André Rodrigues Pereira
Licenciado em Conservação e Restauro

**Paços Novos do Castelo de Leiria:
Estudo multidisciplinar dos elementos
de cantaria**

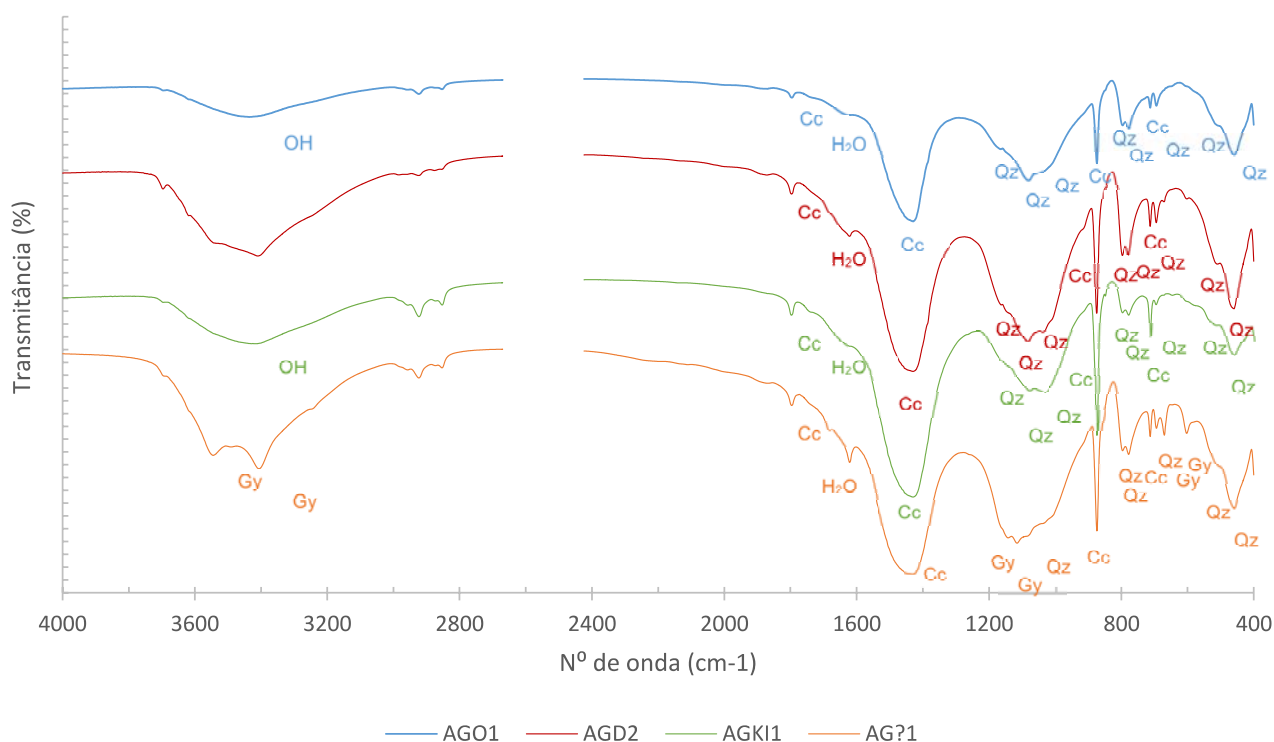
Figura 5.13 - Espectro Infravermelho das amostras AGO1, AGD2, AGK1 e AG?1. A Nomenclatura usada foi :Qz-Quartzto (SiO₂); Cc – Calcite (CaCO₃); Gy – Gesso (CaSO₄.2H₂O); H₂O – Água.

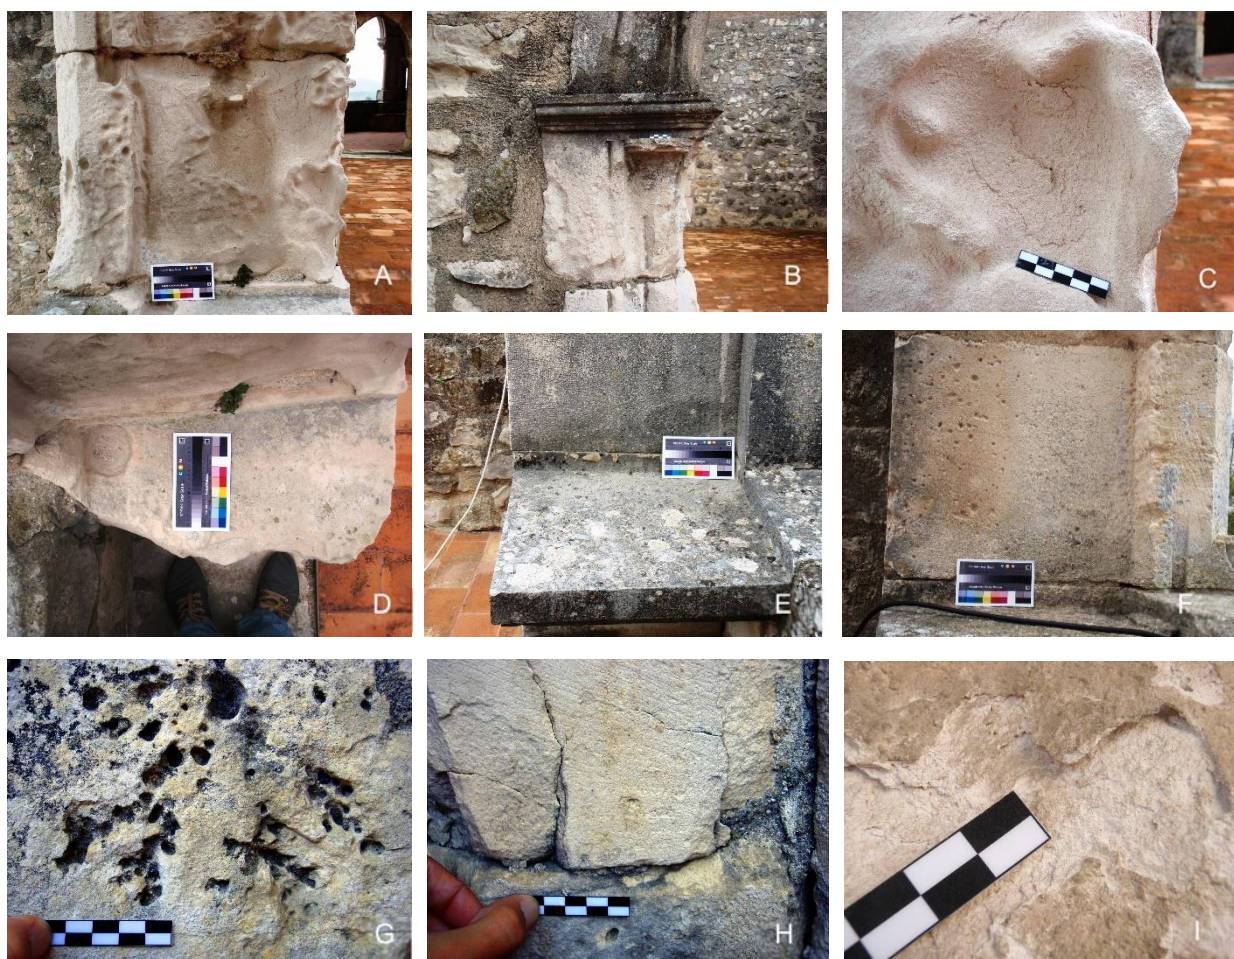
Figura 6.14 – Imagens das principais formas de degradação existentes: desagregação granular e esfoliação (A,B,C e D), colonização biológica e biofilmes (B e E), alveolização (F), perfurações (G), fissuras (H) e crostas (I).

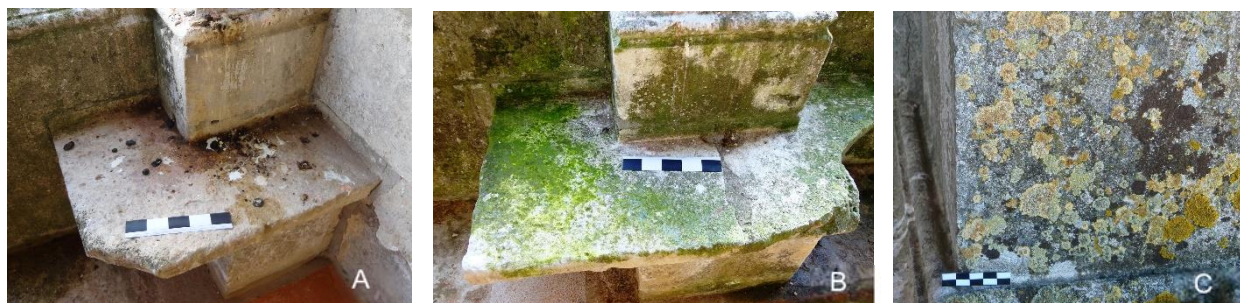
Figura 6.15 - Imagens das principais formas de degradação existentes: depósitos superficiais (A) e colonização biológica (B e C).

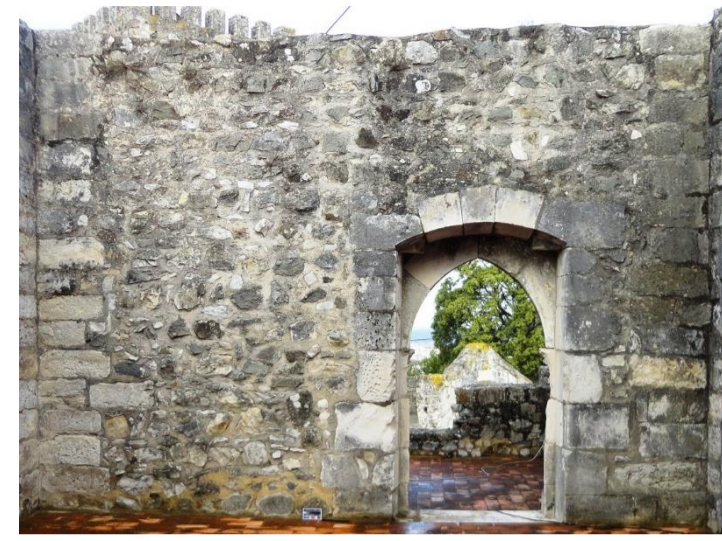
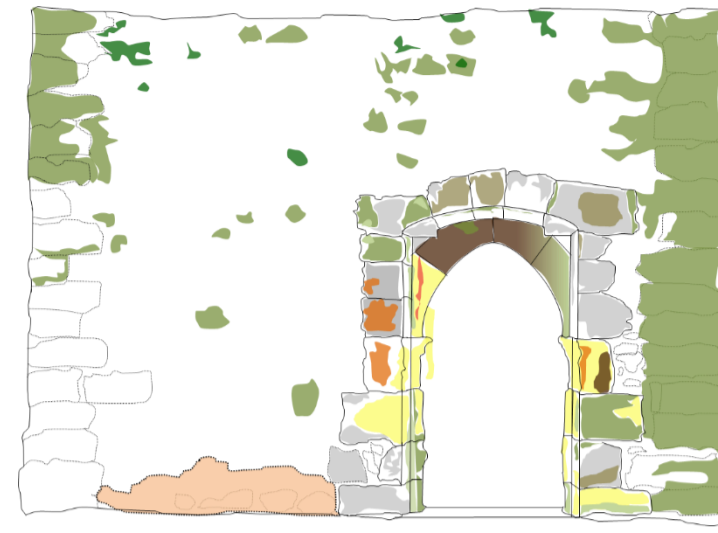
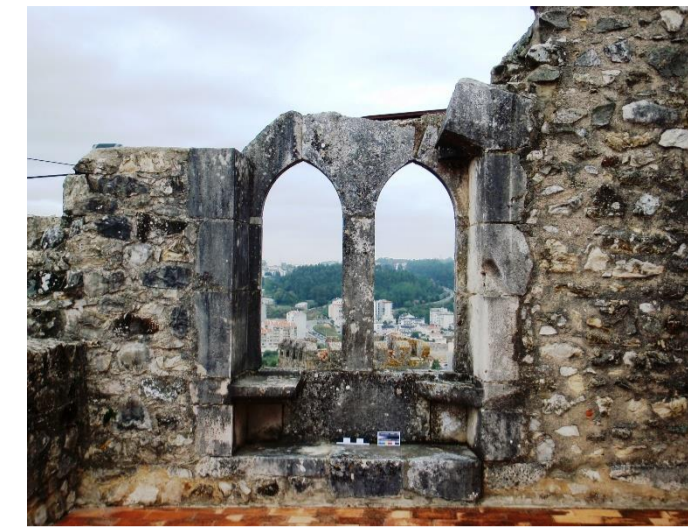
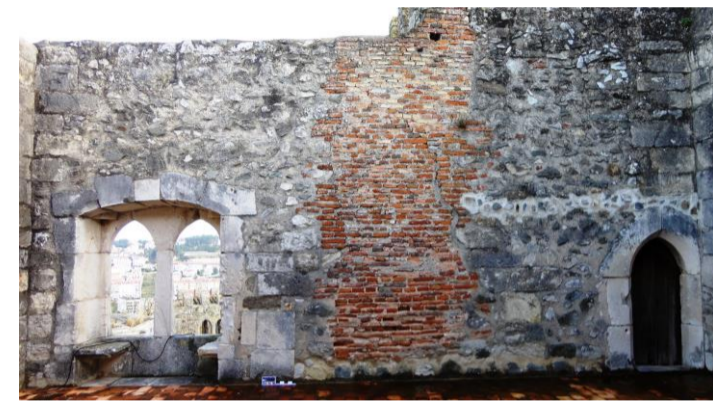
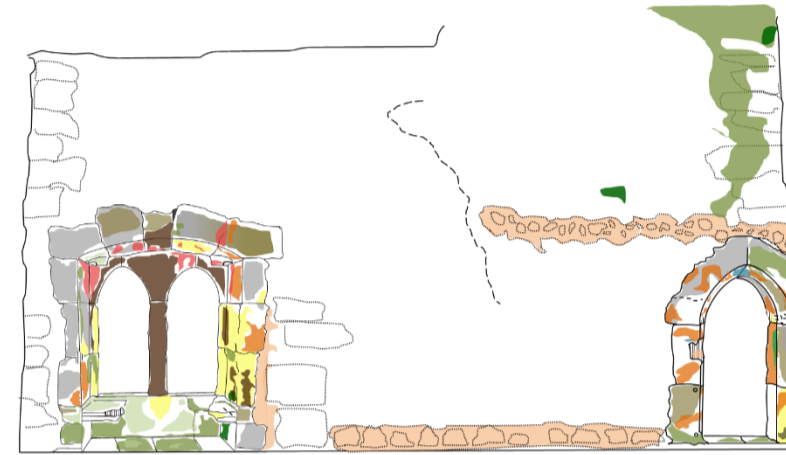
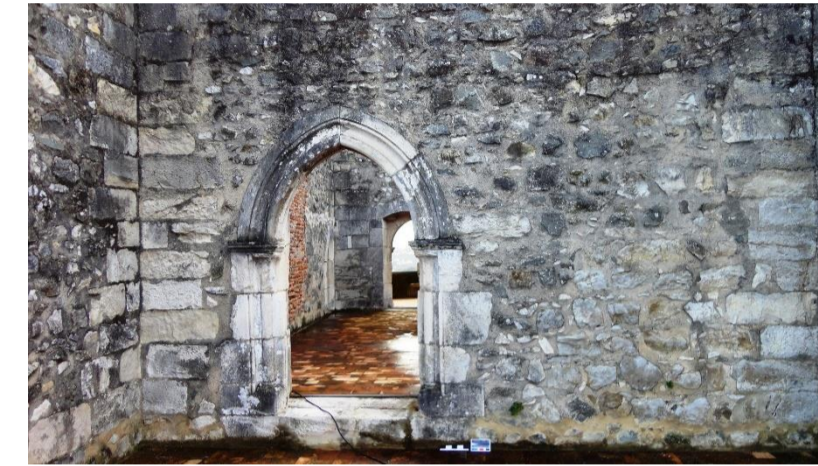
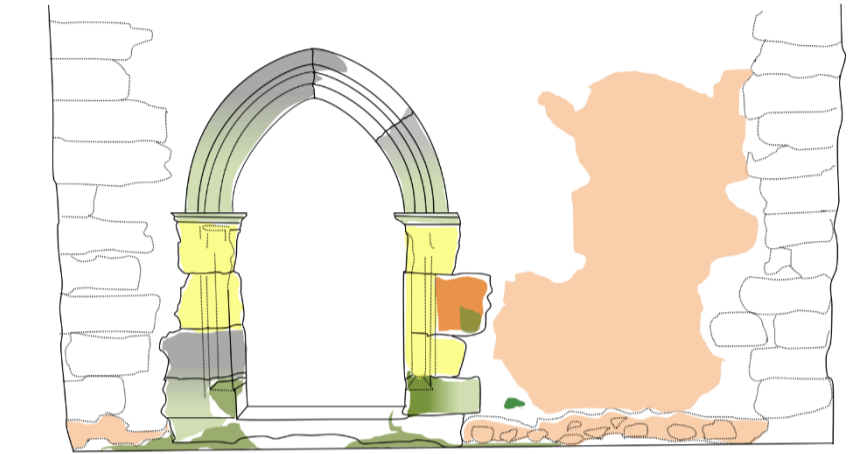
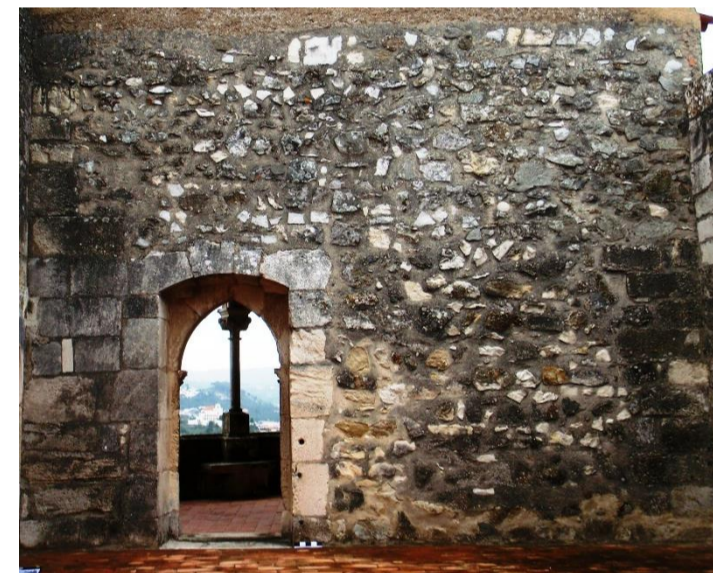
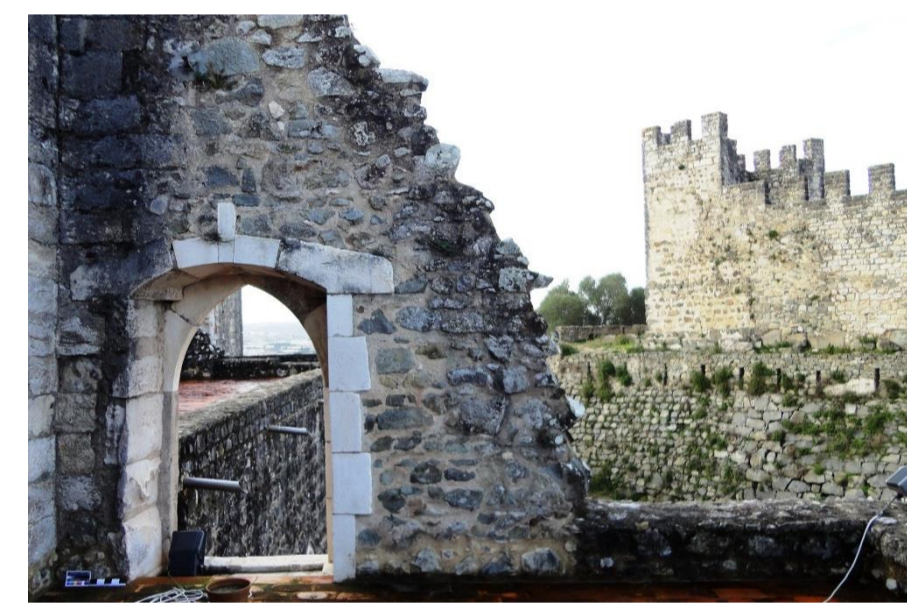
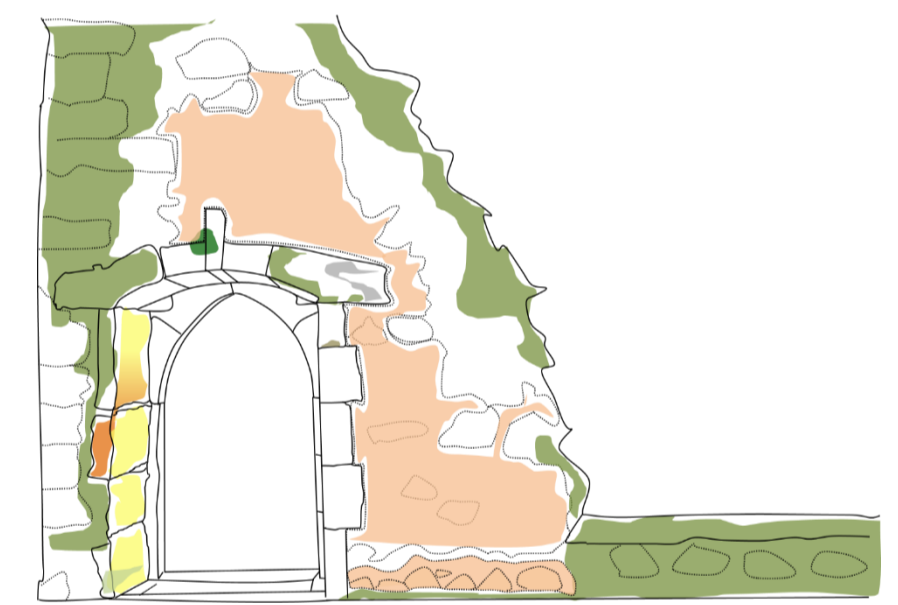
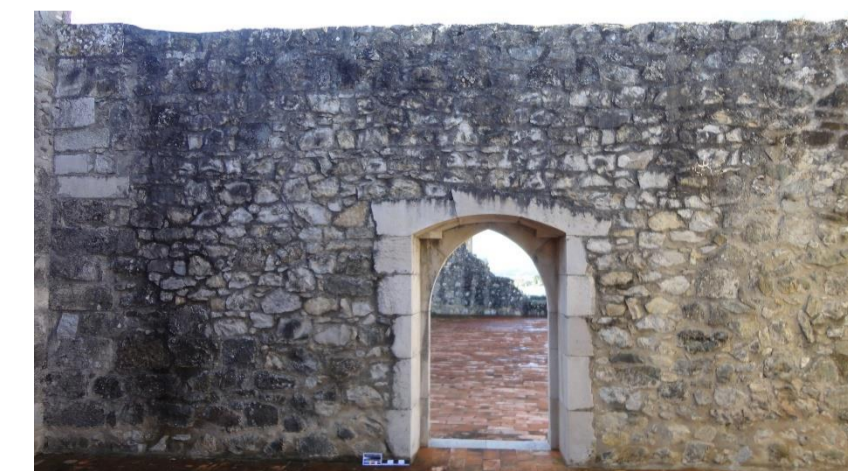
- Colonização Biológica (Líquenes e/ou musgos)
- Colonização Biológica (Pequenos arbustos e ervas)
- Preenchimento com argamassa
- Alveolização
- Crosta
- Esfoliação e Colonização Biológica
- Fissura
- Colonização biológica (algas e outros microorganismos)
- Biofilme
- Desagregação granular
- Esfoliação e/ou lascagem
- Erosão e/ perda de material
- Vandalismo
- Fractura
- Lacuna

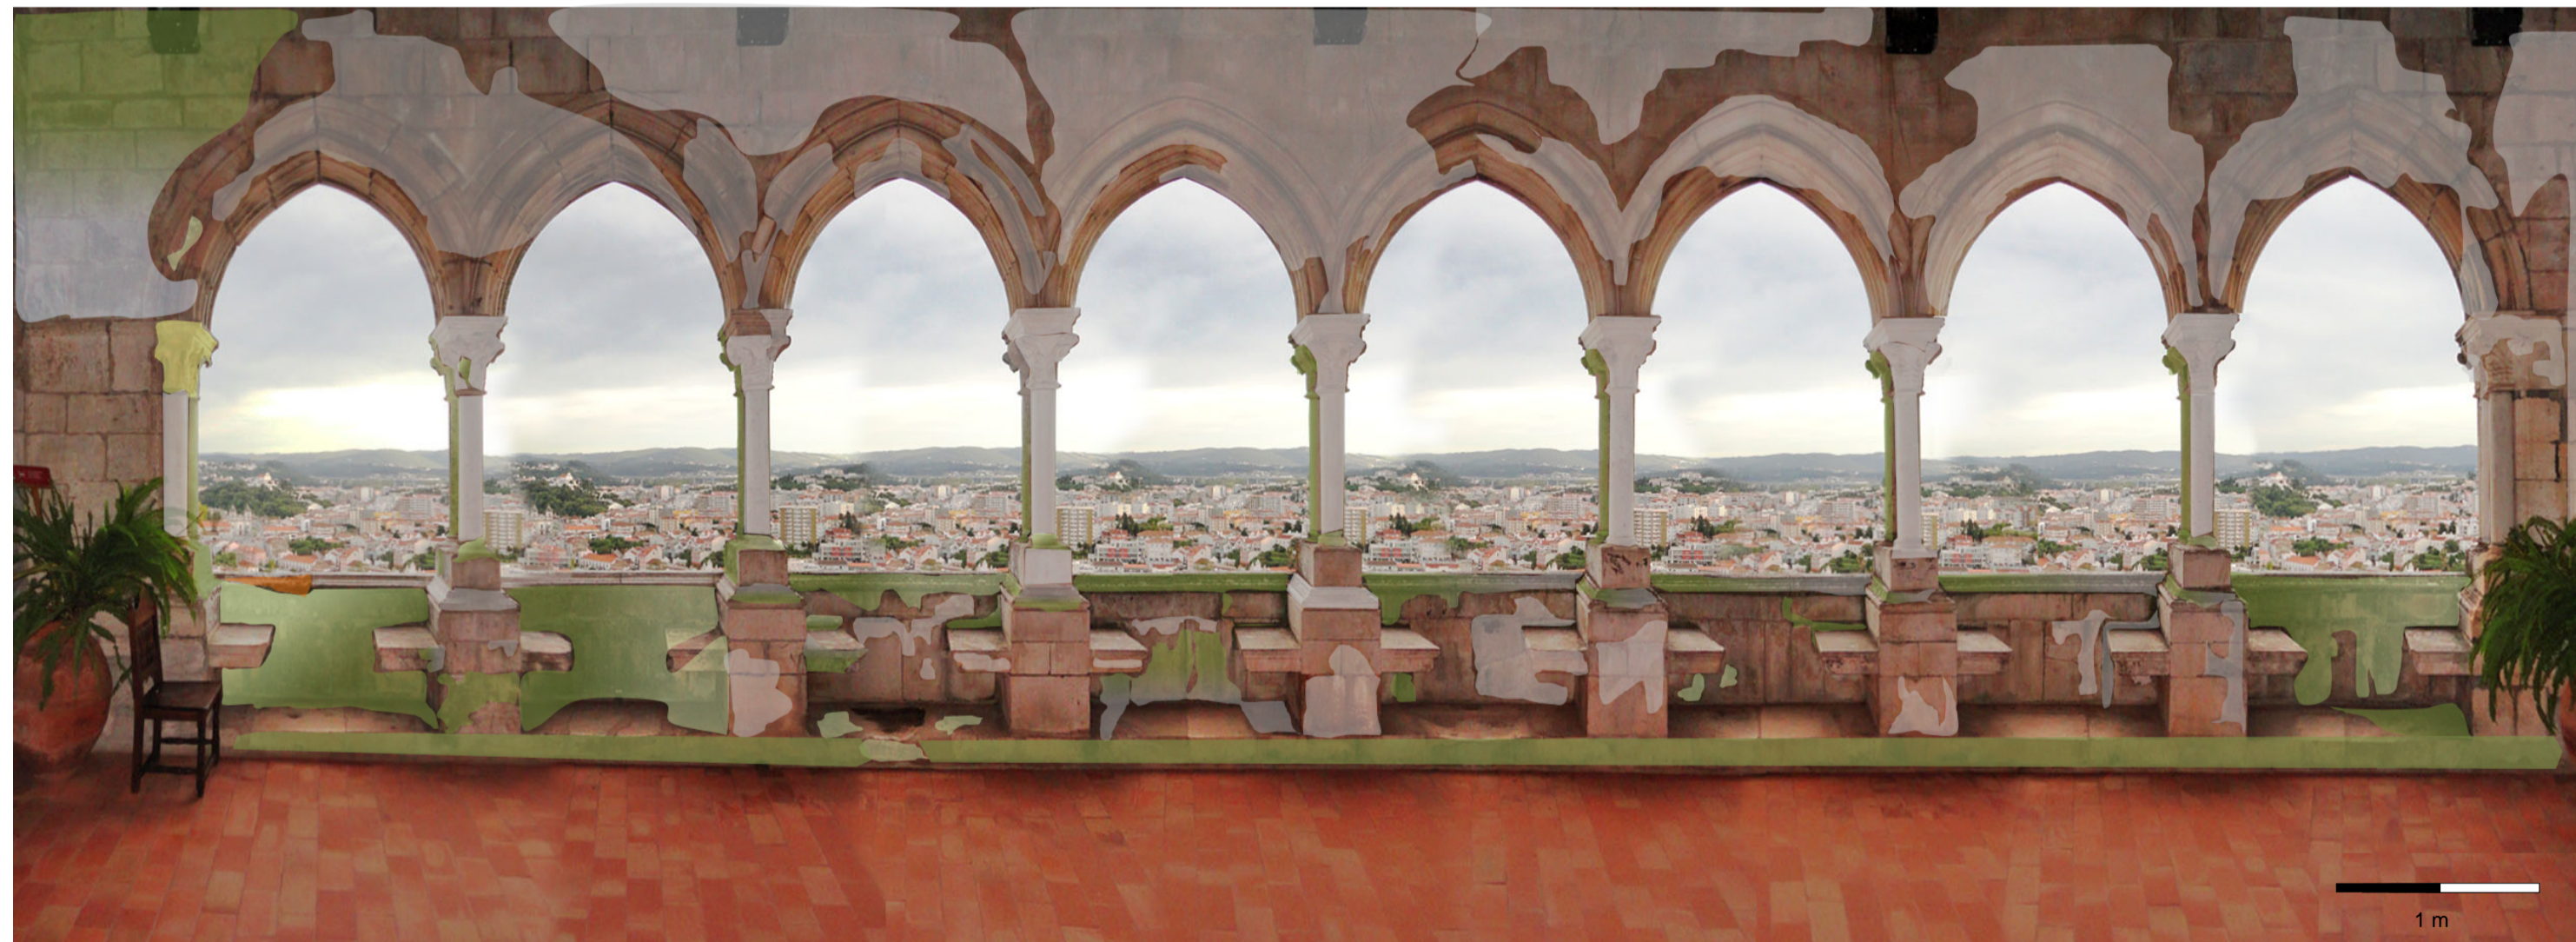
Colonização Biológica (Líquenes e/ou musgos)	Colonização Biológica (Pequenos arbustos e ervas)	Preenchimento com argamassa	Alveolização	Crosta	Esfoliação e Colonização Biológica	Depósito
Colonização biológica (algas e outros microorganismos)	Pátina	Desagregação granular	Esfoliação e/ou lascagem	Erosão e/ perda de material	Vandalismo	Perfuração
						Lacuna
