**Análise experimental de um murete de alvenaria de pedra
tradicional de grandes dimensões.
Efeito do confinamento transversal contínuo por fitas metálicas**

Dissertação apresentada na Faculdade de Ciências e Tecnologia da Universidade Nova de Lisboa para obtenção do Grau de Mestre em Engenharia Civil – Perfil de Construção

Julho de 2011

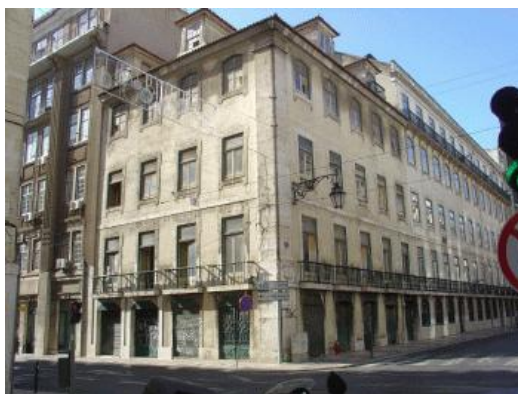
Fig. 2.1 – Edifício Pombalino na baixa de Lisboa [53]

Lisboa passou então por um período de construção de excepcional qualidade dando origem a um sistema construtivo original e aperfeiçoado para resistir a acções sísmicas, denominado sistema pombalino. Era composto por uma estrutura de madeira flexível e resistente formando diagonais cruzadas (cruzes de Santo André), e preenchido por alvenaria pesada, rígida que no seu conjunto assegurava um desempenho notável para cargas verticais e horizontais, figura 2.1 [2].

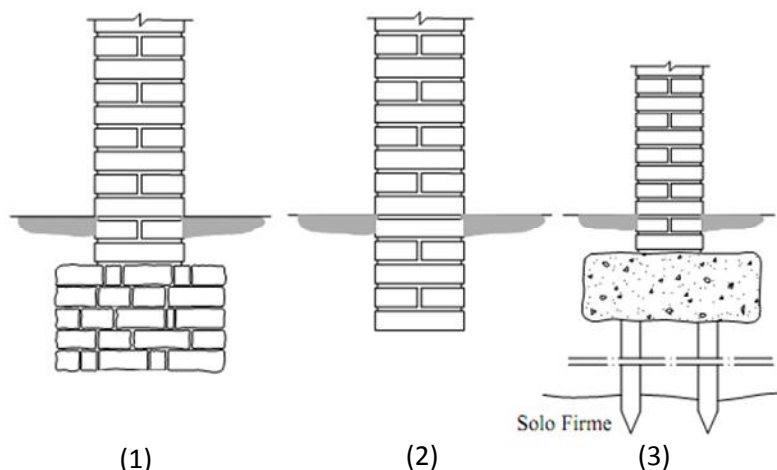
Fig. 2.3 – Representação esquemática de fundações de edifícios antigos [35]

As fundações indirectas eram compostas por estacas de madeira atravessando aterros recentes e atingindo estratos mais profundos de solo resistente. Desta técnica resultam algumas limitações como a natureza das camadas que a estaca tem de atravessar antes de atingir solos mais resistentes. Outra limitação é a dificuldade em encontrar elementos em madeira resistente de dimensões tais que permitissem o uso para fundações em estacaria.

(1) - fundação directa com largura de envasamento; (2) - sem sobrelargura; (3) - fundação por estacas

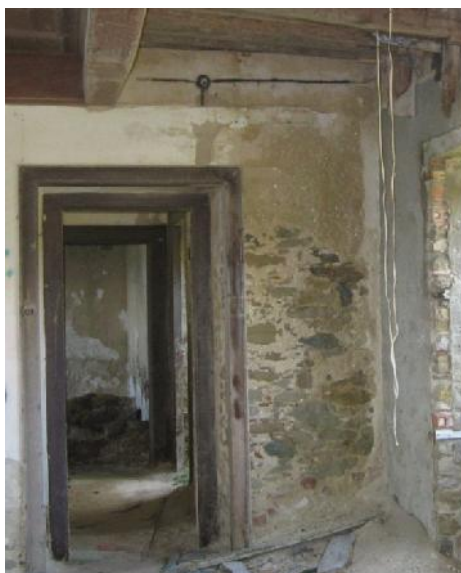
Fig. 2.5 – Exemplo de parede de compartimentação

As paredes de compartimentação, embora também recebam cargas verticais directamente, são importantes no travamento geral da estrutura, contraventando o edifício através da ligação entre paredes, pavimentos e coberturas na eventualidade da ocorrência de um sismo, figura 2.5 [32].

Ao longo do tempo, o equilíbrio estático da estrutura pode vir a ser alterado devido aos mais variados factores, como o envelhecimento dos materiais e estruturas, os movimentos das fundações e degradações devido a sismos. Sendo uma parede inicialmente concebida como elemento de separação de espaços interiores, pode tornar-se assim numa parede resistente após o reajuste do equilíbrio estático, substituindo em certos casos as paredes-mestras degradadas ou suprimidas em intervenções descuidadas [2, 32].

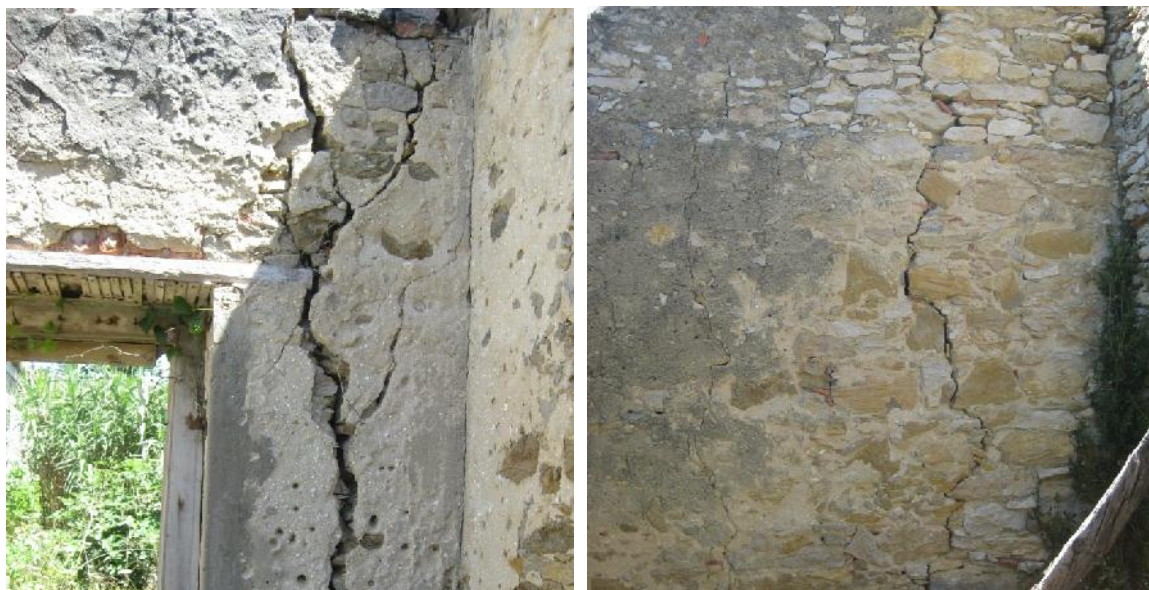
Fig. 2.7 – Fendilhação em paredes de alvenaria de pedra

A fendilhação junto a aberturas de vãos de portas e janelas ou em ligações de paredes ortogonais, geralmente dos pontos mais fracos de uma parede em alvenaria antiga, ocorre devido à acumulação de tensões ao longo do seu contorno. Também a fraca qualidade dos lintéis superiores ou os arcos de descarga conduz a esforços de flexão excessivos e fissuras verticais, figura 2.7 [2].

Poderão ocorrer assentamentos diferenciais devido a movimentos nas fundações, dando origem a fendas que se estendem a toda a espessura da parede. Estas, através da sua inclinação, facultam a identificação de zonas críticas nas fundações onde se registam maiores movimentos. A presença de perpianhos melhora as ligações entre os elementos constituintes do edifício e contribui para a minoração dos efeitos de assentamento diferencial das fundações [28, 32, 33].

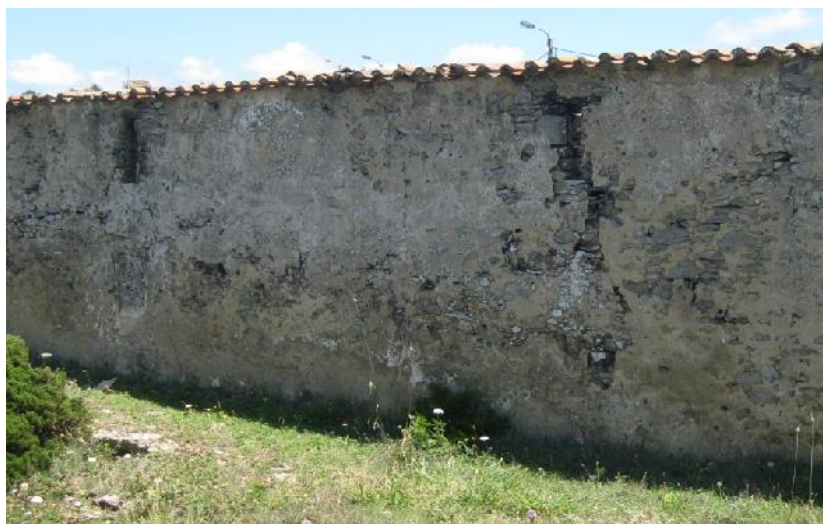
Fig. 2.8 – Desagregação de alvenaria

O aparecimento de abaulamentos e desagregações superficiais está na maioria dos casos associado à expansão da parede por acção da humidade, deteriorando as argamassas e elementos superficiais. É um inconveniente para a capacidade resistente da parede pois diminui a sua resistência e reduz a sua espessura, criando excentricidades na actuação dos esforços, figura 2.8 [28].

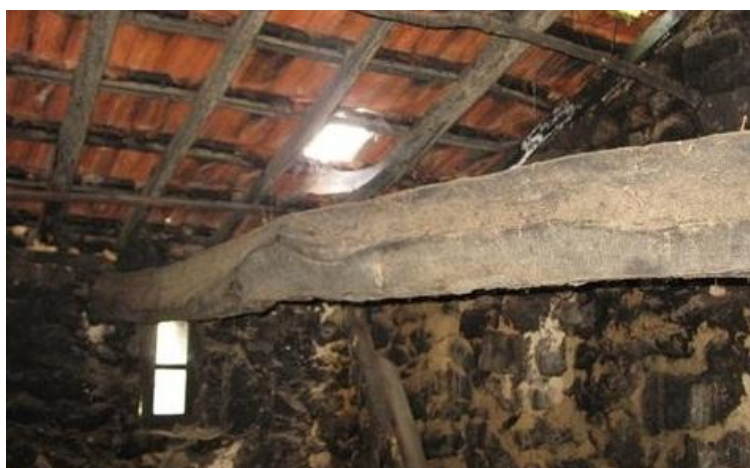
Fig. 2.9 – Viga de madeira apoiada em parede de alvenaria de pedra [53]

O esmagamento de paredes é uma anomalia estrutural, geralmente de carácter local, que advém da presença de cargas excessivas em determinados pontos de aplicação, como é o caso da descarga de uma viga numa parede, figura 2.9. Ocorre quando cargas aplicadas excedem largamente as previstas e não são tomadas as devidas precauções. Como medida de precaução, é prática corrente na construção cuidada, assegurar a transmissão de cargas concentradas através de elementos de reforço de paredes [28, 32].

É uma anomalia comum em paredes de pisos inferiores de edifícios antigos sujeitos a cargas concentradas provenientes dos pisos cimeiros. A prática de demolição de paredes resistentes e a sua substituição por vigas metálicas perturba o equilíbrio estático estabelecido na concepção inicial do edifício e gera condições de segurança difíceis de prever [32, 34].

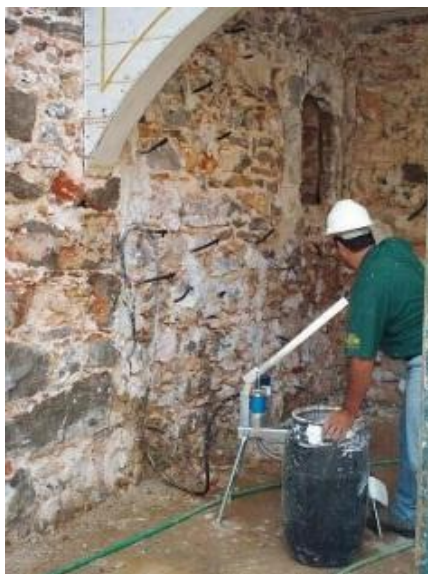
Fig. 2.12 – Exemplo de injeção de caldas [7]

São injectadas caldas fluidas inorgânicas (ligante hidráulico) ou orgânicas (ligante de resinas orgânicas) através de furos realizados no exterior de modo a preencher os vazios presentes do interior, figura 2.12, alterando as características físicas e mecânicas da alvenaria [4].

Com efeito, a injeção tem como objectivo preencher os vazios e fendas da alvenaria, aumentando a sua continuidade e resistência, homogeneizando as diferenças entre as propriedades mecânicas das camadas externa e interna, e promovendo a sua ligação.

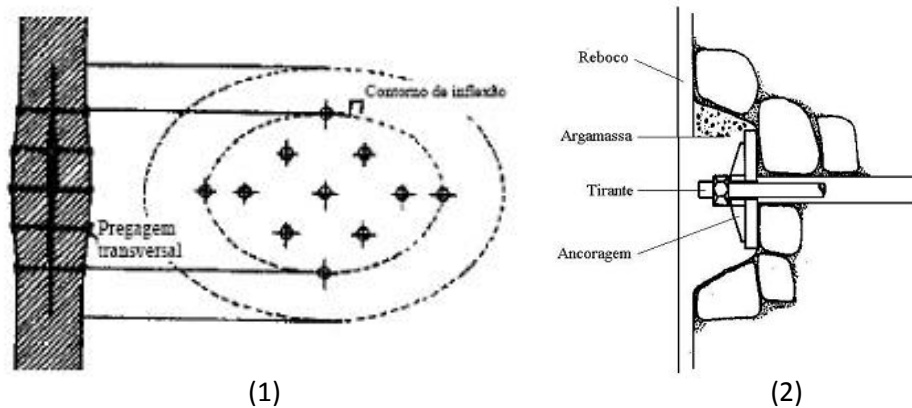
O confinamento transversal aplica-se a paredes de alvenaria de panos múltiplos com deficiente interligação, sendo feito por conectores e pregagens transversais. Consiste no confinamento pontual da parede com elementos metálicos introduzidos em furos previamente abertos no plano perpendicular, e posteriormente fixos à alvenaria através de placas de ancoragem em aço e caldas de injeção, promovendo a sua integridade estrutural, induzindo a ligação entre paramentos e evitando fenómenos de abaulamento por compressão.

Trata-se de uma técnica invasiva e parcialmente irreversível da qual resulta uma redução das possibilidades de instabilização e um melhor controlo da dilatação transversal da parede sob acção de cargas verticais, figura 2.17 [31, 37].

(1) – Confinamento da secção transversal; (2) – Pormenor de sistema de ancoragem

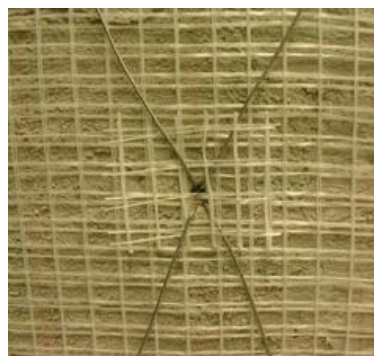
Fig. 2.18 – Exemplo de confinamento transversal contínuo [31]

Esta técnica foi estudada por F. Pinho [31] sendo o objectivo de análise da presente dissertação. Consiste no uso de elementos metálicos (fios ou fitas) em aço inoxidável, úteis no confinamento transversal da alvenaria. Os elementos metálicos “cozem” a alvenaria em seu redor através de furos feitos na transversal e devem ser complementados com a aplicação de reboco armado, figura 2.18.

Esta solução será apresentada no capítulo III – Trabalhos experimentais de referência e consistiu na passagem de fios de aço zincados em furos previamente abertos na alvenaria num processo contínuo, dando origem à “cosedura” da alvenaria.

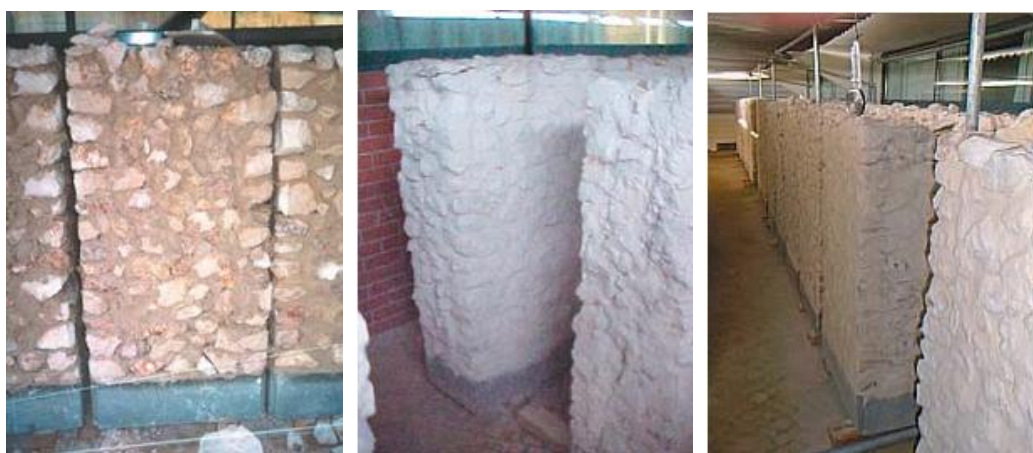
Fig. 3.1 – Execução e ambiente de cura dos modelos experimentais (muretes) de alvenaria de pedra tradicional [31]

Com vista à protecção dos muretes das condições atmosféricas, chuva ou incidência directa da luz solar, foi construído um “abrigo” coberto com pé direito de 2,4m que garantia uma boa ventilação natural e as melhores condições de cura possíveis.

Os muretes foram construídos sobre bases de betão armado com 20cm de altura e tinham uma composição volumétrica de 75% de pedra calcária para 25% de argamassa de cal aérea hidratada ao traço 1:3 (1.5 areia de rio, 1.5 areia de areeiro), com uma relação água/ligante de 1,2. A pedra calcária utilizada tinha uma dimensão máxima na ordem de D=25cm. Os blocos grandes de pedra calcária, depois de lavados com água abundante para remoção do pó e outras impurezas, foram partidos em pedras com comprimentos da ordem da espessura e em dimensões de 10 e 20cm.

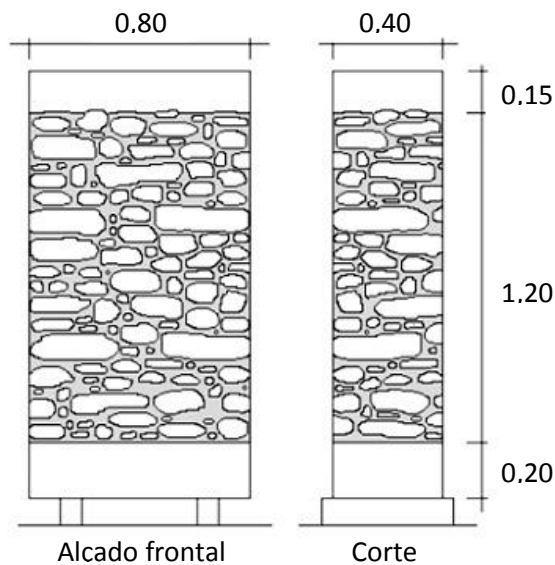
Fig. 3.2 – Esquema ilustrativo dos muretes de referência de F. Pinho [31]

Os muretes simples (M43, M21 e M32), cujo esquema ilustrativo se encontra na figura 3.2, foram ensaiados à compressão simples e serviram como referência a outras soluções de reforço de muretes.

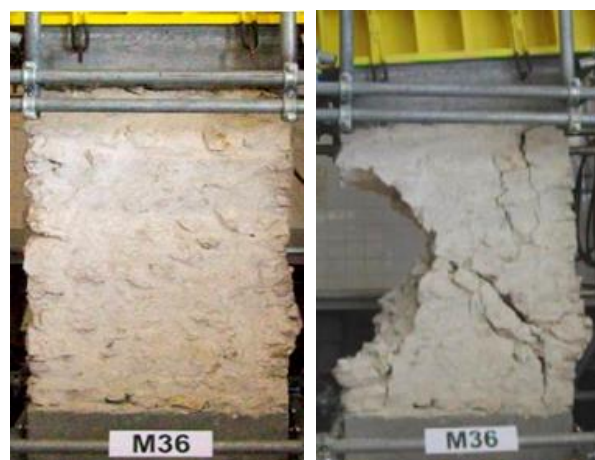
Fig. 3.9 – Modelo experimental ensaiado por H. Morais [26, 31]

O segundo trabalho de referência desta dissertação foi realizado por H. Morais [26] no âmbito da sua dissertação de mestrado pela FCT/UNL. Este trabalho consistiu no ensaio de compressão simples de um modelo experimental simples (murete M36), realizado no âmbito da tese de doutoramento do F. Pinho [31], com as dimensões $0,80 \times 0,40 \times 1,20 \text{ m}^3$ (comprimento, largura e altura), designado por murete pequeno. O aspecto final do murete M36 antes do ensaio e o seu modo de rotura são ilustrados na figura 3.9.

O modo de rotura do murete M36 deu-se pelo desenvolvimento de uma fenda inclinada desde o canto superior esquerdo até ao canto inferior direito até ser atingido o colapso. A força máxima obtida foi de 238,3kN, à qual corresponde uma tensão máxima de 0,74MPa e um deslocamento de 6.5mm.

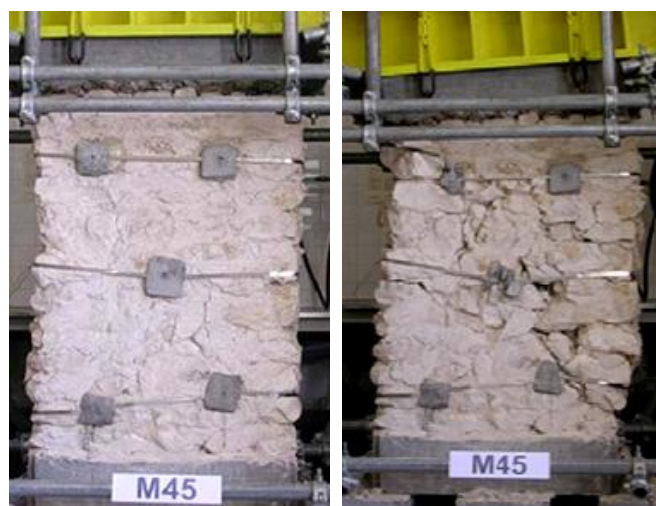
Fig. 3.10 - Modelo experimental ensaiado por M. Fonseca [15, 31]

As fitas foram aplicadas no murete em furos previamente realizados, sendo posteriormente cobertas com almofadas de argamassa em cada furo de modo a melhorar a distribuição dos esforços pela alvenaria. Foi injectada uma calda de cimento a uma relação água/cimento=0,4 para promover a aderência entre as fitas metálicas e a alvenaria de pedra.

O aspecto final do murete M45 antes do ensaio e o seu modo de rotura são ilustrados na figura 3.10.

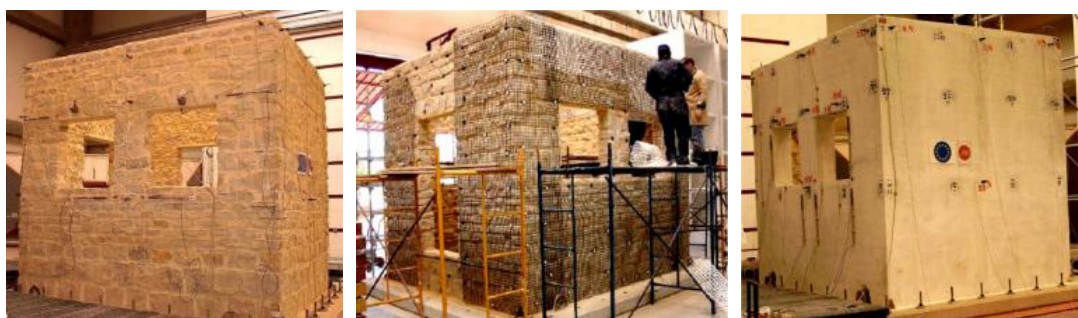
Fig. 3.21 – Reforço da estrutura modelo em alvenaria de pedra por R. Bairrão *et. al.* [3]

R. Bairrão *et. al.* [3] construiu e testou em 2007, numa mesa vibratória do Laboratório Nacional de Engenharia Civil uma estrutura modelo em alvenaria de pedra natural reforçada com rede de polímero. O ensaio tinha como objectivo redistribuir os esforços presentes e prevenir o colapso da estrutura quando submetida a esforços sísmicos.

A estrutura modelo era composta por duas janelas na fachada este, uma porta na fachada sul, uma parede resistente na fachada norte, uma indentação no canto norte-oeste e tinha como dimensões $401 \times 358 \times 360 \text{cm}^3$, figura 3.21.

(1) - estrutura modelo original; (2) - procedimento de reparação do modelo após 1º ensaio;
(3) - estrutura modelo reforçada

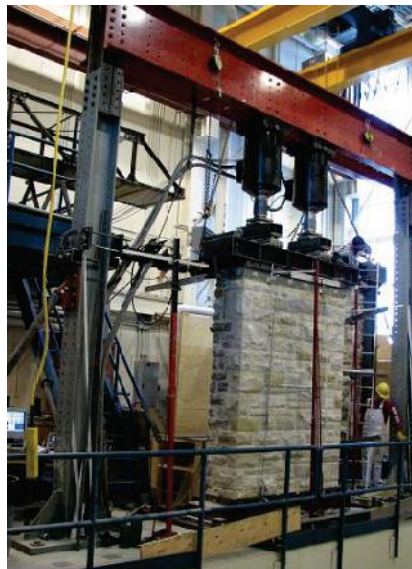
Fig. 3.28 – Modelo experimental do trabalho realizado por M. Sorour *et. al.* [41]

M. Sorour *et. al.* [41] realizou no Canada, ensaios em paredes de alvenaria. O trabalho experimental consistiu na construção de oito paredes de alvenaria de pedra de panos múltiplos, duas paredes simples e cinco paredes reforçadas com vários tipos de confinamentos transversais (conectores). Cada parede era composta por dois panos de alvenaria distintas, um composto por arenito, outro composto por calcário e núcleo formado por alvenaria de cascalho, apresentando como dimensões, 2,00x0,54x2,75m³ de largura, comprimento e altura respectivamente, figura 3.28.

O programa de testes submetido às paredes de alvenaria envolveu uma série de carregamentos axiais de compressão concêntricos e excêntricos, carregamentos de compressão-corte e flexão e carregamentos vibratórios.

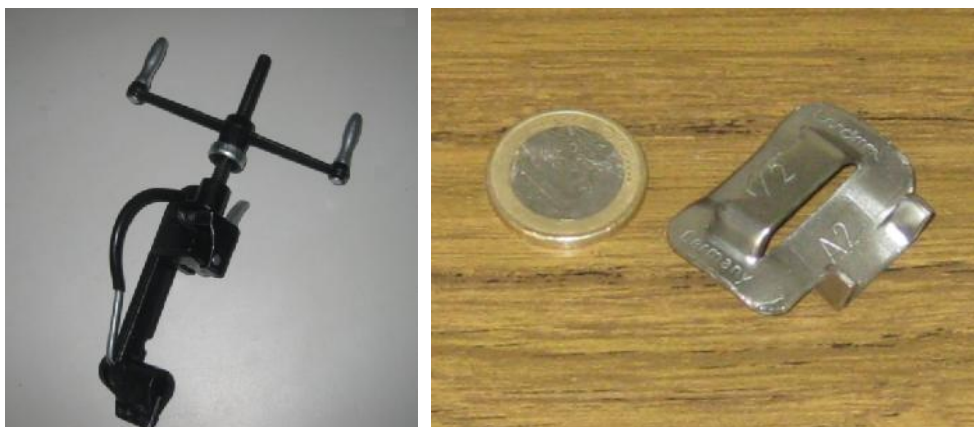
(1) máquina de aperto das fitas; (2) - fivela metálica

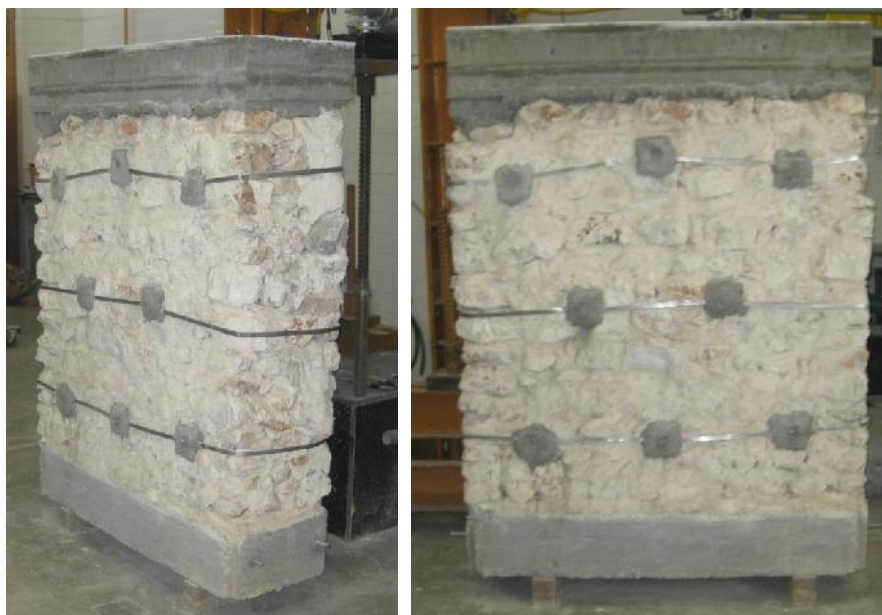
Fig. 4.12 – Aspecto do murete M8 antes do ensaio

Após a conclusão das etapas preparatórias, deu-se o murete como apto para ensaiar, sendo o seu aspecto final ilustrado na figura 4.12.

(1) (2)
(1) – vista em perspectiva; (2) - vista de frente

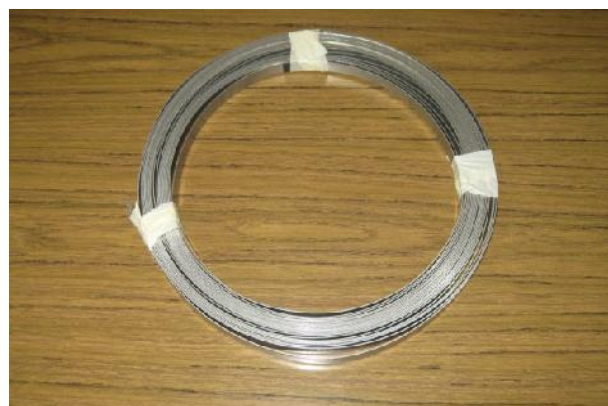
Fig. 4.14 – Modelo de fitas metálicas adquiridas à empresa *YuYao ZiHai Metals*

O critério utilizado na selecção das dimensões da fita metálica a aplicar segue o procedimento adoptado no trabalho de referência [31]. Desta forma, sendo os furos efectuados no murete para a passagem das fitas de 16mm de diâmetro, a fita que melhor se adequava a estas dimensões tomava 12,7mm de largura, apresentando-se como a mais vantajosa na optimização dos espaços. A espessura ideal fixou-se em 1mm pois apresentava boa resistência à corrosão e resistência mecânica. Neste sentido, após uma análise de mercado em busca de um fornecedor de fitas metálicas em aço inox AISI 304, foi encomendado um rolo de 30m de comprimento à empresa *YuYao ZiHai Metals* com as dimensões 12,7mm de largura e 1mm de espessura, figura 4.14. De notar que a aquisição só foi possível recorrendo ao mercado internacional, por ser o único que até ao momento, disponibilizava as fitas com as características pretendidas para este ensaio.

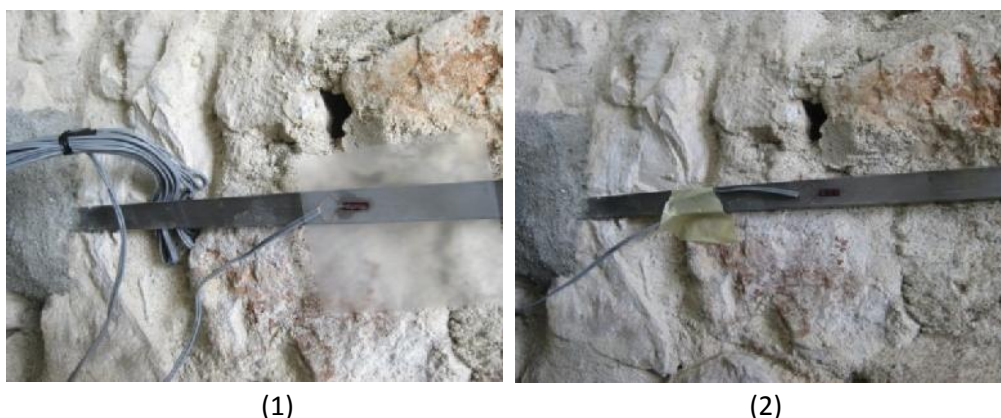
(1)
(2)
(1, 2) – Colagem dos extensómetros nas fitas metálicas

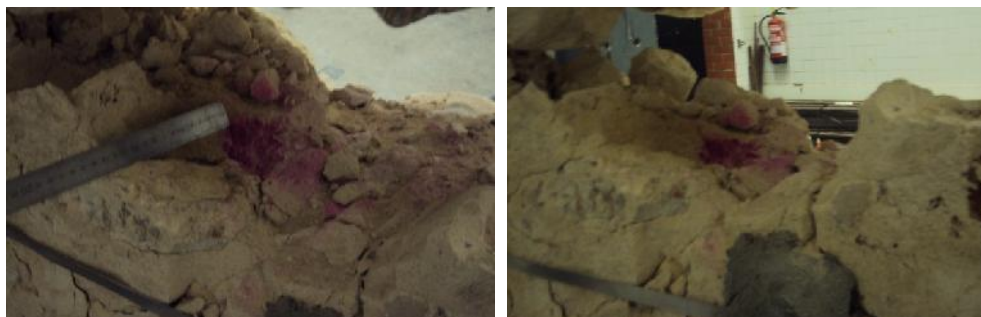
Fig. 5.10 – Medição da profundidade de carbonatação do murete

Imediatamente após a conclusão do ensaio de compressão axial, a argamassa de assentamento foi pulverizada rapidamente com fenoftaleína à medida que ia sendo exposta, uma vez que o processo de carbonatação ocorre rapidamente medindo-se a profundidade de carbonatação com uma régua metálica graduada em milímetros. As pulverizações da argamassa não carbonatada apresentavam uma cor púrpura, figura 5.10.

O murete M8 foi construído no dia 17 de Julho de 2002 e ensaiado no dia 10 de Março de 2011, o que corresponde a um total de 3158 dias, cerca de 9 anos de idade.
