**Sílvia Amaral Martins**

## **Ligações pavimento/parede com pregagens para reabilitação de edifícios antigos**

Dissertação para obtenção do Grau de Mestre em  
Engenharia Civil – Perfil de Construção

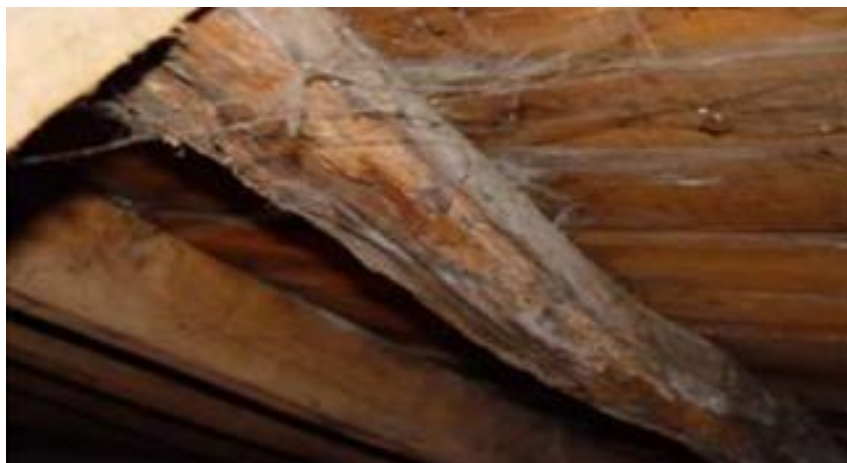
Fig. 2.11 – Viga deformada (Feio et al., 2004).

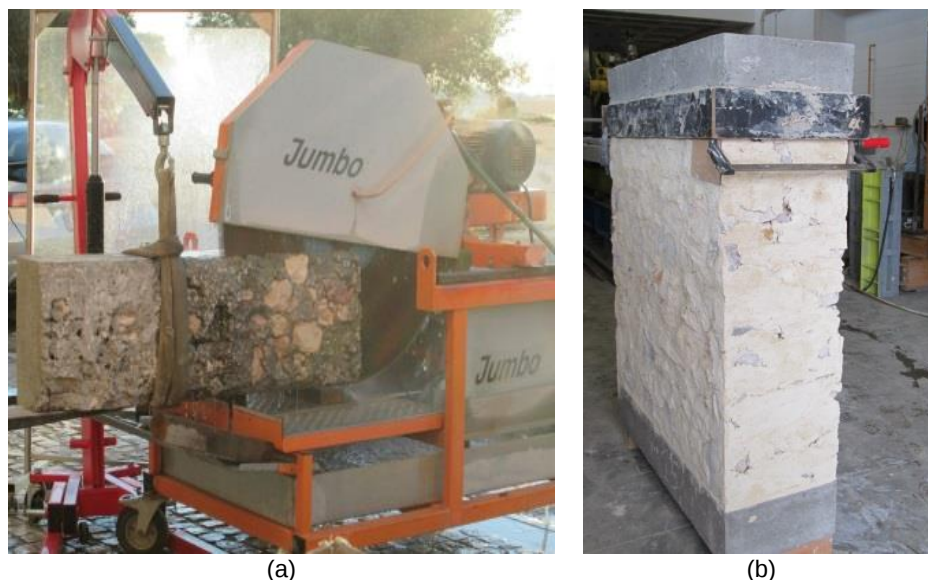
(a) Preparação do lintel pré-existente (regularização de face) para distribuição de cargas verticais; (b) aspeto final do murete

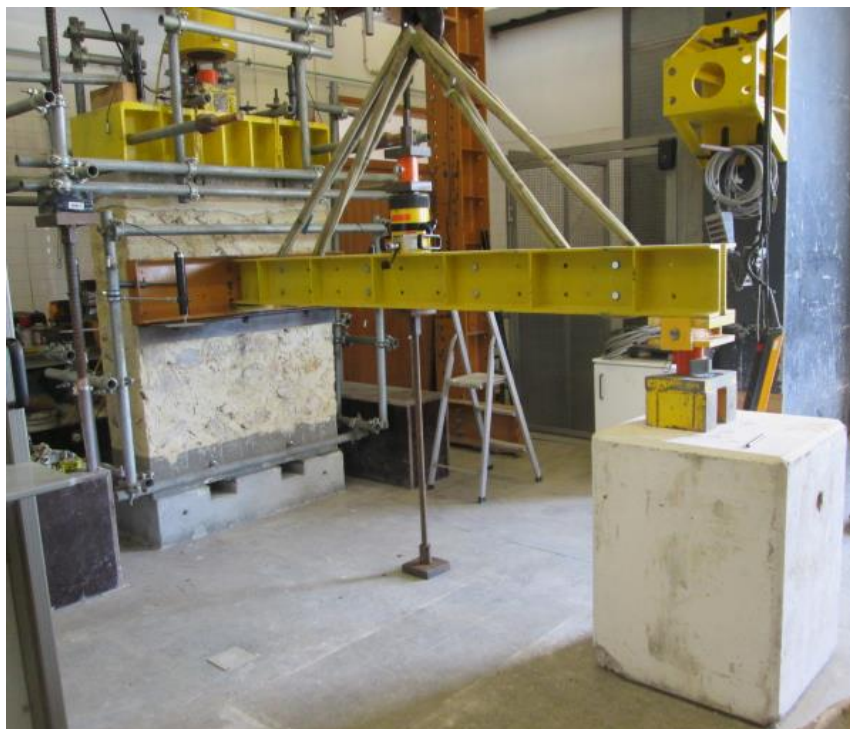
Fig. 4.14 – Aspeto geral do ensaio experimental.

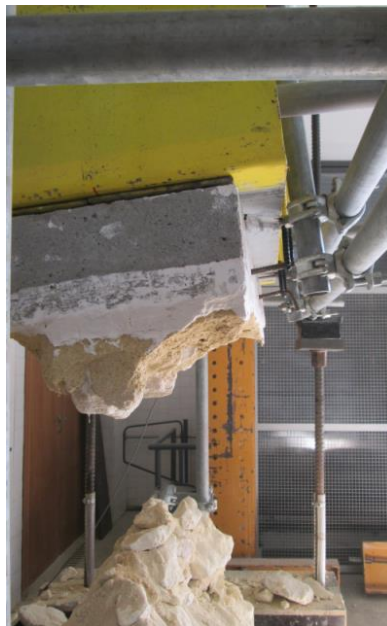
Fig. 4.28 – Viga metálica obstruída pela estrutura metálica do pórtico.
