Universidade Nova de Lisboa

## ***A escultura *Morte de Cleópatra*: Oportunidades e desafios***

Dissertação para obtenção do Grau de Mestre em Conservação e Restauro

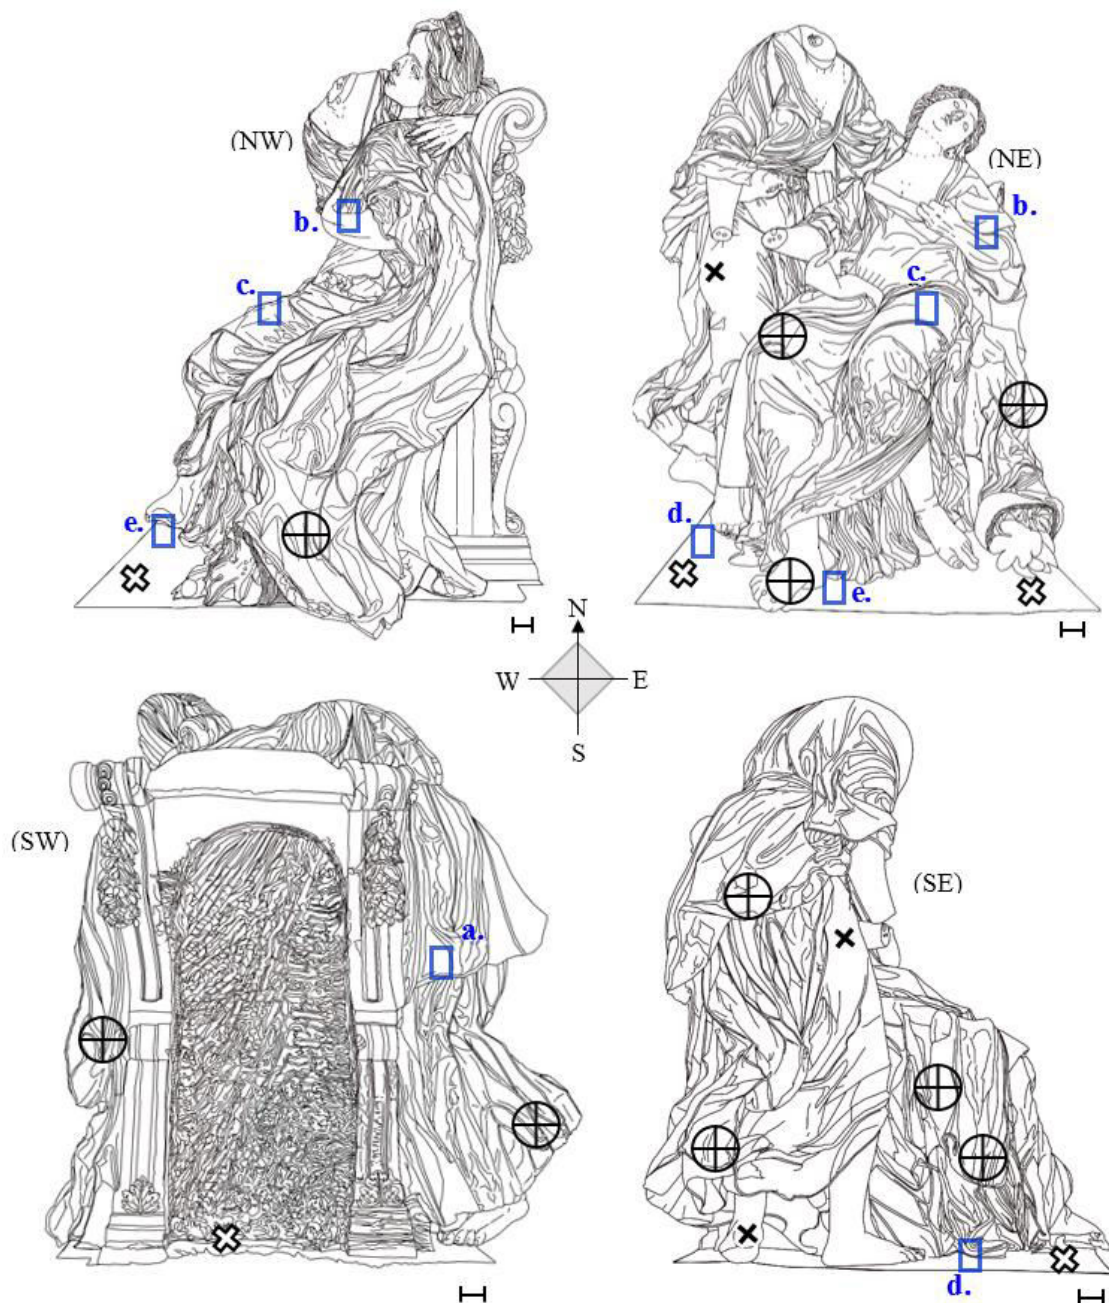
Figura 4: Faces NE, a SE, a SW e a NW da escultura (Barra de escala: 5cm) onde se assinalam: as zonas de aplicação das fitas adesivas Crystal (a., b., c., d., e. “

De modo a identificar o filme negro e compreender a sua origem foi necessário recolher micro amostras deste filme. Foram coligidas *in situ*, por raspagem, 20 micro amostras do filme negro em diferentes alçados e cotas da escultura (Figura 4).

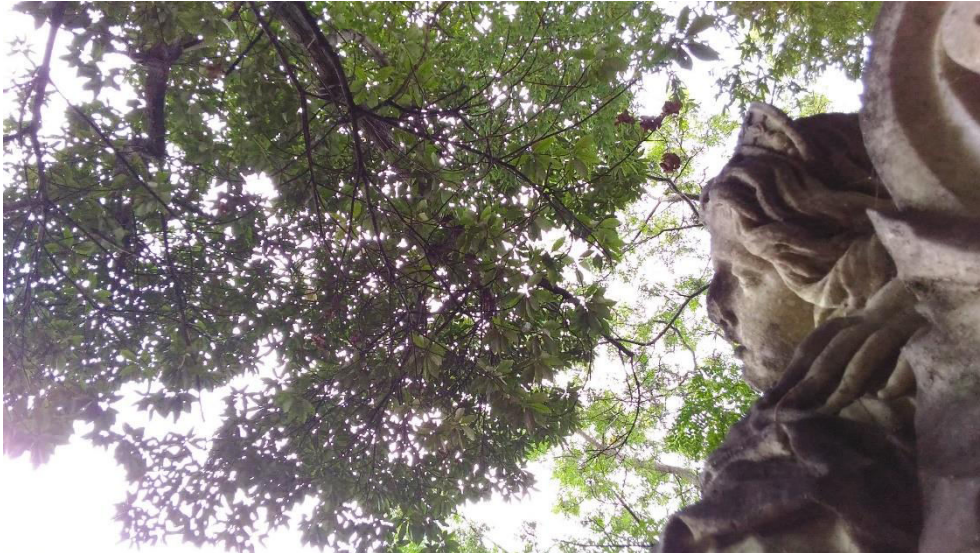
Figura 13: Pormenor do desenvolvimento dos ramos do vinhático-das-ilhas sobre a *Morte de Cleópatra*.

Deste modo, aponta-se que a nociva presença de fumagina na escultura *Morte de Cleópatra* é um resultado secundário e um desenvolvimento colateral da formação e queda de este produto sobre a escultura. Face à localização da peça relativa às espécies botânicas, considera-se que a fonte principal da fumagina deverá ser o vinhático-das-ilhas. De facto, a alta copa e porte da árvore e extensão dos seus ramos superiores na direção da escultura suportam esta hipótese (Figuras 2 e 13). Acresce que a proximidade do bambu ao vinhático-das-ilhas leva também ao desenvolvimento de fumagina nas suas folhas. O porte médio do bambu relativo à escultura torna-a também vulnerável à infestação do filme negro.

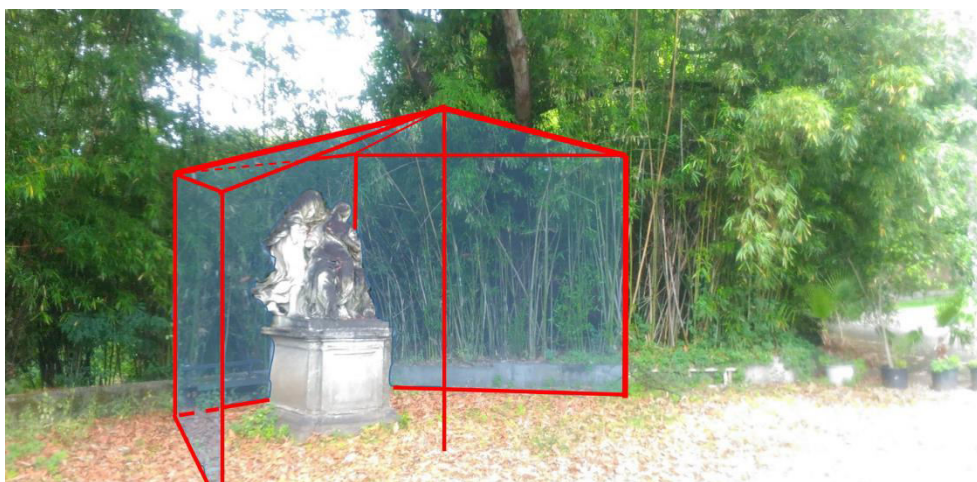
Figura 14: Proposta de estrutura de proteção/abrigo da *Morte de Cleópatra* contra o contacto direto e indireto das espécies botânicas vinhático-das-ilhas e bambu.

A atual localização da escultura no Jardim face às espécies botânicas envolventes coloca um risco contínuo e preocupante para a sua conservação. De entre algumas medidas de conservação preventiva destacam-se: (i) realocização da escultura para um local do Jardim com maior exposição solar, maior vigilância e maior distância ao arvoredo; (ii) criação de uma estrutura que proteja e evite o contacto direto e indireto entre as espécies botânicas e a escultura, caso esta permaneça na sua localização atual (Figura 14).

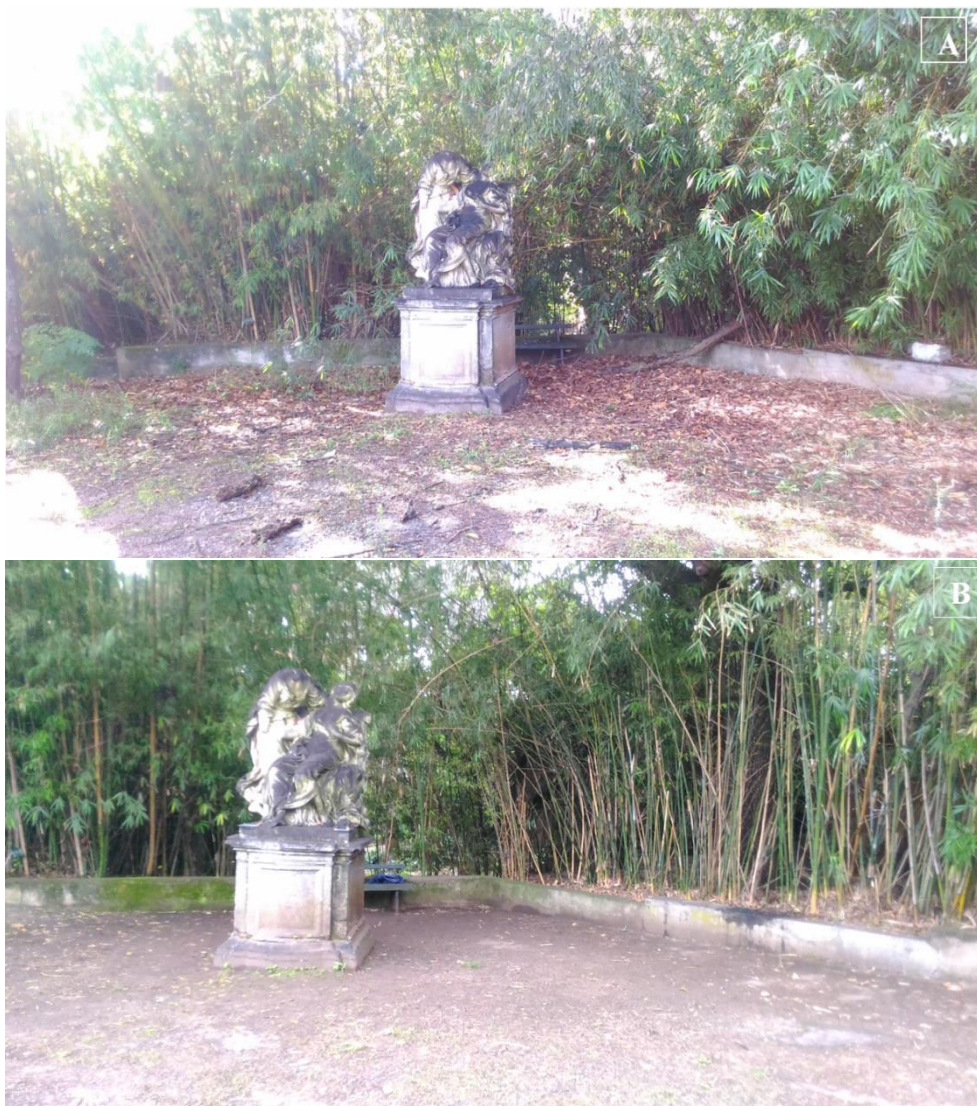
Figura 15: Imagens do estado prévio (A-11 de Novembro de 2017) e posterior (B-16 de Janeiro) à manutenção da área da *Morte de Cleópatra*.
