## **Organização num âmbito não-museológico: Caso Prático da Coleção Teixeira de Freitas**

Relatório de Estágio para obtenção do Grau de Mestre em  
Conservação e Restauro

**Dezembro de 2020**

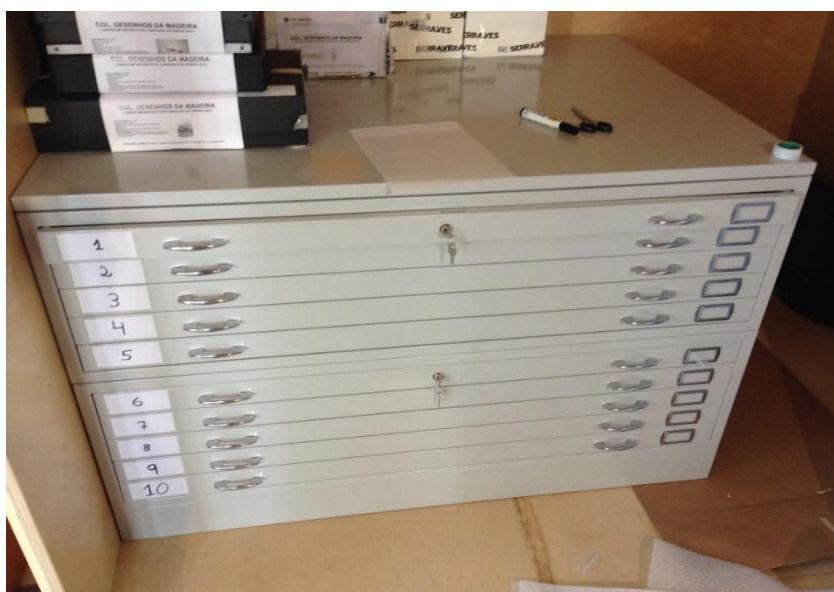
Figura 2.1 - Móvel de Metal Coleção de Desenhos da Madeira

Estes desenhos foram organizados e guardados por dimensão, de forma a aproveitar o espaço e, posteriormente, a sua localização exata na gaveta (Figura 2.1) foi transferida para a base de dados, pela instituição. Esta coleção de desenhos, anteriormente em depósito na Fundação de Serralves, ainda tem o número de inventário desta instituição, sendo que este

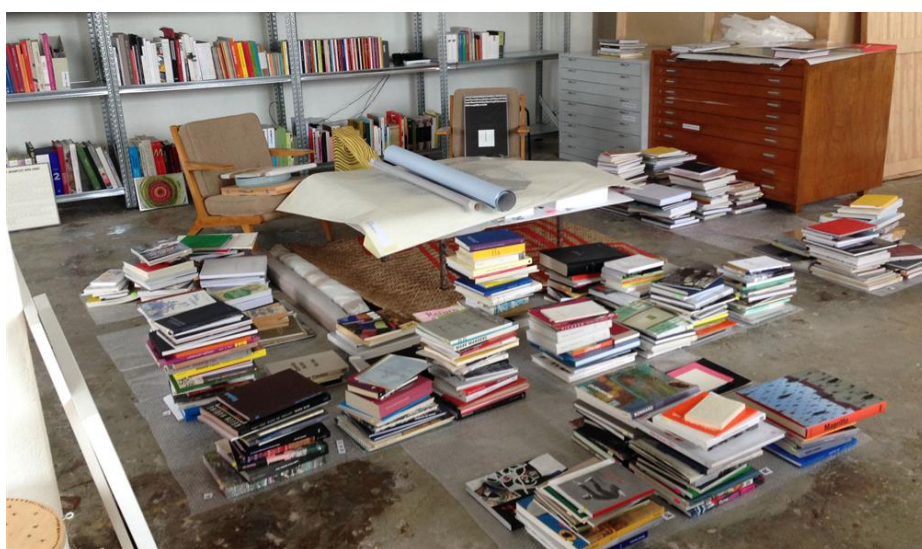
*Figura 2.2 - Processo de reorganização da Biblioteca*

Foi necessário identificar e organizar todas as estantes da Biblioteca por categorias e, dentro destas, por ordem alfabética. Em relação à organização física do espaço, existem 8 estantes, formando 2 conjuntos de 4, cada um deles com 5 prateleiras no total. Foram colocadas etiquetas nas prateleiras, de forma a facilitar a procura dos livros ou catálogos.

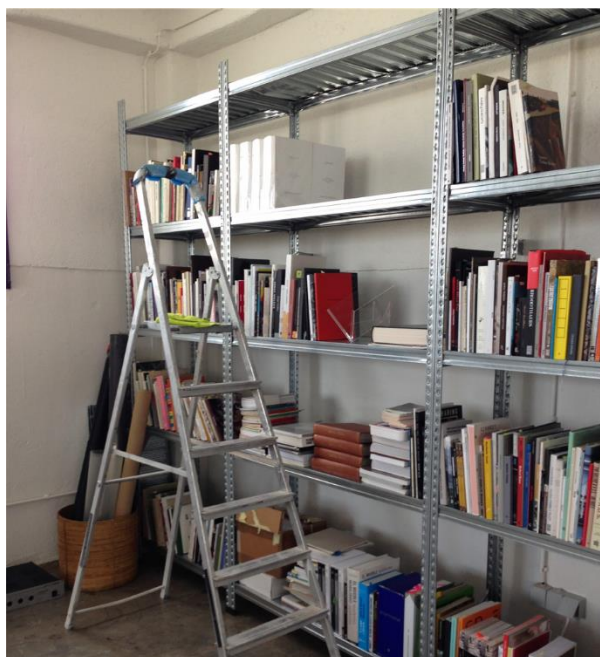
*Figura 2.3 - Pormenor da abertura lateral das estantes*

Uma vez que as estantes eram abertas (Figura 2.3), foi necessário criar apoios laterais para melhor acomodar os livros. Foram utilizadas placas de polipropileno alveolar, pois a CTF dispunha deste material que é inerte, rígido e adequava-se às necessidades [13].

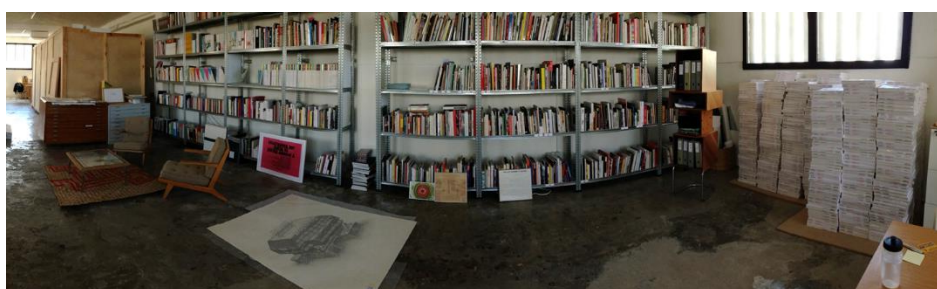
*Figura 2.4 - Estado final da reorganização da Biblioteca*

O 1º conjunto de 4 estantes apresenta o seguinte conteúdo: primeiro nome de artista de A–Z, referências à CTF<sup>9</sup>, catálogos da exposição de Madrid e Exposições coletivas.

Futuramente, é urgente adquirir, pelo menos, mais uma estante, dado que as atuais estão perto da lotação limite, não menosprezando, no entanto, a possibilidade de reaproveitamento do espaço. Deveriam, também, ser colocadas folhas de Melinex® por cima de todos os livros, de forma a evitar a deposição de poeiras.

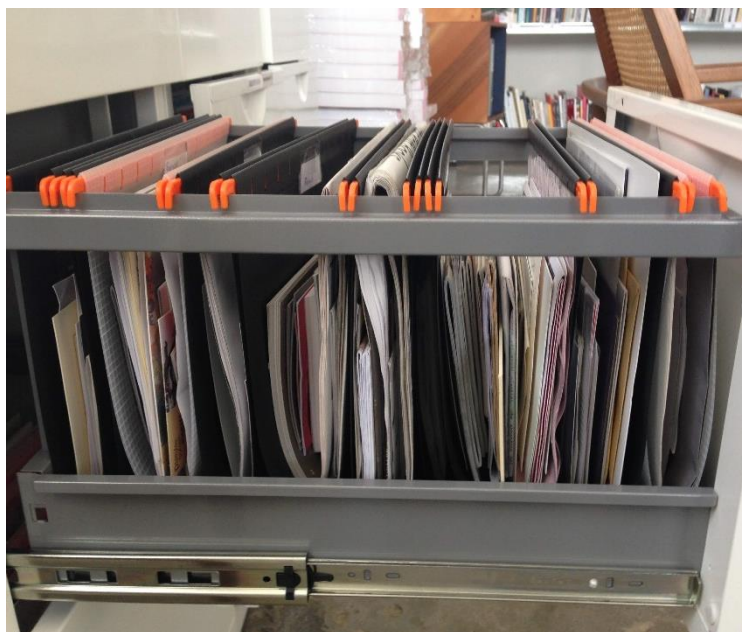
Figura 2.5 - Móvel de Arquivo de Documentos Ephemera

A CTF tem quantificados, no mínimo, 740 Documentos *Ephemera*. À semelhança da Biblioteca, os Documentos *Ephemera* apresentam uma organização similar, estando estes acondicionados e divididos em três arquivadores, organizados por várias categorias (dentro destas categorias, estão organizados alfabeticamente) e colocados em pastas de arquivo individuais.

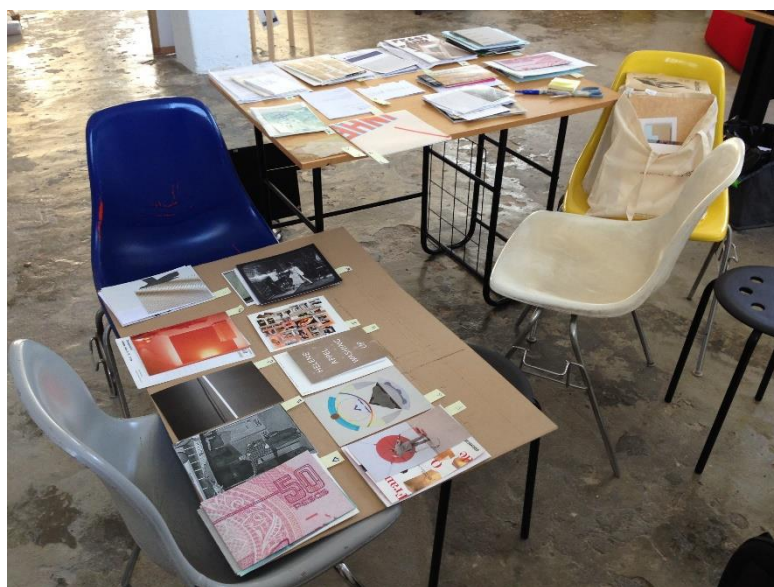
Figura 2.6 - Processo de reorganização dos Documentos Ephemera

O procedimento de acondicionamento consistiu em colocar uma folha de Melinex® a revestir o interior das pastas de arquivo para evitar o contacto direto com os documentos. [14] Não tendo sido possível revestir igualmente todas as pastas, devido à falta de tempo e de recursos, foi sugerida, como proposta futura, a utilização de papel Navigator®, tamanho A5 ou A4, devido ao facto de ser mais económico. Ambos os materiais são recomendados por serem *acid free*.

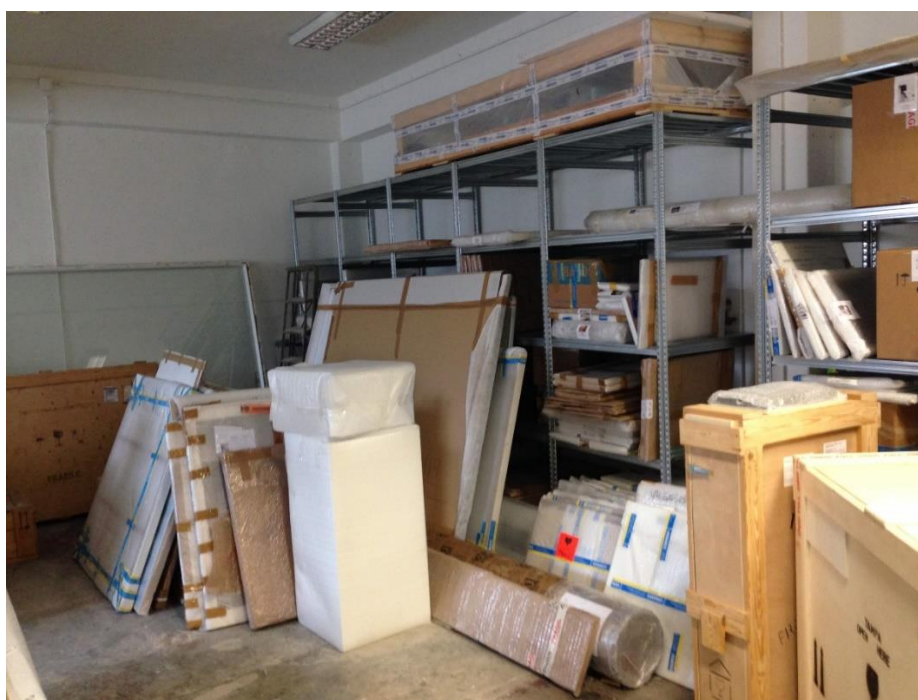
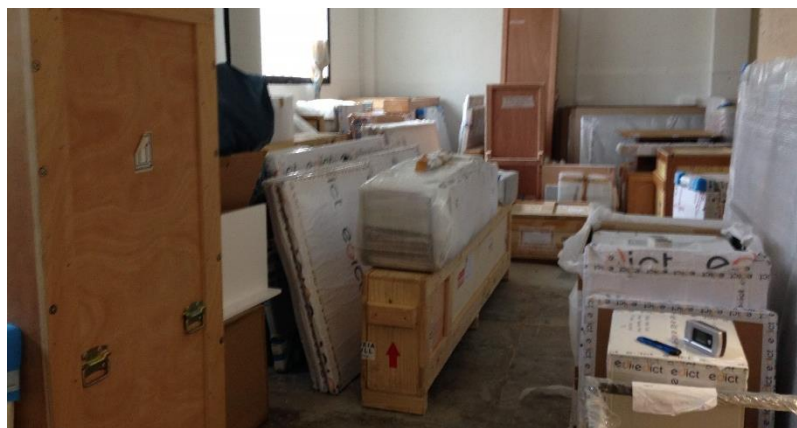
*Figura 2.7 - Piso 0 Antes da reorganização*

*Figura 2.8 - Piso 0 Antes da reorganização*

Podemos encontrar neste piso telas e desenhos de grandes dimensões. De forma a evitar que estes estejam em contacto direto com o chão, é urgente a aquisição de unidades de instalação adequadas a este tipo de obras e que permitam o seu correto armazenamento.

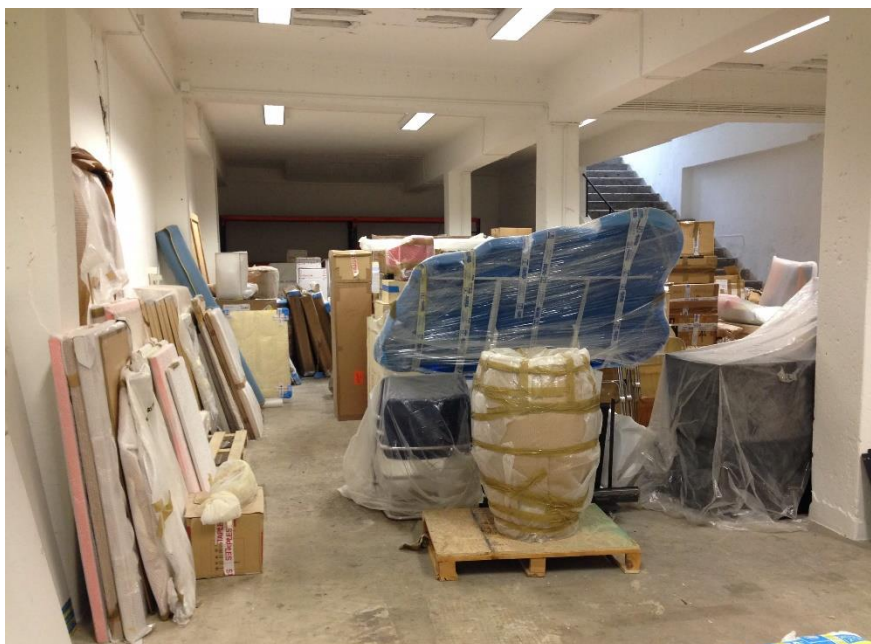
*Figura 2.9 - Piso -1 Antes da Reorganização*

*Figura 2.10 - Piso -1 Antes da Reorganização*

Ainda assim, sugere-se que esta reorganização da reserva seja revista, para um melhor aproveitamento do espaço, e que sejam colocadas placas nas extremidades das estantes, como na Biblioteca, sendo que neste caso, o material a utilizar deve ser mais robusto, tendo em conta a dimensão e peso das obras aqui acondicionadas.

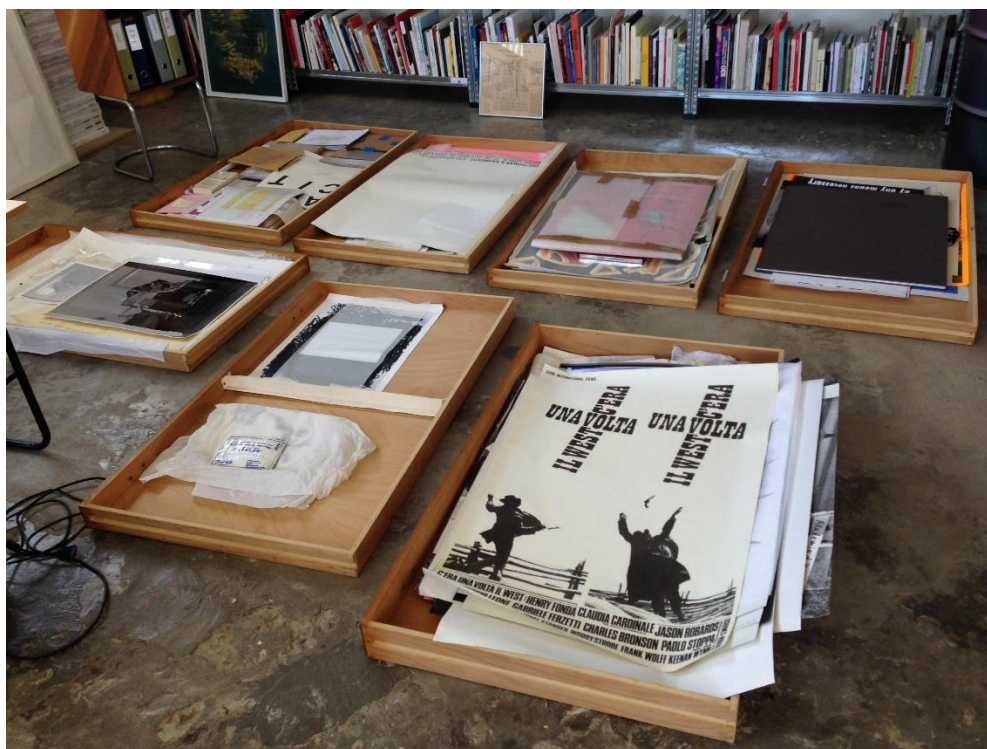
*Figura 3.1 - Processo de reorganização da Coleção de Pósteres*

Durante a realização do trabalho proposto pela CTF —reorganização e acondicionamento de pósteres— e tendo em conta o estado de conservação dos mesmos, a ausência de certas informações no inventário original (registo fotográfico, dimensões, localização) e a descoberta de mais elementos do que o número registado, foi proposta à CTF a realização de uma avaliação do estado de conservação da coleção, assim como o registo das informações em falta no inventário e a atribuição de números de inventário provisórios aos pósteres não identificados previamente. Também foi adicionado um novo

parâmetro numa base de dados provisória, como a presença de moldura (dado que alguns pósteres estavam emoldurados).

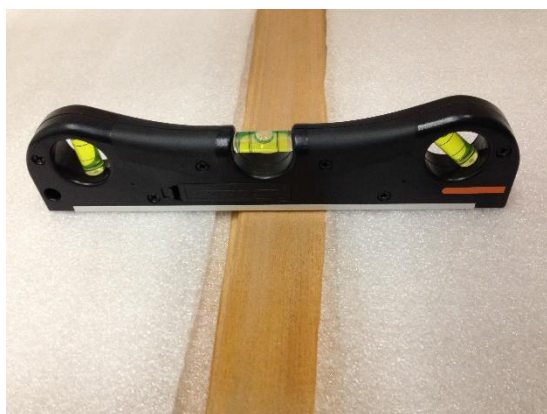
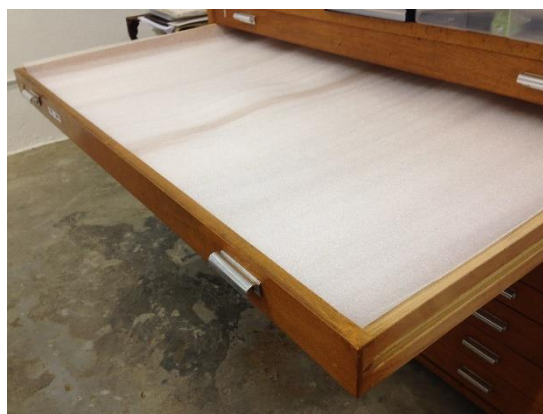
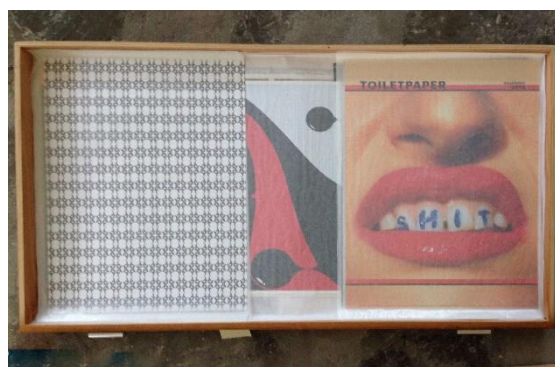
*Figura 3.3 - Nivelamento do fundo das gavetas*

*Figura 3.4 - 4 camadas de espuma de polietileno*

*Figura 3.5 - Gaveta pronta a receber os pósteres, com as 4 camadas de espuma de polietileno e uma folha de papel glassine*

*Figura 3.6 - Acondicionamento dos pósteres*

Foram colocadas três camadas de espuma dos dois lados da gaveta, seguida de uma camada única a tapar toda a superfície, de forma a evitar que as obras entrassem em contacto com a tábua central e as tábuas laterais da gaveta (Figura 3.5). Por último, foi colocada uma folha de papel glassine a cobrir, também, toda a superfície (Figura 3.6), de modo a esta poder receber os pósteres da melhor forma. À medida que foram colocados os pósteres na gaveta, estes eram também separados por folhas de papel glassine.

Idealmente, este móvel deveria ser substituído por um de metal esmaltado. Enquanto tal não for possível, foi evitado o contacto entre as obras e a madeira e sugere-se que ele seja mudado de sítio, pois encontra-se encostado a uma parede, por baixo de uma janela, de forma a evitar problemas resultantes de infiltrações ou de oscilações de HR e T.

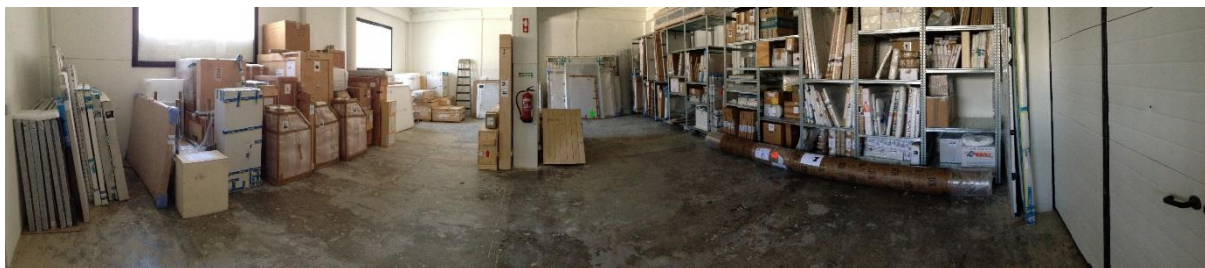
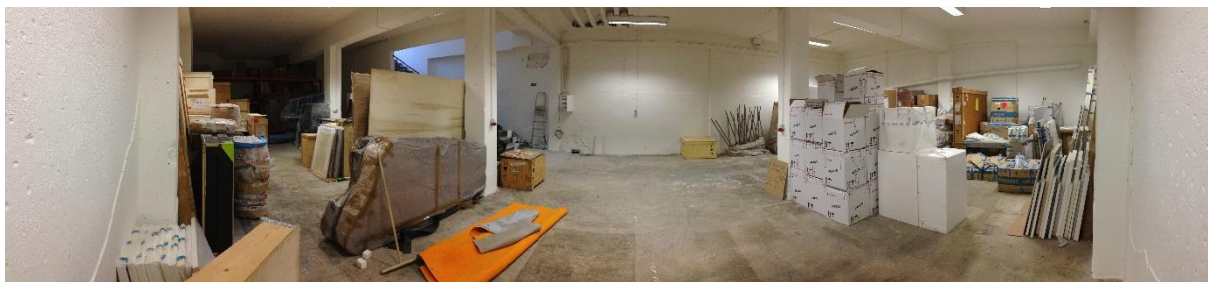
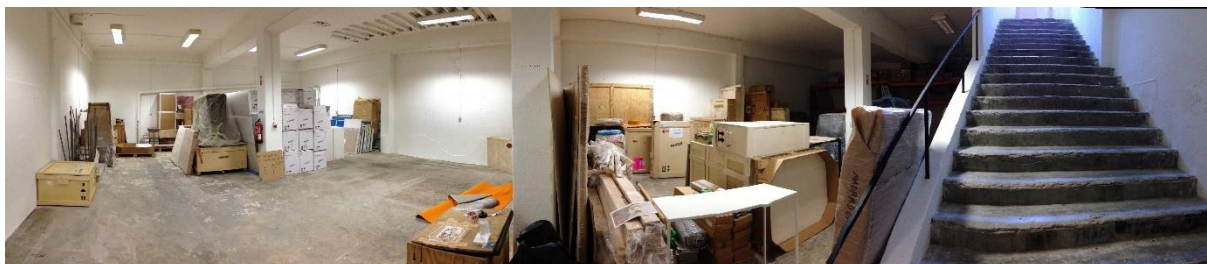
A primeira fase do procedimento de reorganização para a chegada das obras da exposição de Madrid, começou com uma antecedência de cerca de duas semanas, relativamente à chegada das mesmas, tendo sido necessário reorganizar todas as obras em reserva e fazer a sua identificação, de forma a facilitar os passos seguintes do processo. Este processo foi iniciado no piso 1, com a Coleção de Desenhos, Biblioteca, Documentos *Ephemera*, Coleção de Pósteres e dando continuidade nos restantes pisos, 0 e -1, com as obras de tipologias diversas. Uma vez que o piso 1 iria ser pouco influenciado pela chegada das obras, e que continha casos mais específicos de reorganização, algumas destas tarefas foram desenvolvidas ao longo de todo o estágio. Já os pisos 0 e -1 foram reorganizados com o objetivo de albergar as obras vindas de Madrid, como é possível observar nas figuras 3.7; 3.8; 3.9 e 3.10.

Figura 3.7 - Piso 0 - Antes da chegada das Obras de Madrid Vista do Piso

*Figura 3.9 - Piso -1 Antes da chegada das Obras de Madrid*

*Figura 3.10 - Piso -1 Antes da chegada das Obras de Madrid*

Concluída esta fase, as reservas estavam prontas para receber as obras, pois os corredores ficaram desobstruídos, tomadas e extintores estavam acessíveis e todas as obras eram facilmente alcançadas, tendo a sua identificação visível.

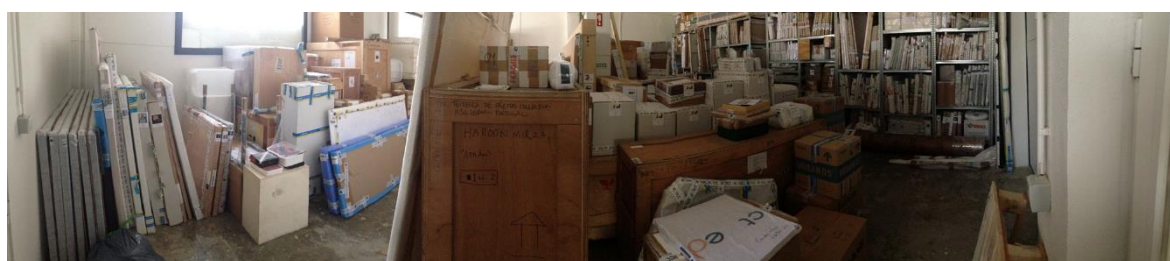
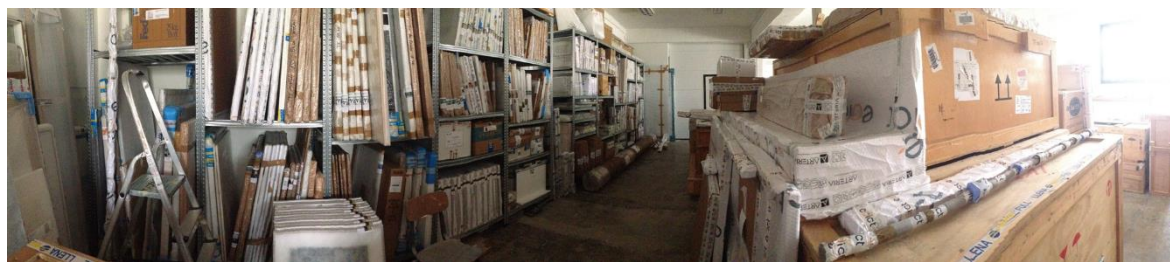
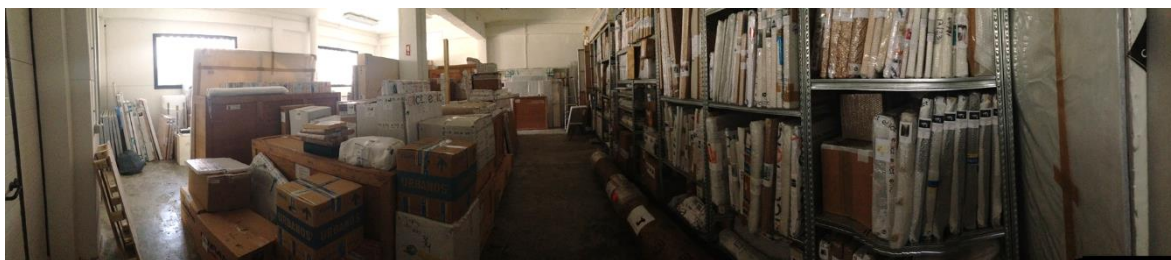
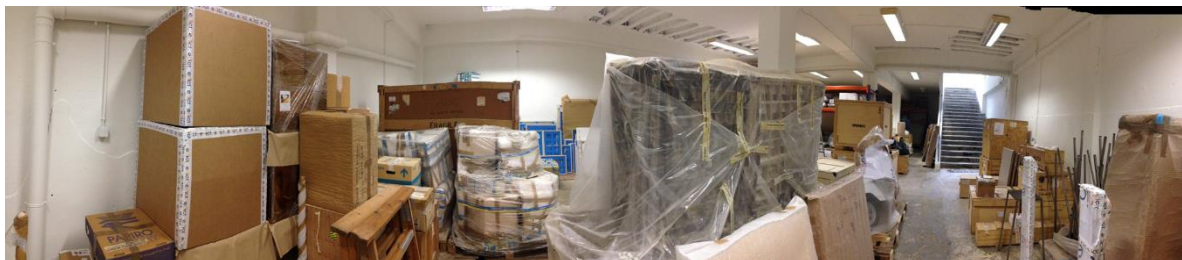
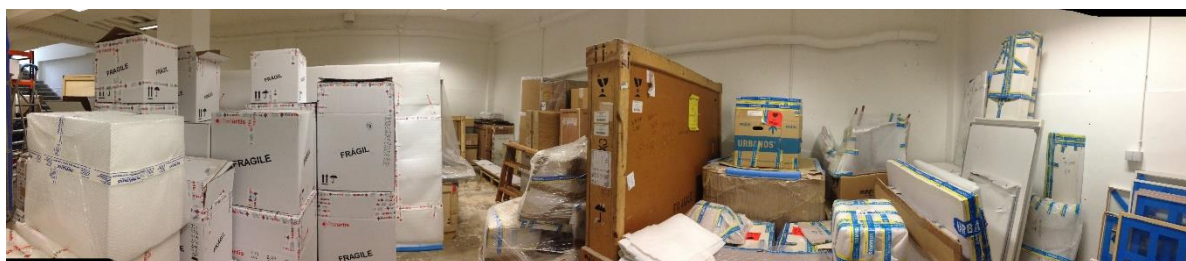
Na 2ª fase, no piso 1, foi dada continuação a algumas das tarefas, como mencionado anteriormente, sendo que este piso apenas recebeu algumas obras que ficaram expostas. No piso 0 e -1, após a reorganização previamente feita, procedeu-se à receção e reorganização das obras vindas da exposição, como é possível observar nas imagens 3.11; 3.12; 3.13; 3.14; 3.15.

*Figura 3.11 - Piso 0 Depois da Chegada Vista do Piso*

*Figura 3.12 - Piso 0 Depois da chegada das Obras de Madrid*

*Figura 3.13 - Piso 0 Depois da Chegada das Obras de Madrid*

*Figura 3.14 - Piso -1 Depois da Chegada das Obras de Madrid*

*Figura 3.15 - Piso -1 Depois da Chegada das Obras de Madrid*

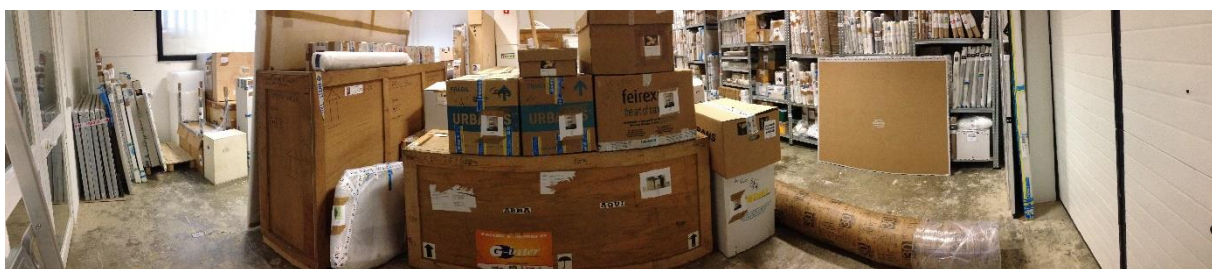
*Figura 3.16 - Depois do processo de Reorganização do piso 0*

As obras de tipologias diversas de pequenas e médias dimensões chegaram embaladas em *soft packing*, dentro das caixas transportadoras. Estas foram retiradas das caixas de transporte e armazenadas nas estantes metálicas da reserva do piso 0, ainda acondicionadas (figura 3.16 e 3.17).

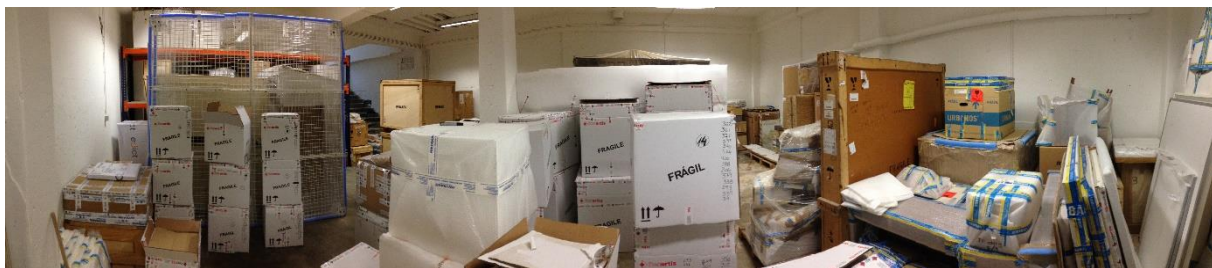
*Figura 3.18 - Depois do processo de Reorganização Piso -1*

As molduras de pequenas dimensões foram guardadas e organizadas por tamanhos dentro de caixas de cartão no piso -1 (figura 3.18). Algumas molduras de grandes dimensões que também foram retiradas ficaram encostadas à parede, sendo que foi colocado um cartão entre elas e as paredes, para não estarem em contacto direto. As molduras foram intercaladas face com face e verso com verso.

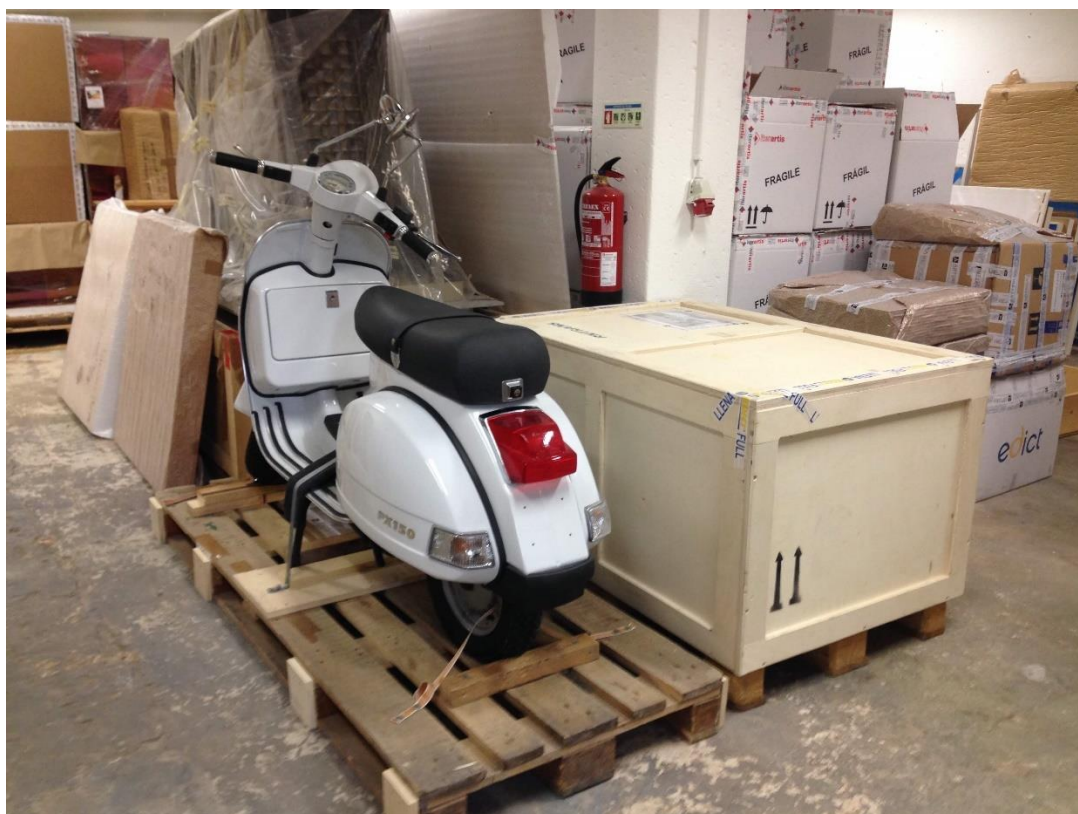
*Figura 4.7 - Extintor Obstruído Piso -1*

Apesar de não existirem aspersores nem alarme de incêndio, foi possível observar 2 extintores por piso, perfazendo um total de 6 extintores no edifício, sendo que o prazo destes se encontra em dia. É necessário verificar se os funcionários sabem trabalhar com eles. Nos locais de passagem e no escritório, os extintores encontram-se desimpedidos, mas nos locais de reserva o seu acesso encontra-se obstruído por obras.
