## 7. Anexos

### 7.1 Fotografias da Sé de Lisboa no ano 2020/21

#### 1. Fachada Ocidental - Fotografias do ano 2020/21

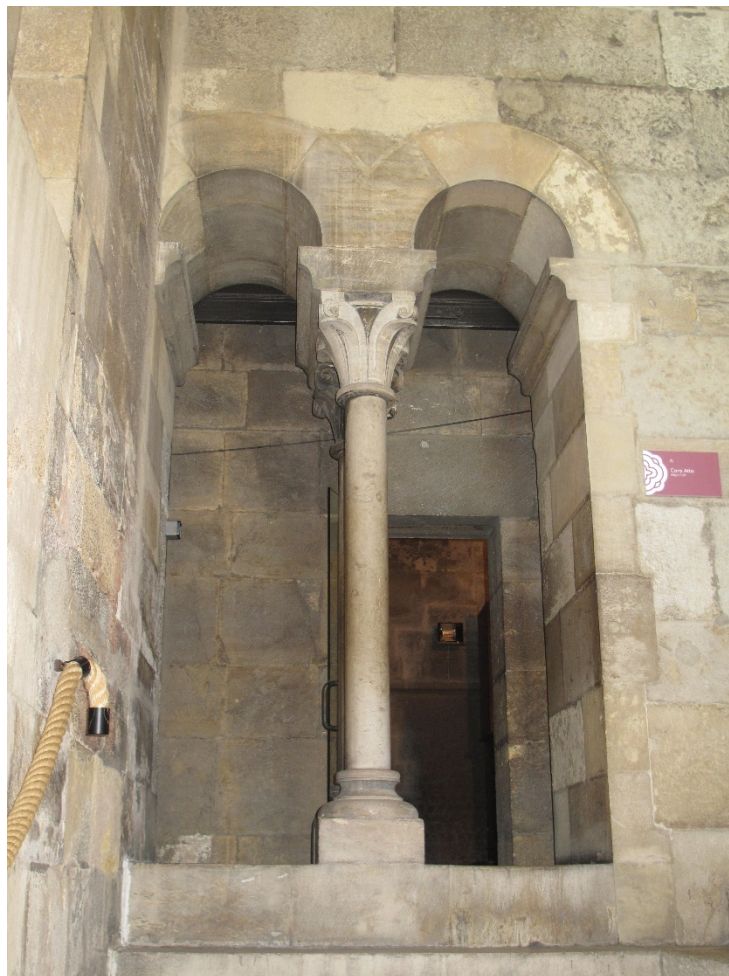
*Fig 6.*

Passagem em  
arco geminado  
para acesso ao  
coro-alto na  
torre Sul

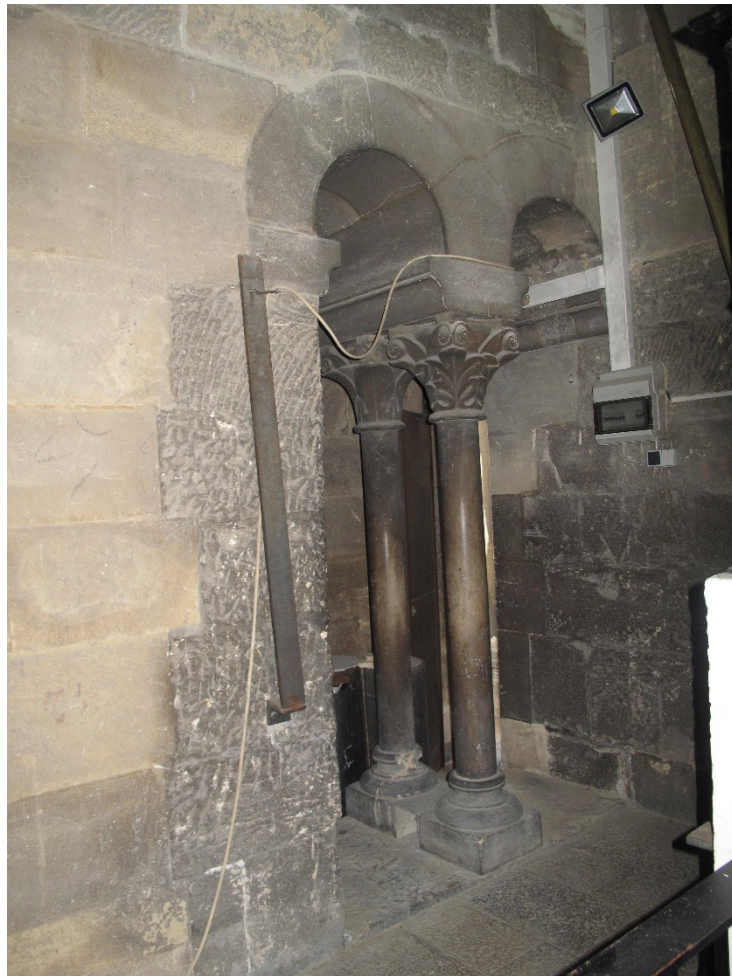
*Fig 12.*  
Sala do 1º  
pisso da torre  
Norte:  
Passagem em  
arco geminado  
de acesso ao  
coro-alto

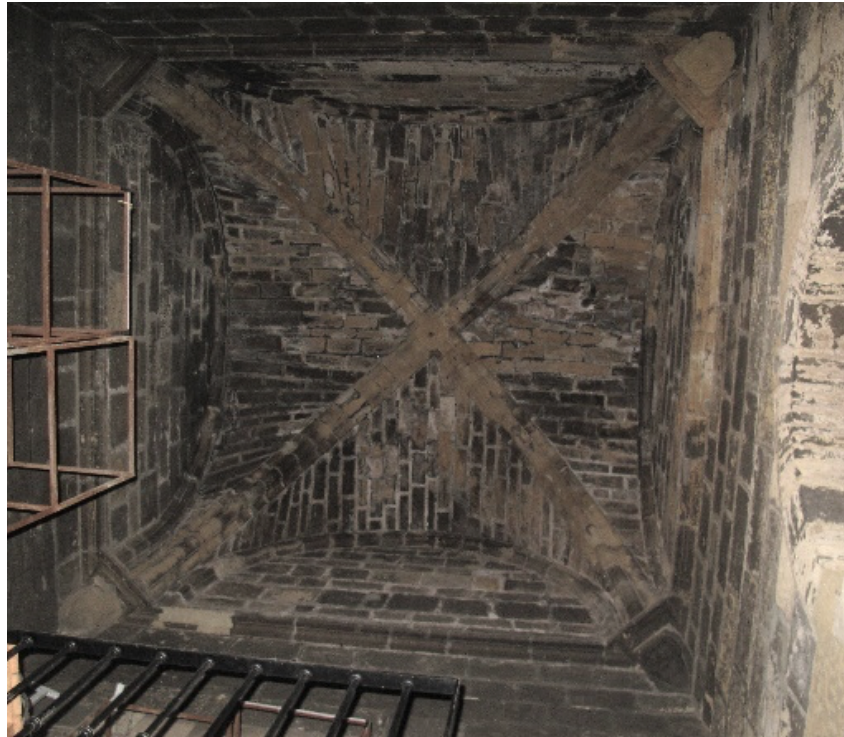
*Fig 13.*  
Sala do 1º piso  
da torre Norte:  
abóbada

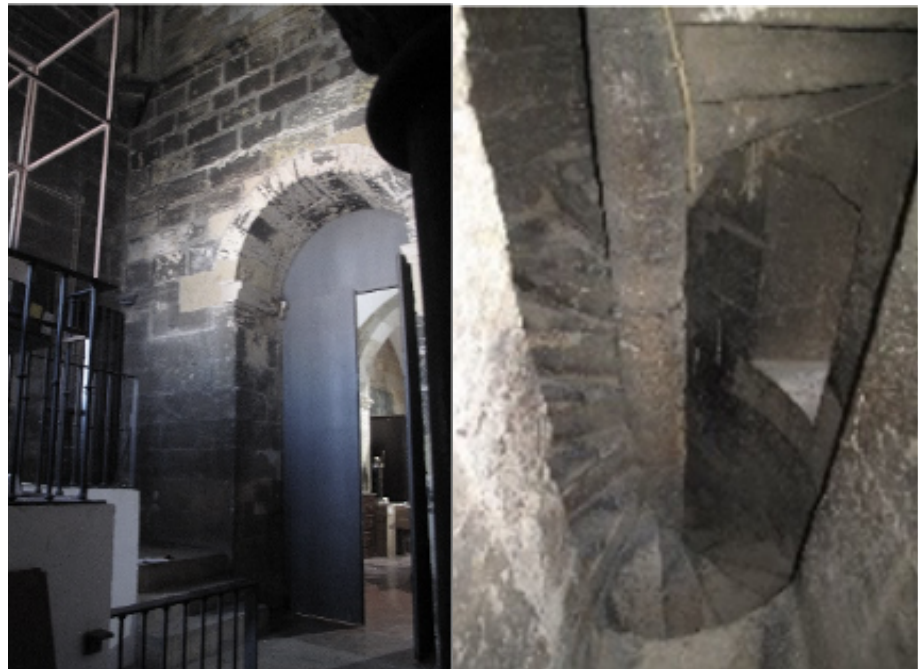
*Fig 14.*  
Sala do 1º  
piso da torre  
Norte: porta de  
acesso à  
galeria para  
escada de  
caracol para o  
2º piso

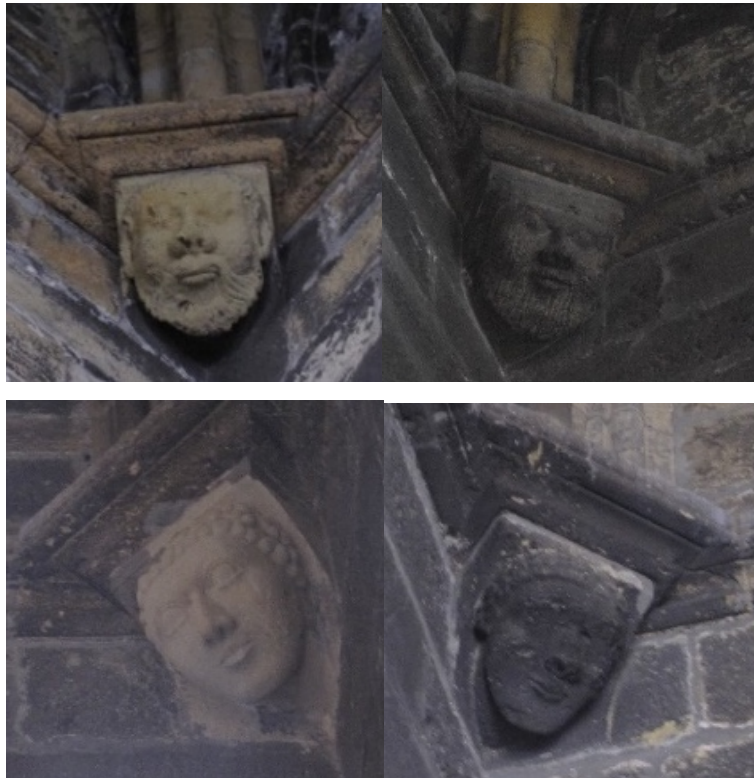
*Fig 15.*  
Sala do 1º piso  
da torre Norte:  
as quatro  
carrancas nas  
mísulas da  
abóbada

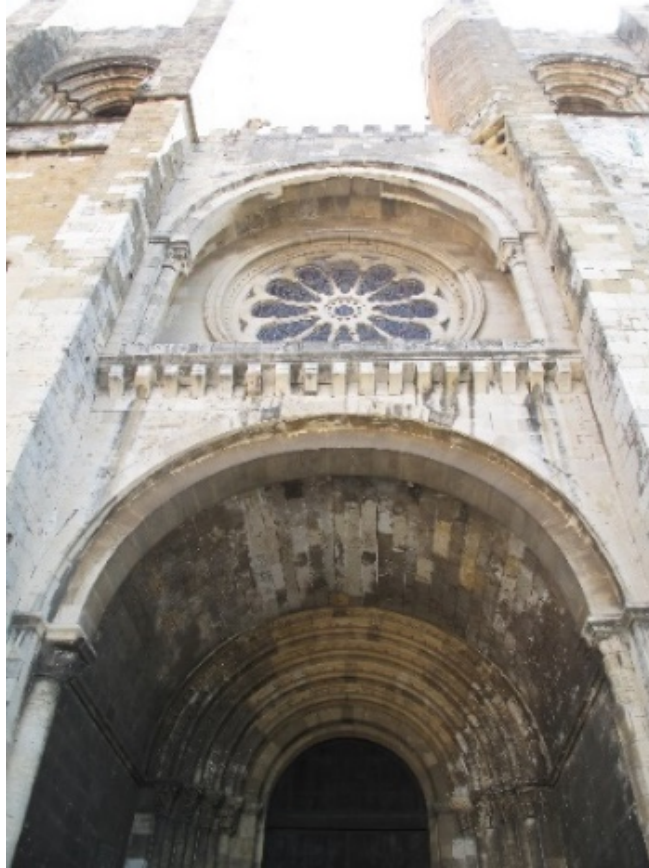
*Fig 17.*  
O pano central  
actual: a  
cachorrada  
sem escultura  
nas mísulas.

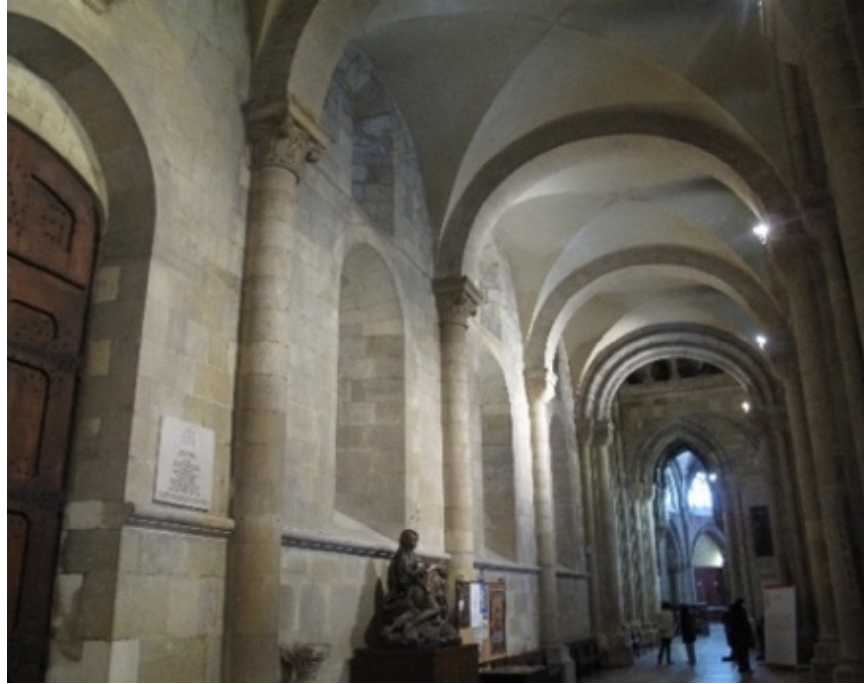
*Fig 21.*  
Abobadas da  
nave lateral  
Norte

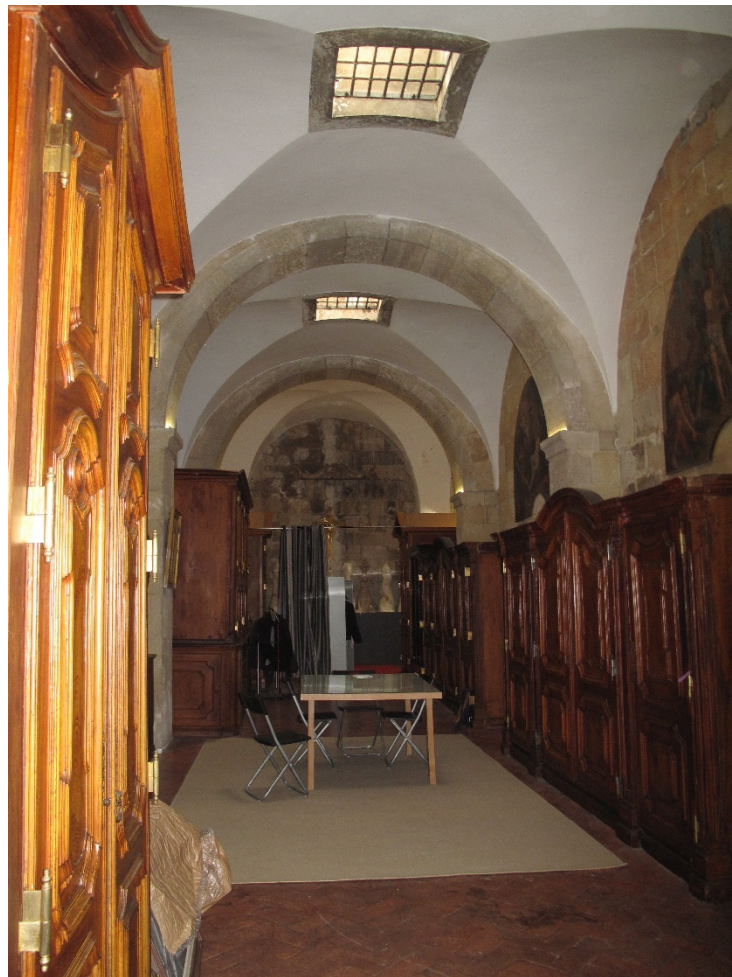
*Fig 22.*  
Abóbadas da  
sala do 1º piso,  
Norte

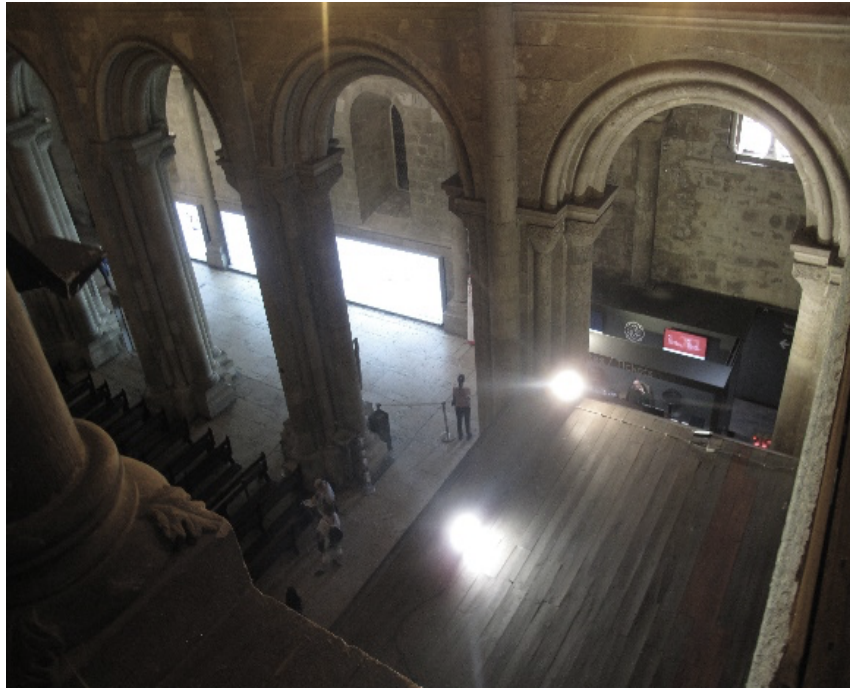
*Fig 23.*  
Arcada da  
Nave lateral  
Sul

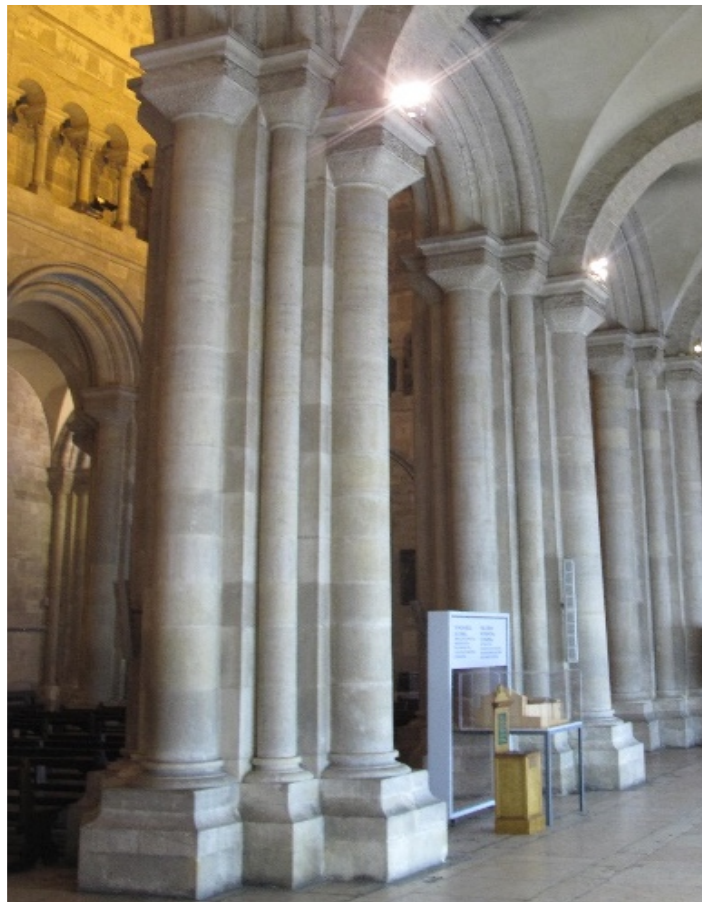
*Fig 24.*  
Pilares da  
Nave lateral  
Sul

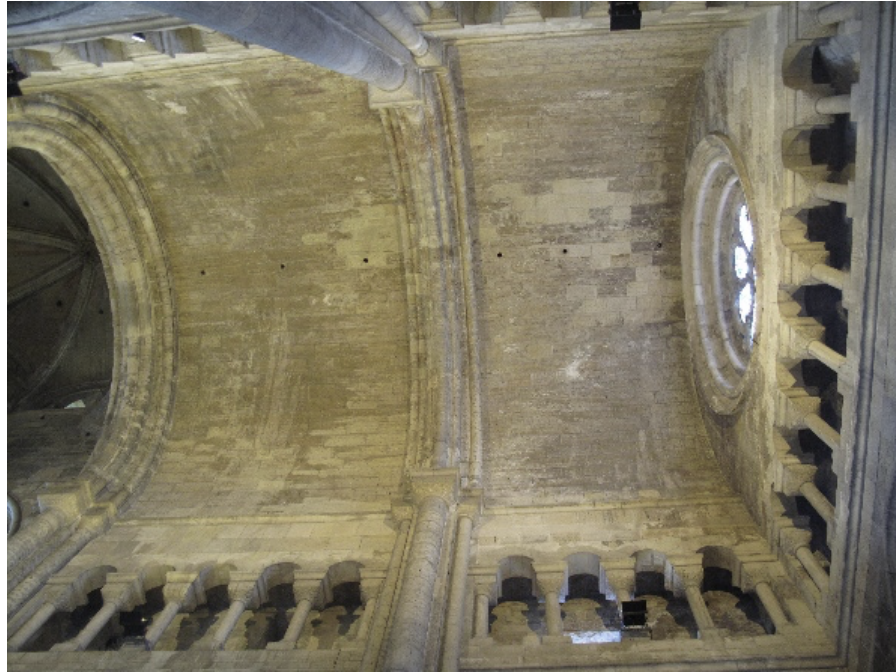
*Fig 37.*  
Abóbada do transepto

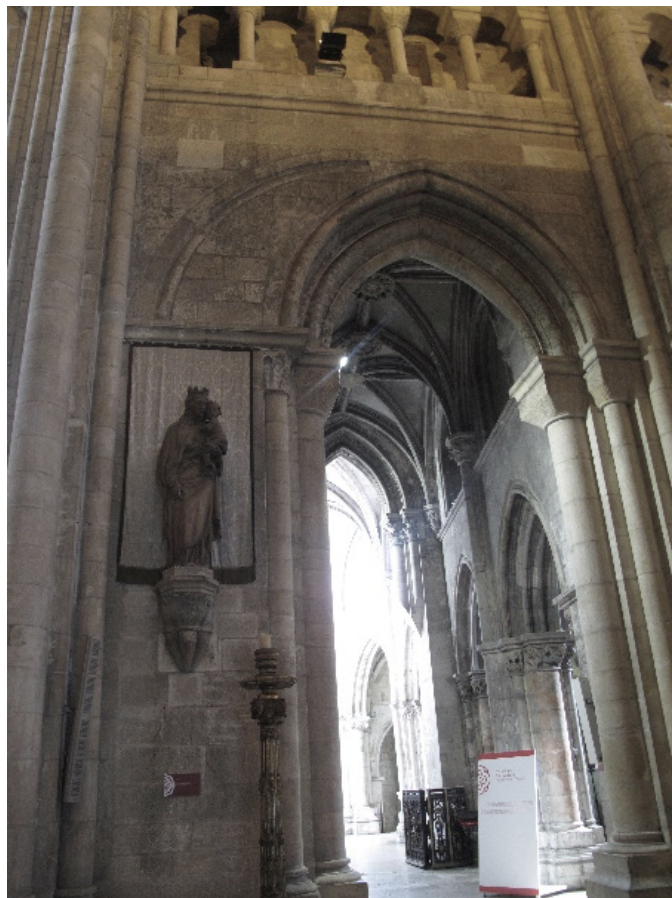
*Fig 44.*  
Transepto  
Sul com arco  
primitivo do  
absidiolo

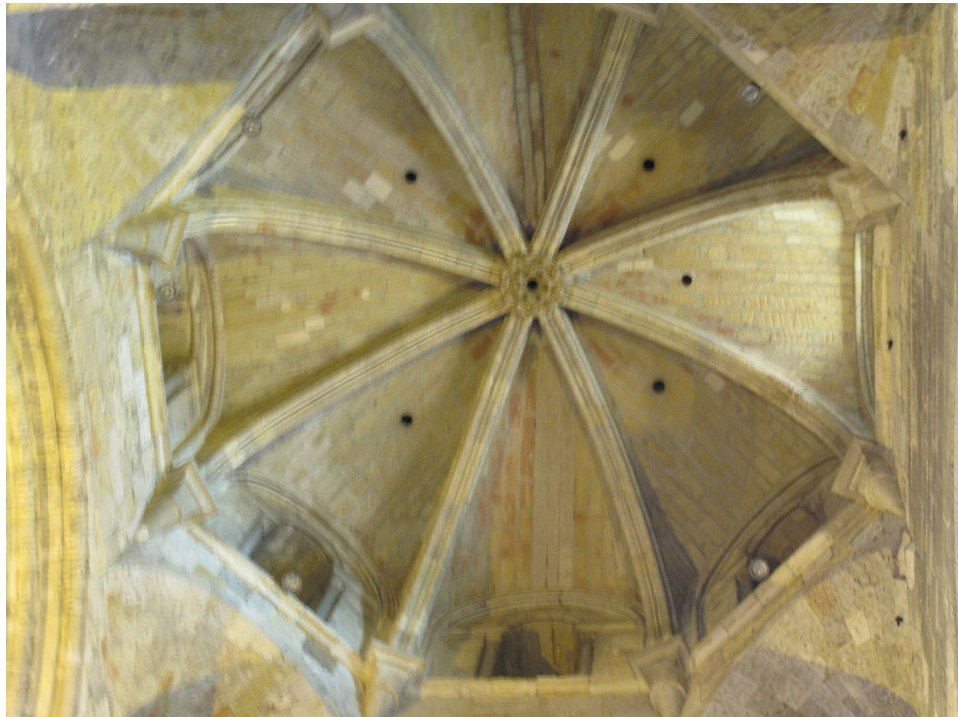
*Fig 46.*  
A cúpula do  
cruzeiro:  
vista interior

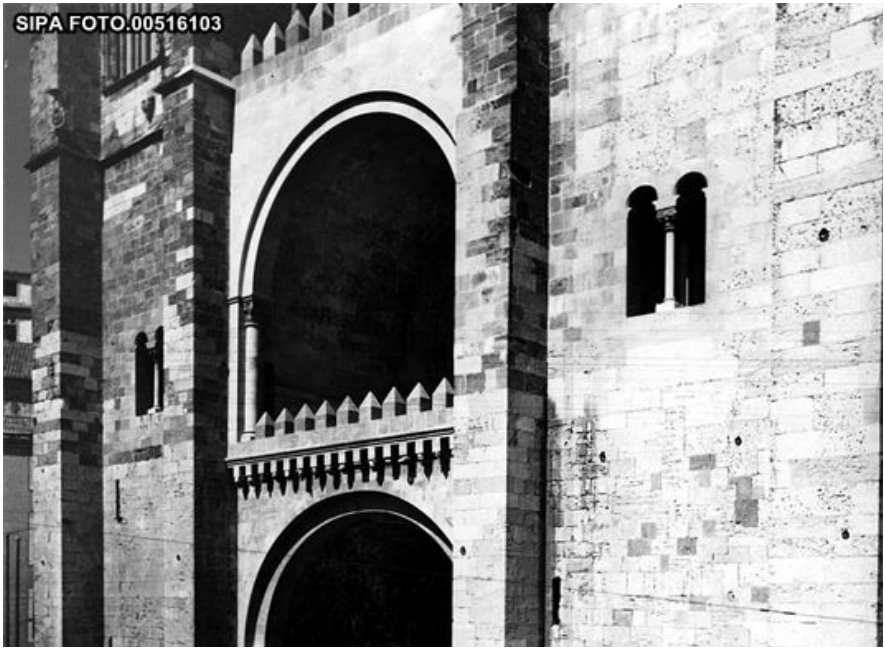
<p><i>Fig 53.</i> e <i>Fig 54.</i></p> <p>O portal antes do início dos restauros e o mesmo portal durante as obras, no período conduzido por António do Couto Abreu.</p> <p>Os plintos e fustes foram retirados, a porta de madeira foi substituída pela actual. Os degraus que o Eng. Couto encontra e recupera não estão presentes na imagem.</p>

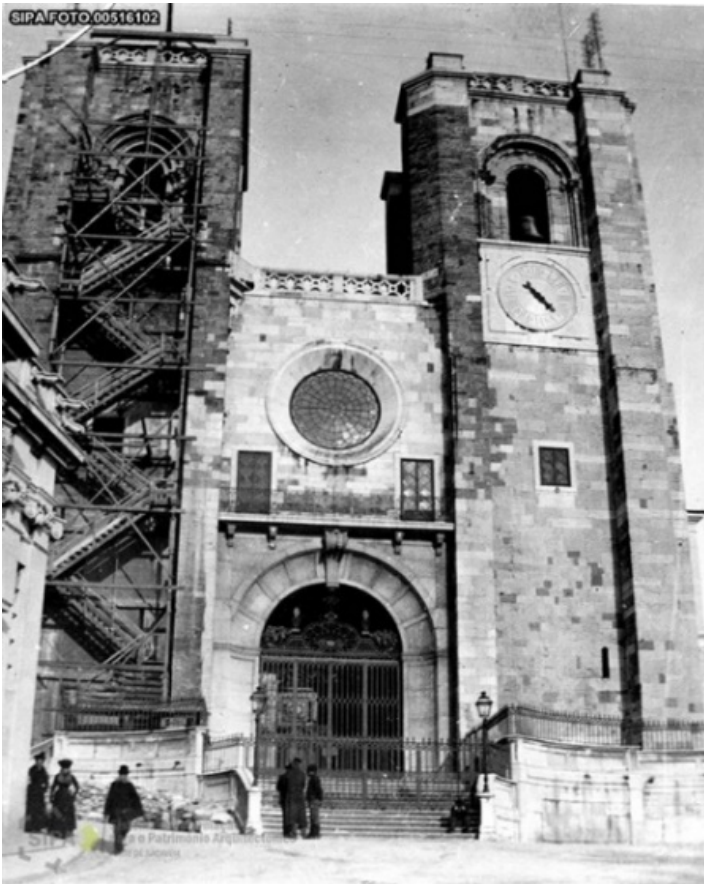
*Fig 56.*  
A fachada ocidental antes dos restauros, onde podemos ver as janelas de guilhotina e as portadas com varandim que tanta polémica geraram.

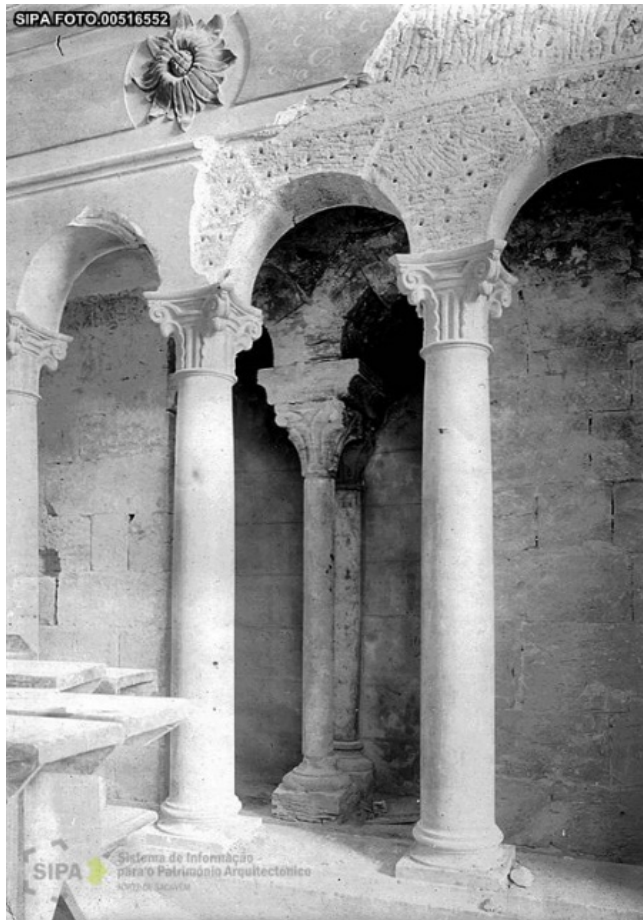
*Fig 67.*  
Trifório junto ao coro alto durante as obras – também aqui podemos constatar a grande diferença entre o trifório anterior e o novo.

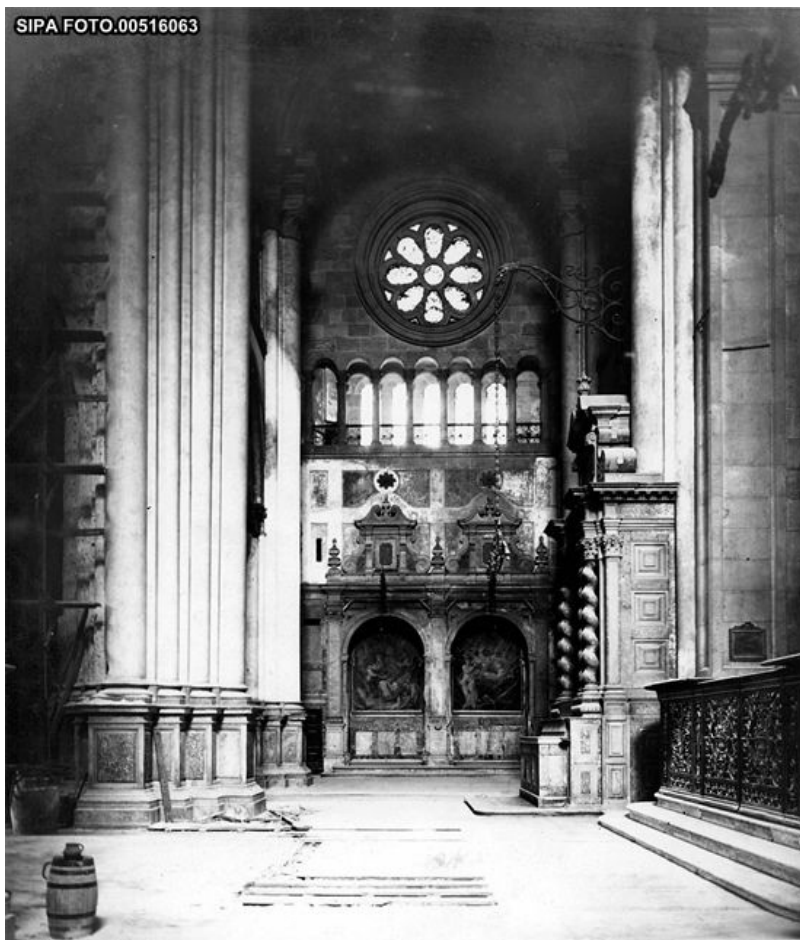
*Fig 70.*

O transepto durante as obras da DGEMN – ainda o velho trifório e os capitéis e colunas danificados.

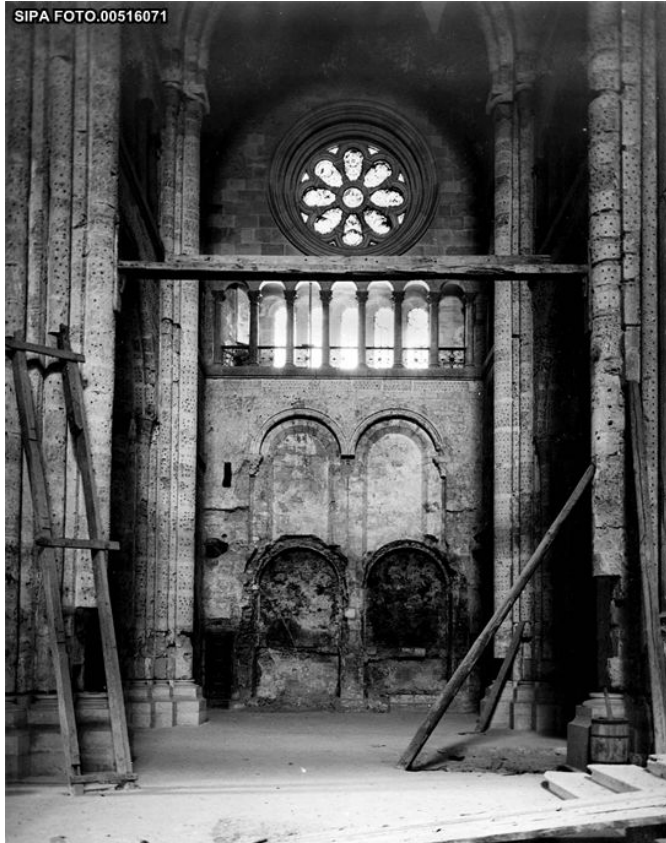
*Fig 71.*

O topo do transepto Norte antes de ser intervencionado. Já apresenta as intervenções de Fuschini na fachada Norte, com a rosácea e as 5 janelas geminada, que actualmente estão fechadas, mas ainda presentes. Neste muro, quando retirados os altares, foram encontrados dois arcos embutidos com dois túmulos. No cruzeiro ainda não existem os degraus que temos actualmente.

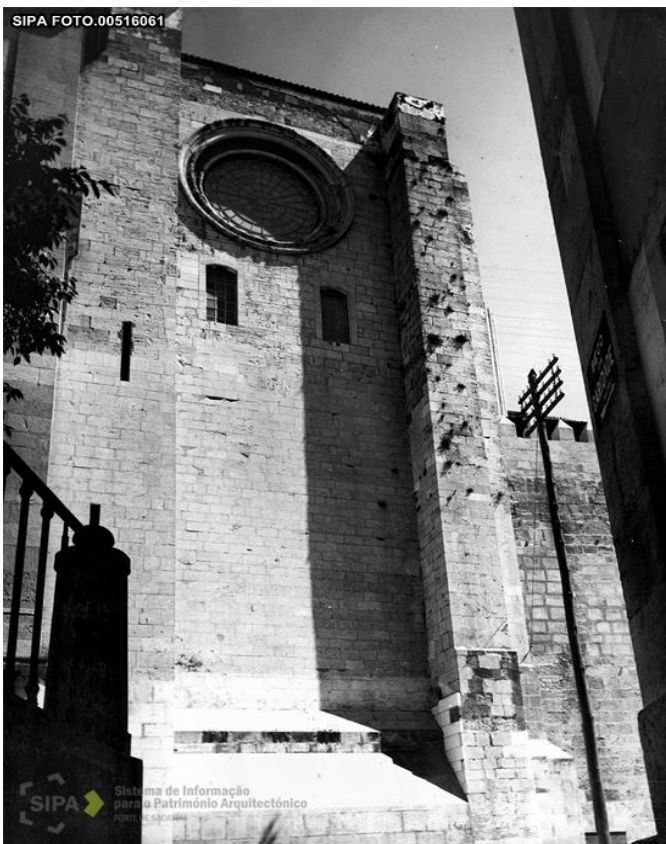
*Fig 72.*

O topo do transepto Norte depois de ser intervencionado. Podemos ver claramente motivos de ornamento na parede de topo que hoje não estão presentes.

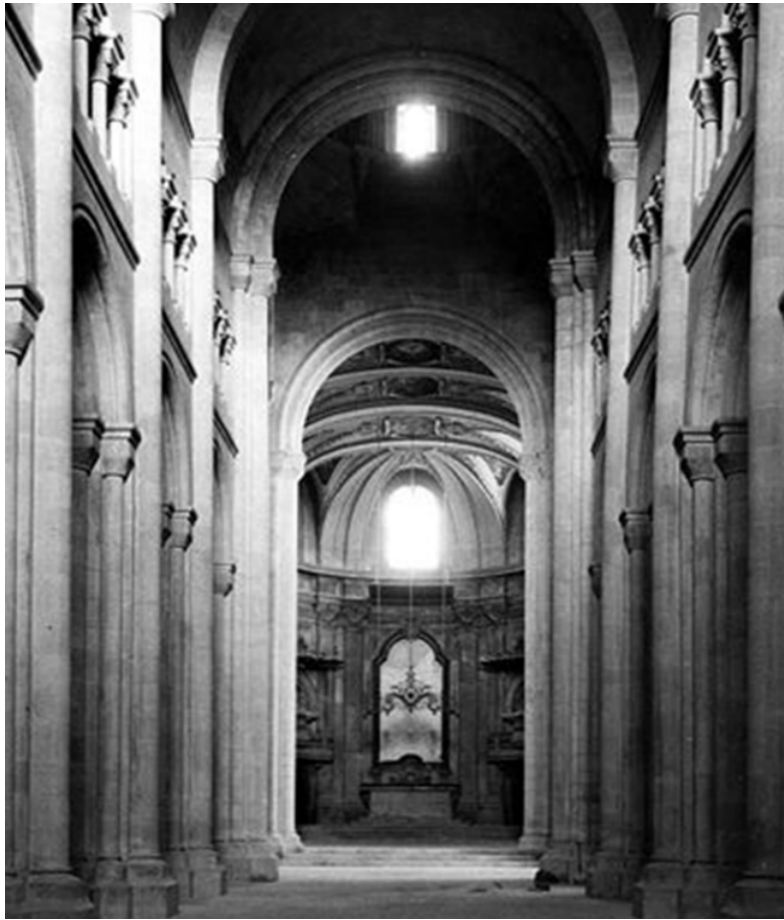
*Fig 75.*  
Cruzeiro  
A abóbada oitavada no decorrer dos restauros dos anos 30: note-se as mísulas antes dos restauros.

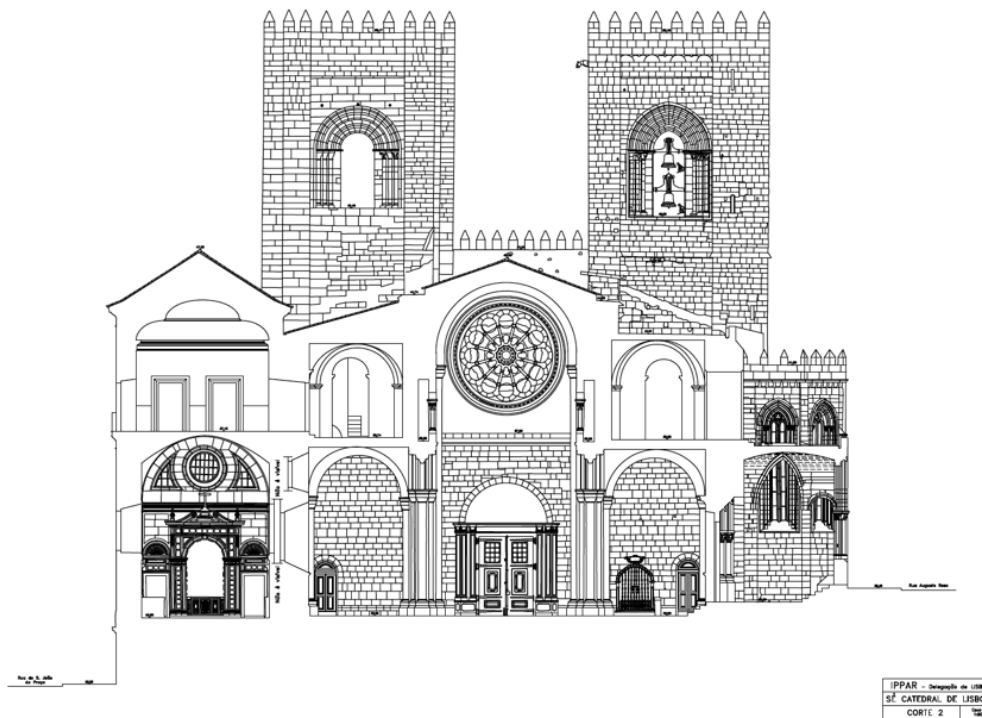
*Fig 106.*  
Corte Poente  
Transversal  
das Naves  
IPPAR–  
Delegação de  
Lisboa  
Abril 1998
