**Ligação pavimentos/paredes de edifícios antigos.
Ensaio e verificações de projeto.**

Dissertação para obtenção do Grau de Mestre em Engenharia Civil
– Perfil de Construção

FACULDADE DE
CIÊNCIAS E TECNOLOGIA
UNIVERSIDADE NOVA DE LISBOA

Junho 2015

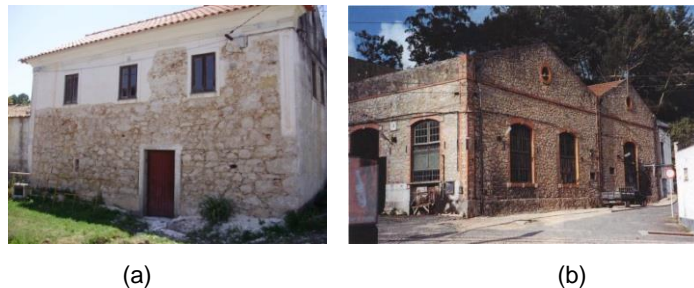
(a) – Edifício em São João de Brito; (b) – Extraído de Pinho (2008).

Fig. 2.3 - Exemplos de paredes resistentes

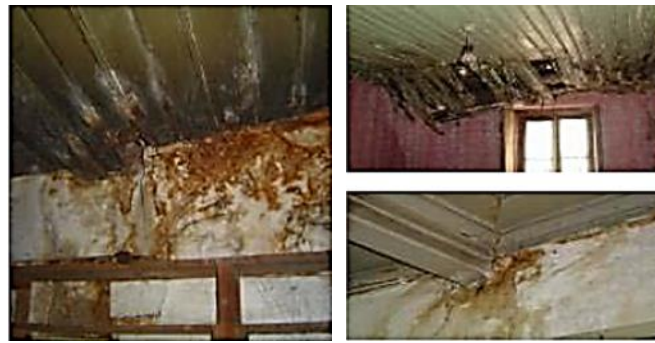
Fig. 2.6 - Apodrecimento e fragilização (infiltrações) (extraído de Vicent, et al., 2008)

de precipitação – e, neste caso, a zona mais afetada do pavimento é a da entrega das vigas na parede resistente (fig. 2.6); ou derivar de trabalhos de construção (obras de manutenção, reparação ou alteração – humidade de construção. Com as condições propícias para a deterioração causada pela humidade, dá-se a redução da secção útil das peças até à destruição total dos apoios, ocorrendo rotações e deslocamentos verticais que seguem a redistribuição de esforços dos pavimentos (Appleton, 2011).

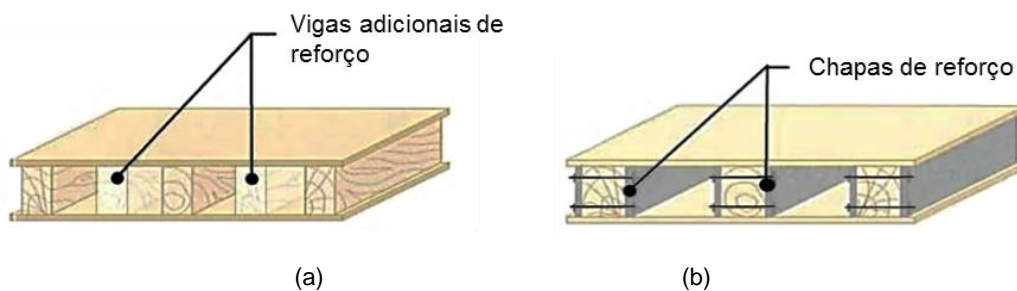
(a) - Vigas adicionais de reforço paralelas às existentes; (b) - Vigas existentes com reforço de chapas metálicas.

Fig. 2.15 - Representação esquemática de soluções de reforço com novas vigas de madeira paralelas às existentes e chapas e perfis metálicos (adaptado de Appleton, 2011).

Uma solução será a colocação de novas vigas de madeira, paralelas às existentes, ou a colocação de perfis ou chapas de aço nas vigas existentes (vigas mistas), como se pode ver na fig. 2.15.

Quando o reforço é feito através da aplicação de novas vigas, paralelas às existentes, o material e a geometria devem ser escolhidos de forma a obter o controlo pretendido da deformação do pavimento. Em geral, as novas vigas são de madeira e de altura igual à das existentes (fig. 2.15 (a)).

O reforço com perfis ou chapas metálicas nas vigas existentes é feito tendo em conta a relação entre o módulo da elasticidade do aço e da madeira, de forma a homogeneizar a secção composta pelos dois materiais e, em função disso, determinar a altura e a espessura dos perfis ou chapas, como se pode ver na fig. 2.15 (b) (Appleton, 2011).

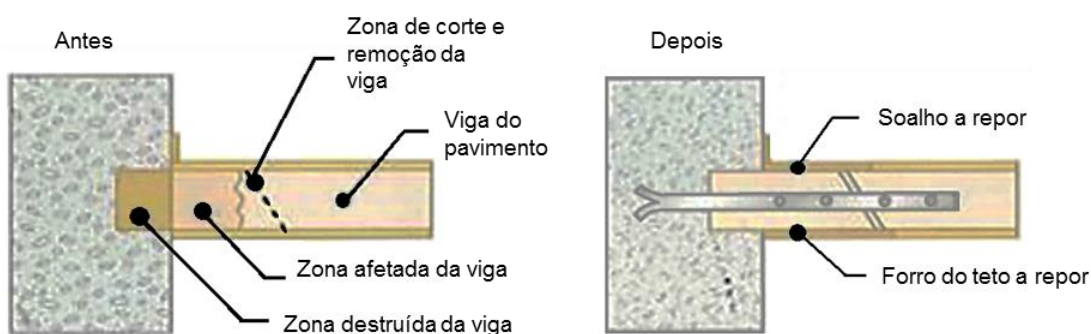
Fig. 2.23 - Representação esquemática de reforço por substituição de um troço degradado por um são (adaptado de Appleton, 2011).

A ligação entre a peça existente e a peça nova é feita através de elementos metálicos, tais como chapas de aço aplicadas em cada uma das faces. Recomenda-se um comprimento mínimo de sobreposição 0,20 m, com altura e espessura compatíveis com a resistência pretendida, Estas chapas metálicas devem ser aparafusadas à viga de madeira e entre si com o auxílio de parafusos de aço que atravessam a viga, como mostra a fig. 2.23 (Appleton, 2011).

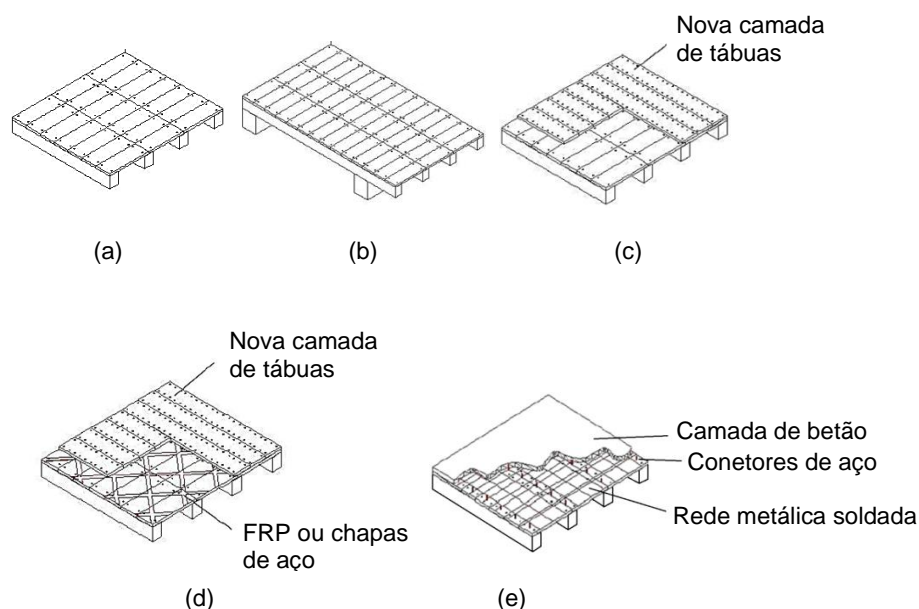
(a) - Piso de madeira tradicional numa direção; (b) - Piso de madeira tradicional nas duas direções; (c) – Reforço com nova camada de tábuas de madeira; (d) – Reforço com materiais compósitos (FRP) colocados na diagonal; (e) – Reforço com camada de betão

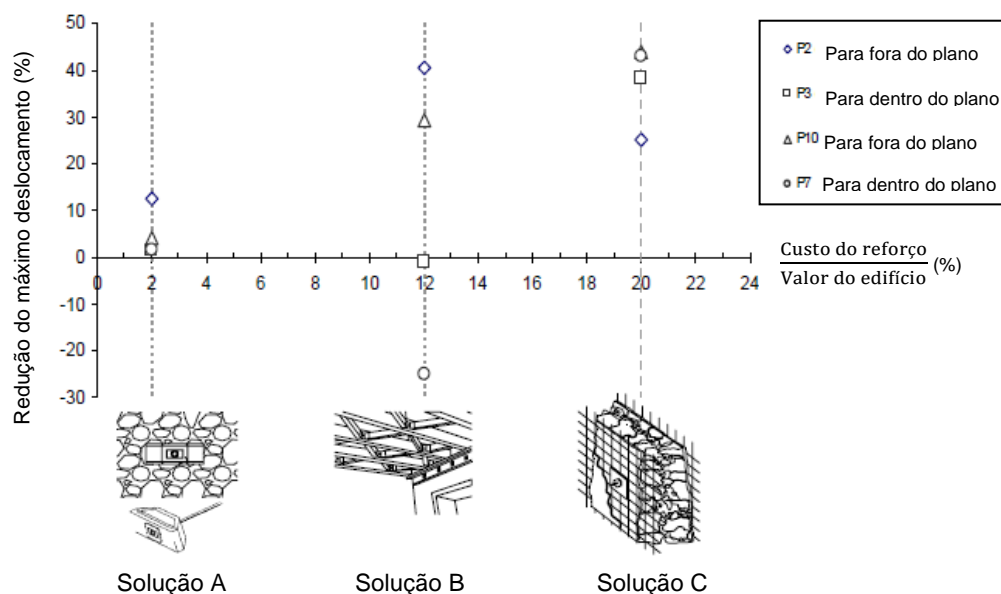
Fig. 2.37 - Eficiência do reforço versus custo do reforço (Adaptado de Varum, et al., 2006)

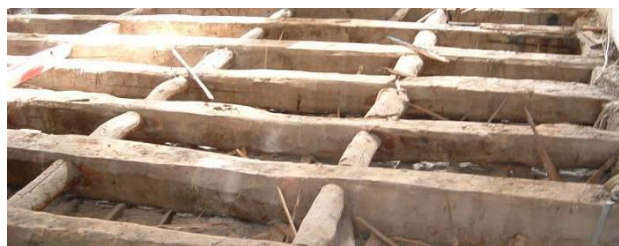
Fig. 2.39 - Vigamento e tarugos de um pavimento, Edifício São Domingos, séc. XIX (1856), Porto. (extraído de Dias, et al., 2008)

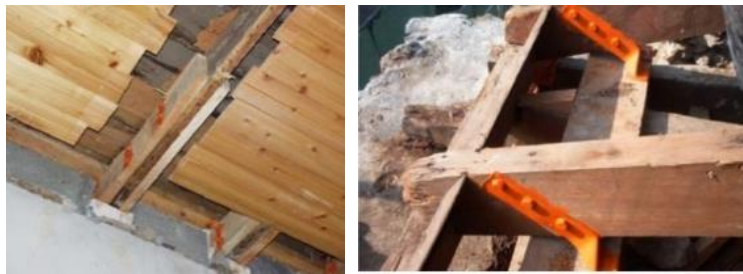
Fig. 2.43 - Diferentes tipos de ligações aparafusadas (adaptado de Barros, et al., 2008)

A ligação entre paredes e pavimentos/cobertura é efetuada por parafusos metálicos, que permitem ligar os elementos metálicos com a estrutura existente do edifício. Estas ligações permitem garantir o bom funcionamento e a segurança dos restantes elementos metálicos utilizados no reforço sísmico do edifício, fig. 2.43.

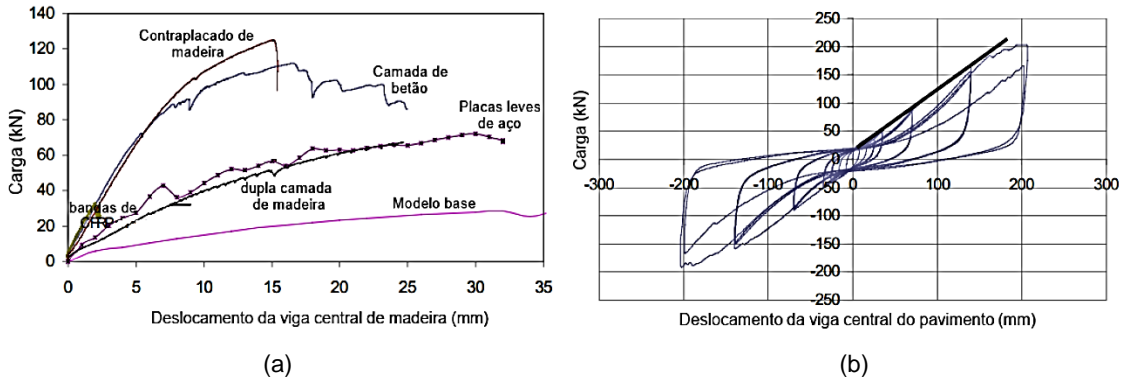
Fig. 2.45 - Resultados experimentais dos ensaios monotômico e cíclico (adaptado de Piazza, et al., 2008)

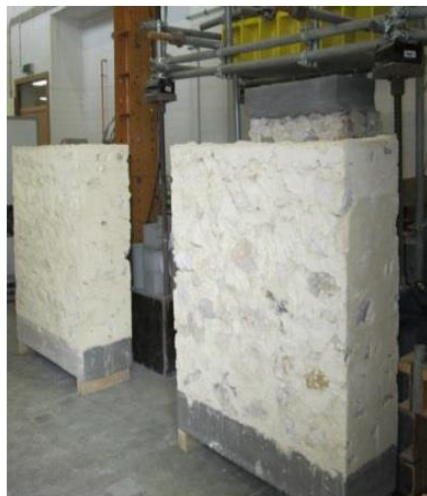
Fig. 2.65 - Muretes usados neste trabalho experimental (extraído de Martins, 2014)

Na dissertação sobre ligações pavimento/parede com pregagens para reabilitação de edifícios antigos foram realizados três ensaios experimentais com muretes construídos em 2010, no seguimento da tese de doutoramento do orientador da dissertação em questão (Pinho, 2007). Na fig. 2.65, estão apresentados os dois muretes utilizados neste trabalho.

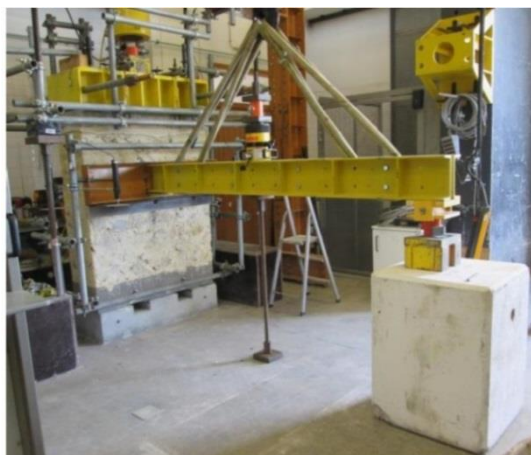
Fig. 2.68 - Ensaio geral experimental (extraído de Martins, 2014).

Para simular o pavimento foram colocadas duas vigas metálicas sobre a cantoneira. Uma, na posição longitudinal e outra, na perpendicular. A que foi posicionada longitudinalmente tinha como função distribuir uniformemente a carga aplicada pela cantoneira. Carga essa que foi aplicada por uma bomba manual associada ao cilíndrico hidráulico sobre a viga na perpendicular, como se pode ver na fig. 2.68.

O sistema de ensaio, onde foi colocado o murete, era composto por um pórtico metálico constituído por dois pilares HEB300 e uma viga HEB450, fixa por 8 parafusos M24 em cada extremidade. O pórtico foi reforçado com quatro varões roscados de pré-esforço, para o cilindro hidráulico poder atuar em segurança. Além disso, o sistema de ensaio tinha um sistema de segurança para evitar a queda do lintel e da viga metálica na fase final do ensaio.

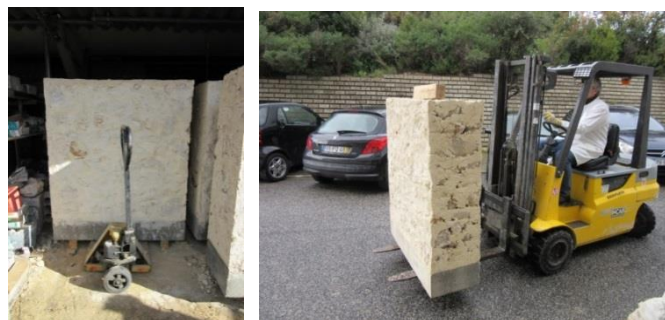
Fig. 3.2 - Transporte do murete para o laboratório.

Os muretes encontravam-se num abrigo ao lado do DEC e a sua retirada foi feita com o auxílio de equipamento adequado, nomeadamente: empilhador e porta-paletes (fig. 3.2).

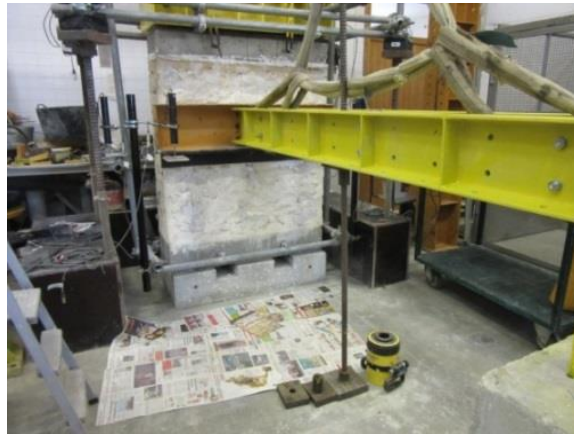
(a) - Representação esquemática do corte do murete com as vigas que simulam um pavimento; (b) - vigas que simulam o pavimento

Fig. 3.9 - Murete M209 com as vigas metálicas que simulam o pavimento.

A viga metálica posicionada longitudinalmente tinha como função distribuir uniformemente a carga pela cantoneira, sendo esta aplicada pela bomba manual associada ao cilindro hidráulico sobre a viga perpendicular. A viga que estava na perpendicular apoiava-se sobre o varão soldado (que tinha a função de rótula), como se pode ver na fig. 3.9.

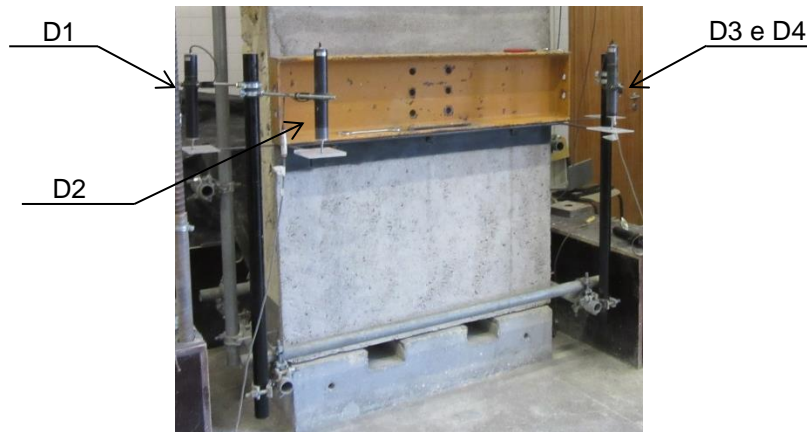
Os deslocamentos da cantoneira foram efetuados por quatro defletómetros, com um cursor de 100 mm e sensibilidade de $100 \times 10^{-6}/\text{mm}$. Estes foram colocados sobre placas acrílicas, que se apoiavam nas chapas de ferro soldadas frontalmente e lateralmente à cantoneira, como se pode observar na fig. 3.15.

Fig. 3.15 - Posicionamento dos defletómetros.

Os defletómetros D1 e D4, que estavam na zona da cantoneira, para além de medir os deslocamentos no ponto onde estavam, também permitiram calcular o deslocamento central na cantoneira com base na média dos deslocamentos. Os defletómetros D2 e D3 permitiram calcular os deslocamentos no ponto onde estavam colocados, assim como a rotação perpendicular ao plano da cantoneira, como representado na fig. 3.12 (b).

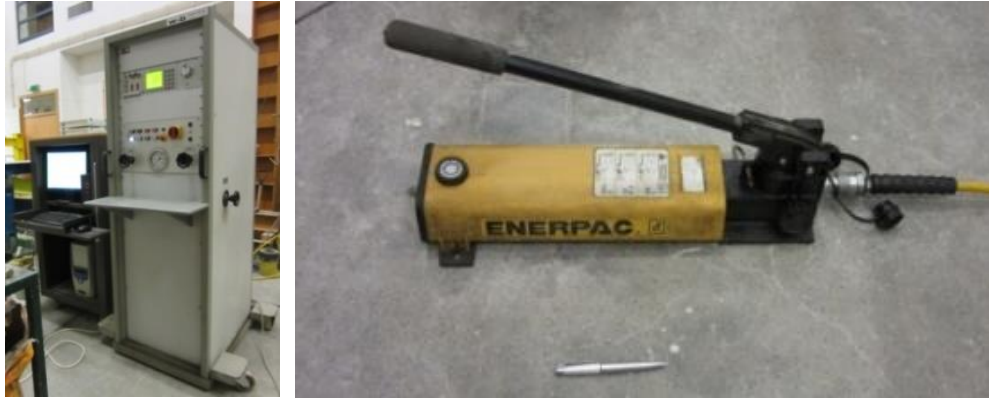
Fig. 3.17 - Computador, bomba hidráulica e bomba manual

Os defletómetros e as células de cargas foram ligados a um interface, conectado a um *data logger*, que registava os dados dos ensaios experimentais. Estes dados foram enviados para um computador e tratados pelo software “Catman 4.0” (fig 3.17 (a)).

Inicialmente, ligou-se a bomba hidráulica da marca Walter+Bai ag (fig. 3.17 (a)), à qual estava ligado o cilindro hidráulico da marca ENERPAC (modelo CLRG-3006); programou-se a velocidade para 0,25 bar/s que corresponde a 1,07 kN/s; e, aumentou-se a carga até atingir os 0,25 MPa, que equivale a uma força de 120 kN. Esta carga foi mantida ao longo de todo o ensaio.

Assim que a carga de 0,25 MPa estabilizou, iniciou-se o aumento da carga do cilindro hidráulico da marca ENERPAC (modelo RCH-603), com o auxílio de uma bomba manual da marca ENERPAC (fig. 3.17 (b)).

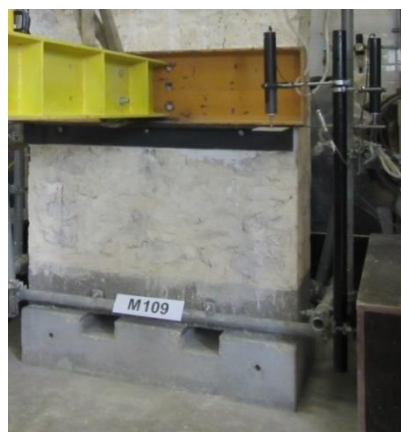
Observou-se uma ligeira rotação da cantoneira e não houve esmagamento da camada de regularização de gesso.

Fig. 3.18 - Vista frontal da rotação da cantoneira após a primeira paragem da bomba manual

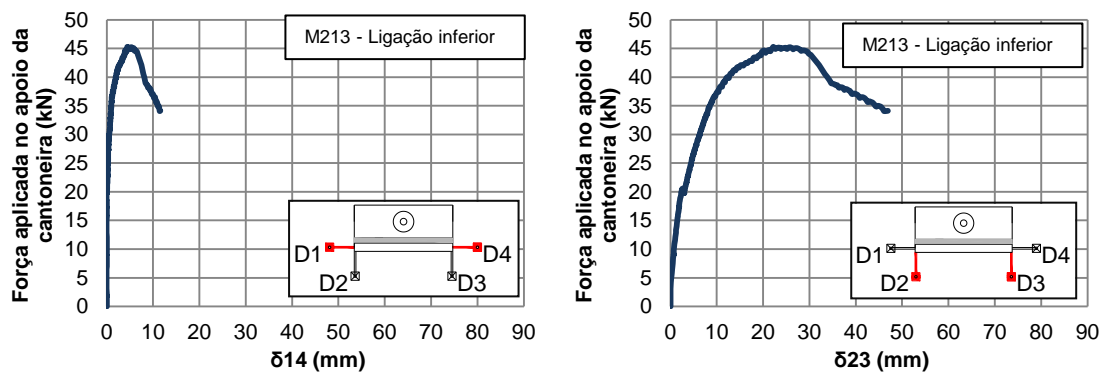
Fig. 3.34 - Diagrama força-deslocamento da ligação inferior com a camada de regularização de argamassa de cimento.

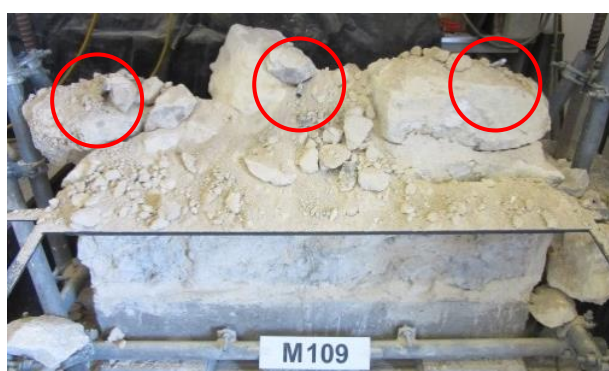
Durante a aplicação da carga verificou-se o desenvolvimento de fissuras, primeiro, na zona das arestas do murete, seguindo para todo o plano. Próximo do colapso, começou a degradação da argamassa de cal aérea e queda das pedras. Pode-se observar na fig. 3.37 que o colapso ocorreu na zona onde se realizou o 1º ensaio de ligação no murete M209.

Fig. 3.37 – Visualização da zona onde ocorreu o colapso e dos varões do ensaio de ligação superior
