Novo Sistema de Armaduras de Punçoamento

Dissertação para obtenção do Grau de
Mestre em Engenharia Civil

FACULDADE DE
CIÊNCIAS E TECNOLOGIA
UNIVERSIDADE NOVA DE LISBOA

JUNHO, 2015

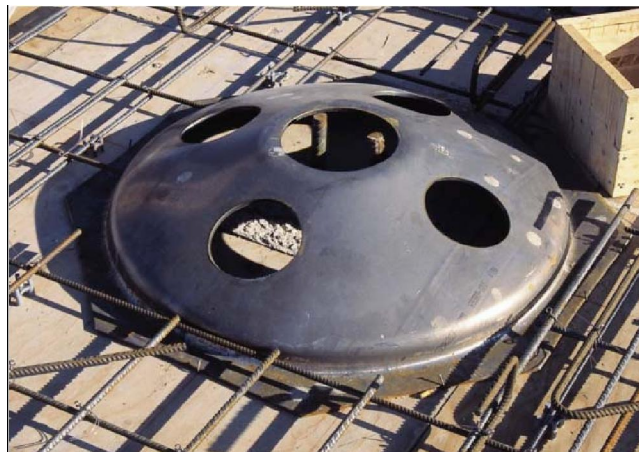
Ålander [2], 2004, apresentou um novo sistema de armaduras de punçamento, o "UFO". Este sistema é constituído por uma única peça metálica colocada no topo do pilar. O "UFO" tem o mesmo princípio de funcionamento do capitel do tipo cogumelo (Figura 2.4).

Figura 2.4: Novo sistema de armaduras "UFO" [2].

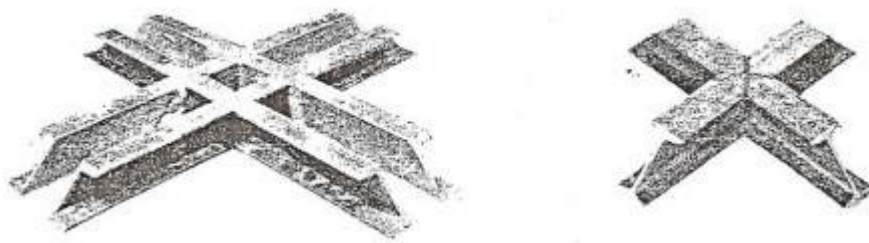
A Figura 2.8 ilustra o sistema de armaduras de punçoamento denominado "shearhead". Trata-se de uma grelha formada por perfis de aço soldados, que é posicionada no topo do pilar. Corley e Hawkins [16] ensaiaram 21 lajes, algumas delas com armaduras do tipo "shearhead". A rotura destas lajes deu-se pelo exterior das armaduras de punçoamento e, portanto, com maior capacidade resistente, quando comparadas com lajes sem armaduras de punçoamento. A rotura, porém, ocorre de forma brusca. A dificuldade de instalação e os elevados custos de fabrico e colocação em obra, tornam-no num sistema pouco utilizado [8].

Figura 2.8: Sistema de armaduras de punçoamento "shearhead" [70].

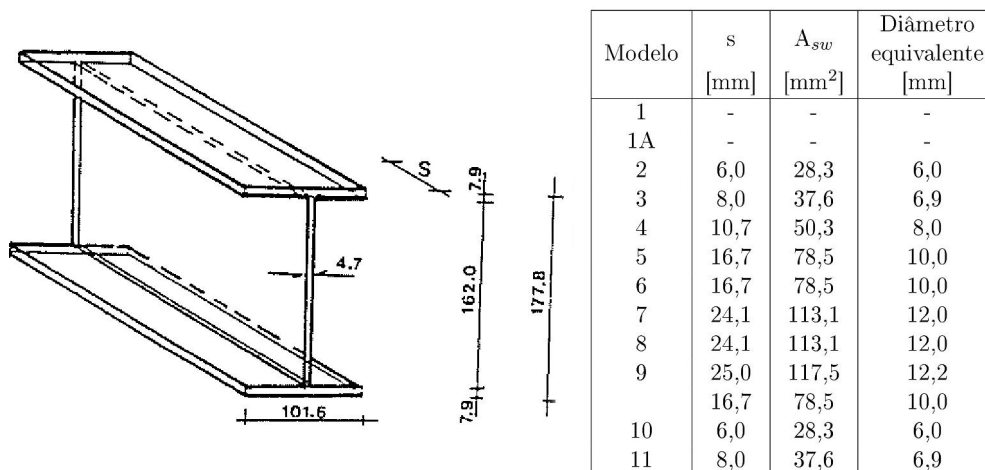
Figura 2.30: Dimensões das armaduras de punçamento [33].

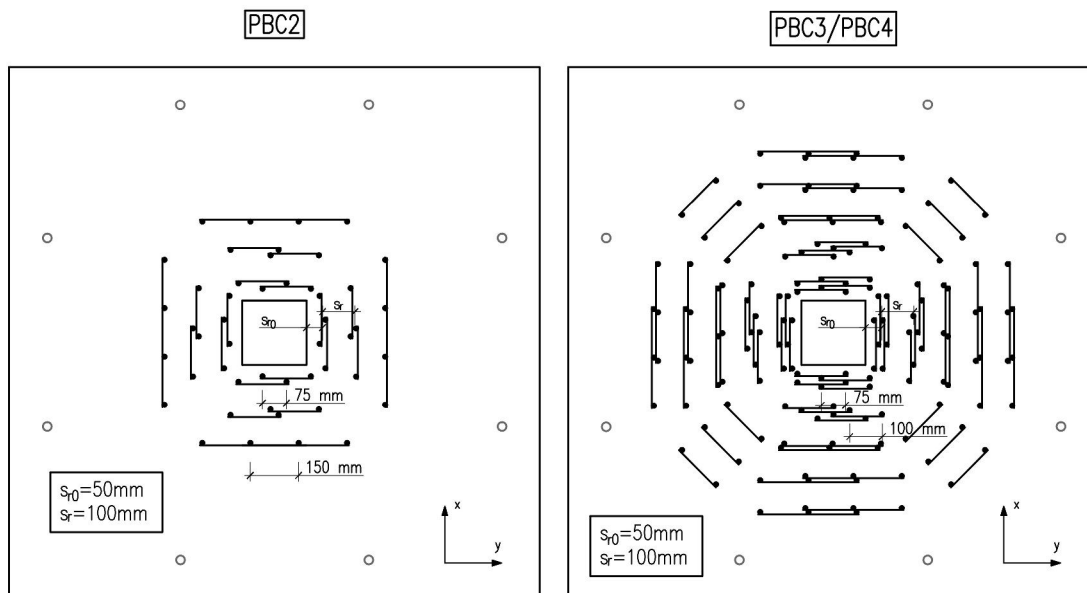
Figura 3.8: Distribuição das armaduras de punção.

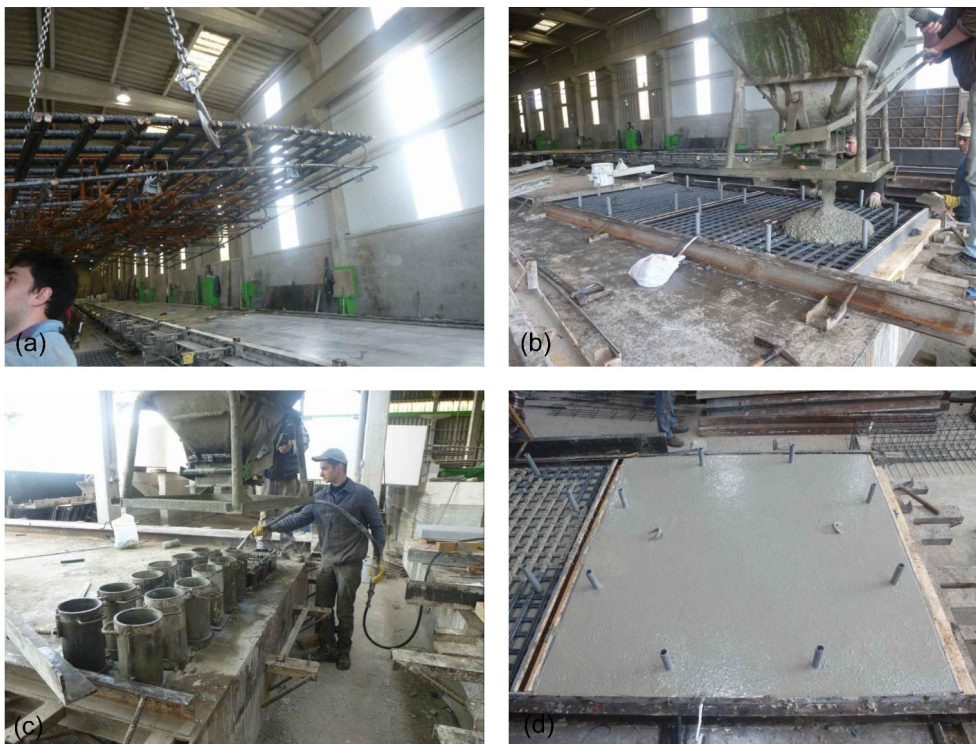
Figura 3.13: (a) Pormenor dos espaçadores em PVC; (b) Betonagem; (c) Recolha de amostras; (d) Aspeto de um modelo betonado.

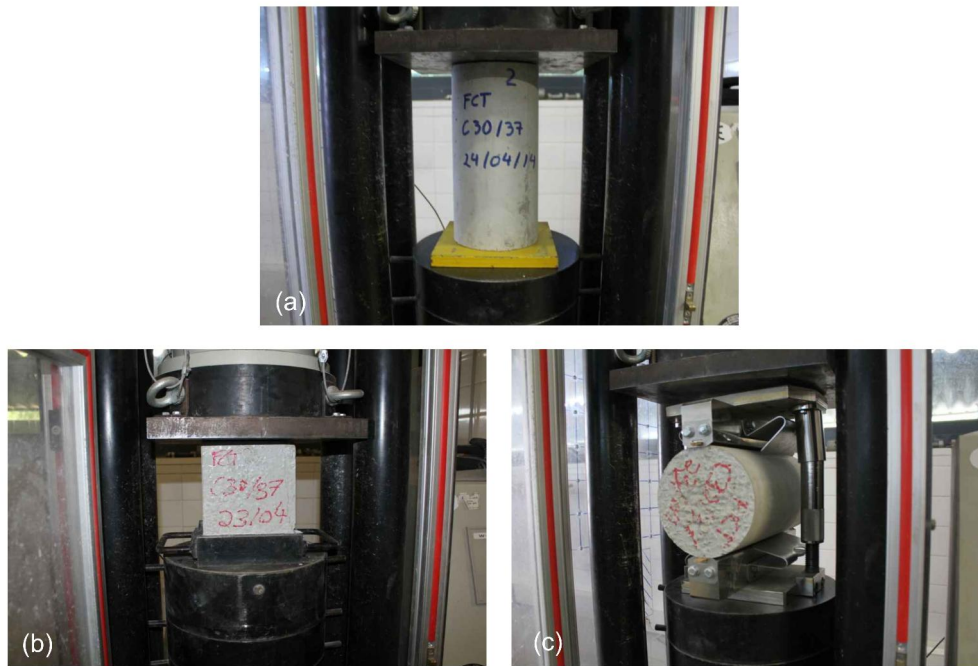
Figura 3.14: Fotografias dos ensaios de caracterização do betão: (a) Ensaio de compressão em provete cúbico; (b) Ensaio de compressão em provete cilíndrico; (c) Ensaio de compressão diametral em provete cilíndrico.

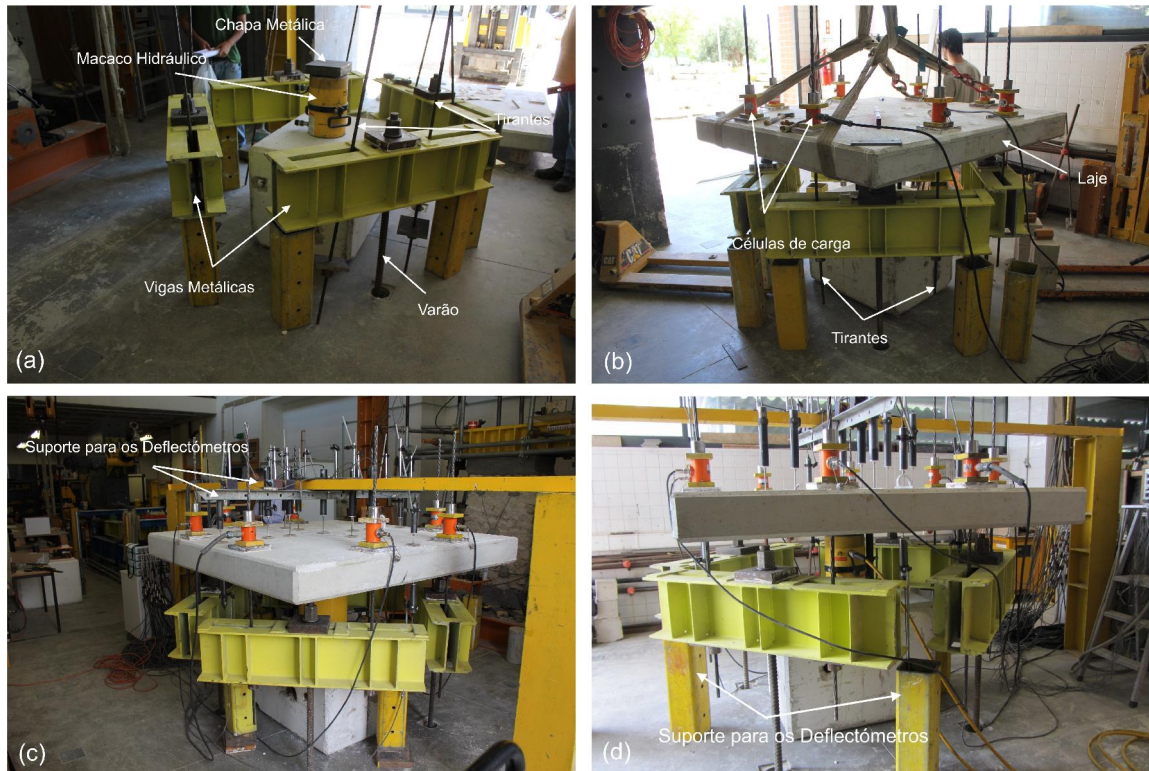
Figura 3.19: Montagem do sistema de ensaio.

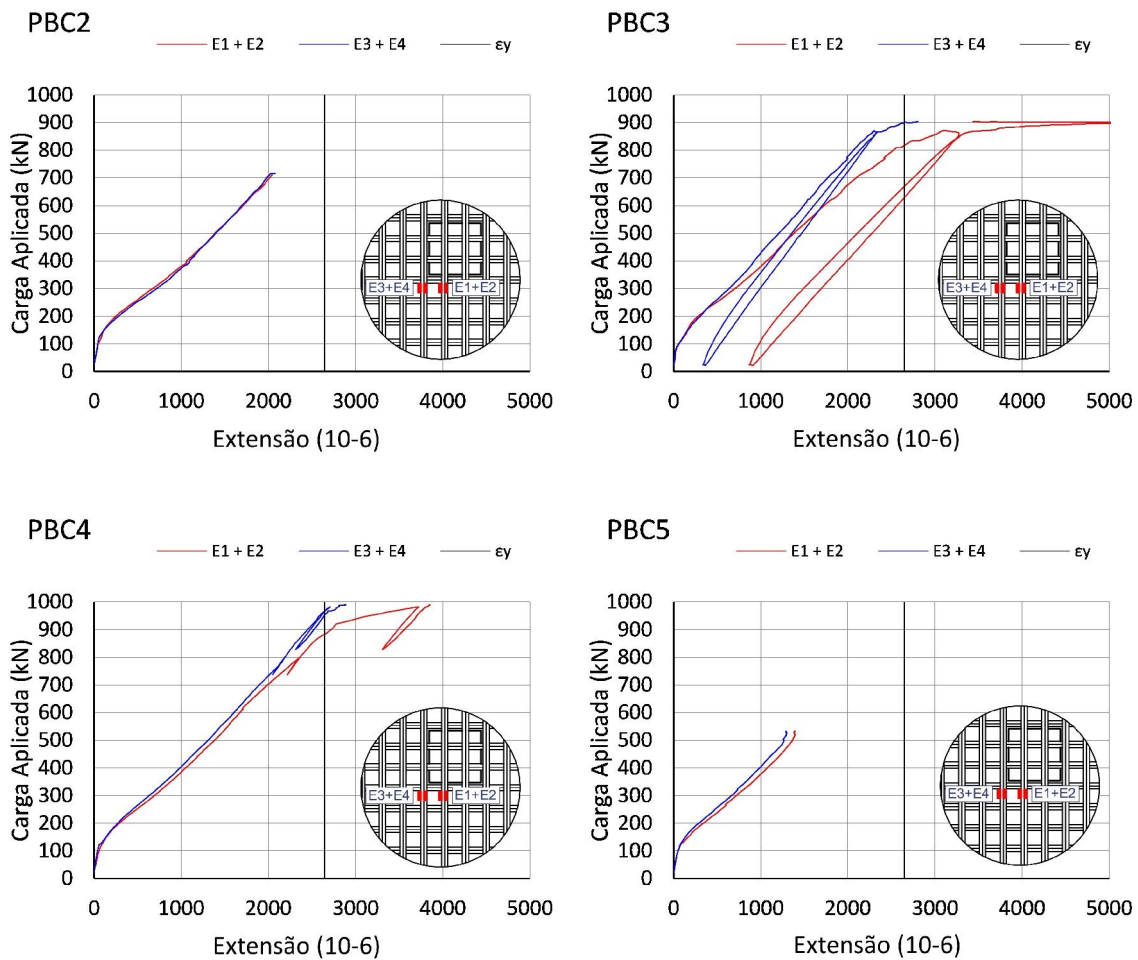
Figura 3.37: Extensões na armadura longitudinal das lajes PBC2 a PBC5.

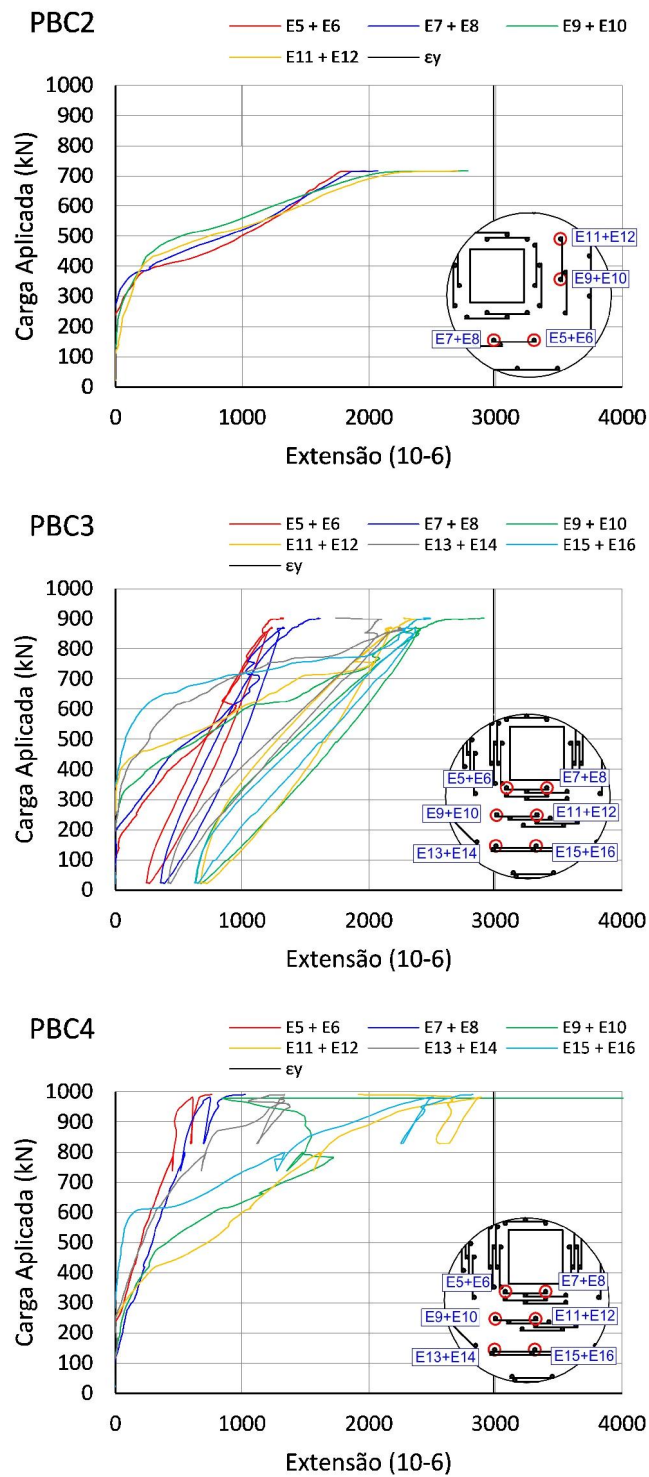
Figura 3.38: Extensões nas armaduras de punçamento das lajes PBC2 a PBC4.

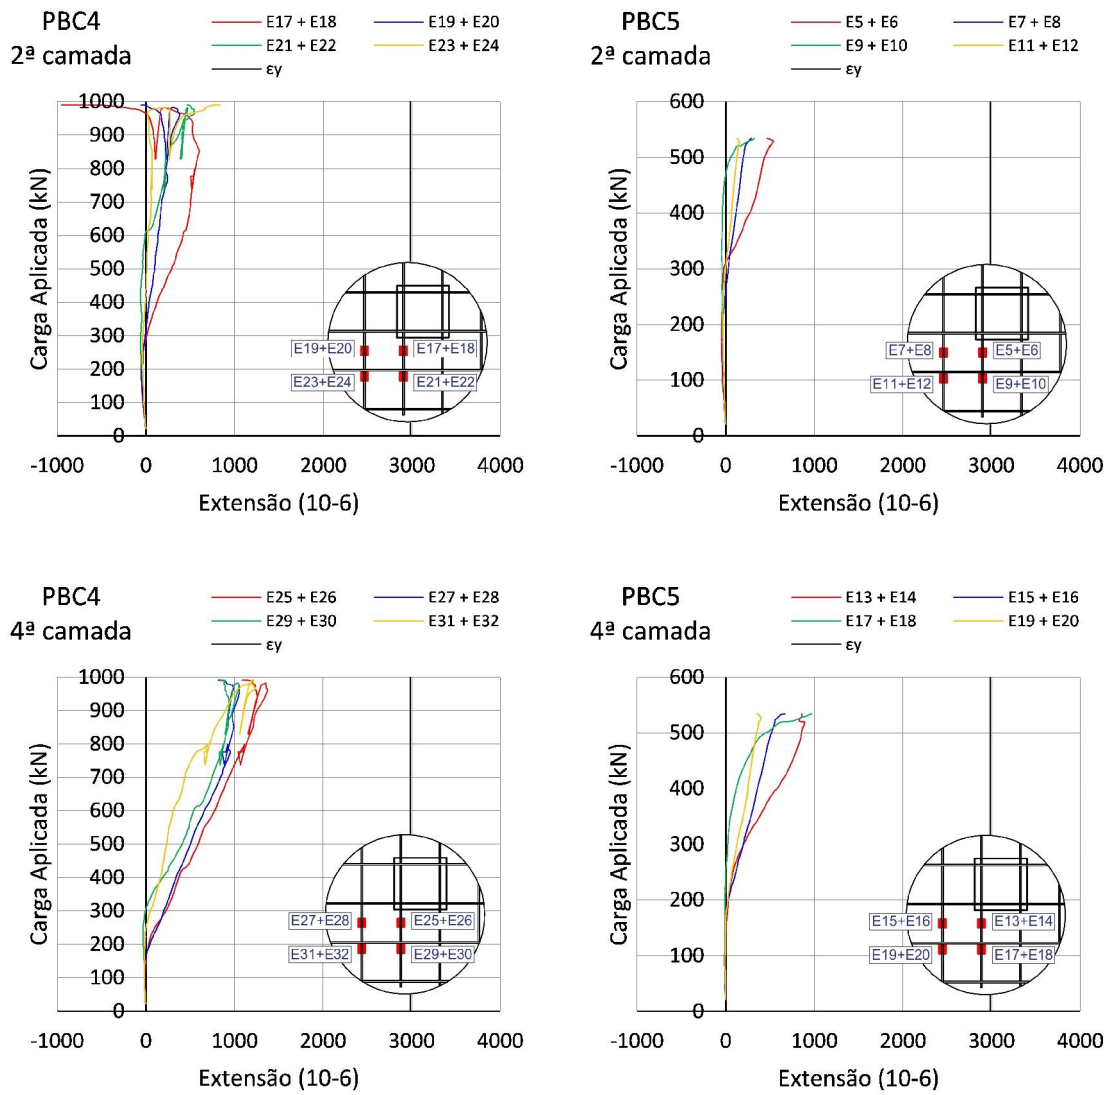
Figura 3.39: Extensões nas armaduras do tipo malha das lajes PBC4 e PBC5.

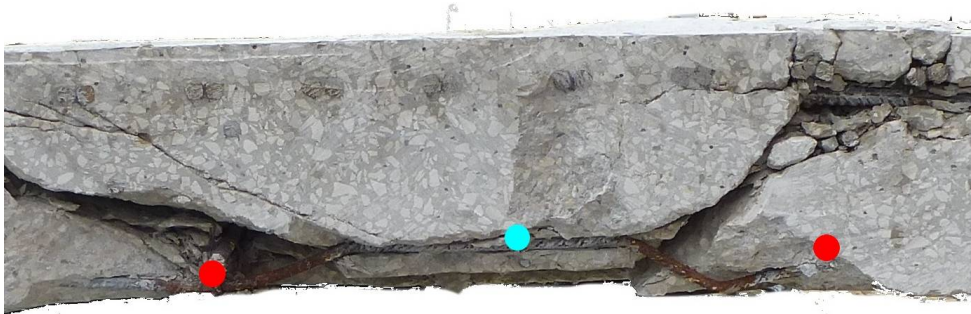
Figura 4.2: Pormenor dos varões mobilizados na rotura pós-colapso (azul) e respetivos ângulos com a horizontal (laje PBC1).

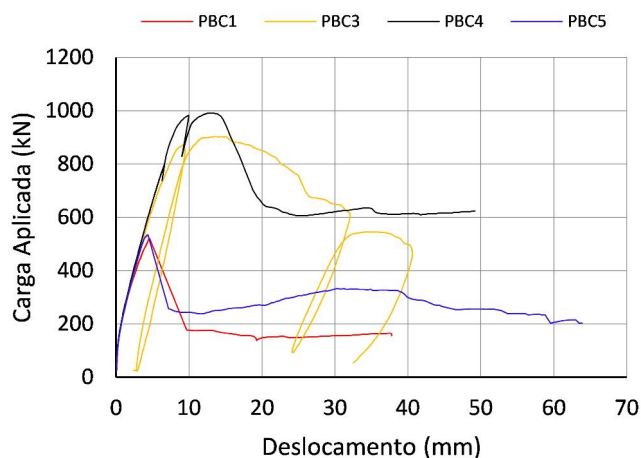
Figura 4.4: Curvas de carga-deslocamento dos modelos PBC1 e PBC3 a PBC5.

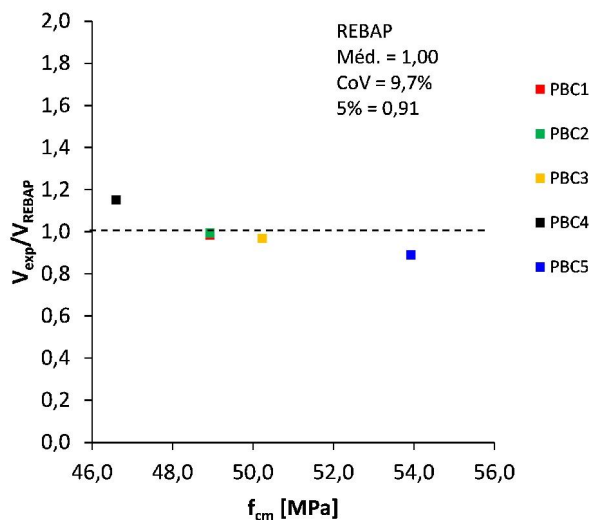
Figura 4.7: Gráfico de V_{exp}/V_{REB} .

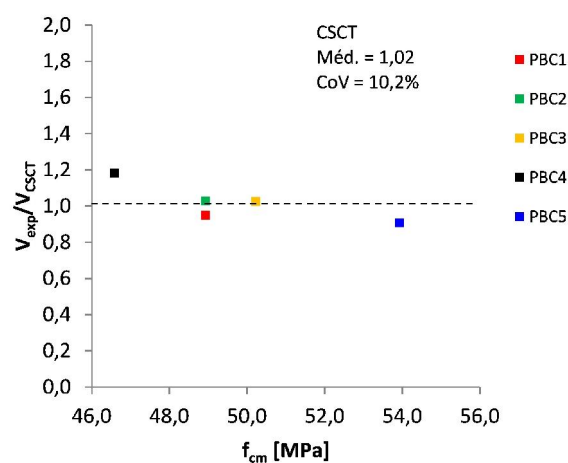
Figura 4.10: Gráfico de V_{exp}/V_{CSCT} .
