## **Estudo do comportamento ao desgaste de uma engrenagem helicoidal**

Dissertação para obtenção do Grau de Mestre em Engenharia  
Mecânica

In the experimental part were included the technological processes of preparation of samples from real parts, in DIN 16MnCr5 steel of the pair of helical gears. This pair of gears had teeth fracture problems.

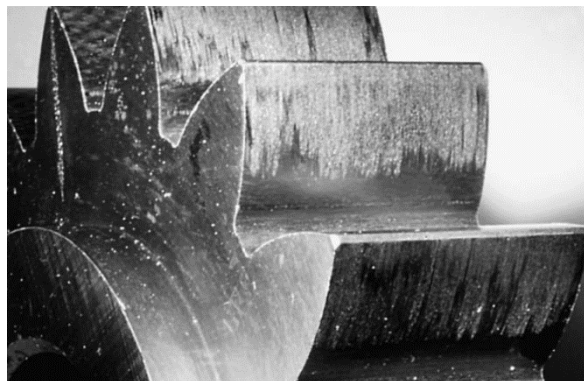
O fenómeno de *scuffing* (figura 2.10), é definido como um dano instantâneo, causado pela ocorrência de um fenómeno de solda, na fase sólida, entre as superfícies dos dentes das engrenagens que estão em contacto [11].

Quando este fenómeno ocorre, a película de lubrificante entre os dentes é danificada, ocorrendo uma interação molecular entre as superfícies de trabalho, ou seja, o contacto entre os dentes ocorre através de películas de óxido. Nas zonas que foram friccionadas, são formadas novas estruturas, com a martensite, numa zona referida como “zona branca”, que é de alta dureza, tal como se pode verificar na figura 2.10 [12].

Figura 2.10 – Fenómeno de scuffing numa engrenagem de dentes retos [11]

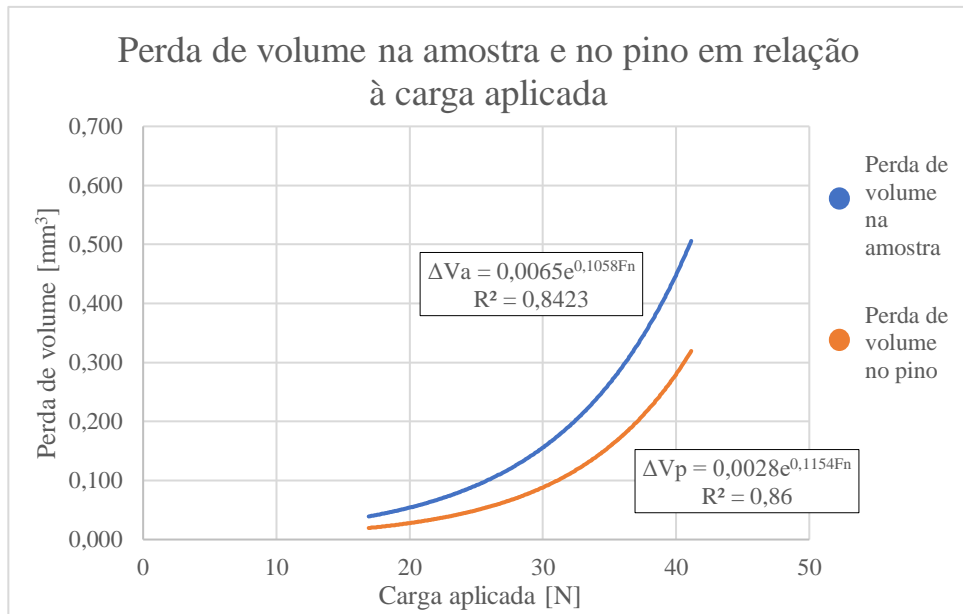
Figura 4.23 - Perda de volume da amostra e do pino em relação à carga aplicada, durante 40 minutos (Ensaio-2)

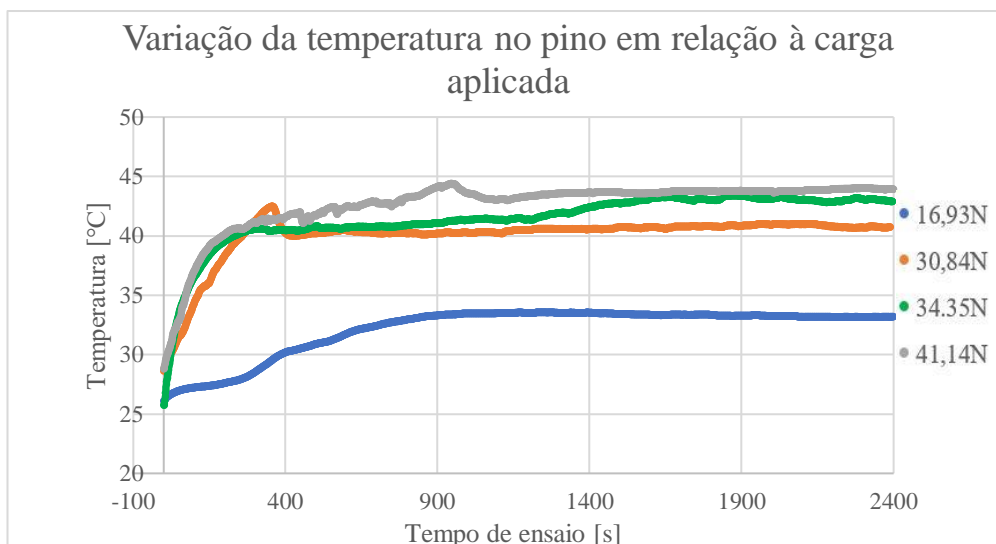
Figura 4.30 - Temperatura em zona próxima da ponta do pino em relação a diferentes cargas aplicadas – Ensaios 2

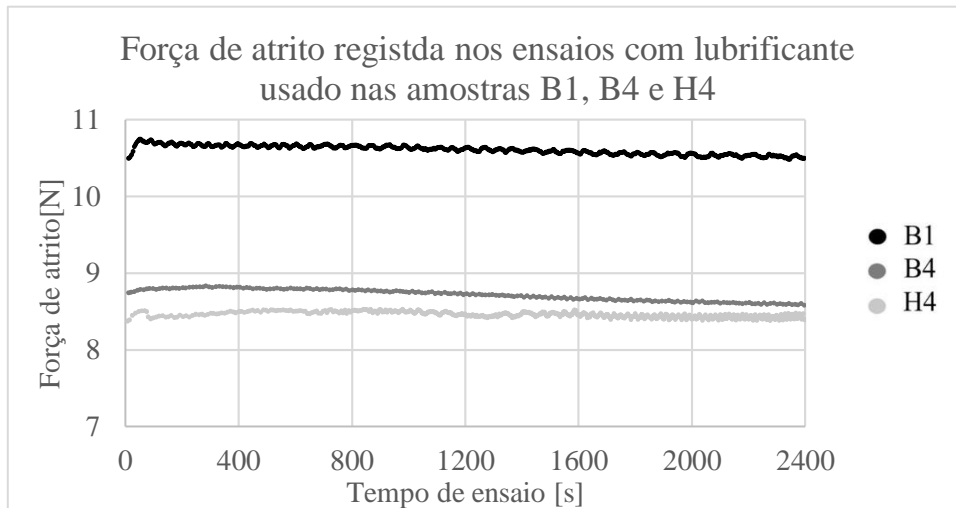
Figura 4.31 - Força de atrito registada nos ensaios com lubrificante nas amostras B1, B4 e H4

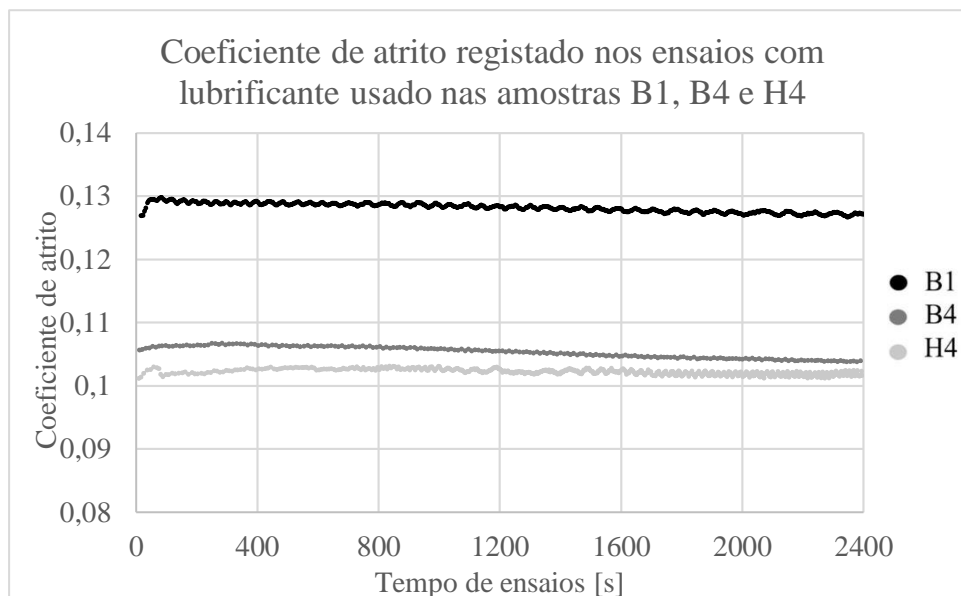
Figura 4.32 - Coeficiente de atrito registado nos ensaios com lubrificante nas amostras B1, B4 e H4
