Carla Alexandra Andrade Gil

Estudo da ligação entre camadas betuminosas de pavimentos flexíveis

Dissertação para obtenção do Grau de Mestre em
Engenharia Civil- Perfil de Construção

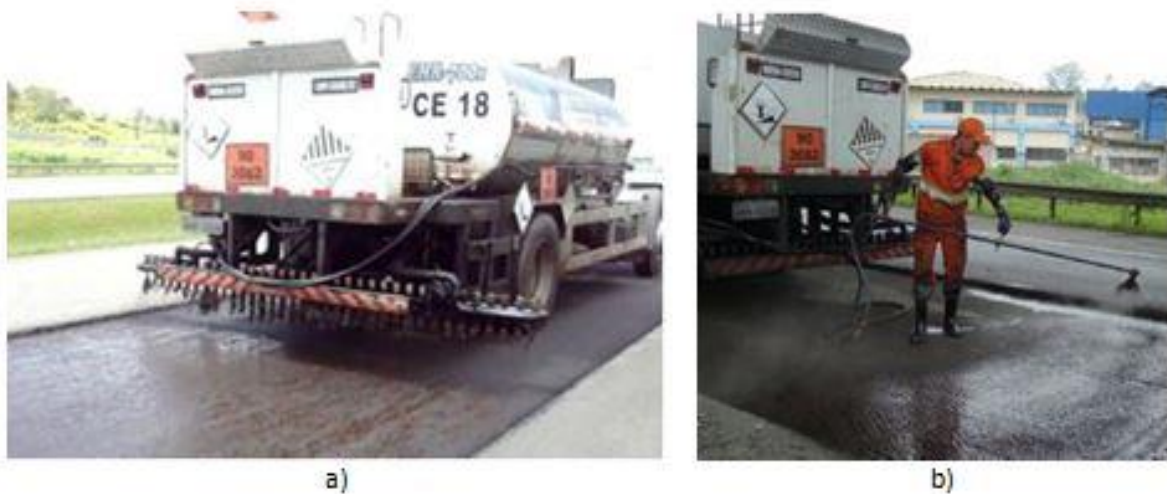
Figura 2.2 - Aplicação de rega de colagem (Guimarães, 2013) a) por meio de barra espalhadora, b) por meio de caneta

A rega de colagem deve ser aplicada após a limpeza da superfície, retirando o pó e o material solto, principalmente nos casos em que haja fresagem da camada. A emulsão betuminosa deve ser aplicada por meio de barra espalhadora, de um modo uniforme, e deve recorrer-se ao uso de “caneta” apenas nos casos de “falhas de bico”, onde não há cobertura total devido a falha pontual da barra espalhadora (Guimarães, 2013), conforme ilustrado na Figura 2.2.

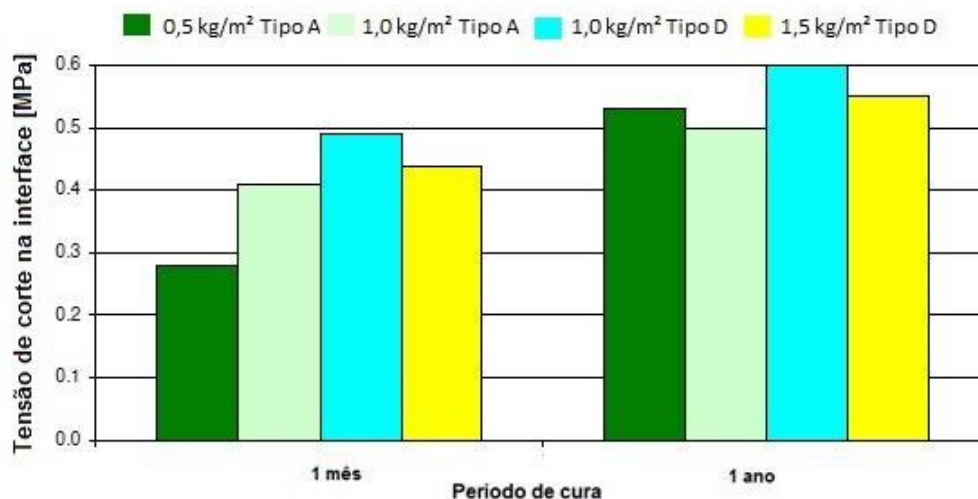
Figura 2.3 - Variação da tensão de corte na interface com o período de cura, adaptado de Plug & Bondt, (2010)

Plug e Bondt (2010) nos seus estudos sob pavimentos não sujeitos à ação do tráfego, utilizando como material de rega de colagem uma emulsão betuminosa corrente (tipo A) e uma emulsão betuminosa modificada com polímeros (tipo D) com taxas de aplicação diferentes, concluíram que a resistência a tensões de corte na interface da ligação entre camadas aumentava durante o período de cura, que as emulsões betuminosas modificadas com polímeros conduziam a um melhor desempenho na fase após a construção do pavimento, e que esta melhoria se verificava ao longo do tempo.

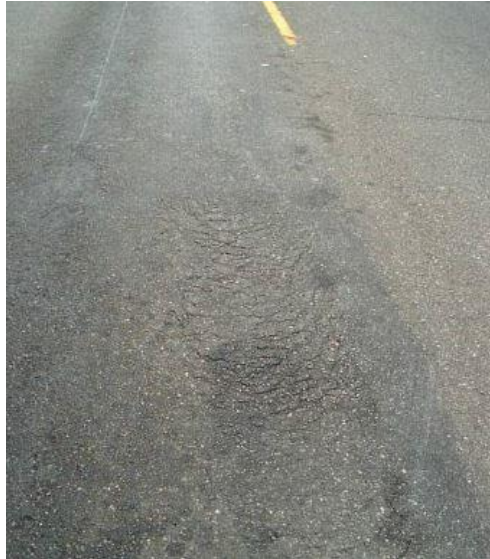
Figura 2.5 - Degradação do pavimento devido a falhas na ligação entre camadas betuminosas, PavInt (2015)

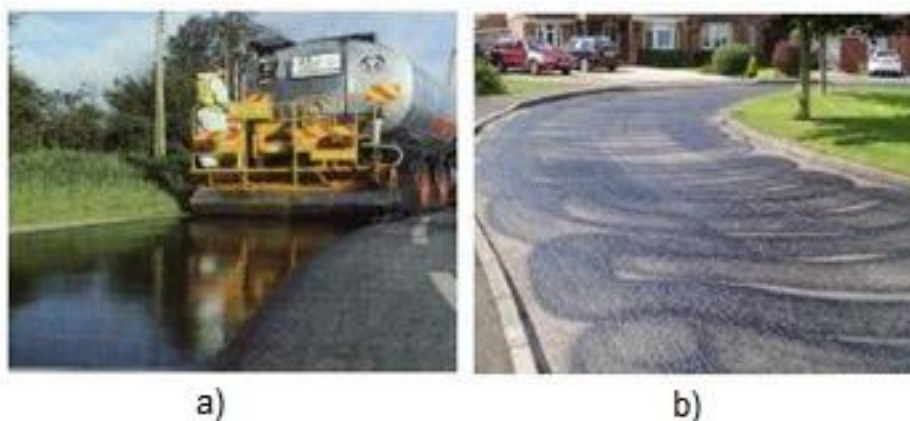
Figura 2.9 - Aplicação de rega de colagem, adaptado de Lancaster (2009) a) aplicação cuidada da rega de colagem, b) aplicação deficiente da rega de colagem

A aplicação da rega de colagem deve ser cuidada e distribuída de maneira uniforme por toda a superfície do pavimento, para que todas as zonas apresentem a mesma quantidade de material. Na Figura 2.9 apresentam-se dois casos de uma correcta aplicação da rega de colagem e de uma aplicação deficiente.

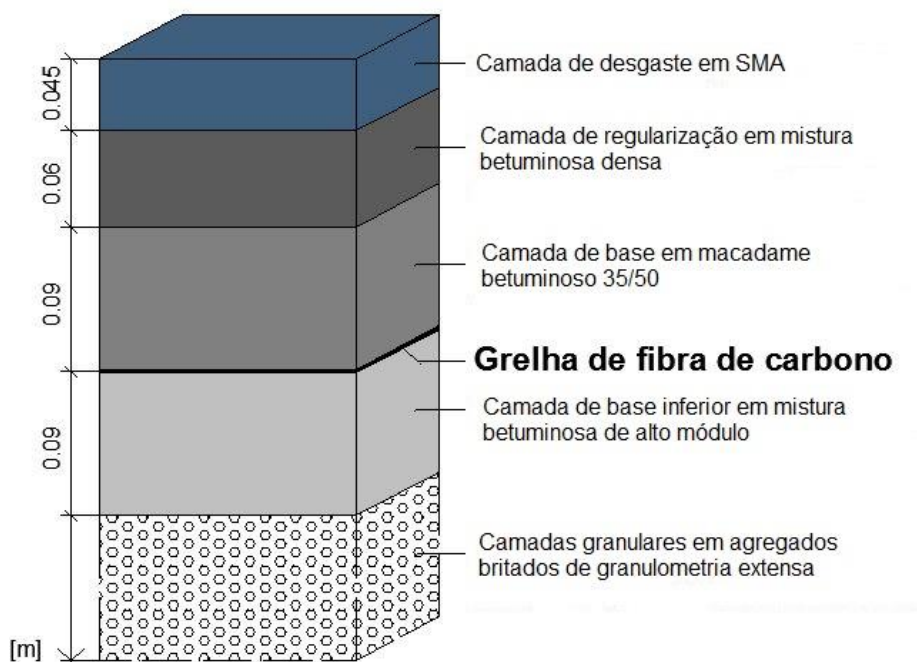
Figura 3.1 - Constituição do pavimento da plena via da obra A

Entre a camada de base e a camada subjacente, foi aplicada uma grelha de reforço em fibra de carbono que é assente depois da aplicação de uma emulsão betuminosa catiónica do tipo C60BP4TER termoaderente de rotura rápida, com uma taxa de aplicação de 400 g/m².

Na figura 3.1 apresenta-se um esquema da constituição do pavimento.

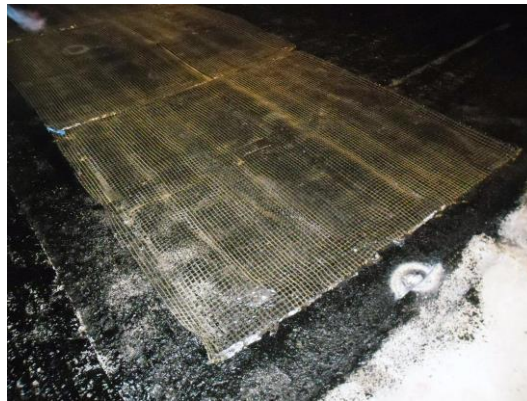
Figura 3.2 - Grelha de fibra de carbono aplicada no pavimento da obra A

Apresenta-se nas Figuras 3.2 e 3.3, a título ilustrativo, a aplicação da grelha de reforço em fibra de carbono no pavimento e a passagem do cilindro para garantir a perfeita aderência entre a grelha e a emulsão betuminosa aplicada sobre a camada de base inferior. Anota-se que os aspectos construtivos na aplicação da grelha são condicionantes a uma boa adesão entre as camadas.

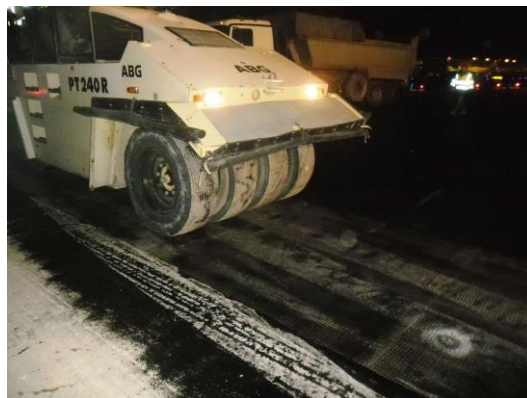
Figura 3.3 - Passagem com o cilindro para promover a perfeita adesão da grelha de fibra de carbono à camada de base inferior da obra A

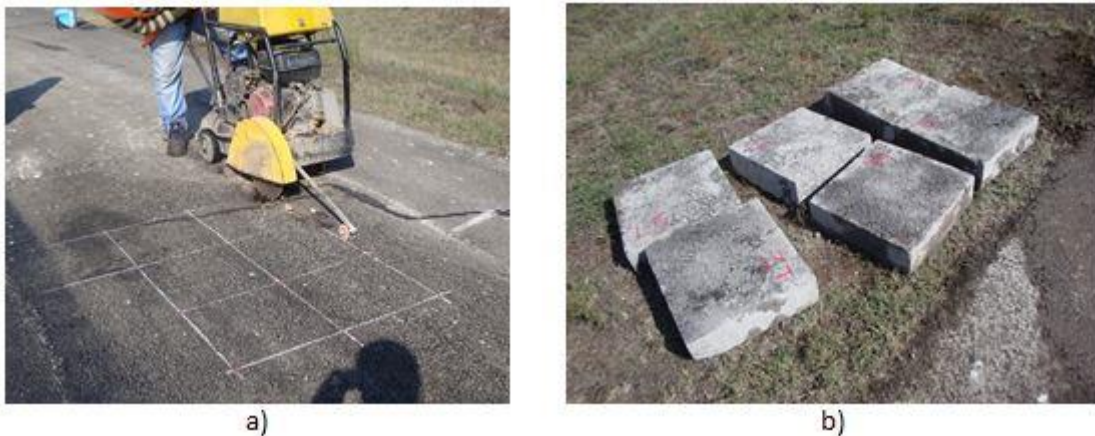
Figura 3.6 – a) Trecho experimental obra B e b) Recolha de amostras

Este trecho experimental foi construído na berma do pavimento da obra B numa secção experimental de aproximadamente 2 m por 1,5 m, de onde foram recolhidas lajetas para posteriores ensaios como representado na Figura 3.6. As camadas em estudo no trecho experimental são, do topo para a fundação, uma camada de desgaste AC 14 surf PMB 45/80-65 (BBr) e uma camada de base AC 20 base 35/50 (MB) macadame betuminoso fuso A com 10% de material fresado (igual à camada de base da plena via).

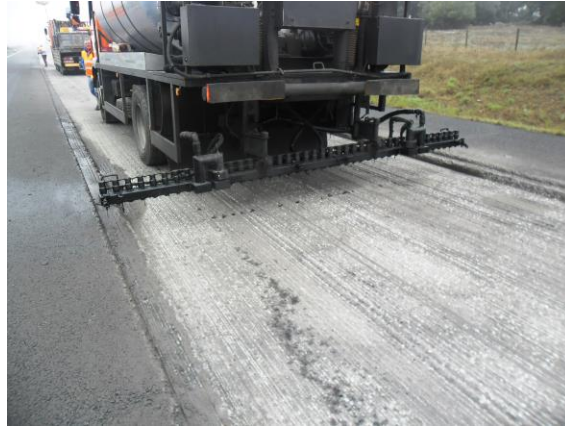
Figura 3.8 - Aplicação da rega de colagem, por meio de barra espargidora

Apresenta-se nas Figuras 3.8, 3.9 e 3.10, a título ilustrativo, a aplicação da rega de colagem, da grelha de reforço em fibra de vidro no pavimento e a passagem do cilindro para garantir a perfeita aderência entre a grelha e a emulsão betuminosa, respectivamente.

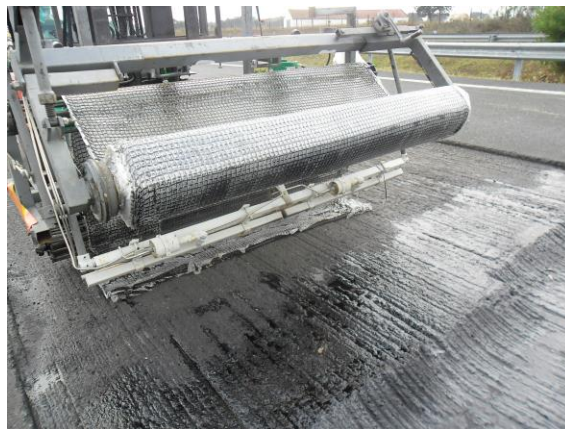
Figura 3.9 - Aplicação da grelha de reforço em fibra de vidro

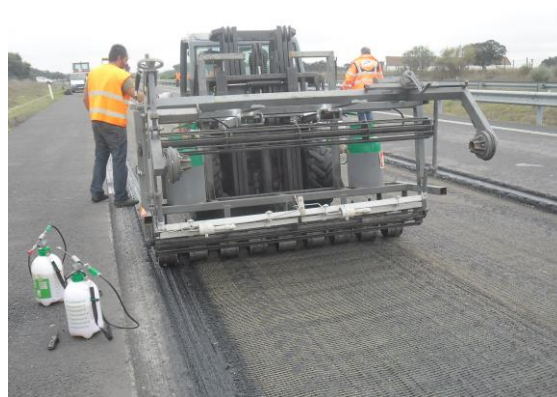
Figura 3.10 - Passagem com o cilindro para promover a aderência entre a grelha de fibra de vidro e a emulsão betuminosa aplicada

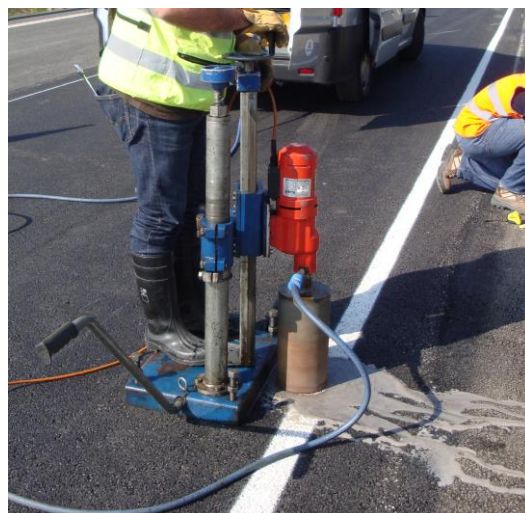
Figura 3.11 - Recolha de amostras de campo por sondagem à rotação

As Figuras 3.11, 3.12, 3.13 e 3.14, ilustram o processo de colheita e preparação das amostras, apresentando-se a sua recolha no campo por sondagem à rotação, o seu aspeto na chegada ao laboratório, o corte e o aspeto final dos provetes para o ensaio de *Leutner* modificado, respetivamente.

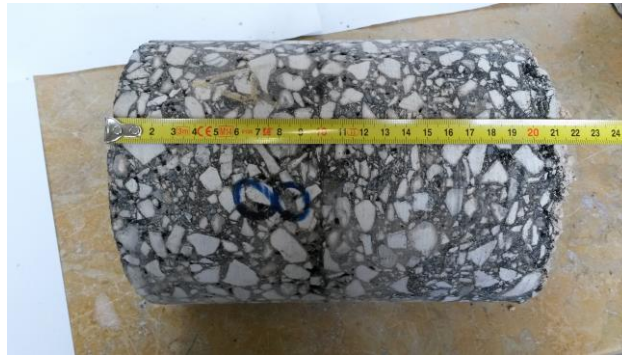
Figura 3.12 – Aspecto do provete na chegada ao laboratório

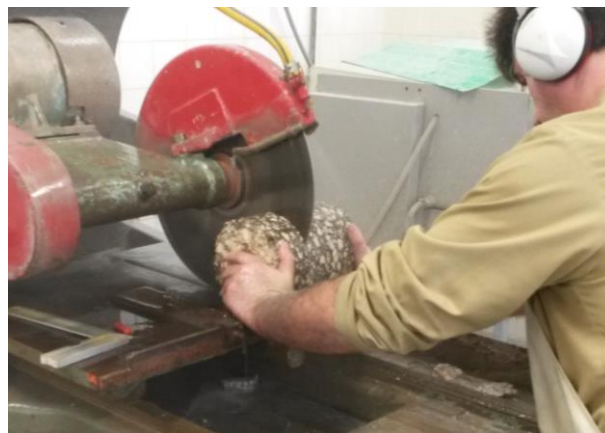
Figura 3.13 - Corte dos provetes para o ensaio de *Leutner* modificado

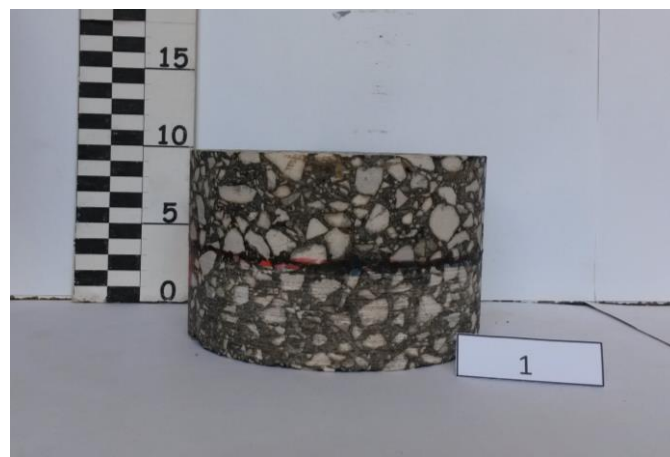
Figura 3.14 - Provede preparado para ensaio *Leutner* modificado

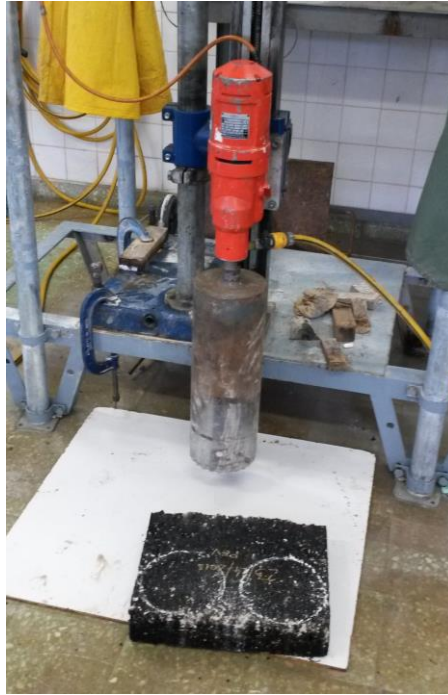
Figura 3.16 - Preparação de laje fabricada em laboratório para caroteamento

Depois de arrefecidas até à temperatura ambiente, as lajetas são desmoldadas e marcadas, procedendo-se o seu caroteamento, como ilustra a Figura 3.16.

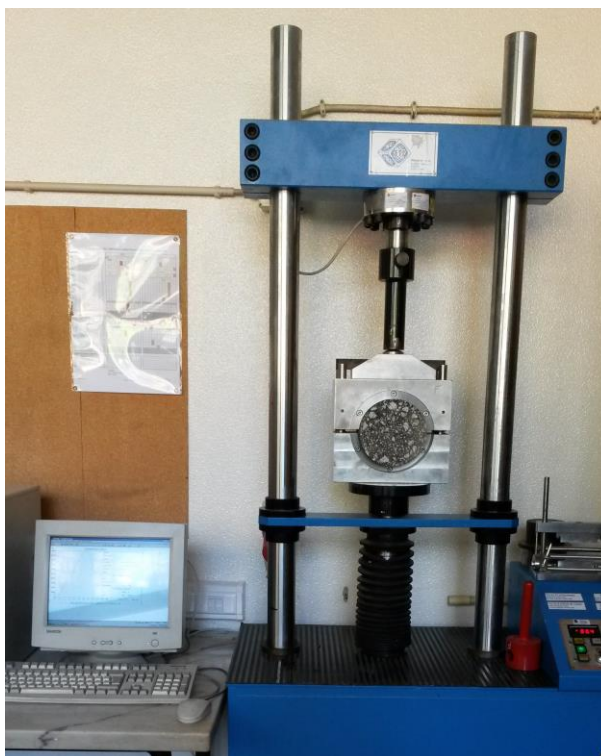
Figura 3.17 - Ensaio de *Leutner* modificado

1. Colocação das amostras em ambiente termicamente controlado, a uma temperatura de $20 \pm 0,5^\circ\text{C}$, durante um período mínimo de 5 horas
2. Posicionamento da amostra no dispositivo de ensaio, de modo a que ficasse entre os anéis superior e inferior e a interface em estudo alinhada com o a descontinuidade que exerce a tensão de corte
3. Aplicação da tensão de corte a uma taxa de deslocamento de $50,0 \pm 2$ mm/minuto
4. Paragem do carregamento depois de atingida a tensão de rotura do material

Na figura 3.17 apresenta-se o decorrer do ensaio de *Leutner* modificado.

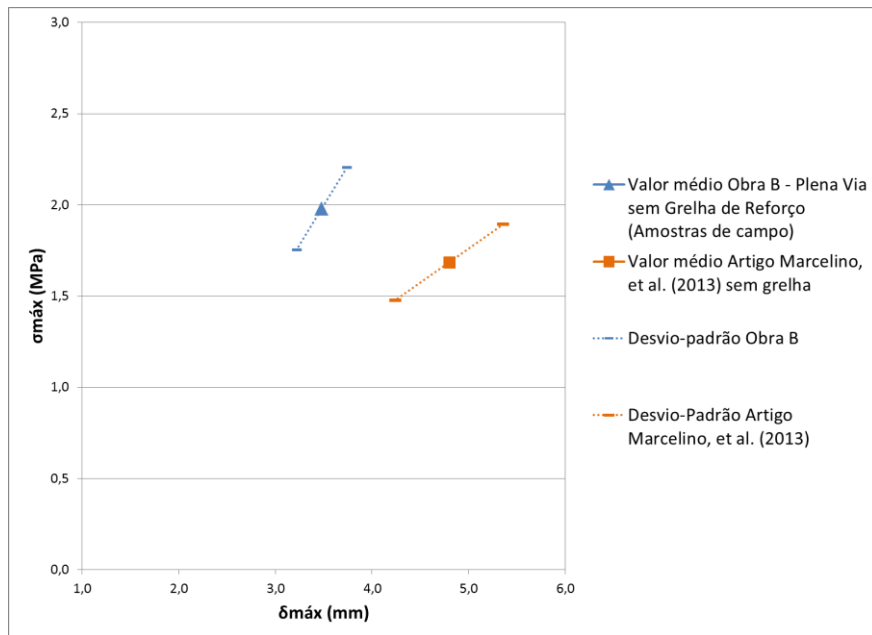
Figura 3.20 - Valores médios e desvio-padrão dos ensaios *Leutner* modificado para amostras que não possuem grelha de reforço na interface em estudo

Seguidamente, nas Figuras 3.20, 3.21 e 3.22 encontram-se representados graficamente os valores médios e respectivos desvio-padrão para os casos estudados e para os valores obtidos por Marcelino, et al. (2013), anteriormente apresentados e discutidos.

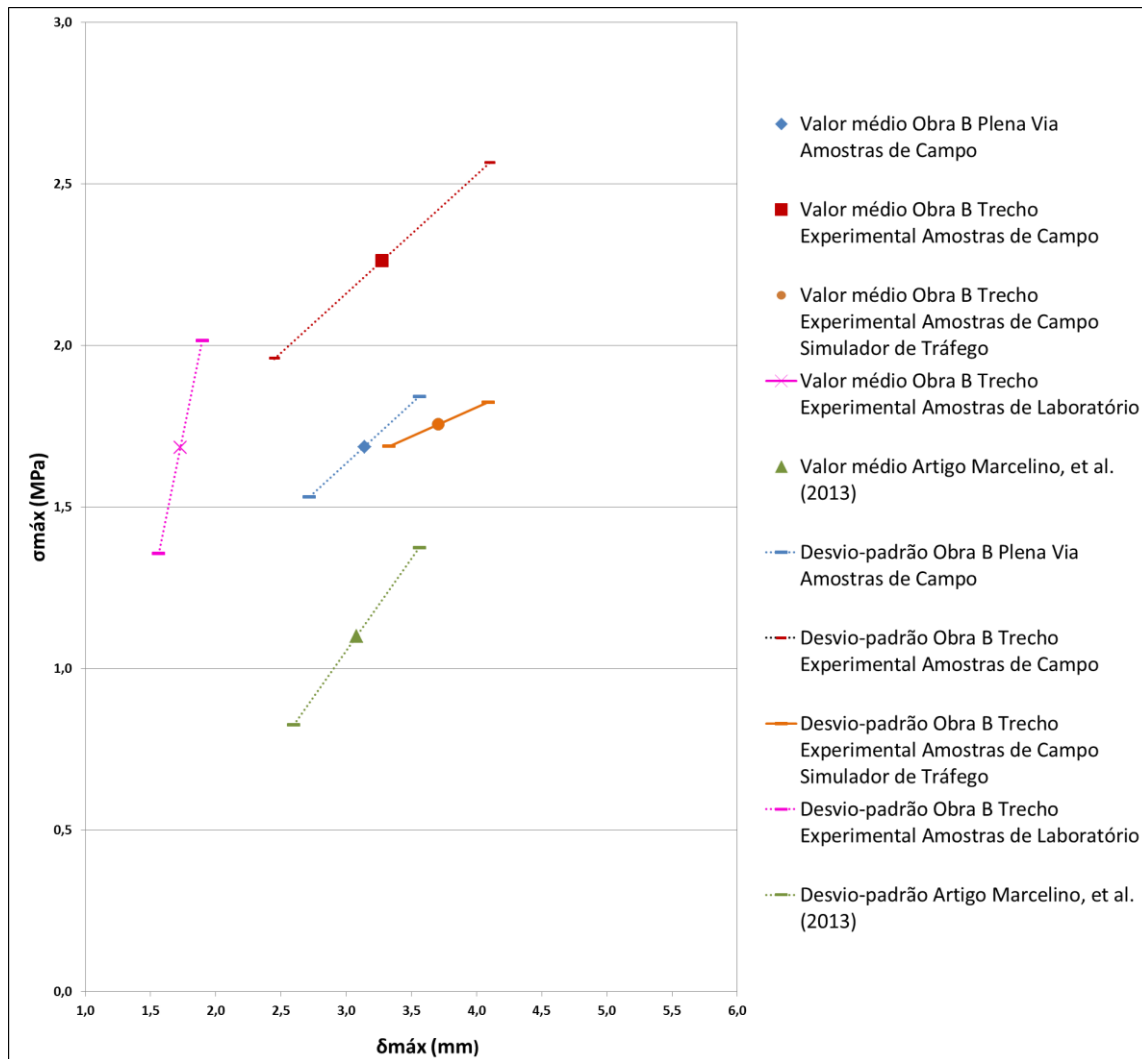
Figura 3.22 - Valores médios e desvio-padrão dos ensaios *Leutner* modificado para amostras que possuem grelha de reforço em fibra de vidro na interface em estudo

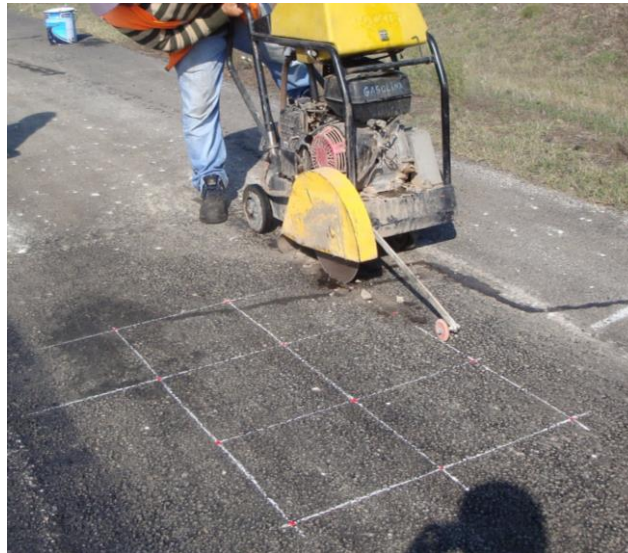
Figura 3.23 - Recolha de lajetas em obra para ensaio *Pull-off*

Na Figura 3.23 apresenta-se a recolha de lajetas em campo, para o ensaio de *Pull-off*.

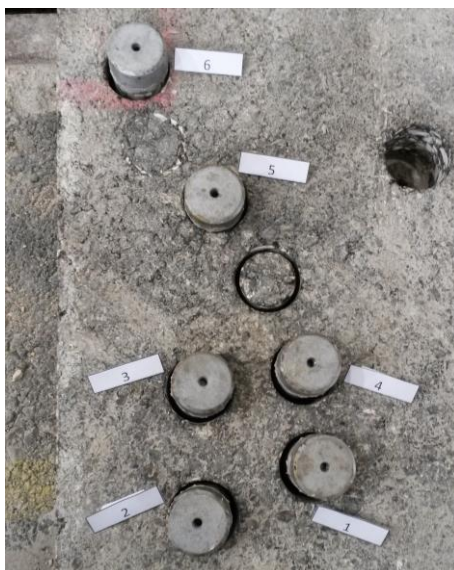
Figura 3.25 - Provetes de ensaio de tração *Pull-off* da obra A

Para a realização do ensaio de tração *Pull-off*, é necessária a colagem de um disco metálico com diâmetro de 50 mm à superfície da camada sobrejacente à interface em estudo. Esta colagem é feita após a perfuração das camadas até cerca de 10 mm abaixo da interface em estudo de forma a criar uma descontinuidade e isolar a área de teste, permitindo assim que se dê a rotura pela ligação mais frágil, que se espera seja a da interface da ligação entre camadas.

Na Figura 3.25 apresenta-se o aspecto da lajeta preparada para a realização do ensaio de tração *Pull-off*.

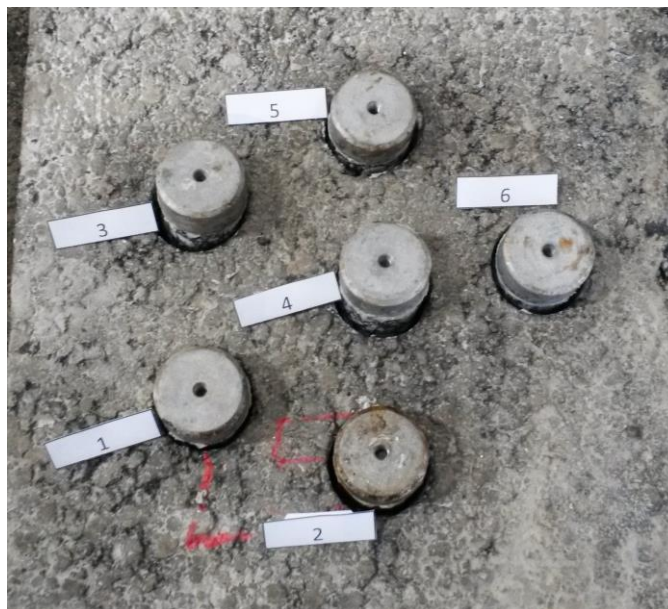
Figura 3.28 - Provetes de ensaio de tração *Pull-off* da obra B

Na Figura 3.28 apresenta-se o aspecto da lajeta preparada para a realização do ensaio de tração *Pull-off*.

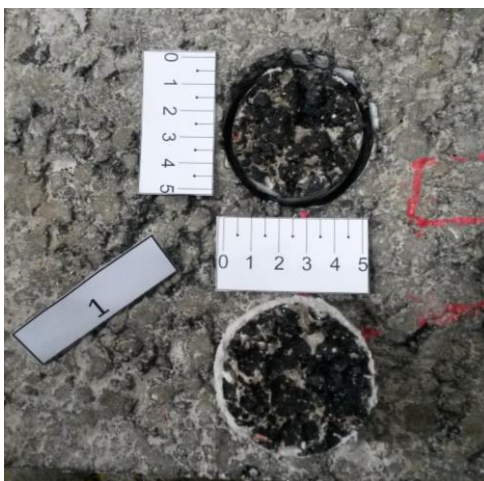
Figura 3.29 - Ruptura pela ligação entre a pastilha metálica de ensaio e a camada de desgaste, provete A1 da obra A

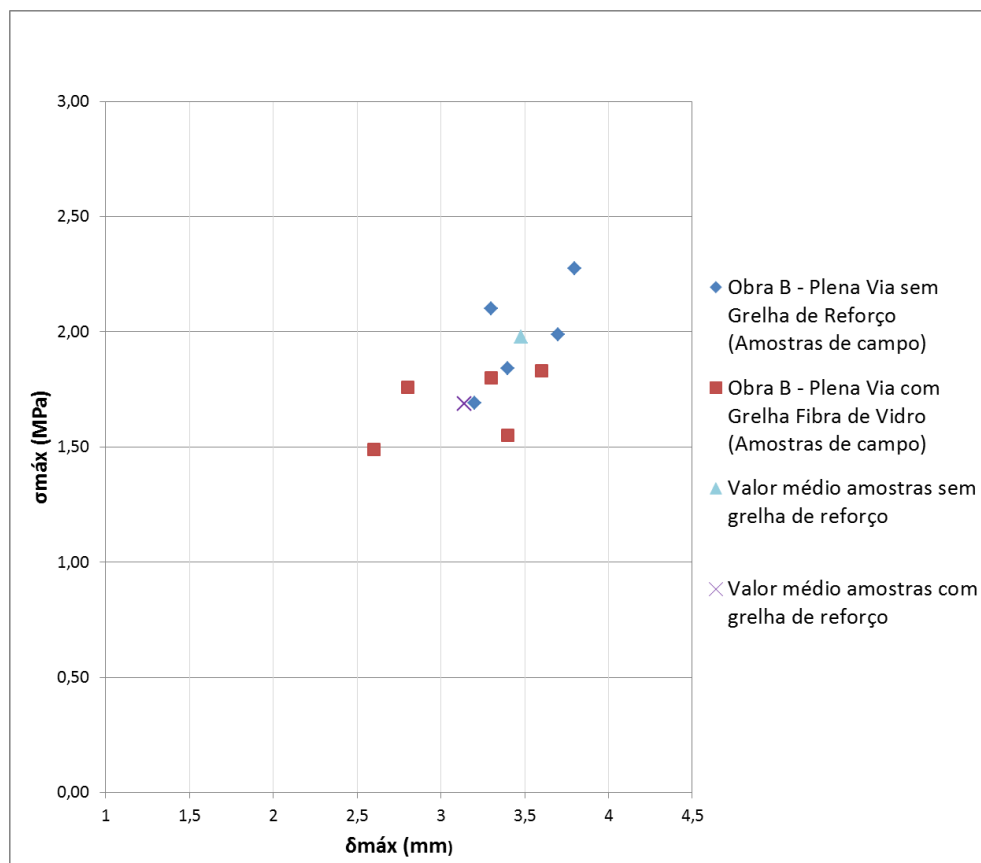
Figura 4.1 - Resultados do ensaio de *Leutner* modificado para a plena via da obra B com e sem grelha de reforço em fibra de vidro

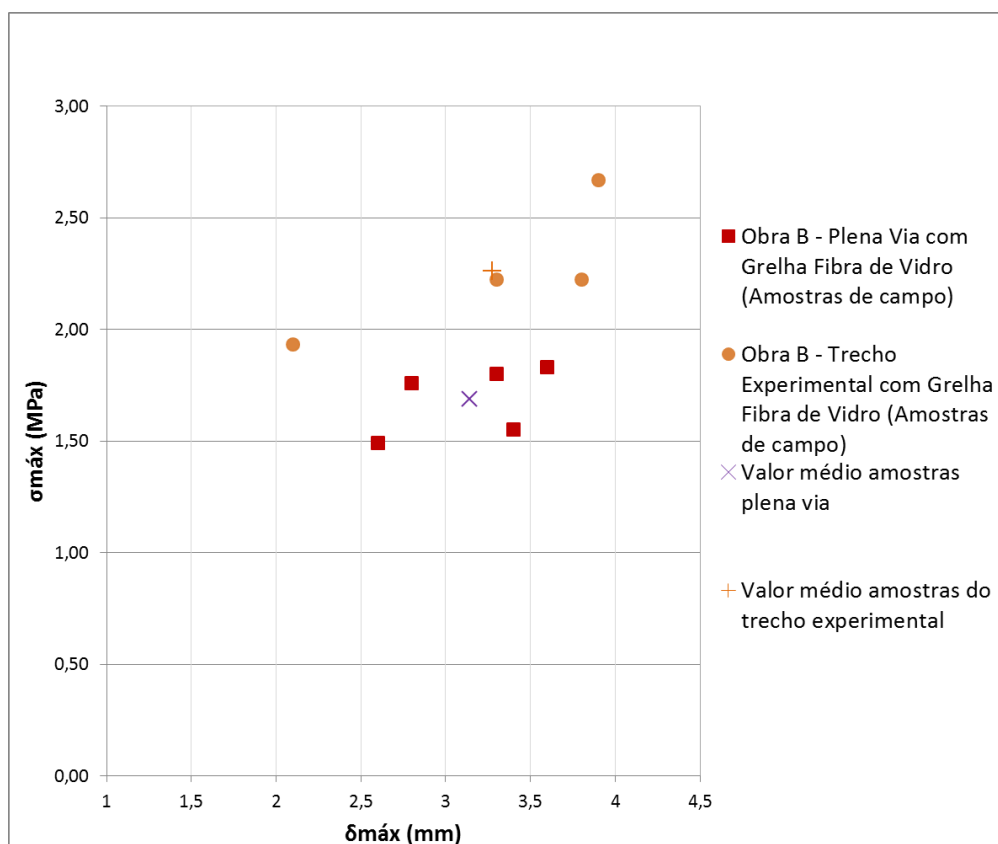
Figura 4.2 - Resultados do ensaio de *Leutner* modificado para a plena via e para o trecho experimental da obra B

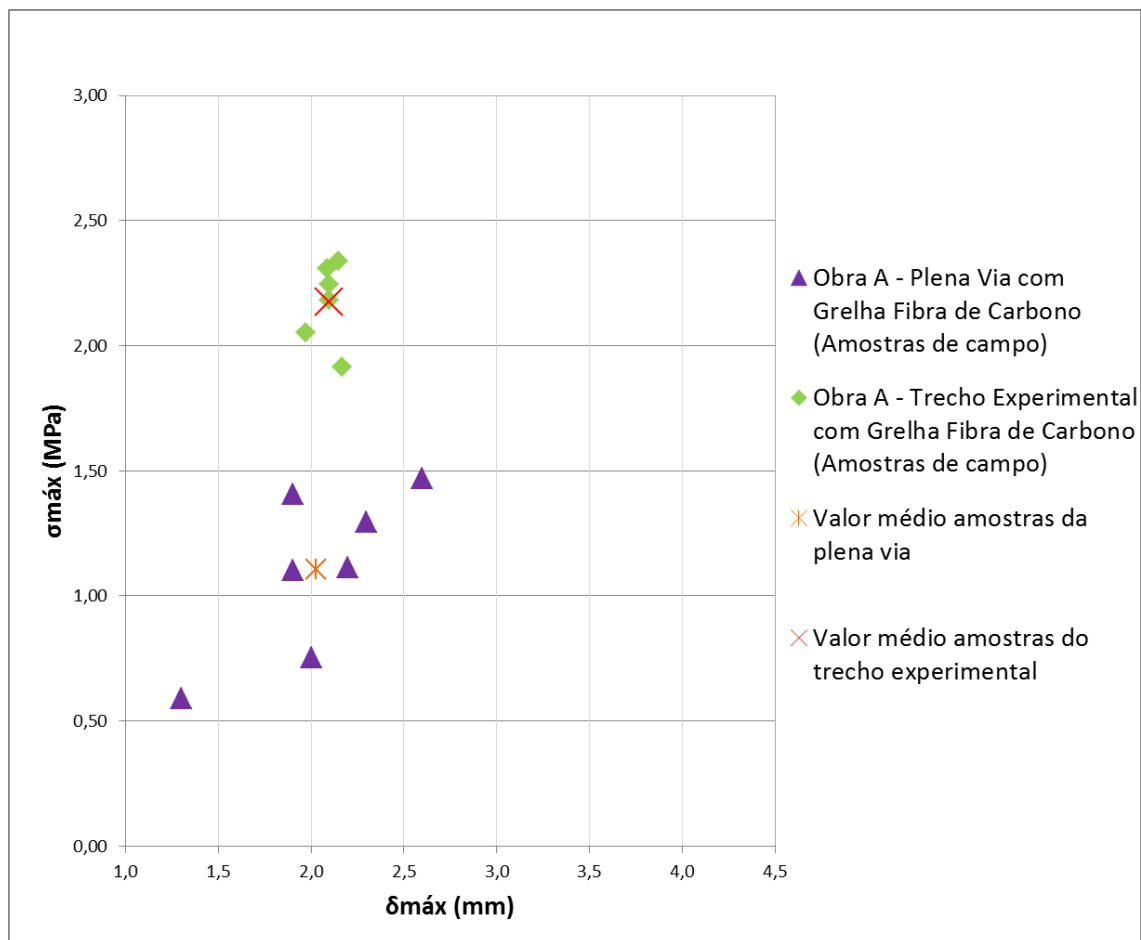
Figura 4.3 - Resultados do ensaio de *Leutner* modificado para a plena via e para o trecho experimental da obra A

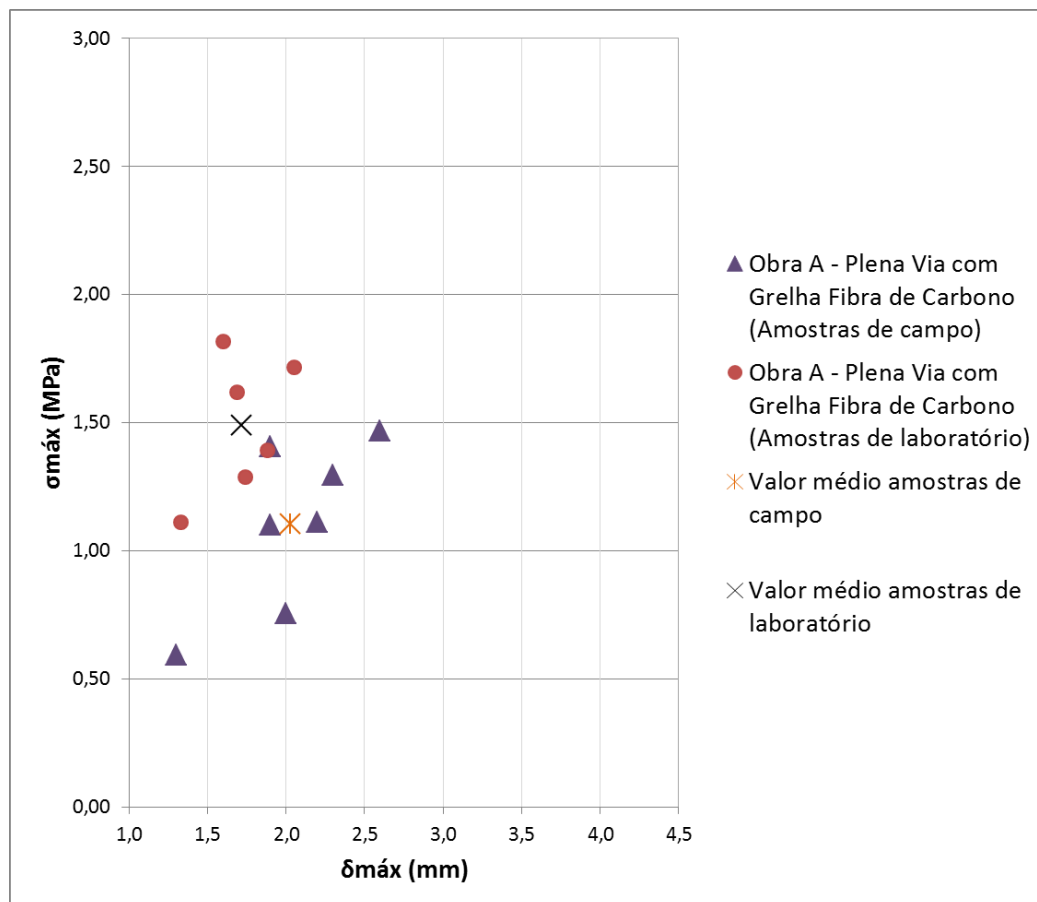
Figura 4.4 - Resultados do ensaio de *Leutner* modificado para provetes retirados em campo e produzidos em laboratório referentes à plena via da obra A

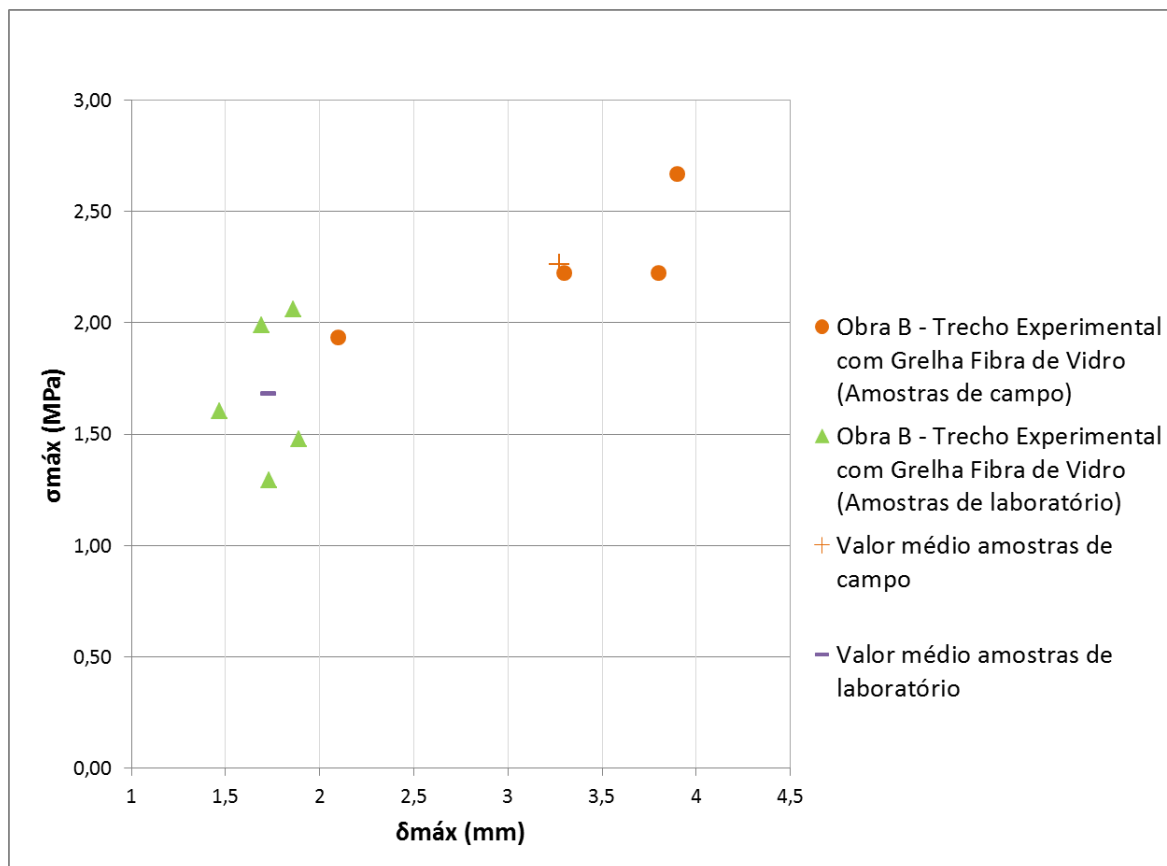
Figura 4.5 - Resultados do ensaio de *Leutner* modificado para provetes retirados em campo e produzidos em laboratório referentes ao trecho experimental da obra B

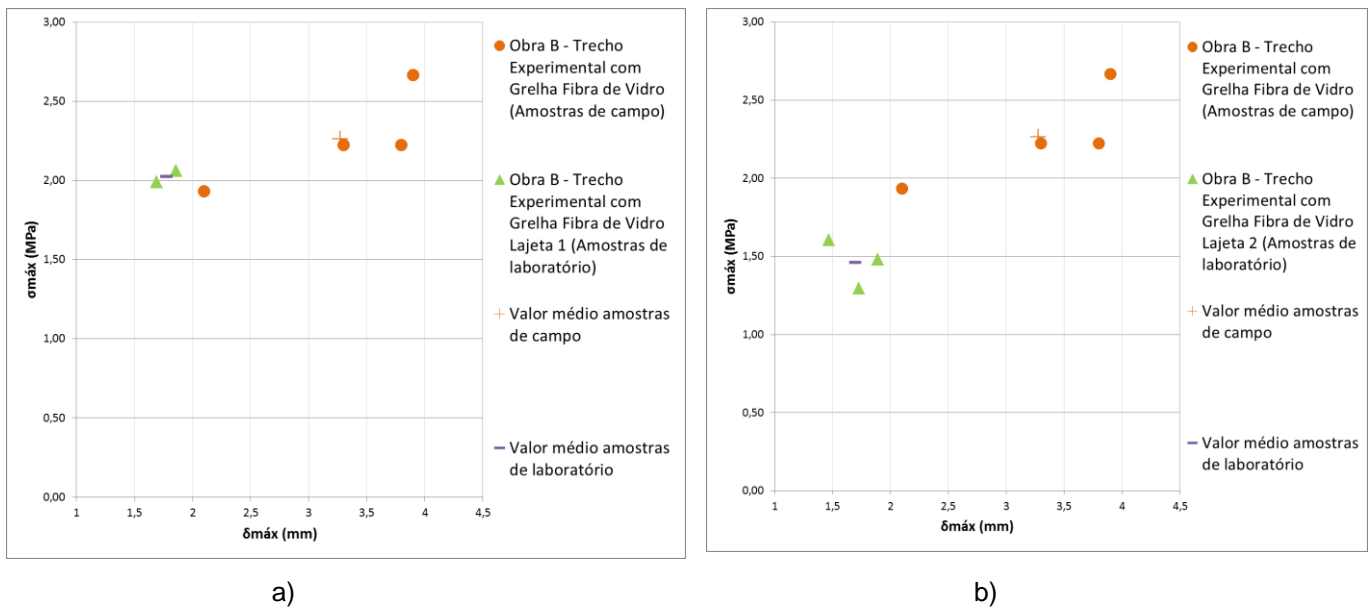
Figura 4.6 - Resultados do ensaio de *Leutner* modificado para provetes retirados em campo e produzidos em laboratório referentes ao trecho experimental da obra B, a) amostras de laboratório correspondentes à lajeta 1, b) amostras de laboratório correspondentes à lajeta 2

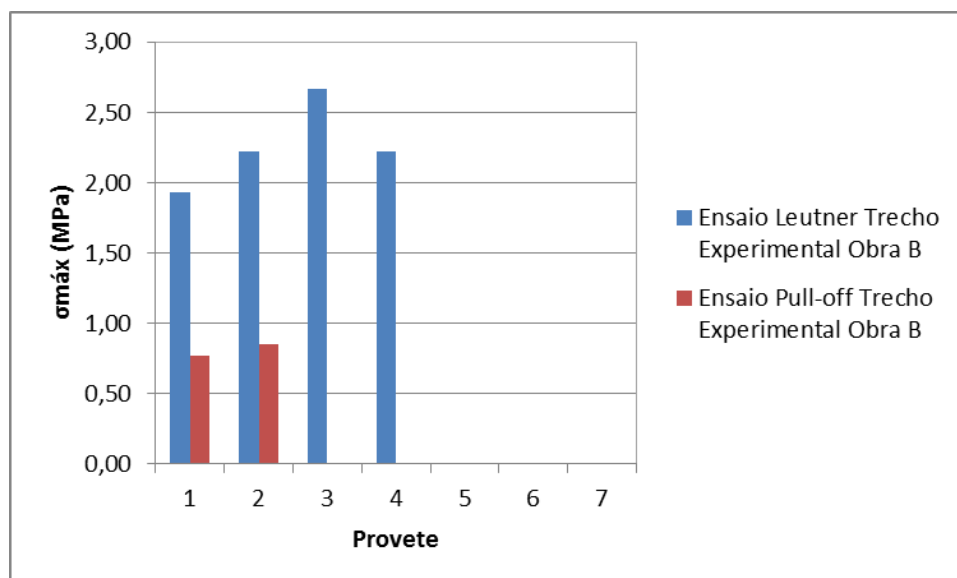
Figura 4.9 - Resultados do ensaio de *Leutner* modificado e do ensaio de *Pull-off*, para amostras recolhidas em campo correspondentes ao trecho experimental da Obra B

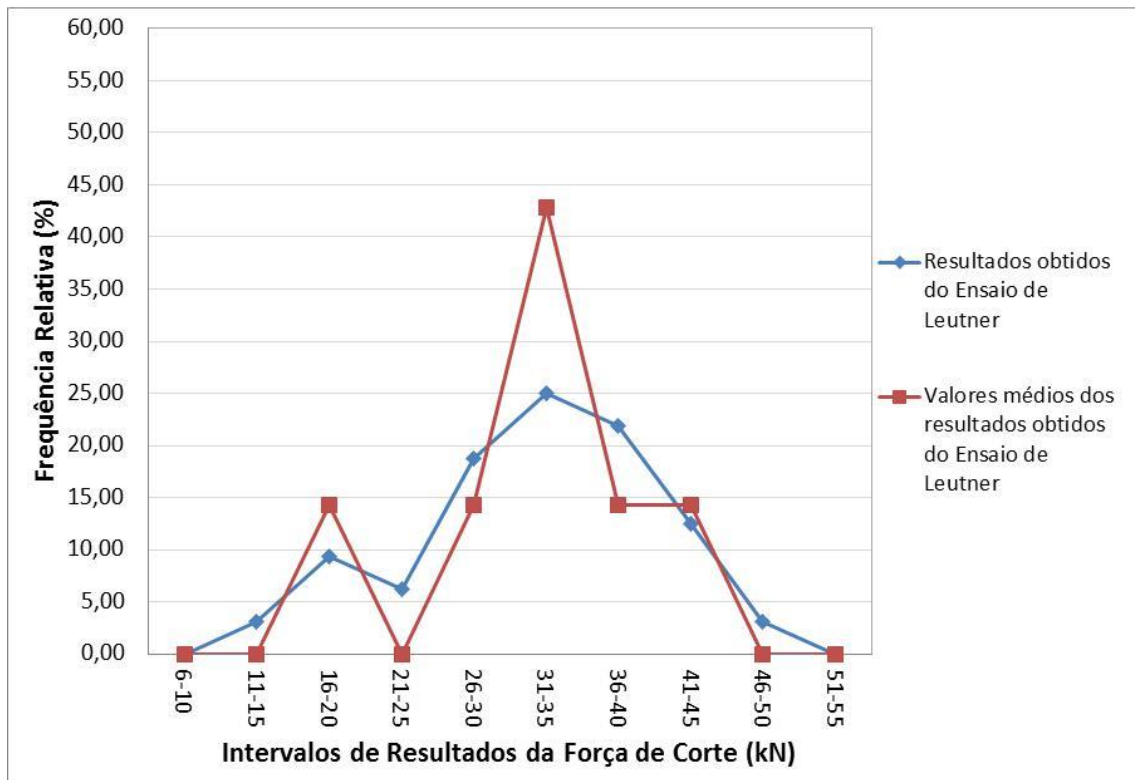
Figura 4.15 - Frequência dos resultados obtidos no ensaio de *Leutner* modificado para as camadas que possuem grelha de reforço em fibra de vidro na interface de estudo

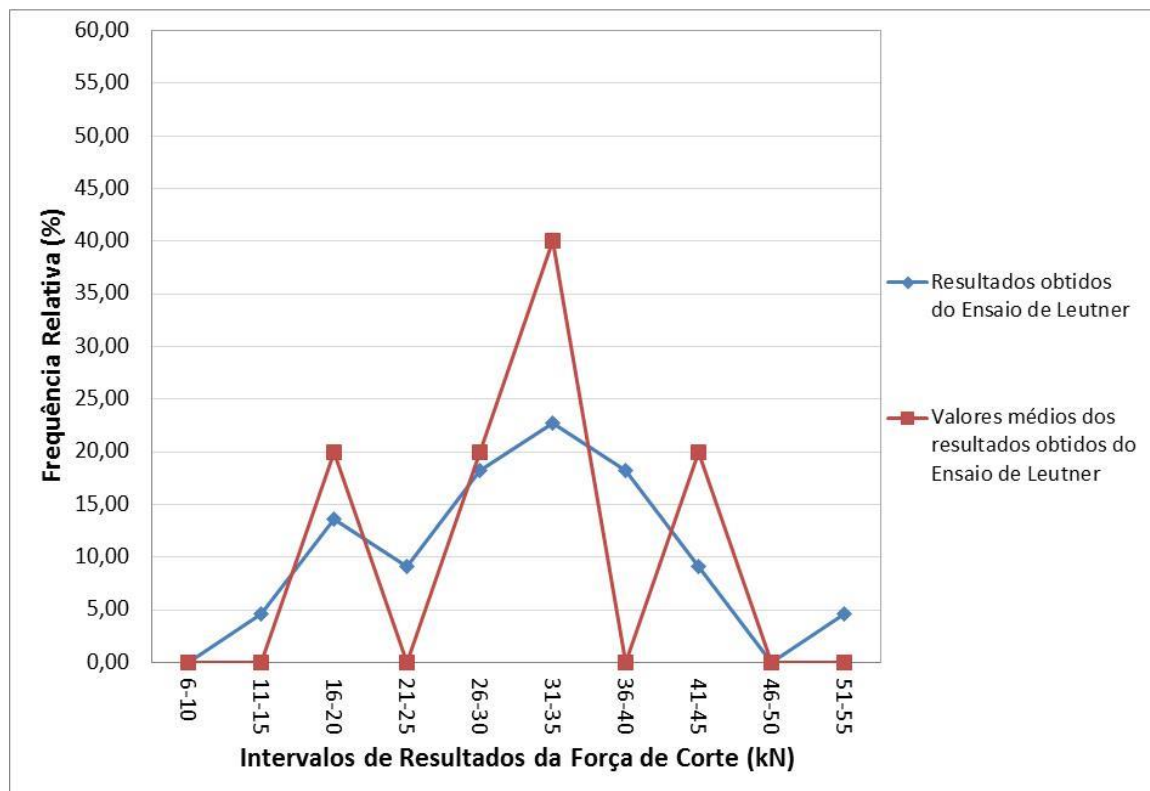
Figura 4.19 - Frequência dos resultados obtidos no ensaio de *Leutner* modificado para a interface de ligação a camadas de desgaste
