Departamento de Engenharia Civil

CARACTERIZAÇÃO DE EDIFÍCIOS ANTIGOS. EDIFÍCIOS POMBALINOS

Dissertação apresentada para obtenção do grau de Mestre em Engenharia Civil na
Faculdade de Ciências e Tecnologia da Universidade Nova de Lisboa

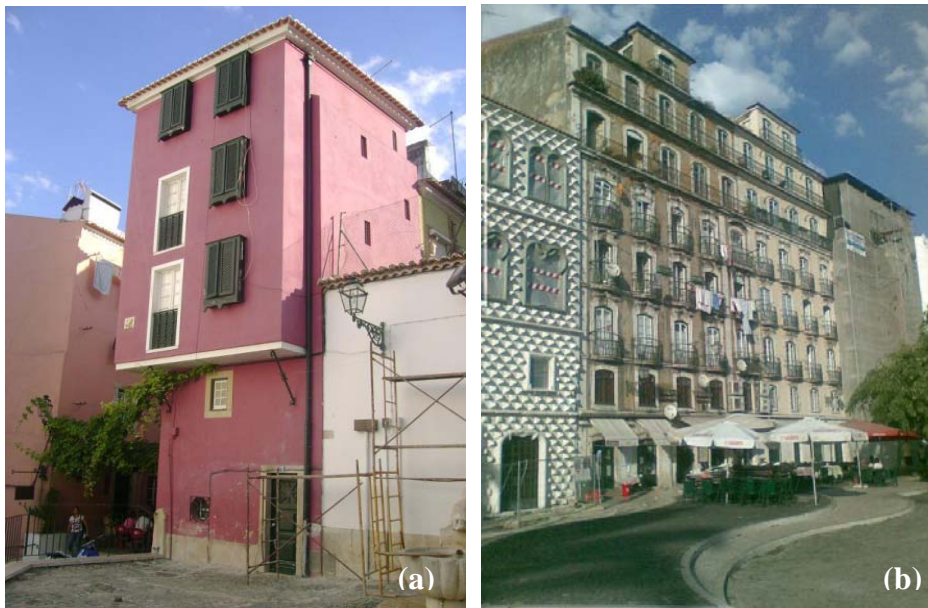
Fig.2.2 – Edifícios Pré-Pombalinos (Lisboa)

Por vezes, estes edifícios apresentam um ou dois pisos com estrutura reticulada em madeira, ligeiramente saliente em relação ao piso térreo, o designado andar de ressalto, fig. 2.2 (a). Enquanto o piso térreo é constituído por alvenaria de pedra. Quando foram construídos tinham dois ou três andares, excepcionalmente quatro pisos, mas grande parte dos edifícios Pré-Pombalinos sofreram intervenções, pelo que na actualidade geralmente apresentam um número de pisos superior, alguns com cinco e seis pisos, fig. 2.2 (b).

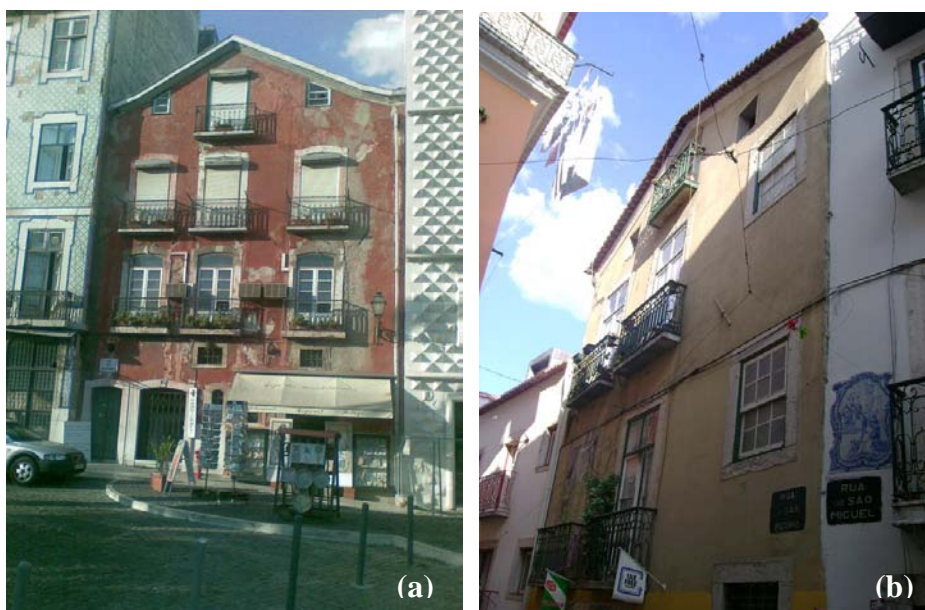
Fig.2.3 – Edifícios Pré-Pombalinos com “fachadas em bico”

As coberturas são geralmente de duas e quatro águas. Excepcionalmente, quando no tardo do edifício se encontrava uma parede muito alta, a solução utilizada era uma cobertura com três águas. Nos edifícios com duas águas, estas tanto podiam ser paralelas, como perpendiculares à fachada principal. As fachadas, cujas águas da cobertura são perpendiculares, as denominadas “fachadas em bico”, ainda são muito frequentes em Lisboa e nas cidades vizinhas e podem ter surgido por influência flamenga ou germânica, fig. 2.3 [3, 17].

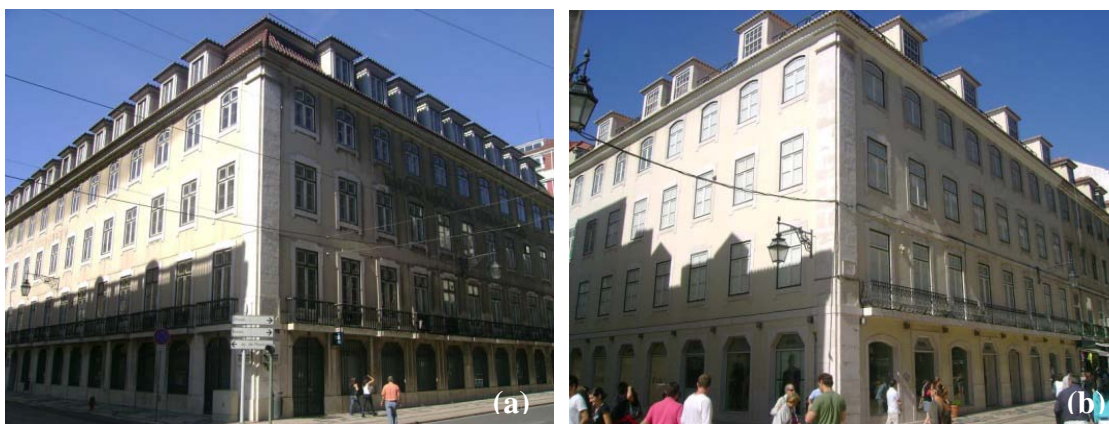
Fig.2.5 – Edifícios Pombalinos

São geralmente constituídos por cinco andares: o rés-do-chão, utilizado para comércio, o primeiro piso, considerado o andar nobre de habitação, o segundo e terceiros pisos utilizados para habitação e o quarto piso, menos nobre, era também aproveitado para habitação, através de águas furtadas. Existe uma tipificação do sistema construtivo, utilizado em toda a Baixa Pombalina, com pequenas alterações, em função da utilização do edifício. As paredes da fachada principal têm um aspecto homogêneo e simétrico, compostas por várias e grandes janelas, fig. 2.5. [10].

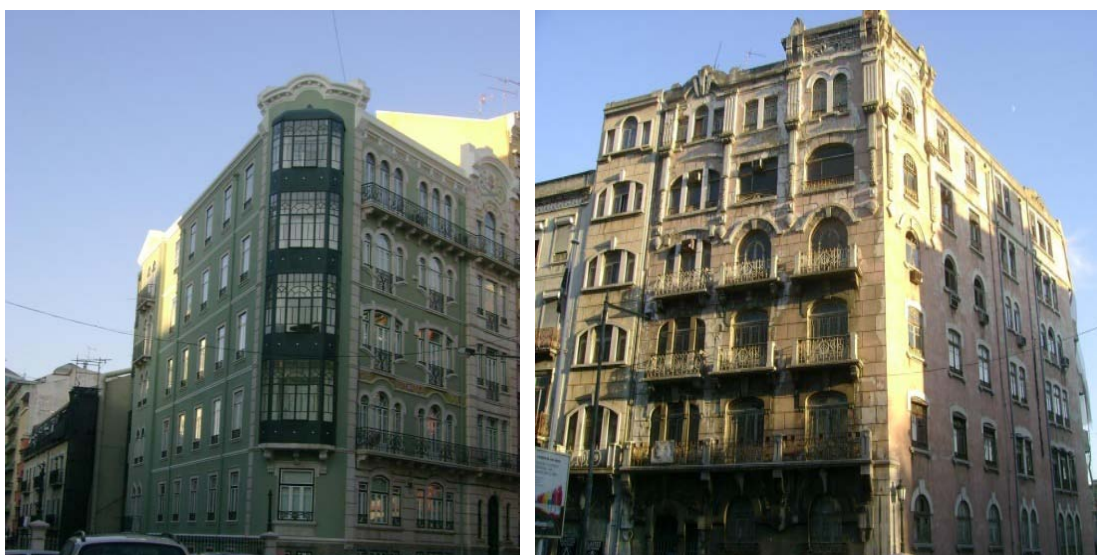
Fig.2.7 – Edifícios “Gaioleiros” localizados na Avenida Duque de Loulé (Lisboa)

Os edifícios “Gaioleiros” estão associados ao aumento da procura do mercado imobiliário, resultam da decadência da gaiola Pombalina e do abrandamento das normas, o que permite uma maior liberdade formal, através da utilização de janelas e cantarias variadas, a fachada apresenta muitos elementos decorativos, de influência francesa, fig. 2.7.

Estes edifícios em comparação com os edifícios Pombalinos apresentam uma maior vulnerabilidade sísmica, uma vez que as principais soluções construtivas inovadoras que surgiram na sequência da catástrofe que assolou Lisboa, foram sendo abandonadas por razões económicas, e por vezes, apesar de apresentarem um bom estado de conservação e uma componente estética cuidada, mantêm um risco sísmico elevado.

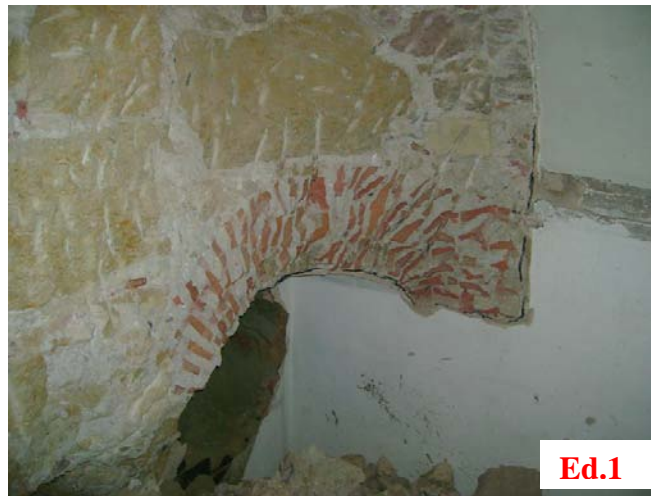
Fig.4.10 – Arco de tijolo e alvenaria de pedra utilizados ao nível da fundação

As estacas estão dispostas segundo linhas paralelas, ao longo de todo o comprimento das paredes mestras, unidas na parte superior por travessas, que por sua vez se encontram unidas às longarinas, as ligações entre elementos foram efectuadas através de cavilhas de ferro forjado. Existiam também fundações nas zonas dos pilares, que resultam do cruzamento das

paredes interiores nos pisos superiores. As fundações das paredes mestras e dos pilares eram travadas entre si, através de arcos de tijolo maciço, fig. 4.10 [40, 47].

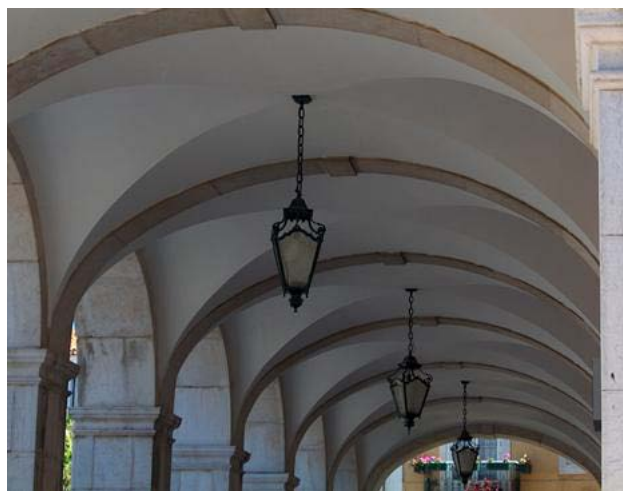
Fig.4.13 – Abóbadas dos edifícios da Praça do Comércio

As abóbadas que compõem o piso térreo são quadripartidas, ou seja possuem quatro superfícies curvas e são designadas por abóbadas de berço. São constituídas geralmente por alvenaria de tijolo maciço, excepcionalmente de cantaria, como por exemplo nos edifícios da Praça do Comércio, fig.4.13. No perímetro das abóbadas surgem arcos torais, que transmitem as cargas às paredes e pilares e são constituídos normalmente por pedra [22].

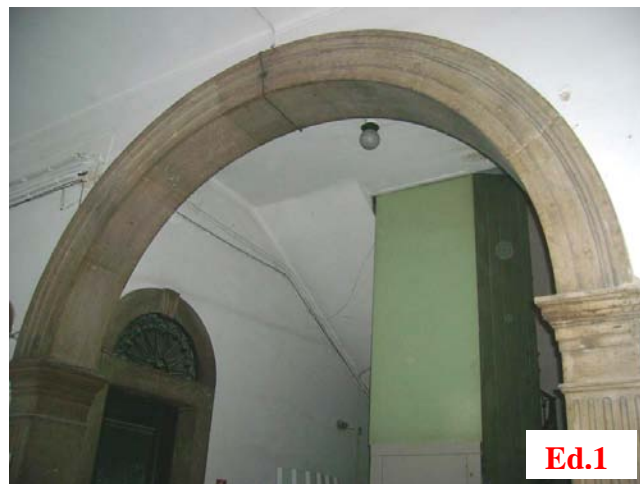
Fig.4.14 – Arco em pedra de um edifício Pombalino observado na Rua Ivens

Os arcos transmitem às paredes cargas verticais, mas também cargas horizontais, essas cargas são compensadas nas paredes interiores pela carga horizontal do outro arco sobre a mesma parede e nas paredes exteriores as cargas horizontais são compensadas pelo elevado peso próprio destas, fig.4.14. Os arcos colocados nas aberturas das fachadas tinham como função aliviar os esforços da fachada [22].

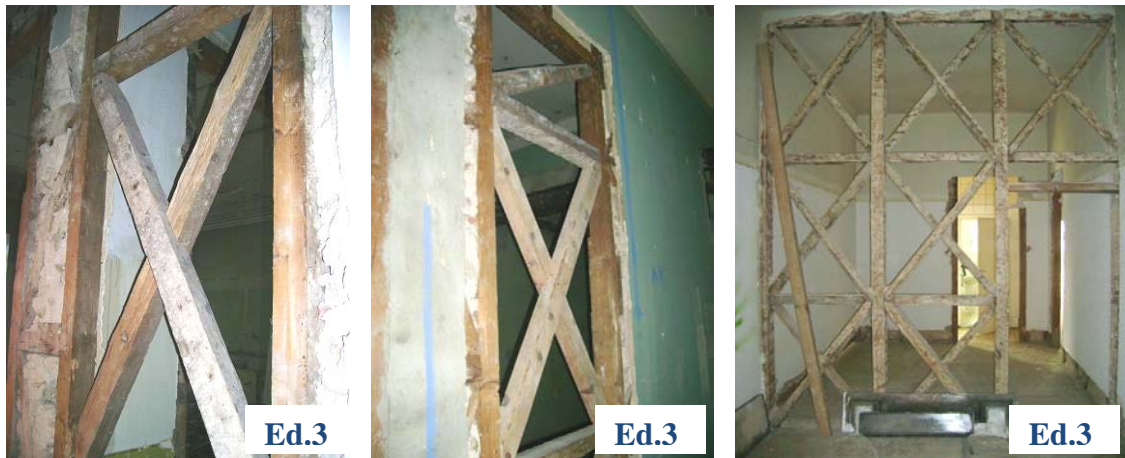
Fig.4.20 – Ligação dos elementos diagonais das paredes de frontal de tecido

escoras, estas estão interligadas através de um entalhe na zona do seu cruzamento. Para reforçar as ligações entre os elementos de madeira eram utilizados pregos-de-telhado [3, 34].

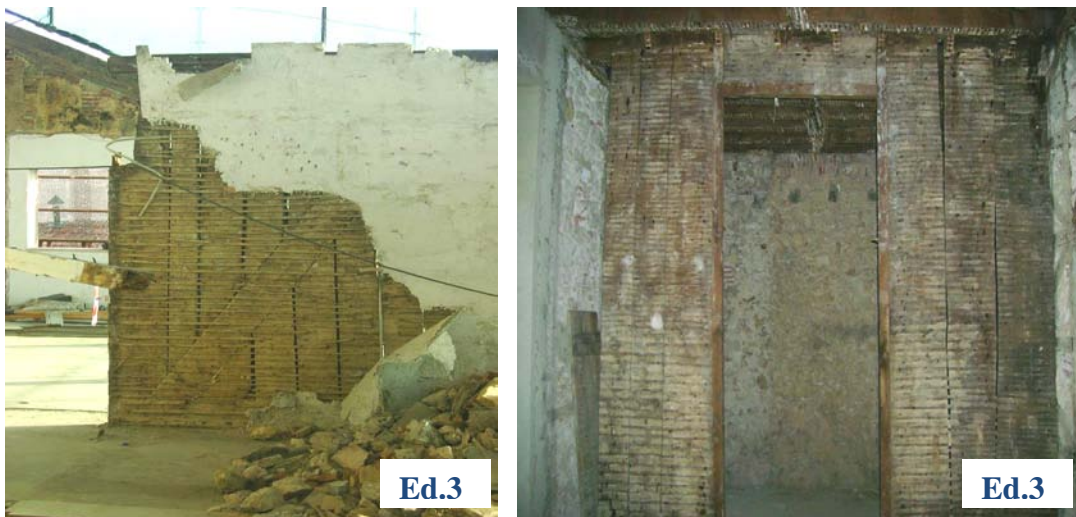
Fig.4.22 – Parede costaneira ou tabique

Para se compartimentar o espaço e assim criar as divisões mais pequenas dos edifícios eram utilizadas as paredes costaneiras ou tabiques, fig.4.22. Estas paredes não apresentam continuidade entre pisos adjacentes e têm uma espessura reduzida, com o objectivo de maximizar as áreas interiores. O tabique mais comum era construído com tábuas costaneiras entre os 10 e 18 cm de largura, pregadas ao alto, com espaçamento de 1 cm, travadas com uma travessa na diagonal. Eram pregadas às tábuas costaneiras ripas de madeira trapezoidais, colocadas paralelamente na horizontal em intervalos de 3 a 5 cm, com a sua face mais larga para fora, com o objectivo de reter a argamassa utilizada no revestimento de parede. Os tabiques eram executados depois de colocado o pavimento e o soalho [22, 34].

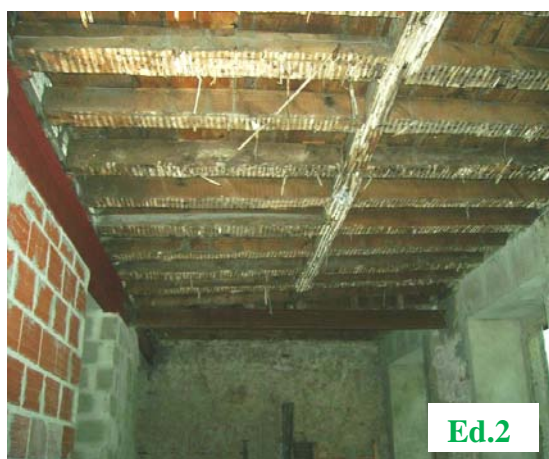
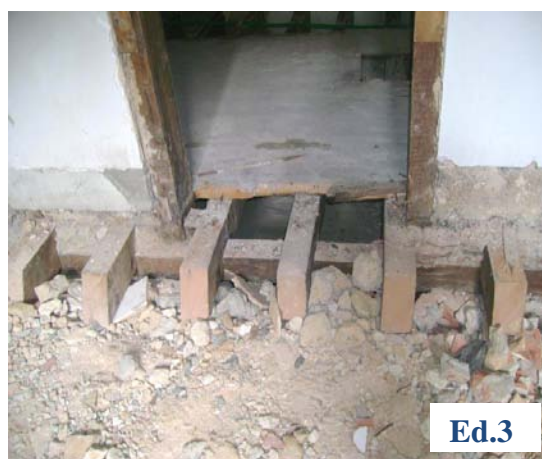
Fig.4.24 – Perspectivas do vigamento de um pavimento em madeira

A execução do vigamento do pavimento decorria em simultâneo com construção da gaiola, o vigamento era assente sobre os frechais, fig.4.24. A ligação entre as vigas de suporte do sobrado e o frechal era realizada através de pregos cujo comprimento variava em função da altura da viga [22, 34].

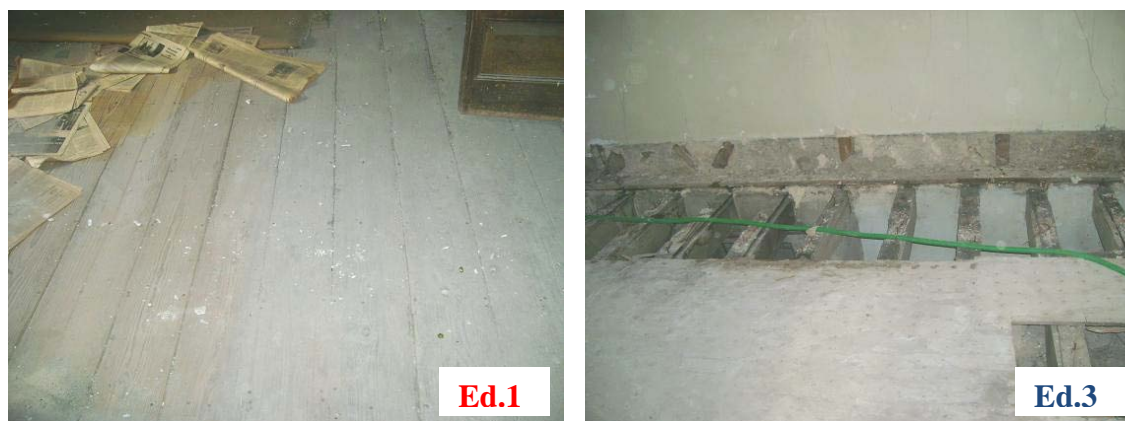
Fig.4.25 – Soalho constituído por pranchas de madeira

O soalho é constituído por pranchas de pinho com espessura de 2 cm e largura de 16 cm, como forma de evitar a transmissão de ruído as tábuas eram assentes sobre pequenas ripas pregadas nas vigas e por vezes nos vazios do pavimento era colocada uma camada de areia, fig. 4.25 [22].

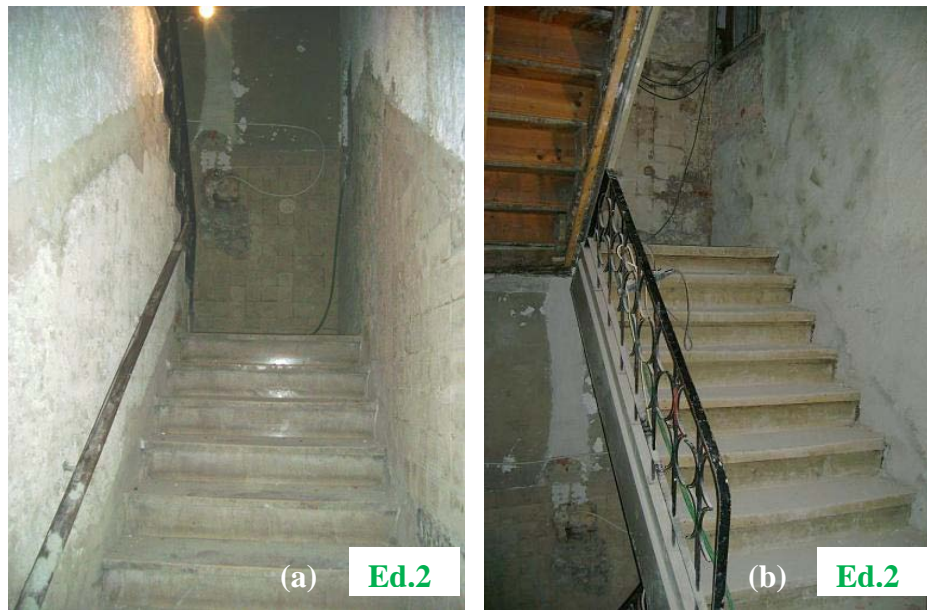
O primeiro lanço de escada para acesso aos andares superiores é constituído por pedra, sobretudo por razões de segurança face ao fogo, mas também por razões estruturais, uma vez que aumenta a rigidez do edifício e melhora o comportamento face aos sismos, fig. 4.27 (a). Os lanços de escada seguintes são constituídos por uma estrutura em madeira, de natureza igual à utilizada na estrutura da gaiola, fig. 4.27 (b) [22].

(a) - Primeiro lanço de escada em pedra; (b) - Escadas em madeira de acesso ao 2º piso

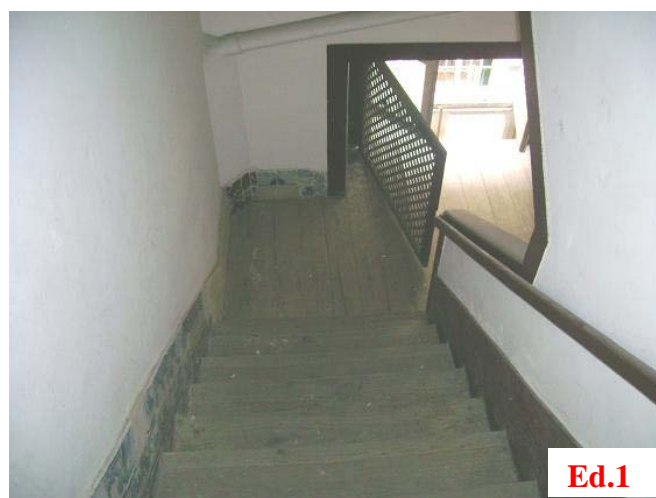
Fig.4.28 – Escada com topos recortados em forma de balaustrada

- Escada com desenvolvimento em redor de uma parede, com lanços e os patamares apoiados na estrutura da parede;
- Escada com desenvolvimento em redor de uma parede, com topos recortados em forma de balaustrada (fig. 4.28);
- Escada com desenvolvimento em redor de uma bomba (fig. 4.29);
- Escada com 3 lanços e 2 patamares intermédios;
- Escada em “leque”.

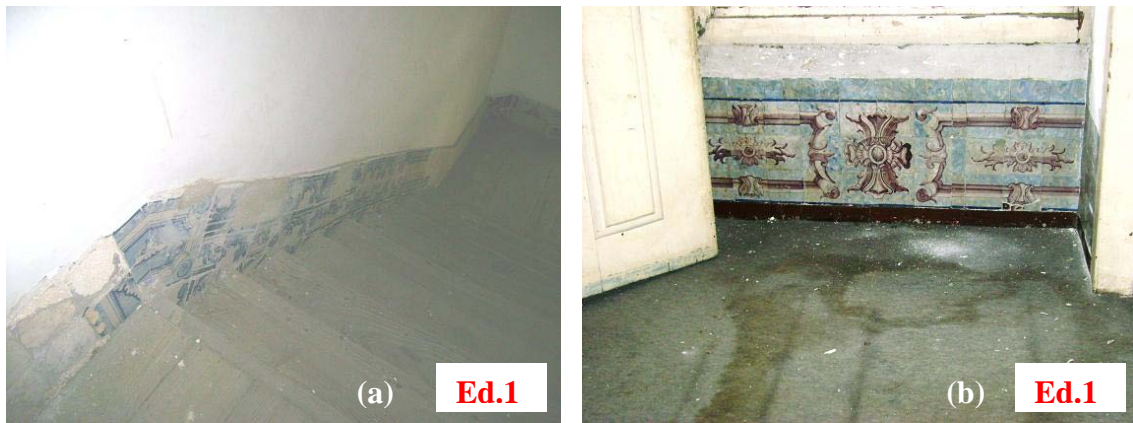
Fig.4.31 – Azulejos decorativos

Os rodapés da escada apresentam a forma do perfil dos degraus, fig. 4.31 (a). Por vezes, nas paredes junto das escadas, surgem lambris com azulejos decorativos, com corte cuidado para se adaptarem às molduras e à inclinação dos lanços de escada, fig. 4.31 (b).

(a) - Lanço de escada; (b) - Patamar de escada

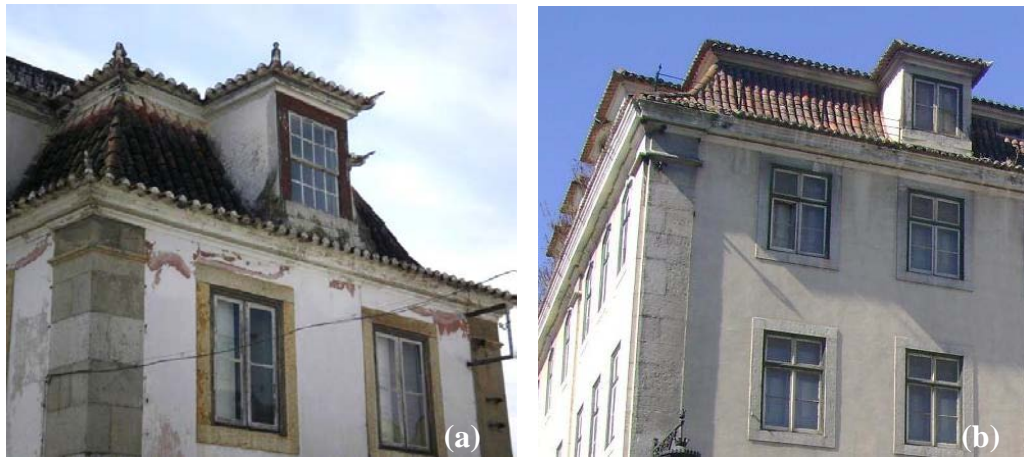
Fig.4.32 – Coberturas com mansarda em edifícios Pombalinos

A cobertura com mansarda permite obter uma maior altura e um piso com maior área habitável, facilitando o acesso às janelas para observação da rua, no logradouro a altura é semelhante, através de uma água com pequena inclinação, fig.4.32 [22]

A estrutura da cobertura com mansarda é mais elaborada em comparação com a cobertura com trapeira, a estrutura da gaiola prolonga-se até à cobertura. A asna é mais complexa e tem diversos elementos verticais, horizontais e diagonais, de dimensão semelhante aos utilizados nas cruces de Santo André da estrutura em gaiola [22].

(a) - Vila Real de Santo António; (b) - Lisboa

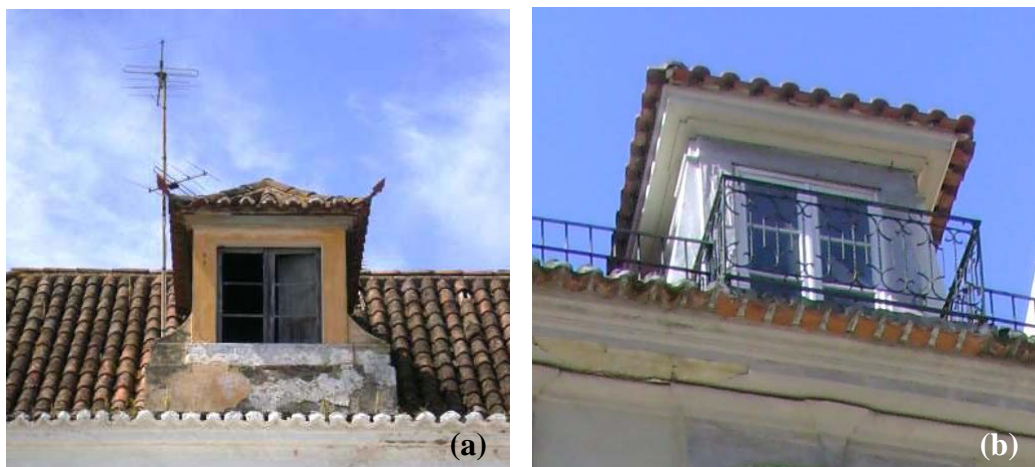
Fig.4.33 – Cobertura com trapeira em edifícios Pombalinos

A estrutura da cobertura com trapeira é mais simplificada, a asna é constituída por elementos verticais, horizontais e diagonais de maiores dimensões e em menor quantidade, semelhante ao utilizado em coberturas simples, fig. 4.33. As trapeiras encontram-se rigorosamente alinhadas com a estrutura do telhado, para que as paredes fiquem apoiadas nas pernas das asnas, as paredes laterais são constituídas por pranchas de madeira [22].

(a) - Vila Real de Santo António; (b) - Lisboa

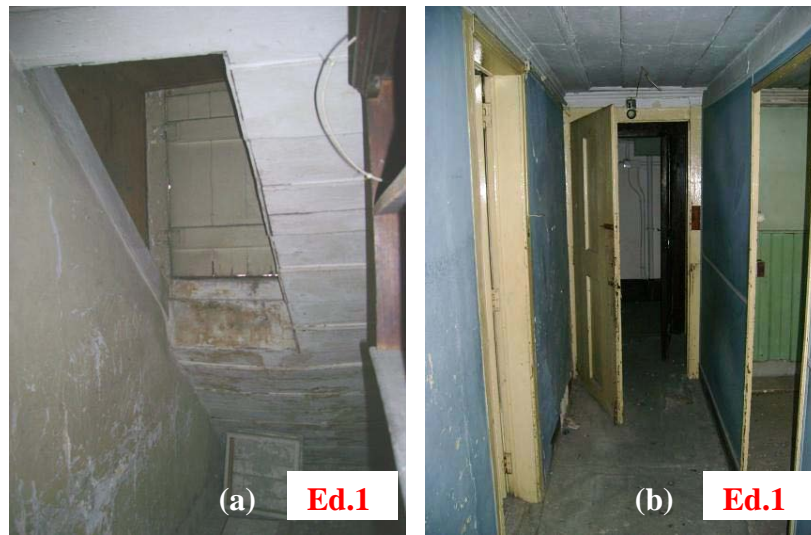
Figura 4.34 – Elementos da cobertura de um edifício na rua de São Nicolau

Nas coberturas é usual encontrar um guarda pó, semelhante ao forro de tecto utilizado nos pavimentos do edifício, o forro de saia e camisa, situa-se nas zonas de menor pé direito logo abaixo da telha, e nas zonas de pé direito mais elevado junto da linha da asna, fig. 4.34.

(a) - Perspectiva interior de uma trapeira; (b) - Perspectiva interior da cobertura

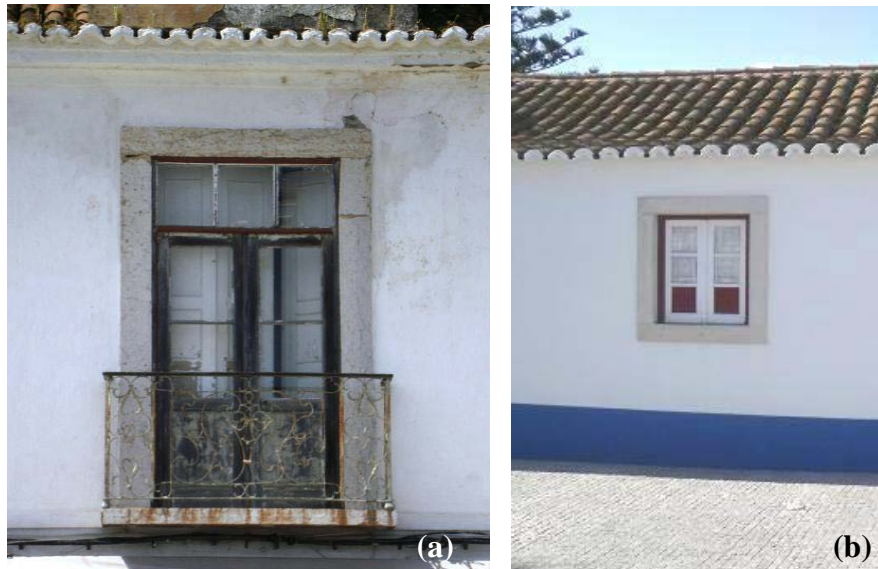
Fig.4.36 – Janelas de edifícios em Vila Real de Santo António e Porto Covo

No caso dos edifícios de Vila Real de Santo António apenas tinham janelas de sacada no piso elevado e em Porto Covo as janelas das casas são de peitoril. Mas em todos os casos preserva-se a simetria e a simplicidade das fachadas, característica da construção Pombalina, fig. 4.36.

(a) - Janela de sacada; (b) - Janela de peitoril

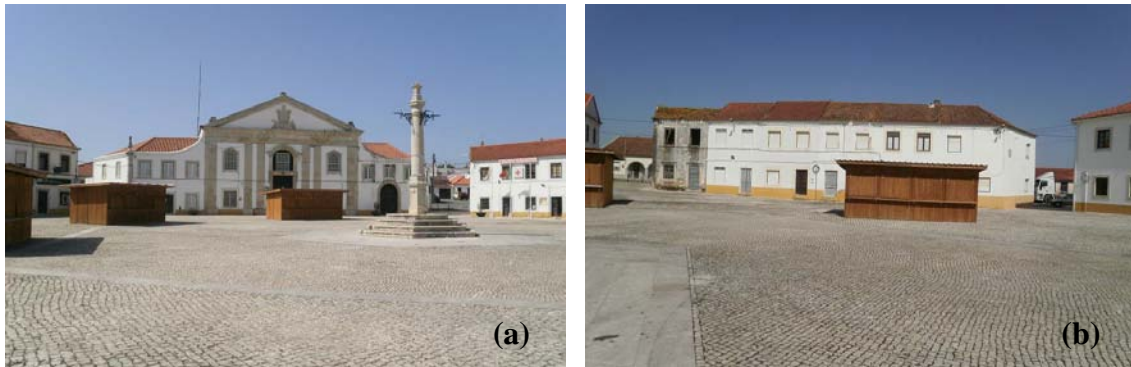
Figura 4.39 – Edifícios da praça de Manique do Intendente

O núcleo urbano original apresenta uma forma hexagonal e é composto por cinco quarteirões trapezoidais, com uma abertura, em frente ao edifício da casa da Câmara. A praça dos Imperadores dá origem a cinco ruas, que permitem o desenvolvimento da restante povoação. Os edifícios de habitação que pertencem à praça apresentam dois pisos, encontrando-se distribuídos por quatro quarteirões e não possuindo logradouro, fig. 4.39. Cada quarteirão é composto por sete fracções autónomas.

(a) - Edifício da casa da câmara ; (b) - Edifício de habitação

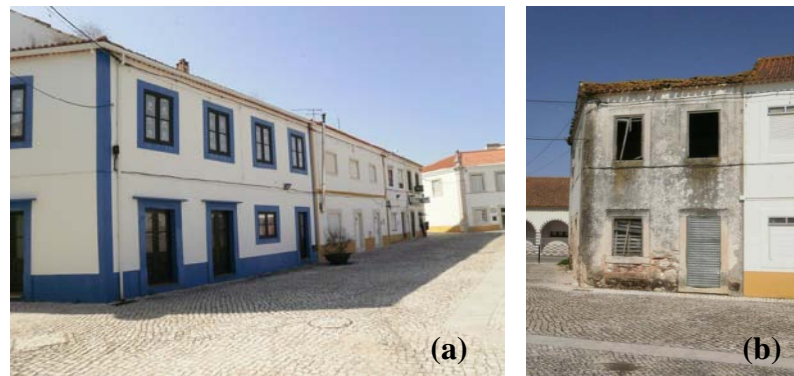
Fig.4.40 – Fachadas dos edifícios da praça de Manique do Intendente

A composição das fachadas é de grande simplicidade, cada habitação possui no piso térreo uma porta e uma janela e no piso superior duas janelas. Os vãos do piso inferior e superior estão rigorosamente alinhados e encontram-se guarnecidos com cantaria. As dimensões das janelas são de aproximadamente 100 cm de largura por 120 cm de altura para o piso inferior, no superior têm 100 cm de largura e 140 cm de altura, enquanto as portas têm 100 cm de largura por 200 cm de altura. As fachadas dos edifícios de habitação, à semelhança de Porto Covo, têm um beiral e um soco contínuo, a altura é constante e não existe nenhuma variação dos elementos que a compõem, fig.4.39 (a) [22].

(a) - Continuidade do soco e do beiral ; (b) - Fachada degradada

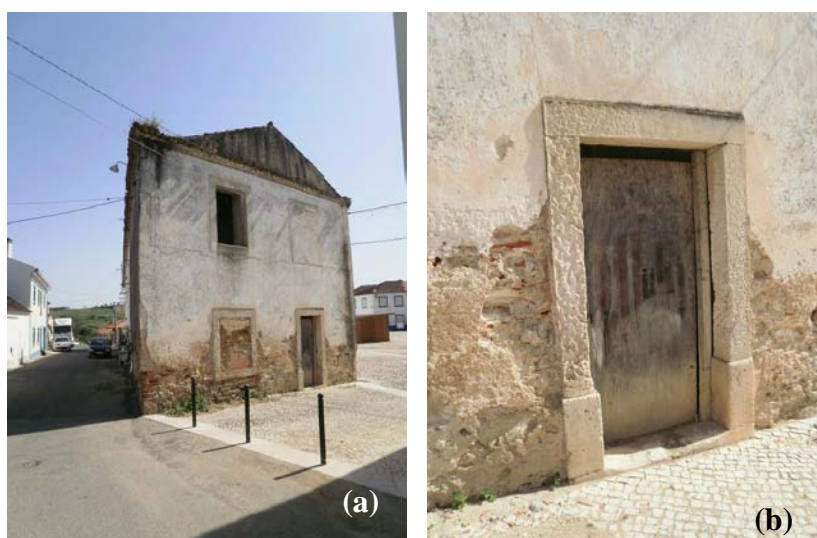
Fig.4.42 – Constituição das paredes dos edifícios da praça de Manique do Intendente

As paredes exteriores têm uma espessura de aproximadamente 70 cm e desempenham funções estruturais, são constituídas por alvenaria de pedra com arcos de ressalva em alvenaria de tijolo nos vãos das janelas e portas, enquanto as paredes interiores são paredes de tabique, fig. 4.42 e fig.4.43. A nível estrutural os edifícios não apresentam estrutura em gaiola de madeira, como na Baixa Pombalina [22].

(a) - Fachada lateral; (b) - Pormenor da parede

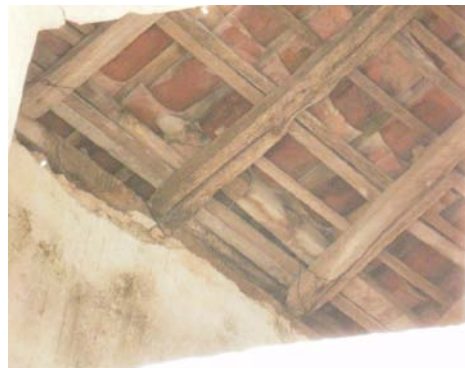
Fig.4.44 – Estrutura da cobertura de um edifício da praça de Manique do Intendente

Não existem corredores, as escadas e os pavimentos são de madeira. A cobertura é semelhante à dos edifícios de Porto Covo, formada por barrotes de madeira segundo a direcção perpendicular às paredes, apoiados num barrote principal (madre), as telhas de canudo são apoiadas num ripado de madeira, fig. 4.44. Todos os fogos possuem uma lareira de grandes dimensões na cozinha e os seus acabamentos são muito austeros [22, 27].

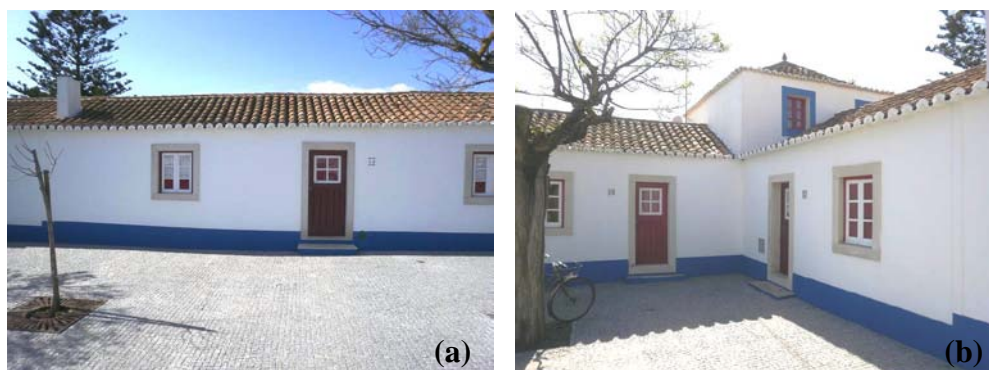
Fig.4.45 – Edifícios da praça principal de Porto Covo

O traçado da povoação é simples e homogéneo, à semelhança da restante construção Pombalina e consiste numa praça central, com cinco quarteirões compostos por casas com piso térreo, no entanto, nos cantos da praça os edifícios apresentam dois pisos, fig. 4.45. Existe, também, uma igreja com uma localização privilegiada, idêntico ao observado em Vila

(a) - Edifícios intermédios com um piso; (b) - Edifícios dos cantos com dois pisos

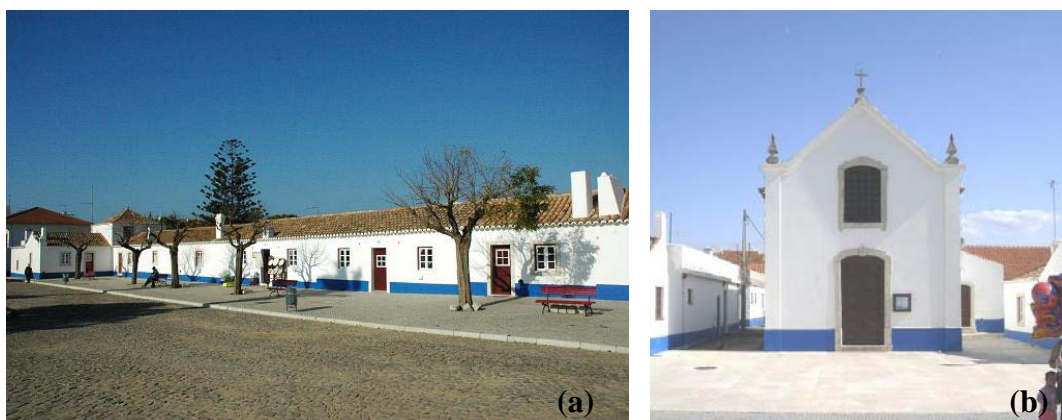
Fig.4.46 – Fachadas dos edifícios da praça principal de Porto Covo

A tecnologia construtiva é muito simples, semelhante a uma casa típica alentejana e ao observado nas casas com um piso, atribuídas aos pescadores em Vila Real de Santo António. As fachadas apresentam simetria e racionalidade, ou seja, os mesmos princípios dos edifícios da Baixa Lisboa, onde existem apenas alguns elementos de cantaria nas portas e janelas. Cada habitação tem uma janela e uma porta, sendo difícil determinar onde começa cada fracção, uma vez que existe continuidade nos beirados e no soco, fig. 4.46 (a). A igreja apresenta uma fachada de maiores dimensões e encontra-se recuada em relação às restantes casas que envolvem a praça, fig. 4.46 (b) [22].

(a) - Continuidade do soco e do beiral ; (b) - Igreja

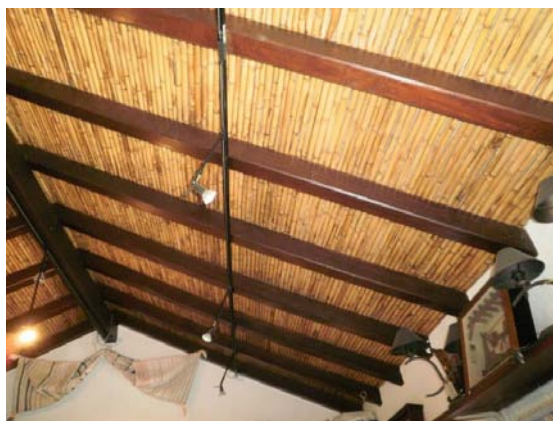
Fig.4.48 – Estrutura da cobertura de um edifício da praça de Porto Covo

As paredes são de taipa, com arcos de ressalva em tijolo para abertura dos vãos de janelas e portas. A estrutura da cobertura também é muito simplificada, sem asnas, apenas com barrotes de madeira, dispostos segundo a linha de maior declive (varas) e que apoiam num barrote principal de maiores dimensões, perpendicular à linha de maior declive da cobertura (madre). Sobre as varas encontra-se uma esteira de canas, que funciona como guarda pó e permitem o suporte das telhas de canudo, fig. 4.48 [22].

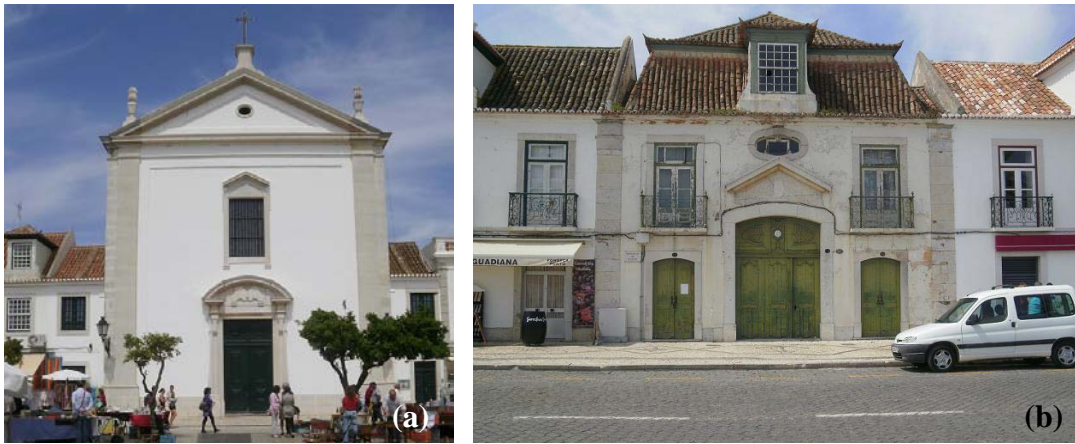
Fig.4.51 – Edifícios singulares em Vila Real de Santo António

Através da observação do edificado presente na malha urbana é possível constatar que a fachada dos edifícios é idêntica, apenas se destaca a igreja e a casa da alfândega, embora esta seja semelhante aos edifícios de rendimento das companhias. A igreja apresenta uma fachada de maiores dimensões e ocupa uma posição de destaque, fig. 4.51 (a). A alfândega localiza-se na marginal e apresenta dois pisos, telhado em mansarda e um frontão, fig. 4.51 (b) [22].

(a) – Igreja; (b) - Edifício da alfândega

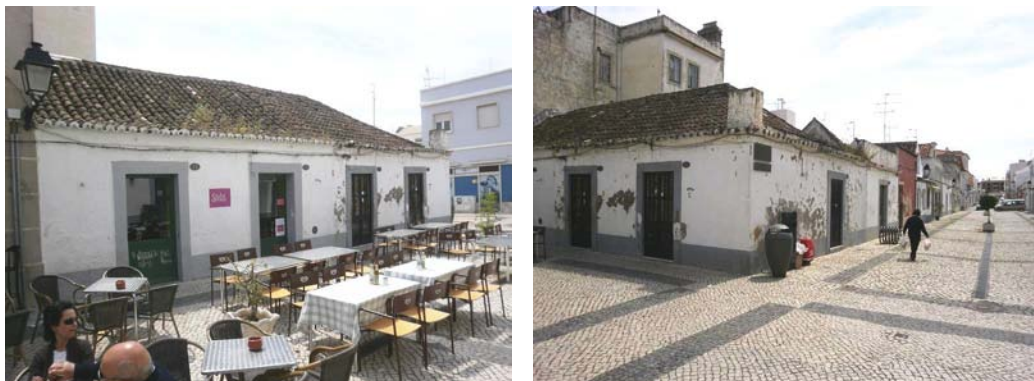
Fig.4.53 – Edifícios com um piso de Vila Real de Santo António

Nos cantos da praça os edifícios têm três pisos, sendo que o último piso é utilizado também para habitação, através de uma mansarda. Os edifícios com apenas um piso apresentavam um processo construtivo simplificado e complementam a restante malha urbana prevista no projecto inicial. As fachadas apresentam uma altura de 2,5 m e têm para cada fracção autónoma uma porta, duas janelas e telhado com trapeira. As paredes foram executadas com recurso a uma tecnologia construtiva antiga e típica da região, a taipa. As casas intermédias do quarteirão apresentam uma cobertura com duas águas, enquanto as localizadas nas extremidades apresentam coberturas com três águas, fig. 4.53. [22].

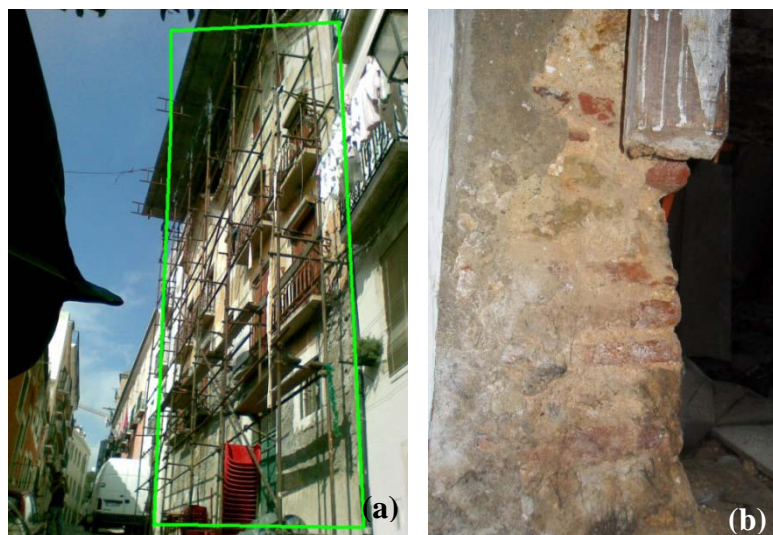
Fig.6.4 – Paredes de alvenaria do edifício em estudo

As paredes da fachada principal e logradouro são paredes resistentes, constituídas por alvenaria de pedra tradicional e apresentam uma espessura de aproximadamente 1 m, as paredes de separação entre edifícios e da caixa de escadas também são constituídas por alvenaria de pedra tradicional e tijolo, mas com menor espessura, cerca de 0,5 m, fig. 6.4.

(a) – Fachada; (b) - Pormenor

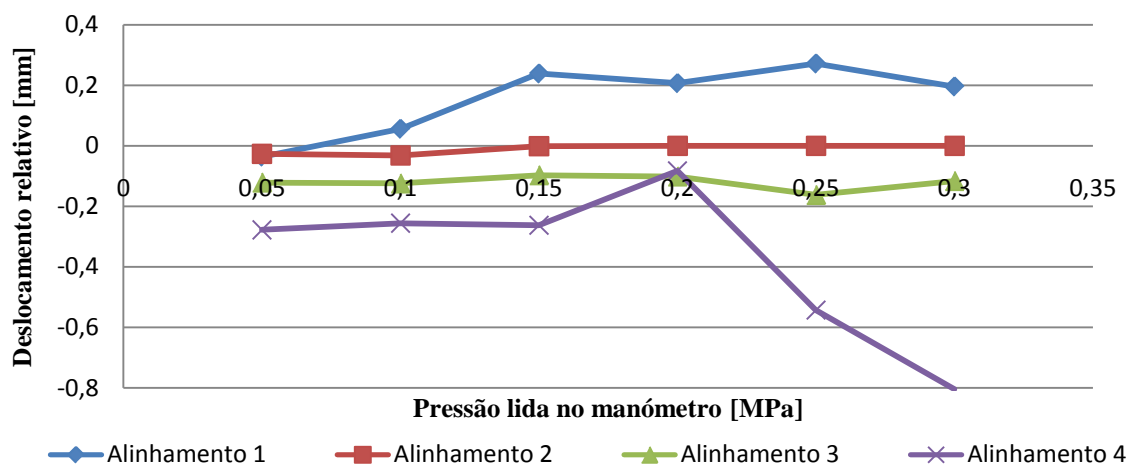
Figura 6.10 – Resultado do ensaio N°1 com macacos planos simples

Face aos problemas que ocorreram durante o ensaio, observação do gráfico e a comparação com a estimativa, os resultados obtidos para o estado de tensão da alvenaria apresentados não são consistentes. Pelo que, optou-se por apresentar alguns valores característicos de outros ensaios com macacos planos realizados, incluindo valores aproximados para a tensão de rotura e módulo de elasticidade, obtidos através da bibliografia consultada.

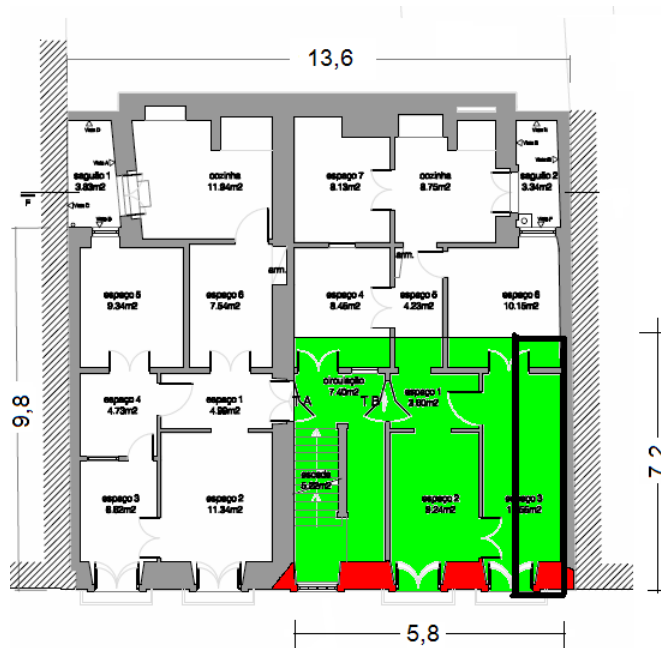
Figura 6.11 – Planta com as áreas de influência

Área de paredes exteriores = $3,94 \text{ m}^2$

Área de paredes interiores = $4,80 \text{ m}^2$

(Desenho sem escala)

$$Q_{total} = Q_{paredes} + Q_{cobertura} + Q_{pavimentos} + Q_{tabiques}$$

$$Q_{paredes} = 18 \times 3,5 \times 3 \times 3,94 = 744,66 \text{ KN}$$

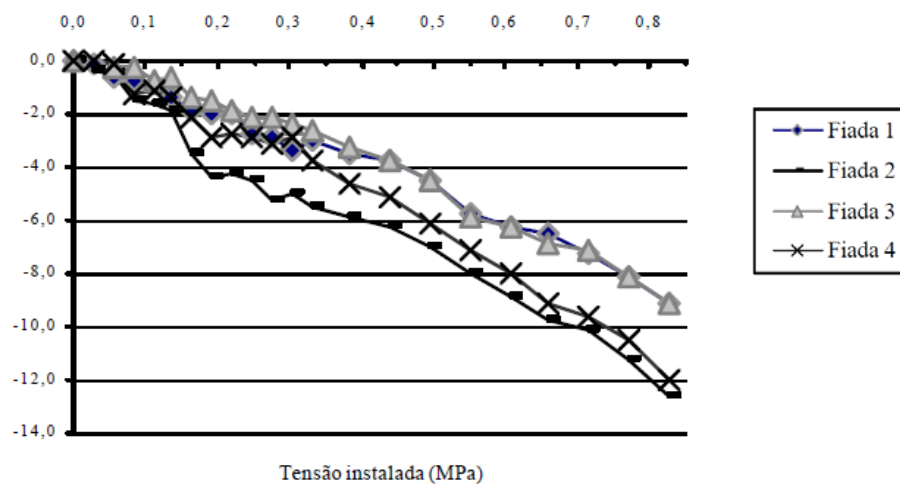
Fig.6.13 – Resultados de um ensaio duplo (edifício em Bragança) [44]

O ensaio com macacos planos duplos nestes mesmos edifícios de Bragança permitiu obter valores médios para a tensão de rotura e módulo de elasticidade, através de incrementos sucessivos de pressão até ocorrer a rotura da alvenaria, fig.6.13. As relações entre tensões e deformações permitem estimar um valor médio para a tensão de rotura de 0,7 MPa e um valor médio para o módulo de elasticidade de 1,0 GPa [44].

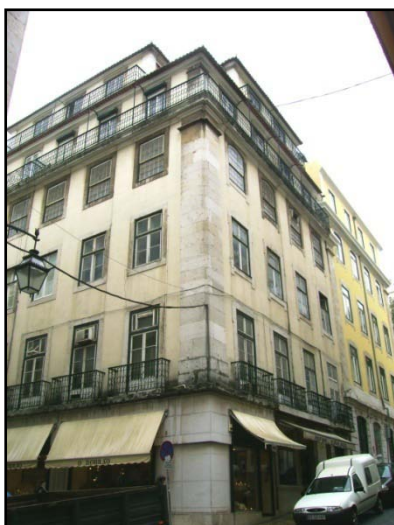
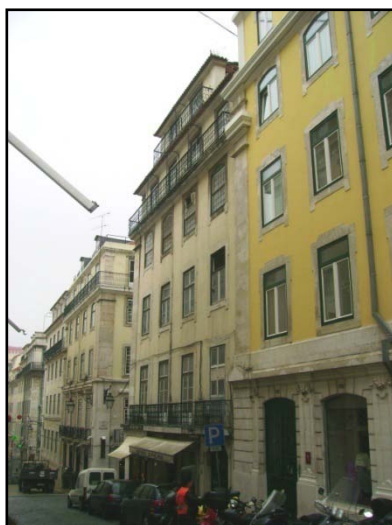
Figura I.2 – Diferentes perspectivas de um edifício Pombalino do séc. XVIII

Rua do Crucifixo

Rua dos Sapateiros

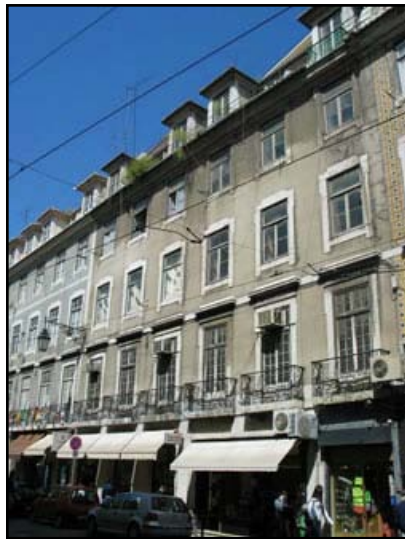
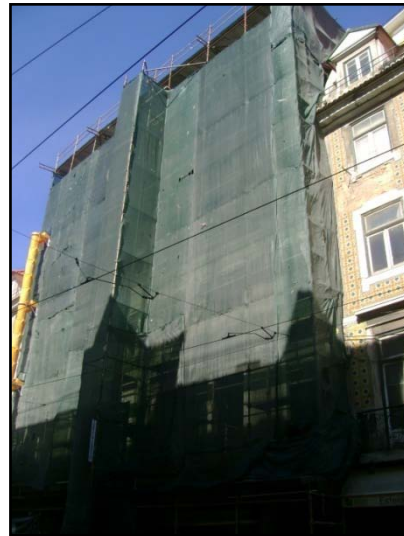
Figura I.3 – Edifício Pombalino construído no século XIX

Antes da obra

Durante a obra
