# Avaliação do envelhecimento natural e de tratamentos superficiais ecológicos em rebocos de terra

## Assessment of natural aging and ecological surface treatments in earth renders

TÂNIA SANTOS<sup>1\*</sup>  
RICARDO GOMES<sup>2</sup>  
PAULINA FARIA<sup>1</sup>

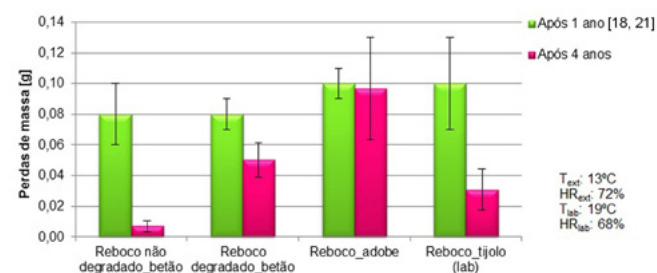
Os dados da coesão superficial, valores médios e desvios padrão dos rebocos aplicados nos muretes experimentais e no tijolo furado, em laboratório, obtidos por Faria et al. [18] e Santos et al. [21], todos após um ano de exposição, bem como os valores médios e desvios padrão obtidos no presente estudo, após quatro anos de exposição, antes da aplicação dos tratamentos superficiais, são apresentados na [Figura 6](#), assim como os intervalos de temperatura e HR em que foram realizados os ensaios.

**Figura 6.** Perda de massa por falta de coesão dos rebocos aplicados nos muretes experimentais e tijolo furado após um ano de exposição [18, 21] e após quatro anos.

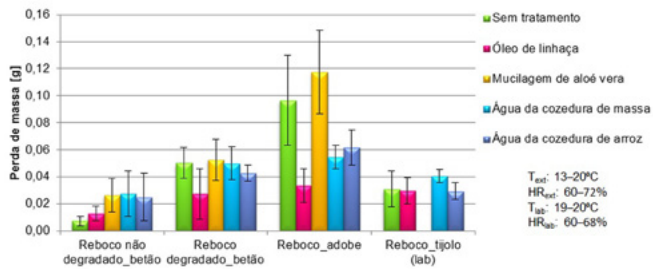
Após a aplicação e secagem dos tratamentos de superfície foram obtidos os resultados de coesão superficial, valores médios e desvios padrão, apresentados na [Figura 7](#), assim como os intervalos de temperatura e HR ocorridos durante a realização do ensaio.

**Figura 7.** Perda de massa por falta de coesão superficial dos rebocos aplicados nos muretes experimentais e no tijolo furado, imediatamente antes e após a aplicação dos tratamentos superficiais.

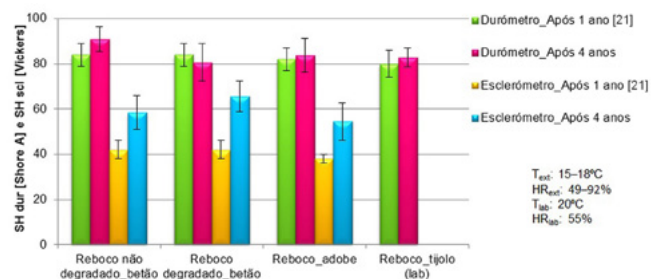
**Figura 8.** Dureza superficial por durómetro (SH dur) e por esclerómetro (SH scl) após um ano de exposição [21] e após quatro anos, imediatamente antes da aplicação dos tratamentos de superfície, nos muretes experimentais e no tijolo furado.

A [Figura 8](#) apresenta os valores médios e desvios padrão da dureza superficial por durómetro e por esclerómetro pendular, nos muretes experimentais e no tijolo furado, em laboratório, após quatro anos de exposição e antes da aplicação dos tratamentos superficiais. Na [Figura 8](#), os resultados obtidos neste estudo são comparados com os obtidos por Santos et al. [21], com um ano de exposição. São ainda apresentados os intervalos de temperatura e HR ocorridos durante a realização do ensaio.

Através da análise da Figura 8, é notório um aumento da dureza superficial dos rebocos aplicados nos muretes experimentais e no tijolo furado, em laboratório, após os

Santos et al. [\[21\]](#) obtiveram valores de dureza superficial por durómetro de 80-84 Shore A e por esclerómetro de 38-40 Vickers, como é possível observar na [Figura 8](#). Após quatro anos, o reboco da mesma argamassa pré-doseada com a aplicação do óleo de linhaça apresenta valores superiores de dureza superficial por durómetro em todos os rebocos analisados. A aplicação da mucilagem de aloé vera e da água da cozedura de massa promove também um aumento da dureza superficial por durómetro quando aplicadas no reboco não degradado sobre os blocos de betão. No entanto, a água da cozedura de massa, quando aplicada sobre o reboco degradado sobre os blocos de betão, leva a uma diminuição da dureza superficial por durómetro relativamente à gama de valores obtida por Santos et al. [\[21\]](#). Mais uma vez se refere que a perda de dureza superficial por durómetro destes rebocos após a aplicação dos tratamentos de superfície mencionados, pode estar relacionada com a perda de finos da superfície aquando da aplicação, através de pincelagem, dos tratamentos de superfície. Relativamente à

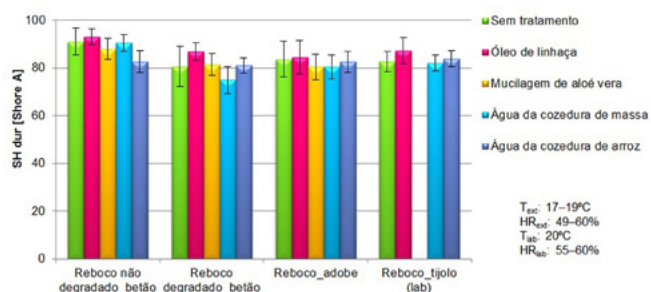
**Figura 9.** Dureza superficial por durómetro (SH dur) nos muretes experimentais e tijolo furado, antes e após a aplicação dos tratamentos superficiais.

A [Figura 9](#) apresenta os valores médios e desvios padrão da dureza superficial por durómetro obtidos antes e após a aplicação e secagem dos tratamentos superficiais ecológicos nos muretes experimentais e no tijolo furado, em laboratório. Tal como na figura anterior, os intervalos de temperatura e HR ocorridos durante a realização do ensaio são também apresentados.

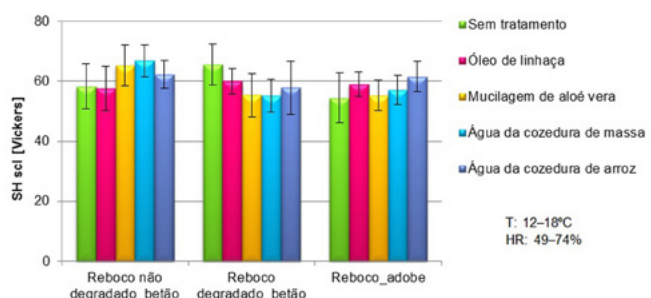
**Figura 10.** Dureza superficial por esclerómetro (SH scl) dos rebocos aplicados nos muretes experimentais, antes e após a aplicação dos tratamentos de superficiais.

Os valores médios e desvios padrão de dureza superficial por esclerómetro pendular, após a aplicação e secagem dos tratamentos superficiais, são comparados, na [Figura 10](#), com os valores de dureza superficial por esclerómetro, obtidos antes da aplicação dos tratamentos superficiais. Uma vez mais, os intervalos de temperatura e HR ocorridos durante o ensaio são também apresentados.

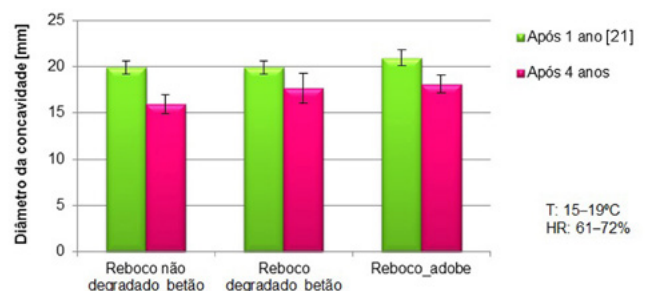
Os resultados do ensaio de impacto da esfera pelo equipamento Martinet-Baronnie, média e desvio padrão, após um ano de exposição, obtidos por Santos et al. [21], são comparados na [Figura 11](#), aos valores obtidos no presente estudo, após quatro anos de exposição, antes da aplicação dos tratamentos superficiais.

Quando o diâmetro da concavidade é elevado, mas não ocorre fissuração nem destacamento, significa que o reboco apresenta elevada deformabilidade e boa aderência ao suporte, o que é muito positivo para um reboco. Nenhum dos rebocos analisados apresentou fissuração. Após quatro anos de exposição natural é possível observar um decréscimo da concavidade das argamassas de reboco aplicadas nos muretes experimentais, sendo que o reboco não degradado aplicado sobre o murete de blocos de betão apresenta menor

**Figura 11.** Diâmetro da concavidade provocada pelo impacto da esfera nos rebocos aplicados sobre os muretes experimentais, após um ano de exposição [21] e após quatro anos.

concavidade quando comparado com os restantes rebocos que se encontram num nível de degradação superior.

Após quatro anos de exposição natural, os rebocos de argamassa pré-doseada de terra apresentam uma resistência ao impacto da esfera superior àquela que foi obtida após um ano de exposição natural, uma vez que apresentam concavidade inferior. Esta baixa concavidade demonstra uma boa resistência superficial, que está em consonância com os resultados de dureza superficial por durómetro e esclerómetro ([Figura 8](#)), que apresentam valores superiores aos obtidos por Santos et al. [\[21\]](#).

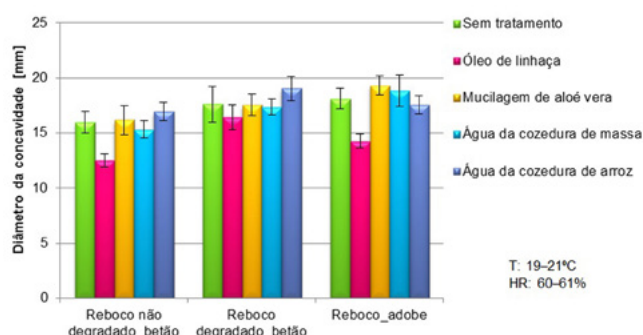
Na [Figura 12](#) são apresentados os valores médios e desvios padrão de diâmetro da concavidade obtidos no ensaio de resistência ao impacto da esfera, realizado imediatamente antes e após a aplicação e secagem dos tratamentos superficiais nos rebocos sobre os muretes experimentais. Os intervalos de temperatura e HR em que decorreu o ensaio são também apresentados na [Figura 12](#).

**Figura 12.** Diâmetro da concavidade provocada pelo ensaio de impacto da esfera nos rebocos aplicados sobre os muretes experimentais antes e após a aplicação de tratamentos superficiais.

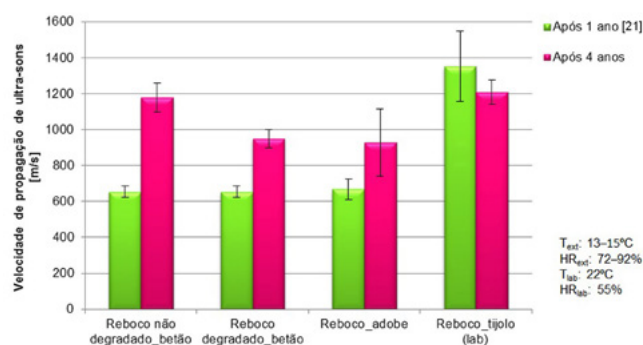
**Figura 13.** Velocidade de propagação de ultra-sons nos rebocos aplicados nos muretes experimentais e do tijolo furado, após um ano de exposição natural [21] e após quatro anos.

do reboco, obtidos após um ano [21] e após quatro anos de envelhecimento natural, são comparados na [Figura 13](#).

Pela análise dos resultados da velocidade de propagação de ultra-sons, obtidos após um e quatro anos de exposição natural ([Figura 13](#)), é notório um aumento dessa velocidade nos rebocos aplicados nos muretes experimentais e uma diminuição na aplicação em tijolo furado (em laboratório). Um aumento da velocidade de propagação dos ultra-sons após os quatro anos de exposição natural dos rebocos indica um aumento da compacidade destes rebocos, quando aplicados no exterior. Estes resultados não denunciam a presença de fissuração no seio do reboco. A elevada velocidade de propagação dos ultra-sons apresentada pelo reboco não degradado aplicado sobre os blocos de betão, não demonstrou a presença de nenhum tipo de fissuração, uma vez que o ensaio foi realizado numa zona não fissurada.

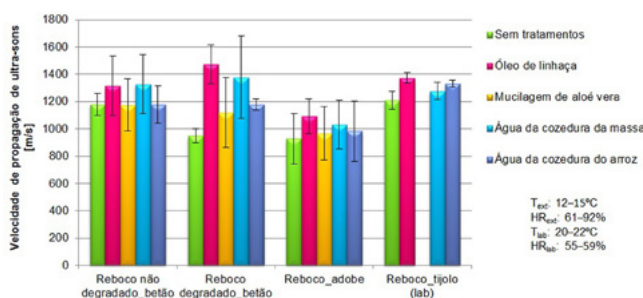
**Figura 14.** Velocidade de propagação de ultra-sons nos rebocos aplicados sobre os muretes experimentais e no tijolo furado, antes e após a aplicação de tratamentos superficiais.

Após a aplicação e secagem dos tratamentos superficiais sobre os rebocos aplicados nos muretes experimentais e no tijolo furado, em laboratório, foram realizados os ensaios de velocidade de propagação de ultra-sons, cujos valores médios e respectivos desvios-padrão, bem como os intervalos de temperatura e HR em que foram realizados os ensaios, são apresentados na [Figura 14](#).
