# CONSERVAÇÃO DOS AZULEJOS MODERNOS PORTUGUESES (1950-1974)

PARTE II - ANEXOS

CATARINA FIGUEIREDO MOURA GERALDES  
Mestre em Conservação e Restauro

FICHAS DOS PAINÉIS DE AZULEJOS SELECIONADOS COM DEGRADAÇÃO

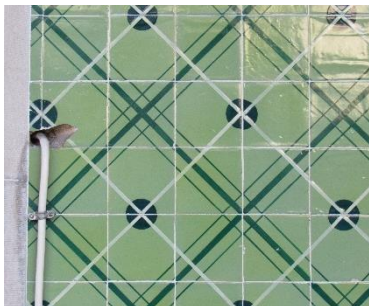
Ausência de parte dos azulejos

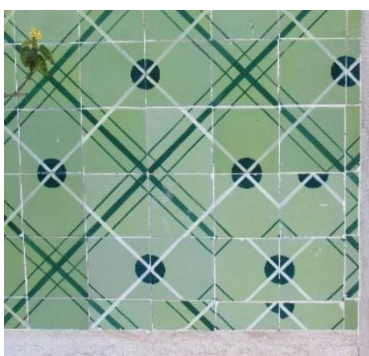
Azulejos de cor ligeiramente mais clara e interrompendo o padrão – possível intervenção

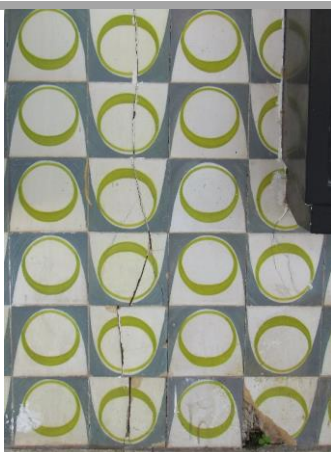
Fissuras de vidro e fraturas dos azulejos.

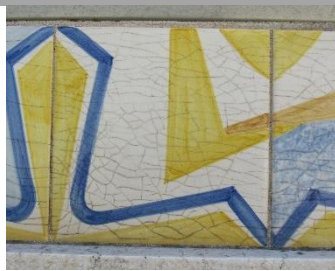
Fissuração dos azulejos.

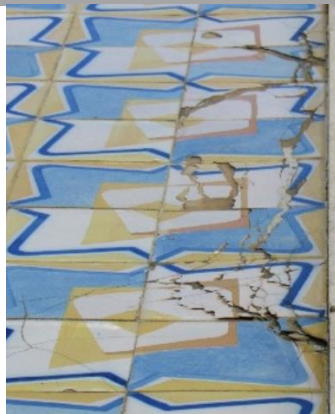
Fraturas dos azulejos.

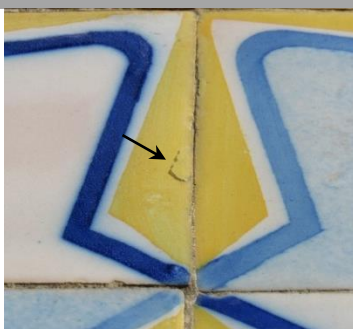
Empolamento e destacamento de vidro.

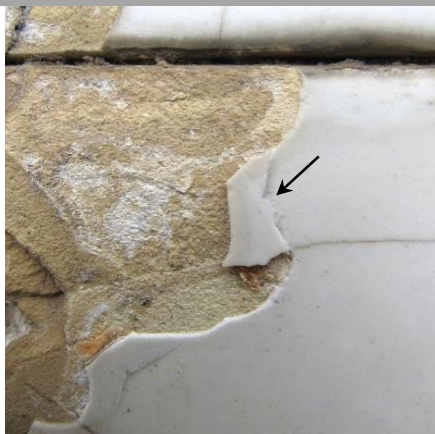
Destacamento de vidrado branco.

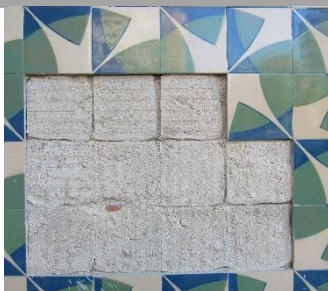
Ausência de azulejos.

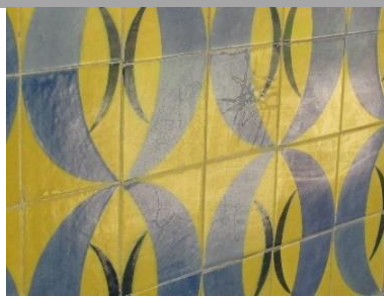
Fissuração dos azulejos.

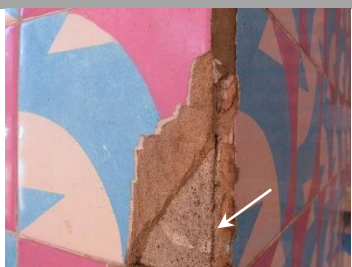
Perda de parte de azulejos

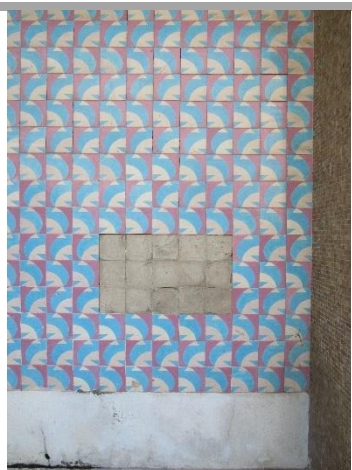
Ausência de azulejos.

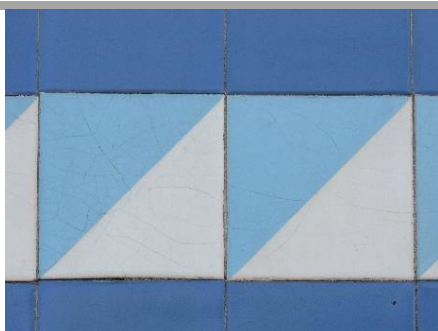
Fissuração dos azulejos.

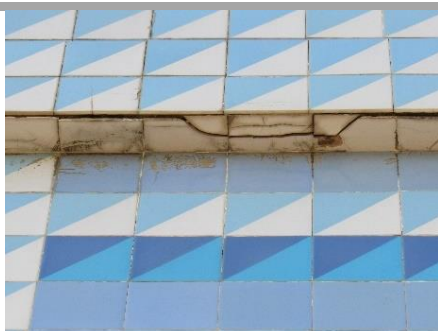
Fratura de azulejos

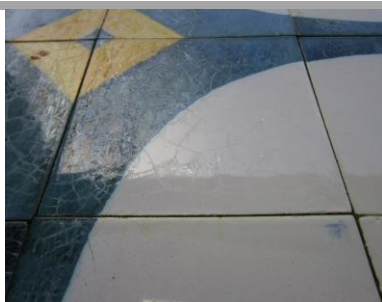
Fissuras de vidrado.

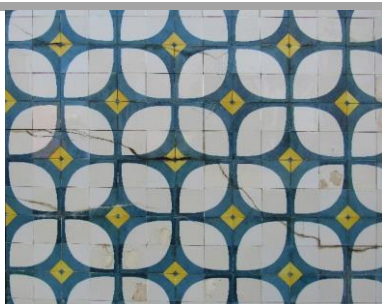
Fraturas de azulejos.

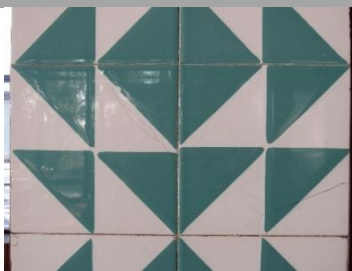
Fissuras de vidro.

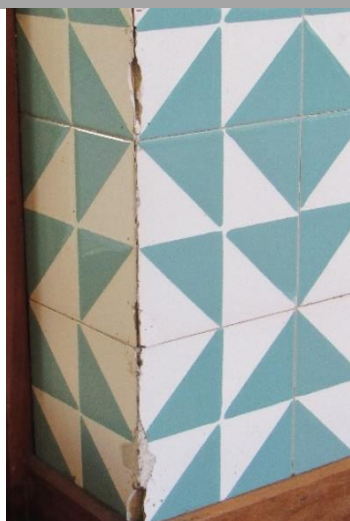
Perda de parte dos azulejos

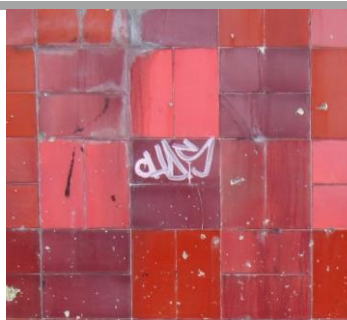
Vandalismo: picado e graffiti

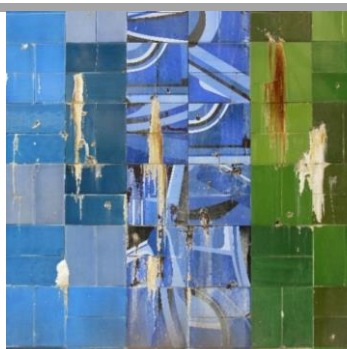
Presença de ferrugem.

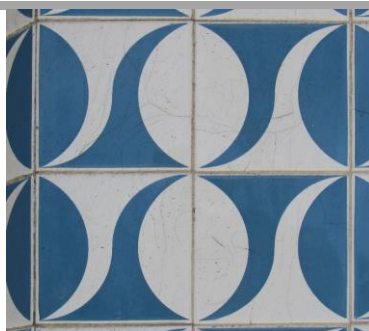
Fissuras de vidrado.

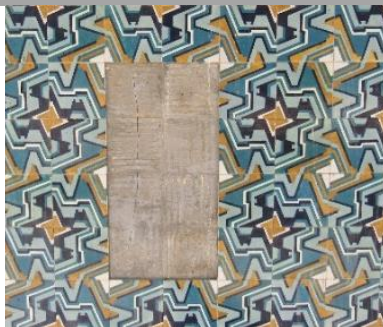
Ausência de azulejos.

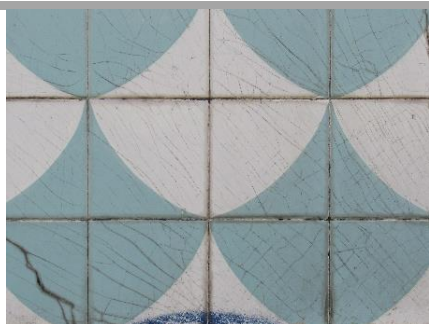
Fissuras de vidro.

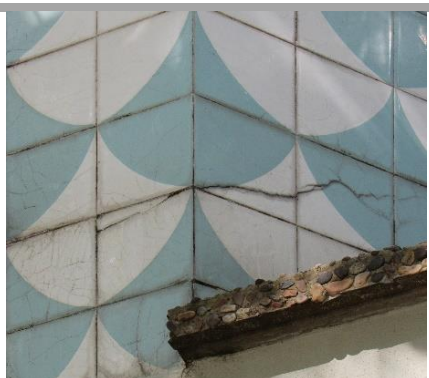
Fraturas dos azulejos.

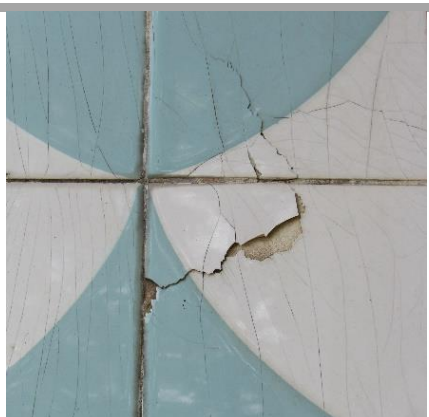
Empolamento e destacamento do vidro. Não existe um padrão para a perda de vidro, parecendo ocorrer em qualquer local de maior fragilidade e por vezes, ocorre de forma limpa (sem chacota aderente).

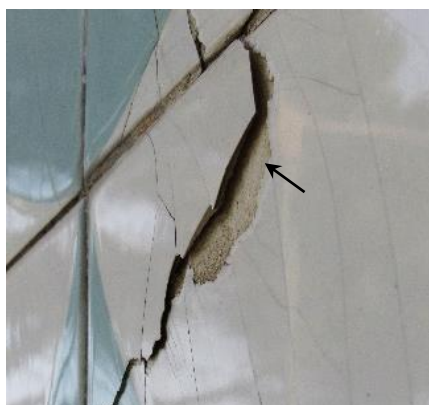
Rutura e destacamento de vidro.

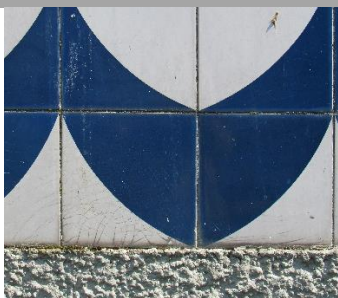
Fissuras de vidro.

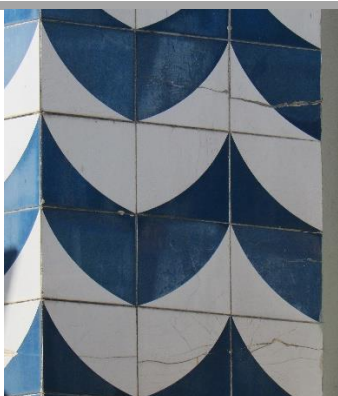
Fraturas dos azulejos.

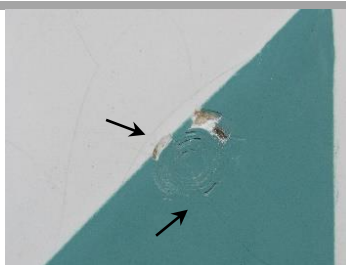
Punção que origina fissuras em raios (linhas que levam ao destacamento de vidrado)

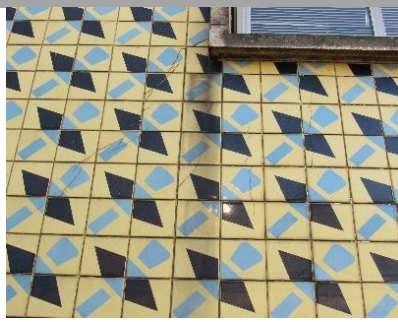
Fraturas dos azulejos

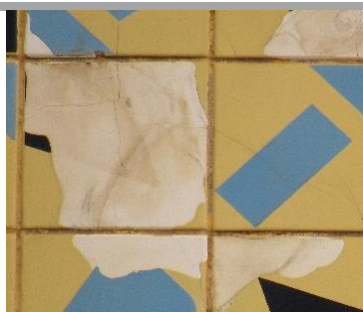
Fissura de chacota.

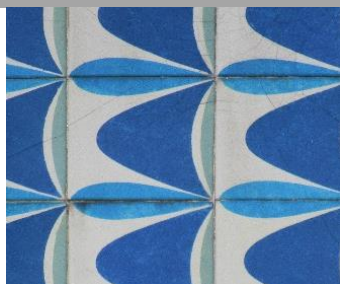
Fissuras de vidroado.

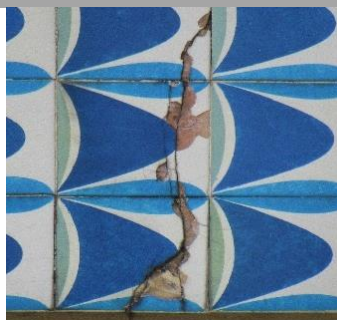
Fraturas dos azulejos.

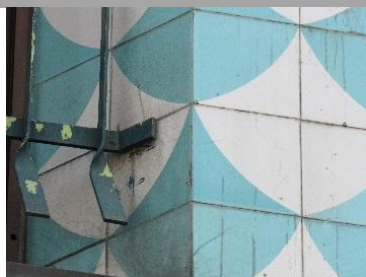
Fissuras de vidro.

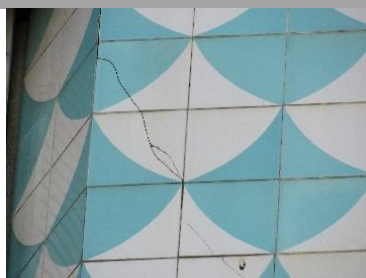
Fraturas dos azulejos.

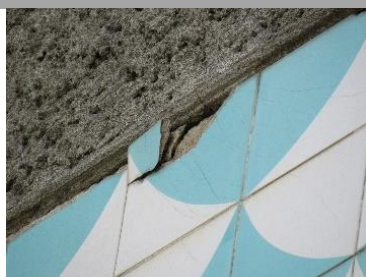
Destacamento de parte de azulejo.

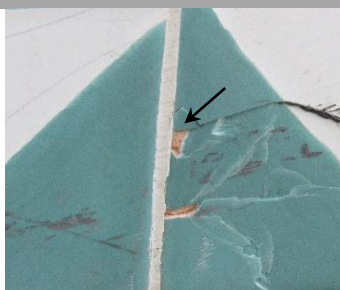
Destacamento de vidro

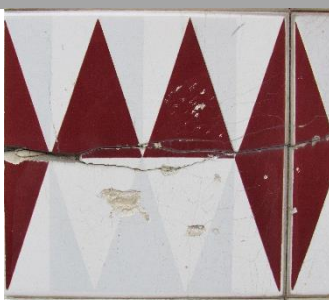
Fratura de azulejos.

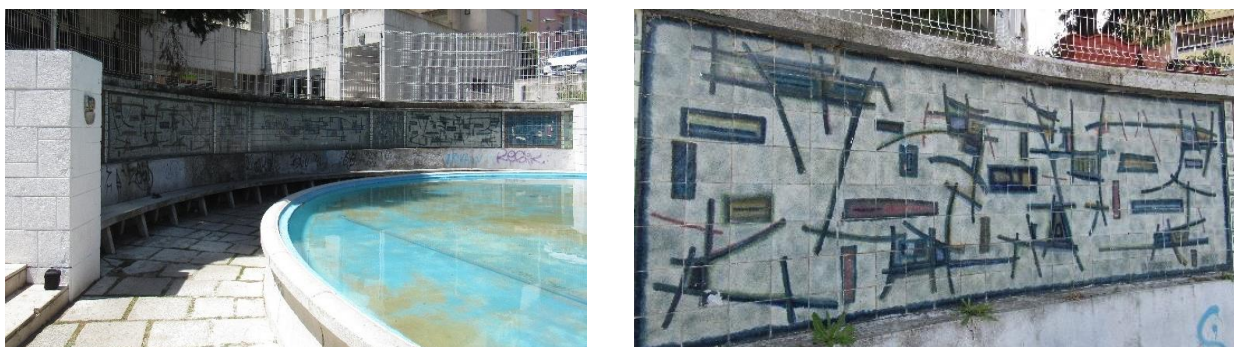
**Figura 1.1** Conjunto de azulejos inseridos no jardim Dr. Alberto Araújo em Almada

**Padrão geral de degradação:** foram detetados diversos problemas de origem estrutural do muro, onde a fratura da pedra de topo é representativa. Considera-se necessário verificar a estabilidade da estrutura onde o painel está aplicado. No geral, identificaram-se os seguintes danos:

**Estruturais:** juntas fendilhadas e abertas que propiciam a entrada de água; colonização biológica; presença de plantas na zona inferior e superior dos painéis; fissuras com propagação azulejar; falha de vidrados (algumas extensas), geralmente nas arestas; destacamento de vidrados; lacunas; chacota fissurada (zonas com falta de juntas); humidade na estrutura ou presença de água (nível do pavimento a uma cota superior); concreções salinas

**Ação humana:** danos por punção de forma aleatória nos painéis; inscrição sobre os vidrados; vestígios de tinta e autocolantes; massas de preenchimento; graffiti
