EMILY CUNHA SANCHES

# REABILITAÇÃO DE TIRANTES DE PONTES. DOIS CASOS DE ESTUDO EM PORTUGAL.

MESTRADO EM REABILITAÇÃO DOS EDIFÍCIOS

Universidade NOVA de Lisboa

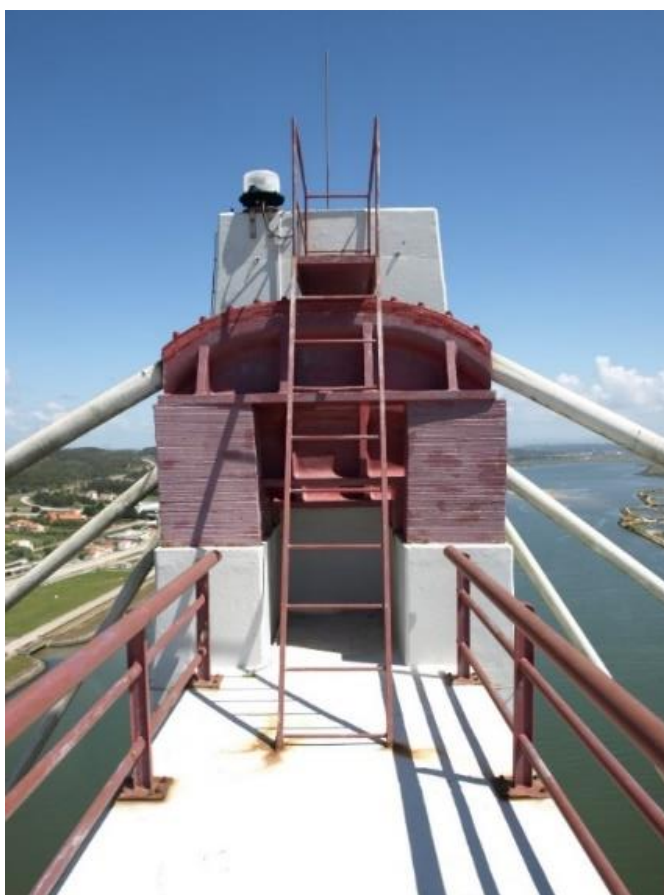
Figura 4.17 - Ponte Edgar Cardoso. Sela de desvio atual no topo da torre norte (montante)

Não existe espaço disponível no topo das torres para a instalação dos tirantes provisórios. As selas de desvio existentes ocupam o topo das peças de betão quase por completo. A travessa existente é composta por uma secção oca, que não tem capacidade resistente para dar apoio às selas provisórias (Figura 4.17) [44,45].

Para a construção das selas provisórias será instalada uma viga metálica de sustentação abaixo das selas atuais, no intervalo entre os dois maciços de betão onde assentam as selas existentes. A viga metálica dará apoio às selas provisórias. As forças provenientes das selas provisórias serão aplicadas à viga metálica e depois transferidas para a superfície do betão subjacente (Figura 4.21) [45]. A adoção desta travessa de sustentação facilita a movimentação e montagem do novo sistema, além de resultar num conjunto mais compacto e estável.

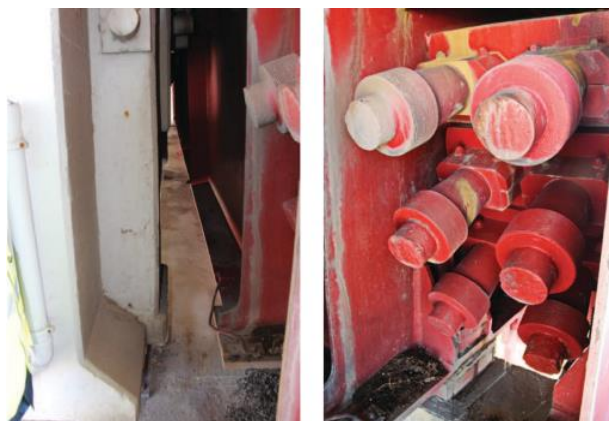
Figura 4.18 - Ponte Edgar Cardoso. Ancoragem do atual tirante 1 no tabuleiro (pilar de transição P7)

O tirante 1 é um cabo de retenção e está ancorado no tabuleiro próximo do pilar de transição. O tirante de retenção desempenha um papel importante na estabilidade global da obra pois reduz os momentos fletores tanto nas torres como no tabuleiro, quando submetidos carregamentos assimétricos (Figura 4.18) [44,45]. Sua ancoragem ao nível do tabuleiro será

No tirante 1 (retenção), as ancoragens provisórias e as definitivas serão posicionadas na interseção dos eixos das vigas com o eixo do apoio (Figura 4.27 e Figura 4.28) [44,45].

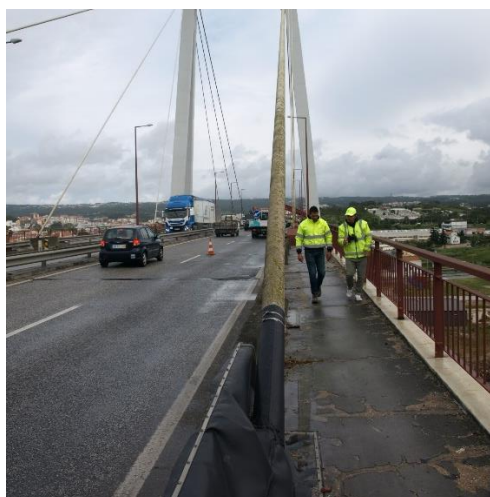
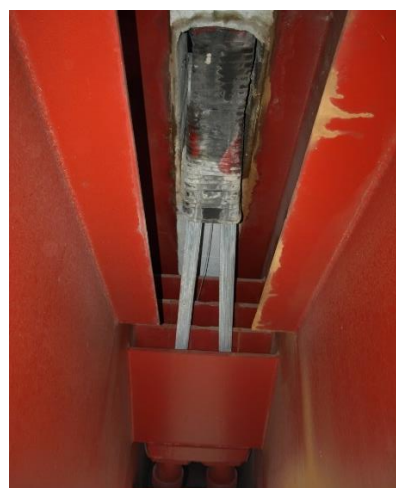
Para o tirante 6, que tem ancoragem no tabuleiro na zona central do vão principal, o cabo provisório não poderia estar muito afastado do apoio do troço central, devido a requisitos relacionados com a resistência estrutural, por se tratar se um trecho central simplesmente apoiado. Assim, tiveram de ser tidas em consideração estas particularidades e limitações em relação aos demais tirantes (Figura 4.19 e Figura 4.20) [44,45].

Figura 4.19 - Ponte Edgar Cardoso. Inserção do atual tirante 6, ao nível do tabuleiro

Figura 4.20 - Ponte Edgar Cardoso. Ancoragem do atual tirante 6 no tabuleiro

No tirante 6, situado mais próximo do trecho central simplesmente apoiado, não é possível aumentar a distância entre as ancoragens e os apoios do trecho central, uma vez que as vigas do tabuleiro não têm capacidade resistência suficiente (Figura 4.29) [44,45].

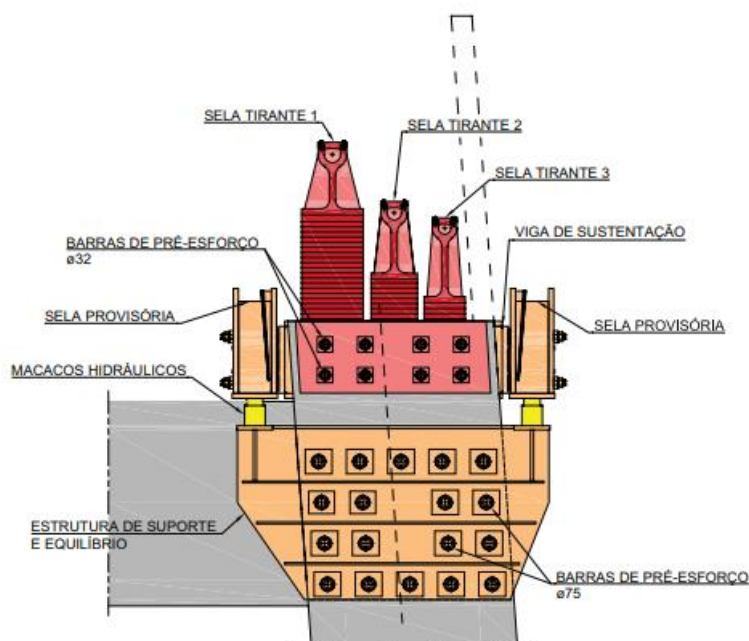
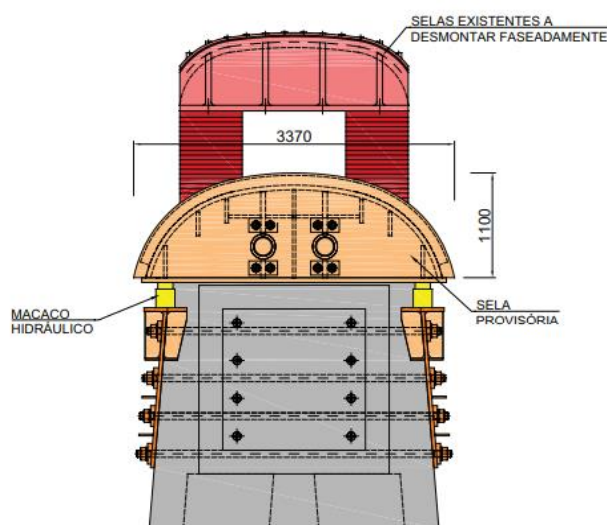
Figura 4.21 - Ponte Edgar Cardoso. Selas existentes e selas provisórias no topo das torres

Figura 4.22 - Ponte Edgar Cardoso. Alçado das selas provisórias no topo das torres

Com o objetivo de encastrar a viga metálica, serão instaladas barras de pré-esforço que atravessarão a própria viga e os blocos de betão existentes. Serão ainda feitas injeções de *grout* para preencher os espaços entre as superfícies de aço de betão.

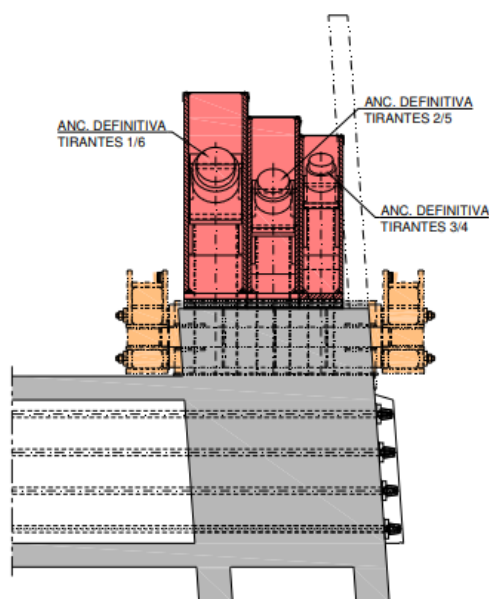
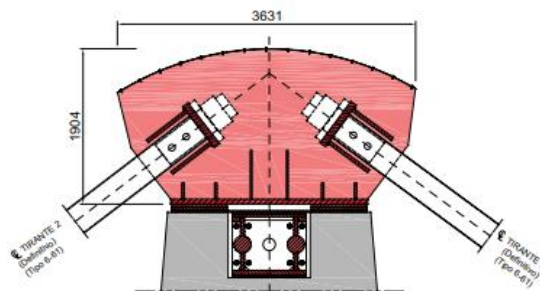
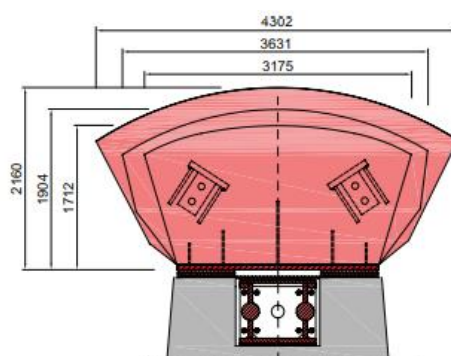
Figura 4.23 - Ponte Edgar Cardoso. Alçado transversal das peças de ancoragem definitivas no topo das torres

Figura 4.24 - Ponte Edgar Cardoso. Corte longitudinal pelas ancoragens definitivas no topo das torres

Figura 4.25 - Ponte Edgar Cardoso. Alçado longitudinal das ancoragens definitivas no topo das torres

Como solução, para a sela definitiva, será modificado o sistema de tirantes contínuos sobre as selas para dois tirantes distintos, ancorados de cada lado das torres. Os novos tirantes irão ancorar em blocos metálicos no topo das torres e as selas atuais serão desativadas e substituídas pelas futuras caixas de ancoragem dos tirantes definitivos, instaladas no mesmo local. As caixas metálicas de amarração terão geometria semelhante às das selas existentes, tanto no tamanho como na configuração das superfícies envolvidas (Figura 4.23) [45]. Dessa maneira é possível criar um espaço para serem colocadas as caixas de ancoragem definitivas enquanto são realizados os trabalhos necessários para a instalação dos tirantes. Esta mudança não irá comprometer, nem modificar de maneira significativa, o comportamento estrutural atual da ponte, com exceção da geometria dos tirantes, pois houve alteração do sistema de ancoragem e não se consegue reproduzir exatamente a geometria existente nas selas. Este novo sistema apresenta melhor comportamento em relação à fadiga e também aos efeitos causados pelas vibrações, além de ser mais resistente à degradação provocada pela presença de água (Figura 4.24 e Figura 4.25) [44,45].

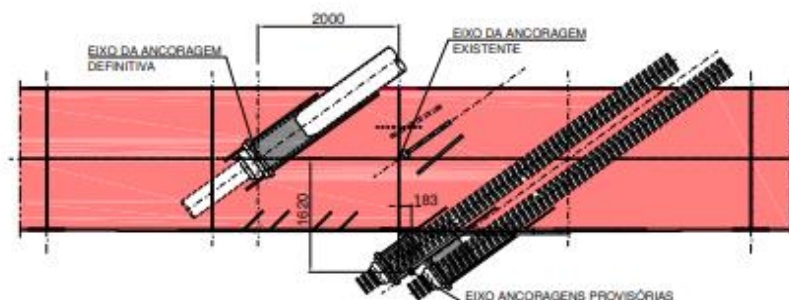
Figura 4.26 - Ponte Edgar Cardoso. Corte longitudinal da viga do tabuleiro com as ancoragens provisórias (direita) e definitiva (esquerda) dos tirantes 2 e 5.

Com o objetivo de evitar intervenções de corte e soldadura de chapas de reforço nas zonas de ancoragem no tabuleiro, foi decido posicionar as novas ancoragens de cada tirante, tanto no caso dos provisórios como no dos definitivos, afastadas das posições atuais. Assim, as ancoragens provisórias e definitivas dos tirantes 2, 3, 4 e 5 foram posicionadas imediatamente antes e depois das ancoragens existentes (Figura 4.26) [44,45].

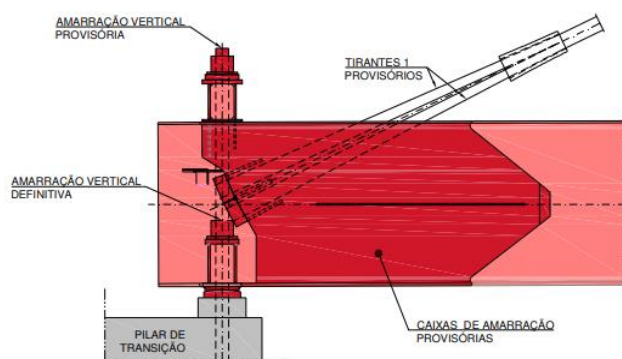
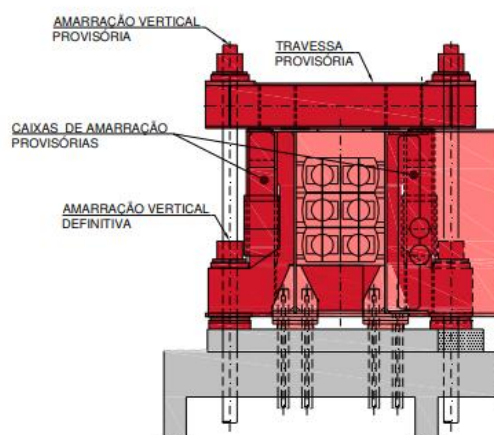
Figura 4.27 - Ponte Edgar Cardoso. Alçado da ancoragem provisória no tabuleiro para o tirante 1

Figura 4.28 - Ponte Edgar Cardoso. Corte da ancoragem provisória no tabuleiro para o tirante 1

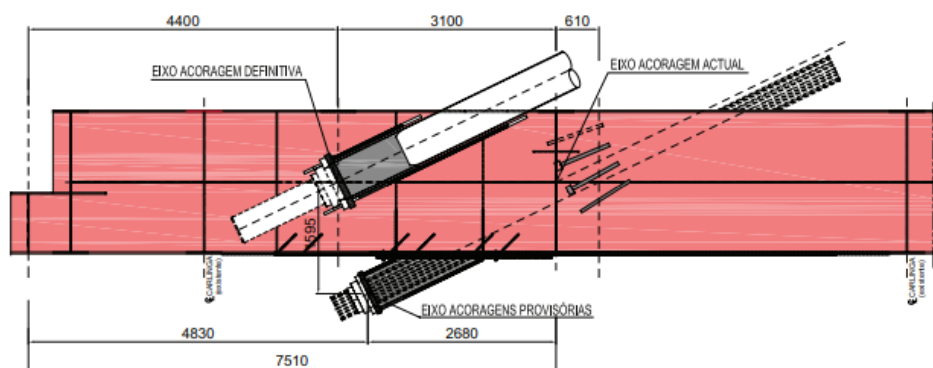
Figura 4.29 - Ponte Edgar Cardoso. Corte longitudinal com as ancoragens no tabuleiro do tirante 6, provisórias (inferior) e definitivas (esquerda)

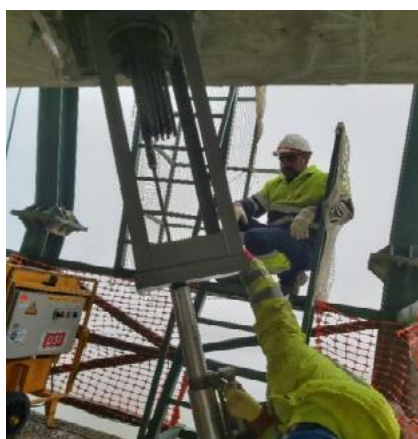
Figura 4.43 - Ponte Internacional do Guadiana. Retirada de tensão de um tirante

Os tirantes existentes foram individualmente afrouxados e removidos das ancoragens do tabuleiro e das torres. Foi retirada a tensão dos cabos, ao nível do tabuleiro, com o auxílio de uma peça metálica fixada na chapa existente na travessa inferior da viga e de um macaco hidráulico mono-cordão. Cada ancoragem foi removida do tabuleiro de maneira controlada, os cabos ficaram pendurados na torre e posteriormente foram cortados e removidos. Após a remoção do último fio, a ancoragem do tabuleiro foi retirada. A ancoragem na torre foi também retirada. Apenas não foram removidos as placas metálicas e os tubos cofrantes embebidos no betão no tabuleiro e da torre [47-48].

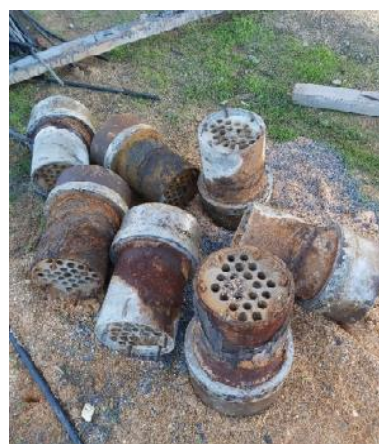
Figura 4.44 - Ponte Internacional do Guadiana. Ancoragens de tirante no tabuleiro após a remoção

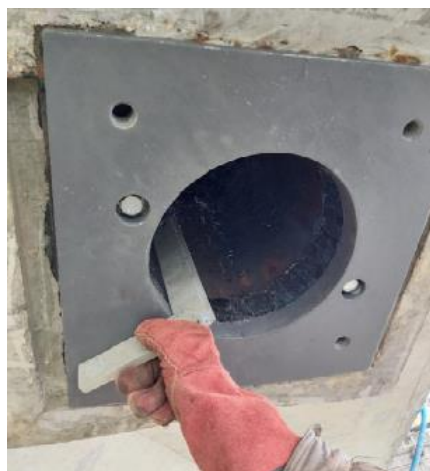
Figura 4.46 - Ponte Internacional do Gadiana. Placa metálica adicional na ancoragem no tabuleiro

Os elementos que não foram removidos foram adaptados para acomodar o novo sistema de cabos. Realizou-se a correção dos desvios angulares nos tubos cofrantes e nas placas metálicas na ancoragem, bem como uma nova pintura anticorrosiva no revestimento de proteção. Todas as aberturas nas placas de ancoragem do tabuleiro tiveram de ser aumentadas, com o auxílio de um maçarico, para poderem acomodar as novas ancoragens. Para assegurar o suporte adequado da porca de fixação do bloco de ancoragem, foi colocada uma placa adicional sobre a placa existente. Essa nova placa foi projetada de maneira a permitir mudanças futuras, como o ajuste da força ou a inclinação dos tirantes, permitindo o uso de um macaco hidráulico, caso seja necessário. Já na torre não foi preciso aumentar o diâmetro da placa de ancoragem, visto que o modelo novo encaixava sem necessidade de efetuar alterações. Ao nível do tabuleiro, o tubo da ancoragem foi modificado para poder acomodar o novo tubo antivandalismo (Figura 4.45 e Figura 4.46) [47-48].

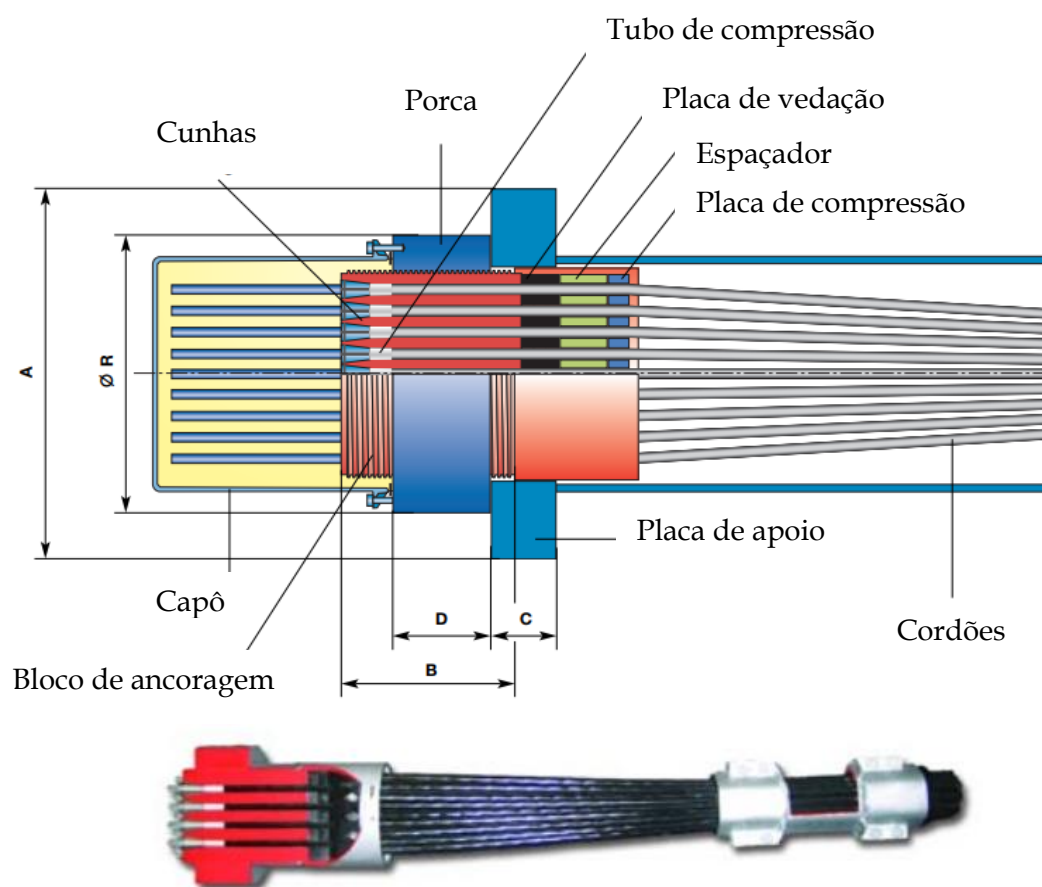
Figura 4.47 - Ponte Internacional do Guadiana. Sistema de ancoragem DYNA Grip

Os novos tirantes são do sistema *DYNA Grip* (Figura 4.47) [47]. Este sistema permite a inspeção dos cordões (*strands*) individualmente, sem danificar o sistema dos tirantes. Também permite a substituição individual dos cordões, caso haja necessidade [47-48].

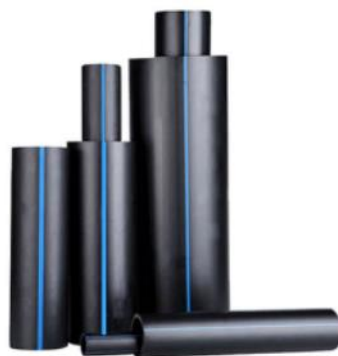
Figura 4.48 - Ponte Internacional do Guadiana. Tubos HDPE (Polietileno)

A proteção dos tirantes é realizada por vários trechos do tubo de polietileno (Figura 4.48) [48], que são soldados uns aos outros para obter o comprimento total. Após a soldagem dos tubos, foram instaladas a proteção antivandalismo e a manga nas extremidades do cabo [47-48].

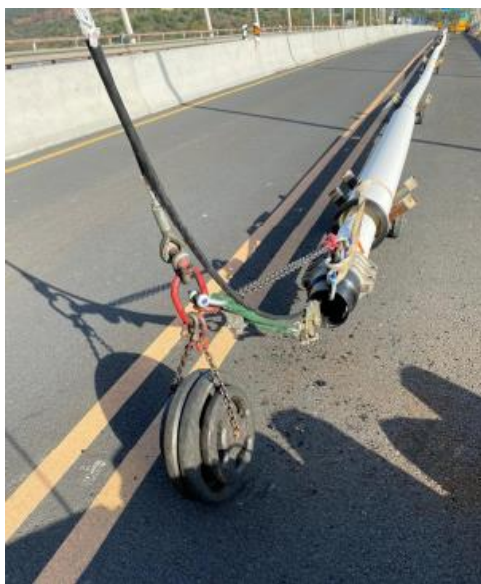
Figura 4.49 - Ponte Internacional do Guadiana. Início do içamento do tudo de revestimento

A extremidade superior do tirante foi içada para o topo da torre e conectada a ela (Figura 4.49) [47-48]. Em seguida, a extremidade superior do primeiro cordão foi inserida através do furo da ancoragem na torre, sendo depois fixado com uma cunha (*wedge*).

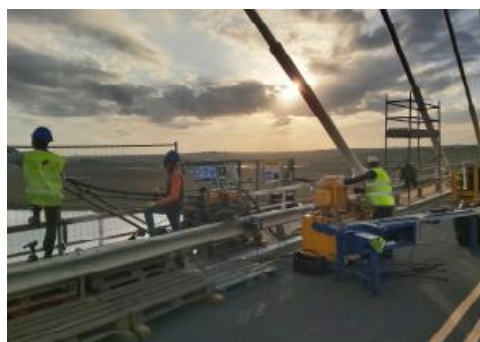
Com o tubo e o primeiro cordão fixado à torre, a extremidade inferior do primeiro cordão foi inserido no furo de ancoragem no tabuleiro, sendo depois feito o tensionamento na ancoragem inferior. Os cordões foram inseridos, um a um, no tubo com um *pusher*, que é um equipamento que empurra os cordões a partir do tabuleiro (Figura 4.50) [47-48].

Figura 4.50 - Ponte Internacional do Guadiana. Instalação de novos cordões nos tirantes a partir do tabuleiro

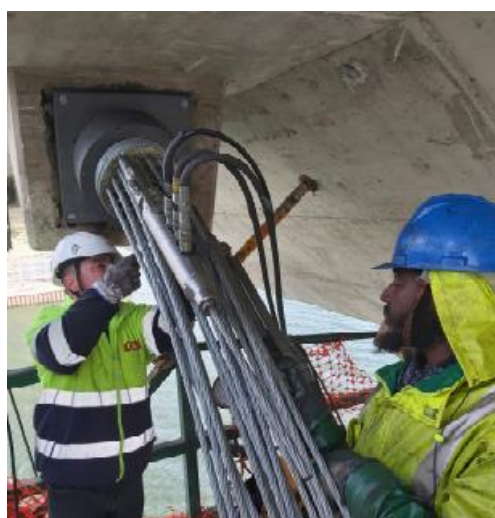
O tensionamento dos cordões foi feito usando o sistema ConTen (Figura 4.51) [48]. Este sistema otimiza o processo, permitindo que cada cordão seja tensionado individualmente e com forças equivalentes em todos eles. A segunda e última fase da tensão é aplicada somente depois da instalação de todos os cordões e é feito um retensionamento global dos cabos [47-48].

Figura 4.51 - Ponte Internacional do Guadiana. Tensionamento dos cabos com o sistema ConTen

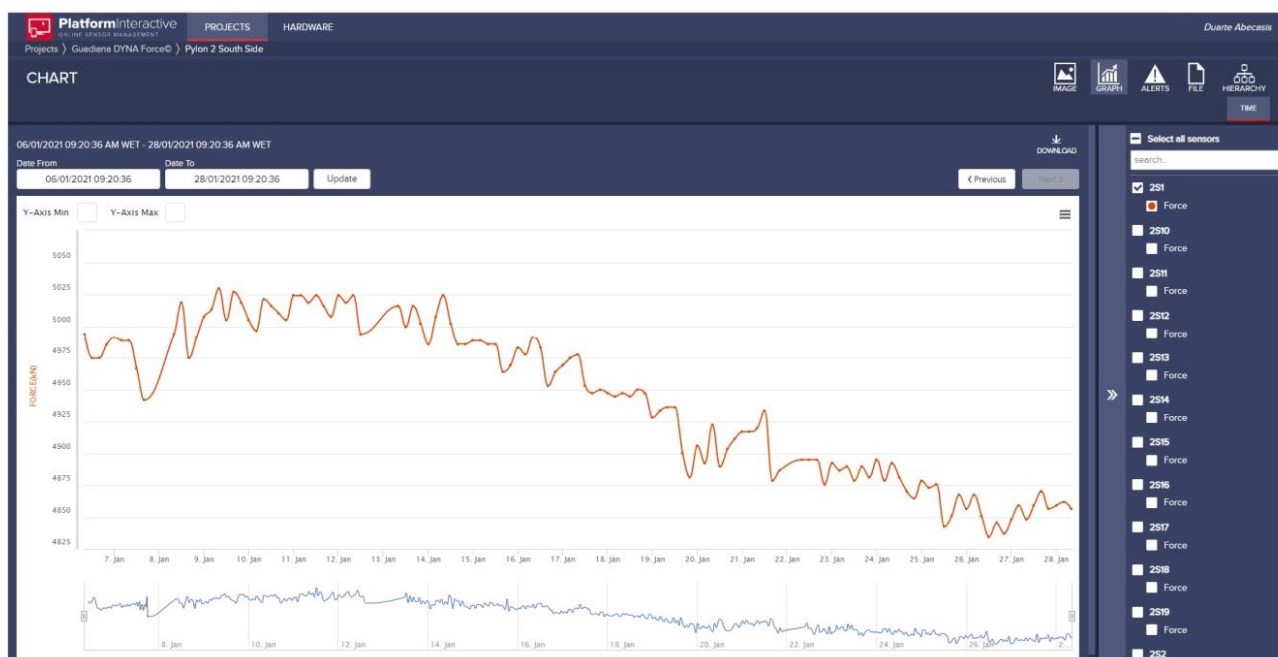
sensores de um material elasto-magnético instalado diretamente nos cordões. A permeabilidade do aço quando exposto a um campo magnético muda conforme o acréscimo de tensão. Ao medir a mudança na permeabilidade, a tensão no tirante pode ser determinada. Foram instalados dois sensores em cada cordão, localizados na ancoragem na torre, totalizando 256 sensores, ou seja, 128 unidades em cada torre. Na Figura 4.52 mostra-se uma saída gráfica dos resultados da monitorização (no eixo das abcissas estão as datas e no eixo das ordenadas está a força nos cordões, em KN) [47-48].

Figura 4.52 - Ponte Internacional do Guadiana. Exemplo de resultados gráficos da monitorização da força nos cordões
