NOVA SCHOOL OF
SCIENCE & TECHNOLOGY

DEPARTAMENTO DE ENGENHARIA CIVIL

EUGÉNIO MANUEL SANTOS NUNES
Licenciado em Engenharia Civil

**SISTEMA DE DIAGNÓSTICO, ANÁLISE E REPARAÇÃO DE
PAVIMENTOS EXTERIORES PEDONAIS EM BETÃO**

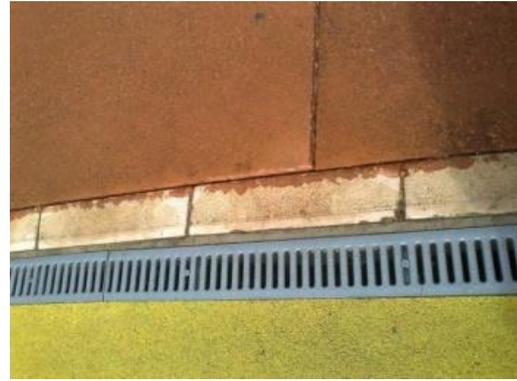
Figura 3.2 - Pavimento em betão com empolamento - Portela - Loures

Nas (figuras 3.1 e 3.2) o pavimento em betão colorido encontra-se elevado em relação ao lancil, existindo assim um empolamento em relação ao lancil, a fundação do lancil e das caleiras em betão, sendo que a base do pavimento não é ligada. No apêndice 1 encontra-se ficha tipo para esta anomalia.

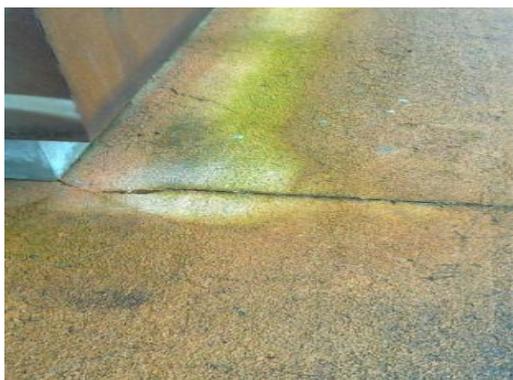
Figura 3.7 - Pavimento em betão com mancha
verde - Loures

Na (figura 3.7) encontra-se afetada por infestante verde biológico, na (figura 3.8) a mancha de óleo será de difícil remoção, sendo que o produto escolhido e a solução de limpeza é importante para repor as condições iniciais. No apêndice 1 encontra-se ficha tipo para esta anomalia.

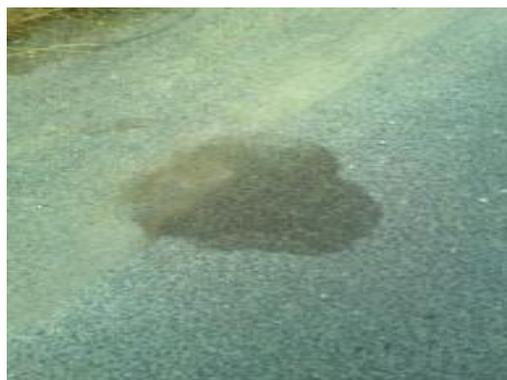
Figura 3.8 - Pavimento com mancha de óleo -
Loures

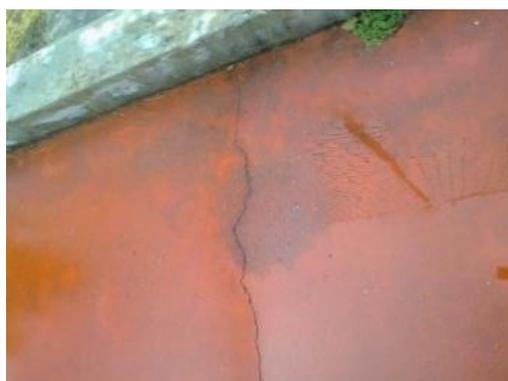
O desgaste em pavimentos exteriores em betão, deve-se, principalmente, ao ambiente e a ações acidentais, como circulação de veículos de limpeza. Na camada superficial do betão o limite superior vai-se desligando e os agregados ficando visíveis. O tempo de vida útil também é importante pois estes fenómenos tendem a ocorrer vários anos após a aplicação, sendo, nomeadamente, devidos a utilização intensiva.

Figura 3.9 - Pavimento em betão com desgaste -
Portela - Loures

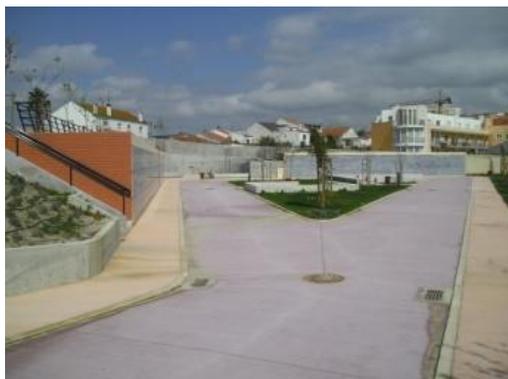
A ação dos raios ultravioleta e das chuvas, assim como os agentes de poluição e a aplicação de produtos de limpeza não indicados, causam perda de cor nestes pavimentos.

Figura 3.12 - Perda de cor - Bucelas - Loures

Na (figura 3.12) observa-se, de uma forma generalizada, a perda de cor original. No apêndice 1 encontra-se ficha tipo para esta anomalia.

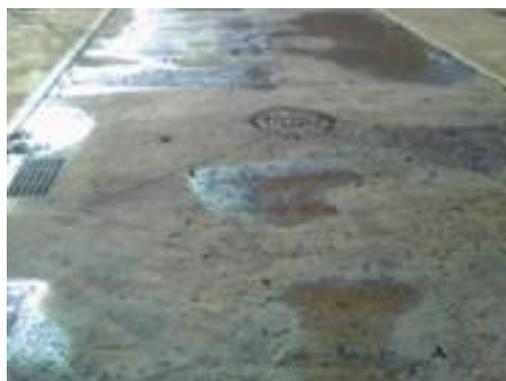
Figura 3.14 - Acumulação de detritos - Bucelas - Loures

Na (figura 3.13) a acumulação de detritos por reduzida pendente na zona do sumidouro, enquanto na (figura 3.14), referente ao eixo da via, existem poças devido a pendente reduzida. Na (figura 3.15) encontra-se uma poça junto ao bebedouro. Na (figura 3.16) encontra-se acumulação de detrito numa zona com um abatimento. No apêndice 1 encontra-se ficha tipo para esta anomalia.

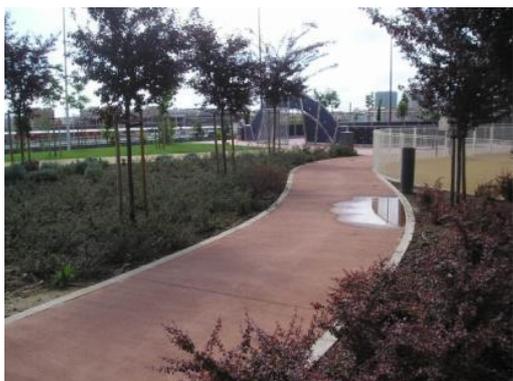
Figura 3.15 - Acumulação de água - Portela - Loures

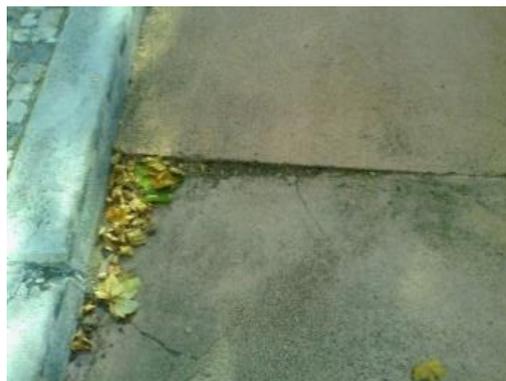
Figura 3.16 - Acumulação de detritos - Loures

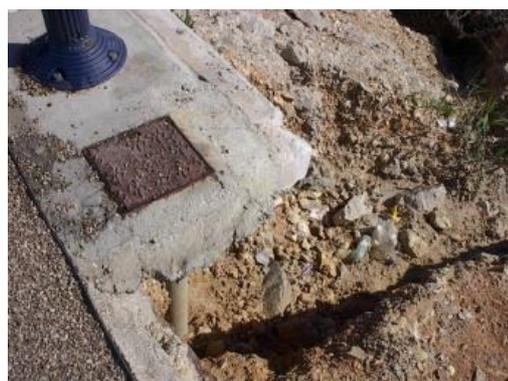
Figura 3.18 - Abatimento com perda de todas as camadas - Costa da Caparica - Almada

Na (figura 3.17) temos uma zona complexa com encontro de betão colorido / betão cinzento e relvado. Na (figura 3.18) observa-se a lavagem da base do pavimento com perda de todas as camadas. Na (figura 3.19) observa-se um abatimento com visibilidade de agregados calcários. No apêndice 1 encontra-se ficha tipo para esta anomalia.

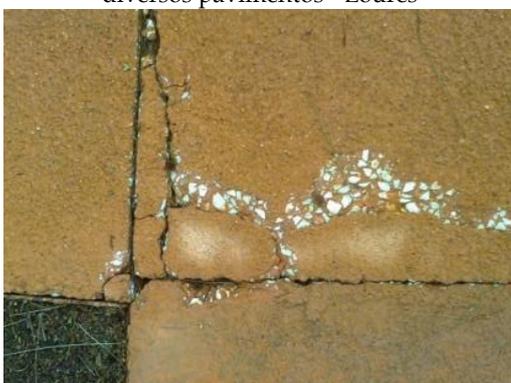
Figura 3.19 - Abatimento - Loures

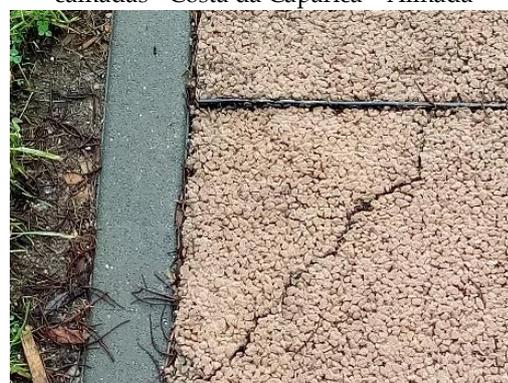
Figura 3.20 - Abatimento - Loures

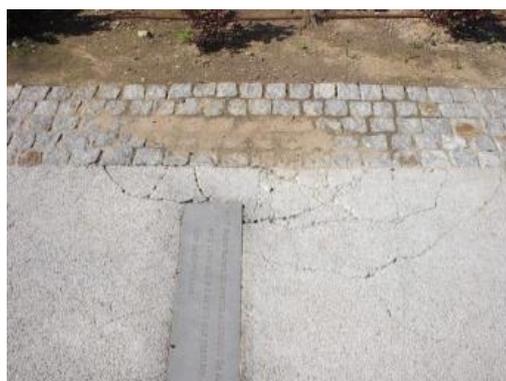
Figura 3.22 - Fendilhamento em malha ou blocos - Loures

Na (figura 3.21) observa-se um fendilhamento em malha ou blocos, que evoluiu de um abatimento numa zona de encontro com floreira. Na (figura 3.22) observa-se um fendilhamento em malha ou blocos numa zona de ligação com caleira em blocos de granito. No apêndice 1 encontra-se ficha tipo para esta anomalia.

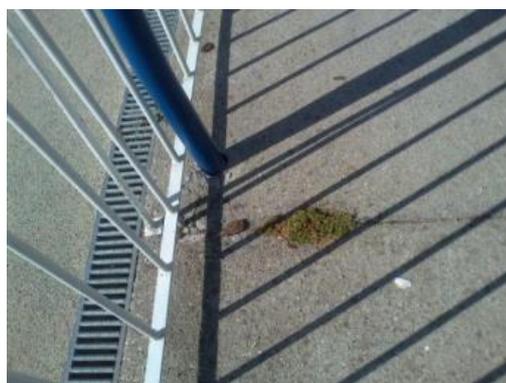
Figura 3.24 - Vegetação parasitária numa junta - Loures

Na (figura 3.23) observa-se a existência de vegetação parasitária numa zona de tampa de caixa de pavimento. Na (figura 3.24) observa-se o desenvolvimento na zona da junta de dilatação. No apêndice 1 encontra-se ficha tipo para esta anomalia.

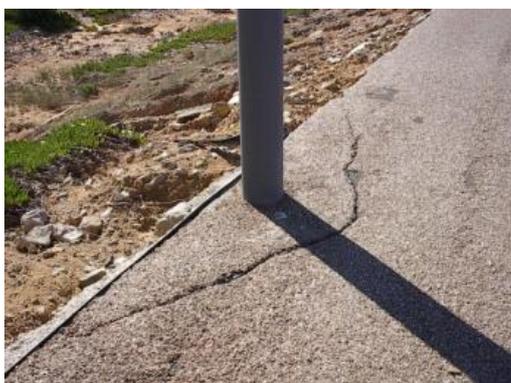
Figura 3.25 - Poste de Iluminação - Costa da Caparica - Almada

Na (figura 3.25) observa-se a diferente rigidez da fundação, o que causou anomalias neste local. Na (figura 3.26) é uma zona de transição com ligação irregular e não linear. Em anexo se encontra ficha tipo para esta anomalia no apêndice 1.

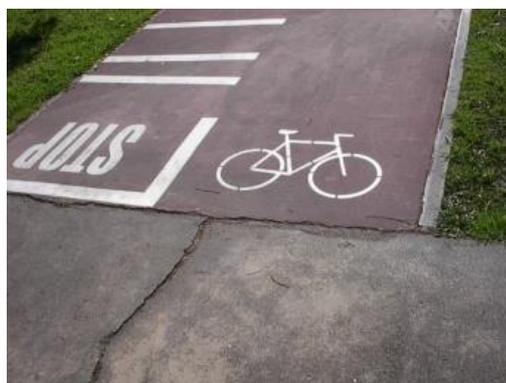
Figura 3.26 - Zona de transição - Campo Grande - Lisboa

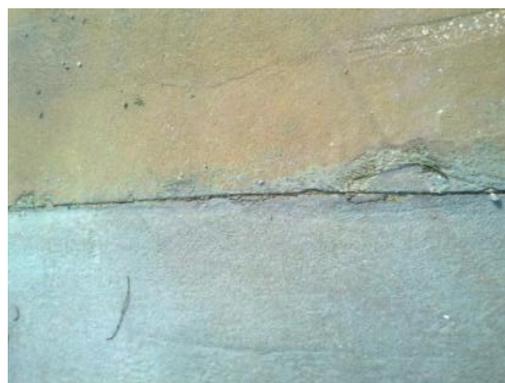
Figura 3.30 - Junta irregular com desprendimento entre bordos das junta - Bucelas

Nas (figuras 3.29 e 3.30) pretende-se explicar o mecanismo que origina a fissuração nas juntas de dilatação parciais (que não cortam na totalidade a camada resistente do pavimento). Nas (figuras 3.31 a 3.32) exemplos de fissurações em juntas de dilatação. No apêndice 1 encontra-se ficha tipo para esta anomalia.

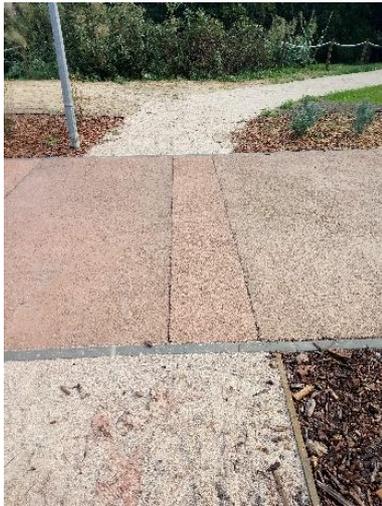
Figura 3.31 - Junta - Loures

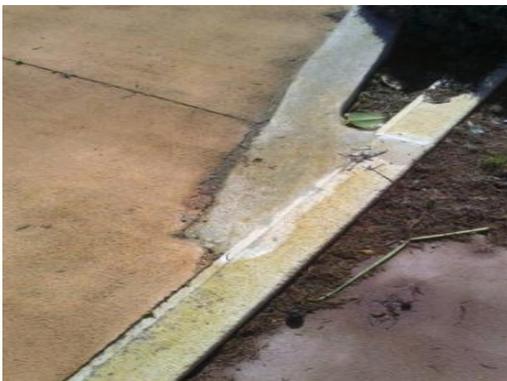
Figura.3.33 - Ligação entre vários elementos -
Bucelas

Na (figura 3.33) encontro de lancil com pavimento em betão colorido e lancil calcário. Na (figura 3.34) o lancil de betão não está ligado ao pavimento.

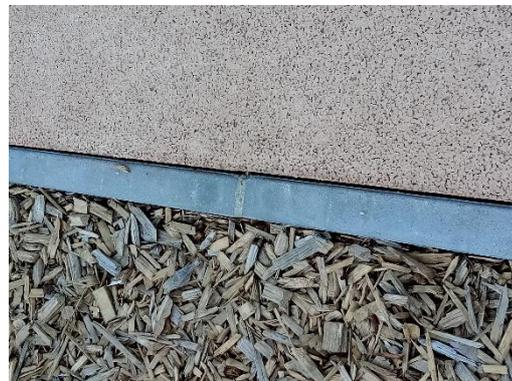
Figura 3.34 - Lancil de betão não ligado ao
pavimento - Loures

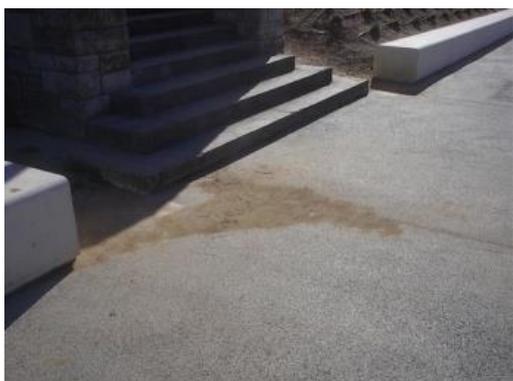
Figura 3.36 - Zona de acumulação de finos - Campo Grande - Lisboa

Na (figura 3.36) observa-se um abatimento ou deficiente execução com falta de planeza. Na (figura 3.37) a superfície irregular e a falta de pendentes causam acumulação de água. No apêndice 1 encontra-se ficha tipo para esta anomalia.

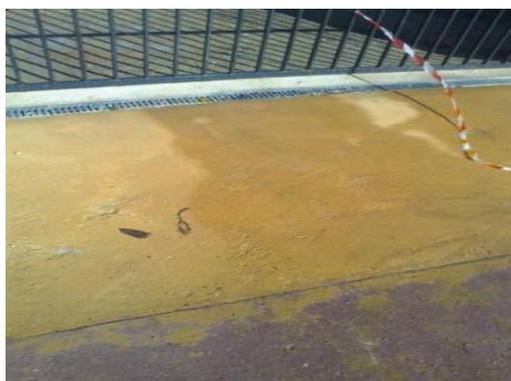
Figura 3.38 - Pavimento em betão colorido com cores diferentes - Bucelas

Na (figura 3.38) observa-se um pavimento em betão colorido, com cores diferentes e a junta de betonagem com mais de um ano de diferença. Na (Figura 3.39) observa-se uma zona com diferentes tempos de secagem. No apêndice 1 encontra-se ficha tipo para esta anomalia.

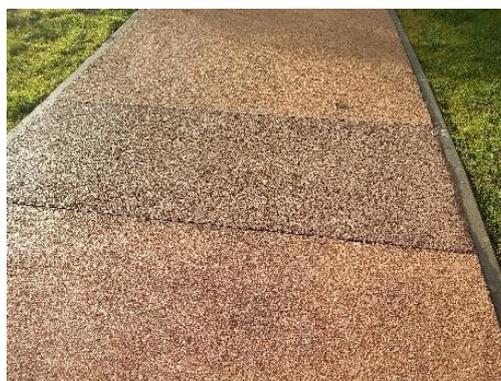
Figura 3.39 - Zona com diferentes tempos de secagem - Loures

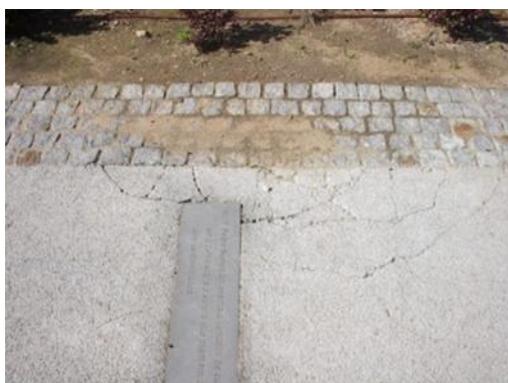
Figura 3.40 -Zona de difícil pormenorização
- Loures

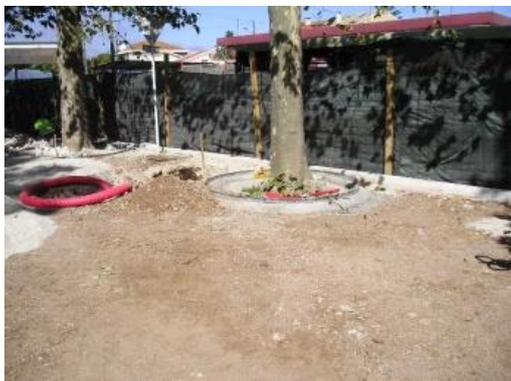
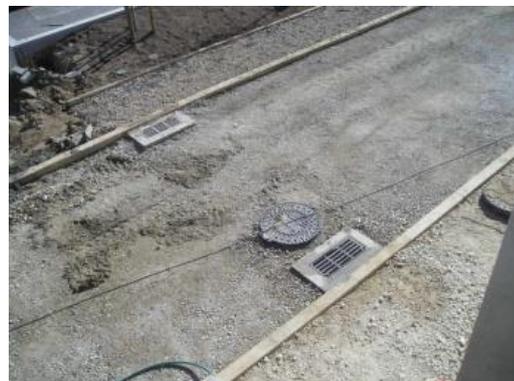
Figura 3.43 - Zona de lancis calcário e aço Corten - Loures

Figura 3.44 - Zona de lancil com sumidouros e caixa de pavimento - Bucelas Loures

Nas (figuras 3.43 e 3.44) observa-se a alteração da base do pavimento e diversos materiais que são de difícil execução.

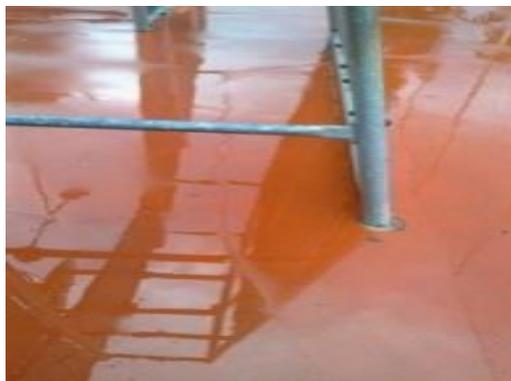
Figura 3.45 - Montagem de baliza em pavimento com base em betão - Loures

Na (figura 3.45) observa-se a ligação de uma baliza com o pavimento em betão, na (Figura 3.46) uma ligação entre juntas com uma zona singular.

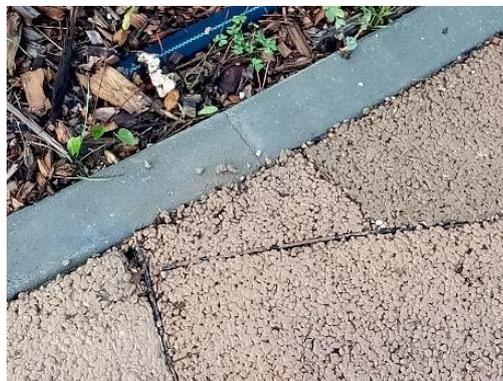
Figura 3.46 - Ligação entre juntas com uma zona singular - Loures

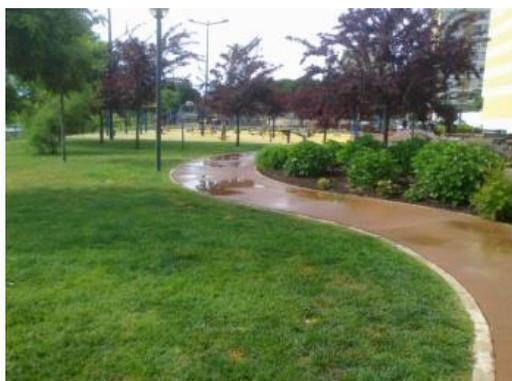
Figura 3.47 - Zonas com pouca pendente transversal - Loures

Nas (figuras 3.47 e 3.48) a equipa projetista terá de considerar uma melhoria na inclinação transversal e longitudinal.

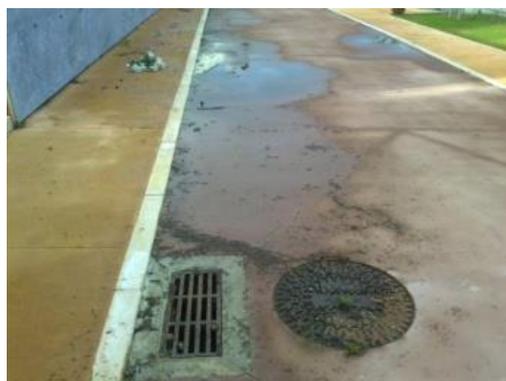
Figura 3.48 - Zona com pouca pendente Longitudinal - Bucelas

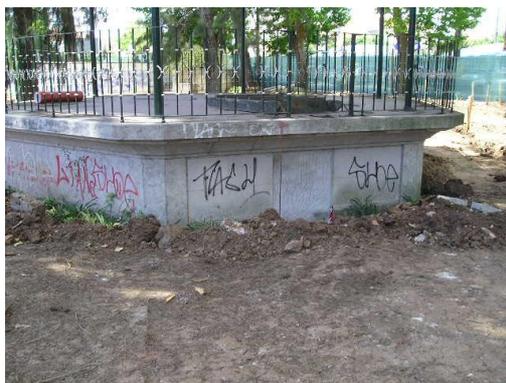
Figura 3.51 – Zona envolvente do coreto sem o afastamento necessário do solo - loures

Na (figura 3.51) falta o afastamento da zona envolvente do coreto e preenchimento com material pétreo.

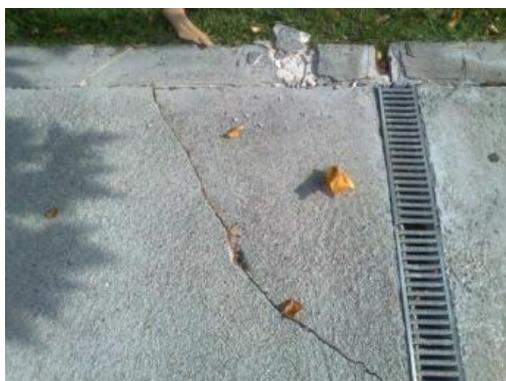
Figura 3.53 – Zona afetada por várias execuções de
diferentes elementos do pavimento - loures

Na (figura 3.53) verifica-se uma zona afetada por várias execuções de diferentes elementos do pavimento.

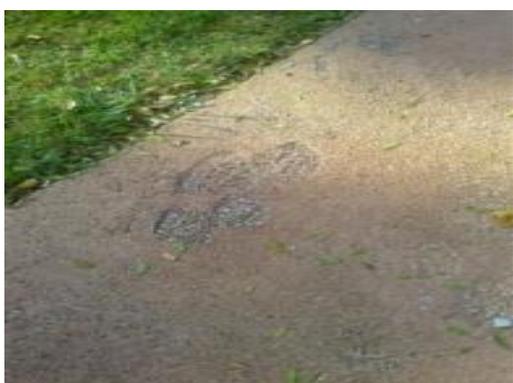
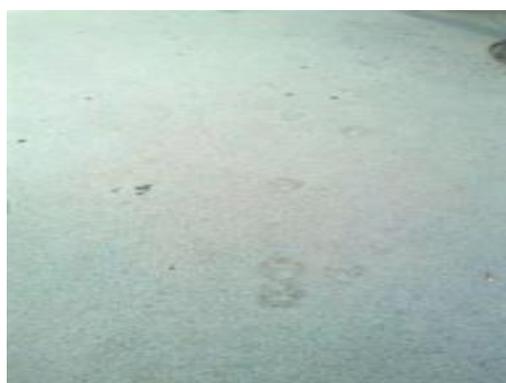
Figura 3.54 – Zona de negativo de botas por circulação pedestre - loures

Figura 3.55 – Zona de negativo de botas por circulação pedestre - Loures

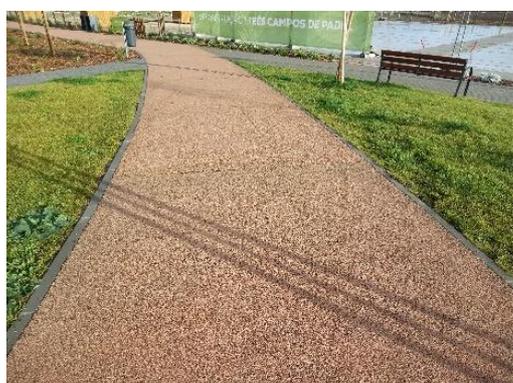
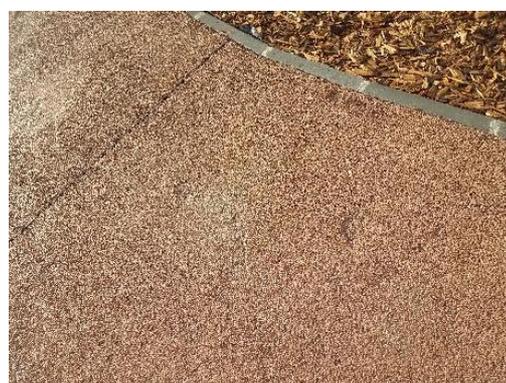
Figura 3.56 – Zona de circulação de rodas - Loures

Figura 3.57 – Zona de circulação de rodas - Loures

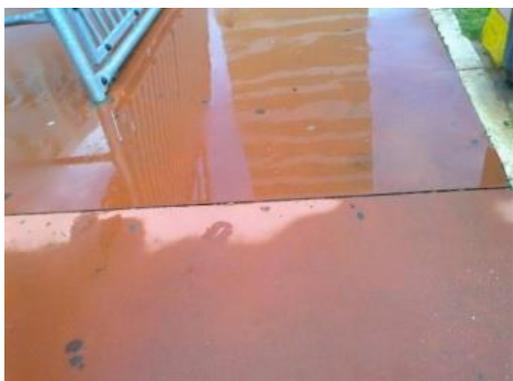
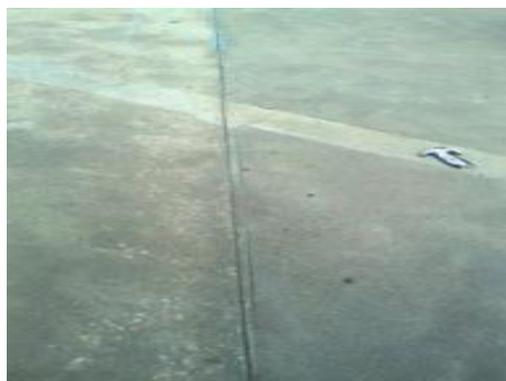
Figura 3.58 – Pavimento em betão com junta colmatada - Loures

Figura 3.59 – Pavimento em betão com junta colmatada - Loures

Nas (figuras 3.58 a 3.59) observa-se vários tipos de juntas, colmatadas pelos anos de uso, falta de manutenção e novas como na (figura 3.60).

Na solução de execução de junta sem material de preenchimento, esta deve estar limpa, para que a junta funcione de forma correta, pois caso esteja colmatada não permite a deslocação dos painéis de betão, causando outras anomalias.

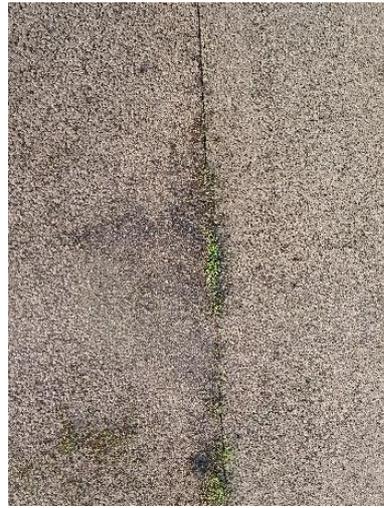
Figura 3.62 - Zona de acumulação de finos - Loures

Nas (Figuras 3.61 e 3.62) observa-se juntas em zonas já preenchidas por finos.

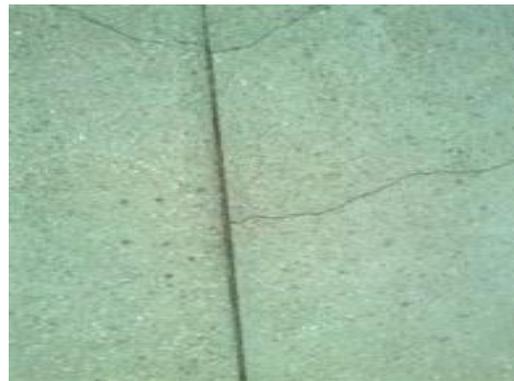
Figura 3.64 - Junta com pouca profundidade - Loures

Nas (figuras 3.63 e 3.64) observa-se juntas com pouca profundidade

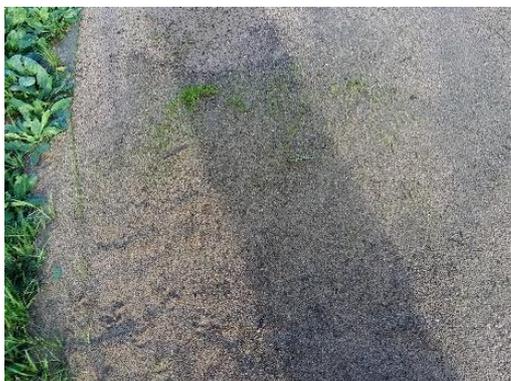
Figura 3.65 - Zona de acumulação por falta de pente - Loures

Nas (figuras 3.65 e 3.66) observa-se a falta de pente e acumulação imediata de detritos.

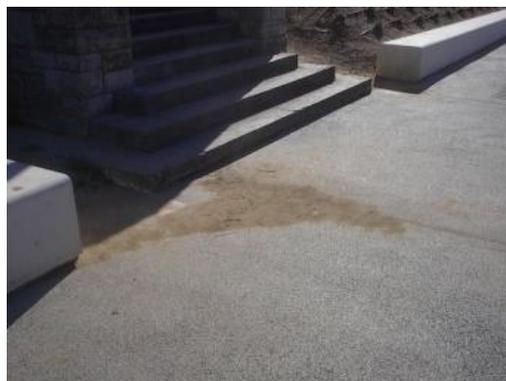
Figura 3.66 - Zona sem pente - Lisboa

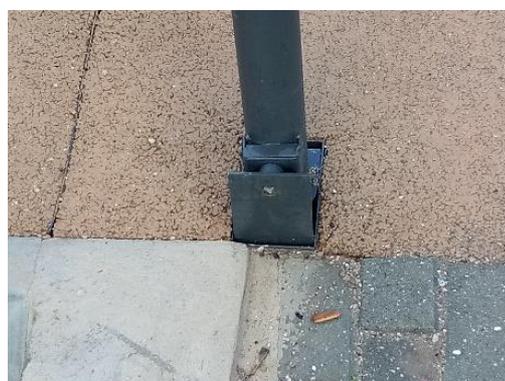
Figura 3.68 - Pilarete - Loures

Nas (figuras 3.67 e 3.68) observa-se a introdução de elementos metálicos no pavimento sem proteção.

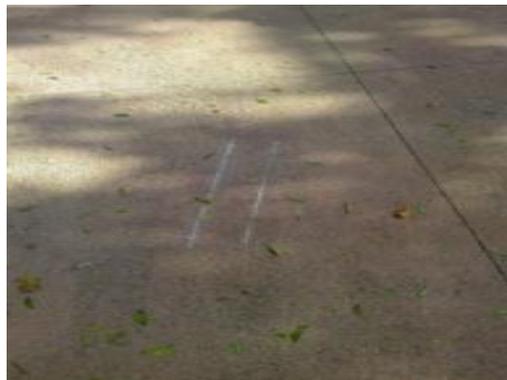
A ação acidental pode originar a ocorrência de algumas anomalias relacionadas com o desempenho funcional do pavimento em betão, como por exemplo fissuração, desgaste do pavimento, ou degradação do aspeto estético (figuras 3.69 e 3.70). No caso da observação de manchas provocadas por ataques químicos ou biológicos, ou alteração do aspeto superficial por efeitos de vandalismo.

Figura 3.70 - Choque contra o pavimento com arrastamento - Loures

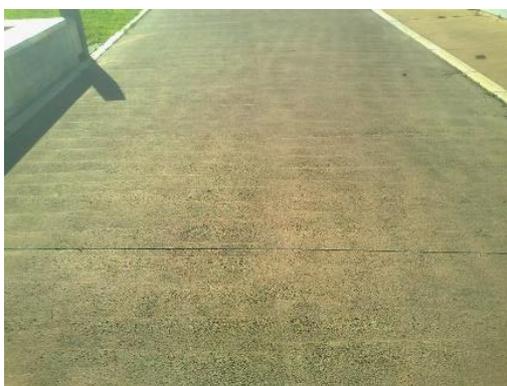
O sol imite a radiação solar que provoca aquecimento nos materiais e a incidência de radiação ultravioleta, pelo que o excesso de exposição solar deve ser considerado no projeto. Na (figura 3.73) observa-se a perda de cor.

Figura 3.73 - Perda de cor por radiação solar intensa - Loures

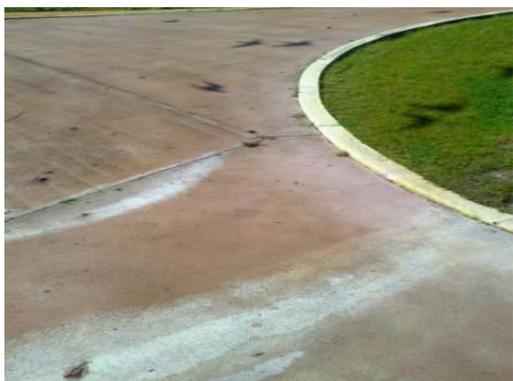
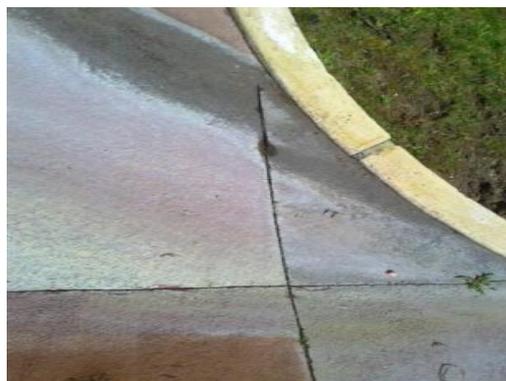
Figura 3.74 - Escorrências da zona verde e lavagem de finos - Bucelas

Figura 3.75 - Escorrências da zona verde e lavagem de finos - Bucelas

Nas (figuras 3.74 e 3.75) observa-se a escorrência na zona das juntas.

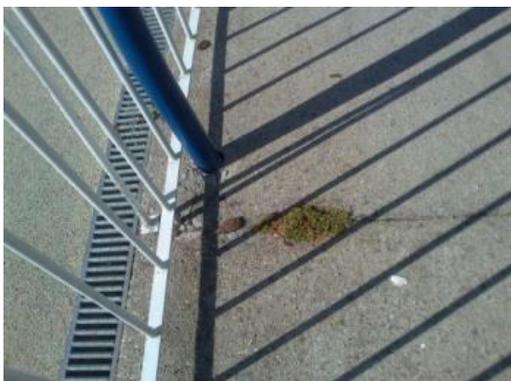
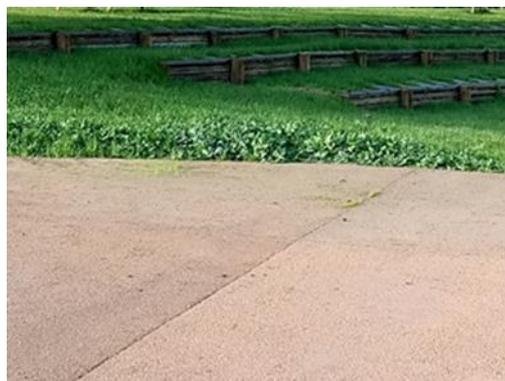
Figura 3.76 - Aparecimento de zona vegetativa - Loures

Figura 3.77 - Aparecimento de vegetação - Loures

Nas (figuras 3.76 e 3.77) observa-se o aparecimento de vegetação.

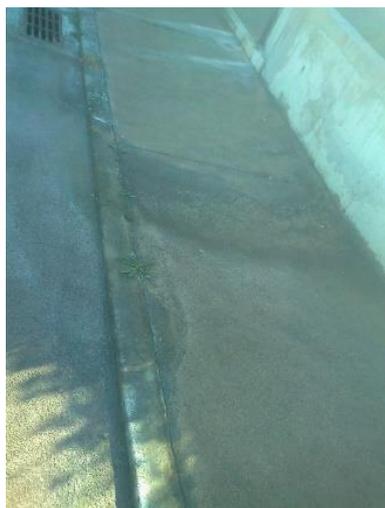
Figura 3.78 - Falta de limpeza - Loures

Nas (figuras 3.78 e 3.79) verifica-se a falta de limpeza corrente ou especializada pois a aplicação de produtos químicos deve ser identificada no plano de manutenção.

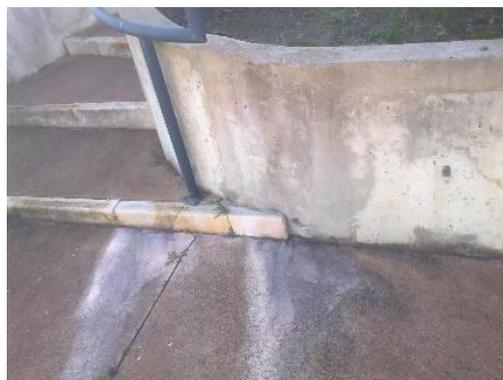
Figura 3.79 - Falta de limpeza pelo que será de recorrer a produto especializado - Loures

Para evitar a limpeza incorreta do pavimento por produtos agressivos ou ação mecânica, será necessário considerar o local e o tipo de limpeza.

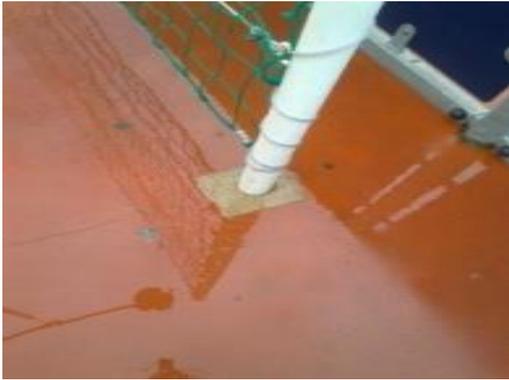
Figura 3.81 - Introdução de rede de proteção - Loures

Nas (figuras 3.81 e 3.82) existe a necessidade de adaptar a novas condições o pavimento existente.

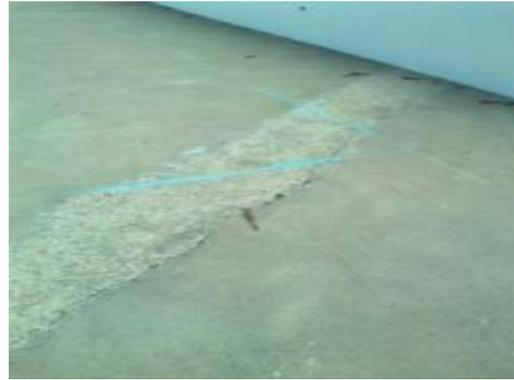
Figura 3.82 - Passagem de tubo enterrado - Loures

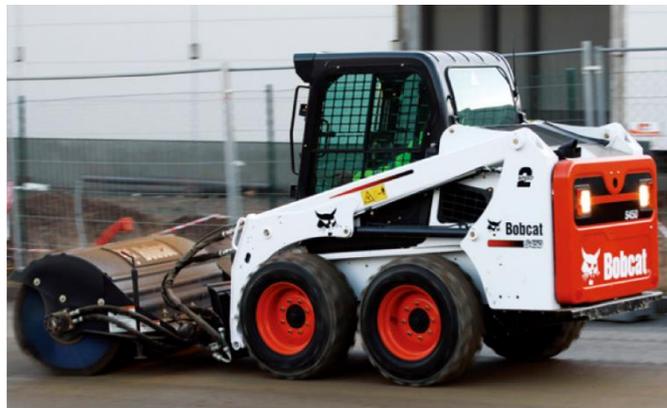
Embora este pavimento seja específico para circulação pedonal ou ciclovias, podem existir alterações como entradas para novos edifícios ou garagens ou paragens de autocarros, nas quais devem ser reforçada a estrutura. A máquina modelo S450 iT4 da Bobcat, representada na (figura 3.83), tem um peso operacional 2240 kg, sendo que as rodas não são direcionais, o que causa um esforço extra no pavimento.

Figura 3.83 - Bobcat S450iT4 - Loures - (Bobcat, 2021)

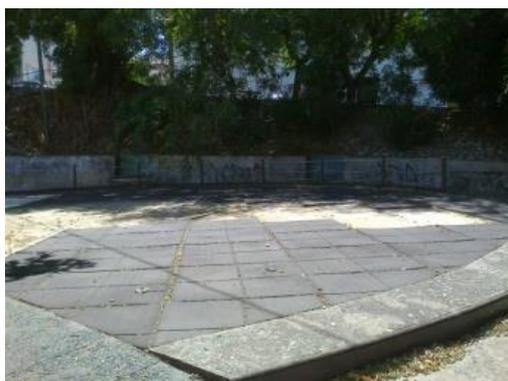
A base em betão poderá ser usada para outras soluções, como por exemplo, um parque infantil ou uma zona de estar (figura 3.84).

Figura 3.84 - Zona para estar - Loures

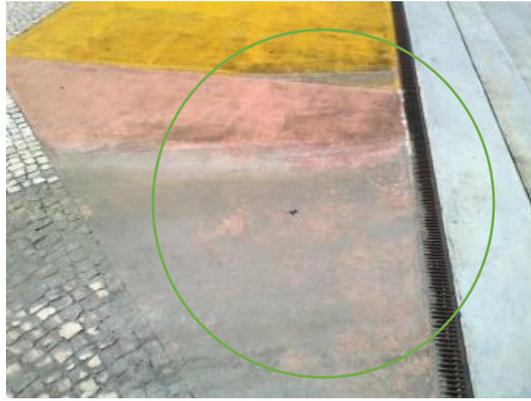
Figura 4.8 - Pavimento em betão falta de limpeza - Loures

Nos pavimentos em betão, a limpeza pode ser executada com meios mecânicos ou não, sendo que, quando aplicados meios mecânicos, devem ser usados em um local de teste e depois expandir a limpeza para toda a zona a limpar, conforme (figura 4.8).

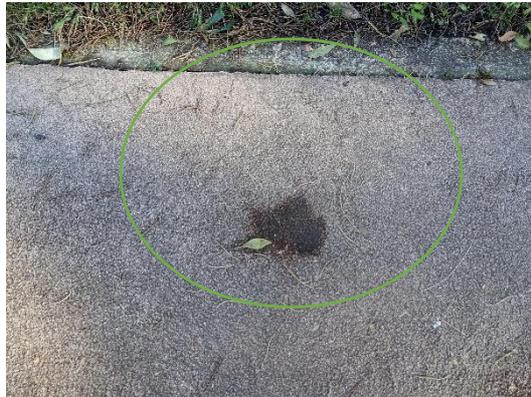
Figura 4.9 - Pavimento em betão com mancha - Loures

Este tipo de limpeza está mais direcionado para as manchas e pastilhas elásticas que são de difícil remoção, em uma limpeza não especializada. Esta limpeza só terá lugar quando a limpeza corrente não resolver a situação.

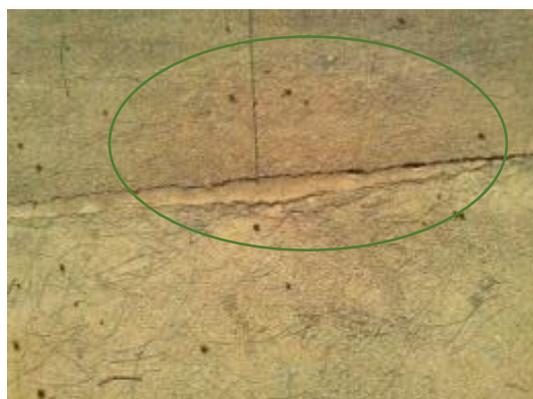
O fenómeno de dilatação e contração de pavimento pode ser a causa de quebra das laterais das juntas ou de outras anomalias, sendo, nesse caso, necessário aumentar a espessura das juntas, verifica-se na (figura 4.11).

Figura 4.11 - Pormenor de junta para reparação - Loures

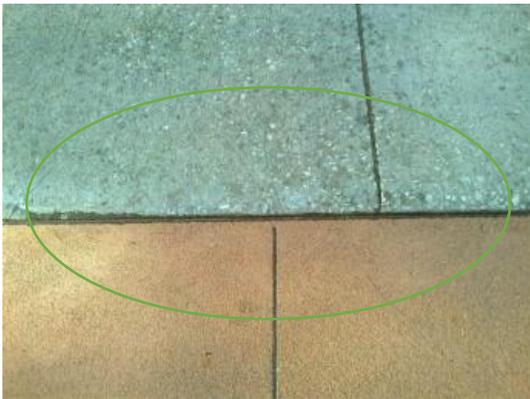
Metais ferrosos têm tendência a apresentar corrosão o que causa dilatações e quebra de ligações com o pavimento em betão, assim as juntas com estes elementos podem ser preenchidas ou não. Os elementos metálicos devem ser tratados ou removidos pois este fenómeno tende a progredir e ser causa de novas anomalias (figuras 4.13 e 4.14).

Figura 4.13 - Junta em aço corten - Loures

As peças metálicas tratadas com produtos contra a corrosão são eficazes, no entanto, o custo deste tipo de pintura, galvanização ou caso de aço inox é elevado.

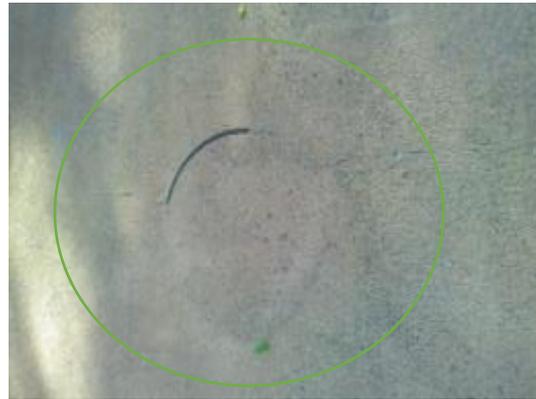
Figura 4.14 - Junta de tampa de caixa de esgoto - Loures

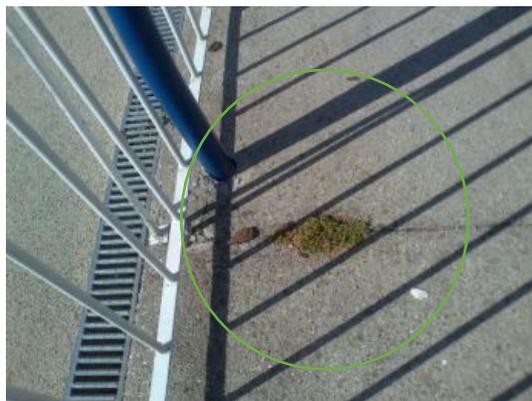
Figura 4.15 - Junta com aplicação de fungicida incolor - Loures

A aplicação de produtos herbicidas ou fungicidas não deve deixar manchas e deve ser eficaz contra espécies relacionadas. A aplicação destes produtos deve ser executada por pessoal com formação e definida a extensão da área afetada, a possibilidade de aplicação localizada e as condições climatéricas que permitam a eficácia dos produtos (figura 4.15). Após a aplicação e, em conformidade com os produtos aplicados e recomendações, deverá ser executada uma limpeza para remoção dos detritos.

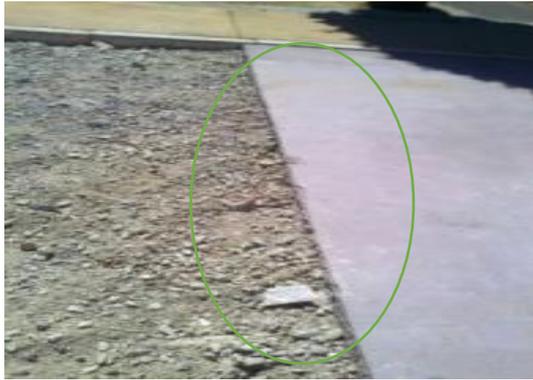
Quando a reparação se verifica na camada ligada de betão a substituição de parte do pavimento nestas zonas limítrofes causa pequenas variações de cor, fica limitada por juntas de dilatação, conforme ilustrado na (figuras 4.16 e 4.17). Um betão novo e outro com alguns anos embora a fórmula seja a mesma as diferenças de cor verificam-se sempre, sendo que com o passar do tempo aproximam-se.

Figura 4.16 - Junta de pavimento existente e zona a reparar - Loures

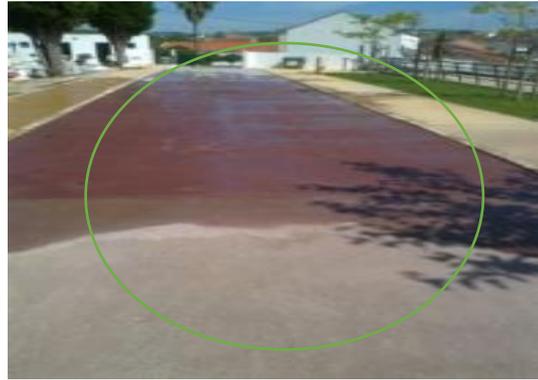
Figura 4.17 - Zona intervencionada com 1 ano de diferença - Loures

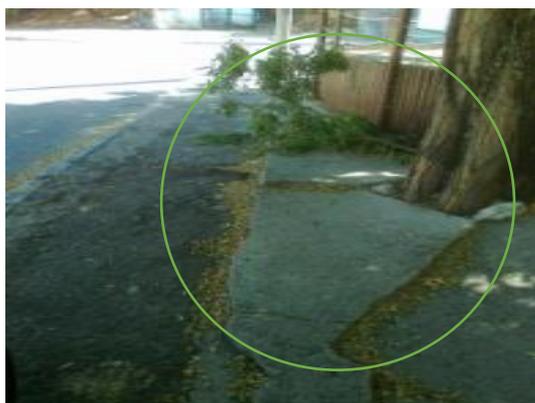
Nas (figuras 4.18 a 4.21) verifica-se a necessidade de refazer todo o pavimento. A estrutura do pavimento poderá ser afetada por instalações enterradas, como tubos ou cabos enterrados com profundidades desde 0,80 m até 2 m de comprimento.

Figura 4.18 - Zona a refazer pavimento em betão - Loures

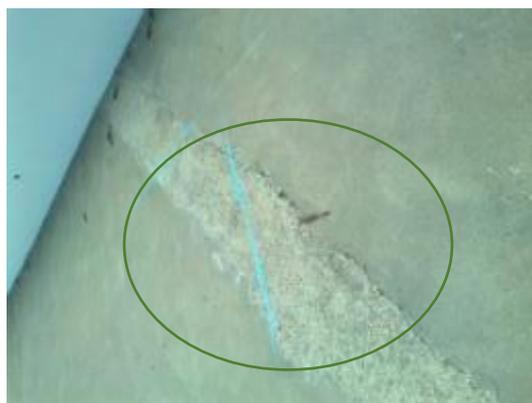
Portanto, embora seja recomendada a reparação do pavimento em áreas esquarteladas ou em toda a extensão do pavimento, observa-se, frequentemente, a substituição e reparação apenas nas áreas afetadas, resultando num aspeto estético menos agradável (figura 4.19), mas, evidentemente, com custos associados muito inferiores.

Figura 4.19 - Alteração da rede de esgotos - Loures

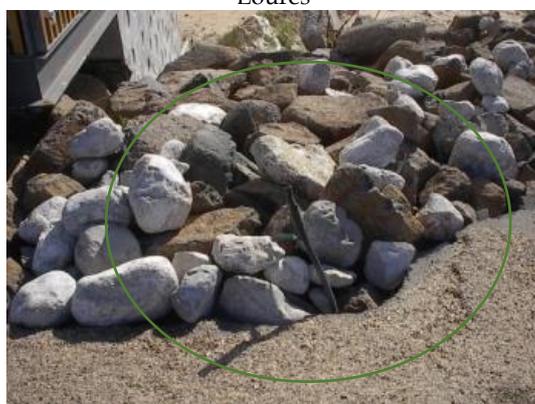
Figura 4.20 - Reparação de fundação - Costa da Caparica

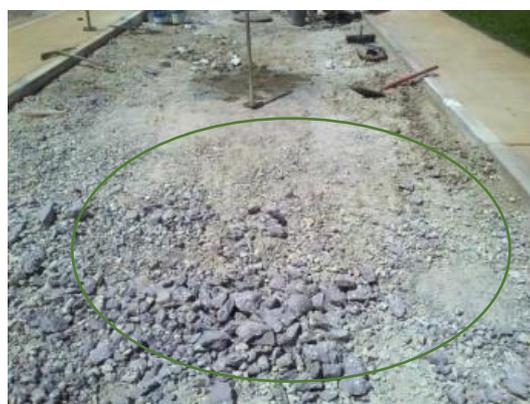
Figura 4.21 - Reposição da camada de base e sub-base- Loures

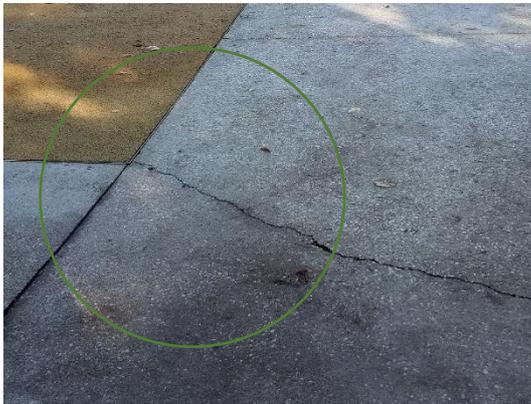
A fundação destes equipamentos tem uma elevada diversidade, assim existe uma variação localizada na rigidez do perfil tipo do pavimento, sendo causa de anomalias diversas. O material vai desde o aço inox até à madeira, e as profundidades da fundação mudam em conformidade com o equipamento instalado.

Figura 4.22 - Zona singular com pavimento em betão lancis em aço corten e pavimento em borracha - Loures

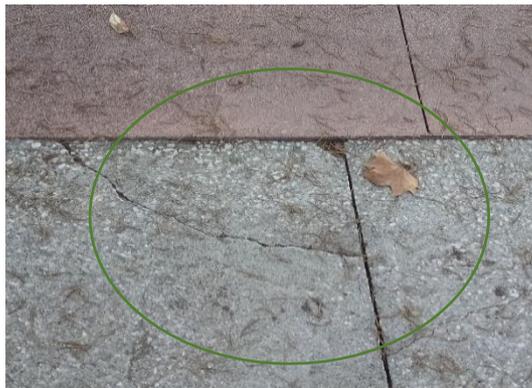
Figura 4.24 - Betão de cores diferentes com diferente tempo de secagem e lancil em aço corten - Loures

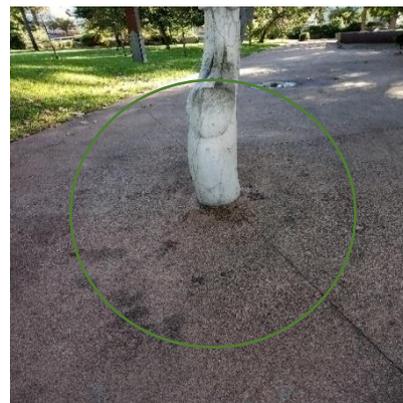
Figura 4.25 - Estátua em pedra calcária - Loures
