# Reflexão acerca da Proposta de Reintegração Cromática para a Pintura *Dois Santos e uma Santa*, séc. XVI, Escola Portuguesa

MESTRADO EM CONSERVAÇÃO E RESTAURO

Universidade NOVA de Lisboa

Setembro. 2024

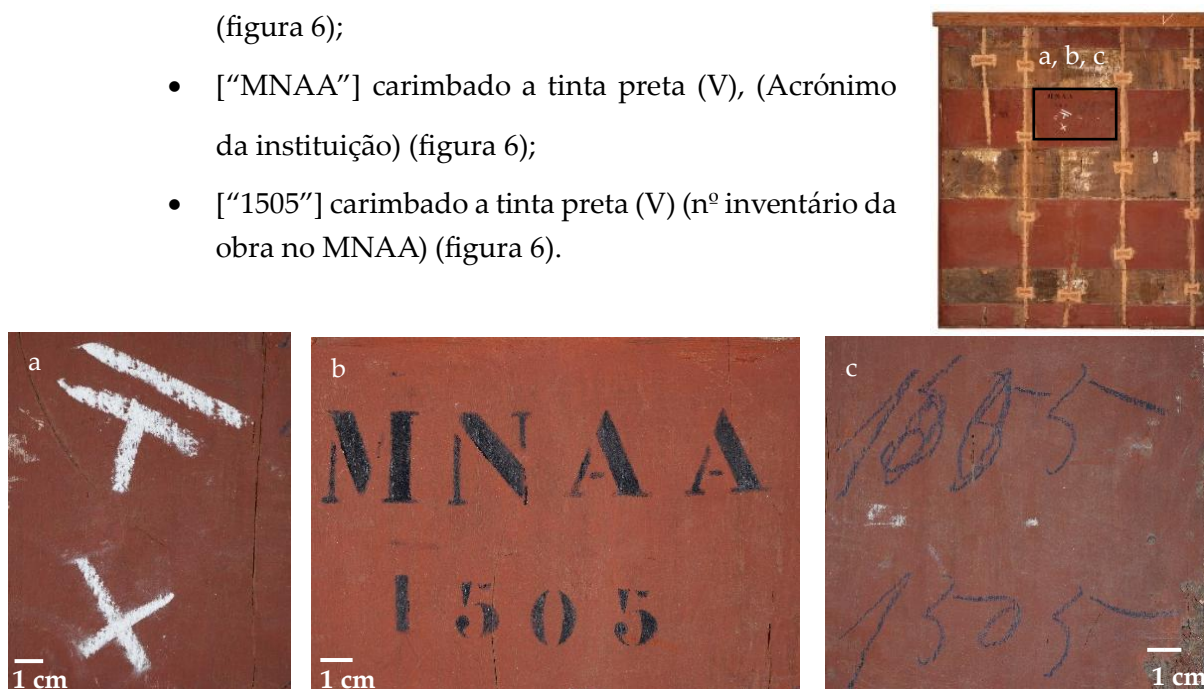
Figura 6 - *Dois Santos e Uma Santa*, atrib. desconhecida, século XVI. MNAA, nº inv:1505pint. Verso, VIS, Luz incidente (a; b; c). Detalhe de inscrição a giz ["x"] ; ["F"] (a); carimbo com inscrição ["MNAA"]; ["1505"] (b); duas inscrições repetidas ["1505"] (c). ©MNAA, H. Melo, 2024.

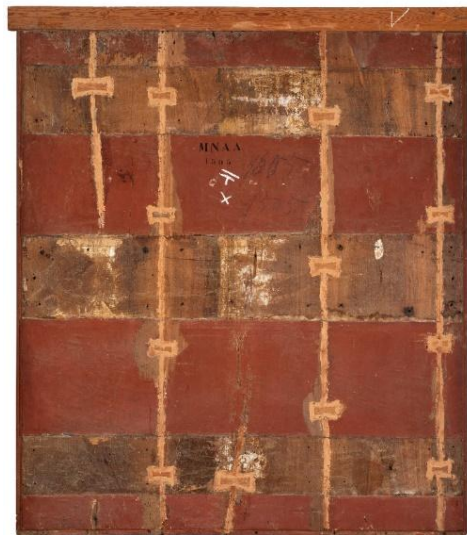
O verso do painel (figura 7) foi reforçado por três travessas horizontais (atualmente ausentes) e coberto de tinta vermelha (não foram realizados testes para a sua identificação) observando-se as pinceladas nos extremos do painel (figura A2-23). Esta tinta cobria toda superfície do verso, incluindo galerias de inseto e é possível que tenha tido a função de proteger a madeira contra o ataque de inseto xilófago [26]. Numa data desconhecida as travessas horizontais foram retiradas, revelando faixas horizontais ligeiramente desbastadas que serviam para melhorar o encaixe das travessas. Devido à eliminação das travessas pode observar-se orifícios (figura A2-13) nas zonas de madeira exposta que

Figura 7 –*Dois Santos e Uma Santa*, atrib. desconhecida, século XVI. MNAA, nº inv:1505pint. Verso, VIS, luz incidente. © MNAA, L. Oliveira, 2023.

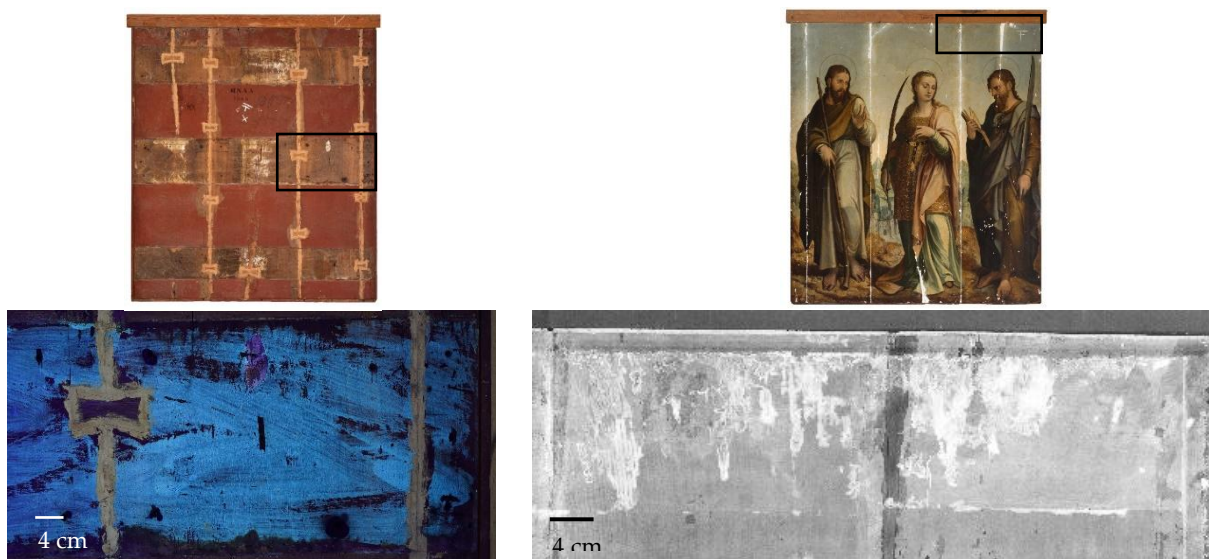
demonstram que estas foram fixas por elementos perfurantes, como pregos ou parafusos. Nestas zonas e nas fraturas observa-se também uma camada espessa de um material resinoso, que sob luz UV apresenta uma fluorescência azulada (figura 8; A2-5; A2-12), cuja função poderia ser, tal como a tinta vermelha, de proteger a madeira contra o ataque de inseto xilófago. De modo a combater o mesmo problema supõem-se, através da observação da radiografia digital, que tenha sido aplicado branco de chumbo com aglutinante nas galerias de inseto distribuídas pelo painel. Esta identificação realiza-se pela observação de zonas opacas de cor branca sob RX, resultado da alta densidade e peso molecular do pigmento (figura 8) [27]–[30].

Figura 8 - *Dois Santos e Uma Santa*, atrib. desconhecida, século XVI. MNAA, nº inv:1505pint. Verso, luz-UV (a) ; Frente, RX (b). Detalhe de fluorescência azulada nas faixas desbastadas, indicando presença de material resinoso (a); Detalhe da radiografia digital da margem superior (b). Notar as galerias de inseto preenchidas com material de elevado peso atômico (b). ©MNAA, H. Melo, 2024 (a); © L. Piorro, 2024 (b).

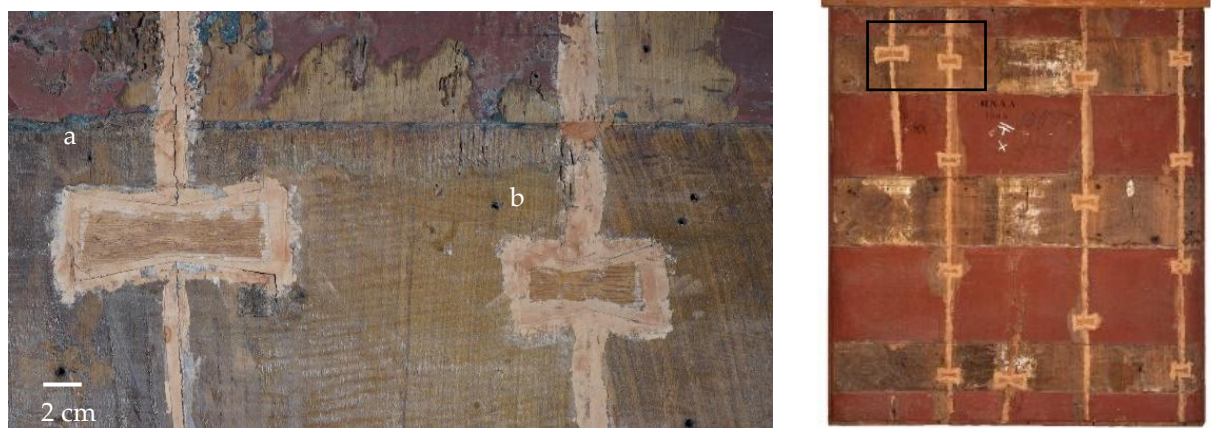
Numa intervenção posterior, foi realizado um sistema de reforço pela inserção de treze malhetes em dupla cauda de andorinha pelo verso (figura A2-2). Este tipo de intervenção é uma intervenção histórica, sendo observado em algumas obras do MNAA. Durante a aplicação do sistema de reforço, houve um desbaste da superfície circundante retirando a tinta vermelha (figura A2-9) e sobre as juntas e fissuras do painel foi aplicada uma massa de modo a fortalecer a sua união, sendo usual a utilização de gesso [31]–[33]. Dos treze malhetes em dupla cauda de andorinha, onze dispõem-se pelas juntas e os restantes dois em locais de fratura. Um na fratura localizada na zona superior da tábuia 1 e outro na zona inferior da tábuia 2 (numeradas da esquerda para a direita (V)). Todos os malhetes têm uma altura de c. de 5 cm, com comprimento c. de 8 cm nas juntas e c. de 13 cm nas zonas de fratura (figura 9; esquema A3-2).

Figura 9 - *Dois Santos e Uma Santa*, atrib. desconhecida, século XVI. MNAA, nº inv:1505pint. Verso, VIS, luz incidente. Detalhe de malhete em dupla cauda de andorinha de maior dimensão localizado numa fratura (a), e de menor dimensão localizado numa junta (b). ©MNAA, H. Melo, 2024.

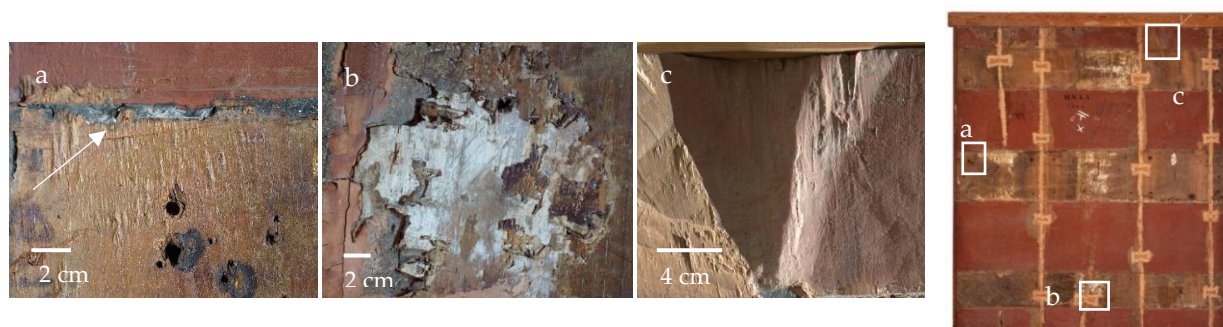
É também possível observar vestígios de um material branco nas faixas horizontais desbastadas, que aparenta estar por baixo do material resinoso (figura 12; A2-12) referido anteriormente, e na periferia destas zonas, sob a tinta vermelha, um material preto (figura 12). Ainda no verso, no canto superior direito, verifica-se um desbaste em forma de “V”, no entanto, a sua causa é desconhecida (figura 12).

Figura 12 – *Dois Santos e Uma Santa*, atrib. desconhecida, século XVI. MNAA, nº inv:1505pint. Verso, VIS, Luz incidente (a; b), luz rasante da esquerda (c). Detalhe de vestígio de material preto, sob tinta vermelha na periferia das faixas desbastadas (a); vestígio de material branco sob material resinoso nas faixas desbastadas(b); desbaste em forma de “V” (c). ©MNAA, H. Melo, 2024.

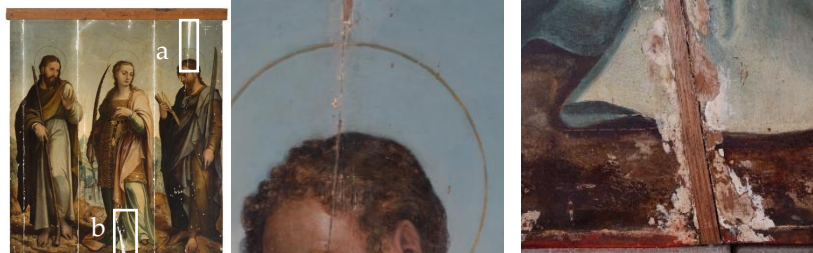
Figura 13 - *Dois Santos e Uma Santa*, atrib. desconhecida, século XVI. MNAA, nº inv:1505. Frente, VIS, luz incidente. Detalhe de excertos de madeira inseridos em lacunas de suporte, camada de preparação e pictórica (a; b). ©MNAA, H. Melo, 2024.

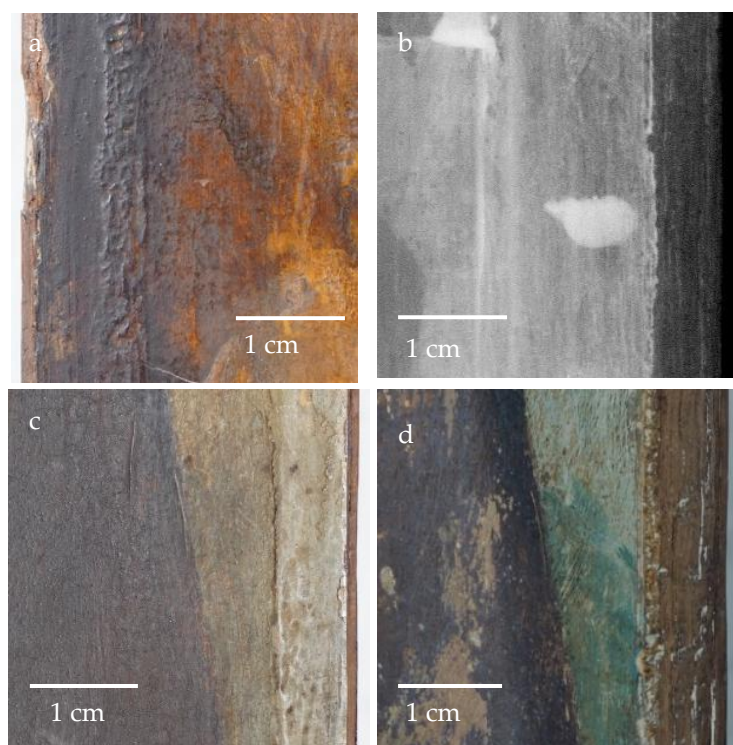
Figura 19 - *Dois Santos e Uma Santa*, atrib. desconhecida, século XVI. MNAA, nº inv:1505. Frente, VIS, luz incidente (a; c; d); RX (b). Detalhe de rebarba (a); detalhe da margem não pintada com repinte antes da limpeza (b; c) detalhe da margem não pintada após a limpeza. ©MNAA, H. Melo, 2024 (a; c; d). ©L. Piorro, 2024 (b).

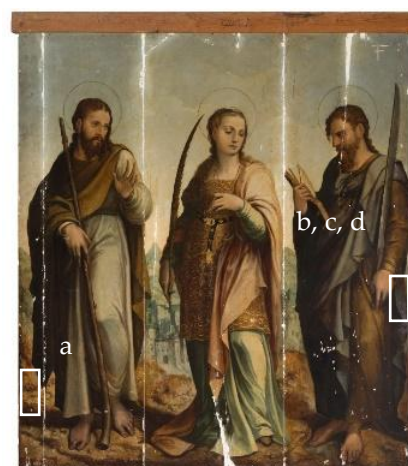
Assim é possível aferir que o painel terá sido preparado e pintado, já na sua moldura ou estrutura retabular. Posteriormente, num processo de intervenção, foi aplicada massa de preenchimento e depois o repinte. Pela realização de RIV, foi possível observar um desenho subjacente (figura A2-6). A sua técnica de aplicação, semelhante a pinceladas, indica que este desenho preparatório poderia ter sido realizado com pincel e tinta. O material da tinta, por absorver a radiação infravermelha, deverá ter uma natureza à base de carvão [33]. Este desenho delimita não só as formas gerais da figura, como elementos como olhos, orelhas, mãos, entre outros. Apesar de se observar que o desenho se relaciona com a pintura final, observam-se alterações entre o desenho e motivo pintado. Algumas dessas alterações ocorrem ainda no estágio de desenho subjacente, como no arrependimento na direção da cabeça de S. Simão (figura 20).

Figura 20 - *Dois Santos e Uma Santa*, atrib. desconhecida, século XVI, nº inv:1505pint. RIV, Frente. Detalhe de desenho subjacente, onde se observa um arrependimento na direção da cabeça do S. Simão. ©MNAA, H. Melo, 2024

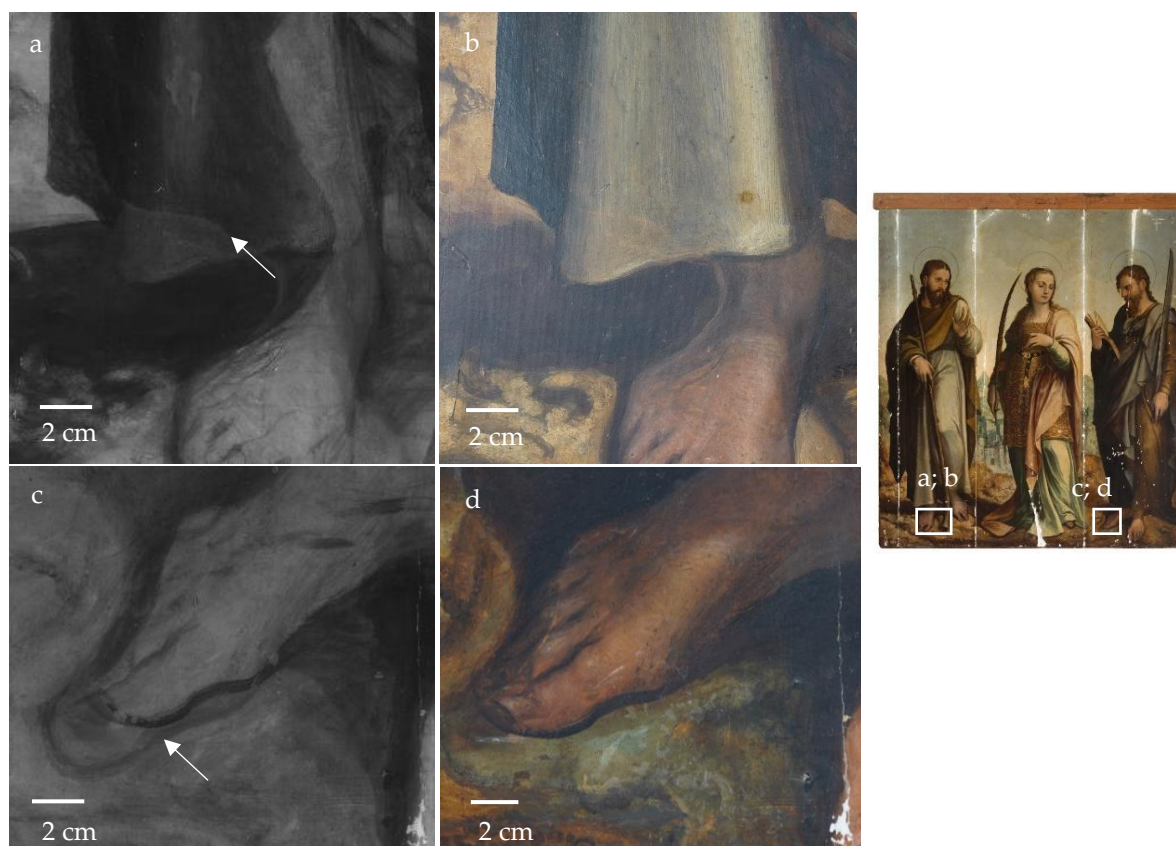
Figura 22 - *Dois Santos e Uma Santa*, atrib. desconhecida, século XVI. MNAA, nº inv:1505. Frente, RX (a; c), VIS, Luz incidente (b; d). Detalhe de modificações realizadas na anatomia do pé de S. Simão (c; d) e nas vestes de S.Judas Tadeu (a; b) no estágio de execução pictórica. ©L. Piorro, 2024 (a; c), ©MNAA, H. Melo, 2024 (b; d) .

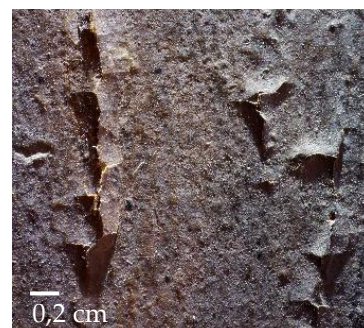
A adesão da camada de preparação ao suporte é geralmente boa, exceto em lacunas pontuais circundantes às fraturas, ao longo das juntas e com maior incidência na tábuia 4 (F). Nesta tábuia a falta de adesão do suporte à camada de preparação provocou destacamentos em toda esta tábuia, especialmente nas tonalidades mais escuras (figura 26). Os destacamentos da camada pictórica, concentram-se nas zonas de junta do painel e nas fraturas que o atravessam (figura A3-1). Quanto à coesão desta camada, esta aparenta ser boa. Existem ainda destacamentos pontuais em zonas de repinte que deixam sob eles, lacunas preenchidas com massas de preenchimento provenientes da intervenção de conservação-restauro anterior (figura 27).

Figura 26 - *Dois Santos e Uma Santa*, atrib. desconhecida, século XVI. nº inv:1505pint. Frente, VIS, luz incidente. Detalhe macro de destacamento em toda a interface suporte/camada de preparação. ©MNAA, H. Melo, 2024.

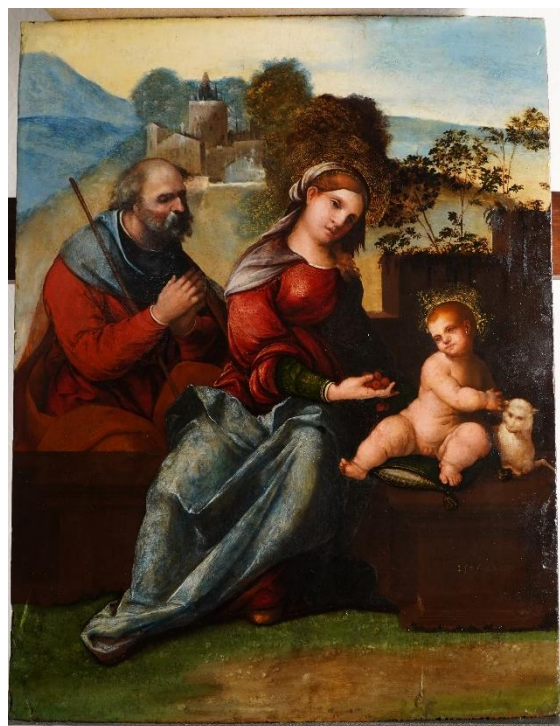
Figura 48 - *Sagrada Família*, atrib. Mazzolino Ludovico, 1525. MNAA, nº inv:1482pint. Frente. VIS, luz incidente. Registo fotográfico geral. ©É. Trovão, 2024.

A pintura *Sagrada Família* encontra-se num bom estado de conservação. Em 2019 a pintura foi intervencionada, tendo sido realizado uma reintegração mimética com bases a têmpera e as finalizações com pigmentos diluídos em verniz de retoque. Posteriormente foi realizada a aplicação de verniz, numa mistura de resina damar + Shellsol D40 + Shellsol A, de proporções desconhecidas. No início da atual intervenção o verniz encontrava-se alterado, provocando locais sem brilho ao longo da superfície pictórica e interrompendo a leitura da imagem (figura 48). À data do presente relatório não foi possível identificar a causa deste fenómeno.

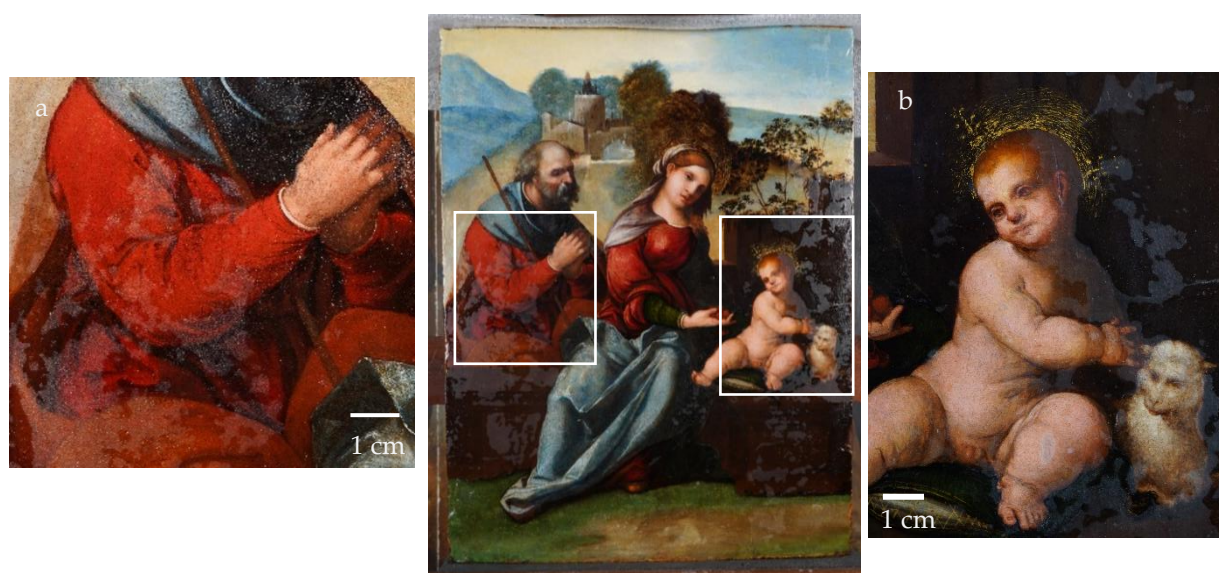
Figura 49 - *Sagrada Família*, atrib. Mazzolino Ludovico, 1525. MNAA, nº inv:1482pint. Frente. VIS, luz incidente (a, b). Detalhes de pintura antes da intervenção, apresentando alteração do verniz (a, b). ©É. Trovão, 2024.

No entanto decidiu-se remover o verniz e proceder à realização da reintegração mimética em zonas de perda e/ou lacuna. A escolha do método mimético de reintegrar deve-se ao tamanho pequeno das áreas a reintegrar que permite devolver a harmonia da composição sem recriar formas ou elementos centrais na composição.

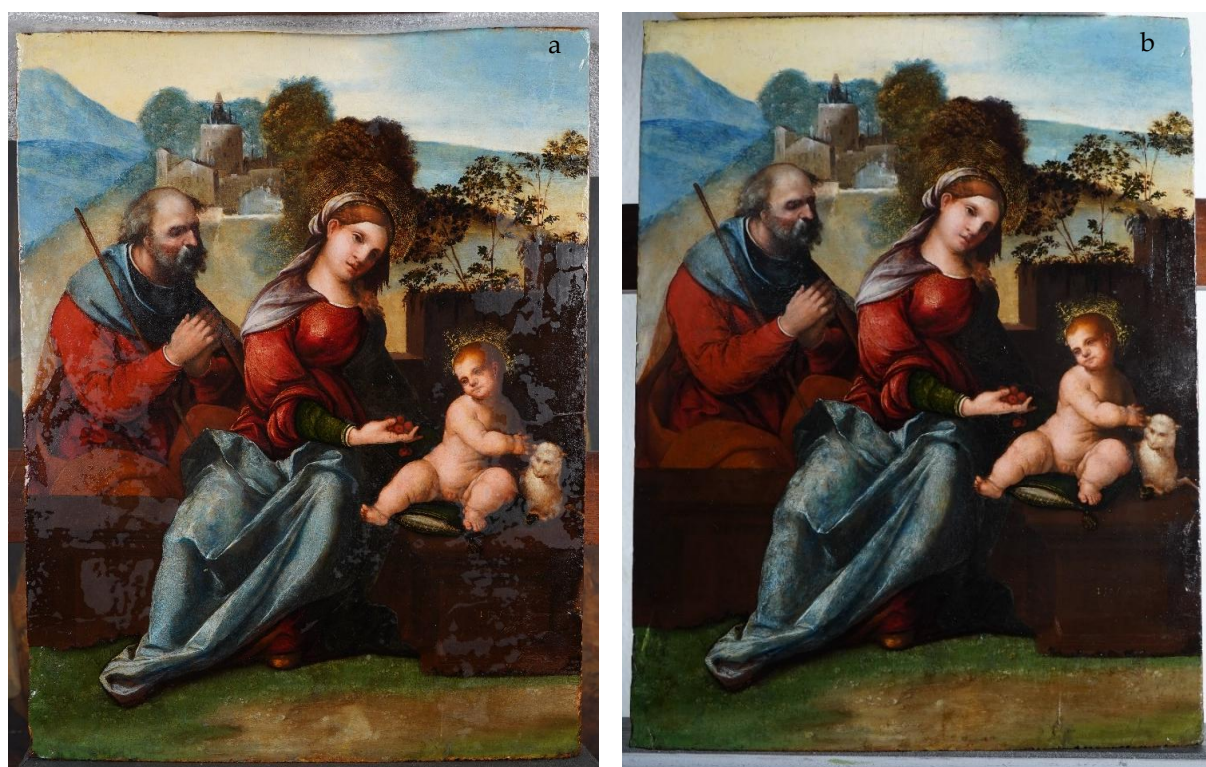
Figura 50 - *Sagrada Família*, atrib. Mazzolino Ludovico, 1525. MNAA, nº inv:1482pint. Frente. VIS, luz incidente. Registo geral antes da intervenção (a) e depois da intervenção (b). ©É. Trovão, 2024.

Após a remoção do verniz iniciou-se a técnica de reintegração mimética com a realização de bases a guache e de seguida foi aplicado o verniz intermédio de resina dammar (20g) em white

spirit, Sangayol (100 ml) com uma “boneca”, de modo a permitir uma camada fina de verniz que melhor acompanhe as irregularidades da superfície pictórica. Posteriormente, os acabamentos foram realizados com GCC utilizando o solvente etil-l-lactato. Durante a intervenção as bases procuraram dar uma cor sólida semelhante à cor circundante da lacuna/ área de perda, permitindo que as finalizações com GCC fossem realizadas finas e em velatura. Isto permitiu a realização de um trabalho que respeita a harmonia da composição da pintura sem se impor a esta. Por fim, foi aplicado o mesmo verniz utilizado anteriormente com pistola numa camada fina.

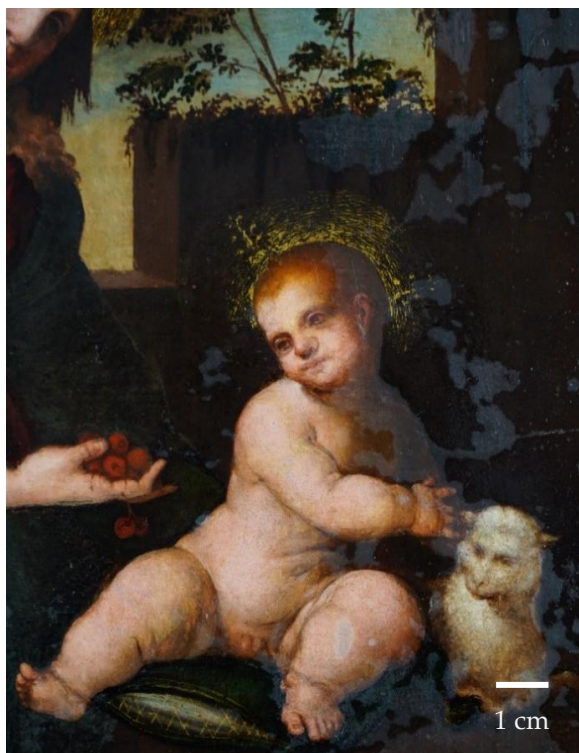
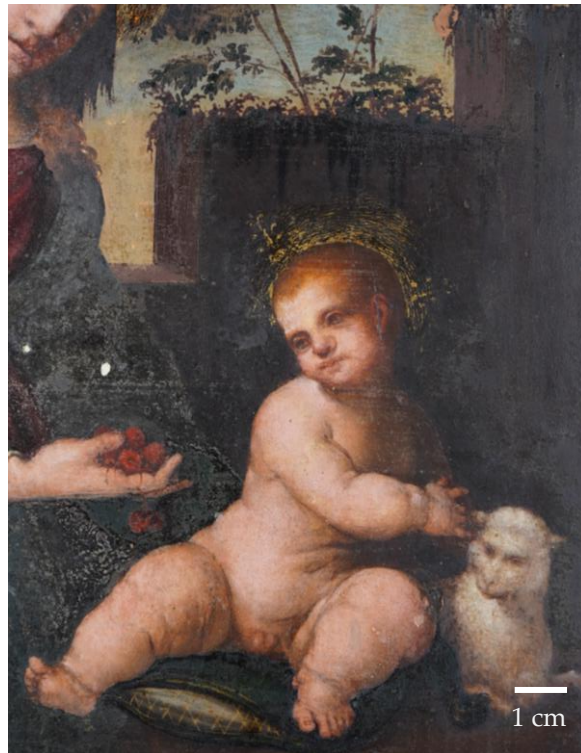
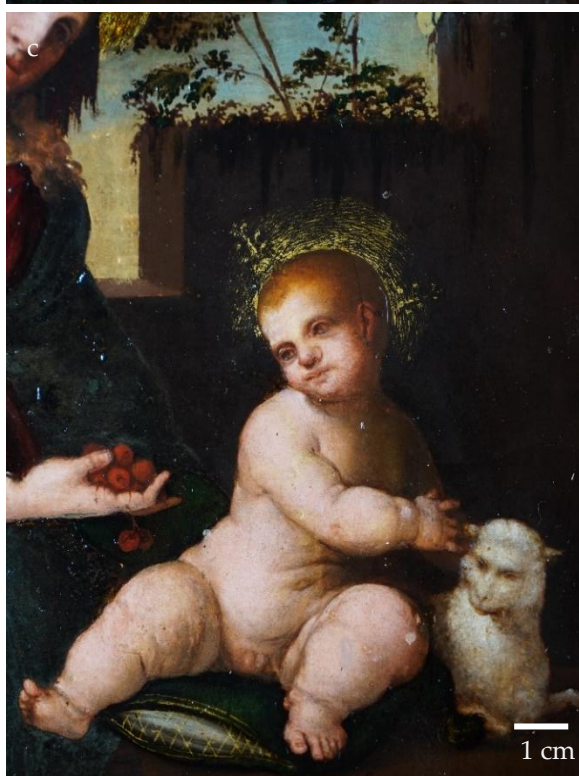
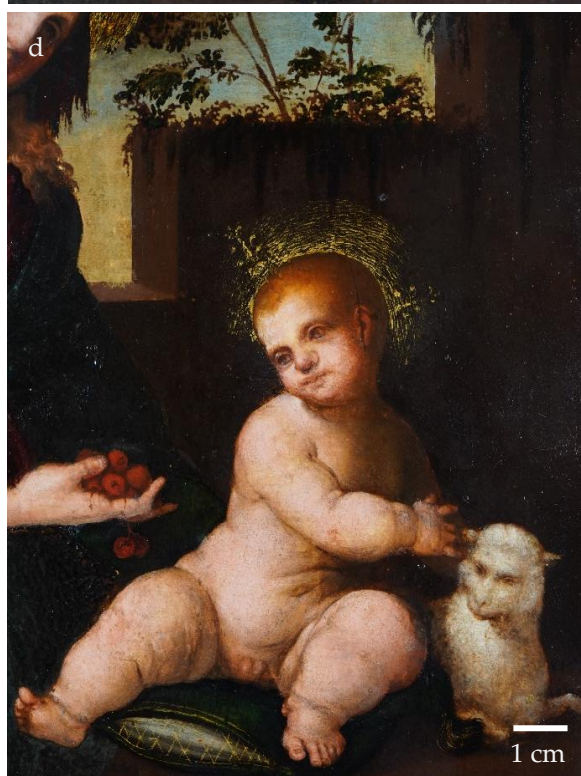
Figura 51 - *Sagrada Família*, atrib. Mazzolino Ludovico, 1525. MNAA, nº inv:1482pint. Frente. VIS, luz incidente. Detalhe de antes da limpeza (a); depois da limpeza (b); após aplicação de bases a guache e verniz intermédio (c); após a realização da reintegração cromática e aplicação de verniz (d). ©É. Trovão, 2024.

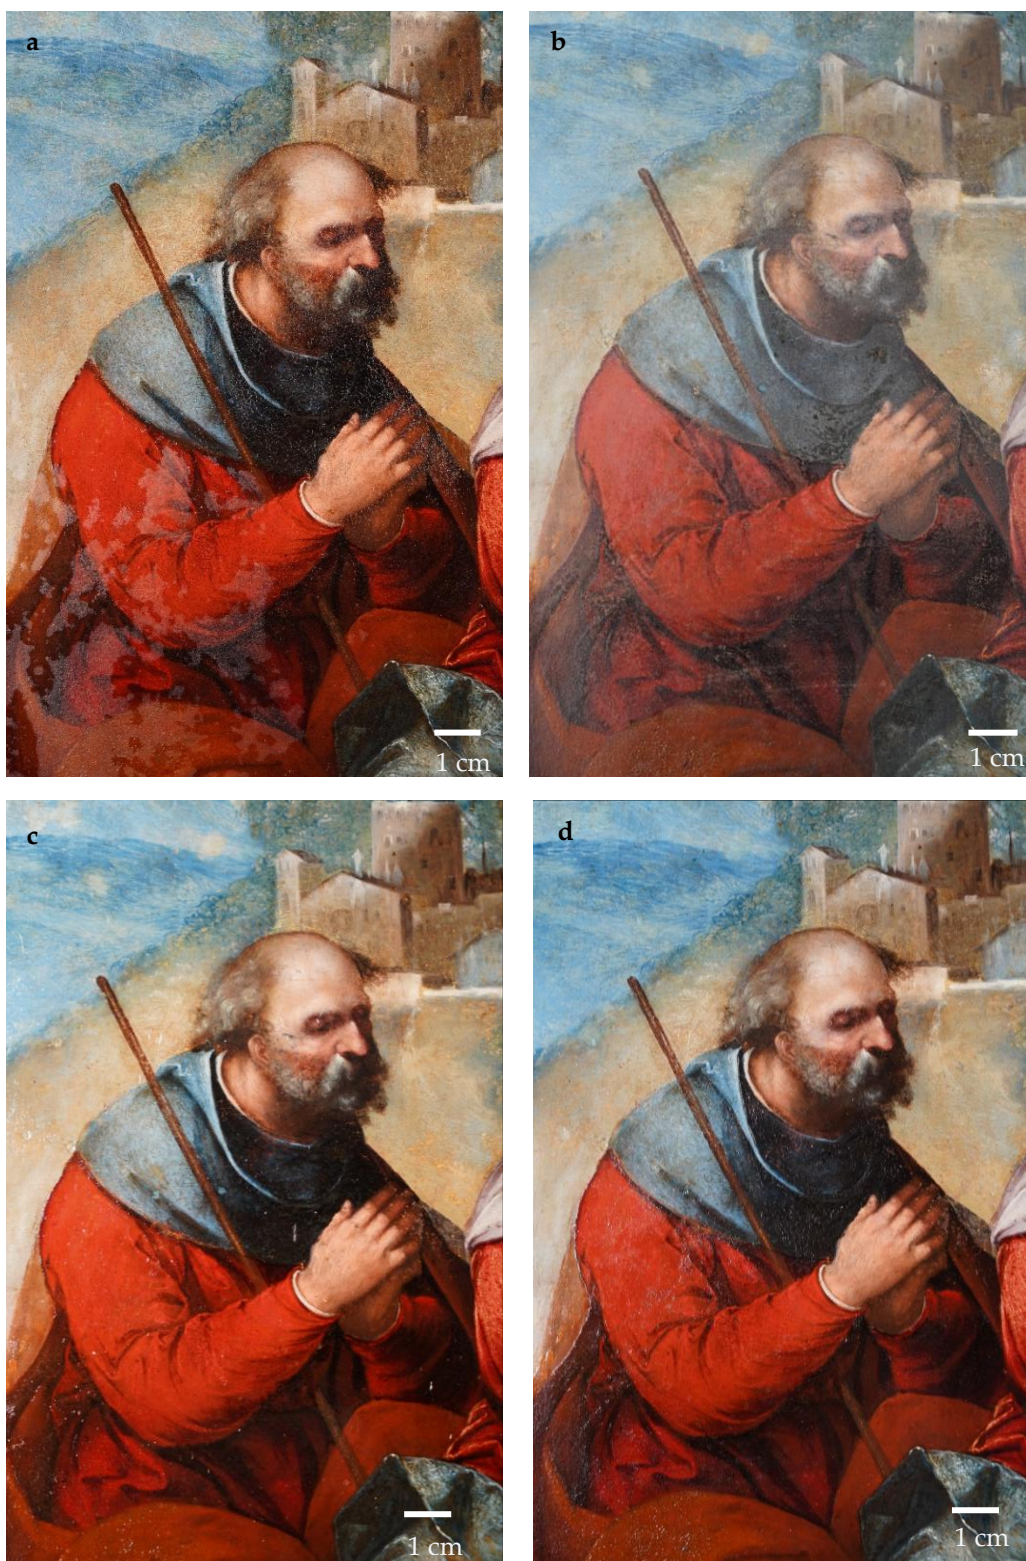
Figura 52 - *Sagrada Família*, atrib. Mazzolino Ludovico, 1525. MNAA, nº inv:1482pint. Frente. VIS, luz incidente. Detalhe de antes da limpeza (a); após limpeza (b); após aplicação de bases a guache e verniz intermédio (c); após a realização da reintegração cromática e aplicação de verniz (d). ©É. Trovão, 2024.

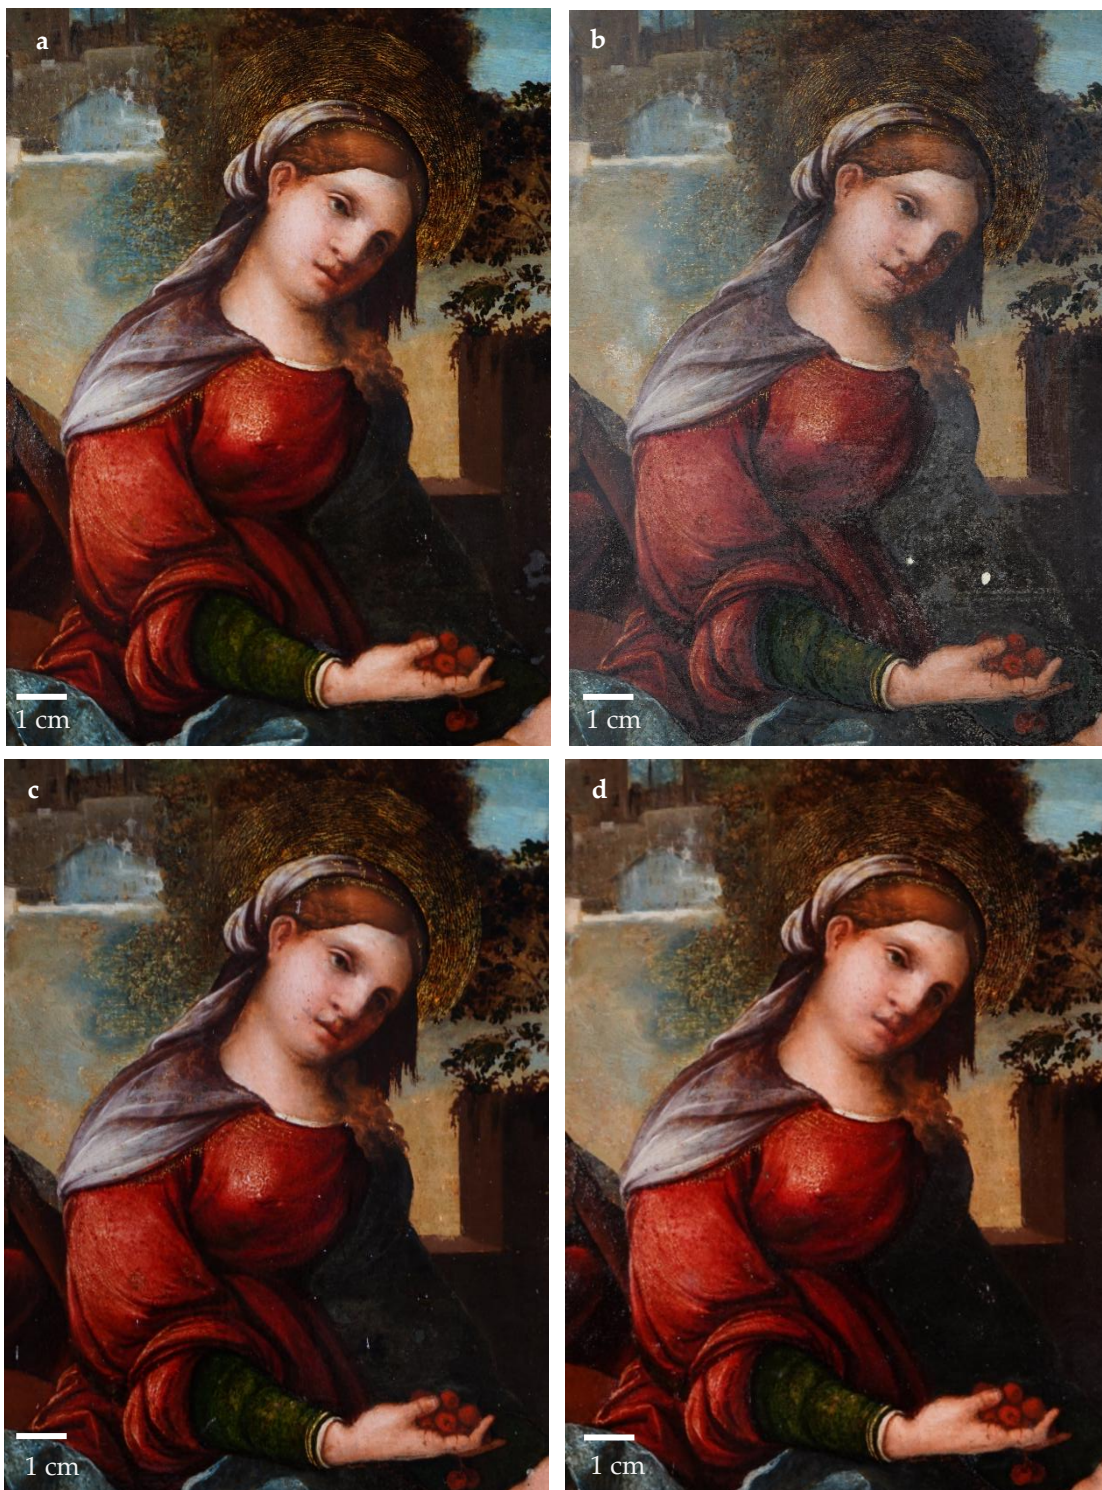
Figura 53 - *Sagrada Família*, atrib. Mazzolino Ludovico, 1525. MNAA, nº inv:1482pint. Frente. VIS, luz incidente. Detalhe de antes da limpeza (a); após limpeza (b); após aplicação de bases a guache e verniz intermédio (c); após a realização da reintegração cromática e aplicação de verniz (d). ©É. Trovão, 2024.

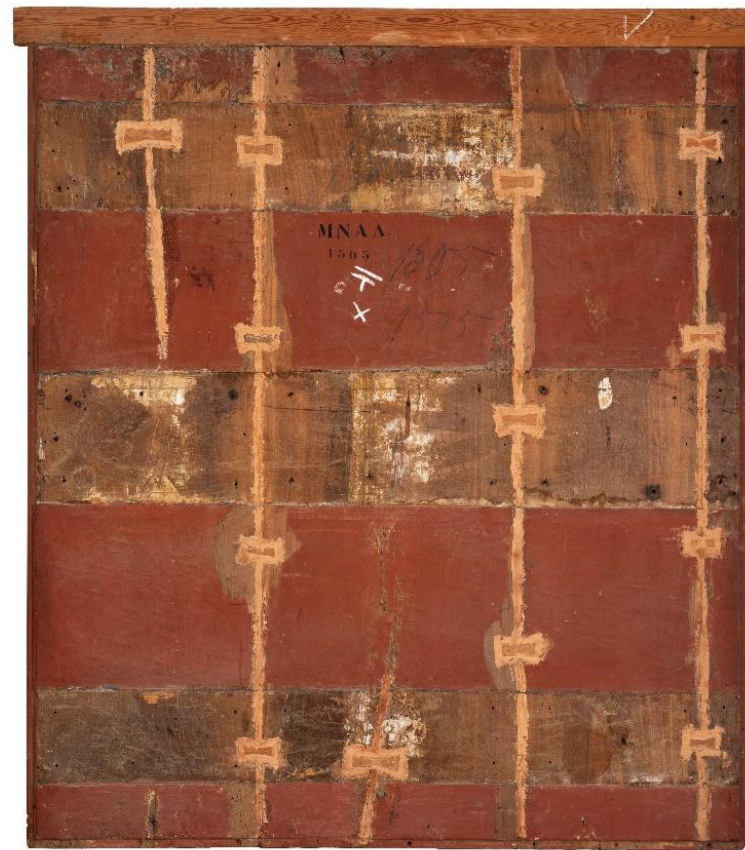
possui um conjunto de fraturas que se iniciam na margem inferior e se estendem até o peito da Santa, a c. de 120 cm da base, criando a principal linha de fragilidade do painel (figuras A2-1). Segundo o conservador-restaurador José de la Fuente [43], é possível que esta fratura tenha sido resultado de uma queda violenta durante o terremoto de 1755 (?). Outra fratura de grande dimensão estende-se do topo da tábuia 1 (V) numa extensão de 68,5 cm atravessando o rosto de S. Simão (figura 23). Esta fratura também causou uma deformação côncava na tábuia ao longo da sua extensão (figura 23). Maior parte das restantes fraturas concentram-se no topo e base do painel estendendo-se para o seu centro (figura 23).

Figura A2 - 1 - Dois Santos e Uma Santa, atrib. desconhecida, século XVI. MNAA, nº inv:1505pint. Verso, VIS, luz incidente. Registo fotográfico geral. ©MNAA,H. Melo, 2024.

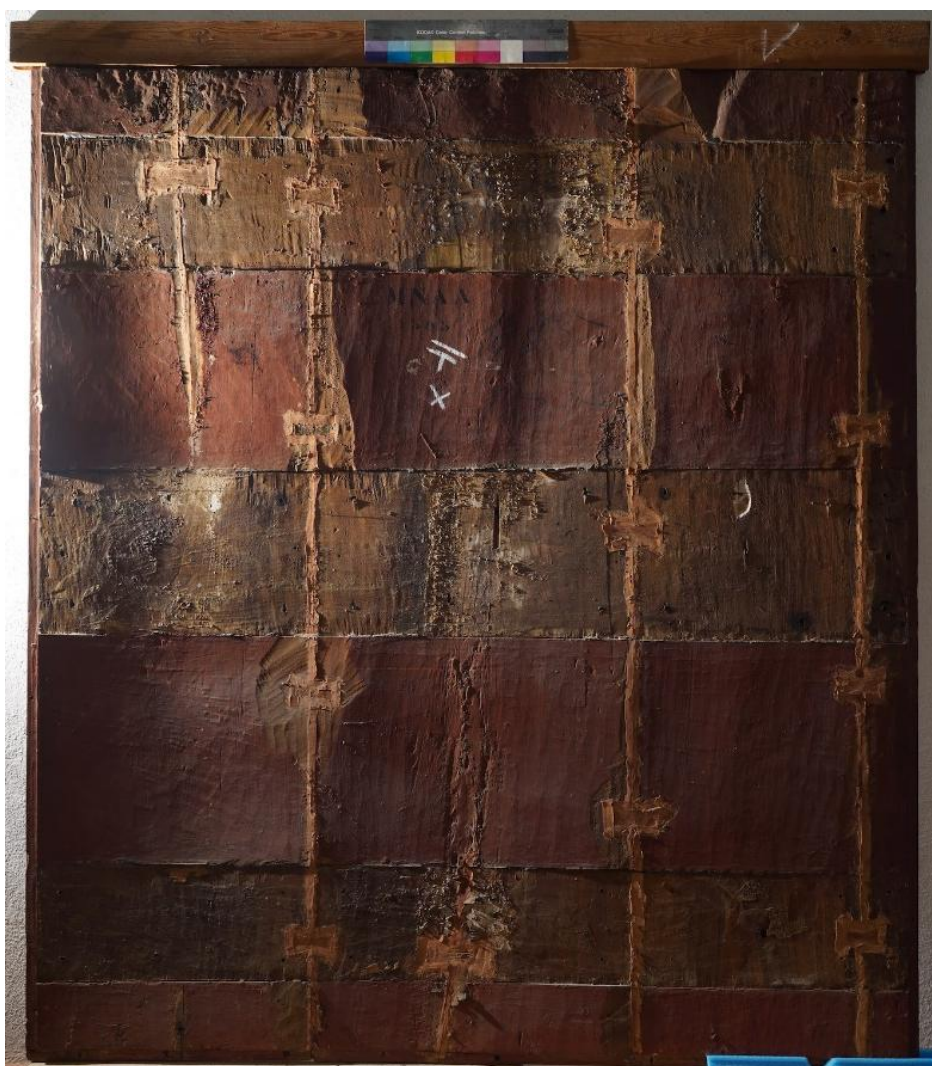
A condição estrutural do painel aparenta ser razoável revelando algumas fraturas e deformações planares (figura A2-3; A3-3). As deformações planares derivam do plano de corte tangencial da madeira do painel que oferece maior suscetibilidade a variações de temperatura e humidade relativa [16], [42] e algumas destas coincidem com a presença de fraturas (figura 22). O painel apresenta treze fraturas<sup>2</sup> que seguem o veio da madeira (figura 24). A tábuia 2 (V)

Figura A2 - 3 - Dois Santos e Uma Santa, atrib. desconhecida, século XVI. MNAA, nº inv:1505pint. Verso, luz rasante da esquerda. Registo fotográfico geral. ©MNAA, H. Melo, 2024.

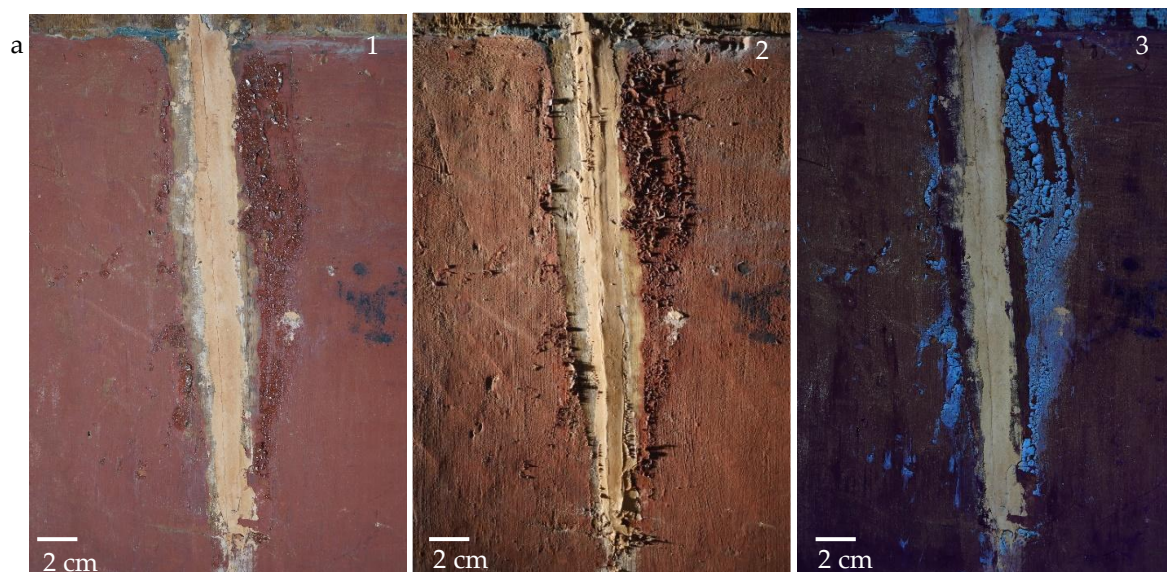
Figura A2 - 8 - Dois Santos e Uma Santa, atrib. desconhecida, século XVI. MNAA, nº inv:1505pint. Verso, VIS, luz incidente (1), luz rasante (2); UV, luz incidente (3). Detalhe de zona de fratura com massa e material resinoso sobre camada vermelha (1,2,3). ©MNAA, H. Melo, 2024

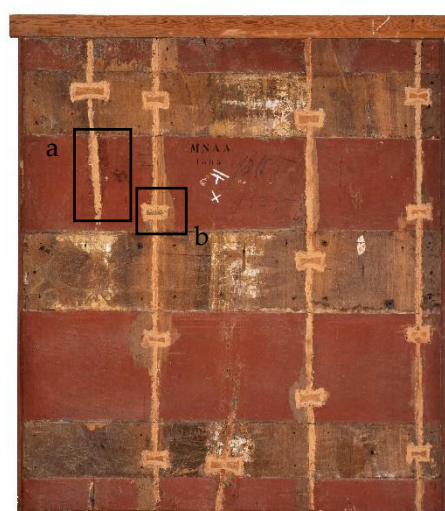
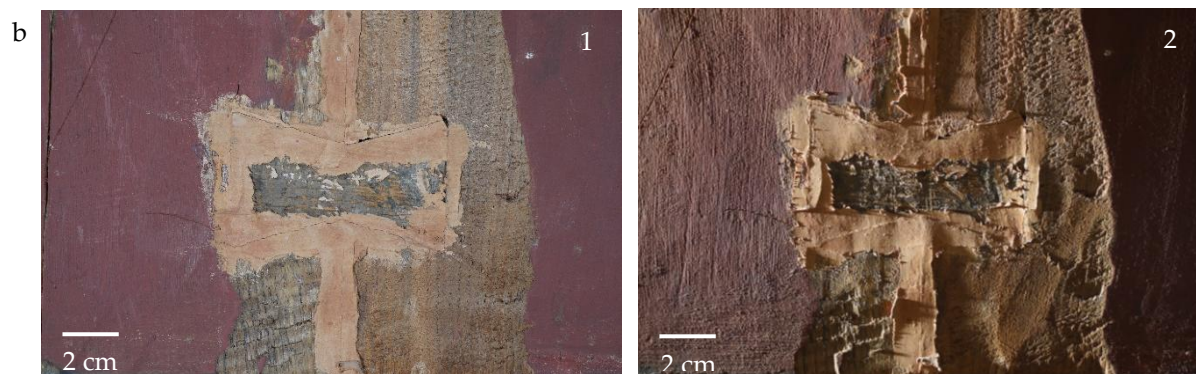
Figura A2 - 9 - Dois Santos e Uma Santa, atrib. desconhecida, século XVI. MNAA, nº inv:1505pint. Verso, VIS, luz incidente (1), luz rasante de cima (2). Detalhe de sistema de reforço aplicado entre as juntas e 2 fraturas, criado pela inserção de malhetes de madeira em forma de cauda de andorinha e cobertos de massa (1,2). Visível ainda o desbaste de tinta vermelha na periferia (1,2). ©MNAA, H. Melo, 2024.

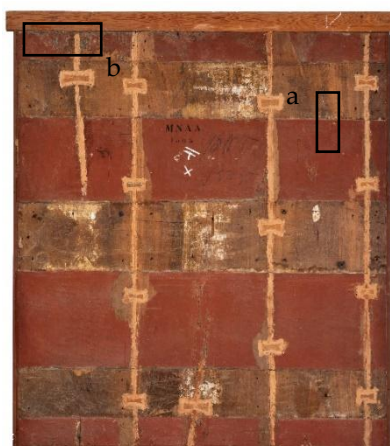
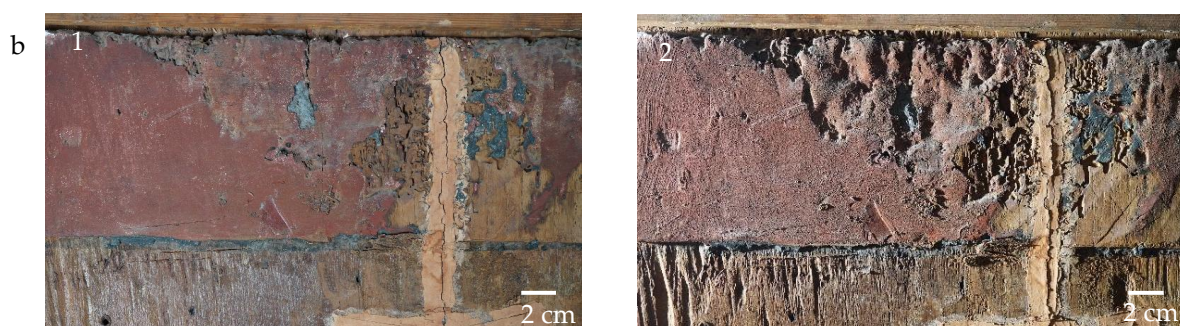
Apesar destas fissuras e das massas aparentarem estar quebradiças é possível concluir que estas se encontram num estado de conservação razoável (figura A2-11). Por fim, é importante referir que apesar de algumas perdas de suporte pontuais, as mais significativas localizam-se nas fraturas já referidas, localizadas nas vestes da Santa e na cabeça de S. Simão. Em geral, o suporte da pintura aparenta estar num estado de conservação razoável (figura A3-3).

Figura A2 - 11 - Dois Santos e Uma Santa, atrib. desconhecida, século XVI. MNAA, nºinv:1505pint. Verso, VIS, luz incidente (1), luz rasante da esquerda (1). Detalhe de zona atacada por inseto xilófago (1,2). ©MNAA, H. Melo, 2024.

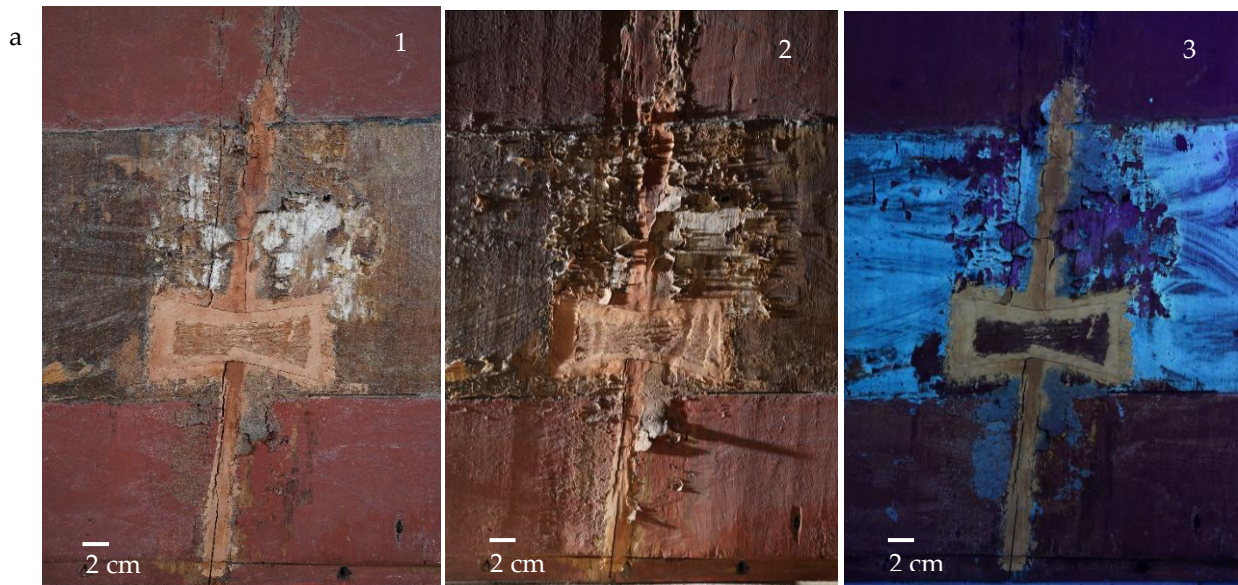
Figura A2 - 12 - Dois Santos e Uma Santa, atrib. desconhecida, século XVI. MNAA, n<sup>o</sup>inv:1505pint. Verso, VIS, luz incidente (1), luz rasante da esquerda (2); UV, luz incidente (3). Detalhe de zona de fraturas, e deformação côncava, onde se observa o sistema de reforço (1), e o destacamento do material resino sobre a camada branca (2,3). ©MNAA, H. Melo, 2024.

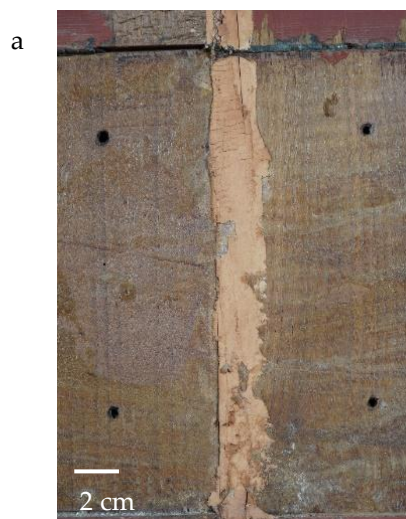
Figura A2 - 13 - Dois Santos e Uma Santa, atrib. desconhecida, século XVI. MNAA, nºinv:1505pint. Verso, VIS, luz incidente. Detalhe de perfurações equidistantes, fruto da inserção de elementos de fixação das travessas. ©MNAA, H. Melo, 2024.

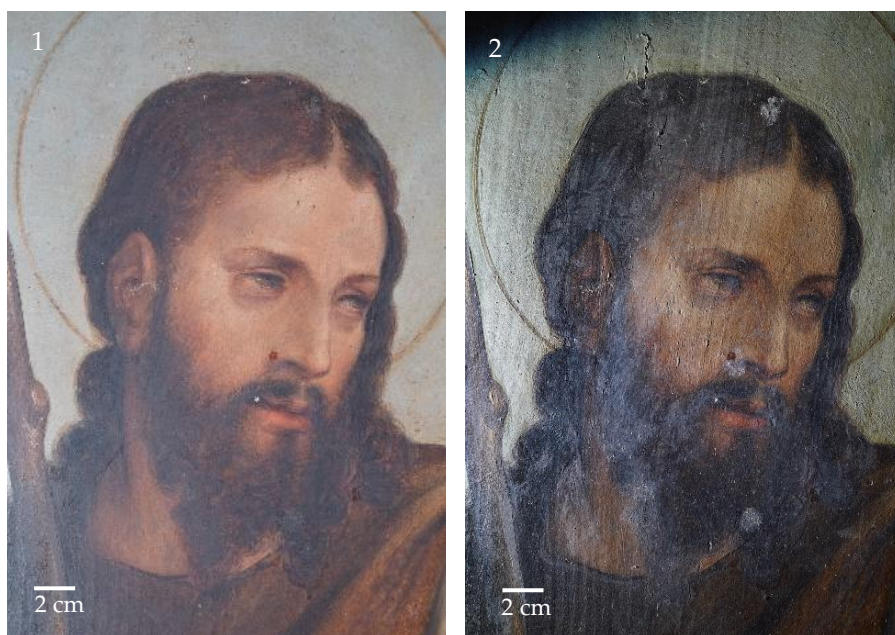
Figura A2 - 16 - Dois Santos e Uma Santa, atrib. desconhecida, século XVI. MNAA, nºinv:1505pint. Frente, VIS, luz incidente (1), luz rasante da esquerda (2). Detalhe da cabeça de S.Judas Tadeu, onde podemos observar sobre a superfície pictórica, depósitos externos (1), fungos e os veios da madeira (2). ©MNAA, H. Melo, 2024.

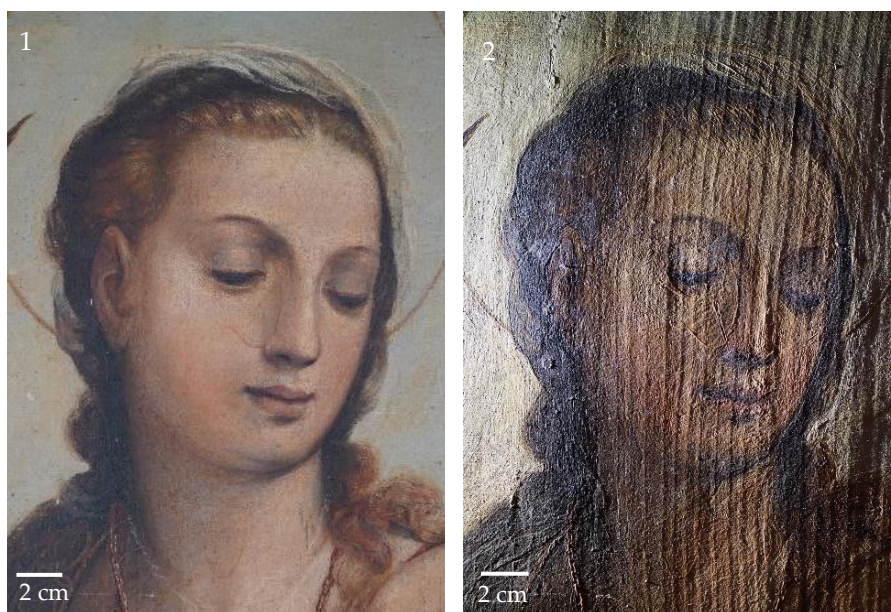
Figura A2 - 17 - Dois Santos e Uma Santa, atrib. desconhecida, século XVI. MNAA, nºinv:1505pint. Frente, VIS, luz incidente (1), luz rasante da esquerda (2). Detalhe da cabeça de Santa Justa onde é possível observar uma possível escorrência de verniz (1) e os veios da madeira (2), ©MNAA, H. Melo, 2024.

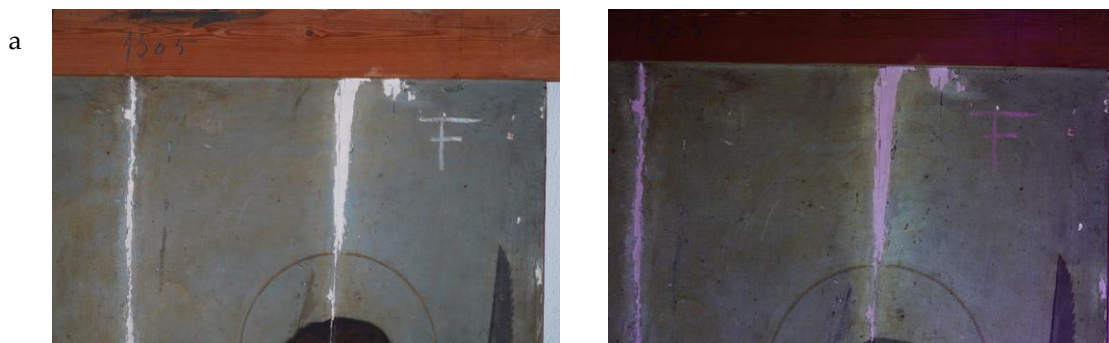
Figura A2 - 18 - Dois Santos e Uma Santa, atrib. desconhecida, século XVI. MNAA, nºinv:1505pint. Frente, VIS, luz incidente (1) UV, luz incidente (2). Detalhe de fratura (1) onde se observa na periferia da massa de preenchimento uma zona onde a sujidade superficial foi limpa, provavelmente na altura de aplicação das massas (2). ©MNAA, H. Melo, 2024.

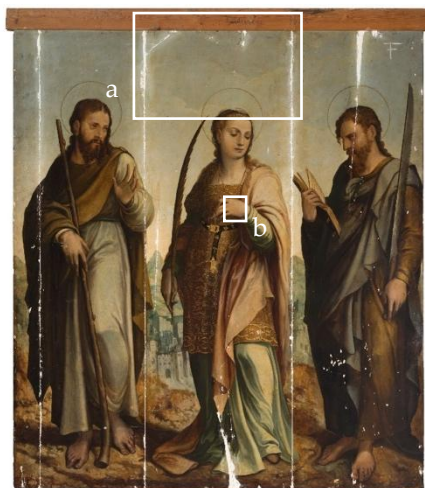
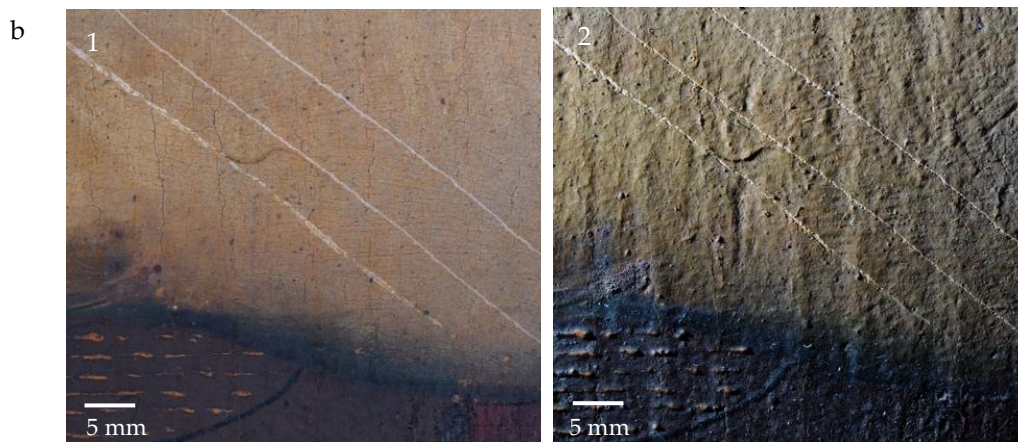
É possível ainda observar abrasão pontual, indicando uma exposição localizada à ação mecânica (figura A2-19). Existe também rede de microfissuras de envelhecimento, o “craquelé”. Estas encontram-se num padrão retangular de largura uniforme e paralelas ao grão da madeira, estando associadas à influência de humidade relativa [45] (figura 28). Outras de padrão mais irregular, localizadas em repintes sobre massas de preenchimento, poderão estar associadas ao processo de secagem do repinte (figura 29). É possível ainda identificar a presença de fungos na superfície pictórica, apresentando uma coloração branca (figura A2-16) [44]. Concluindo, a condição geral da superfície pictórica da pintura aparenta estar num estado de conservação razoável.

Figura A2 - 19 - Dois Santos e Uma Santa, atrib. desconhecida., século XVI. MNAA, nºinv:1505pint.Frente, VIS, luz incidente (1), luz rasante da esquerda (2). Detalhe da abração pontual na mão da Santa(1,2). ©MNAA, H. Melo, 2024.
