# Reflexão acerca da Proposta de Reintegração Cromática para a Pintura *Dois Santos e uma Santa*, séc. XVI, Escola Portuguesa

MESTRADO EM CONSERVAÇÃO E RESTAURO

Universidade NOVA de Lisboa

Setembro. 2024

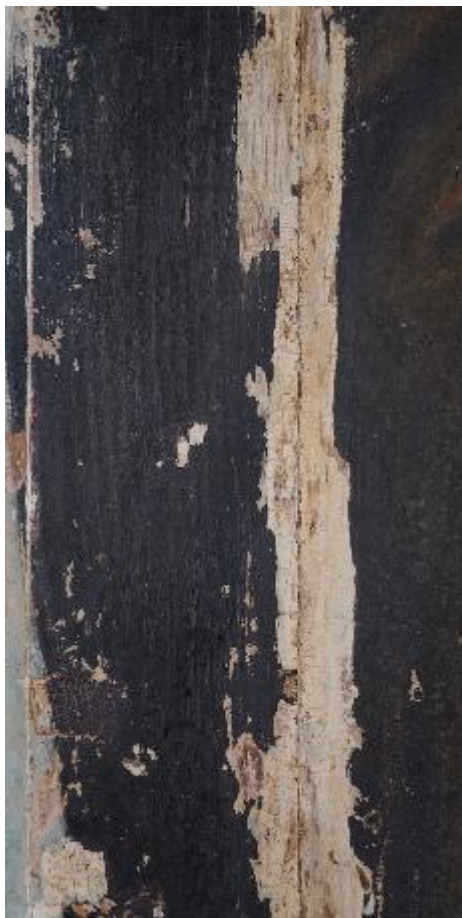
Figura A2 - 21 - Dois Santos e Uma Santa, atrib. desconhecida., século XVI. MNAA, nºinv:1505pint. Frente, VIS, luz incidente. Detalhe massas de preenchimento antiga amarelada. ©MNAA, H. Melo, 2024.

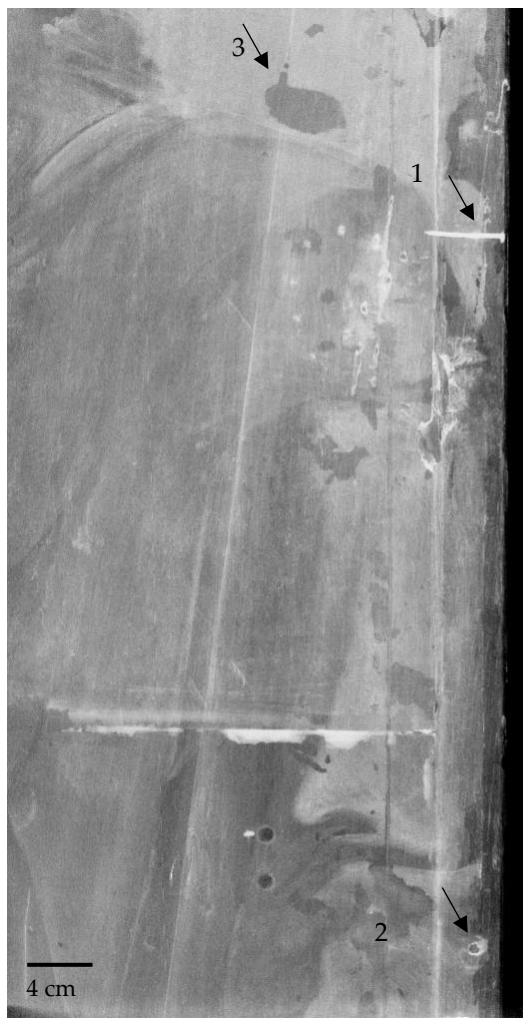
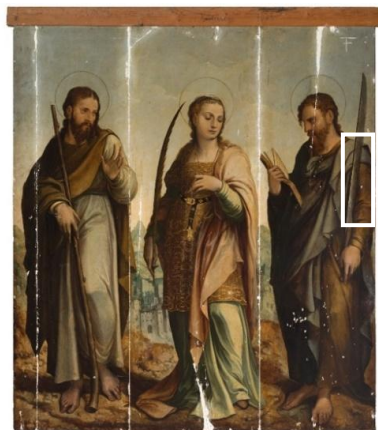
Figura A2 - 23 - Dois Santos e Uma Santa, atrib. desconhecida, século XVI. MNAA, nº inv:1505pint. Frente, RX. Detalhe de elemento de fixação metálico, onde se observa cabeça e corpo do objeto (1); detalhe de uma perfuração sem elemento metálico com vestígios de metal na sua periferia (2); zona escura correspondentes a lacunas (3). ©L. Piorro , 2024.
