Micael dos Santos Ferreira

Caracterização da construção com terra da região de Leiria. Contributo para a sua conservação

Dissertação para obtenção do Grau de Mestre em
Engenharia Civil – Reabilitação de Edifícios

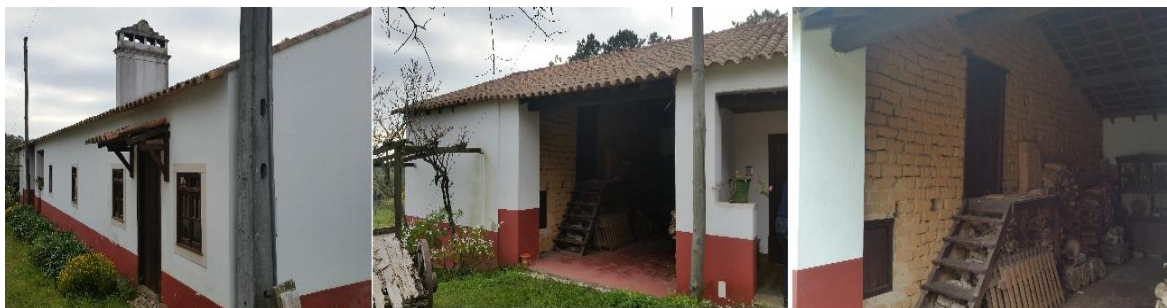
Figura 3.8 - "Casa nº 93", reabilitação de uma casa construída com a técnica de adobe, Monte Redondo

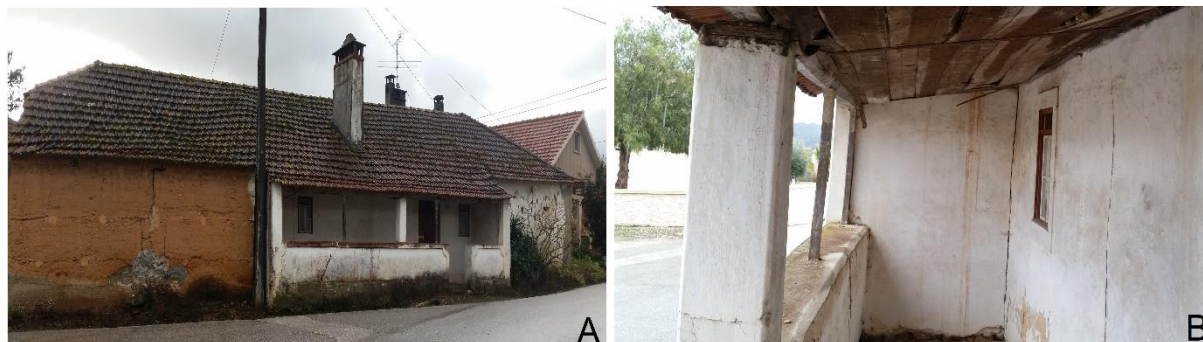
Por sua vez, a presença de escorrências (Figura 3.12 – A e B) deve-se sobretudo aos fenómenos de eflorescências, pois os sais, por acção da chuva, são dissolvidos e arrastados pela parede e, após nova secagem e cristalização, originam estes fenómenos superficiais.

Figura 3.12 - Erosão no paramento de taipa devido à ascensão capilar (A) e escorrências devido à acção da chuva (B), "Casa nº 37", Vermoil

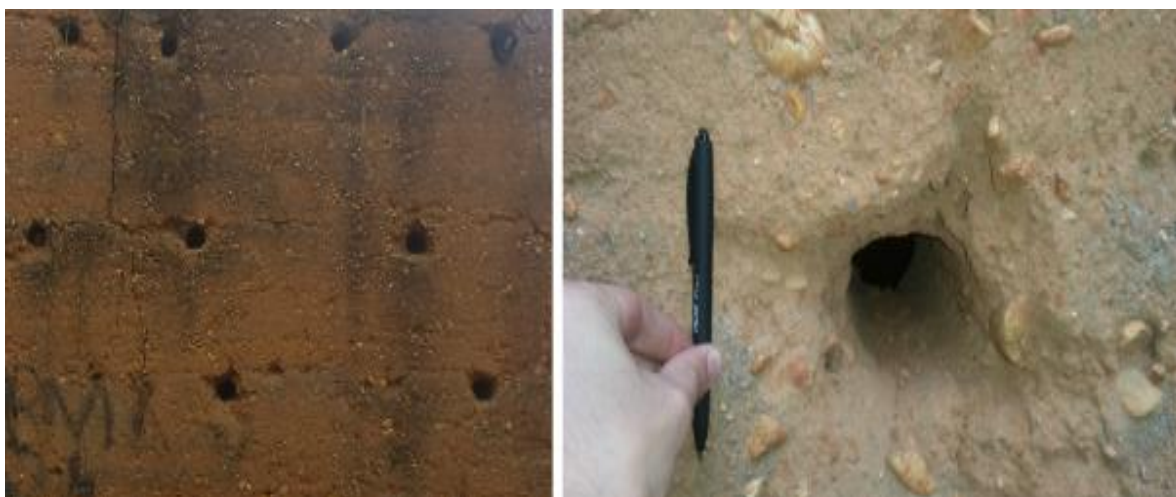
Percebe-se por observação das paredes de taipa que estas eram atravessadas por fasquias (designadas por agulhas) que garantiam a verticalidade das cofragens (taipais) utilizadas. Para proteger a habitação da intempérie, principalmente da acção da chuva, foi elaborado um reboco à base de cal aérea seguindo-se de uma pintura por caiação.

Figura 4.4 - Marcas devidas às fasquias que "apertavam" os taipais

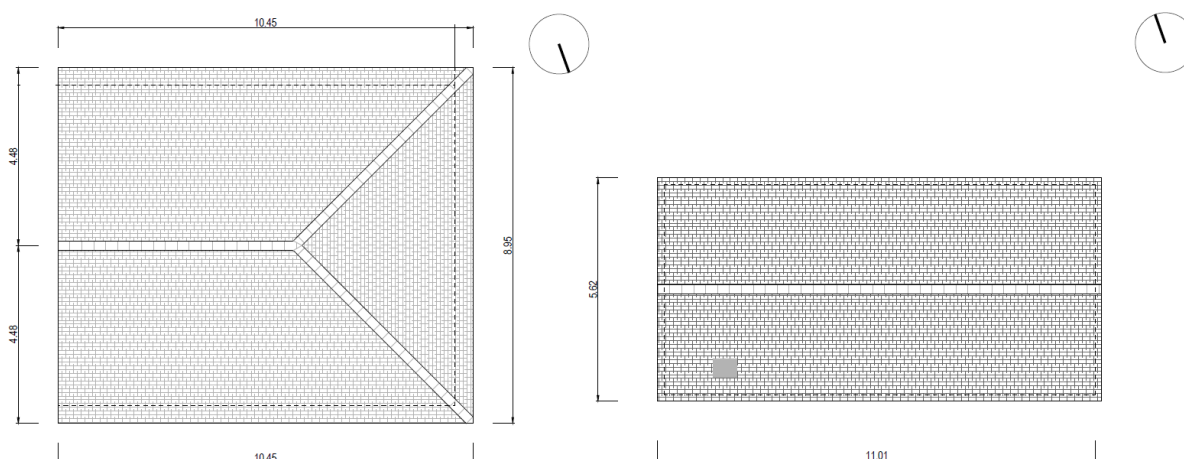
Na “Casa nº 4” foi possível observar que a cobertura de três águas em telha Marselha tem uma forma “pouco convencional” (Figura 4.5 - A) quando comparada com a “Casa nº 29” (Figura 4.5 - B), que também possui telha Marselha, assim como da maioria das habitações presentes no levantamento, que apenas apresentam duas águas ou, nalguns casos, quatro.

Figura 4.5 - Coberturas das "Casa nº 4" (A) e "Casa nº 29" (B)

Tanto a cobertura da “Casa nº4” como da “Casa nº29” estão desprovidas de qualquer algeroz, verificando-se a existência de um beirado com cerca de 0,30 m e 0,20 m respectivamente.

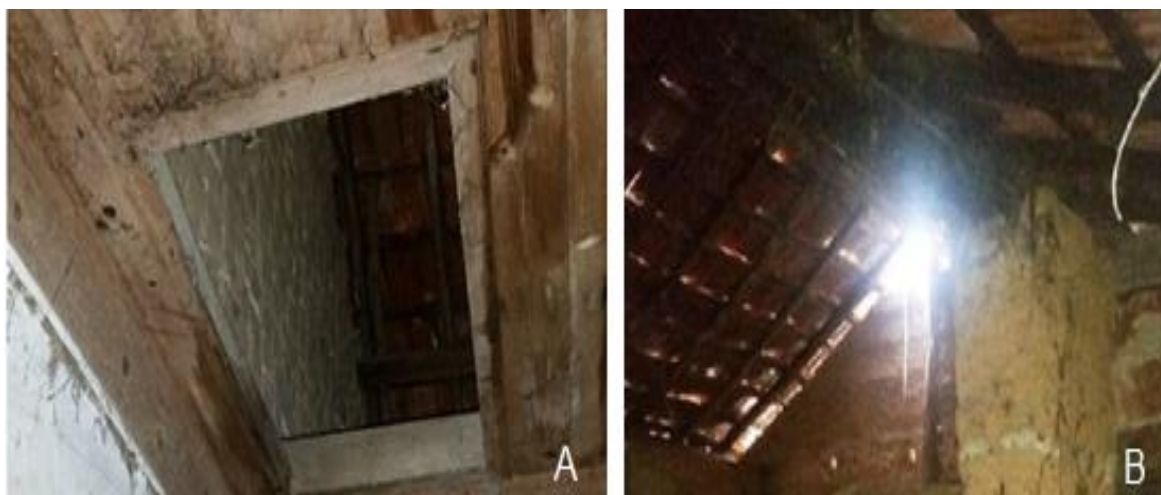
A estrutura de suporte da cobertura da “Casa nº4” é em madeira, sendo constituída por asna(s) fechada(s), e a sua ligação à parede é executada por encaixe dos elementos estruturais de madeira na alvenaria. Esta observação foi possível devido ao acesso existente da despensa para o sótão (Figura 4.6 - A).

Relativamente à “Casa nº29”, não foi possível observar-se a totalidade da estrutura de suporte da cobertura, mas à partida esta será toda em madeira, sendo possivelmente constituída por asna(s) fechada(s), ou então igual à dos anexos onde se encontra uma estrutura de cobertura com “pau-de-fileira” e caibros (Figura 4.6 - B). A ligação da estrutura à parede é por encaixe dos elementos estruturais de madeira na alvenaria. Visto que a casa tem um forro de madeira, não foi possível medir as dimensões dos elementos estruturais, nem tão pouco avaliar o respectivo estado de conservação.

Figura 4.6 – Estrutura de suporte da "Casa nº 4" (A) e cobertura dos anexos da "Casa nº 29" constituída por trama (caibros e ripas) (B)

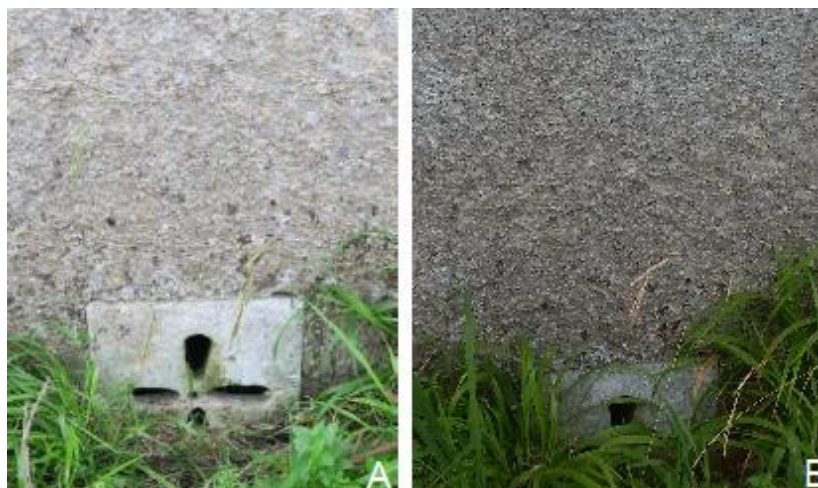
Figura 4.7 - Respiradores dispostos nas fachadas (Fachada principal – A e fachada de tardoz – B)

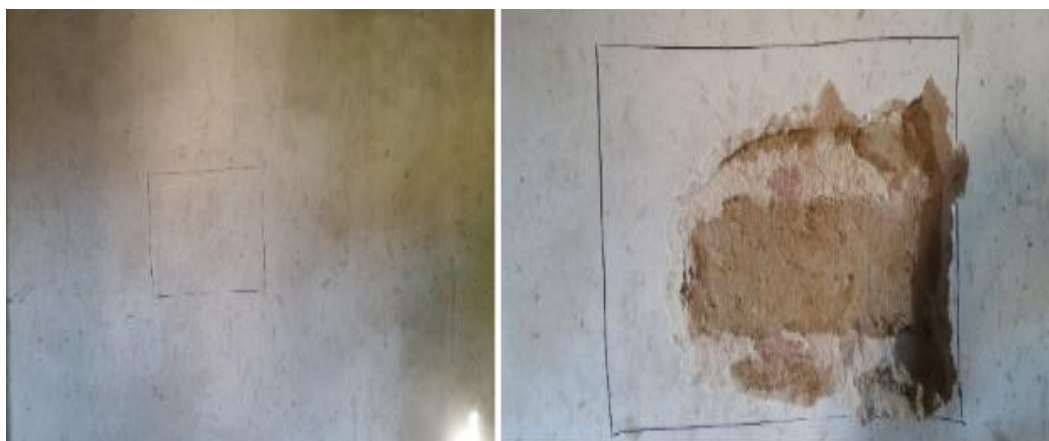
Para a observação do material constituinte das paredes interiores ainda existentes n “Casa nº 4” foi necessário recorrer à picagem do reboco de uma zona seleccionada (Figura 4.8). Nessa picagem observou-se que o material em que essas paredes divisórias foram executadas corresponde a blocos de adobe com dimensões aproximadamente de 0,32 m x 0,14 m x 0,10 m e 0,025 m de reboco em ambas as faces. Todavia as paredes divisórias que já não se encontram presentes na habitação seriam possivelmente em tabique fasquiado devido à espessura de 0,15 m que os encaixes em madeira no topo apresentam. Estas paredes de 0,15 m (possivelmente de tabique fasquiado), contrariamente às paredes exteriores (em adobe), não têm uma função resistente servindo apenas para compartimentação.

Figura 4.8 – Picagem do reboco de uma parede interior
