Nicole Cacais Cardoso

**CHAMINÉS INDUSTRIAIS DE ALVENARIA DE TIJOLO
CONTRIBUTO PARA A SUA CARACTERIZAÇÃO ENVOLVENDO A
CIÊNCIA CIDADÃ**

Dissertação para obtenção do Grau de Mestre em
Engenharia Civil – Perfil de Construção

Junho de 2017

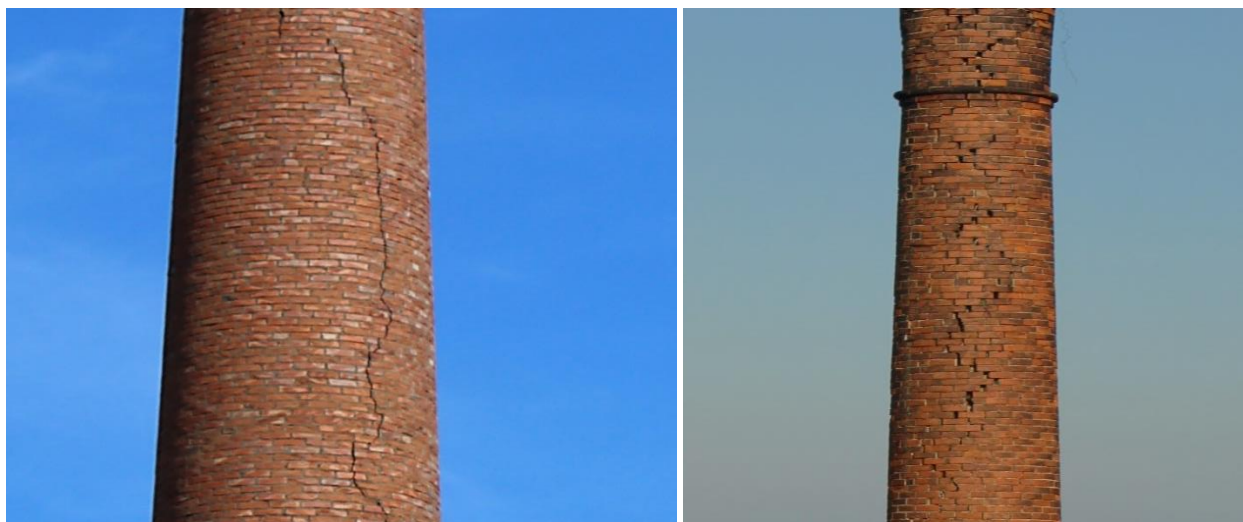
Ao longo do fuste, normalmente ocorrem fendas na direção vertical, podendo por vezes ter direção em ziguezague. Este tipo de fendas é mais comum na parte superior do fuste e a sua dimensão é normalmente homogénea (Ivorra, 2014). A Figura 2.9 mostra este tipo de fendas ao longo do fuste, em duas chaminés distintas. É possível observar na Figura 2.9 (à esquerda) uma direção da fenda aproximadamente vertical, enquanto na Figura 2.9 (à direita) a fenda propaga-se numa direção menos regular, apresentando um padrão em ziguezague.

Figura 2.10 - Fenda com direção aproximadamente vertical (à esquerda) e fenda com direção em ziguezague (à direita).

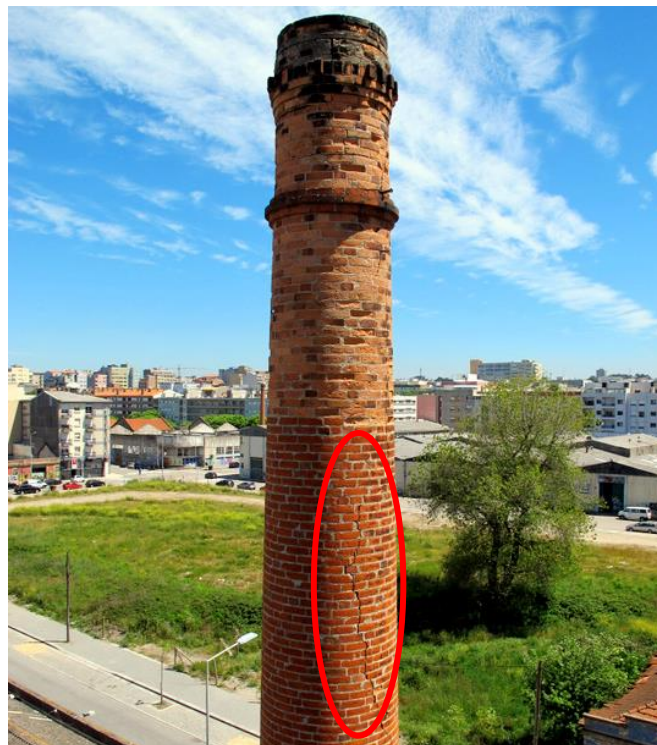
Muitas vezes é possível observar os diferentes tipos de materiais utilizados nas intervenções de reparação, como mostra a Figura 2.16. É de referir que a zona intervencionada, com os tijolos de coloração diferentes, possui já fendas, o que pode significar que nem todas as anomalias foram resolvidas aquando da intervenção realizada, ou mesmo incompatibilidade dos materiais antigos com os colocados posteriormente.

Figura 2.16 - Chaminé em Matosinhos com zonas de tijolos distintos [W3].

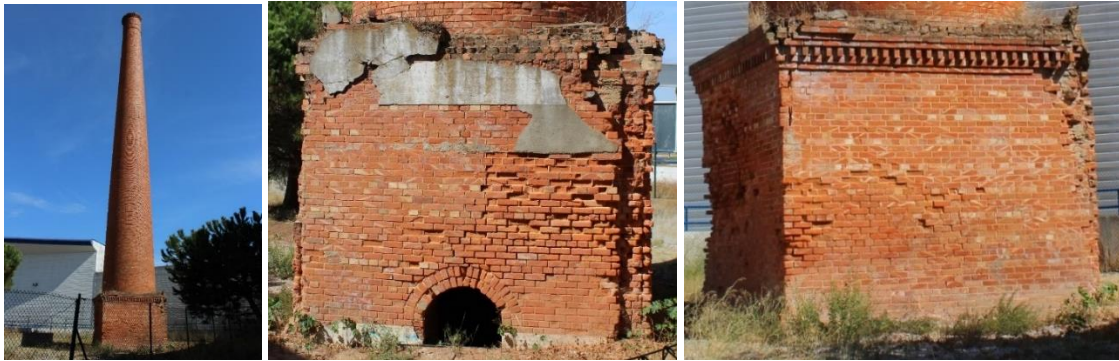
A base da chaminé tem secção quadrada com 4,30m de lado e 5,8m de altura (Santos et al., 2016) e está enterrada até uma altura de 2,0m. A base possui uma entrada para o interior da chaminé, que serviria para intervenções de limpeza e manutenção. A espessura mínima da base na zona inferior é de 1,01m e na zona superior é de 0,90m (Santos et al., 2016). A vista geral da base da chaminé é apresentada na Figura 4.2 (ao centro e à direita).

Figura 4.2 - Vista geral da chaminé (à esquerda) e vista geral da base da chaminé (ao centro e à direita).

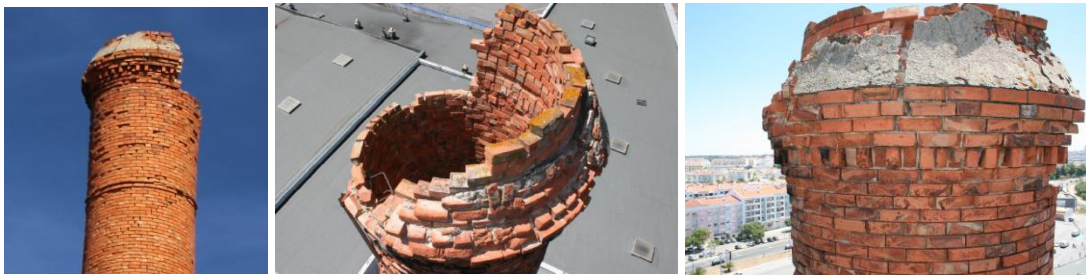
A coroa, bastante danificada, tem uma altura de 0,95m. A abertura no topo da chaminé tem diâmetro de 1,75m (Santos et al., 2016). A vista geral da coroa da chaminé é apresentada na Figura 4.3.

Figura 4.3 - Coroa da chaminé.

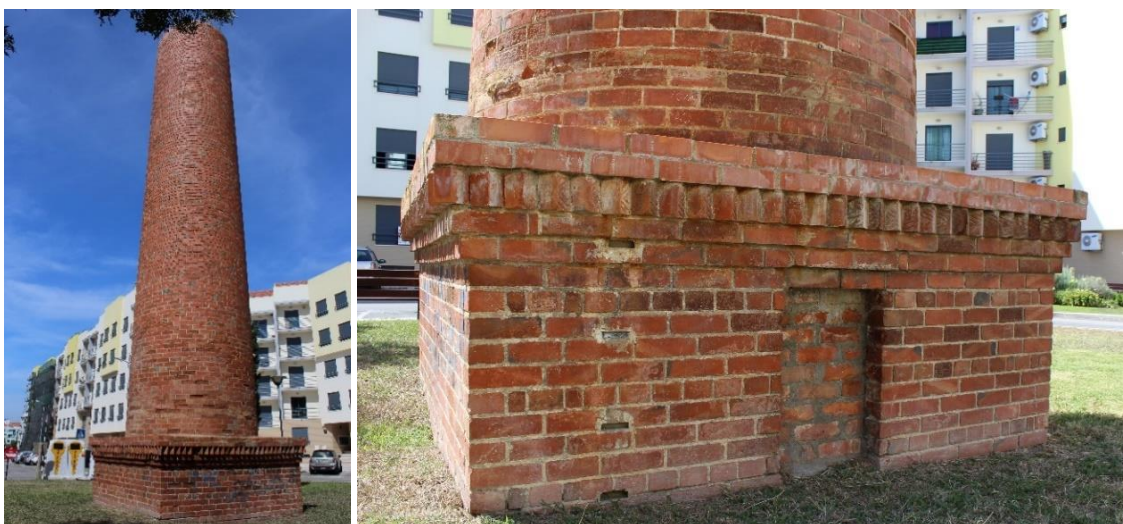
Não existem quaisquer fendas na zona exterior da chaminé, aparentando estar em bom estado estrutural, não sendo, no entanto, possível observar o estado da chaminé no interior.

Figura 4.7 - Vista geral da chaminé (à esquerda) e vista geral da base da chaminé (à direita).

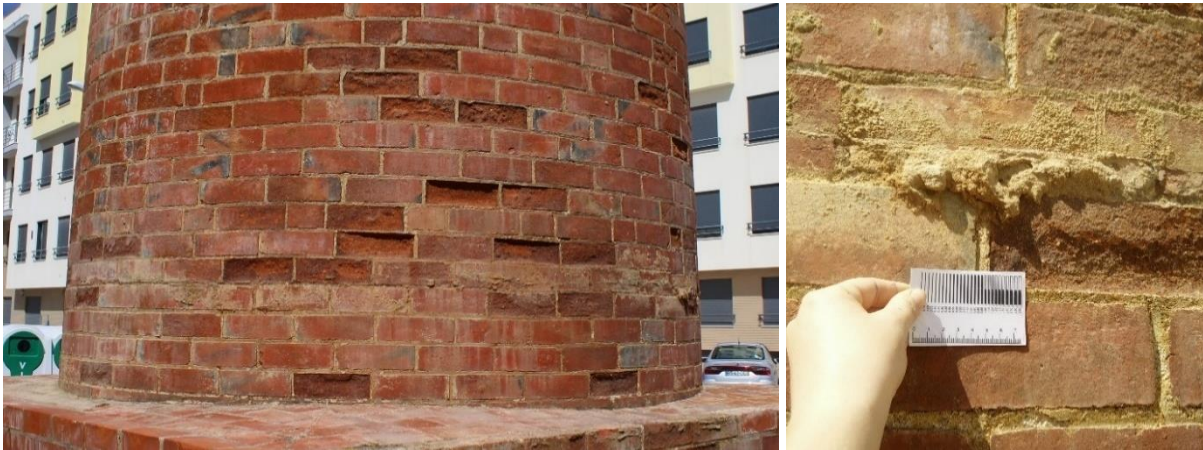
Através de observação geral da chaminé, é possível encontrar alguma erosão em alguns tijolos, maioritariamente localizados na base e na zona inferior do fuste (Figura 4.8 à esquerda). Embora de pequena ocorrência, é também visível a existência de eflorescências na base e na zona inferior do fuste. (Figura 4.8 à direita).

Figura 4.8 - Erosão de alguns tijolos do fuste (à esquerda) e eflorescências no material (à direita).

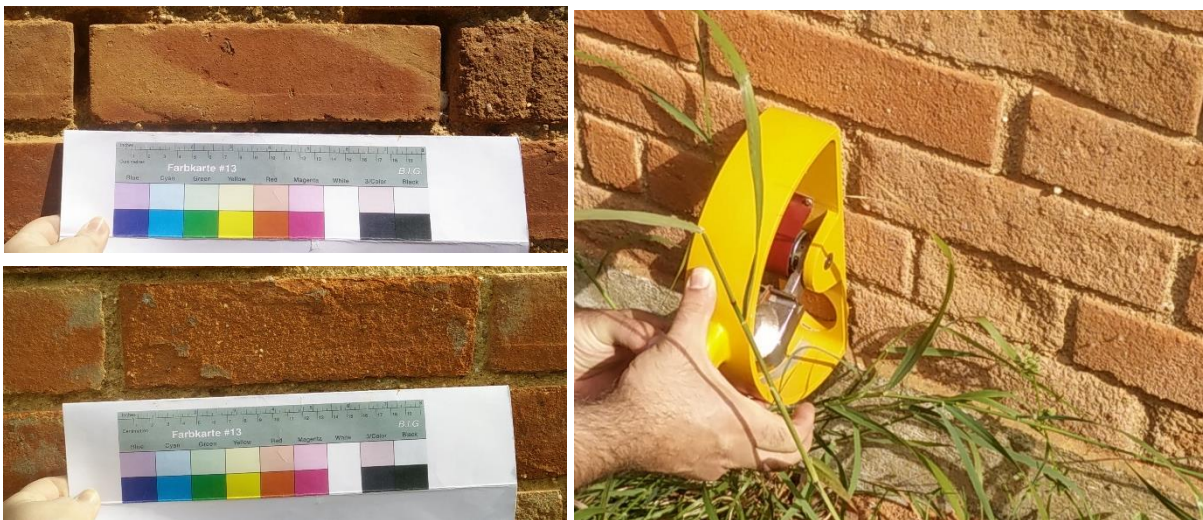
A escolha dos pontos onde se realizou o ensaio teve por base o estado de degradação dos tijolos (Figura 4.9 à esquerda). Foram realizadas medições a três alturas, e a uma mesma altura em tijolos com diferentes estados de degradação. De referir que a distância entre medições nunca foi inferior a 20mm.

Figura 4.9 - Tijolos com diferentes estados de conservação (à esquerda) e ensaio com esclerómetro pendular (à direita).

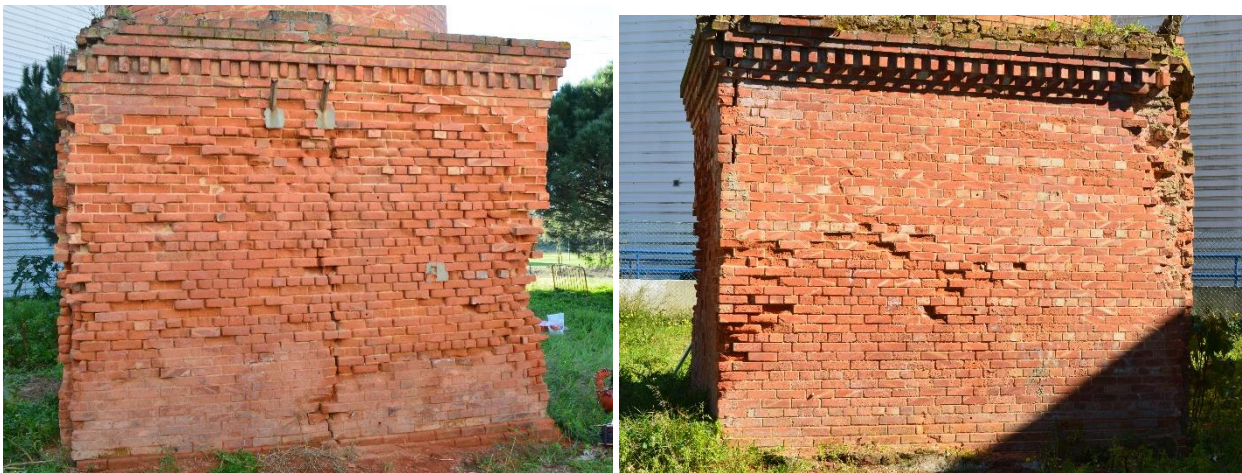
Figura 4.14 - Face Este (à esquerda) e face Oeste (à direita) da chaminé da antiga Fábrica Mundet & Cia.

Para posterior análise laboratorial foi efetuada uma visita à chaminé da antiga Fábrica Mundet & Cia para recolha de amostras de pó de tijolo. As amostras foram recolhidas por perfuração com broca de 16mm nos tijolos a diversas alturas e profundidades em duas faces da base da chaminé, a face Este e a face Oeste, respetivamente a mais degradada e a menos degradada. (Figura 4.14), para possíveis comparações entre o estado de degradação das duas faces.

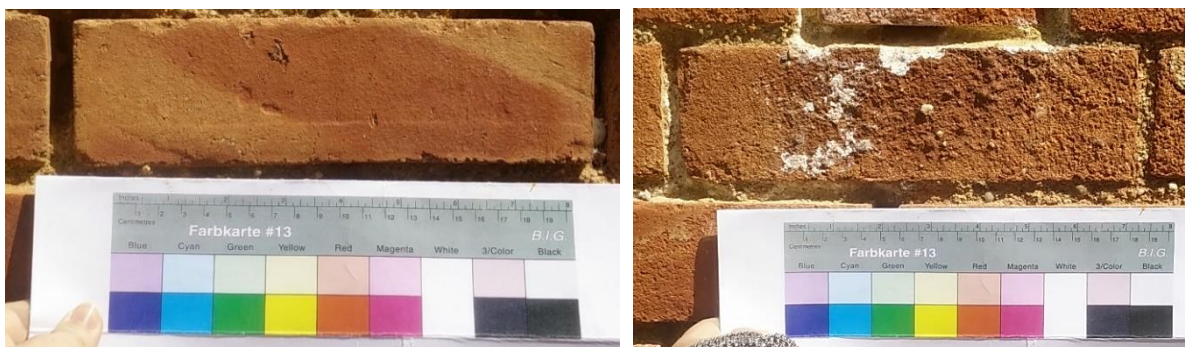
Figura 4.21 - Tijolo em bom estado de conservação (à esquerda) e tijolo em mau estado de conservação (à direita).

Os resultados obtidos mostram que a resistência dos tijolos em ambas as chaminés é independente da face ou da altura do ponto analisado, mas varia consoante o estado de conservação do tijolo, como seria espectável. Os tijolos em bom estado de conservação, em geral com a aparência apresentada na Figura 4.21 (à esquerda) apresentam valores de resistência superficial em média de 120 Vickers, enquanto que os tijolos com alguma erosão, em geral com a aparência apresentada na Figura 4.21 (à direita) apresentaram valores em média de 80 Vickers.

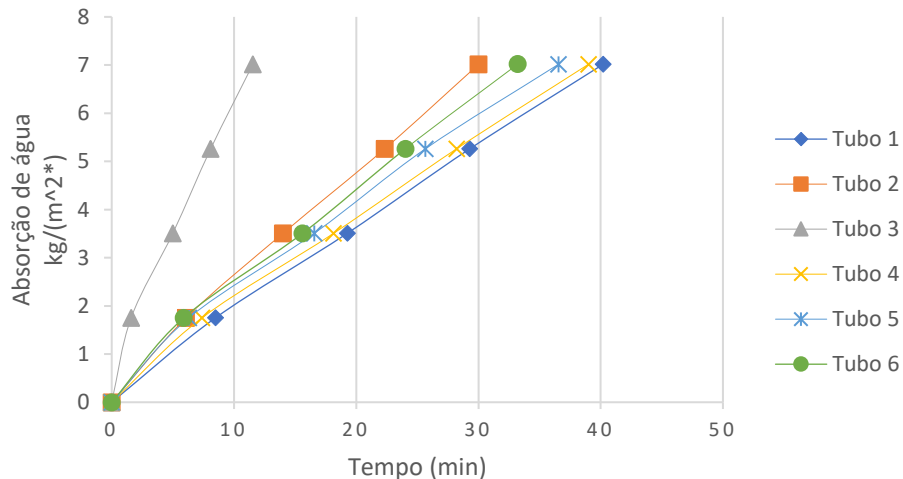
Figura 4.24 - Absorção de água em função do tempo.

Analisando os resultados obtidos para a chaminé 1 verifica-se que a absorção de água é similar em todos os pontos exceto no tubo 3, onde a absorção de água apresenta valores superiores, podendo indicar algum tipo de fissuração nesse ponto.

A absorção de água segue um desenvolvimento linear ao longo do tempo em todos os tubos colocados na chaminé.

Na chaminé 2, constatou-se que as juntas de argamassa eram completamente estanques. Após a fixação dos tubos e enchimento com água até à marca dos 0ml, a água dentro do tubo não baixou de nível durante aproximadamente 60min, pelo que não são apresentados valores relativos à chaminé 2. Estes resultados podem dever-se a alguma intervenção anterior que tenha sido efetuada na chaminé, onde poderá ter sido aplicado algum impermeabilizante no material.

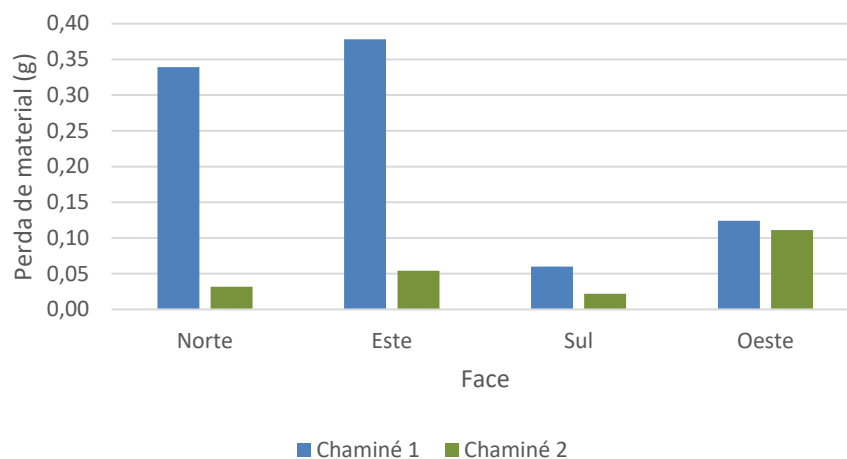
Figura 4.25 - Perda de material em cada face das chaminés.

É possível observar que na chaminé 1, a face Sul é a que apresenta melhor coesão superficial no geral, com pouca perda de material. Nas outras faces, os tijolos apresentam no geral pouca coesão superficial, sendo a face Este a que apresenta piores resultados.

É ainda possível observar que, na chaminé 2, os tijolos apresentam maior coesão superficial.

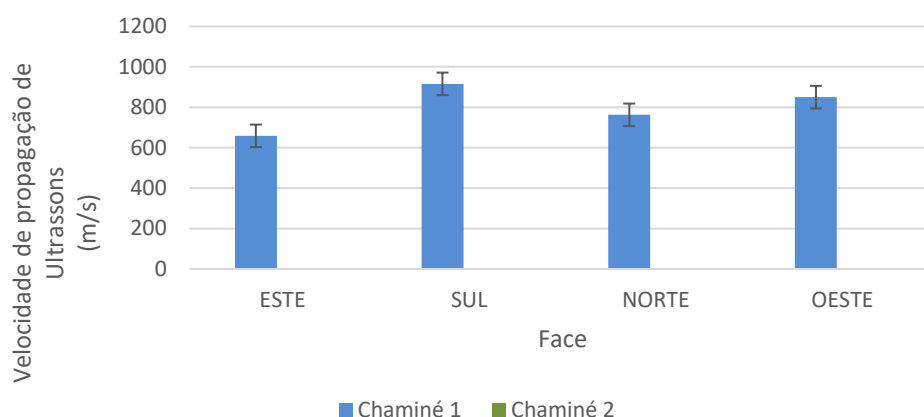
Figura 4.26 - Velocidade de propagação de ultrassons em cada face.

Analisando os resultados apresentados na Figura 4.26 e do Quadro 4.9 verifica-se que a velocidade de propagação na chaminé 1 apresentam em geral valores inferiores, devido à degradação do material. É ainda possível comprovar que a face Este na chaminé 1 é a que apresenta menores valores de velocidade de propagação das ondas, o que comprova o diagnóstico visual de que a esta face será a que se encontra em piores condições.

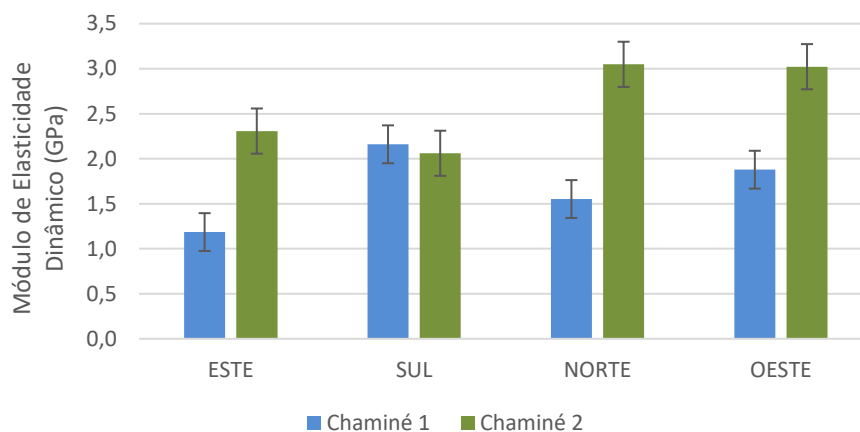
Figura 4.27 - Módulo de Elasticidade Dinâmico em cada face.

Ao analisar os resultados apresentados na Figura 4.27 e no Quadro 4.10, verifica-se que a variação do módulo de elasticidade depende muito das condições do material. A chaminé 2 apresenta valores superiores para o módulo de elasticidade.

Comparando com os valores apresentados no ponto 2.3, no Quadro 2.1, constata-se que os valores utilizados apresentam grande variedade. Na bibliografia encontrada são utilizados valores que varia desde 0.65 GPa e 6 GPa. Esta variedade substancial dos valores utilizados realça a necessidade de uma análise aprofundada de cada caso. A chaminé 1 apresenta valores em média para o módulo de elasticidade de 1.7GPa enquanto a chaminé 2 apresenta uma média de valores de 2.6 GPa.

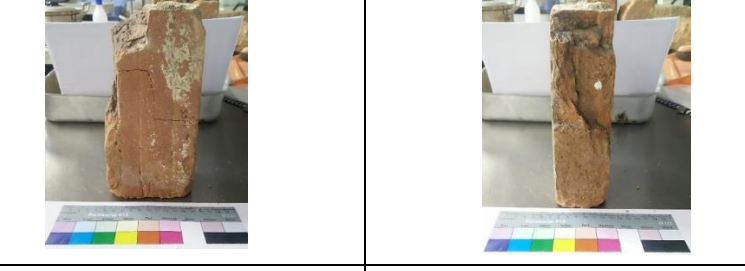
Tijolos com tons avermelhados
M

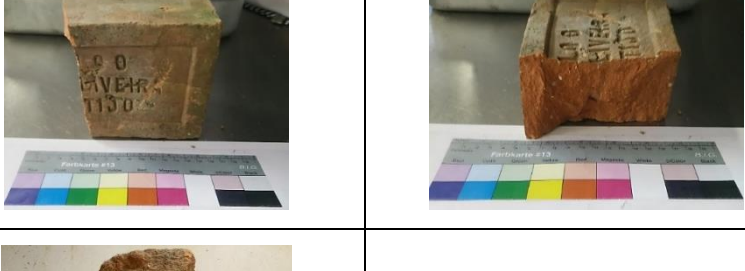
Tijolos em tons avermelhados e em bom estado de conservação, aparentemente com boa compactidade.
Arr

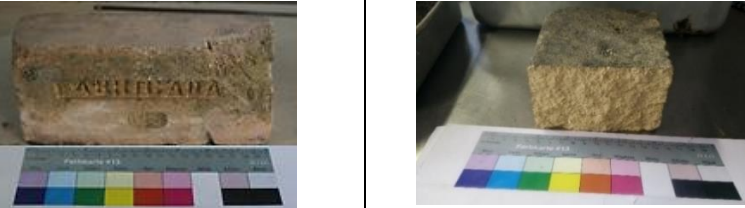
Tijolos em tons de amarelo. Em bom estado de conservação.

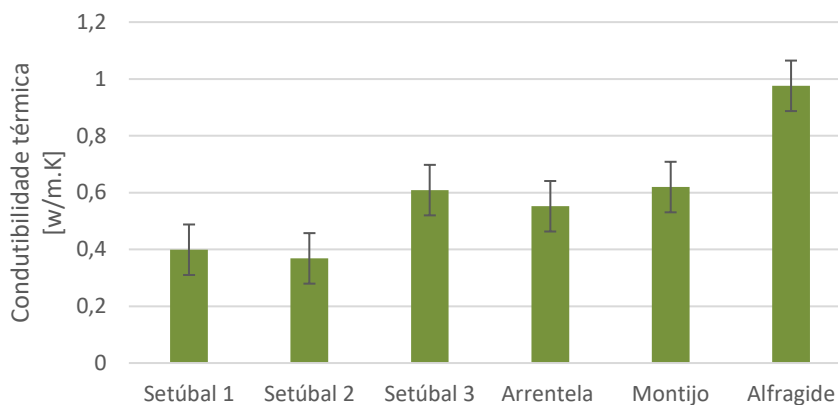
Figura 4.29 - Condutibilidade térmica de cada conjunto de amostragem.

Através da análise da Figura 4.29 conclui-se que os tijolos recolhidos na chaminé de Alfragide apresentam maiores valores de condutibilidade térmica, enquanto os tijolos recolhidos na chaminé S2 apresentam os menores valores. Os resultados obtidos para os tijolos refratários não estão de acordo com o esperado. Seria de esperar que os valores obtidos para a condutibilidade térmica destes tijolos apresentassem valores

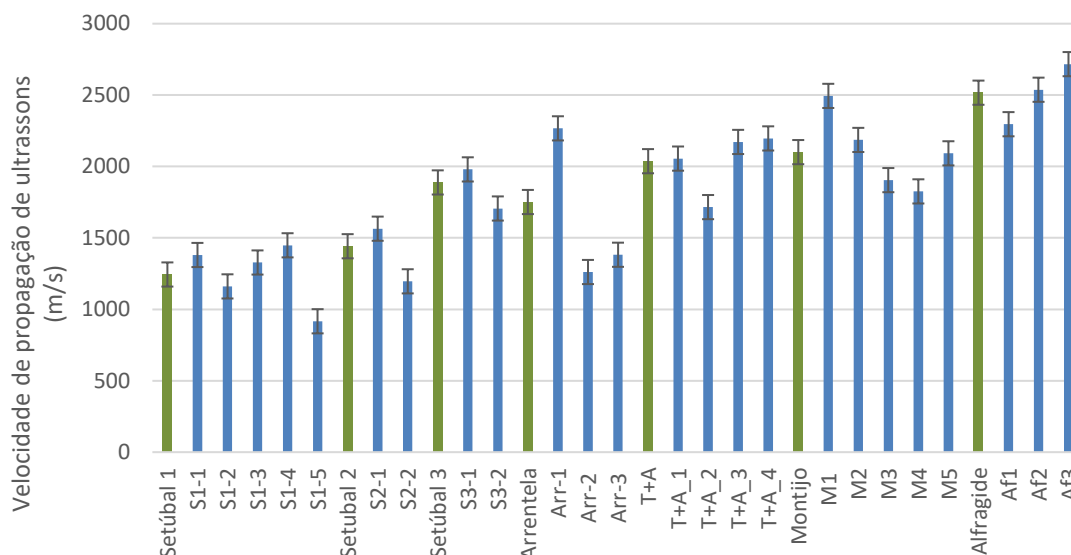
Figura 4.30 - Velocidade de propagação de ultrassons das amostras de cada chaminé.

Analisados os resultados obtidos conclui-se que os tijolos da chaminé de Alfragide apresentam maiores velocidades de propagação de ultrassons, o que pode indicar melhor índice de vazios e maior compacidade do material. Os tijolos das chaminés S1 e S2 apresentam os valores mais baixos, o que seria de esperar devido ao grande índice de vazios visíveis a olho nu. Os tijolos de barro vermelho das chaminés S3, M e Arr apresentam valores em média relativamente aproximados.

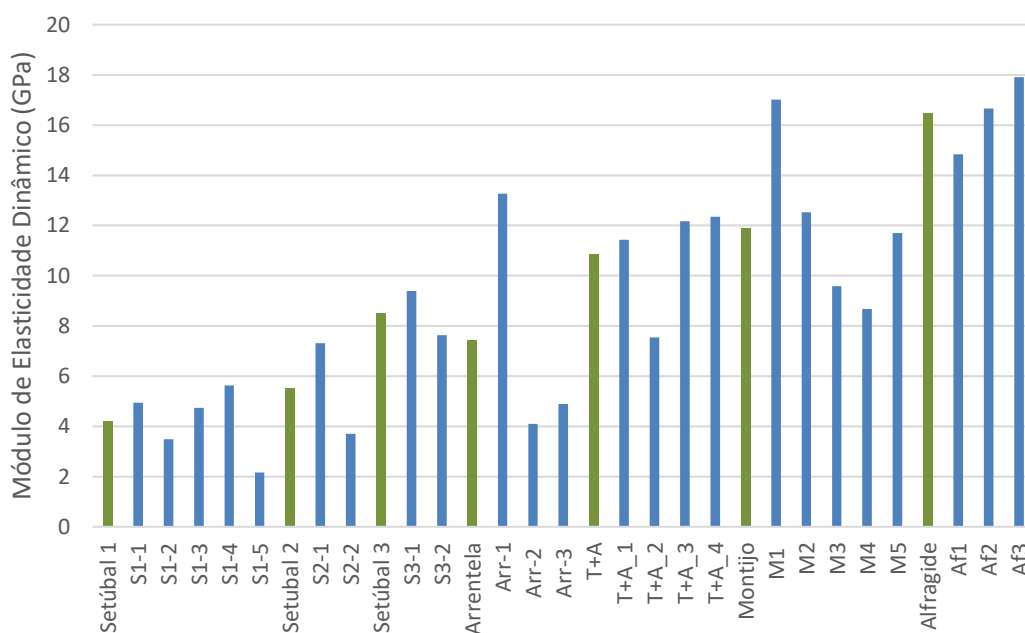
Figura 4.31 - Módulo de Elasticidade das amostras de cada chaminé.

Da análise da Figura 4.31 conclui-se que os resultados exibem alguma dispersão, sendo que os tijolos da chaminé Af possuem maior módulo de elasticidade. Mais uma vez, os tijolos das chaminés S1 e S2 são os que obtiveram piores resultados.

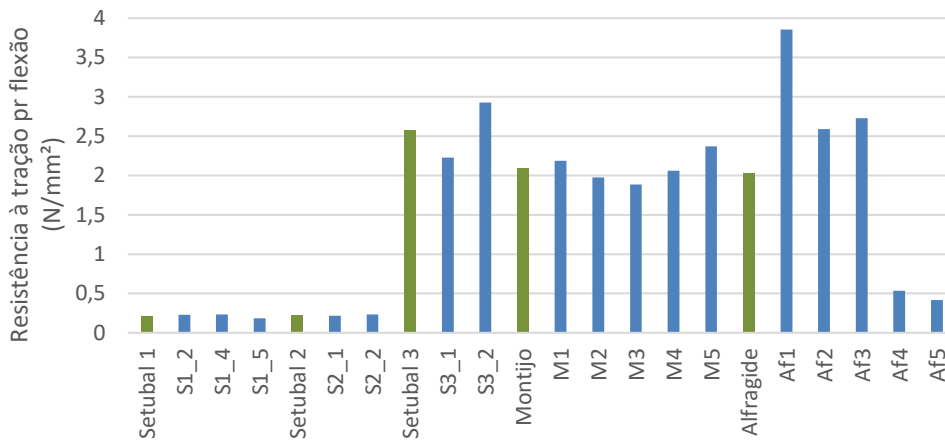
Figura 4.32 - Resistência à tração por flexão de cada amostra.

Através da análise dos resultados conclui-se mais uma vez que a dispersão de valores é substancial e depende sobretudo do estado de conservação do material.

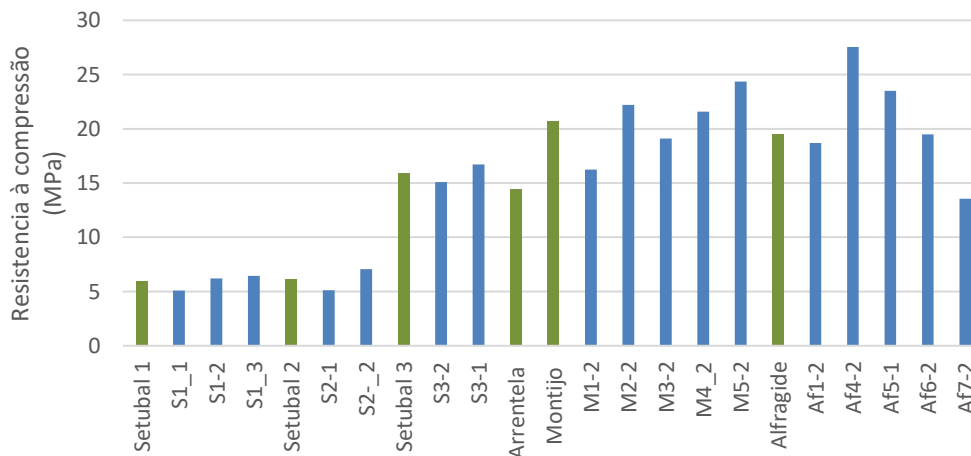
Figura 4.33 - Resistência à compressão de cada amostra.

A Figura 4.33 mostra que o conjunto de tijolos da chaminé M obteve os maiores valores de resistência à compressão. Mais uma vez, o mau estado do material dos tijolos das chaminés S1 e S2 influenciou os resultados, sendo que o ensaio resultou em valores baixos de resistência à compressão.

Através da observação do interior dos tijolos após rotura do ensaio de compressão constatou-se que a cor no interior era igual ao exterior, o que indica que a sua cozedura terá sido homogénea.

Apesar dos tijolos da chaminé Af, refratários, apresentarem valores elevados de resistência à compressão, constatou-se que após a rotura estes tijolos se desfaziam muito mais do que os tijolos de barro vermelhos, sendo mais friáveis no interior.

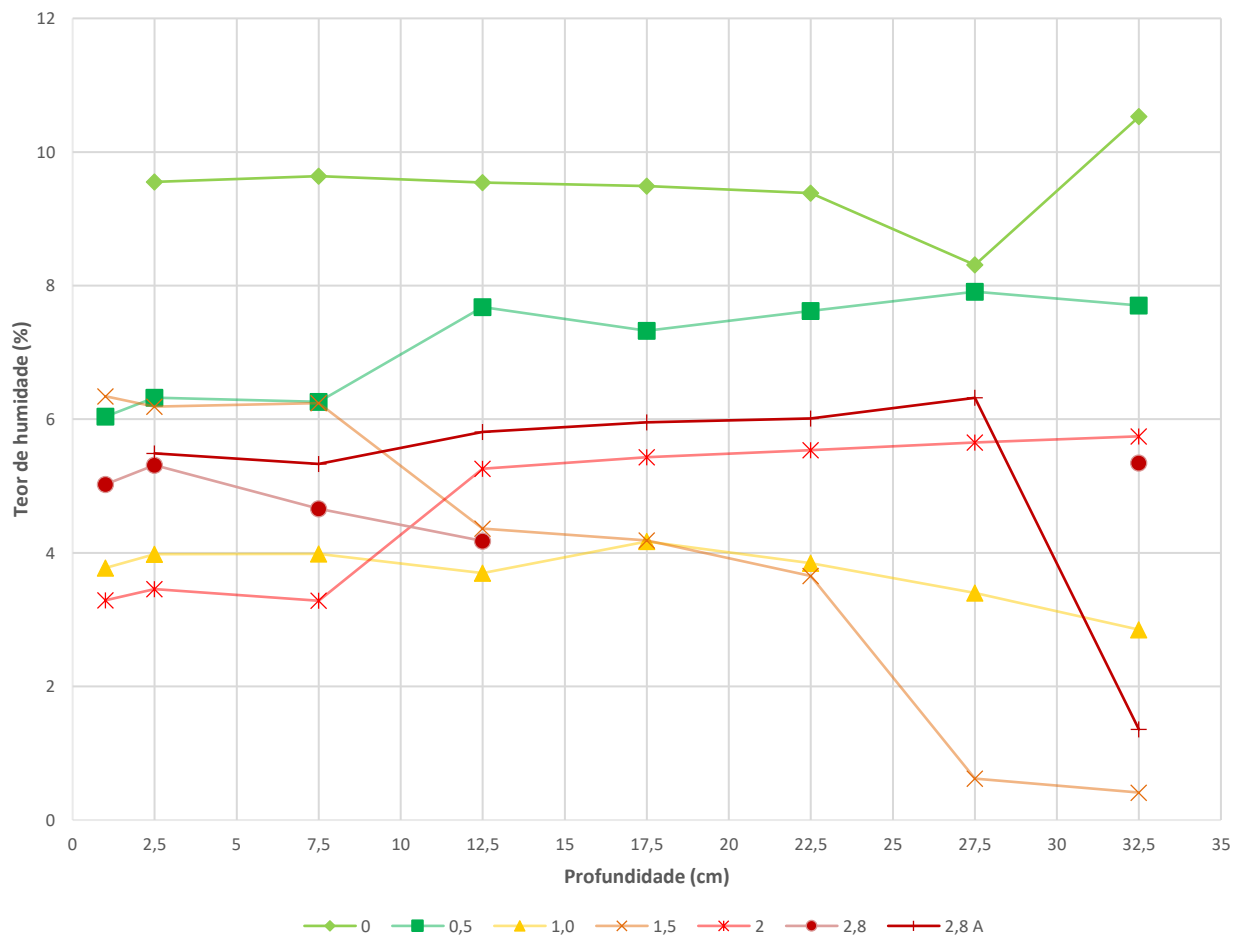
Figura 4.35 - Teor de humidade em profundidade - Face Este.

A Figura 4.35 mostra que o teor de humidade é sensivelmente constante em profundidade, o que comprova que a maioria da água existente no material provem de ascensão capilar através do solo.

Através da análise das Figuras 4.34 e 4.35 constata-se ainda que para os pontos mais elevados, sensivelmente a partir dos 2m, o teor de humidade é superior para os pontos mais interiores, com maior

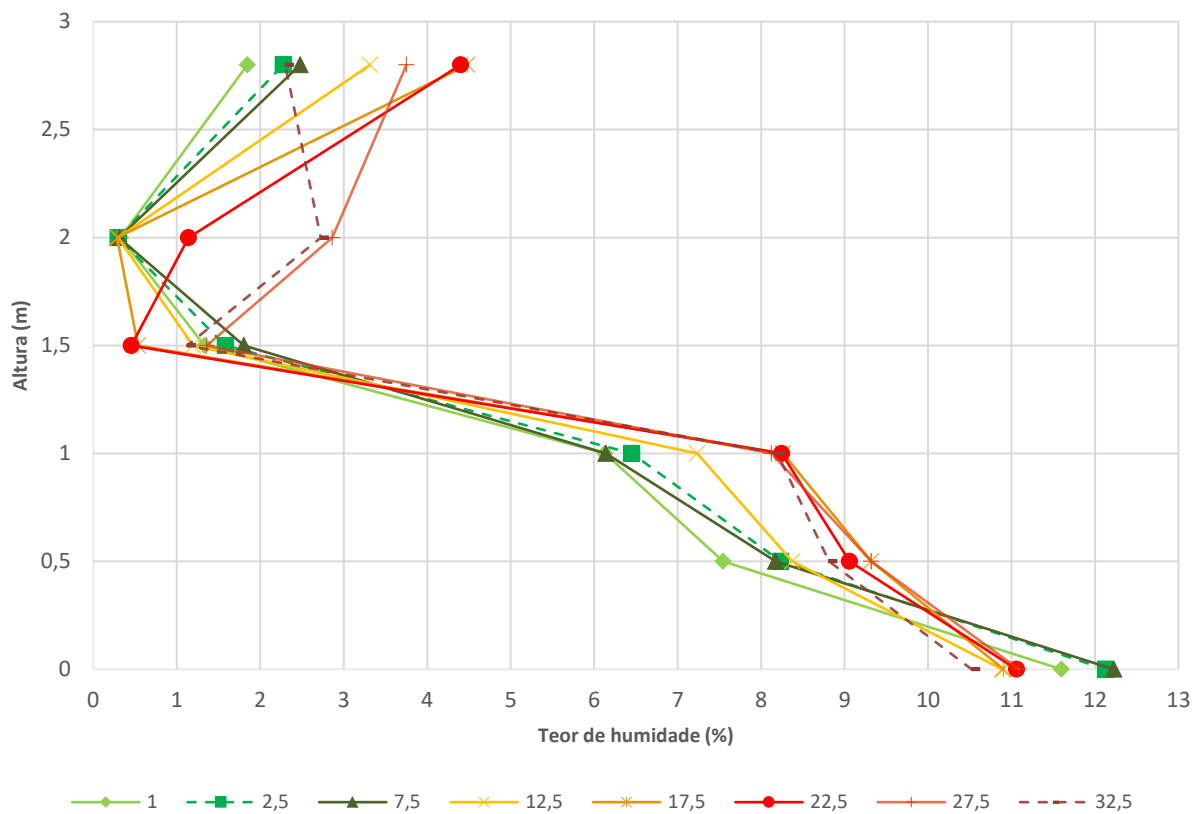
Figura 4.36 - Teor de humidade em altura - Face Oeste.

Na face oeste pode-se observar que o teor de humidade também diminui em altura (Figura 4.36). É ainda possível constatar que os menores valores são os que se encontram a uma altura de 1,5m e 2,0m, voltando a aumentar de valores para alturas superiores. Este facto pode indicar a existência de infiltrações da água da chuva pela parte superior da base, devido, por exemplo, a mau capeamento.

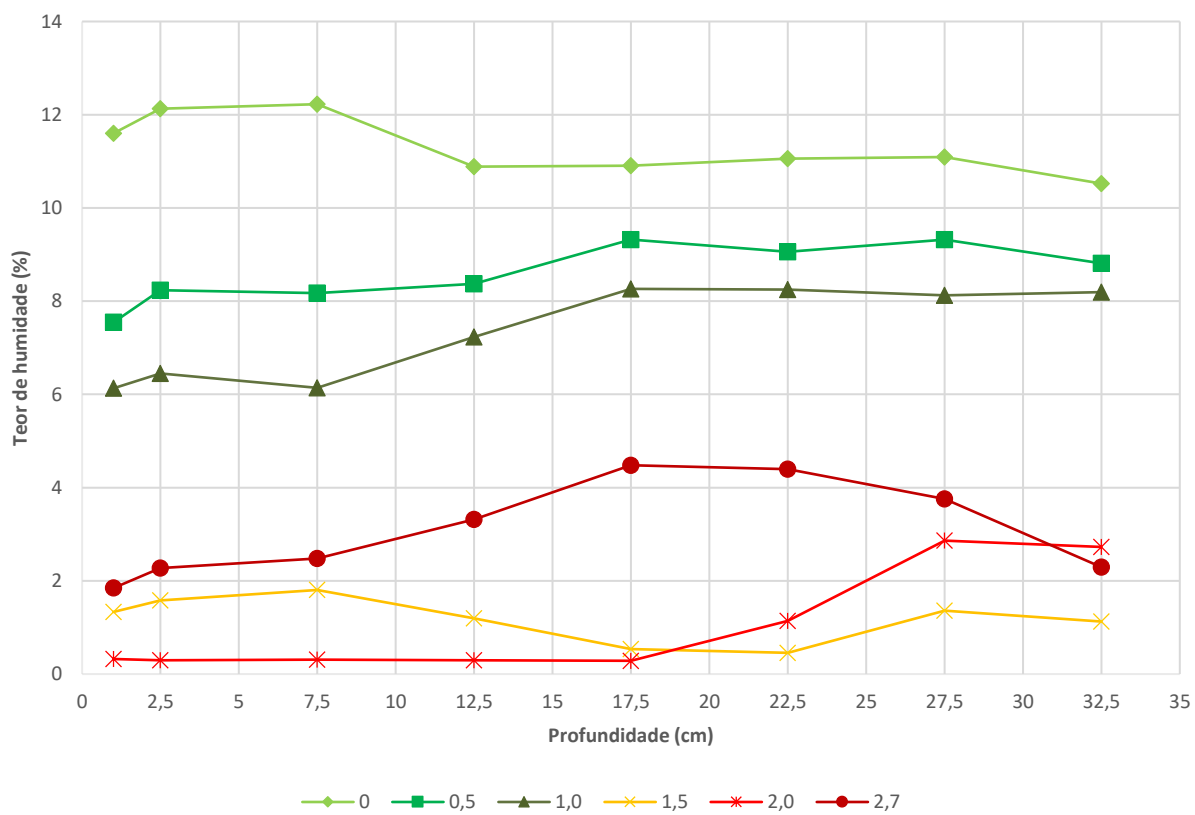
Figura 4.37 - Teor de humidade em profundidade - Face Oeste.

A Figura 4.37 mostra novamente que o teor de humidade é sensivelmente constante em profundidade.

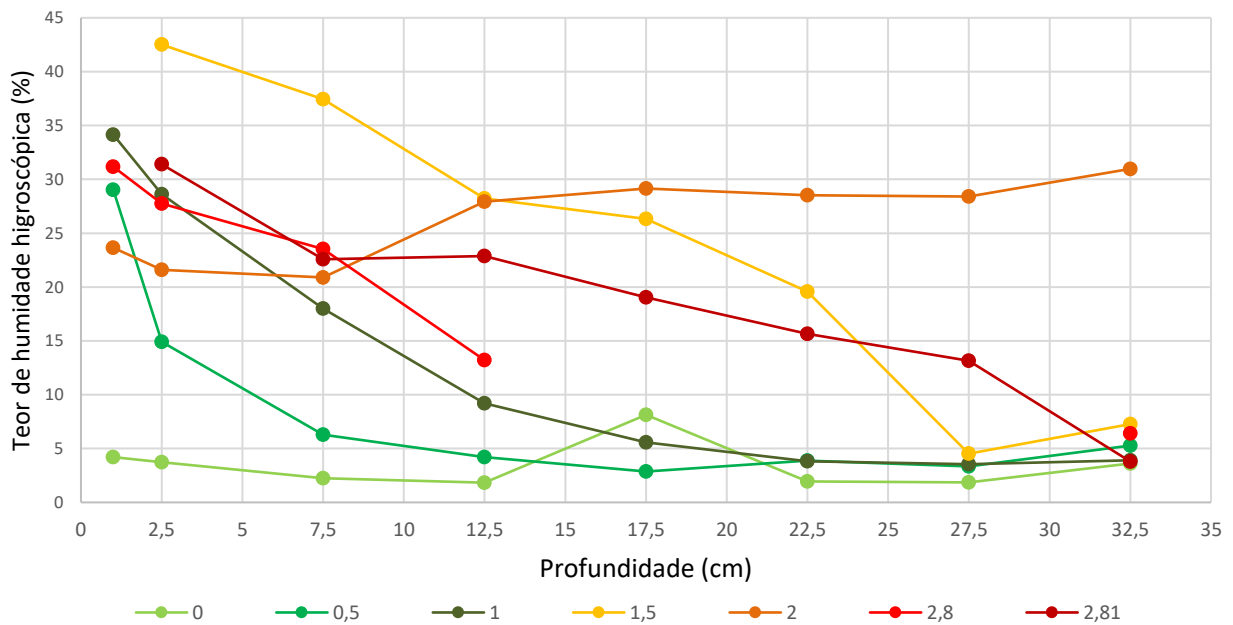
Figura 4.40 - Teor de humidade higroscópica em profundidade - Face Este.

Os resultados obtidos para o teor de humidade higroscópica (Figura 4.39 a 4.43) apresentam valores elevados e bastante dispersos, provando uma existência significativa e generalizada de sais no material da base da chaminé.

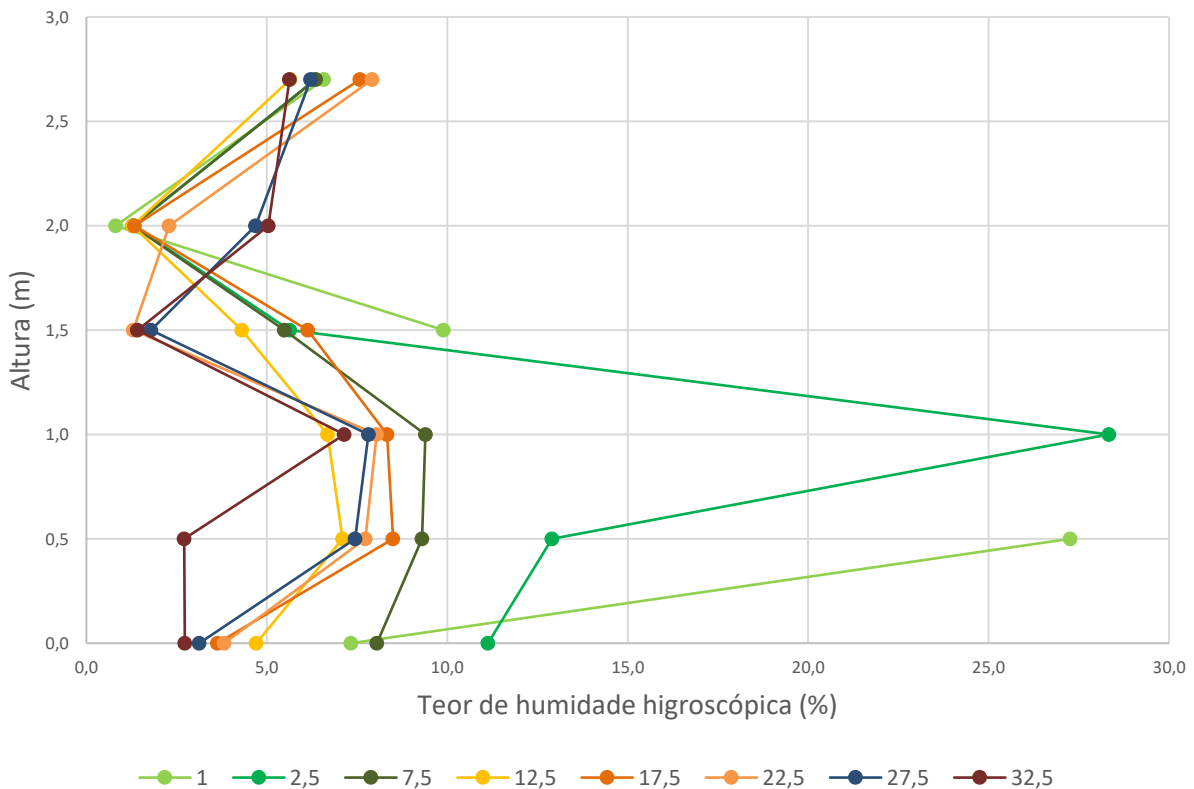
Figura 4.41 - Teor de humidade higroscópica em altura - Face Oeste.

Os resultados obtidos para a face Oeste, embora apresentem valores inferiores aos apresentados para a face Este, qualitativamente, são bastante semelhantes, pelo que a análise realizada para a face Este pode ser aplicada à face Oeste. Para os furos realizados à superfície a 0,5m e 1m de altura os valores obtidos foram substancialmente elevados, o que revela uma grande concentração de sais nesses pontos.

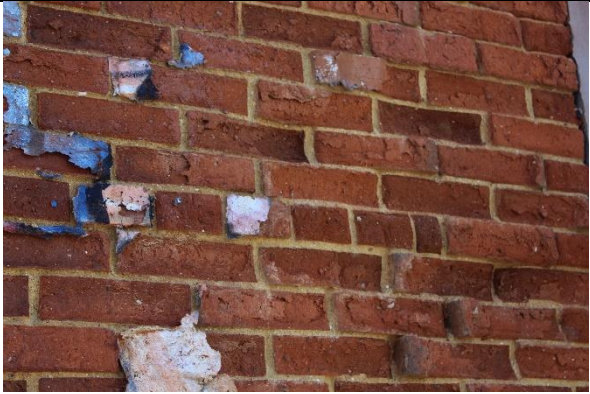
Elemento	Anomalias	Fotografia
Base incluindo Fundações	Material partido. Desgaste e erosão do material

Fuste	Desgaste de material	
Coroa	Não foi possível observar de perto

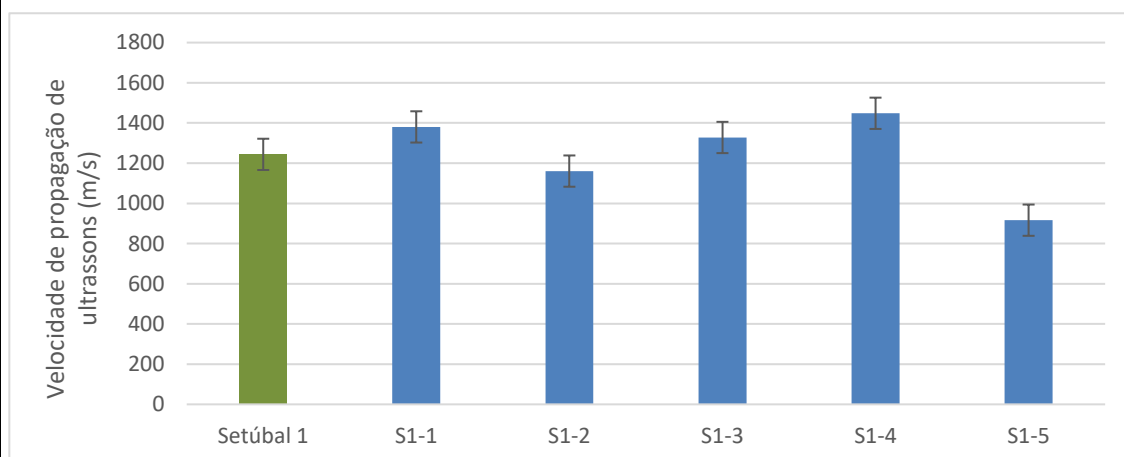
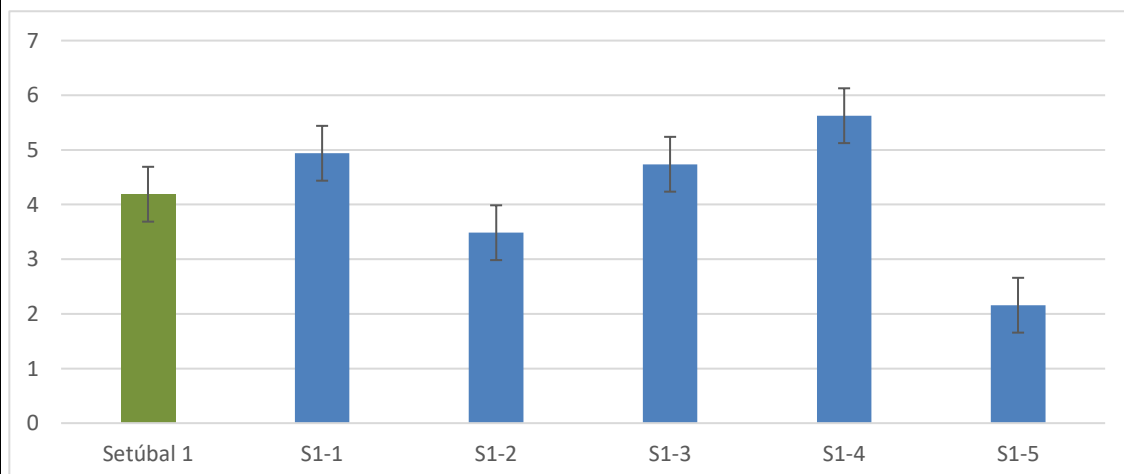
Os tijolos recolhidos apresentavam pouca compacidade, os valores resultaram em geral em valores baixos.

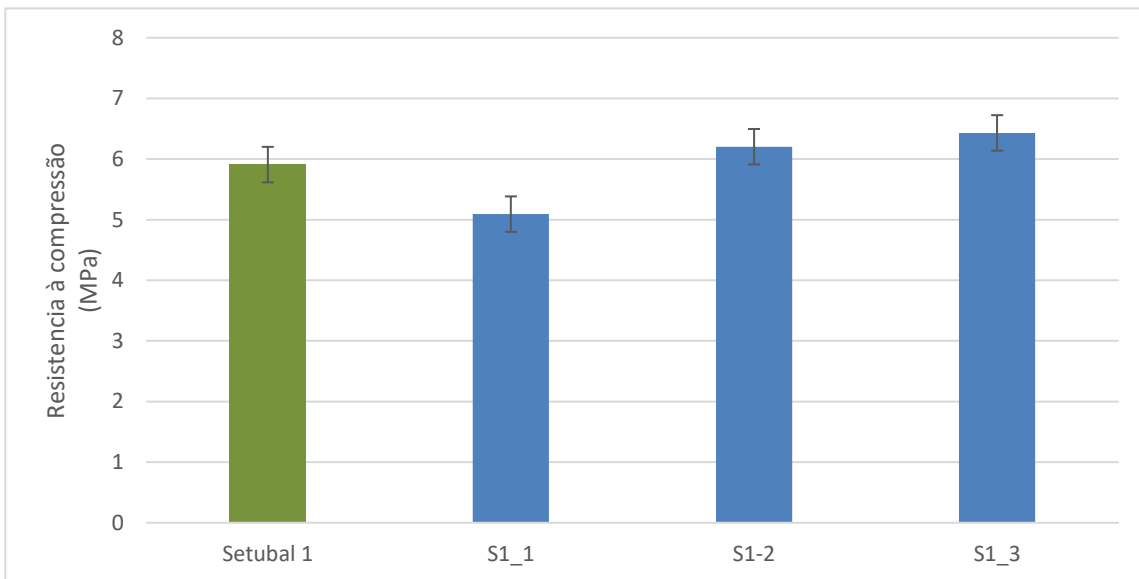
Os tijolos apresentam baixas resistências mecânicas.

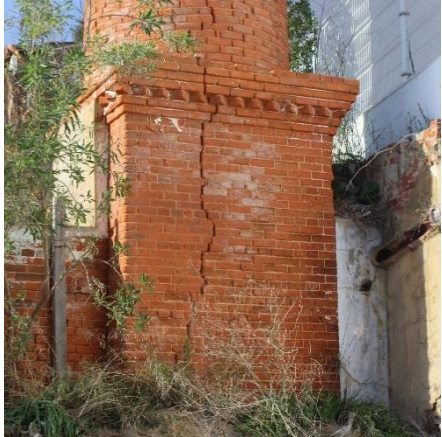
Elemento	Anomalias	Fotografia
Base incluindo Fundações	Venda vertical na base

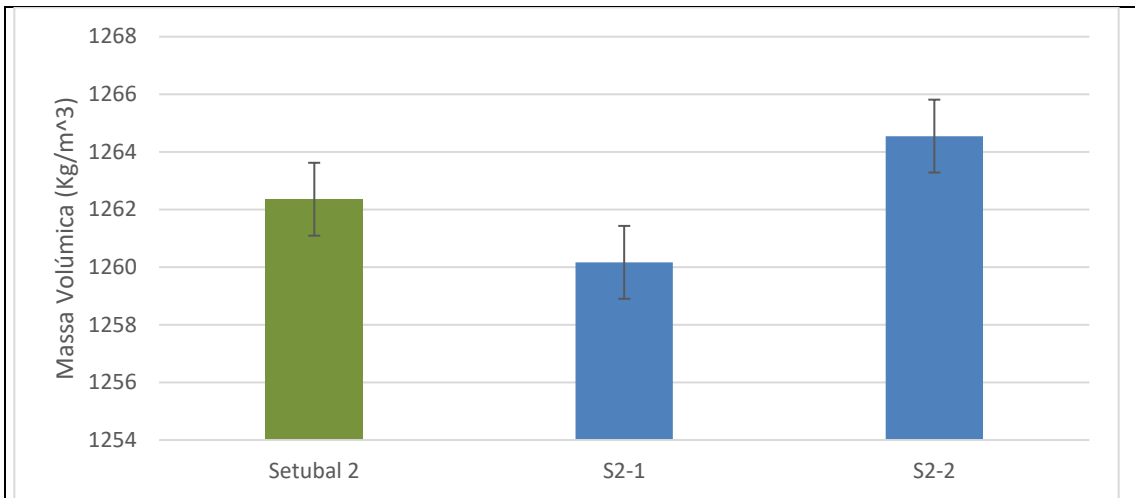
Os valores adotados na bibliografia existente, tomam valores de 1600 kg/m³ e 1800 kg/m³. É possível concluir que os valores obtidos encontram-se abaixo dos resultados apresentados, sendo em média 1262 kg/m³.

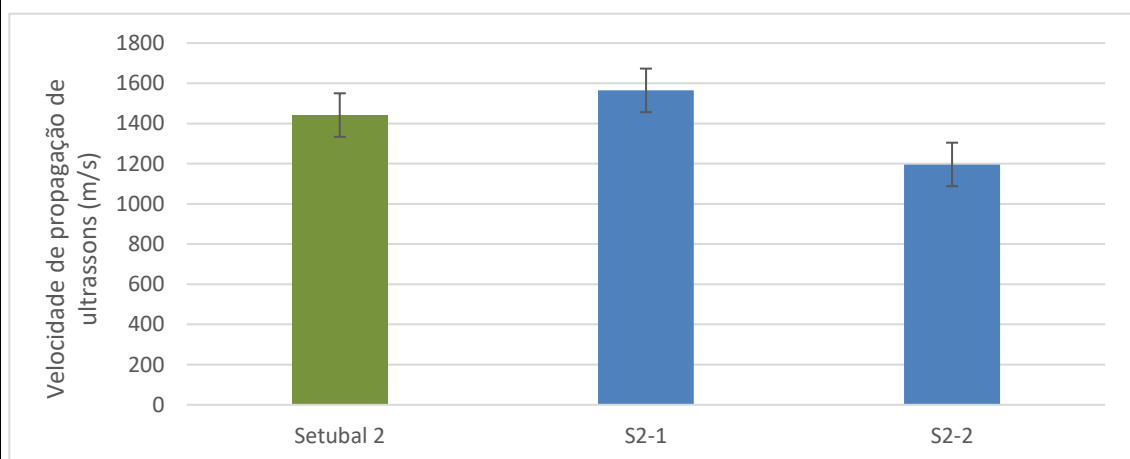
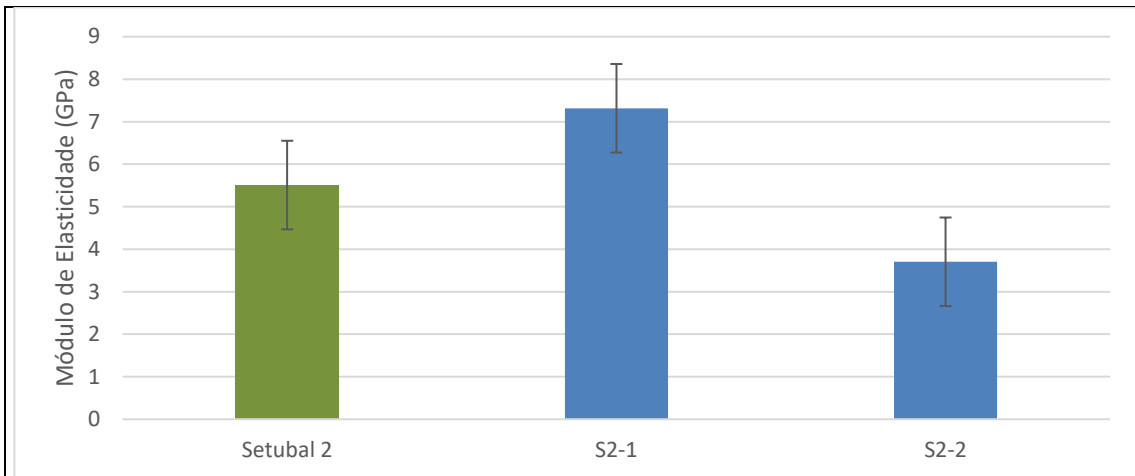
Os tijolos recolhidos apresentavam pouca compacidade.

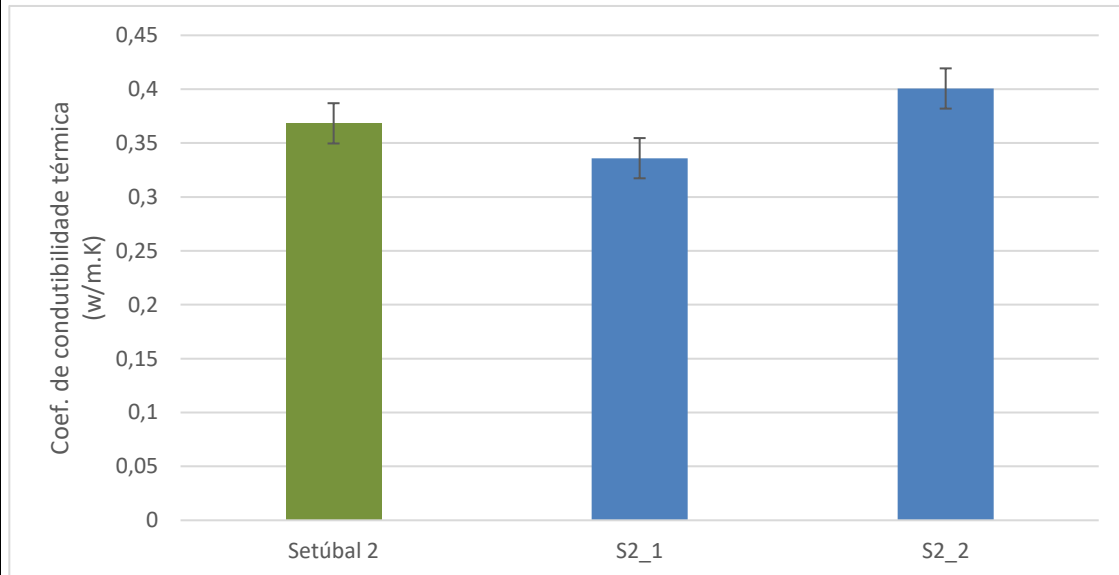
Os tijolos apresentam valores baixos de condutibilidade, possivelmente devido à sua baixa compactidade.

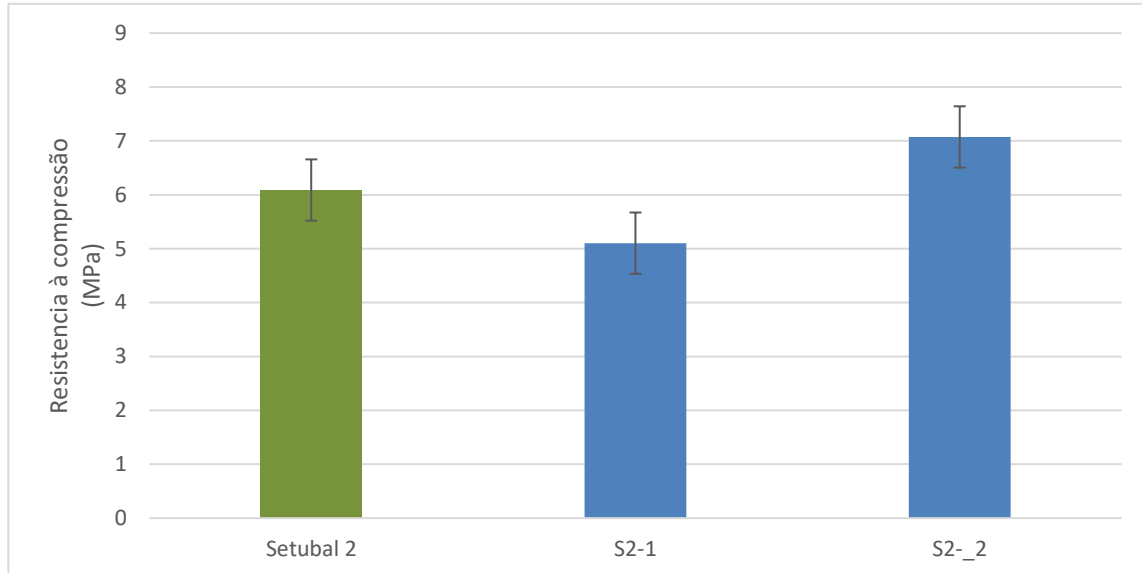
OS tijolos apresentam baixas resistências mecânicas.
