Nicole Cacais Cardoso

**CHAMINÉS INDUSTRIAIS DE ALVENARIA DE TIJOLO
CONTRIBUTO PARA A SUA CARACTERIZAÇÃO ENVOLVENDO A
CIÊNCIA CIDADÃ**

Dissertação para obtenção do Grau de Mestre em
Engenharia Civil – Perfil de Construção

Junho de 2017

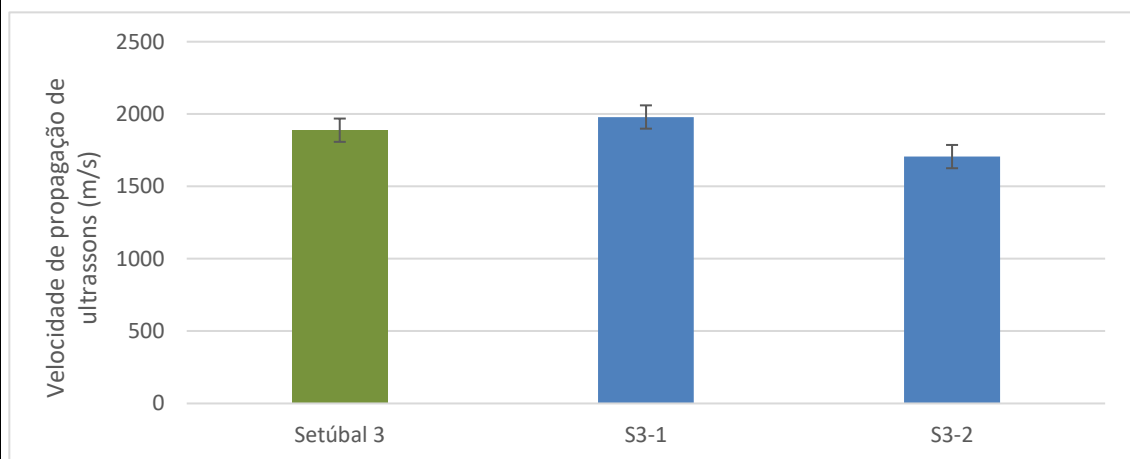
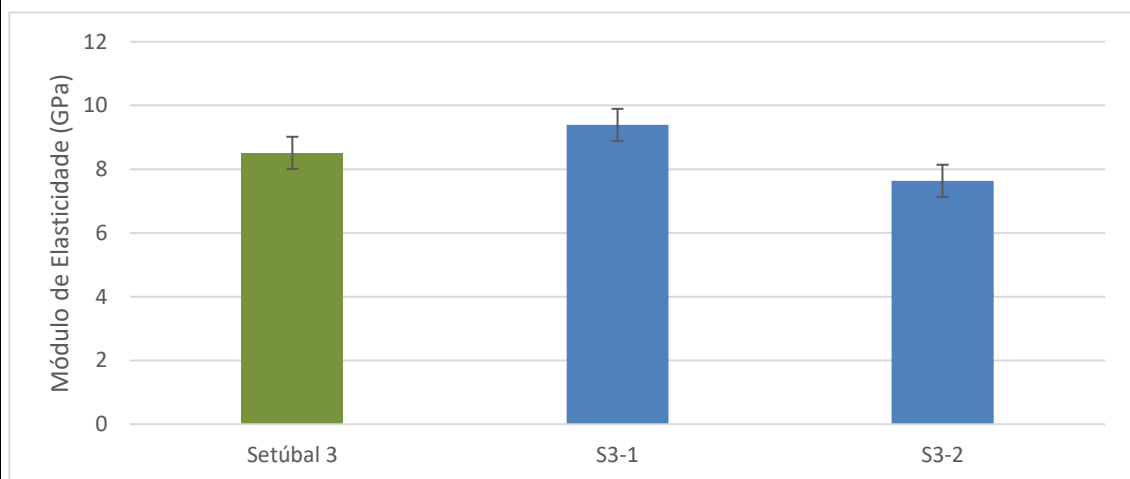
OS resultados obtidos para o módulo de elasticidade dos tijolos pertencentes a esta chaminé têm valores em média de 8.52GPa.

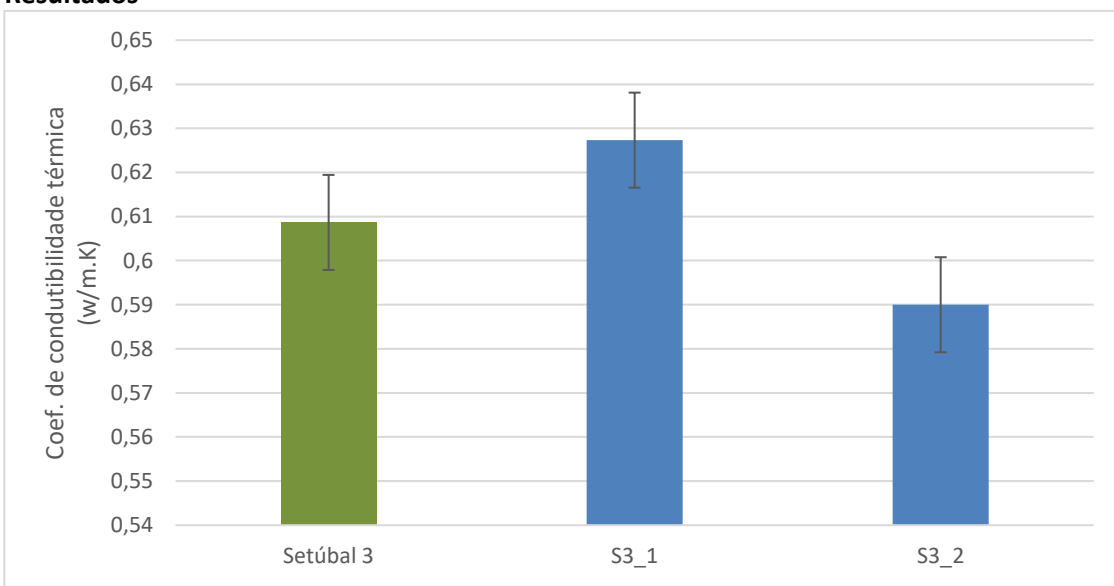
A média dos resultados obtidos é de 0.61 w/m.K , estando dentro dos valores normalmente adotados.

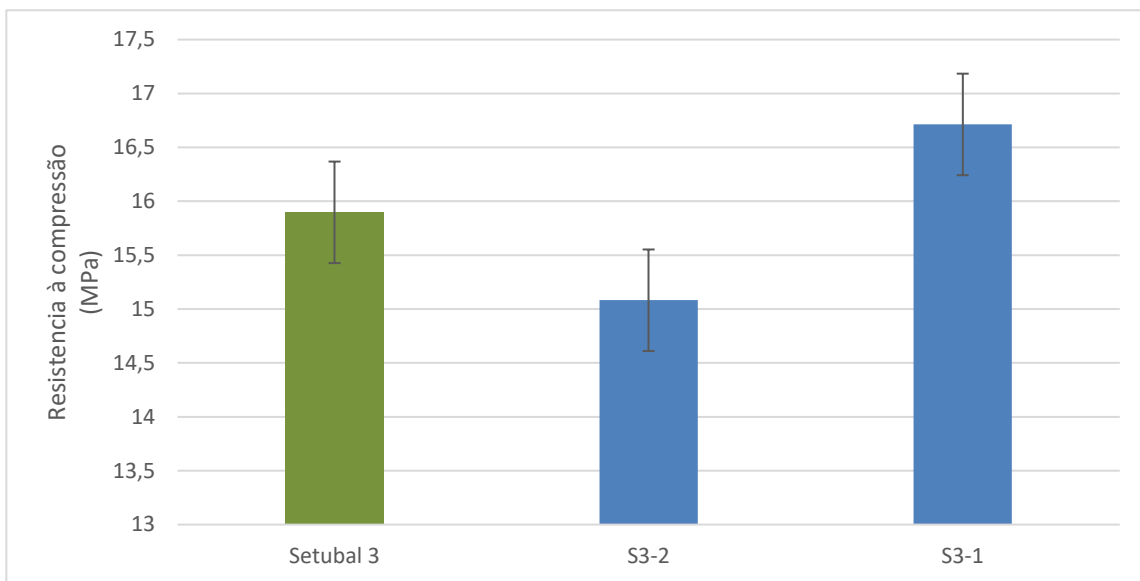
Os resultados obtidos mostram que a resistência à compressão é em média 15.9 MPa, valor relativamente satisfatório para esta resistência mecânica.

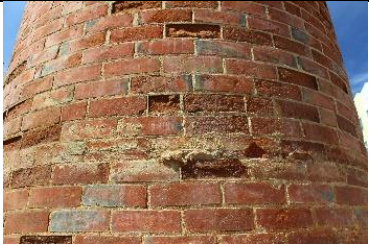
Fuste	Eflorescência e alguma falta de material resistente

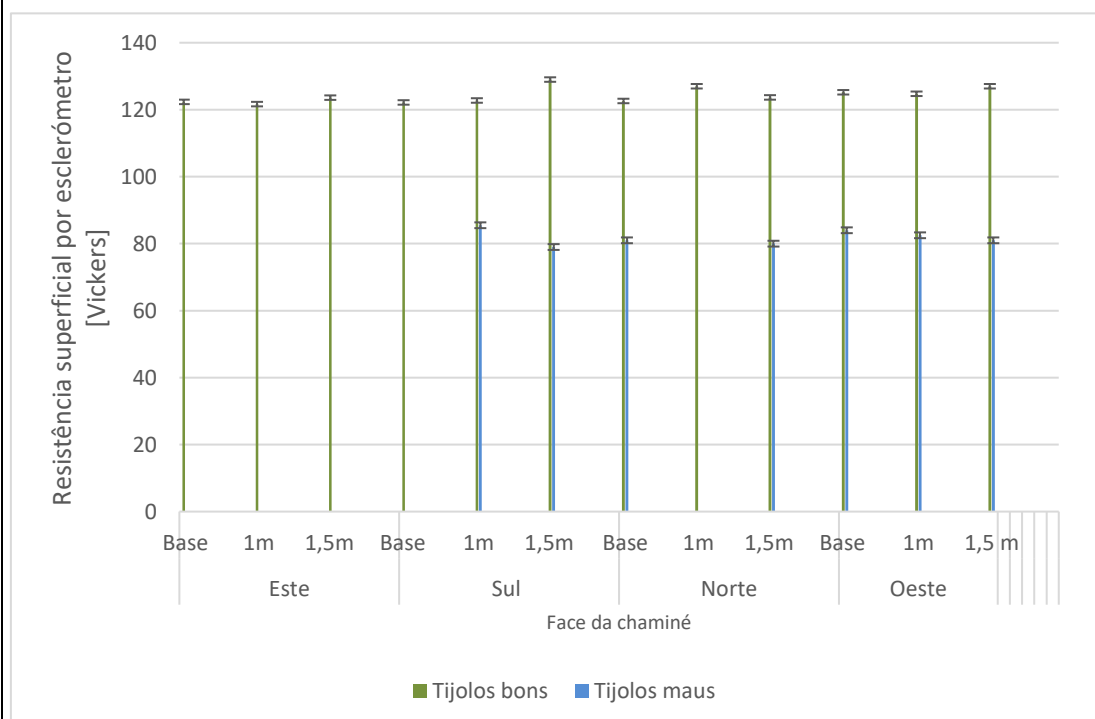
Os tijolos em bom estado de conservação apresentam valores de resistência superficial em média de 120 Vickers, enquanto que os tijolos com alguma erosão apresentaram valores em média de 80 Vickers. Os valores são independentes da localização dos pontos, sendo que a sua variação deve-se em geral aos diferentes estados de conservação dos tijolos.

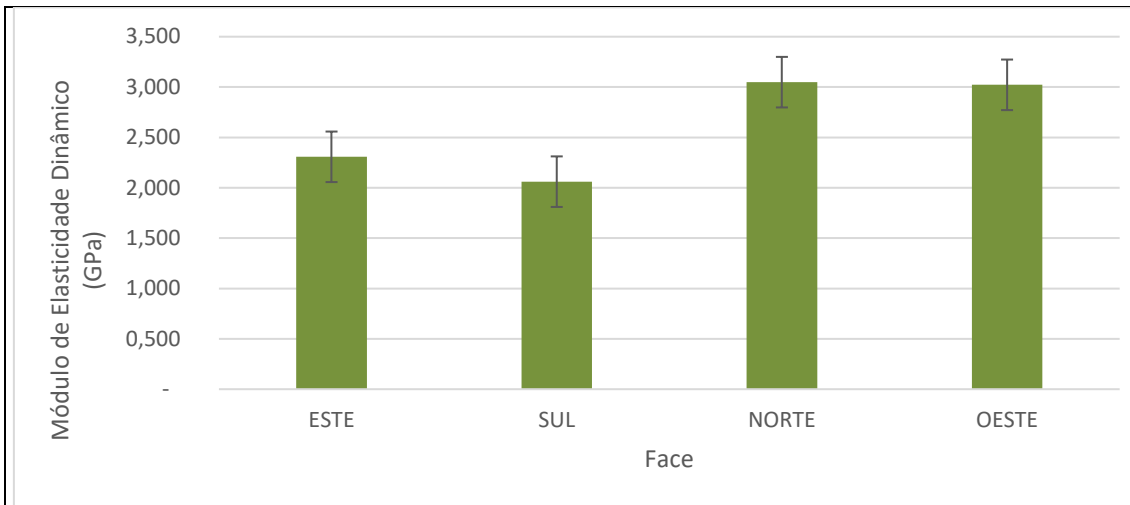
Os resultados mostram que a velocidade de propagação dos ultrassons é menor na face sul mas em geral não apresenta grandes variações. A chaminé esta em bom estado no geral, pelo que as velocidades obtidas são relativamente elevadas. O módulo de Elasticidade resulta num valor em média de 2.6GPa.

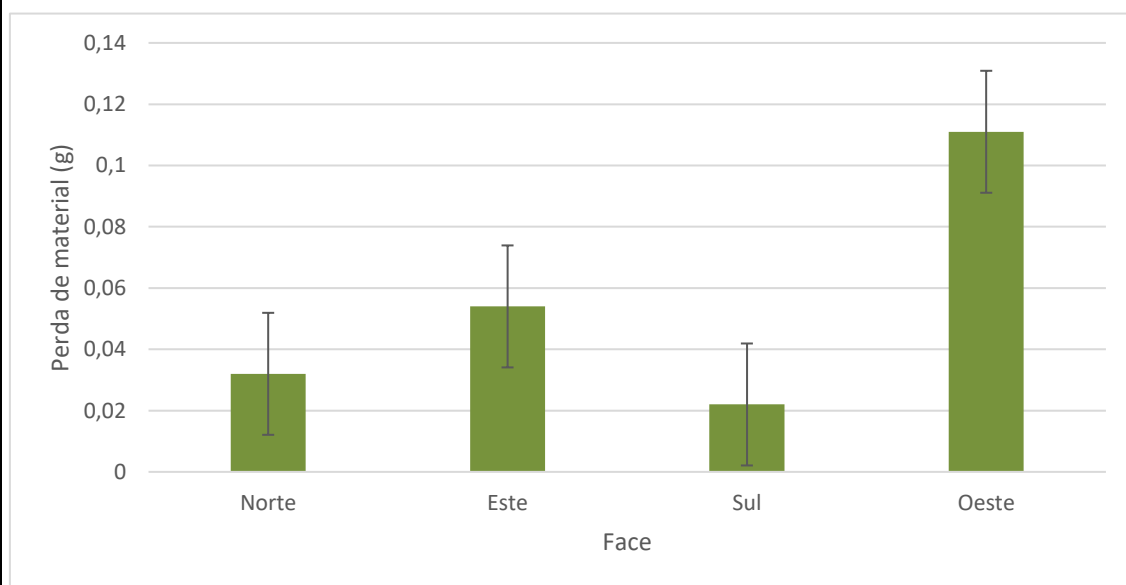
Em geral a chaminé tem boa coesão superficial, sendo que o material recolhido não foi significativo. Os maiores valores obtidos correspondem a situações pontuais onde os tijolos se encontravam com alguma erosão superficial.

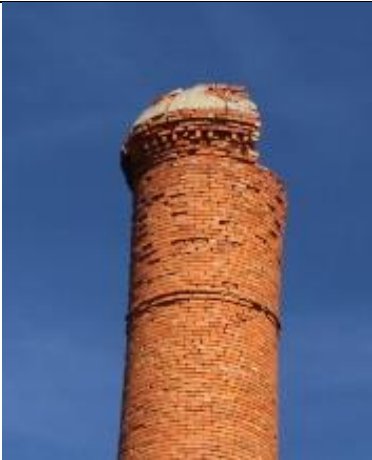
Tijolo maciço e argamassa de cal e areia	Observações Coroa parcialmente destruída

Danos graves na coroa, com grande falta de material. Inexistência de argamassa nas juntas, o que faz com que os tijolos estejam apenas sobrepostos e em grande risco de queda. Cerca de metade da estrutura da coroa já desapareceu.

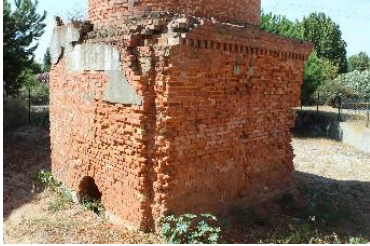
A chaminé encontra-se em estado de degradação bastante avançado, com grande falta de material resistente na base e na coroa. A chaminé encontra-se vedada devido à queda de tijolos da coroa.

Elemento	Anomalias	Fotografia
Base incluindo Fundações	Falta de material resistente.

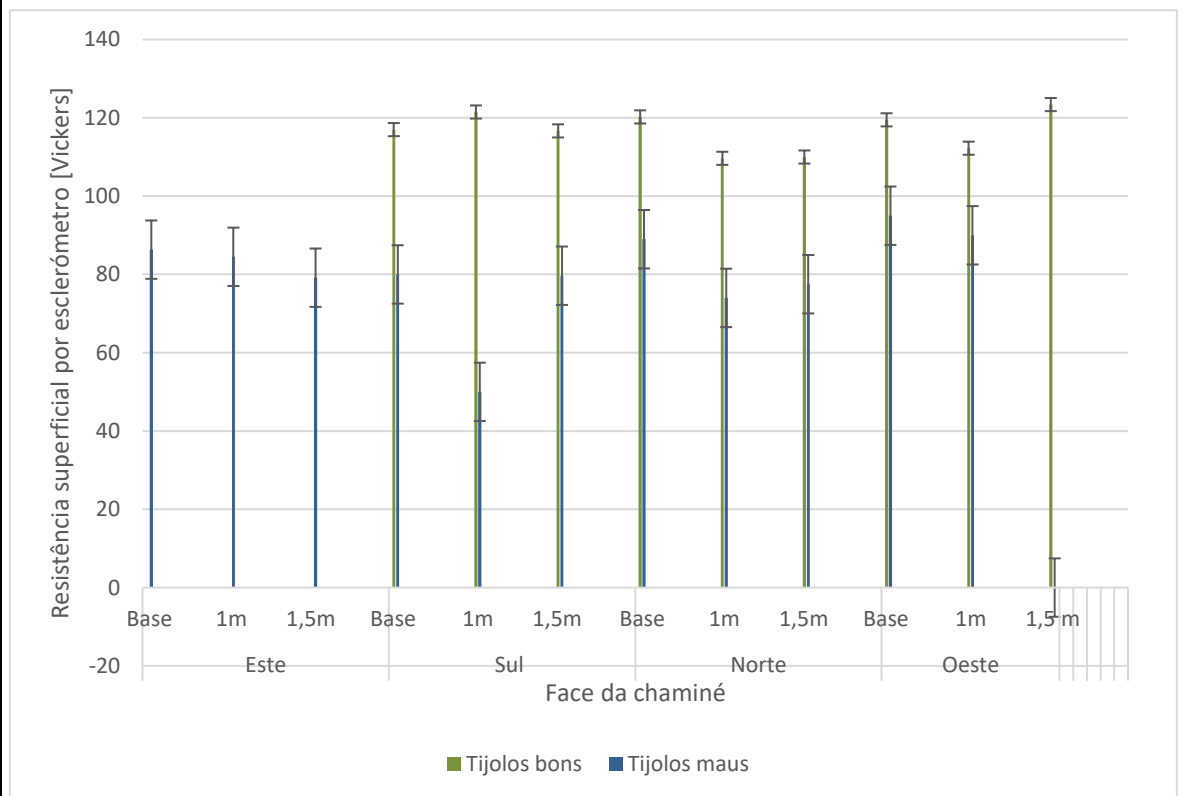
Os tijolos em bom estado de conservação, apresentam valores de resistência superficial em média de 120 Vickers, enquanto que os tijolos com alguma erosão apresentaram valores em média de 80 Vickers.

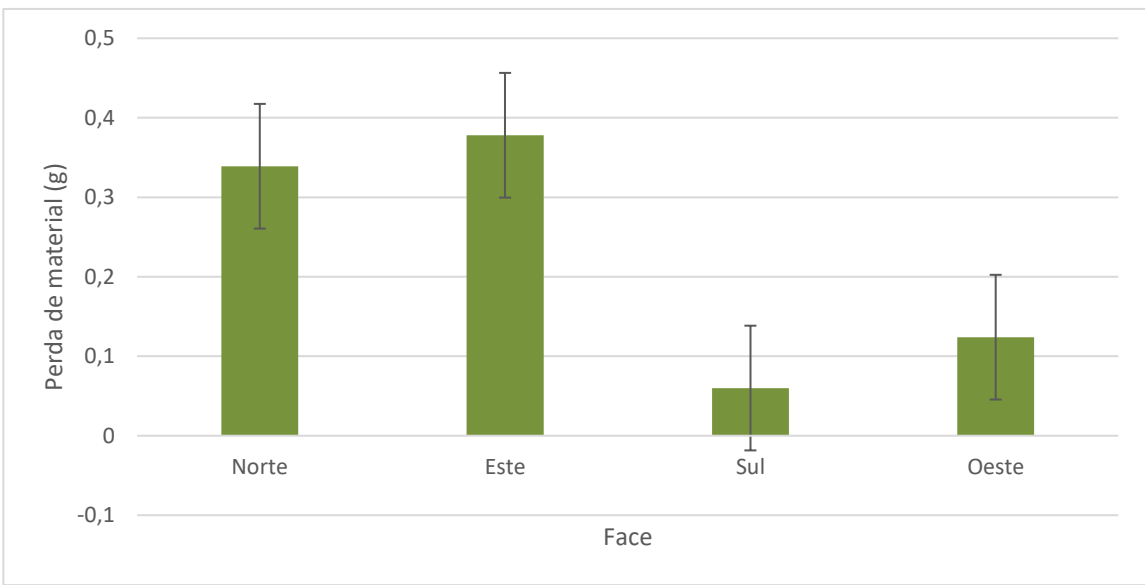
Face	Perda de material (g)	Norte	0,34	Este	0,38	Sul	0,06	Oeste	0,12
Face	Perda de material (g)										
Norte	0,34										
Este	0,38										
Sul	0,06										
Oeste	0,12										
<p>Observações</p> <p>Em geral a chaminé tem muita erosão na base, pelo que os resultados do ensaio revelaram má coesão, principalmente nas faces Este e Norte.</p>

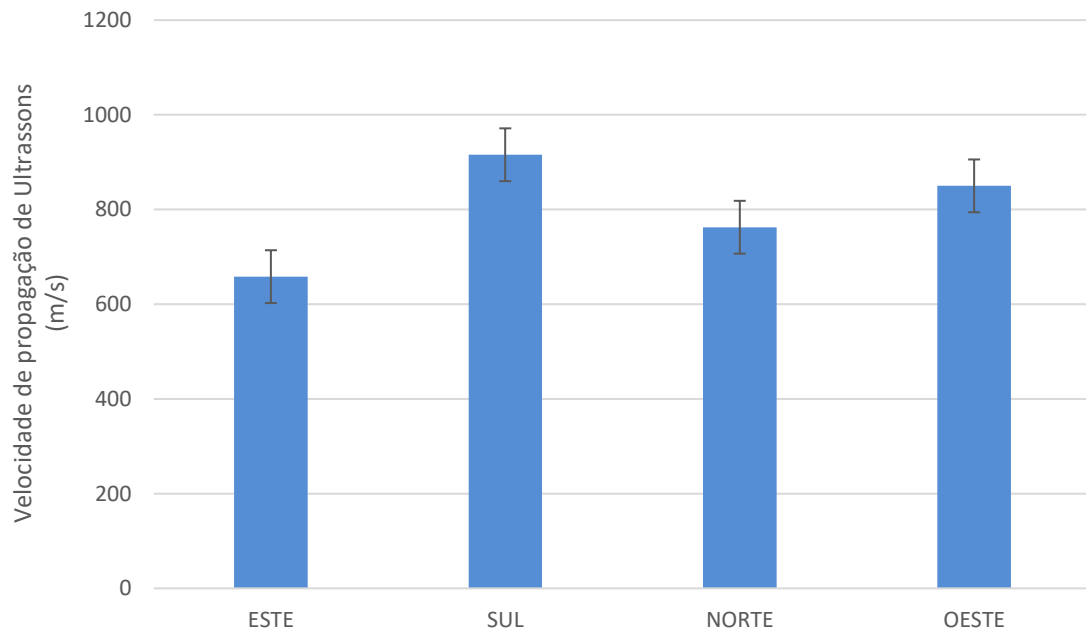
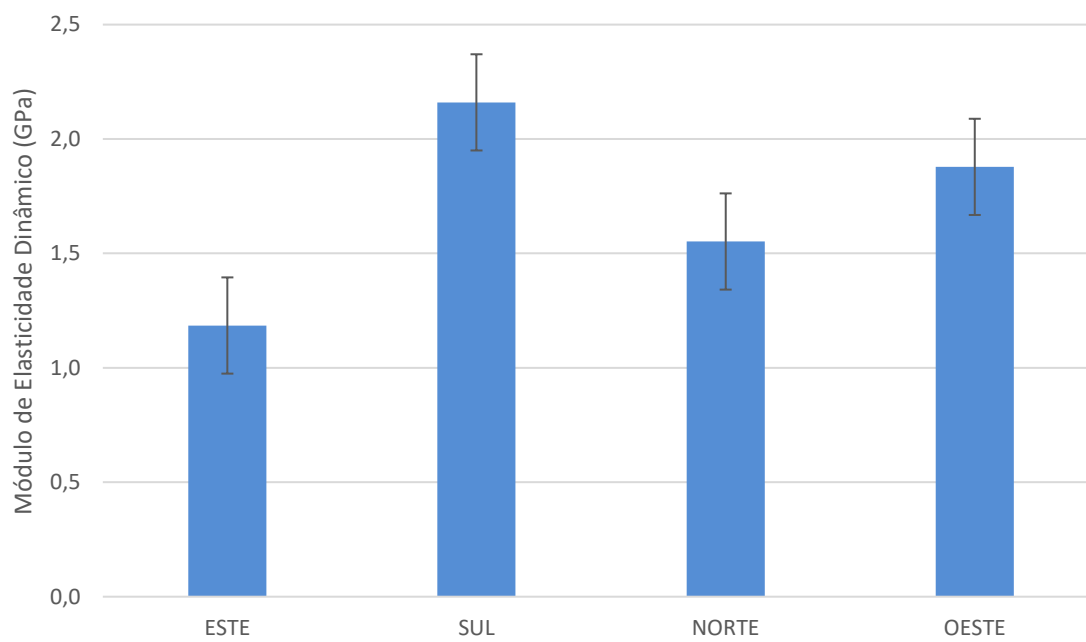
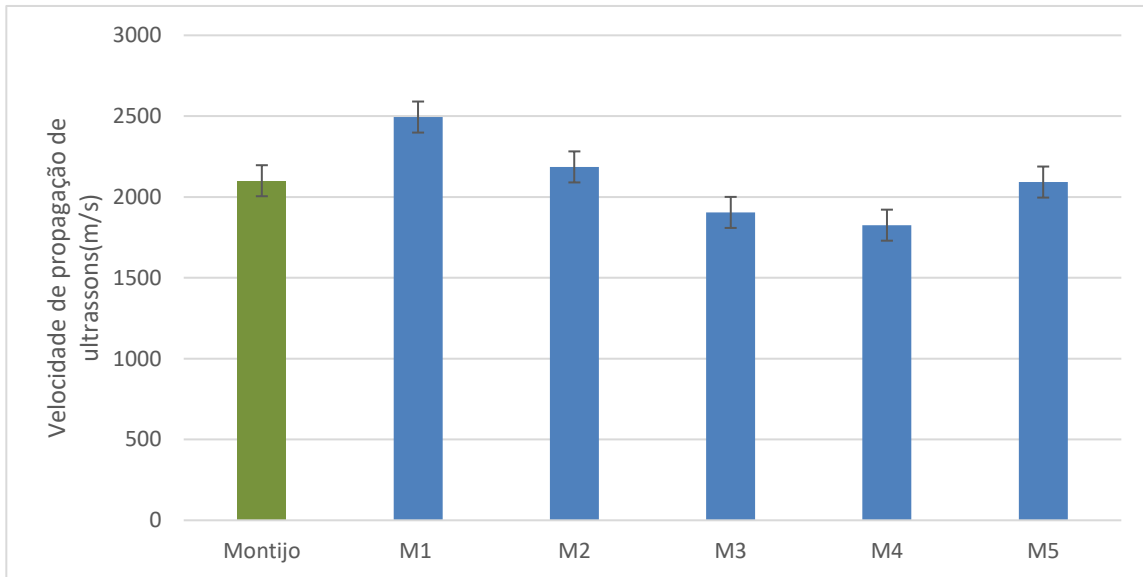
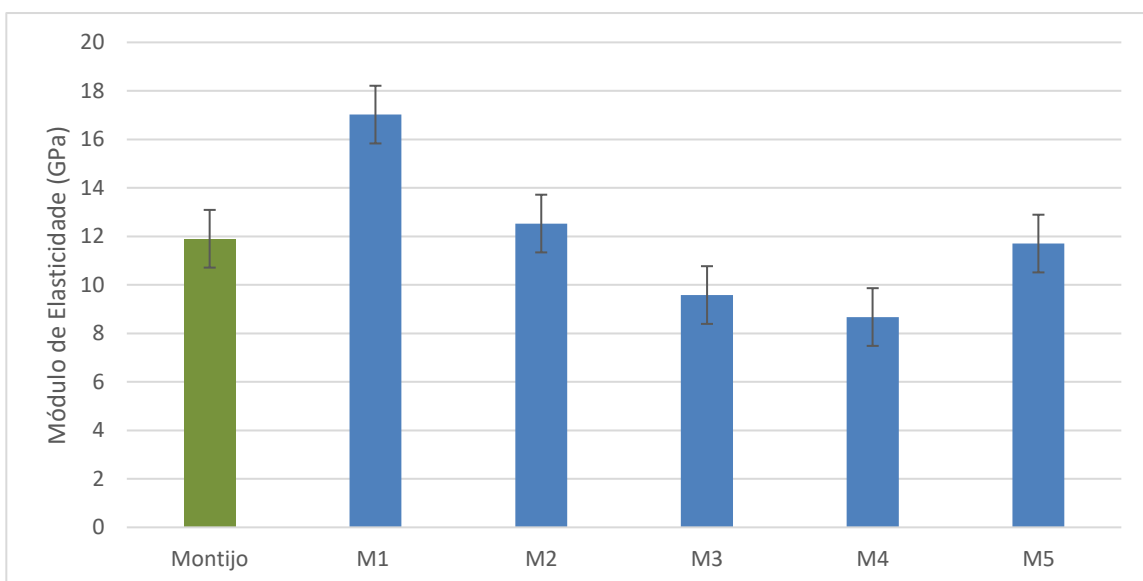
A chaminé esta em mau estado no geral. A velocidade de propagação de ultrassons e o módulo de Elasticidade resultam em valores baixos nos ensaios realizados in situ. Por outro lado, os tijolos recolhidos para análise em laboratório encontram-se me com estado de conservação pelo que os valores obtidos foram substancialmente superiores.

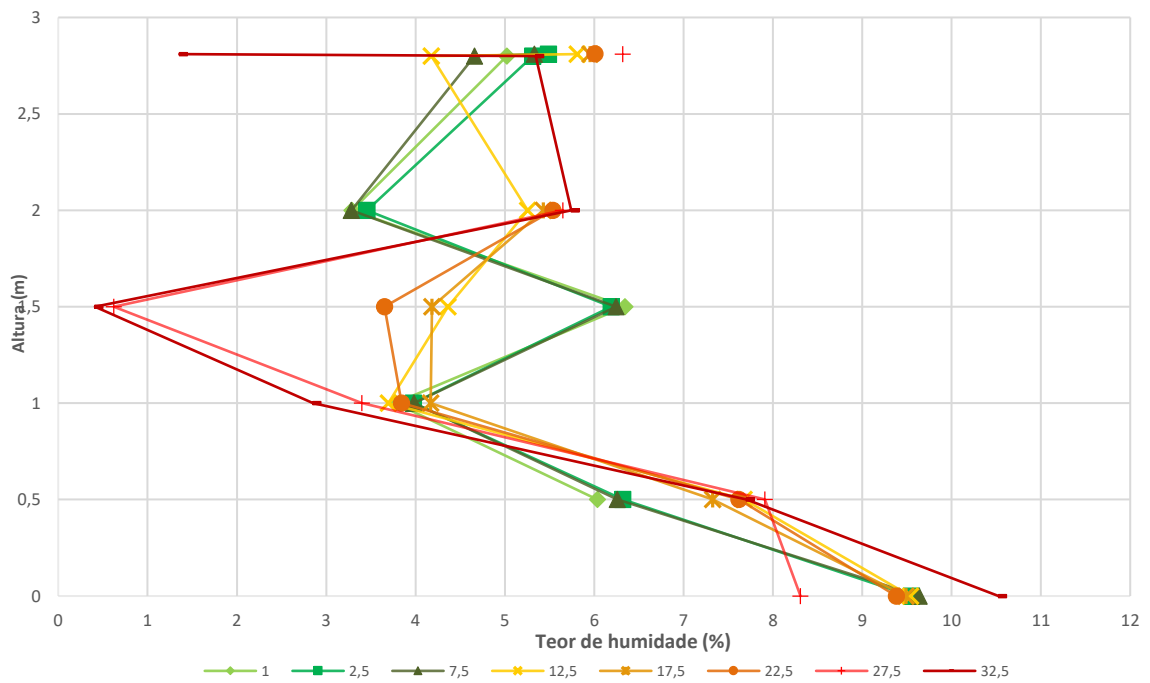
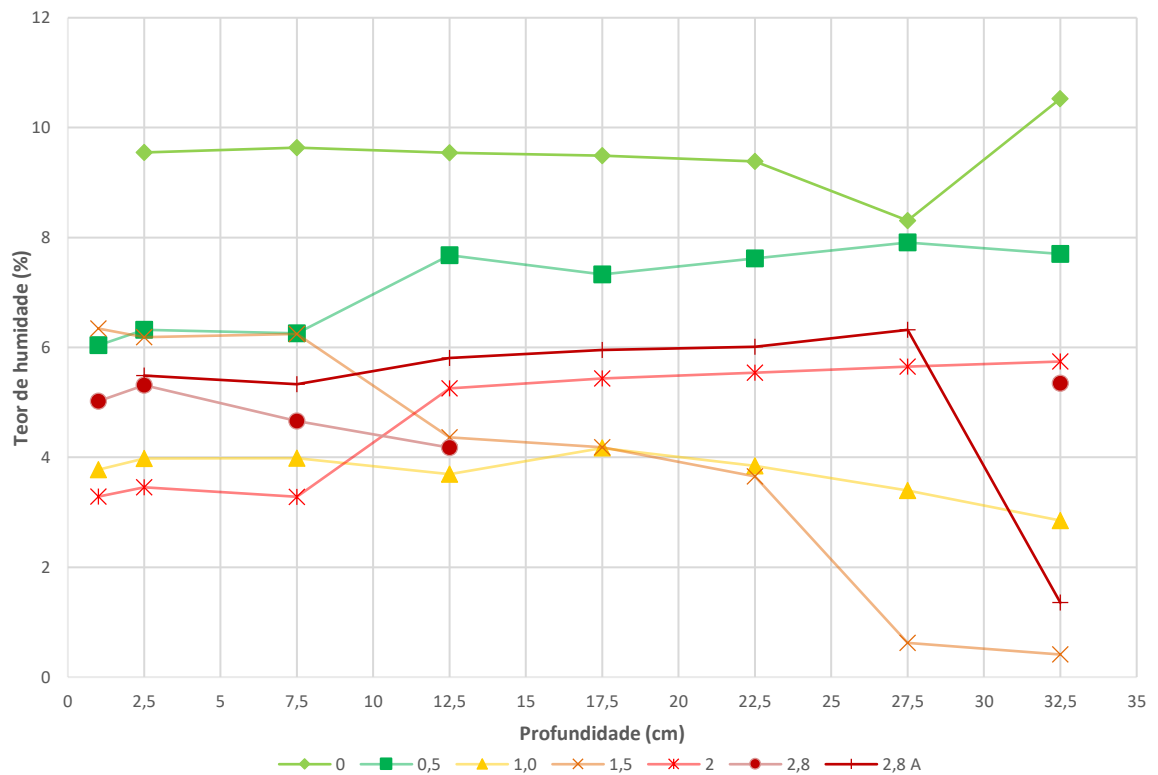
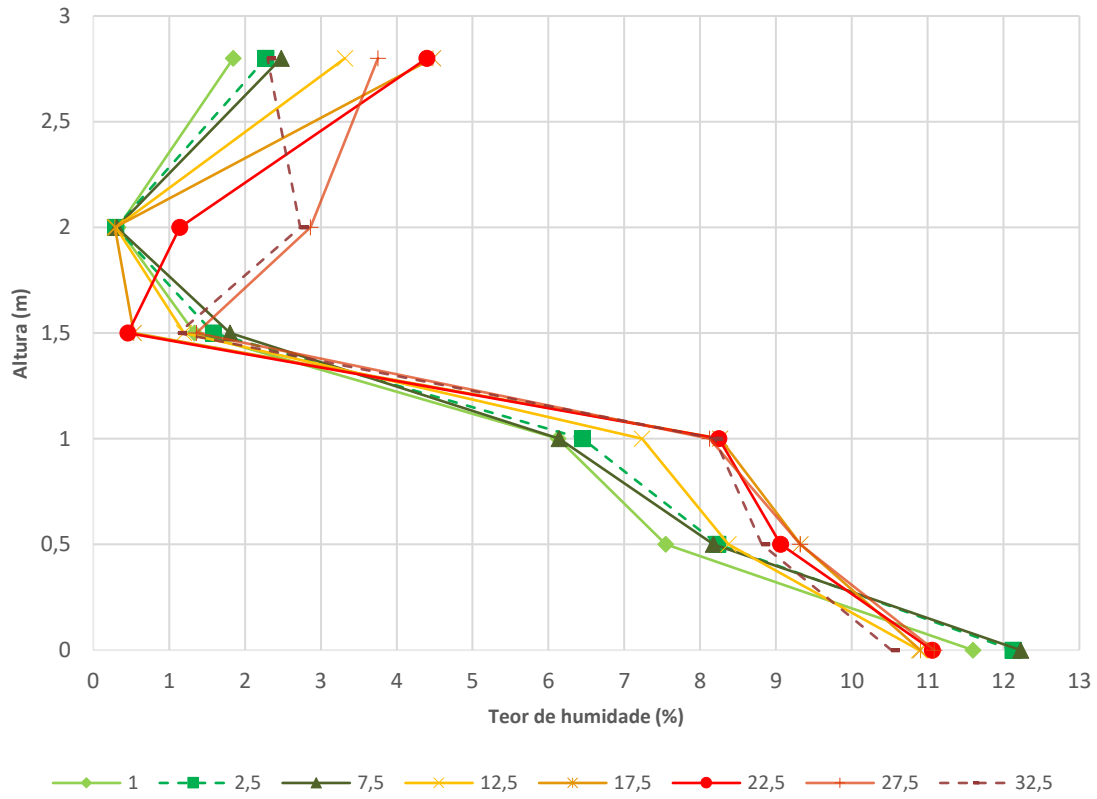
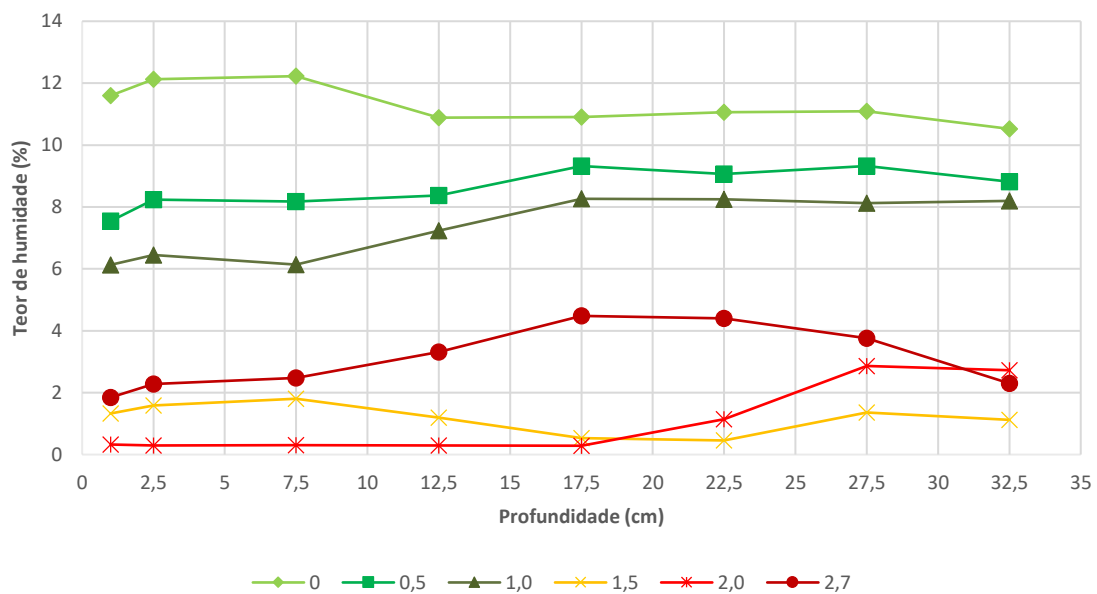
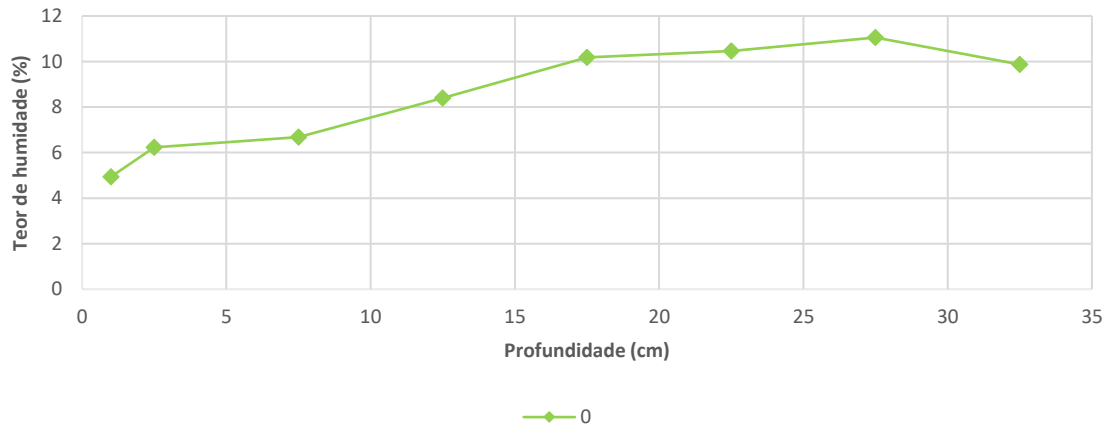
Os perfis obtidos permitem concluir que, efetivamente, existe grande ascensão de água por capilaridade. Na face Este (mais degradada), a diminuição do teor de humidade em altura não é tão significativa como na face Oeste. O avançado estado de degradação da face Este leva a uma maior absorção das águas da chuva, o que justifica que nas alturas superiores o teor de humidade seja superior na face Este do que na face Oeste. Esta observação pode ainda ser justificada pela diminuição do teor de humidade em profundidade

O teor de humidade nas amostras recolhidas mostra a existência de ascensão de água por capilaridade.

Nas duas faces amostradas, os teores de humidade são bastante elevados junto da base e diminuem em altura.

Em alguns furos realizados na face Este, não foi recolhido material de amostragem, o que pode significar fendas em zonas interiores da parede. Ainda na face Este, apesar do teor de humidade diminuir em altura, é possível detetar que a uma altura de 1.5m, para as profundidades de 30 e 35cm o teor é muito baixo (cerca de 0.5%) e aumenta para uma altura de 2m para as mesmas profundidades.

É também possível observar que para ambas as faces existe um ligeiro aumento do teor de humidade a partir dos 2m de altura. Isto pode dever-se a mau escoamento na parte superior da base.

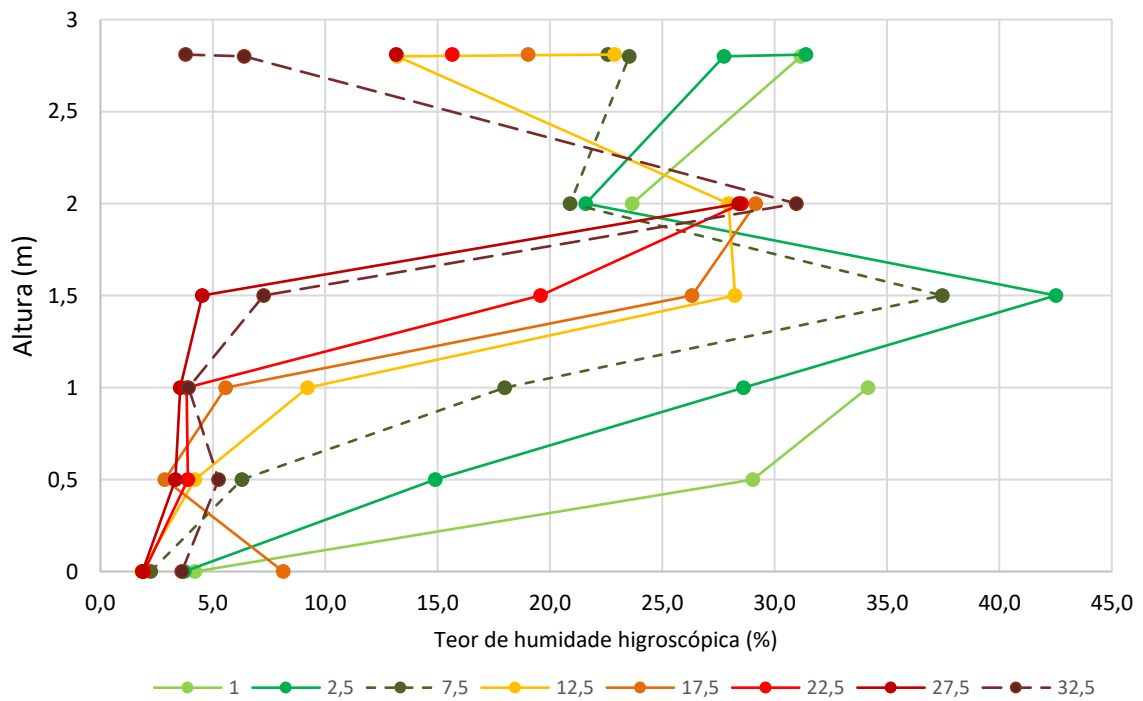
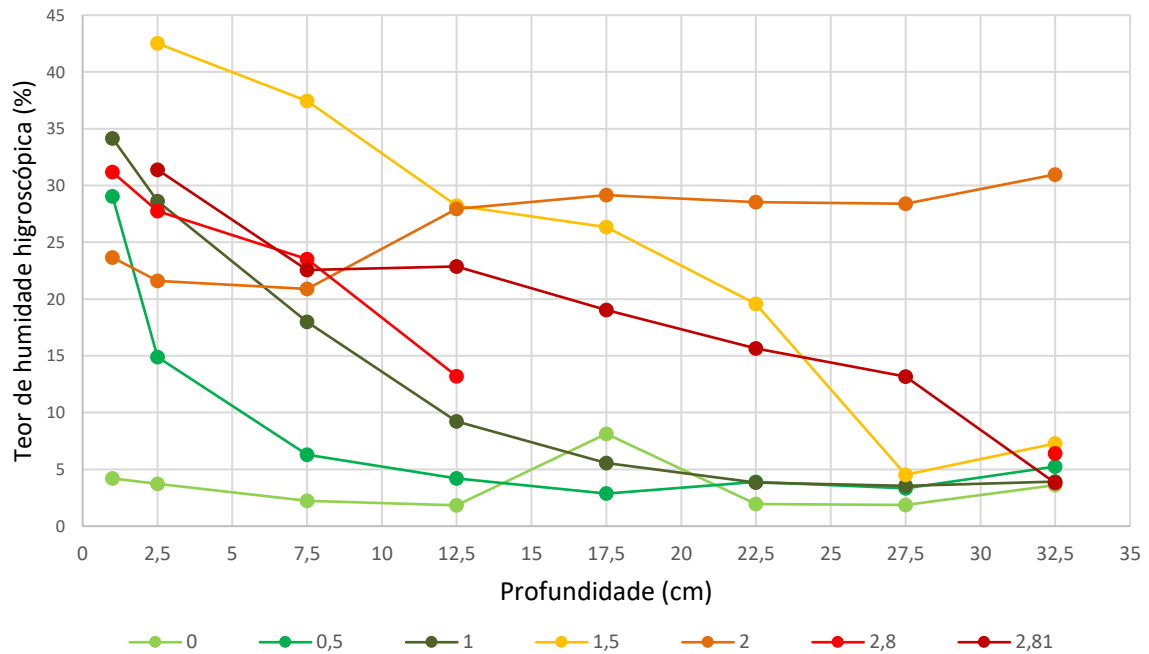
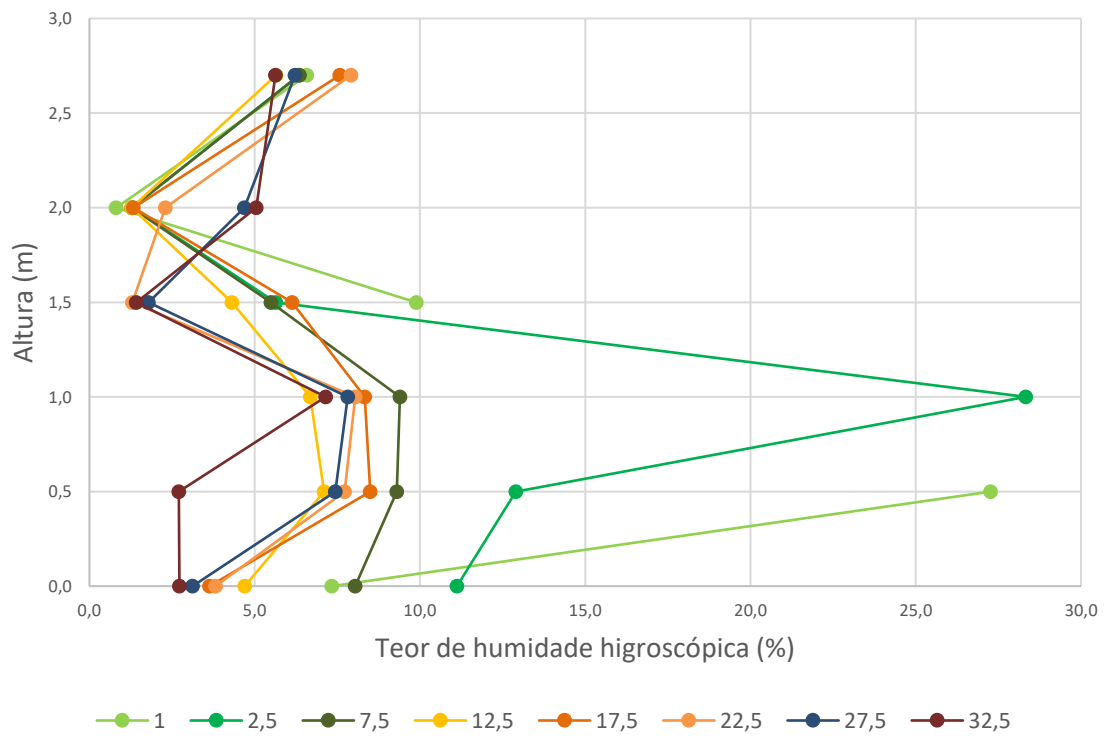
Os resultados obtidos para o teor de humidade higroscópica apresentam valores elevados e bastante dispersos, provando uma existência significativa e generalizada de sais no material da base da chaminé.

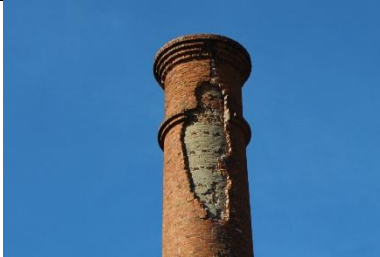
Elemento	Anomalias	Fotografia
Base incluindo Fundações	Sem anomalias aparentes	
Fuste	Sem anomalias aparentes	
Coroa	Falta de material

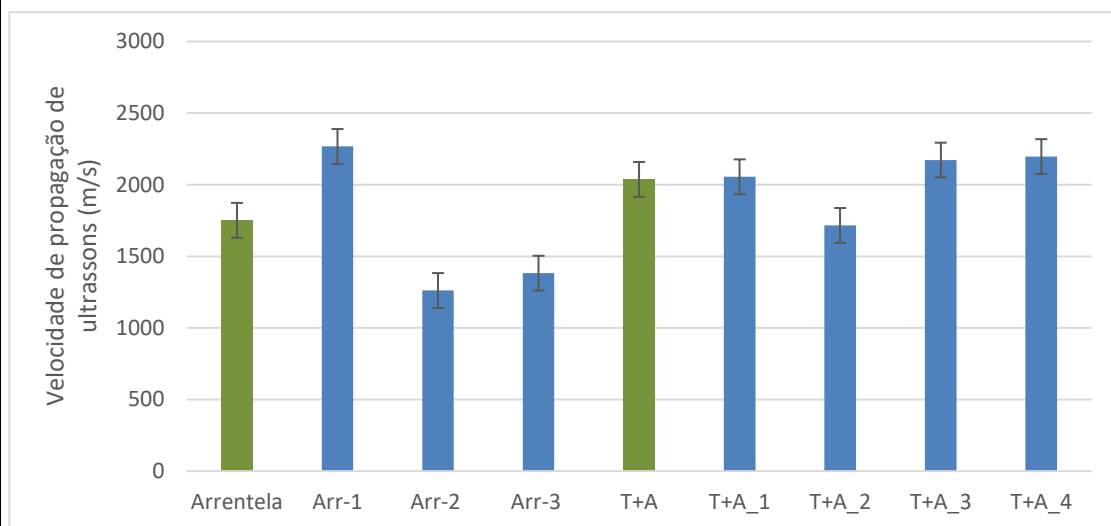
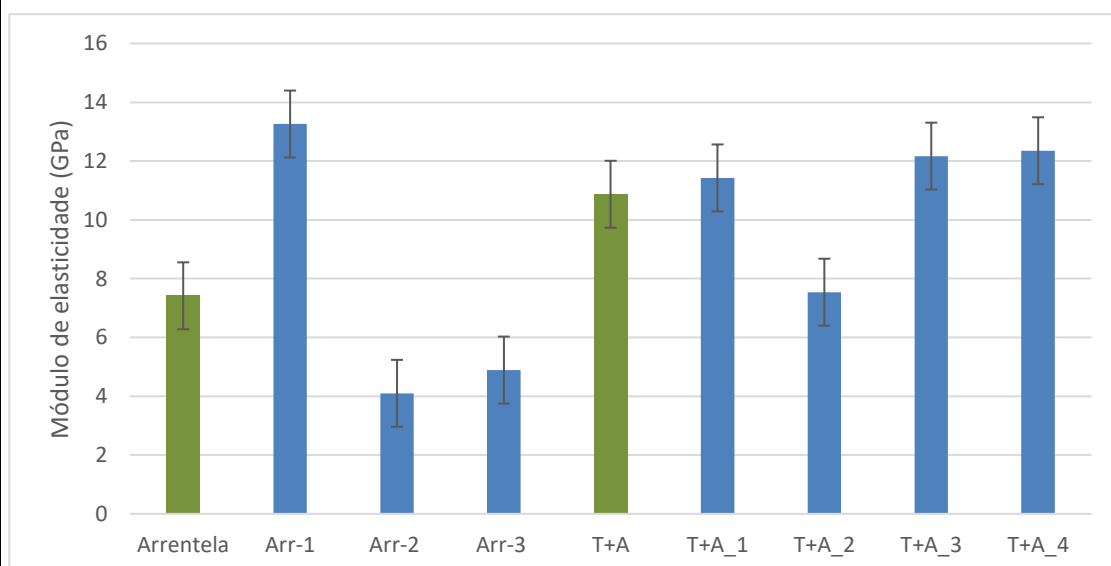
Os resultados obtidos revelam alguma variedade de valores. A média dos resultados obtidos par o módulo de elasticidade é de 8.5 GPa

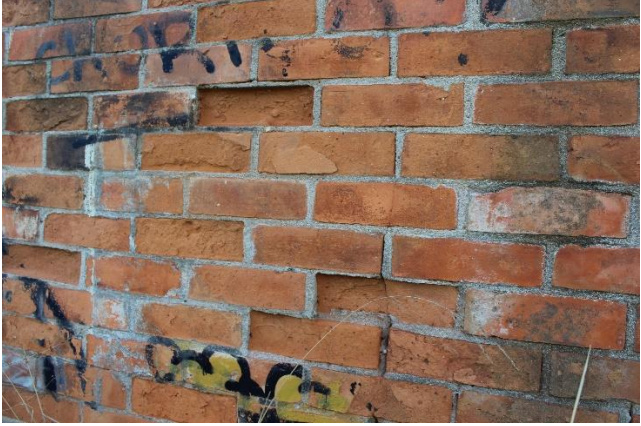
Elemento	Anomalias	Fotografia
Base incluindo Fundações	Fendas verticais, aparentemente pouco profundas. Sinais de vandalismo

Fuste	Alguma erosão mínima em alguns tijolos

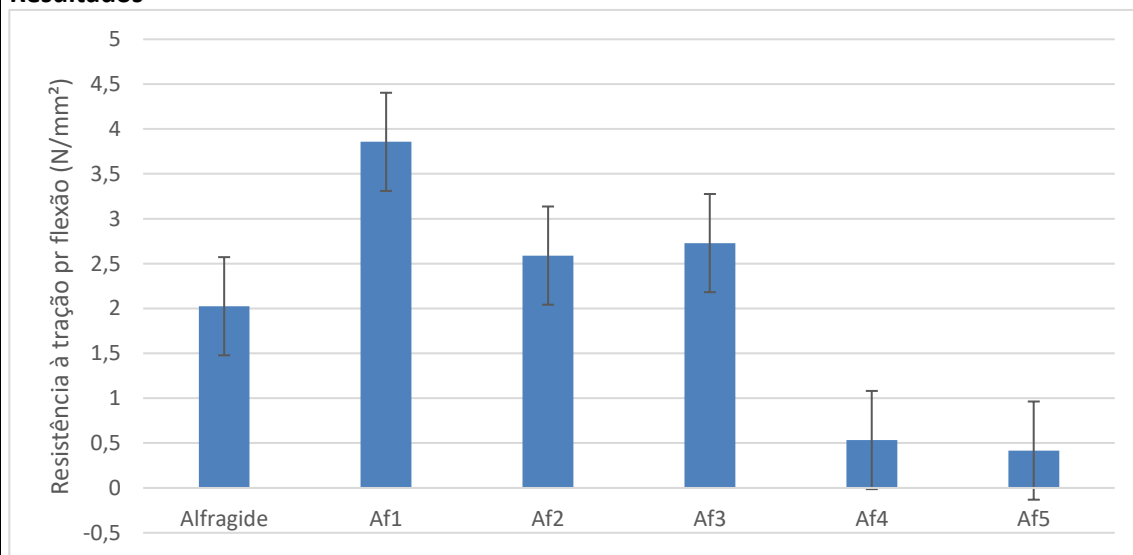
A média dos resultados obtidos é de 2,02 N/mm², estando dentro dos valores normalmente adotados.

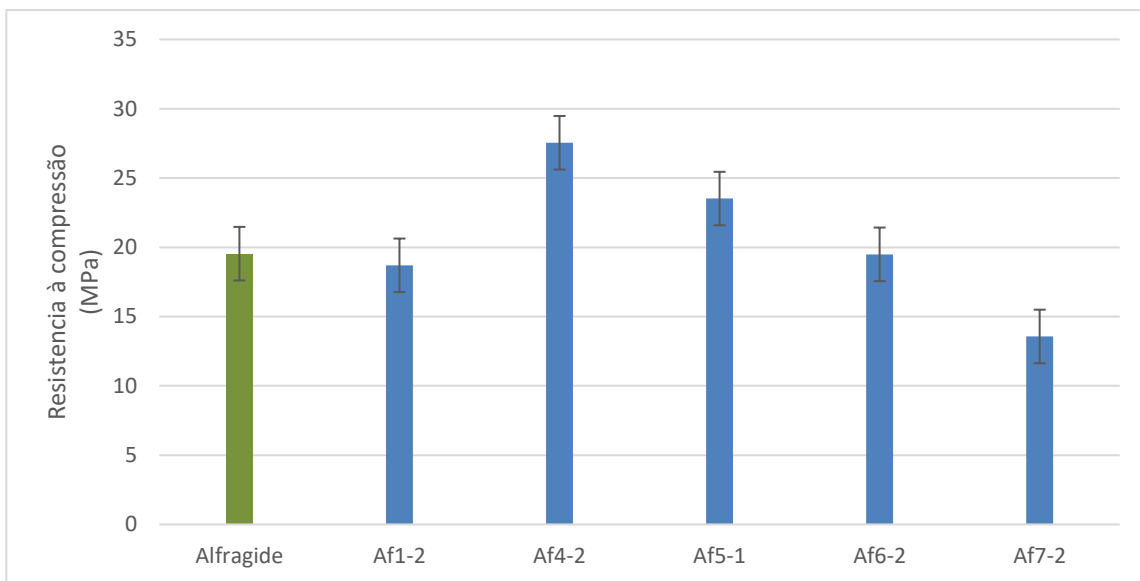
Os resultados obtidos revelam boa resistência à compressão, com valores em média de 19.5 MPa.

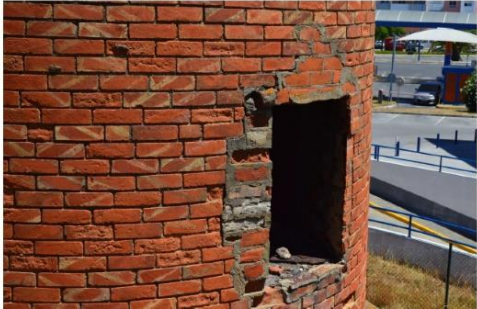
Tipo de intervenção	O fuste apresenta uma abertura de secção quadrada na zona inferior, junto da base. O seu intuito é desconhecido.	
Data	Desconhecido	
Entidade responsável pela intervenção	Desconhecido	
Outras informações

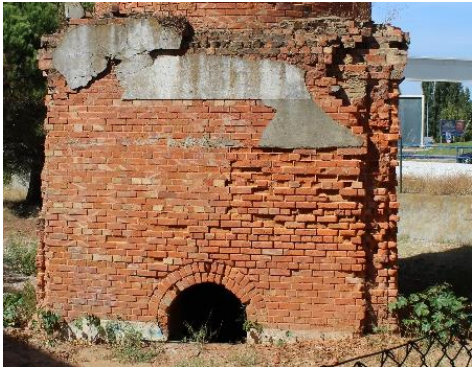
Tipo de intervenção	Na face sul da base observa-se um revestimento cimentício na zona superior.	
Data	Desconhecido	
Entidade responsável pela intervenção	Desconhecido	
Outras informações

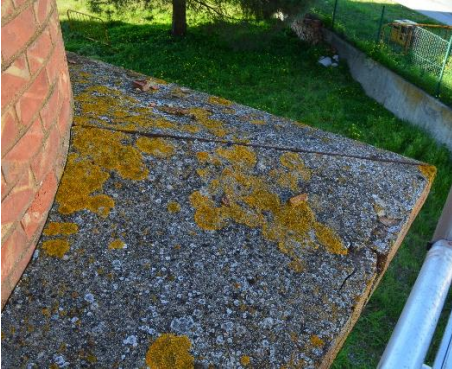
Tipo de intervenção	No topo da base existe um capeamento com argamassa cimentícia.	
Data	Desconhecido	
Entidade responsável pela intervenção	Desconhecido	
Outras informações

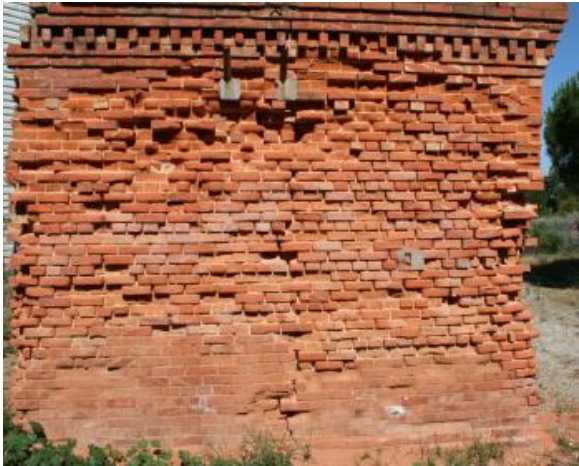
Base	Erosão da superfície dos tijolos	Face Este

Elemento	Anomalias detetadas	Localização	Material	Dimensão dos danos
Base	Erosão da superfície dos tijolos	Todas as faces da base da chaminé	Tijolo cerâmico	Abrange toda a altura da base
	Eflorescências salinas	Todas as faces da base	Tijolo cerâmico	Mais evidente junto do solo, onde as eflorescências são mais superficiais
	Fendas verticais	Face sul e face este		Na face este a fenda abrange quase toda a

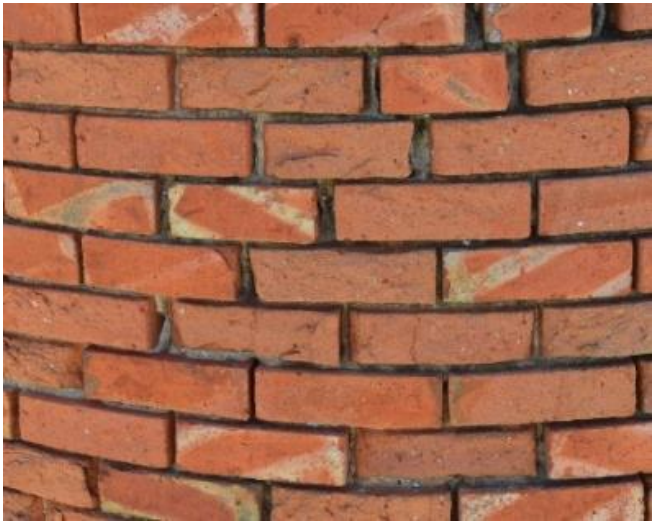
altura da base
	Arenização da argamassa	Todas as faces da base	Argamassa de cal aérea	Abrange todas as faces em toda a superfície.
Fuste	Degradação das juntas de argamassa	Parte superior do fuste. Degradação crescente em altura	Argamassa e cal aérea	Mais evidente na zona superior do fuste
Coroa	Falta de material resistente	Topo da chaminé	Alvenaria de tijolo cerâmico e argamassa de cal aérea	Abrange toda a estrutura da coroa.

Fuste	Erosão da argamassa das juntas	Zona superior do fuste

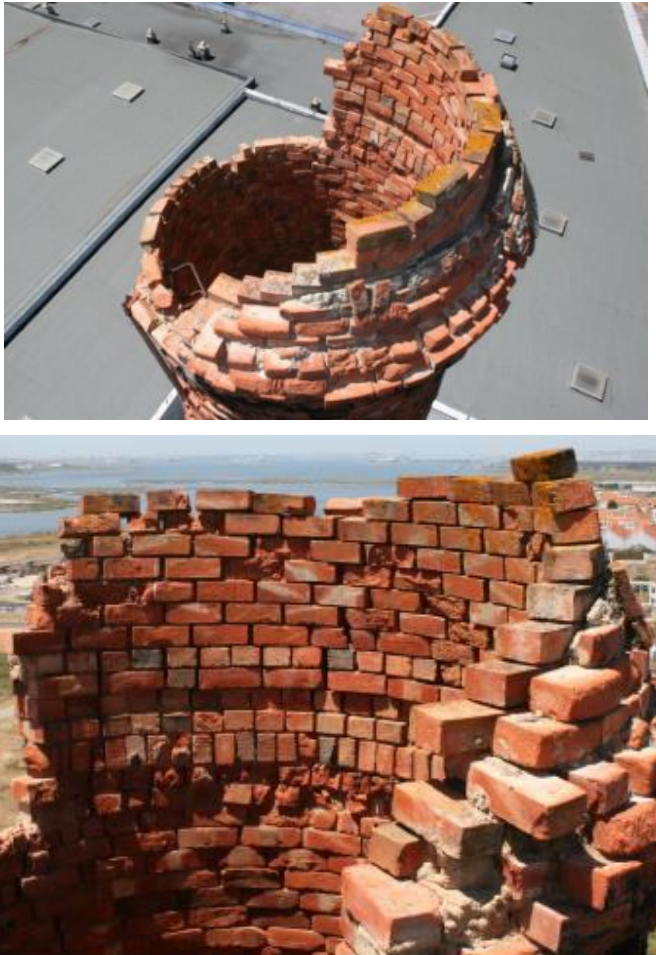
Coroa	Falta de material resistente

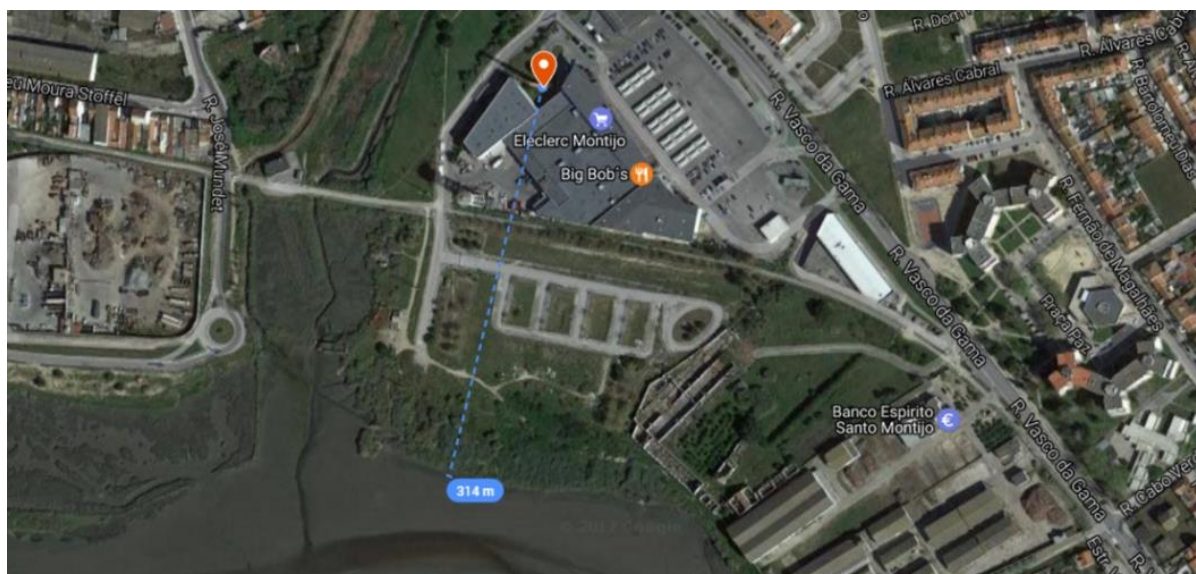
A chaminé encontra-se desprotegida contra os agentes atmosféricos. O edifício de E.Leclerc confere alguma proteção mínima a Sul e a Este até uma altura de aproximadamente metade do fuste.

O vento predominante na zona do Montijo provem de Noroeste. (Windfinder)

Inserida em meio urbano. Junto ao edifício do E.Leclerc Montijo

Existe um escoamento de águas pluviais na zona exterior ao edifício de E.Leclerc que direciona as águas diretamente para o solo junto da base da chaminé.
