Nicole Cacais Cardoso

**CHAMINÉS INDUSTRIAIS DE ALVENARIA DE TIJOLO
CONTRIBUTO PARA A SUA CARACTERIZAÇÃO ENVOLVENDO A
CIÊNCIA CIDADÃ**

Dissertação para obtenção do Grau de Mestre em
Engenharia Civil – Perfil de Construção

Junho de 2017

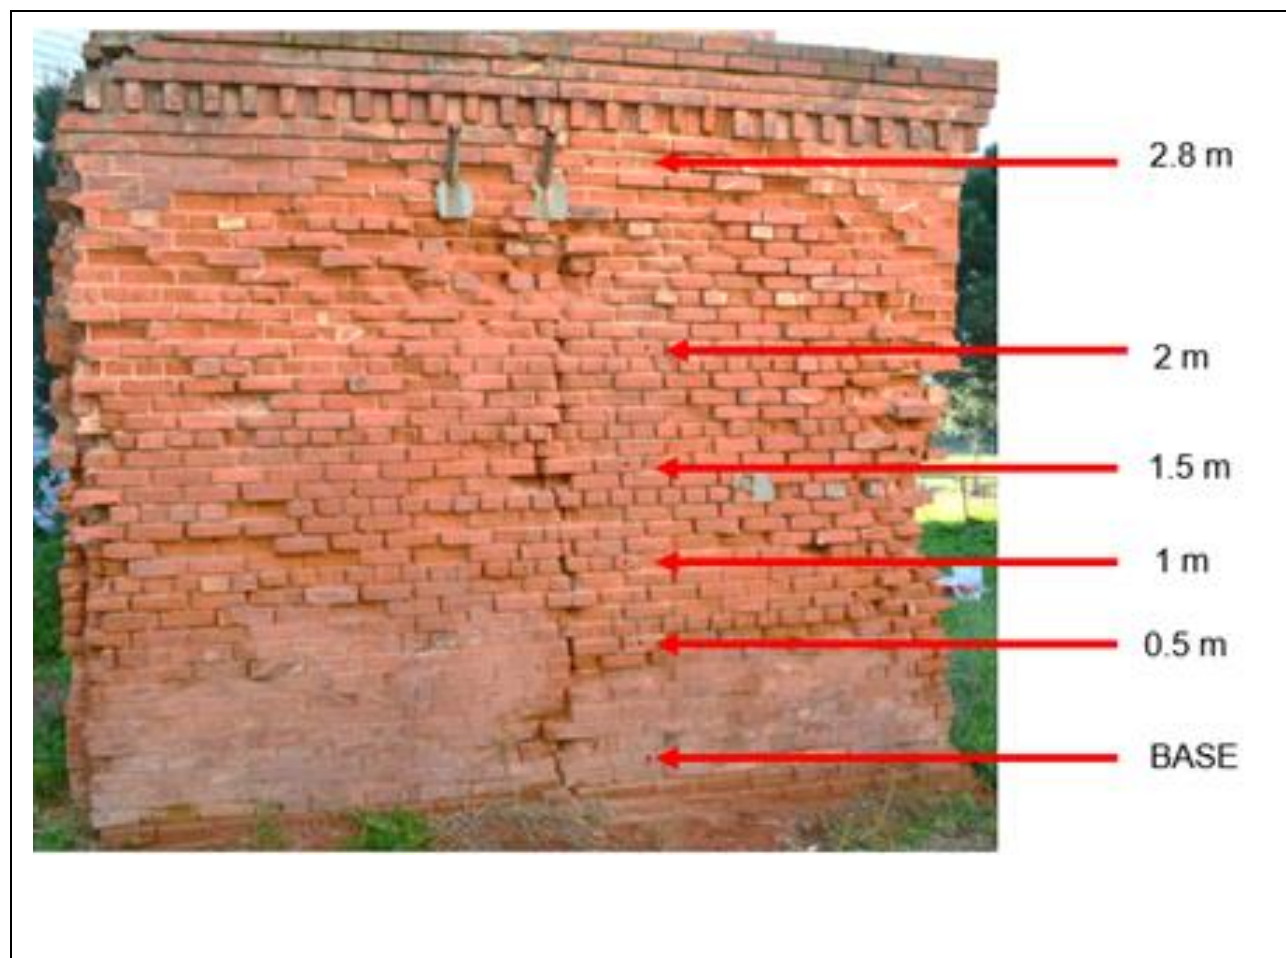
Face Este

O teor de humidade nas amostras recolhidas mostra a existência de ascensão de água por capilaridade. Nas duas faces amostradas, os teores de humidade são bastante elevados junto da base e diminuem em altura.

Em alguns furos realizados na face Este, não foi recolhido material de amostragem, o que pode significar fendas em zonas interiores da parede. Ainda na face Este, apesar do teor de humidade diminuir em altura, é possível detetar que a uma altura de 1.5m, para as profundidades de 30 e 35cm o teor é muito baixo (cerca de 0.5%) e aumenta para uma altura de 2m para as mesmas profundidades.

É também possível observar que para ambas as faces existe um ligeiro aumento do teor de humidade a partir dos 2m de altura. Isto pode dever-se a mau escoamento na parte superior da base.

É recomendável uma investigação acerca do estado atual da alvenaria, como averiguação dos teores de humidade e humidade higroscópica no interior da base, fendas interiores e análise do interior do fuste em altura.
