**Contributos para um plano de conservação
preventiva aplicada ao Edifício Principal de
Reservas do Museu de Lisboa e intervenção por
microaspiração em duas obras da Sala Gráficos 2**

Dissertação para obtenção do Grau de Mestre em
Conservação e Restauro

Dezembro, 2017

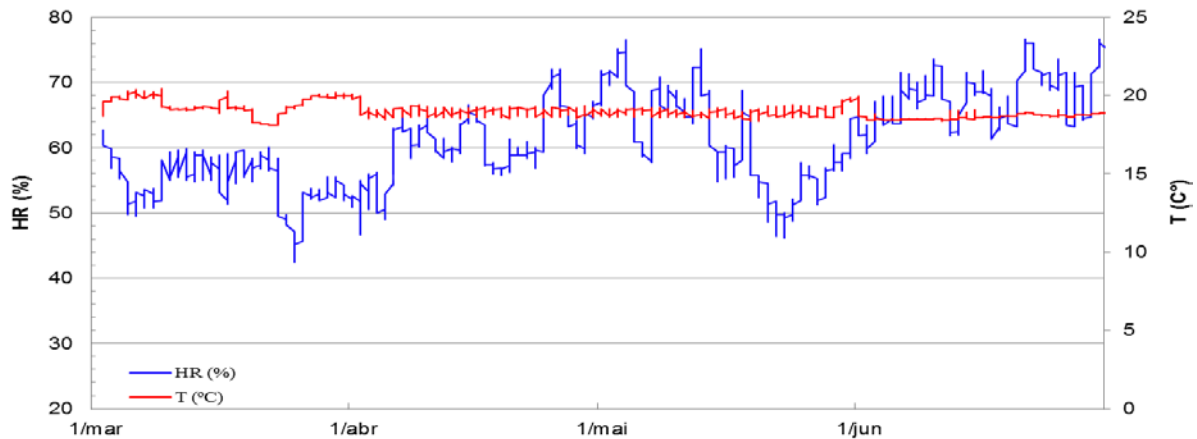
Figura 4 - Valores de temperatura (T) e humidade relativa (HR) registados na Sala Mobiliário.

O gráfico termohigrométrico (Figura 4) desta sala mostra a média dos dados dos três aparelhos no período março - junho, sendo este diferente do período em avaliação nas outras salas, por funcionalidade incorretados dos dataloggers em análise. Da apreciação dos gráficos conclui-se que T manteve-se constante entre 18°-19°C de março a junho. Já a HR, de janeiro a meados de abril, não está dentro dos parâmetros aceitáveis, rondando os 55°-65% HR, e da segunda metade de abril a junho observam-se flutuações acima dos 65%, o que não corresponde aos parâmetros recomendados para este tipo de acervo. O valor ideal da HR para este acervo é de 50% (± 5) [26].

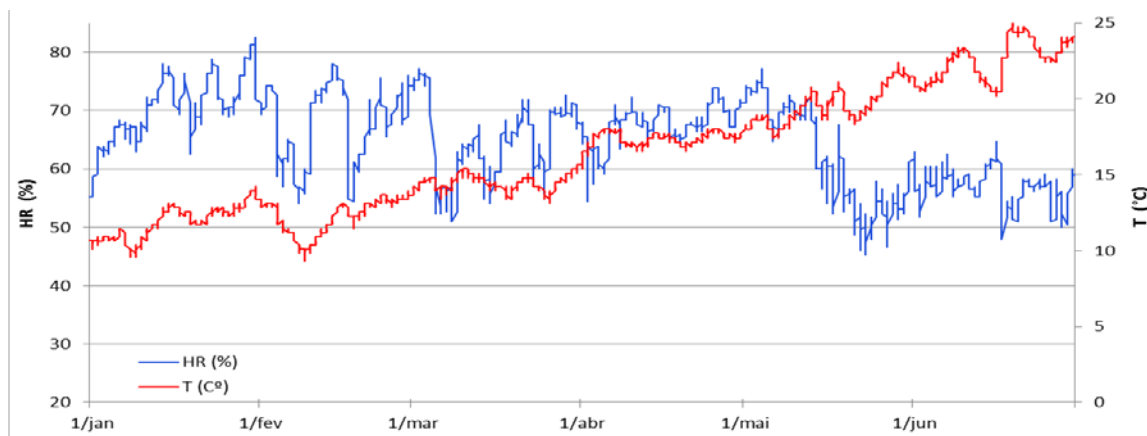
Figura 6 - Valores de temperatura (T) e humidade relativa (HR) registados na Sala Arquivo.

Observa-se no gráfico termohigrométrico da Sala Arquivo (ver Figura 6) que a T aumenta gradualmente, iniciando a 10°C em janeiro até picos de 24°C em junho. De janeiro a junho a HR apresenta flutuações, entre os 50-78% com picos a 80%.

A HR e T incorretas devem ser controladas para evitar os seguintes danos: químicos, como reações de hidrólise e foto-oxidação de alguns pigmentos; mecânicos, quando ocorrem fissuras que podem chegar à rotura; biológicos, quando há desenvolvimento de microrganismos [28]. Apesar desta sala não ser climatizada, não se detetou insetos durante a monitorização.

Esta é a única sala que não tem climatização fornecida pelo sistema AVAC, assim como não há nenhum outro equipamento que cumpra tal função. Caso se verifique necessidade de adequar os valores de T e HR às necessidades do espólio em presença, sugere-se a utilização de um dos aparelhos da Sala UPS ao lado, com migração de cablagem e saída de condutas, através da parede comum entre salas (Anexo IV, item VI.1), e substituir alguns módulos do pavimento por peças com grelhas para possibilitar a circulação e renovação da massa de ar gasosa desta sala.

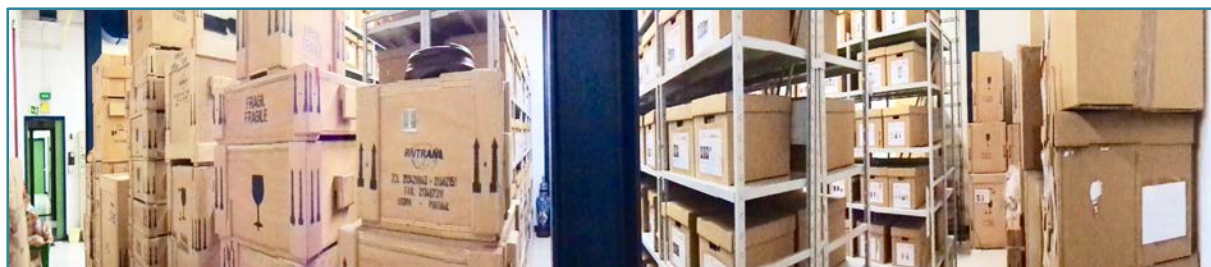
Figura 8 – Disposição das caixas em estantes e pavimento

Foram detetados diversos agentes de deterioração. No caso das forças físicas, verificou-se estarem relacionadas com a dissociação (a falta de estantes e o espaço reduzido para o volume de peças em presença, poderão originar acidentes e perda de património aquando do manuseamento do espólio, nomeadamente em operações de limpezas, inspeção), principalmente nas peças sem embalagem própria, que se encontram próximas umas das outras, ou assentes diretamente no pavimento. Este problema pode ainda agravar-se considerando a permanente incorporação de espólio. No caso da presença de partículas, há marcas de resíduos no teto, semelhante às

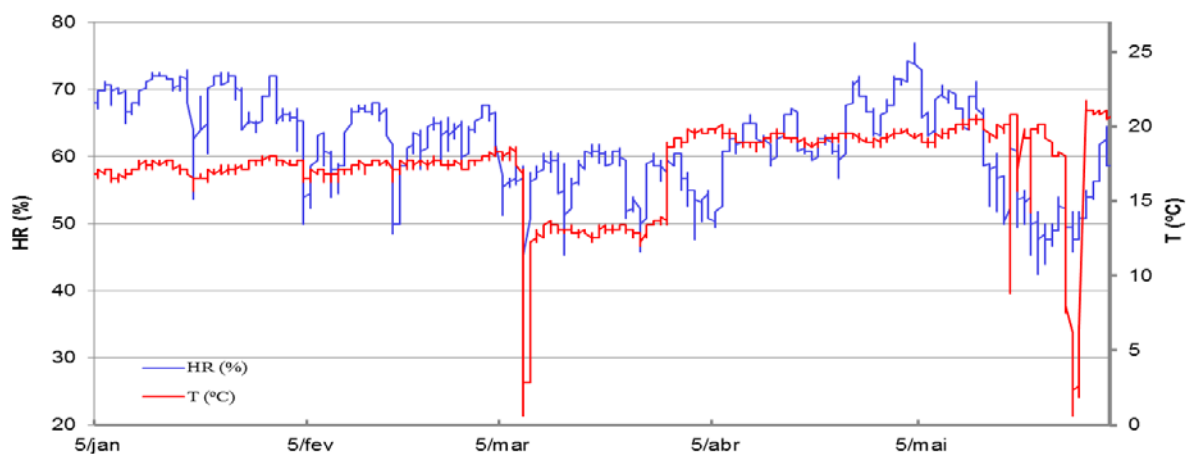
Figura 12 - Valores de temperatura (T) e humidade relativa (HR) registados na Sala Gráficos 1 – Bordalo Pinheiro.

A leitura dos gráficos obtidos a partir dos dataloggers (Figura 12) permitiu concluir que a T se manteve estável a 20°C entre janeiro e fevereiro, baixou bruscamente para 18,5°C entre meados de fevereiro e meados de maio e oscilou entre 18,5 e 21,5°C no restante do período, provavelmente relacionado com trabalhos desenvolvidos nesta sala, na mesma altura. No entanto, a T recomendada é de 15°C [13].

A HR apresenta flutuações: entre janeiro e meados de fevereiro oscilou entre 40 - 60%, e nos restantes meses entre 50-75% mas com valores de 60-65% que se mantém por um tempo mais prolongado (com picos em 75%) proporcionando condições para o aparecimento de fungos por se tratar de documentos gráficos.

Segundo a literatura especializada [24 e 25], os valores aceitáveis são 18°C ($\pm 2^\circ\text{C}$) e 50% ($\pm 5\%$) HR para a preservação do acervo gráfico, já referido no item 3.4.2 *Sala do Arquivo*. As flutuações da HR apresentadas no gráfico, de 37% a 75%, se não forem controladas, podem causar um aumento na taxa da hidrólise ácida do papel, bem como a retração e expansão do suporte causando danos mecânicos [10]. Segundo Michalski, a HR incorreta crítica é superior a 75% com T superior a 20°C, durante um determinado período de tempo pode levar ao aparecimento de fungos, sendo por isso recomendável a manutenção da HR em 50% ($\pm 5\%$) [26].

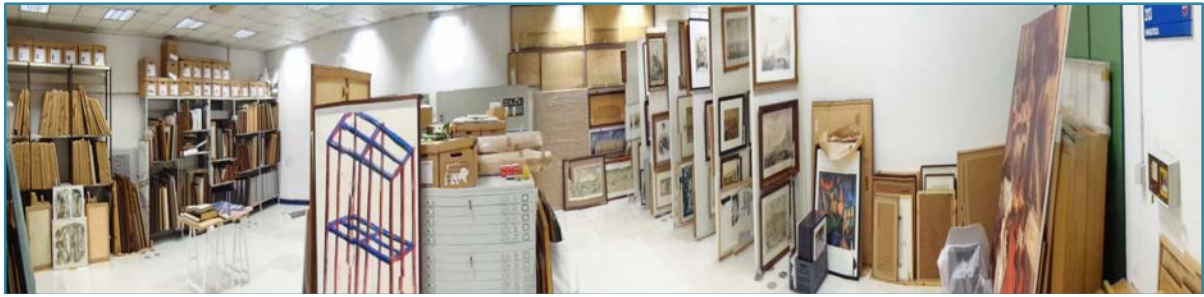
Figura 13 – Disposição dos armários metálicos que servem de apoio às pinturas de grandes dimensões na Sala Têxteis 2.

Existem pinturas de grande formato em contato direto com o pavimento (Figura 13) devido à inexistência de estantes que se adequem às suas dimensões. Estas peças poderiam ser transferidas para a Sala Pintura. Além disso, existem muitas pinturas que estão encostadas umas às outras, ocasionando pressão nas camadas pictóricas, com possibilidades de perda de matéria cromática e podendo também originar problemas nas molduras [30]. Observa-se que muitas das pinturas não possuem nenhum material de acondicionamento e/ou proteção que podem ser danificadas pela operação de limpeza. Estes problemas relacionam-se diretamente com os agentes de forças físicas e de dissociação. A sala também apresenta vestígios de infiltrações. Segundo a Conservadora/Restauradora do Museu da Cidade de Lisboa, Dra. Aida Pereira Nunes, no passado houve entrada de águas pluviais por infiltração através da cobertura, fato que provocou danos em algumas peças. Assim como nas outras salas, nesta também se detetou entrada de ar externo, comprovado pelos resíduos negros no teto e a deposição de partículas nas estantes e acervo, conforme referido antes nas salas Mobiliário, Cerâmica e Gráfico 1.

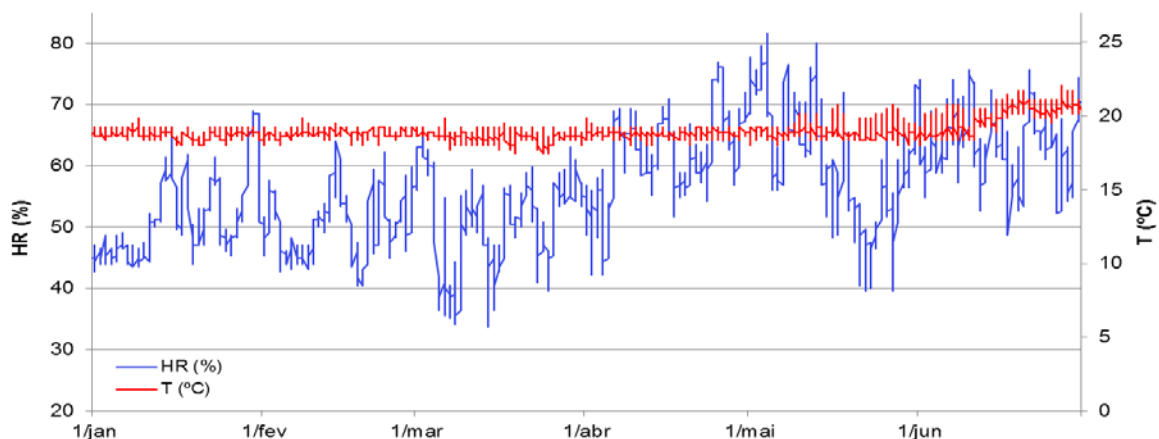
Figura 14 - Valores de temperatura (T) e umidade relativa (HR) registrados na Sala Gráficos 2.

Esta sala conta com dois aparelhos de ar condicionado (Tabela 1 e 2). Pela leitura dos gráficos termohigrométricos (Figura 14) verificou-se que T se mantém relativamente estável em 19° C entre janeiro e abril, e apresentando mudanças não significativas entre maio e meados de junho, onde se observa aumento gradual entre 19-21° C.

Quanto à HR, esta apresenta flutuações bruscas em todo o período. Nos meses de janeiro a março, oscila entre 45-60% e, nos meses de abril a junho aumentou bruscamente de 45% para 65% permanecendo com flutuações na faixa dos 55-75%. Estas flutuações e valores elevados de HR podem originar as patologias antes referenciadas no item 3.5.1, *Sala da coleção Gráficos 1 - Bordalo Pinheiro*.

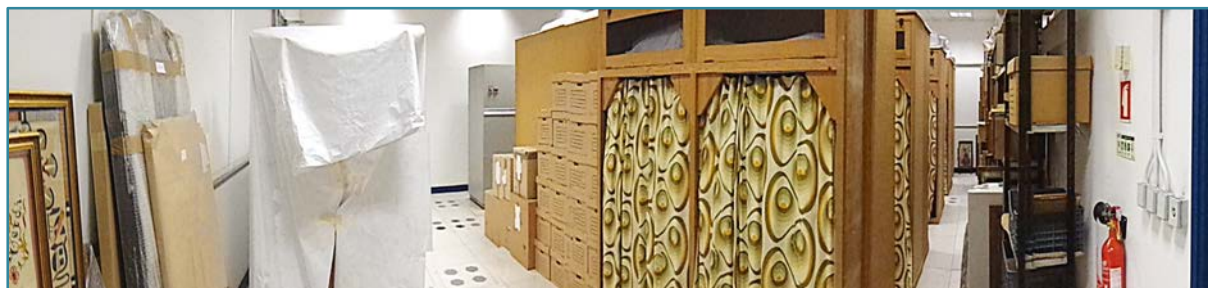
Figura 15 – Vista global da Sala Têxteis 1.

Na Figura 15 observam-se armários em madeira, fechados com cortinas de pano para acondicionar os têxteis, estando o espólio neles contidos, empacotado devido à densidade de objetos, originando forças de tensão e vincos profundos. Há caixas com documentos gráficos em prateleiras e chão, além de pinturas com e sem acondicionamento em contato direto com o chão.

Os pendões e painéis (pintura óleo sobre tela) estão dispostos uns sobre os outros a provocar deformações e destacamento da matéria cromática [10], devido à dimensão, peso das peças e forma de colocação, umas sobre as outras, sem ser na horizontal, destacando-se neste caso como agentes preferenciais de deterioração, as forças físicas e dissociação. A estrutura onde se encontram os pendões e painéis foi adaptada não correspondendo de forma nenhuma às necessidades de estabilidade física das peças que possui. No que lhe concerne o espólio emoldurado que está nas estantes metálicas, estando às peças encostadas diretamente umas às outras, origina os mesmos agentes referidos acima.

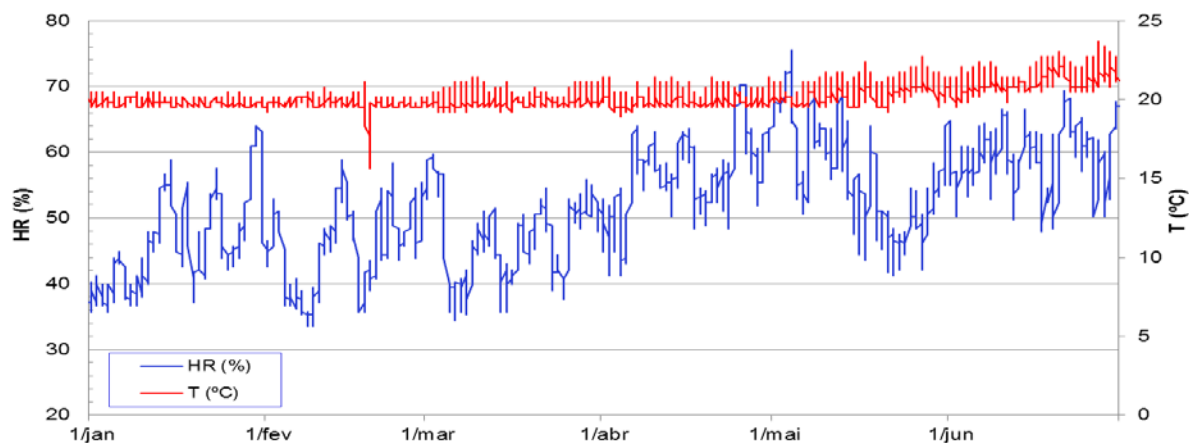
Figura 16 – Valores de temperatura (T) e umidade relativa (HR) registados na Sala Têxteis 1.

de-prata) [27]. O ambiente conta com dois aparelhos de ar condicionado que faz parte do sistema AVAC (Tabela 1 e 2). A partir dos dados apresentados no gráfico termohigrométrico (Figura 16) verifica-se que a T se manteve relativamente estável entre os 20-22°C, com exceção de período muito curto em fevereiro, onde a T desce bruscamente para os 17°C.

De acordo com as recomendações do Instituto Canadense de Conservação [15], as coleções têxteis correm menos riscos se mantidas a T constante de 18°C ($\pm 2^\circ\text{C}$). Quanto a HR, de janeiro a março, houve flutuação entre 40-55%, e de abril a junho, flutuações entre os 55-70%. Observa-se no gráfico que as flutuações foram de mudanças bruscas em períodos curtos, chegando a ultrapassar o valor de 70%, o que pode produzir danos na coleção de têxteis, sobretudo em fibras mais antigas [29]. É importante que a HR se mantenha constante, pelo menos o maior tempo possível, desde que esteja dentro dos parâmetros corretos para o acervo de têxteis, em 50% ($\pm 5\%$) HR [15].

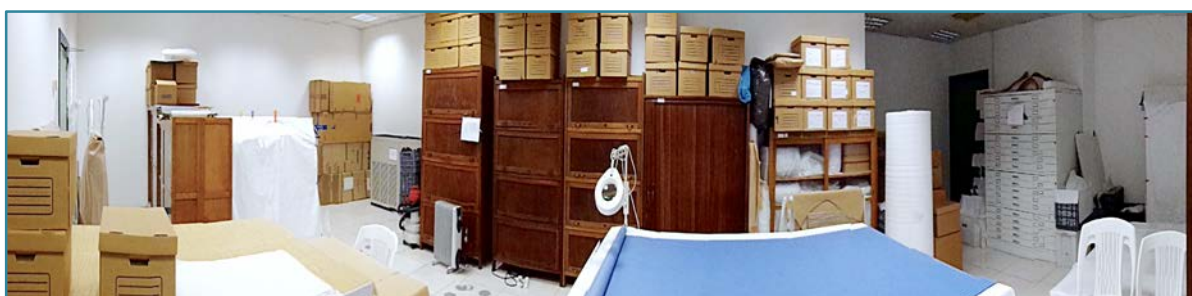
Figura 17 – Disposição dos móveis e caixas de acondicionamento dos têxteis desta sala.

Os agentes de deterioração detetados nesta sala são: a dissociação (falta de um extintor no sítio estipulado para a sua localização), e acumulação de caixas vazias sem ordem aparente, inviabilizando a correta higienização do espaço. Através de armadilhas detetou-se o inseto *Lepismatidae* (peixinho-de-prata), que coincide com o item 3.4.1 – Sala Mobiliário (Anexo V, Tabela V.1), assim como a presença de pó depositado em sítios de difícil acesso. O fator incêndio não tem

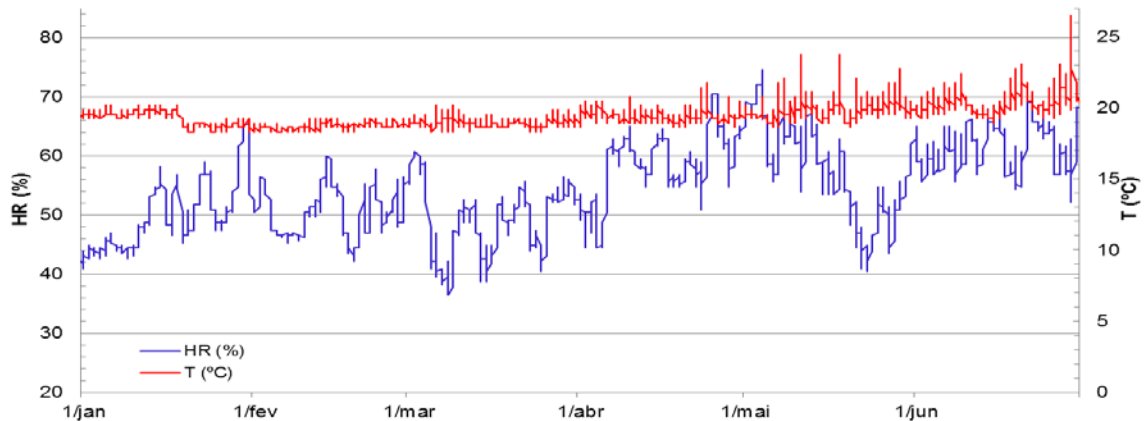
Figura 18 - Valores de temperatura (T) e umidade relativa (HR) registrados na Sala Têxteis 2.

De acordo com o gráfico termohigrométrico (Figura 18), as medições de T e HR revelam a existência de flutuações: T varia entre 18,5°C e 22°C, e HR apresenta flutuações mais acentuadas entre 40% e 70%. No mês de junho a HR permaneceu acima de 60% chegando a 75% por um tempo, além de apresentar picos acima de 25°C e 80%. Estes valores estão muito próximos aos valores da Sala Têxteis 1, podendo por isso inferir-se que podem ocorrer a mesma tipologia de danos (ver item **3.5.3 sala dos Têxteis 1**).

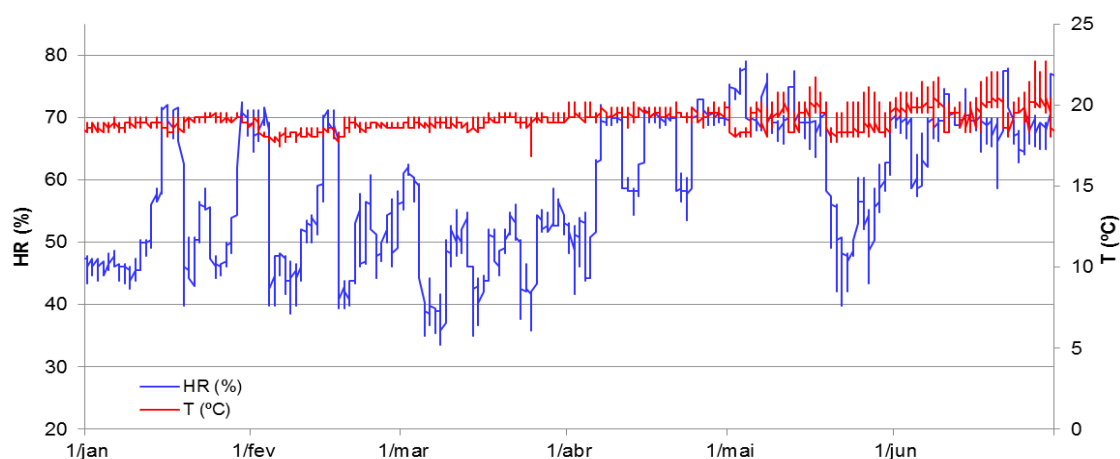
Figura 20 - Valores de temperatura (T) e humidade relativa (HR) registados na Sala Pintura.

Durante o desenvolvimento deste estudo, o ar condicionado se manteve em funcionamento. De acordo com o gráfico termohigrométrico (Figura 20), a T manteve-se entre 18 e 21,5°C, o parâmetro recomendado é de 18°C ($\pm 2^\circ\text{C}$) [23]. A HR registou flutuações em todo período, com variações bruscas entre janeiro-março com valores 40-70%, e a partir de abril até junho com flutuações de 55-75%. Em junho as flutuações apresentaram-se num tempo razoavelmente longo, com picos acima dos parâmetros recomendados de 50% HR [23], podendo acelerar destacamentos da camada pictórica, provocar fissuras e roturas, além de facilitar a colonização biológica [31].

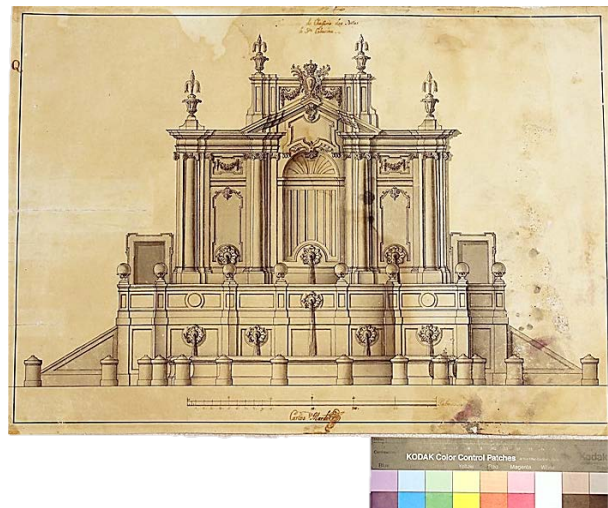
Figura 21 – Alçado do Chafariz das portas de Santa Catarina. Autor Carlos Mardel. N.º inv. - MC.DES.0542

As obras em estudo apresentam as mesmas patologias, mas o desenho MC.DES.0587 (Figura 22) apresenta menor extensão de danos que a obra MC.DES.0542 (Figura 21). Esta última apresenta danos no suporte, evidentes nas extensas colorações, linhas de maré e áreas onde se desenvolveu a colonização fúngica, frente e verso da obra. A patologia ocorreu por molhagem das obras na sequência de infiltrações e por manutenção de elevados níveis de humidade durante um relativo intervalo de tempo, não mensurável por não ter sido detetado anteriormente. A forte biodeterioração causada pelos fungos atingiu uma parte considerável da obra, inclusive parte do desenho (informação patrimonial comprometida), tornando sua estrutura fragilizada e com alterações cromáticas, originando perda de fibras e pigmentação das linhas do desenho. Foram ainda detetadas na obra, a presença de sujidades (poeira) na superfície e intervenções anteriores. Este conjunto de fatores e patologias conduziu a uma leitura estética deficiente da obra, para além do risco da sua estabilidade física, pelo que era imperioso a sua estabilização, limpeza e devolução parcial da leitura estética [40].

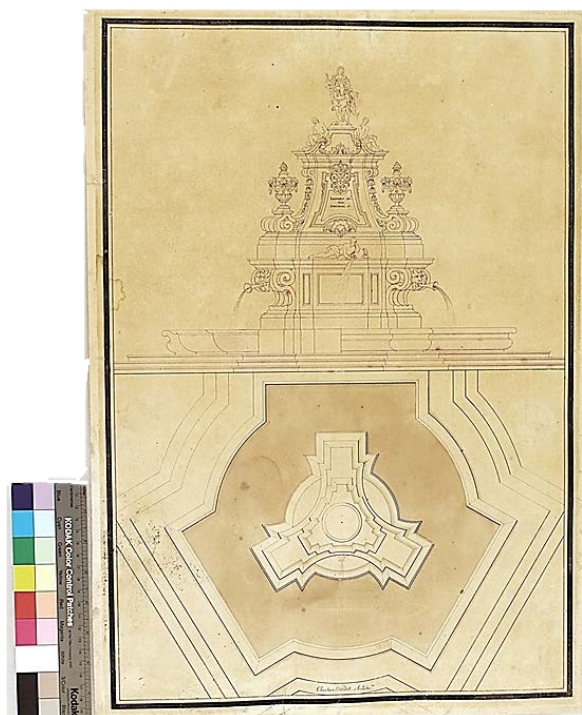
Figura 22 – Planta e alçado de fonte monumental. Autor Carlos Mardel. Nº Inv. - MC.DES.0587.

Na peça com nº de inventário MC.DES.0587, observou-se que a colonização fúngica era unicamente superficial, com pouca penetração no suporte e só pontualmente um pouco mais profunda, em pontos dispersos. Registaram-se ainda dejetos de insetos e sujidade superficial tanto no anverso como verso, bem como intervenção anterior realizada para consolidação das discontinuidades e fissuras (feita pelo verso), resíduos de adesivos, manchas de manipulação e linhas de maré numa das margens.

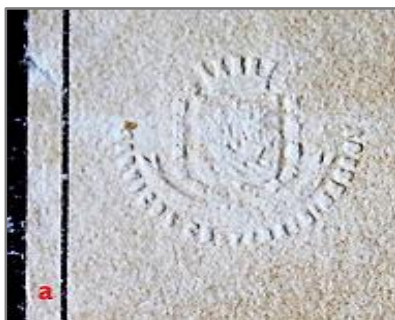
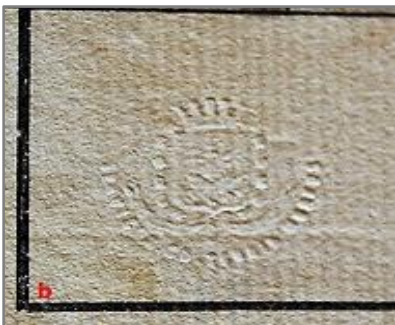
Figura 26 – Carimbos nas obras a) Obra n° 0542 e b) Obra n° 0587

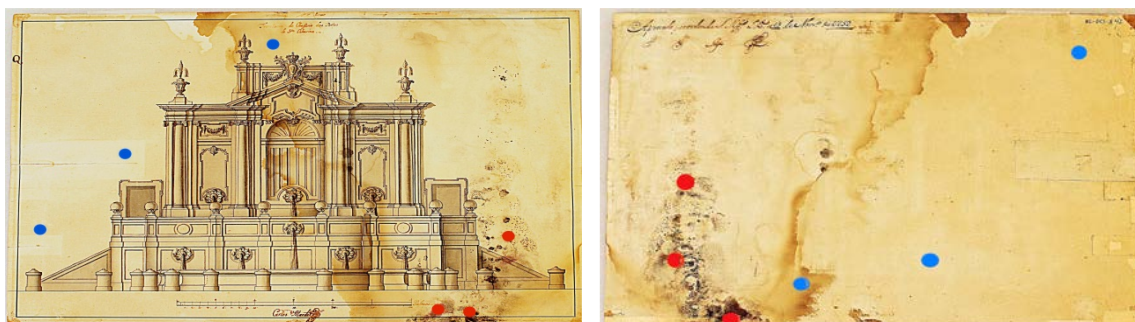
Por observação macroscópica e pelos resultados obtidos do teste de colorimetria nas obras, foi possível concluir que as manchas provocadas pela colonização fúngica foi atenuada com a microaspiração. Apresentou clareamento em todo o suporte, principalmente nas áreas que se encontravam mais sujudades. A mudança de cor se verificou tanto no verso como no anverso (Figura 28 e 29).

Figura 28 - Localização dos pontos de medição colorimétrica da obra nº 0542 (anverso e verso).

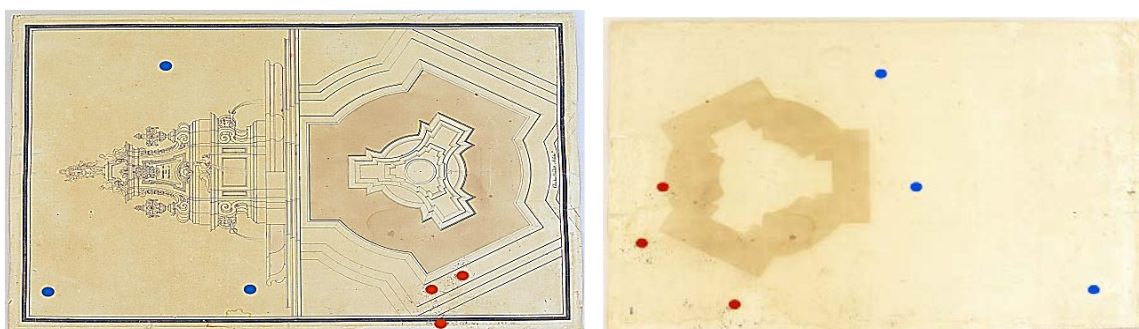
Figura 29 – Localização dos pontos de medição colorimétrica da obra nº 0587 (anverso e verso).

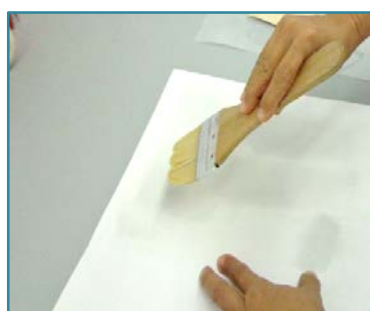
Figura 34 – limpeza por via húmida

Limpeza aquosa por contato - Após a micro aspiração e limpeza mecânica, foi efetuada a limpeza por via húmida, por contato, para estabilizar o perfil ácido do suporte, com solução aquosa saturada e decantada de hidróxido de cálcio Ca(OH)_2 com água destilada (Figura 34), temperatura ambiente de 24°C [78] com o fito de criar uma reserva alcalina e acrescentar melhoria à estética visual das obras. De acordo com a literatura, o perfil de estabilidade de pH situa-se entre 8 e 9, não devendo, no entanto, exceder estes valores para evitar o fenómeno de hidrólise alcalina, patologia que torna o suporte quebradiço [78]. A Desacidificação tanto remove compostos prejudiciais ao documento se forem solúveis em água como dá

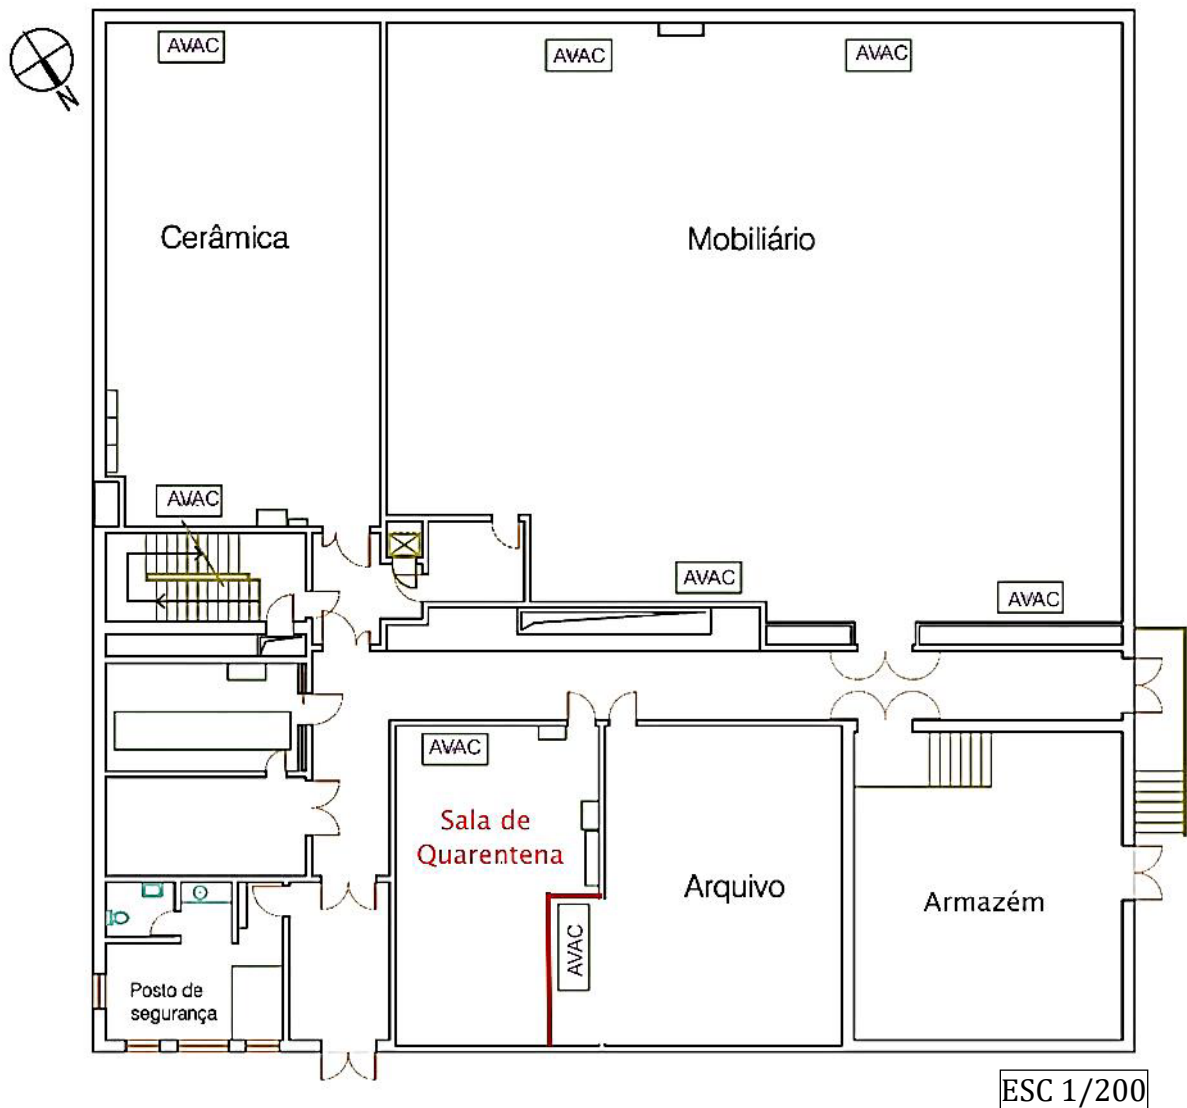
Figura IV.1 – Sugestão de readaptação um dos aparelhos de ar condicionado da Sala UPS contigua à Sala Arquivo.

Quanto à Sala Arquivo, esta não tem climatização fornecida pelo sistema AVAC, mas pode ser feita uma readaptação nesta, de forma que se utilize um dos aparelhos de ar condicionado da Sala UPS, onde se deve retirar uma parte da parede que divide estas salas, como se vê na planta abaixo, para a Sala Arquivo receber climatização adequada. Além desta medida, torna-se necessária a aplicação de grelhas no chão da Sala Arquivo para que seja efetuada a circulação pelo aparelho.

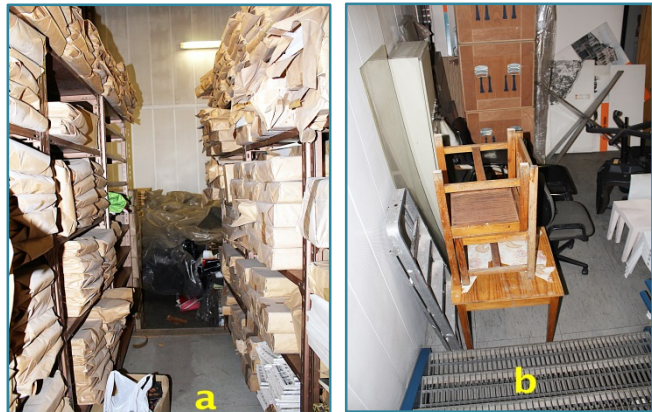
Sala Armazém - Esta sala alberga muitos dos materiais gráficos (catálogos, folhetos, etc.) e móveis de apoio às exposições (Figura VI.1a-b). Localiza-se no piso -1, ao nível do rés do chão e possui duas portas, a primeira (corta-fogo) comunica diretamente com o exterior, enquanto que a segunda dá acesso ao corredor do piso 0. A porta que abre para o exterior apresenta uma fresta de uns 5cm, que possibilita a entrada de correntes de ar, poluentes, insetos e águas pluviais. Durante os meses

Figura VI.1 – Sala Armazém. a) Material gráfico das exposições b) Máquinas sem uso – Piso 0.

de estudo, trabalhos de limpeza e arrumação foram efetuados neste espaço. Dada a natureza do material aí armazenado, não se achou necessário a análise dos agentes de deterioração, porém, recomenda-se a inspeção periódica devido aos problemas referentes à porta externa.
