**Inspeção de obras de arte metálicas e  
mistas - Caso de estudo:  
Ponte de D. Luís s/ o rio Tejo**

Dissertação apresentada na Faculdade de Ciências e Tecnologia  
da Universidade Nova de Lisboa para obtenção do Grau de Mestre  
em Engenharia Civil – Estruturas e Geotecnia

**Julho de 2018**

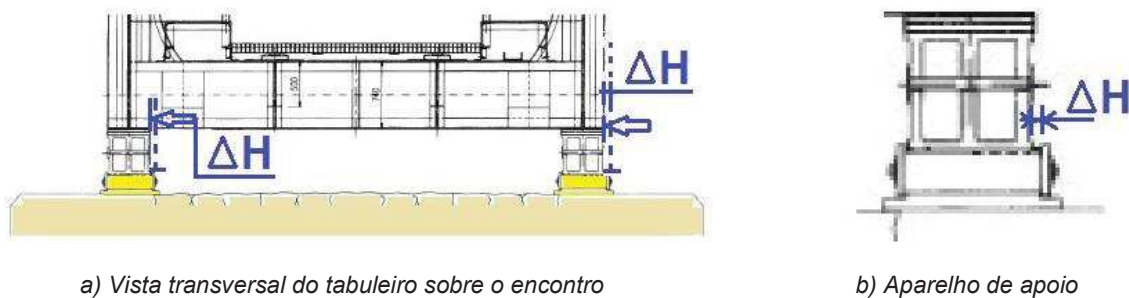
Figura 3.16 – Desalinhamentos típicos entre o tabuleiro e os aparelhos de apoio

Algumas vigas metálicas manifestam ligeiros empenos, evidenciando um desalinhamento na ligação aos aparelhos de apoio. Estas situações poderão estar associadas à ação de um sismo ou a um ligeiro desequilíbrio da superestrutura que decorreu durante um determinado tempo, nomeadamente devido à falta de apoio (por assentamentos diferenciais das fundações dos pilares/encontros ou pela degradação dos aparelhos de apoio). Esta anomalia pode ocorrer em vigas contínuas assentes em vários apoios, em que o assentamento de um dos apoios gera redistribuição de esforços no tabuleiro (estruturas hiperestáticas). No caso de tabuleiros simplesmente apoiados nos encontros, um assentamento das fundações deverá provocar essencialmente a rotação nas vigas metálicas (comportamento típico de estruturas isostáticas). A figura 3.16 apresenta desenhos esquemáticos de um exemplo de desalinhamento entre o tabuleiro e os aparelhos de apoio, devido ao empenamento do tabuleiro que provocou um ligeiro deslocamento horizontal  $\Delta H$  da estrutura metálica. O tabuleiro e os balanceiros dos aparelhos de apoio estão perfeitamente ligados entre si e funcionam de forma conjunta, mas a sua ligação à base de assentamento no encontro está ligeiramente desalinhada, prejudicando a movimentação dos roletes. Relativamente a esse mesmo exemplo, a figura 3.17 apresenta desenhos esquemáticos da ligação entre o tabuleiro e os aparelhos de apoio (vista transversal e planta), onde se evidencia que o ligeiro empenamento do tabuleiro faz com que os seus movimentos naturais, de dilatação ou de encurtamento (com a variação da temperatura ambiente), não tenham uma direção longitudinal perfeita. Neste sentido, a força  $F$  gerada pela movimentação do tabuleiro sobre os roletes dos aparelhos de apoio (devido ao atrito) apresenta também uma componente transversal que gera esforços não previstos nos roletes e chapas de ligação ( $F_H$ ), uma vez que estes elementos foram colocados e alinhados apenas para movimentos longitudinais perfeitos do tabuleiro. Com as movimentações cíclicas do tabuleiro, geram-se reações ( $R_H$ ) entre as chapas de ligação (entre roletes) e as chapas de assentamento dos aparelhos de apoio. Esta situação potencia, a médio prazo, a degradação da ligação entre as chapas e os roletes, tendo consequências graves uma vez que origina posteriormente a desconexão entre os roletes, que poderão sair da sua posição, provocando o assentamento do tabuleiro. Na figura 3.18a apresenta-se o exemplo de rotura da ligação entre as chapas e os roletes devido à reação ( $R_H$ ) gerada pela força do movimento cíclico do tabuleiro ( $F_H$ ) e na figura 3.18b evidencia-se o desalinhamento entre os elementos metálicos (tabuleiro e balanceiros dos aparelhos de apoio) e a base de assentamento no encontro.

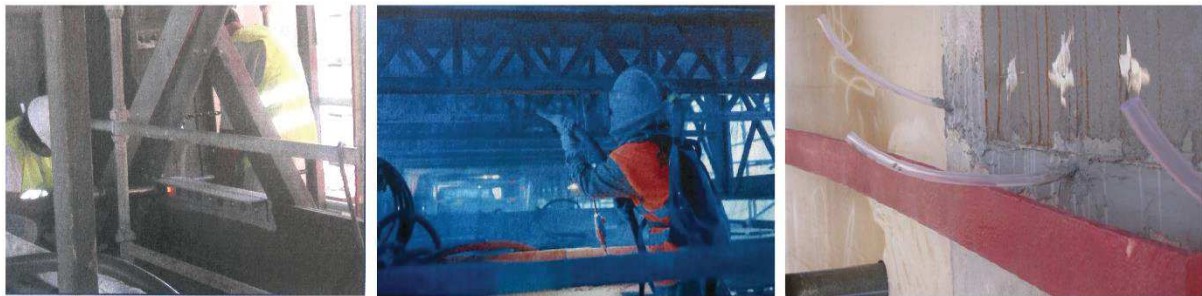
Figura 3.26 – Trabalhos de reparação na superestrutura metálica e elementos de betão armado [3]

a) Reforço da viga treliçada

b) Pintura da superestrutura

c) Preenchimento de fendas no betão

A figura 3.26 mostra exemplos de trabalhos realizados na ponte de D. Luís s/ o rio Tejo, nomeadamente ao nível do reforço dos elementos metálicos da viga treliçada (figura 3.26a), a decapagem e pintura da superestrutura (figura 3.26b) e o trabalho de preenchimento por injeção de fendas no betão (figura 3.26c). Na figura 3.27 identificam-se 2 tipos de soluções utilizadas correntemente em trabalhos de reabilitação, para capacitar as estruturas para as ações sísmicas regulamentares. Na figura 3.27a mostra-se um dos aparelhos de apoio de neoprene de alto amortecimento (HDRB) que substituíram os antigos aparelhos de apoio metálicos nos pilares da ponte da Chamusca s/ o rio Tejo e na figura 3.27b apresenta-se um dos dispositivos fluido-dinâmicos antissísmicos que foram colocados nos encontros da ponte de Constância s/ o rio Zêzere, tendo-se mantido os aparelhos de apoio de origem.
