THE ENEMY WITHIN

DESZINCIFICAÇÃO E CORROSÃO CÍCLICA NUMA ESCULTURA EQUESTRE
EM LATÃO PATINADO

MESTRADO EM CONSERVAÇÃO E RESTAURO

Universidade NOVA de Lisboa

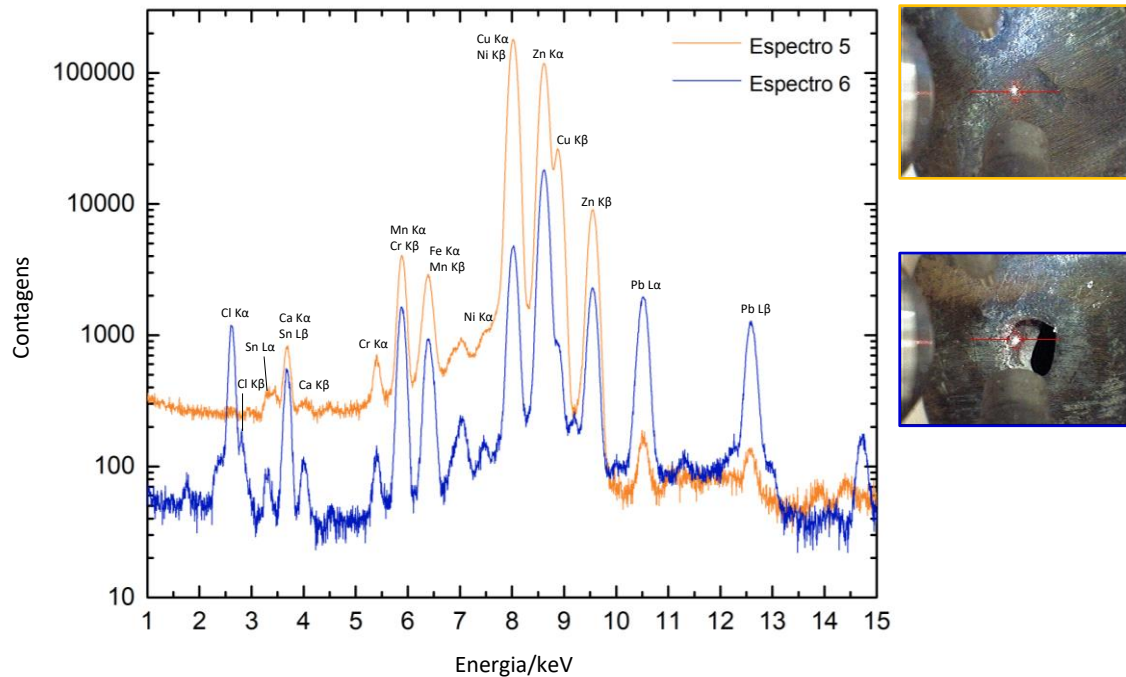
Figura 33 Sobreposição dos espectros 5 e 6

Na análise feita no casco direito (espectro 6 Figura 33), os elementos detetados também correspondem aos que estão presentes na liga da solda e na pátina, com a diferença da intensidade do sinal do Zn ser superior à do Cu, este facto pode estar relacionado com a ocorrência de elevados teores de Zn em ligas de brasagem (Jacobson & Humpston, 2005). Observam-se também os picos $K\alpha$ e $K\beta$ do Cl (2,6220 keV; 2,8120 keV), o que pode indicar que o buraco exposto terá corroído deixando nos seus limites depósitos de produtos de corrosão ricos em Zn, o que também justificaria a presença do Cl (Namboodhiri et al., 1982)(Selvaraj et al., 2003)(Qiu & Leygraf, 2011). Em ambos espectros também se detetaram os picos $K\alpha$ e $K\beta$ do Ca (3,6923 keV; 4,0131 keV) que pode estar relacionado com contaminantes externos.

Com base nestas análises, pode-se ainda colocar a possibilidade de existirem brasagens de composições diferentes, o que explicaria porque é que algumas são mais e menos visíveis na radiografia, e justificaria os diferentes graus de corrosão nas zonas que foram brasadas.

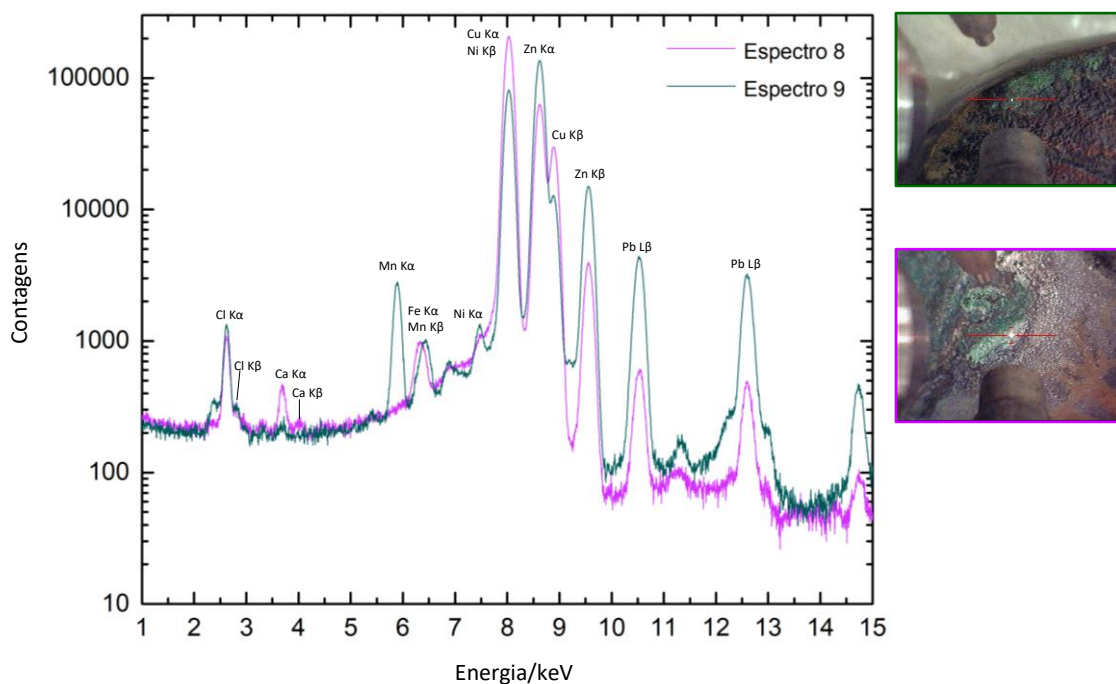
Figura 34 Sobreposição dos espectros 8 e 9

De acordo com os resultados obtidos sobre todos os produtos de corrosão, nos espectros 7, 8 e 9 (ver Anexo 4), pode-se verificar que todos apresentam os picos $K\alpha$ e $K\beta$ do Cl, o que permite concluir que os produtos de corrosão deverão ser ricos em cloretos (Rehan et al., 2001)(Selvaraj et al., 2003).

Podemos ainda observar que no espectro 9, apresentado na Figura 34, a intensidade do pico do Zn é mais elevada que a do Cu, ao contrário dos espectros 7 e 8, indicando a perda de Zn da liga e o enriquecimento em Zn dos depósitos de corrosão (Namboodhiri et al., 1982)(Selvaraj et al., 2003)(Qiu & Leygraf, 2011).

No espectro 8, apresentado na Figura 34, as contagens elevadas do Cu podem estar relacionadas com a existência de uma espessa camada de Cu redepositado e/ou residual que pode conter produtos de corrosão do Cu ou pela existência de uma camada de cuprite e outros produtos de reação do Cu sob a camada de produtos brancos (Heidersbach & Verink 1972)(Rehan et al., 2001)(Selvaraj et al., 2003)(Qiu & Leygraf, 2011)(Zhou et al., 2017).

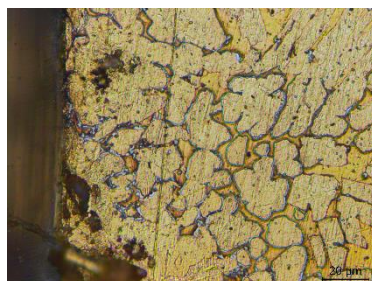
Figura 36 MO_BrightField_050x

Na Figura 36 pode-se identificar junto ao limite da amostra, no contorno de grão (Selvaraj et al., 2003), a ocorrência da fase γ de tom cinza, mais rica em Sn resultante dos processos de segregação inversa do Sn para a superfície (Scott, 1991)(Vilarinho et al., 2004). Considerando esta fase e com base no diagrama de fases Cu-Zn-Sn e nos valores obtidos por SEM-EDS, normalizados para 100% (Cu62.2 - Zn36.5 - Sn1.3) (ver Tabela 1), pode-se observar que a liga se encontra num domínio trifásico e que a presença do Sn promoveu a formação da fase γ , mais resistente à corrosão (Vilarinho et al., 2004)(Furtado et al., 2010).

Com base nas imagens obtidas nas regiões mais superficiais (Figuras 36 e 38) pode-se observar a ocorrência de uma corrosão intergranular e preferencial da fase β , que ocorre a um ritmo um pouco superior à corrosão da fase α . Este mecanismo é suportado pela deszincificação do material podendo conduzir à redeposição de algum do seu Cu. A existência de Cu redepositado (mais avermelhado) pode ser observada na Figura 39, embora sempre em quantidades relativamente pequenas, mas que parece estar associado aos processos primários de corrosão desenvolvidos (presente nas regiões alteradas mais interiores). Com base na análise de SEM-EDS (Figura 42 Espectro 12 Tabela 3) concluiu-se que a baixa ocorrência de Cu redepositado pode ser consequência da sua posterior oxidação, com formação de cuprite, entre outros produtos mais solúveis (Rehan et al., 2001)(Zhou et al., 2017). A lixiviação dos produtos de corrosão, em relação à taxa redeposição do Cu, pode ser acentuada pela presença de cloretos (Heidersbach & Verink, 1972)(Rehan et al. 2001)(Marshakov, 2005).

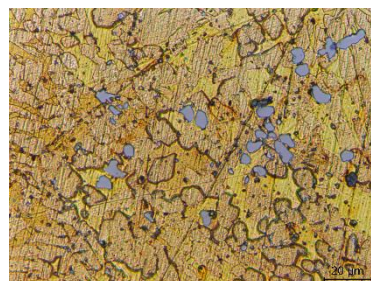
Figura 37 MO_BrightField_050x

Podemos ainda identificar na Figura 37 a ocorrência pontual duma fase sólida primária de estrutura dendrítica rica em Fe e Si, também observada por SEM-EDS/BSE (ver Figura 41 Espectro 11). Como se pode observar no diagrama Cu-Fe, algumas ligas

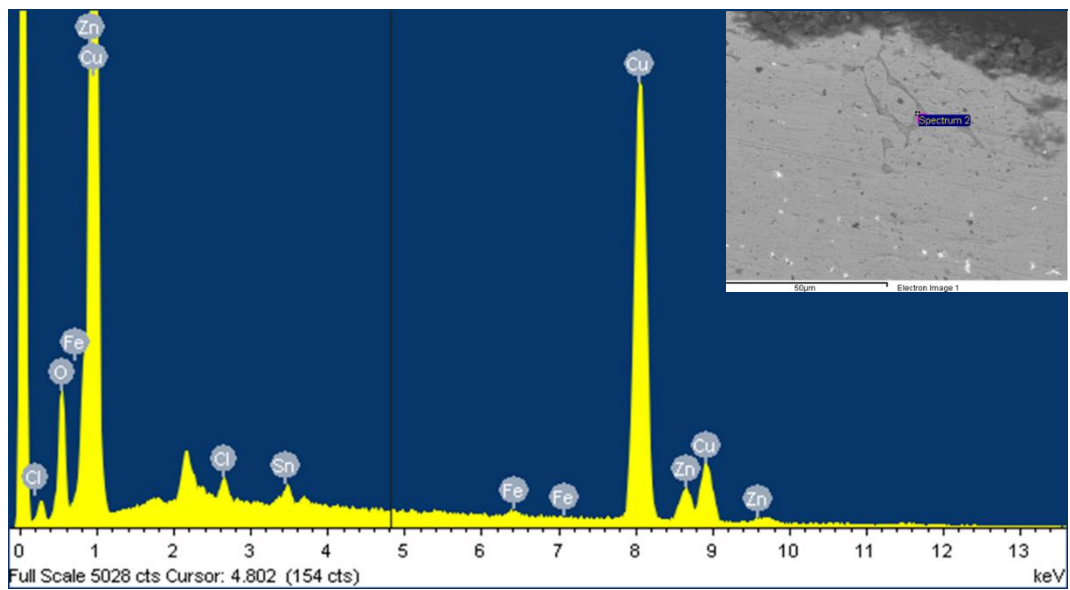
Figura 42 Espectro 12

Na imagem associada ao espectro 12 (Figura 42) pode-se observar uma região onde ocorreu corrosão por deszincificação da fase β . De acordo com uma quantificação mais pontual (assinalado na imagem) (ver Tabela 3), a proporção estequiométrica entre o Cu e O é próxima de 2:1, o que pode indicar que nessa região o Cu redepositado já aqui foi oxidado em cuprite (Selvaraj et al., 2003)(Zhou et al., 2017). A presença de Cl reforça a presença de produtos de corrosão à base de cloretos.

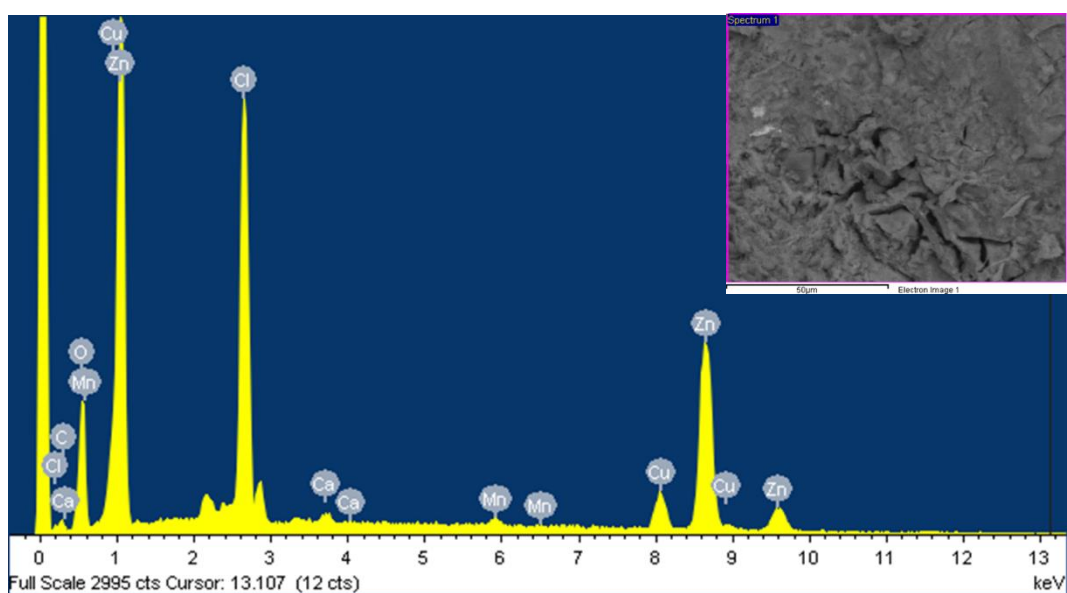
Figura 43 Espectro 13

Os espectros 13 e 14 (Figuras 43 e 44) são referentes a análises dos produtos de corrosão. No espectro 13 pode-se observar a presença de elevadas quantidades de Zn, Cl e O (ver Tabela 4) que indica que estes produtos são ricos em Zn, devendo incluir a presença de óxidos e cloretos de Zn. Observa-se também a ocorrência de Cu e C o que pode indicar a presença de carbonatos básicos de Cu (Selvaraj et al., 2003), tal como a malaquite. Também se pôde detetar a presença de quantidades muito baixas Mn e Ca podendo estes estar relacionados com uma contaminação pelo elemento constituinte da pátina e contaminação externa, respetivamente. Como se pode observar no espectro 14 a presença do Pb está relacionada com os produtos mais claros nas imagens obtidas por BSE devido ao seu elevado peso atômico. Uma vez mais verifica-se a ocorrência do Zn, Cu, Cl e O nos produtos de corrosão.

Com base nas análises SEM-EDS e nas análises feitas por μ -EDXRF, conclui-se que os produtos de corrosão consistirão essencialmente em cloretos, óxidos e/ou hidróxidos de Zn, de Cu e menos recorrentes produtos de corrosão do Pb (Rehan et al., 2001)(Selvaraj et al., 2003)(Qiu & Leygraf, 2011)(Zhou et al., 2017).

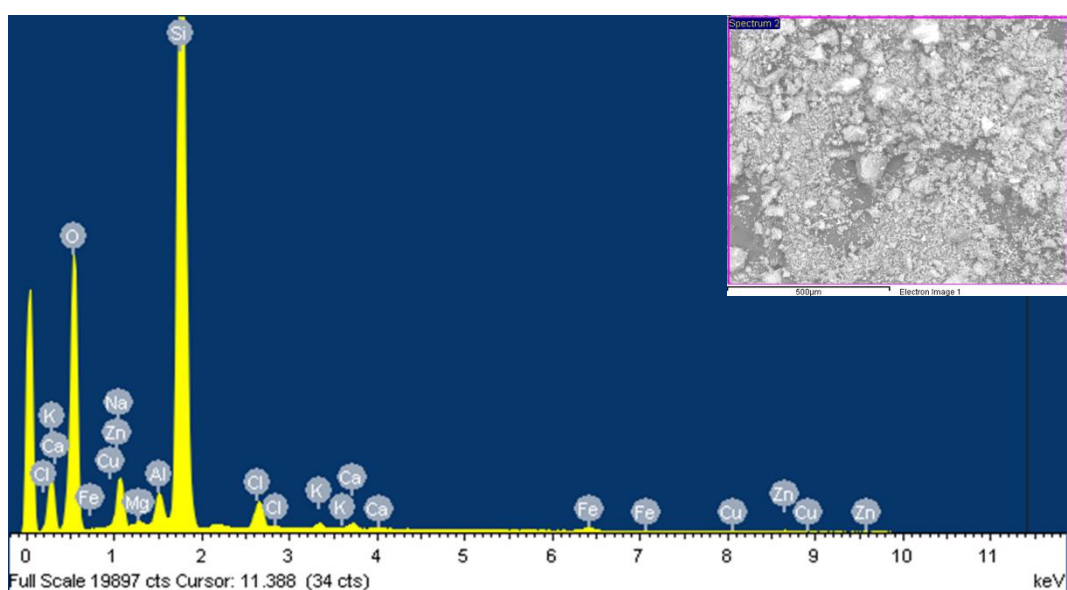
Figura 46 Espectro 15

Na análise referente ao espectro 15 (Figura 46), também foram detetados os principais constituintes da liga, entre os dois, o Zn foi elemento com maior valor de quantificação o que pode ser consequência do processo de deszincificação e difusão de parte dos seus iões para o material de enchimento (ver Tabela 6). Para além disso, o Zn

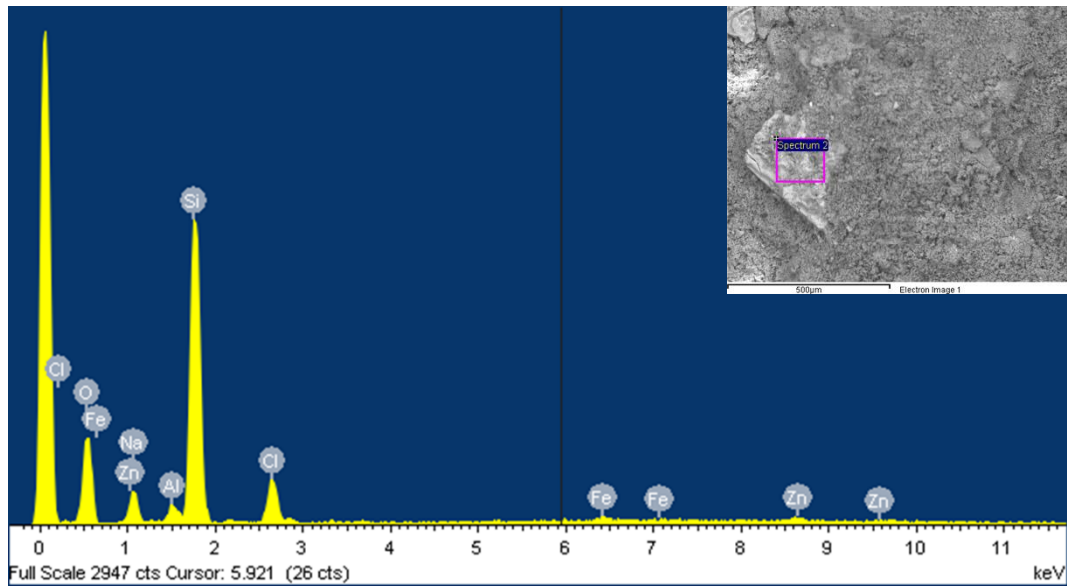
Figura 47 Espectro 16

também foi detetado na análise referente ao espectro 16 (Figura 47), ao contrário do Cu. Nesta análise também foram detetados o Na, Cl e o Al em quantidades relevantes. A presença do Al deverá estar relacionada com a presença de minerais argilosos. Apesar do Cl não ocorrer em grande quantidade a sua presença comprova que este elemento é a origem mais provável da contaminação por cloretos, uma vez que os seus iões em solução irão migrar através dos defeitos da estrutura para o exterior. A presença de Na pode ser indicadora da presença de sais de NaCl, embora também possa estar relacionada com a ocorrência de minerais argilosos (Meunier, 2005)(Klein & Philpotts, 2013). Para além destes elementos também se detetaram K, Fe, Ca e Mg em quantidades bastante baixas, sendo que estes também são comuns em minerais argilosos (Meunier, 2005)(Klein & Philpotts, 2013).

Na análise referente ao espectro 16 (Figura 47) observou-se novamente a ocorrência de uma quantidade significativa de Na e Cl (ver Tabela 7), desta vez numa razão ainda mais próxima de 1:1 em at.%, o que parece indicar a presença de NaCl e SiO₂ (proporção de Si:O próxima de 1:2) no agregado de maior brilho.

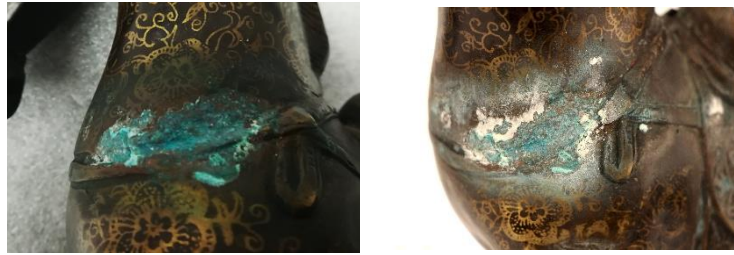
Figura 57 Comparação dia de alta HR (esquerda) dia de baixa HR (direita)

Enquanto o objeto se mantiver em corrosão ativa, propõe-se a medição da HR no laboratório para associar valores específicos aos dias de alterações extremas no aspeto normal do objeto, assim permitindo confirmar a teoria e o fenómeno observados ao longo do semestre (solubilização e recristalização de produtos de corrosão). Por fim, recomenda-se o armazenamento num ambiente com valores de HR entre os 30% e os 40%, uma vez que, acima deste valor, o risco de corrosão por reativação de sais higroscópicos, como os cloretos, aumenta significativamente (Barker, 2006)(Barclay et al., 2020).

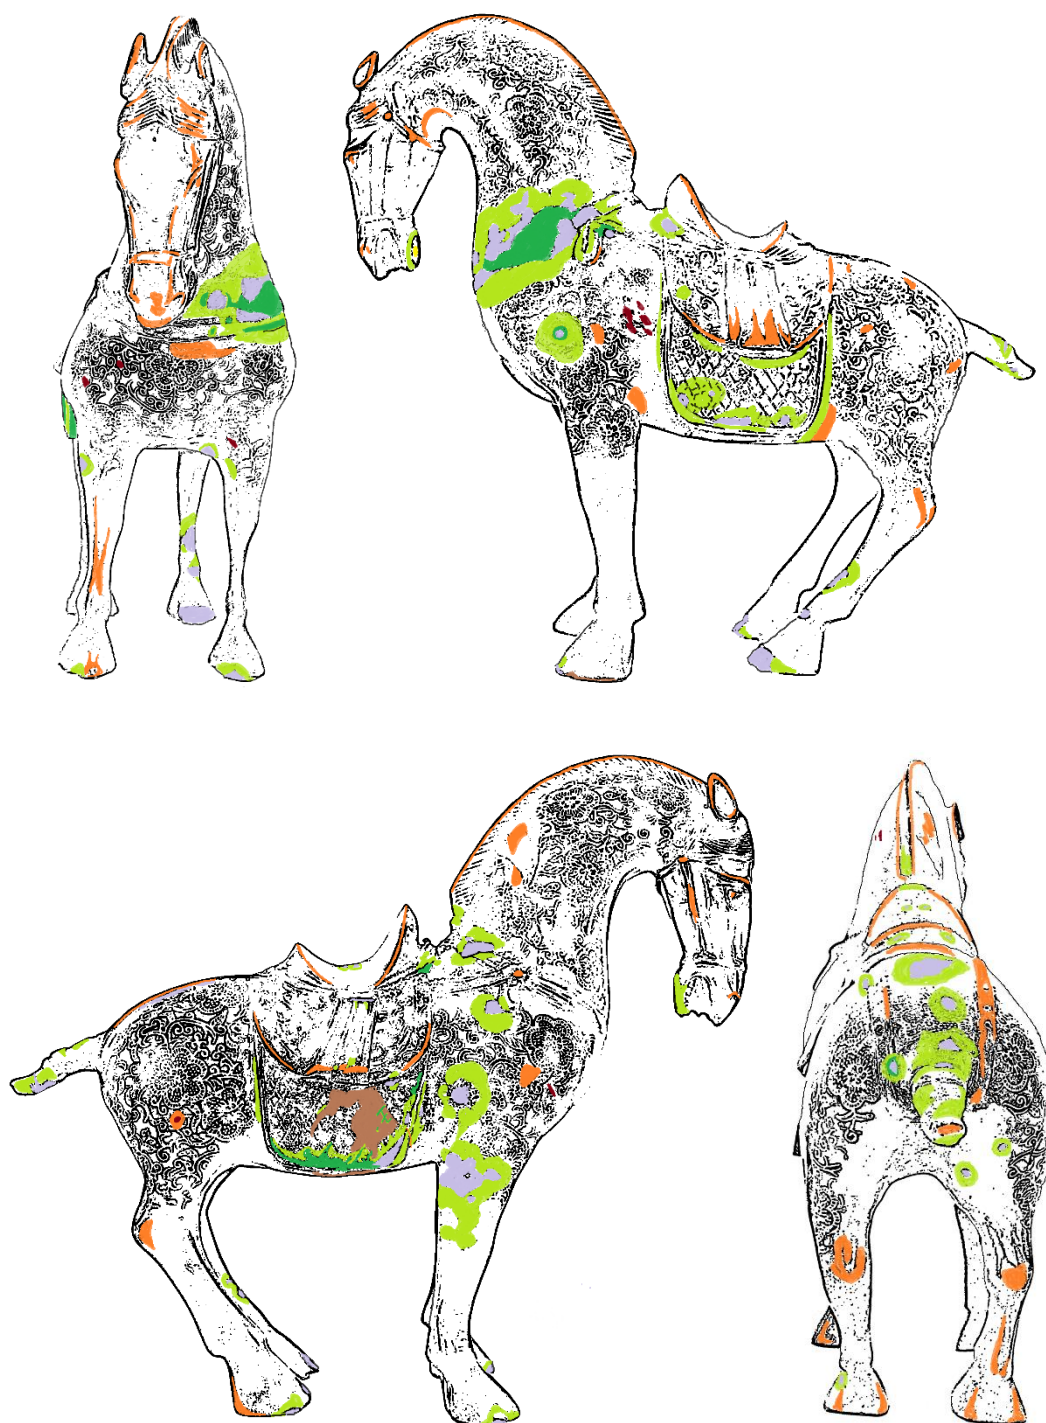
2.1. Mapeamento das zonas de corrosão e danos

- ◆ Produtos brancos friáveis (Zn)
- ◆ Desgaste da pátina
- ◆ Crostas de produtos esverdeados (Cu)
- ◆ Danos causados por forças mecânicas
- ◆ Filme de produtos esverdeados (Cu)
- ◆ Orifícios
- ◆ Cu redepositado e/ou residual

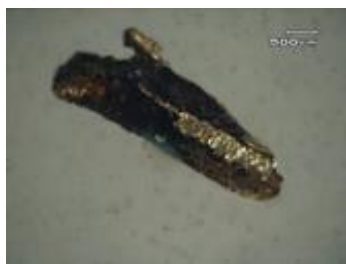
Figura 1 Amostra montada em resina, antes do polimento

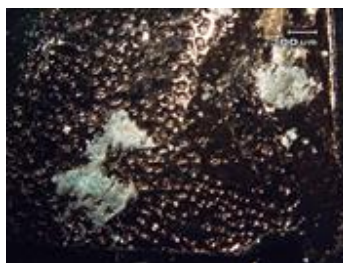
Figura 3 Amostra de produtos de corrosão em fita de carbono

As amostras dos produtos de corrosão, demonstrada na Figura 3, foram recolhidas com bisturi sob observação com lupa estereoscópica e foram identificadas (ver Anexo 2

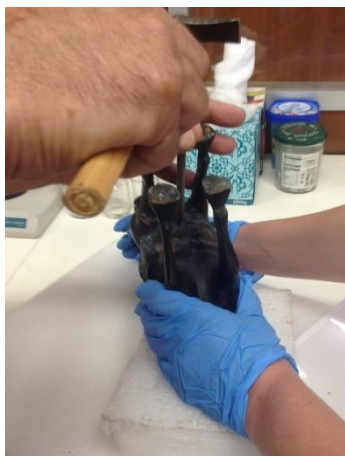
Figura 4 Marcação do local a furar com mini formão

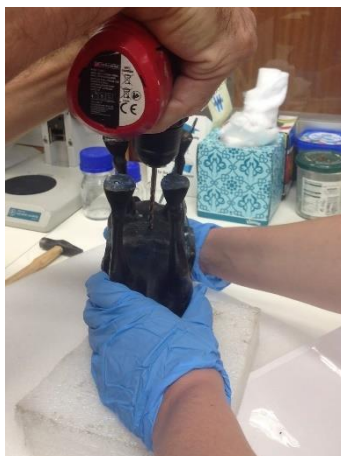
Figura 5 Furo com berbequim e broca de 4,5mm

Só foi possível extrair uma amostra do material presente no interior do objeto, demonstrada na Figura 6, pela perfuração da barriga do cavalo com uma broca de 4,5mm (Figura 5) de diâmetro com auxílio de instrumentos de deontologia e mini formão (Figura 4), foi escolhida a zona da barriga pois nesta zona a leitura e interpretação do objeto não será tão afetada e por ser uma zona acessível para proceder à reintegração.
