Reabilitação de taludes de escavação em rochas de baixa resistência na ER 266

Dissertação para obtenção do Grau de Mestre em Engenharia Geológica (Geotecnia)

Faculdade de Ciências e Tecnologia da Universidade Nova de Lisboa

Setembro 2014

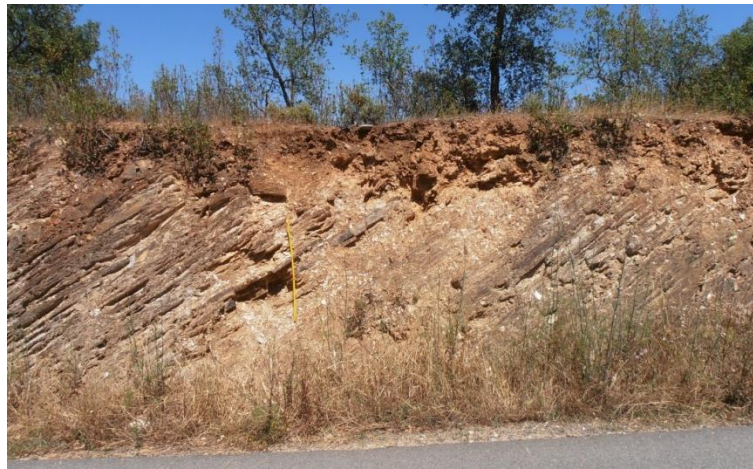
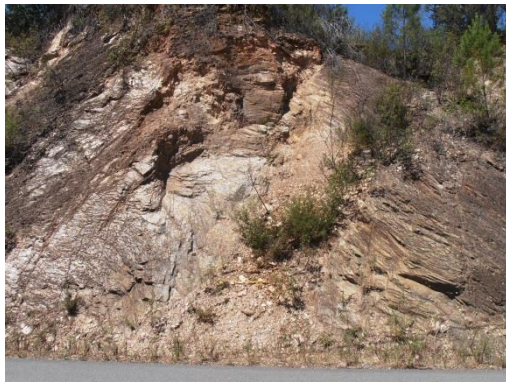
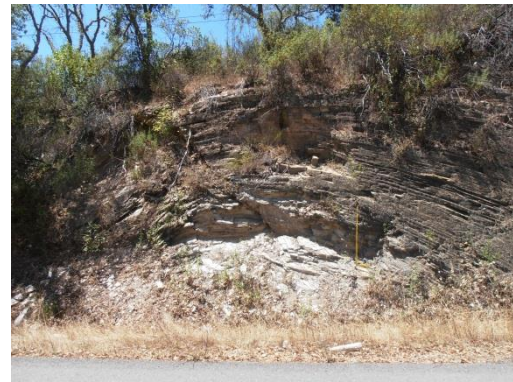
Os maciços de índole turbidítica tendem a apresentar-se muito heterogêneos e anisotrópicos. Estas características foram confirmadas e referenciadas também por Pinho (2003), que estudou do ponto de vista geotécnico as formações do GFBA. A zona em estudo pode ser caracterizado pelas descrições a baixo (e também pela Figura 3.7):

- i. Uma certa complexidade estrutural, com diversos dobramentos e zonas de cisalhamento;
- ii. Alternâncias de xistos, pelitos e grauvaques, com espessuras variadas. É de salientar nestas alternâncias que os materiais envolvidos apresentam comportamentos diferentes em termos de resistência (grauvaque é mais resistente que o pelito) e deformabilidade (os pelitos são mais deformáveis que os grauvaques);

- iii. Existência de contactos irregulares, isto é, zonas muito alteradas passando a zonas pouco alteradas.

Figura 3.7 - Complexidade estrutural no GFBA, onde é possível observar vários dobramentos e os vários materiais envolvidos

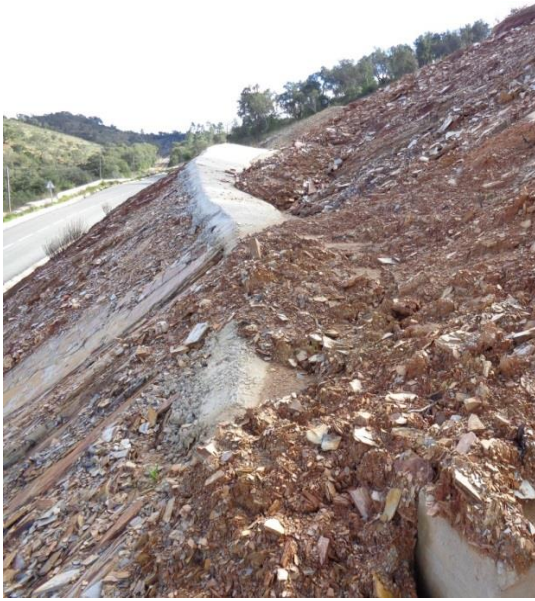
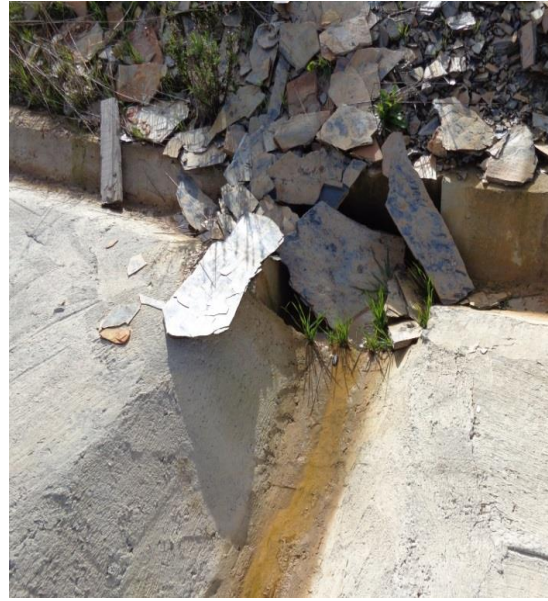
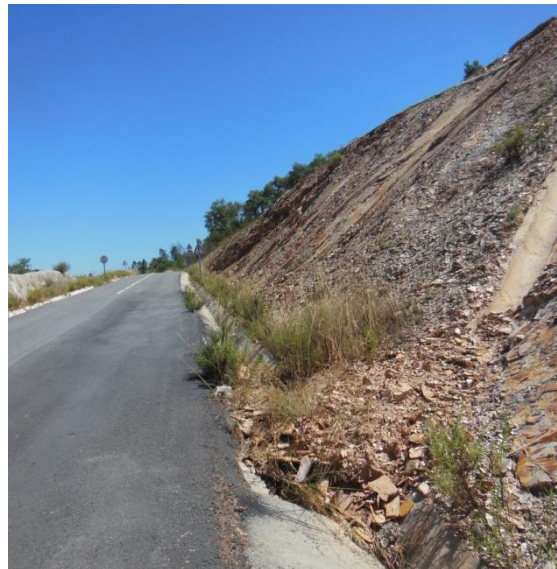
Na Figura 3.9 é possível observar outros casos de instabilização ao km 6+575 e 6+675 ocorridos em 2014, também em Fevereiro, onde a instabilidade ocorreu igualmente após um período de chuva intensa. Nesta ocorrência a drenagem superficial ficou danificada e as caixas de recepção colmatadas, registando-se ainda o galgamento da banqueteta existente com o material deslizado, assim como as respectivas valetas. Este trecho é caracterizado na secção 4.2.3, uma vez que é um dos trechos investigados.

Este problema é muito comum neste género de taludes rochosos, onde o deslocamento do material ocorre por deslizamento de massas instabilizadas induzido pelas características críticas do maciço, tais como: a alternância de materiais com competências diversas, presença de lajes de material meteorizado, a relação entre a geometria do talude e a estrutura, o diaclasamento intenso e o baixo ângulo de atrito das descontinuidades, a inclinação desfavorável de algumas descontinuidades do maciço, por exemplo as subparalelas ao talude e, por fim, mas não menos importante, a presença constante de água no maciço, devido a problemas relacionados com drenagem deficiente e/ou pluviosidade intensa.

Figura 3.9 - Problemas de instabilização observados ao km 6+750, fotografias de Fevereiro de 2014

Esta situação também é visível em taludes já reabilitados, onde se verificou nova evolução devido à constante descompressão e meteorização do maciço, com redução das características resistentes dos materiais na respectiva face. Alguns necessitam de ser novamente intervençcionados, como é o caso do talude do km 5+575 ao km 6+625 (caracterizado no Capítulo 4), que mostra sinais de instabilidade, como é possível observar na Figura 3.9.

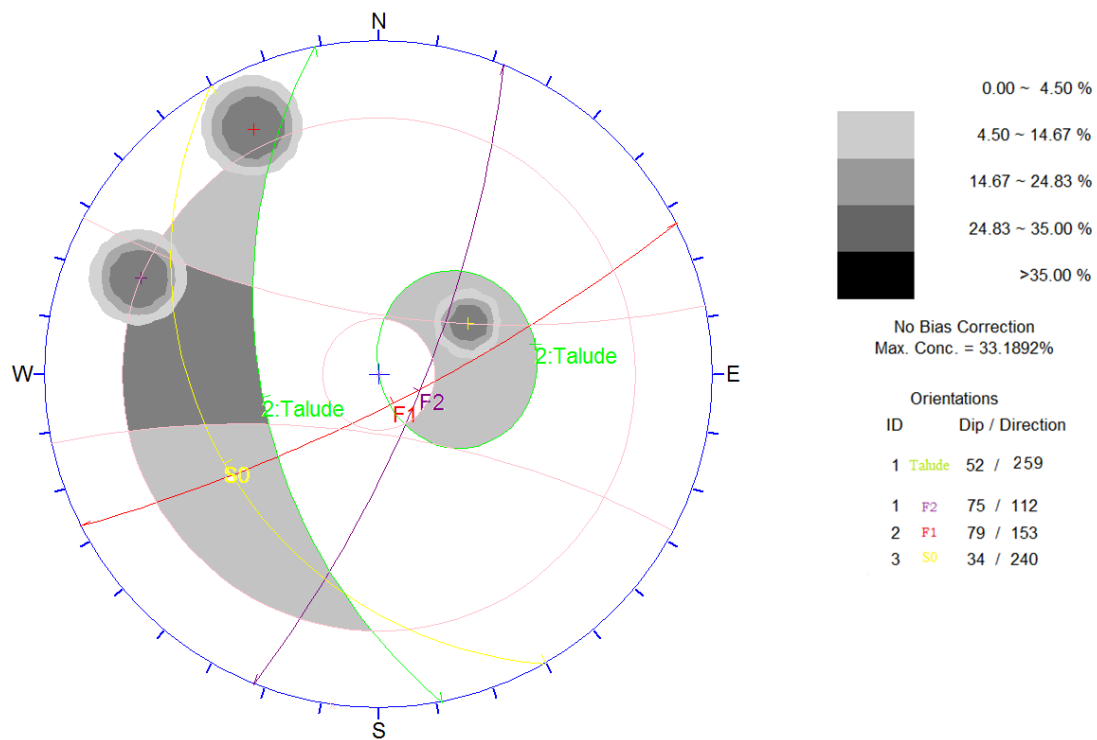
Figura 4.5 - Representação cinemática do talude 1

A análise cinemática deste trecho (Figura 4.5), representa o que foi evidenciado no campo: S_0 é a família mais instabilizadora, provocando deslizamentos do tipo planar e em cunha, sendo que esta último apresenta uma menor probabilidade de ocorrer em relação aos deslizamentos planares.

Para o GSI obteve-se um intervalo de [IX-X], classificando-se por qualidade média a fraca. Este intervalo de valores é caracterizado por apresentar roturas do tipo planar e em cunha, o que foi confirmado pelas observações *in situ*, pela análise cinemática (

O FS_P para este talude foi de 0,7, classificando-se como instável - rotura certa, é o que era de esperar, pois o talude encontra-se instabilizado. Apesar de este talude ter pregagens, não foi possível o calcular FS_P relacionado com as pregagens, porque como referido se desconhecem as condições em que foram efectuadas, como por exemplo, a respectiva inclinação e profundidade. O FS_C dá um valor de 1, classificando o talude como instável - rotura provável, o que já era esperado, a partir das análises descritas anteriormente. Apesar do $FS_C > FS_P$, não devem ser menosprezadas as roturas em cunha, até porque ambos os casos foram assinalados.

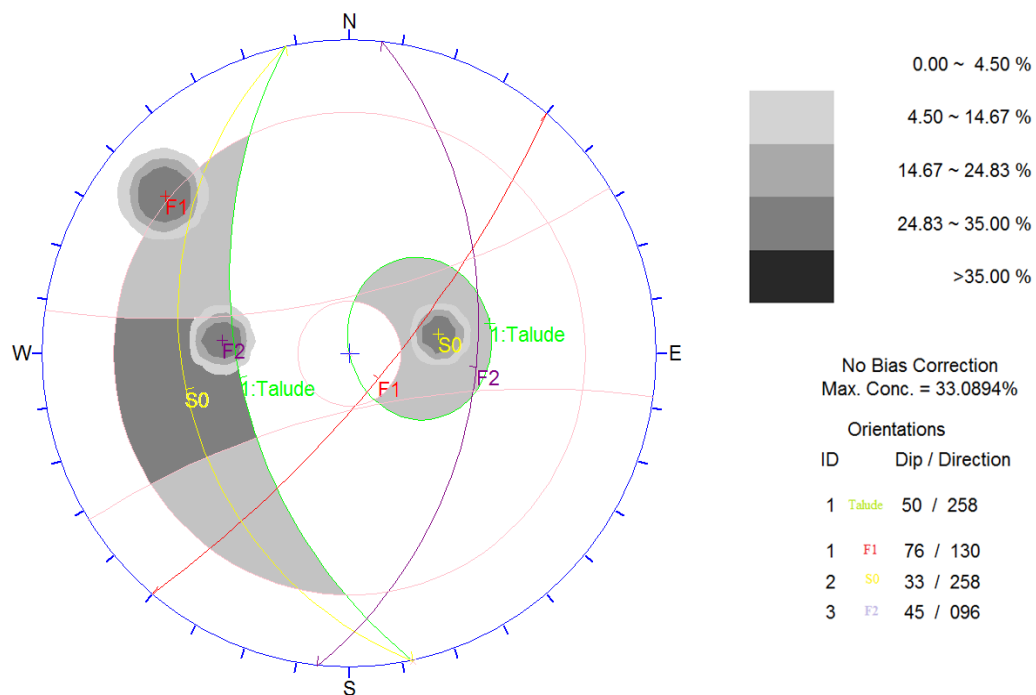
Figura 4.7- Representação estereográfica do talude 2

A análise cinemática realizada para este talude (Figura 4.7), permite confirmar o que se observou *in situ*, isto é que o talude tem uma forte probabilidade de ter roturas planares, enquanto que as roturas por cunha são menos prováveis. Em ambos os casos de deslizamento, a família S_0 , paralela ao talude, está envolvida na instabilidade do talude, podendo assim afirmar-se que é a mais instabilizadora.

De modo a ficar do lado da segurança, o valor de SMR obtido é dado por um intervalo de valores compreendido entre [3;53], esta diferença não seria espectral, devido à aparente estabilidade do maciço; o valor mais baixo do intervalo corresponde à avaliação para a família S_0 pois, como se verificou anteriormente pela análise cinemática, é a mais problemática. O valor do índice confirma serem as roturas planares as mais importantes e envolverem grandes extensões, enquanto as roturas em cunha têm uma menor expressão, como se verificou nos resultados obtidos na análise cinemática e confirmados *in situ*. O talude encontra-se na "classe V - Totalmente instável", sendo recomendadas a implementação de medidas do tipo reperfilamento. É de referir que o talude não aparenta estar

O FS_p para este talude foi de 0,7 classificando-se como “instável - rotura certa”, como seria de esperar, pois o talude encontra-se instável, confirmando assim os valores de SMR. Quanto ao FS_c dá um valor de 1,1, referindo-se assim que é tendencialmente instável e que a rotura é provável, o que também confere com o observado. Apesar do $FS_c > FS_p$, não devem ser menosprezadas as roturas em cunha, pelas razões apresentadas anteriormente.

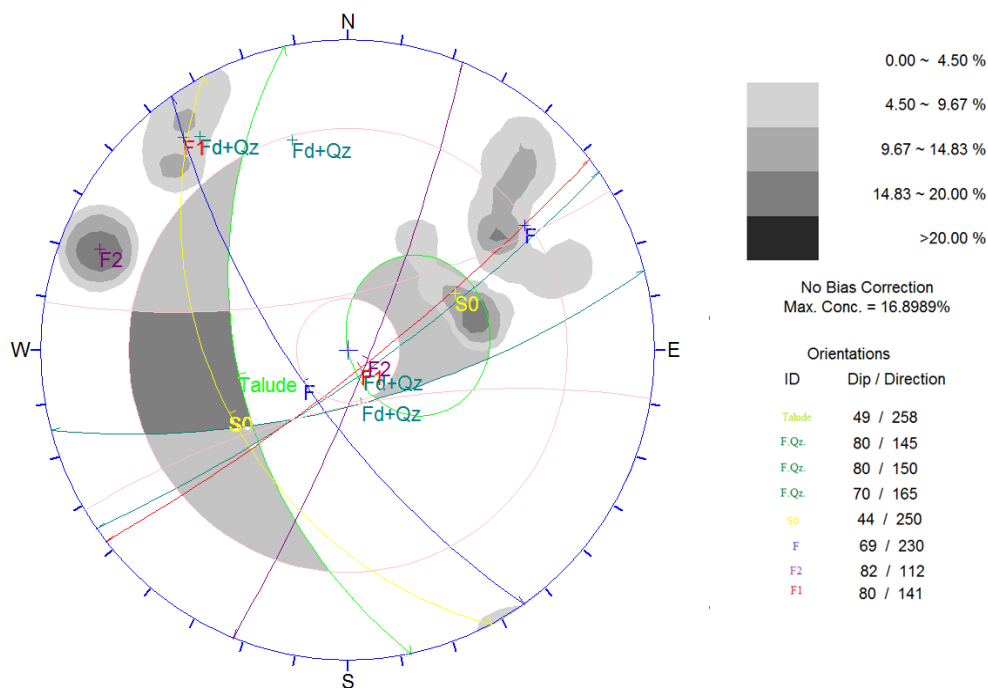
Figura 4.8 - Projecção estereográfica e análise cinemática para o Talude 3

A análise cinemática (Figura 4.8) confirma o que foi observado no terreno, i.e., o talude tem probabilidade de ter deslizamentos planares e em cunha, sendo a família S_0 a mais instável, comandando as roturas registadas neste trecho. Nesta projecção incluíram-se também as fendas de tracção com enchimento de quartzo.

Na mesma figura, identificam-se quatro famílias de descontinuidades, que se apresentam no terreno persistentes. Duas destas famílias, S_0 e F representam a estratificação, a diferença é que S_0 corresponde à xistosidade propriamente dita (à semelhança dos taludes anteriores), e F corresponde à xistosidade que rodou em média 25° devido a um dobramento secundário que surge neste trecho. Quanto a F_1 e F_2 , têm um espaçamento médio de 0,3 m entre si e uma abertura aproximada de 3 mm, constituindo o próprio material do envolvente o respectivo enchimento. O talude apresenta-se muito fracturado, formando lajes de dimensões variadas, sendo que os pelitos têm uma espessura aproximada de 2 mm e os grauvaques chegam por vezes a uma espessura de 5,0 mm (como na zona 3.4); os pelitos apresentam-se mais fracturados do que os grauvaques. Quanto às suas superfícies, apresentam-se ligeiramente lisas. É por vezes possível observar descontinuidades com aberturas na ordem de 40 mm, com preenchimento de quartzo. No local observou-se percolação de água nas superfícies de descontinuidades, que se apresentam húmidas.

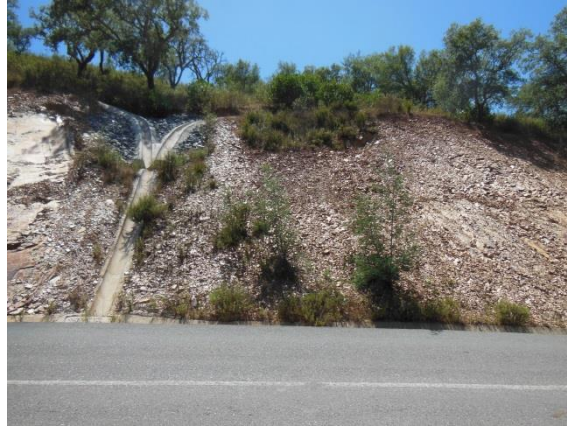
Este trecho de talude tem uma extensão de 50 m e uma altura média de 4 m. Nesta zona, como pode ser observado pelo conjunto de imagens da Figura 4.9, verifica-se a existência de uma rede de drenagem superficial, incluindo valetas de plataforma, canais de escorrência (descidas de talude) e de crista, sendo que não é visível devido à intensa vegetação. É ainda possível observar nessa figura, a meteorização elevada do maciço que, às vezes, se encontra mesmo decomposto em algumas partes. O maciço pelítico apresenta uma fracturação intensa, denominada por *sugar cube*, aparentando não existir material grauvacóide. Os pelitos têm, em média uma espessura média de 0,5 m de solo residual, podendo por vezes chegar a 1,50 m em alguns locais.

De modo a ficar do lado da segurança, o valor de SMR obtido é dado por um intervalo de valores compreendido entre [43;46], que confirma a preponderância de roturas planares, tendo os deslizamentos em cunha uma expressão menor. Este resultado vêm de encontro aos resultados obtidos na análise cinemática acima apresentados, mas *in situ* e devido à forte fracturação, o que se observa é uma segmentação do talude em pequenas lajes. Segundo Romana (1996) e para os valores de SMR referido, superiores a 30, não é possível existir rotura circular no maciço, como aliás se verifica no terreno e isto apesar da intensa fracturação. Desta forma, o talude encontra-se na "classe III - Parcialmente estável", o que é explicado a partir da análise cinemática (Figura 4.8), onde se verifica que a estratificação não é paralela ao talude, aumentando o valor de SMR, mas não o suficiente sugerindo a adopção de um sustimento do tipo sistemático, abordado na secção 5.2.3.

(a) Início do trecho com fracturação do tipo *sugar cube*

(b) a meio do trecho, deslizamentos planares

(c) fim do trecho

Figura 4.9 – Aspecto da 1ª zona do Talude 3, em Junho de 2014

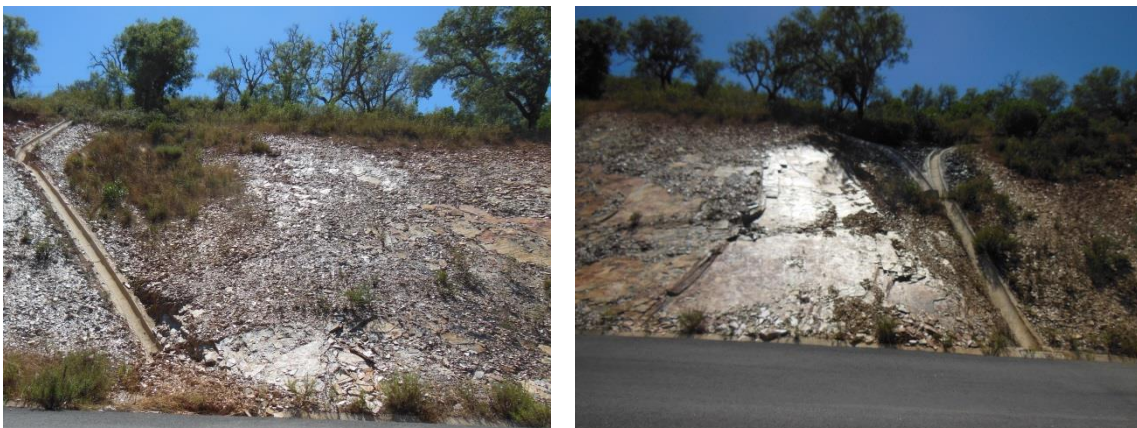
Figura 4.10 – Aspecto da 2ª zona do Talude 3 em Junho de 2014

Este subtrecho tem uma extensão de cerca de 47 m e uma altura de 6 m. Na Figura 4.10 observa-se que o sistema de drenagem superficial existente, valetas de crista e de pé de talude e descida de água, encontra-se colmatado na junção desta com a valeta de plataforma, devido a um possível ravinamento. Além disso, registou-se que a caixa colectora de águas se encontrava danificada devido ao material escorregado, e observaram-se pequenas lajes de material na berma da via. Estas drenagens encontravam-se parcialmente danificadas e obstruídas, fazendo com que não estivessem a cumprir os objectivos propostos aquando da sua execução. Um funcionamento insuficiente da drenagem instalada como os registados podem causar a infiltração de água no talude, aumentando assim a sua instabilidade.

De modo a ficar do lado da segurança, o valor de SMR obtido está num intervalo de valores, [36;39]. Os valores são indicativos de roturas planares de grandes dimensões, enquanto as roturas em cunha têm uma menor expressão. Este resultado vem de encontro aos resultados obtidos na análise cinemática. Desta forma, o talude encontra-se na “classe IV – Instável”, recomendado a adopção de medidas do tipo correctivo. Na secção 5.2.3 abordam-se as possíveis técnicas de reabilitação a utilizar.

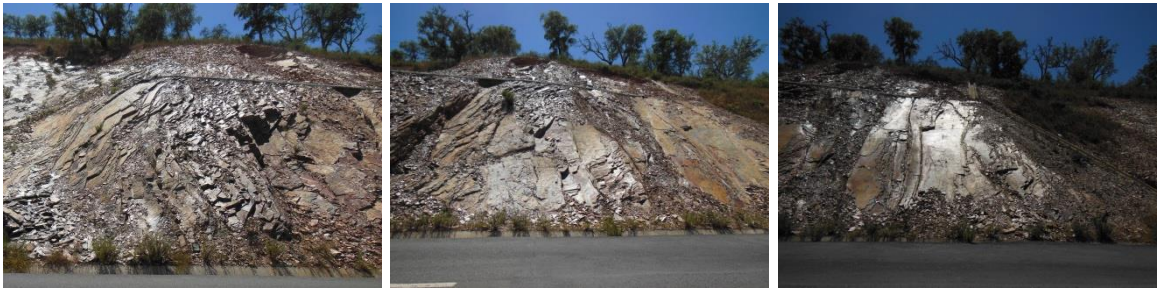
Figura 4.11 – Aspecto da 3ª zona do Talude 3 em Junho de 2014

Esta zona do Talude 3 tem aproximadamente uma extensão de 34 m e uma altura média de 10 m, e é caracterizada essencialmente por ser mais grauvacóide do que os anteriormente descritos. Algumas das descontinuidades existentes apresentam um preenchimento de quartzo e presença de alguns óxidos de ferro, denunciada pela cor alaranjada, as descontinuidades têm uma textura ligeiramente lisa e um perfil levemente ondulado, como se observa na Figura 4.11. Neste local é possível observar a construção de uma banquetta aproximadamente a meio do talude, assim como a existência de drenagem de crista, na banquetta e na plataforma. Pode-se observar também que existe solo residual, com aproximadamente 0,50 m de espessura e o maciço apresentar-se muito meteorizado e decomposto no topo.

De modo a ficar do lado da segurança, o valor de SMR obtido é dado por uma gama de valores no intervalo [37;40], sendo indicativo de roturas planares de grandes dimensões, enquanto as roturas em cunha têm uma menor expressão, o que é confirmado pelos resultados obtidos na análise cinemática e pelas observações feitas no terreno. Deste modo, o talude integra-se na classificação de “III – Instável”. O valor de SMR sugere a aplicação de uma contenção sistemática, sendo que na secção 5.2.3 se detalha a respectiva reabilitação.

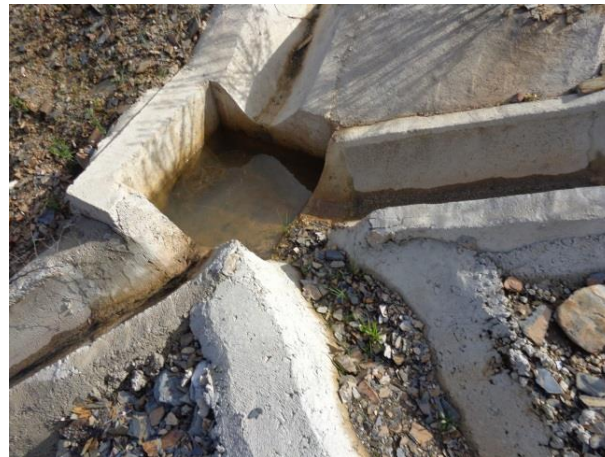
Devido à invernada que se fez sentir no ano passado (2013), que se prolongou até aproximadamente ao mês de Março de 2014, verificou-se a ocorrência de alguns deslizamentos de material do talude, que colmataram e danificaram parcialmente a rede de drenagem superficial neste subtrecho, nomeadamente as valetas de plataforma e as caixas colectoras, pondo assim em causa o seu

Figura 4.12 – Pormenor da colmatção de caixa colectora na zona 3.3 do Talude 3, Fevereiro de 2014

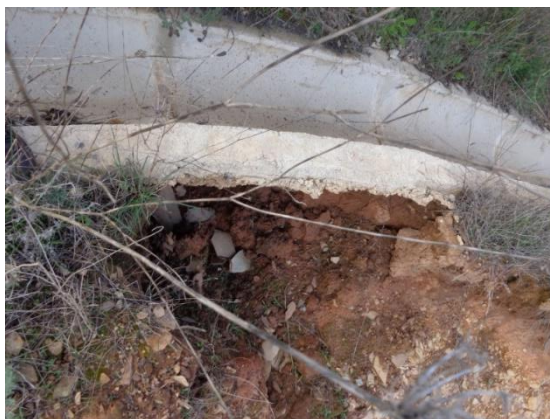
desempenho adequado (Figura 4.12)). Foi também observado o galgamento da banqueteta e destruição parcial da mesma pelo material deslizado - Figura 4.13. É ainda possível observar problemas de erosão de solo, fazendo com que as descidas de água apresentem trechos em consola (zonas com infra-escavação) não estando assentes no terreno (Figura 4.14), pondo assim em causa a sua estabilidade futura.

Figura 4.14 – Erosão, por ressalto da água para fora da descida de talude, na zona 3.3 do Talude 3, Fevereiro de 2014

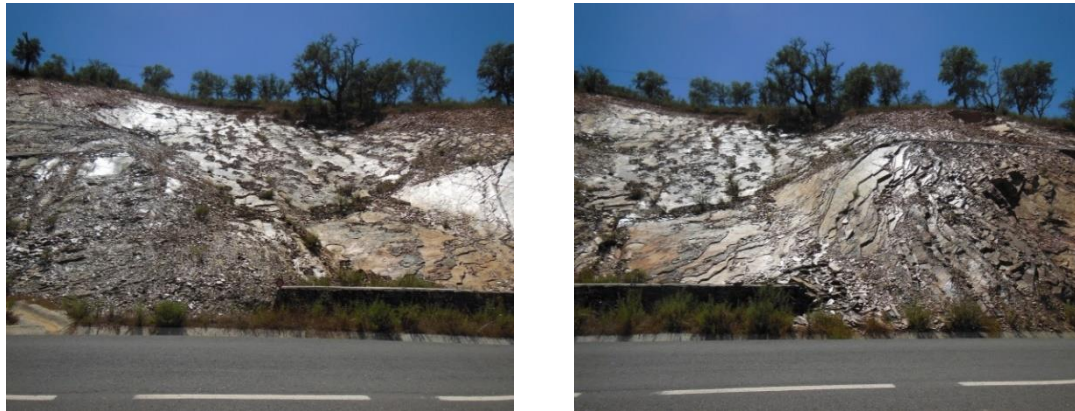
Figura 4.15 – Vista geral da zona 3.4 do Talude 3 em Junho de 2014

Este subtrecho apresenta uma altura média de 15 m e uma extensão 24 m. É caracterizada por uma fracturação de grande raio de curvatura, a estratificação, que confere igualmente um aspecto ondulado à superfície do talude, como que pode ser observado na Figura 4.15, que é marcada pela transição mais acentuada do maciço grauvacóide para o pelítico, observado-se às vezes lajes de material grauvacóide que chegam aos 0,050 m de espessura. Essas zonas de transição entre

De modo a ficar do lado da segurança, o valor de SMR considera uma gama de valores entre [37;40], designando-se assim o talude por "III-Instável". O SMR é indicativo de roturas planares de grandes dimensões, enquanto as roturas em cunha têm uma menor expressão. Este resultado é confirmado pelos obtidos na análise cinemática e as observações feitas no terreno. O valor de SMR sugere contenção sistemática, é detalhada na secção 5.2.3.

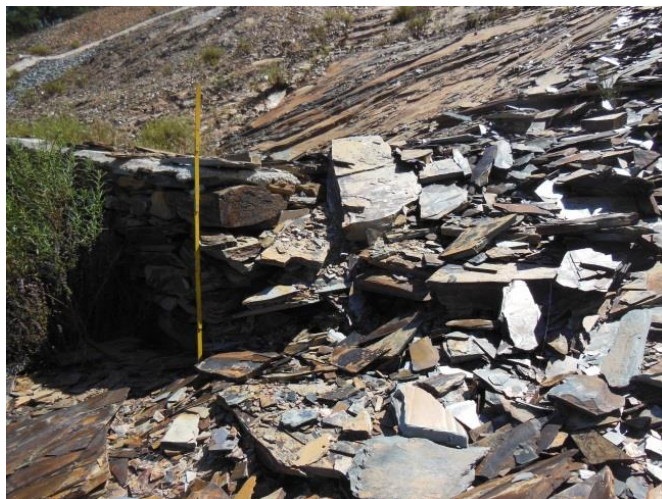
Esta zona também é uma das que já sofreu intervenção de reabilitação, com execução de drenagem de crista e plataforma e, ainda, a construção de um muro de protecção em pedra arrumada no pé do talude. Apesar das obras efectuadas, ela encontra-se ainda instabilizada, com material retido nas redes de drenagem e ainda na destruição parcial do muro de pedra arrumada, o que se pode observar na Figura 4.16. A destruição do muro pode estar relacionada com a forte invernada que se fez sentir em 2013/2014, induzindo o desprendimento das lajes de material do maciço rochoso e seu deslizamento talude abaixo, só parando quando embateram no muro, provocando assim a respectiva destruição parcial.

Figura 4.16 – Pormenor da zona 3.4 do Talude 3 em Junho de 2014, com destruição parcial do muro de protecção

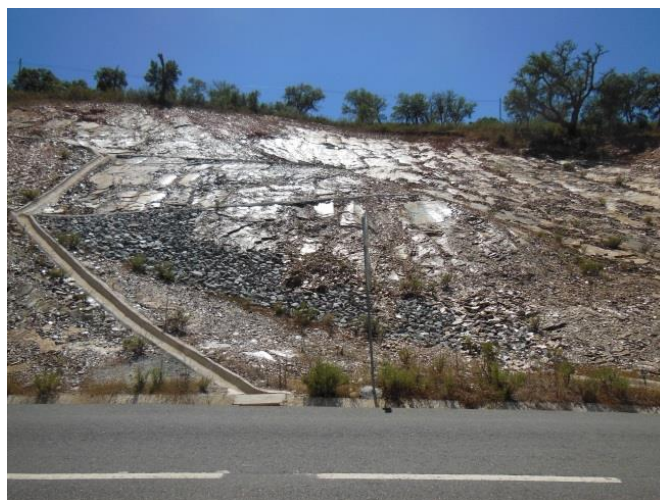
A zona 5 é caracterizada por uma altura média de 25 m e uma extensão de 10 m. Este trecho sofreu de igual modo, como as anteriores, obras de reabilitação, mas que também se encontram parcialmente destruídas, com redução da eficácia do sistema de drenagem instalado, potenciando uma maior instabilização do talude.

Como se observa na Figura 4.17, a máscara drenante colocada entre o ano de 2009 a 2013, já se encontra deslocada da sua posição inicial, tendo sido parcialmente destruída. Em virtude desse deslizamento, ocorreu um possível aumento das pressões intersticiais no terreno. É também visível parte do material instabilizado sobre o sistema de drenagem, bem como vegetação nas valetas de plataforma e de crista, sendo este um outro factor instabilizador.

Figura 4.17 - Deslocação da máscara drenante da 5ª zona do Talude 3 observada em Junho de 2014

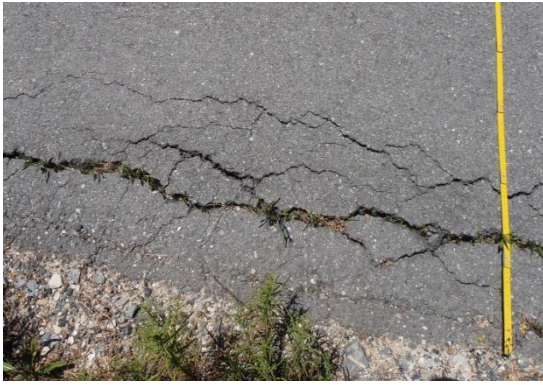
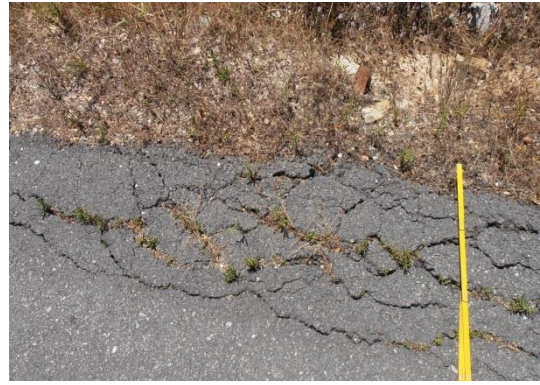
Figura 4.18 – Pormenor das bermas do Talude 4 em Junho de 2014

Observou-se ainda que o pavimento, tanto do lado esquerdo como do lado direito da via, apresentava uma fissuração significativa. Estas fissuras são visíveis na Figura 4.18, sendo a do lado direito a que apresenta maior extensão, aproximadamente 40 m, às vezes com abatimento da berma, ao contrário da berma esquerda, onde o comprimento máximo medido foi de 14 m. As bermas e as valetas não revestidas têm uma largura máxima de 1,30 m.

(a) Berma do lado esquerdo

(b) Berma do lado direito

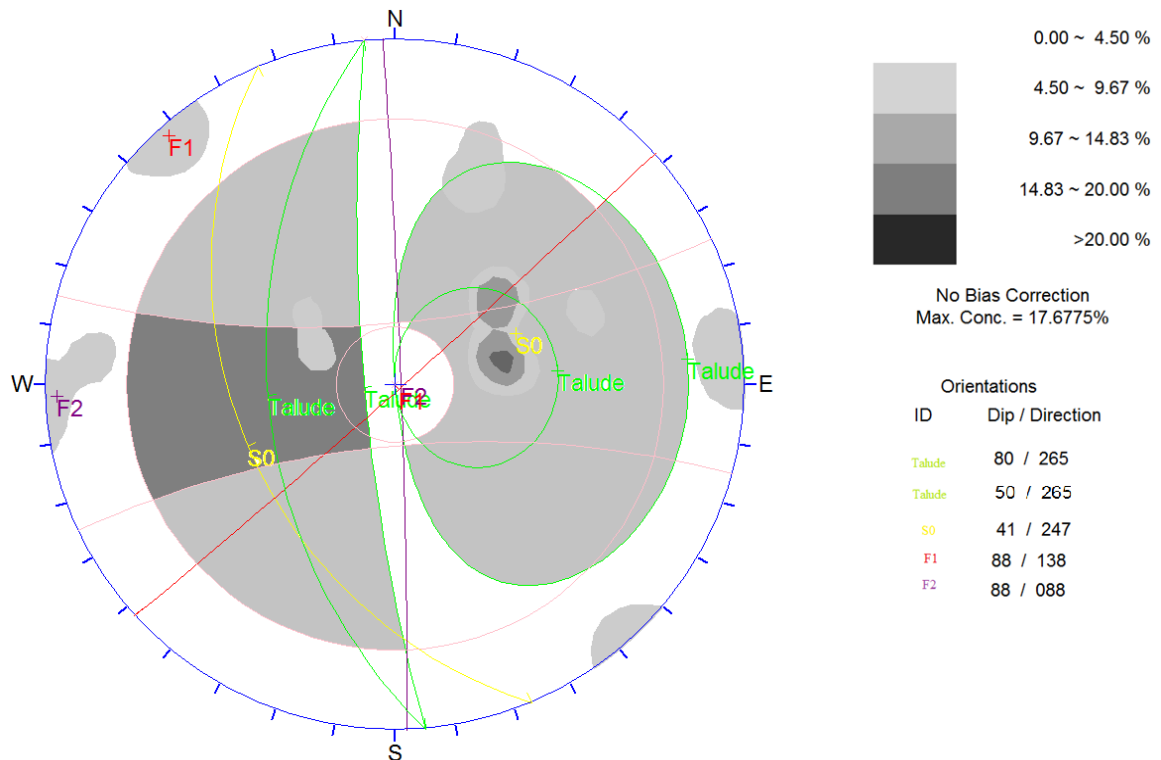
Figura 4.19 - Projecção estereográfica e análise cinemática do Talude 4

Este talude é constituído por pelitos e grauaques que podem atingir espessuras de 0,050 m ao contrário dos pelitos, cuja espessura varia, podendo atingir no máximo 0,020 m. Têm três famílias de descontinuidade: F_1 , F_2 e S_0 (xistosidade), (Figura 4.19); todas elas são persistentes. As famílias F_1 e F_2 têm um espaçamento médio de 0,2 m, uma abertura aproximada de 3 mm, e o enchimento das descontinuidades é com o próprio material do talude, sendo que noutras vezes apresentam-se sem preenchimento; a fracturação é levemente ondulada, gerando lajes de dimensões variadas. As suas superfícies apresentam-se ligeiramente lisas. No local observou-se percolação de água nas descontinuidades, apresentando-se assim húmidas.

A análise cinemática feita para este talude pode ser observada na Figura 4.19, que comprovam o que foi observado em campo, i.e., que o talude tem deslizamentos do tipo planar e em cunha, sendo a família S_0 a que comanda a instabilidade, pois conforma geralmente os deslizamentos planares e em cunha, sendo por isso a família mais instabilizadora.

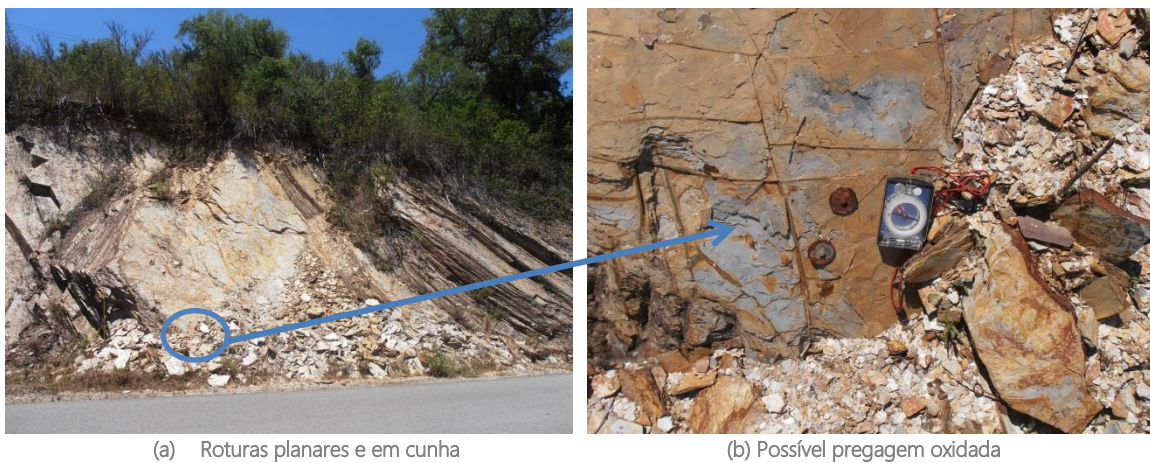
Figura 4.21 – Aspectos da zona 4.2 do Talude 4 em Junho de 2014

Este trecho encontra-se instável tendo-se observado material na berma e na valeta não revestida, como se constata na Figura 4.21 (a), que inclui ainda um deslizamento em cunha. Pelos dados recolhidos em campo, verifica-se que o material rocha tem uma resistência de cerca de 22 ± 10 MPa, classificando-se com uma resistência moderada e baixa. No terreno verificou-se que existiriam no talude pregagens, visíveis em pormenor na Figura 4.21 (b); contudo, não se encontrou qualquer tipo de informação sobre a sua provável implementação, sendo que estas se encontravam na base do talude. Pelo aspecto delas, já devem estar no maciço possivelmente há alguns anos, devido à oxidação apresentada. Não se garante que não existam mais, que poderiam ter sido destruídas pelas quedas sucessivas de material. Em contrapartida, as pregagens têm uma cabeça de dimensão reduzida (bússola de geólogo a fazer de escala – Figura 4.21), acrescentando ainda que estão instaladas na base do talude, pondo assim em causa a sua eficácia.

De modo a ficar do lado da segurança, o valor de SMR obtido corresponde a um intervalo, compreendido entre [30;50]. O SMR indica que as roturas planares são importantes e podem ter grandes dimensões, enquanto as roturas em cunha tem uma menor expressão, este resultado vêm de encontro aos resultados obtidos na análise cinemática e das observações efectuadas no terreno. O talude inclui-se na classe "IV - Instável", como confirmado pela análise cinemática (Figura 4.19), uma vez que é muito inclinado. O valor de SMR sugere contenção do tipo correctivo, detalhada na secção 5.2.4.

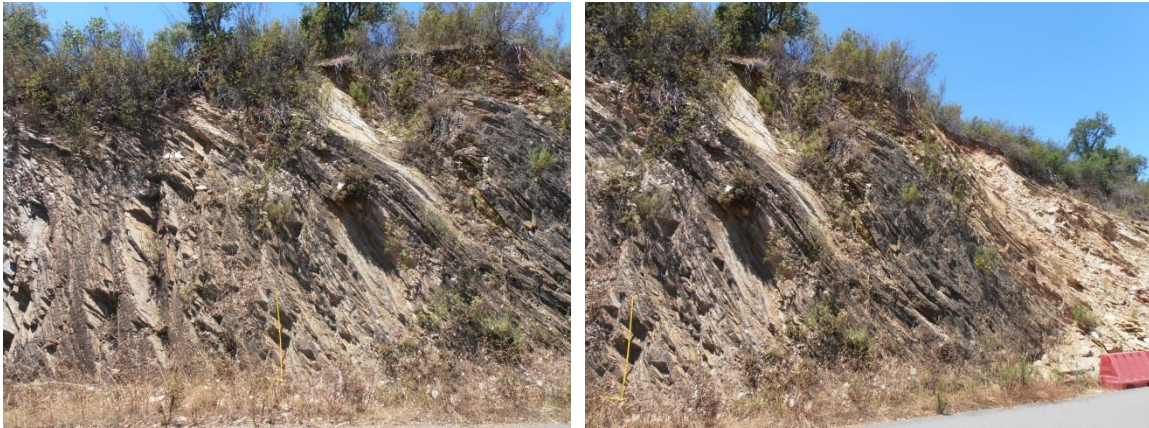
Figura 4.25 – Aspecto típico da zona 4.5 do Talude 4 em Junho de 2014

Esta zona é caracterizada por uma altura média de 6 m e uma extensão aproximadamente de 15 m, apresentado no topo do talude vegetação herbácea e arbórea. No geral, o maciço encontra-se pouco a medianamente alterado e é constituído por estratos medianamente espessos de gravauques e alguns de pelitos (Figura 4.25).

De modo a ficar do lado da segurança, o valor de SMR corresponde a um intervalo de valores - [26;39], que se baseia no valor do índice de RMR_b mais baixo de todas as subzonas deste talude, implicando assim que as características do talude são as de qualidade mais fraca. O SMR indica que os deslizamentos planares são importantes, com grandes dimensões, enquanto as roturas em cunha têm uma menor expressão. Estes resultados vêm de encontro aos obtidos na análise cinemática; contudo nesta zona só se observaram deslizamentos do tipo planar *in situ*. O talude inclui-se igualmente na classe "IV – Instável", o que justifica pela análise cinemática efectuada (Figura 4.19), uma vez que o talude é muito inclinado. O valor de SMR sugere sustimento do tipo correctivo, sendo o tipo de reabilitação recomendado abordado na secção 5.2.4.

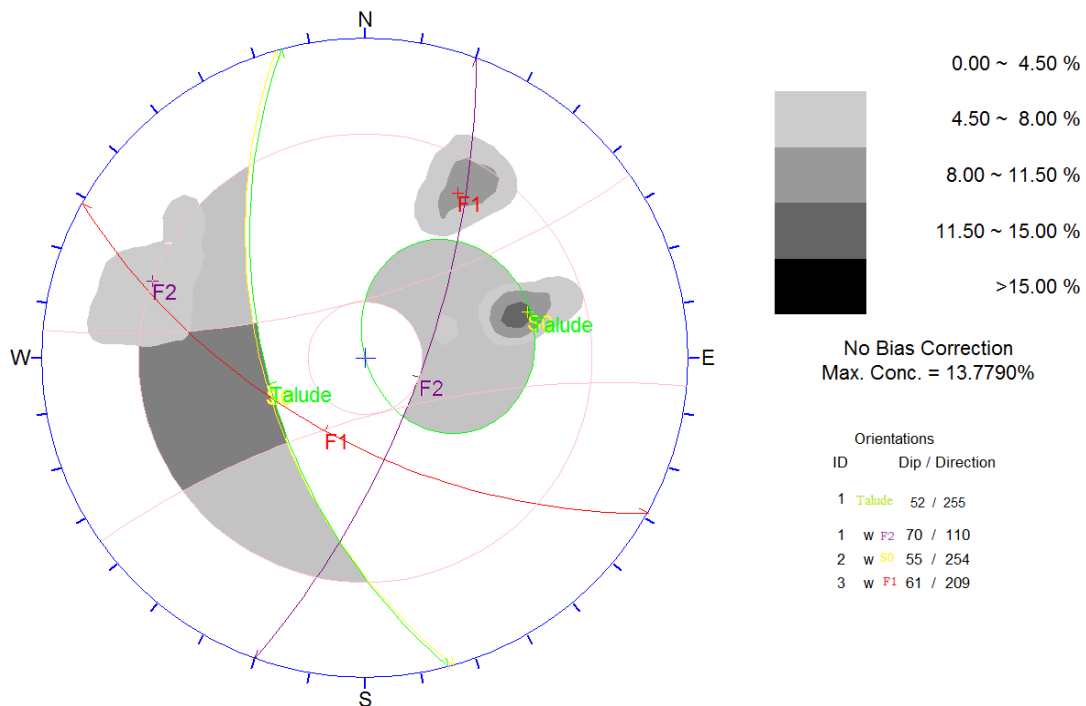
Figura 4.27 - Análise cinemática das zonas 5.1; 5.2; 5.3 e 5.4 do Talude 5

A análise cinemática desenvolvida para as primeiras quatro zonas (Figura 4.27) confirma o que foi observado no terreno, i.e., o talude tem probabilidade de sofrer deslizamentos planares, sendo que a família S_0 é, mais uma vez, a família de descontinuidade instabilizadora.

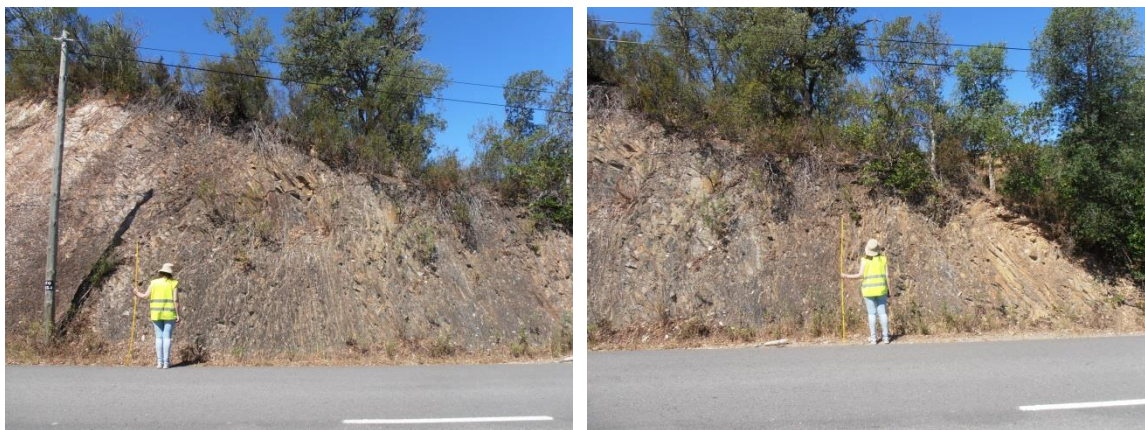
Figura 4.28 – Aspecto da zona 5.1 do Talude 5 em Junho de 2014

Esta zona é caracterizada por uma altura média de 2,80 m, sendo que no fim desta zona chega aos 4,5 m, o trecho todo tem uma extensão de aproximadamente de 10 m. Na Figura 4.28 poderá se observar um conjunto de imagens, que definem esta zona, caracterizada essencialmente por várias dobras, com tendência a serem recumbentes.

A zona em estudo é caracterizada pela alternância de pelitos e grauvaques. Sendo ainda possível definir uma espessura aproximadamente de 0,1 m de solo orgânico. Observa-se vegetação rasteira e arbórea, desfavorável à estabilidade deste tipo de material, como já foi referido.

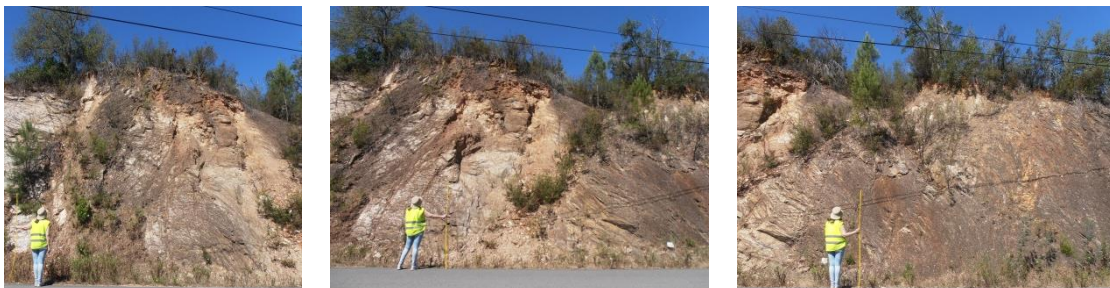
Esta subtrecho é caracterizado por uma altura média de 4,8 m e uma extensão de aproximadamente 20 m. A zona em estudo corresponde ao conjunto de imagens da Figura 4.29, identificando-se a presença de diversas falhas, dobramentos e locas. Estas características relacionam-se com as alternâncias de pelitos e grauvaques que, como referido anteriormente, apresentam competências opostas; neste subtrecho, os grauvaques têm uma menor abundância relativamente à zona anteriormente descrita.

Figura 4.29 – Aspecto zona 5.2 do Talude 5 em Junho de 2014

Como já foi mencionado, algumas camadas do maciço conseguiram dobrar e outras não, conduzindo assim à sua fracturação (grauvaques) e, outras vezes, ao seu esmagamento (pelitos). Algumas dessas discontinuidades foram posteriormente preenchidas por filões de quartzo e apresentam espessuras reduzidas, na ordem de 10 mm.

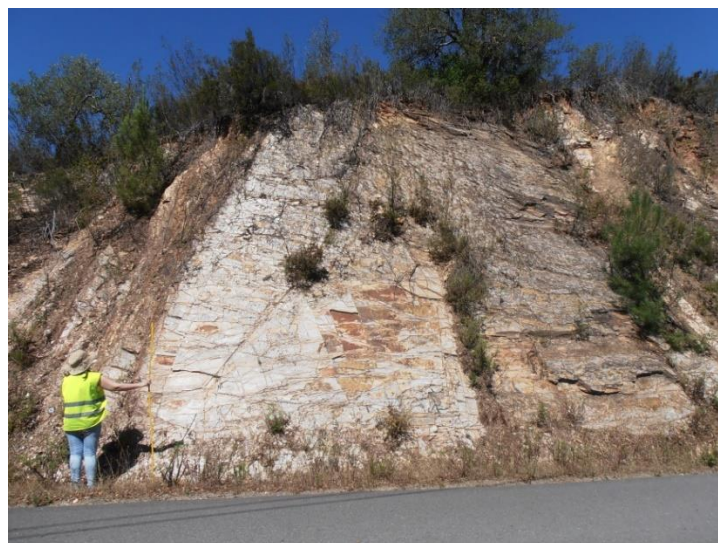
Esta zona apresenta-se mais fracturada do que as anteriores, tem uma altura máxima de 4,8 m e uma extensão aproximada de XXm. Na Figura 4.30 observam-se algumas descontinuidades com aberturas significativas, às vezes maiores do que 10 mm. O talude apresenta uma constituição maioritariamente pelítica, pois a fracção dos grauvaques é pequena e desaparecem nesta zona. É ainda visível a existência de material caído na berma e valeta não revestida, evidenciando sinais de instabilidade. Observa-se também que as roturas visíveis estão perto das zonas onde existe vegetação, o que pode estar associado à influência do efeito mecânico de raízes na potencial queda de material.

Figura 4.30 – Aspecto da zona 5.3 do Talude 5 em Junho de 2014

Os ensaios de dureza ao ressalto efectuados permitem atribuir ao material rocha uma resistência baixa, podendo atingir a média, na ordem de 21 ± 6 MPa.

De um modo conservativo, o valor de SMR obtido corresponde ao intervalo [42;47], de valores muito próximos, denunciando a relativa homogeneidade da zona, sendo que S_0 também não é significativamente instabilizadora como noutros taludes descritos. A gama de valores indicados corresponde a uma classe "III - Parcialmente estável", onde os deslizamentos planares são importantes, mas as roturas em cunha são menos significativas; contudo, nesta zona só registaram deslizamentos planares. Estes resultados são confirmados pelos obtidos na análise cinemática e observações efectuadas no campo. O valor de SMR sugere apenas contenção de tipo sistemática, recomendado na secção 5.2.5.

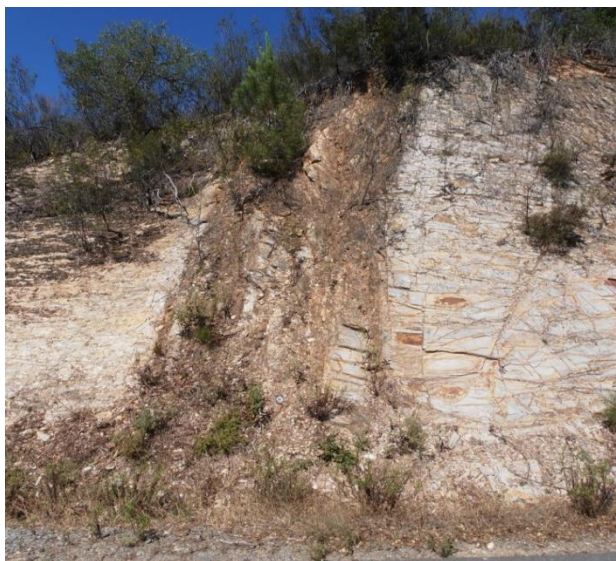
Esta zona como se pode observa na Figura 4.31 corresponde a uma zona de esmagamento, encontra-se assim muito fracturada, tem uma largura 1,8 m e uma altura média de 4,8 m, não tendo sido possível, calcular valores de resistência do maciço, índices de SMR e GSI e do FS_P .

Figura 4.31 Aspecto da zona 5.4 do Talude 5 em Junho de 2014

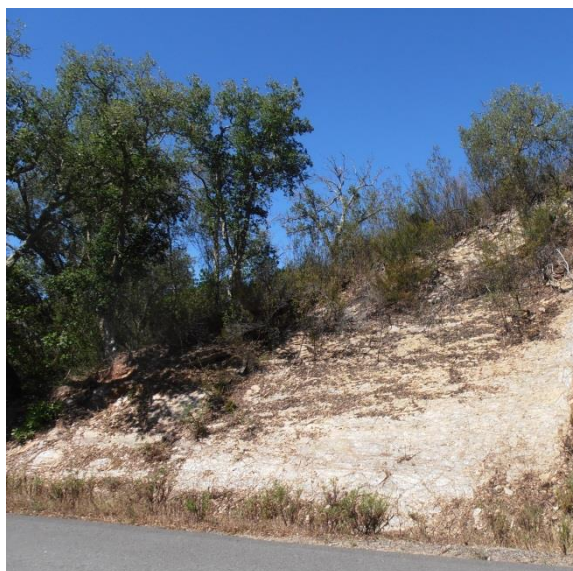
Como referido na secção 4.2.5, este subtrecho com uma altura máxima de 3,7 m é caracterizado pela rotação na direcção do talude, correspondendo ao trecho final do Talude 5. O talude é composto por uma sequência de estratos de pelitos, pouco alterado com passagens medianamente alteradas, com fracturação levemente ondulada e com uma abertura reduzida, no máximo de 2 mm. Identifica-se ainda a presença de vegetação rasteira e arbórea (Figura 4.32).

Figura 4.32 – Aspecto do Talude 5 em Junho de 2014: zona 5.5

O ensaio de dureza ao resalto permitiu estimar uma resistência predominantemente baixa, que pode atingir valores médios, da ordem de 17 ± 6 MPa.

De modo a ser conservativo, o valor de SMR obtido é dado pelo intervalo [36;52], sendo o maciço predominantemente "III - Parcialmente estável"; contudo, corresponde-lhe uma gama de valores maior do que nas zonas anteriores e, ao contrário de todos os taludes já descritos, a família de descontinuidade F_2 é a mais instabilizadora, por ser a mais penalizadora devido à diferença entre a inclinação da descontinuidade e a do talude como se pode confirmar a partir da análise cinemática (Figura 4.33). De facto, o valor do índice de RMR_b não é muito diferente em relação aos casos já apresentados. O SMR indica que os deslizamentos planares são importantes e as roturas em cunha têm uma menor expressão; contudo, nesta zona só registaram deslizamentos planares. O valor de SMR sugere uma contenção sistemática, caracterizada na secção 5.2.5.

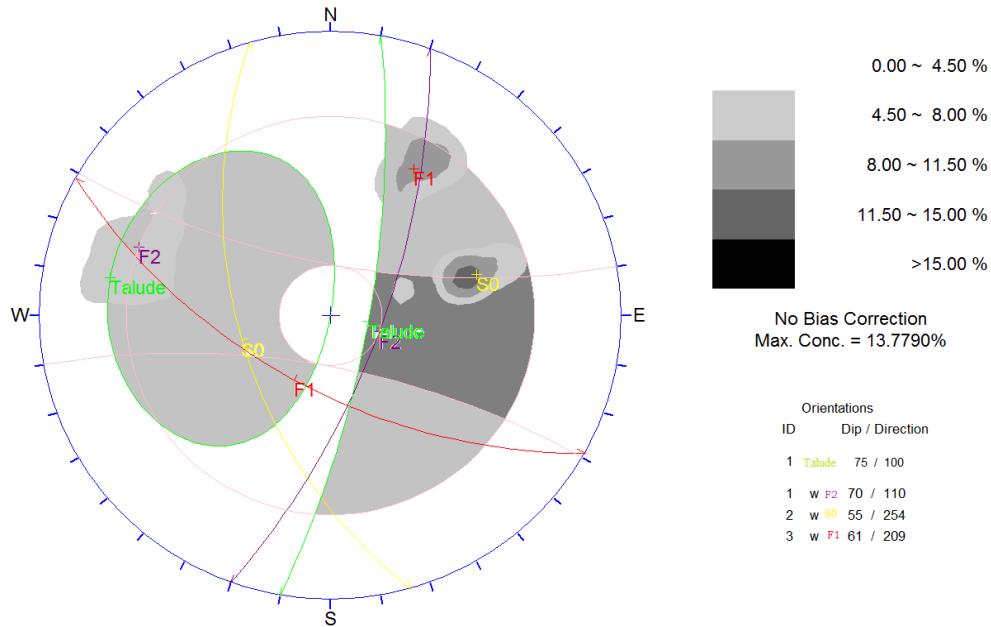
Pela análise cinemática (Figura 4.33) observa-se que esta zona é propícia a deslizamentos planares, mas pela família F_2 , e não por S_0 como habitualmente.

Figura 4.33 - Análise cinemática da zona 5.5 do Talude 5

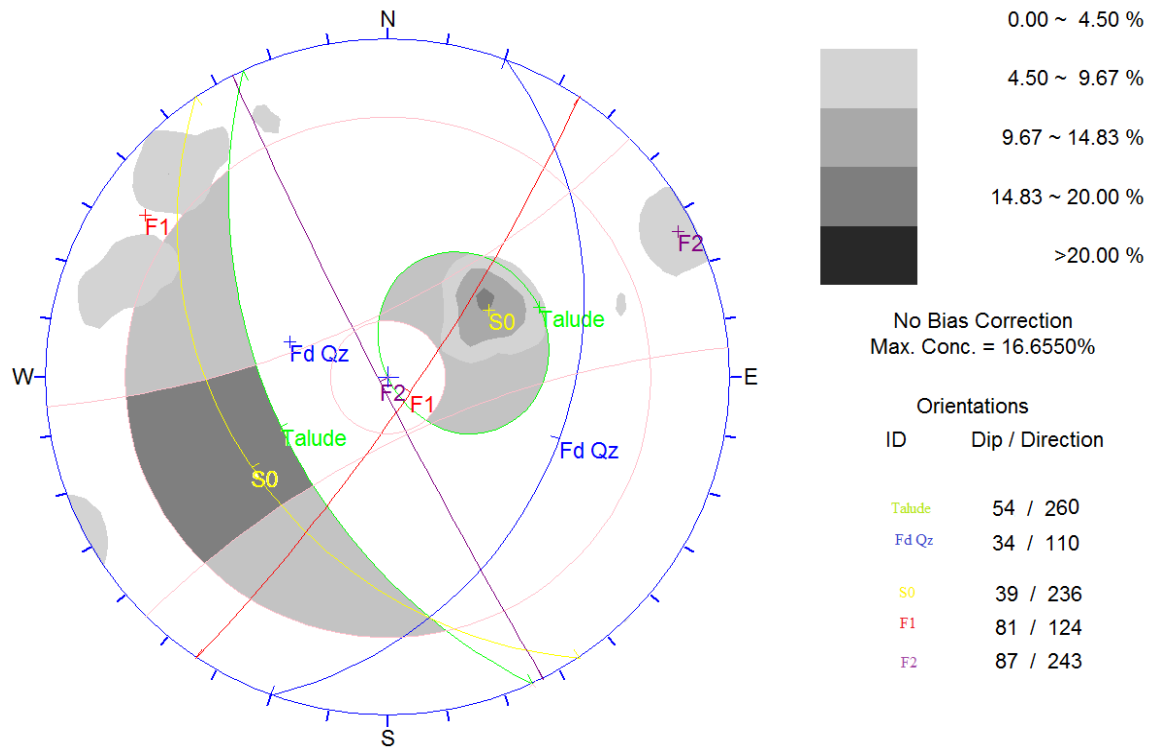
Da análise cinemática realizada (Figura 4.37), infere-se que o talude tem probabilidade de sofrer deslizamentos do tipo planar e em cunha, sendo que estes últimos são menos prováveis. Mais uma vez, constata-se que a estratificação é subparalela ao talude, sendo esta a principal causadora de instabilidade.

De modo a ficar do lado da segurança, o valor de SMR corresponde ao intervalo [37;51], pelo que o talude se encontra essencialmente na classe “III – Parcialmente estável”, com probabilidade de ocorrência de classe “IV – Instável”, o que era expectável devido à instabilidade que o talude tem demonstrado ao longo do tempo. O valor mais baixo do intervalo corresponde à família de descontinuidade S_0 , pois é a mais problemática, como se referiu. O SMR indica que os deslizamentos planares são importantes e podem ter grandes dimensões, e as roturas em cunha têm uma menor

Figura 4.37 – Análise cinemática para o Talude 6

expressão, o que é confirmado pelos resultados obtidos na análise cinemática e observações feitas *in situ*. Recomendam-se medidas do tipo correctivo, descritas na secção 5.2.6.

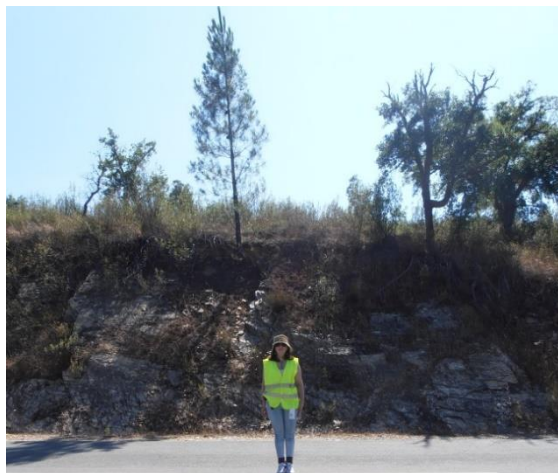
Este talude não teve qualquer tipo de obras de reabilitação; contudo, identificaram-se alguns sinais de instabilidade, nomeadamente cicatrizes, antigas e recentes, na face do talude. Observou-se que existem lajes de material, de dimensões variáveis, na valeta não revestida e berma da plataforma (largura máxima de 0,8 m). De acordo com as observações efectuadas, este destacamento resultou de deslizamentos planares e por cunhas.

O talude, visível na Figura 4.38, apresenta a sua crista coberta de vegetação rasteira e por algumas árvores, o que problemático na medida em que estas últimas, em particular, ajudam a promover a instabilidade do talude através do efeito de alavanca nas discontinuidades e pelo peso adicional que provocam no talude; aliás é visível uma árvore que já se encontra, parcialmente, com as raízes expostas. No topo do talude registou-se uma espessura aproximadamente de 0,65 m de solo residual e enriquecido em terra vegetal.

Figura 4.38 – Aspecto do talude 7 em Junho de 2014

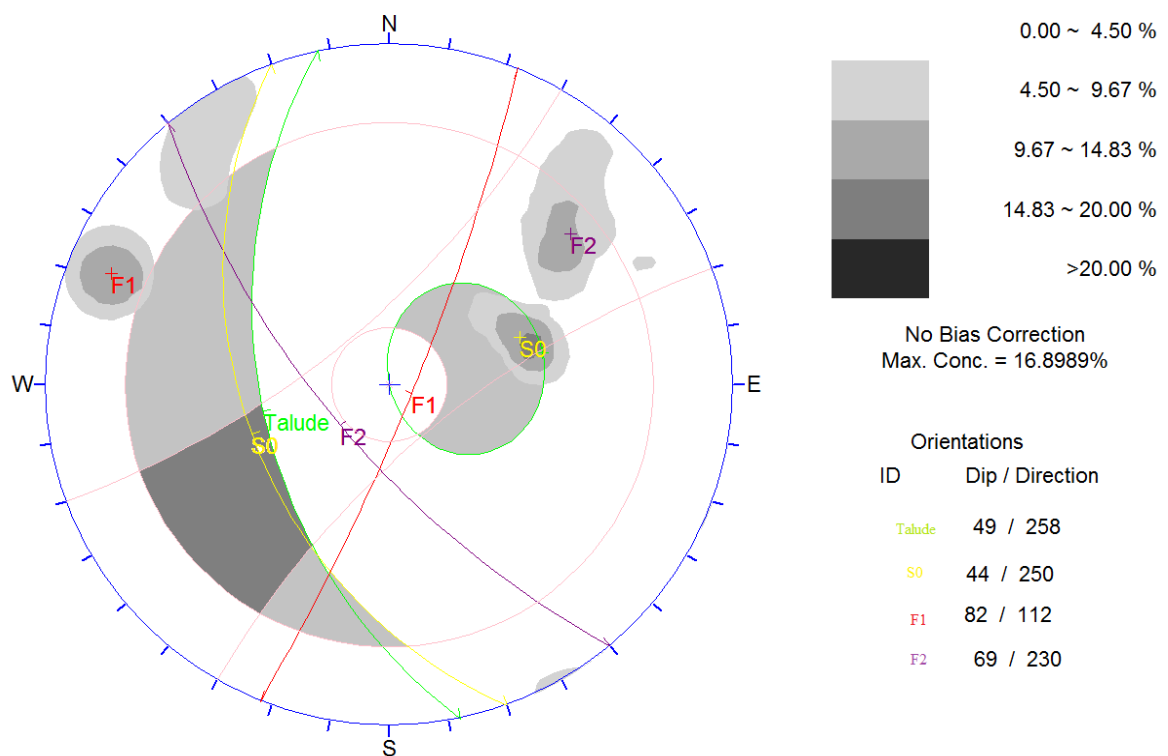
Para avaliar o tipo de roturas possíveis para este trecho, procedeu-se a uma análise cinemática que se encontra representada na Figura 4.39, donde se conclui que as observações de campo estavam correctas, i.e., apresenta propensão para deslizamentos do tipo planar e em cunha, mas estes com menor probabilidade do que os primeiros. Mais uma vez, a S_0 condiciona a instabilidade do talude, sendo por isso considerada a família mais problemática.

Figura 4.39 - Projecção estereográfica do Talude 7

De modo a ficar do lado da segurança, o valor de SMR corresponde ao intervalo [30;43], correspondendo à classe “IV – Instável”; ao contrário dos taludes anteriores, o talude 7 não apresenta uma gama de valores muito ampla e isto porque a estratificação tem uma inclinação ligeiramente mais favorável que as anteriores, como se observa na Figura 4.39; contudo, não deixa de ser problemática. O valor mais baixo do intervalo corresponde à família S_0 , a mais problemática, o que é confirmado pela análise cinemática e pelas observações feitas no terreno. O valor do índice indica

que as roturas planares são importantes e têm grandes dimensões, assim como as roturas em cunha que também podem ser importantes, como confirmam os restantes resultados apresentados. No geral recomendam-se medidas correctivas, detalhadas na secção 5.2.7.
