Reabilitação de taludes de escavação em rochas de baixa resistência na ER 266

Dissertação para obtenção do Grau de Mestre em Engenharia Geológica (Geotecnia)

Faculdade de Ciências e Tecnologia da Universidade Nova de Lisboa

Setembro 2014

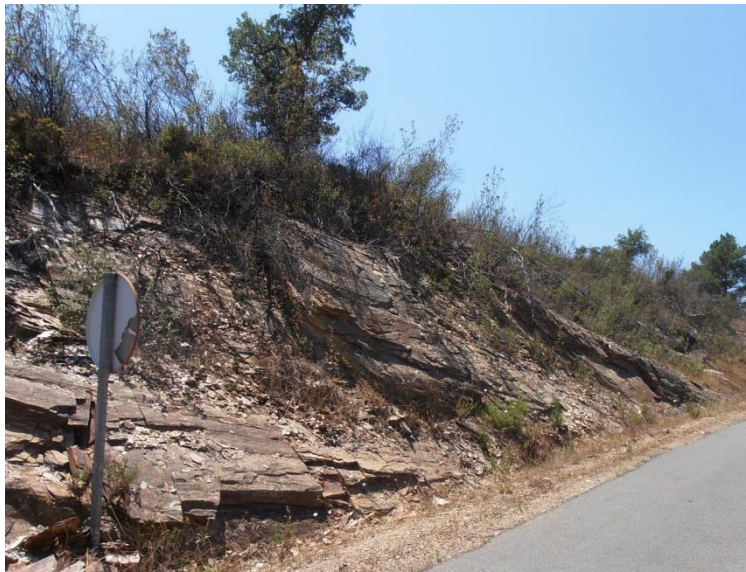
A Figura 4.40 mostra o talude de perfil, que apresenta alguma vegetação rasteira, arbustiva e arbórea na crista; estas últimas e como referido anteriormente, são prejudiciais à estabilidade do talude. Observa-se também que o talude tem uma valeta não revestida, com largura máxima de 0,65 m, não apresentando qualquer outro tipo de contenção. Este talude encontra-se fracturado e pouco meteorizado, com passagens medianamente alteradas.

Figura 4.40 – Perfil do Talude 8 em Junho de 2014

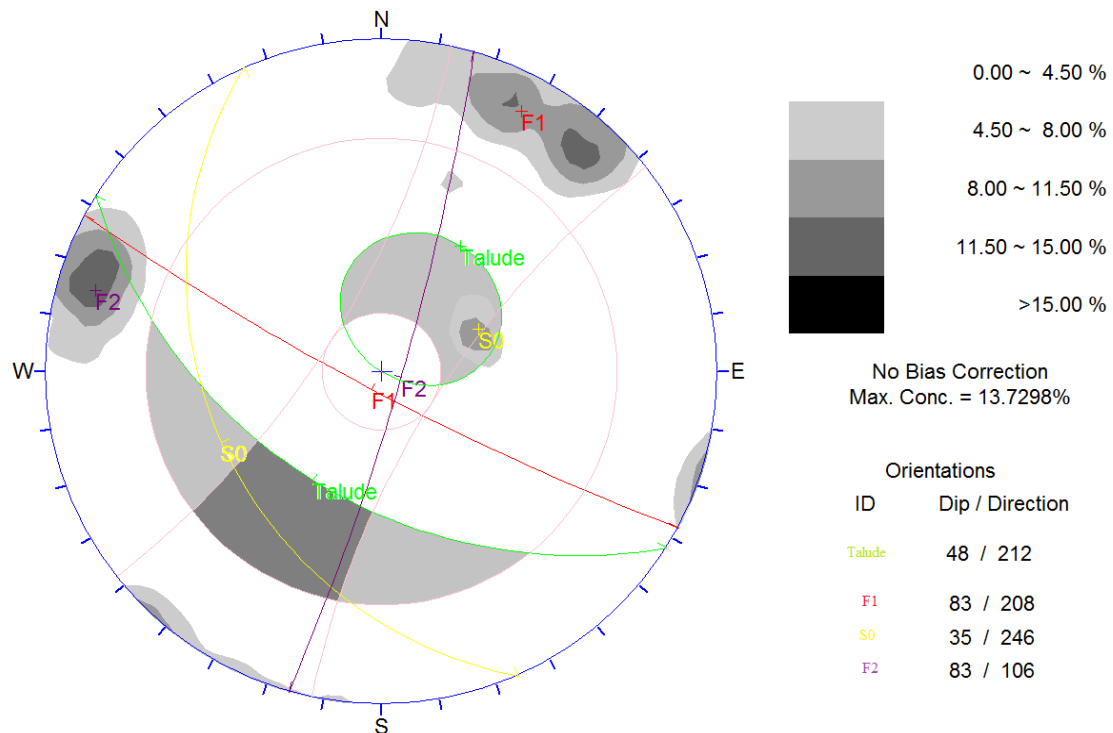
De modo conservativo, considera-se que o valor de SMR corresponde ao intervalo [51;53] e, ao contrário dos taludes anteriores, não apresenta uma gama de valores muito amplo, provavelmente porque a estratificação tem uma inclinação mais favorável que nos casos prévios, i.e., não é paralela ao talude, como se observa na Figura 4.41, mas contudo não deixa de ser problemática, desta forma não deverá ser menosprezada. O SMR indica que as roturas planares são importantes, embora as roturas em cunha tenham uma menor expressão, o que vai de encontro aos resultados obtidos na análise cinemática e nas observações *in situ*. Deste modo, o talude encontra-se na classe “III - Parcialmente estável”, recomendando-se medidas mitigadoras do tipo sistemático, detalhadas na secção 5.2.8.

Figura 4.41 - Projecção estereográfica do Talude 8

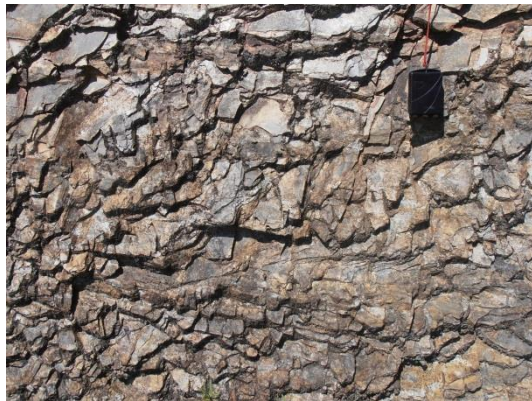
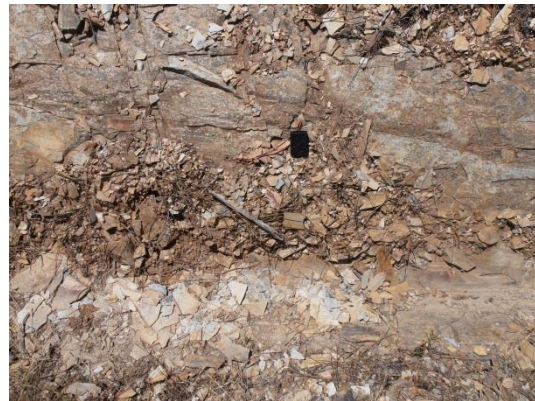
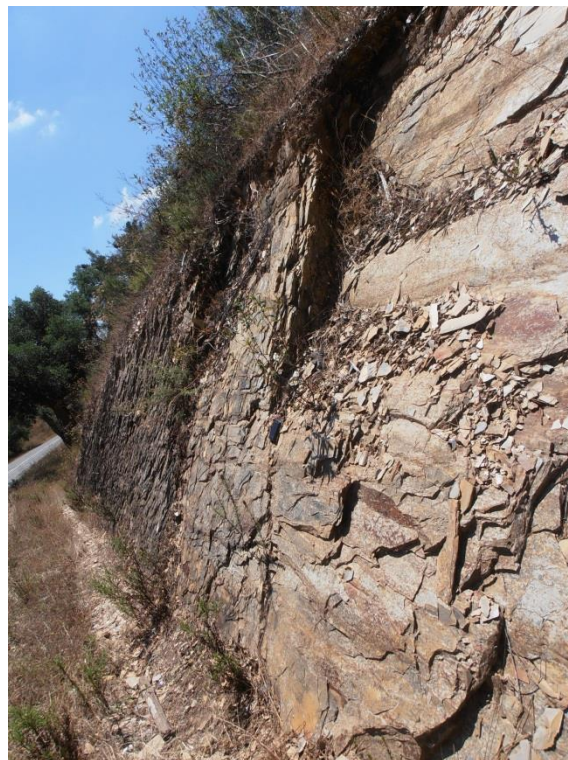
O trecho em estudo poderia ser dividido em dois, porque apresenta dois perfis diferentes, separados por uma família de descontinuidade, visível na Figura 4.42, mas não se fez essa distinção porque o

a) Aspecto da estratificação no fim do trecho; b) aspecto da estratificação no início do trecho; c) Perfil do Talude 9
Figura 4.42 – Vários aspectos do Talude 9 em Junho de 2014

O maciço encontra-se pouco meteorizado, com passagens medianamente alteradas, mas com alguma fracturação. Detectaram-se apenas duas famílias de descontinuidades, F_1 e S_0 (estratificação), sendo que F_1 é pouco persistente e S_0 é persistente. As respectivas superfícies apresentam-se ligeiramente lisas, não tendo sido observada percolação de água nas descontinuidades, que estavam secas. As descontinuidades têm aberturas inferiores a 2,5 mm e não têm enchimento.

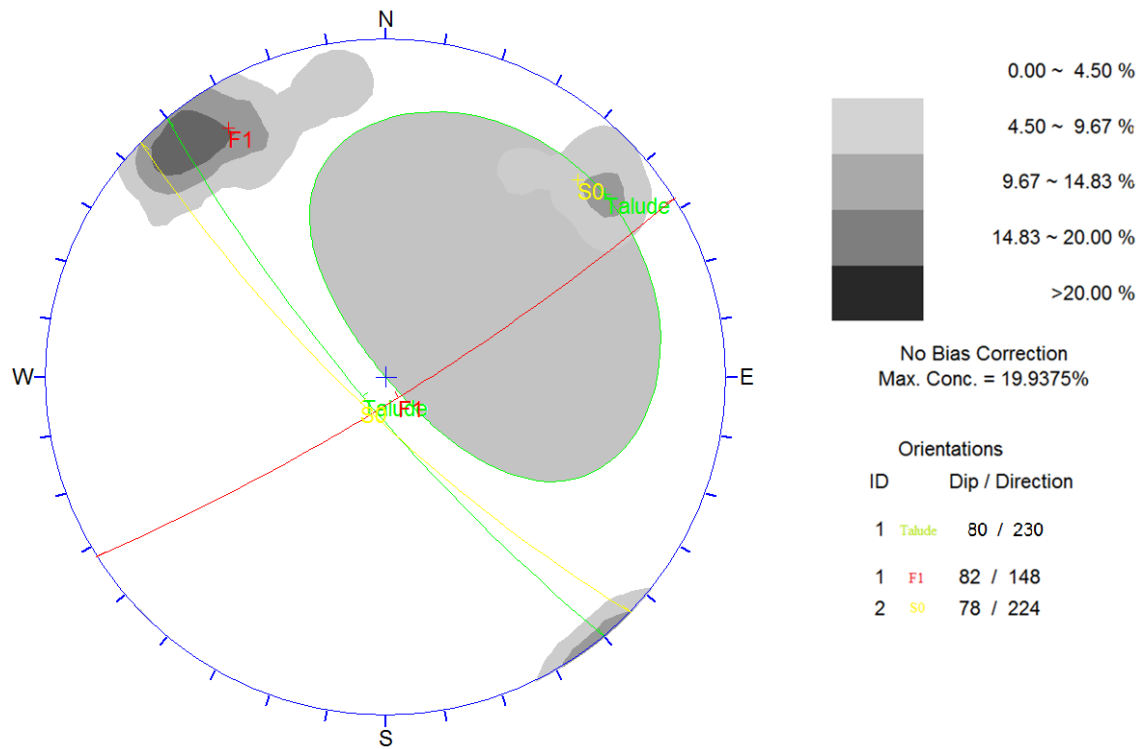
A análise cinemática para este talude, representada na Figura 4.43, confirma a possibilidade de roturas planares, tal como foi observando no campo.

Figura 4.43 - Projecção estereográfica do Talude 9

De modo a ficar do lado da segurança, o valor de SMR é dado por um intervalo compreendido entre [51;58], a que corresponde fraca dispersão e a uma estratificação com uma inclinação mais favorável que as anteriormente apresentadas. O SMR indica que as roturas planares são importantes e que roturas em cunha têm uma menor expressão, este resultado vai de encontro aos resultados obtidos a partir da análise cinemática e das observações efectuadas *in situ*. Desta forma, o talude classifica-se na classe "III - Parcialmente estável", recomendando medidas de reabilitação do tipo sistemático, caracterizadas na secção 5.2.8.
