Joana Raquel Farias Roseiro

**CAUSAS, ANOMALIAS E SOLUÇÕES DE
REABILITAÇÃO ESTRUTURAL DE EDIFÍCIOS ANTIGOS
Estudo de caso**

Dissertação para obtenção do Grau de Mestre em
Engenharia Civil – Perfil de Construção

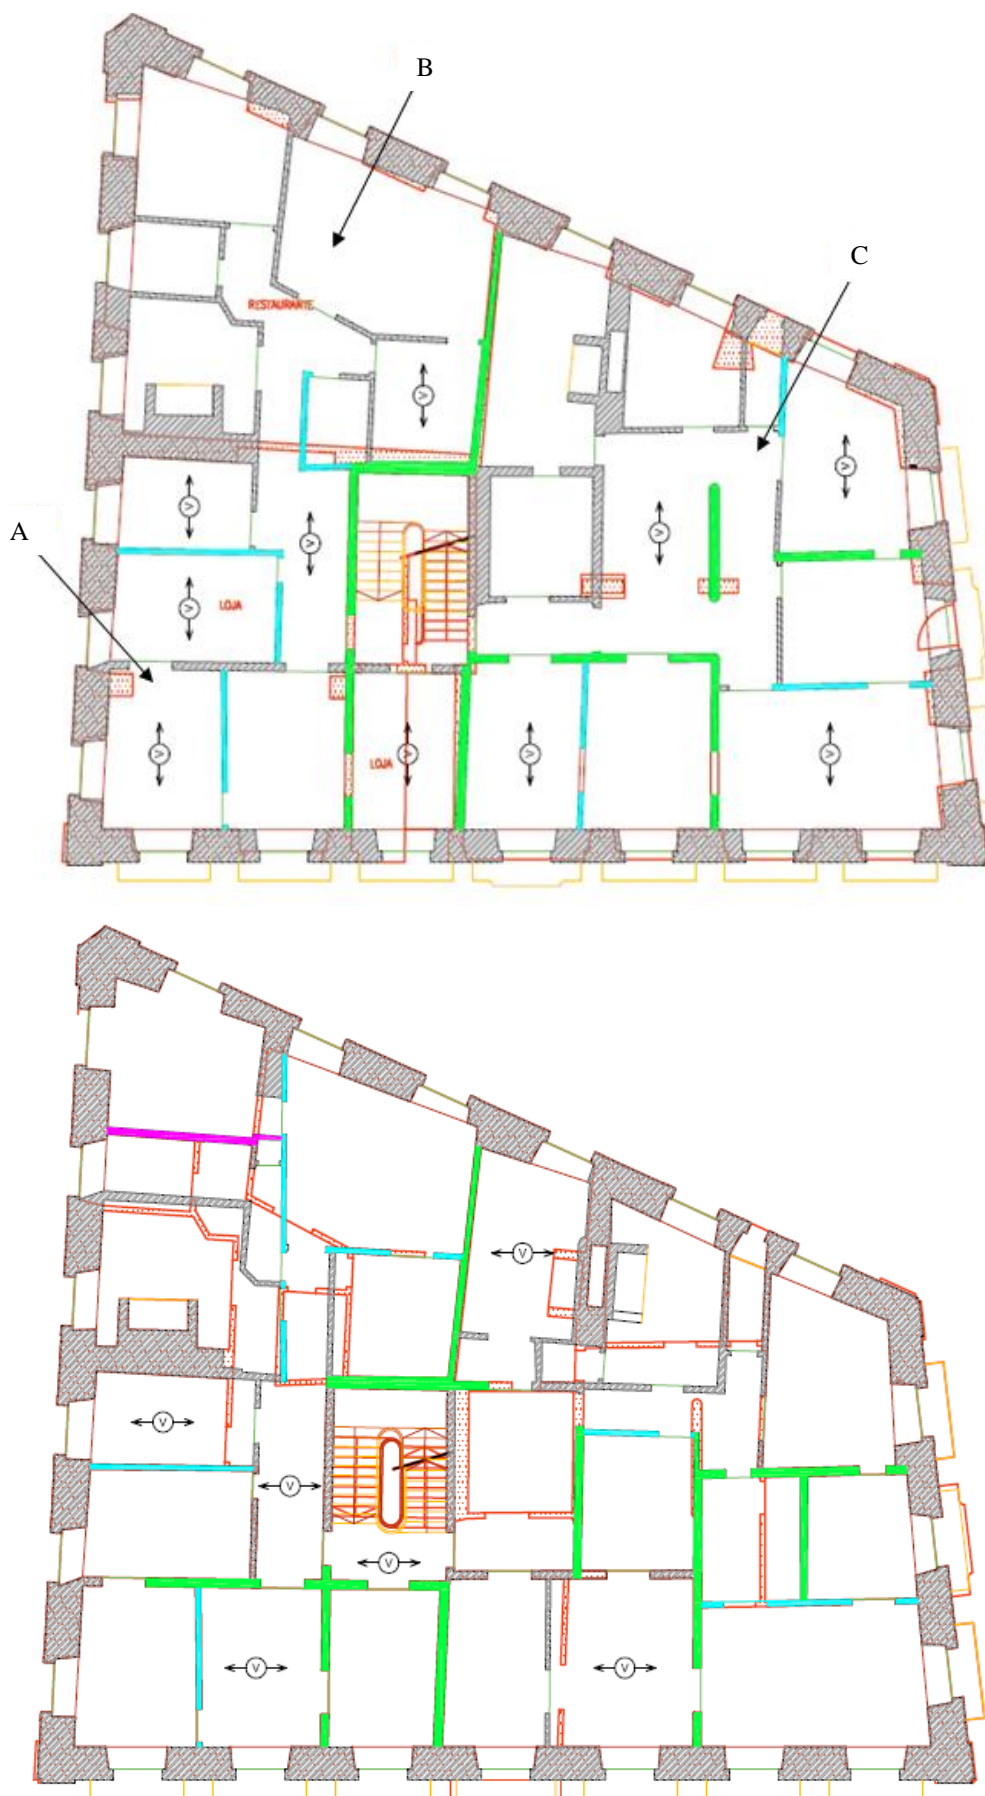
Em cima: piso 0 e piso 1; Em baixo: piso 1 e piso 2
Fig. 5.7 – Sobreposição das plantas dos pisos [77]

Em fase de projecto foi avaliada a continuidade dos alinhamentos de parede de suporte do pavimento, através de sobreposições das plantas dos pisos 0, 1 e 2, o que permitiu avaliar as zonas mais críticas, em que se encontrava interrompida a transmissão das cargas provenientes dos pavimentos para as fundações, fig. 5.7.

Após a observação da figura anteriormente apresentada detectaram-se três casos:

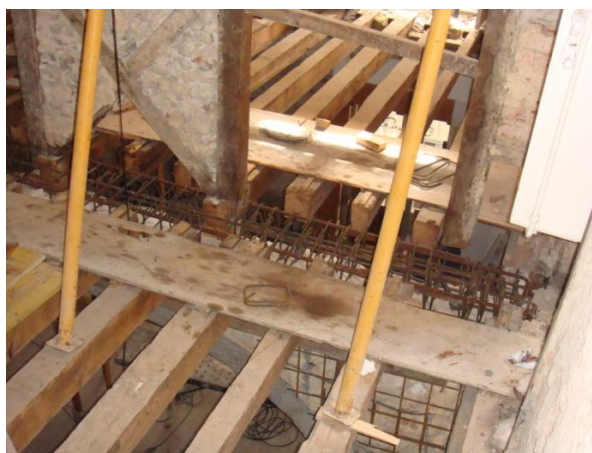
Fig. 5.8 – Parede de frontal alinhada com arco

Relativamente à zona identificada com A, em fase de projecto verificou-se que a parede de frontal não se encontrava alinhada com o arco. Posteriormente, em fase de obra, verificou-se que a parede de frontal estava alinhada com o arco, uma vez que estava apoiada nele, fig. 5.8.

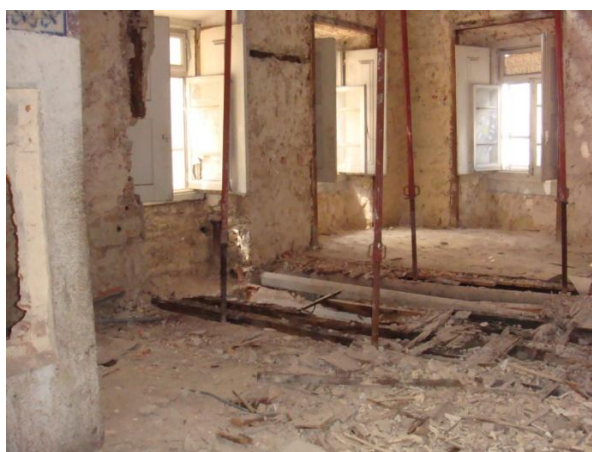
Fig. 5.9 – Desmonte dos pavimentos e paredes

Nesta zona, em fase de projecto, verificou-se que não havia continuidade entre os alinhamentos interiores das paredes. Em fase de obra confirmaram-se as descontinuidades ao nível dos elementos verticais, que eram compostos maioritariamente por tabiques. Assim sendo, optou-se por desmontar os pavimentos e paredes, fig. 5.9.

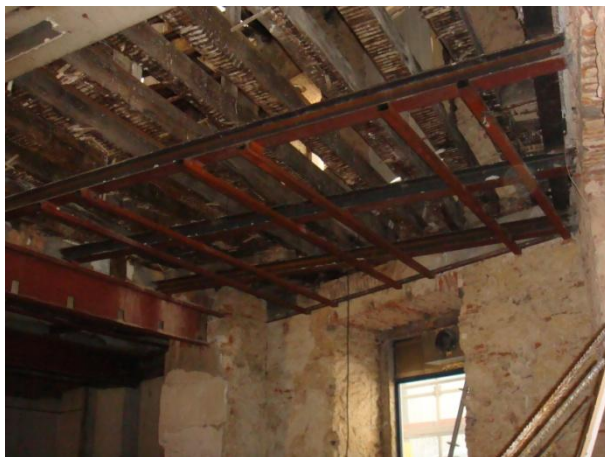
Fig. 5.10 – Estrutura metálica detectada no tecto do piso 0

Finalmente, na zona C verificou-se que as paredes de frontal não tinham qualquer continuidade para os pisos inferiores. Em fase de obra, foi detectada uma estrutura metálica ao nível do tecto do piso 0, fig. 5.10.

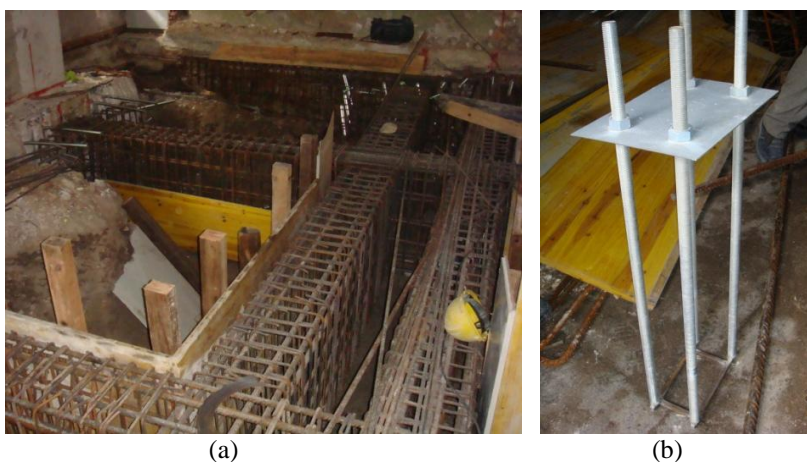
Fig. 5.24 – Reforço com estruturas metálicas no piso térreo

A fendilhação estrutural associada a remoção de troços de paredes e arcos foi solucionada através do restabelecimento das continuidades, prevendo o reforço das estruturas existentes, com elementos metálicos e pela reposição dos alinhamentos das paredes de frontal.

Relativamente às lojas, na zona do banco manteve-se as estruturas ao nível do piso térreo e fez-se o reforço complementado com novas estruturas metálicas, fig. 5.24.

(a) – reforço com lintéis de fundação criados sobre as fundações existentes; (b) – reforço através de ferrolhos de ligação e chapa de posicionamento
