**Caracterização material e conservação e restauro de um
painel de azulejos do séc. XVII do Ecomuseu do Seixal,
Portugal**

Dissertação para obtenção do Grau de Mestre em Conservação e Restauro,
Especialização em Cerâmica e Vidro

Dezembro de 2011

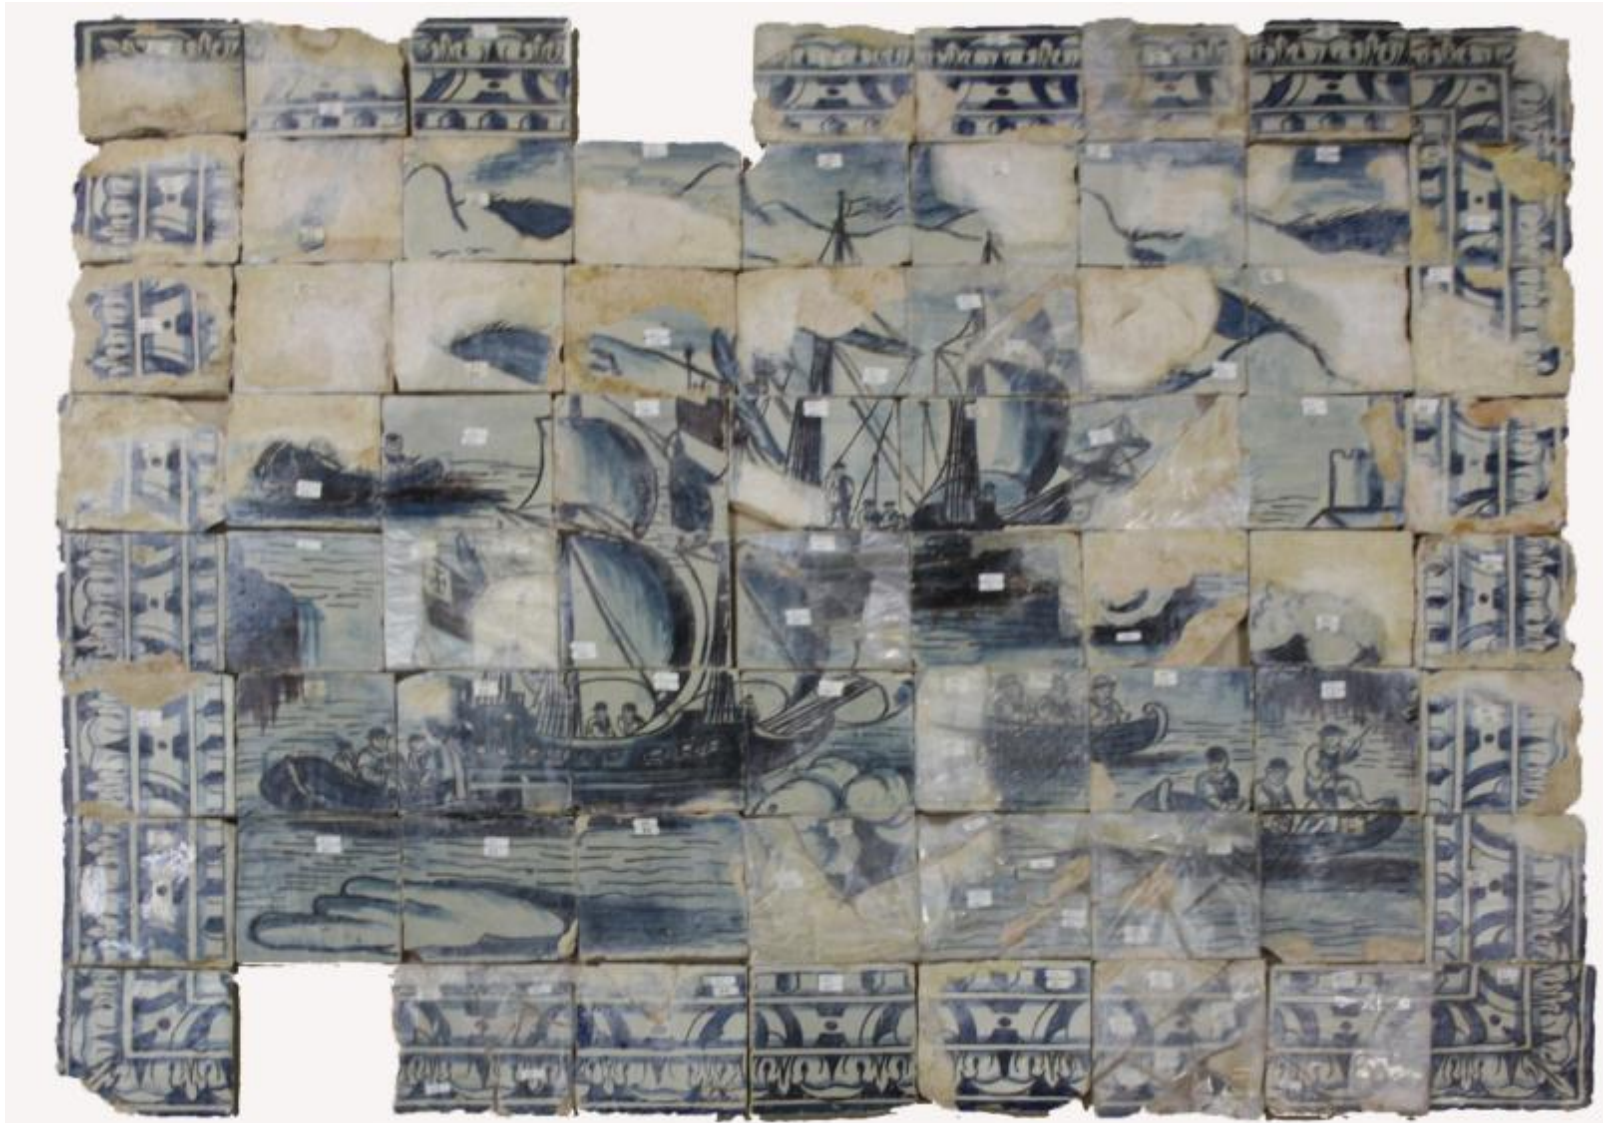
Figura 1.1. Imagem do painel antes da intervenção desenvolvida na FCT.

O painel encontra-se em mau estado de conservação. Está incompleto: originalmente era composto por 72 azulejos, porém, actualmente, possui duas falhas de suporte, os azulejos A2 e H4. Possui quinze azulejos fracturados, localizados sobretudo na área inferior, falhas de vidroado (em todos os azulejos, cerca de 25% da área total do painel) e lacunas. Os mapeamentos de patologias são apresentados no ANEXO VI.

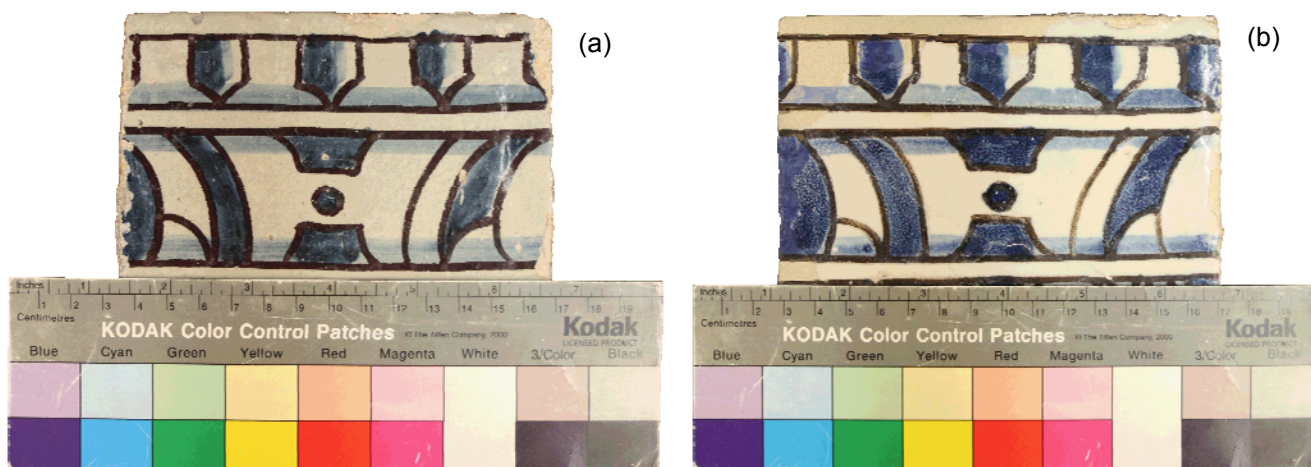
Figura 1.2. Diferenças cromáticas entre vidrados e azuis. (a) Azulejo A5, representativo dos vidrados brancos com tom esverdeado e azuis de Tipo II. (b) Azulejo A6, representativo dos vidrados brancos e azuis de Tipo I.

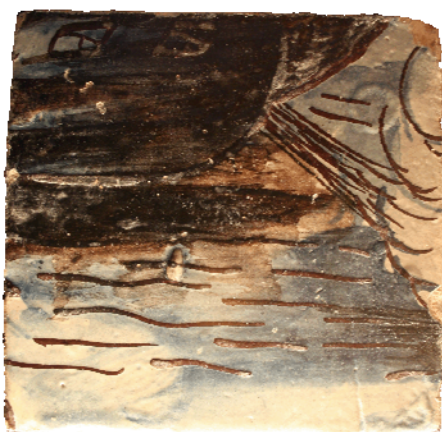
Figura 1.3. Fotografia em luz rasante do azulejo A6, em que se destacam as diferenças entre o pigmento púrpura das linhas e contornos e o pigmento púrpura das aguadas.

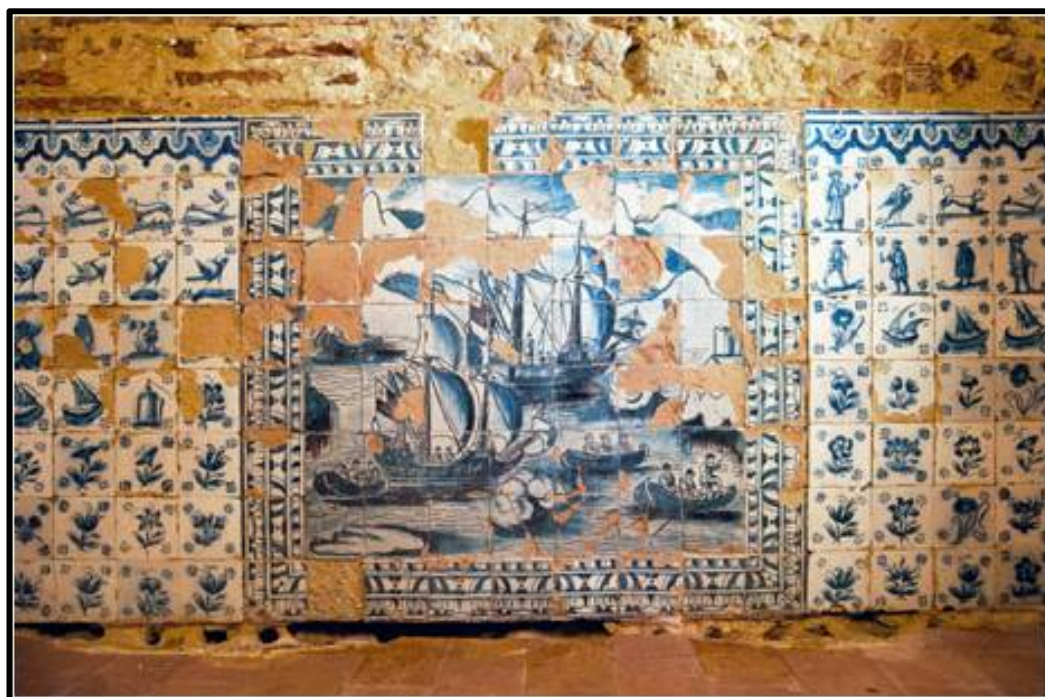
O silhar encontrava-se integrado no edifício principal da Quinta da Trindade, actual Centro de Documentação do Ecomuseu Municipal do Seixal (**Figura 1.5.**). Após o levantamento da parede em 1995, o painel foi transferido para a Reserva do Ecomuseu, localizada na Torre da Marinha, onde os azulejos permaneceram

Figura 1.5. Imagem do painel na parede do Ecomuseu do Seixal.

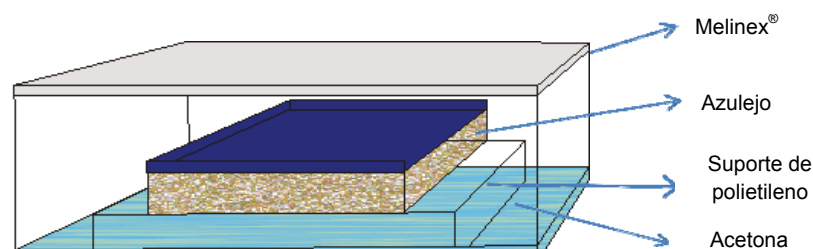
Figura 4.1. Esquema de remoção do *facing* em atmosfera de acetona.

Visto que o adesivo utilizado para fixar a gaze foi o Paraloid B-72[®], o procedimento para a remoção do *facing* consistiu em colocar os azulejos numa atmosfera de acetona. Os azulejos foram colocados sobre uma rede de polietileno, no interior de um recipiente fechado de polipropileno com acetona no fundo (**Figura 4.1.**). Após cerca de uma hora nesta atmosfera, a remoção da gaze e do adesivo fez-se sem dificuldade.

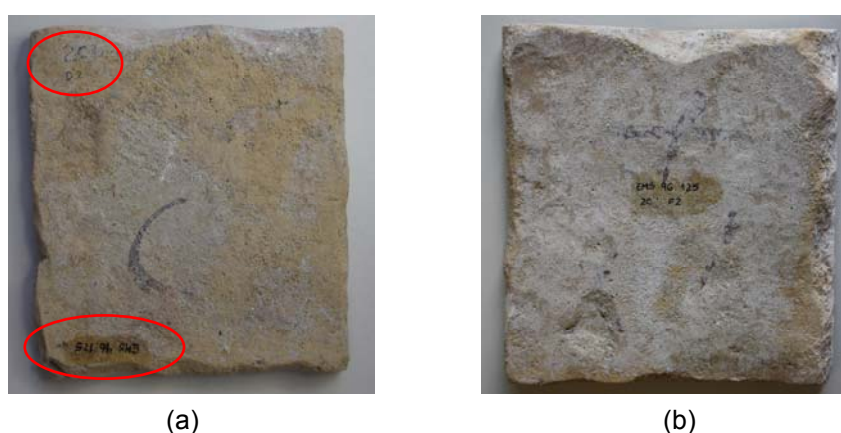
Figura 4.6. Marcação de número de inventário. (a) Antes, somente o número de inventário era escrito com Tinta da China. Os demais números encontravam-se a lápis, com risco constante de apagar-se (destaque em vermelho). (b) Marcação actual utilizando Tinta da China tanto para o número de inventário, como para o número do painel e número de localização do azulejo no painel.

A marcação do número de inventário em bens cerâmicos é feita normalmente com a aplicação de uma primeira camada de Paraloid B-72[®], para evitar a impregnação da tinta no corpo cerâmico; segue-se a escrita do número com Tinta da China, e por fim, aplica-se novamente uma camada de Paraloid B-72[®] como revestimento de proteção. Com a remoção do facing em atmosfera de acetona, previa-se a conseqüente dissolução do Paraloid B-72[®] presente nas marcações das peças, necessitando sua posterior remarcação. Aproveitou-se, assim, para marcar com este mesmo método não só o número de inventário como também o número do painel (2C) e o número de localização do azulejo no painel (**Figura 4.6.**).

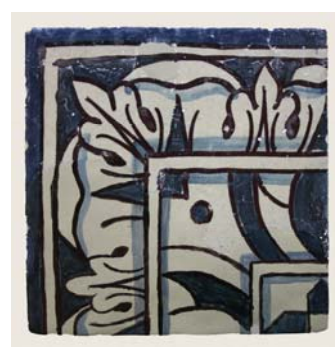
Figura 4.11. Azulejo H1 integrado pictoricamente

A integração pictórica encontra-se concluída. No ANEXO X, pode-se ver como o painel se encontra neste momento.

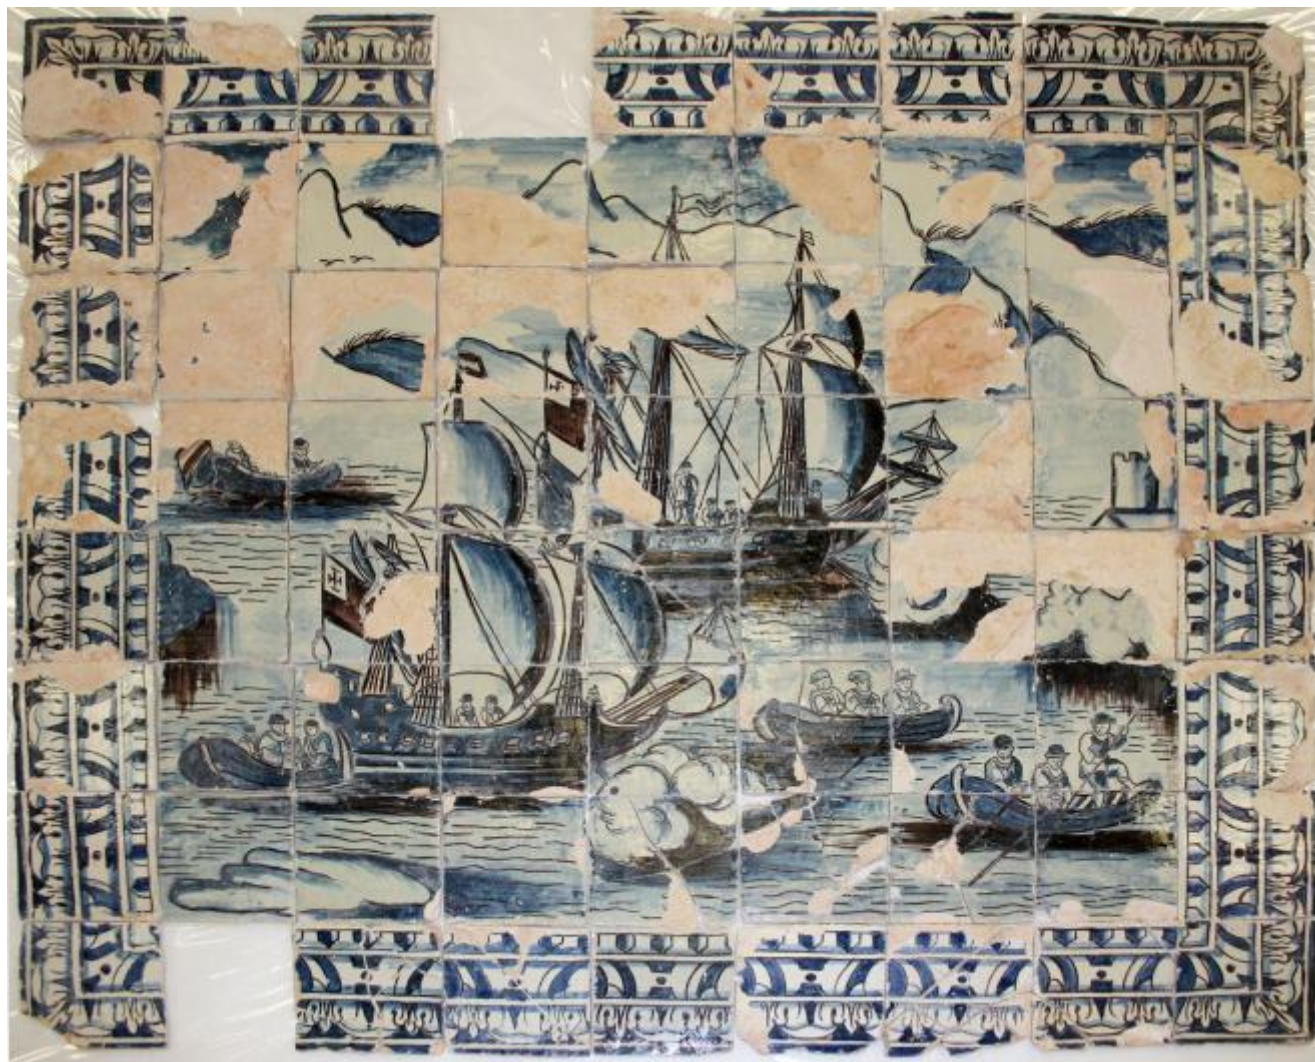
Figura VIII.1. Aspecto do painel após remoção do *facing* e da camada de silicato de etilo

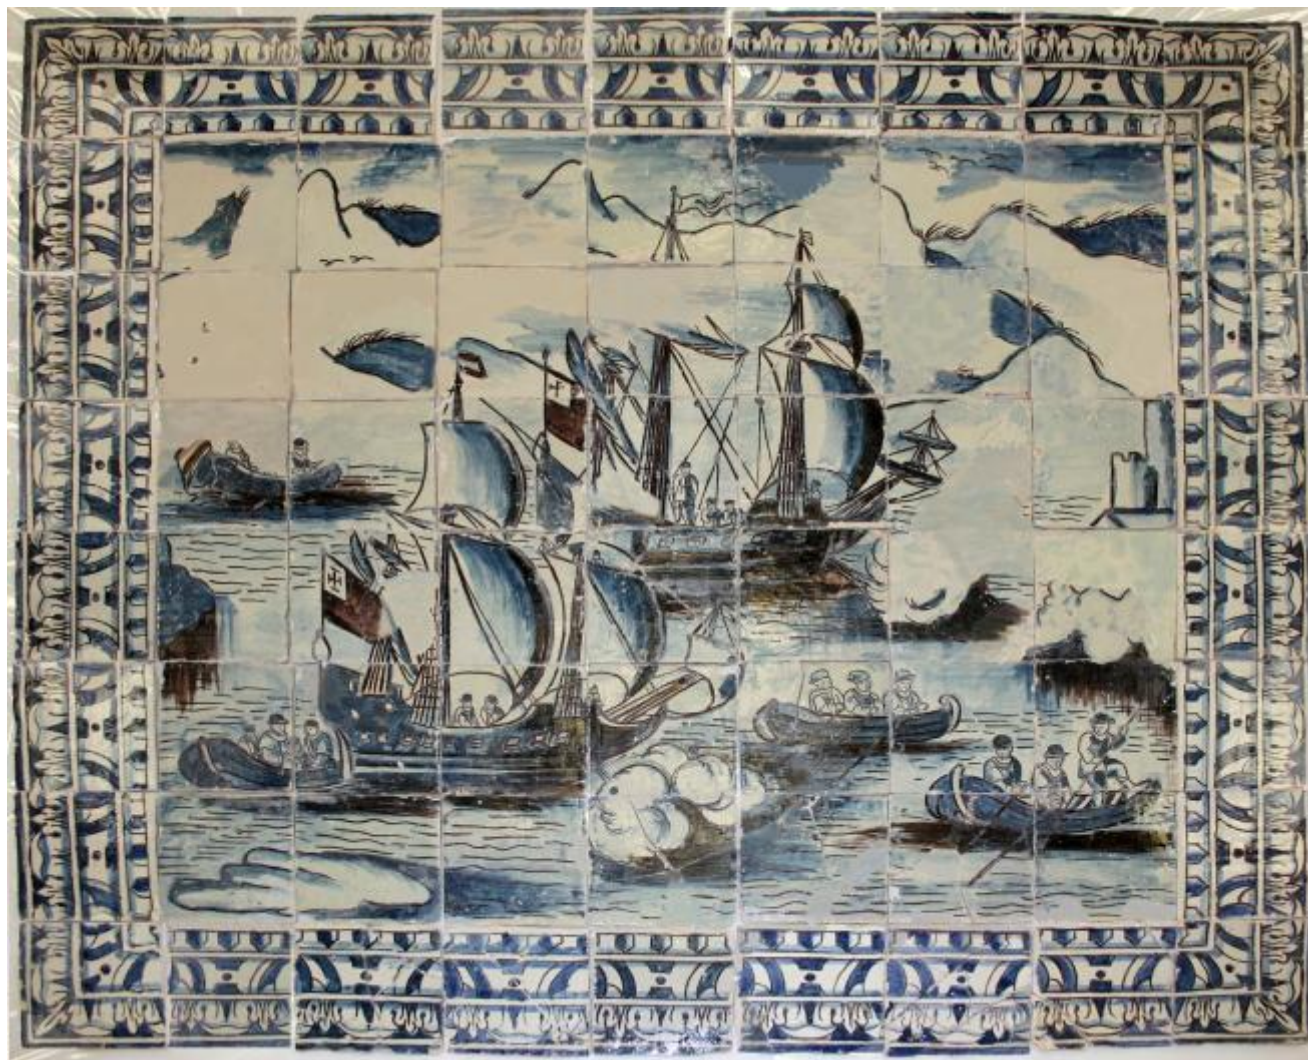
Figura IX.1. Simulação digital da integração pictórica realizada em Photoshop

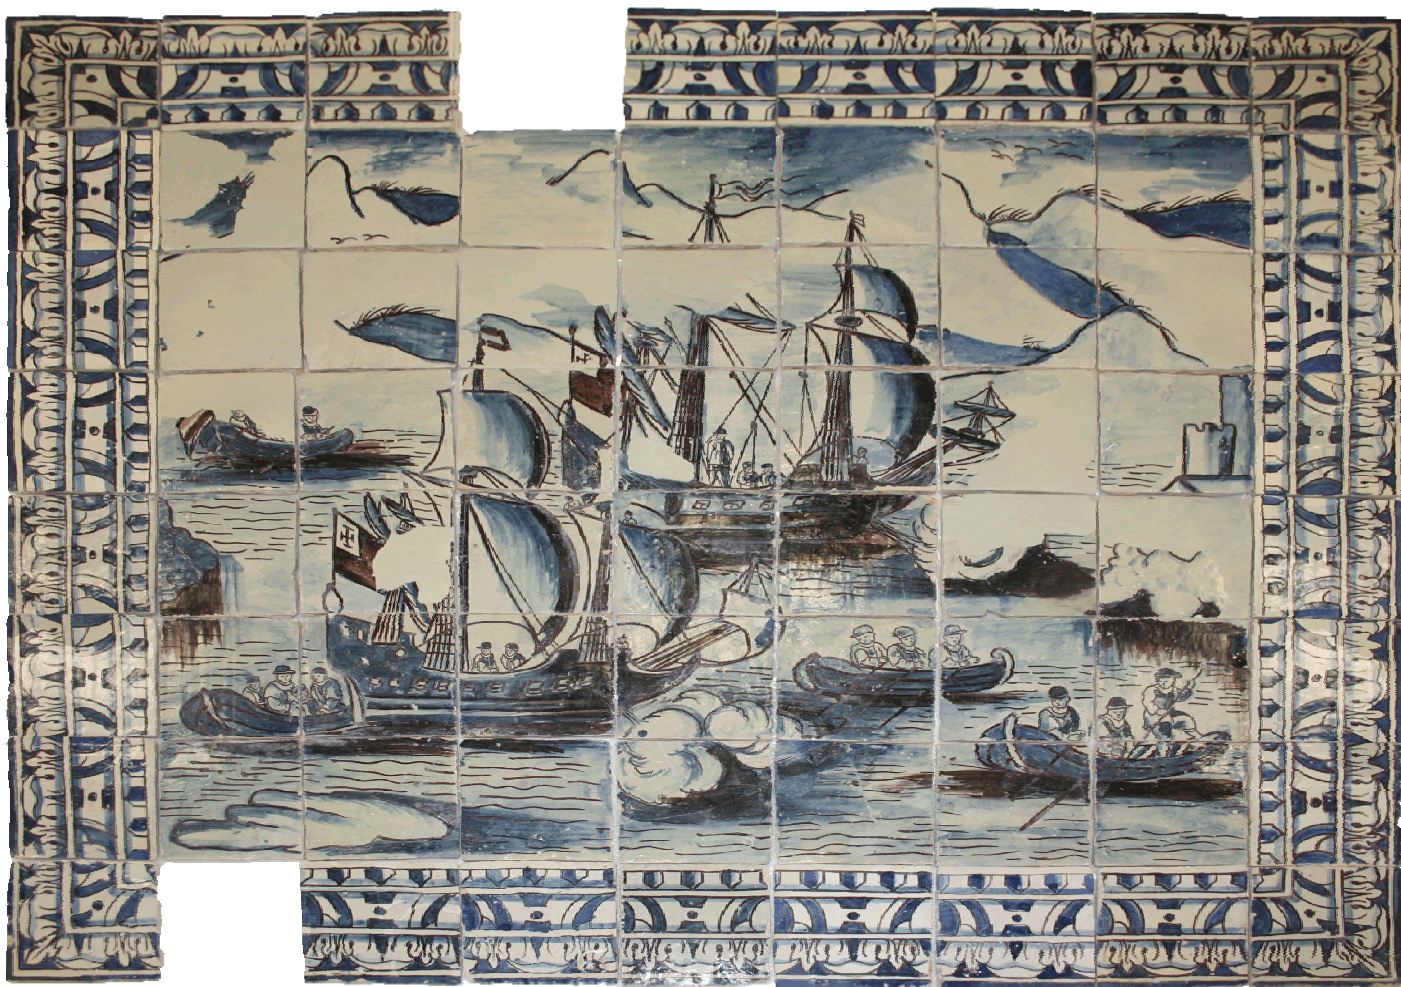
Figura X.1. Aspecto do painel após a conclusão da integração pictórica
