## **CONSTRUÇÃO TRADICIONAL DO ALGARVE**

### **CARACTERIZAÇÃO CONSTRUTIVA, ANÁLISE DE ANOMALIAS E PROPOSTAS DE INTERVENÇÃO**

Dissertação apresentada na Faculdade de Ciências e Tecnologia  
da Universidade Nova de Lisboa para obtenção do Grau de  
Mestre em Engenharia Civil na Especialidade de Reabilitação de Edifícios

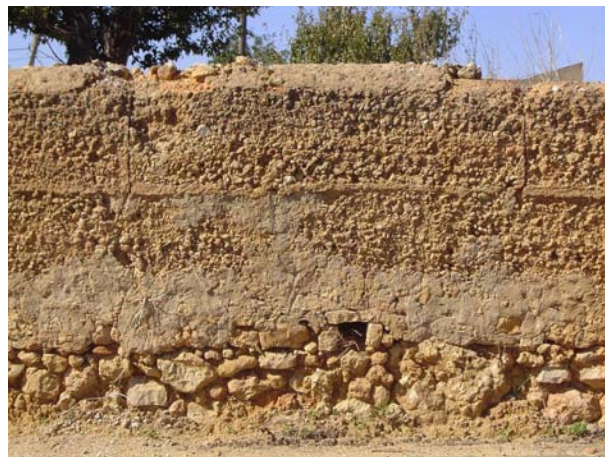
Fig 2.24 – Muro de vedação em taipa, com base de pedra.

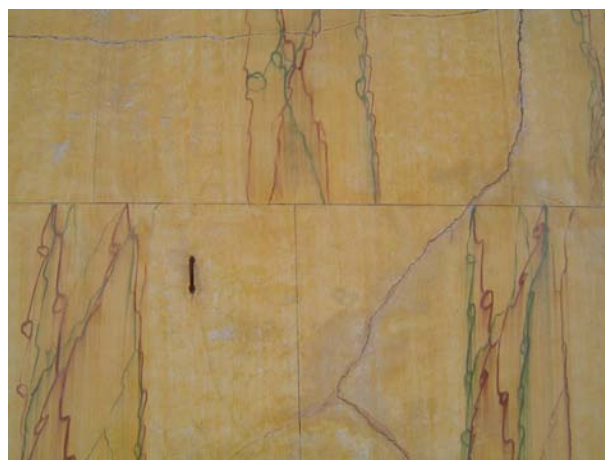
Fig 2.28 – Revestimento exterior da fachada principal.

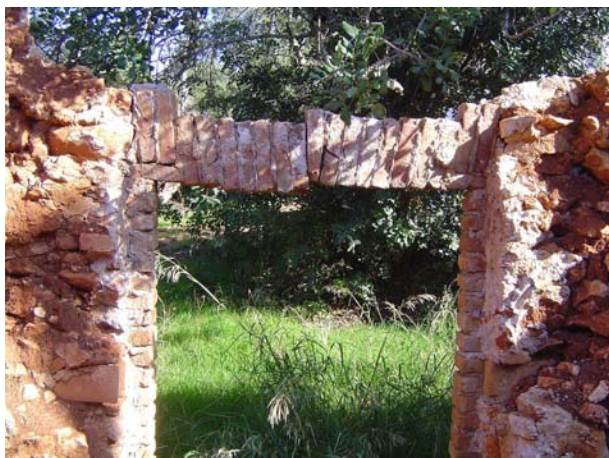
Fig 2.31 – Verga em tijolo cozido, sendo visível a pedra de fecho.

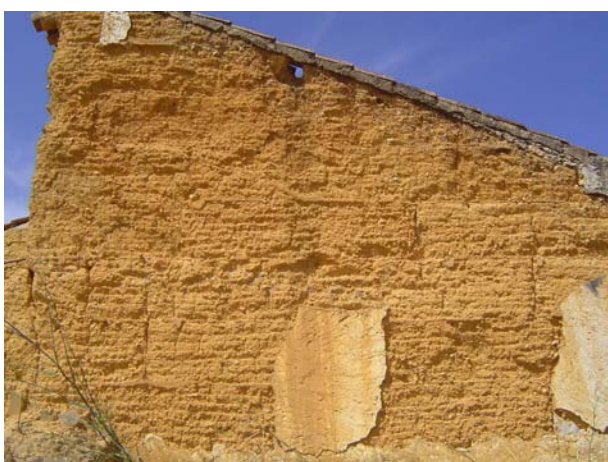
Fig 3.11 - Pared exterior do lado Nordeste, executada em blocos de taipa.

Verificou-se que várias das paredes estão destacadas das adjacentes, como é o caso da parede exterior do lado Nordeste e da parede interior de ligação entre a zona de entrada e um dos quartos. As causas prováveis da parede exterior apresentar destacamento das restantes, deve-se ao seu próprio peso e à falta de elementos de contraventamento, uma vez que a estrutura de madeira do pavimento interior apodreceu, deixando de fazer essa ligação. Uma parte significativa de toda a parede original da empena lateral desmoronou, bem como a cobertura nessa zona, o que também contribuiu para a redução de travamentos horizontais. Noutra situação verificou-se não ter sido efectuada a ligação entre a parede de adobe e de taipa, aquando da construção. Os blocos de adobe aparentam ter apenas sido encostados à parede de taipa efectuada primeiro, sem haver ligação entre paramentos. Inicialmente esta separação física poderia não apresentar risco estrutural devido à parede em adobe servir apenas para compartimentação. No entanto, com a redistribuição de esforços ocorrida devido à evolução do desempenho de ambos os paramentos,

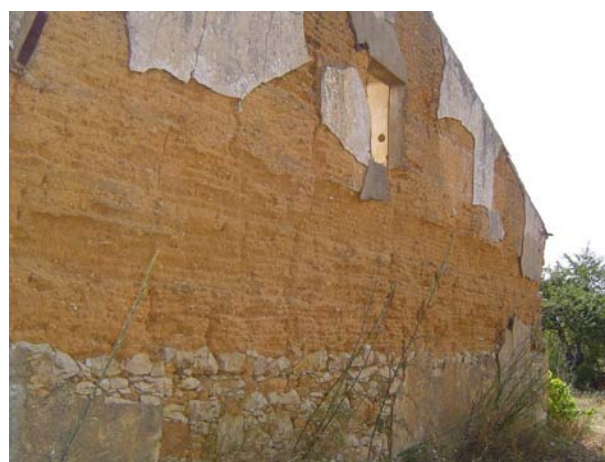
Fig 3.12 - Pared exterior do lado Sudoeste em taipa, com embasamento de alvenaria de pedra.

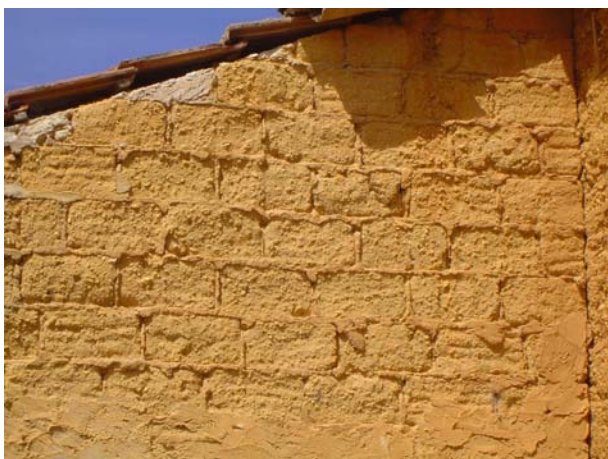
Verificou-se que algumas das paredes interiores foram elevadas em blocos de adobe, concretamente a parede de separação da sala com o estábulo, a parede entre o celeiro e o quarto das traseiras e a parede divisória entre a zona de entrada pelas traseiras e o outro quarto. Os blocos aplicados têm dimensão de 0.29 m x 0.15 m x 0.14 m e de 0.29 m x 0.10 m x 0.10 m dependendo da alvenaria onde são usados. Foram assentes com argamassa de constituição semelhante ao material dos próprios blocos de adobe. Tendo a cobertura ruído há tempo indeterminado, os blocos superiores encontram-se mais expostos e apresentam maior grau de degradação.

Fig 3.13 – Parede interior em adobe, actualmente sem cobertura.

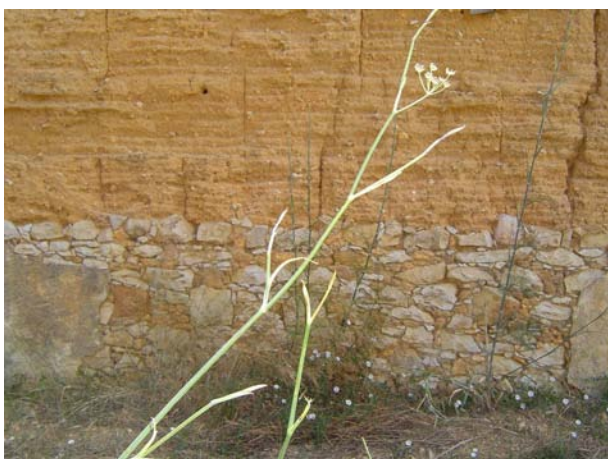
Em todo o perímetro da construção, até cerca de 1.3 a 1.5 m de altura, é bem visível a execução de embasamento de alvenaria de pedra não aparelhada, constituindo a continuidade das fundações. Sobre a base foram moldados os blocos de taipa, evitando-se deste modo o contacto entre a terra e o pavimento exterior, exposto à chuva e humidade do terreno. Nos cunhais foram colocadas pedras de maior dimensão, para aumentar a estabilidade em zonas de maiores solicitações. Nas paredes exteriores ainda é possível observar vestígios da aplicação de reboco, enquanto que no interior de alguns paramentos exteriores já não se observa a sua aplicação original. Nos locais onde a cobertura continua a cumprir as suas funções, as paredes mantêm um grau satisfatório de resistência, sem fissuração aparente.

Fig 3.15 – Embasamento de paredes exteriores, em pedra local, não aparelhada.

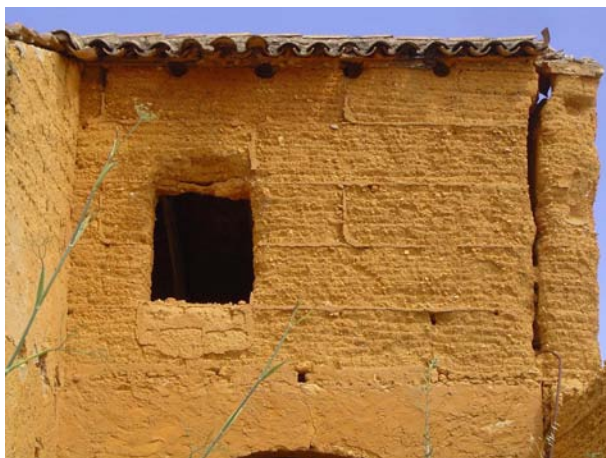
qualquer uma das paredes interiores poderá ter passado a ter maior ou menos grau de resistência estrutural, sendo que para este caso o seu travamento passou a ser fundamental.

Fig 3.25 - Destacamento entre parede exterior e interior, na fachada Nordeste.

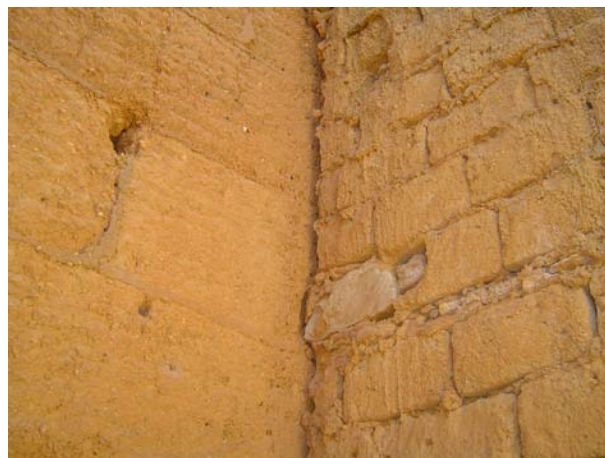
Fig 3.26 - Destacamento entre parede interior de taipa e adobe.

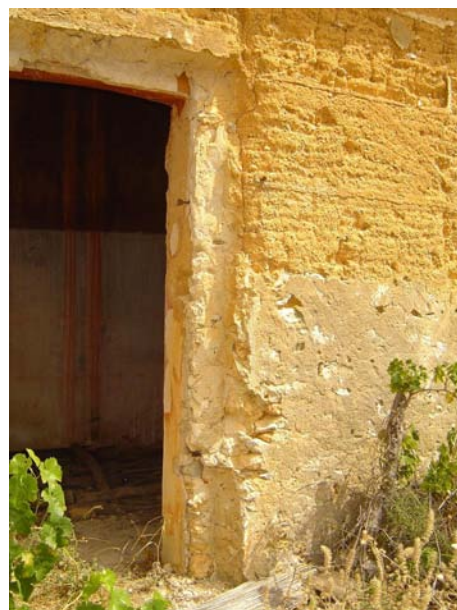
As portas e janelas da habitação são em madeira, existindo em tamanho e número reduzido e apenas nos locais estritamente necessários, como ligações entre compartimentos e com o exterior. Uma das portas interiores apresenta bandeira na parte superior, elemento decorativo e que servia para permitir a passagem de luz para a divisão interior. A única janela exterior existente tem dois postigos, sem vidros, que serviam para ventilar e para se poder espreitar para a rua. A porta da cozinha para o exterior tinha originalmente cantarias decorativas e com funções estruturais, que há muito se desprenderam, sendo visível vestígios dos pernos metálicos de fixação. Em muitas edificações dispersas situadas em locais recônditos, verificou-se terem sido retirados conjuntos completos de cantarias de portas e janelas, provavelmente para serem vendidos para colocação em obras novas, devido ao seu elevado valor arquitectónico e histórico. Poderá ter sido o caso da habitação em estudo, pois não existem vestígios da sua deposição perto do local. No caso do vão exterior apresentado, sob a cantaria removida é possível verificar a existência de reforço com pedras assentes em argamassa, em todo o perímetro.

Fig 3.30 - Vão exterior com destacamento das cantarias da verga e ombreiras.

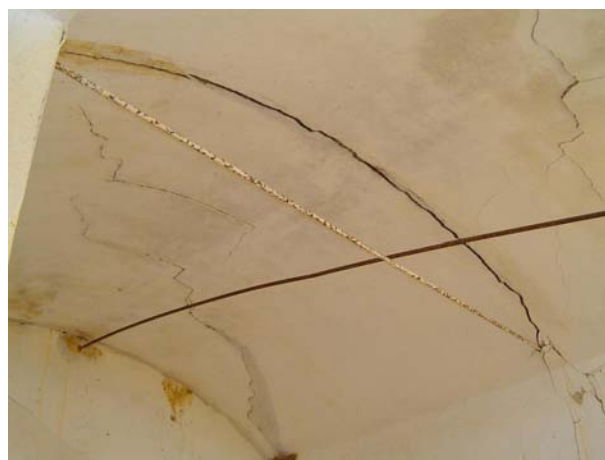
Fig 3.34 - Reforço estrutural nos dois sentidos, na cobertura em abóbada da sala.

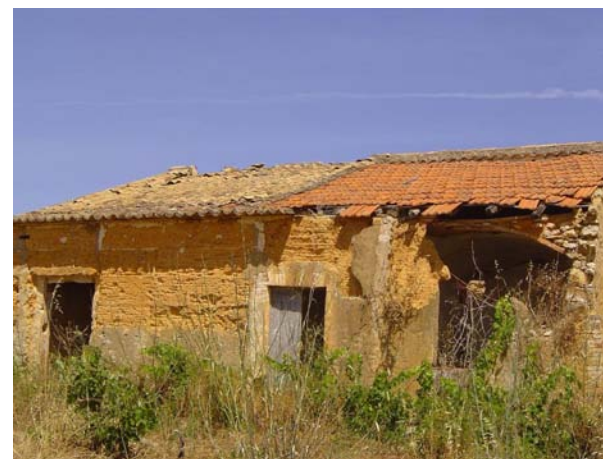
Fig 3.40 – Vista geral da cobertura com aplicação de diferentes materiais de revestimento.

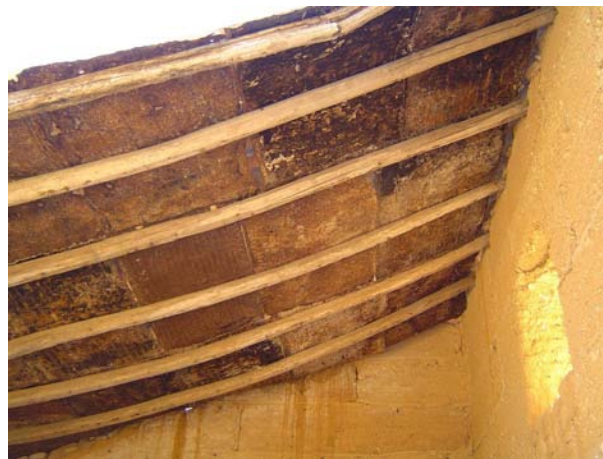
Um outro exemplo de reforço estrutural aplicado à cobertura verifica-se pela execução de um lintel em betão, possivelmente armado, executado sobre a parede exterior em taipa, do alçado posterior. Sobre o lintel foram assentes barrotes semelhantes aos originais, tendo sido a esteira de canas substituída por chapas metálicas, sobre as quais foram aplicadas as telhas canudo. Devido ao peso das chapas ser superior ao das canas, verifica-se que os barrotes apresentam uma acentuada flecha, sendo que alguns já fissuraram a meio vão. Na ligação entre o lintel e a terra constata-se a falta de aderência entre os diferentes materiais, através de uma separação física entre elementos.

Fig 3.42 – Substituição da esteira em canas por chapas metálicas.

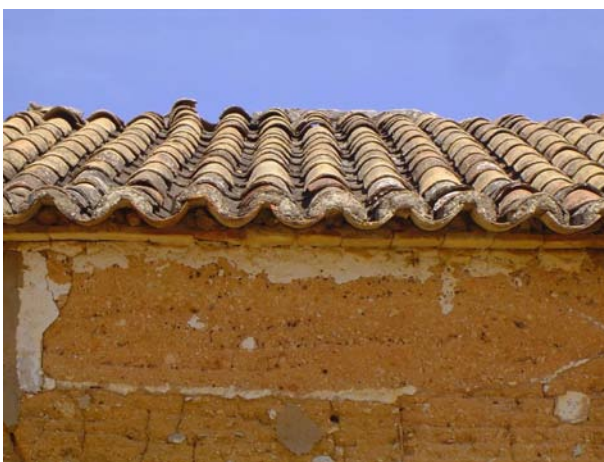
Os beirados são elementos de extrema importância para o encaminhamento das águas da chuva para longe das paredes de terra. Verifica-se uma diferença construtiva entre os beirados da fachada principal e posterior, sendo os primeiros mais elaborados, com colocação de uma fiada de ladrilhos como base para assentamento das telhas. Para além do aspecto arquitectónico, o importante é que este seja funcional e cumpra os requisitos pretendidos. No caso em estudo, as primeiras duas fiadas de telhas foram fixadas com argamassa, que por um lado impede o retorno da água da chuva para baixo do beirado, e por outro impede que os pássaros façam ninho por baixo, podendo soltar ou deslocar as telhas, criando uma entrada preferencial de água.

Fig 3.43 - Beirado da fachada principal, com as telhas argamassadas.

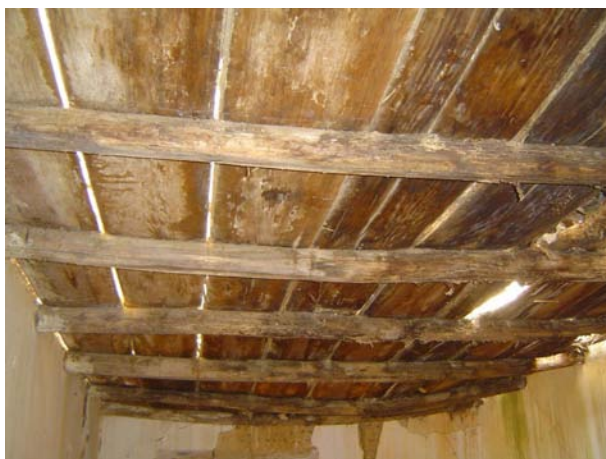
Sobre a divisão do celeiro e da manjedoura foram executados pavimentos, com estrado em tábuas de madeiras, apenas com a finalidade da criação de um sobrado, que servia de armazenamento de cereais. A estrutura é bastante simples, formada por elementos de madeira encastrados na parede, sobre os quais são assentes as tábuas. A fissuração longitudinal dos barrotes, a perfuração de galerias pelos agentes biológicos e a flexão ligeira, mostram a fragilidade destes elementos de madeira. As tábuas são apenas apoiadas nos barrotes, sem fixação, e apresentam-se com algumas falhas.

Fig 3.45 – Pavimento interior, para criação de sobrado.

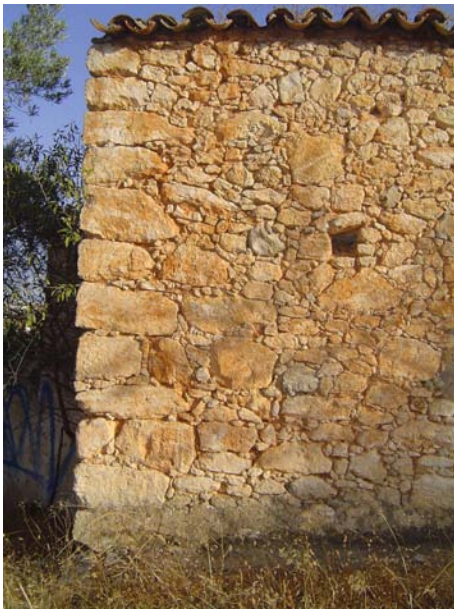
As paredes interiores e exteriores foram executadas em alvenaria de pedra ordinária (não aparelhada), proveniente da zona, assente com argamassa de cal. Nos cunhais foram colocadas pedras de maior dimensão para aumentar a resistência, uma vez que se tratam de locais mais sujeitos a esforços. Verificou-se a existência de paramentos interiores que se desmoronaram; no entanto, embora a habitação se encontre em estado de ruína, estes foram os elementos que melhor resistiram ao passar do tempo. Como se verifica, as paredes exteriores no tardo e nas laterais não foram revestidas, apenas a fachada principal é rebocada com argamassas de cal, com acabamento através da aplicação de várias camadas de caição. Nos paramentos não rebocados, com pedra à vista, verifica-se que houve uma lavagem dos finos da argamassa das juntas entre blocos, ficando à vista apenas os elementos de maior dimensão e com elevada solidez. Numa das fachadas exteriores rebocadas verifica-se a queda do revestimento desde o pavimento até meia altura. Este fenómeno de degradação aparenta dever-se à ascensão de água por capilaridade devido ao contacto directo da alvenaria com o terreno.

Fig 3.65 - Cunhais de parede exterior localizada nas traseiras, sem revestimento.

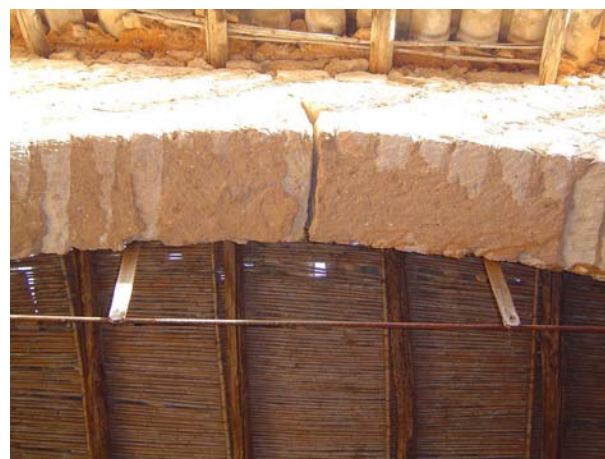
Fig 3.76 - Reforço metálico do arco em pedra.

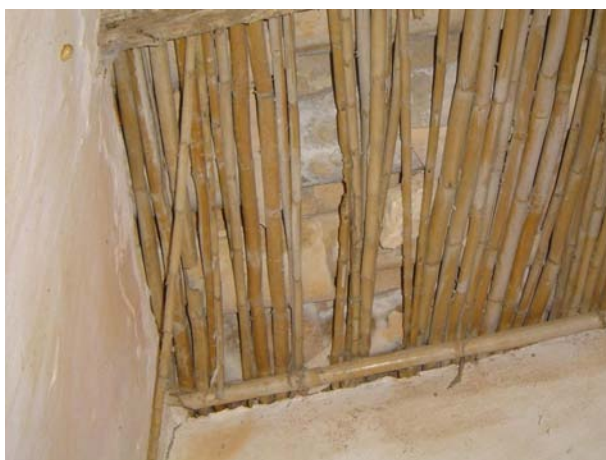
A impermeabilidade da cobertura é garantida pelo modo com as telhas são sobrepostas, encaixadas umas nas outras, de modo a que toda a água das chuvas seja encaminhada para o beirado, sem retorno para baixo das telhas. Qualquer anomalia a nível dos encaixes entre elementos, como telhas partidas ou deslocadas, manifesta-se como um ponto preferencial de entrada de água, que poderá infiltrar-se até locais distantes. Assim se compreende a elevada importância que tem a manutenção periódica deste espaço, devendo ser reparada qualquer anomalia, antes que torne proporções nefastas para a degradação do conjunto.

Fig 3.81 - Assentamento das telhas directamente na esteira de canas.

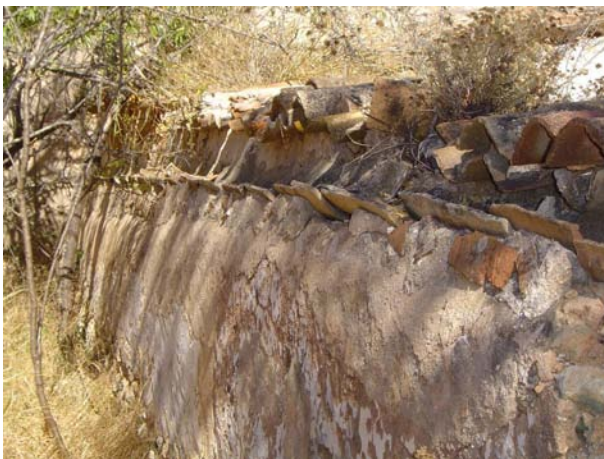
Enquanto na fachada principal as águas da chuva caem livremente para o chão, no tardo são encaminhadas através de uma caleira que as recolhe, com descarga na extremidade. Esta diferença deve-se ao facto das paredes da traseira serem enterradas, com a terra directamente encostada nelas. No caso da água da chuva não ser desviada para outro local, esta iria infiltrar-se entre o terreno e a alvenaria, provocando possivelmente o aparecimento de humidade no interior. Este facto não se verifica na fachada principal, onde a água cai num terraço, com escoamento para o terreno frontal.

O método construtivo da caleira é bastantes simples, sendo executado com as próprias telhas da cobertura encaixadas topo a topo, com a concavidade voltada para cima. Esse encaminhamento é efectuado na face exterior das paredes exteriores, sendo que para isso é efectuado um ressalto na própria alvenaria. A pendente é direccionada para o local onde é menos gravosa a drenagem final das águas. Uma vez que não existe qualquer orifício por onde a água tenha que passar, estas dificilmente se entopem, e mesmo que sejam acumuladas folhas ou outros elementos sólidos, facilmente são removidos manualmente ou mesmo empurrados pela água.

Fig 3.87 – Aspecto da caleira na fachada posterior, para recolha da água da chuva.

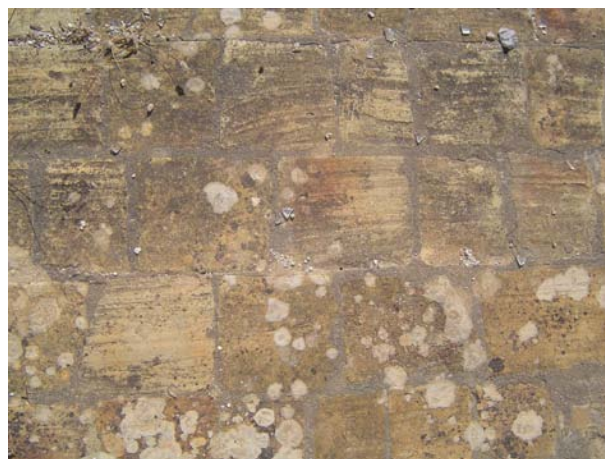
Fig 3.92 – Pavimento exterior, em material sem geometria, aproveitado de desperdícios.

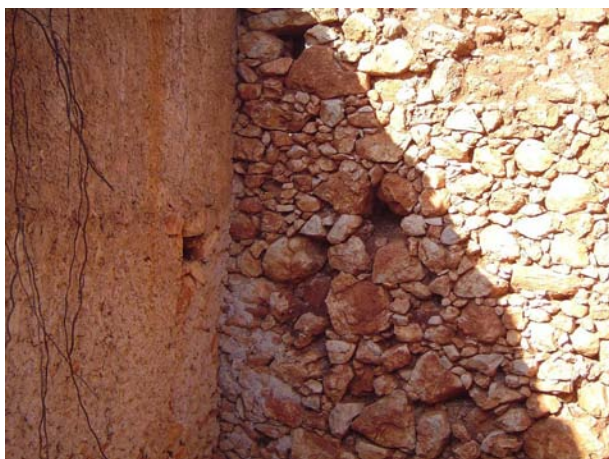
Fig 3.95 – Paredes exterior em pedra não aparelhada.

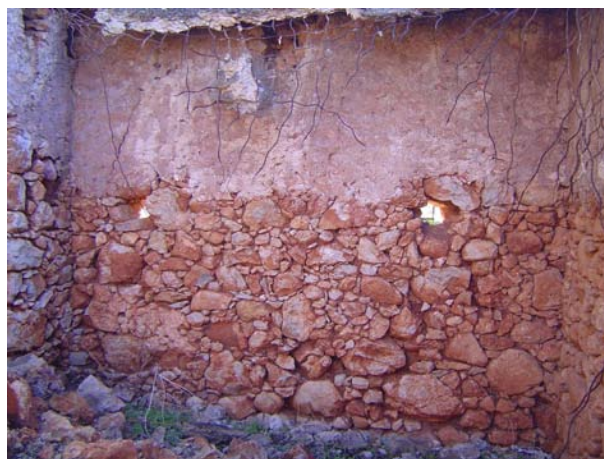
Fig 3.96 – Alvenaria de pedra, apenas com revestimento na parte superior.

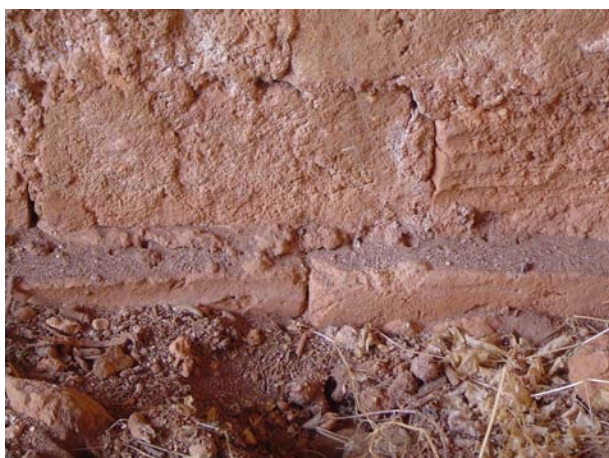
Fig 3.97 – Embasamento em tijolo a “meia vez”, para assentamento das paredes interiores.

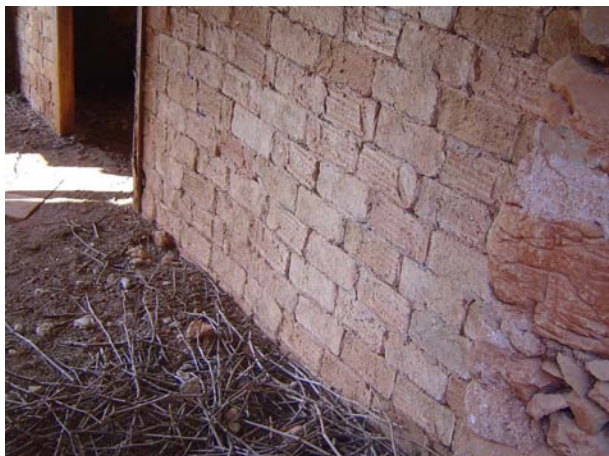
Fig 3.99 – Parede interior em tijolo tradicional.

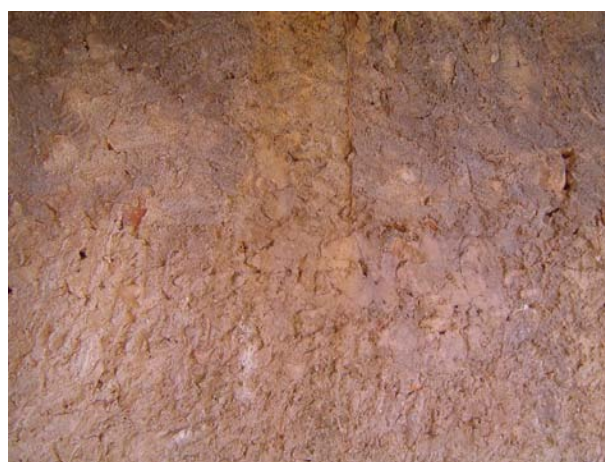
Fig 3.104 – Face interior de parede exterior com salpico em bruto.

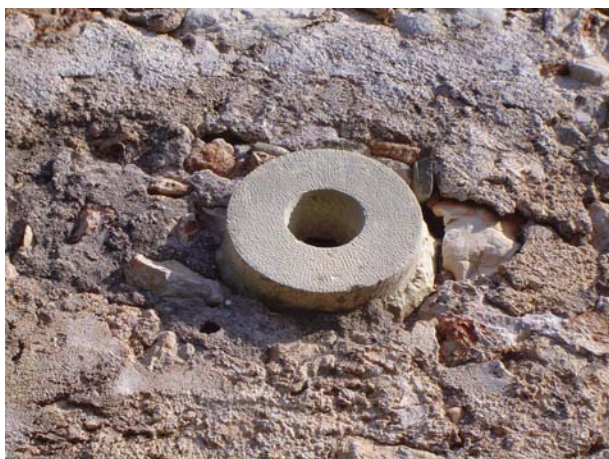
Fig 3.105 – Abertura para ventilação, lado exterior.

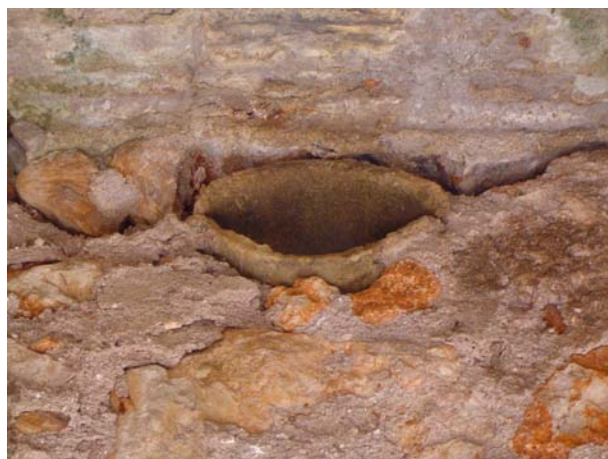
Fig 3.106 – Aspecto interior da abertura para ventilação.

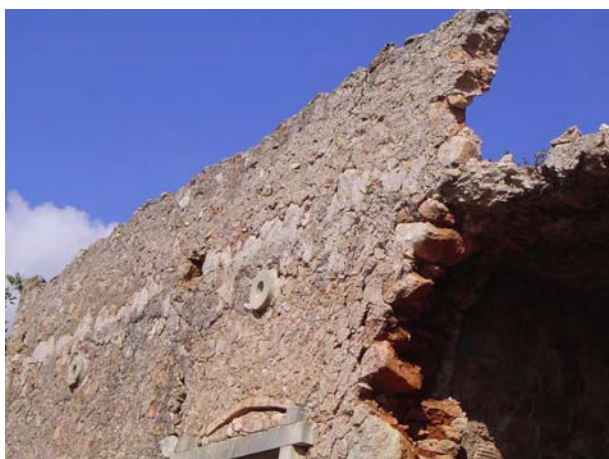
Como prolongamento das paredes acima do nível da cobertura eram executados os “amparos” ou platibandas na fachada principal, neste caso com 0,9 m de altura, que serviam para amparar a água da chuva, encaminhando-a para as traseiras da habitação, onde escoava livremente para o solo. Verifica-se a existência de uma abertura ao nível da base dessa parede, que servia também para a drenagem da água, sendo que neste local não havia o encaminhamento para longe da parede. São assim visíveis marcas de escorrência de água na fachada, tendo provocado a abertura de uma fissura vertical nesse local e manchas mais escuras provenientes do surgimento de vegetação parasitária.

Fig 3.107 – “Amparo” da fachada principal, com abertura para escoamento da água da chuva.

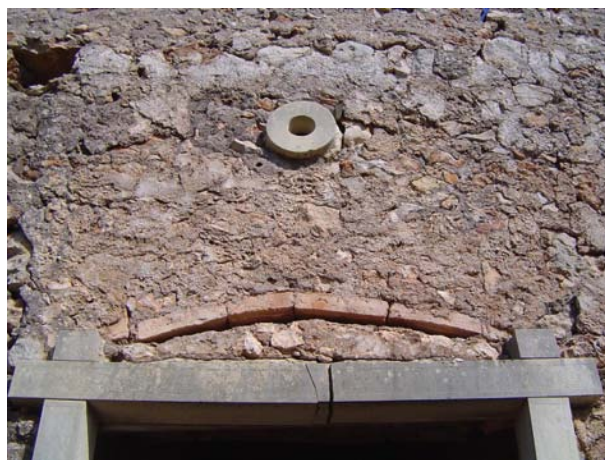
Embora a habitação estudada seja de dimensão e acabamentos modestos, sobressaem na fachada as pedras de cantaria em torno da porta principal e da janela restante, aspecto arquitectónico típico de toda a região algarvia e que, de certo modo, demonstrava o poder económico do proprietário. Segundo a memória do Sr. Casemiro as cantarias, com dimensão 9 cm x 13 cm e comprimento variável, foram carregadas em carros de bestas desde as pedreiras até ao local. Verificou-se mesmo que em grande parte das construções vizinhas foram aplicadas pedras de material e configuração idênticas. As pedras eram encomendadas, sendo necessário a deslocação do mestre da pedreira para tirar medidas para o seu fabrico. Também a soleira da porta principal é em pedra, embora com aspecto mais tosco, não trabalhada. Na parte superior dos vãos foram aplicados mosaicos em arco sobre a cantaria, de forma a distribuir as cargas verticais exercidas pelo peso próprio da parede e da cobertura, para os apoios laterais. Mesmo com esse reforço de distribuição de cargas laterais, a verga de pedra da porta principal encontra-se partida a meio vão.

Fig 3.110 – Reforço da verga da porta, com recurso a tijolos em arco.

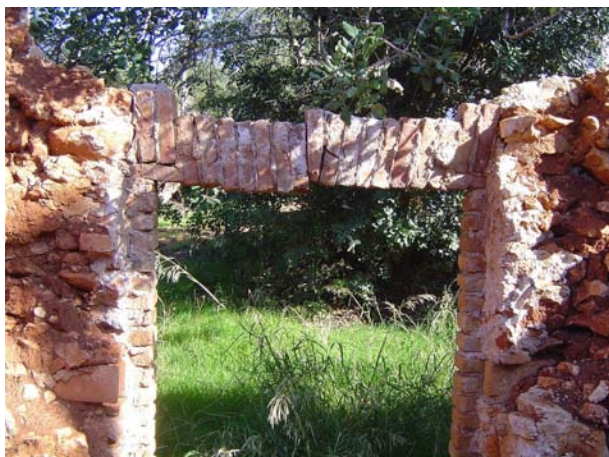
Fig 3.111 – Tijolos cerâmicos da verga da porta das traseiras, que se mantêm.

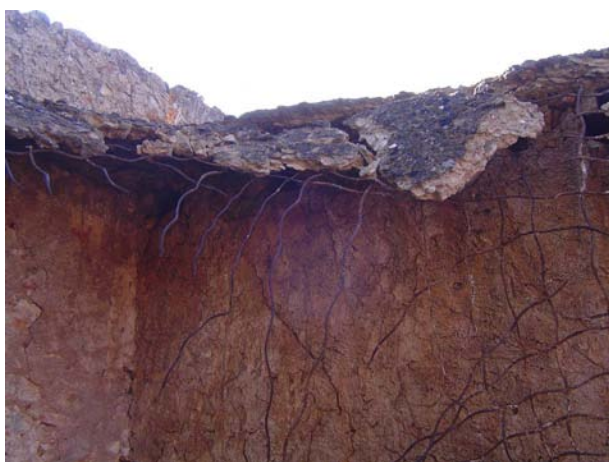
Fig 3.115 – Malha de aço da cobertura, formada por cabos usados nas amarrações navais.

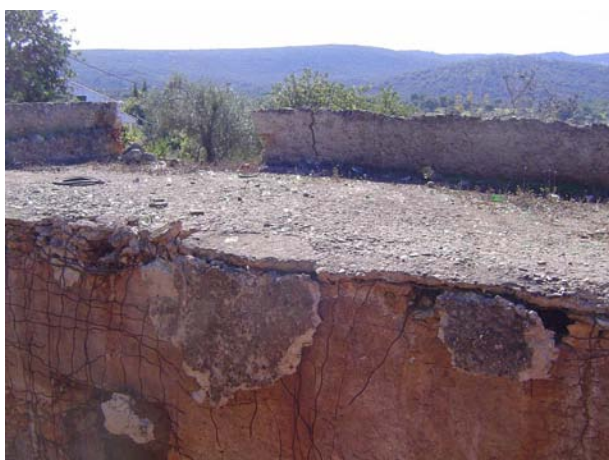
Fig 3.117 – Acabamento superior da cobertura, sem aplicação de revestimento sobre a laje.

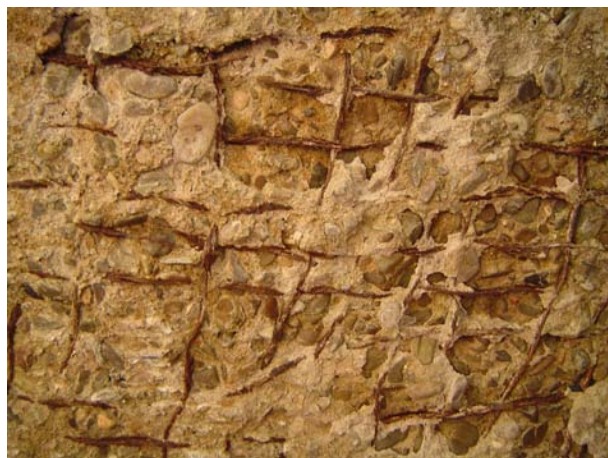
O princípio de utilização do aço era o mesmo que o usado actualmente, como sendo elemento de resistência aos esforços de tracção e flexão a que a estrutura está sujeita. É visível a sua corrosão embora não tenha sido esse o fenómeno que levou à queda de parte de cobertura. Esta ruiu mais provavelmente devido à débil amarração da malha às alvenarias exteriores, principalmente na fachada tardo, onde não só não há vestígio da ligação entre a cobertura e as paredes, como também parte da alvenaria desmoronou. Nos compartimentos da habitação onde a laje de cobertura não ruiu, verifica-se o destacamento do recobrimento do aço, principalmente na parte inferior. Este aspecto deve-se à degradação da argamassa devido ao fenómeno de corrosão do aço, com o consequente aumento de volume e criação de tensões internas que destacam o recobrimento. O próprio aço de proveniência marítima estaria contaminado com cloretos, contribuindo com o aumento de volume proveniente da sua cristalização, para o destacamento

do recobrimento. A própria acção gravítica exercida ao longo de décadas, também tem o seu contributo desfavorável na aderência do recobrimento.

Fig 3.120 – Destacamento do recobrimento, ficando à vista a malha de aço.

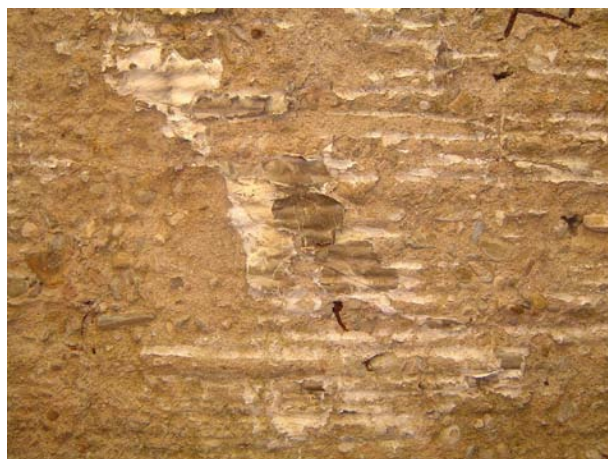
Fig 3.122 – Textura das sacas de cimento e da esteira, no tecto do quarto.

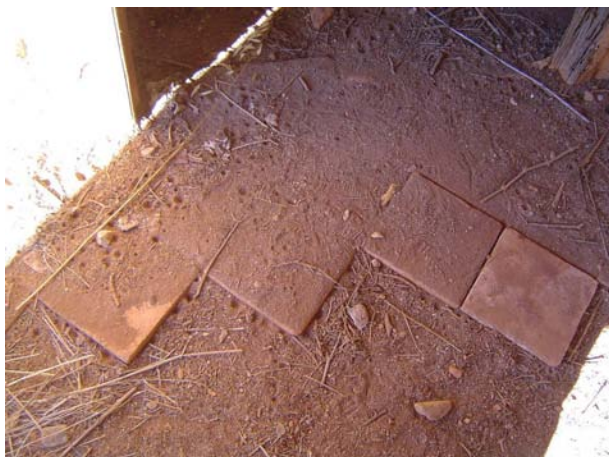
Fig 3.123 – Assentamento de pavimento interior, em ladrilhos cerâmicos.

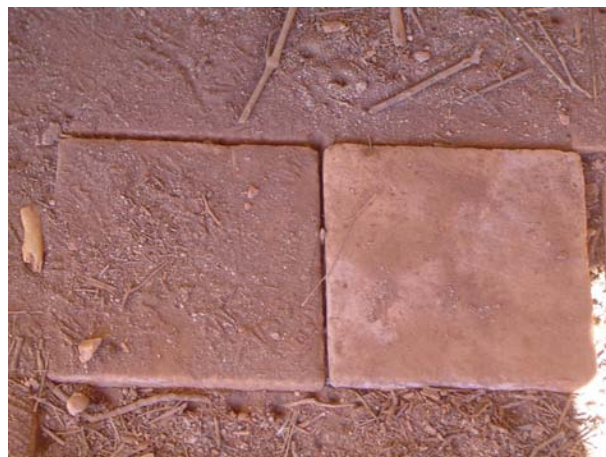
Fig 3.124 – Pormenor do pavimento interior, em ladrilhos cerâmicos.
