**Estudo da vulnerabilidade dos depósitos de materiais de escavação e
de construção (aterros) no concelho do Funchal: inventariação,
cartografia e caracterização**

Dissertação de Mestrado em

Gestão do Território – Planeamento e Ordenamento do Território

Abril de 2013

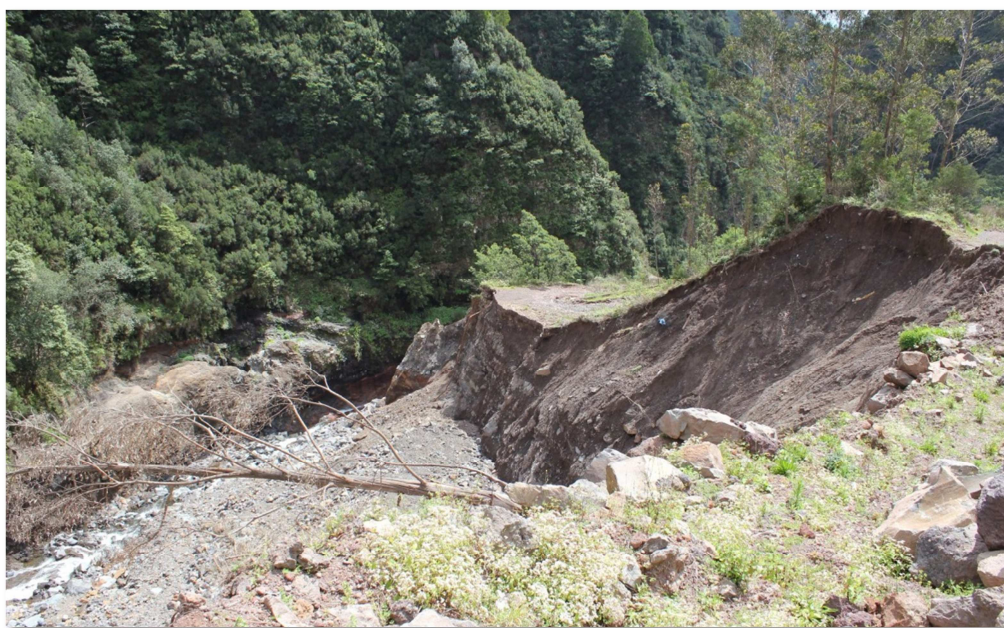
Figura I.2 - Cicatriz de deslizamento do depósito de materiais de escavação e desmonte de rocha, que foi colocado na margem direita do curso superior da Ribeira de Santa Luzia, no sítio da Fundoa de Cima

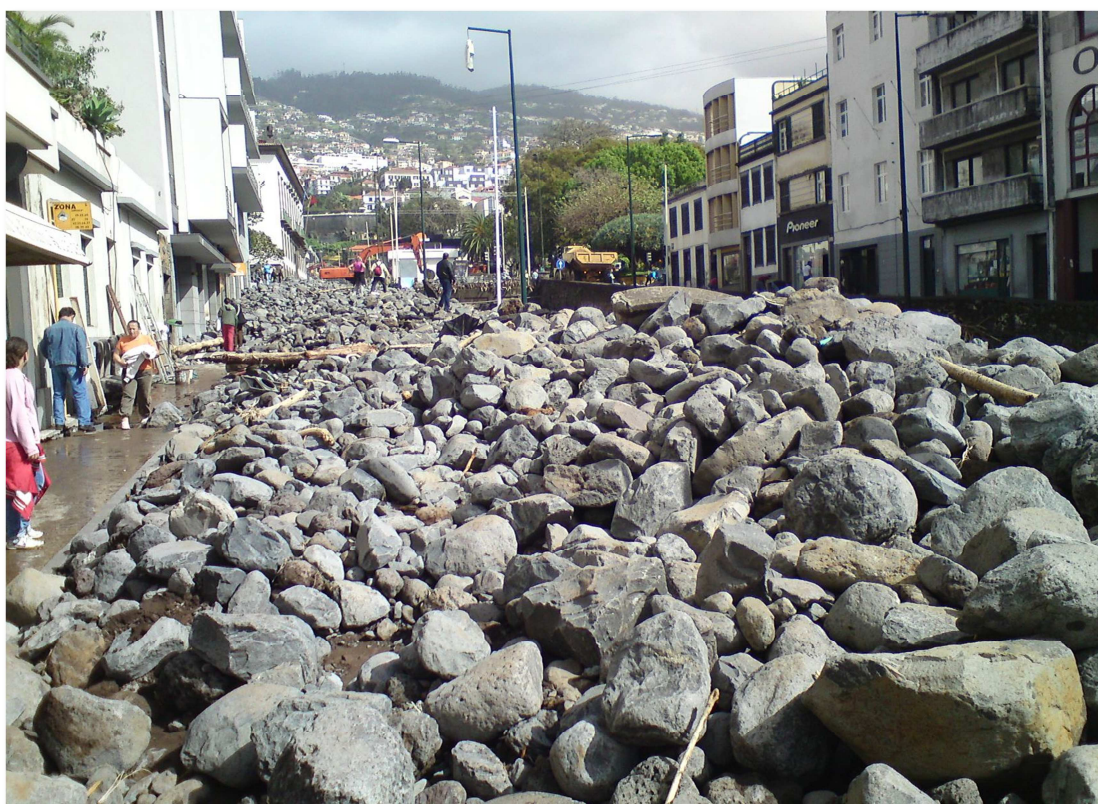
Foram os referidos depósitos que contribuíram com maior volume de material mobilizado na aluvião de 20 de Fevereiro de 2010 (**Figura II.14**) e constituem ainda uma fonte de material disponível para futuros eventos.

Figura II.14 - Perspetiva sobre os materiais de origem torrencial que foram transportados, transbordados e depositados na Rua do Visconde Anadia, no curso inferior da Ribeira de João Gomes, Funchal, na aluvião de 20-02-2010

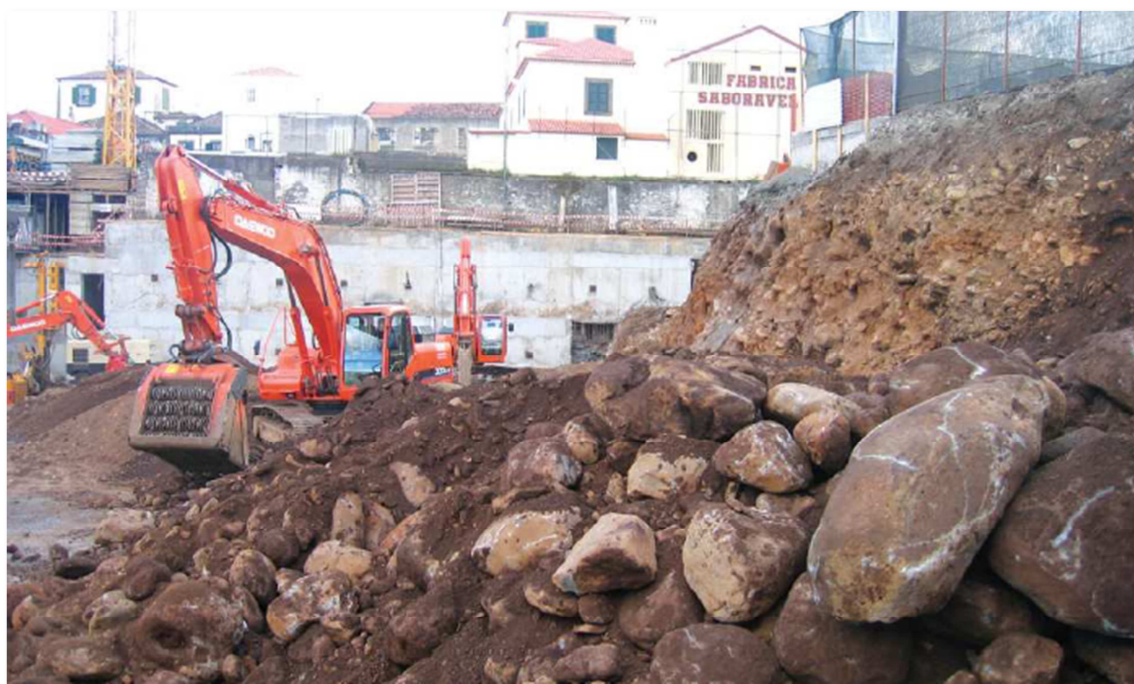
Figura II.15 - Depósito de materiais fluviais desmontados na escavação do Edifício Santa Luzia, no Funchal

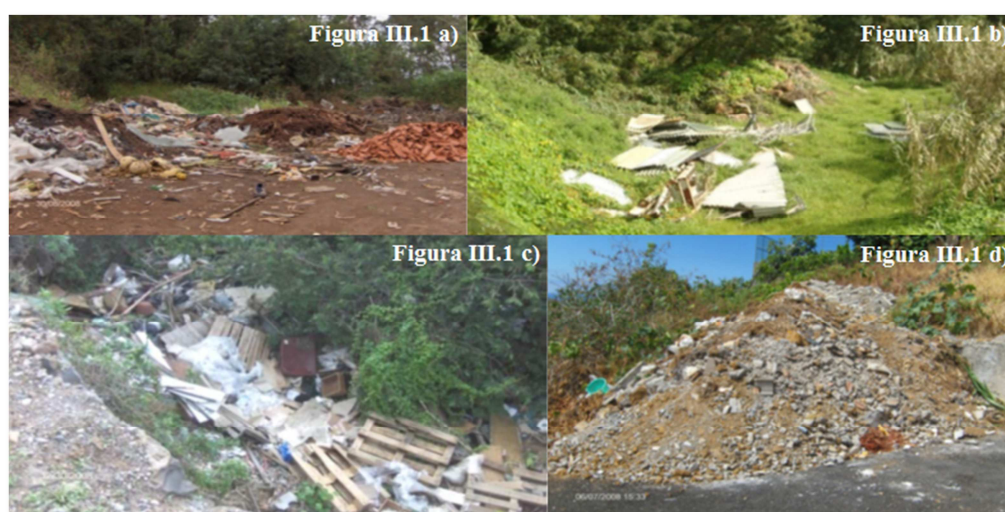
Figuras III.1 a), b), c) e d) - Aspeto de despejos clandestinos de vários tipos de materiais ocorridos ao longo dos anos em diversos locais do concelho do Funchal

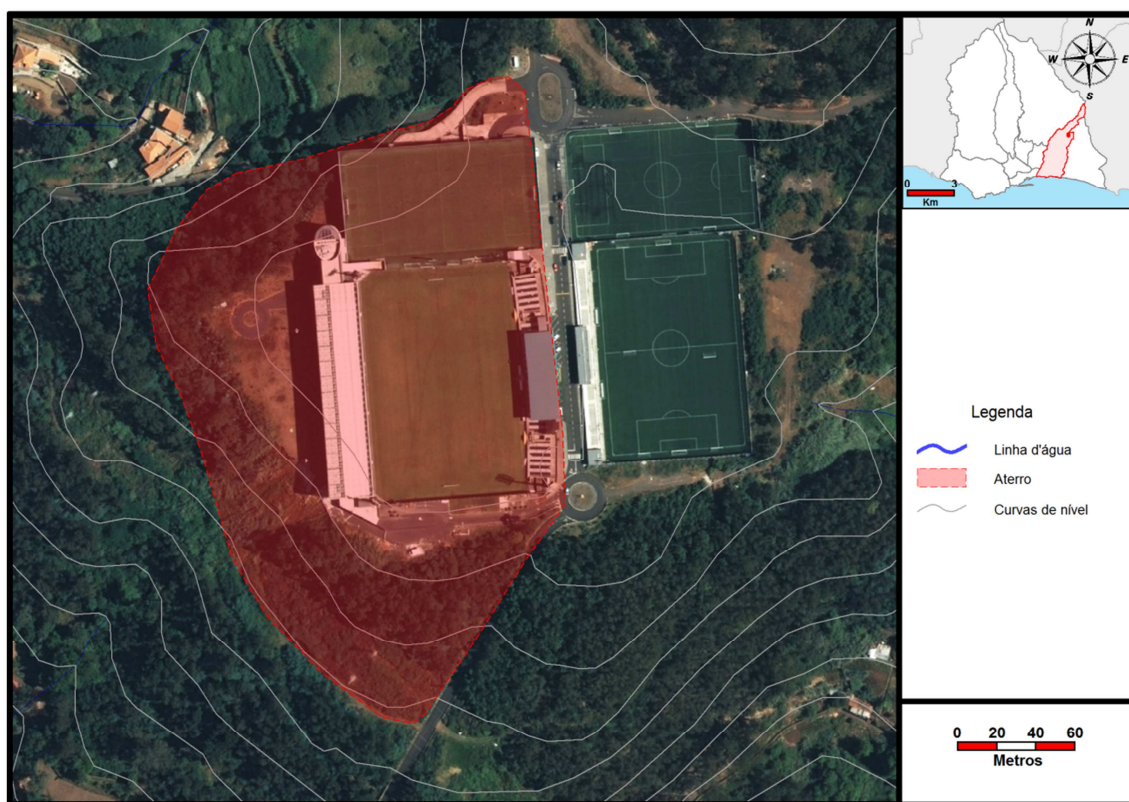
Figura III.9 - Aterro do Estádio da Madeira

Trata-se de uma plataforma de aterro que, apesar de confinada perifericamente e de ter sido edificada com um propósito claro, tem evidenciado, ao longo dos anos, sinais claros de instabilidade, nomeadamente nas extremidades poente e norte poente onde os episódios de movimentos de massa têm sido notícia. A instabilidade revelada em alguns sectores específicos do seu perímetro (deslizamentos, muros fendilhados e fraturados), revela que esta é uma plataforma de aterro que no geral apresenta alguma susceptibilidade de vir a provocar vulnerabilidade a pessoas, bens ou ambiente.

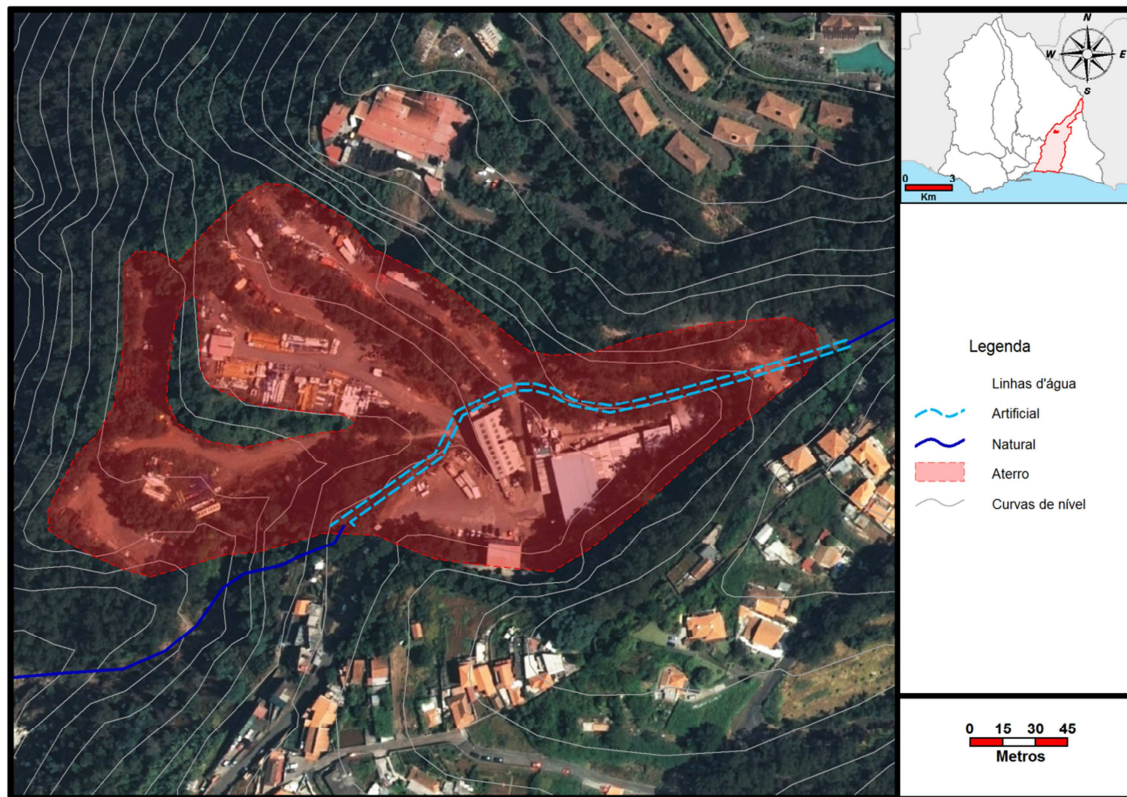
Figura III.10 - Aterro da Choupana

A região frontal do aterro está ocupada por tote's e diverso material pesado em ferro (estruturas metálicas diversas de cofragem utilizadas em obras de arte, cofragens de tetrápodes, bidões contendo abraçadeiras metálicas e lixo diverso) (**Figura III.10**). No bordo frontal, coberto por vegetação densa de eucaliptos e acácias, são evidentes os sinais de instabilidade revelados por fenómenos de creep (curvamento na base do tronco das árvores junto ao solo).

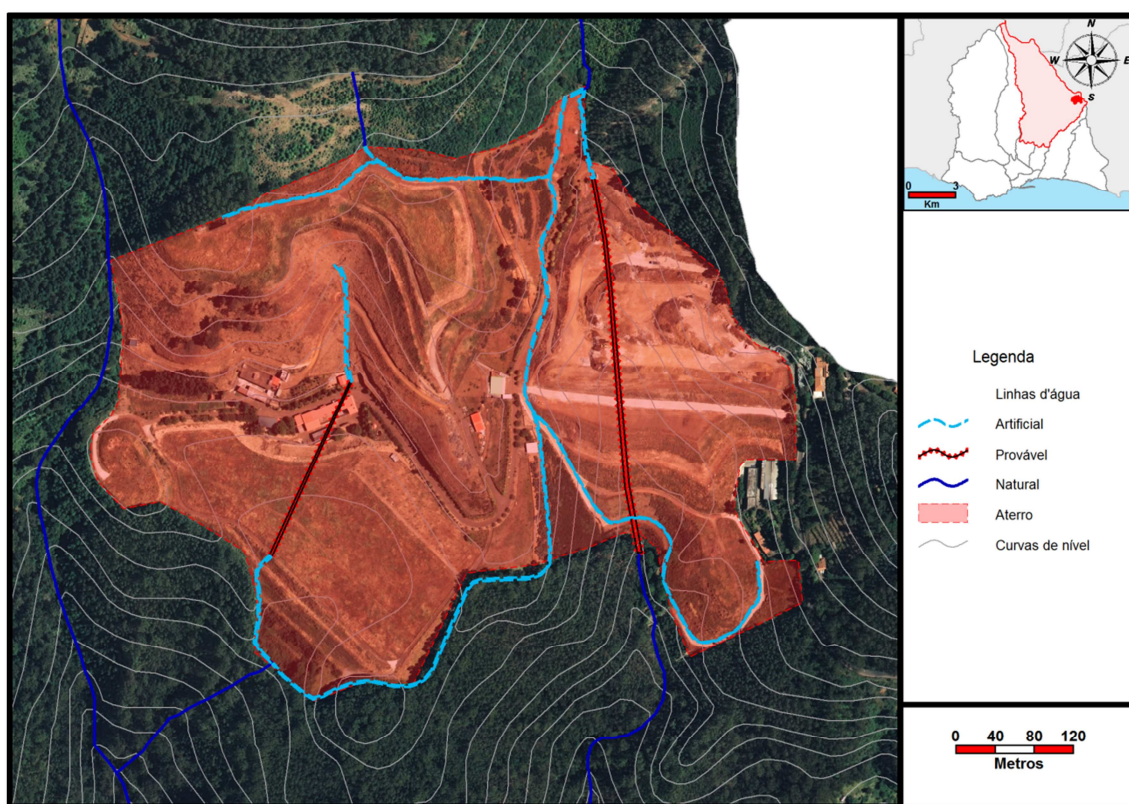
Figura III.11 - Aterro das Carreiras

Atualmente a plataforma de aterro, junto à Estrada das Carreiras, apresenta-se sobrelevada relativamente ao nível da estrada em cerca de 10 metros, facto que requer observação atenta e preocupação porque por vezes a água da chuva sai fora da levada e corre sobre a estrada.

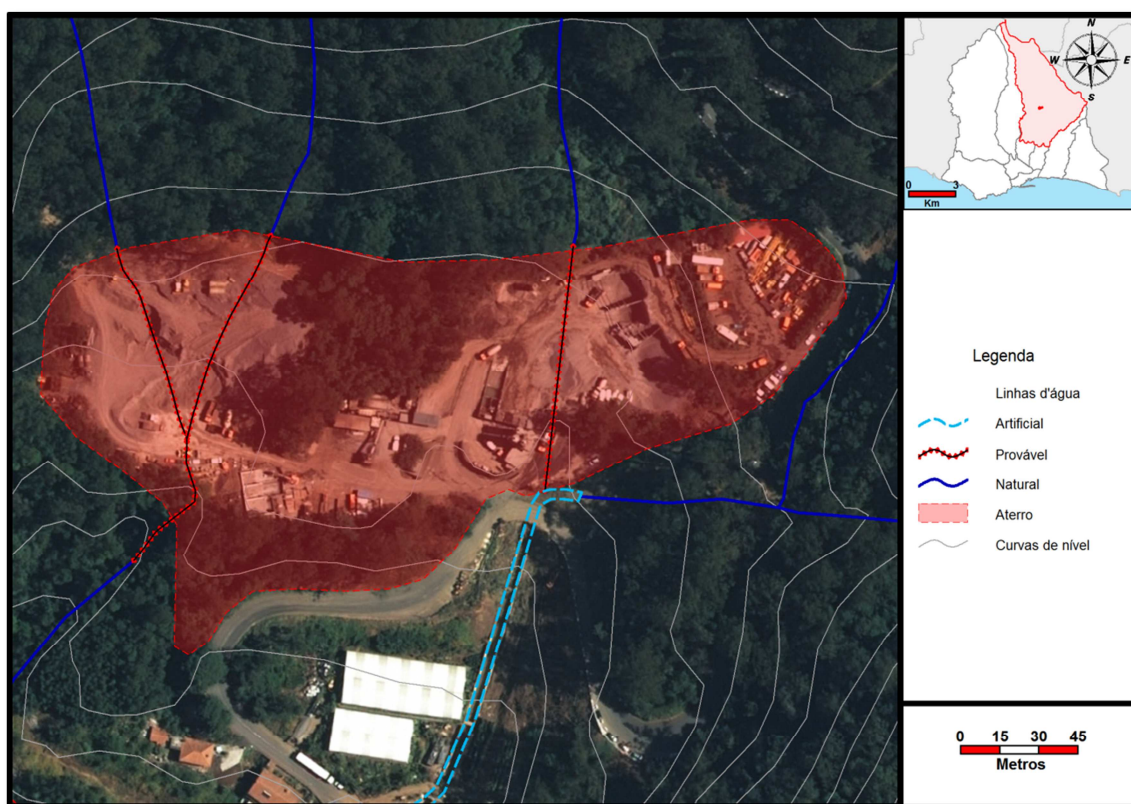
Figura III.15 - Aterro da Tecnovia

No local ocorreram a 20 de Fevereiro de 2010 alguns episódios relacionados com o transbordo das linhas de água que se encontram na envolvência do aterro, que resultaram em avultados danos materiais, não só no local, como também nas estufas da empresa Túlipa, estradas, terrenos e casas localizadas a jusante deste aterro. Tal facto deverá estar, muito provavelmente, relacionado com a colmatção de antigas linhas de água que atravessavam o local e a redução da secção de escoamento das novas linhas de água.

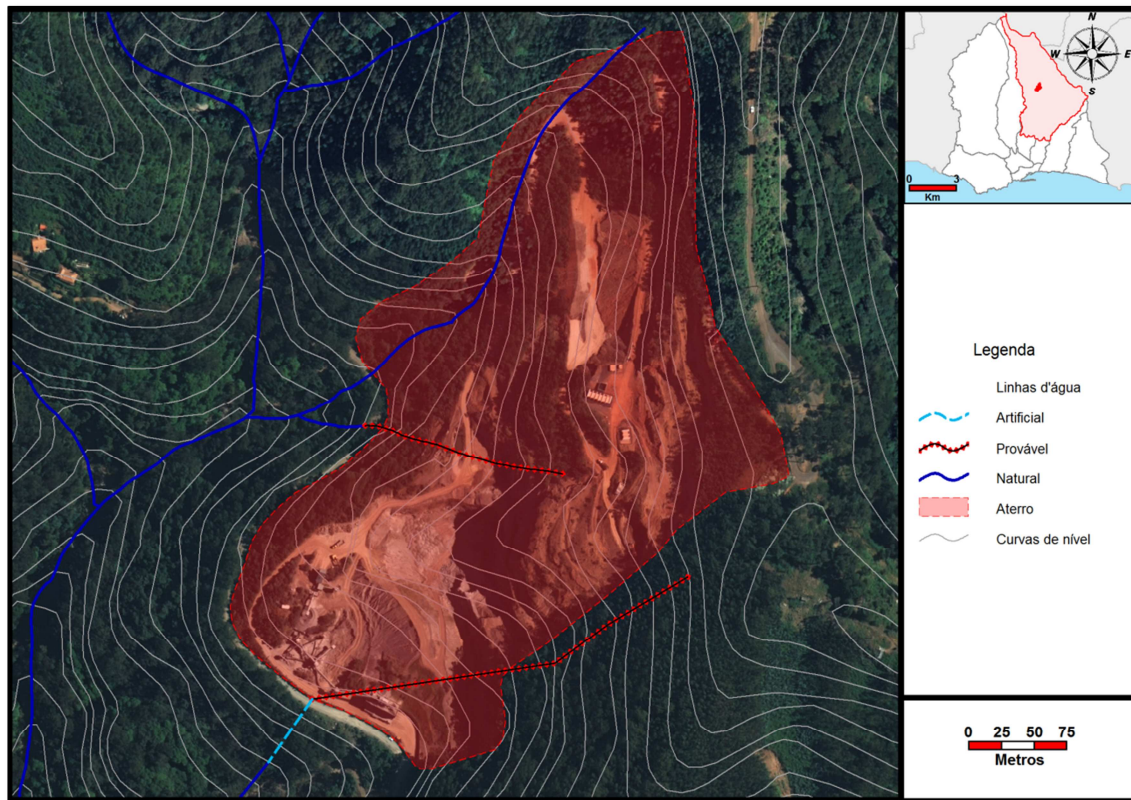
Figura III.16 - Aterro do Montado do Coelho

Na envolvente a este local observa-se grande degradação e impacte ambiental provocado pela atividade extrativa de pedra para a produção de agregados para a construção civil.

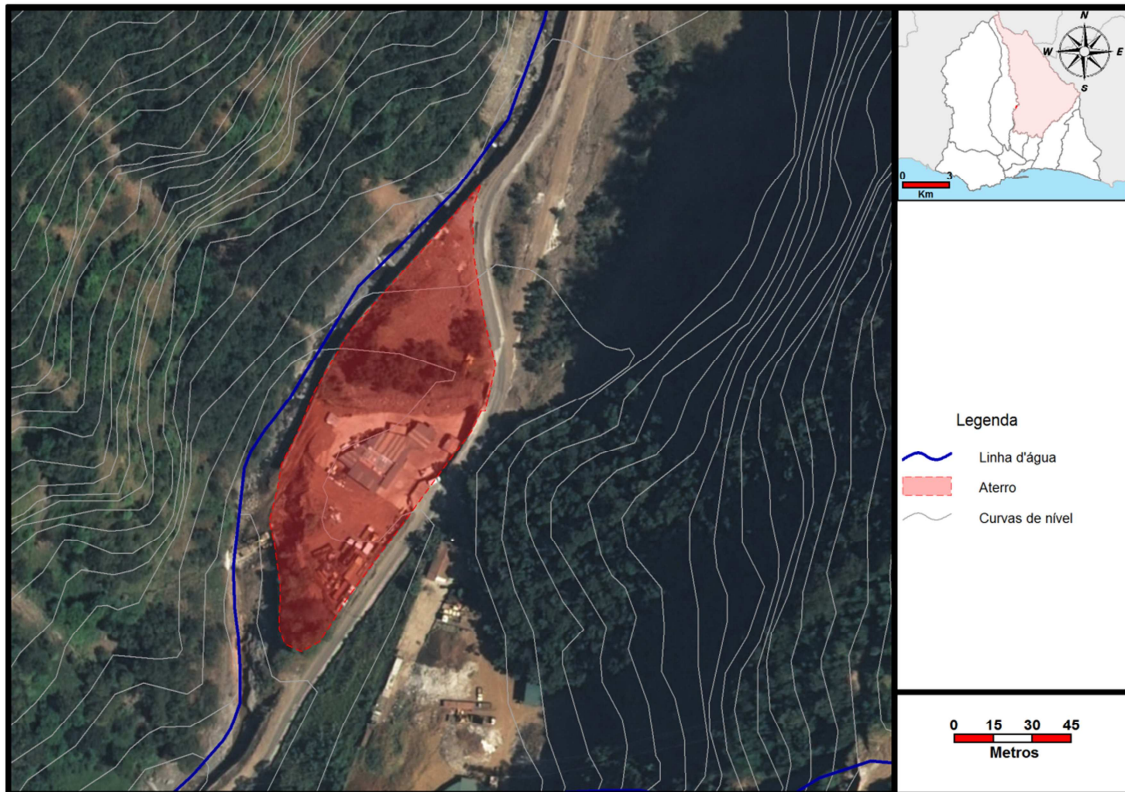
Figura III.20 - Aterro da Fundoa II

Por se situar na margem esquerda da importante ribeira de Santa Luzia (**Figura III. 29**), este aterro tem sido ao longo dos anos diversas vezes afetado pelos galgamentos da ribeira, principalmente pelos caudais mais tempestuosos em ocasiões de maior precipitação. Refira-se como exemplo as aluviões de 29 de Outubro de 1993 e 20 de Fevereiro de 2010. Aliás, neste local, a ribeira de Santa Luzia foi, na primeira década deste século, desviada para poente, tendo sido aumentada para norte esta plataforma de aterro. A contenção deste aterro é feita por blocos de pedra seca empilhados uns em cima dos outros, sendo esta a estrutura que separa a ribeira do aterro e do estaleiro de serralharia sobre ele edificado.

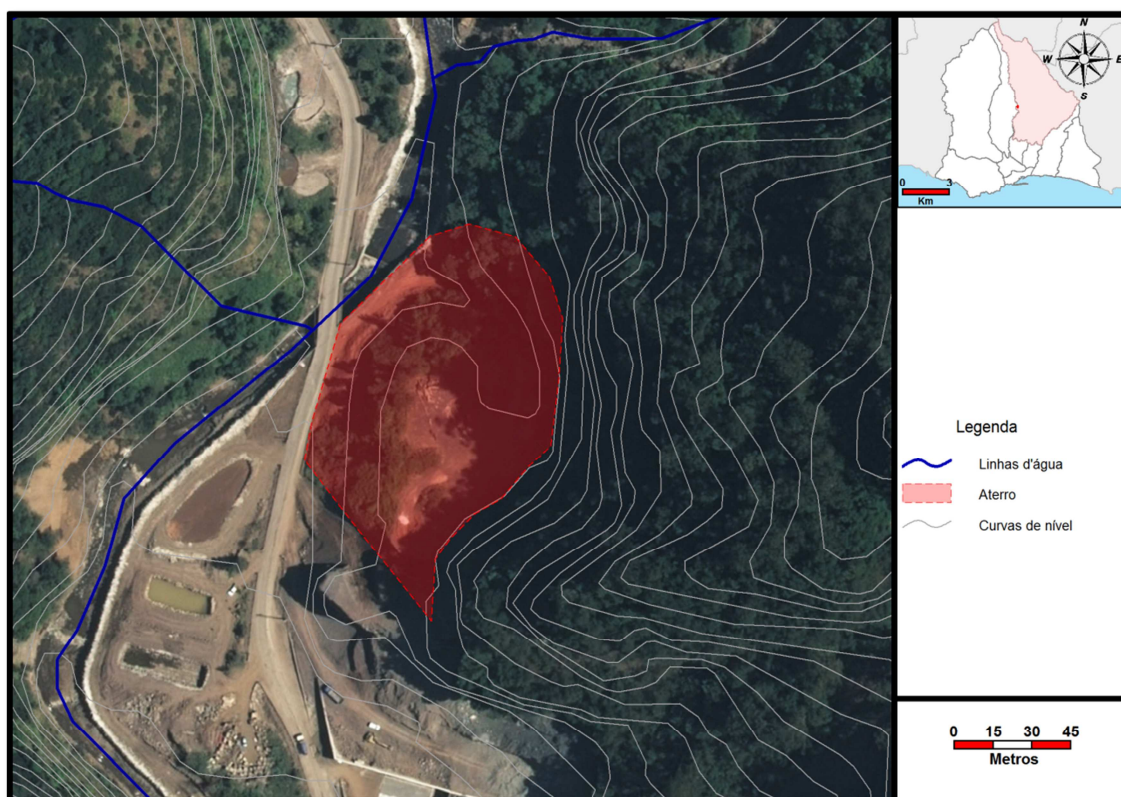
Figura III.21 - Aterro da Fundoa III

Trata-se portanto de um local onde ainda hoje são depositados restos vegetais e outros materiais, sem que sejam respeitadas as regras de conceção, construção, exploração, encerramento e pós-encerramento pré-estabelecidas pelo regime jurídico em vigor.

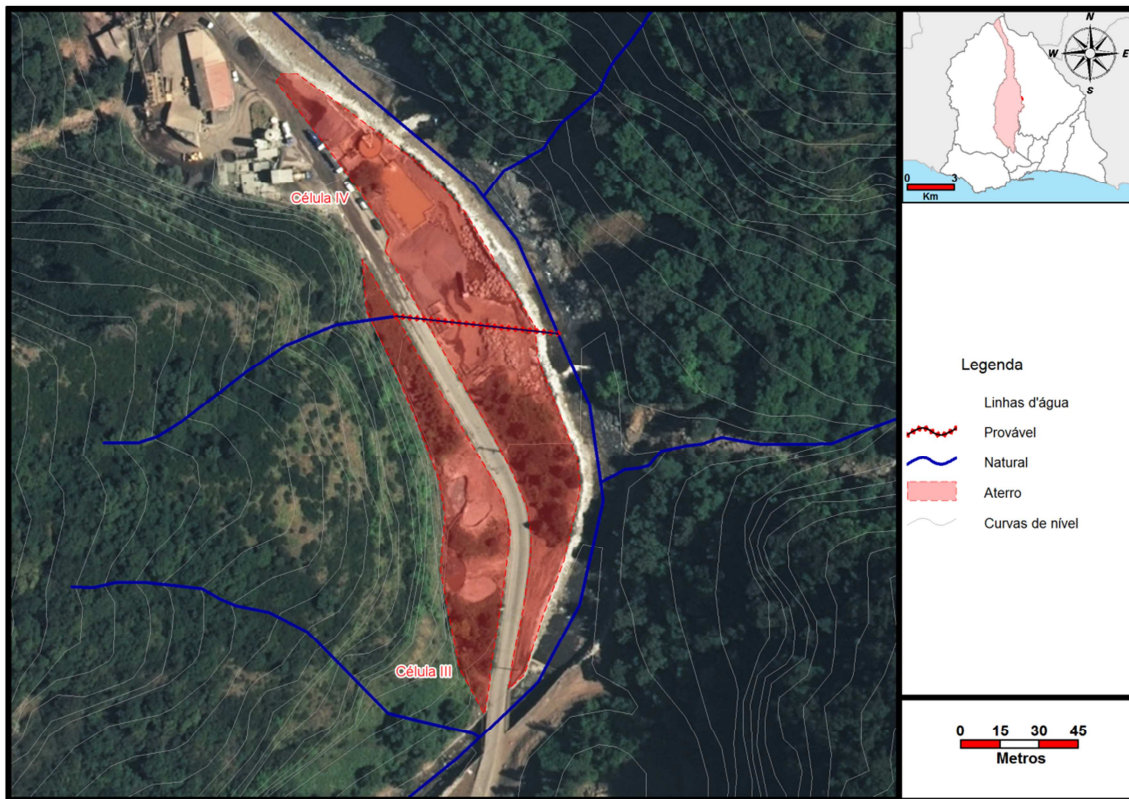
Figura III.24 - Aterro da Brimade (Células III e IV)

Trata-se de dois depósitos de lamas e outros desperdícios resultantes da atividade extrativa e transformadora de agregados para a construção. As lamas são o resultado da lavagem dos agregados e posterior decantação e floculação dos materiais mais finos provenientes dessa lavagem. Ficam a secar, sendo depois as lamas já secas depositadas noutras células que compõem o aterro (**Anexo I**). Muitas vezes estes materiais são arrastados pelas águas da ribeira, quando a precipitação é mais intensa. É comum, mesmo durante o verão, as águas da ribeira de Santa Luzia apresentarem a jusante deste local uma tonalidade acastanhada e/ou avermelhada.

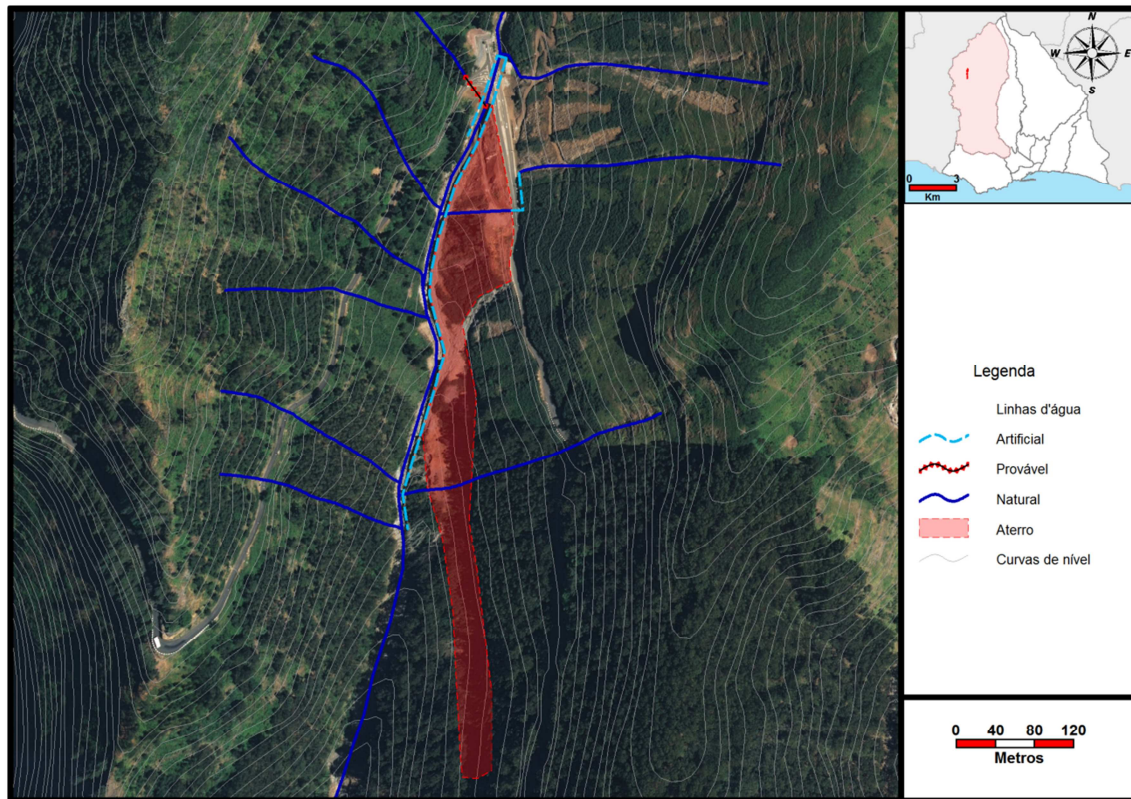
Figura III.26 - Aterro da Ribeira da Lapa

Nas vertentes envolventes a este local, conhecem-se inúmeras cicatrizes de deslizamento e fluxos de materiais ocorridos aquando da aluvião de 20 de Fevereiro de 2010 (**Figura III.26**).

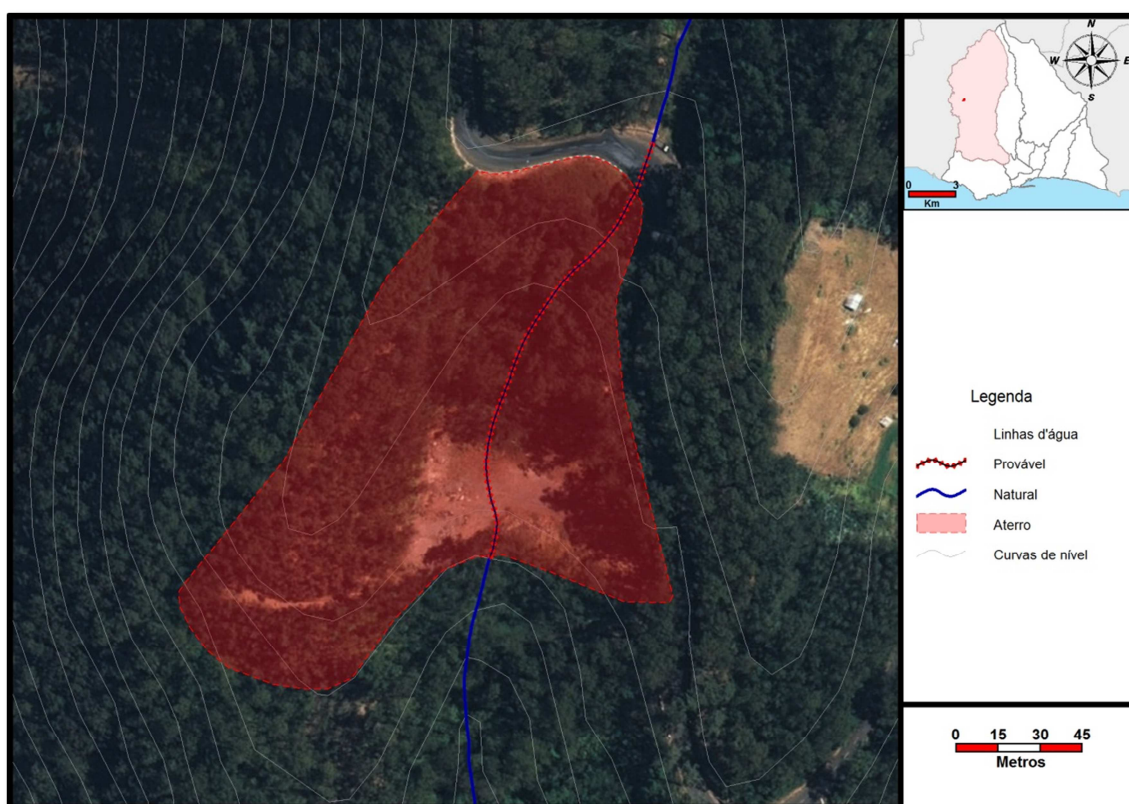
Figura III.27 - Aterro da Estrela

Neste momento o aterro encontra-se desativado e vedado ao público. No decurso deste trabalho não foi possível dialogar com o seu proprietário e/ou promotor. É um aterro que não se conhece qualquer tipo de contenção e onde parece existir a colmatação parcial de uma linha de água que atravessa o local.

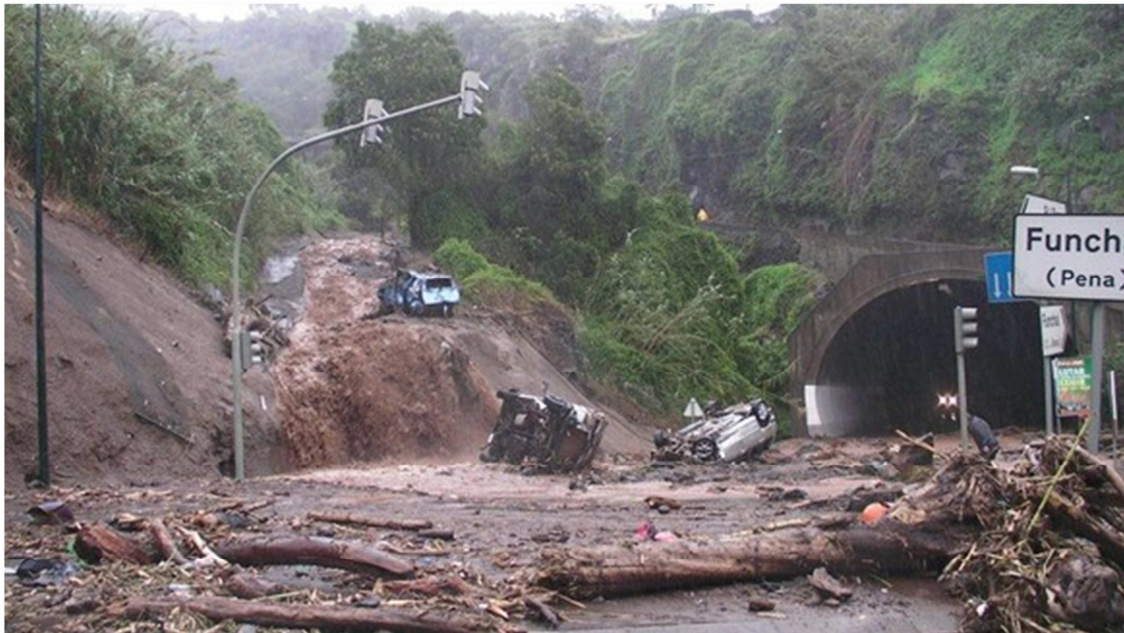
Matos, V. S. (2012) refere a este propósito “...a capela das Babosas, datada de princípios do século XX, foi totalmente arrasada (...) porque atrás existia um enorme aterro, feito de qualquer modo e sem nenhuma regra (despejo puro e simples, como aliás é normal acontecer) e que ao deslizar devido ao peso da água e à falta de contenção e proteção, destruiu a capela. Os materiais dessa destruição engrossaram a torrente devastadora que, após percorrer uma distância de cerca de 3-4 km, chegou ao cimo da Pena, no Funchal, deixando no caminho mortes e perda de bens de montante muito significativo...”(p.45).

Figura III.33 - Destruição causada por movimento de massa do “tipo barragem” seguido de rebentamento, ocorrido no ribeiro do Vale pelo suposto deslizamento de terras num aterro não licenciado na freguesia do Monte a 20 de Fevereiro de 2010

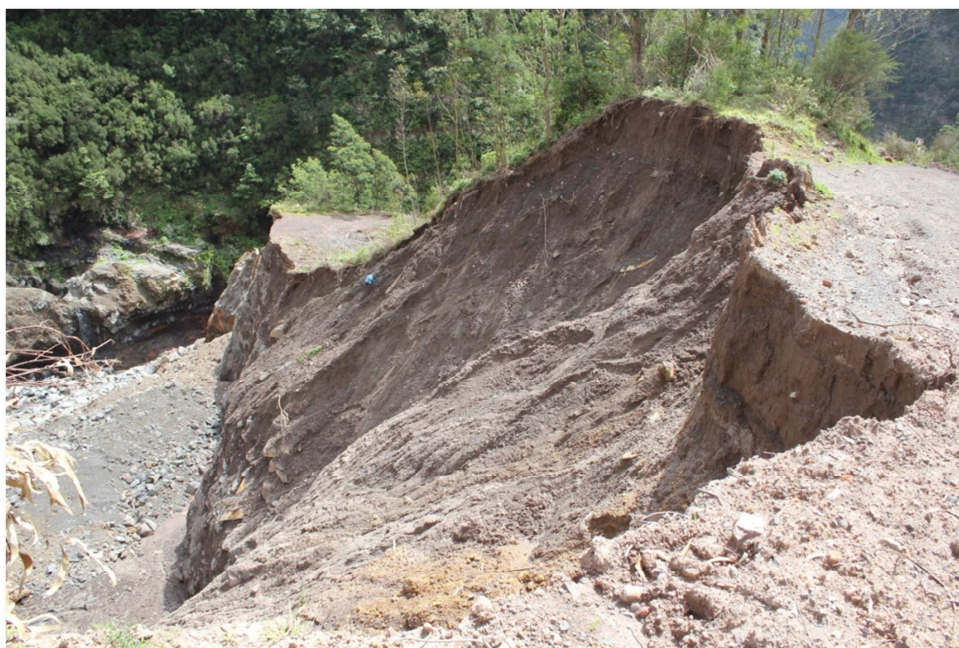
Figura III.34 - Cicatriz de deslizamento no aterro da Brimade, provocada pelo caudal elevado e erosivo da ribeira de Santa Luzia, aquando da aluvião de 20 de Fevereiro de 2010

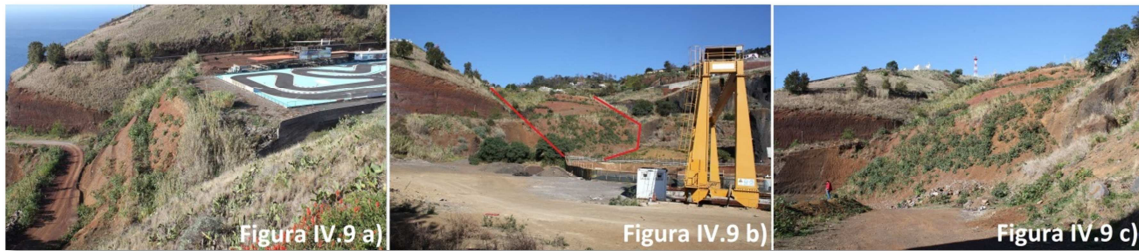
Também na entrada do Clube de Tiro e Caça da Madeira têm ocorrido ao longo dos anos diversos movimentos de massa que não raras vezes, bloqueiam ou destroem o acesso àquela instituição. A razão prende-se com o facto da espessa plataforma de aterro que está na base da pista de automodelismo existente a Norte deste local, e cuja deposição de materiais colmatou por completo uma antiga linha de água (Ribeira das Árvores) e um seu afluente que por ali passava, ter sido por diferentes ocasiões

ampliada no sentido da entrada do clube (**Figuras IV. 9 a), b) e c)**), fator este que conjugado com a existência de uma foça séptica e a ocorrência de precipitações mais intensas (como a que ocorreu em Fevereiro de 2010) tem provocado os referidos movimentos de massa.

Figuras IV.9 a), b) e c) - Aspeto da plataforma de aterro na base da pista de automodelismo e que colmatou por completo uma antiga linha de água (assinalado pela linha de cor vermelha)

Em Fevereiro de 2010, a direção do Clube de Tiro e Caça da Madeira fez a “estabilização” possível da vertente com recurso à construção de diversas bancadas / patamares com o intuito de quebrar o acentuado declive da vertente que compõe o flanco frontal desta plataforma de aterro. Mesmo assim são evidentes os sinais de instabilidade e existem registos de inúmeros episódios de movimentos de massa ocorridos em períodos de precipitação mais intensa.

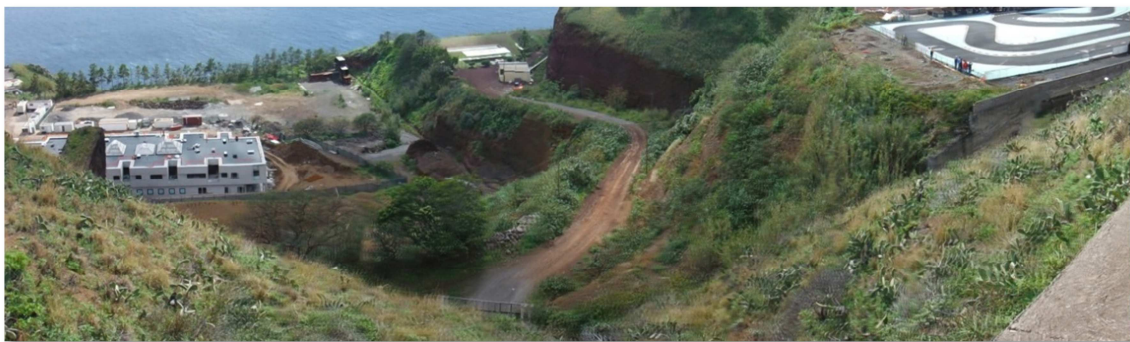
Apesar disso, a jusante deste local encontra-se em construção a futura sede e o centro de formação do Serviço Regional de Proteção Civil (SRPC), local para onde também está previsto ser transferido o centro de atendimento da linha de emergência - 112 (**Figuras IV. 10 e IV. 11**).

Figura IV.10 - Futura sede e centro de formação do Serviço Regional de Proteção Civil (SRPC) a jusante da plataforma de aterro que está na base da pista de automodelismo da Cancela

- ii)** construção de muralhas de contenção frontal neste sector do aterro de forma a travar possíveis movimentos de massa que possam atingir o edifício sede do Serviço Regional de Proteção Civil e os serviços nele a instalar (serviços de socorro às populações), evitando deste modo danos que possam de alguma forma comprometer a normal operacionalidade destes serviços em caso de ocorrência de episódios catastróficos;

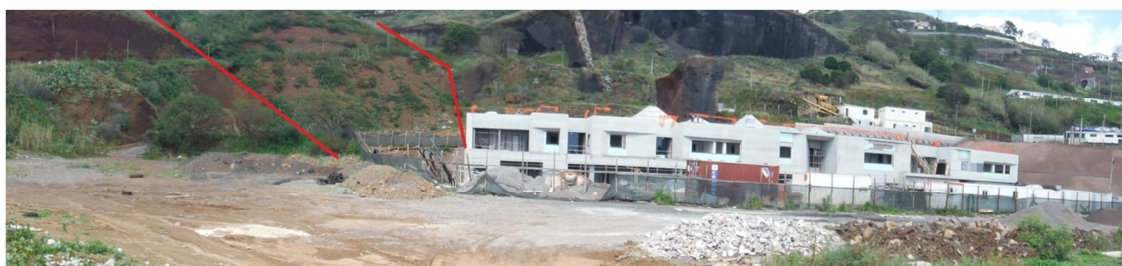
Figura IV.11 - Aspeto da obra de construção da sede e centro de formação do Serviço Regional de Proteção Civil (SRPC). No Canto superior esquerdo (assinalado pela linha de cor vermelha) pode observar-se a plataforma de aterro que colmatou por completo a Ribeira das Árvores

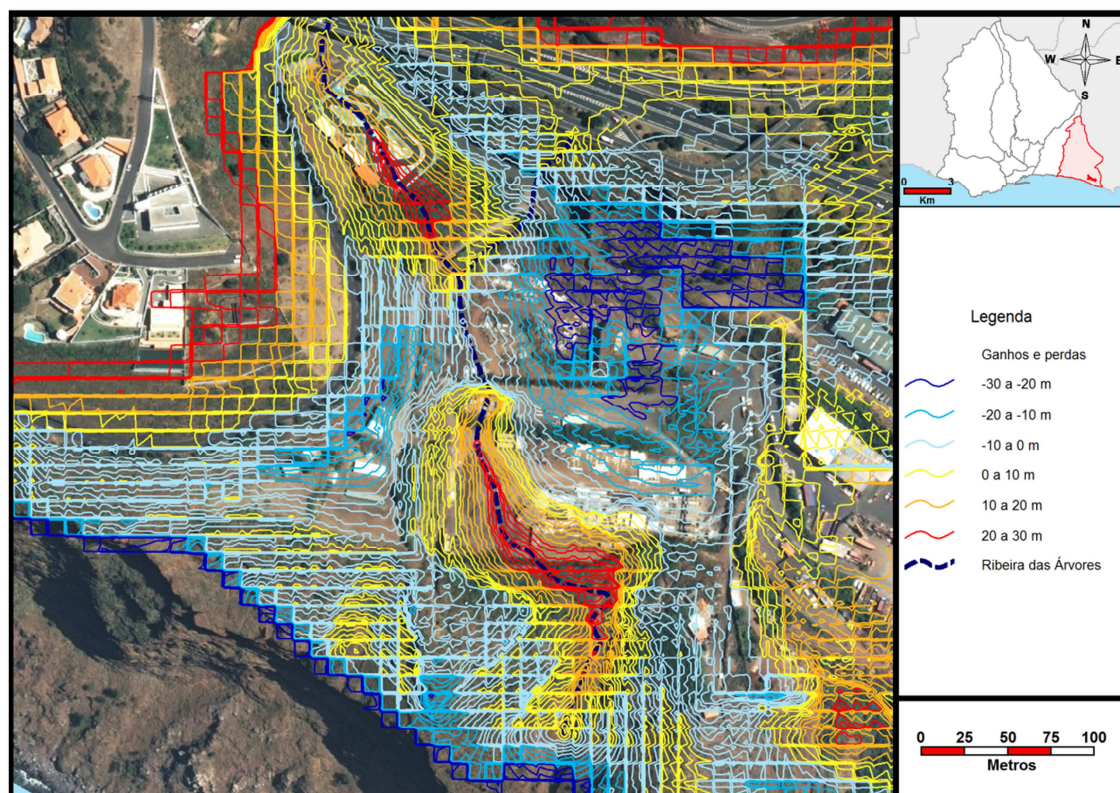
Figura IV.12 - Áreas de ganho e perda de cota na sobreposição cartográfica de 1967 e 2004

Em contra ponto a esta situação podemos observar igualmente os efeitos da extração de inertes que ocorria neste local (tons de azul), onde se verificam perdas de cota significativas na área a montante deste novo edifício e ao longo de todo o perímetro do aterro e do Clube de Tiro e Caça da Madeira. Neste local, constituído essencialmente por depósitos piroclásticos do Complexo Vulcânico Superior, procedeu-se durante as últimas décadas do século passado à extração desses materiais (como o areão e a “pedra feijoco”) para utilização como agregados na construção civil, obras públicas, indústria cerâmica, ornamentação de jardins e agricultura.

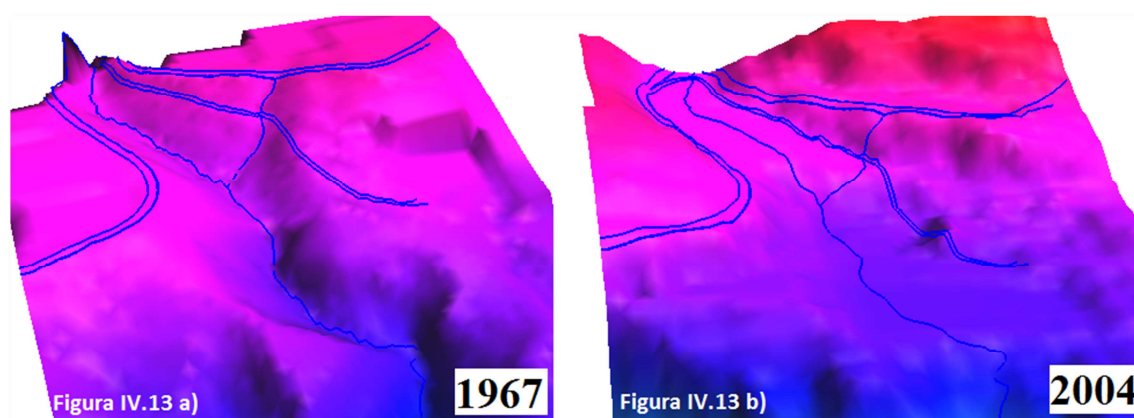
Figura IV.13 - Modelos tridimensionais do vale da Ribeira das Árvores (atualmente colmatado por uma espessa plataforma de aterro) com base na cartografia de 1967 e 2004

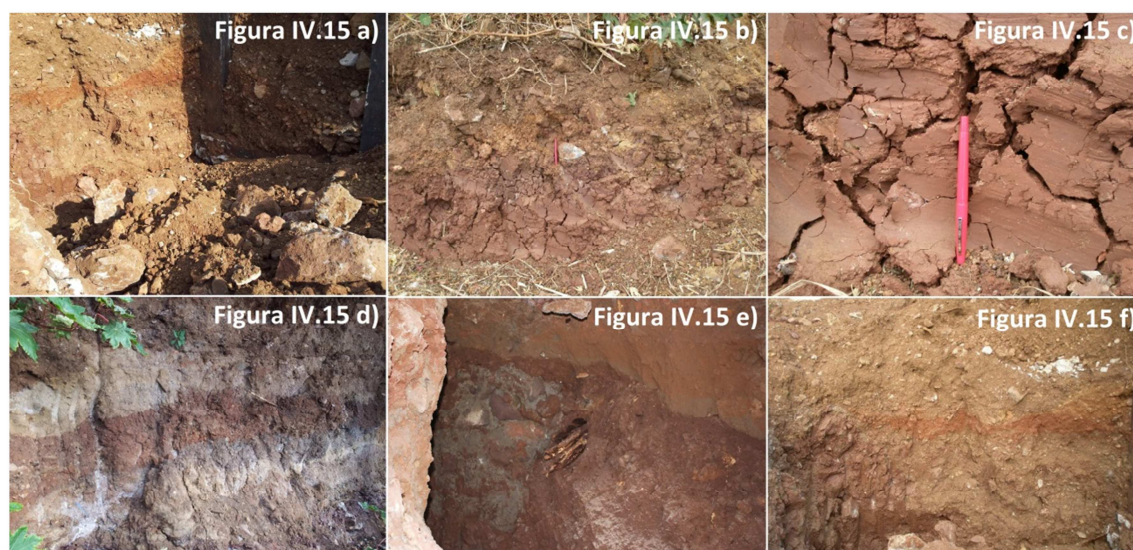
Foi igualmente possível constatar que o aterro é o resultado da deposição de diversos tipos de materiais de empréstimo, notando-se diferentes níveis irregulares o que demonstra as diferentes origens dos materiais que aqui foram sendo depositados ao longo de duas décadas (**Figuras IV. 15 a), b), c), d), e) e f)**).

Figuras IV.15 a), b), c), d), e) e f) - Pormenor das diferentes camadas de materiais que compõem o aterro da Montanha

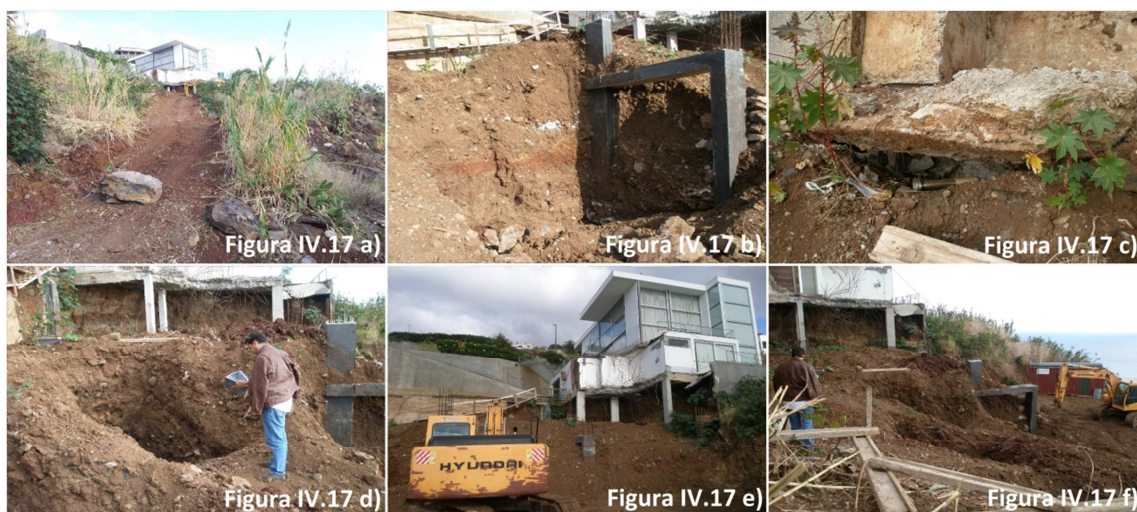
Nos trabalhos de campo foi possível acompanhar as obras de recuperação da moradia que ruiu parcialmente, tendo-se constado no local a repetição de alguns erros do passado, ou seja, algumas sapatas dos alicerces foram edificadas diretamente sobre o depósito de aterro sem a adoção de qualquer tipo de estacamento que confira estabilidade ao prédio (**Figura IV. 17 a), b), c), d), e) e f)**).

Figura IV.17 a), b), c), d), e) e f) - Obras de reabilitação e recuperação de uma das moradias da Urbanização da Montanha após o colapso parcial do módulo frontal da moradia, ocorrido a 12 de Março de 2011

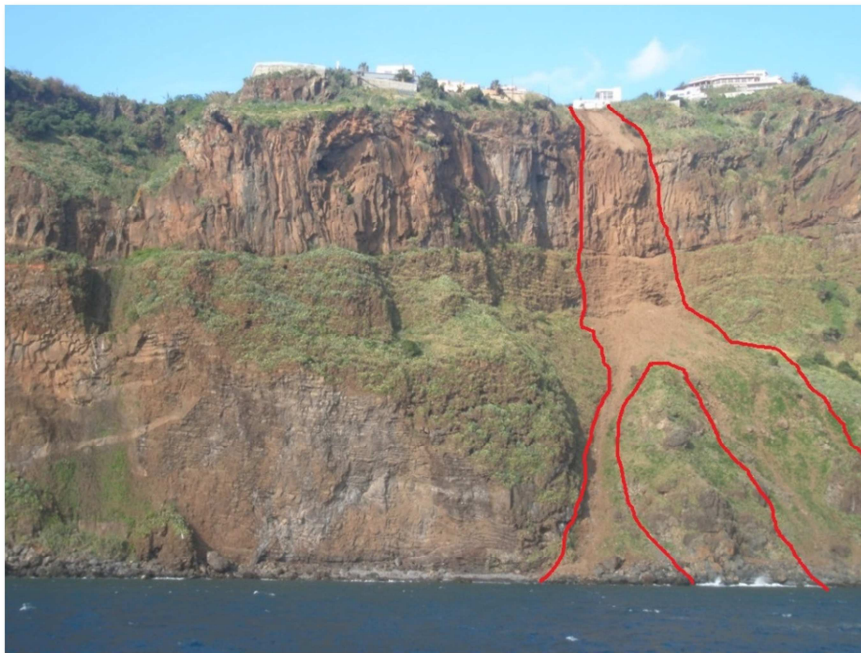
Também no aterro da Montanha são visíveis as cicatrizes dos deslizamentos que têm ocorrido ao longo dos tempos e que têm resultado na acumulação de depósitos na base da vertente, ao nível do mar (**Figura IV. 19**).

Figura IV.19 - Aspeto da parte frontal do aterro da Montanha onde é bem visível uma cicatriz de deslizamento e os depósitos de materiais no sopé da vertente (linhas vermelhas)

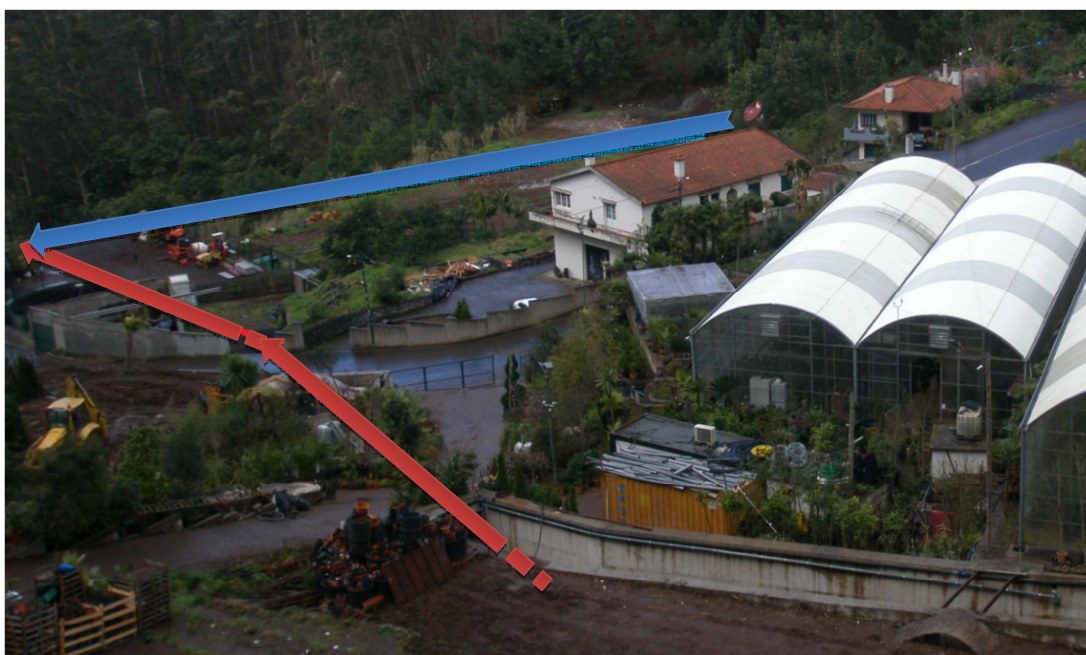
Figura IV.20 - Vista parcial do aterro onde se assinala com a linha azul o sentido da linha de água que foi colmatada e com a linha vermelha a canalização subterrânea de outra linha de água

Para a sua concretização foi feita a colmatação por completo de uma antiga linha de água que desapareceu e a canalização de uma outra (ribeiro que vem da pedreira da Tecnovia) que atravessa a jusante os terrenos onde estão as estufas da empresa Túlipa (canalizado 3x3 metros de secção) e a Estrada Regional 103 e o próprio aterro, subterraneamente (**Figura IV.20**). Aqui existe apenas uma pequena secção do ribeiro que corre a céu aberto.

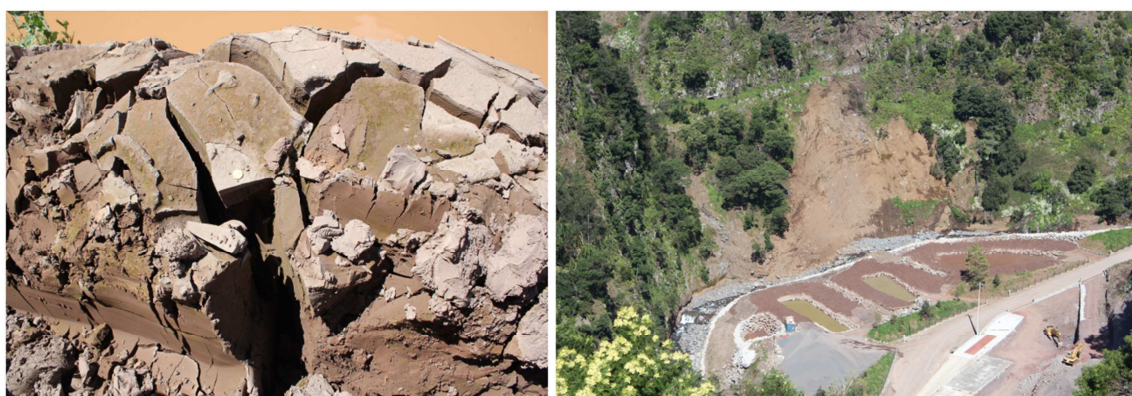
Na última década foram produzidos em média 400 m³ de agregados por dia (britas de vários calibres) e grande quantidade de resíduos estéreis de rochas brandas (materiais piroclásticos) e materiais finos ou lamas (**Figura IV.26**). A produção média diária de lamas provenientes da fragmentação e lavagem dos inertes da Brimade, pode variar entre 10% e 15% por metro cúbico de agregado produzido (Silva, J. *et al.* 2000). No decurso da atividade da exploração, que teve início em 1981 e mantêm-se até á atualidade foram produzidos grandes volumes de materiais estéreis, que têm sido depositados ao longo das margens da ribeira de Santa Luzia (**Figura IV.27**).

Figura IV.26 - Pormenor dos materiais finos ou lamas, provenientes da lavagem de agregados da Brimade

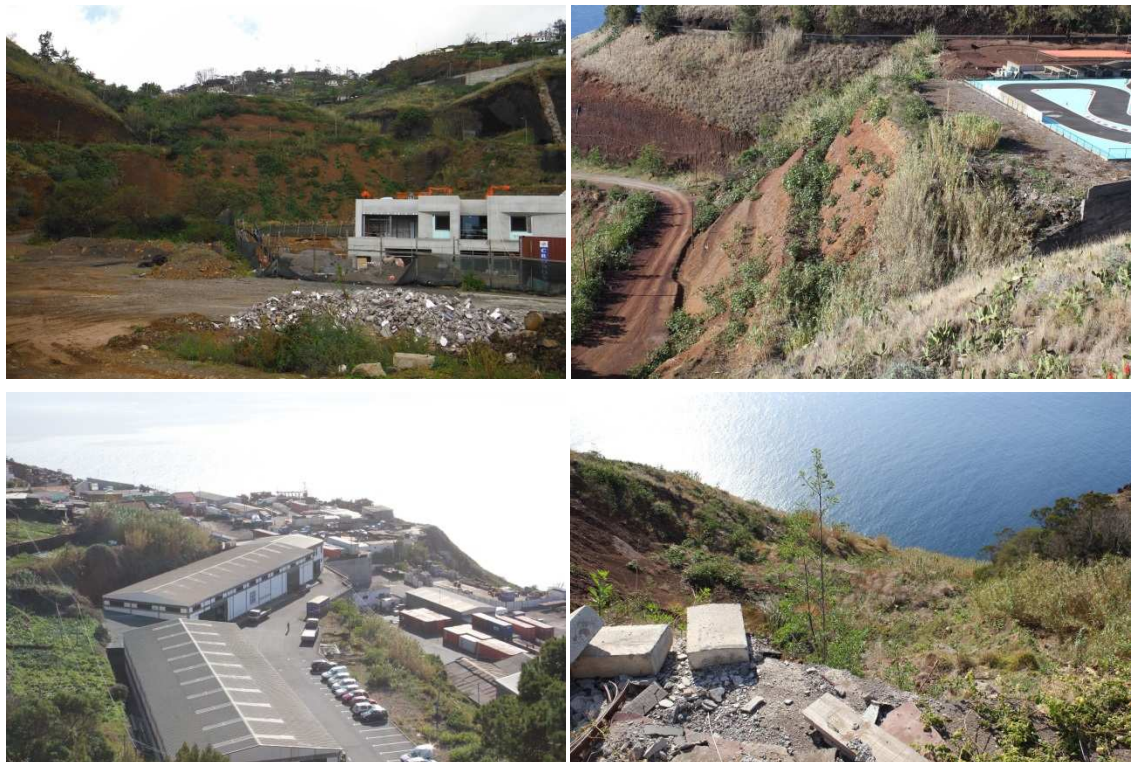
Fotos do aterro da Cancela onde se pode observar a plataforma de aterro que colmatou por completo a ribeira das Árvores e que se encontra sob a pista de automodelismo da Cancela e a montante da futura sede e centro de formação do Serviço Regional de Proteção Civil. Também é possível observar o tipo de ocupação atual do aterro e evidências dos movimentos de massa aí ocorridos ao longo dos anos
