**Estudo da vulnerabilidade dos depósitos de materiais de escavação e
de construção (aterros) no concelho do Funchal: inventariação,
cartografia e caracterização**

Dissertação de Mestrado em

Gestão do Território – Planeamento e Ordenamento do Território

Abril de 2013

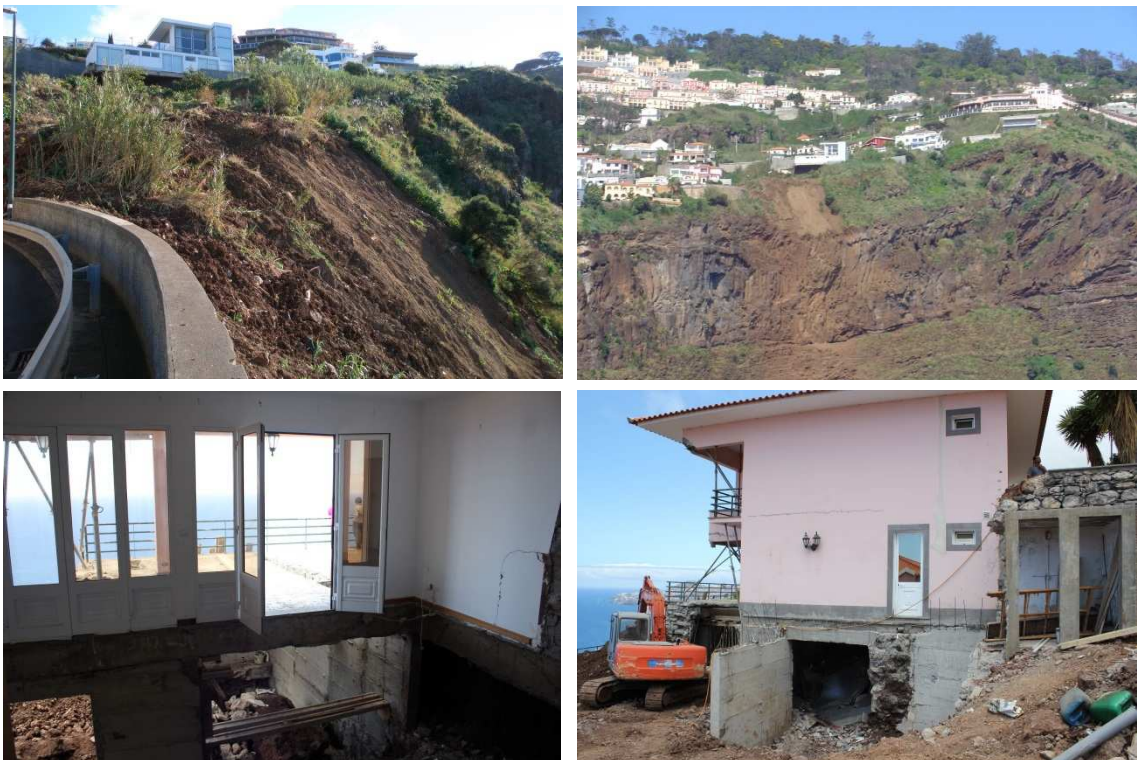
Fotos do aterro da Montanha onde se pode observar as cicatrizes de deslizamento e as consequências provocadas nas habitações pelos movimentos de massa aí ocorridos ao longo dos anos

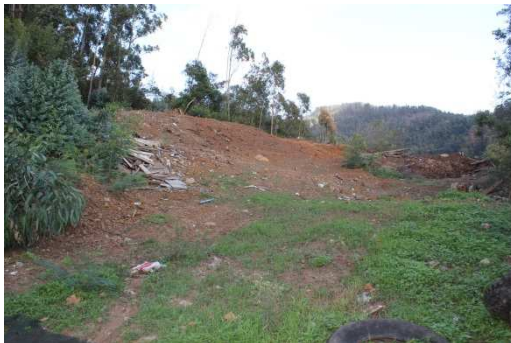
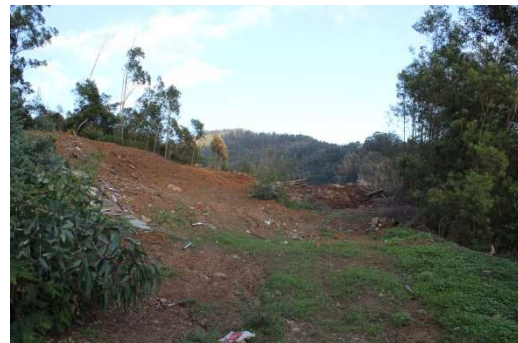
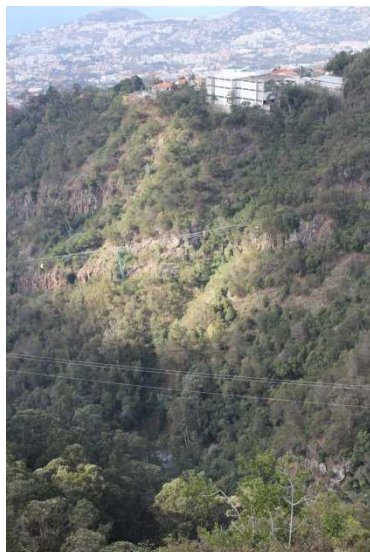
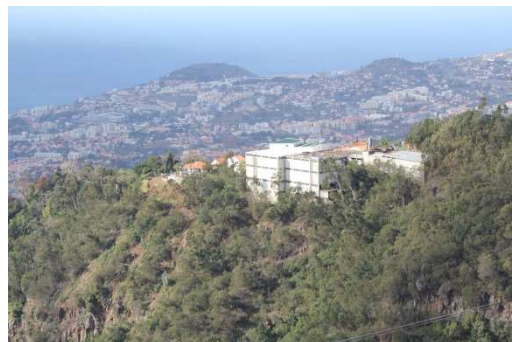
Fotos do aterro das Babosas onde se pode observar os materiais aí depositados e as cicatrizes de deslizamento dos diversos movimentos de massa aí ocorridos ao longo dos últimos anos

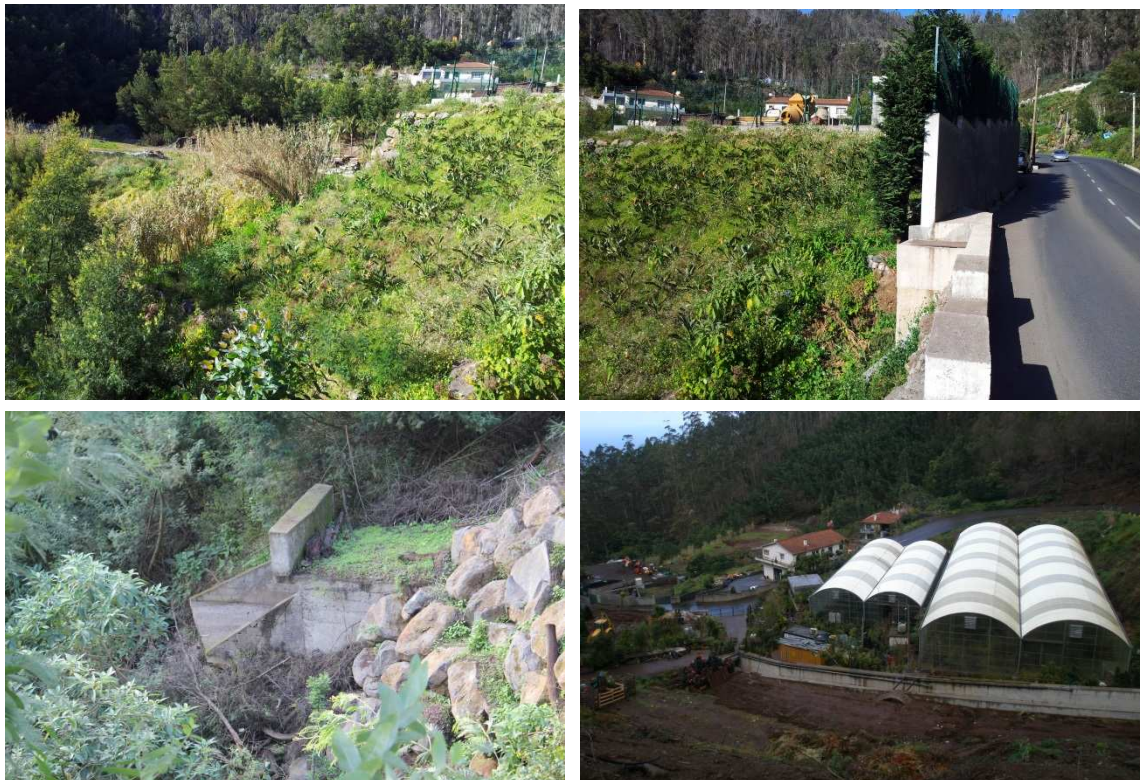
Fotos do aterro do Sr. Saúl onde se pode observar o atual estado do aterro e uma linha de água que atravessa o aterro subterraneamente

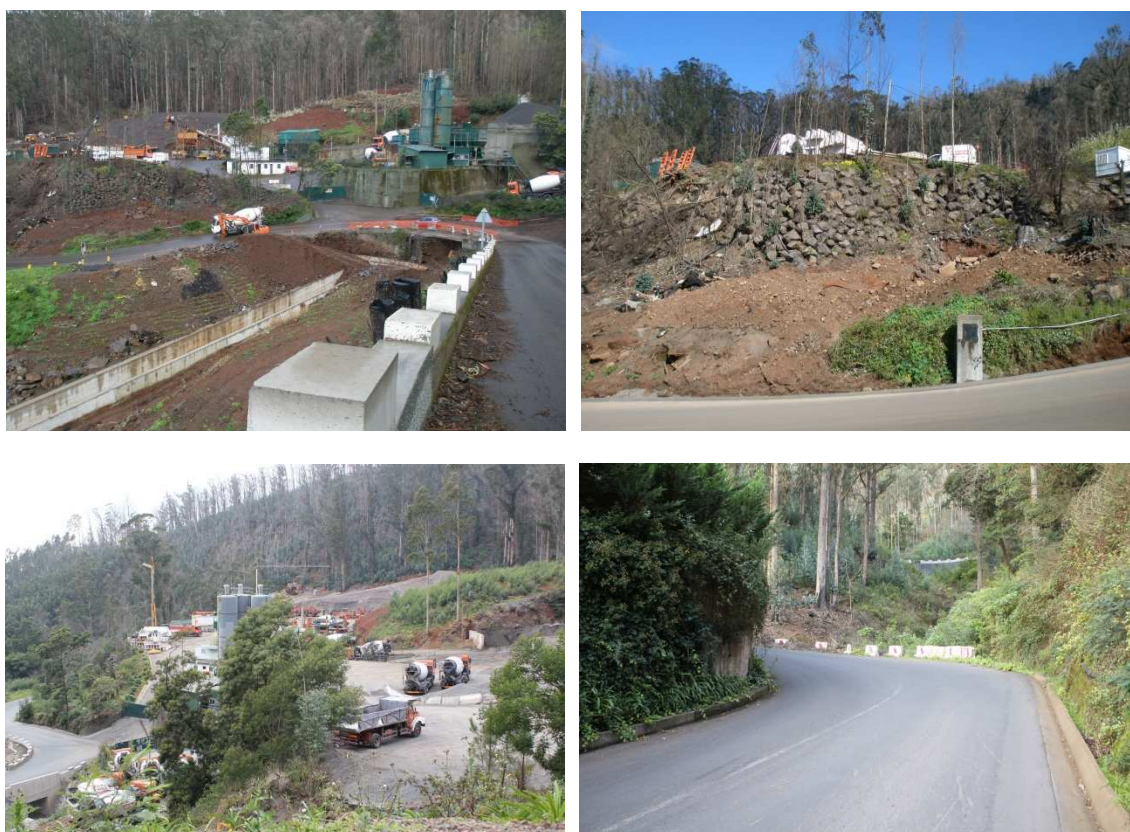
Fotos do aterro da Tecnovia onde se pode observar o tipo de utilização dada atualmente a esta plataforma de aterro (estaleiro e central de betão da empresa Tecnovia), a muralha de contenção do sector frontal do aterro formada por blocos de pedra seca e com uma altura visível de cerca de sete metros de altura e uma linha de água que atravessava o local onde agora existe o aterro e que atualmente “desagua” na estrada de acesso ao Terreiro da Luta

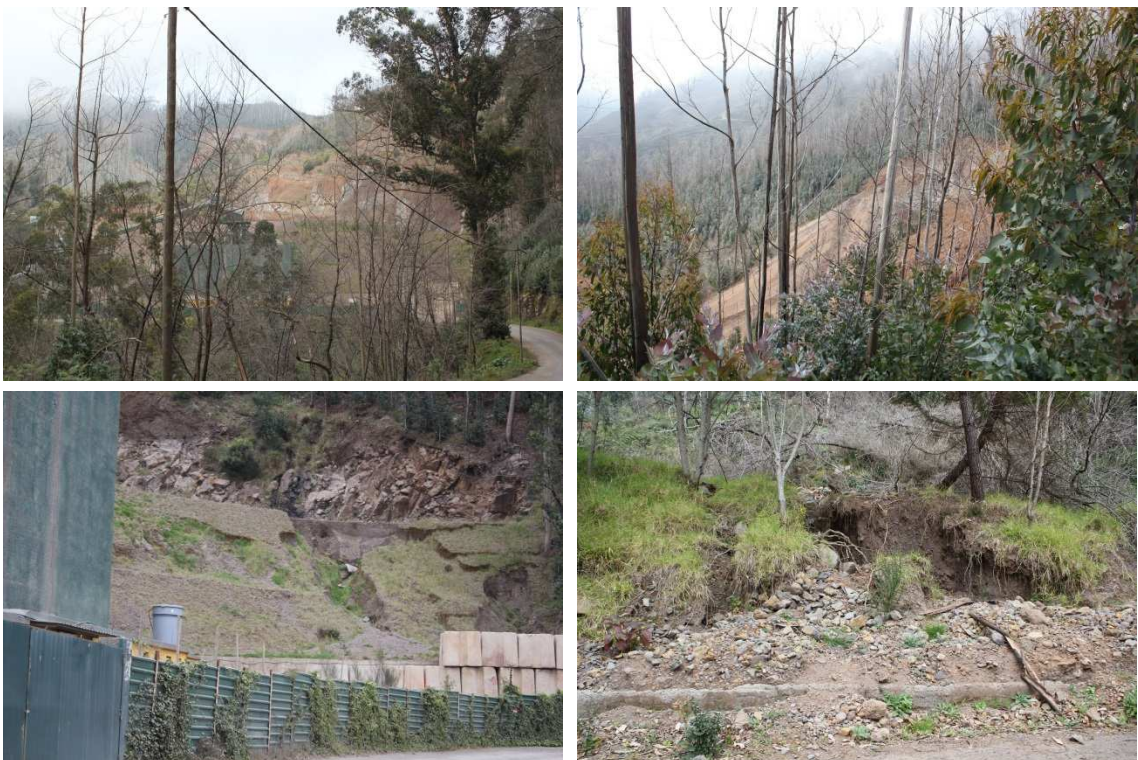
Fotos do aterro do Montado do Coelho onde se pode observar a extensa área ocupada pelo aterro e pedreira, assim como cicatrizes de deslizamento no sector frontal do aterro

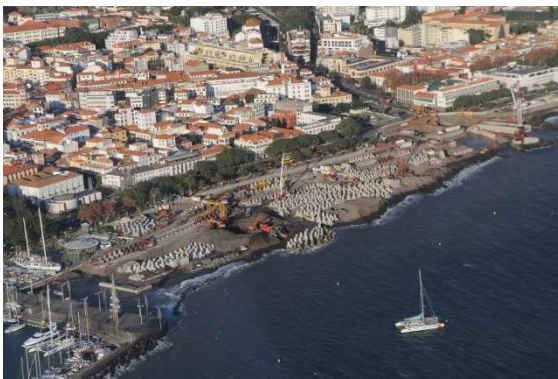
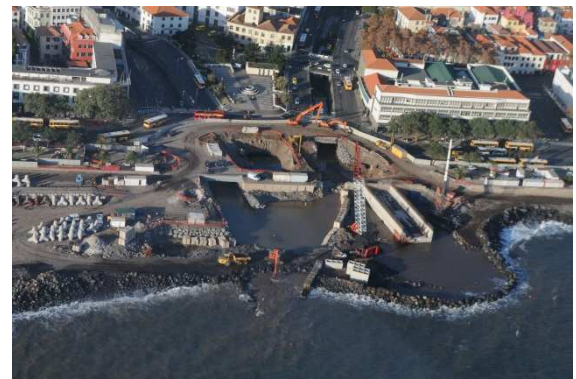
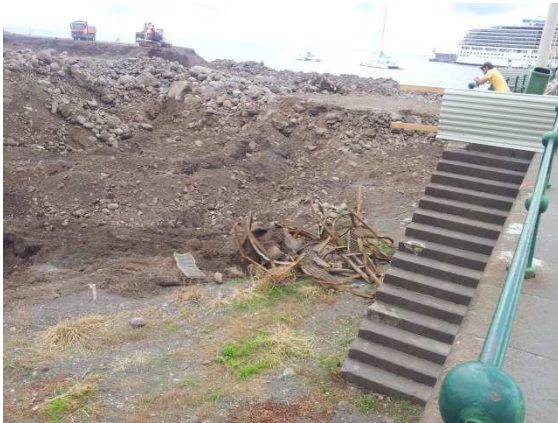
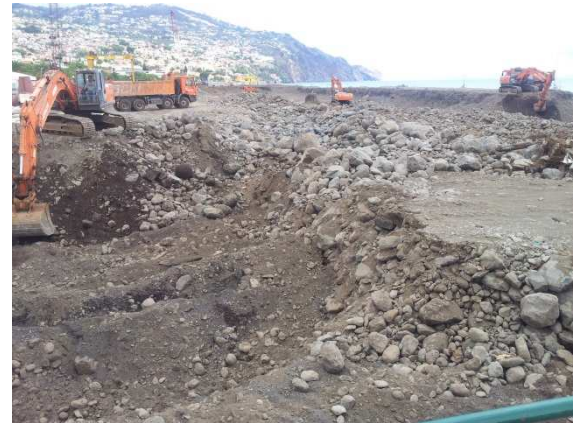
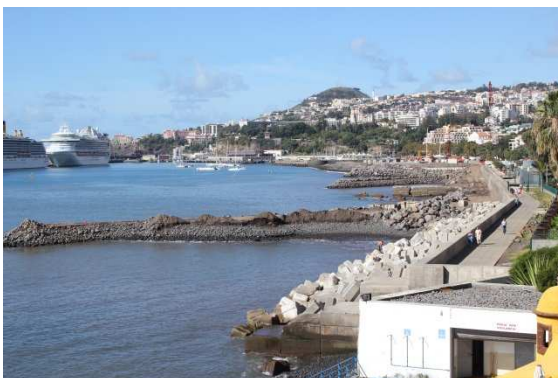
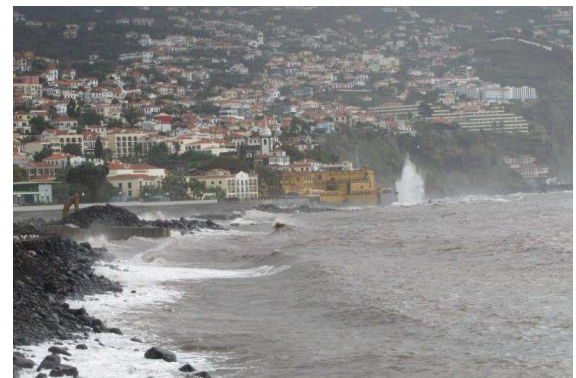
Fotos do aterro da Avenida do Mar onde se pode observar a extensa área ocupada pelo aterro, os materiais depositados, as obras que decorrem no local e a ação do mar sobre o mesmo

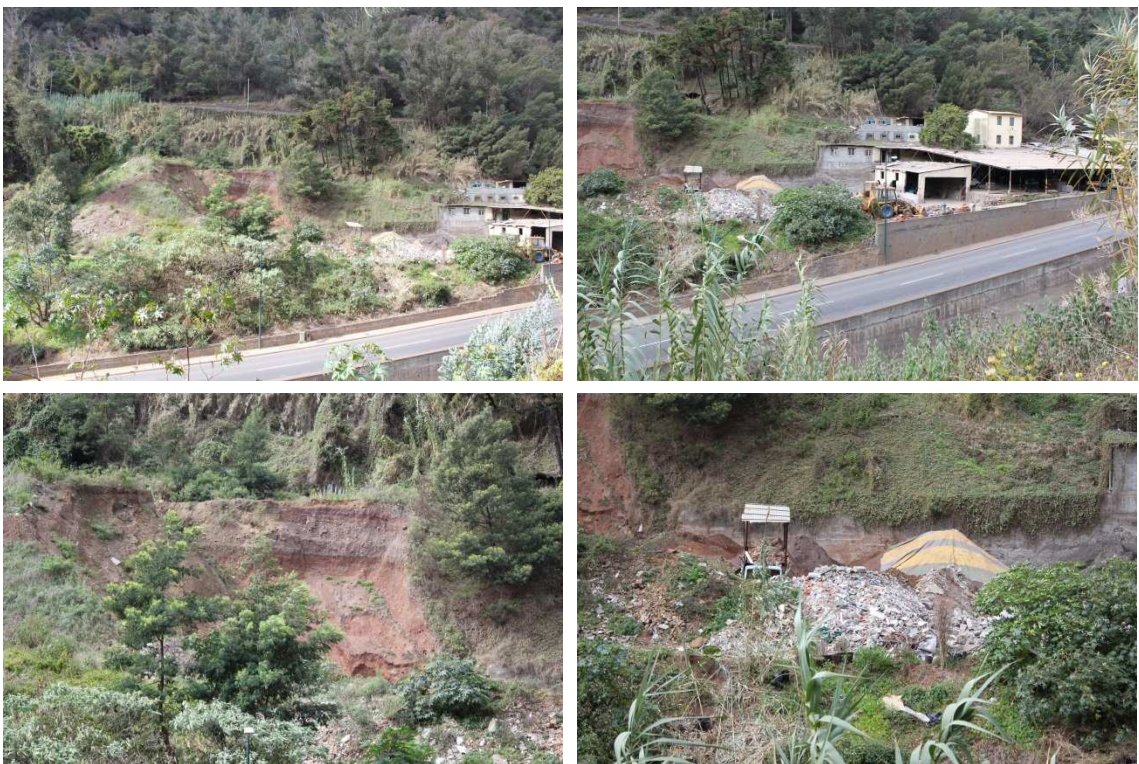
Fotos do aterro da Fundoa de Baixo onde se pode observar a área ocupada pelo aterro, junto a duas importantes vias de comunicação e a escassos 15 metros do leito ordinário da ribeira de Santa Luzia que atravessa a cidade do Funchal. Nas fotos é também possível observar as diferentes camadas dos materiais depositados neste aterro e a atual utilização de parte do espaço (fábrica de blocos alvenaria para serem utilizados na construção civil)

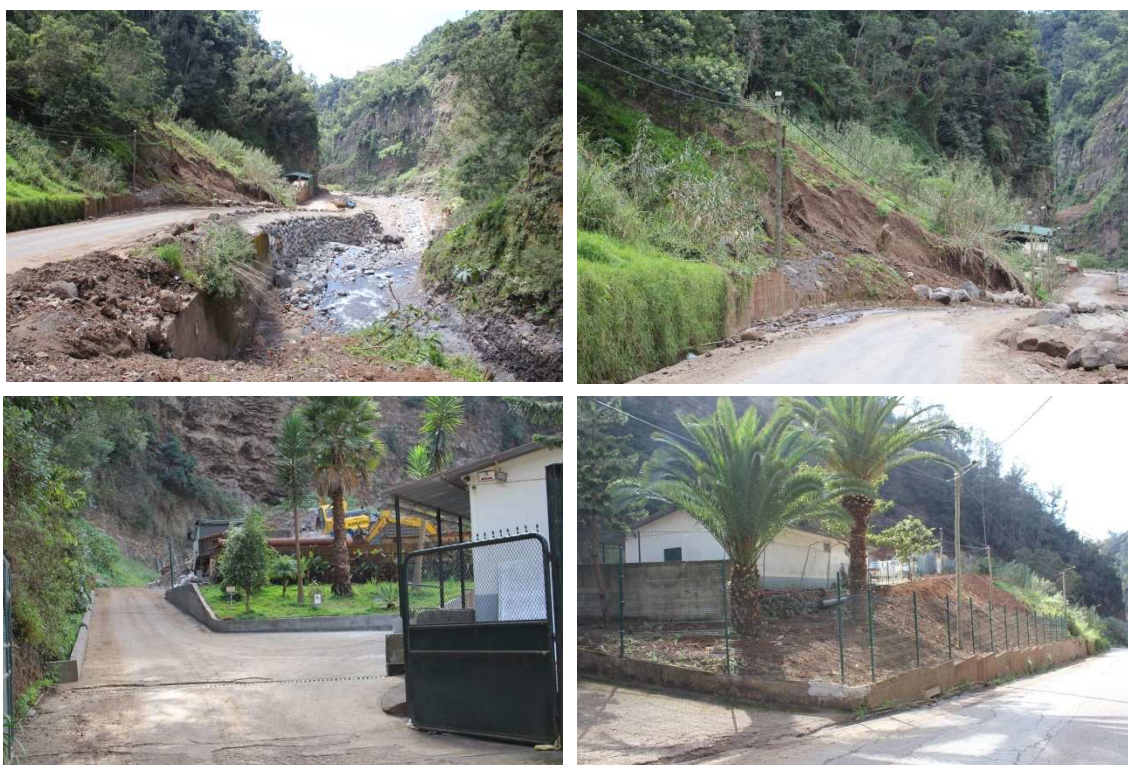
Fotos do aterro da Fundoa I (Terracom) onde se pode observar parte da área ocupada pela plataforma de aterro, na margem esquerda da ribeira de Santa Luzia. Trata-se de um antigo aterro sanitário onde estão depositados resíduos sólidos urbanos (vidro, plástico, metal, madeiras, orgânicos, entre outros) e material inerte por cima, aqui depositados até à última década do século passado. Atualmente sobre esta espessa plataforma de aterro encontram-se as instalações da empresa Terracom.

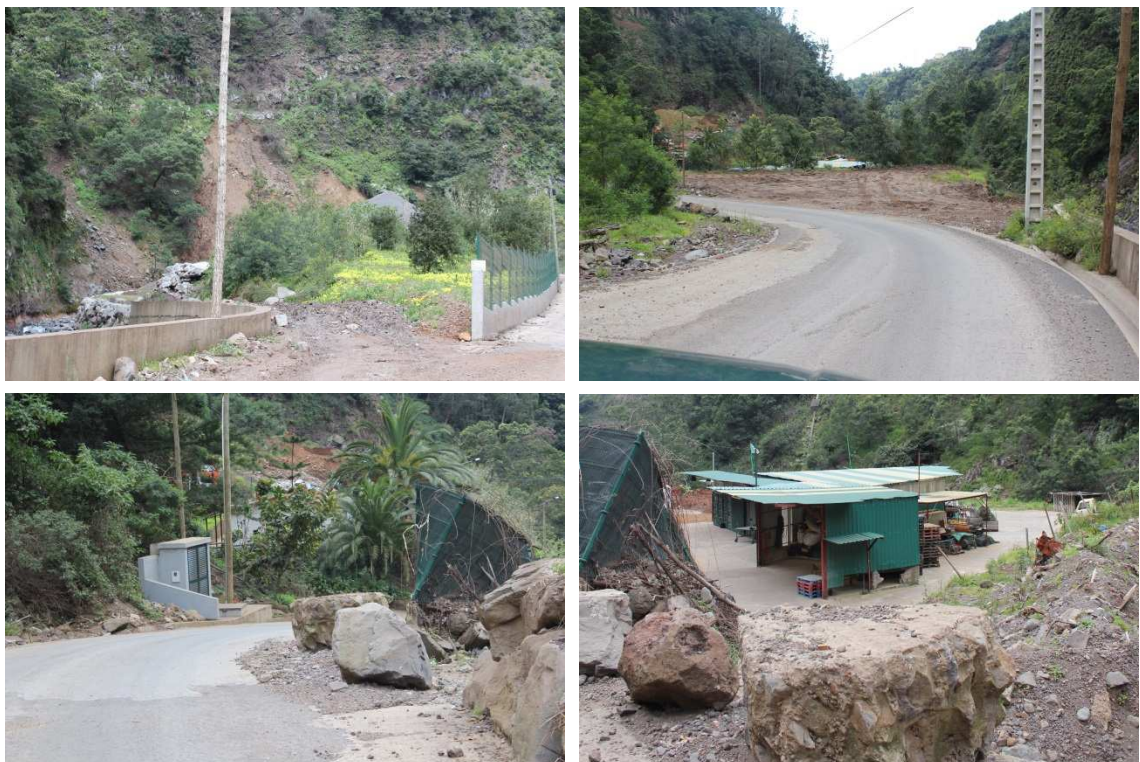
Fotos do aterro da Fundoa II onde é possível observar a proximidade deste à ribeira de Santa Luzia e o tipo de contenção (blocos de pedra seca e uma curta muralha de betão) que separa este aterro desta importante linha de água. Nas fotos são ainda visíveis os estragos causados pela aluvião de 20 de Fevereiro de 2010 na vedação da empresa que lá está sediada

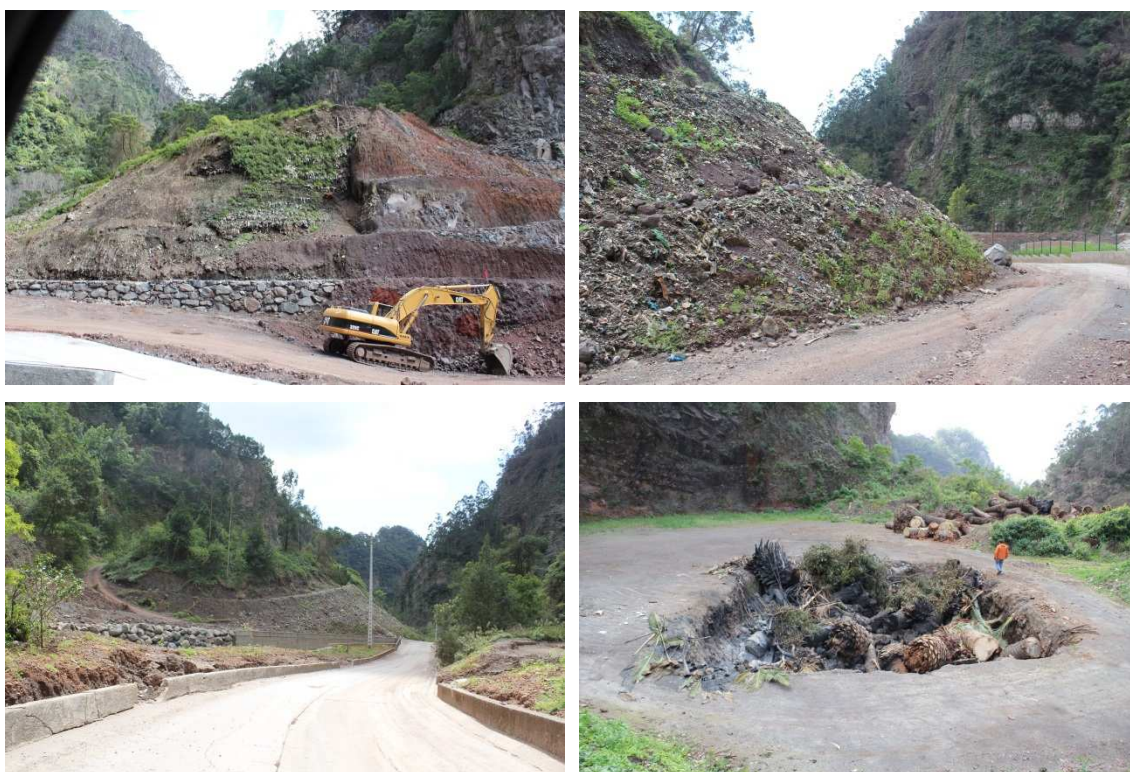
Fotos do aterro da Fundoa III onde é possível observar a espessura deste antigo aterro sanitário, situado na margem esquerda da ribeira de Santa Luzia e onde ainda é possível observar os resíduos aí depositados durante as últimas décadas do século XX (vidro, plástico, metal, madeiras, orgânicos, entre outros). Atualmente a Câmara Municipal do Funchal faz aqui a inceneração das palmeiras afetadas pela praga dos “Escaravelhos da Palmeira”

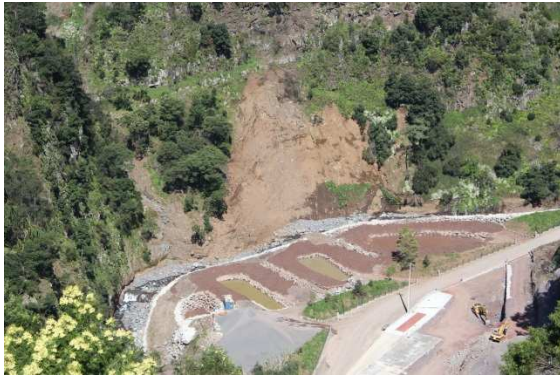
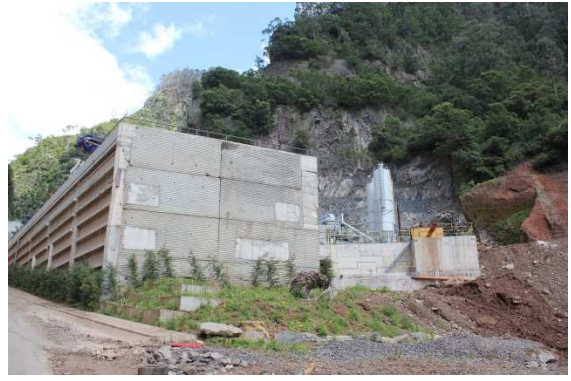
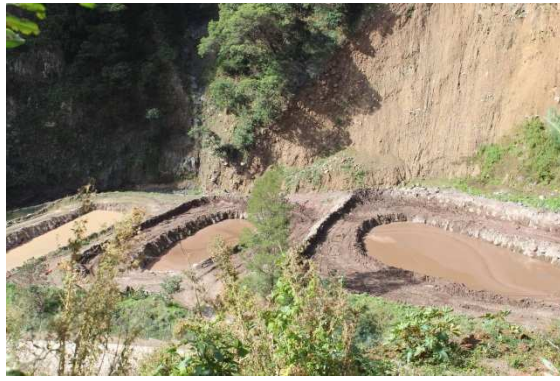
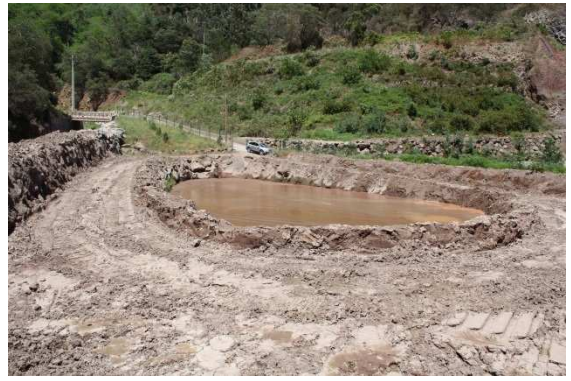
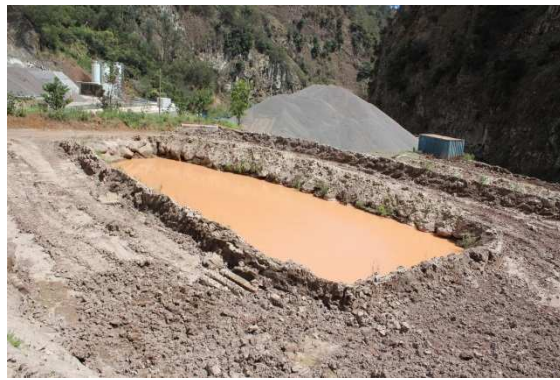
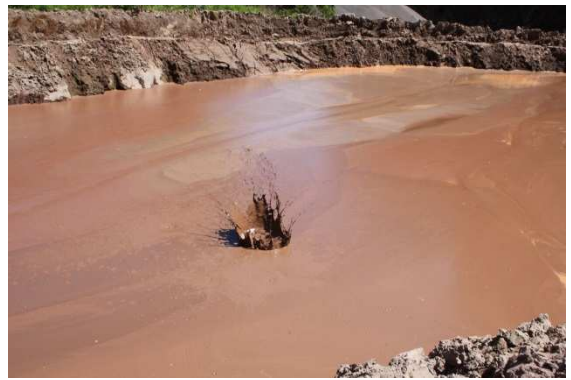
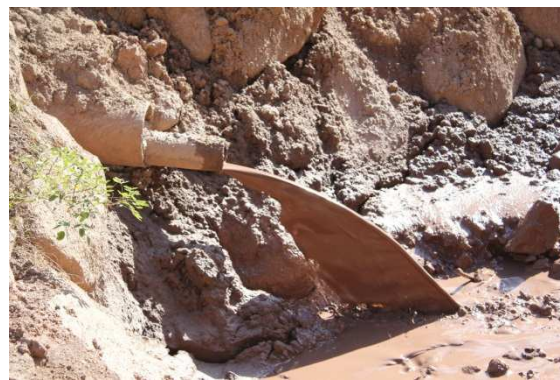
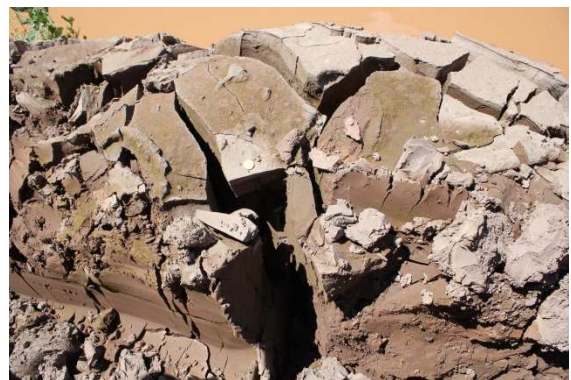
Fotos das células I e II do aterro da Brimade no vale da Ribeira de Santa Luzia onde se pode observar a central de betão e os tanques de lamas desta empresa. É também possível observar nestas fotos o processo de secagem e armazenamento das lamas resultantes da fragmentação e lavagem dos inertes

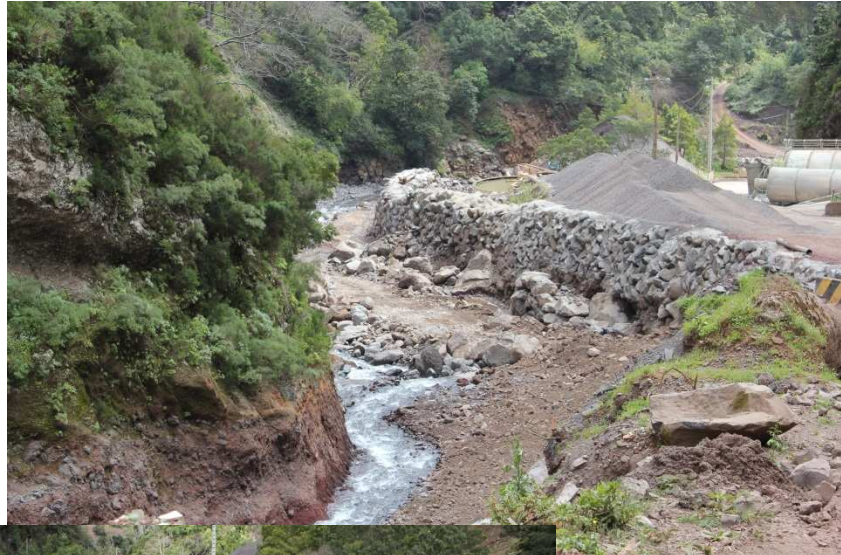
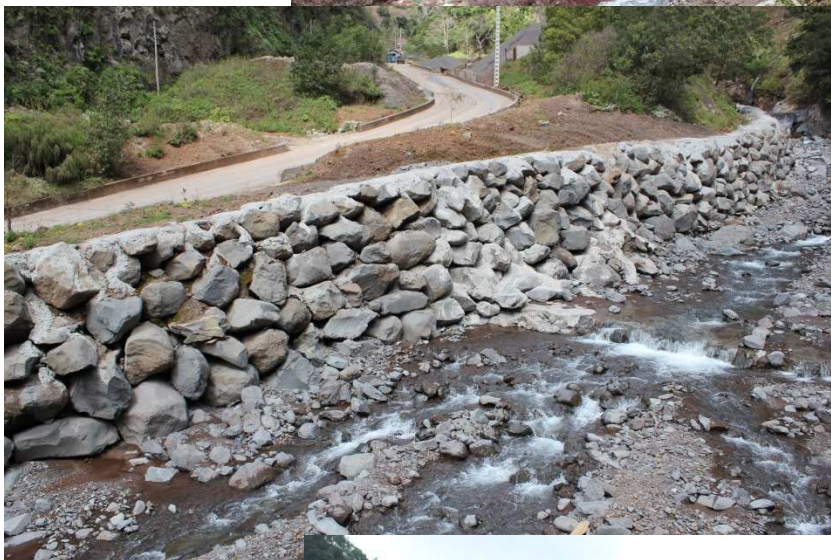
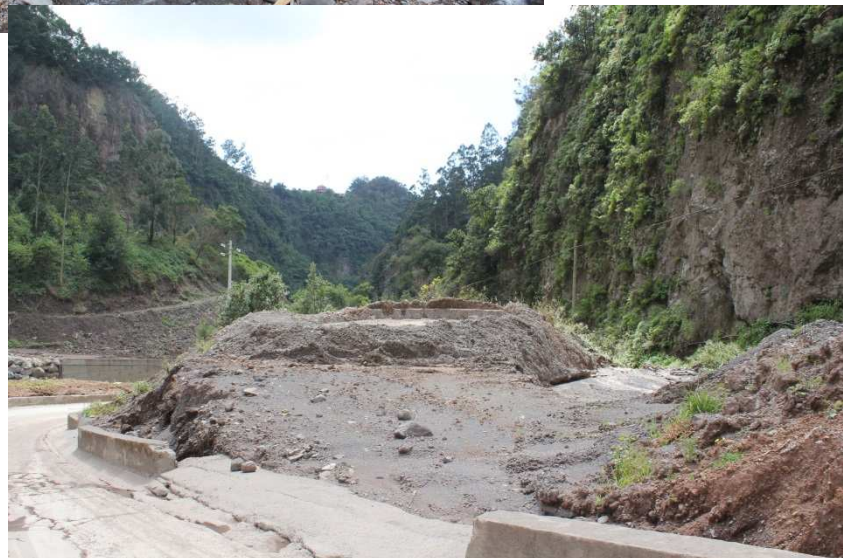
Fotos das células III e IV do aterro da Brimade no vale da Ribeira de Santa Luzia onde se pode observar os depósitos de materiais inertes e de lamas desta empresa. É na célula IV onde estão localizados os tanques onde se procede à decantação e floculação das águas provenientes da lavagem dos inertes de onde resultam as lamas que são depois transferidas para os tanques a céu aberto onde ficam a evaporar a água, sendo depois armazenadas ao longo das margens da ribeira de Santa Luzia.

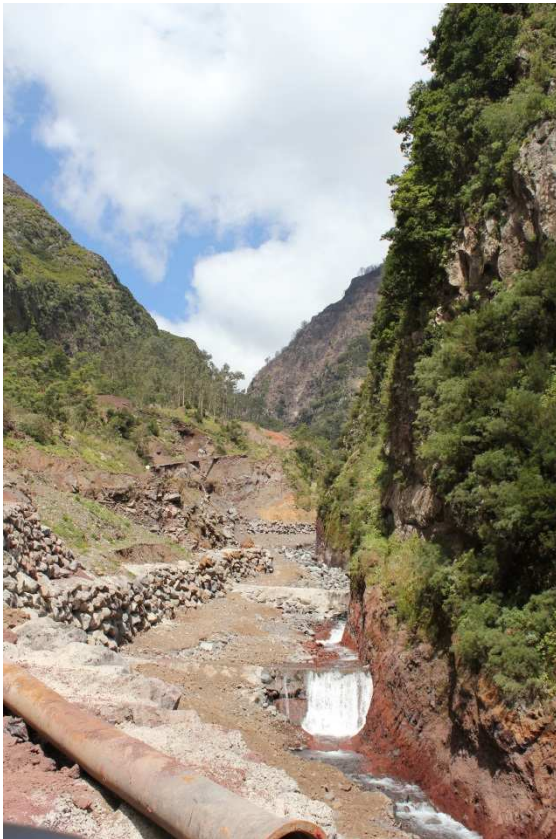
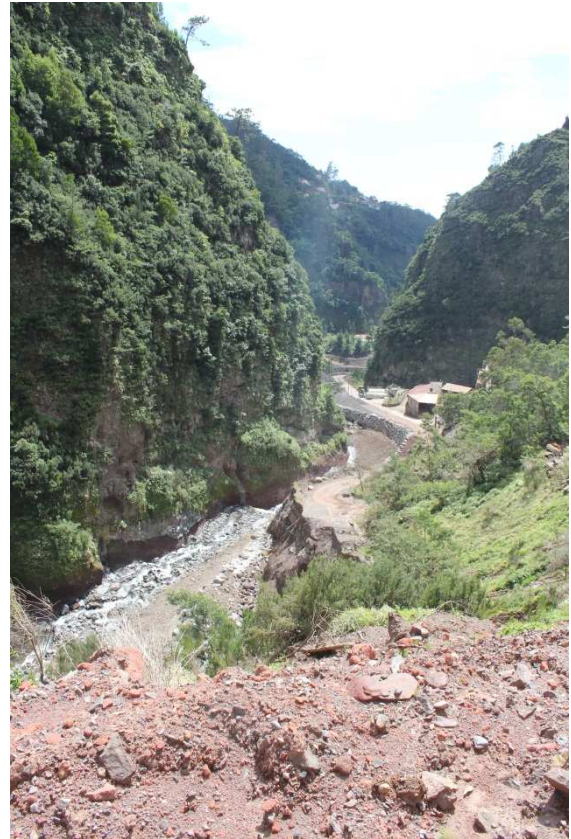
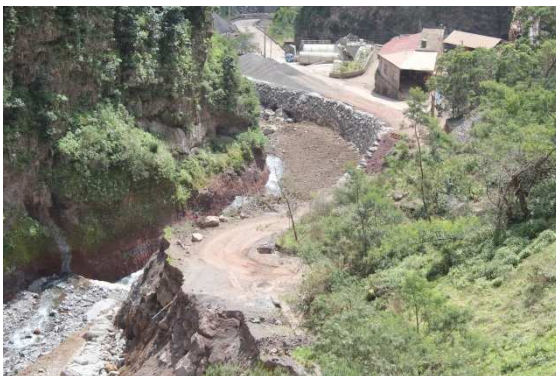
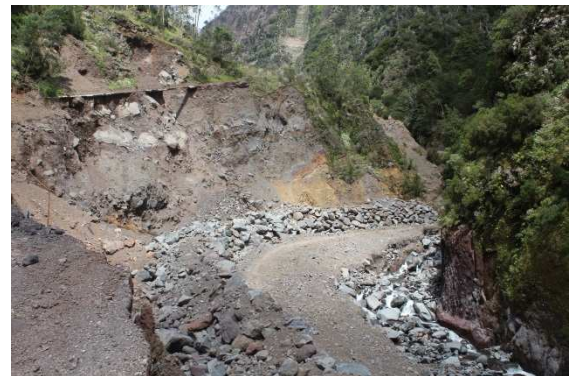
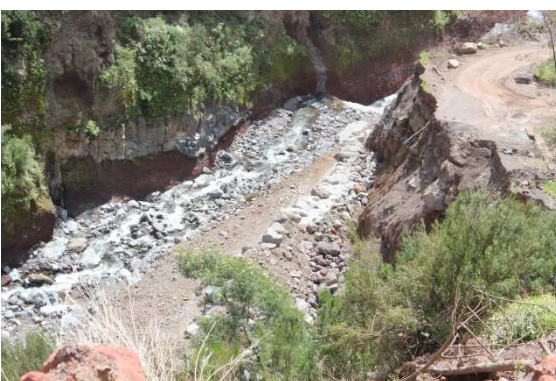
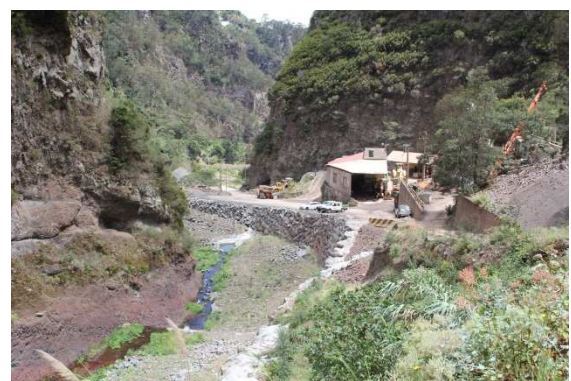
Fotos da célula V do aterro da Brimade onde é possível observar a ocupação do vale da Ribeira de Santa Luzia pelos depósitos e pela atividade extrativa e transformadora de agregados para a construção civil. É nesta célula onde estão localizadas a frente de desmonte da pedreira, a zona de pré-stock e a central de britagem desta empresa, assim como zonas de depósito.
