Avaliação do envelhecimento natural e de tratamentos superficiais ecológicos em rebocos de terra

Assessment of natural aging and ecological surface treatments in earth renders

Tânia Santos^{1*}, Ricardo Gomes², Paulina Faria¹

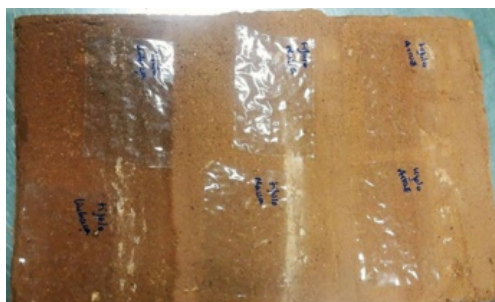
Figura 2. Faixas de fita adesiva sobre os tratamentos de superfície aplicados no reboco de terra sobre o tijolo furado.

A coesão de uma argamassa é a força de ligação entre as partículas do material constituinte. A terra argilosa apresenta genericamente uma boa coesão [24]. O ensaio de coesão superficial, definido por Drdácý *et al.* [32] e adaptado por outros autores [6, 18, 21, 24], consiste na aplicação de rectângulos de fita adesiva, com 50 × 70 mm (Figura 2) na superfície do reboco, os quais são pressionados uniformemente, e em seguida retirados. A coesão superficial foi obtida pela perda de massa superficial da argamassa ocorrida durante o ensaio, determinada pela diferença entre a massa do rectângulo de fita adesiva antes e após o ensaio, medidas numa balança de precisão 0,001 g.

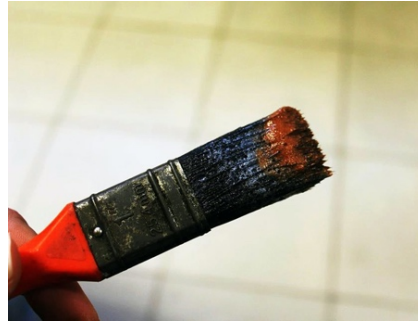
Figura 5. Perda de finos da superfície do reboco devido à aplicação de água da cozedura de massa por pincelagem.

Observou-se a ocorrência de erosão das partículas da superfície dos rebocos apenas durante a aplicação dos tratamentos de superfície por pincelagem, ficando retidas algumas partículas no pincel, tal como demonstrado na Figura 5. Esta erosão é mais evidente na aplicação da mucilagem de aloé vera.

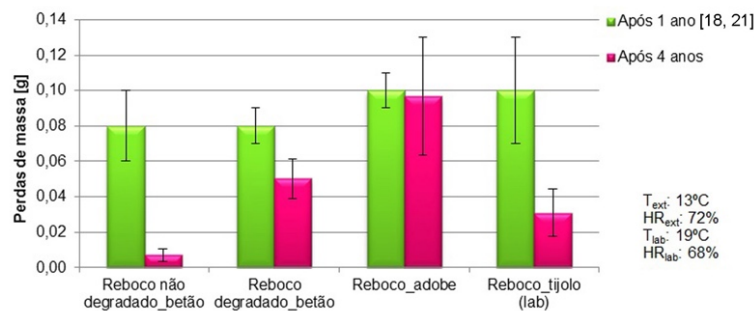
Figura 6. Perda de massa por falta de coesão dos rebocos aplicados nos muretes experimentais e tijolo furado após um ano de exposição [18, 21] e após quatro anos.

Os dados da coesão superficial, valores médios e desvios padrão dos rebocos aplicados nos muretes experimentais e no tijolo furado, em laboratório, obtidos por Faria *et al.* [18] e Santos *et al.* [21], todos após um ano de exposição, bem como os valores médios e desvios padrão obtidos no presente estudo, após quatro anos de exposição, antes da aplicação dos tratamentos superficiais, são apresentados na Figura 6, assim como os intervalos de temperatura e HR em que foram realizados os ensaios.

Da análise dos resultados de coesão superficial obtidos nos rebocos de argamassa de terra é possível concluir que, após quatro anos de exposição natural semi-protegida, existe um aumento da coesão superficial, isto é, menor perda de massa, do reboco aplicado sobre os muretes de alvenaria de adobe e de blocos de betão. No reboco aplicado sobre o murete de blocos de betão ocorreu maior perda de massa na zona degradada comparativamente à zona não degradada. Tal poderá estar relacionado com a degradação do reboco que apresenta ocorrência de erosão, levando a uma perda de finos argilosos à superfície, o que, por sua vez, promove uma presença mais acentuada de agregado, com massa superior e menor capacidade de coesão à superfície. O reboco de terra aplicado sobre o tijolo furado em laboratório também teve um acréscimo de coesão superficial, tendo ocorrido uma menor perda de massa. No entanto, considera-se que as variações de HR entre os períodos de ensaio podem justificar alguma variação relativamente à coesão.

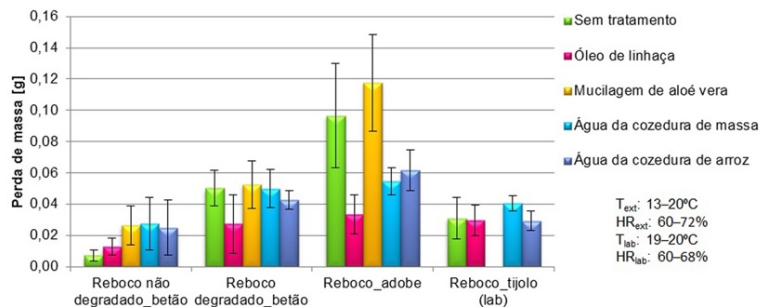
Figura 7. Perda de massa por falta de coesão superficial dos rebocos aplicados nos muretes experimentais e no tijolo furado, imediatamente antes e após a aplicação dos tratamentos superficiais.

Após a aplicação e secagem dos tratamentos de superfície foram obtidos os resultados de coesão superficial, valores médios e desvios padrão, apresentados na Figura 7, assim como os intervalos de temperatura e HR ocorridos durante a realização do ensaio.

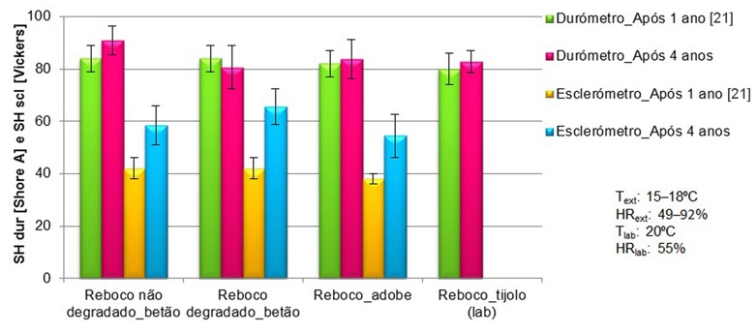
Figura 8. Dureza superficial por durómetro (SH dur) e por esclerómetro (SH scl) após um ano de exposição [21] e após quatro anos, imediatamente antes da aplicação dos tratamentos de superfície, nos muretes experimentais e no tijolo furado.

A Figura 8 apresenta os valores médios e desvios padrão da dureza superficial por durómetro e por esclerómetro pendular, nos muretes experimentais e no tijolo furado, em laboratório, após quatro anos de exposição e antes da aplicação dos tratamentos superficiais. Na Figura 8, os resultados obtidos neste estudo são comparados com os obtidos por Santos *et al.* [21], com um ano de exposição. São ainda apresentados os intervalos de temperatura e HR ocorridos durante a realização do ensaio.

Através da análise da Figura 8, é notório um aumento da dureza superficial dos rebocos aplicados nos muretes experimentais e no tijolo furado, em laboratório, após os quatro anos de exposição natural dos rebocos. A excepção é o reboco aplicado sobre os blocos de betão na zona degradada, após quatro anos de exposição, que apresenta um valor ligeiramente inferior de dureza superficial por durómetro. O aumento da dureza superficial dos rebocos após a exposição natural poderá dever-se a uma possível diferença de humidade relativa ambiente nos períodos em que os ensaios foram realizados (após um e quatro anos) e/ou eventual bioconsolidação superficial ocorrida por organismos biológicos que possam existir nos suportes, na terra da argamassa original ou ter acedido ao reboco durante a sua exposição. A argamassa pré-doseada, aplicada em diferentes suportes e analisada em diferentes zonas, apresenta dureza superficial semelhante, tanto por durométo como por esclerómetro.

Santos *et al.* [21] obtiveram valores de dureza superficial por durómetro de 80 – 84 Shore A e por esclerómetro de 38 – 40 Vickers, como é possível observar na Figura 8. Após quatro anos, o reboco da mesma argamassa pré-doseada com a aplicação do óleo de linhaça apresenta valores superiores de dureza superficial por durómetro em todos os rebocos analisados. A aplicação da mucilagem de aloé vera e da água da cozedura de massa promove também um aumento da dureza superficial por durómetro quando aplicadas no reboco não degradado sobre os blocos de betão. No entanto, a água da cozedura de massa, quando aplicada sobre o reboco degradado sobre os blocos de betão, leva a uma diminuição da dureza superficial por durómetro relativamente à gama de valores obtida por Santos *et al.* [21]. Mais uma vez se refere que a perda de dureza superficial por durómetro destes rebocos após a aplicação dos tratamentos de superfície mencionados, pode estar relacionada com a perda de finos da superfície aquando da aplicação, através de pincelagem, dos tratamentos de superfície. Relativamente à dureza superficial por esclerómetro, todos os tratamentos superficiais sobre todos os rebocos analisados apresentam valores superiores aos obtidos por Santos *et al.* [21].

Após quatro anos de exposição natural, os rebocos de argamassa pré-doseada de terra apresentam uma resistência ao impacto da esfera superior àquela que foi obtida após um ano de exposição natural, uma vez que apresentam concavidade inferior. Esta baixa concavidade demonstra uma boa resistência superficial, que está em consonância com os resultados de dureza superficial por durómetro e esclerómetro (Figura 8), que apresentam valores superiores aos obtidos por Santos *et al.* [21].

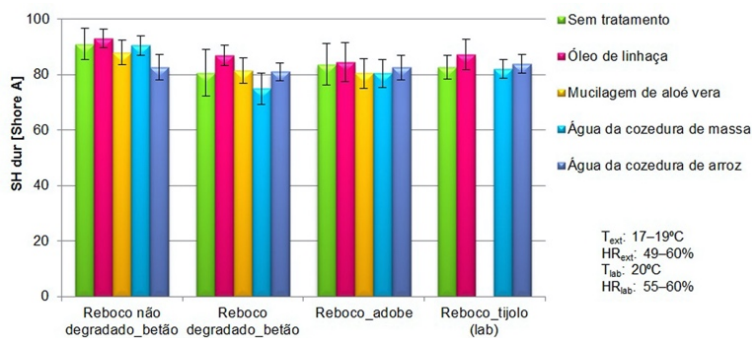
Figura 9. Dureza superficial por durómetro (SH dur) nos muretes experimentais e tijolo furado, antes e após a aplicação dos tratamentos superficiais.

A Figura 9 apresenta os valores médios e desvios padrão da dureza superficial por durómetro obtidos antes e após a aplicação e secagem dos tratamentos superficiais ecológicos nos muretes experimentais e no tijolo furado, em laboratório. Tal como na figura anterior, os intervalos de temperatura e HR ocorridos durante a realização do ensaio são também apresentados.

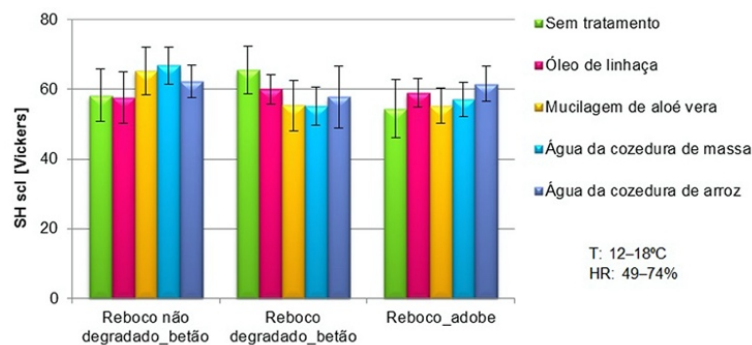
Figura 10. Dureza superficial por esclerómetro (SH scl) dos rebocos aplicados nos muretes experimentais, antes e após a aplicação dos tratamentos de superficiais.

Os valores médios e desvios padrão de dureza superficial por esclerómetro pedular, após a aplicação e secagem dos tratamentos superficiais, são comparados, na Figura 10, com os valores de dureza superficial por esclerómetro, obtidos antes da aplicação dos tratamentos superficiais. Uma vez mais, os intervalos de temperatura e HR ocorridos durante o ensaio são também apresentados.

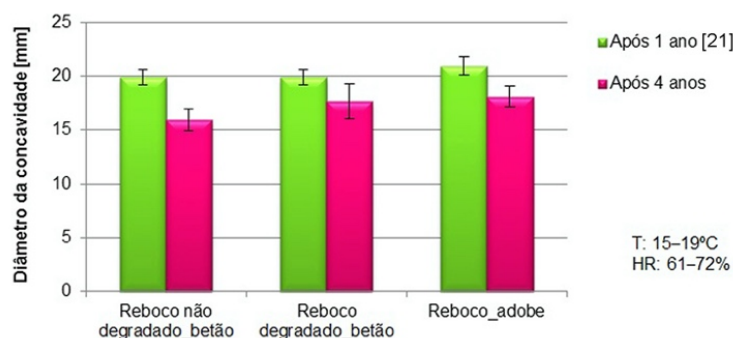
Figura 11. Diâmetro da concavidade provocada pelo impacto da esfera nos rebocos aplicados sobre os muretes experimentais, após um ano de exposição [21] e após quatro anos.

Os resultados do ensaio de impacto da esfera pelo equipamento Martinet-Baronnie, média e desvio padrão, após um ano de exposição, obtidos por Santos *et al.* [21], são comparados na Figura 11, aos valores obtidos no presente estudo, após quatro anos de exposição, antes da aplicação dos tratamentos superficiais.

Quando o diâmetro da concavidade é elevado, mas não ocorre fissuração nem destacamento, significa que o reboco apresenta elevada deformabilidade e boa aderência ao suporte, o que é muito positivo para um reboco. Nenhum dos rebocos analisados apresentou fissuração. Após quatro anos de exposição natural é possível observar um decréscimo da concavidade das argamassas de reboco aplicadas nos muretes experimentais, sendo que o reboco não degradado aplicado sobre o murete de blocos de betão apresenta menor concavidade quando comparado com os restantes rebocos que se encontram num nível de degradação superior.

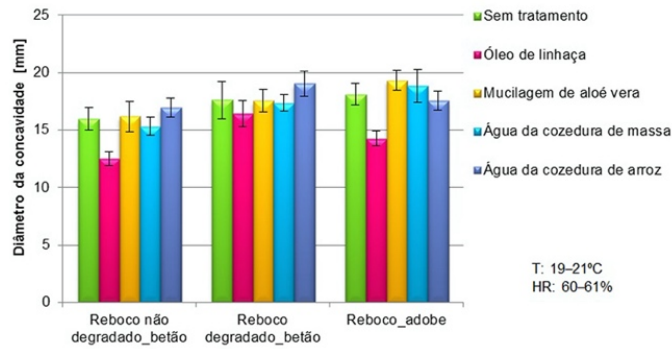
Figura 12. Diâmetro da concavidade provocada pelo ensaio de impacto da esfera nos rebocos aplicados sobre os muretes experimentais antes e após a aplicação de tratamentos superficiais.

Na Figura 12 são apresentados os valores médios e desvios padrão de diâmetro da concavidade obtidos no ensaio de resistência ao impacto da esfera, realizado imediatamente antes e após a aplicação e secagem dos tratamentos superficiais nos rebocos sobre os muretes experimentais. Os intervalos de temperatura e HR em que decorreu o ensaio são também apresentados na Figura 12.

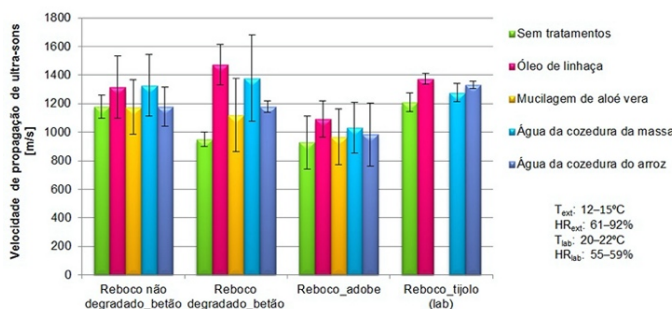
Figura 14. Velocidade de propagação de ultra-sons nos rebocos aplicados sobre os muretes experimentais e no tijolo furado, antes e após a aplicação de tratamentos superficiais.

Após a aplicação e secagem dos tratamentos superficiais sobre os rebocos aplicados nos muretes experimentais e no tijolo furado, em laboratório, foram realizados os ensaios de velocidade de propagação de ultra-sons, cujos valores médios e respectivos desvios-padrão, bem como os intervalos de temperatura e HR em que foram realizados os ensaios, são apresentados na Figura 14.
