Nelson André Santana Correia Zacarias
Licenciado em Ciências da Engenharia Civil

**Reabilitação Sustentável de Edifícios Antigos
com Valor Patrimonial
Casos de estudo na Baixa Pombalina**

Dissertação para obtenção do Grau de Mestre em
Engenharia Civil – perfil Construção

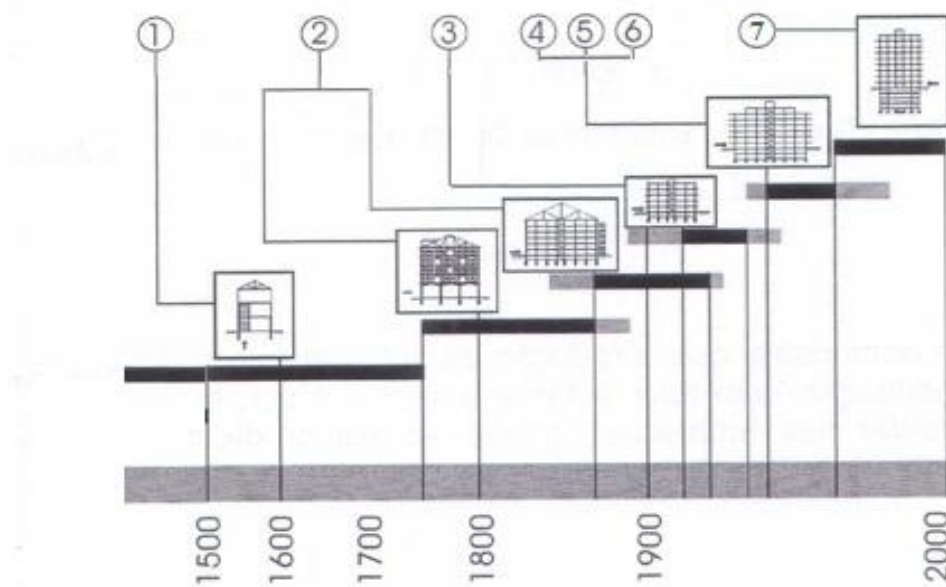
- 1) Edifícios Pré-pombalinos; 2) Edifícios Pombalinos; 3) Edifícios Gaioleiros;
- 4) Edifícios Mistos de alvenaria e betão armado; 5) Edifícios de Betão Armado I;
- 6) Edifícios de Betão Armado II; 7) Edifícios Correntes.

Figura 2.1 - Diferentes Tipologias Construtivas (Departamento de Estruturas - Núcleo de Engenharia Sísmica e Dinâmica de Estruturas, 2005).

Segundo Appleton (2011): “Edifício antigo é aquele que foi construído antes do advento do betão armado como material estrutural dominante”, isto é, engloba todos os edifícios até ao início dos anos 40 do século XX. Porém, a abordagem deste autor delimita apenas a definição de “Edifício Antigo”, sendo que cabe ao IGESPAR definir quais destes constituem “Edifícios Antigos com valor Histórico”. No Quadro 2.1, encontram-se os diferentes tipos de edifícios de habitação existentes em Portugal.

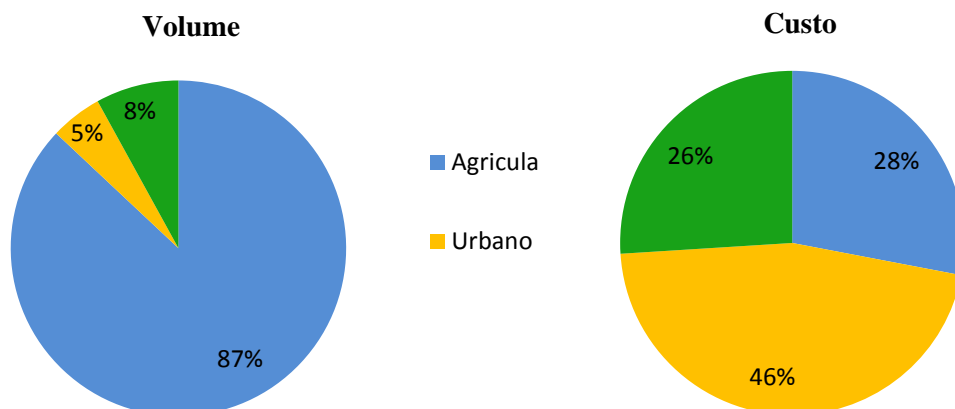
Figura 2.4 – Percentagem de volume e percentagem de custo nacional de água nos diferentes sectores (adaptado de Barroso & Amado, 2010).

Segundo o website “Portal da água”: estima-se que actualmente sejam gastos em todo o território nacional de cerca de 7.500.000.000 m³/ano, no conjunto dos sectores agrícola, industrial e urbano. Segundo a mesma fonte, o sector agrícola é o responsável pela maior porção de volume de água utilizado, mas é o sector urbano que mais custo acarreta, Figura 2.4.

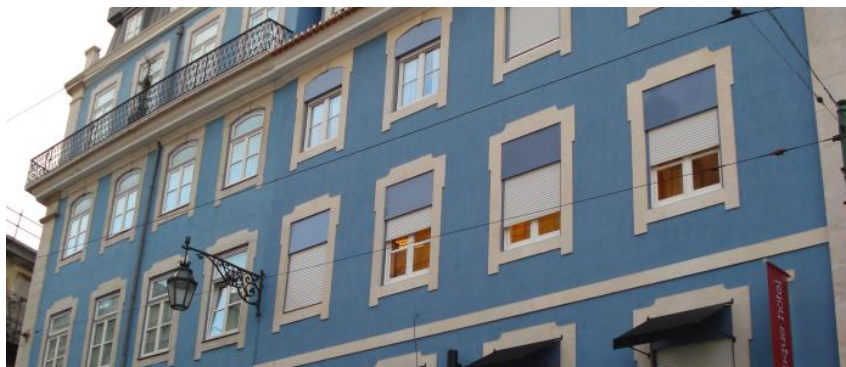
Figura 2.5 - Edifício reabilitado mantém traço original da fachada.

No caso dos edifícios antigos, nomeadamente nos casos de estudo adiante apresentados, não é viável aumentar os vãos envidraçados devido à sua componente histórica, Figura 2.5.

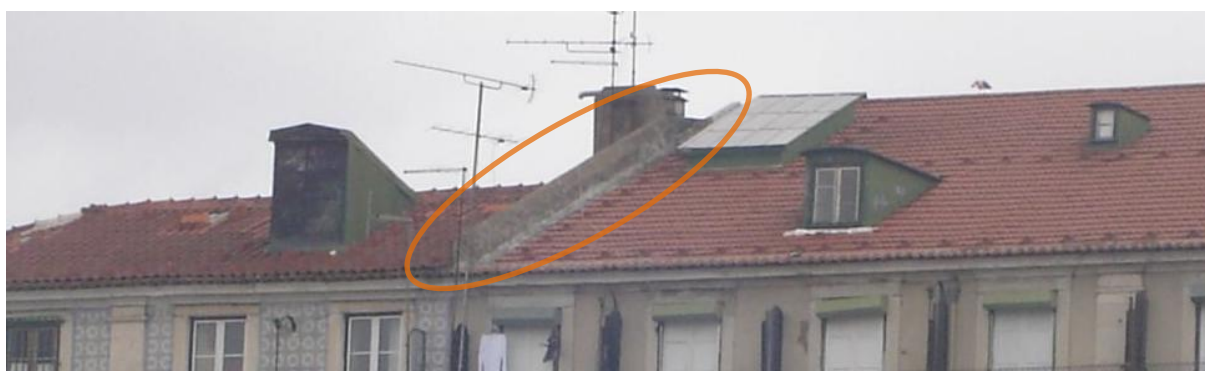
Figura 2.6 - Paredes meeiras nos edifícios pombalinos.

Como é espectável, aquando da concepção destes edifícios antigos não obrigavam a qualquer cumprimento de normas em relação à segurança contra incêndios, sendo os edifícios pombalinos os primeiros a ter algum cuidado nesse aspecto. Esta era feita através das paredes meeiras (Figura 2.6) colocadas entre edifícios, garantindo assim algum atraso na propagação do fogo entre eles, contudo não garantiam uma total estanquidade. A título de exemplo veja-se o caso do incêndio no Chiado em 1988. Desta forma, em centros históricos como a Baixa Pombalina seria espectável que a segurança contra incêndios se fizesse não no edifício, mas sim ao nível do quarteirão.

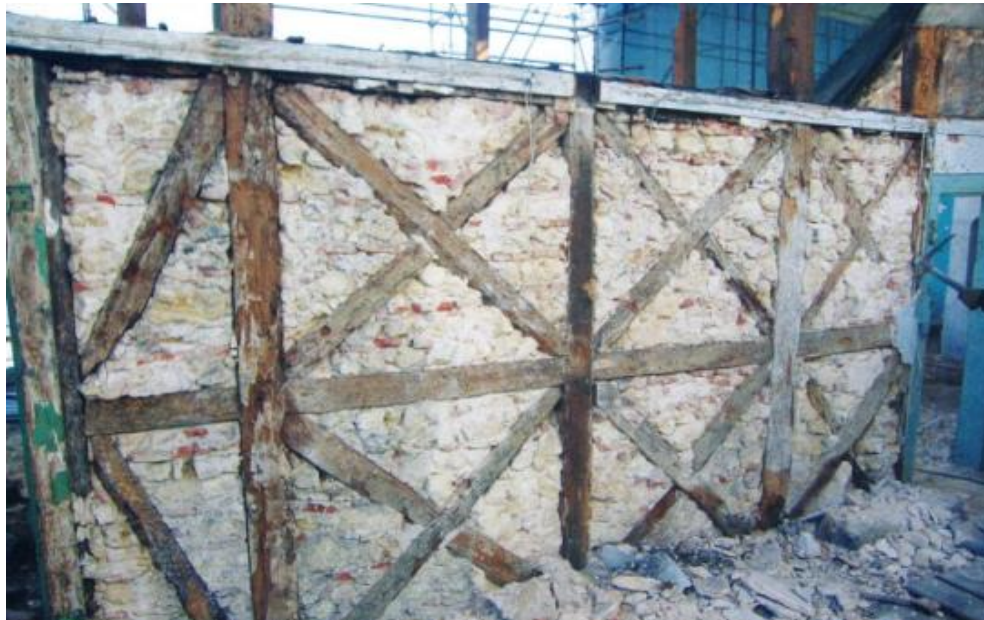
Figura 2.19 – Parede de frontal após remoção de reboco (Appleton & Domingos, 2009).

As paredes de frontal definem as grandes divisões do edifício. A estrutura de madeira é igual à utilizada nas paredes de fachada, sendo preenchidos os espaços com taipa de saibro argiloso, cal e agregados, no entanto estas paredes apresentavam espessuras inferiores, Figura 2.19 (Pinho, 2008).

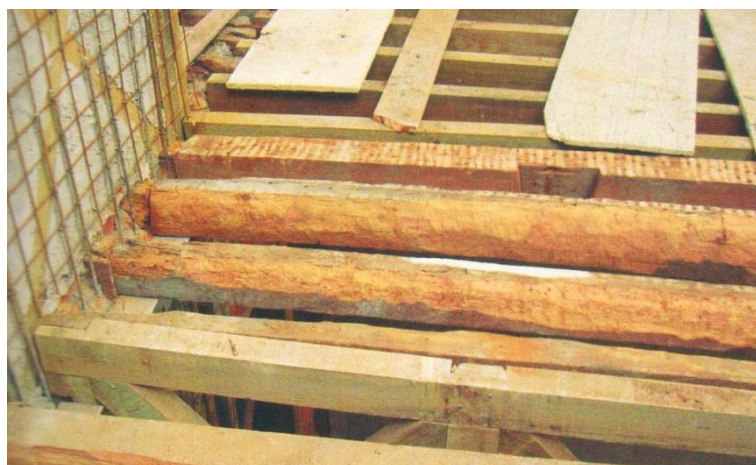
Figura 2.23 - Vigas do pavimento (Appleton & Domingos, 2009)

O soalho é formado com pranchas de pinho de 2,2 cm de espessura e 16 cm de largura, podendo nas salas de visita ter apenas 9 cm. Este encontra-se frequentemente colocado em cima de pequenas tábuas pregadas aos barrotes, de modo a atenuar a transmissão de ruído. Além disso é por vezes colocada uma camada de areia fina sob as ripas de madeira do tecto do piso inferior (excepto piso térreo) (Mascarenhas, 2004).

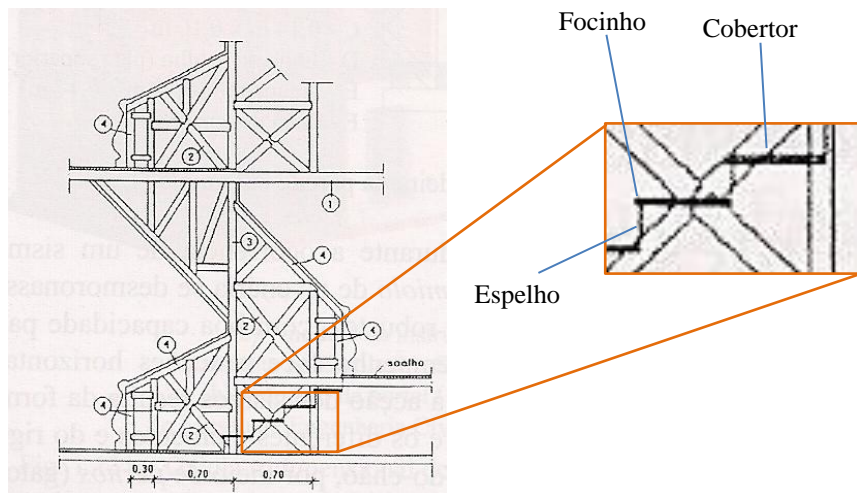
Figura 2.25 - Pormenor construtivo das escadas pombalinas (adaptado de Pinho, 2008).

As escadas dos edifícios pombalinos estão normalmente localizadas no eixo central do mesmo, desprovidos de iluminação natural e destinadas a dar acesso a dois fogos por piso. O acesso a cada piso é realizado por dois lances de escadas com um patamar intermédio, sendo que o primeiro lance destinado ao primeiro piso é, por razões estruturais, em alvenaria com degraus de pedra e só a partir do primeiro patamar intermédio ou até mesmo do primeiro andar, a escada passa a ser constituída de madeira. Os degraus são constituídos por cobertores e espelhos, simplesmente pregados às pernas de madeira de carvalho, que constitui o esqueleto de toda a escada. A união do cobertor e do espelho é feito normalmente com um encaixe macho-fêmea denominado “malhete”, Figura 2.25.

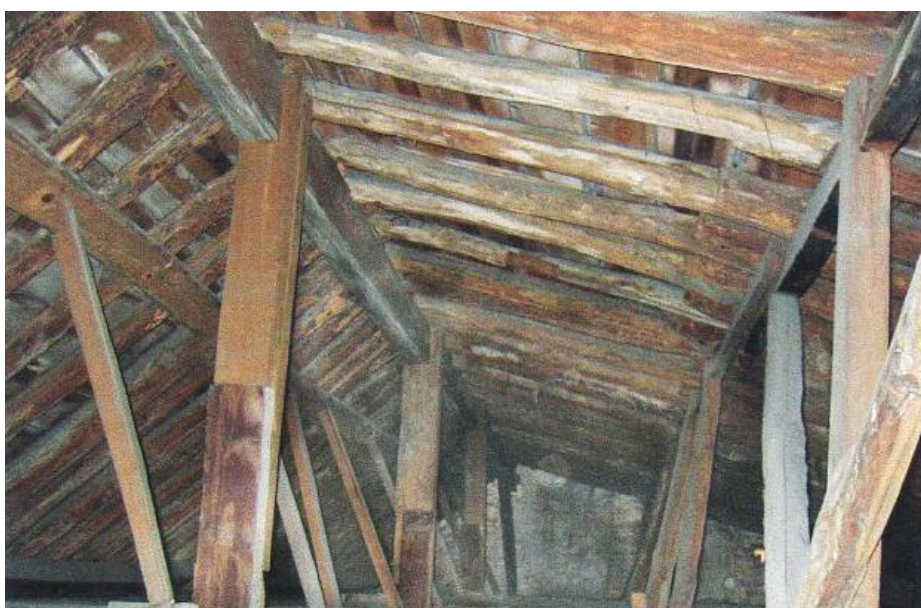
Figura 2.27 - Cobertura do edifício da Rua Nova do Carvalho (Appleton & Domingos, 2009).

Em geral os edifícios de rendimento pombalino são cobertos por telhados triangulares (duas águas), excepto nas ruas principais e praças (Mascarenhas, 2004). Estes últimos exigem uma construção mais cuidada e complexa. No entanto, as condições de habitabilidade são moderadas tendo em conta que o pé-direito em todo o seu perímetro o permite, ainda que seja inferior aos restantes pisos; nos últimos pisos cujo telhado é triangular, como se pode verificar na Figura 2.27, a construção é bastante mais simples, mas não foi feito com o intuito de ser ocupado por pessoas, no entanto isso não impediu que fossem habitados, ainda que em condições deficientes. Nestes casos é evidente a escassez de luz natural, que entra apenas pelas trapeiras e por pequenas clarabóias.

A cobertura é sustentada por um sistema ainda hoje usual em estruturas de madeira, de asnas simples de madeira com linha, perna, escoras e pendural ligados entre si através de malhetes, orelhas derrabadas ou outras samblagens complementadas pregadas ou aparafusadas. A asna recebe madres fixadas com ajuda de calços e fileira (Appleton, 2011). Posteriormente são colocadas telhas de meia cana assentes sobre um ripado de madeira paralelo à fachada, permitindo apoiar as telhas e conferir a inclinação pretendida. Sendo que esta diminui quanto mais se aproxima do beiral do tipo “mouriscado”, pois é feito com uma cimalha em alvenaria de tijolo; no caso das mansardas as telhas eram pregadas devido ao seu elevado declive.

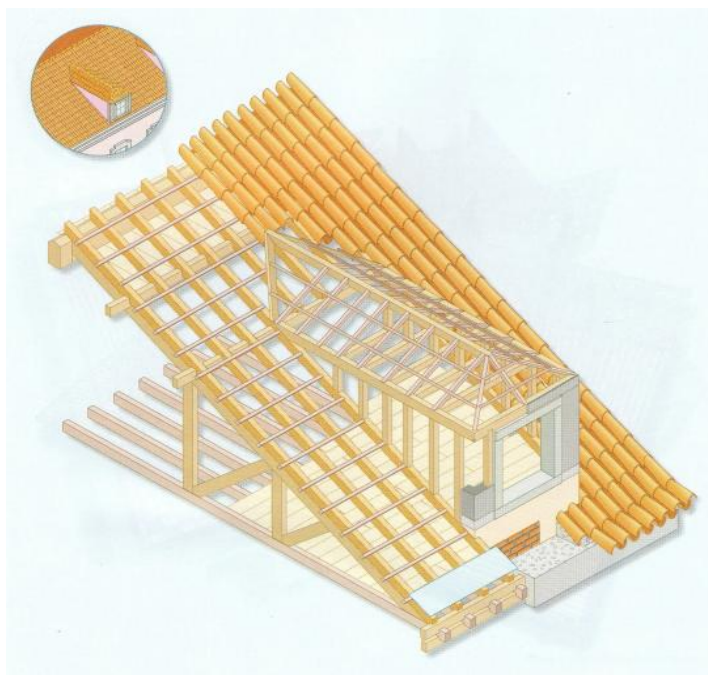
Figura 2.28 - Desenvolvimento das trapeiras na cobertura (Appleton, 2011).

As trapeiras são rigorosamente alinhadas com a estrutura do telhado, para que as paredes laterais fiquem apoiadas nas pernas das asnas (Mascarenhas, 2004), também estas construídas com base na Cruz de Santo André que caracteriza a construção pombalina, Figura 2.28.

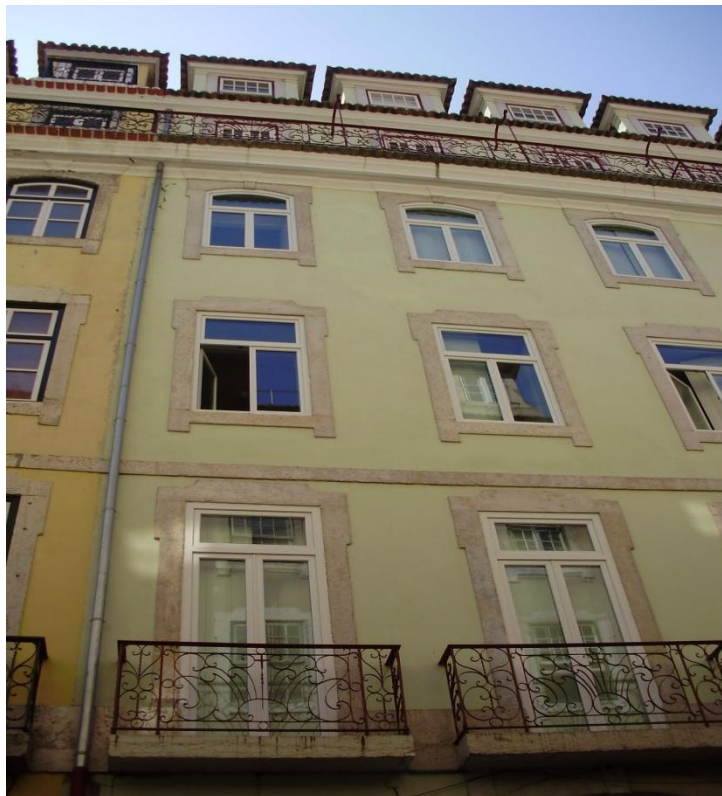
Figura 4.1 - Edifício da Rua Nova do Carvalho (Appleton & Domingos, 2009).

O edifício em questão, composto por 7 pisos (loja, sobreloja, 4 pisos de alojamento e um sótão de habitação) mais cobertura, continha uma caixa de escadas inserida lateralmente e iluminada através do tardo. Numa fase precoce da obra, correspondente à fase de análise e diagnóstico, foi possível aferir o estado de degradação do edificado, tipo de anomalias, possíveis intervenções e condicionantes a essas mesmas intervenções. Nesta fase foram ainda feitas as medições gerais do imóvel, contabilizando um total de aproximadamente 1408m² de área total, Figura 4.1.

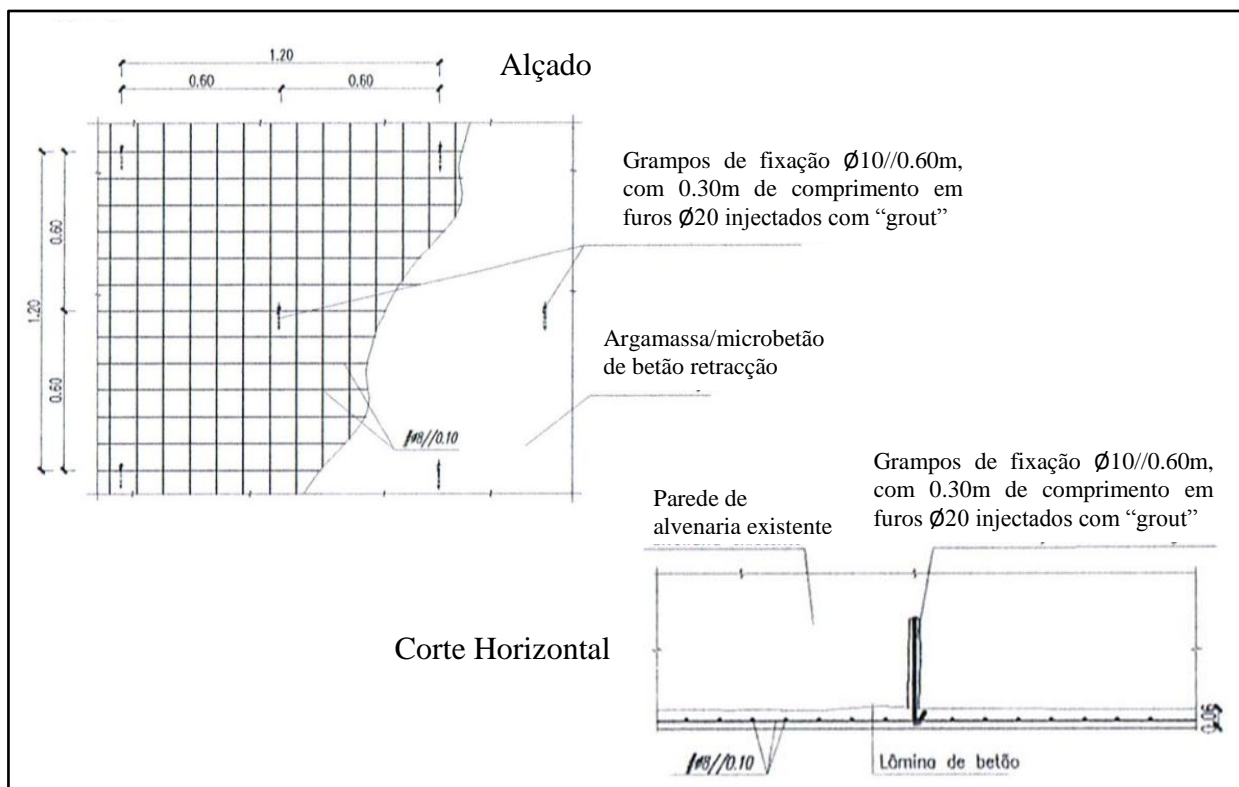
Figura 4.2 - Reparação das paredes com lâmina (com 0,06m de espessura) de betão armado
(Fonte: projecto do Edifício da Rua do Alecrim da empresa a2p)

- Na fachada seriam realizados trabalhos de restauro, de modo a conceber um aspecto autêntico, de acordo com o que aparentava antes da intervenção
- Todas as paredes de alvenaria seriam inspeccionadas após remoção do reboco existente, e caso tivesse fendas, seriam tapadas, Figura 4.10;
- Posteriormente estes elementos seriam reforçados com uma lâmina de betão armado com 0,06m de espessura;

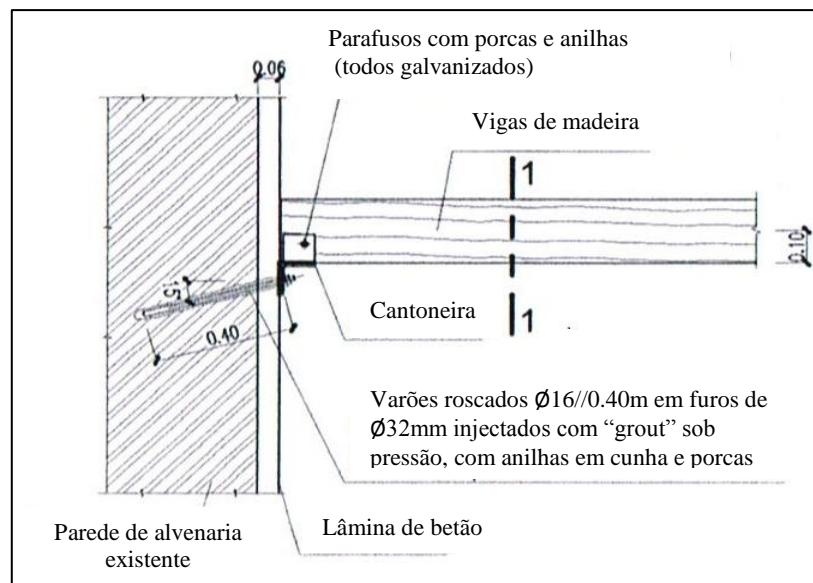
Figura 4.7 - Ligação das vigas de madeira às paredes de alvenaria (Fonte: projecto do Edifício da Rua do Alecrim da empresa a2p)

- Na fachada seriam realizados trabalhos de restauro, de modo a conceber um aspecto autêntico, de acordo com o que aparentava antes da intervenção;
- As paredes de:
 - Frontal pretendiam ser reparadas caso aparentassem bom estado de conservação ou ser substituídas por novas caso contrário, que a par dos outros casos, seria realizado de forma idêntica ao original mas preenchidas com alvenaria de tijolo;
 - Divisórias seriam substituídas por estruturas leves (gesso cartonado com lã de rocha);
- Os vigamentos novos de madeira seriam apoiados nas paredes de alvenaria através de cantoneiras metálicas, fixada às paredes através de varões roscados em aço galvanizado, Figura 4.7;

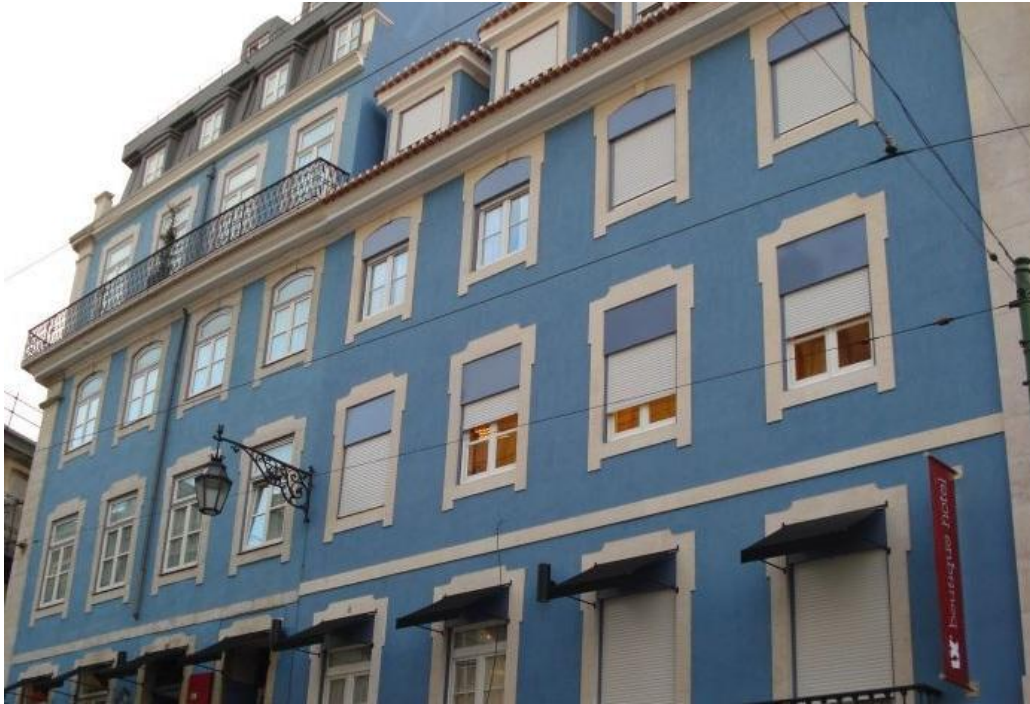
Figura 4.8 - Edifício da Rua do Alecrim

Este edifício situa-se numa rua perpendicular à Rua Nova do Carvalho já descrita anteriormente. O edifício em questão albergou durante largos anos o Hotel Bragança nos pisos superiores e cujo objectivo seria renovar e reabilitar, na óptica de uma nova unidade hoteleira. Constituído por 9 pisos mais cobertura, curiosamente este contém uma cave destinada a eventuais arrumações (de notar que poucos edifícios pombalinos têm esta particularidade). Uma zona destinada a lojas no rés-do-chão, mas actualmente esta é utilizada para escritórios, e os restantes pisos serviam de habitação (pisos 1 a 3) e serviço hoteleiro (pisos 4 a 7) sendo o último piso a cobertura, Figura 4.8. Efectuou-se ainda a medição do edifício e posterior desenho, totalizando 2642 m² (Anexo II).

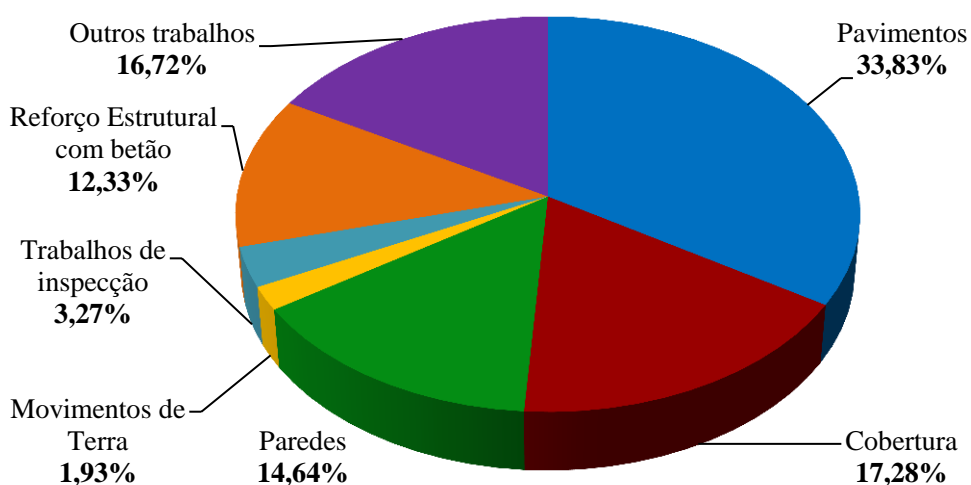
Figura 5.1 - Percentagem média dos trabalhos realizados nos casos estudados.

Em suma, e observando a Figura 5.1 pode-se verificar que em média nos casos estudados, o trabalho que tem mais peso no total das obras, são os pavimentos, sendo em contrapartida os movimentos de terra e trabalhos de inspecção os que menos contribuem para o valor final da intervenção.

Ao olhar para o quadro acima representado, volta a confirmar-se que em média, os valores seguem a mesma tendência das percentagens apresentadas na Figura 5.1, com os pavimentos a serem sinónimo de maior despesa, seguidos da cobertura, paredes e outros trabalhos, sendo que os esforços em reduzir os custos deverão ser concentrados ao máximo nestes pontos.
