Reutilização de elementos provenientes da demolição de edifícios antigos na reabilitação de construções

Dissertação para obtenção do Grau de Mestre em
Engenharia Civil – Perfil de Construção

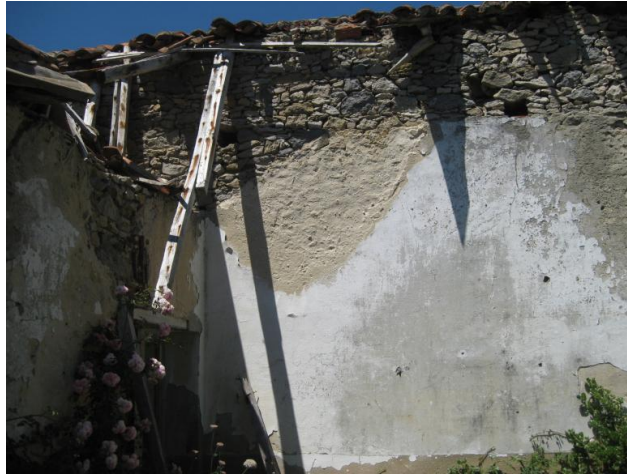
Figura 2.2 – Paredes resistentes de alvenaria de pedra

Denominam-se por “paredes resistentes” ou “paredes-mestras” aquelas que desempenham uma função estrutural importante quanto à resistência às cargas verticais e forças horizontais de natureza aleatória, como é o caso do vento e dos sismos, sendo assim elementos com uma função estrutural fundamental no que diz respeito à estabilidade do edifício, figura 2.2.

São constituídas por materiais heterogêneos que originam elementos rígidos e pesados, conferindo às paredes razoável capacidade de resistência à compressão, sendo no entanto menos resistente ao corte e tendo muito baixa resistência à flexão e à tracção. Estas paredes apresentam espessuras consideráveis (cerca de 0,50 a 1,50m), o que se traduz na mobilização de forças estabilizantes que equilibram as forças horizontais de derrubamento e deslizantes, provenientes por exemplo de impulsos de terras, arcos e abóbadas, vento, sismos, entre outros. A grande espessura das paredes resulta numa maior robustez e conseqüente redução da possibilidade de instabilidade por encurvadura, estando também associada à função de protecção do interior dos edifícios relativamente aos agentes atmosféricos, dos quais se destacam a acção do vento e da água proveniente das chuvas [3, 57].

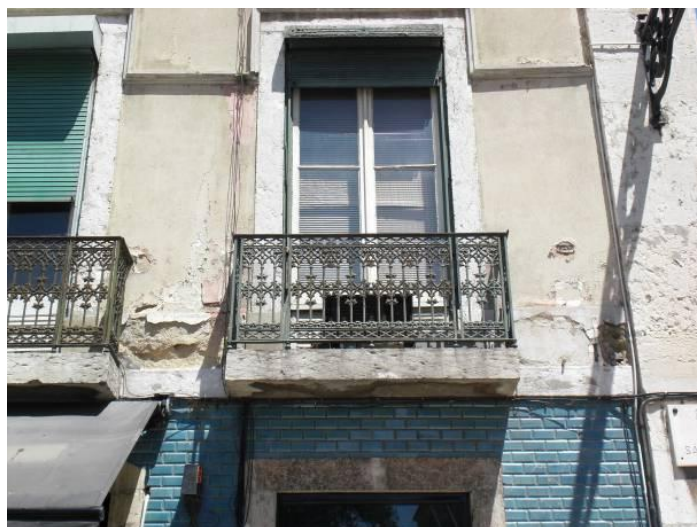
Figura 2.3 – Elementos de cantaria no contorno duma abertura de janela

Estes elementos por um lado desempenhavam funções estruturais muito importantes já que as pedras de cantaria aparelhadas localizavam-se nas zonas mais relevantes dos edifícios do ponto de vista estrutural, tais como pilastras, contorno de aberturas de portas e janelas, cornijas, etc., figura 2.3. Por outro lado tinham uma importante atribuição decorativa nos edifícios de construção nobre. A vantagem da utilização da pedra de cantaria deve-se ao facto desta pedra trabalhada (com formas paralelepípedicas e bordos em aresta viva ou arredondada) ser retirada de rochas de boa qualidade e que contêm propriedades que conferem à pedra de cantaria elevada resistência mecânica [3].

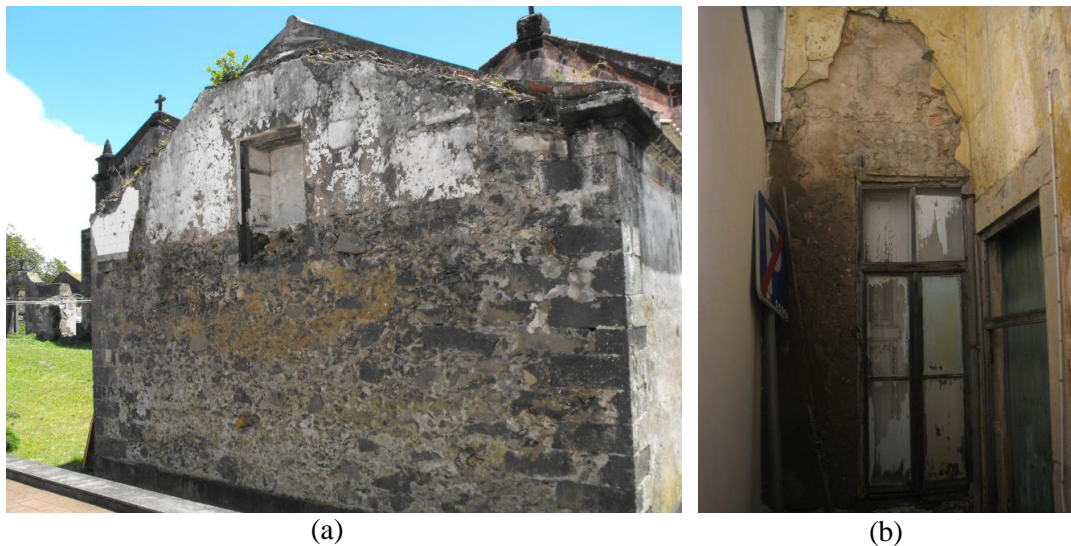
Figura 2.5 – Desagregação de alvenaria “fraca”

A desagregação é a anomalia mais generalizada que provoca a progressão e o agravamento da fendilhação nas paredes resistentes, figura 2.5. É uma anomalia que é provocada pelos agentes climáticos, como é o caso da acção da água e da alternância do frio e do calor com as consequentes expansões e contracções que advêm dessa alternância, bem como o caso da acção do vento conjuntamente com as poeiras e areias que o mesmo transporta originando assim um efeito abrasivo na superfície das paredes. Este efeito do vento pode ser agravado pela acção da poluição e pela acção da água, em particular das águas da chuva, das águas de infiltração ou da humidade do terreno que ascende por capilaridade desde os terrenos de fundação dos edifícios até às paredes resistentes [3, 57]. A lavagem dos finos e dos ligantes, pertencentes à alvenaria da parede, por parte da acção da água é também uma das principais causas que leva à desagregação da alvenaria das paredes.

(a) – caso nos Açores (Igreja de S. Francisco na Ilha da Horta); (b) – caso em Faro

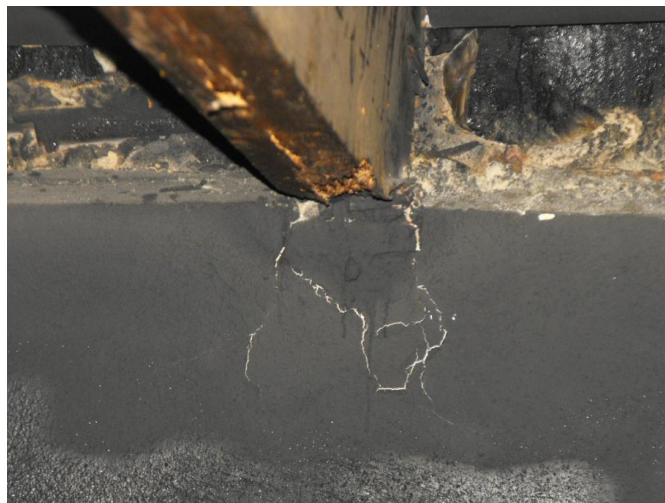
Figura 2.6 – Esmagamento localizado de parede na zona de apoio duma asna de madeira [93]

O esmagamento das paredes, figura 2.6, é uma anomalia menos recorrente e trata-se dum fenómeno mais localizado que a desagregação da alvenaria. É um fenómeno que ocorre em locais que suportam cargas concentradas excessivas, como são exemplos os locais onde existem descargas de vigas em paredes que não tenham um apoio ou um reforço que, por sua vez, assegurem a diminuição das tensões nesses pontos de apoio quando as cargas aplicadas excedem em muito as previstas inicialmente. Para evitar a ocorrência deste problema era usual, nas construções de melhor qualidade, a colocação de pedras de boa qualidade (lintel), com a face superior aparelhada, onde posteriormente ficariam apoiadas as vigas de pavimento ou as de cobertura, reduzindo assim o risco de esmagamento local. Nas zonas de contacto lateral entre as vigas de madeira e a alvenaria podem ocorrer esmagamentos devido às torções que surgem nas vigas quando estas passam pelo processo de secagem após a sua aplicação em obra [3, 57].

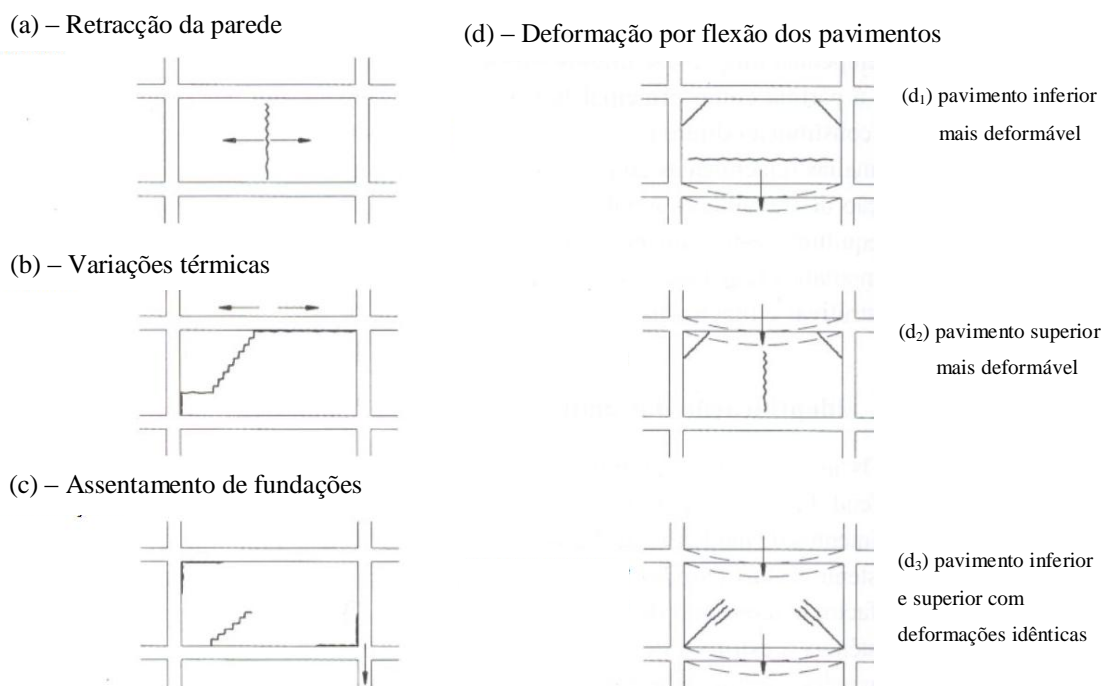
Figura 2.8 – Representação esquemática das fendilhações mais usuais em paredes divisórias e respectivas causas [52]

Quanto à fendilhação das paredes de compartimentação existem diversas formas de fendilhação que ocorrem nestas paredes, sendo que as mais vulgares são: a fendilhação por retracção dos panos de parede, figura 2.8 (a); fendilhação por dilatação do pavimento superior que é provocada pelas variações térmicas, figura 2.8 (b); fendilhação provocada pelo assentamento diferencial das fundações, figura 2.8 (c); e deformação excessiva por flexão dos pavimentos [52, 57], figura 2.8 (d).

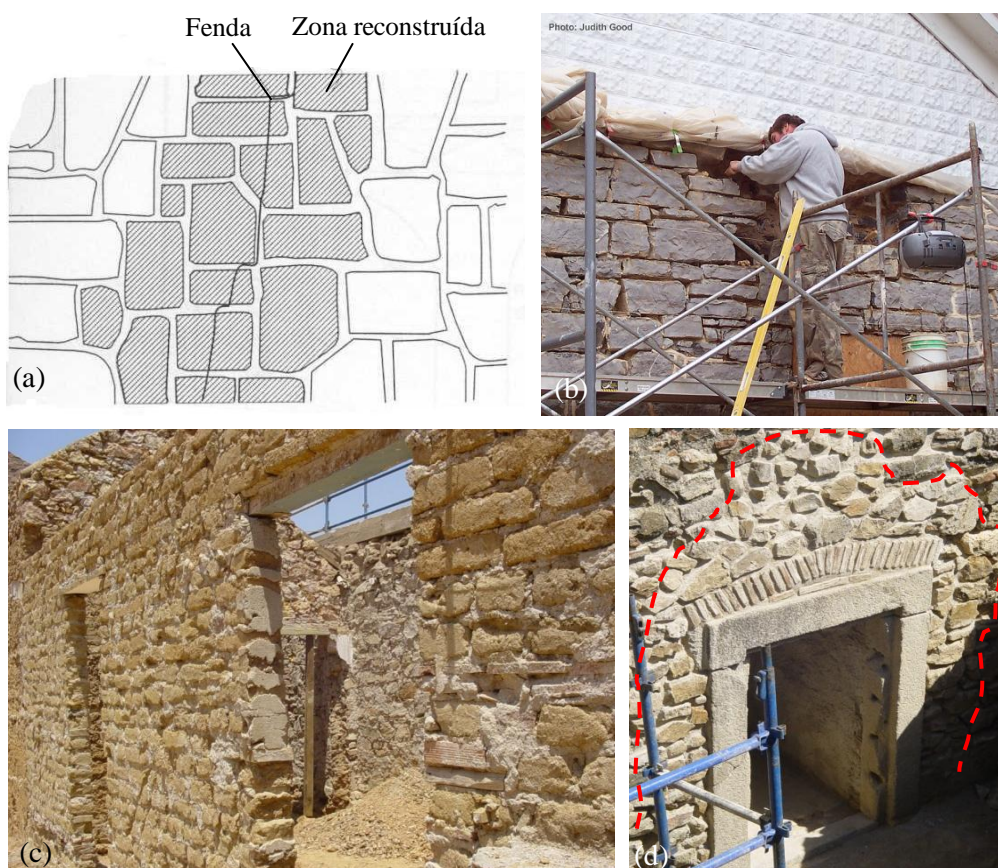
Figura 2.9 – Substituição e reconstrução de elementos em paredes de alvenaria de pedra

Esta técnica consiste na remoção do material constituinte da parede ou de outro elemento de alvenaria que se encontre danificado, por exemplo num local adjacente a uma fenda, fazendo de seguida a reconstrução dessa zona utilizando o material original ou novos elementos com melhor qualidade construtiva [46], figura 2.9.

(a) – representação esquemática de zona reconstruída [64]; (b) – reposicionamento das pedras [78]; (c) - pedras de alvenaria após desmonte e reconstrução [92]; (d) – elementos de cantaria após desmonte e reconstrução [92]

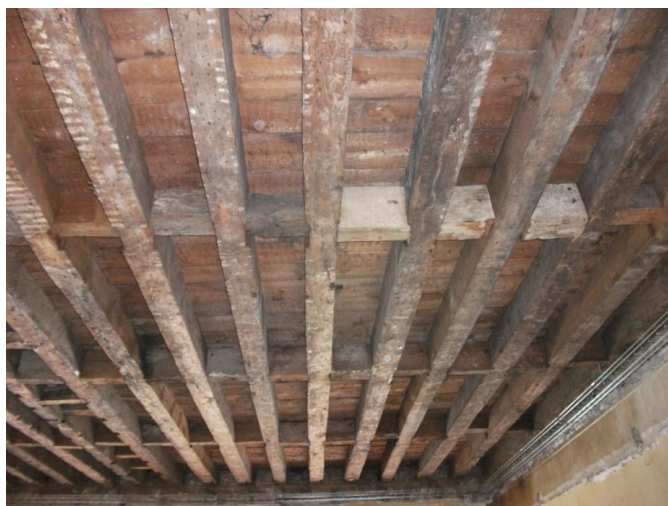
Figura 3.1 – Vigamento dum pavimento de madeira

A estrutura dos pavimentos é constituída essencialmente pelo vigamento e pelos soalhos, tendo as vigas normalmente secção rectangular ou, em edifícios mais antigos, a forma do tronco de madeira, figura 3.1. É ainda constituída por outros elementos secundários como é o caso de tarugos e cadeias que servem para melhorar o funcionamento da estrutura face a acções pontuais ou no próprio plano da estrutura [22].

No vigamento principal são colocadas vigas ou barrotes de madeira dispostos paralelamente entre si e com afastamentos que podem variar consoante vários factores, entre eles a capacidade de carga e o vão a que estas ficam sujeitas. O afastamento varia entre cerca de 0,20 e 0,40m (entre eixos), sendo que a primeira e última viga dos pavimentos é frequentemente colocada junto às paredes. Na melhor construção da época pombalina era seguida uma regra que apontava para a adopção de afastamentos entre vigas iguais à largura das próprias vigas [3, 22].

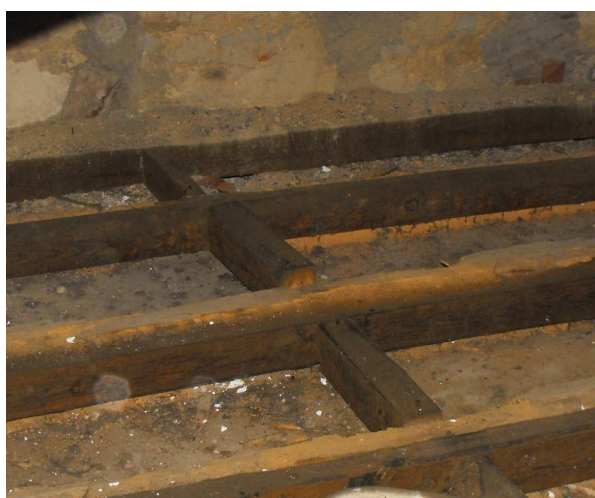
Figura 3.3 – Tarugamento em pavimento de madeira

De modo a evitar a rotação das vigas, é comum existirem peças de madeira, designados por tarugos, assemblados segundo alinhamentos transversais e bem justos. O tarugamento impede também a encurvadura das vigas e minimiza possíveis efeitos de deformação durante o período de secagem da madeira [3], figura 3.3.

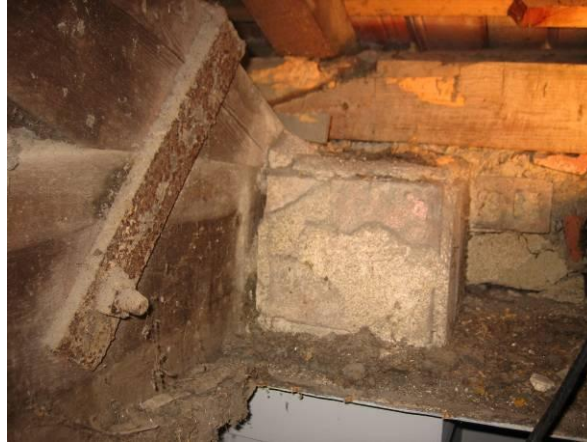
Figura 3.6 – Pormenor de apoio de asna em cachorro de pedra [93]

É importante realçar a ligação das asnas de madeira às paredes resistentes através de apoios localizados nas zonas correntes das paredes de alvenaria. Os apoios eram materializados através de consolas e cachorros em pedra de cantaria pela mesma razão que se colocavam estes elementos para apoios de pavimentos, figura 3.6.

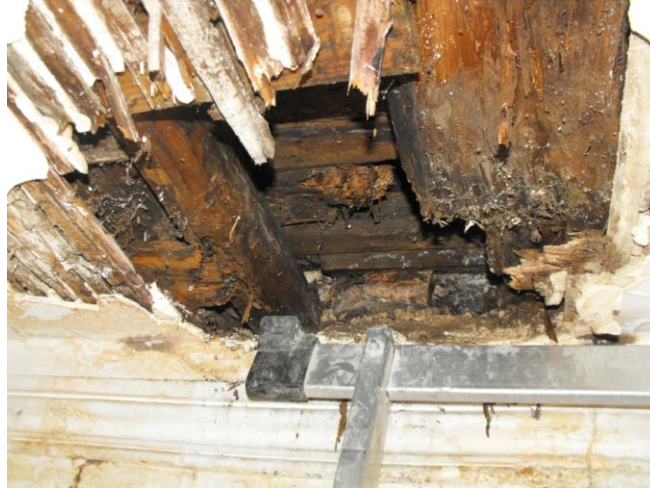
Uma vez que o desenvolvimento de fungos está fortemente dependente da humidade, normalmente o apodrecimento da madeira ocorre somente em zonas críticas da construção, nomeadamente nas entregas de vigamentos nas paredes exteriores, junto de canalizações ou sob pontos singulares das coberturas [15], figura 3.9.

Figura 3.9 – Pavimento de madeira deteriorado pelo ataque de fungos de podridão junto a parede exterior [93]

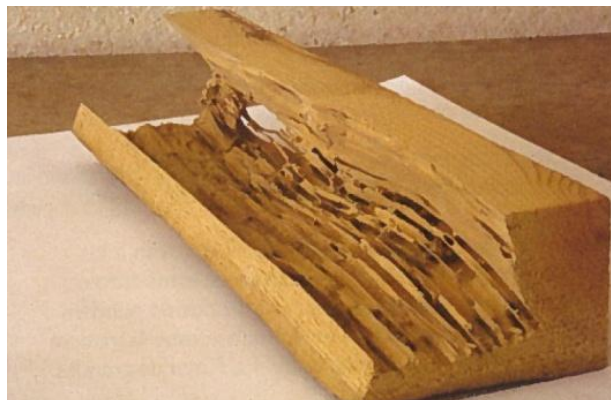
O ataque por térmitas é efectuado através da abertura de galerias junto à superfície das peças, nas quais se deslocam abrigados da luz e num ambiente húmido essencial ao seu desenvolvimento, figura 3.10. A perda de resistência dos elementos de madeira afectados é função do volume de material consumido [15].

Figura 3.10 – Elemento de madeira deteriorado por ataque de térmitas [4]

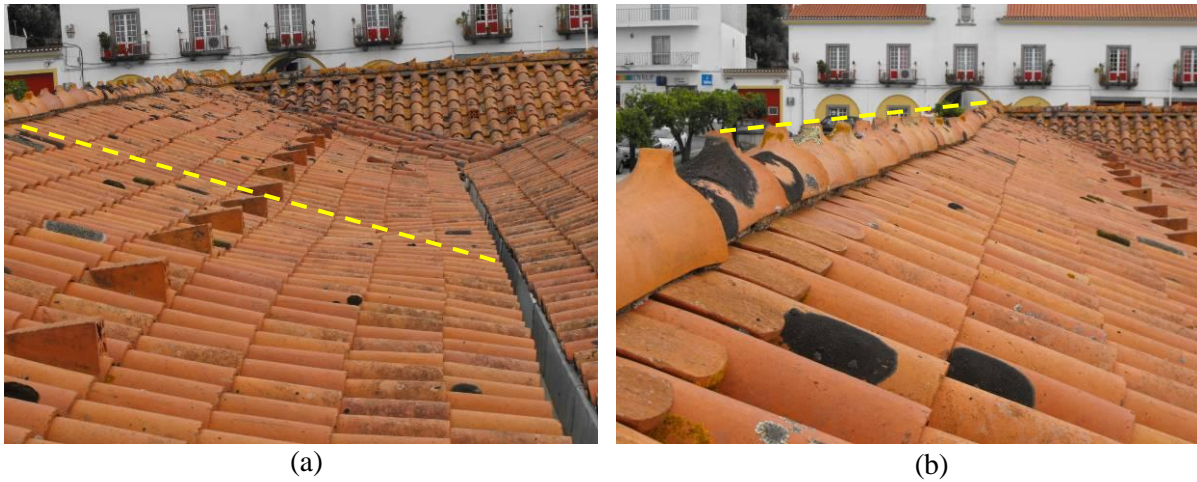
As estruturas de madeira tendem a deformar-se naturalmente devido aos efeitos de fluência do próprio material, o que se traduz, na maior parte das vezes, em deformações excessivas das coberturas, figura 3.11. Assim a configuração geométrica da estrutura principal da cobertura é alterada, sucedendo movimentos de adaptação do próprio revestimento, o que provoca o desalinhamento de telhas e aberturas de juntas entre telhas. Como consequência, a inclinação da cobertura e a pressão devida ao vento causa um refluxo de água para o interior da cobertura [3].

(a) – abatimento em vertente da cobertura; (b) – desalinhamento da cumeeira;

Figura 3.11 – Abaulamento excessivo da cobertura [93]

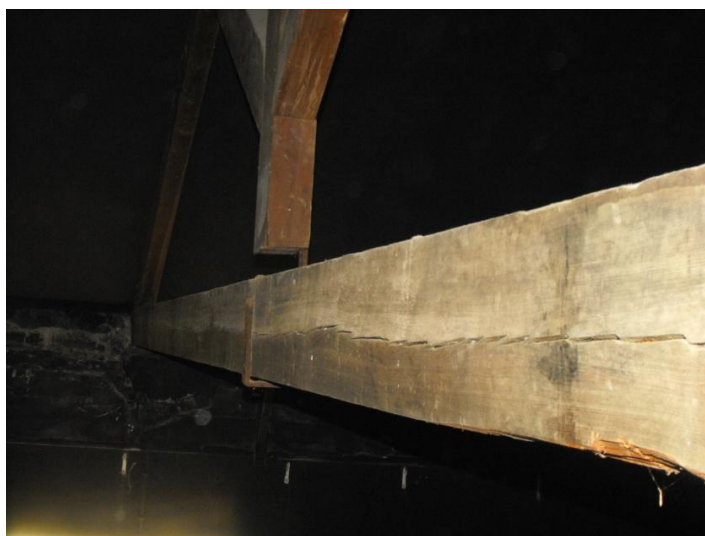
Em referência às anomalias provocadas por outros factores, destacam-se as elevadas deformações da estrutura devido ao incorrecto dimensionamento dos elementos (inércia insuficiente), à colocação de madeira verde em obra ou aos efeitos naturais dos fenómenos de fluência, agravados pela acção dos agentes biológicos e atmosféricos. Todos estes factores levam ao surgimento de fendas, empenamentos e roturas dos elementos [3], figura 3.14.

Figura 3.14 – Fenda de secagem na linha duma asna de madeira [93]

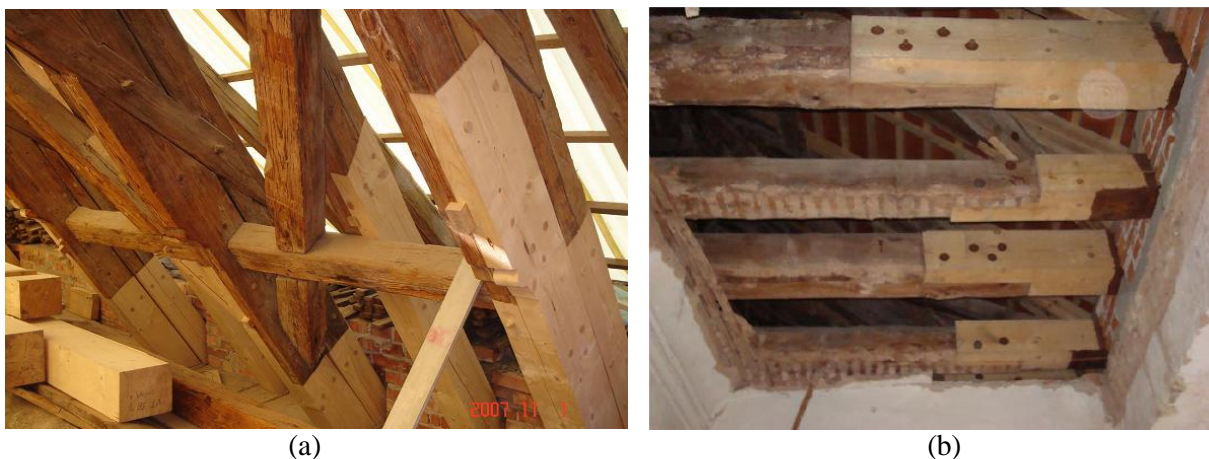
Na figura 3.19 observa-se um exemplo de empalmes em estruturas de madeira (cobertura) utilizando ligadores metálicos e em madeira.

(a) – empalme com ligador em madeira; (b) – empalme com ligador metálico

Figura 3.19 – Aplicação de empalmes em estruturas de madeira utilizando ligadores metálicos e ligadores em madeira [58]

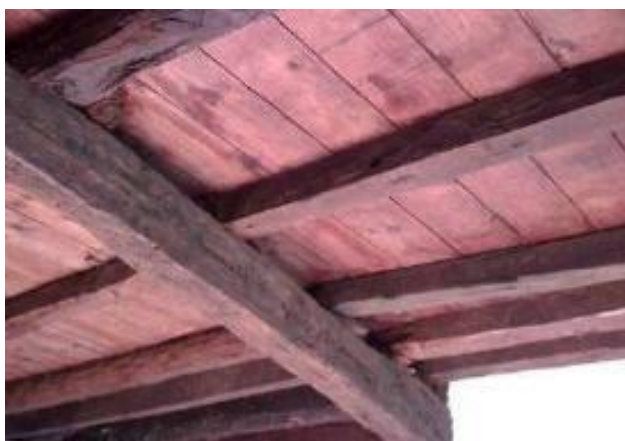
Na segunda solução, colocação duma viga transversal e inferior às vigas existentes, a deformabilidade dos pavimentos é reduzida em cerca de 8 vezes menos, ainda que se tenha de adicionar o efeito da nova viga de apoio, figura 3.24. Contudo, por vezes é necessário proceder-se ao reforço dos elementos de apoio da viga a ser colocada, pois a nova viga irá suportar uma grande parte da carga proveniente do pavimento e portanto irá sobrecarregar pontualmente as paredes resistentes. A outra desvantagem desta solução é o facto da nova viga a ser colocada aumentar significativamente a espessura do pavimento e conseqüentemente reduzir o pé direito livre, levando a que em algumas situações esta solução não seja viável do ponto de vista funcional [3].

Figura 3.24 – Colocação de viga transversal ao vigamento do pavimento [11]

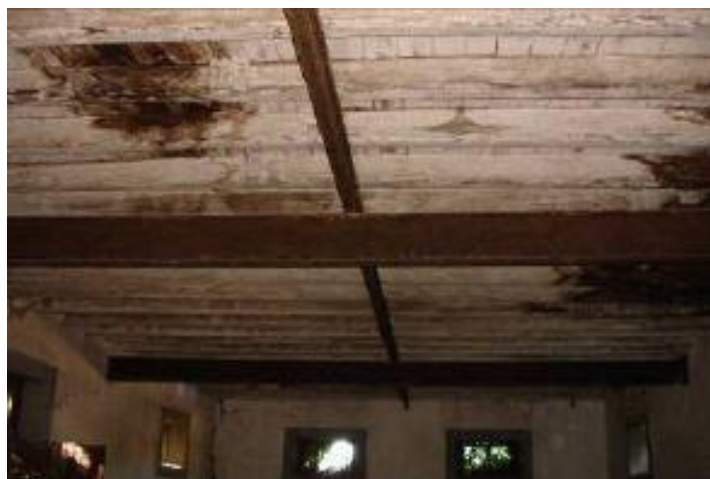
Podem-se também colocar perfis metálicos (em vez de vigas de madeira) transversalmente aos vãos dos pavimentos, figura 3.25. As vigas de madeira existentes do pavimento são apoiadas em perfis metálicos que são colocados transversalmente ao vigamento ou sobre novos perfis paralelos às vigas, e que por sua vez são apoiados nas paredes resistentes [4].

Figura 3.25 – Reforço por colocação de dois níveis de perfis metálicos sob as vigas [11]

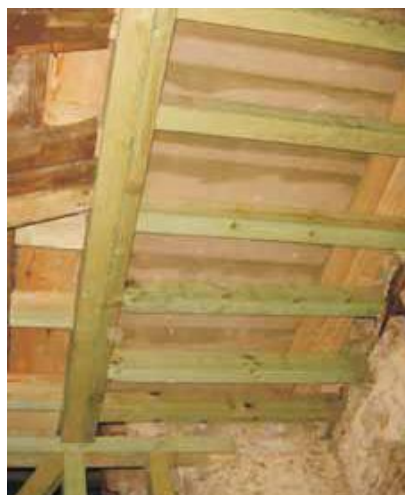
O material das novas estruturas a reforçar deve ser o mesmo que constitui o pavimento ou cobertura existentes. Sempre que se proceda à substituição de vigas em pavimentos, figura 3.26, o procedimento deverá ser o seguinte [35]:

- remoção do soalho e escoramento de vigas adjacentes à zona de substituição;
- remoção da viga ou vigas degradadas e tratamento das outras contra agentes bióticos;
- abertura de possíveis cavidades nas paredes de alvenaria, de forma a permitir o apoio dos novos elementos, devidamente protegidos contra humidades;
- instalar a nova viga, assegurando as devidas condições de nivelamento, rigidez e distribuição de carga pelo elemento;
- preenchimento de aberturas nas alvenarias com argamassas (sempre garantindo uma devida ventilação), e aplicação do soalho.

Figura 3.26 – Substituição de vigas num pavimento de madeira [92]

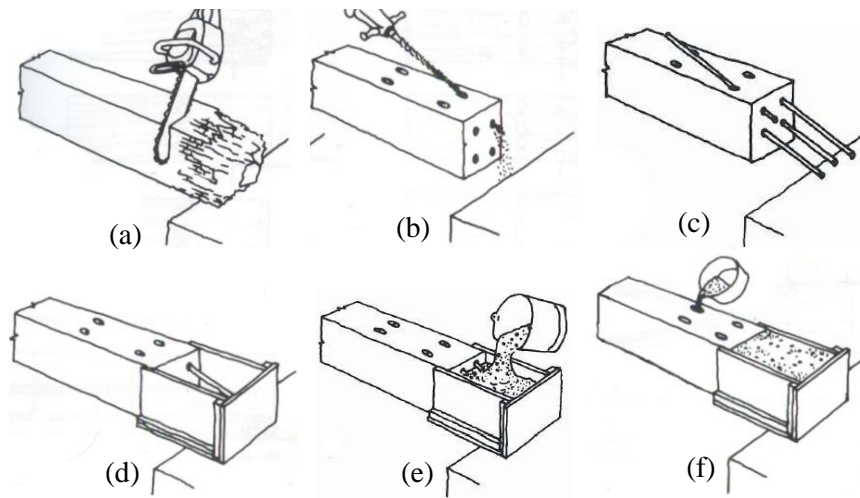
Neste modelo, é admitido que a madeira e a “argamassa epoxídica” resistem aos esforços de compressão, enquanto os varões absorvem os esforços de tracção, figura 3.27.

(a) – corte da zona degradada da viga; (b) - execução de furos; (c) – introdução dos varões; (d) – execução de cofragem e preenchimento dos furos com cola epoxídica; (e) – aplicação de “argamassa epoxídica” na cofragem; (f) – aplicação de cola epoxídica nos furos

Figura 3.27 – Representação esquemática da execução de corte da zona degradada e realização de prótese com “argamassa epoxídica” [4]

O processo construtivo desta técnica (com recurso a “argamassa epoxídica”) num apoio de viga degradado, pode ser descrito segundo os seguintes passos [4]:

- escoramento da viga ou outro elemento a intervir;
- remoção das zonas degradadas;
- realização de furos e entalhes na parte sã da madeira;
- limpeza dos furos com jacto de ar ou aspirador;
- preenchimento dos furos com cola epoxídica;
- introdução dos varões acompanhados de um movimento de rotação (de modo a evitar bolhas de ar);
- caso a opção seja a substituição do elemento por “argamassa epoxídica”, deverão ser colocadas as cofragens de madeira;
- aplicação da “argamassa epoxídica” (com módulo de elasticidade semelhante ao da madeira) na cofragem;
- preenchimento dos furos com cola epoxídica (mais fluida, normalmente sem cargas);
- remoção do escoramento após polimerização dos materiais epoxídicos.

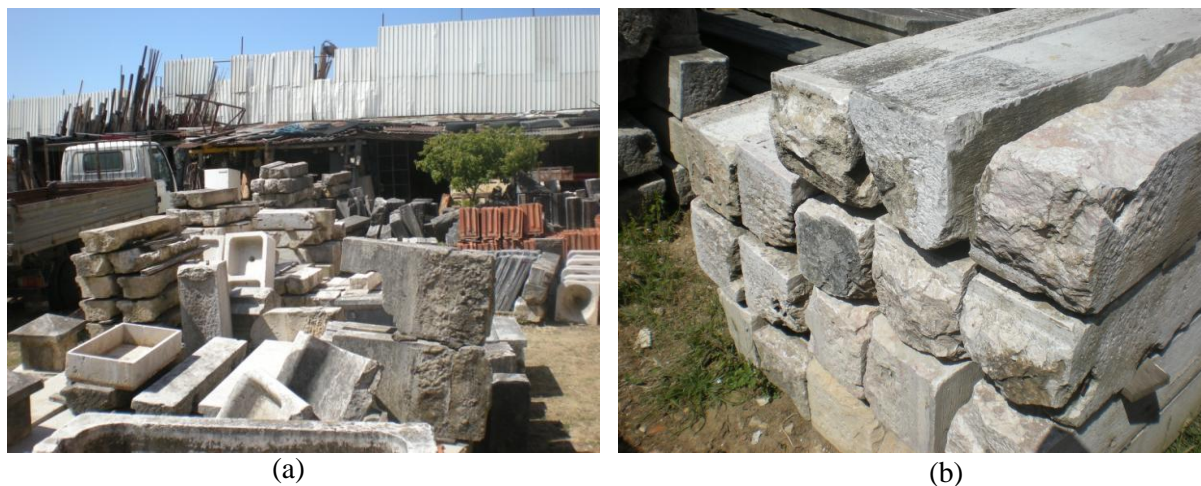
No Cenário B coloca-se a hipótese da empreitada da obra de reabilitação recorrer à compra de pedras de cantaria antigas que pertenceram a outros edifícios antigos. Essas pedras são adquiridas no seguimento da demolição desses edifícios no qual se teve o cuidado de recuperar esses elementos para venda em estâncias de materiais¹⁶, figura 4.1.

(a) – pedras de cantaria e telhas cerâmicas antigas; (b) – pormenor das pedras de cantaria antigas

Figura 4.1 – Estância de materiais com resíduos de demolição em Camarate (Loures)

Como alguns preços variam consoante o fabricante e a estância de materiais, obteve-se a média dos preços de mercado. Nos quadros 4.3 e 4.4, respectivamente, são apresentados os preços de referência para as pedras de cantaria novas e antigas com secção 20x20cm² e tipo de rocha calcário lioz (figura 4.1), bem como a média dos preços por metro linear desses materiais.

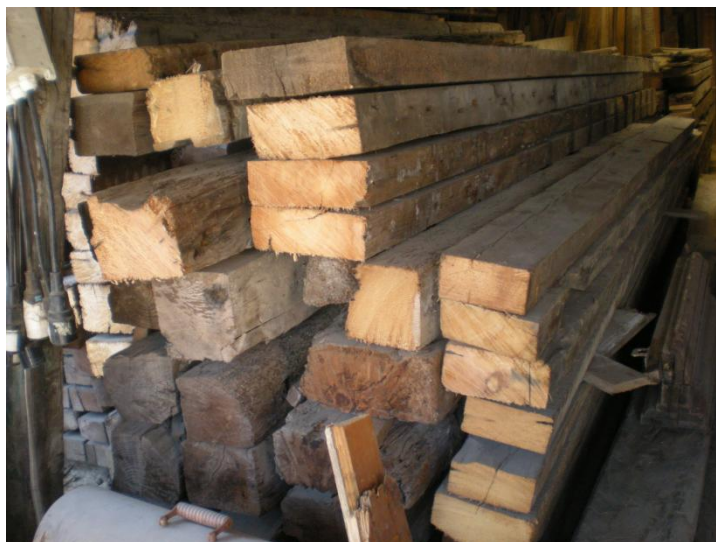
No Cenário D as vigas de madeira são adquiridas no seguimento da demolição de edifícios antigos, na qual se teve o cuidado de recuperar essas vigas para venda em estâncias de materiais, figura 4.3.

Figura 4.3 – Vigas de madeira antigas numa estância de materiais em Camarate (Loures)

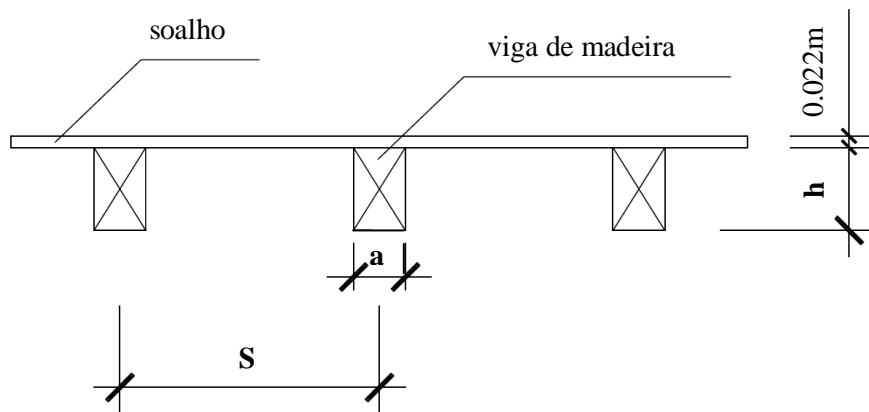
Tanto no Cenário C como no Cenário D, o sistema adoptado é o do tradicional piso elevado de madeira, ou seja, vigas de madeira dispostas paralelamente, geralmente na direcção do menor vão, sobre as quais assenta o soalho, este último disposto perpendicularmente à direcção das vigas, figura 4.4. Esta solução é complementada com elementos transversais de travamento (tarugos), que podem ser constituídos por elementos de madeira com secção $10 \times 10 \text{ cm}^2$ espaçados de 1,5m, pregados às vigas. A diferença é que no Cenário C são colocadas vigas de madeira novas e no Cenário D são colocadas vigas de madeira antigas.

Figura 4.4 – Representação esquemática das soluções propostas nos Cenários C e D (corte transversal)

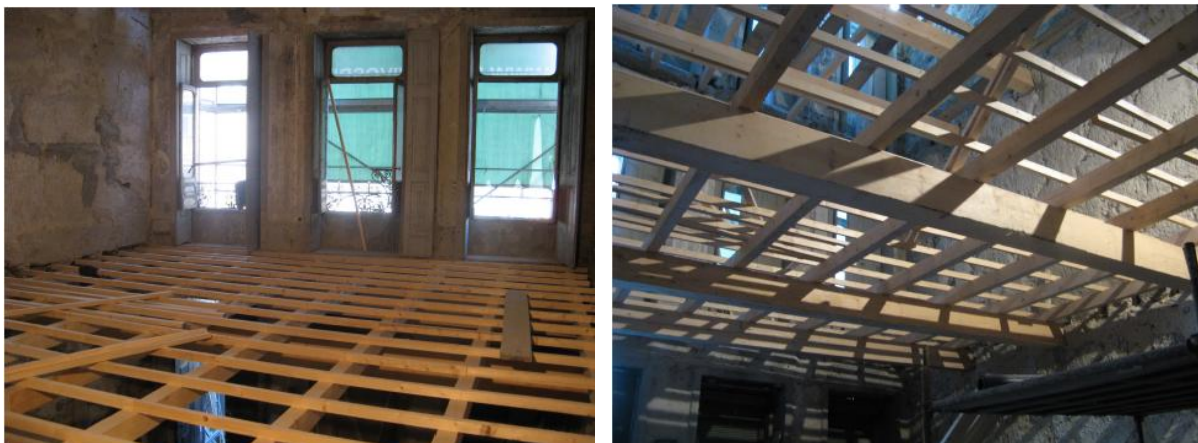
Na figura 4.5 encontra-se um exemplo de execução dum novo piso de madeira em obra de reabilitação.

Figura 4.5 – Execução de pavimento elevado de madeira em obra de reabilitação (Edifício na Rua Mouzinho da Silveira) [2]

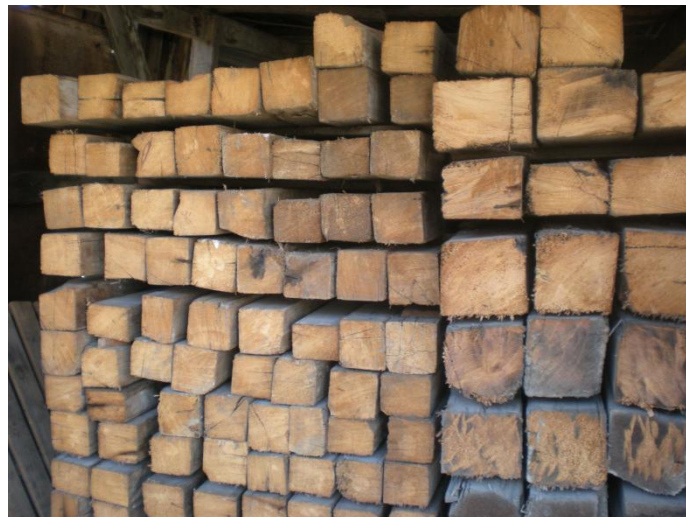
A escolha da espécie de árvore (*Pinus sylvestris* - Casquinha) teve em conta a sua grande utilização nos pisos dos edifícios antigos, a sua boa qualidade e o facto de se encontrar disponível em vários fornecedores, figura 4.6. As características físicas desta espécie encontram-se descritas na ficha LNEC M4 de 1997 [42].

Figura 4.6 – Vigas de madeira de *Pinus sylvestris*.

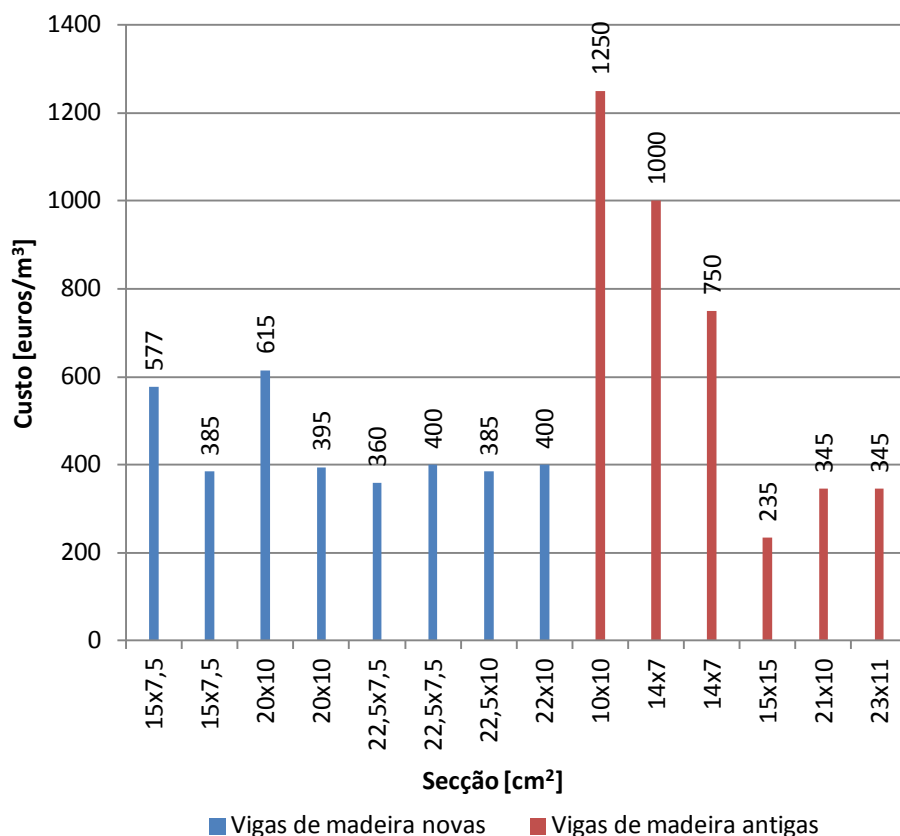
Para melhor visualização na comparação de preços encontram-se representados na figura 4.7 os custos (de referência) por metro cúbico das vigas de madeira novas e antigas consoante as secções disponíveis no mercado.

Figura 4.7 – Custo das vigas de madeira novas e antigas disponíveis no mercado

Fazendo uma primeira análise global ao gráfico da figura 4.7 e sabendo que as secções são diferentes, é possível verificar que os valores mais elevados correspondem ao custo das vigas de madeira antigas, constituindo uma grande diferença de valor para os restantes custos apresentados no gráfico. Após uma observação mais cuidada, constata-se que dentro da gama de valores correspondente aos custos das vigas de madeira antigas, metade destes custos apresentam valor elevado.

Os valores mais baixos relativos aos custos de vigas de madeira antigas correspondem aos preços obtidos num fornecedor (Jular) que além de vender vigas de madeira novas também vende vigas de madeira antigas obtidas em demolições. No entanto, este fornecedor não faz a sobrevalorização do material que é vendido, podendo verificar-se que os preços para as vigas de madeira antigas são mais baixos que os restantes valores do gráfico da figura 4.7.

Fazendo a análise dos diversos custos estimados (quadro 4.11), é possível verificar que a hipótese que se afigura mais económica corresponde à solução do Cenário C (147,46€) que utiliza novos elementos de madeira na reconstrução dum pavimento cujo vigamento principal tem de vão 3m e as vigas têm de secção 15x7,5cm², sendo que estas devem ser adquiridas ao fornecedor Jular (JULAR – Madeiras, S.A.) para perfazer o valor do custo total em questão. Fazendo uma análise mais aprofundada, quando se compara apenas os custos dos pavimentos com vigas de madeira de secção semelhante (15x7,5cm² e 14x7cm²), e com vão de 3m, é possível constatar que o Cenário C (que utiliza vigas de madeira novas) é o mais económico. A razão mais plausível, para os custos correspondentes ao Cenário D serem mais elevados comparativamente com o Cenário C, deve-se à sobrevalorização dos preços individuais de cada viga de madeira antiga adquirida em estâncias de materiais (ver figura 4.7).

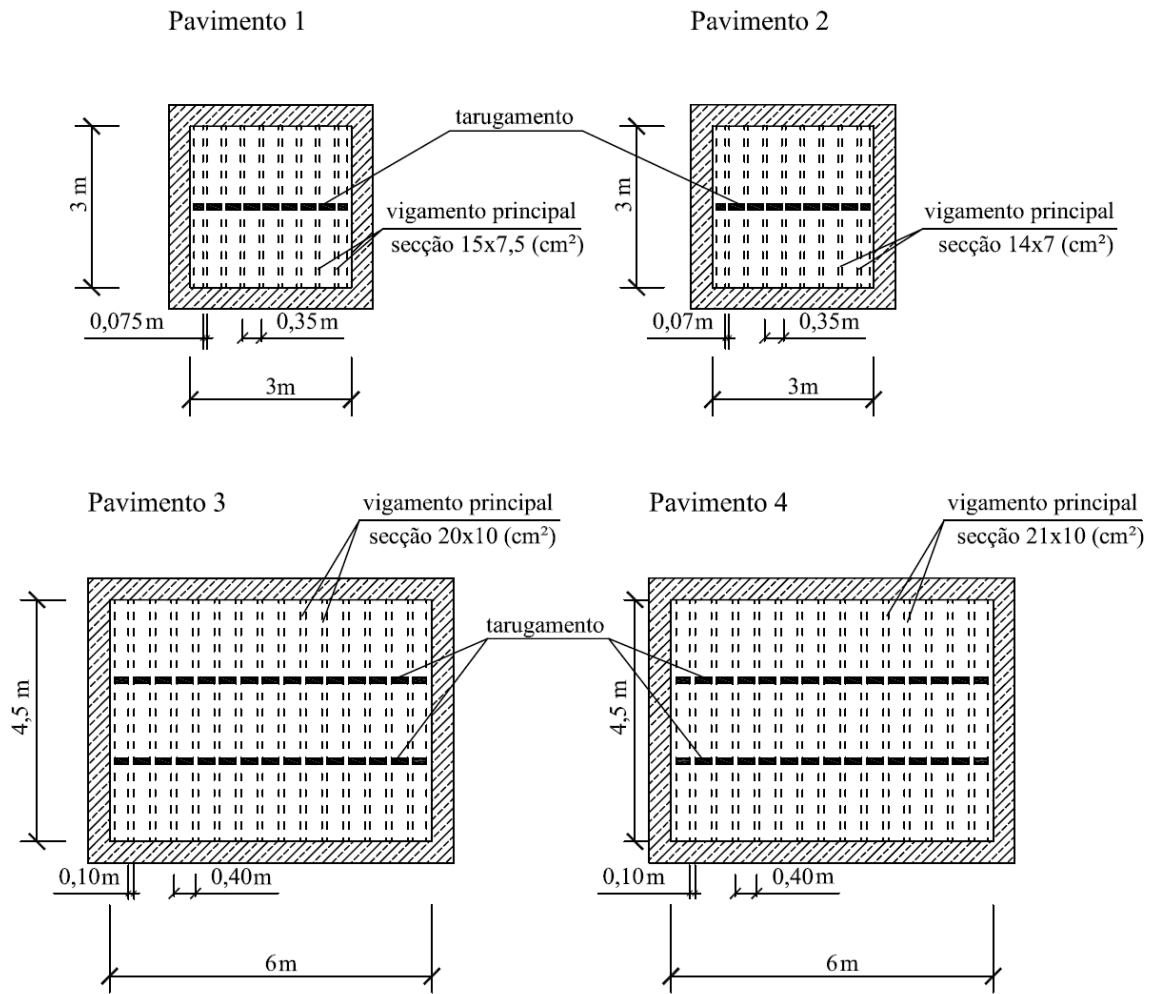
Os vãos descritos no quadro 4.10 correspondem a pavimentos distintos quanto às suas dimensões. Optou-se por analisar um pavimento com 3m de comprimento e largura, que diz respeito ao vão das vigas de 3m e outro pavimento com 6m de comprimento e 4,5m de largura, este último respeitante ao vão de 4,5m. Na figura 4.8 estão representados esquematicamente os quatro tipos de pavimentos, cujas dimensões se encontram descritas no quadro 4.10.

Figura 4.8 – Representação esquemática dos pavimentos propostos pelos Cenários C e D

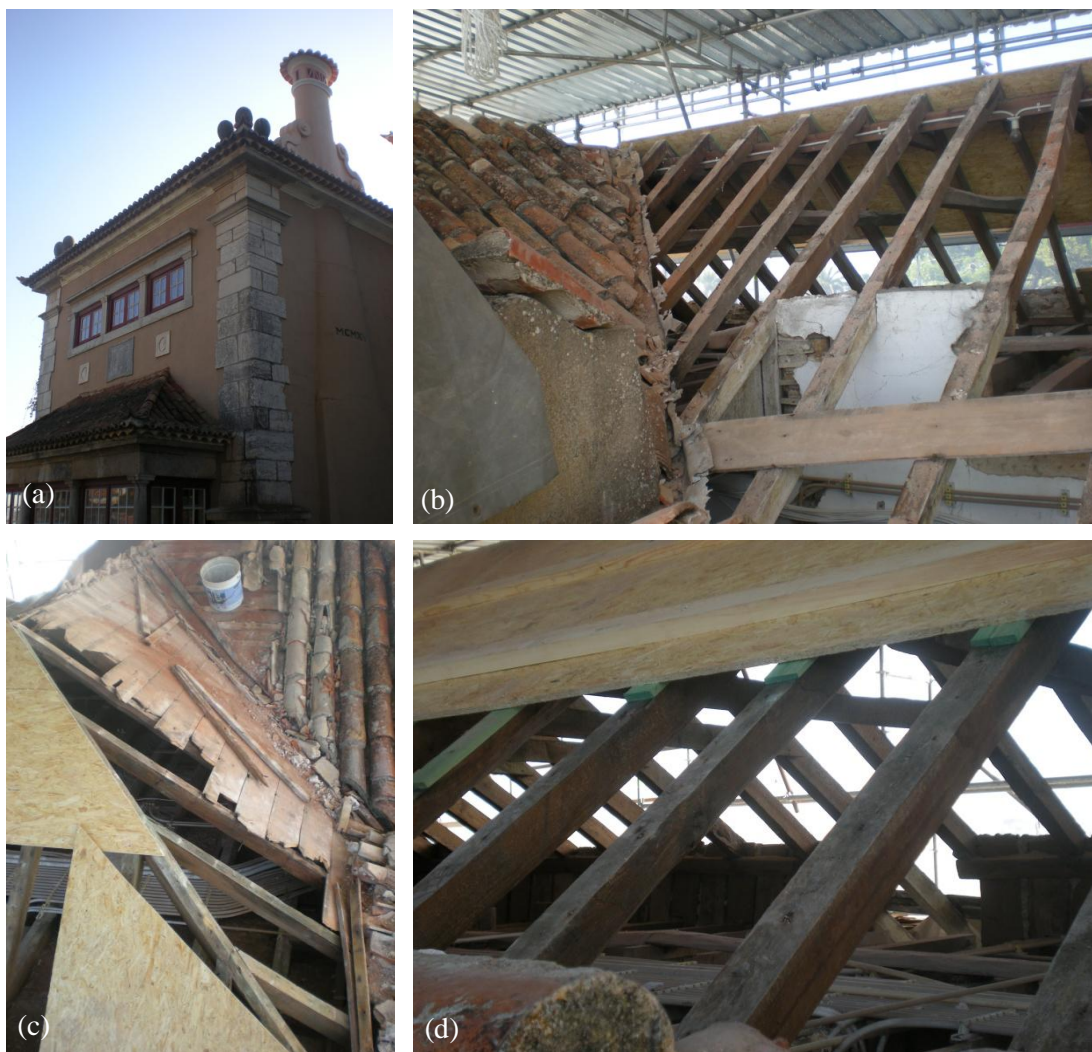
Nesta obra a cobertura de madeira existente no edifício foi reparada mantendo a sua forma e tipologia, conservando no próprio local uma grande parte dos elementos estruturais que se encontravam em bom estado, e recuperando ou reforçando outros elementos que se encontrassem num estado de degradação avançado e que não garantiam a estabilidade da cobertura no seu futuro. Sempre que possível foram reaproveitados elementos originais ou partes sãs dos mesmos para a recuperação de outros troços da cobertura.

(a) – vista geral do edifício; (b) – vista nascente da cobertura a ser reabilitada; (c) – vista sul da cobertura a ser reabilitada; (d) – vista poente da cobertura a ser reabilitada

Figura 4.9 – Obra de reabilitação estrutural na cobertura da Casa de Santa Maria

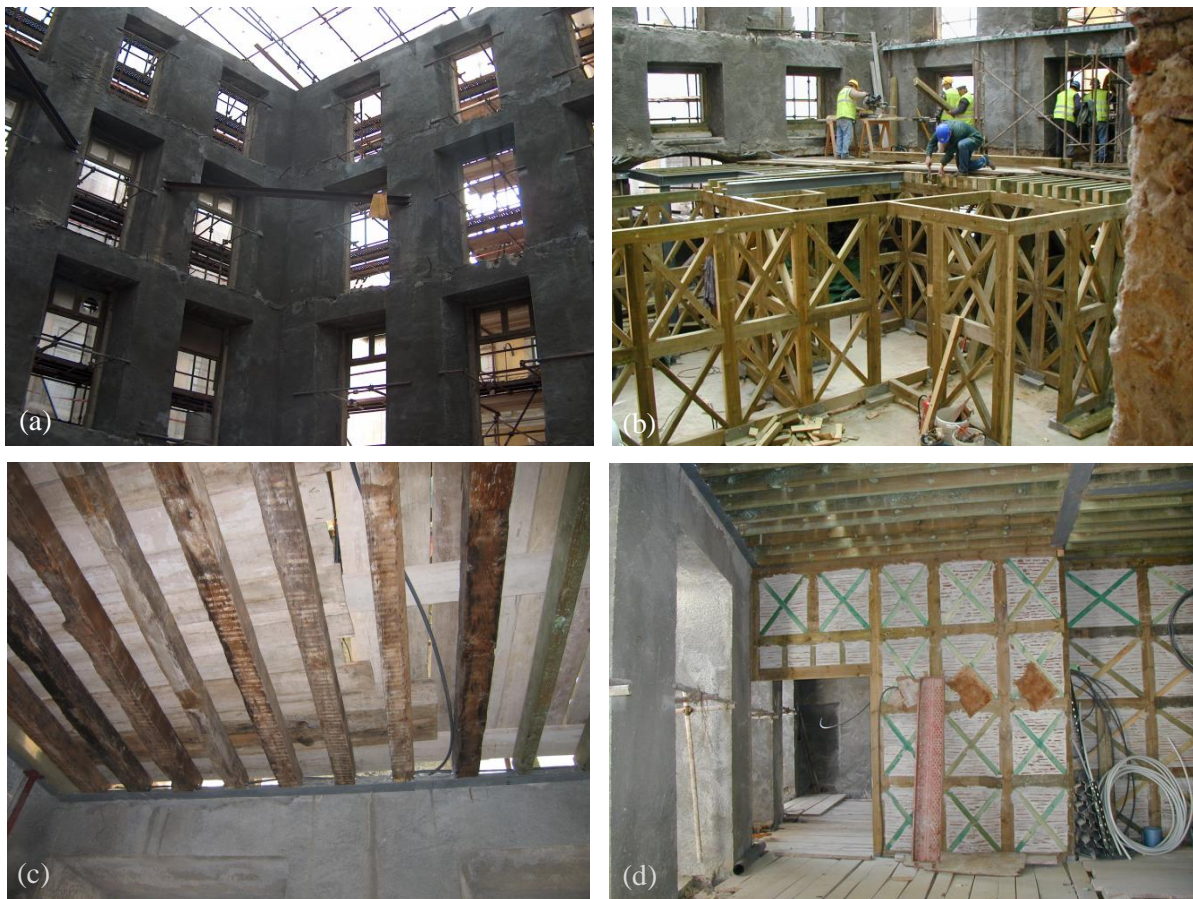
Nesta obra foi feita o desmonte integral do interior do edifício. No processo de demolição foram seleccionados e armazenados alguns materiais para serem reutilizados, tais como: elementos cerâmicos (telhas) utilizados no preenchimento de frontais; elementos pétreos utilizados na reconstrução de troços de alvenaria; vigamentos de madeira recuperados cujas secções em bom estado voltaram a ser reutilizadas.

(a) – vista geral do reforço das paredes periféricas no interior do edifício; (b) – nova estrutura interior do edifício (novas paredes de frontal e novo pavimento); (c) – reutilização de secções de vigas de madeira em bom estado; (d) – preenchimento dos frontais com telhas cerâmicas da cobertura

Figura 4.10 – Obra de reabilitação estrutural num edifício na Rua Victor Cordon [91]

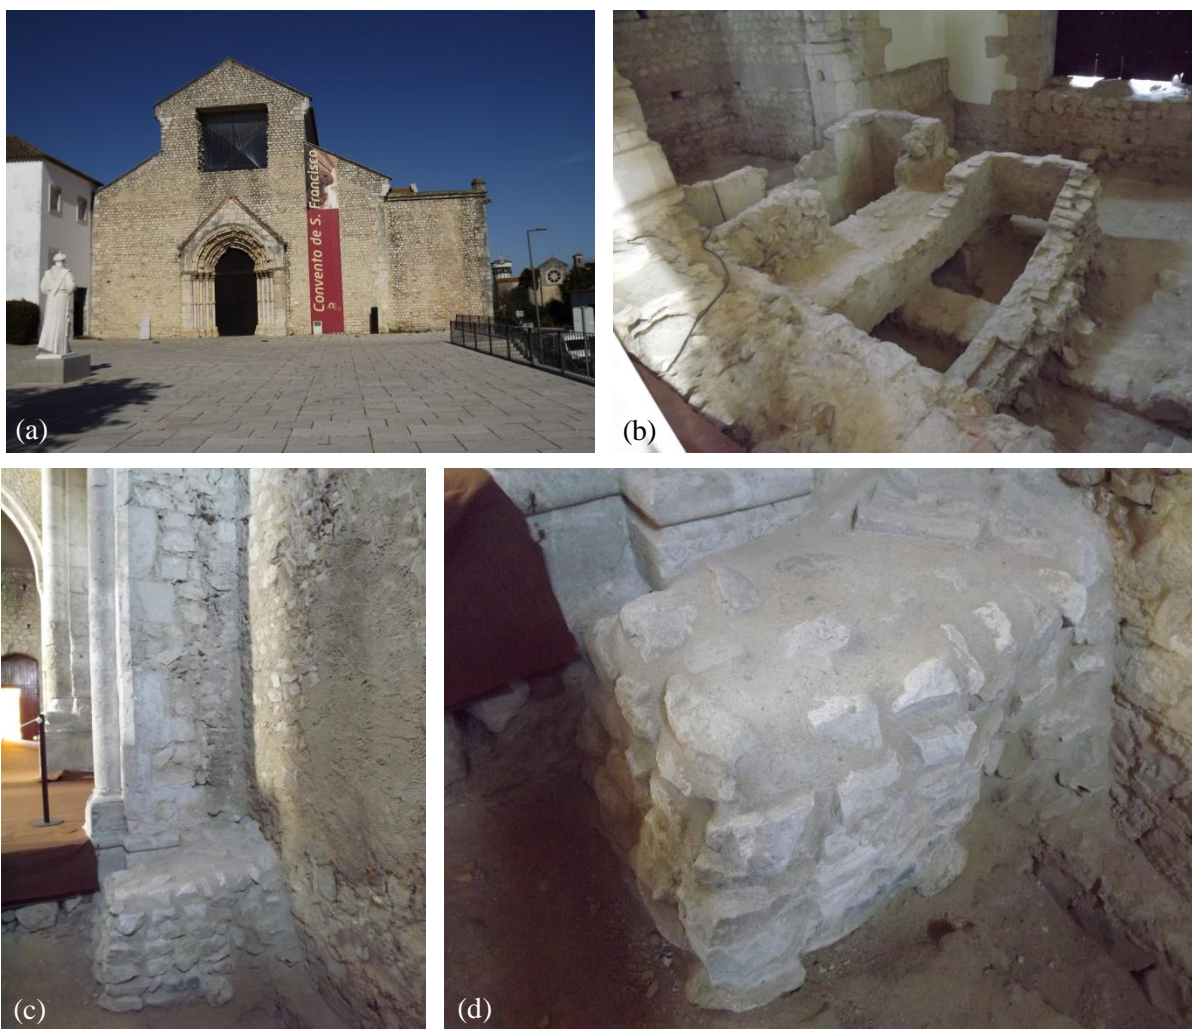
Foram realizadas sondagens arqueológicas no interior (ex: Capela-Mor) e exterior do Convento que ficaram abertas durante um período de cerca de 15 anos e que por isso provocaram o descalçamento das fundações das paredes resistentes da Capela-Mor, levando conseqüentemente ao agravar dos problemas de instabilidade que o edifício já tinha. Na sequência da observação destes problemas, a Igreja foi intervencionada, o que levou à reconstrução das fundações com elementos pétreos originais de outras estruturas existentes no próprio Convento, bem como de outras estruturas provenientes de outros edifícios com o mesmo tipo de elementos pétreos. Na figura 4.11 (d) pode ser observada uma fundação reconstruída com esses elementos pétreos aproveitados de outros locais.

(a) – vista geral do Convento; (b) – vista das sondagens arqueológicas deixadas em aberto; (c) – vista de fundação e respectiva parede resistente; (d) – pormenor de fundação reconstruída com elementos pétreos aproveitados

Figura 4.11 – Intervenção estrutural a fundações da Igreja do Convento de S. Francisco em Santarém

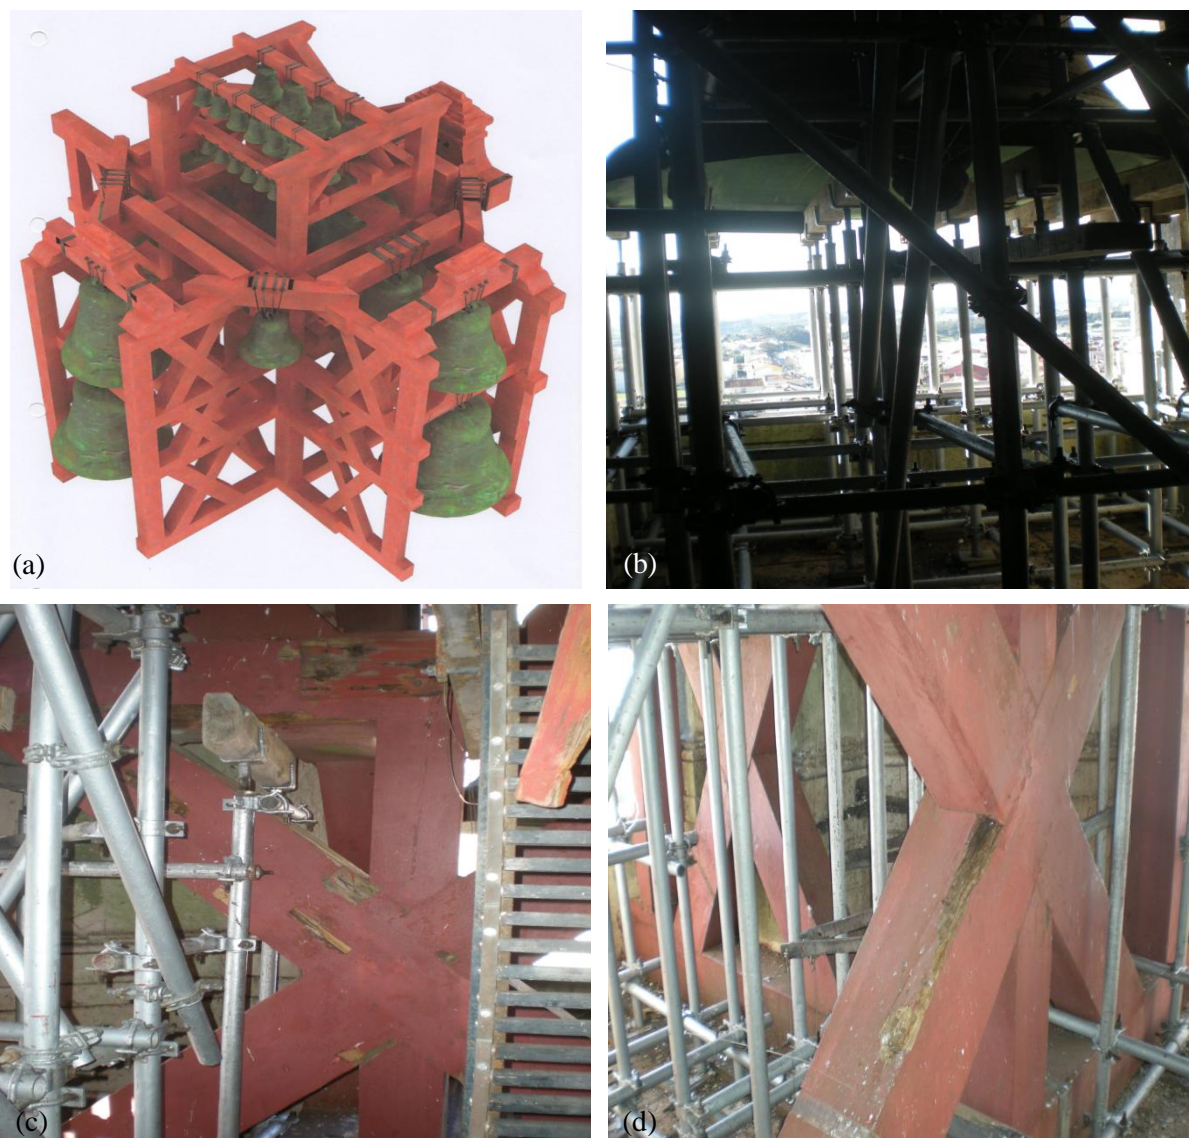
É necessário então recorrer à reparação total desta estrutura através da substituição integral de algumas peças de madeira com elevado grau de deterioração e reparação de alguns troços mediante a aplicação de empalmes. Com vista a preservar o aspecto original da estrutura e de modo a ser utilizada madeira com elevada resistência é recomendável que se empregue madeira de Sucupira (D50 segundo a norma EN 338:2009 [27]) e até se possível madeira antiga desta espécie já utilizada noutros edifícios antigos. Na figura 4.12 encontram-se imagens actuais da estrutura de suporte do carrilhão da Torre Sineira Sul, após a visita à intervenção que foi feita, e anteriormente descrita.

(a) – representação esquemática da estrutura de suporte [69]; (b) – estrutura metálica a sustentar um sino;
(c) – estrutura metálica a sustentar a estrutura de suporte de madeira; (d) – pormenor da cruz da estrutura de suporte de madeira

Figura 4.12 – Intervenção na estrutura de suporte de madeira do carrilhão da Torre Sineira Sul
