Reutilização de elementos provenientes da demolição de edifícios antigos na reabilitação de construções

Dissertação para obtenção do Grau de Mestre em
Engenharia Civil – Perfil de Construção

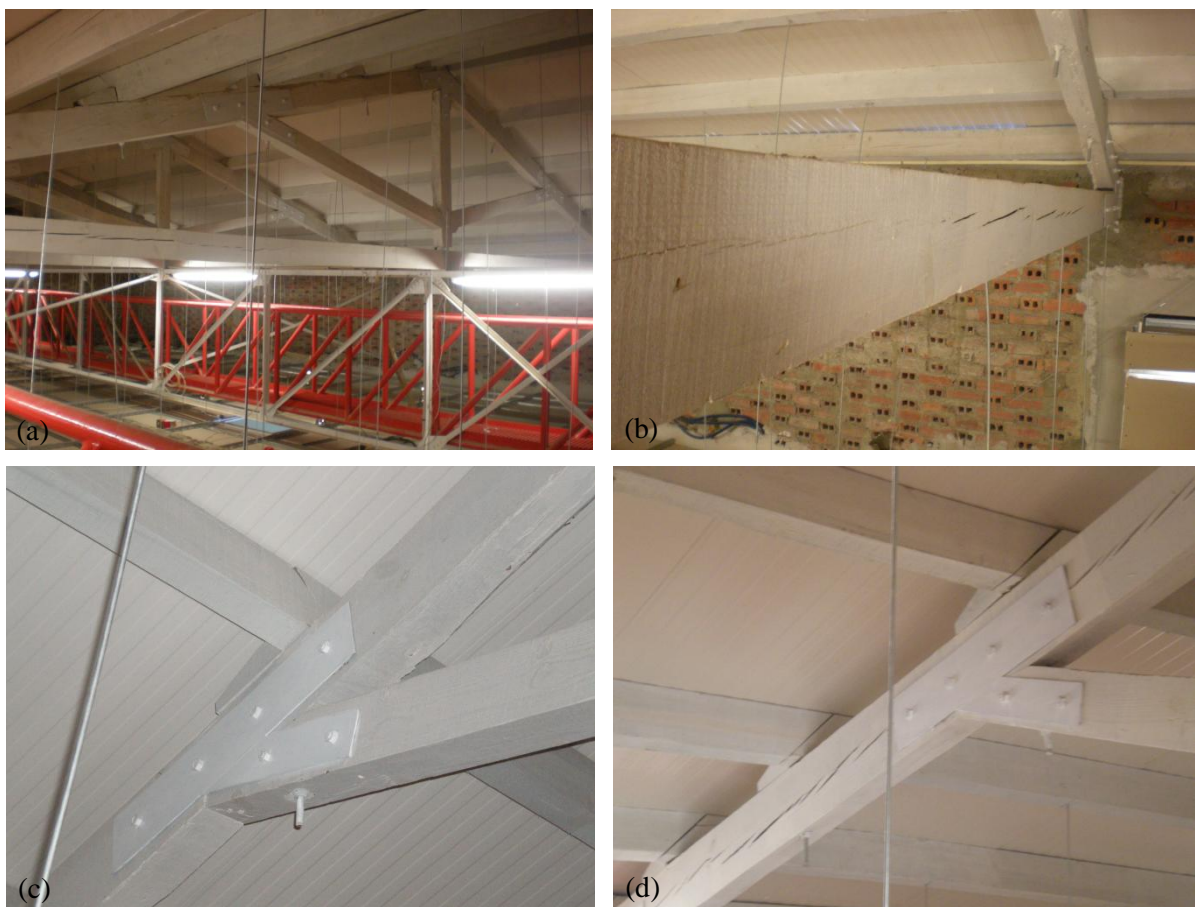
Nesta obra, a estrutura de madeira da cobertura existente foi totalmente restaurada. Houve necessidade de reparar e substituir peças e elementos muito danificados e os reforços estruturais consistiram essencialmente em intervenções em nós das asnas e na criação de travamentos transversais de ligação entre asnas, destinados a assegurar a estabilidade global destas estruturas de cobertura.

Houve também a necessidade de reforço complementar de alguns elementos das asnas de modo a que a estrutura possa suportar adequadamente às solicitações impostas pelo peso proveniente da colocação de passareiras no desvão das coberturas e às correspondentes sobrecargas de uso. Estas passareiras garantem, por sua vez, o acesso a toda a estrutura da cobertura para tarefas de manutenção.

(a) – asnas da estrutura da cobertura; (b) – linha de asna reforçada na ligação com a perna;
(c) – pormenor de ligação de duas peças estruturais; (d) – emendas entre peças de madeira da estrutura

Figura 4.13 – Intervenção na estrutura de madeira existente no Museu de Arte Popular

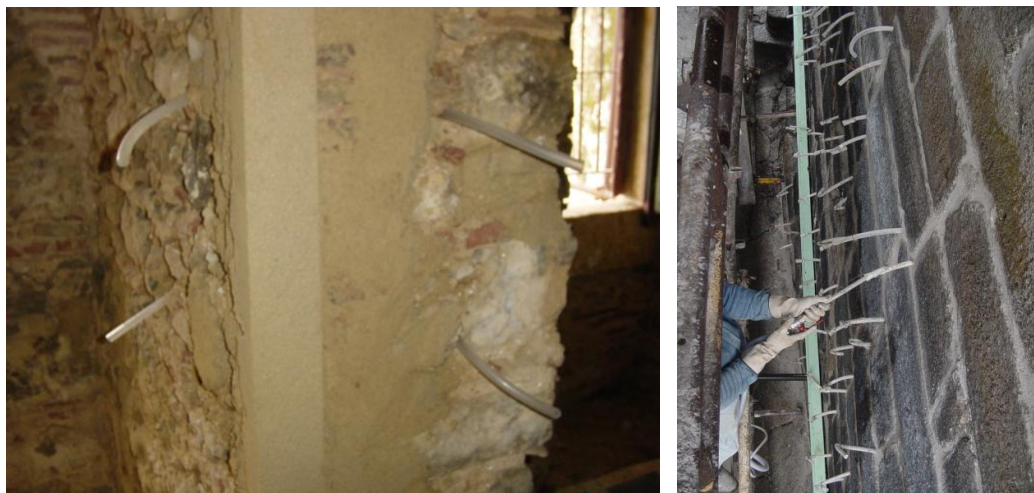
Esta técnica é implementada essencialmente em paredes de alvenaria de pedra. Trata-se duma solução que é aplicada sempre que se encontrem vazios ou fendas nos paramentos exteriores e consiste na injecção duma calda fluida, através de tubos de injecção colocados em furos, ligeiramente inclinados para baixo, previamente efectuados na parede e criteriosamente localizados, figura I.5. A calda injectada tem como objectivo principal preencher todas as cavidades existentes no paramento, sejam elas pequenas fissuras ou vazios interiores, levando assim à melhoria da resistência à compressão da alvenaria através do seu confinamento, à melhor ligação entre os elementos e consequentemente a uma melhoria da sua coesão. Permite, em geral, uma qualidade e uma resistência mais uniforme da secção de alvenaria [13, 28, 46, 56, 63, 64].

Figura I.5 – Injecção de caldas [92]

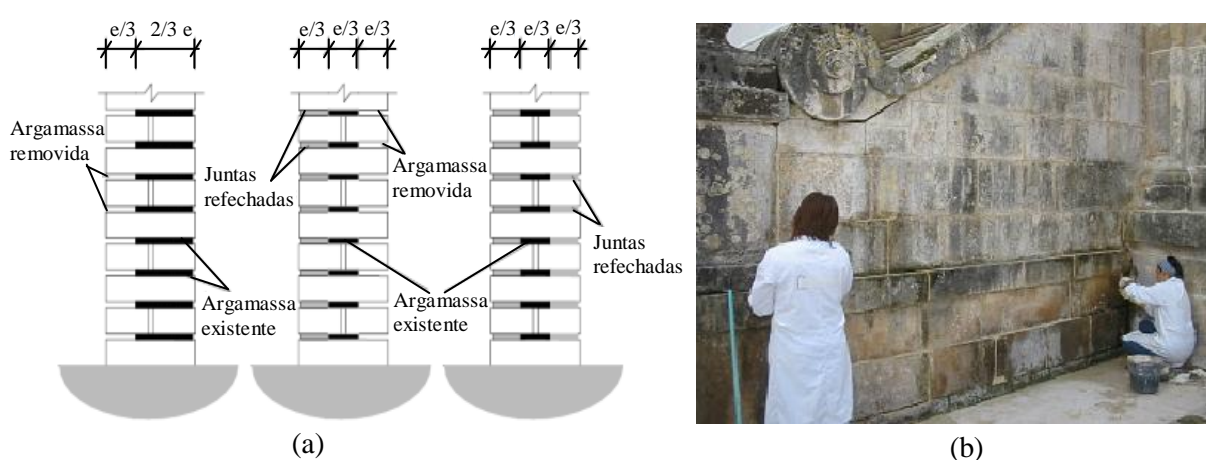
- remoção parcial da argamassa das juntas: extracção e limpeza da argamassa existente nas juntas. A intervenção pode ser feita em ambos os lados do paramento e nessa situação é feita a remoção nos dois lados, devendo a profundidade máxima não ultrapassar $1/3$ da espessura total, figura I.6 (a);
- lavagem das juntas abertas com água: limpeza das ranhuras abertas com água a baixa pressão, limitando a absorção da água da argamassa pelo suporte;
- reposição de argamassa nas juntas: preenchimento das ranhuras abertas com várias camadas de argamassa bem compactada desde a zona central até à superfície do paramento, figura I.6 (b).

(a) – representação esquemática da profundidade das juntas abertas (corte vertical) [73];

(b) – preenchimento das juntas com nova argamassa [83]

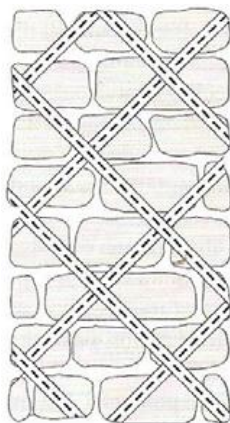
Figura I.9 – Representação esquemática do reforço de alvenaria com recurso à técnica do reticolo cimentato (corte vertical) [3]

Esta técnica consiste no confinamento transversal que é realizado mediante a introdução na alvenaria de um conjunto reticulado de barras ou varões de aço, dispostos em direcções cruzadas, em furações executadas na parede e posteriormente injectadas com caldas à base de cimento, figura I.9.

Trata-se duma solução que permite alterar local ou generalizadamente, as características mecânicas do próprio material, através da introdução de elementos que conferem uma maior capacidade de resistência à tracção e corte, bem como uma melhoria significativa da resistência à compressão da alvenaria através do seu confinamento [3, 56].

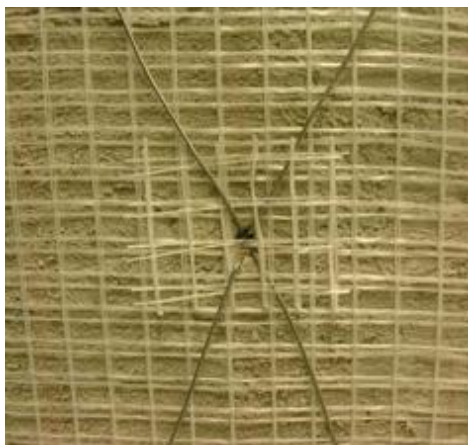
Figura I.12 – Confinamento transversal contínuo [56]

Esta técnica consiste na aplicação de elementos metálicos como fios ou fitas em furos previamente abertos na alvenaria e que confinam o elemento a reforçar através dum processo contínuo de “cosedura” da alvenaria, devendo ser complementados com a utilização de rebocos armados, figura I.12. É uma solução que aumenta substancialmente a resistência ao corte, à flexão e à compressão da alvenaria através do seu confinamento [13, 56].

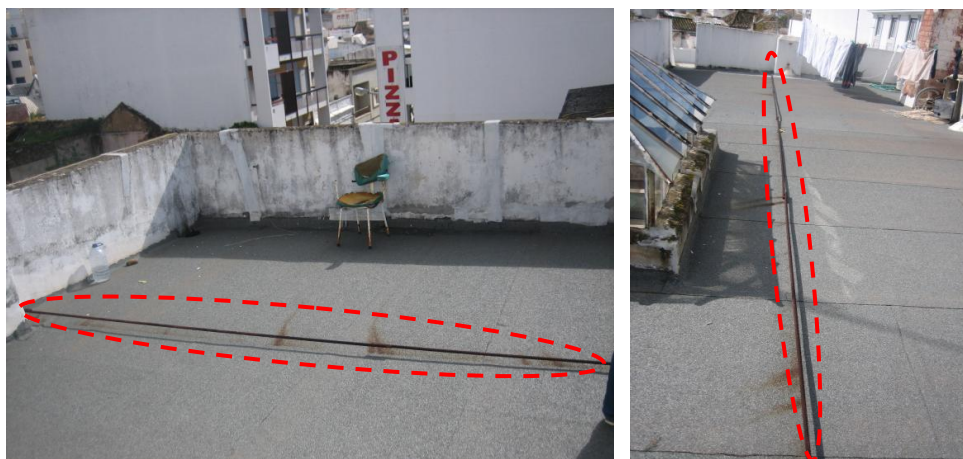
Exemplo de aplicação num edifício em Faro

Figura I.13 – Tirantes de reforço aplicados pelo exterior [93]

Os tirantes são elementos metálicos que funcionam à tracção, em geral: cabos de aço que servem para unir, exteriormente, duas paredes paralelas onde estes são fixados através de chapas de ancoragem que asseguram a sua ligação e, conseqüentemente, evitem a perda da capacidade resistente [3, 46, 63], figura I.13.

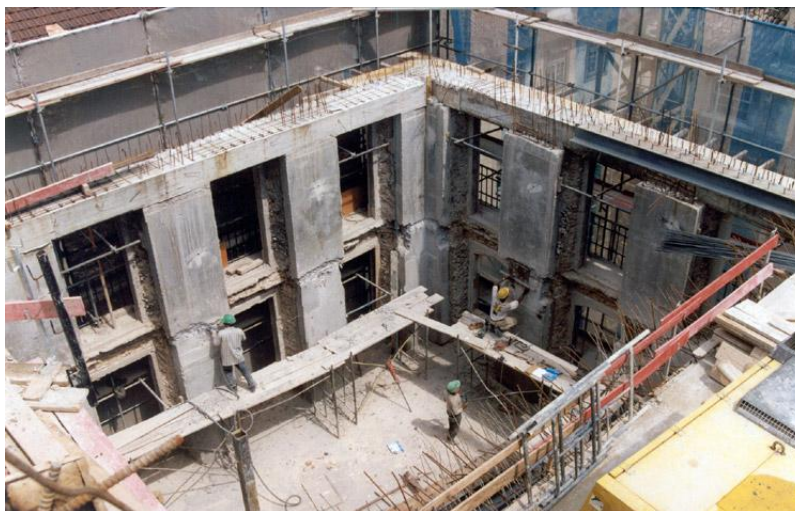
Figura I.15 – Aplicação de encamisamento em paredes de alvenaria de pedra [77]

A malha deve ser colocada apenas no lado interior das paredes resistentes ou então em ambos os lados duma parede interior resistente, pois a grande espessura desta solução pode criar dificuldades do ponto de vista arquitectónico quando aplicada pelo exterior. A malha é fixa à parede por meio de pregagens, num processo semelhante à técnica do reboco armado. O principal objectivo do encamisamento é a obtenção dum confinamento contínuo e a melhoria da resistência e rigidez da alvenaria [28, 46, 64], figura I.15.

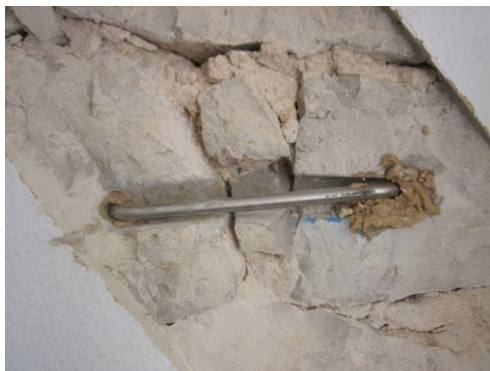
Figura I.18 – Gateamento de fenda com grampo de aço [93]

Para a reparação de fendas, fracturas, deformações ou desmoronamentos locais de alvenarias podem ser executados gateamentos nas zonas fendilhadas ou fracturadas mediante a utilização de grampos de aço, devendo existir a preocupação de assegurar que os gatos atravessem completamente as fendas, em ambas as faces da parede, preferencialmente interligando-os, de modo a assegurar a solidarização profunda da parede. Este gateamento é geralmente complementar de uma injeção de fendas, até para impedir uma concentração de tensões excessivamente elevadas nestes elementos metálicos [3], figura I.18.
