GESTÃO DE RESÍDUOS EM *MIROBRIGA*
- O Sistema de Saneamento -
- séculos I-IV d.C. -

Dissertação de Mestrado em Arqueologia

GESTÃO DE RESÍDUOS EM MIROBRIGA

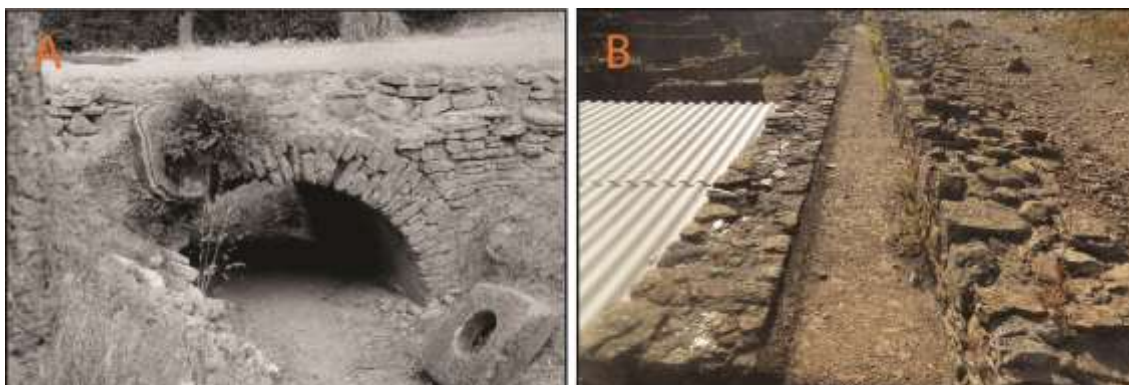
Fig 1 - A - Ponte (Via X) e bocal de poço em 1959. Vista Sudeste (Acervo fotográfico da DGEMN);
B - Estrutura C38. Vista Oeste

Dada a localização dos elementos descritos é possível que a estrutura a que atribuímos a designação **C38**, pertencente às Termas Este, que poderia ainda se encontrar visível à superfície, tenha sido interpretada no século XVI como tratando-se do canal de um aqueduto (fig.1-B).

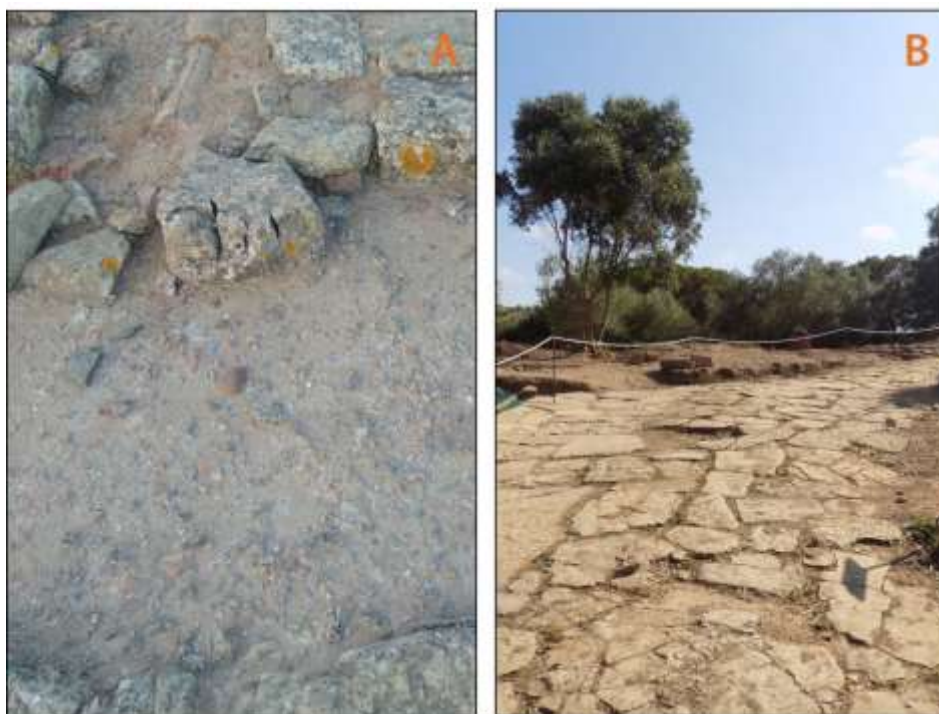
Fig 2 - A - Revestimento em *opus signinum* junto ao ponto de escoamento da canalização C14;
B - Perfil convexo da Via VI, junto ao Edifício B, Vista Sudoeste.

Com excepção dos dois eixos viários em escadaria, **Vias XI e XII**, todas as vias identificadas até ao momento estavam pavimentadas com lajes de pedra turbidítica. Este pavimento, aliado ao facto de a maioria dos eixos viários apresentar um perfil convexo, situação bastante visível na **Via VI** (fig. 2B), facilita o encaminhar as águas ao longo das bermas, tornando o escoamento superficial de efluentes mais expedito. A **Via IX** constitui uma excepção a este perfil, uma vez que, como explanaremos em seguida, converge as águas para o seu centro.

Estes revestimentos, identificados junto à fachada da Casa da Calçada, na **Via I** (fig. 2A), e da Casa 8, na **Via XIV**, corresponde a uma camada desta argamassa, pouco espessa, com um perfil horizontal, formando assim parte do pavimento das respectivas vias. Na Casa da Calçada, a sua existência foi associada a uma canalização que escoava para a **Via I** naquele ponto, a jusante da qual foi identificado este revestimento, pelo que este teria o propósito de criar uma zona na via propícia ao escoamento dos efluentes provenientes daquela canalização (Sousa 2018, p. 59). No que toca à Casa 8, não foi feita essa associação, uma vez que não foram identificadas canalizações que escoassem para o lado oeste do edifício, tendo a sua existência sido associada ao facilitar do escoamento das próprias águas pluviais (Oberhofer 2018b).

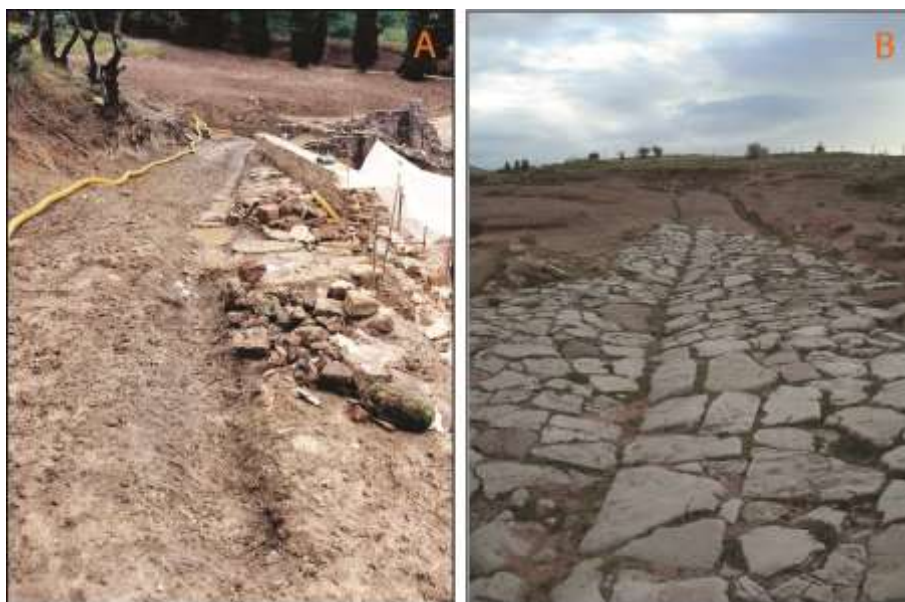
Fig 3 - A - Escavação da Via IX, sendo visível o corte longitudinal no substrato geológico. 2000/2001 (Acervo fotográfico de Mirobriga);
B - Eixo viário em *Termes* dotado de um sulco longitudinal para escoamento superficial de águas (Fotografia cedida por Rodrigo Banha da Silva)

Quanto à **Via IX**, esta foi alvo de escavação, entre 2000 e 2001, aquando de uma intervenção de conservação e restauro no muro de contenção que a delimita e conforma o Pátio Noroeste das Termas Oeste. Esta intervenção, para além de revelar algumas das lajes que compunham o seu pavimento, idênticas ao descrito para os restantes eixos viários, revelou a existência de um corte no substrato rochoso, que percorria, sensivelmente, o centro da via, no sentido longitudinal, desviando, no extremo norte, para este, interpretado à data como uma canalização que se encontraria sob o pavimento. O traçado da estrutura negativa, que apresentava uma pendente sul-norte,

terminava imediatamente a montante do sumidouro por nós designado **C22**, pertencente às Termas Oeste (Barata 2002). Para além do referido corte no xisto, não foram identificados quaisquer outros vestígios de uma canalização.

Uma vez que esta estrutura negativa foi identificada numa zona onde o pavimento da via não se encontrava preservado, não possuímos uma certeza quanto à relação estratigráfica entre a mesma e as lajes do pavimento. No entanto, e observando o verificado em *Termes*, onde uma estrutura negativa similar é visível no troço onde o pavimento da via em questão não se encontra preservado (fig.3), é possível que no caso da **Via IX**, a estrutura negativa identificada tivesse o propósito de fazer com que as lajes do seu pavimento lhe auferissem um perfil côncavo, dotado de um sulco central que convergiria as águas pluviais para o centro da via, que posteriormente as conduziria na direcção do sumidouro **C22** que, muito provavelmente, as recolheria.

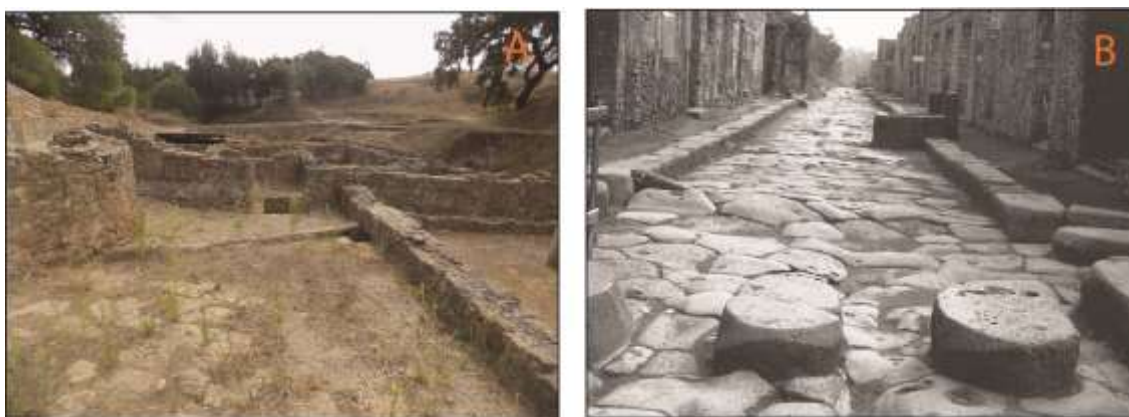
Fig 6 – A -Estrutura C36, na entrea das Termas Este. Vista Este;
B - Lomba ou barreira no pavimento da *Via dell'Abondanza* (Jansen 2000a);

A estrutura **C36** consiste em duas fiadas de tijolo, revestidas de *opus signinum*, correspondente a possíveis variantes de *semilater* de *lydion* (tripartido transversalmente: 0,285m x 0,135m) e de *lydion* alongado (*semilater* longitudinal: 0,53m x 0,145m), entre outros tipos de tijolo ou *semilater* não diagnosticáveis, devendo, por isso, corresponder

a um reaproveitamento de material laterício disponível à data na cidade/edifício que terá sido trabalhado de forma a adaptar-se às dimensões pretendidas para a barreira. Esta barreira de águas encontra um paralelo formal paralelo em *Pompeii*, na *Via dell'Abondanza* (Jansen 2000a, p. 40), cidade onde, à semelhança de *Mirobriga*, as águas pluviais eram escoadas pela própria pendente das vias, obrigando à construção, neste caso específico, de uma lomba no pavimento da via (fig. 6B), que conduz o fluxo de águas para uma via que dá a acesso às portas da cidade.

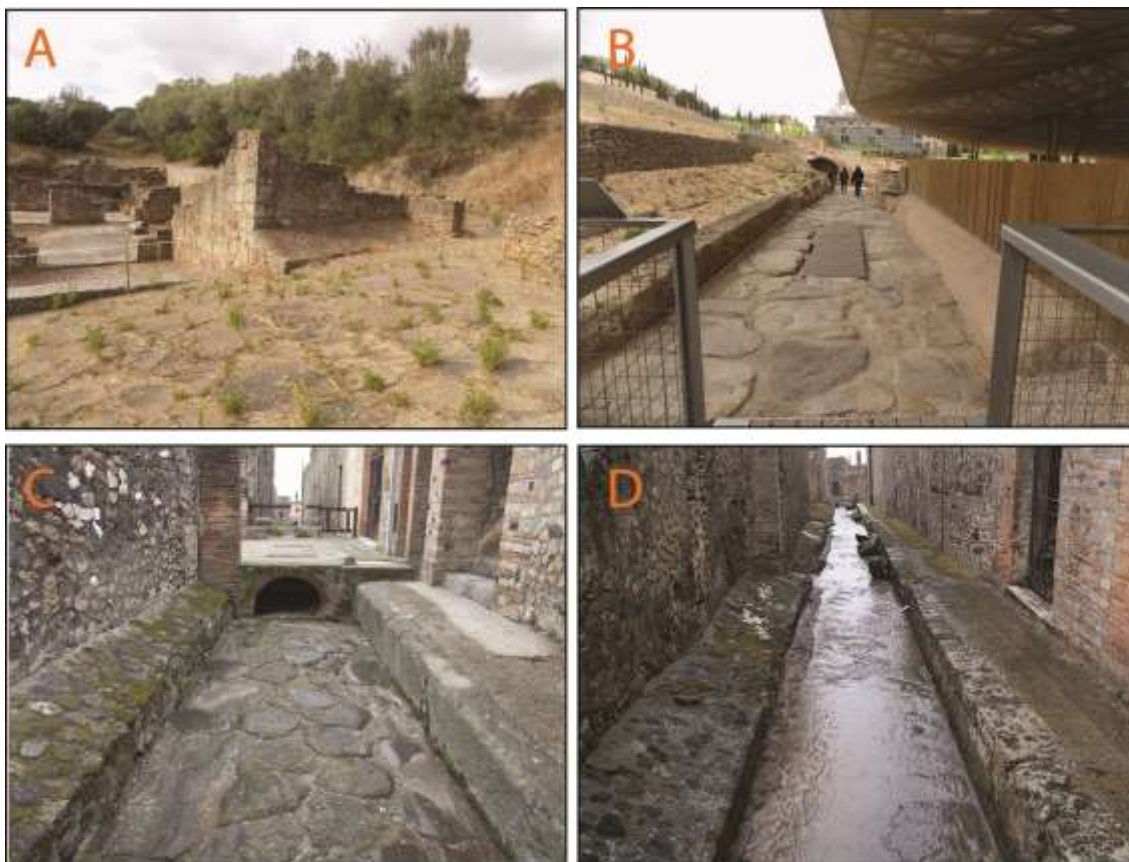
Fig 7 – **A** -**Via IX** e estrutura de impermeabilização **C51**, localizada nas Termas Oeste. Foto C. Felício; **B** - Estrutura de impermeabilização (restaurada) localizada no tardoz do edifício (ver)(direita), *Carthago Nova*. Foto C. Felício; **C** - Estrutura de impermeabilização ao longo da fachada da *Casa della Diana Arcaizante* (esquerda), *Vicolo del Farmacista*, Regio VII.6.3. Maio 2010 (Fonte: pompeiiinpictures.org); **D** - A mesma estrutura com precipitação. *Casa della Diana Arcaizante* (esquerda), *Vicolo del Farmacista*, Regio VII.6.3. (Fonte: Luzón e Alonso, 2017 Cap. VI, Propuesta de reconstrucción virtual, nº12)

Este tipo de solução arquitectónica encontra paralelo em diversos pontos de *Pompeii*, como é o caso da *Casa della Diana Arcaizante* (Luzón e Alonso, 2017 Cap. VI, Propuesta de reconstrucción virtual, nº12), (fig. 7C.-D); bem como em *Carthago Nova* (Martinez Andreu 2009), nomeadamente no *Edificio del Atrio* (fig.7B) cujo tardoz está construído contra a pendente da colina *Arx Asdrubalis*, actual *Parque Arqueológico*

del Molinete, que consiste num único exemplar identificado até ao momento nessa cidade e que, ao contrário dos anteriores, apresenta uma secção em quarto de círculo.

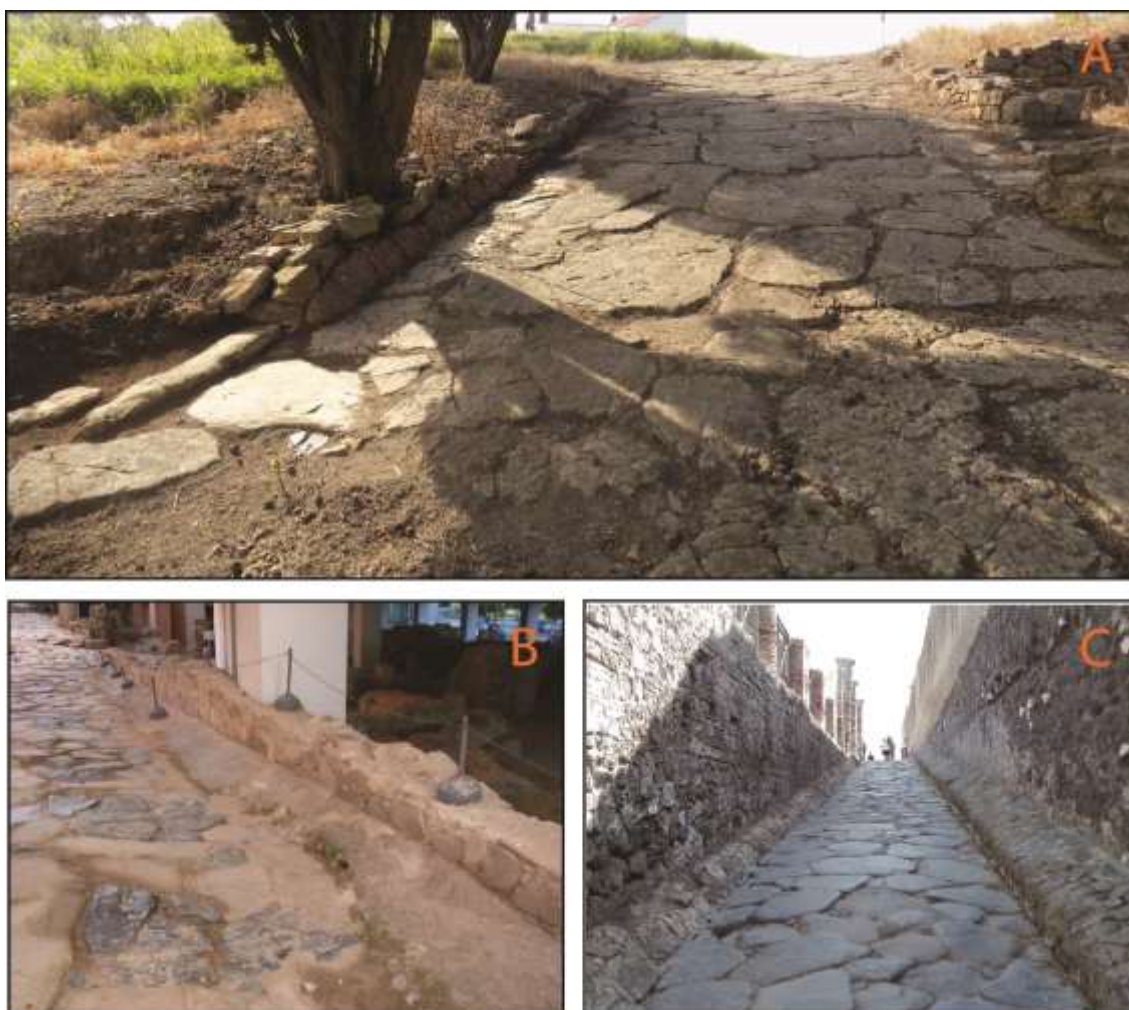
Fig 8 - A - Via III e estrutura de impermeabilização C49 (esquerda) Foto C. Felício; **B -** Estrutura de impermeabilização localizada na *Casa de los Mármoles* (*Domus 5*), *Morería*, *Emerita Augusta* (Fonte : Acero Pérez, 2015 p. 255); **C -** Estruturas de impermeabilização localizadas ao longo da *Via di Porta Marina*, *Pompeii*. Foto C. Felício.

No caso da **C49**, situada junto da soleira de entrada de um edifício ainda não indagado no lado sul da **Via III**, que havia já sido aludida por Filomena Barata (Barata 1998, p. 107), esta consiste no simples revestir, com *opus signinum*, uma zona bastante exposta, uma vez que a via apresenta uma cota mais baixa no seu lado sul, fazendo com que as águas pluviais, provenientes do topo da colina, fluam ao longo da fachada do edifício (fig. 8A). Esta solução foi também utilizada em *Augusta Emerita*,

nomeadamente na *Casa de los Mármoles* (Acero Pérez, 2015 p. 255) que consiste igualmente numa camada simples de *opus signinum*, aplicada ao longo da fachada (fig. 8B); bem como em *Pompeii*, nomeadamente na *Via di Porta Marina*, uma das vias que conduzem ao exterior da cidade e que, simultaneamente, servem de ponto de escoamento das águas pluviais e restantes efluentes, onde foram construídas, em alvenaria de pedra, estruturas de impermeabilização em ambos os lados da via, de perfil ligeiramente convexo, forma que fomentaria a criação de dois carreiros de águas ao longo das fachadas dos edifícios circundantes. (fig. 8C).

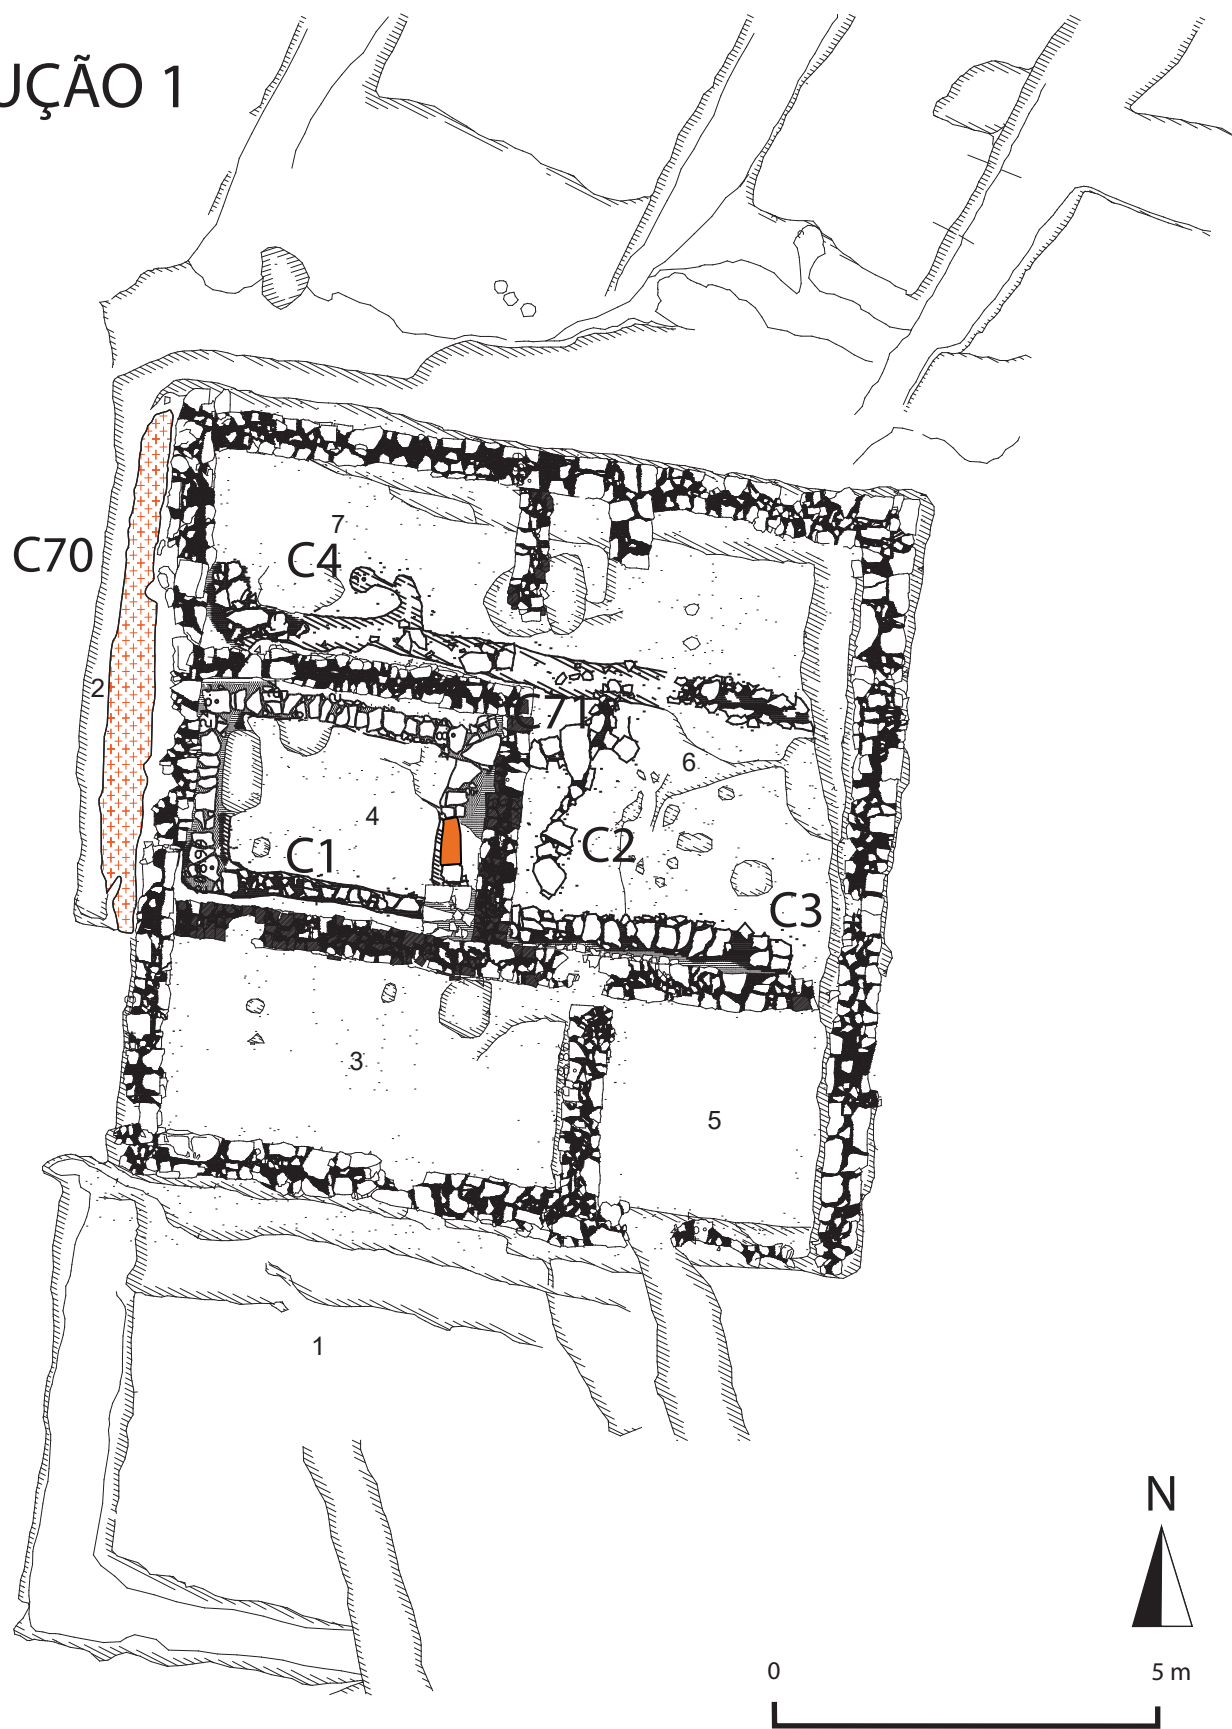
CONSTRUÇÃO 1

Fig. 4- Planta da Construção 1 com identificação das canalizações e estrutura de impermeabilização (Adaptado da base cartográfica de *Mirobriga*)

| Mirobriga – Santiago do Cacém | | | | | |
|--|---|---|---|---|---|
| Responsável | Filomena Barata | | Gráfico | Anexo III, fig. 4 | |

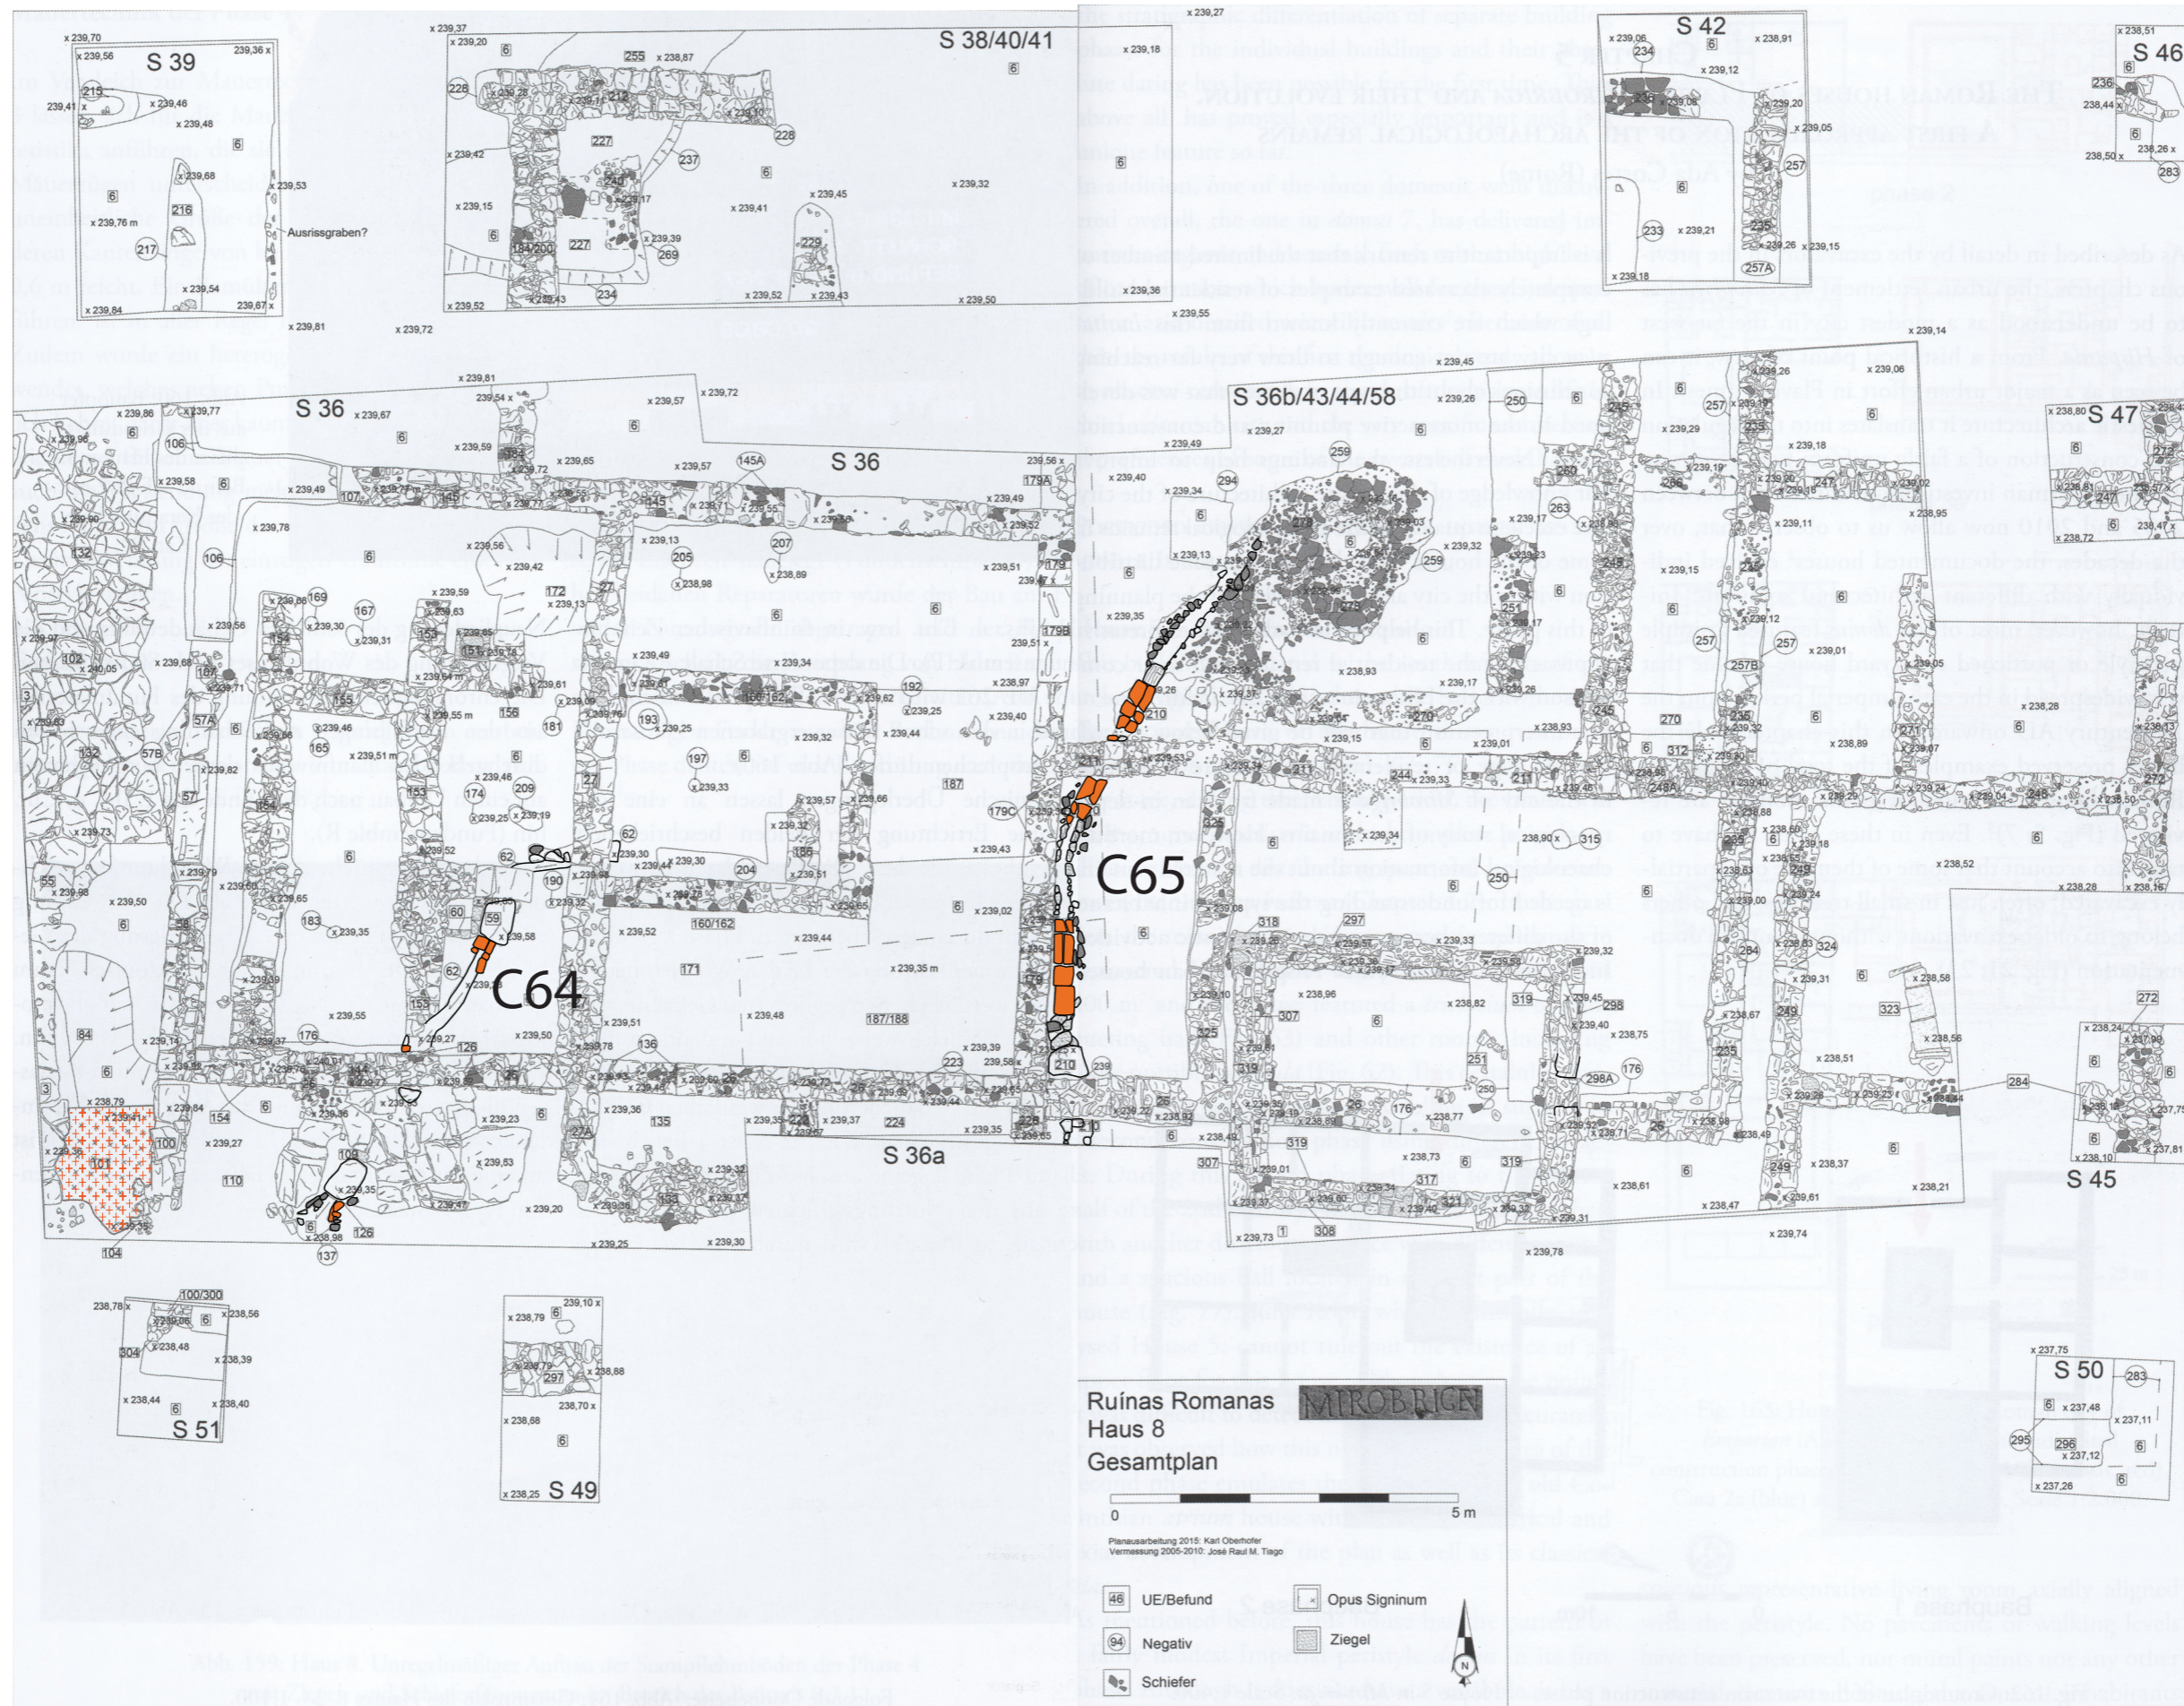
Fig. 10- Planta da Casa 8 com identificação das canalizações (Adaptado de Oberhofer 2018b)

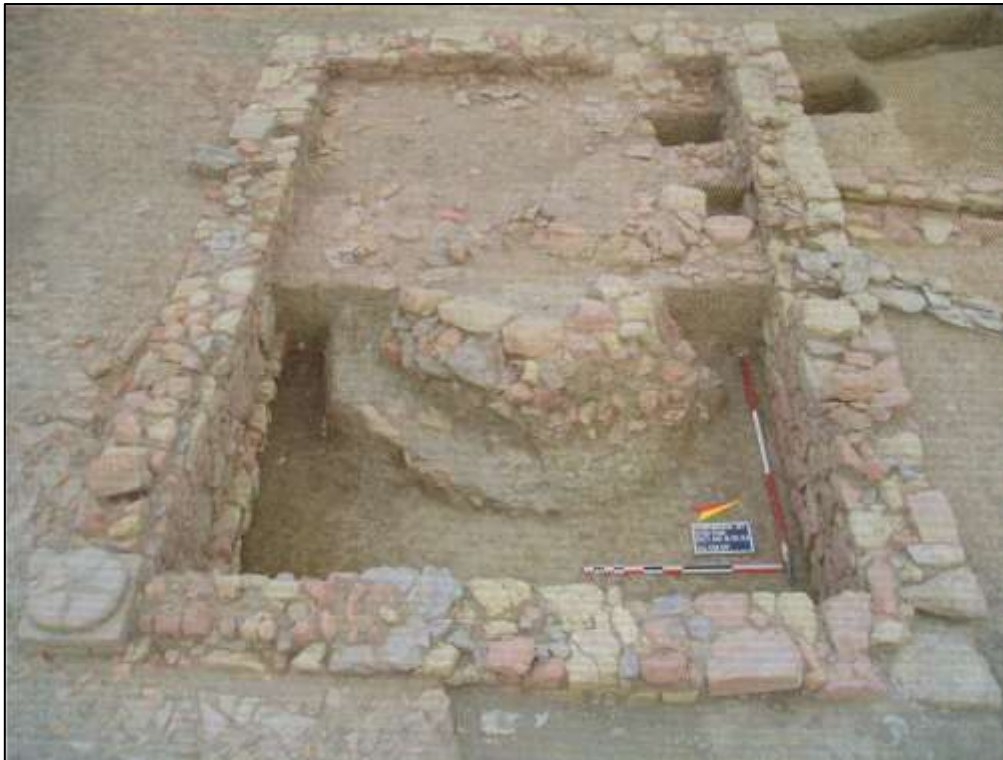
Fig. 2 - Poço identificado na Casa Periquito (Kopf 2018a)

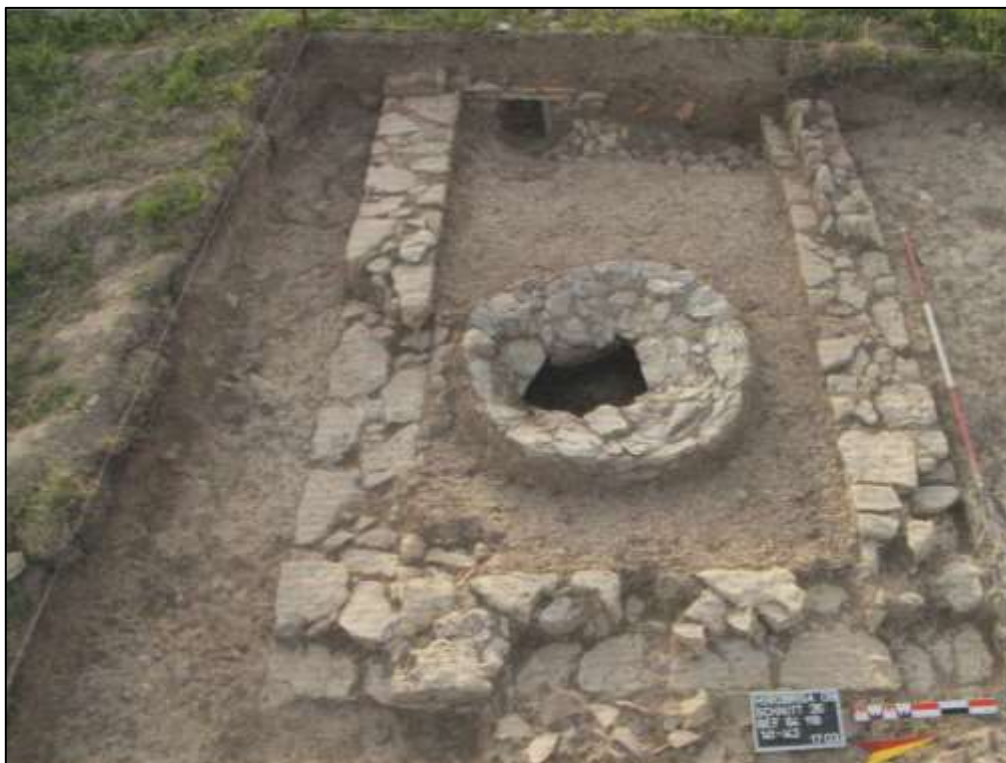
Fig. 3 - Poço identificado na Casa 7 (Oberhofer 2018a)

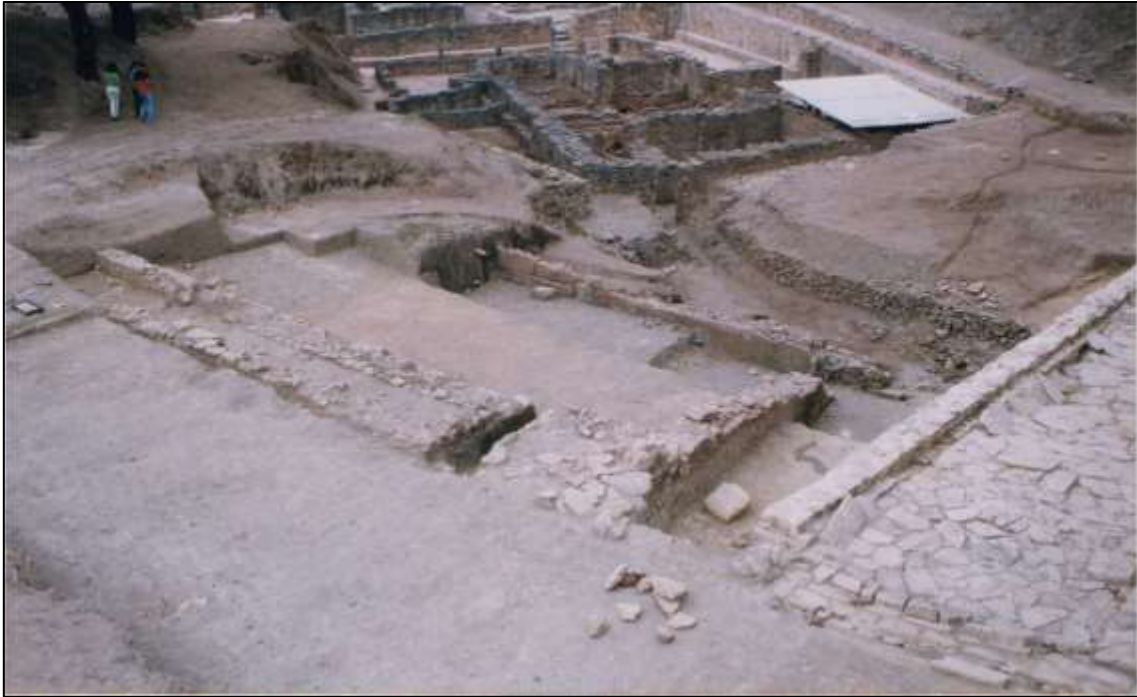
Fig. 4 - Reservatório de água identificado junto das Termas Este. Setembro 1998
(Acervo fotográfico de *Mirobriga*)

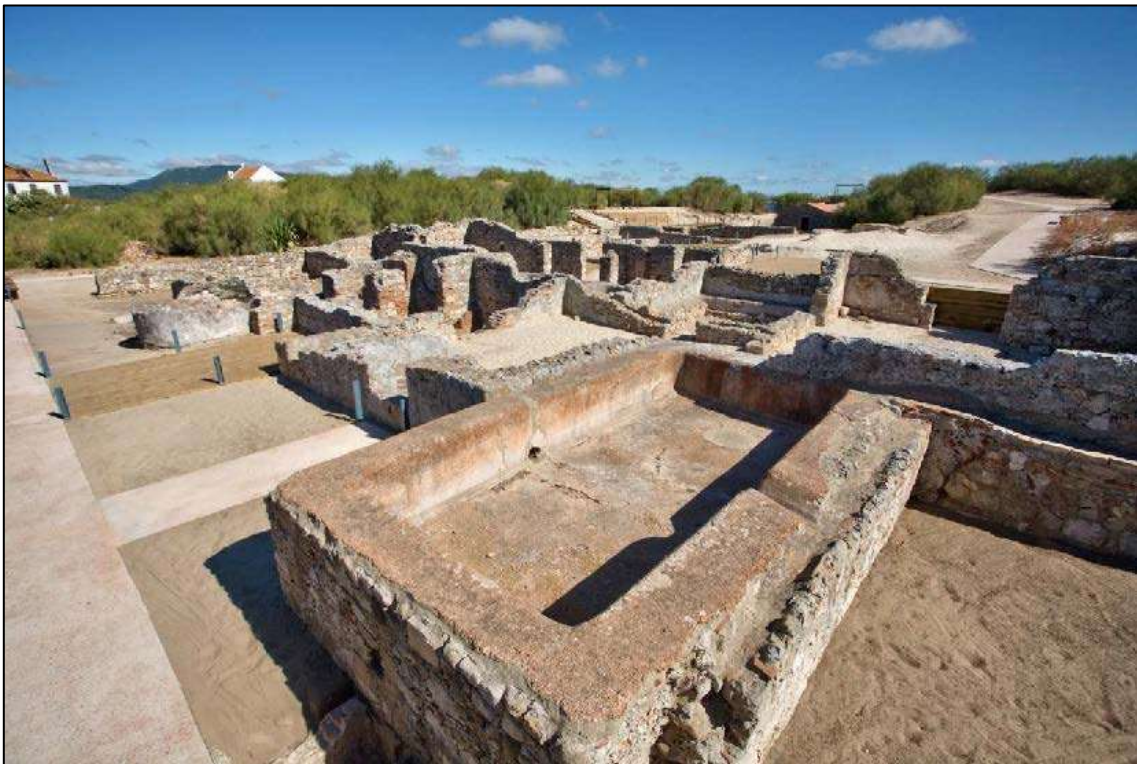
Fig. 5 - Reservatório T7 localizado junto ao edifício termal de Tróia (Magalhães 2010)

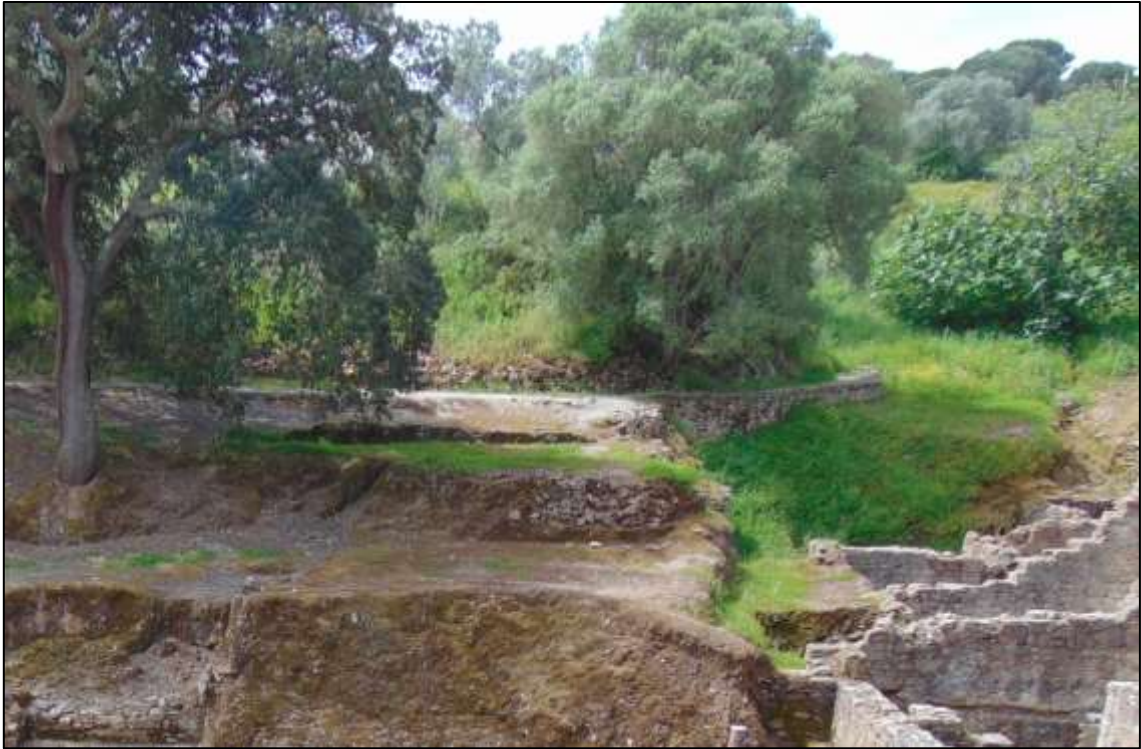
Fig. 6 - Paramento revestido a *opus signinum* localizado junto das Termas Oeste

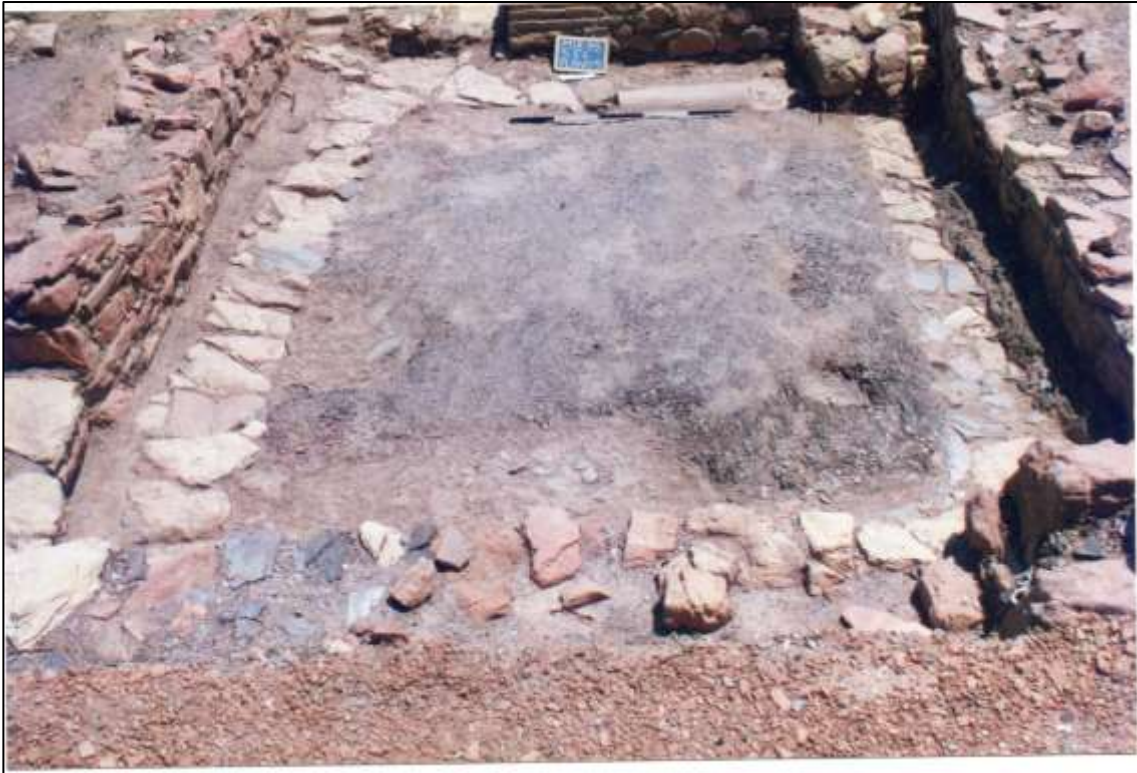
Fig. 22 - Canalização C1 antes da escavação da amortização. 1999
(Acervo fotográfico de *Mirobriga*)

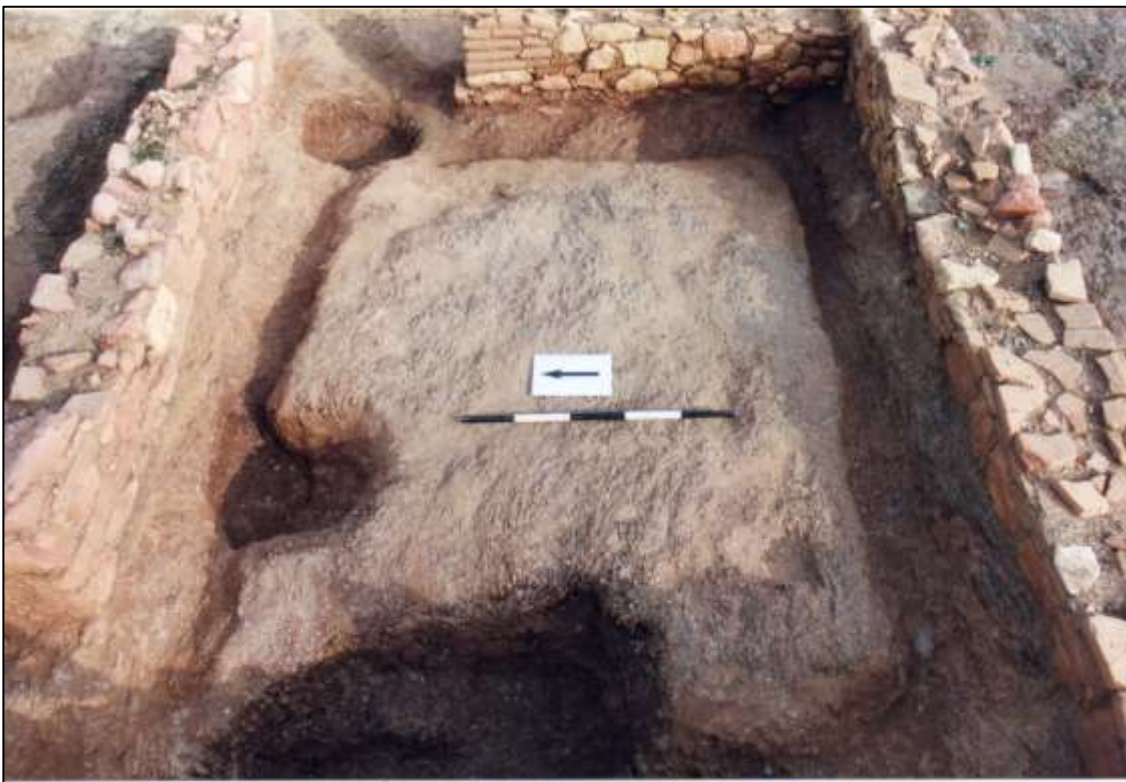
Fig. 23 - Canalização C1 e depressões escavadas na rocha após escavação. 1999
(Acervo fotográfico de *Mirobriga*)

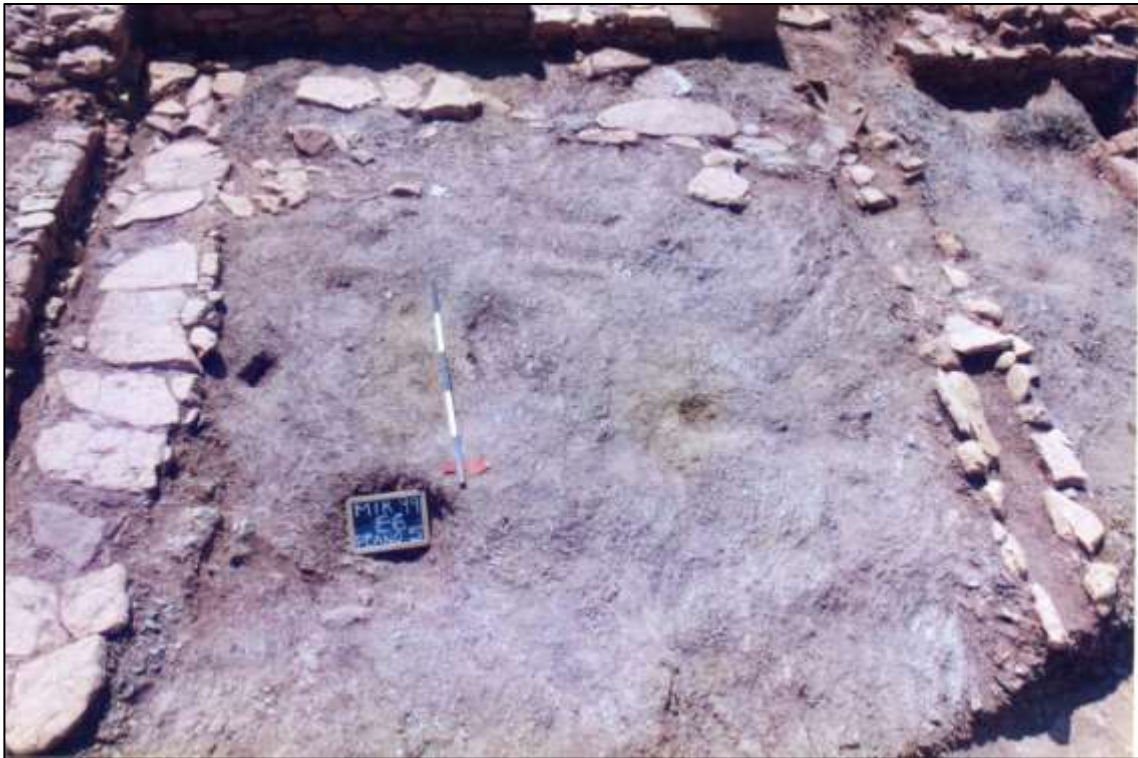
Fig. 24 - Canalizações C3, C2, C71 e C4 (da esquerda para a direita) antes da escavação da amortização. 1999 (Acervo fotográfico de *Mirobriga*)

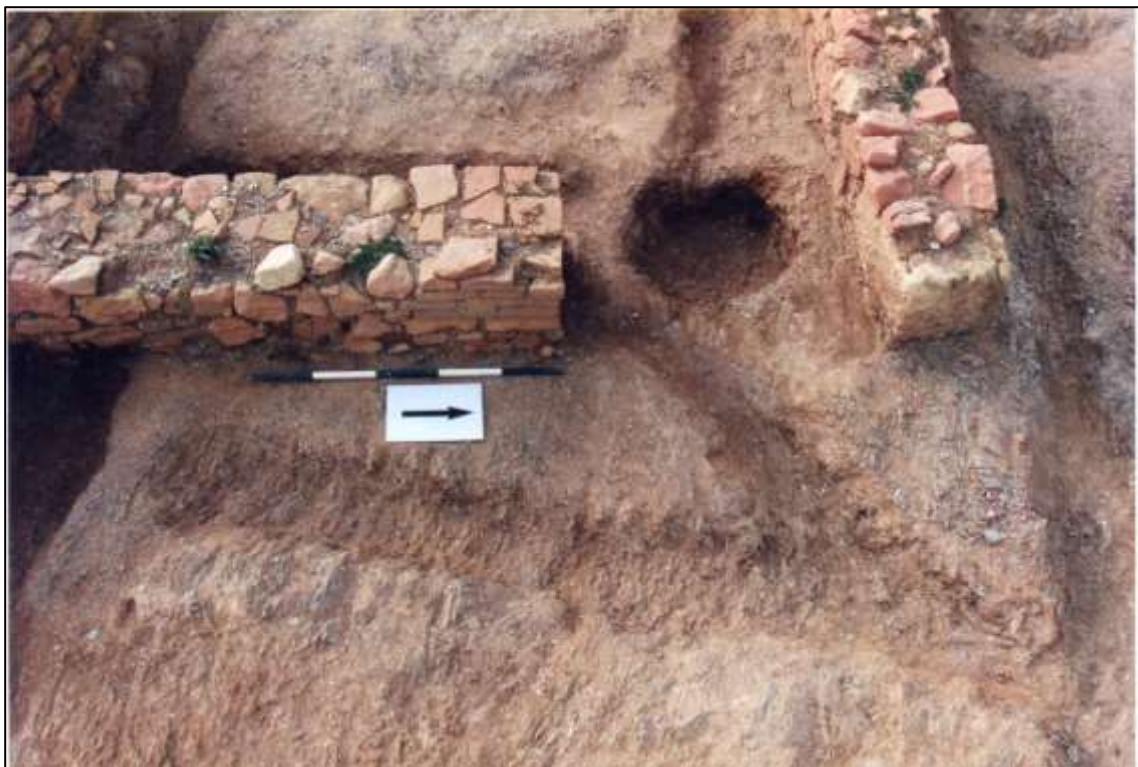
Fig. 25 - Canalizações C3, C2, C71 e C4 (da esquerda para a direita) após escavação. 1999 (Acervo fotográfico de *Mirobriga*)

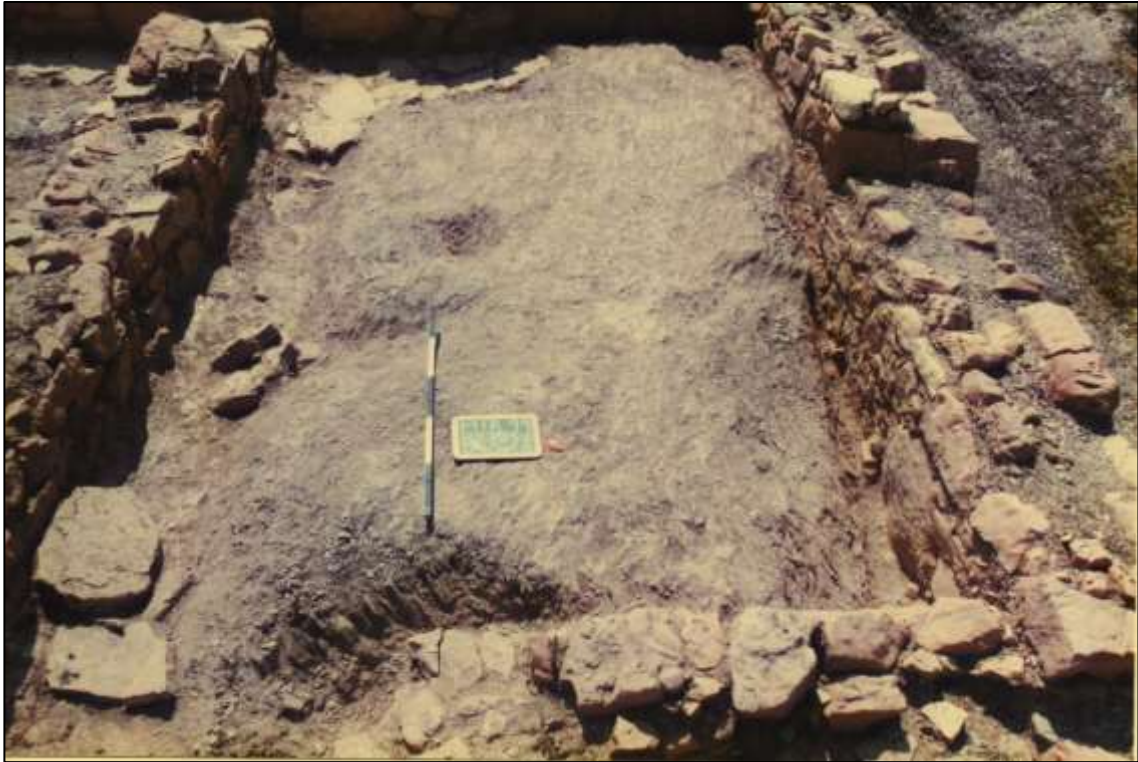
Fig. 26 - Canalização C4 (esquerda) antes da escavação da amortização. 1999
(Acervo fotográfico de *Mirobriga*)

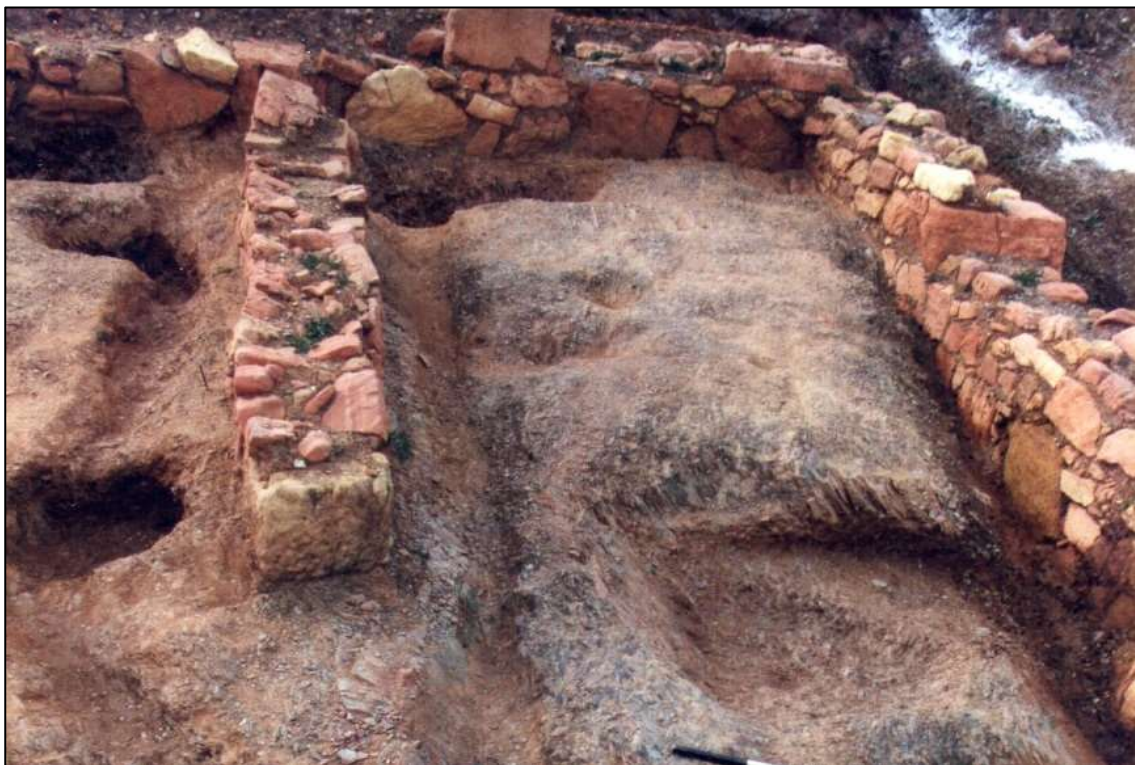
Fig. 27 - Canalização C4 (centro) após escavação. 1999
(Acervo fotográfico de *Mirobriga*)

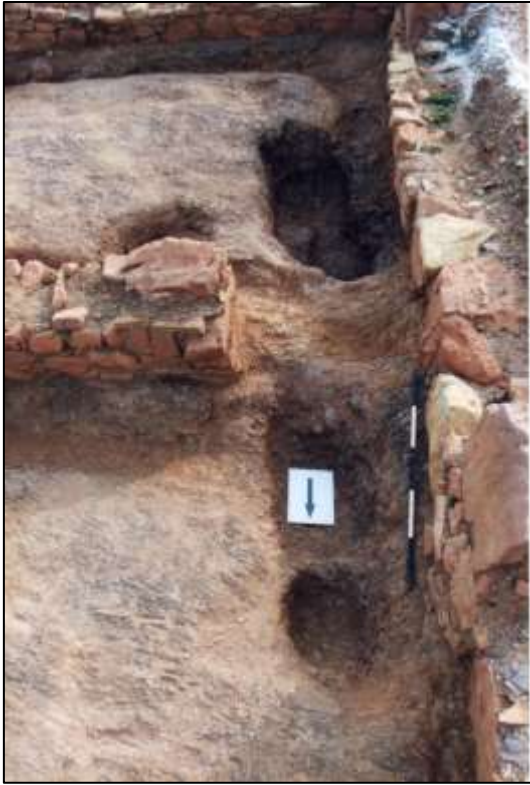
Fig. 28 - (esquerda) Canalização C4 e depressões escavadas na rocha.

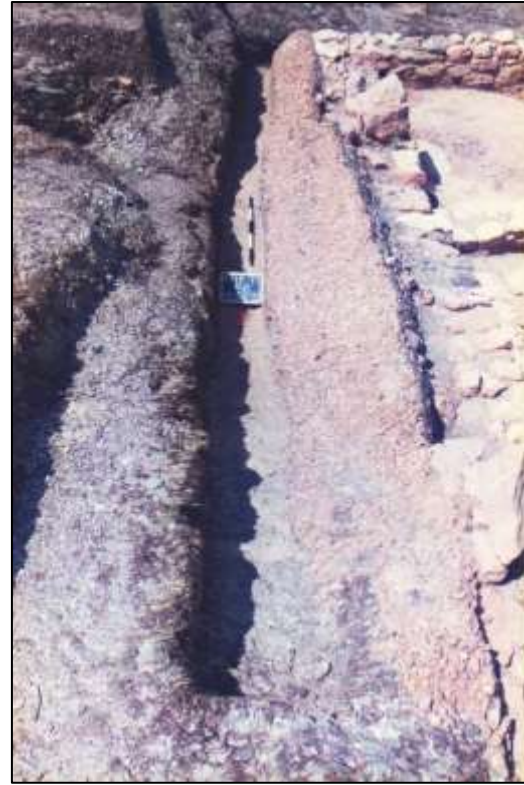
Fig. 29 - (direita) Estrutura de impermeabilização C70

| Mirobriga – Santiago do Cacém | | | | | |
|--|--|---|--|---|---|
| Bibliografia | Rel. Escavação; Barata 1999; Quaresma 2012 | | Fotográfico | Anexo IV, fig. 29 | |
