GESTÃO DE RESÍDUOS EM *MIROBRIGA*
- O Sistema de Saneamento -
- séculos I-IV d.C. -

Dissertação de Mestrado em Arqueologia

GESTÃO DE RESÍDUOS EM MIROBRIGA

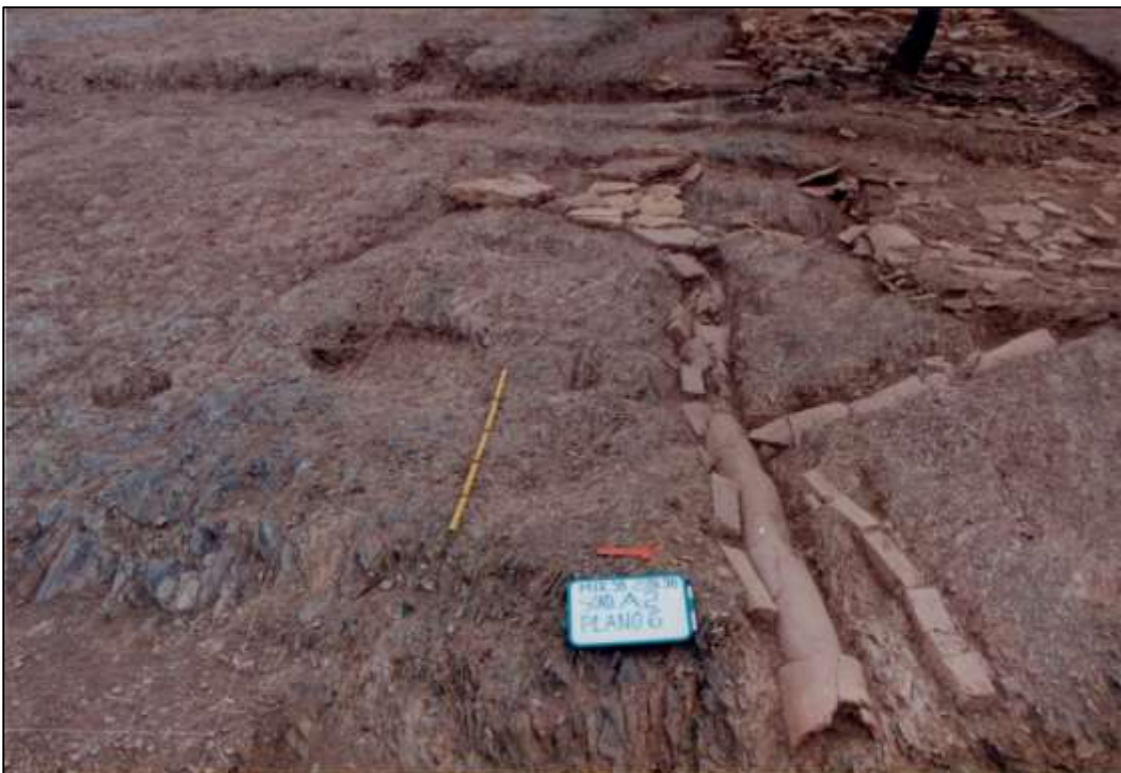
Fig. 32 - Canalizações C10 (centro) e C8 (direita). Vista Oeste. 1999
(Acervo fotográfico de *Mirobriga*)

A utilização de tijolo para conformar a parede das canalizações, registada nas canalizações **C64** e **C81**, situadas na Casa 8 e no *hypocaustum* das Termas Este, respectivamente, deve ser distinguida da utilização de tijolo para fixar a cobertura de *imbrex*, verificada nas canalizações **C10** e **C14**, uma vez que, no caso das primeiras este material toma parte activa na constituição do próprio canal de escoamento, como se pode observar na fig. 98 do Anexo IV., enquanto que nas restantes este se encontra justaposto à cobertura de *imbrex*, preenchendo o espaço entre esta e o substrato rochoso. (Anexo IV, fig.32)

| Mirobriga – Santiago do Cacém | | | | | |
|--|---|---|---|---|---|
| Bibliografia | Rel. Escavação; Barata 1999; Quaresma 2012 | | Fotográfico | Anexo IV, fig. 32 | |

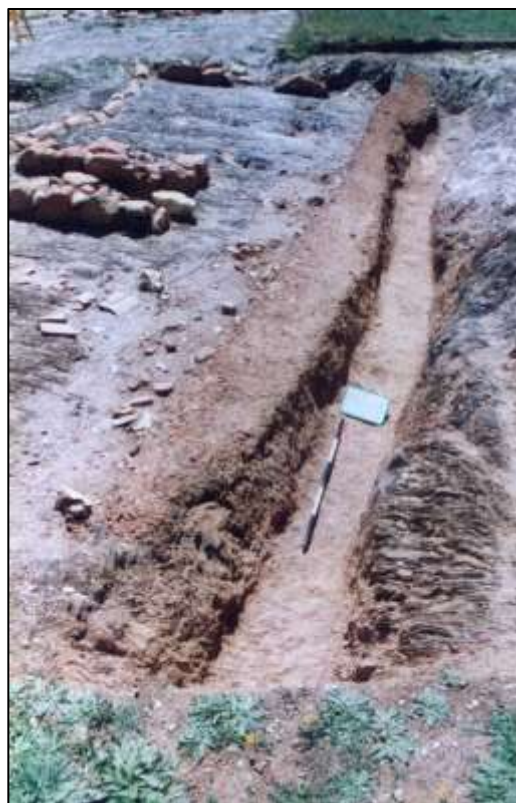
Fig. 34 - (direita) Estrutura de impermeabilização C67. Vista Sul 1999 (Acervo fotográfico de *Mirobriga*)

| Bibliografia | Rel. Escavação; Barata 1999; Quaresma 2012 | | | Fotográfico | Anexo IV, fig. 34 |

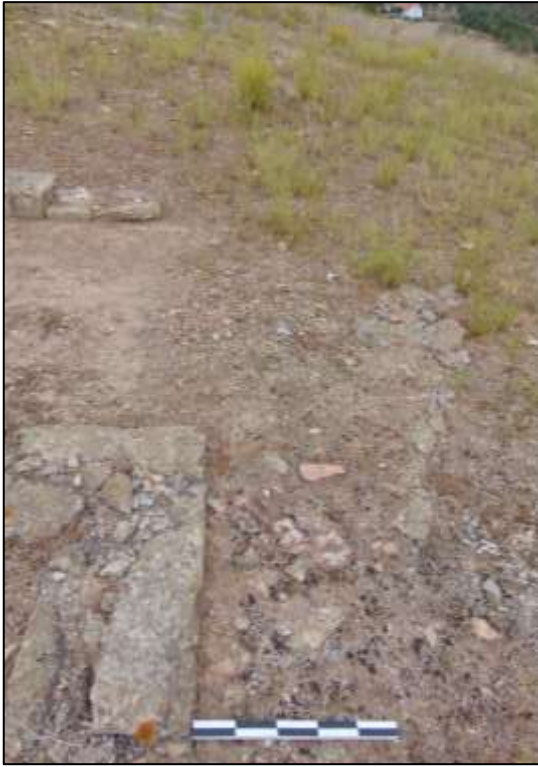
Fig. 35 - (esquerda) Canalização C17 junto ao muro estilóbato do *peristylum*. Vista Norte
Fig. 36 - (direita) Possível ponto de escoamento da C17 e canalização C18. Vista Este

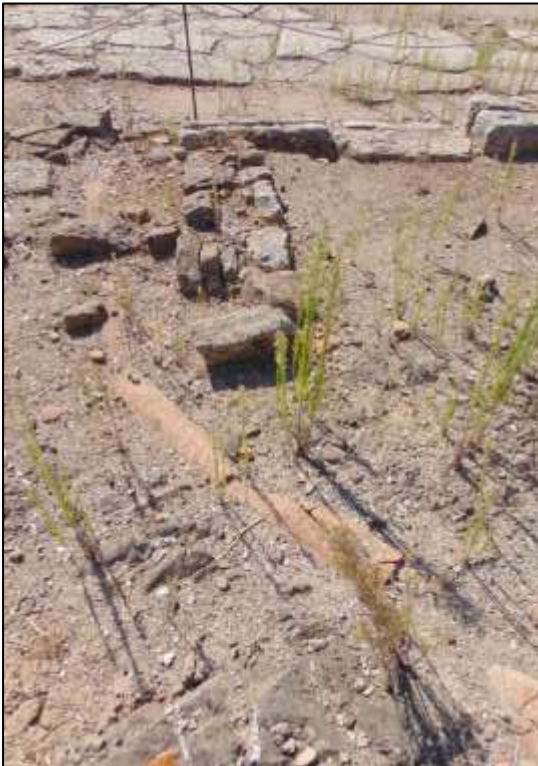
Fig. 37 - (esquerda) Cobertura da canalização C15. Vista Sul
Fig. 38 - (direita) Intersecção das canalizações C15 (centro) e C14 (direita). Vista Oeste

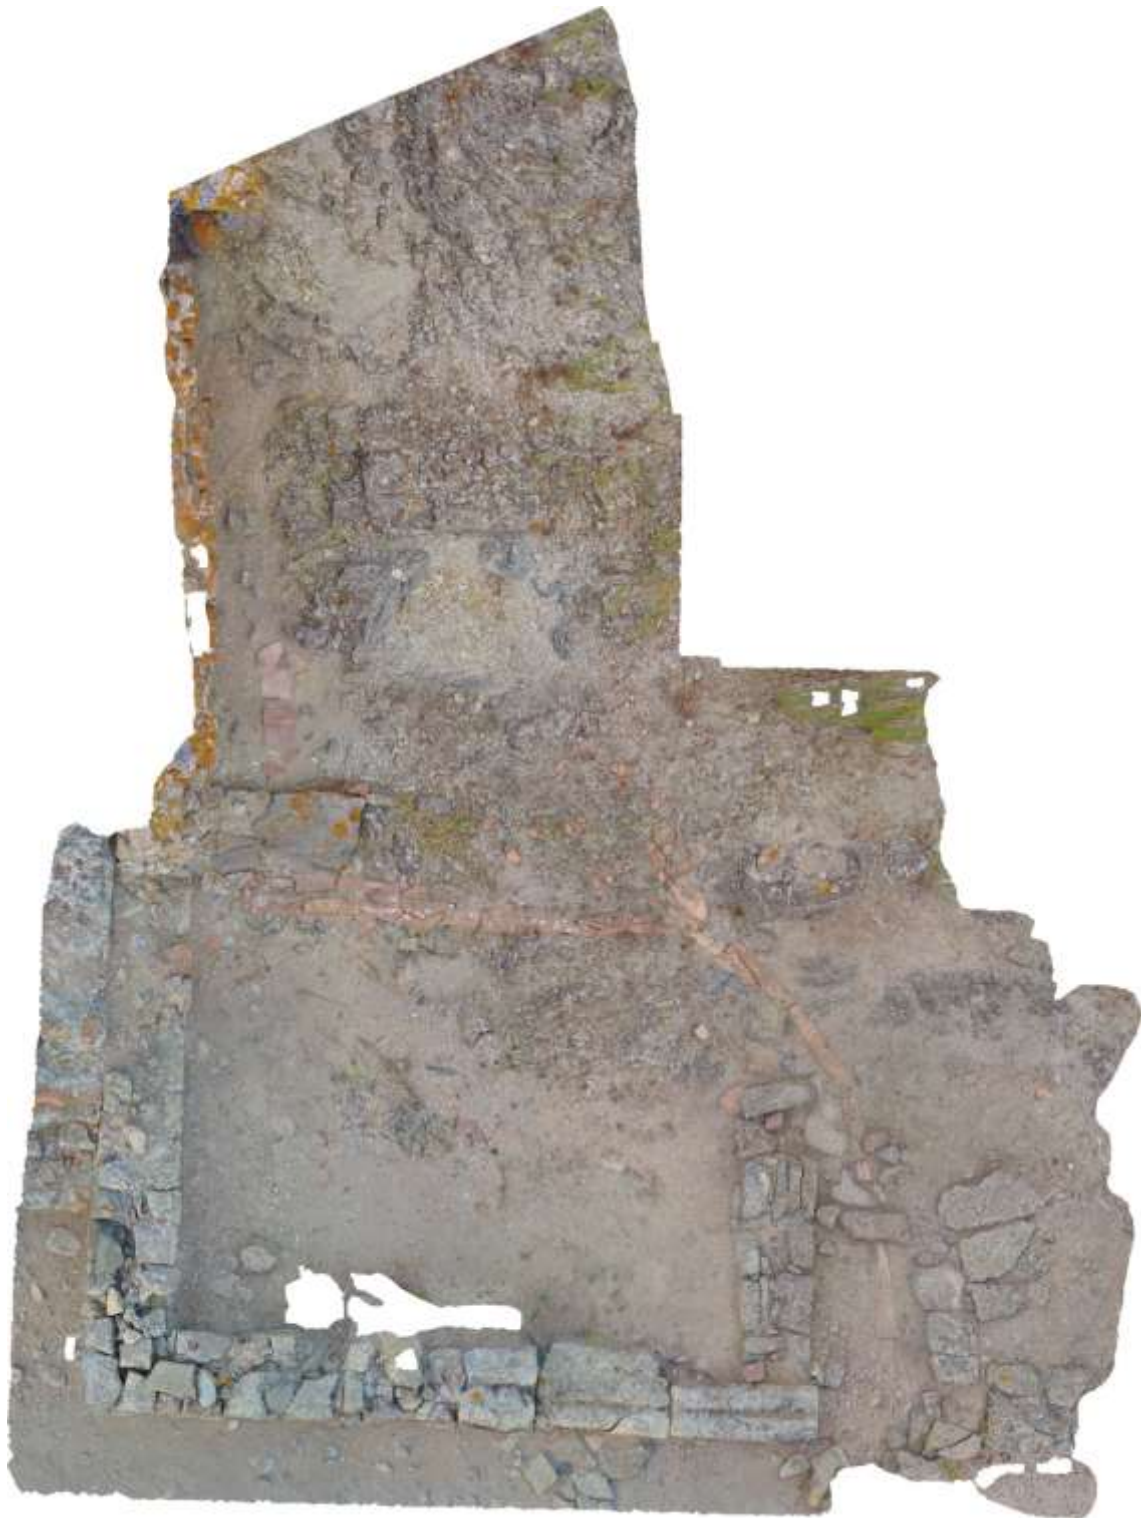
Fig. 39 - Ortofotomosaico do sistema de canalizações C14+C15+C16 e depressões escavadas na rocha onde aparenta ter início. (Imagem cedida por Filipe Sousa)

| Bibliografia | Rel. Escavação; Barata 1997a, Barata 1999; Quaresma 2012, Sousa 2018 | | | Fotográfico | Anexo IV, fig. 39 |

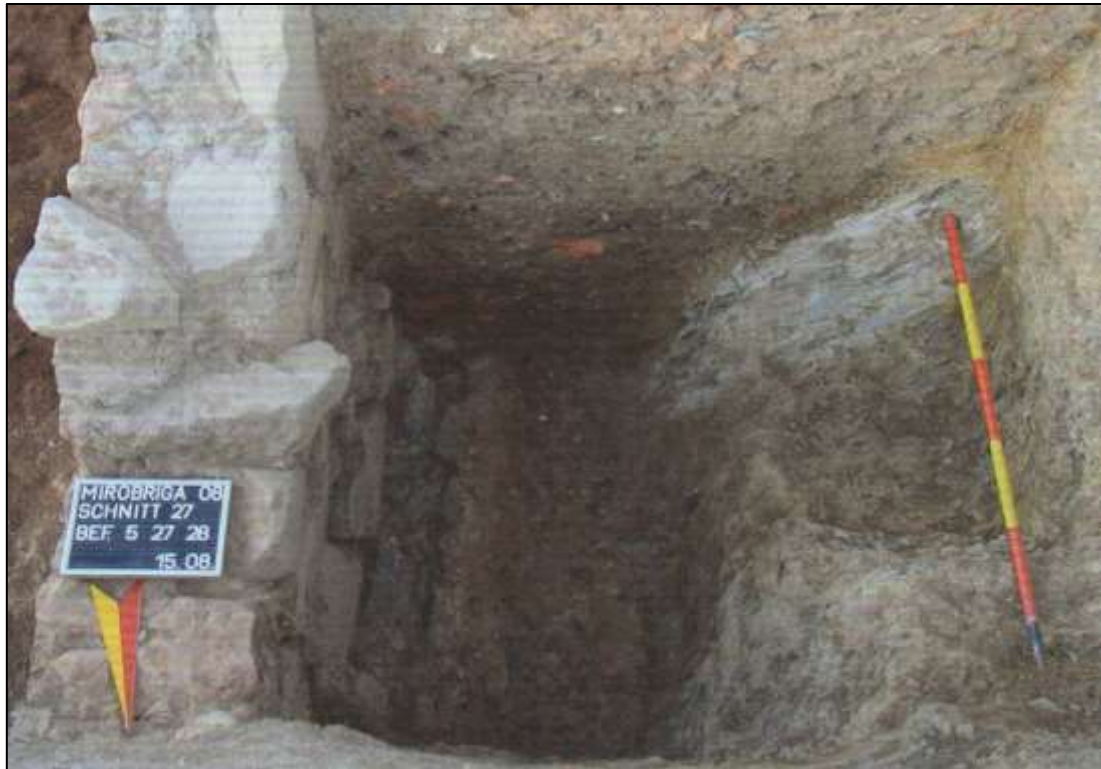
Fig. 40 - Troço da estrutura de impermeabilização C69 identificado na Sond. 27. Vista Sul (Kopf 2018a)

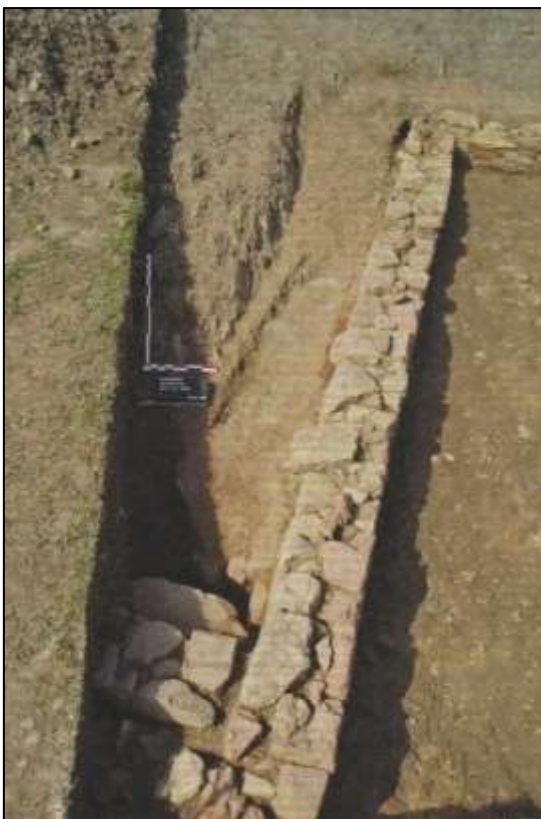
Fig. 41 - (esquerda) Troço da estrutura C69 identificado na Sond. 23. Vista Oeste
Fig. 42 - (direita) Troço da canalização C77 identificado na Sond. 10. Vista Sul (Kopf 2018a)

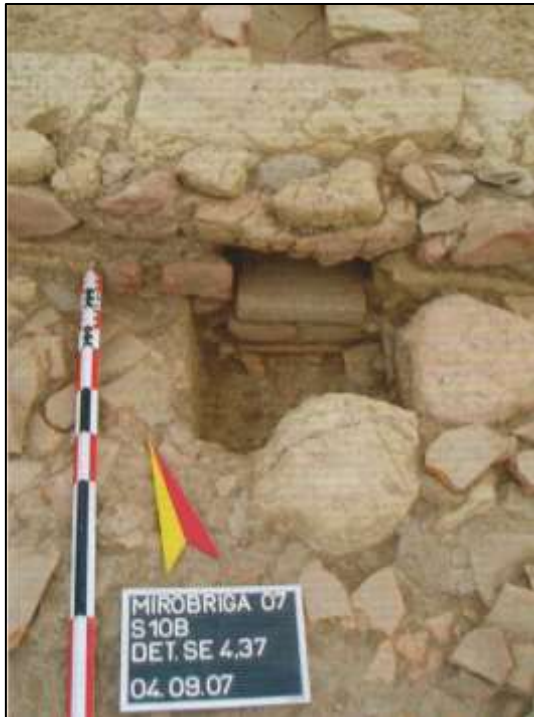
Fig. 43 - (esquerda) Ponto de recolha da canalização C77. Vista Nordeste
Fig. 44 - (direita) Intersecção das canalizações C82 (baixo) e C83 (centro). Vista Sul (Kopf 2018a)

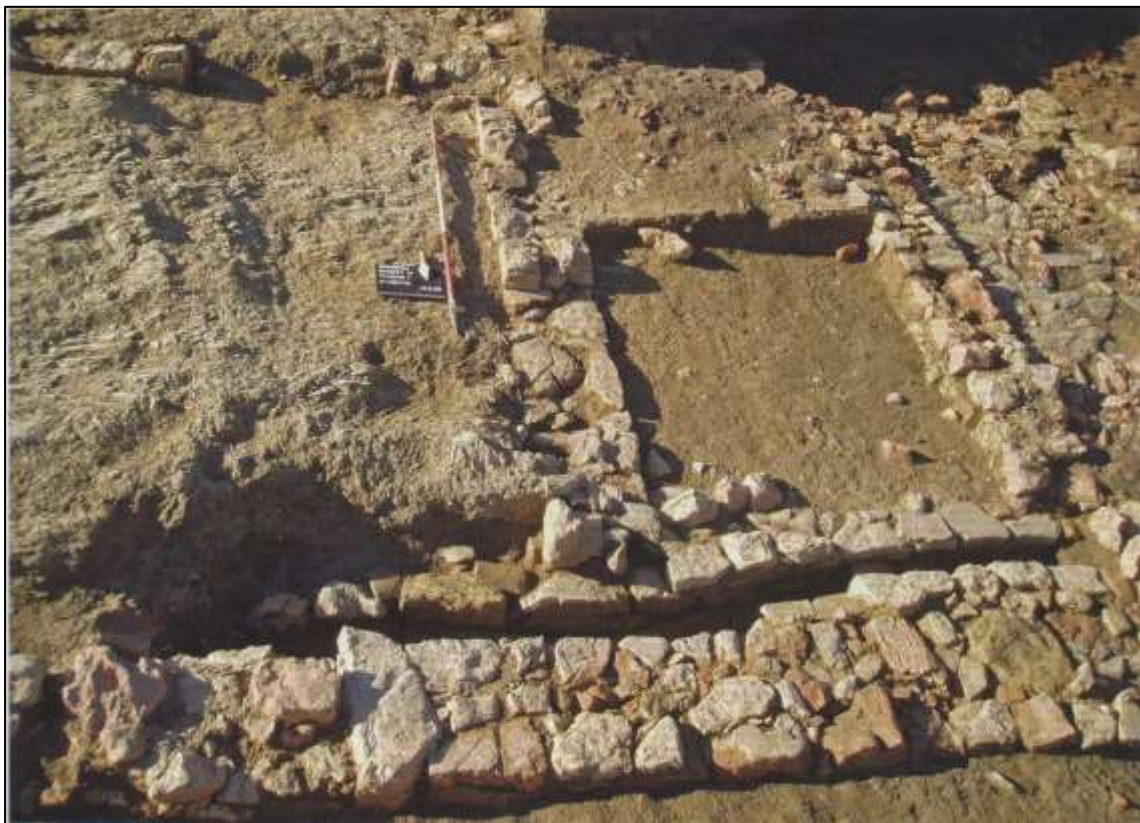
Fig. 45 - Troço da canalização C82 nas Salas 5.2.9 e 5.2.8. Vista Sul (Kopf 2018a)

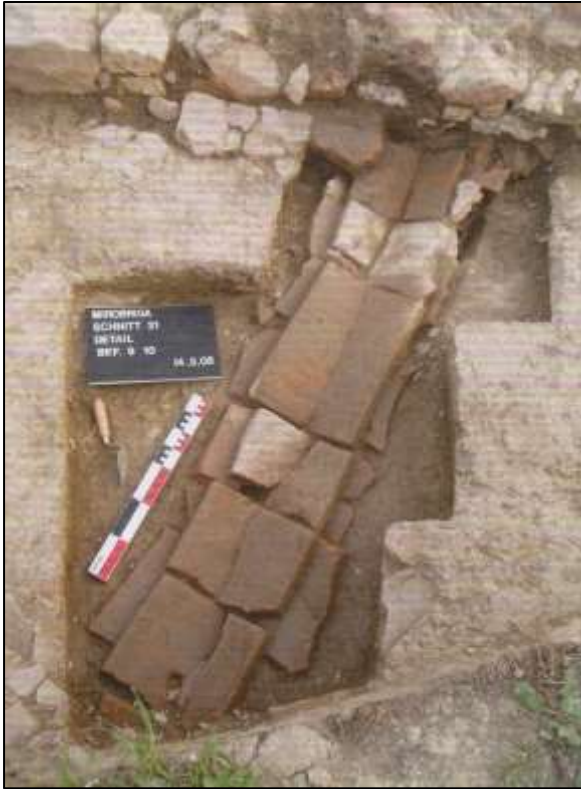
Fig. 46 - (esquerda) Cobertura da canalização C84 identificada na Sond. 21/22. Vista Sul
Fig. 47 - (direita) Canalização C78 identificada na Sond. 25. Vista Sudoeste
(Kopf 2018a)

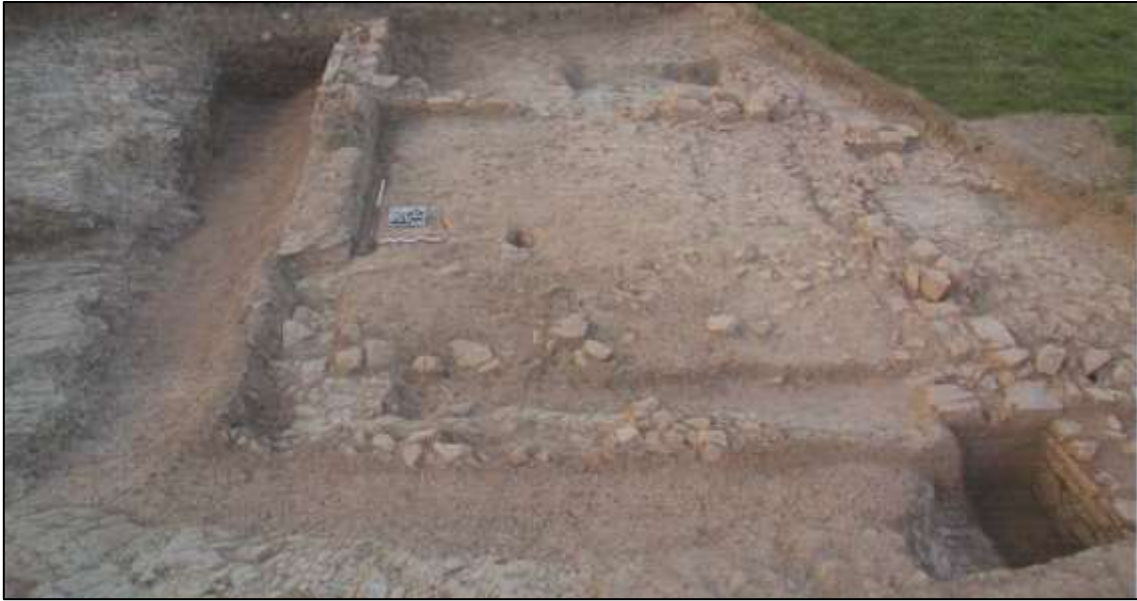
Fig. 49 - Troço de estrutura de impermeabilização C68 identificado na Sond. 37.
Vista Norte (Kopf 2018b)

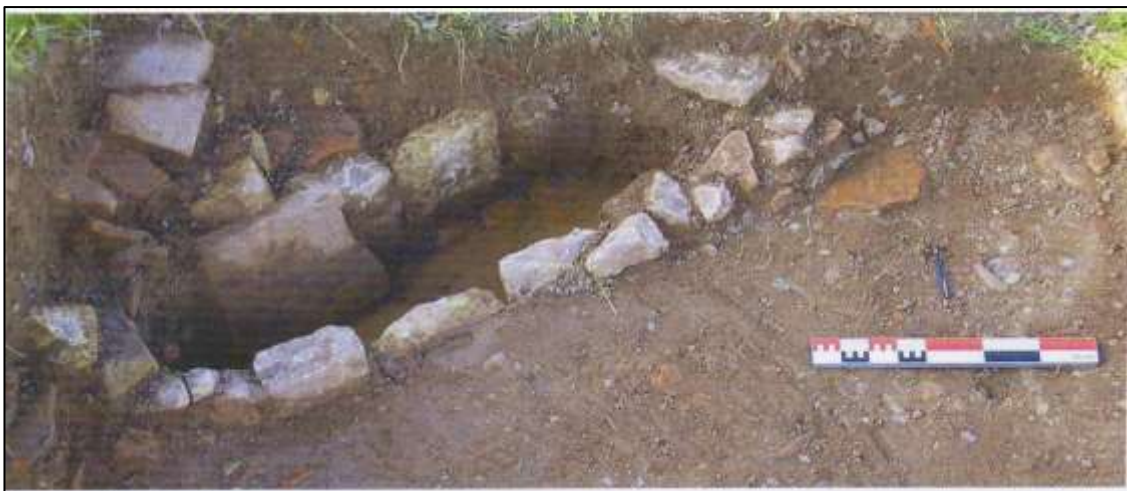
Fig. 50 - Troço da canalização C62 identificado na Sond. 6. Vista Norte.
(Kopf 2018b)

A Sondagem 6, realizada em 2007, onde foi identificada uma canalização, **C62**, corresponde à primeira efectuada no edifício (Teichner 2007). A abertura das Sondagens 9 e 12 viria a revelar a existência de um *peristylum*, de cujas águas pluviais a **C62** seria responsável de escoar (Anexo IV, fig. 50).

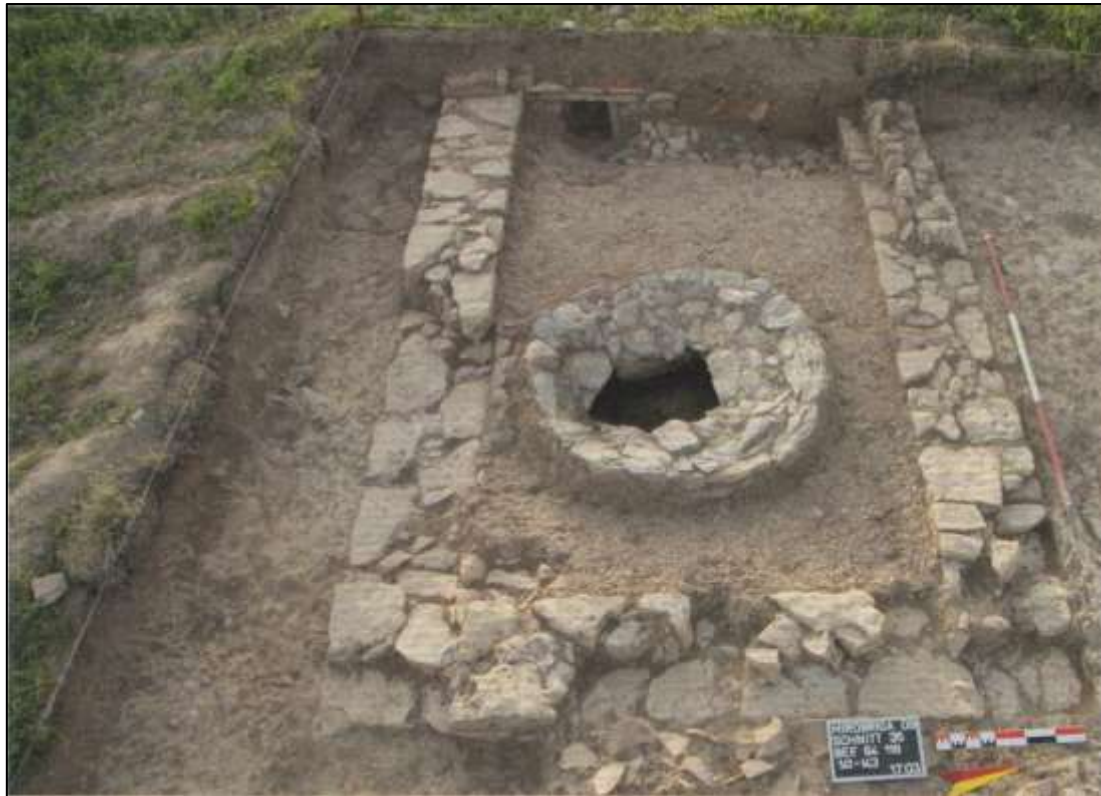
Fig. 52 - *Peristylum* da Casa 7 e ponto de recolha da canalização C63. Vista Oeste.
(Oberhofer 2018a)

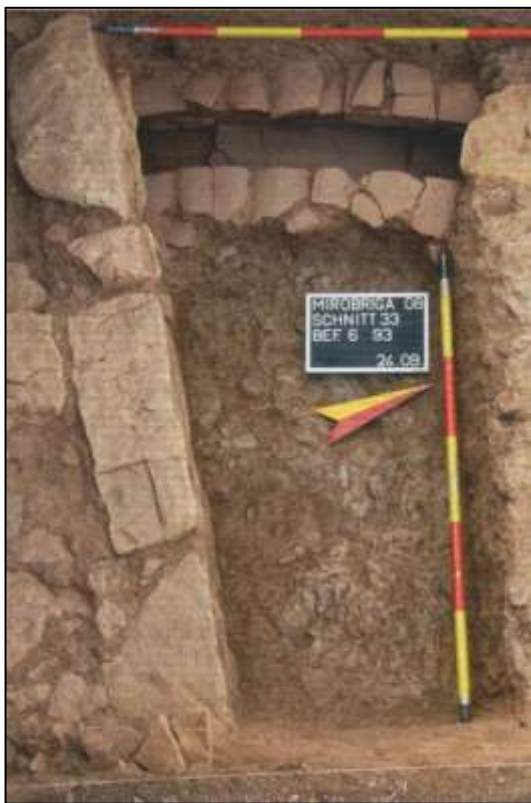
Fig. 53 - (esquerda) Troço da canalização C63 identificado na Sond. 33. Vista Oeste
Fig. 54 - (direita) Possível ponto de escoamento ca canalização C63 (topo). Vista Norte
(Oberhofer 2018a)

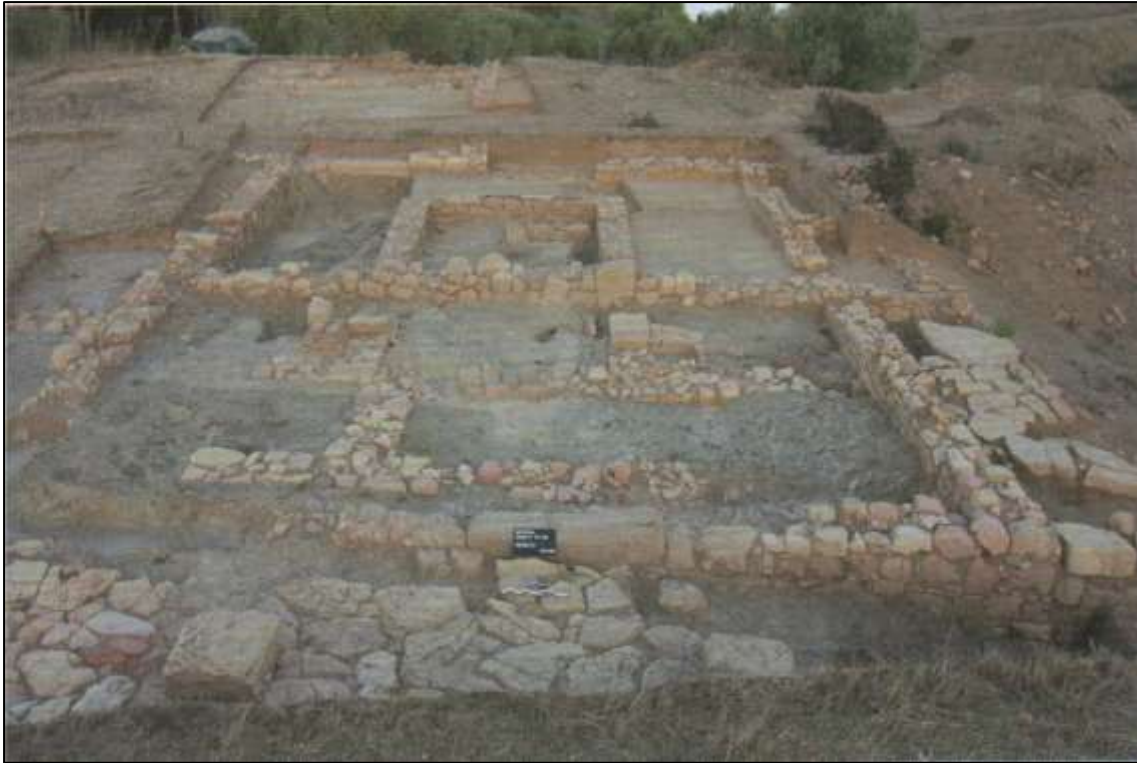
Fig. 55 - Aspecto geral da Casa 8 e vista parcial da canalização C64 (centro). Vista Este (Oberhofer 2018b)

Correspondente à segunda fase proposta por Oberhofer, a construção da Sala 8.2.1. terá implicado a demolição da quase totalidade da parte sudoeste do edifício, avançado a fachada do edifício cerca de um metro para oeste. Esta sala, correspondente a um *peristylum*, implicou a construção da canalização **C64**, correspondente à **UE [62]**, responsável pelo escoamento das águas pluviais, cujo ponto de recolha se situa no canto sudoeste do muro estilóbato (Anexo IV, fig. 55). O seu ponto de escoamento que se situaria no paramento sul do edifício, poderia depositar os efluentes provenientes desta canalização no pavimento atribuído à **Via XVI?** (Oberhofer 2018b, p. 131-135).

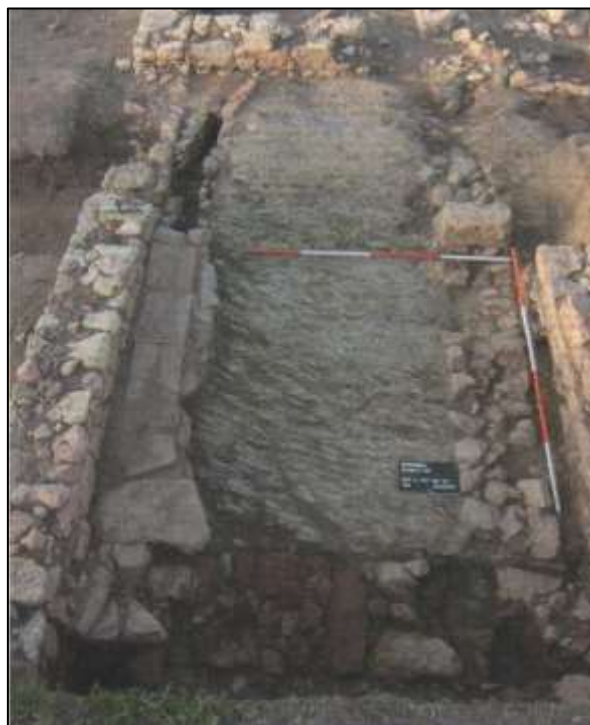
Fig. 56 - Canalização C65 junto àquele que seria o seu ponto de escoamento. Vista Norte (Oberhofer 2018b)

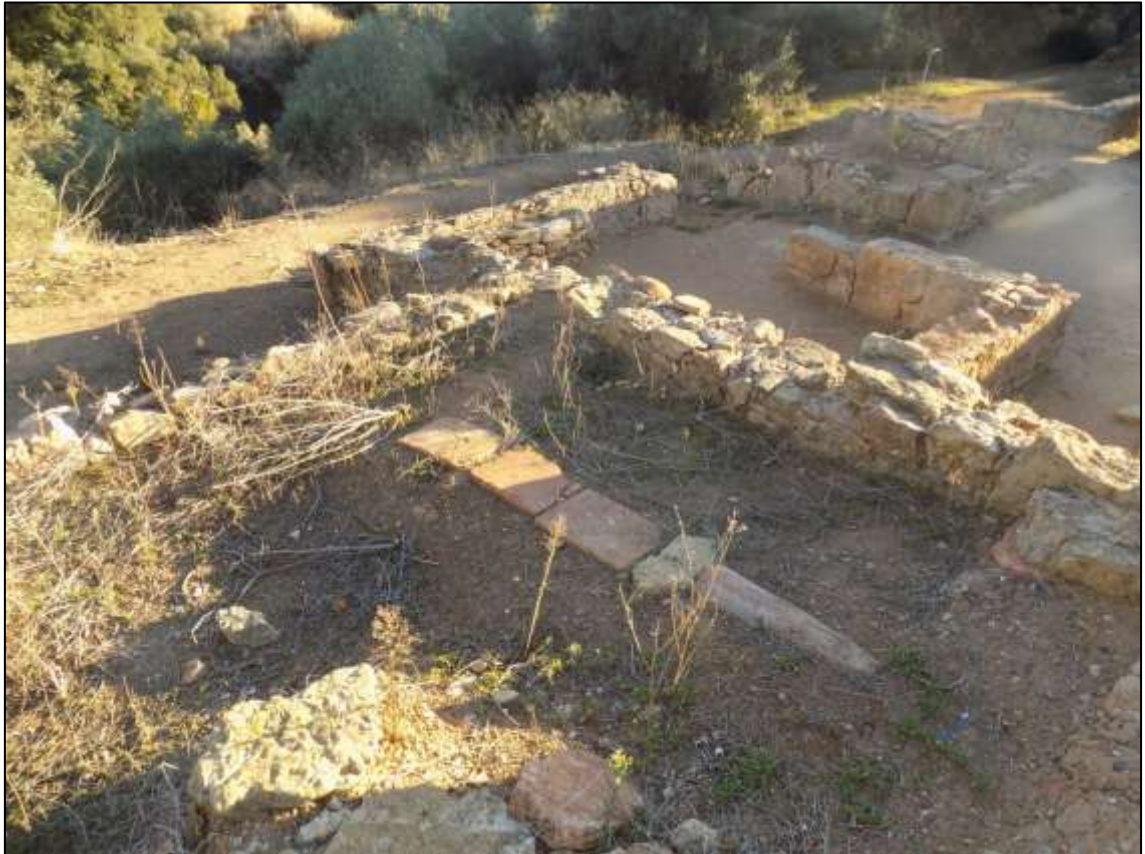
Fig. 58 - Cobertura actual da canalização C21. Vista Sudeste

Ao remover o lajeado, foi identificado um troço de canalização, por nós designada **C21**, cujos pontos de recolha e descarga se situam fora da área indagada, sendo por isso, actualmente desconhecidos (Anexo IV, fig. 58). A canalização, apresentava uma base quer de tijolo quer de pedra e paredes em alvenaria, de fraca qualidade, apresentava apenas parte da cobertura, constituída por tijolo *lydion, in situ*. Devido à referida falha na cobertura, o sedimento, [Locus 011], que cobria a canalização encontrava-se também a colmatá-la, indicando um possível desmantelamento parcial da canalização anterior ou aquando da subida de cota de circulação da sala e construção do pavimento em laje que cobria a sala 12 antes da intervenção 1983. De facto, os resultados desta intervenção revelaram a existência de pelo menos três níveis de circulação na sala 12. O primeiro, [Locus 15], um pavimento composto de pequenos ladrilhos de cerâmica semelhante a um outro encontrado na Sala 7, adjacente. Este pavimento foi cortado pela construção do **C21** tendo o nível de circulação sido alteado para uma cota superior ao topo da canalização, por meio de um enchimento. Deste segundo nível de circulação não temos qualquer vestígio, uma vez que a sala terá sofrido novas reformulações que ditaram o desactivar da canalização, mediante a remoção de parte da cobertura e colmatção do interior, uma nova subida de cota de circulação e a construção de um novo pavimento, o já referido [Locus 001] (Soren s.d.).

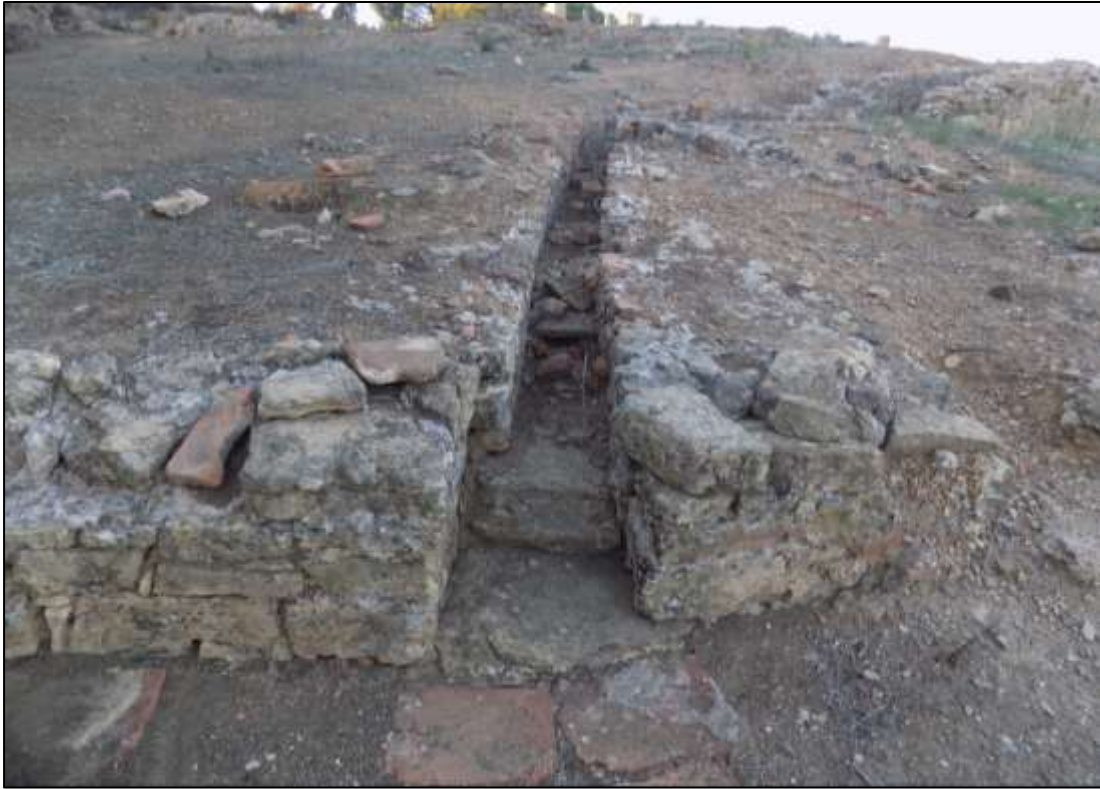
Fig. 60 - Ponto de escoamento da canalização C19. Vista Norte

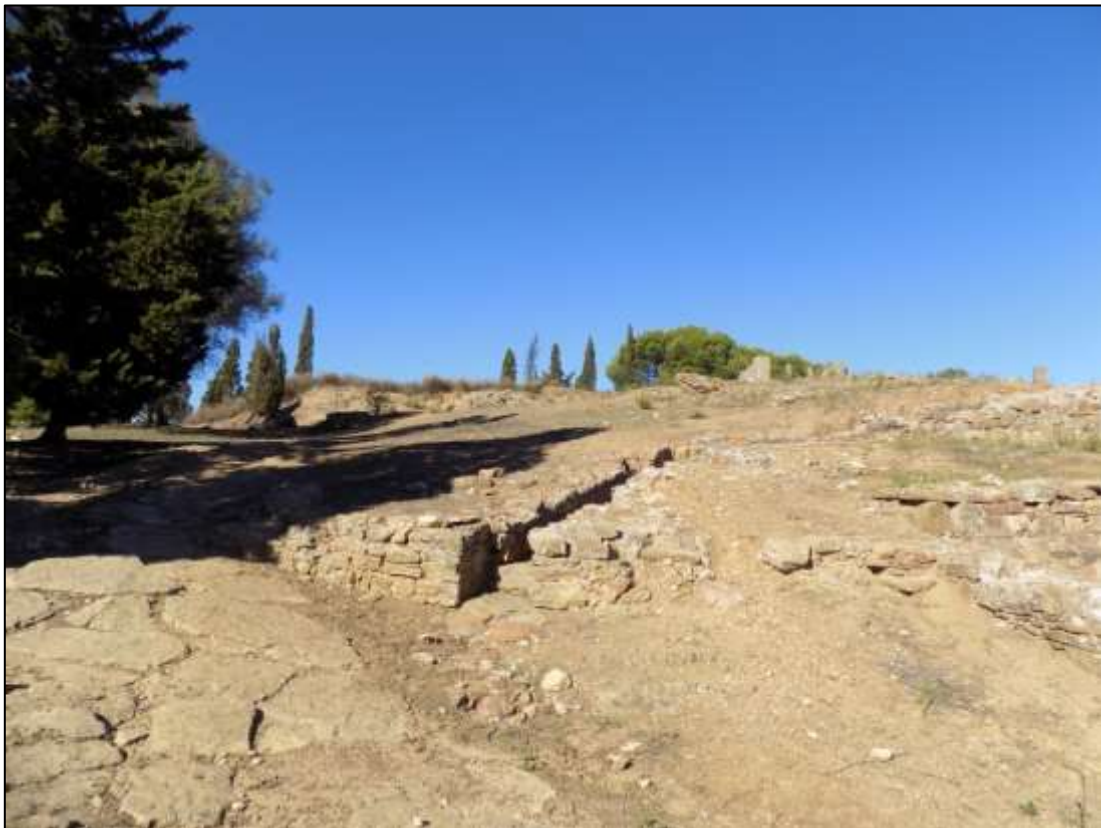
Fig. 61 - Relação da canalização C19 com a Via IV. Vista Noroeste

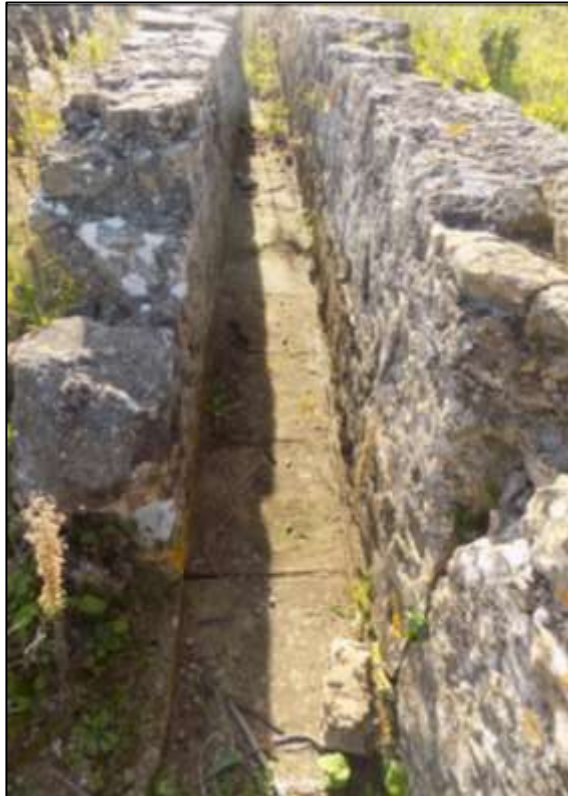
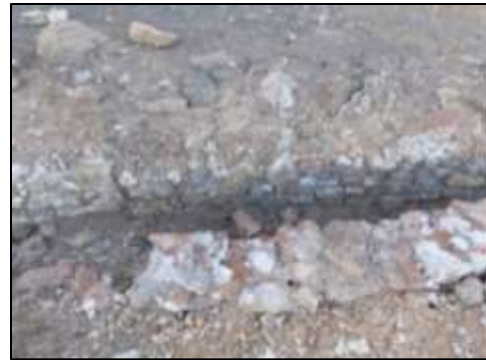
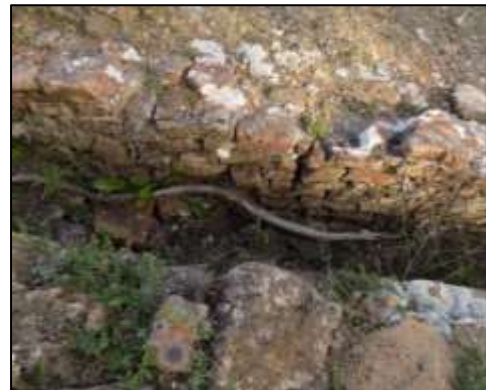
Fig. 62 - (esquerda) Interior da canalização C19. Vista Sudoeste

Fig. 63 - (direita topo) Troço original da C19 em alvenaria de pedra. Vista Norte

Fig. 64 - (direita base) Troço adicionado da C19 em alvenaria de tijolo. Vista Sudeste

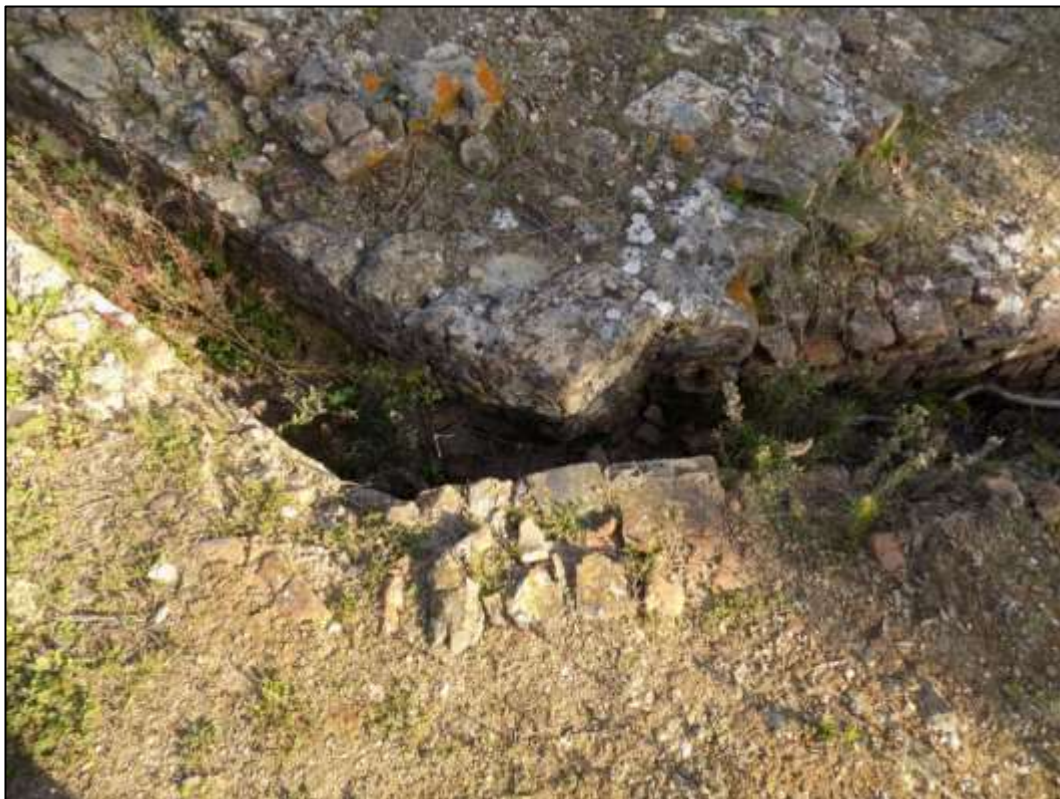
Fig. 65 - Intersecção do canto Oeste do Edifício B com a junção dos dois troços da canalização C19. Vista Este

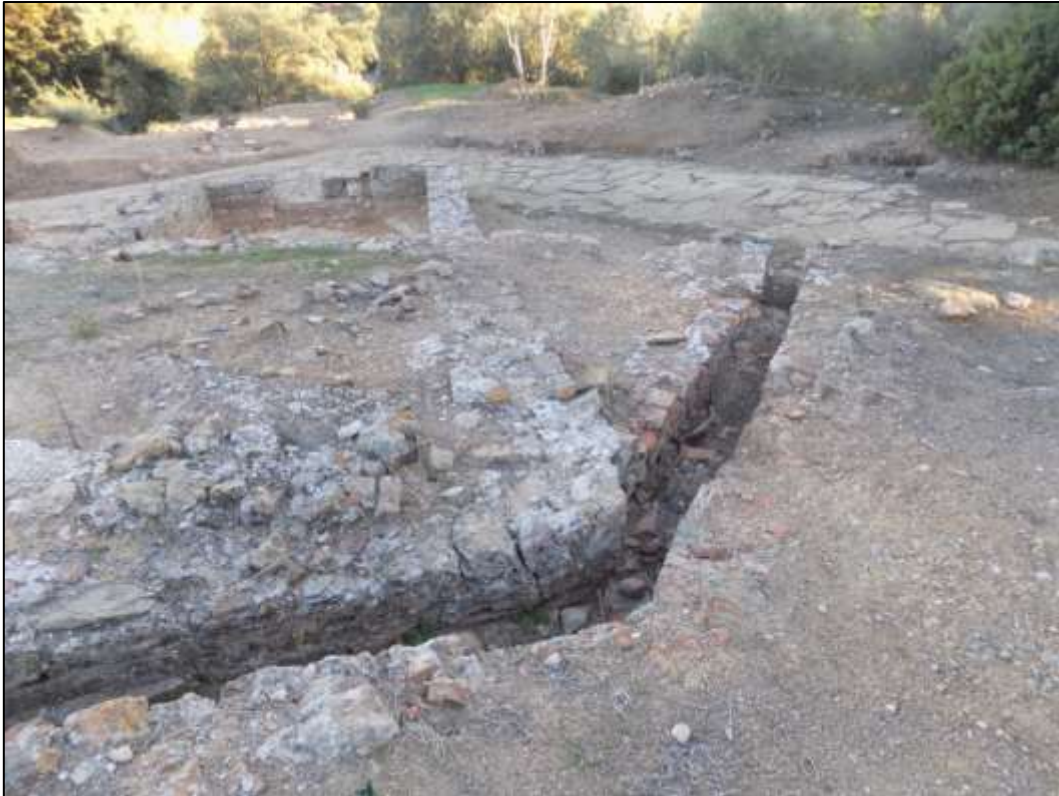
Fig. 66 - Intersecção do canto Oeste do Edifício B com a junção dos dois troços da canalização C19. Vista Sul

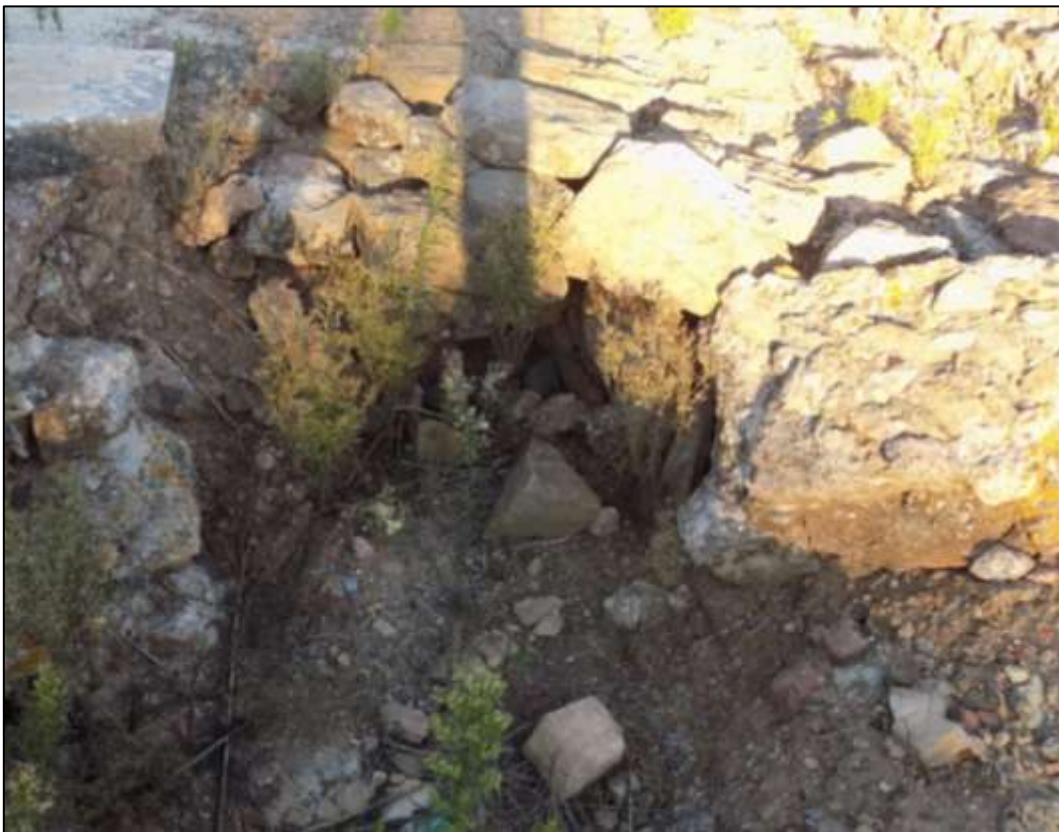
Fig. 67 - Ponto de escoamento da possível canalização C20. Vista Nordeste

| Mirobriga – Santiago do Cacém | | | | | |
|--|---|---|---|---|---|
| Bibliografia | Almeida 1964; Biers <i>et al</i> 1982 | | Fotográfico | Anexo IV, fig. 67 | |

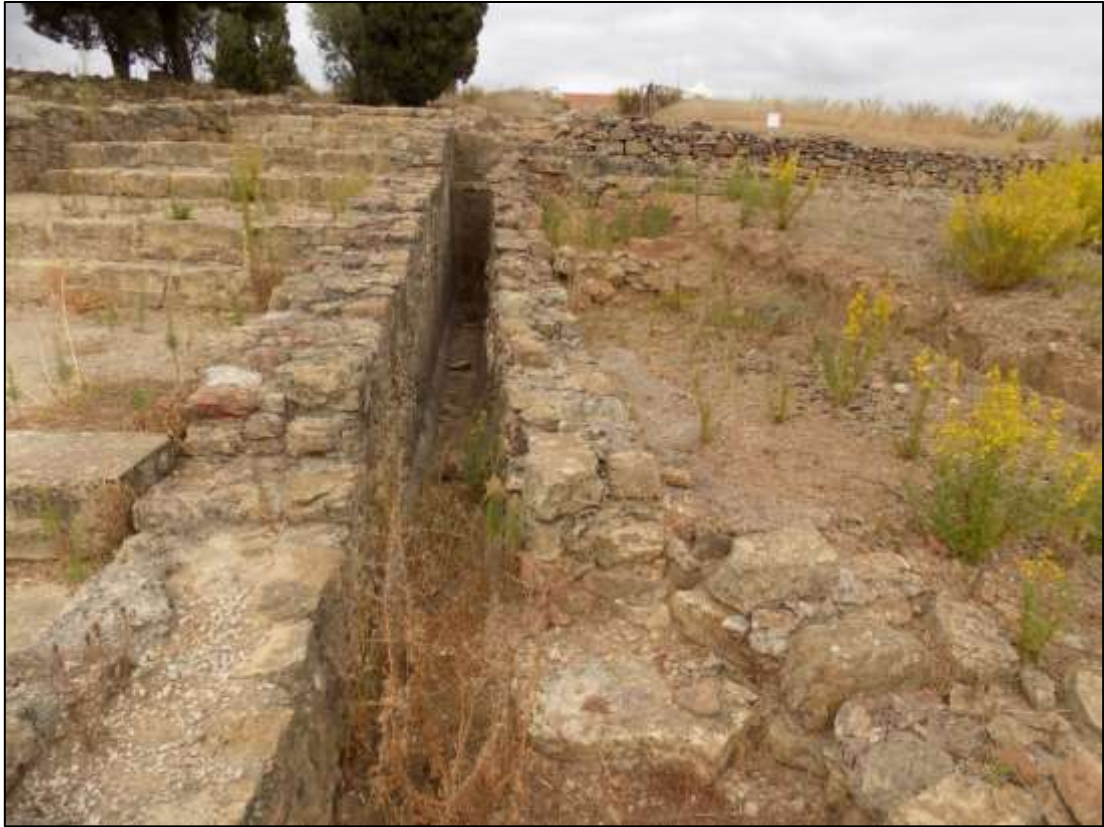
Fig. 68 - Troço da estrutura C13 no Oeste do Edifício A. Vista Norte

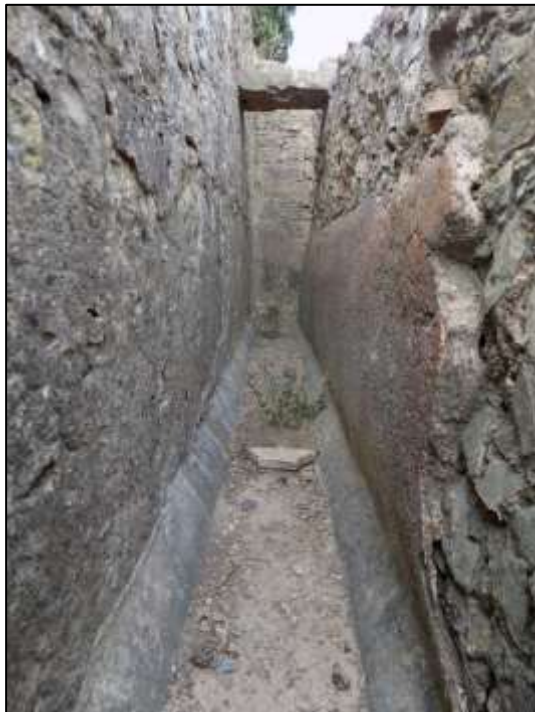
Fig. 69 - (esquerda) Interior do lado Oeste da estrutura de impermeabilização C13. Vista Norte

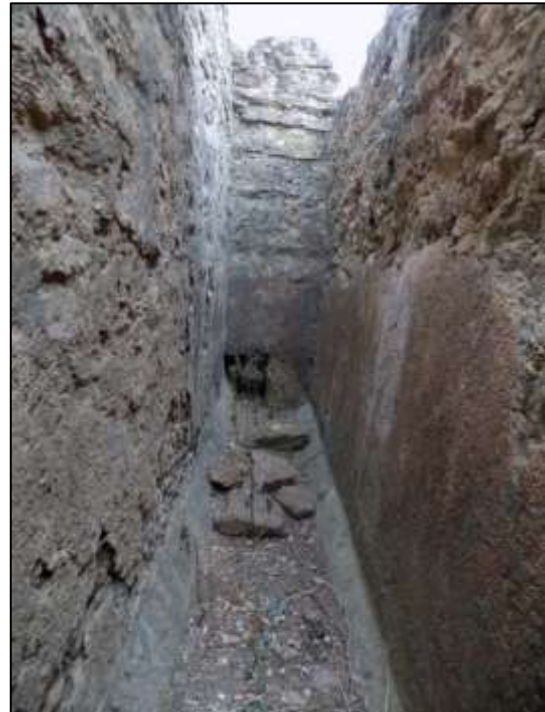
Fig. 70 - (direita) Contraforte perfurado no interior do troço Norte da estrutura de impermeabilização C13. Vista Este

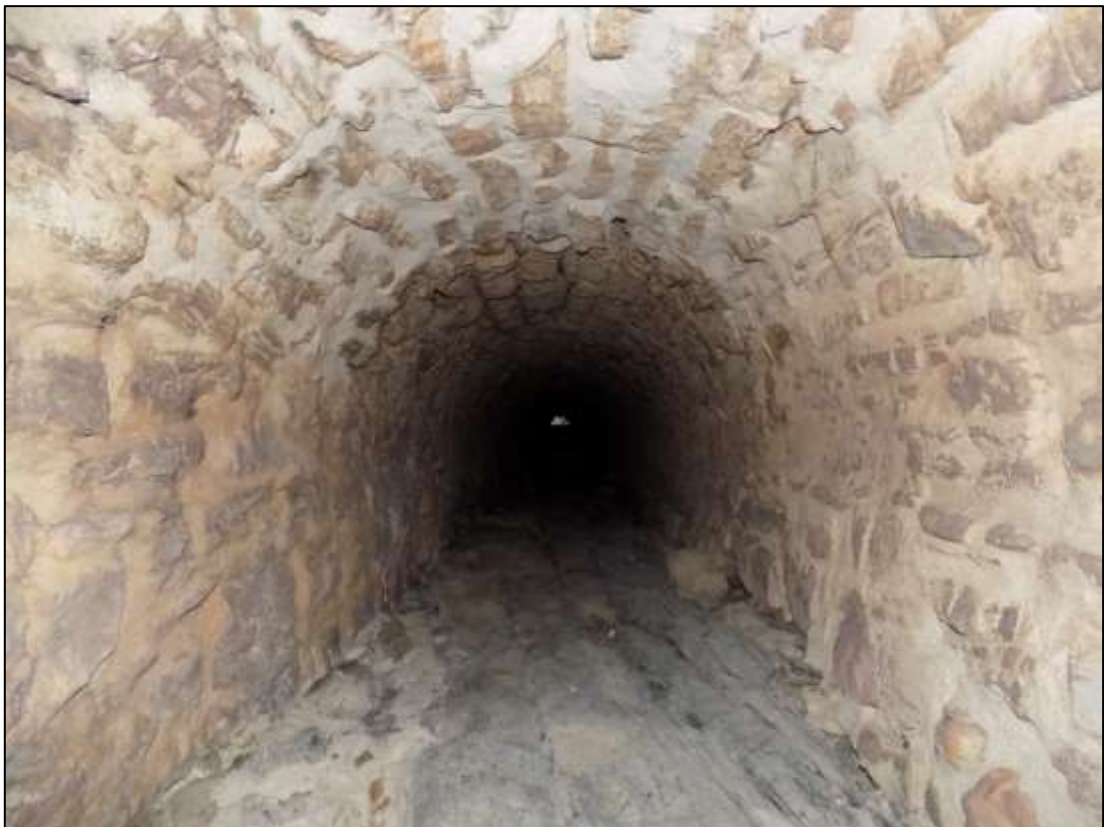
Fig. 72 - Interior da canalização C35. Visível restauro contemporâneo (topo). Vista Este

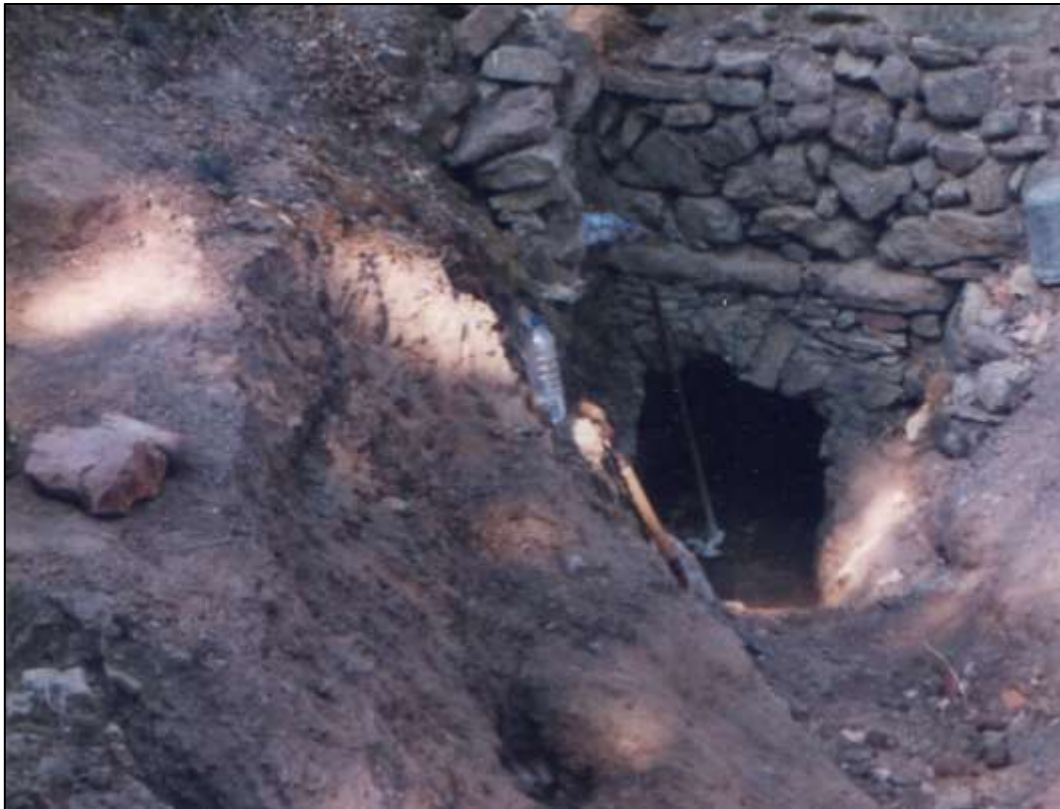
Fig. 73 - Ponto de escoamento da C35. Vista Oeste. (Acervo fotográfico de Mirobriga)
