GESTÃO DE RESÍDUOS EM *MIROBRIGA*
- O Sistema de Saneamento -
- séculos I-IV d.C. -

Dissertação de Mestrado em Arqueologia

GESTÃO DE RESÍDUOS EM MIROBRIGA

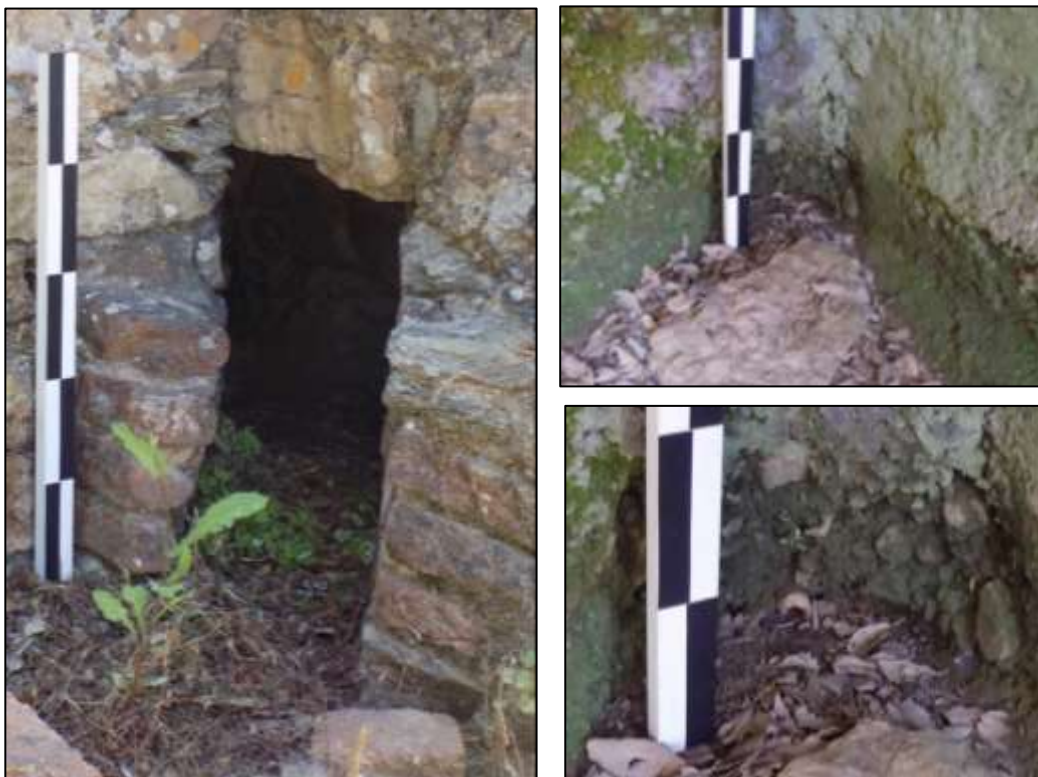
Fig. 74 - (esquerda) Ponto de escoamento da canalização C46. Vista Noroeste

Fig. 75 - (direita topo) Ponto de recolha da canalização C39 na base do tanque do *frigidarium*. Vista Sudeste

Fig. 76 - (direita base) Ampliação da mesma fotografia. Visível *fistula* C39

Relativamente ao sistema de escoamento do edifício original, não subsiste muita informação disponível. A localização de uma estrutura de escoamento, **C46** (Anexo IV, fig.74), junto à parede sul da Sala 16, mais tarde anulada pela construção da abside mais pequena, aliado à existência de uma base, constituída por arcos mais largos, no *hypocaustum*, entre as Salas 16 e 17, semelhante àquela existente imediatamente sob os degraus do tanque do *caldarium*, na Sala 6 das termas oeste, sugere-nos que esta sala poderá ter sido a localização do tanque original do *caldarium* deste edifício. A conformação que a canalização **C46** apresentava à data da sua amortização, escoando para o canal principal de uma latrina, deverá já ser resultante de uma reformulação anterior, uma vez que esse espaço consiste numa adição ao edifício. No entanto, desconhecemos qual a configuração original da **C46** que, muito provavelmente, escoaria para a **C35**. (Anexo III, fig. 16)

| Bibliografia | Almeida 1964; Slane <i>et al</i> 1983; Biers <i>et al</i> 1988; Reis 2014 | | | Fotográfico | Anexo IV, fig. 74 |

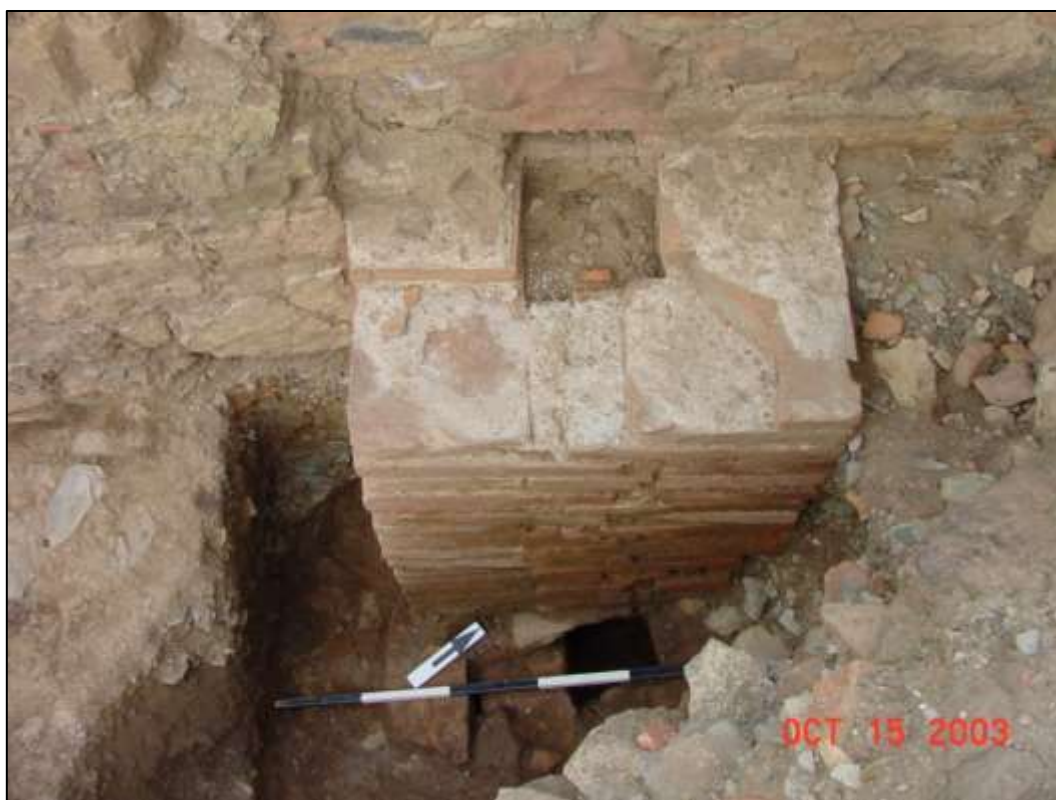
Fig. 77 - Canalização vertical C79 (centro) e parte da canalização C80 (base).
Vista Noroeste. Outubro 2003 (Acervo fotográfico de *Mirobriga*)

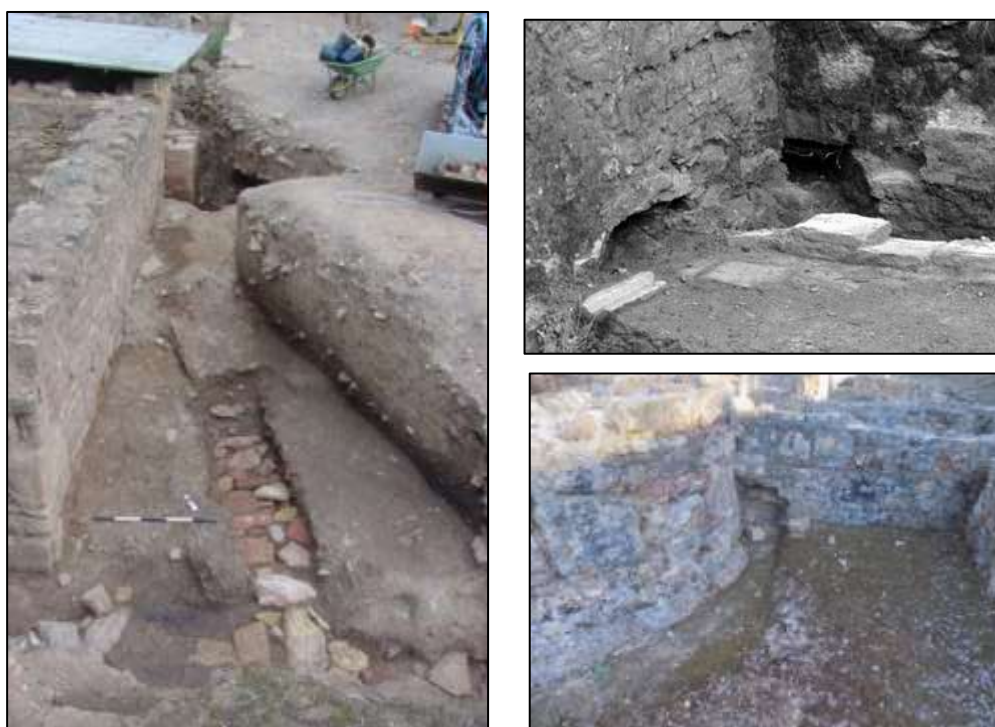
Fig. 78 - (esquerda) Possível cobertura da C80 (centro) e sugestão de uma canalização proveniente da zona de serviço (base). Outubro 2003 (Acervo fotográfico de *Mirobriga*)

Fig. 79 - (direita topo) Aspecto das canalizações C73, C75, C46 e C45 em 1948.
Ampliação de fotografia. Vista Norte (Acervo fotográfico da DGEMN)

Fig. 80 - (direita base) Aspecto actual da canalização C75. Visível restauro contemporâneo.
Vista Este

nomeadamente nos *praefurnia*, nos casos em que o escoamento dos tanques é feito através dos *testudines* (Maréchal, 2017). Neste caso, uma vez que não conhecemos o percurso da **C81** ou podemos garantir se esta será realmente a estrutura de escoamento do tanque da Sala 15, é difícil formular uma hipótese acerca do motivo pelo qual o escoamento deste tanque se faria pelo interior do *hypocaustum* e não para o pavimento do pátio, como nos restantes. Em todo o caso, a existência desta estrutura, no interior do *hypocaustum*, contribui a favor da existência de uma canalização proveniente da área de serviço, tal como as fotografias da campanha de 2003, coordenada por Filomena Barata, sugerem (Anexo IV, fig. 78), para a qual a **C81** poderia escoar.

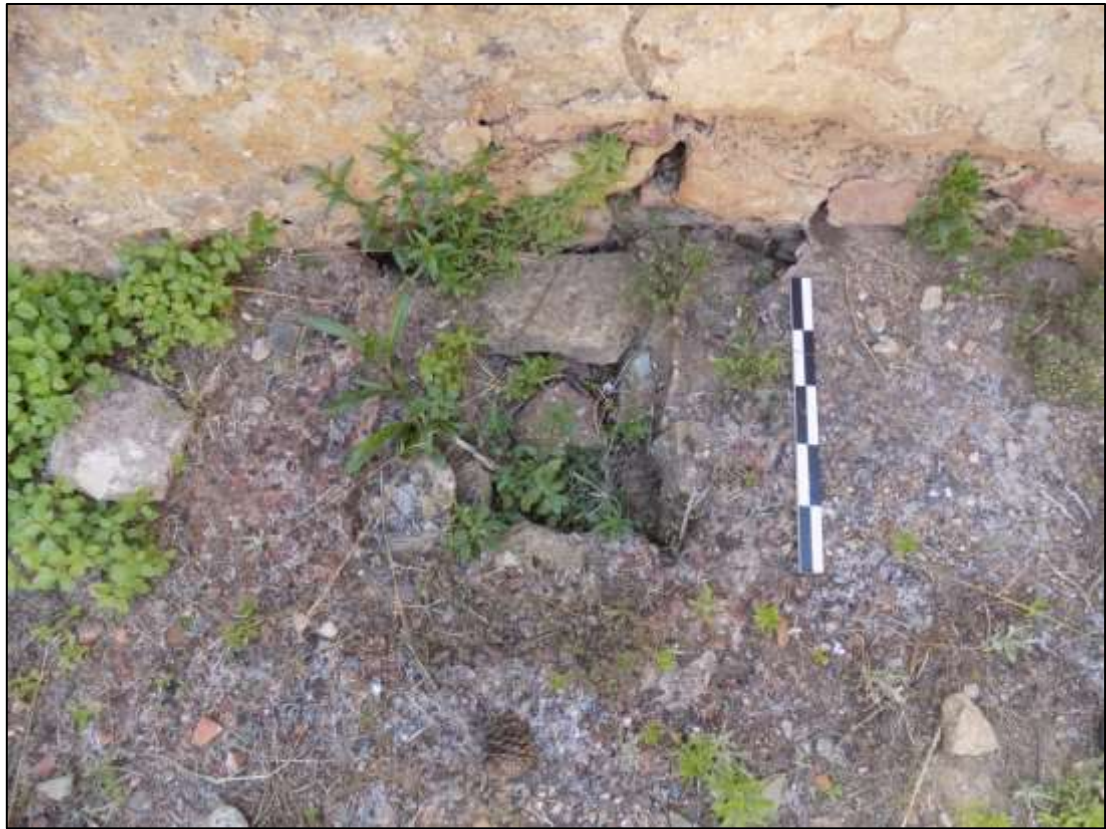
Fig. 81 - Sumidouro C42. Vista Oeste

| Bibliografia | Almeida 1964; Biers <i>et al</i> 1988; Reis 2014 | | Fotográfico | Anexo IV, fig. 81 | |

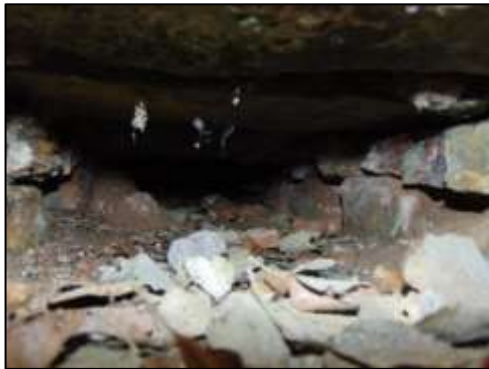
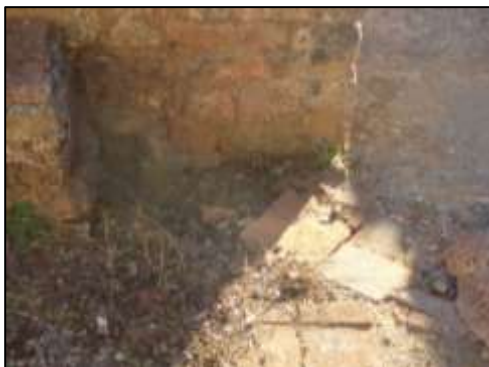
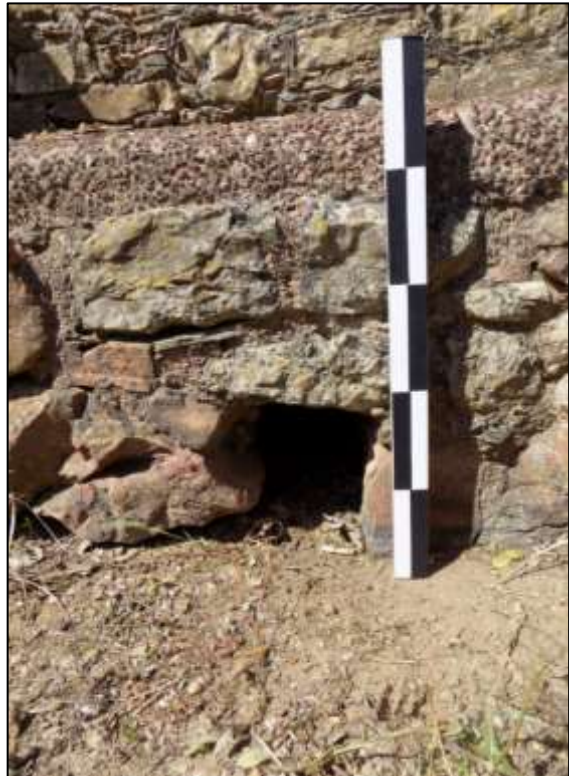
Fig. 82 - (esquerda topo) Interior da canalização C41. Vista Sudeste

Fig. 83 - (esquerda base) Cobertura e ponto de escoamento da C41. Vista Sul

Fig. 84 - (direita) Ponto de escoamento da C41 sob o banco do pátio. Vista Norte

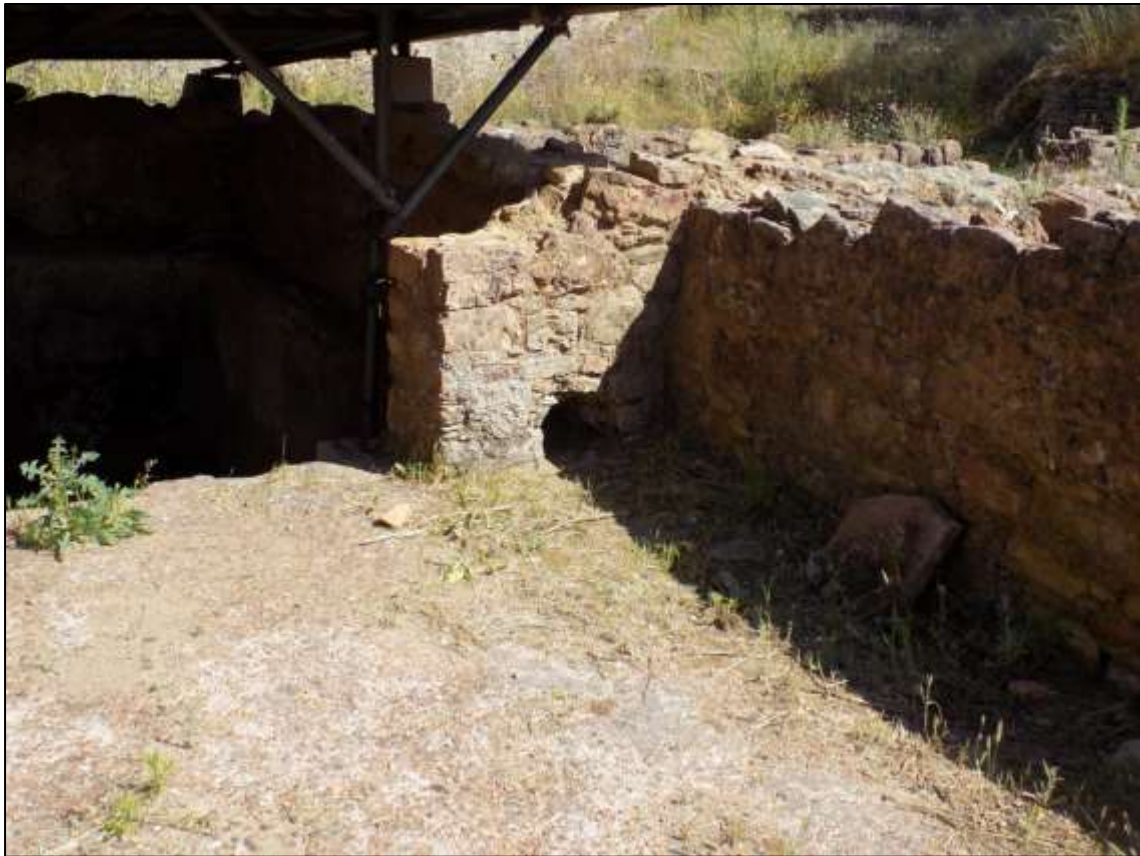
Fig. 85 - Ponto de recolha da canalização C40. Vista Sudeste

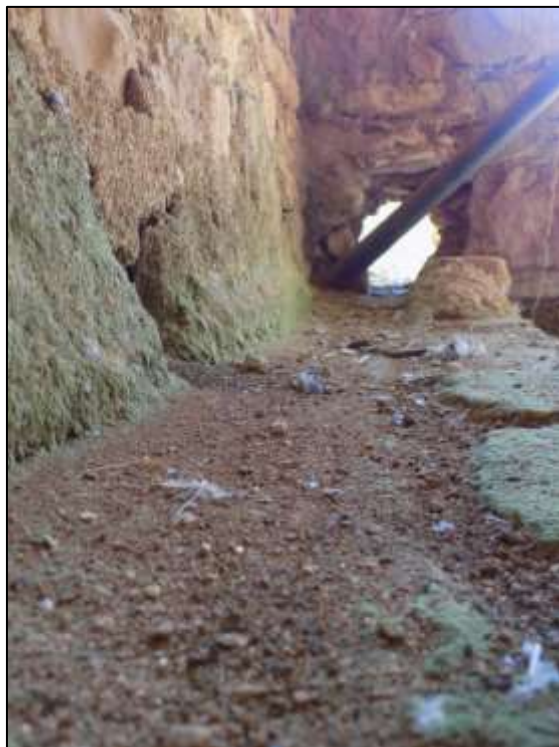
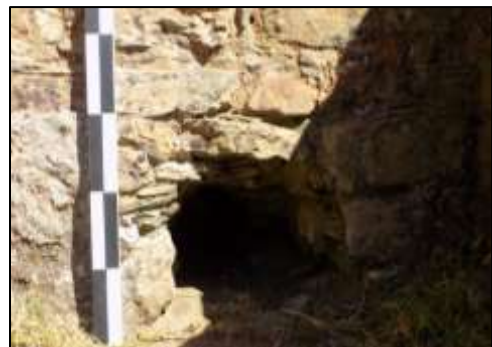
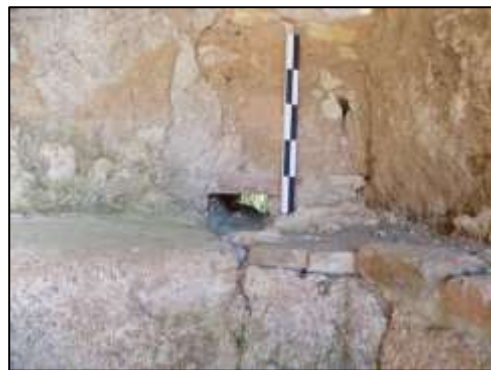
Fig. 86 - (esquerda) Canalização C40. Vista Oeste

Fig. 87 - (direita topo) Pormenor do ponto de recolha da C40. Vista Este

Fig. 88 - (direita base) Ponto de escoamento da C40. Vista Este

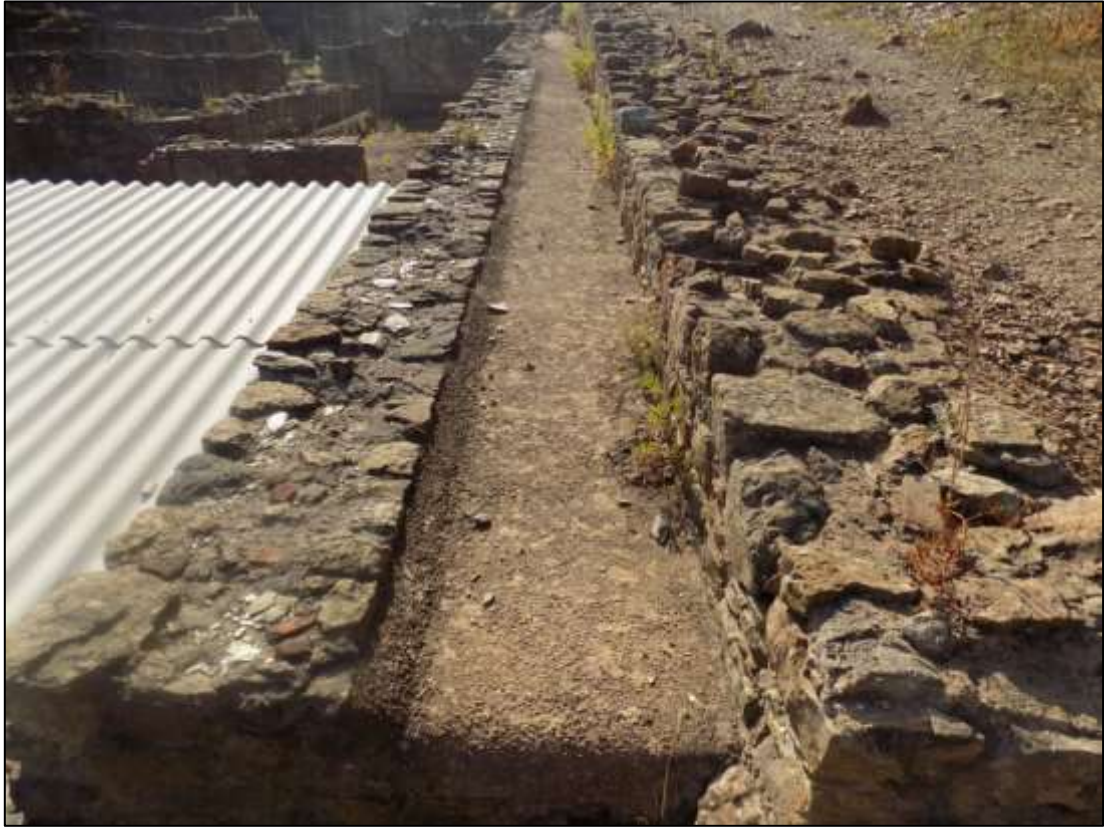
Fig. 89 - Limite Este da estrutura de impermeabilização C38. Vista Oeste

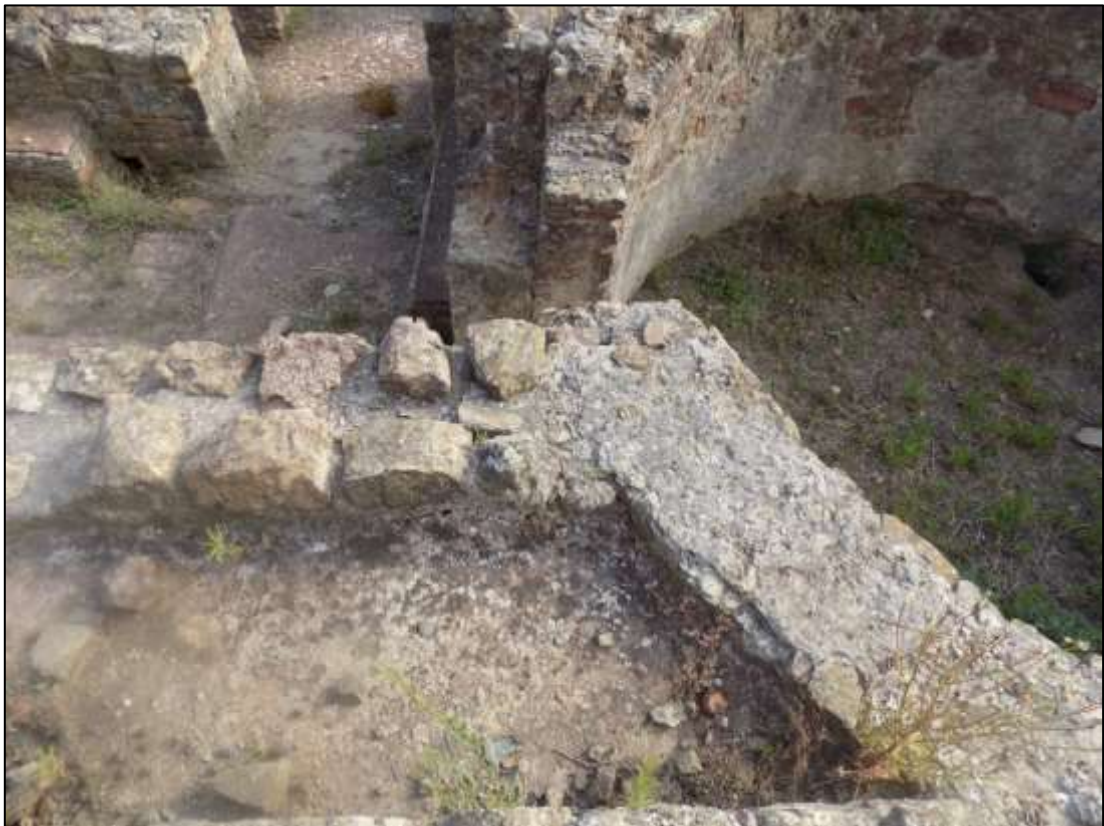
Fig. 90 - Limite Oeste da estrutura de impermeabilização C38 e relação estratigráfica com a Sala 8. Vista de Topo

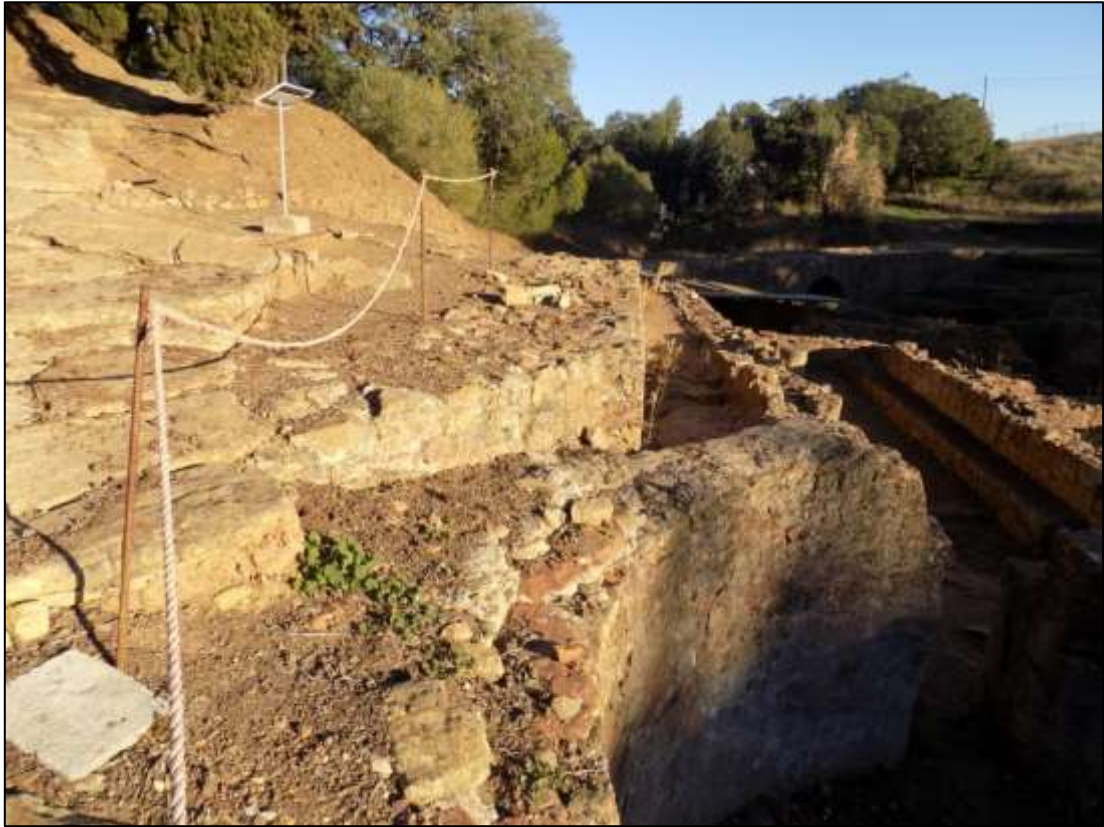
Fig. 91 - Limite Oeste da estrutura de impermeabilização C38 e relação estratigráfica com a Sala 8. Vista Este

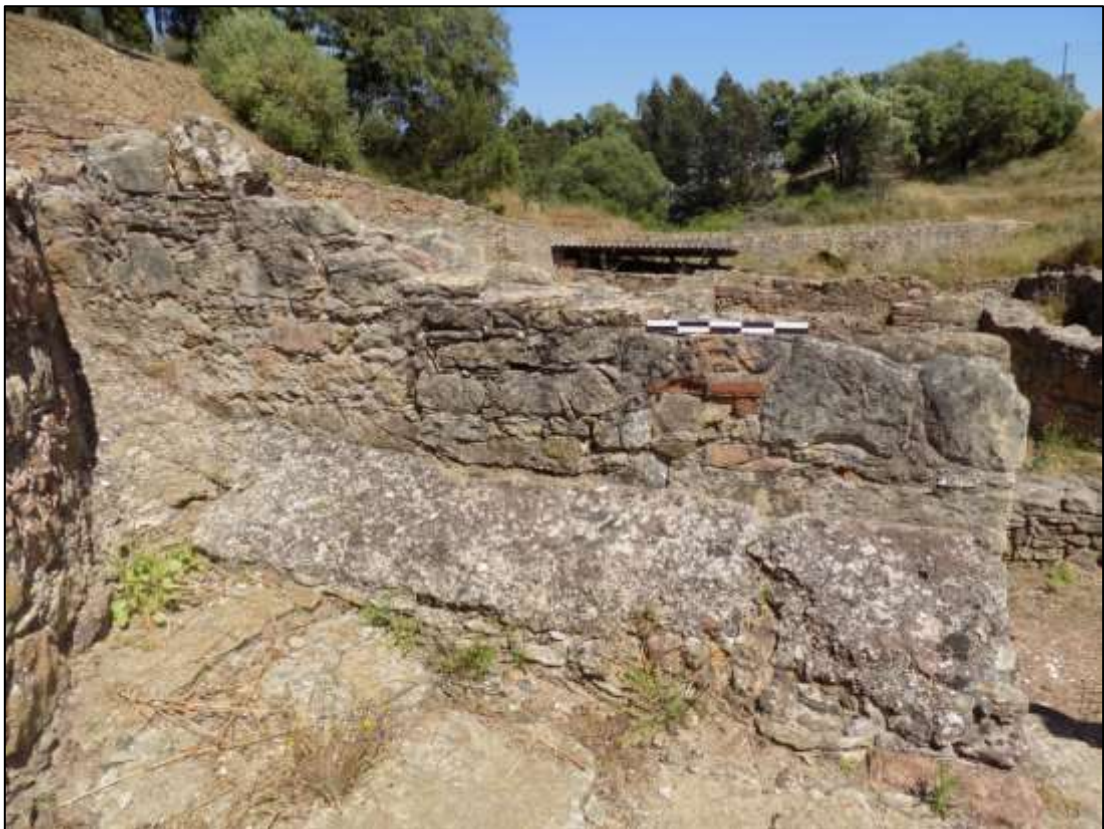
Fig. 92 - Estrutura de impermeabilização C50 e sua relação estratigráfica com a Sala 8 (esquerda). Vista Este

alvenaria, cujo topo em declive, revestido a *opus signinum*, deflecte a água e protege a base do muro, contra o qual foi construído, de infiltrações. (Anexo IV, fig. 92)

| Bibliografia | Almeida 1964; Biers <i>et al</i> 1988; Reis 2014 | | Fotográfico | Anexo IV, fig. 92 | |

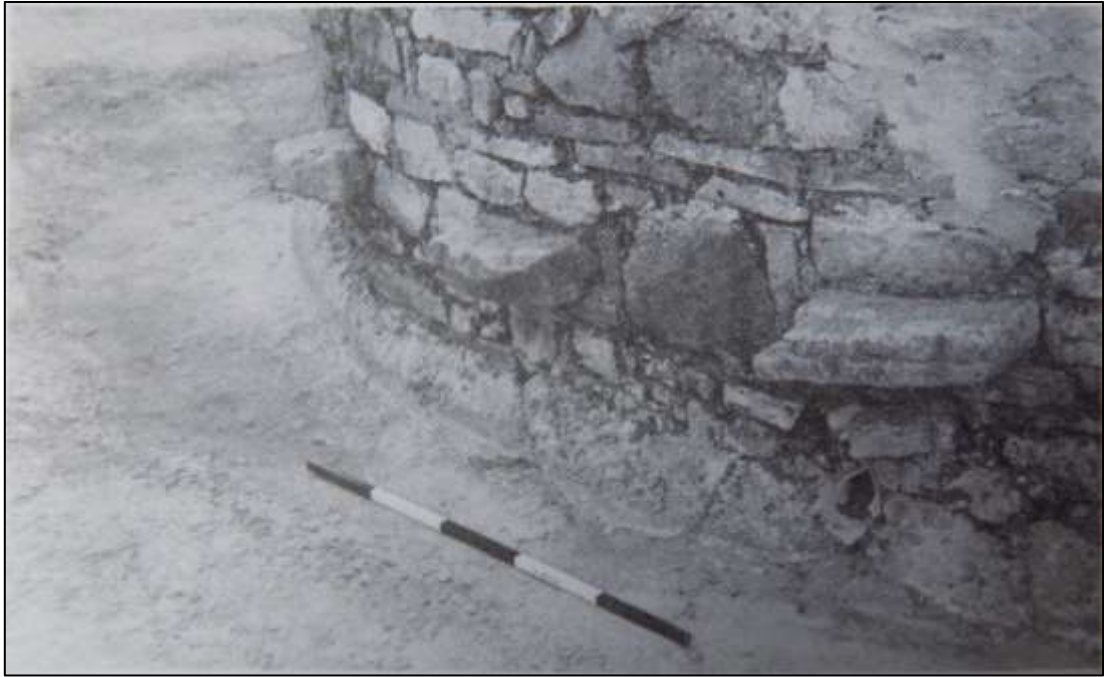
Fig. 93 - Possível ponto de escoamento da canalização C72 (direita).
Vista Nordeste. (Biers *et al* 1988)

| Bibliografia | Almeida 1964; Biers <i>et al</i> 1988; Reis 2014 | | | Fotográfico | Anexo IV, fig. 93 |

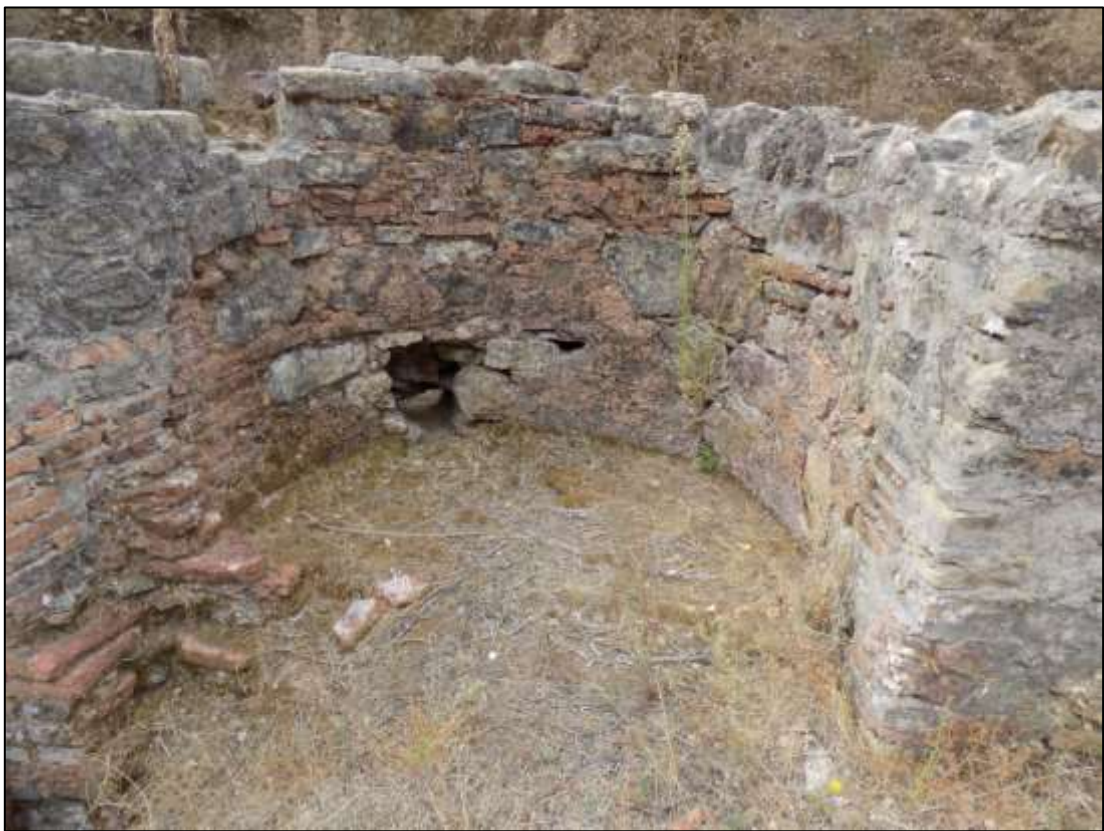
Fig. 94 - Unidade estratigráfica negativa resultante da extracção da canalização C48
(esquerda) e abertura no paramento para a passagem da canalização de adução
de água ao tanque (direita). Vista Sul

De facto, existe nessa parede o espaço para a passagem de uma canalização, conformado por dois *imbrices* colocados um sobre o outro (Anexo IV, fig. 94-95). Apesar de esta estrutura ter sido associada anteriormente ao escoamento do tanque (Reis 2014, p. 199), a existência de uma estrutura idêntica na abside mais pequena da Sala 16 (Anexo IV, fig. 96) localizada a uma cota superior à da **C48**, que interpretamos como o ponto de adução de água a este tanque, leva-nos a crer que a estrutura existente no paramento exterior da abside da Sala 15 fosse igualmente destinada à adução de água ao espaço.

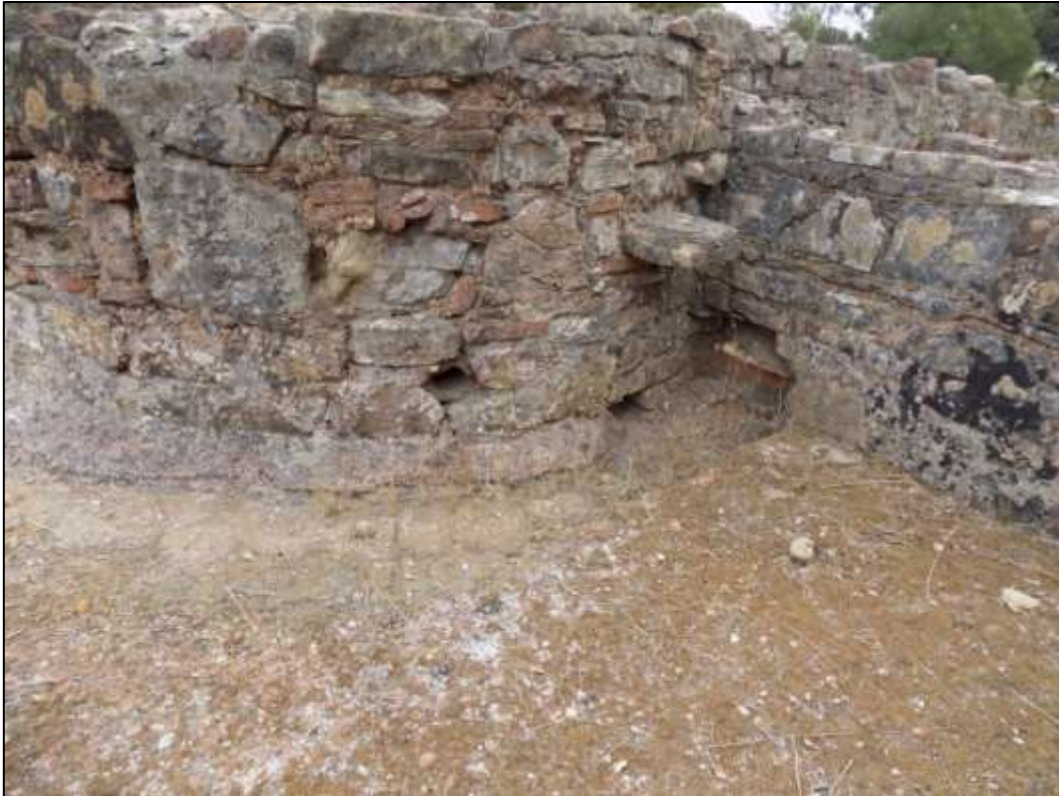
Fig. 95 - Unidade estratigráfica negativa resultante da extração da canalização C48 (esquerda) e abertura no paramento para a passagem da canalização de adução de água ao tanque (centro). Vista Nordeste

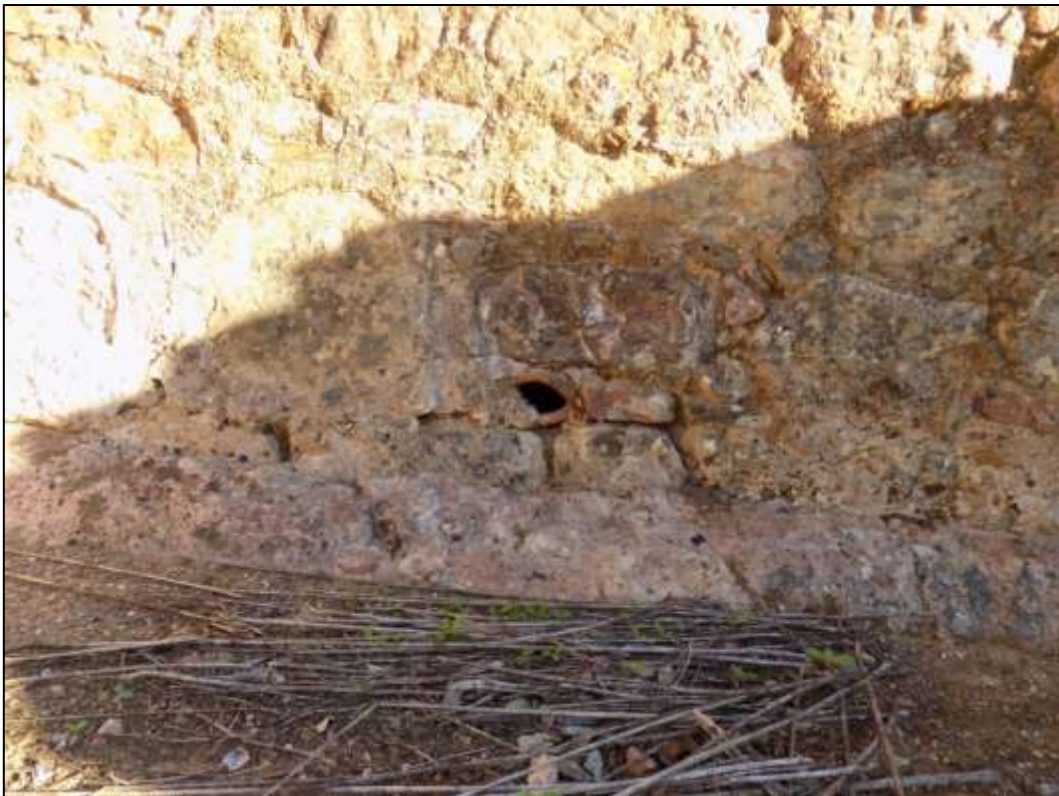
Fig. 96 - Abertura no paramento Oeste da Sala 15 para a passagem de uma canalização de adução de água. Vista Este

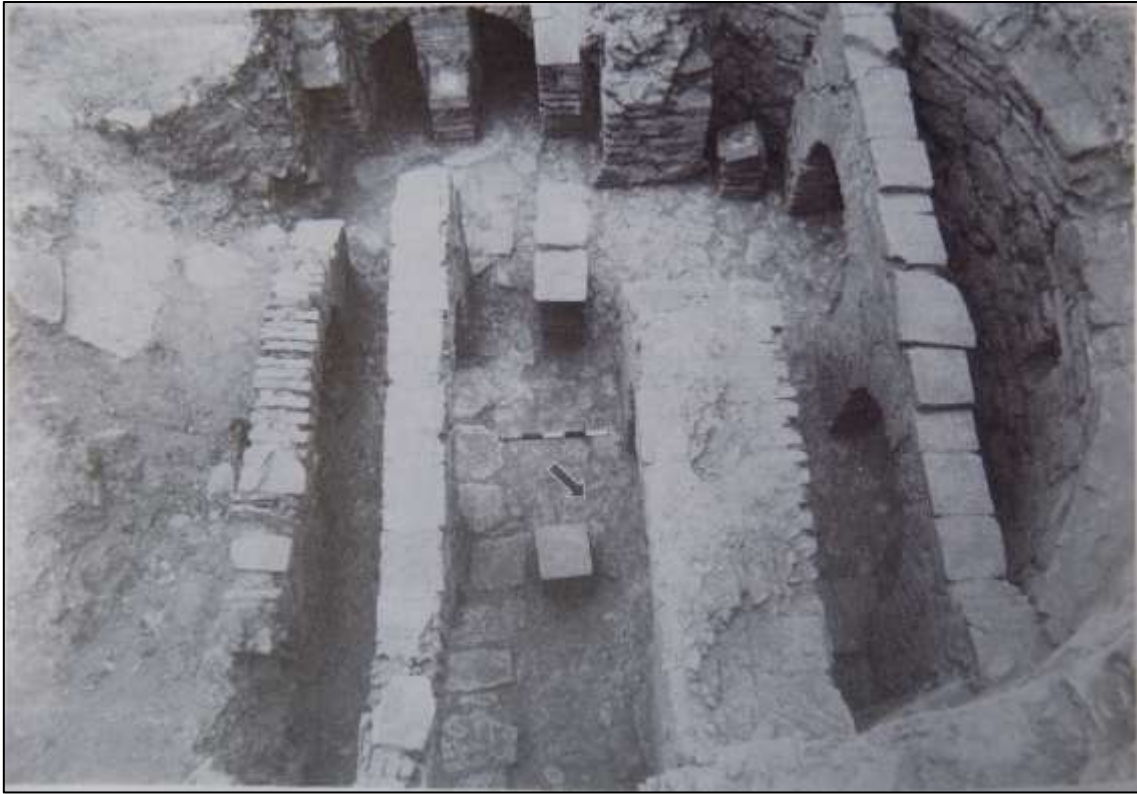
Fig. 97- Cobertura da canalização C81, identificada no *hypocaustum* da Sala 15.
Vista Sul (Biers *et al* 1988)

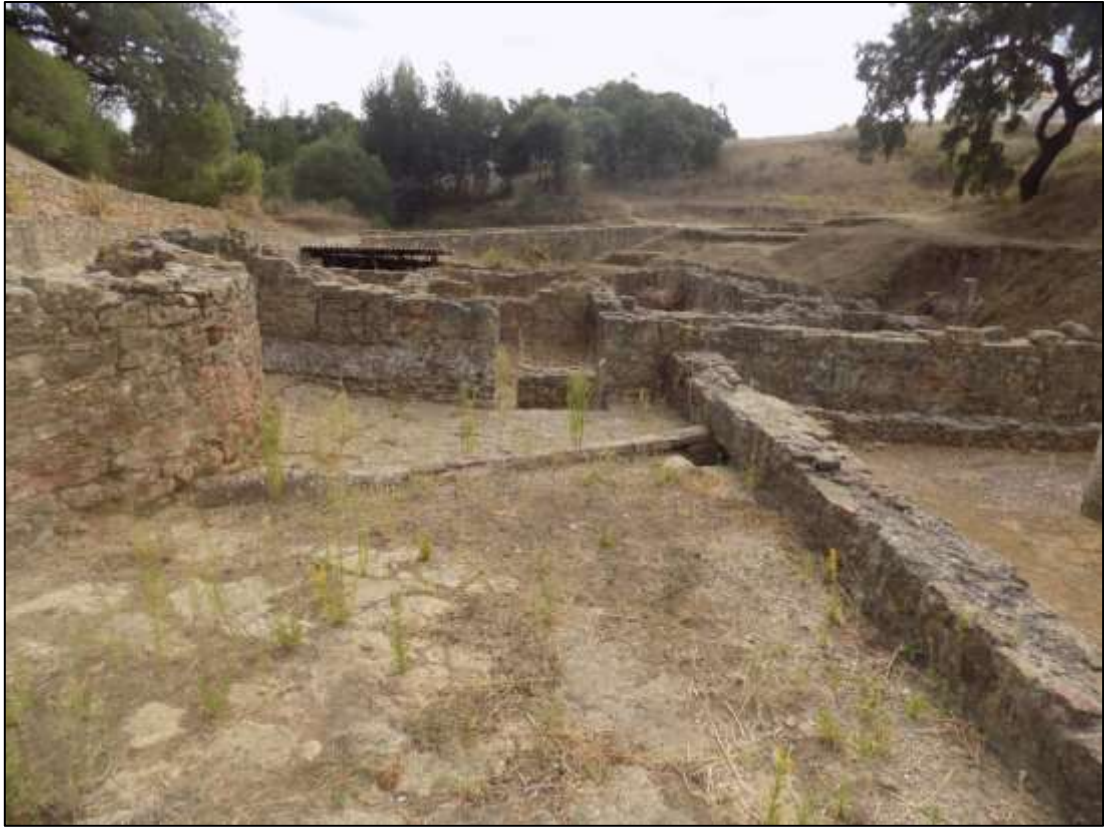
Fig. 99 - Barreira C36 e ponto de recolha da canalização C34 Vista Este

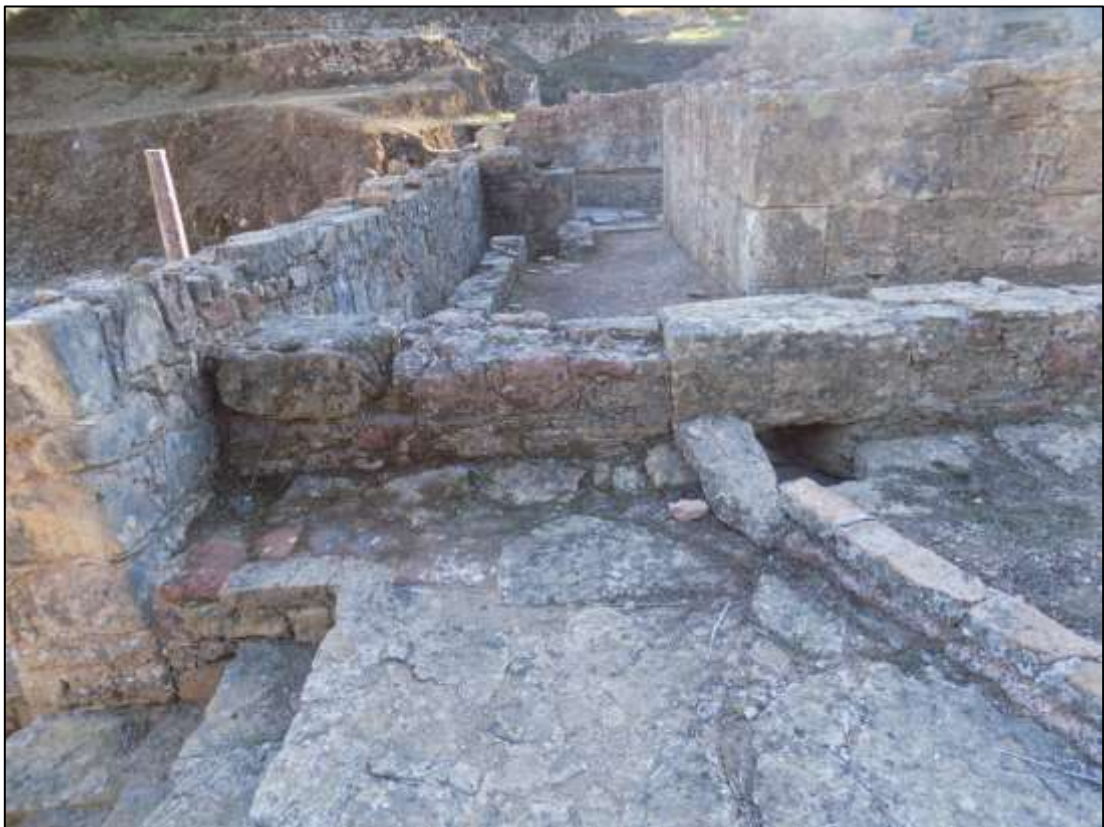
Fig. 100 - Barreira C36 e ponto de recolha da canalização C34. Vista Sul

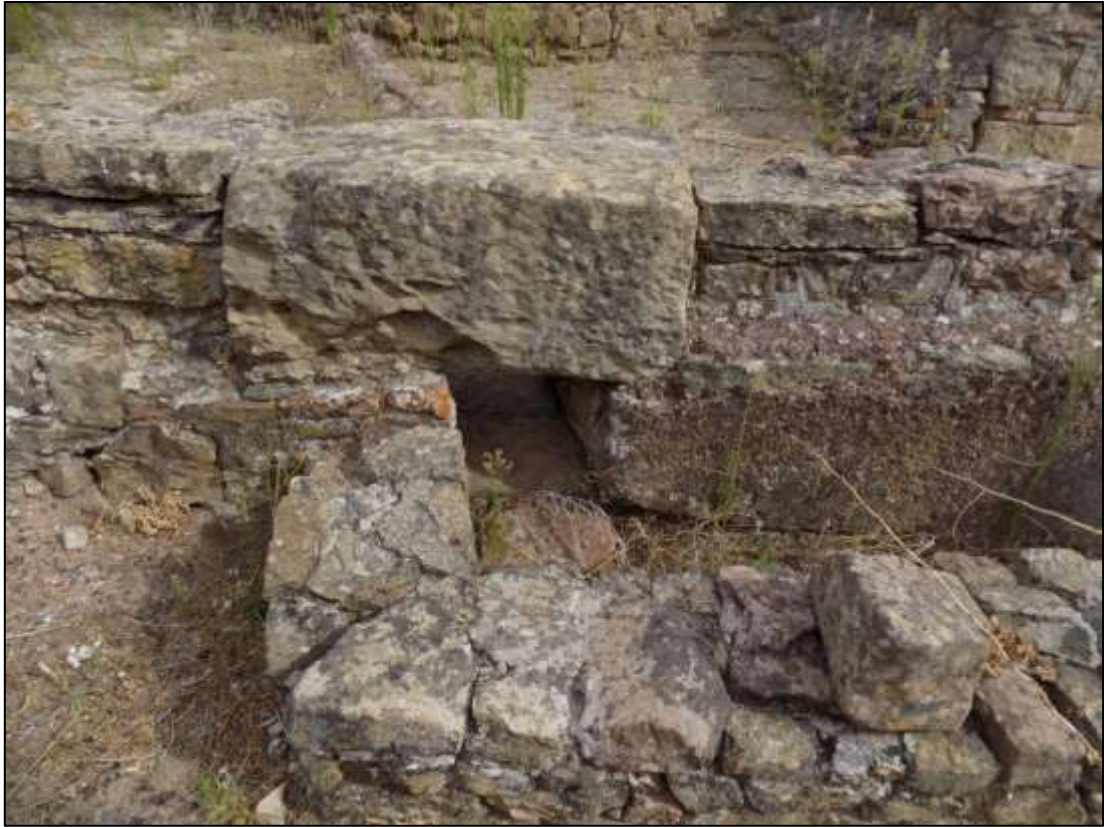
Fig. 101 - Ponto de recolha da canalização C34. Vista Norte

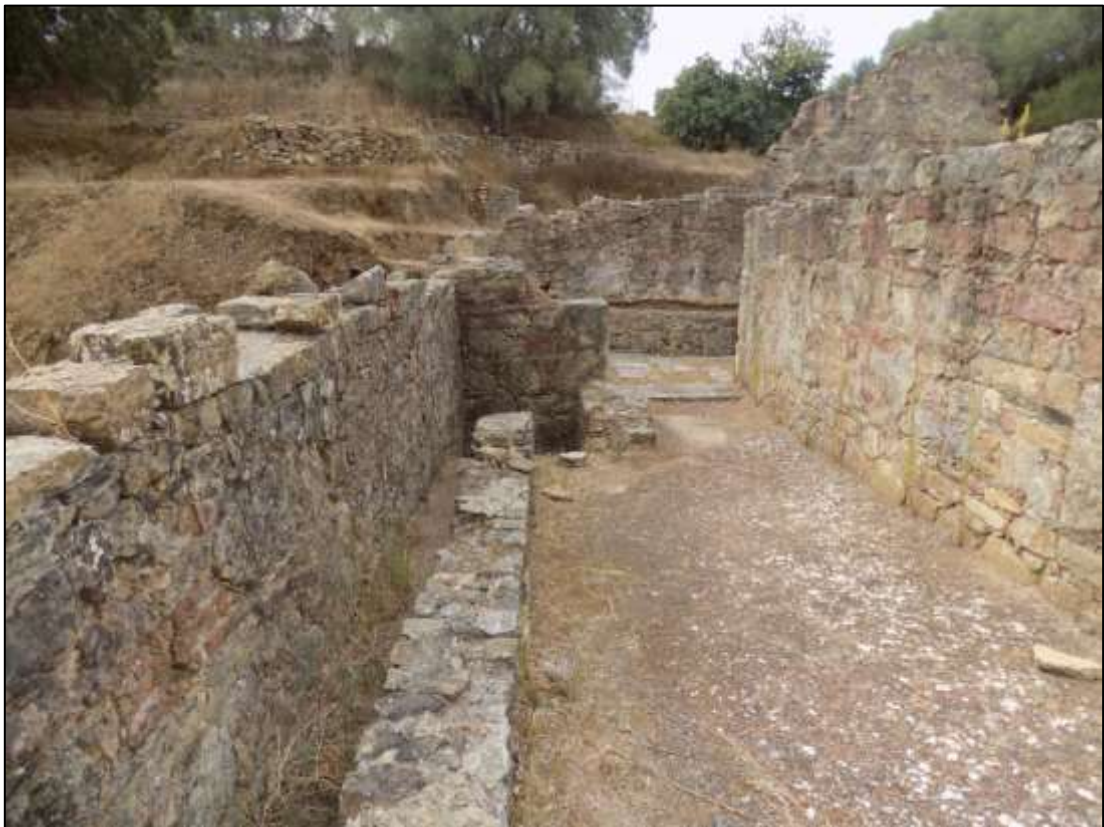
Fig. 102 - Canalização C34 e entrada de manutenção C33 (ao fundo). Vista Sul

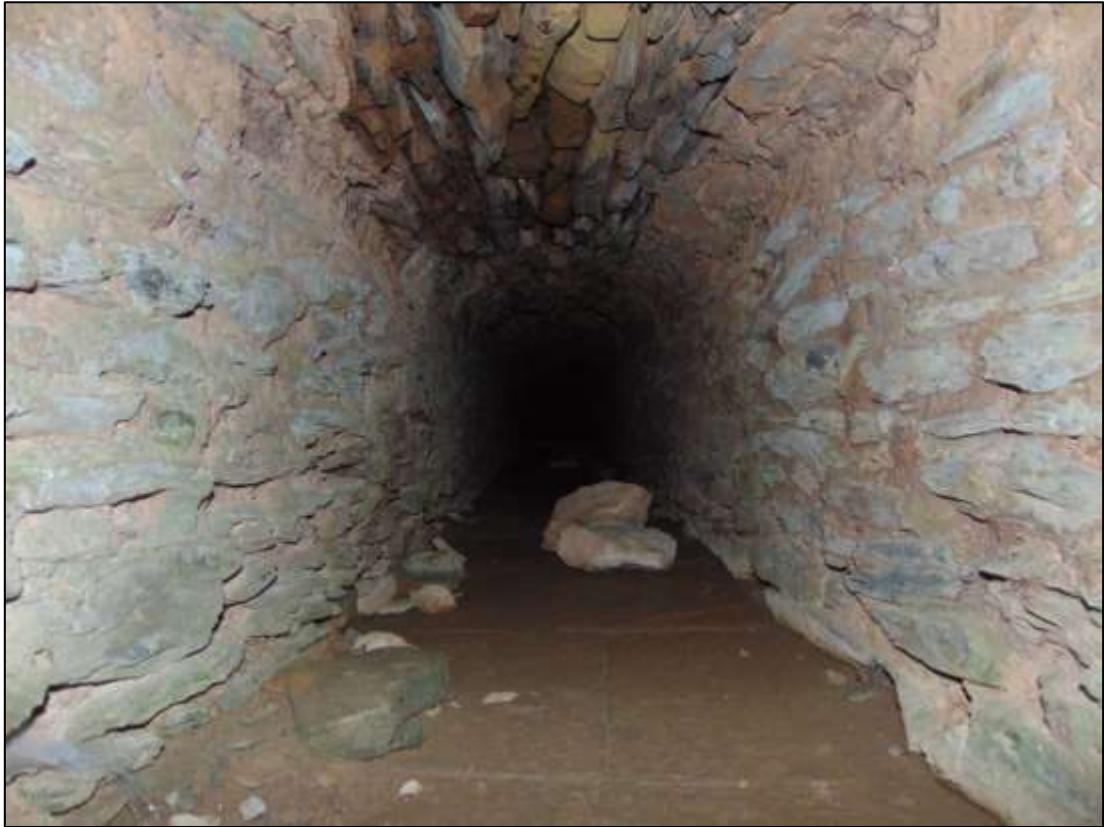
Fig. 106 - Interior da canalização C56 junto ao seu ponto de escoamento. Vista Sudoeste

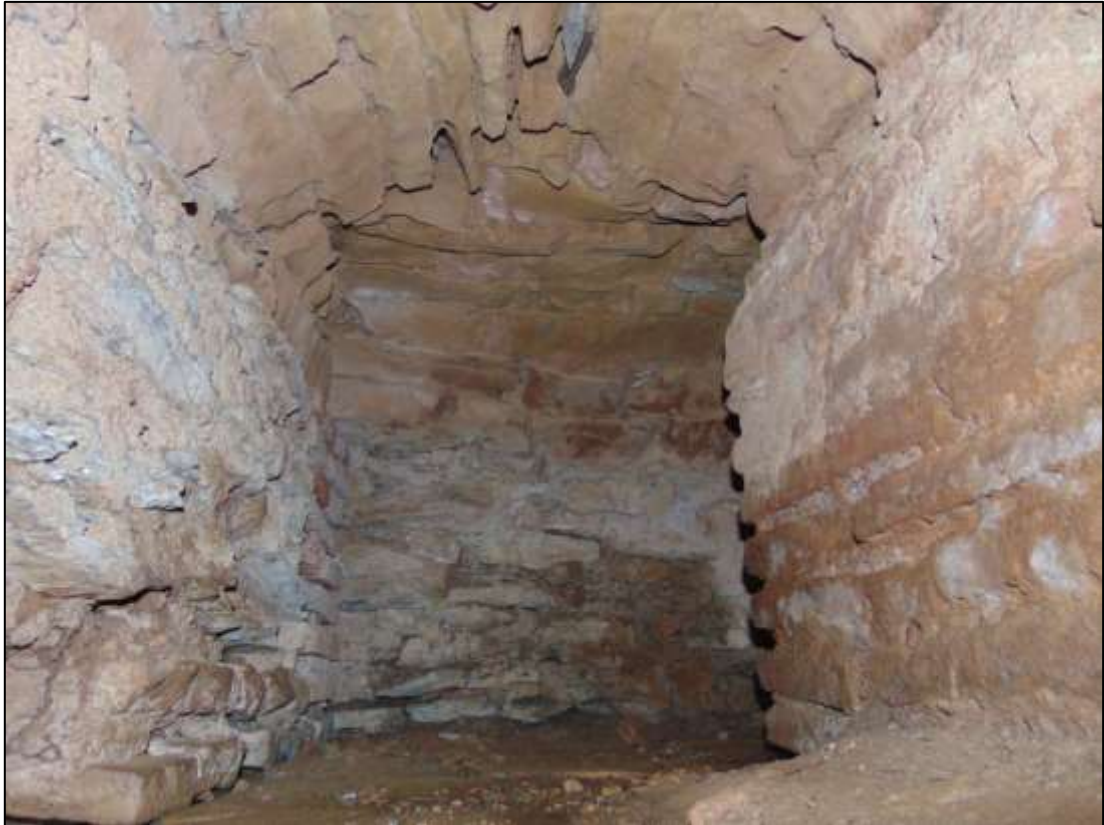
Fig. 107 - Interior da canalização C56 na zona em que esta curva para Oeste, contornando a zona de serviço aos *praefurnia*. Vista Sudoeste

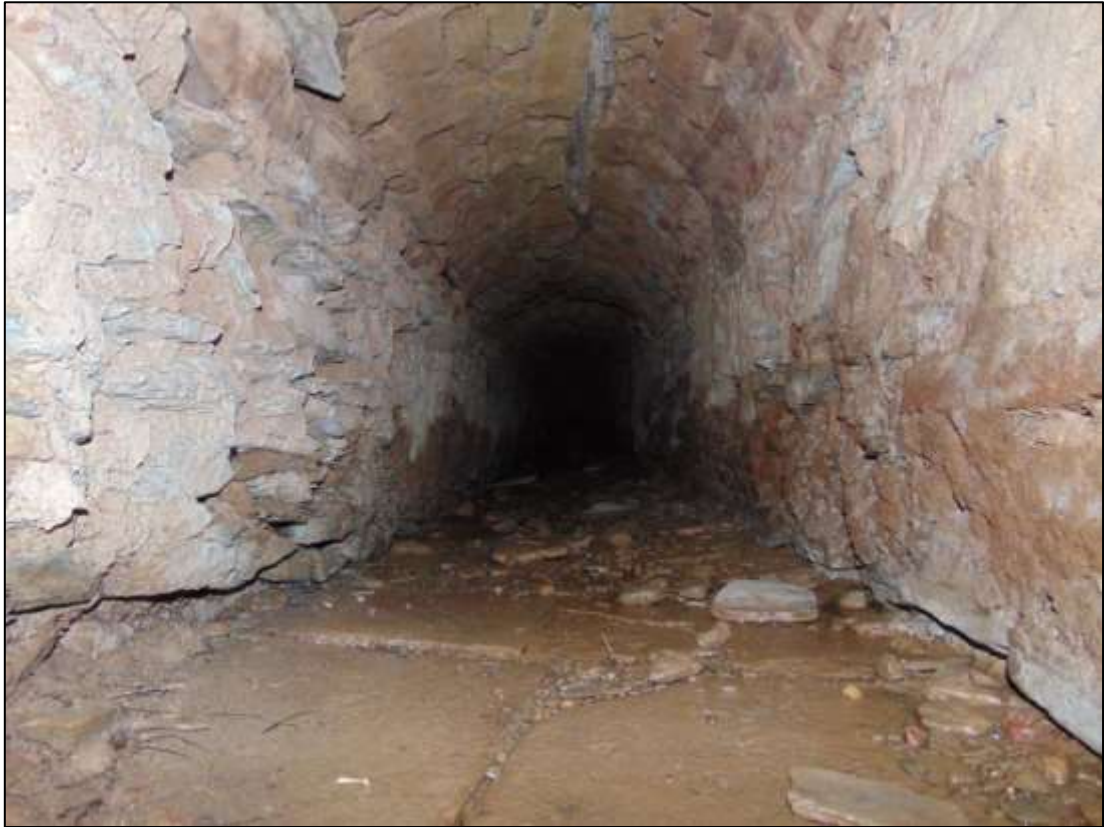
Fig. 108 - Interior do troço Sul da canalização C56. Vista Oeste

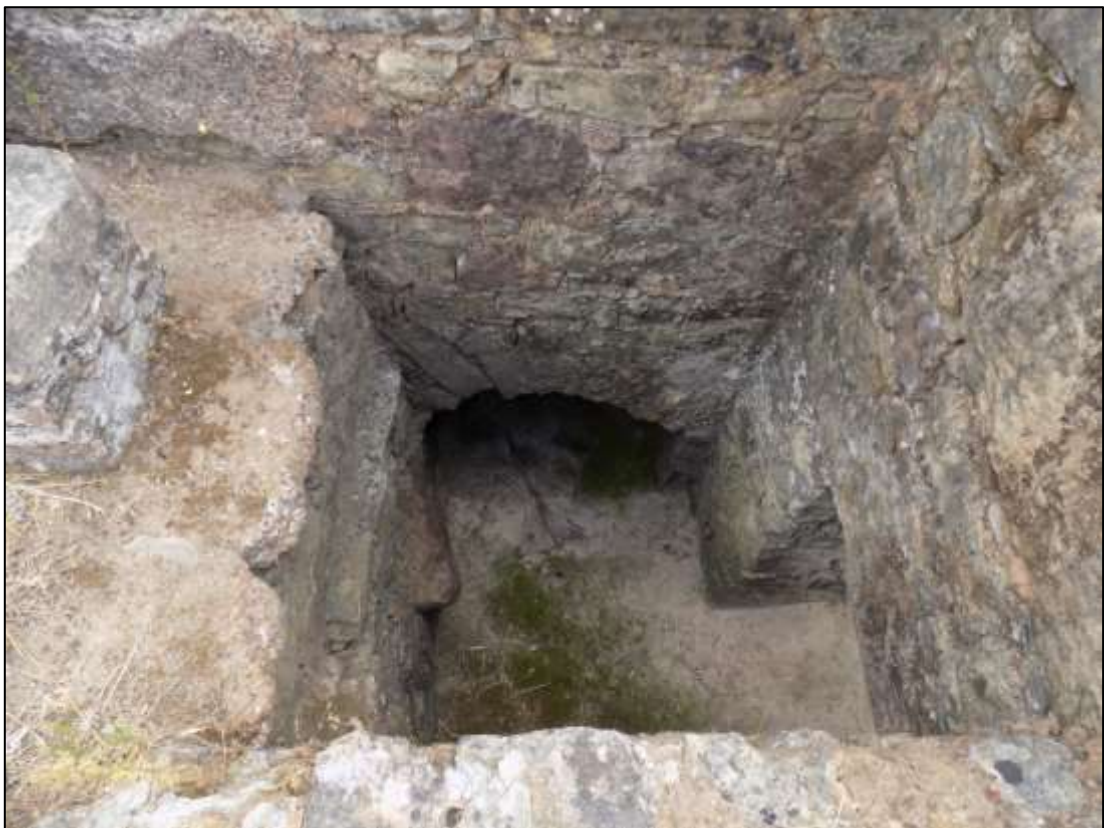
Fig. 109 - Entrada de manutenção C33. Sendo visível a canalização C34 (esquerda), C35 (centro) e o canal principal da Latrina Oeste, C43, (direita). Vista Este

| Bibliografia | Biers <i>et al</i> 1988; Reis 2014 | | | Fotográfico | Anexo IV, fig. 109 |
