GESTÃO DE RESÍDUOS EM *MIROBRIGA*
- O Sistema de Saneamento -
- séculos I-IV d.C. -

Dissertação de Mestrado em Arqueologia

GESTÃO DE RESÍDUOS EM MIROBRIGA

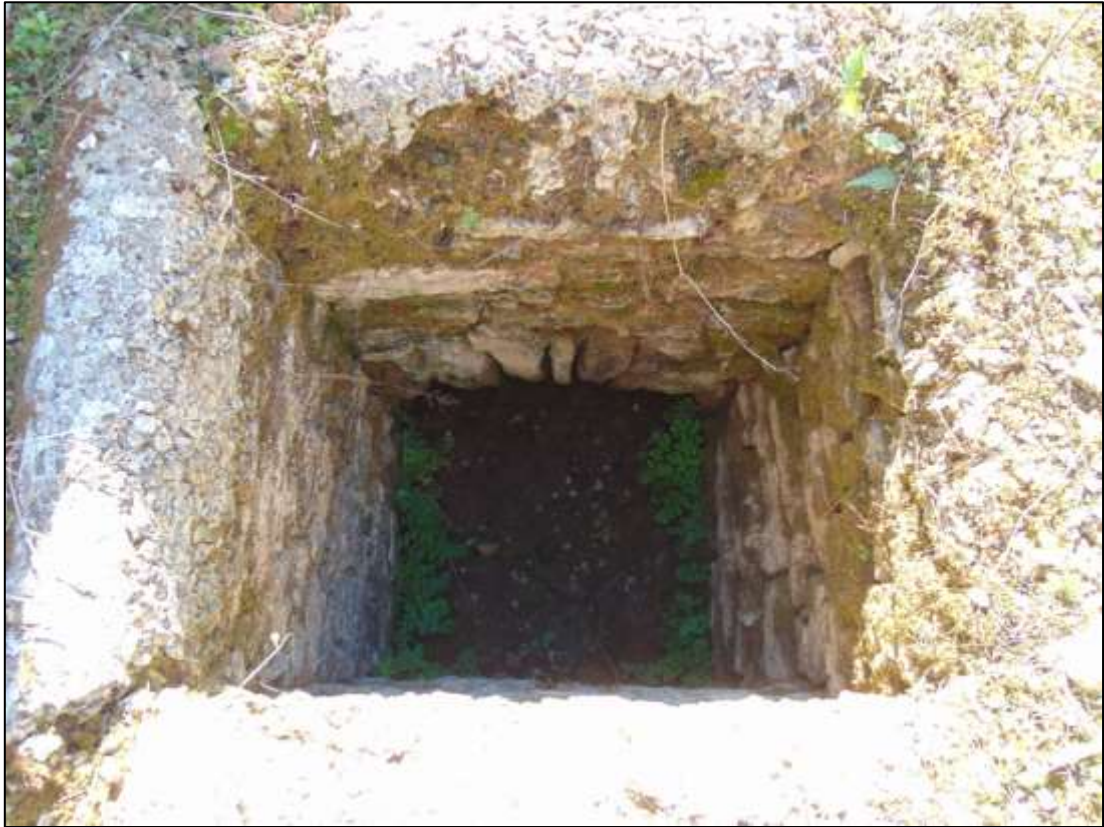
Fig. 110 - Entrada para manutenção C23, rodeada de uma meia-cana em opus signinum, e canalização C56 (ao fundo). Vista Sul

| Bibliografia | Biers et al 1982; Biers <i>et al</i> 1988; Barata 2002; Reis 2014 | | Fotográfico | Anexo IV, fig. 110 | |

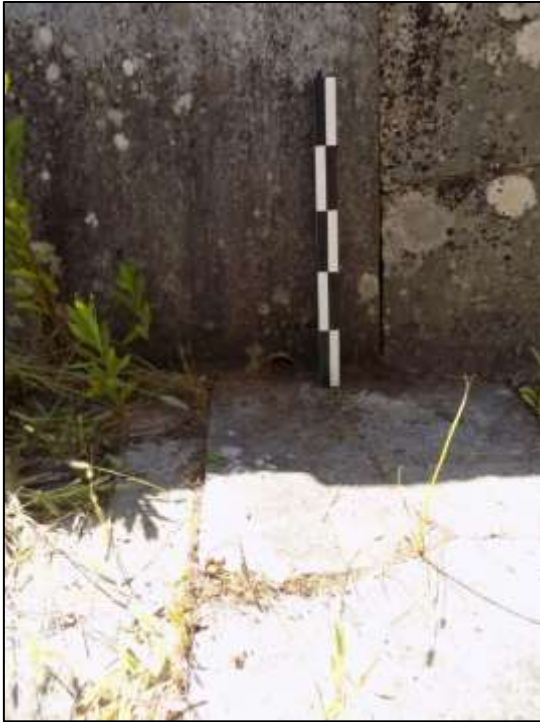
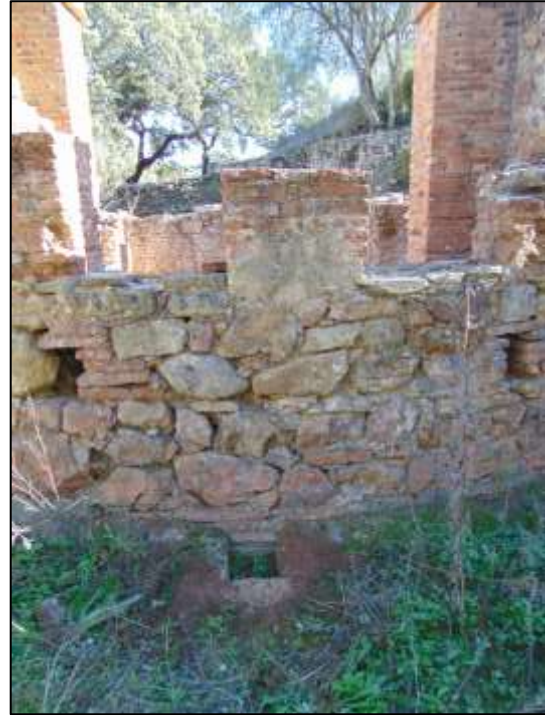
Fig. 112 - (esquerda) Orifício em laje marmórea que oculta a *fistula* C31. Vista Noroeste
Fig. 113 - (direita) Estrutura C44. Possível localização de uma torneira de controlo do escoamento da canalização C31. Vista Sudeste

(Anexo IV, fig. 111-112). O escoamento propriamente dito era feito por meio de uma *fistula*, **C31**, identificada pela equipa norte-americana em 1982, no decorrer de uma sondagem no interior da **C56**. Nessa mesma campanha foi identificada uma pequena abertura quadrangular no Pátio Noroeste, junto à abside da Sala 6, **C44**, com aproximadamente 0.10m de lado, que, apesar de não ter sido escavada na totalidade foi interpretada como mais um ponto de recolha de águas pluviais. (Anexo IV, fig. 113)

| Bibliografia | Biers <i>et al</i> 1988 | | Fotográfico | Anexo IV, fig 113 | |

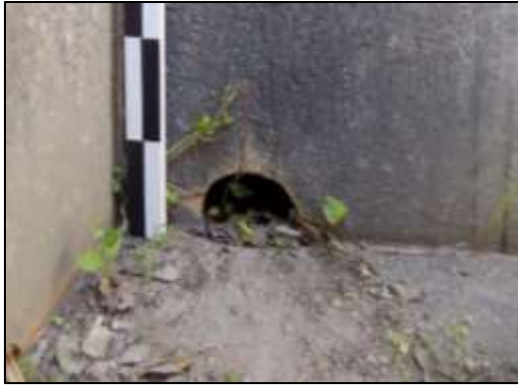
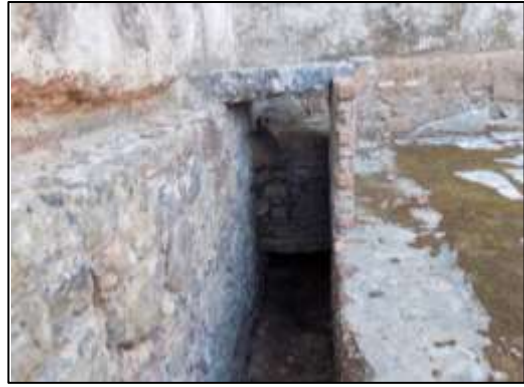
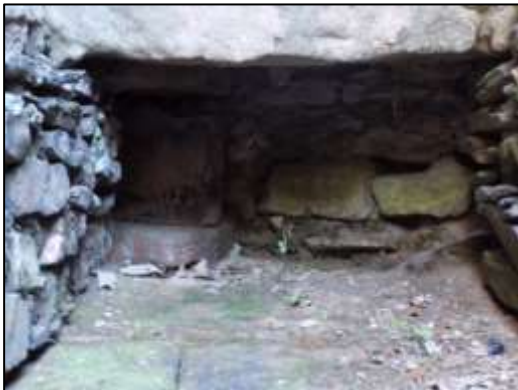
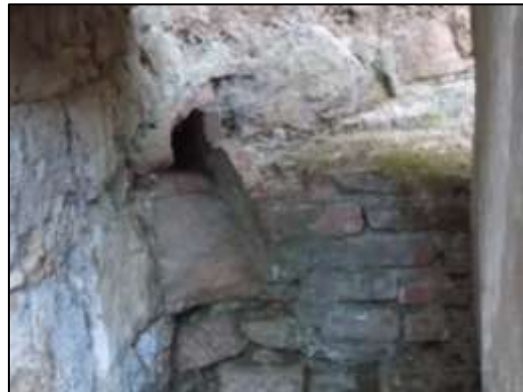
Fig. 115 - (esquerda topo) Orifício em laje marmórea que oculta a *fistula* C29. Vista Norte

Fig. 116 - (esquerda base) Ponto de escoamento da C29 vista desde o canal principal da Latrina Oeste, C43. Vista Oeste

Fig. 117 - (direita topo) Troço Sul do canal principal da Latrina Oeste, C43. Vista Oeste

Fig. 118 - (direita base) Ponto de escoamento da canalização C28. Vista Oeste

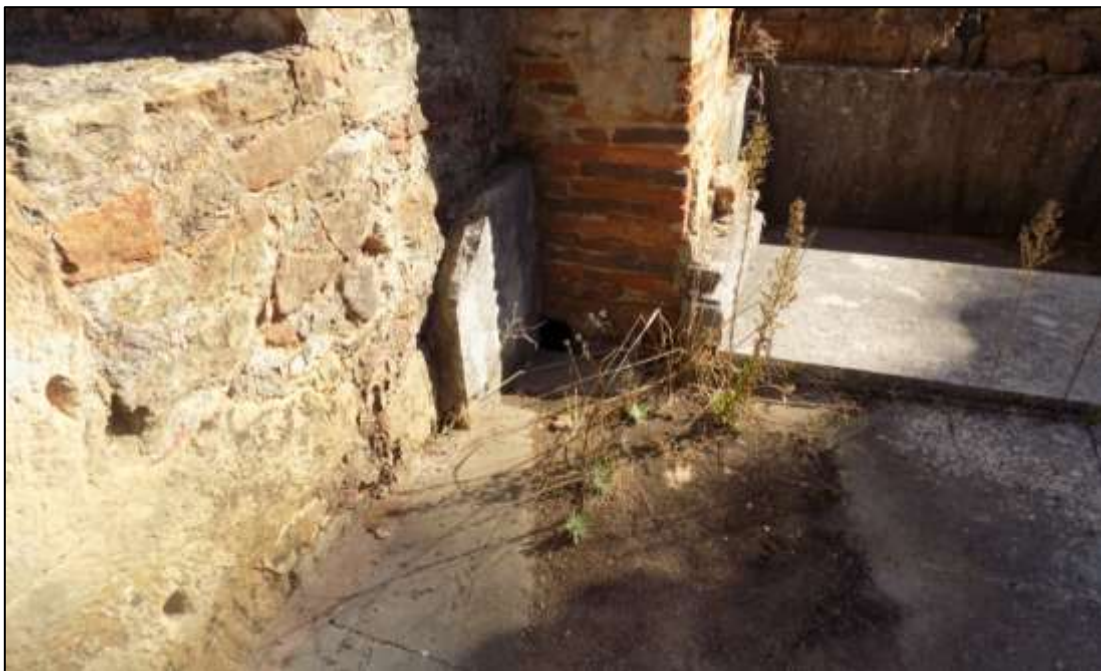
Fig. 119 - Ponto de recolha da canalização C28. Vista Este

| Bibliografia | Biers <i>et al</i> 1988; Reis 2014 | | Fotográfico | Anexo IV, fig. 119 | |

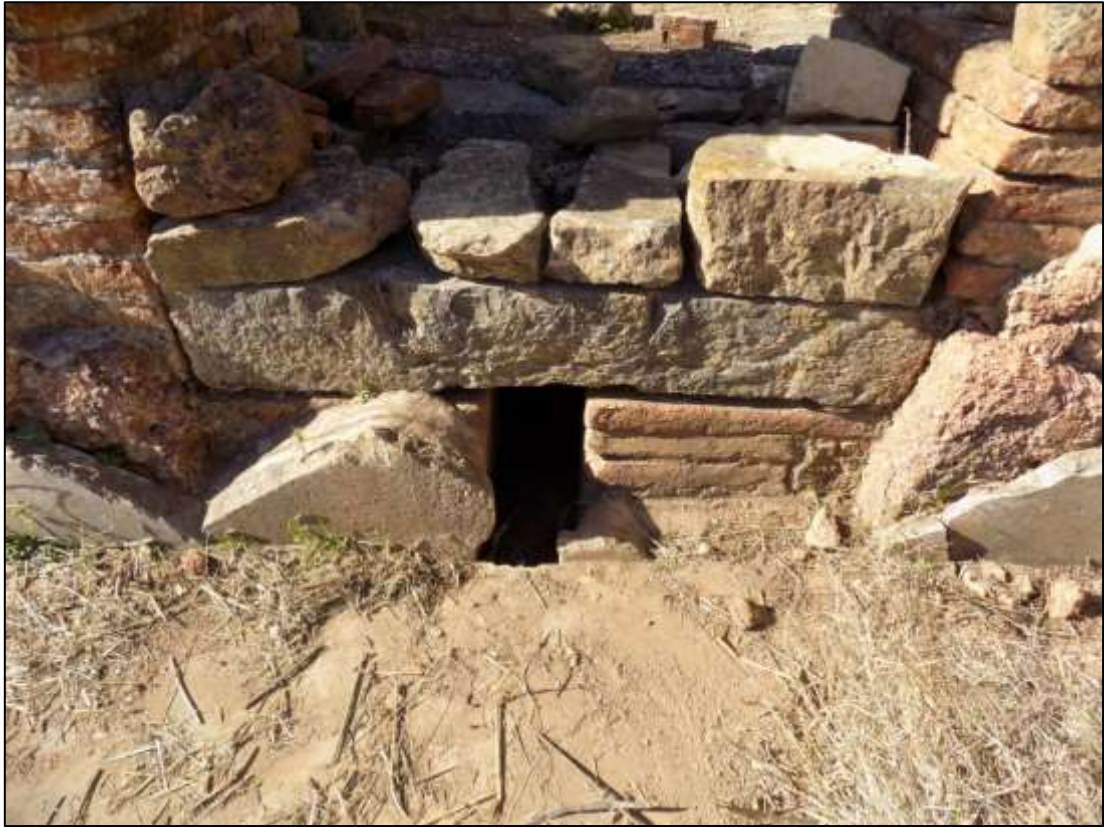
Fig. 120 - Ponto de recolha da canalização C27. Vista Oeste

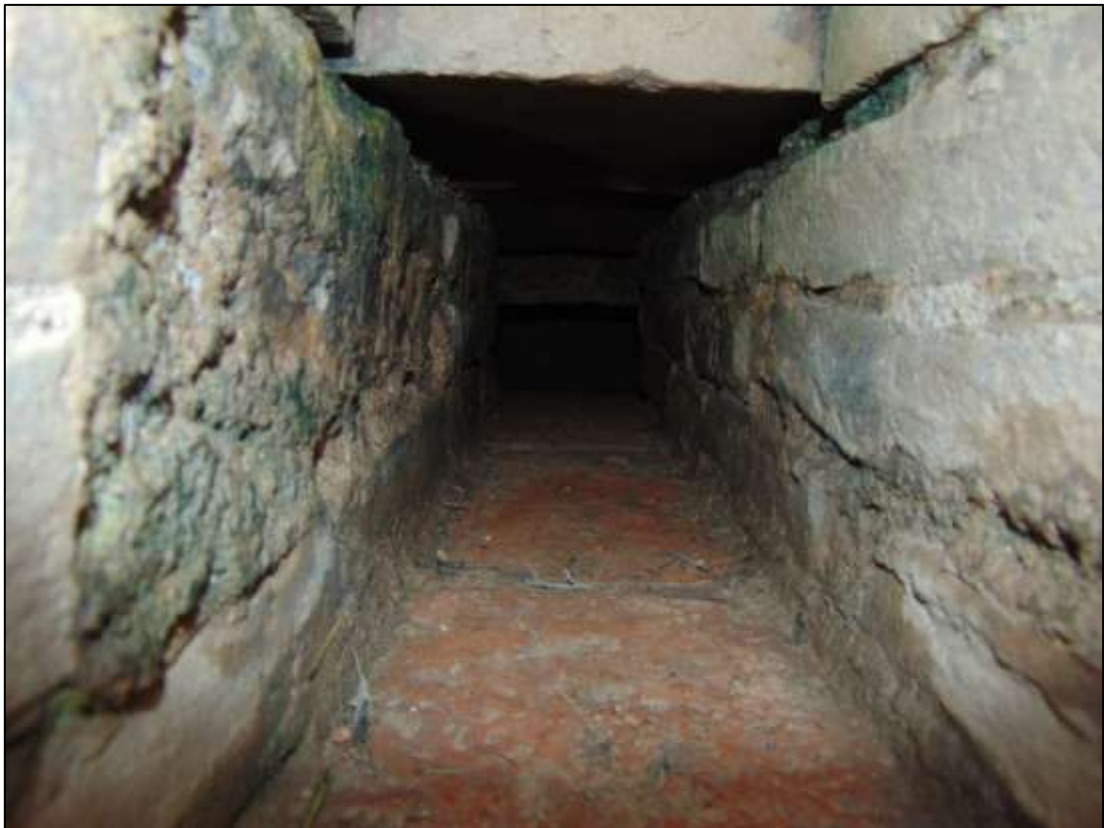
Fig. 121 - Interior da canalização C27. Vista Oeste

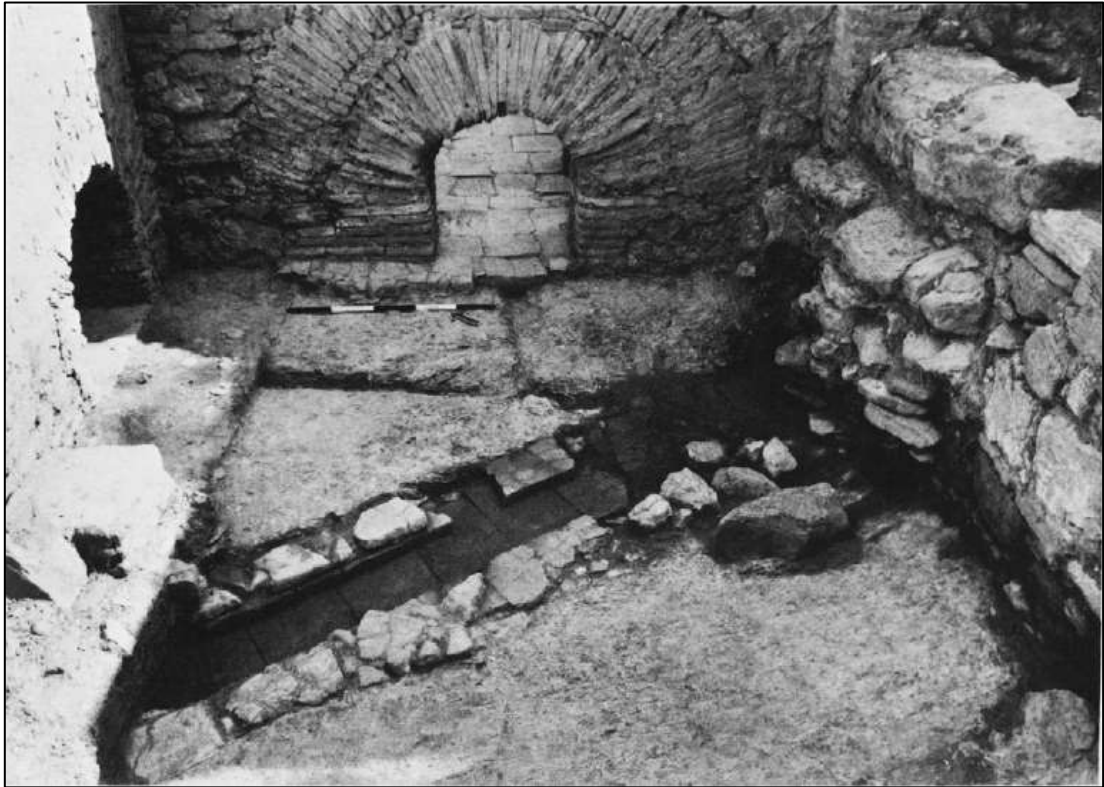
Fig. 122 - Canalizações C53, C54 e C55 aquando da sua descoberta em 1982
Vista Norte (Biers et al 1982)

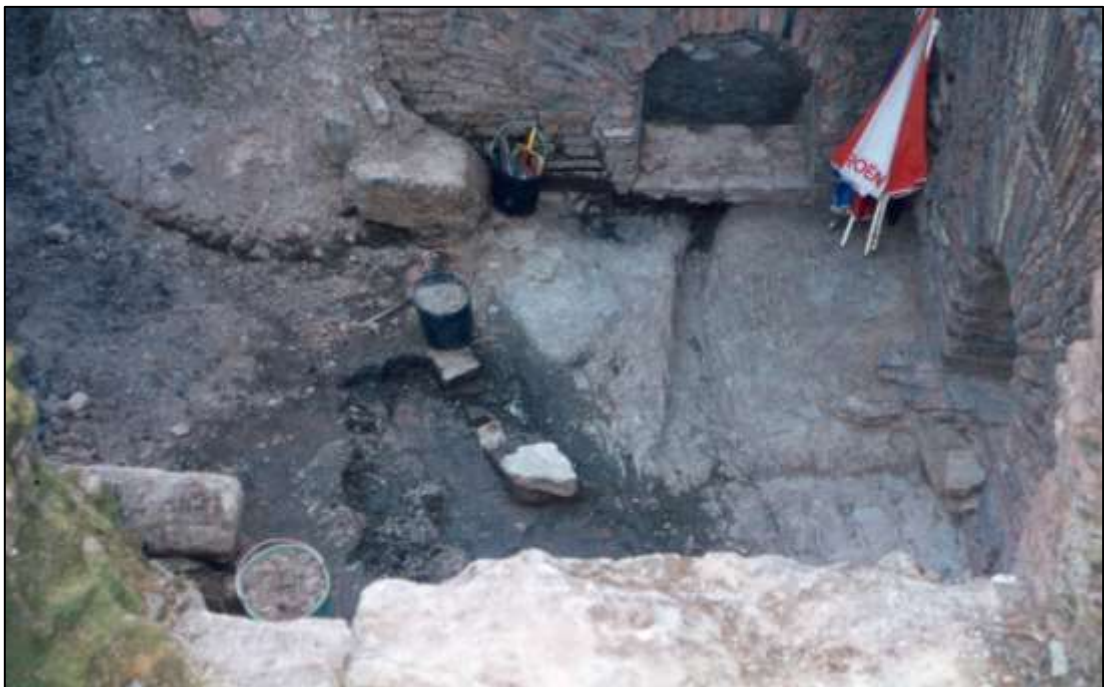
Fig. 123 - Canalizações C53, C54 e C55 durante a campanha de limpeza de 1995
(Acervo fotográfico de *Mirobriga*)

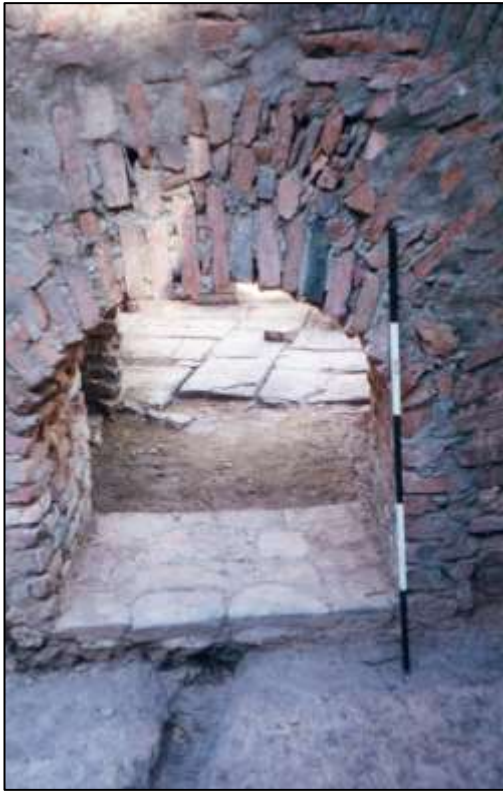
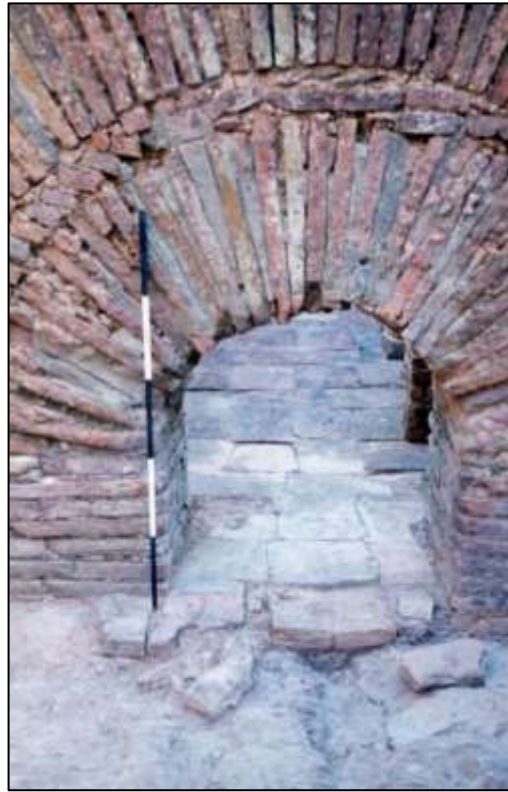
Fig. 124 - (esquerda) Canalização C55, proveniente do *hypocaustum* da Sala 15. Vista Oeste
Fig. 125 - (direita) Canalização C54, proveniente do *hypocaustum* da Sala 11. Vista Norte
1995 (Acervo fotográfico de *Mirobriga*)

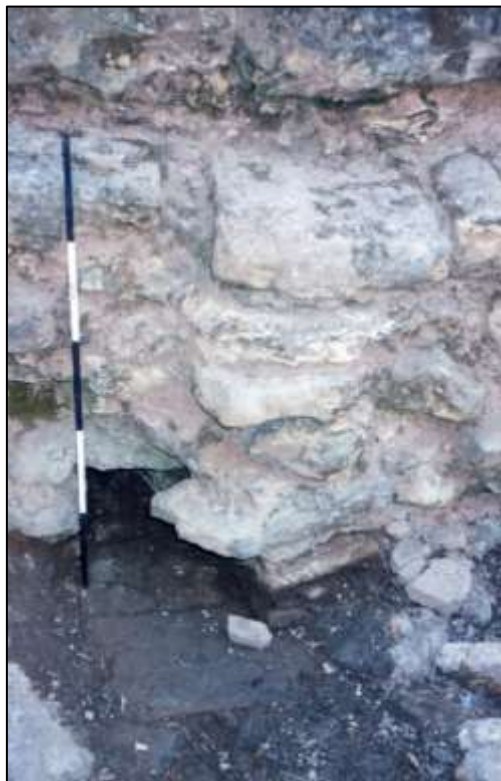
Fig. 126 - Ponto de escoamento da canalização C53. Vista Este
1995 (Acervo fotográfico de *Mirobriga*)

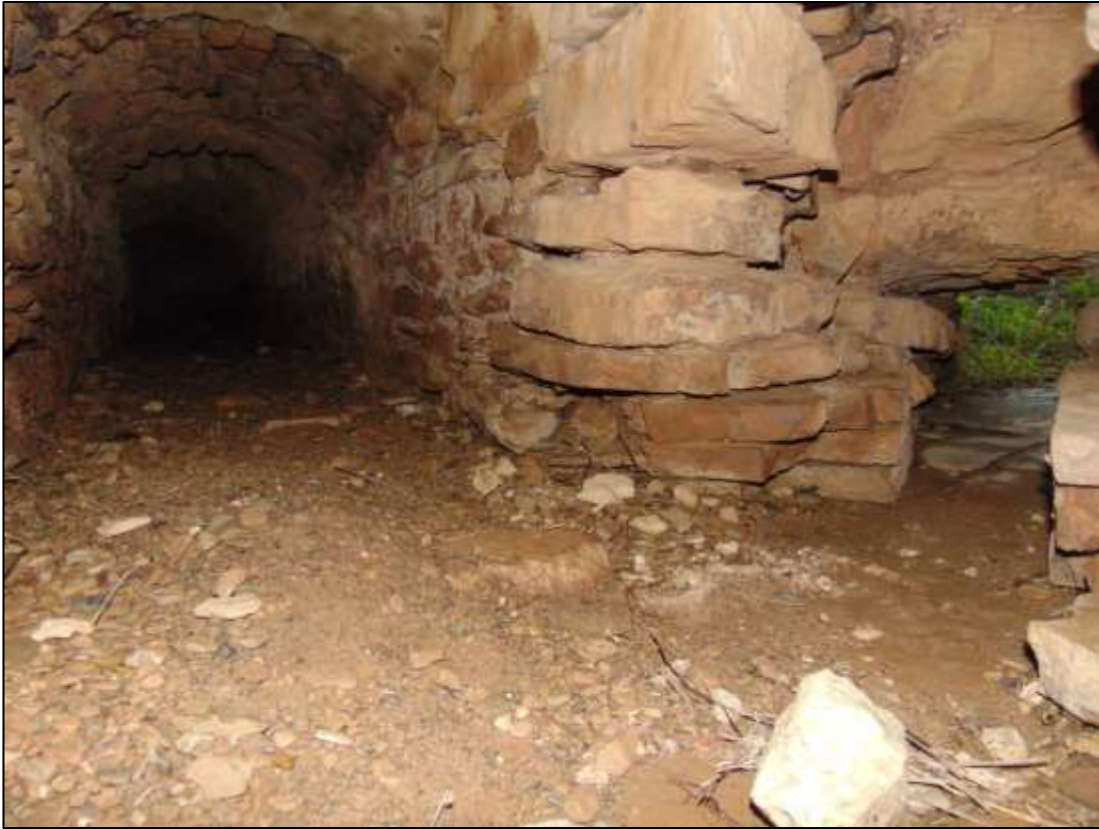
Fig. 127 - Ponto de escoamento da canalização C53 visto do interior da C56.
Vista Sudeste

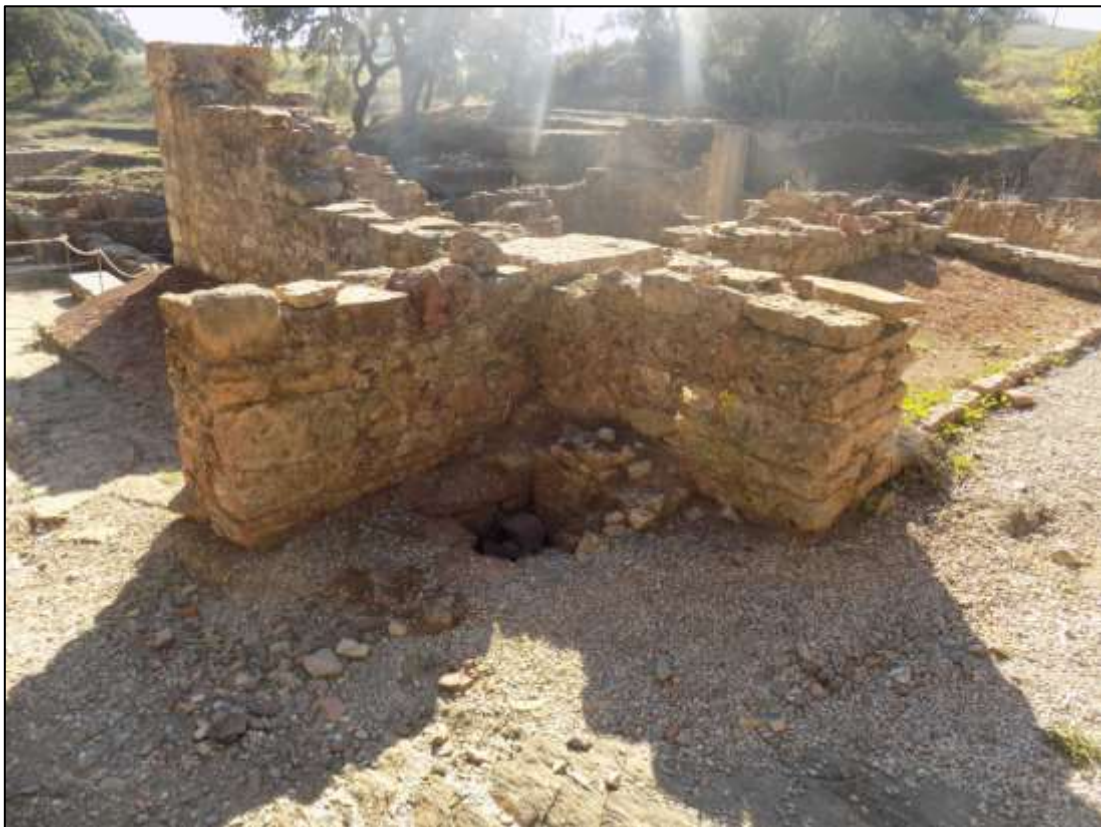
Fig. 128 - Sumidouro C22. Vista Sul

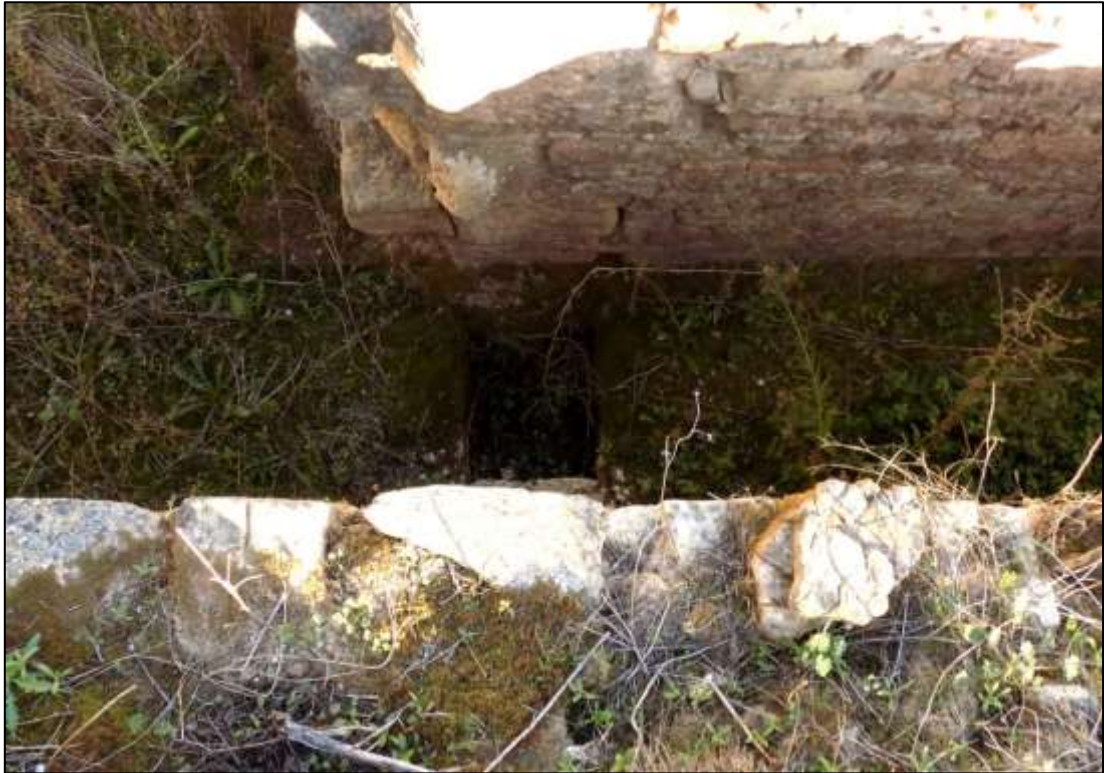
Fig. 129 - Sumidouro C24. Vista de Topo

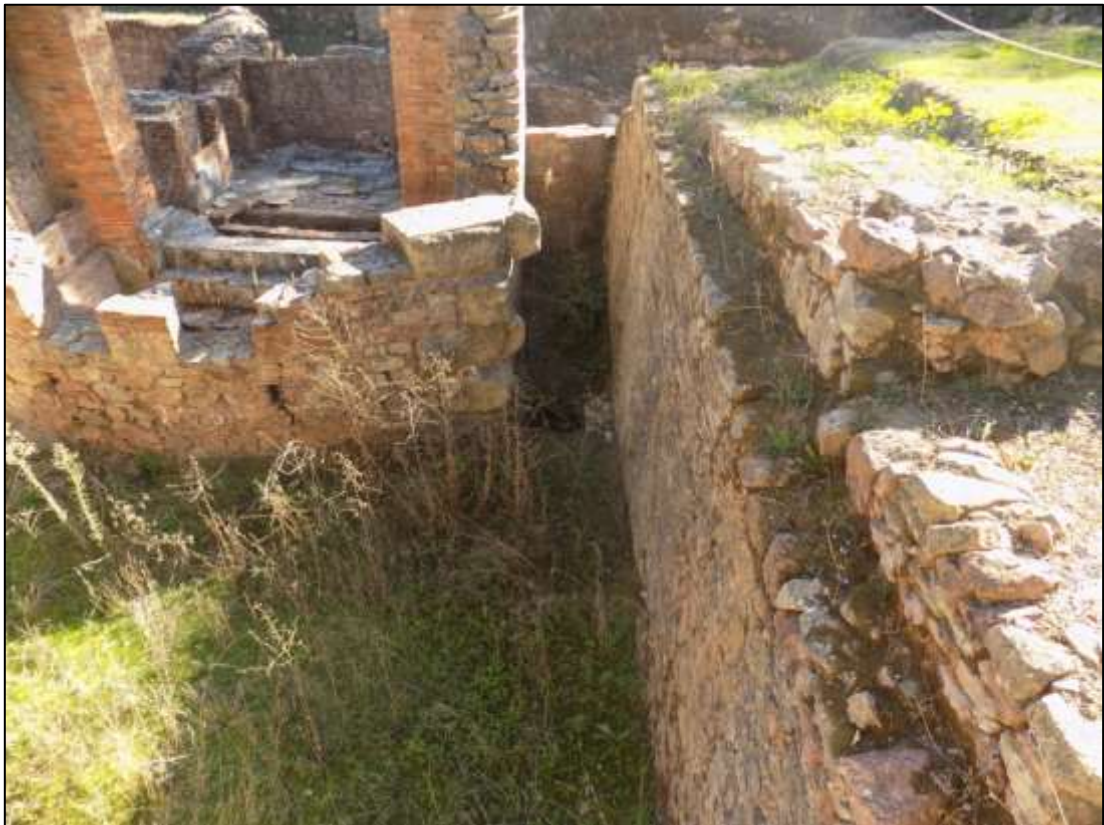
Fig. 130 - Sumidouro C24. Vista Sudeste

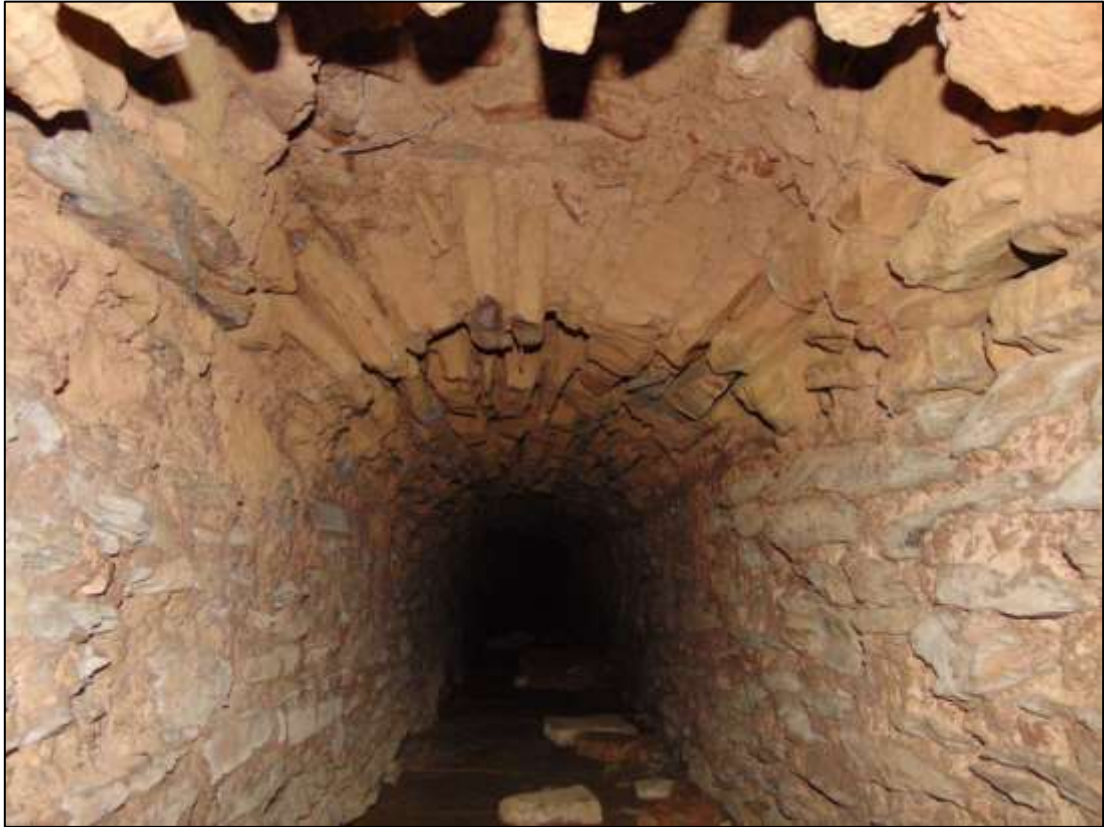
Fig. 131 - Base do sumidouro C57 visto a partir da canalização C56. Vista Sudoeste

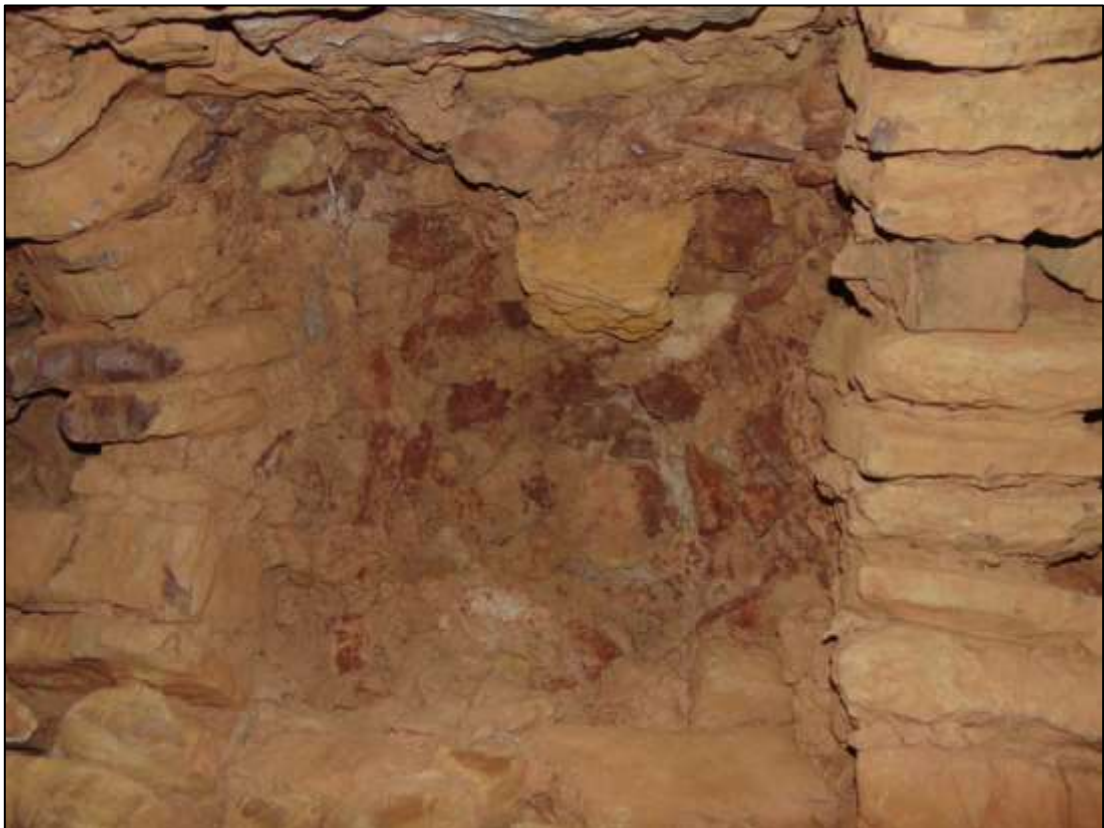
Fig. 132 - Interior do sumidouro C57, obstruído, sendo visível o limite de um pavimento em opus signinum que existirá à superfície

Embora a zona a sul e a este da sala de serviço esteja ainda por escavar, é possível vislumbrar, a partir de alguns dos sumidouros ainda enterrados, alguns aspectos dessa área. No caso do **C57**, este apresenta, no bordo, vestígios de *opus signinum* (Anexo IV, fig. 132), indicando assim a possível existência de um pátio ou espaço pavimentado na zona de acesso à sala de serviço aos *praefurnia*. Já no **C61**, a par do arranque de uma estrutura em tijolo, cujas características não podemos precisar, é possível observar a justaposição de um muro de alvenaria, paralelo à **C56**, ao lado sul da entrada do sumidouro, que poderá consistir numa possível continuação do muro sul do Pátio Noroeste.

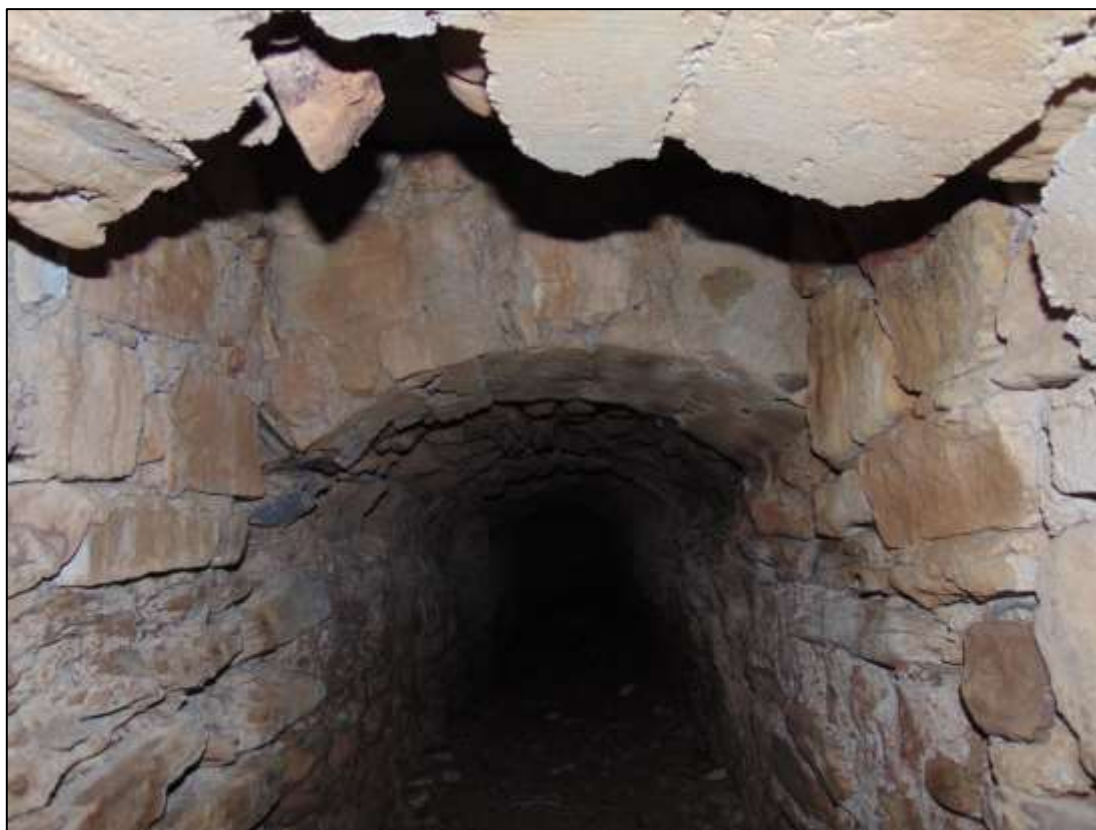
Fig. 133 - Base do sumidouro C58 visto a partir da canalização C56. É visível o restauro com cimento contemporâneo Vista Sudoeste

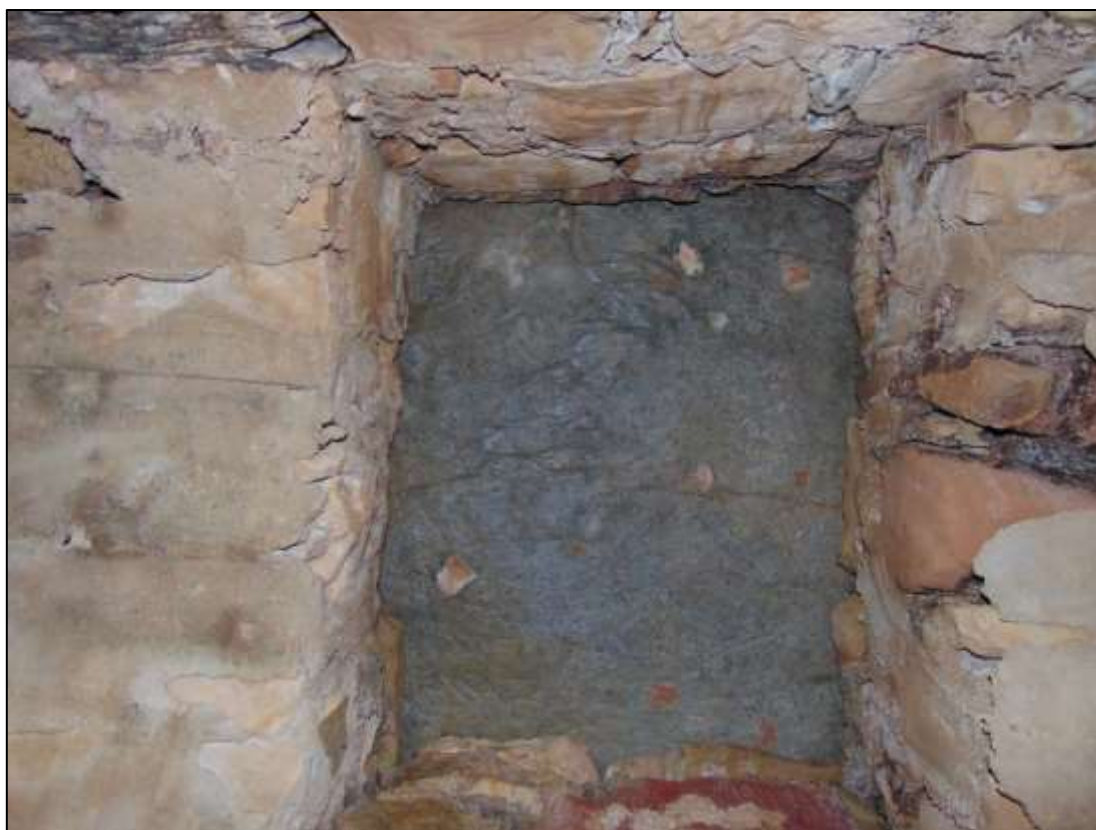
Fig. 134 - Interior do sumidouro C58, selado com uma placa de cimento contemporâneo.

Nacional de Arqueologia apud Barata 1997 p. 30), podendo o colapso parcial da cobertura da **C56** e da estrutura do sumidouro **C58** ser observado no documentário emitido pela RTP1 em 1971 (Anexo IV, fig. 135), a que já fizemos referência, que registou a escavação da zona de serviço aos *praefurnia* bem como de parte da zona a Este da mesma. Após a sua escavação, uma vez que se localiza imediatamente em frente da porta de acesso aos *praefurnia*, ter-se-á optado por restaurar a passagem, cobrindo o antigo sumidouro **C55** com uma placa de cimento, hoje oculta pelo sedimento de escorrência.

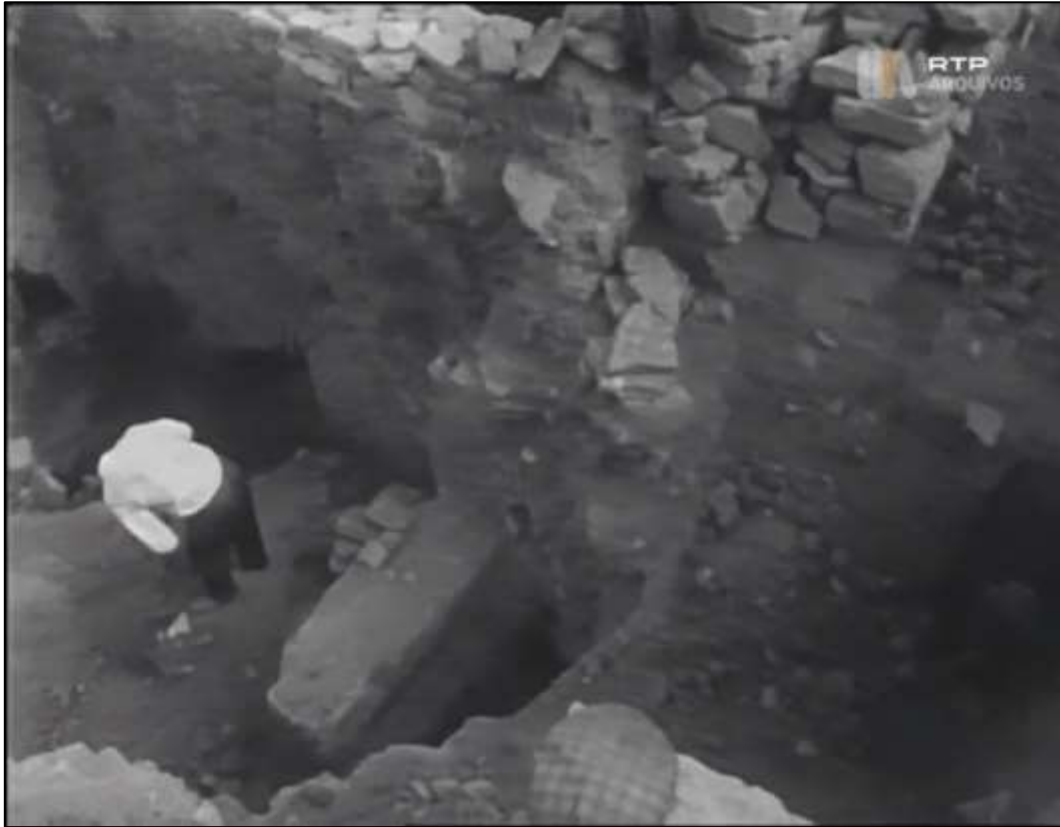
Fig. 135 - Canalização C56, com a cobertura parcialmente colapsada, aquando da sua escavação em 1971. Vista Norte. (Arquivos RTP: Documentário *Sabe como se fazem pesquisas arqueológicas?*)

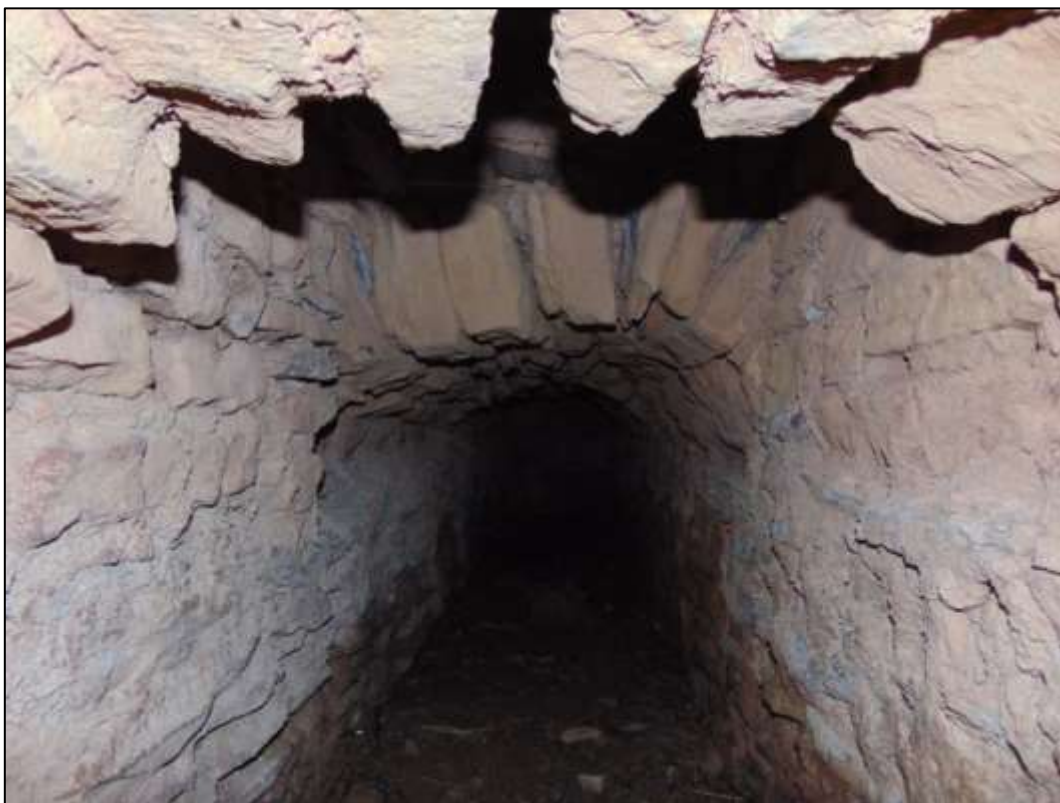
Fig. 136 - Base do sumidouro C59 visto a partir da canalização C56. Vista Sudoeste

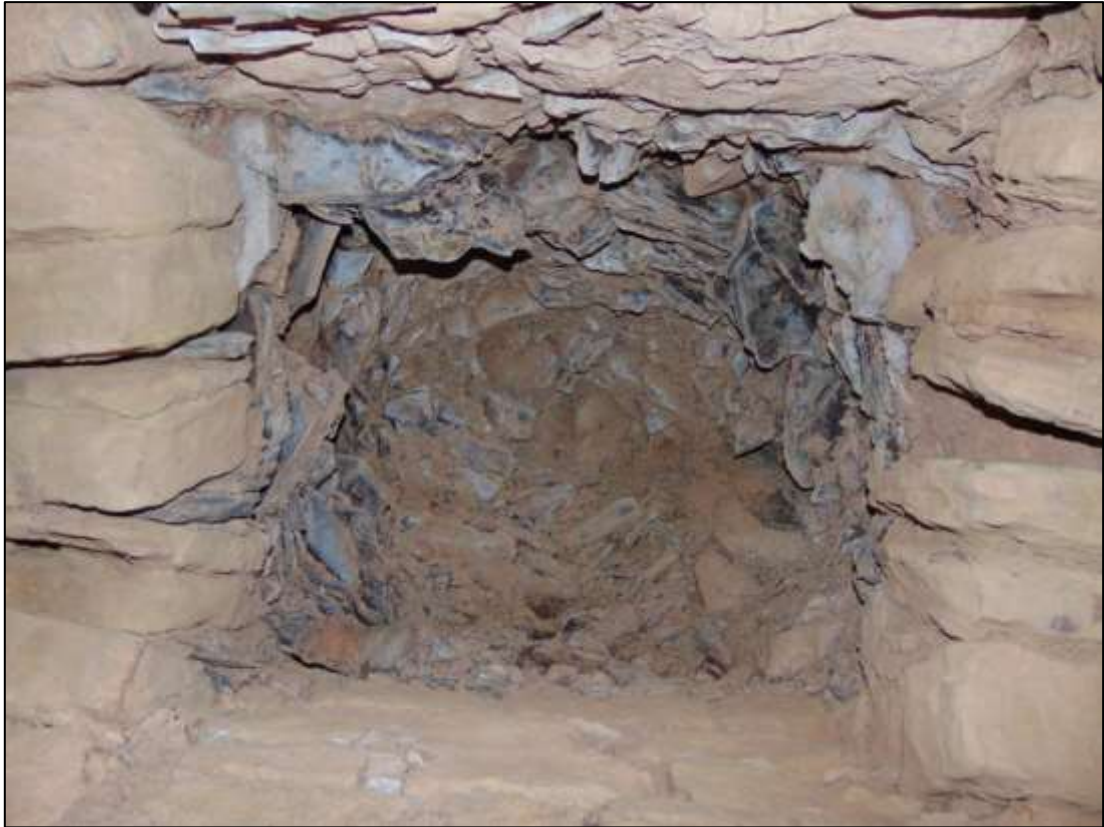
Fig. 137 - Interior do sumidouro C59, obstruído.

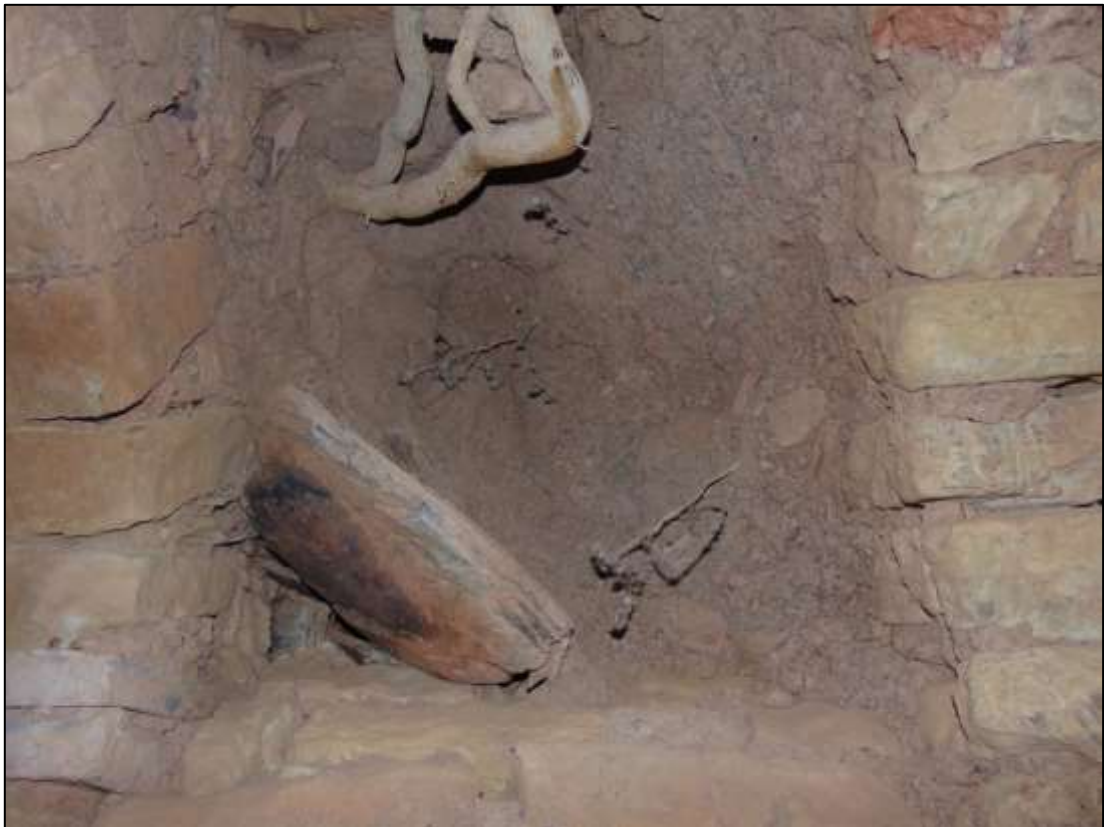
Fig. 138 - Interior do sumidouro C60, obstruído.

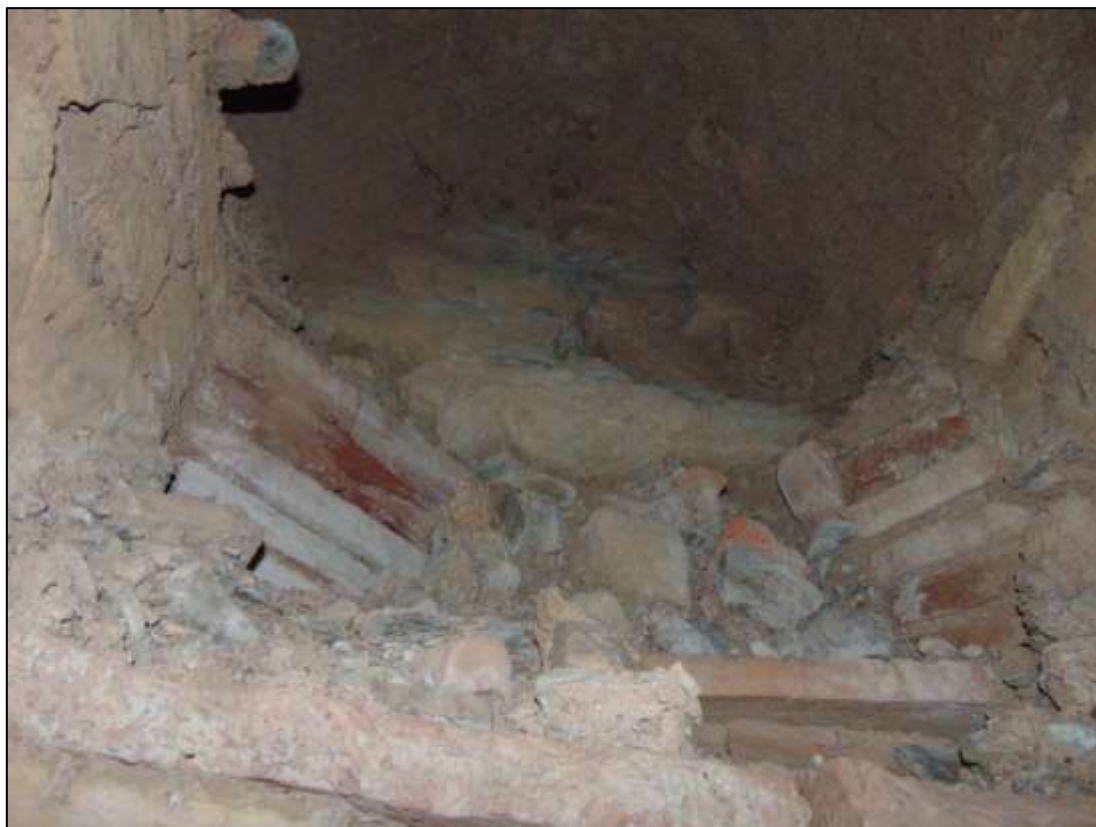
Fig. 139 - Interior do sumidouro C61, obstruído. São visíveis duas estruturas em alvenaria de tijolo e um paramento em alvenaria de pedra, localizados a Sul do edifício termal, ainda ocultos.

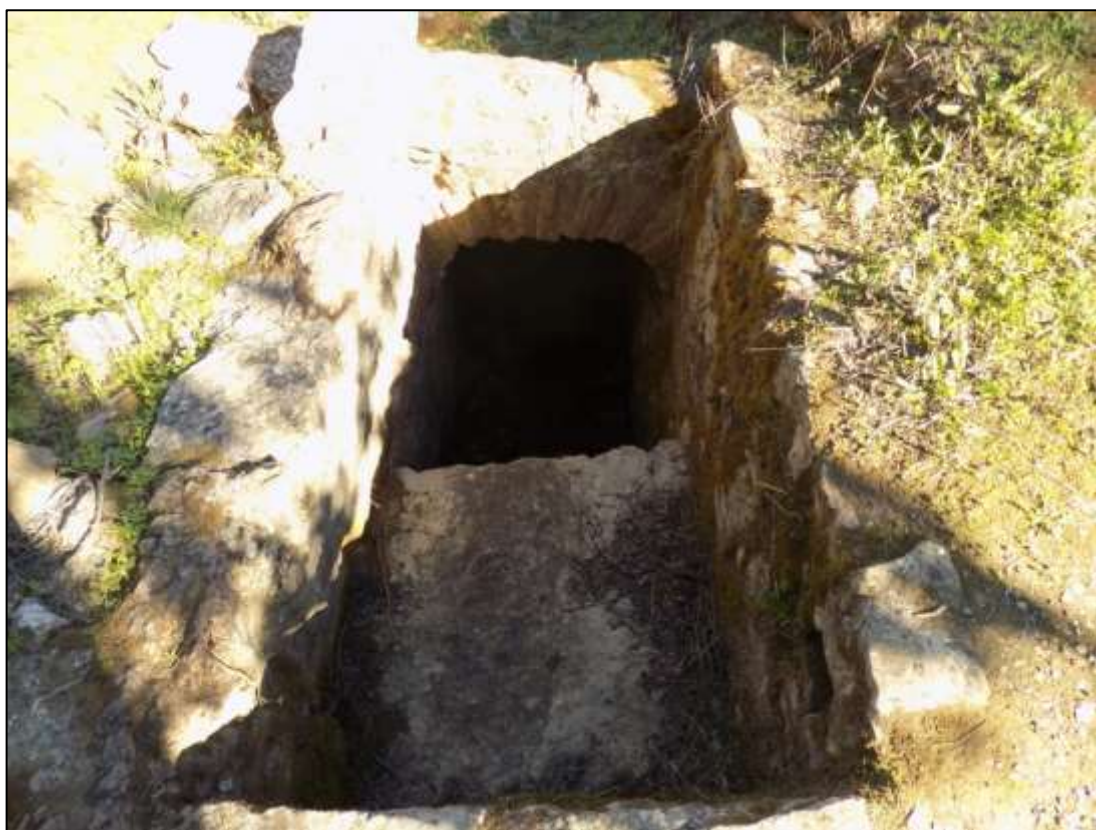
Fig. 140 - Entrada para manutenção e sumidouro C37. Vista Nordeste

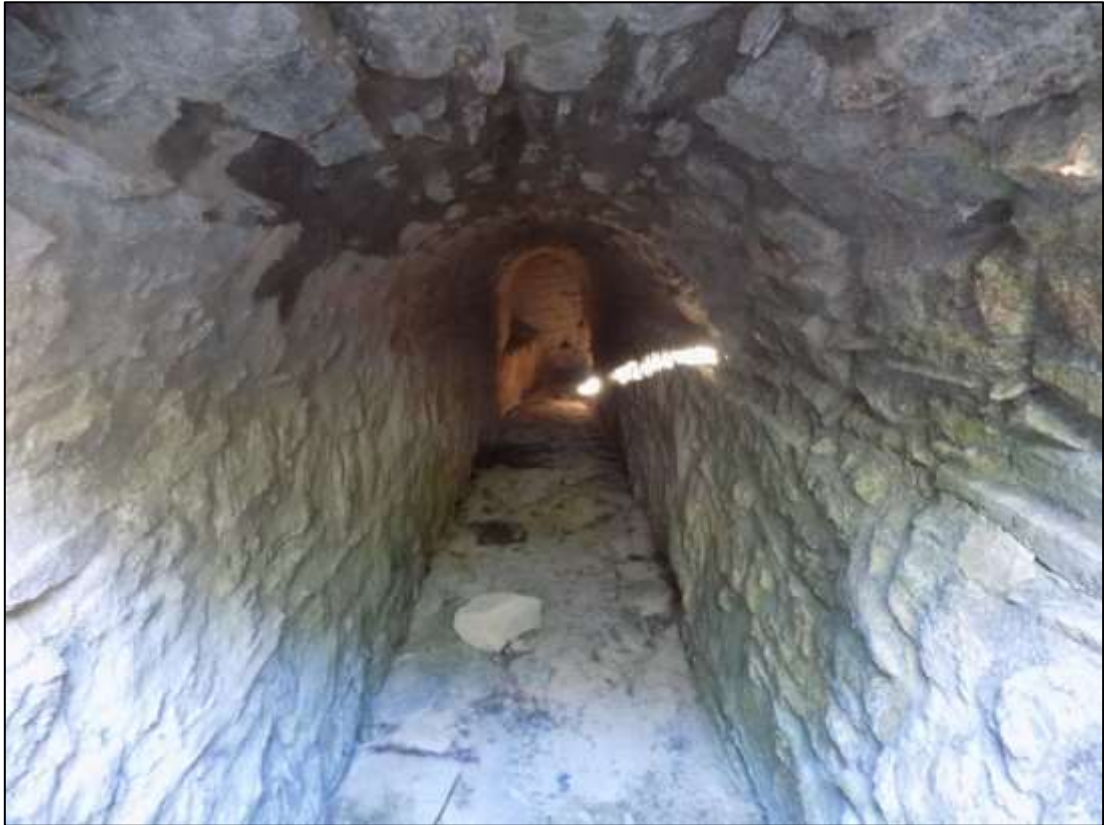
Fig. 141 - Aspecto actual do interior da canalização C25. Vista Nordeste
