GESTÃO DE RESÍDUOS EM *MIROBRIGA*
- O Sistema de Saneamento -
- séculos I-IV d.C. -

Dissertação de Mestrado em Arqueologia

GESTÃO DE RESÍDUOS EM MIROBRIGA

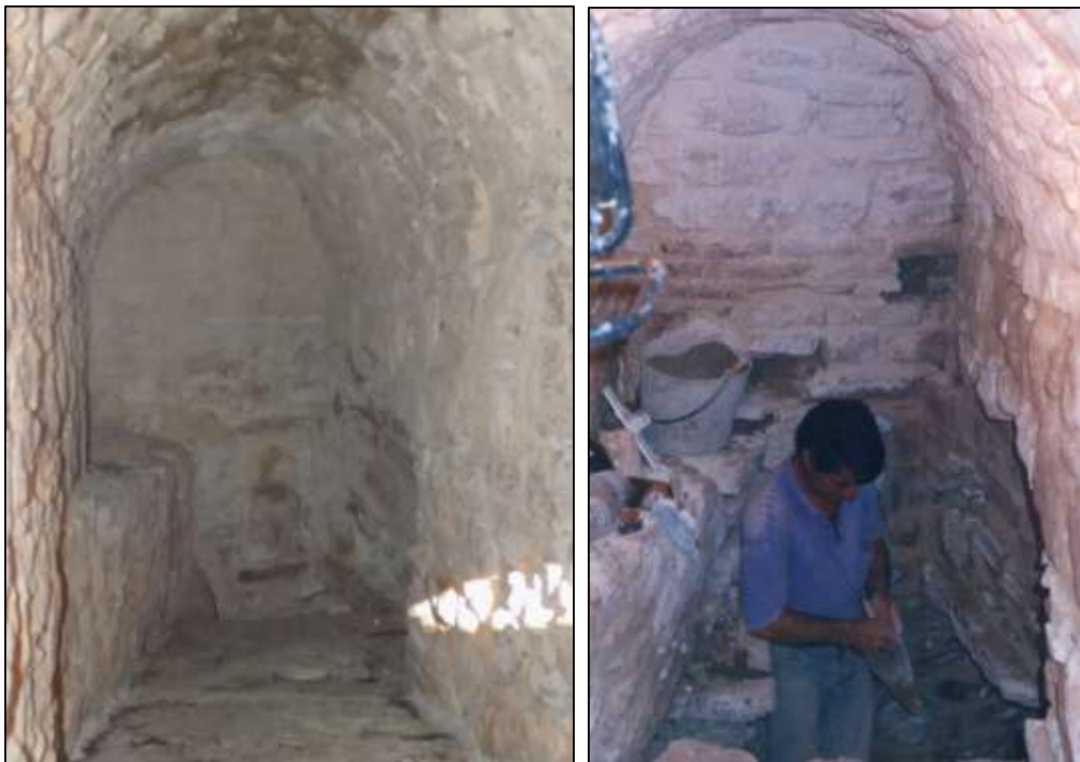
Fig. 142 - (esquerda) Interior da C25 junto ao seu limite Norte. São visíveis os indícios de reformulação e o aspecto actual do sumidouro C26. Vista Nordeste

Fig. 143 - (direita) A mesma vista durante os trabalhos de restauro de 1998.

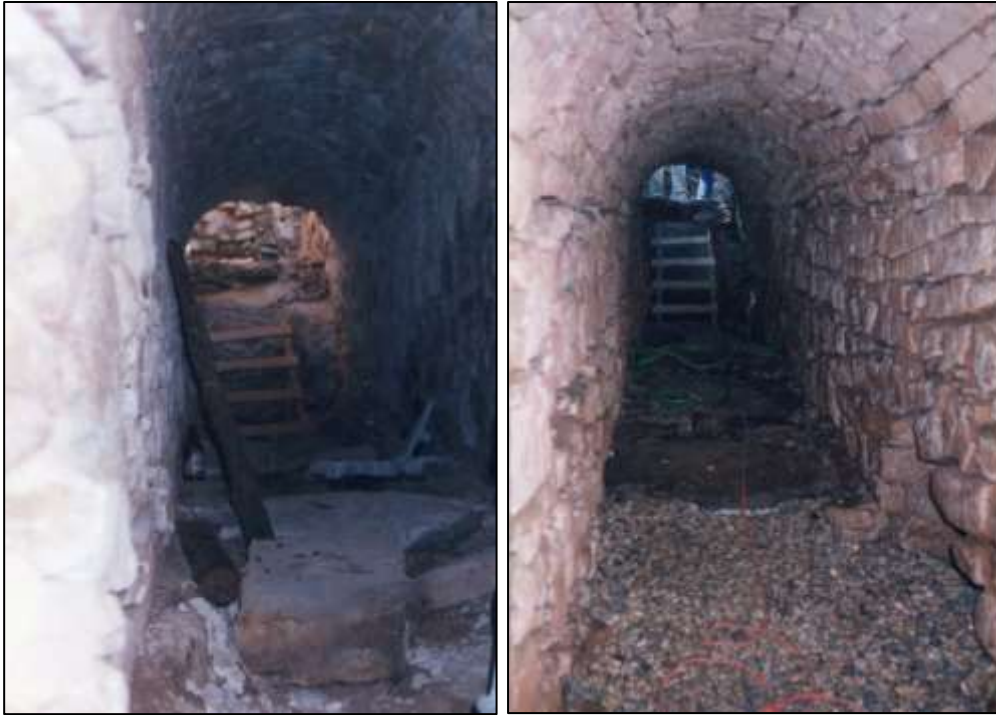
Fig. 144 - (esquerda) Interior da C25 durante os trabalhos de restauro de 1998 Vista Sudoeste
Fig. 145 - (direita) Interior da C25 durante os mesmos trabalhos de restauro. Vista Sudoeste
(Acervo fotográfico de *Mirobriga*)

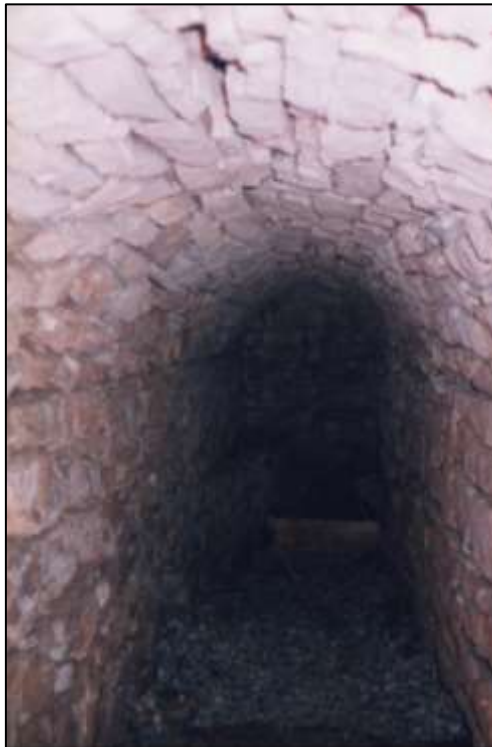
Fig. 146 - Interior da C25 durante os trabalhos de restauro de 1998 Vista Nordeste

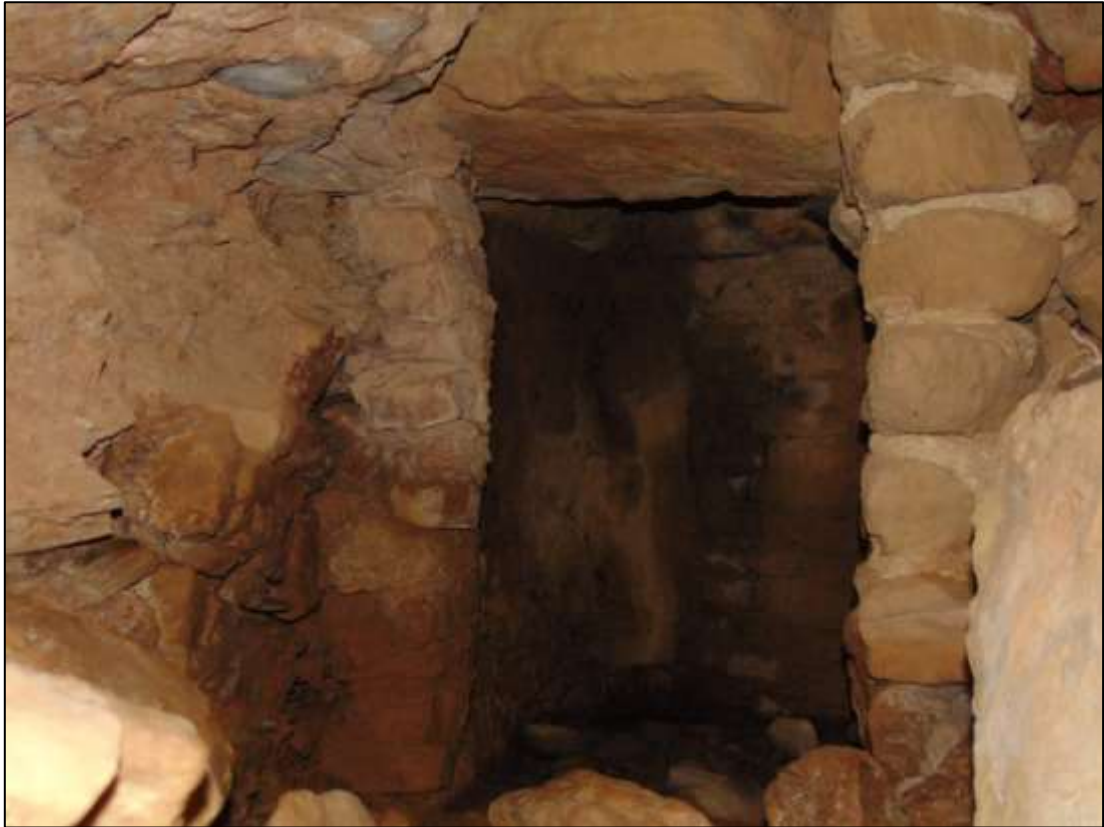
Fig. 147 - Interior do troço reformulado da C56. É visível o muro construído com tijolo e ligante contemporâneo para evitar o colapso da canalização (fundo direita). Vista Oeste

Na Sala 6, *caldarium*, foi adicionado um segundo tanque, de menor dimensão, no local onde há indícios de antes ter existido uma janela. O tanque, de forma semicircular, encontra-se, de momento, parcialmente assoreado, não sendo possível observar o orifício de escoamento. No entanto, durante a intervenção da equipa norte americana, este encontrava-se visível, como se pode confirmar pelo registo fotográfico publicado. Quanto à canalização de escoamento propriamente dita foi descrita na monografia publicada (Biers *et al* 1988, p.69), tratando-se de um *fistula*, à qual atribuímos a designação **C32**. Infelizmente, não nos foi possível observar esta canalização, que, com base na descrição publicada aparenta ter escoado para o interior da **C25**, onde não existem indícios da sua existência. É possível, uma vez que, à data, não foram individualizados os diferentes canais de escoamento, que o ponto de escoamento da **C32** se encontre a uma cota inferior, já no interior do troço reformulado da **C56**, de que trataremos em seguida, que se encontra colapsado, pelo que não nos foi possível identificar a *fistula*. (Anexo IV, fig.147, 154-155)

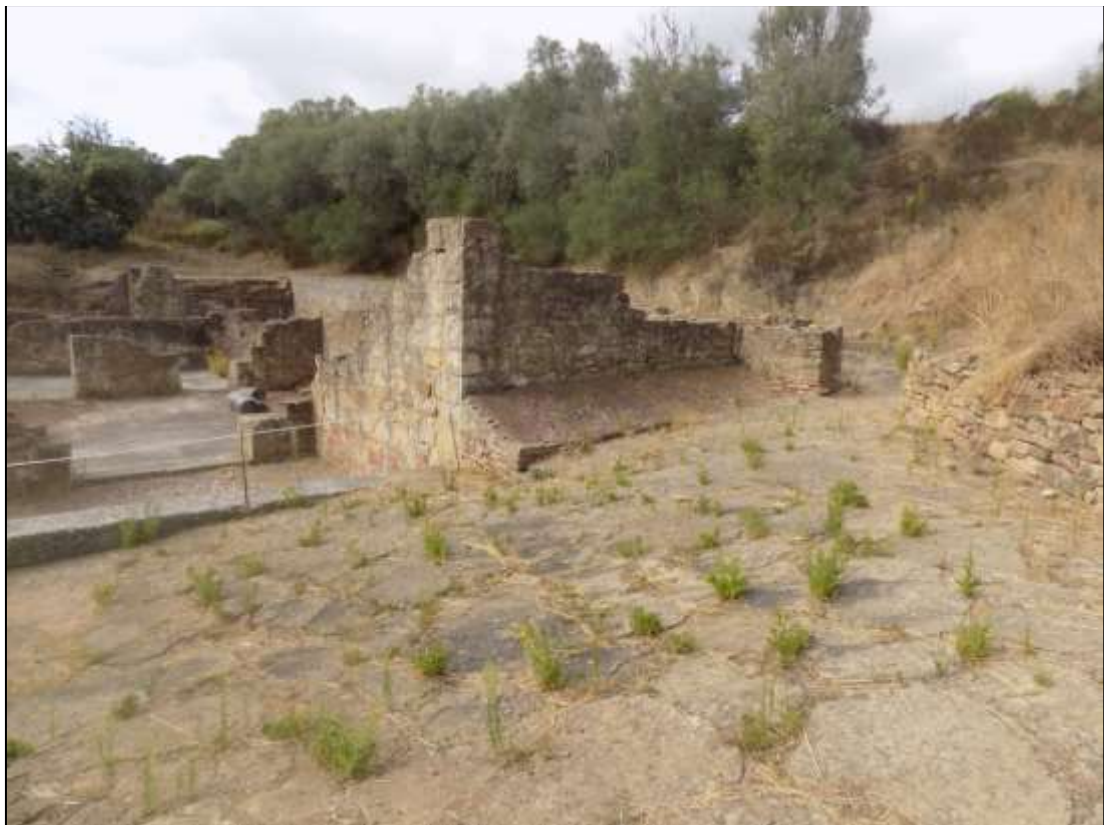
Fig. 148 - Estrutura de impermeabilização C51. Vista Sudoeste

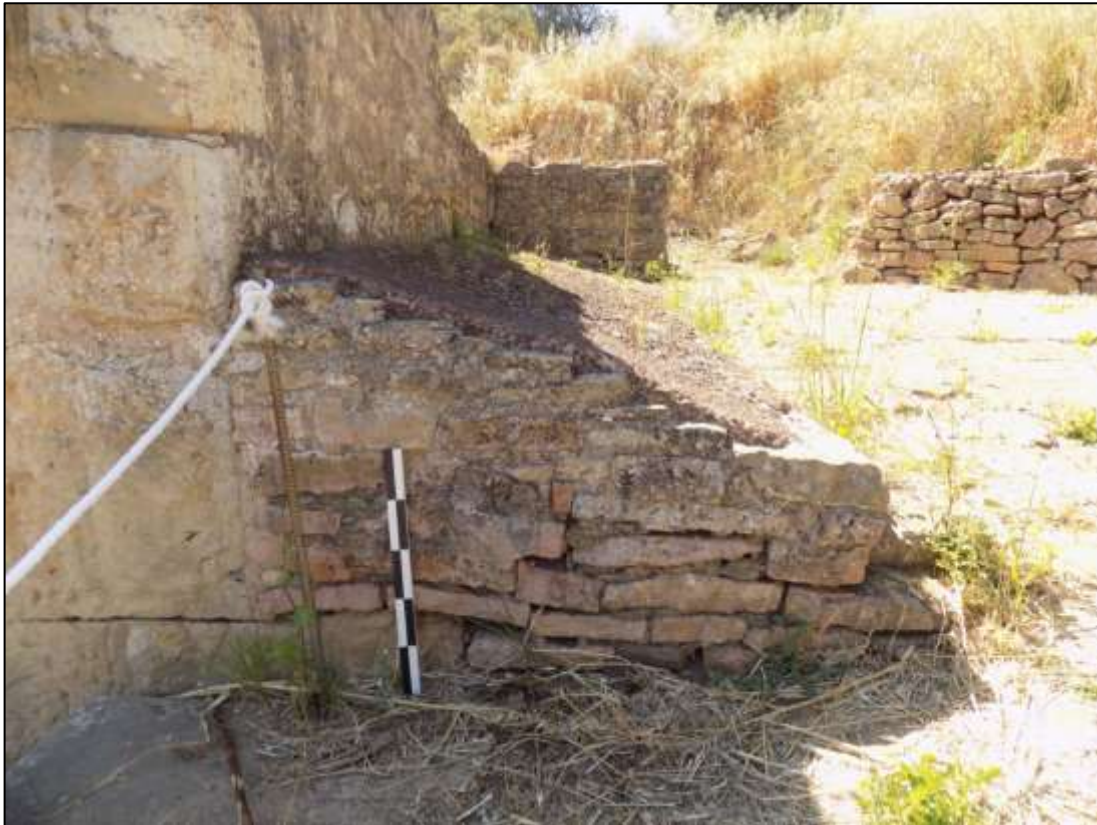
Fig. 149 - Estrutura de impermeabilização C51. Vista Oeste

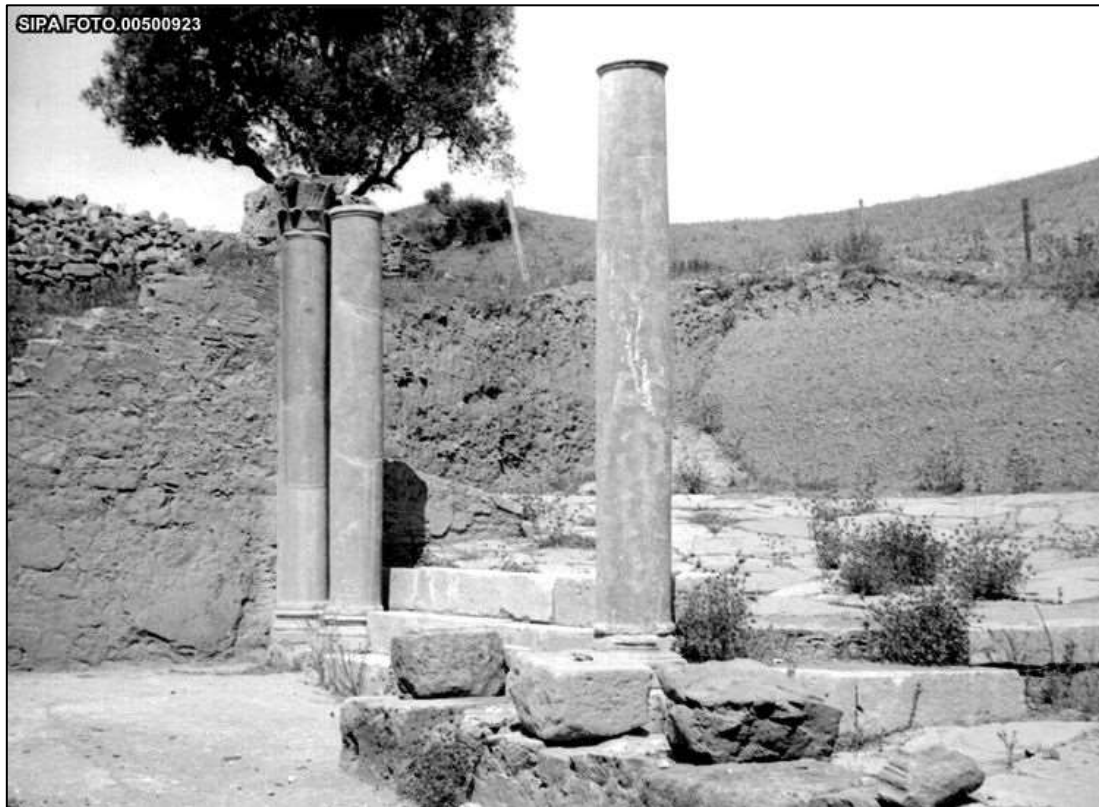
Fig. 151 - Estrutura de impermeabilização C51, ainda com revestimento lateral parcialmente conservado. Vista Noroeste. Sem data (Acervo fotográfico da DGEMN)

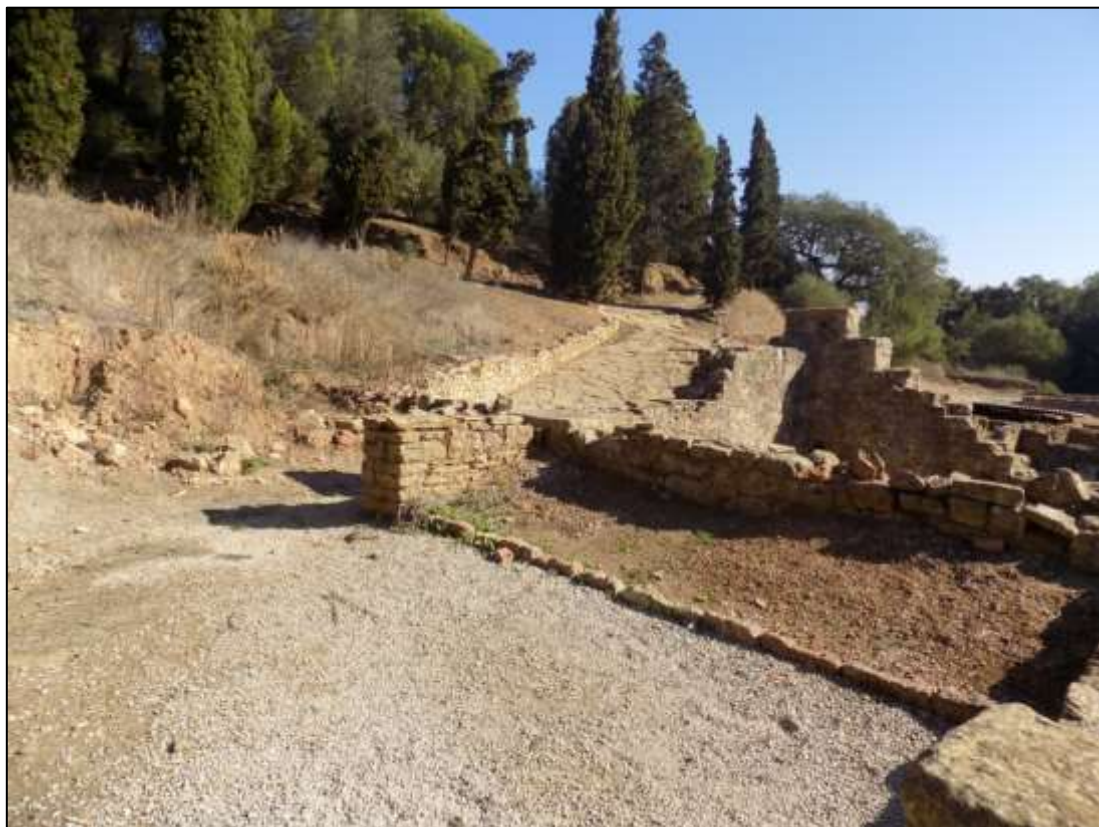
Fig. 152 - Estrutura de impermeabilização C52. Vista Este

| Bibliografia | Biers <i>et al</i> 1988 | | Fotográfico | Anexo IV, fig. 152 | |

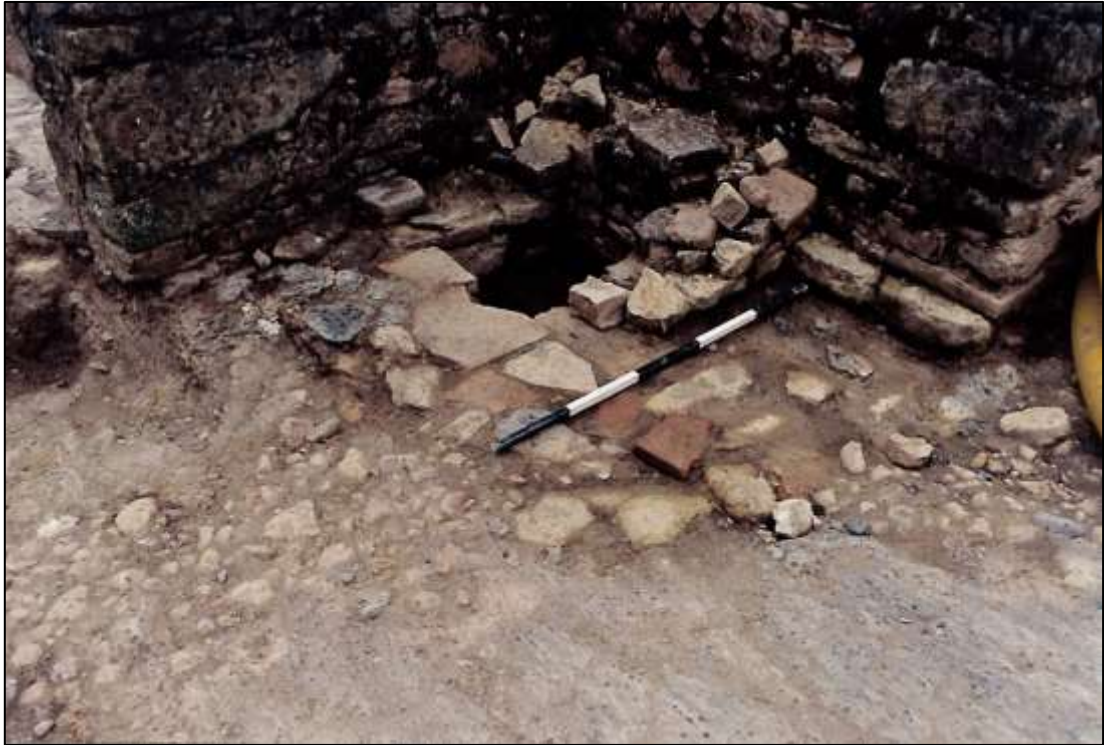
Fig. 153 - Sumidouro C22 e pequenos paramentos (*spur walls*), assentes sobre lajeado, não desempenhando um função estrutural, que poderão estar relacionados com a deflexão de água para o interior do sumidouro. Vista Norte

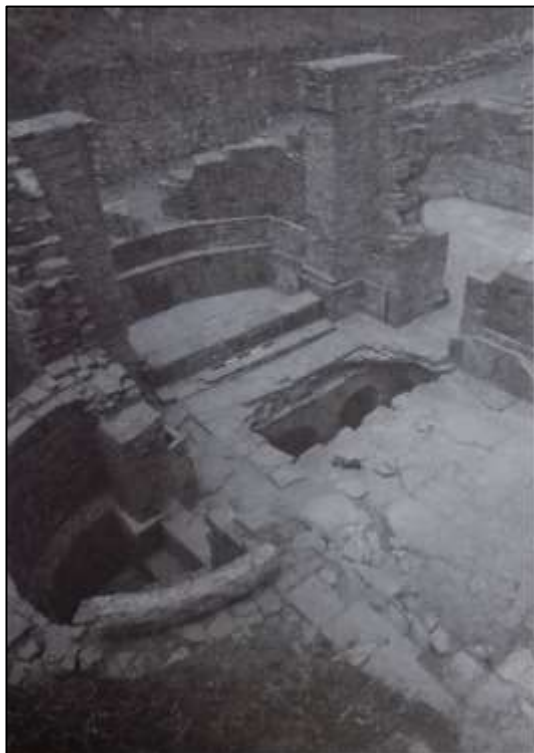
Fig. 154 - (esquerda) Caldarium. Vista Norte. (Biers *et al* 1988)

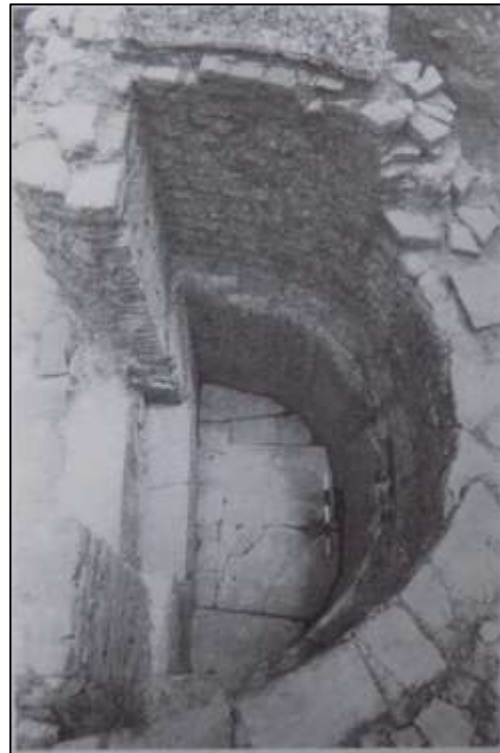
Fig. 155 - (direita) Tanque pequeno do *caldarium*. Vista de topo. (Biers *et al* 1988)

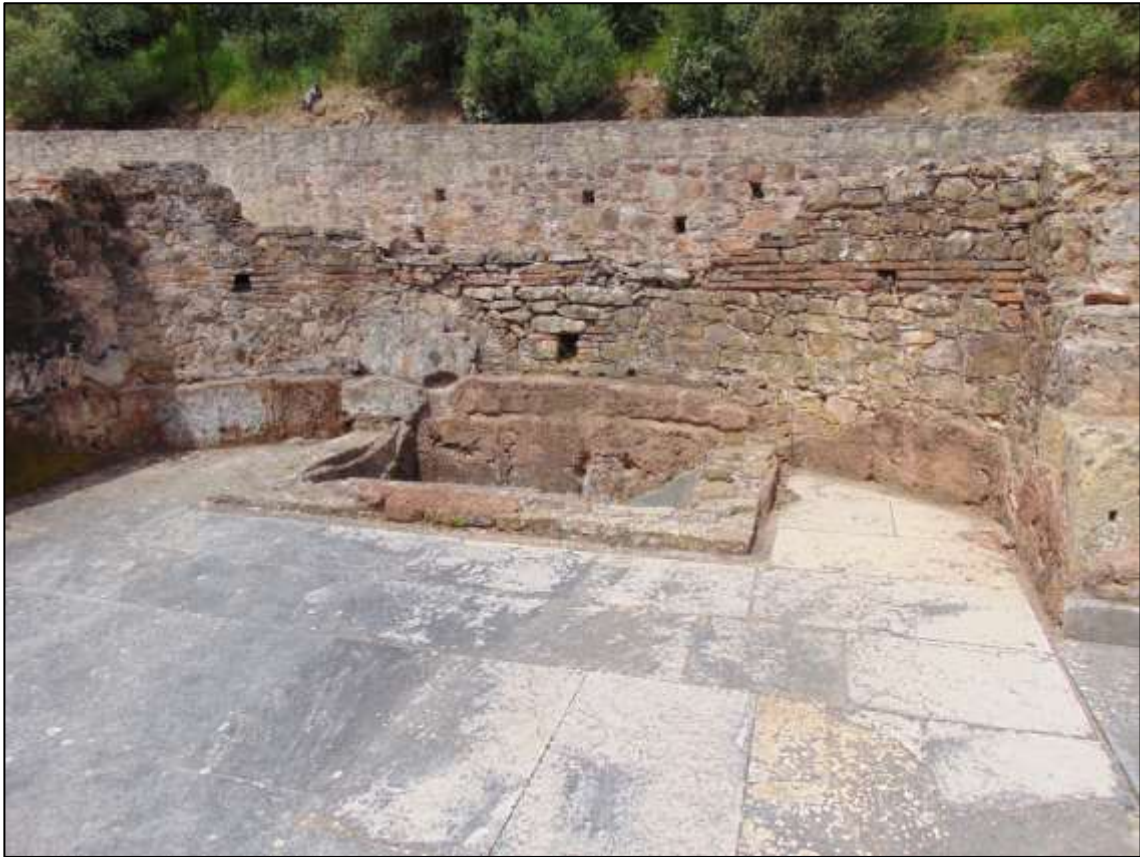
Fig. 156 - Tanque pequeno do *frigidarium* . Vista Este

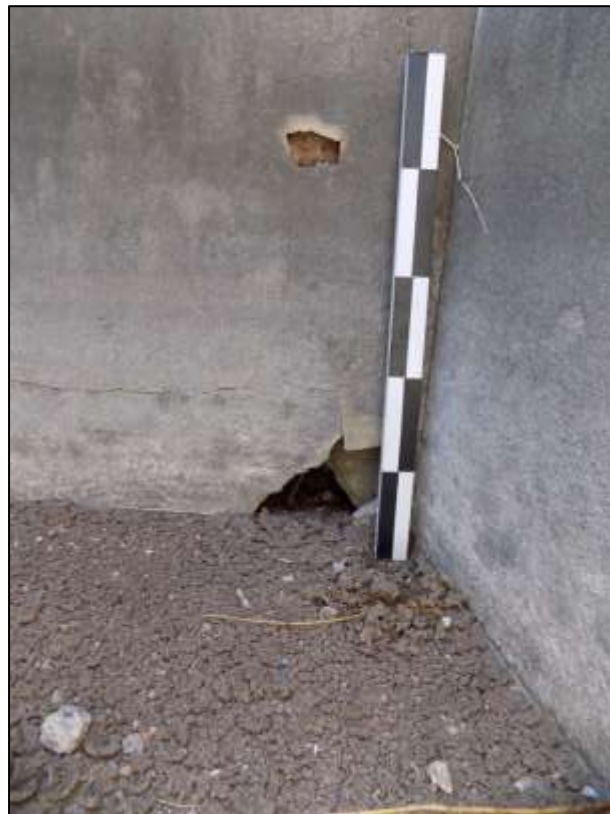
Fig. 157 - Orifício em laje marmórea que oculta a canalização C30. Vista Noroeste

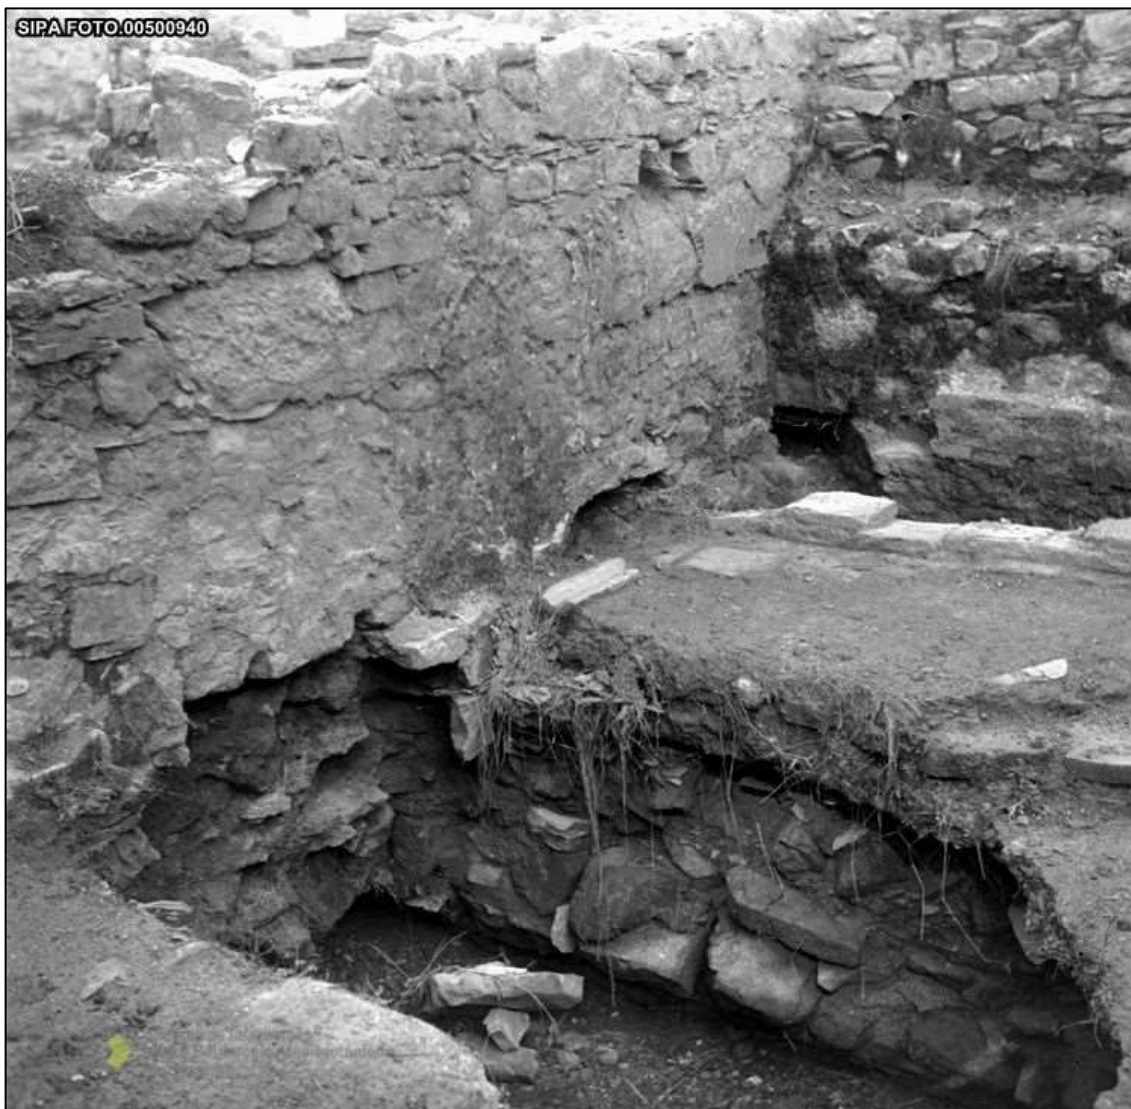
Fig. 158 - Aspecto da Latrina Este em 1948. É possível observar o colapso da cobertura da canalização C35 (centro base), um fragmento *in situ* do *canaliculus* C73 (centro), a abertura no paramento oeste da Sala 10 para a passagem da canalização C75 (centro), o ponto de escoamento da canalização C46 (direita) e parte do troço Nordeste do canal principal da latrina C45. Vista Norte (Acervo fotográfico da DGEMN)

Com base no registo fotográfico constante na antiga DGEMN, actualmente disponível em monumentos.pt, é possível verificar que, aquando da sua escavação, no período pré-1948, parte da **C35**, sob a Sala 10, havia colapsado (Anexo IV, fig. 158), sendo o seu aspecto actual resultado de acções restauro, provavelmente já após 1959. A falta de informação relativa à sua escavação impossibilita-nos de precisar quanto se terá dado o seu desmoronamento, não sendo possível estabelecer se este terá sido responsável pela obstrução do canal ou se este já se encontraria parcialmente assoreado aquando do mesmo.

Situada no edifício homónimo, corresponde à Sala 10, adicionada num período que designámos como uma possível Fase 1c. Aquando da sua escavação, algures antes de 1948, parte da sala encontrava-se abatida para o interior da canalização **C35**, que passa sob a mesma, existindo danos quer no pavimento, quer nas estruturas hidráulicas da latrina (Anexo IV, fig. 158).

Apesar de as acções de restauro que referimos terem destruído os seus vestígios, na fig. 158, do Anexo IV, é ainda possível identificar um troço do *canaliculus*, que designámos **C73**. A função deste estreito canal, que corre paralelamente ao canal principal, típico das latrinas de esgoto lateral, tem sido alvo de debate, sendo neste momento a hipótese mais consensual que este servisse para a circulação de água onde seriam limpas as espojas utilizadas na higiene pessoal após satisfação das necessidades fisiológicas (Ginouevès 1998, p. 96; Bouet 2009, p. 120-123; Acero Pérez 2018, p. 238),

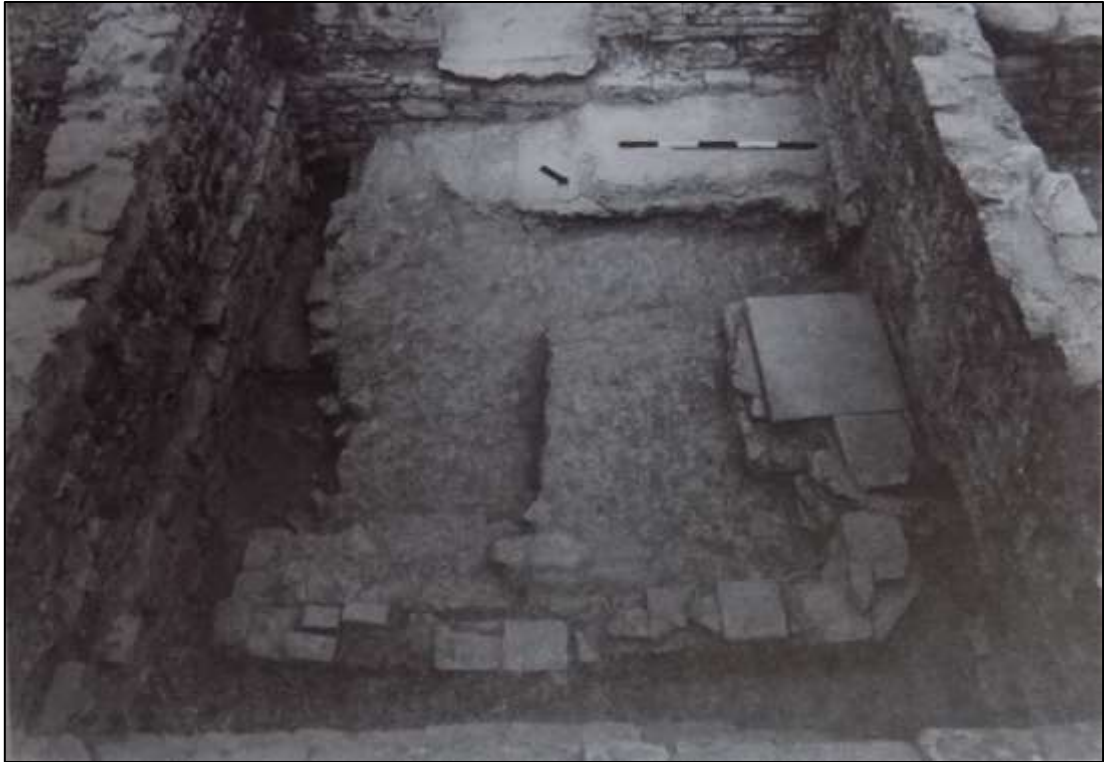
Fig. 159 - Escavação da Sala 10 em 1983. É visível a totalidade do canal principal da latrina bem como o sumidouro contemporâneo construído aquando do restauro da cobertura da canalização C35. Vista Sudoeste. (Biers *et al* 1988)

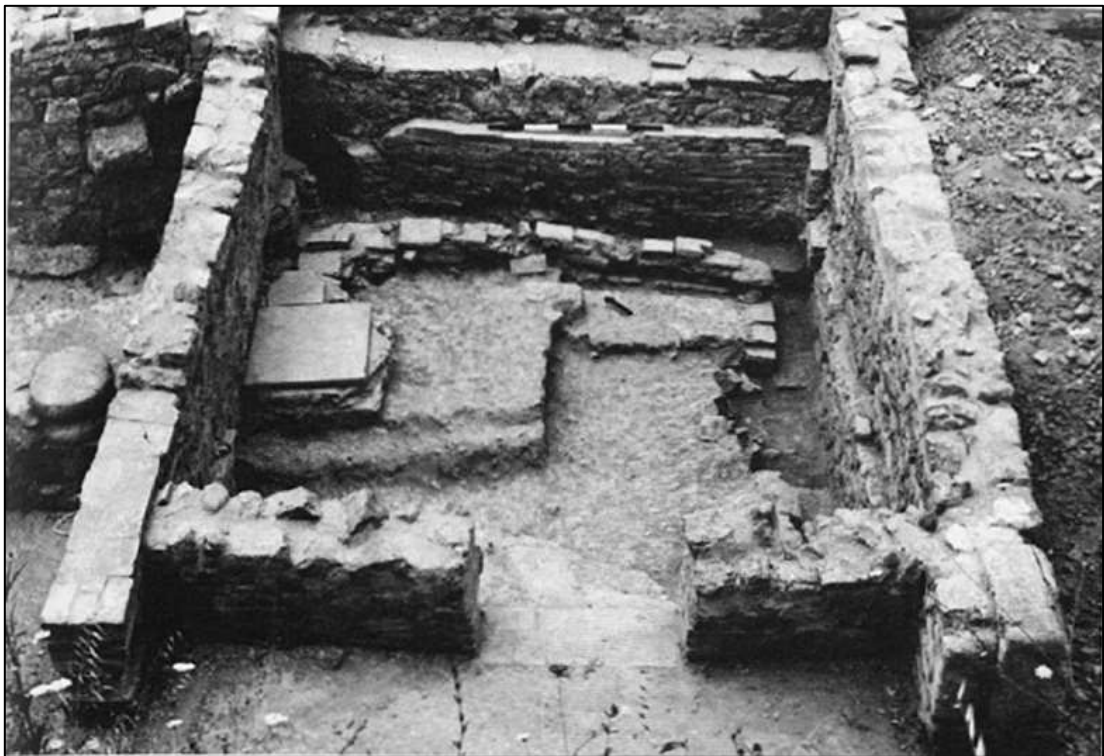
Fig. 160 - A mesma sala em 1983. Vista Nordeste (Slane *et al* 1983)

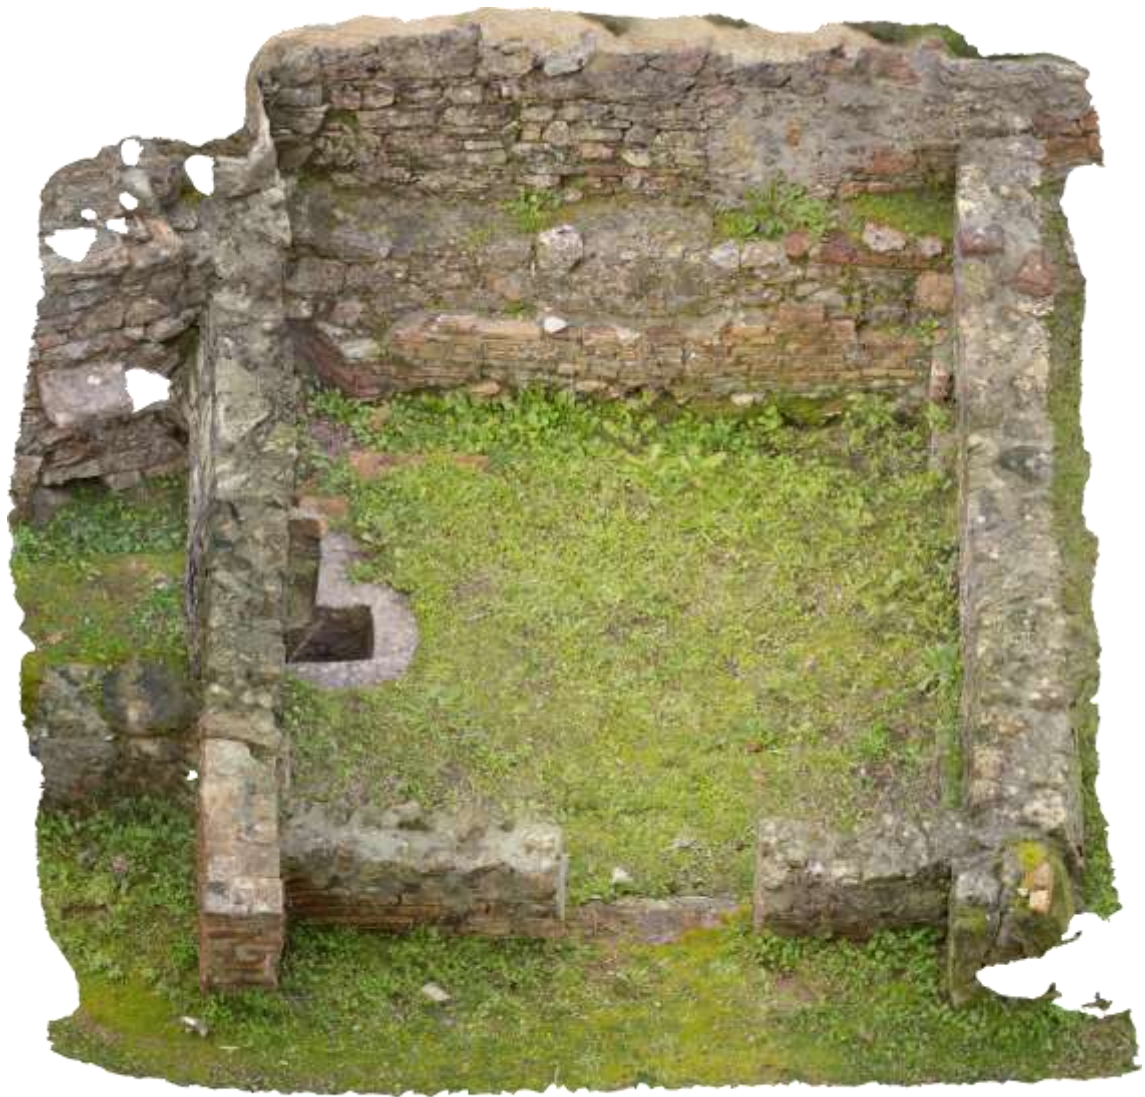
Fig. 161 - Modelo fotogramétrico da Latrina Este

altura, um novo sistema de escoamento para as águas pluviais que, como consequência da escavação do edifício, se tinham tornado a acumular no pátio, situação já antes aludida pela equipa norte-americana (Biers *et al* 1988, p. 82). Assim, foi construído um sumidouro, em alvenaria e cimento contemporâneos, para o qual escoam as águas pluviais que se acumulam no pátio, conduzidas por meio de um canal em cimento, igualmente criado na altura, e de uma pequena barreira em tijolo que bloqueia a **C75** (Anexo IV, fig. 161)

Quanto às características arquitectónicas, apesar de bastante danificada, foi possível, como mencionámos aquando da análise deste espaço, reconstituir algumas das características da Latrina Este, que possuiriam um pavimento em *opus signinum*, no qual se encontrava embutido um *canaliculus* em mármore, com origem num pequeno tanque, no mesmo material, que, deveria escoar para o canal principal da latrina no lado oposto da sala, junto à porta de acesso. Não possuímos indicação quanto ao material utilizado no assento, que poderia corresponder a elementos pétreos ou lígneos. Do mesmo modo, não foram identificados vestígios de revestimento parietal, o que não invalida que este tenha existido, podendo ter consistido em estuque simples (Anexo IV, fig. 161).

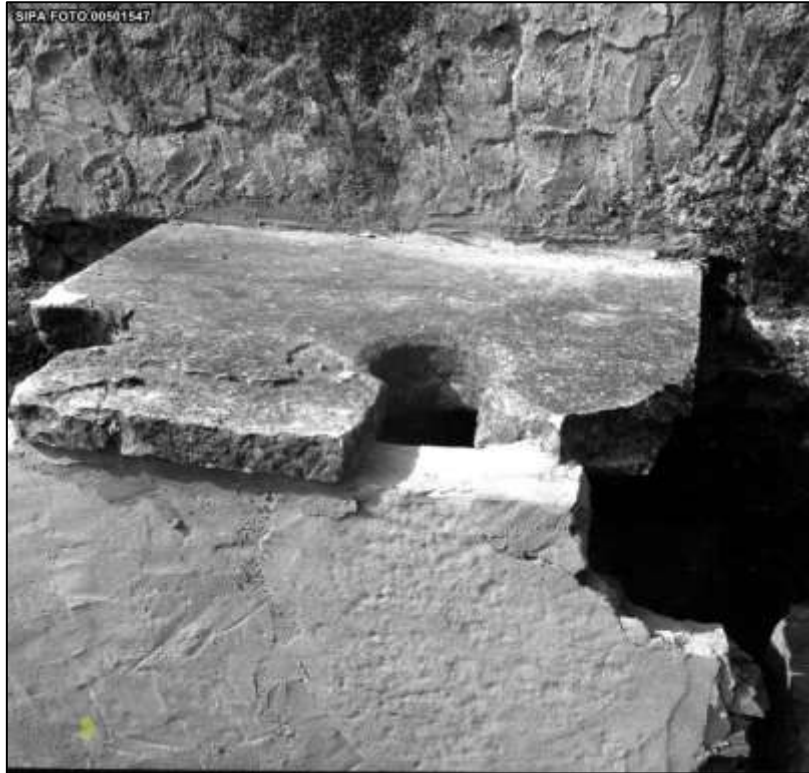
Fig. 162 - Assento da latrina restaurado. 1968. Vista Sul
(Acervo fotográfico da DGEMN)

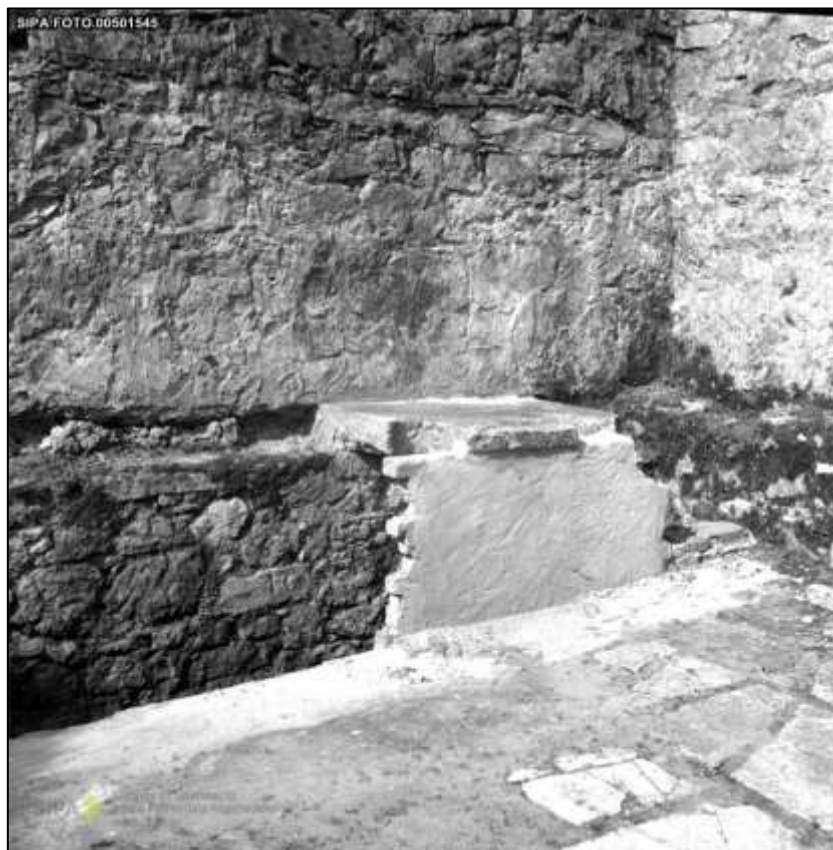
Fig. 163 - Assento da latrina restaurado. 1968. Vista Oeste
(Acervo fotográfico da DGEMN)

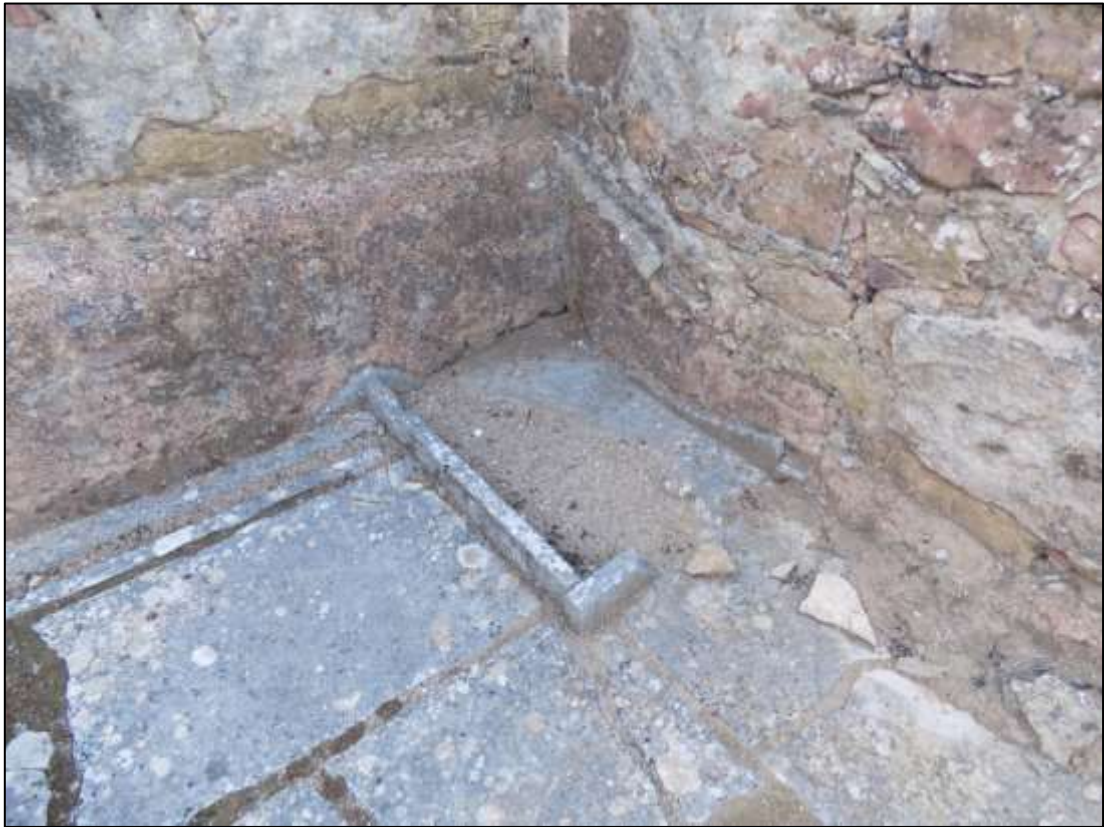
Fig. 164 - Tanque C76 e *canaliculus* C74. Vista Noroeste

Junto ao canto oeste da sala encontra-se ainda preservado um pequeno receptáculo, **C76**, com 0.80m de comprimento por 0.56m de largura, do qual partiria, através de um corte semicircular junto ao topo do lado sul (Anexo IV, fig. 164), a água que circulava no *canaliculus*. O pequeno tanque seria alimentado de forma manual, vertendo água de um qualquer recipiente para o seu interior.

| Bibliografia | Biers <i>et al</i> 1988; Reis 2014 | | | Fotográfico | Anexo IV, fig 164,166 |

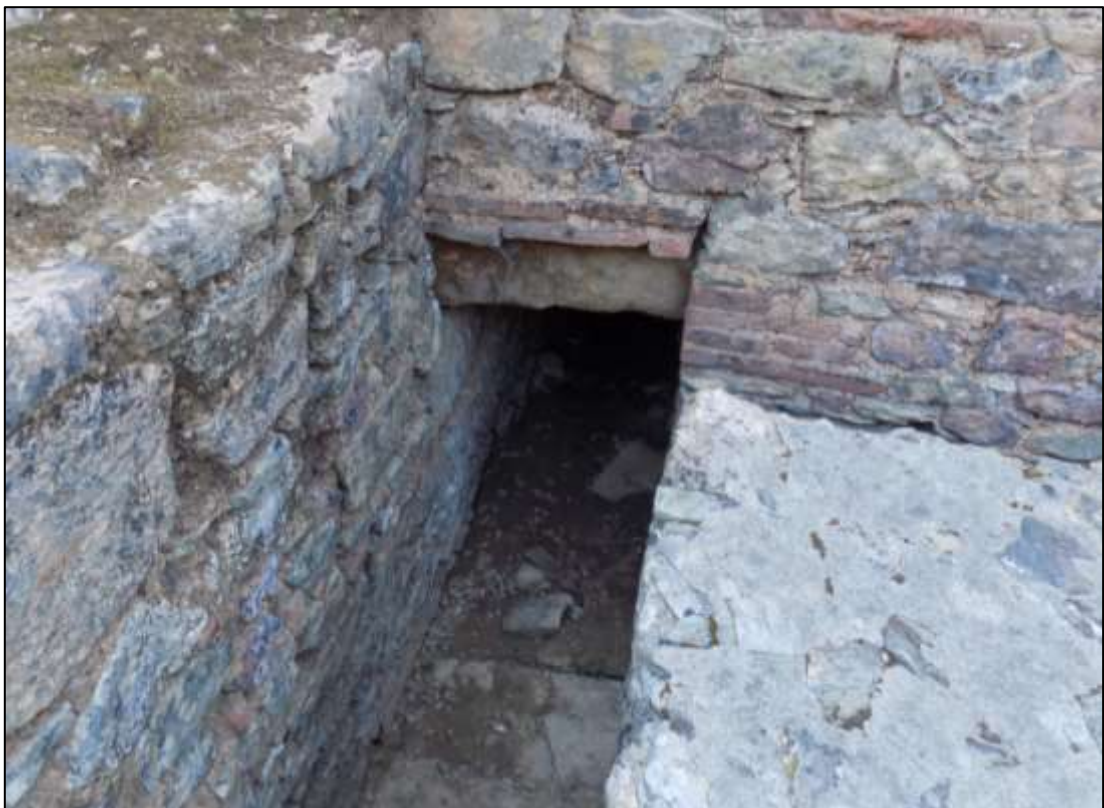
Fig. 165 - Troço Este do canal principal da latrina C43 e ponto de escoamento da C56. Vista Sul

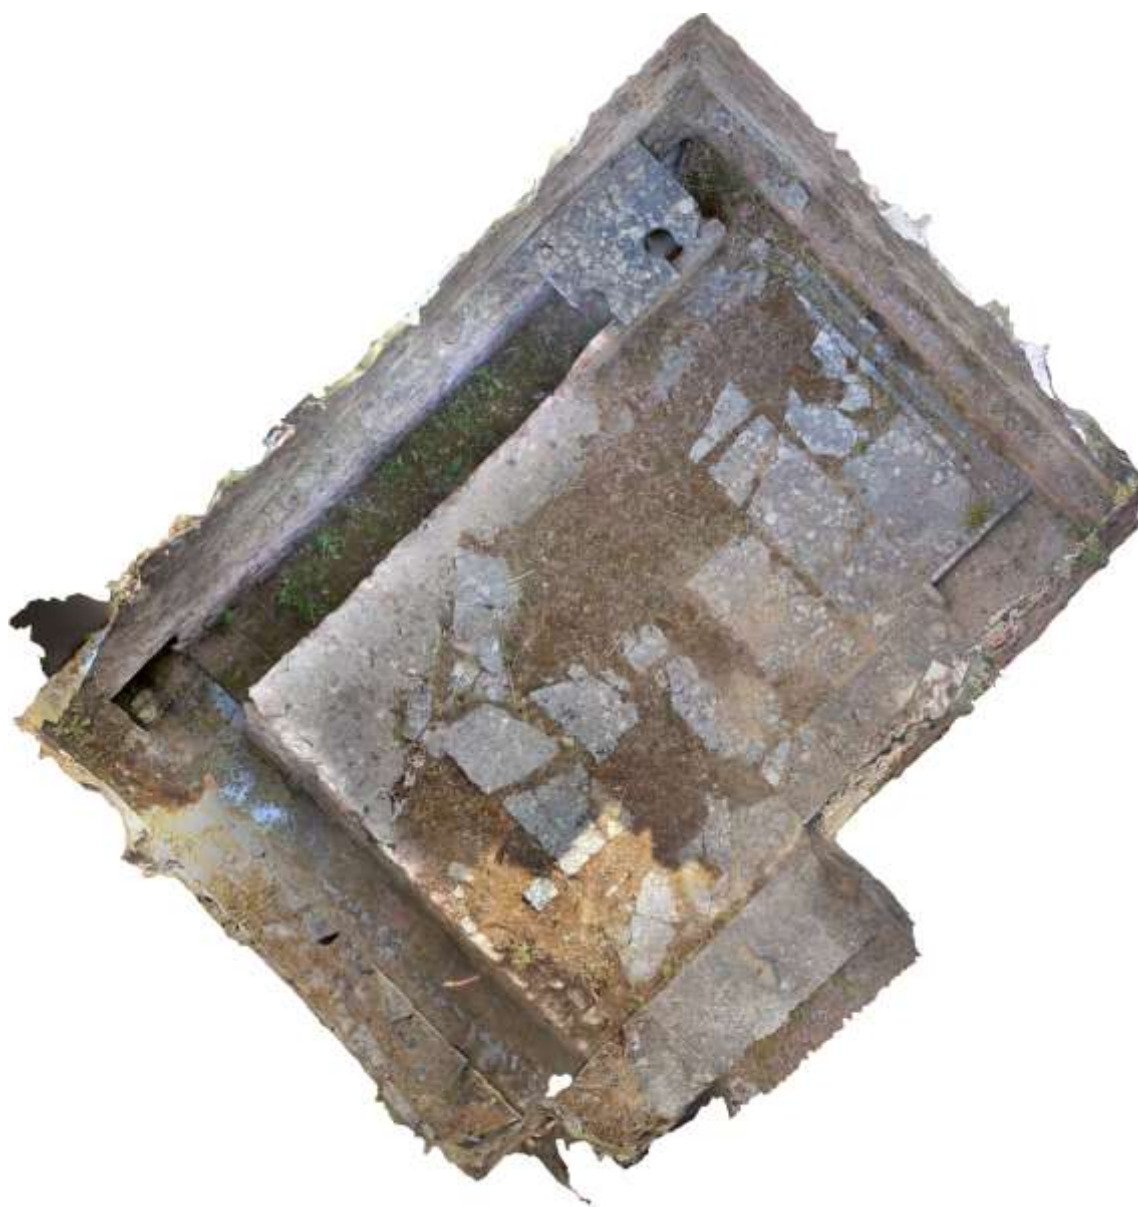
Fig. 166 - Modelo fotogramétrico da Latrina Oeste

A Latrina Oeste encontra-se mais bem conservada, sendo possível observar vestígios de grande parte das características arquitectónicas do espaço, que apresenta um pavimento em lajes marmóreas, no qual se encontram ainda embutidos alguns elementos do *canaliculus*, em mármore, com origem num pequeno tanque, conformado por lajes do mesmo material, e que escoaria para o canal principal junto ao vão de acesso ao espaço. Foi ainda encontrado um dos elementos do assento, igualmente em mármore. Quanto aos revestimentos parietais, são ainda visíveis os vestígios da implantação de um plinto em mármore, espessado mediante a aplicação de uma camada de *opus signinum* sob as lajes marmóreas, que mimetiza o aspecto do assento nos restantes paramentos do espaço. Acima deste plinto a sala estaria revestida a estuque simples, de cor branca, do qual subsistem ainda alguns vestígios (Anexo IV, fig. 166).
