**Laura Isabel Pinela de Sousa Figueiredo**

# Soluções de estabilização hidráulica na barragem de Massingir

Dissertação para Obtenção do Grau de Mestre em  
Engenharia Civil - Perfil de Geotecnia

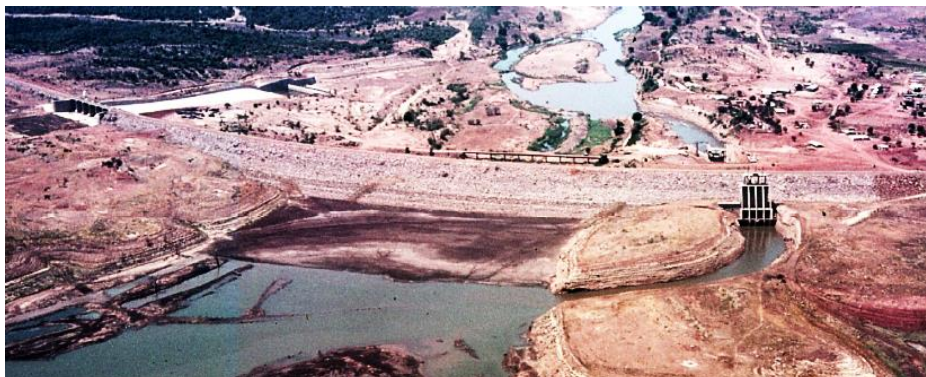
Figura 2.2 - Vista aérea da barragem de Massingir (arquivo pessoal do Eng.º Álvaro Carmo Vaz).

A Figura 2.2, captada a montante da barragem, apresenta uma vista aérea do vale principal, onde se pode ver a descarga de fundo à direita e o descarregador de cheias à esquerda. Outro aspecto a salientar é a vista do tapete impermeável a montante da barragem.

A barragem pode ser considerada como dividida em 3 zonas. A barragem principal (Figura 2.2) e duas barragens de menor altura, uma do lado esquerdo e outra do lado direito. A zona mais extensa da barragem corresponde à margem direita com um comprimento de 3 129 m. O coroamento foi fixado à cota 130 m, tendo sido adoptada uma folga de 5 m. Este valor foi considerado tendo em conta os efeitos de onda, a sismicidade e os assentamentos (LNEC, 2011). A altura máxima actual é de 47 m, integrando a categoria de grande barragem ( $h > 15$  m) (ICOLD, 2016).

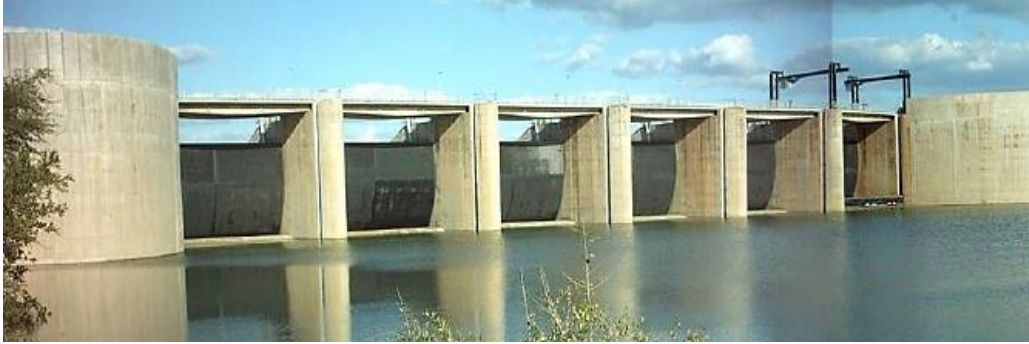
Figura 2.8 - Descarregador de cheias (LNEC, 2011).

O descarregador de cheias ou de superfície (Figura 2.8) está situado no encontro da margem esquerda da barragem e descarrega um caudal máximo de 10 000 m<sup>3</sup>/s, quando as 6 comportas sector estão totalmente abertas. A soleira do descarregador localiza-se à cota 115 m e o topo das seis comportas, quando instaladas, à 125 m. Até as comportas estarem instaladas (2006), o nível de pleno armazenamento (NPA) esteve, portanto, limitado a 115 m, reduzindo a capacidade da albufeira, para cerca de metade. Deste modo, de 1977 até 2006, como não estavam instaladas as comportas no descarregador de cheias, a descarga de fundo era o único dispositivo de regulação do caudal (LNEC, 2011).

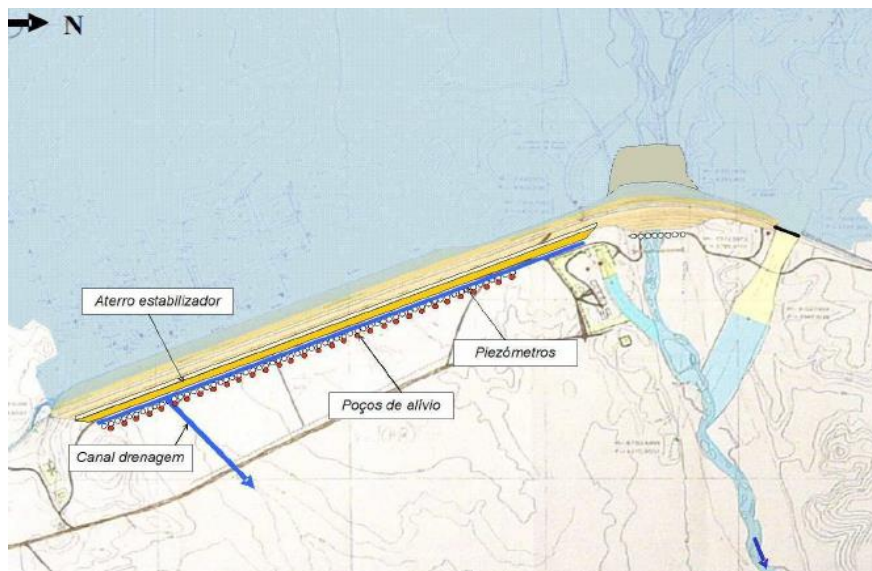
Figura 2.19 - Planta da barragem após a reabilitação de 2006 (Xitizap, 2016).

Na Figura 2.19 está representada a planta da barragem após a reabilitação. São visíveis os poços de alívio, a vermelho, a vala de drenagem e a banqueta estilizadora. De uma forma geral os trabalhos, com excepção do descarregador de cheias, incidiram principalmente na zona da margem direita, a zona mais problemática.

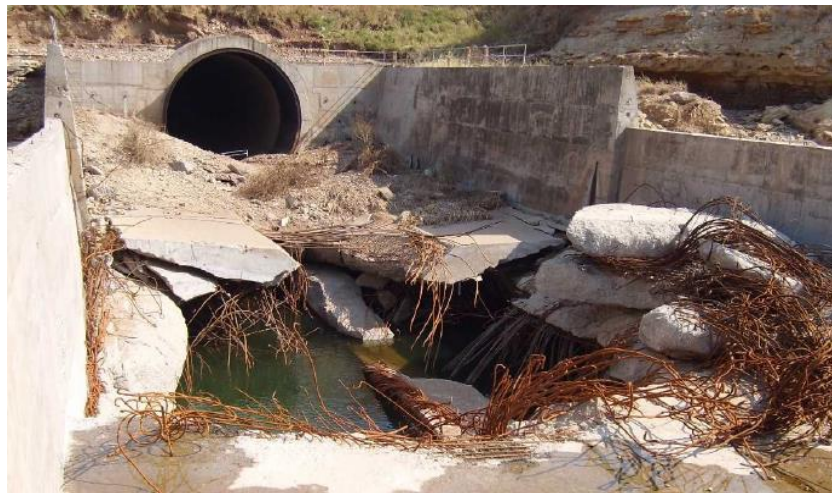
Figura 2.21 - Descarga de fundo do lado de jusante (Portefólio pessoal do Engº João Marcelino, 2010).

Na Figura 2.21 apresenta-se o aspecto final da zona da central da descarga de fundo, após o acidente.

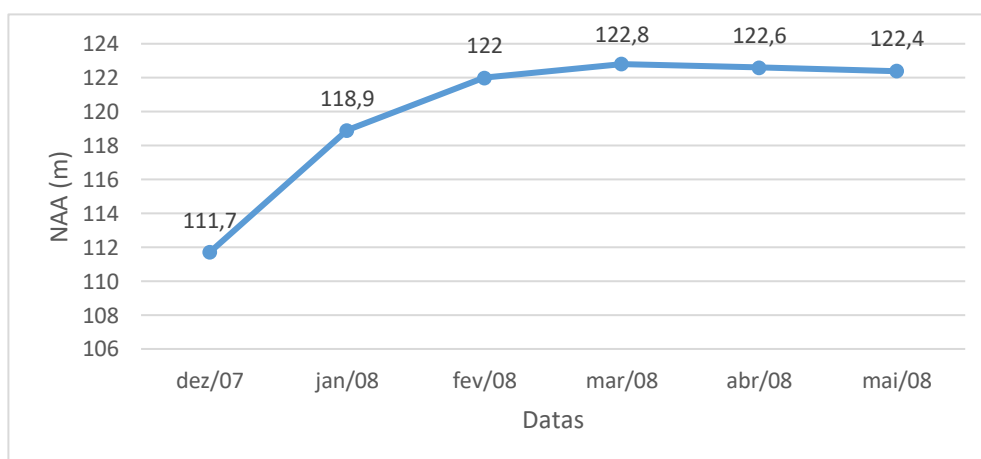
Figura 2.23 - Enchimento da albufeira, após reabilitação, até ao dia do acidente (CIABM, 2008).

Na Figura 2.23 está representada mais em pormenor a variação das cotas da albufeira, relativas ao segundo enchimento, que se deu a partir do final de 2007, após os trabalhos de reabilitação. No final de Janeiro de 2008 o nível da água era 118,9 m e foi sempre aumentado até meados de Abril de 2008 (122,6 m). Na altura do acidente a cota do nível da água encontrava-se a 122,4 m. Este factor é importante porque originou um grande aumento da pressão da água na zona da descarga de fundo onde ocorreu o acidente (CIABM, 2008).

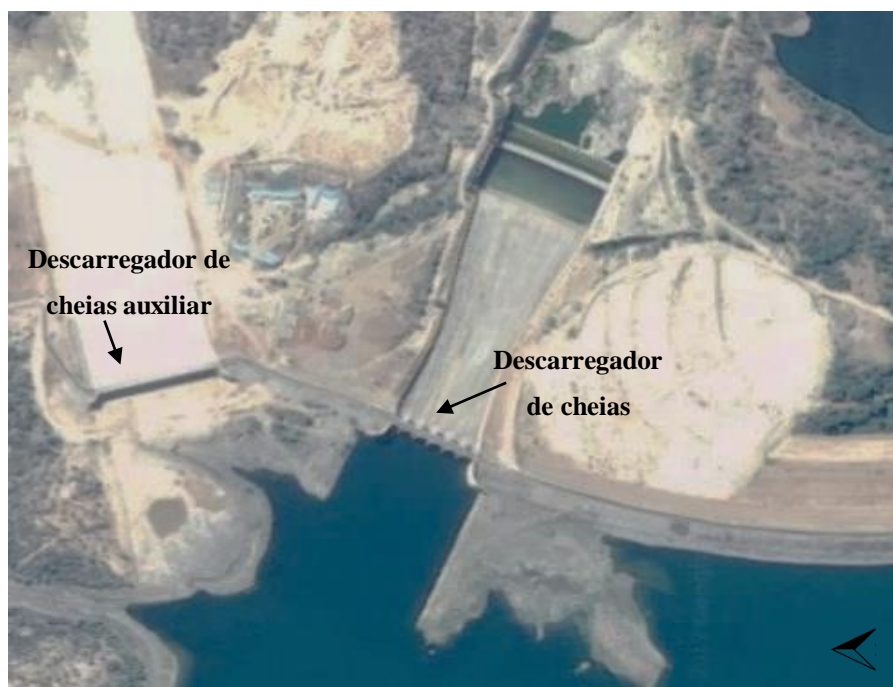
Figura 2.24 - Fotografia aérea actual da Barragem de Massingir (Google Maps, s.d.).

Apenas em 2015 o descarregador de cheias auxiliar localizado na margem esquerda, do lado esquerdo do descarregador de cheias, foi inaugurado (Figura 2.24).

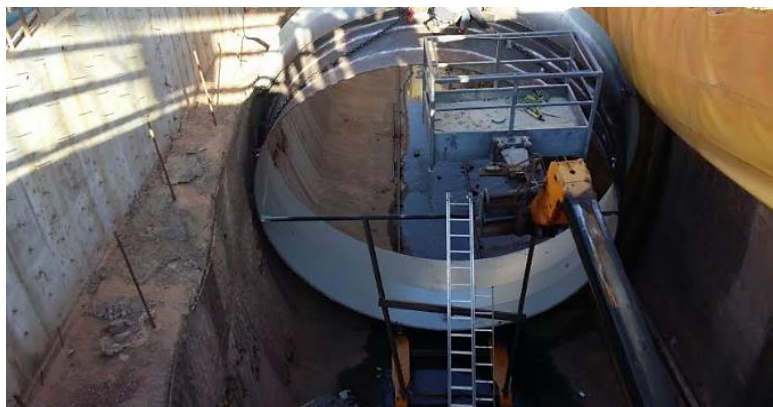
Figura 2.25 - Colocação de um liner de aço na conduta da descarga de fundo  
(arquivo pessoal do Eng<sup>o</sup> Óscar Sibia).

As obras de reparação da descarga de fundo já se encontram em curso, estando cerca de 40% executadas. A tomada de água para a central hidroeléctrica vai ser desactivada, sendo esta alimentada, quando for construída, pela conduta da descarga de fundo. Às duas condutas da descarga de fundo vai ser aplicado um revestimento interno de aço, diminuindo o diâmetro de 8 m para 6,4 m (Figura 2.25).

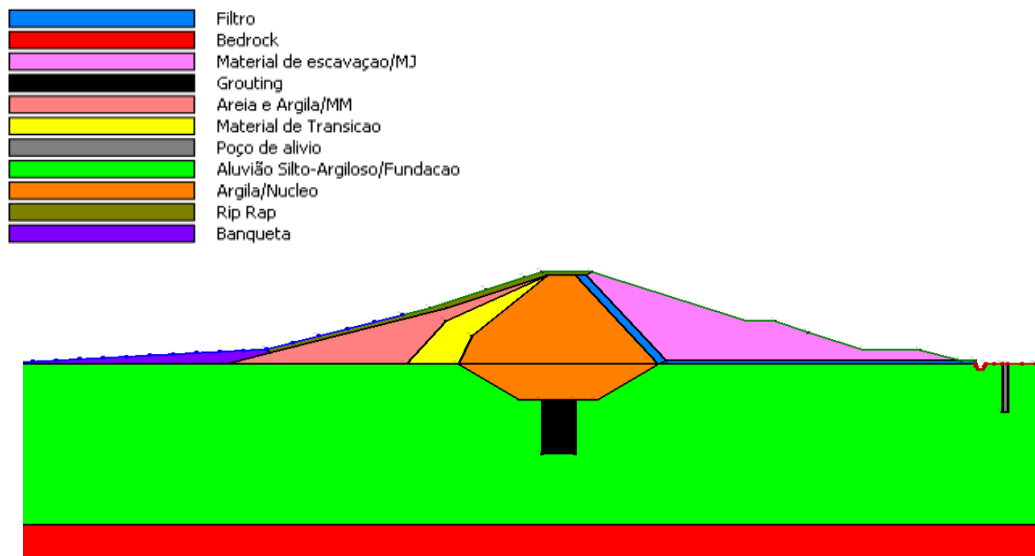
Figura 3.2 - Zonamento de materiais no modelo.

Na elaboração do modelo foram feitas algumas simplificações. Por exemplo, no que diz respeito aos trabalhos de reabilitação de 2006 (mencionados em 2.3.3), a zona referente à berma estabilizadora não foi completamente detalhada, porque o programa não tem capacidade suficiente para a pormenorizar, sem um grande acréscimo no número de elementos finitos. Por outro lado, do ponto de vista do escoamento na fundação, esta zona não é muito importante. No caso da fundação, a heterogeneidade não foi considerada nos cálculos. Optou-se por gerar um só material acima da *bedrock*, com certa de 30 m, admitindo-se que esse material representaria, em

média, qualquer secção com o mesmo perfil-tipo independentemente da zona da fundação em causa. Assumiu-se que o mais importante neste caso seria representar a fundação com o material mais condicionante, ou seja, mais permeável (Figura 3.2).

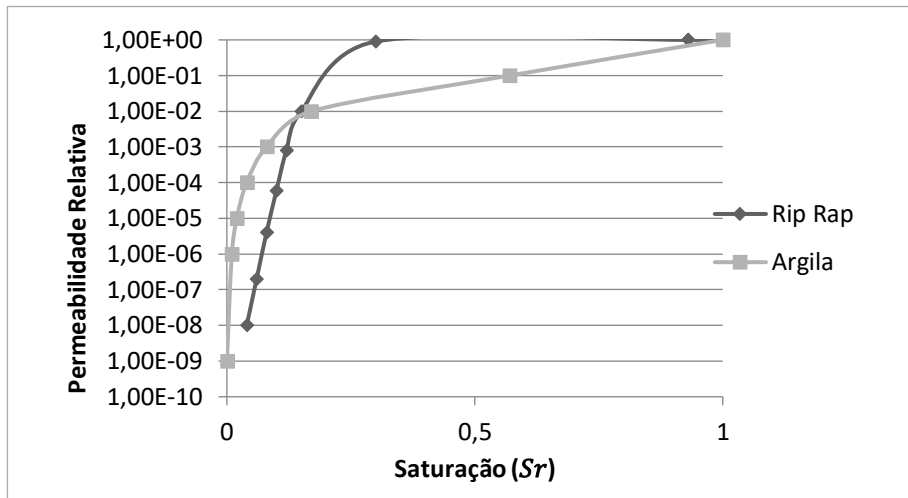
Figura 3.5 - Permeabilidade relativa -  $K_r(S_r)$  (Alonso, Olivella, & Pinyol, 2005).

Para os solos não saturados foi necessário introduzir no SEEP/W uma equação que traduzisse a relação entre o coeficiente de permeabilidade e a sucção. Assim, foi consultado (Alonso, Olivella, & Pinyol, 2005) onde são apresentadas as curvas de retenção da água e da permeabilidade relativa que serviram de base à definição da equação para a argila e para o *riprap* (Figura 3.5 e Figura 3.6).

Na Figura 3.5 observa-se a relação entre a permeabilidade relativa e a saturação.

Para a obtenção do coeficiente de permeabilidade ( $K$ ) foi utilizada a expressão abaixo em conjunto com a Figura 3.5.

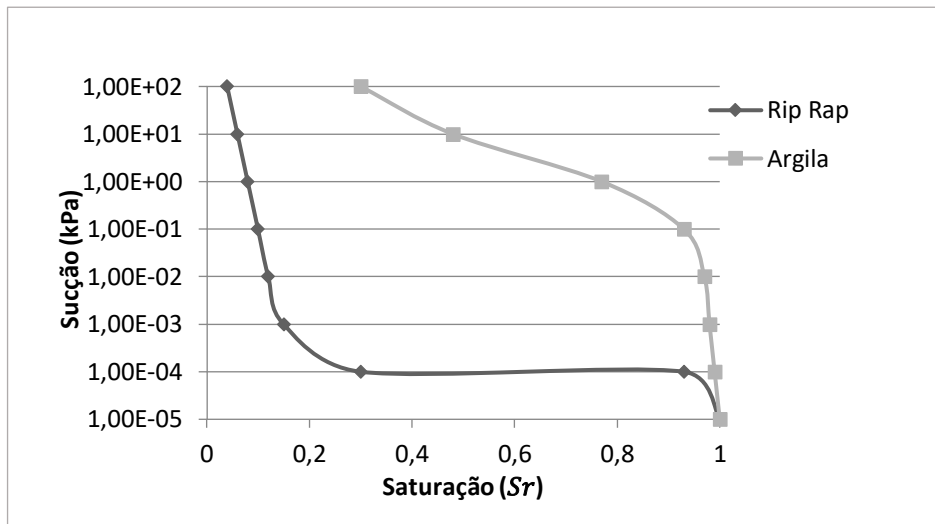
Figura 3.6 - Curva de retenção da água (Alonso, Olivella, & Pinyol, 2005).

Depois do cálculo com a equação (1) estabelece-se uma relação entre o K e a sucção baseada na Figura 3.6.

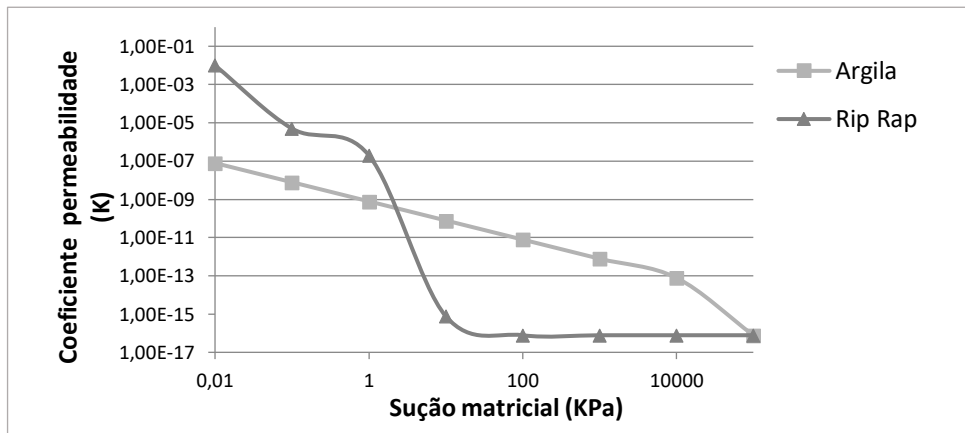
Figura 3.7 - Função do coeficiente de permeabilidade.

Após o processo de cálculo obteve-se a função do coeficiente de permeabilidade para a argila e para a *riprap*, cuja representação se encontra na Figura 3.7.

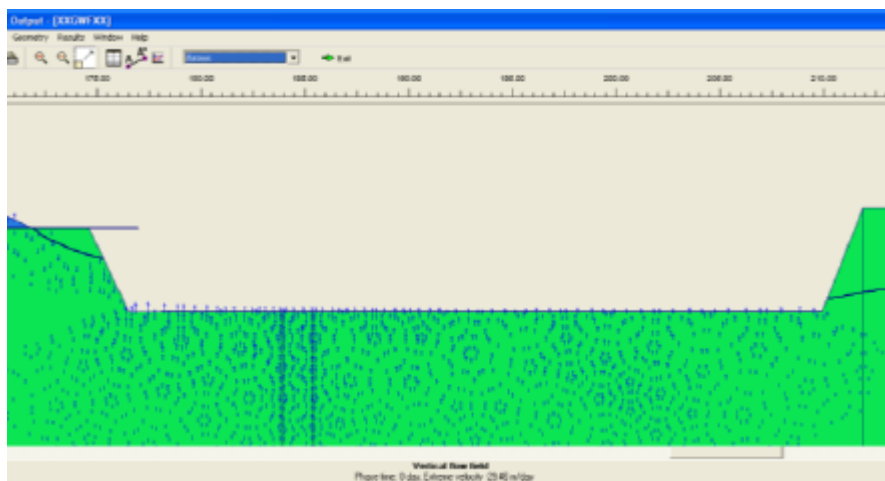
Segundo (Plünnecke, 2014) na zona do pé de jusante, com a implementação do filtro invertido dificilmente se chegará ao gradiente crítico que originará *piping*. Para isso bastará implementar um filtro que respeite todas as regras de execução de filtros. Mas ainda assim, verificou no modelo os gradientes hidráulicos onde a velocidade de escoamento é maior. A direcção da velocidade do fluxo de água mais preocupante é a vertical e ascendente, por poder dar origem a fenómenos de levantamento hidráulico (Figura 4.3).

Figura 4.3 - Vectors da velocidade vertical na zona da escavação para NAA = 128.5 m (Plünnecke, 2014).

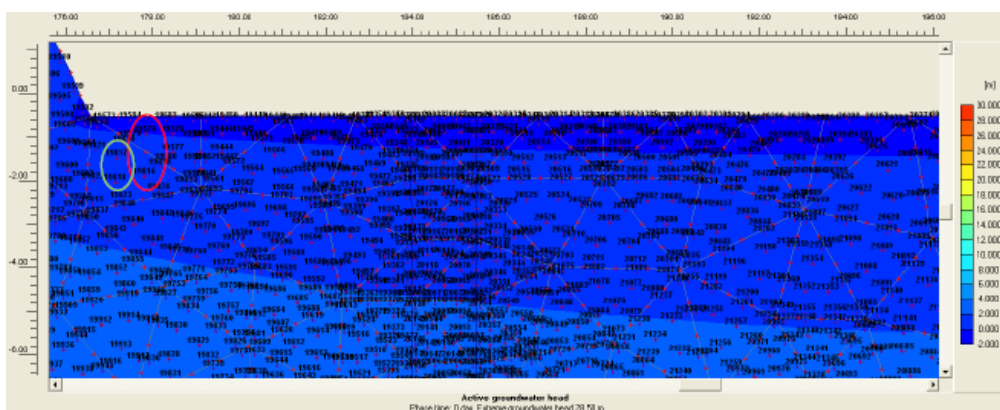
Foram estudados dois grupos de nós. No círculo vermelho estão os nós 19576 e 19816. No círculo verde estão os nós 19817 e 19818. Os círculos correspondem a nós com valores de coordenadas “x” idênticos, para que o comprimento do percurso de fluxo que atravessa os dois nós seja a diferença dos “y” (Figura 4.4).

Figura 4.4 - Posição dos nós estudados (Plünnecke, 2014).

Os gradientes obtidos foram de 0,925 e 0,779. Estes valores são bastante elevados sabendo que o gradiente crítico é de 1. Pode-se concluir que de facto é imprescindível executar um filtro, de granulometria adequada, que cumpra as regras de execução de filtros para prevenir a erosão interna (Tabela 4.1 e Tabela 4.2)

Tabela 4.1 - Cálculo do gradiente hidráulico no círculo vermelho da Figura 4.4. NAA = 128,5 m.

Tabela 4.2 - Cálculo do gradiente hidráulico no círculo verde da Figura 4.4. NAA = 128,5 m.

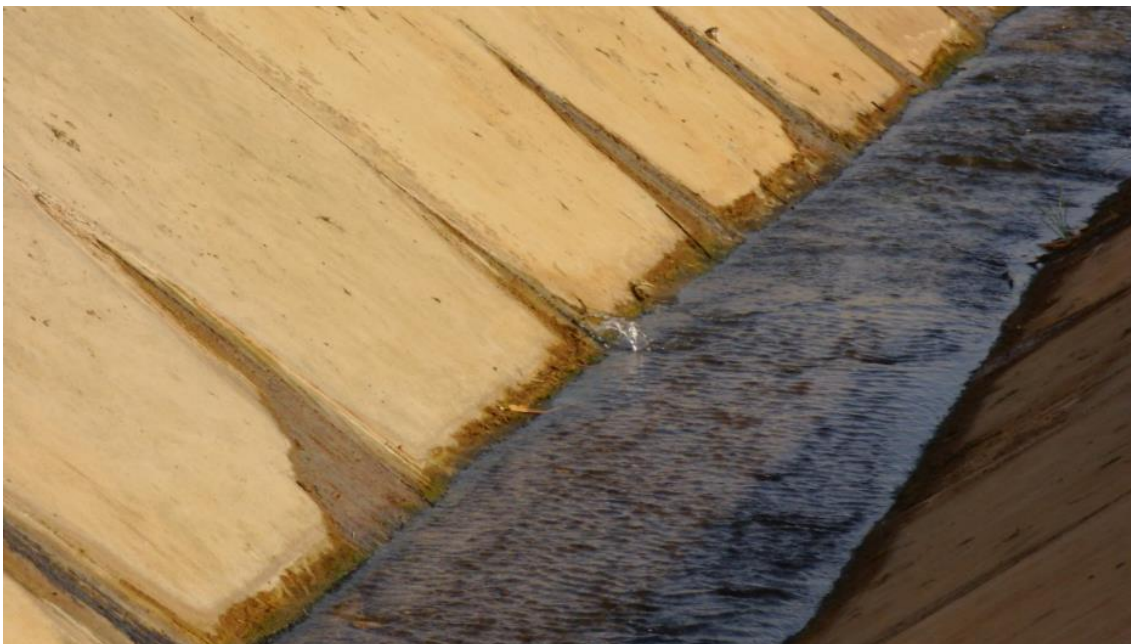
Figura D.6.3 - Aparecimento de água no paramento montante da vala de drenagem do dique da margem da direita (arquivo pessoal de Eng<sup>o</sup> João Marcelino).

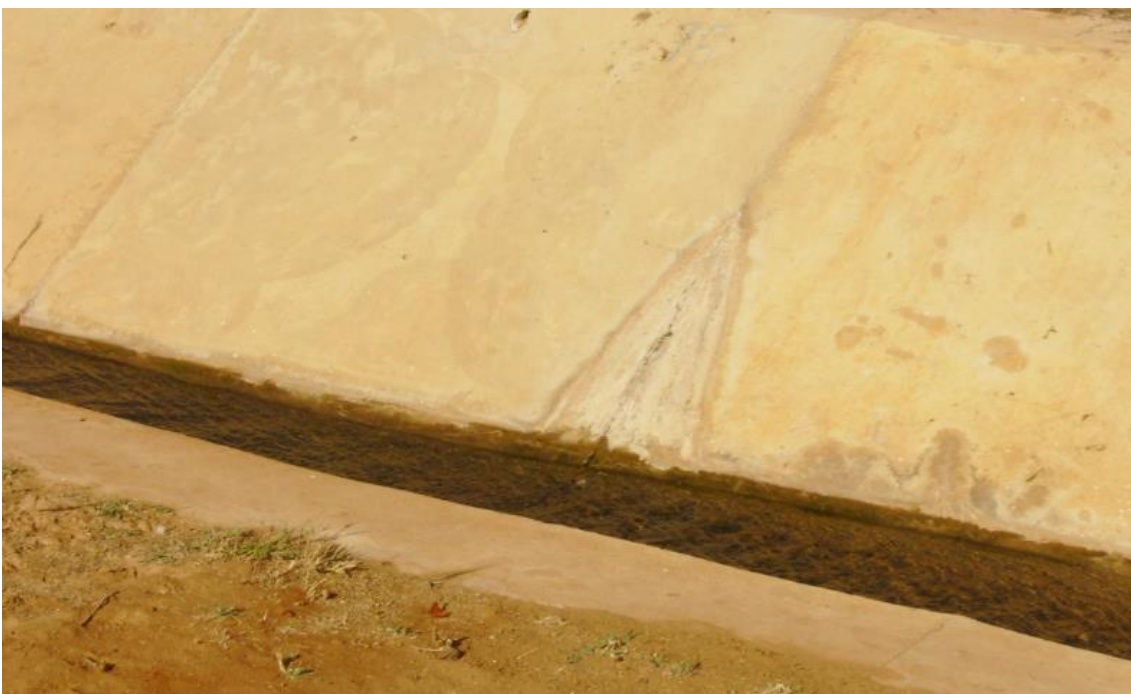
Figura D.6.4 - Aparecimento de água no paramento montante da vala de drenagem do dique da margem da direita (arquivo pessoal de Eng<sup>o</sup> João Marcelino).

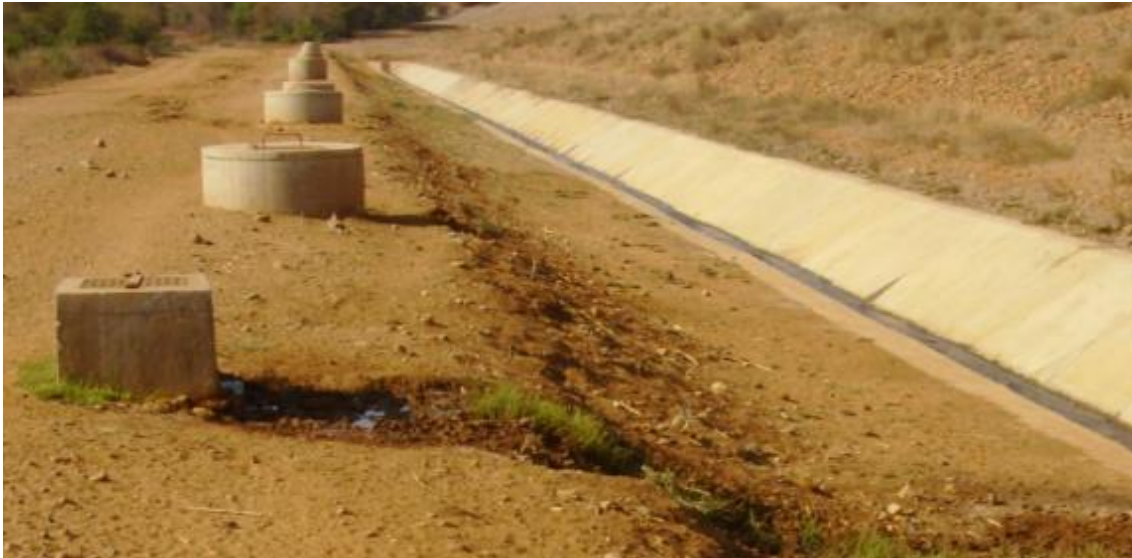
Figura D.6.5 - Aparecimento de água que sai do piezômetro (arquivo pessoal de Eng° João Marcelino).

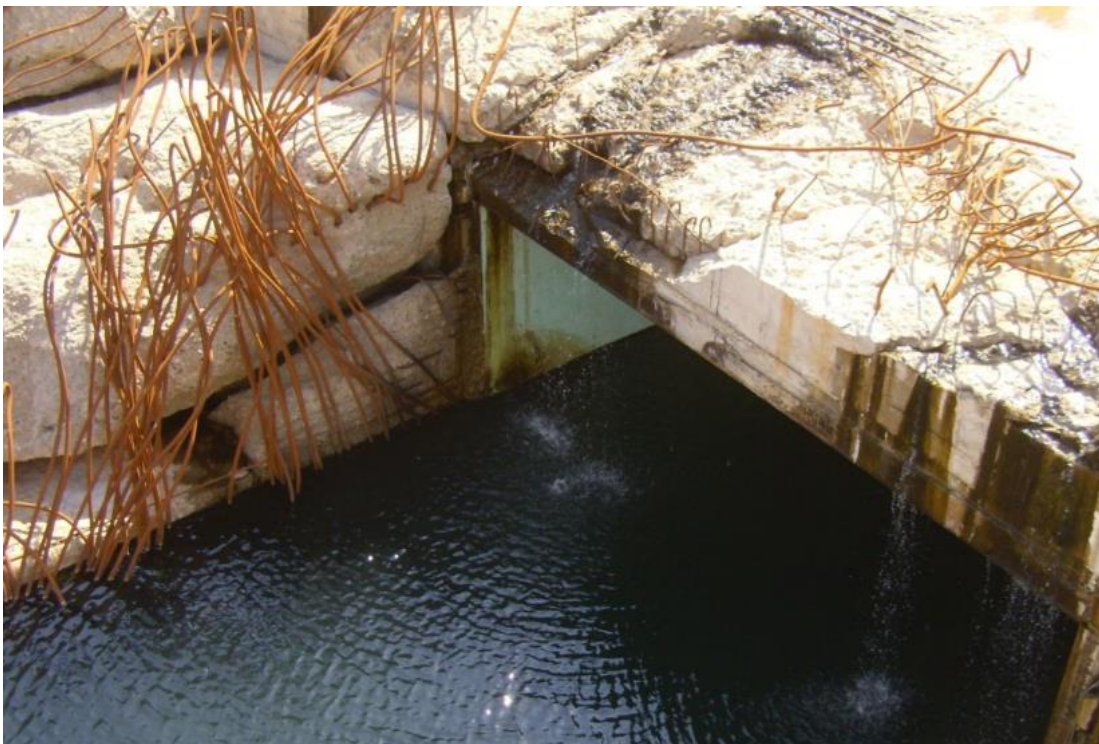
Figura D.6.6 - Descarga de fundo após o acidente de 2008 (arquivo pessoal de Eng° João Marcelino).

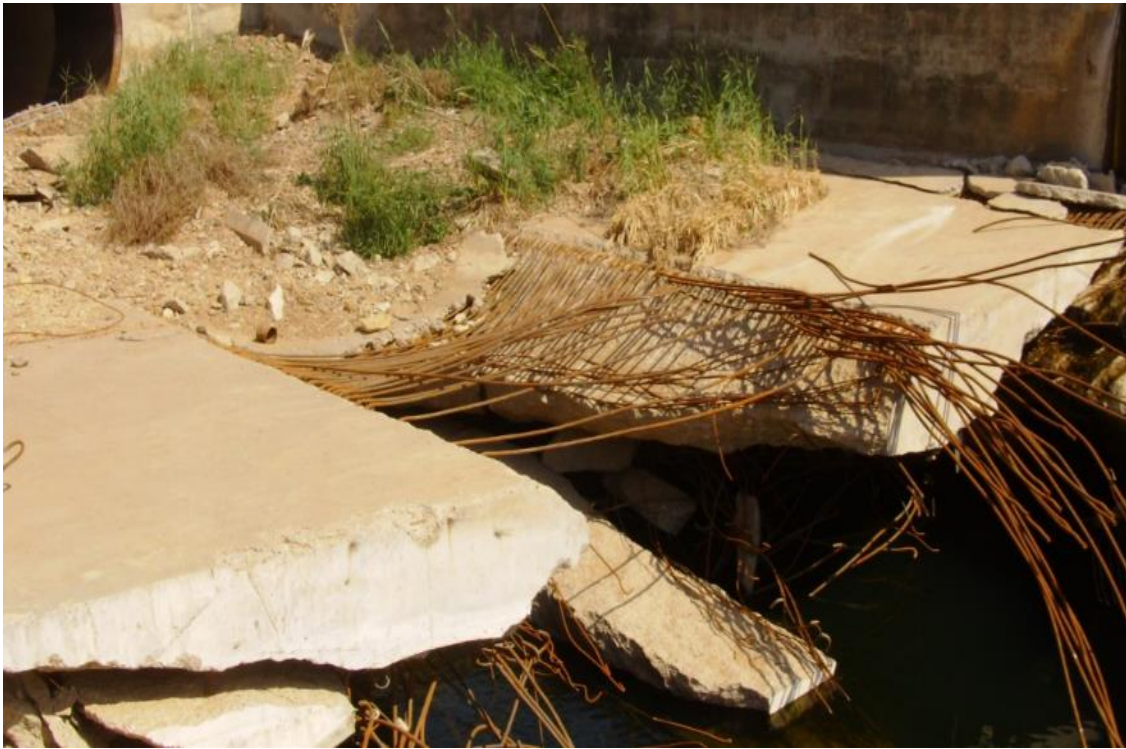
Figura D.6.7 - Descarga de fundo após o acidente de 2008 (arquivo pessoal de Engº João Marcelino)
