Arqueologia

Nº de Ficha	1
Denominação	Cabeço do Castro de São Romão ou Castro de São Romão
Nº CNS	2983

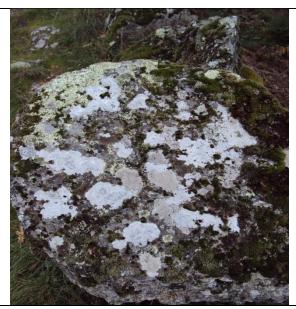
Figura 1 – Gravura na rocha

Tipologia /	Marco/ Gravura na rocha	
Categoria de Sítio		
Cronologia	Indeterminado	
Descrição	Numa lage granítica situado no caminho romano/medieval que interliga a Lapa dos Dinheiros e Valezim encontra-se uma gravação num bloco granítico que pertence a um muro. Trata-se de uma cruz de reduzidas dimensões (0.037 m de comprimento, 0.002 m de largura e 0.0005 m de profundidade), alinhada transversalmente à orientação natural da lage granítica.	
Bibliografia	Inédita

Proprietário	Propriedade Pública
Estado de	Razoável
Conservação	
Uso do solo	Outros
Riscos e	Falta de Protecção e Vegetação
Ameaças	
Acesso	Para identificar este artefacto deverá seguir o "caminho romano" até a alminha do Pai Covêlo que se encontrará no início desse trajecto.
Protecções	Nenhuma
Espólio	Não se verificou
Fontes Orais	Informa-se que foi a Senhora Maria que identificou a pedra com a gravação da cruz.
Outras	
Informações

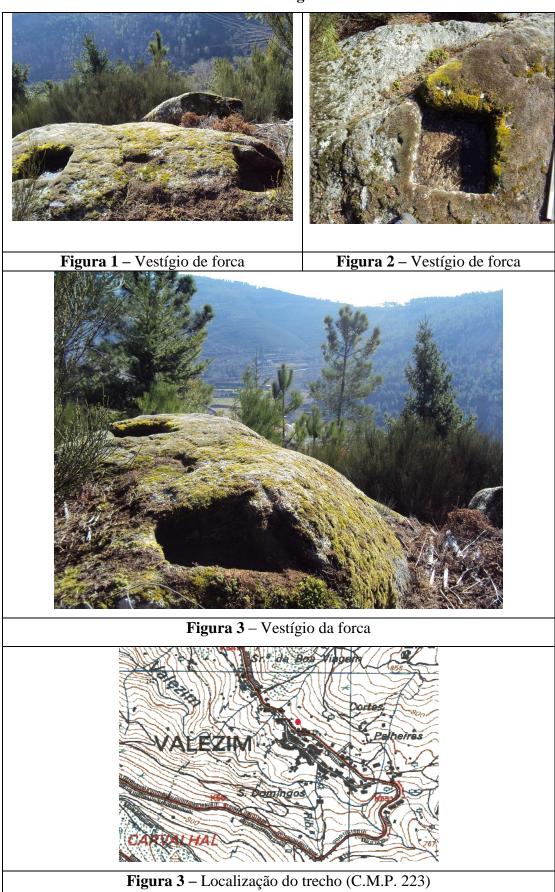
Tipologia / Categoria	Forca		
de Sítio			
Cronologia	Séculos XIII ou XV (conjectural)		
Descrição	Pedra onde assenta vestígios da antiga Forca, que se apoiava numa pedra irregular. Sob esta identificou-se dois orifícios rectangulares (0.35 cm de comprimento e 0.15 cm de profundidade) situados na extrema do bloco.		
Bibliografia	Inédita

Proprietário	Propriedade Privada		
Estado de Conservação	Regular: O local está coberto por giestas de grande dimensão, pinheiros e fetos. Está rodeado por vários blocos graníticos de grande dimensão.		
Uso do solo	Baldio		
Riscos e Ameaças	Vegetação, Abandono e Agentes Climatéricos		
Protecções	Não tem		
Acesso	O sítio arqueológico está situado num morro, por cima da Casa de Apoio dos Bombeiros Voluntários de S. Romão. O seu acesso é através de um carreiro atrás dessa estrutura que dá ligação a forca.		
Espólio	spólio Não se verificou		
Fontes Orais	O Senhor Alberto é o único habitante da aldeia de Valezin que conhece o local. Segundo informações deste senho consta que pessoas mais antigas recordam-se de ter havid estruturas em pedra neste sítio.		
Outras Informações

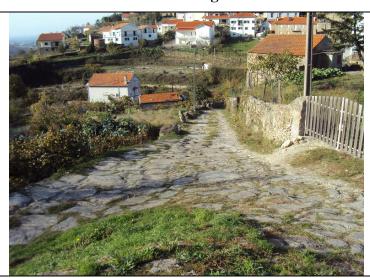
Figura 1 – Trecho do caminho

Tipologia /	Caminho / Via		
Categoria de Sítio			
Cronologia	Indeterminado (Romano ou Medieval)		
Descrição	Calçada construída com lajes rectangulares e elípticos de granito de média dimensão. Tem um pavimento cerca de 3 metros de largura estando preservada apenas num percurso de 80 metros. Não se verificou marcas dos rolados dos carros.		
Bibliografia	<ul> <li>ALARCÃO, Jorge (1993) – Arqueologia da Serra da Estrela. Manteigas: Parque Natural da Serra da Estrela, p.12</li> <li>SARAIVA, Rita (2013) – Povoamento Proto-Histórico e Romano no Território dos Atuais Concelho de Gouveia e Seia – Distrito da Guarda. Tese de Mestrado em Arqueologia. Faculdade de Letras da Universidade do Porto. Polocop., p. 74-75.</li> </ul>

Proprietário	Propriedade Pública	
Estado de	Regular	
Conservação		
Uso do solo	Outros	
Riscos e Ameaças	Construção Civil	
Acesso	A via está situada na margem direita da ribeira do Domestre. Para acede-la, a partir da estrada 231, na igreja de N. Sr <sup>a</sup> . do Rosário, desce a rua do Cabo e depois no cruzamento desce para a Calçada de S. domingos.	
Protecções	Não tem	
Espólio	Não se verificou	
Fontes Orais	Segundo informações orais referem que a calçada percorria o interior da povoação de Valezim. Todavia com as recentes obras retiraram o lajeado que existia anteriormente. Segundo

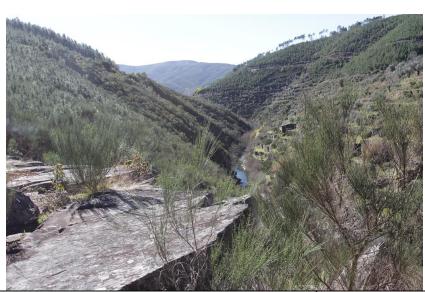
Figura 1 – Gravura Rupestre Entre Águas

Proprietário	Propriedade Pública	
Estado de	Razoável	
Conservação		
Uso do solo	Baldio	
Riscos e Ameaças	Florestação, Abandono, Construção Civil, Condições Climatéricas	
Protecções	Não tem	
Acesso	O sítio arqueológico está situado num precipício, dominado pelo rio Alvôco da Serra. Para aceder é necessário deslocar-se pela Estrada Nacional 232 em direcção à Barriosa. Existe um pequeno largo onde pode estacionar o carro e a partir desse ponto desça o morro.	
Espólio	Não se verificou	
Fontes Orais

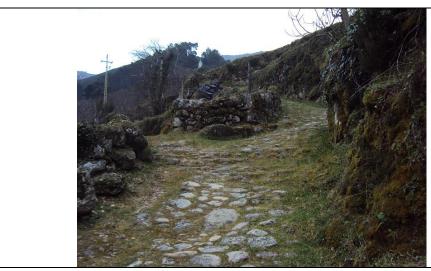
Figura 1 – Trecho do caminho

Proprietário	Propriedade Pública
Estado de	Descaracterizada
Conservação	
Uso do solo	Outros
Riscos e	Construção Civil
Ameaças	
Protecções	Não tem
Acesso	A calçada romana encontra-se antes de entrar de Alvoco da
	Serra num pequeno largo

Espólio	
Fontes Orais	Segundo as fontes orais referem que esta via deslocava-se para a Portela da Avoaça e ia em direcção à Unhais. Esta via fazia
	ligação com a Rua das Lages e Rua da Sra. Da Guia.
Outras	
Informações

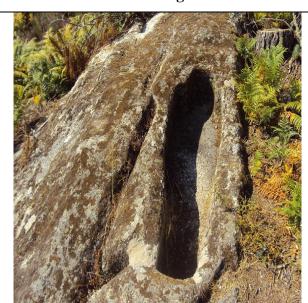
Figura 1 – Sepultura escavada na rocha

Proprietário	Propriedade Privada
Estado de	Razoável
Conservação	
Uso do solo	Florestação
Riscos e	Falta de Preservação e Vandalismo
Ameaças	
Protecções	Nenhuma
Acesso	A Sepultura encontra-se num meio rural, num afloramento granítico,
	com declive no terreno. O seu acesso é efetuado a partir do cemitério e
	depois pela estrada florestal
Espólio

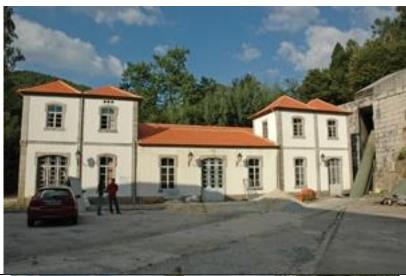
Figura 1 – Central Hidroeletrica da Senhora do Desterro

Proprietário	Propriedade Privada
Estado de	Bem Conservado
Conservação	
Materiais	Cantaria, Granito, Vidro, Metal e Telha
Riscos e Ameaças	Outros
Acesso	Este edifício encontra-se implantado numa plataforma constituída na margem esquerda do Rio Alva, próxima da povoação da Senhora do Desterro. Trata-se por uma zona de relevo ligeiramente acidentado. O seu acesso é efectuado a partir da estrada que liga a Senhora de Desterro.
Fontes Orais	
Outras	Decreto-Lei n.º 182/95 de 27 de Julho
Informações

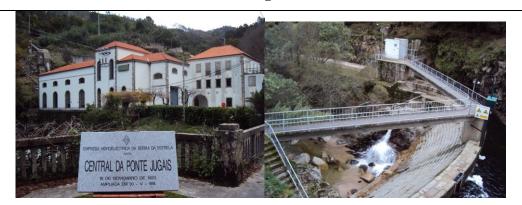
Figura 1 – Central hidroeletrica de Jugais

Proprietário	Propriedade Privada	
Estado de	Bem Conservado	
Conservação		
Materiais	Granito, Metal, Madeira, Telha	
Riscos e Ameaças	Outros	
Acesso	Situa-se numa zona protegida, no interior dos limites do Parque Natural da Serra da Estrela. O seu acesso é feito a partir da EN 231, que liga à Covilhã, vira-se na margem esquerda da ponte de jugais, entre o cruzamento do Rio Alva e a Ribeira da Caniça.	
Fontes Orais		
Outras		
Informações

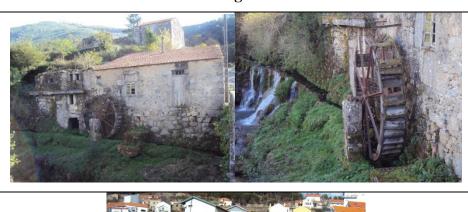
Tipologia/Categoria	Azenha/ Arqueologia Industrial	
da Estrutura	1 1 1 3 3 1 1 1 1 1 1 1 1 1 1 1 1 1 1 1	
Cronologia	Contemporânea	
Descrição	Planta rectangular simples com cobertura em telhado de duas águas, com uma chaminé em ferro. Fachada de dois pisos, o primeiro parcialmente enterrado, perto do nível do rio, ambos em alvenaria de granito de aparelho rusticado. Acesso feito pela fachada Este, através do piso superior, por uma porta de lintel recto. Fachada a Norte, voltada ao rio, possuindo no piso inferior, junto ao nível da levada pública de água, grande roda vertical em madeira com duplo aro lateral em metal, com rodas dentadas, enquadrando as varas em madeira contra as quais a água bate. Ainda nesta fachada tem uma porta e uma janela de média dimensão, de guilhotina, de lintel recto e quatro janelas de pequenas dimensões. As restantes fachadas são cegas. Interior não observado.	
Bibliografia	- GONÇALVES, José Luís (2001) — Histórias de uma Aldeia — Valezim Serra da Estrela. Lisboa: Hugin, p.160- 163

Proprietário	Propriedade Privada				
Estado de Conservação	Em Perigo – Estrutura em estado avançado de degradação. Parte do telhado está caído e a roda está em elevado grau de deterioração.				
Materiais	Cantaria, Madeira, Metal, Vidro e Telha				
Riscos e Ameaças	Agentes Climáticos, Vegetação, Erosão Fluvial e

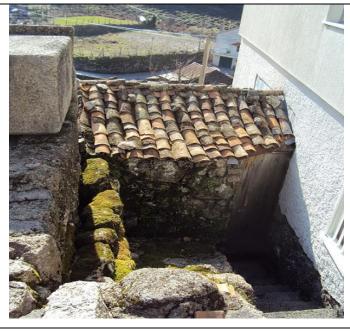
Figura 1 – Moinho (I)

Tipologia/Categoria da	Moinho de Farinha / Arqueologia Industrial		
Estrutura			
Cronologia	Contemporâneo		
Descrição	Estrutura de planta simples, quadrangular com cobertura de uma água com telha de canudo; fachadas em aparelho argamassado de pedra rústica, mista com blocos de maiores dimensões nos cunhais e embasamento. Fachada principal a Norte com porta em madeira. Interior não observado.		
Bibliografia	GONÇALVES, José Luís (2001) – Histórias de uma Aldeia – Valezim Serra da Estrela. Lisboa: Hugin, p.160- 163

Proprietário	Propriedade Privada		
Estado de	Razoável		
Conservação			
Materiais	Cantaria, Telha e Madeira		
Riscos e Ameaças	Construção civil e Falta de protecção		
Acesso	O moinho situa-se na entrada da Calçada de S. Domingos. O seu acesso faz-se a partir da rua da N. Sr <sup>a</sup> do Rosário, interligando o terreiro de Dona Luzia e unindo com a Rua da Faia e interligando a Calçada de S. Domingos.		
Fontes Orais			
Outras Informações

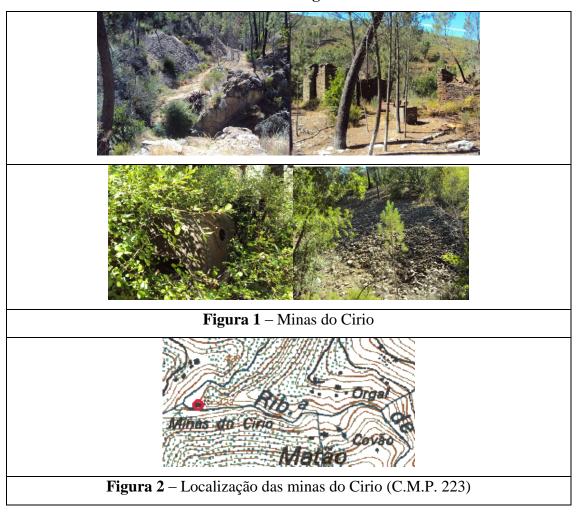
Proprietário	Privada
	Mau - O sítio está parcialmente coberto por uma grande camada
Estado de	vegetal (giestas, silvas, pinheiros, entre outros) que cobre as estruturas
Conservação	da mina por completo; é visível em algumas máquinas e vagões em
	ferro numa fase de deterioração muito elevada
Materiais	Pedra granítica, ferro
Riscos e	Vandalização, Abandono, Vegetação, Condições Climáticas
Ameaças	
Acesso	A mina fica situada a 2 km a Oeste da povoação. É servida pela estrada nacional 231 que liga Seia a Covilhã. Para aceder a esta estrutura é necessário um veículo de todo o terreno, perto do cemitério existe uma estrada de terra batida seguindo sempre pelo lado direito descer o morro até encontrar um pequeno largo. A partir desse ponto terá se deslocar cerca de 300 metros até encontrar a estrutura.
Fontes Orais	O Senhor Alfredo com 81 anos laborou nessa mina e recorda-se do seu funcionamento. Ainda se lembra da máquina da unidade de trituração mineira que servia para retirar os fumos no interior das minas.

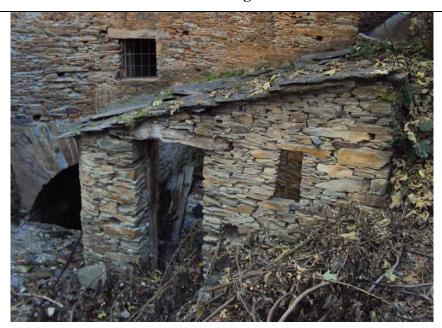
Figura 1 – Moinho da Fajunqueira

Tipologia/Categoria	Engenho Hidráulico / Arqueologia Industrial	
da Estrutura		
Cronologia	Contemporâneo	
Descrição	Estrutura de planta simples, quadrangular com cobertura de uma água com telha com lage de xisto, entretanto em ruina; fachada com fiadas de xisto. Fachada principal a Este com porta de lintel recto e uma janela de pequena dimensão. No interior verificou-se uma mó de moinho <i>in situ</i> .	
Bibliografia	Santos, Joaquim Augusto (2008) – Regadio Tradicional de Vide: Levada de Cima e Levada de Baixo. Lisboa: Campo da Comunicação, p. 56

Proprietário	Propriedade Privada
Estado de	Razoável
Conservação	
Materiais	Pedra e Madeira
Riscos e Ameaças	Abandono e Construção Civil
	O moinho da fajunqueira situa-se na margem direita da
Acesso	ribeira. Esta estrutura pode ser observada a partir da Rua
Acesso	do Lagar. Para aceder pode deslocar-se a partir da Avenida
	João Pais e depois entrar na Rua do Lagar.
<b>Fontes Orais</b>	
Outras	
Informações

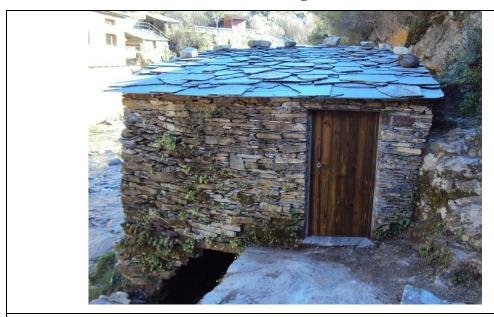
Figura 1 - Conjunto de Moinhos

Tipologia/Categoria	Engenho Hidráulico / Arqueologia Industrial	
da Estrutura		
Cronologia	Contemporâneo	
Descrição	Conjunto de Moinhos situados nas margens da ribeira de Alvoco. Um situa-se na margem direita e os outros dois localizam-se na margem esquerda. São Estruturas de planta simples, quadrangular com cobertura de uma água em xisto com fachadas em aparelho composto com fiadas de xisto.	
Bibliografia	Inédito

Proprietário	Propriedade Privada
Estado de	Razoável
Conservação	
Materiais	Pedra e Madeira
Riscos e Ameaças	Abandono e Construção Civil
Acesso	Este conjunto de engenhos hidráulicos fica situado nas margens da ribeira de Alvoco. Esta estrutura fica localizada na aldeia da Barriosa para poder acedê-la tem que se deslocar pela EN 230 e depois deslocar-se para a EC.
Fontes Orais	
Outras	
Informações

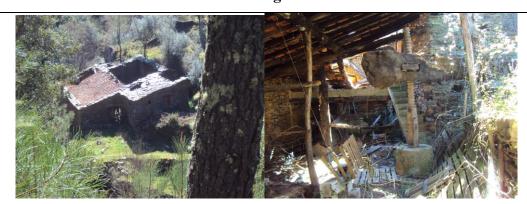
Figura 1 – Lagar de Varas

Tipologia /Categoria da	Lagar / Arqueologia Industrial
Estrutura	
Cronologia	Contemporâneo
Descrição	Planta retangular, de volume simples, com cobertura em telhado de 1 água, intercalado com telha marselha e xisto. As paredes são em xisto e seixo rolado ligadas com barro. Na fachada principal, orientada a Este, tem uma porta de verga recta em madeira, onde se verifica por cima dessas inscrições cruciformes em alguns seixos com a data "1881". A fachada voltada para a ribeira tem uma fenestração de pequena dimensão. Na fachada orientada a Oeste está localizado o suporte em madeira onde estaria a roda que accionava os mecanismos do interior do lagar. Na fachada posterior localizam-se as levadas de água que faziam a ligação para a roda.  No seu interior, em ruina, uma roda denticulada em madeira, estando dentro de um abertura redonda, na horizontal, na zona do fundo da estrutura, uma prensa em madeira que se encontra fixa na parede da fachada Norte dentro de uma caixa de granito, e uma pedra de lagar em granito, em bom estado. No piso superior encontra-se uma máquina em ferro com a seguinte inscrição "Engenheiros Iramaga Lisboa, AV. Presidente Wilson".

Proprietário	Propriedade Privada	
Estado de Conservação	Ruina – Parte do telhado e o primeiro piso colapsaram.	
Materiais	Pedra (Xisto), Metal (ferro) e Telha	
Riscos e Ameaças	Abandono, Vandalismo, Vegetação e Condições

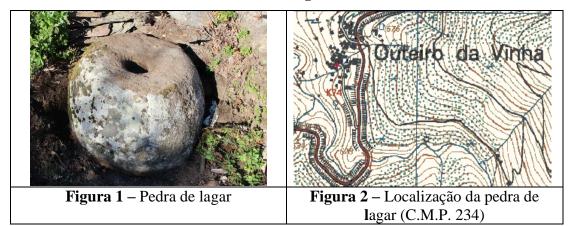
Tipologia/Categoria	Vestígio Disperso
da Estrutura	
Cronologia	Contemporâneo
Descrição	Pedra de Lagar em forma cilíndrica em granito.
Bibliografia	Inédito

Proprietário	Desconhecido
Estado de	Razoável
Conservação	
Materiais	Pedra (Granítica)
Riscos e Ameaças	Vandalismo, falta de Protecção
	A pedra de lagar fica situada na Rua do Rego. O seu acesso
Acesso	é a partir do largo da capela desce pela Rua do Rego e irá
	encontrar a pedra de lagar.
Fontes Orais	As pessoas locais referem a existência de um antigo lagar
rontes Orais	de azeite nesta localidade
Outras	
Informações

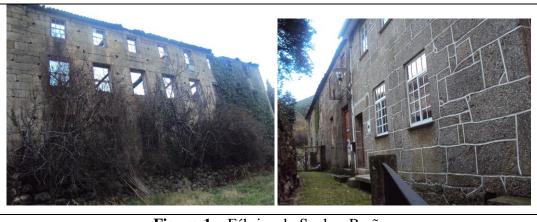
Figura 1 – Fábrica do Senhor Barão

da Estrutura Cronologia	Contemporâneo Construção tradicional de 3 pisos, paredes em alvenaria	
Cronologia	1	
	Construção tradicional de 3 pisos, paredes em alvenaria	
Descrição	*	
- PINHEIRO, Elisa Calado (2008-2009) – Rota de translana : percursos e marcas de um território fronteira : Beira Interior (Portugal) e Comarca Salor- Almonte (Espanha). Covilhã: Museu de Lanida Beira Interior, 2 vol APARÍCIO, António Mendes (2007) – Monograf Alvoco da Serra. Braga: Empresa Diário do Minh

Proprietário	Propriedade Privada	
Estado de	Em Ruina – Parte do tecto ruiu.	
Conservação		
Materiais	Metal (Ferro), madeira, vidro e pedra (granito) e telha	
Discos a Amagaga	Abandono, Falta de Protecção, Condições Atmosféricas e	
Riscos e Ameaças	Construção Civil	
	A Fábrica do Senhor Barão está situada no centro da	
	povoação, na margem esquerda da Ribeira de Alvoco. O seu	
Acesso	acesso é efetuado a partir da Avenida do Progresso, Rua do	
	Senhor Barão e depois vira-se na Rua da Levadinha que irá	
	aceder às ruinas da antiga fábrica.	
<b>Fontes Orais</b>		
Outras		
Informações

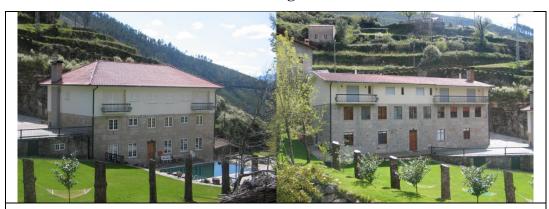
Figura 1 - Fábrica da Fundeira

Tipologia /Categoria	Fábrica de Lanifícios / Arqueologia Industrial		
da Estrutura	Contomporânco		
Cronologia	Contemporâneo		
Descrição	Constituído por dois edifícios construídos granítico. O primeiro edifício é construção tradicional de 3 pisos, com paredes em alvenaria de granito, argamassada nas juntas ao nível do primeiro e segundo piso, sendo o superior coberto por reboco, com pavimentos em cimento e cobertura de 2 águas, revestida por telha do tipo canudo. Os vãos, dispostos de modo regular, apresentam uma caixilharia recente, em alumínio, substituída em virtude das obras de remodelação de que o imóvel foi alvo.  O segundo edifício é uma construção tradicional de 3 pisos, com paredes em alvenaria de granito argamassada nas juntas nos dois primeiros pisos e rebocada no terceiro, fenestração regular, apresentando caixilharia também recente, em alumínio. O imóvel é encimado por uma cobertura de 4 águas, revestida por telha do tipo canudo. À semelhança do que sucedeu com o edifício A, também este imóvel foi alvo de obras

Proprietário	Proprietário Privado	
Estado de	Pouco Descaracterizado	
Conservação		
Materiais	Metal (Ferro), madeira, pedra (granito), vidro e telha	
Riscos e Ameaças	Construção Civil	
Acesso	A antiga fábrica da fundeira fica situada na margem direita da ribeira Alvoco. O seu acesso é feito a partir da Avenida do Progresso e depois cortar na primeira entrada.	
Fontes Orais		
Outras Informações

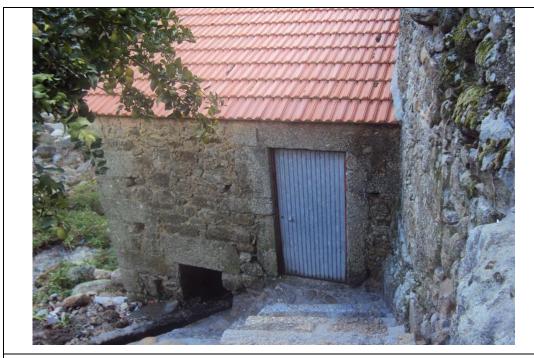
Figura 1 – Moinho (I) da Rua da Levada

Proprietário	Propriedade Privada	
Estado de Conservação	Razoável	
Riscos e Ameaças	Abandono, infra-estrutura	
Acesso	O moinho I fica situado na margem esquerda da ribeira de Alvoco fica à entrada da Rua Levada. O seu acesso é efetuado a partir da Rua de Santo António, entre na Rua dos Correios, Rua de S. Pedro e por fim acede à Rua da Levada.	
Fontes Orais		
Outras Informações

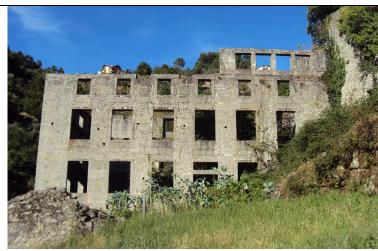
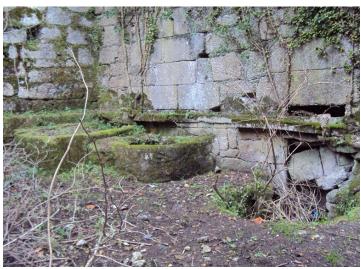
**Figura 1** – Fábrica da Fandega

Tipologia/Categoria	Fábrica de Lanifícios / Arqueologia Industrial	
de Estrutura		
Cronologia	Contemporâneo	
Descrição	Construção tradicional de 1 piso, com paredes em alvenaria de pedra rebocadas, fenestração regular, sem evidências da caixilharia e pavimento em betonilha. Da cobertura, entretanto ruída, apenas subsistem as empenas laterais, que denunciam um telhado de 2 águas. O interior do imóvel destinar-se-ia à laboração de 4 teares mecânicos e uma caneleira. Edifício B — Construção tradicional de 3 pisos, com paredes em alvenaria de pedra argamassada nas juntas, fenestração ritmada, onde são visíveis evidências da caixilharia, em madeira, apresentando uma cobertura de 1 água. No interior é apenas visível o pavimento do piso térreo, em lajeado de pedra, tendo os restantes ruído sem que deles subsista qualquer vestígio material. No primeiro piso localizar-se-ia a caldeira e o pisão, enquanto que os superiores seriam ocupados por 25 teares de pau. Edifício C — Construção tradicional de 5 pisos, com paredes em alvenaria de granito argamassada nas juntas, vãos dispostos de modo regular, sem evidências da caixilharia. As fachadas não apresentam qualquer empena, denunciando uma possível cobertura de 4 águas, da qual não restam quaisquer vestígios. Cada piso deste imóvel destinava-se a distintas áreas da produção e do quotidiano social da unidade: no pavimento térreo procedia-se à ultimação dos tecidos, através de um pisão aí instalado; o segundo piso alojava os maquinismos de cardação e fiação; no terceiro, além da área administrativa (escritórios), laboravam retorcedeiras e urdideiras e os dois pisos superiores destinavam-se a espaços de armazenamento. Para imprimir movimento aos maquinismos no interior da

construção, esta encontrava-se dotada de 2 rodas		
	hidráulicas. Edifício D – Construção tradicional de 1 piso		
	e de pequenas dimensões, com paredes em alvenaria de		
	granito argamassada nas juntas, cobertura de 2 águas,		
	sem evidências do revestimento e desprovida de		
	fenestração. O edifício destinar-se-ia a armazém. A		
	nascente do conjunto, observam-se alguns socalcos que		
	correspondiam à área de instalação das râmolas.		
	- PINA, Adelino; GOMES, Rui (2014) - Loriga: Uma		
	vila da Serra da Estrela. Monografia não publicada.		
	- PINHEIRO, Elisa Calado (2008-2009) - Rota da lã		
Bibliografia	translana: percursos e marcas de um território de		
	fronteira: Beira Interior (Portugal) e Comarca Tajo-		
	Salor-Almonte (Espanha). Covilhã: Museu de Lanificios		
	da Beira Interior, 2 vol.

Proprietário	Propriedade Privada
Estado de	Em Ruina
Conservação	
Materiais	Cantaria em granito e telha
Riscos e Ameaças	Falta de Protecção
Acesso	A fábrica da Fandega fica situada na margem esquerda da ribeira de S. Bento. O seu acesso faz-se a partir da Rua da Senhora da Guia Nova, depois passa a Rua do Porto e cruza com a Rua da Fandega que irá dar acesso à estrutura.
Fontes Orais	
Outras Informações

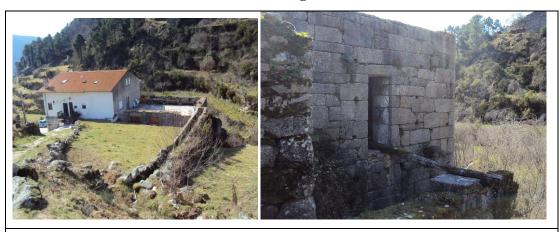
Figura 1 – Fábrica das Tapadas

Tipologia/Categoria	Fábrica de Lanifícios/ Arqueologia Industrial
de Estrutura	1
Cronologia	Contemporâneo
Descrição	Construção em cantaria de granito. Divide-se em duas fracções distintas: uma bastante degradada enquanto a outra regista alterações significativas, ao nível dos elementos construtivos e da volumetria, em resultado da intervenção recente de que foi alvo. Na área em ruína é ainda visível a construção tradicional primitiva, de 1 piso, com paredes de alvenaria em granito, marcadas pela disposição regular dos vãos que comportariam caixilharia de guilhotina, em madeira. No interior encontram-se os apoios da estrutura (provavelmente em madeira) que suportaria o telhado de 3 águas, em telha de canudo, de que subsistem diversos vestígios. No tardoz do edifício encontra-se uma levada para condução da água à roda hidráulica, colocada no alçado norte do mesmo, e da qual permanecem evidências do respectivo assentamento.

Proprietário	Propriedade Privada
Estado de	Em Ruina – Parcialmente Recuperado
Conservação	
Materiais	Cantaria de granito, telha, metal (ferro) e vidro
Riscos e Ameaças	Falta de Protecção e abandono
Acesso	A estrutura fica situada na margem esquerda da ribeira de
	S. Bento. O seu acesso faz-se a partir da Estrada Nacional
	231, perto do posto de turismo e depois entra até ao final
	da Rua das Tapadas.
<b>Fontes Orais</b>	
Outras Informações

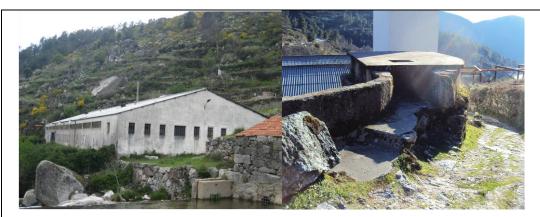
Figura 1 – Fábrica das Lamas

Tipologia/Categoria de Sítio	Fábrica de Lanifícios / Arqueologia Industrial	
Cronologia	Contemporânea	
Descrição	Construção tradicional de 1 piso, com paredes em alvenaria de pedra rebocadas (à excepção do alçado norte), pavimento de betonilha, vãos dispostos de modo regular, preenchidos por caixilharia fixa, em ferro, com apontamentos basculantes, e cobertura de 2 águas, em fibrocimento, assente em asnas de ferro. Edifício B — Construção tradicional de 2 pisos, com paredes de alvenaria de pedra, fenestra- ção escassa, caixilharia em ferro e cobertura de 2 águas, em fibrocimento. O complexo integrava ainda uma área destinada a râmolas de sol, localizada a norte, e um posto de transformação eléctrica. Dois depósitos permitiam o armazenamento de água, que provavelmente seria utilizado durante o estio: o primeiro encontrava-se a norte do complexo e o outro junto à barragem hidroeléctrica de Loriga. Ainda se mantém, no local, parte da levada que conduzia este recurso hídrico até à unidade fabril.

Proprietário	Propriedade Privada
Estado de	Bom
Conservação	
Materiais	Cantaria de granito, telha, metal (ferro) e vidro
Riscos e Ameaças	Falta de Protecção e abandono
Acesso	A fábrica das Lamas é a única estrutura fabril que ficou situada na margem direita da Ribeira das Naves. Esta estrutura localiza-se na margem esquerda da estrada nacional 231 que vai em direcção para Alvoco da Serra
<b>Fontes Orais</b>	
Outras	
Informações

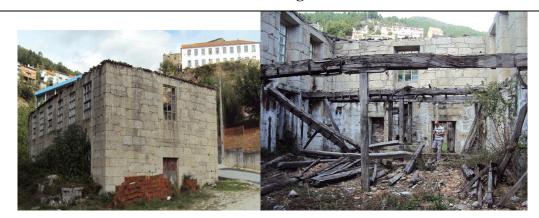
Figura 1 – Fábrica do Regato

Tipologia/Categoria da Estrutura	Fábrica de Lanifícios/ Arqueologia Industrial	
Cronologia	Contemporânea	
Descrição	Construção tradicional de 2 pisos, em avançado estado de degradação, com paredes em alvenaria de pedra. As fachadas, ao nível do 2º piso, são rasgadas, de modo regular, por vãos ainda preenchidos pela caixilharia em guilhotina, de madeira, sendo o piso térreo marcado pela cadência ritmada dos mesmos. A cobertura ruída, apresentaria 4 águas, subsistindo no local diversas evidências quer da sua estrutura de suporte em pinho, quer do revestimento em telha mourisca. No interior, é possível observar o pavimento em lajeado de granito, aplicado no primeiro andar e diversos vestígios do assentamento do soalho, do segundo. A roda hidráulica desta unidade encontrava-se instalada na fachada norte do imóvel, onde ainda se distingue a abertura por onde passava o veio de transmissão deste motor A nordeste desta edificação encontrava-se um complexo, conhecido pela designação de Fábrica de Cima, de construção mais recente e cuja história empresarial se encontra associada às ocupações desta unidade. Esse complexo, todavia, não subsistiu até aos nossos dias, tendo sido profundamente descaracterizado pelas empresas de produção de malhas que o viriam a ocupar posteriormente.

Proprietário	Propriedade Privada
Estado de	Em Ruina – Parte do telhado e os pisos internos colapsaram
Conservação	
Materiais	Cantaria de Granito, Madeira, Vidro e Metal (Ferro)
Riscos e Ameaças	Abandono, falta de protecção e vandalismo
	A estrutura fabril fica situada na margem esquerda da ribeira
Acesso	de São Bento. O seu acesso é efetuado a partir da Avenida
Accssu	Augusto Luís Mendes que entrecruza com a Rua do Regato e
	no final desse trecho irá aceder a estrutura fabril.
Fontes Orais	
Outras	
Informações

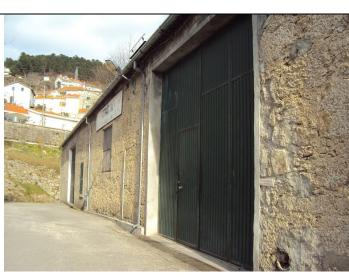
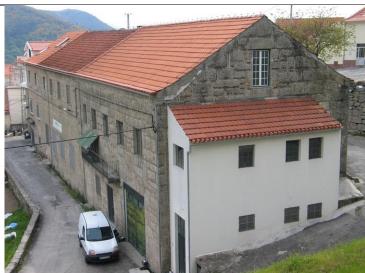
Figura 1 – Fábrica Nunes & Brito

Tipologia/Categoria	Fábrica de Lanifícios/ Arqueologia Industrial	
da Estrutura		
Cronologia	Contemporâneo	
Descrição	Construção tradicional de 2 pisos mais águas-furtadas, com paredes exteriores em alvenaria de pedra argamassada nas juntas, vãos dispostos de modo ritmado ao longo das várias fachadas, sendo preenchidos por caixilharia em ferro e alumínio. A cobertura, de 2 águas, era revestida por telha do tipo marselha, com remates nos beirais e fileira em telha mourisca. Adossado à fachada nascente, ergue-se um acrescento, de construção moderna, rebocado e encimado por um telhado de 1 água de igual revestimento.	
Bibliografia	<ul> <li>- PINA, Adelino; GOMES, Rui (2014) – Loriga: Uma vila da Serra da Estrela. Monografia não publicada.</li> <li>- PINHEIRO, Elisa Calado (2008-2009) – Rota da lã translana: percursos e marcas de um território de fronteira: Beira Interior (Portugal) e Comarca Tajo-Salor-Almonte (Espanha). Covilhã: Museu de Lanificios da Beira Interior, 2 vol.</li> </ul>

Proprietário	Propriedade Privada	
Estado de	Bom	
Conservação		
Materiais	Metal (ferro), vidro, madeira, cantaria de granito e telha	
Riscos e Ameaças	Construção Civil	
Acesso	A estrutura fabril está situada no centro da povoação. O seu acesso é efetuado a partir da Avenida Augusto Luís Mendes e depois entrecruzar a Rua do Teixeiro. A estrutura encontra-se à entrada dessa via.	
Fontes Orais

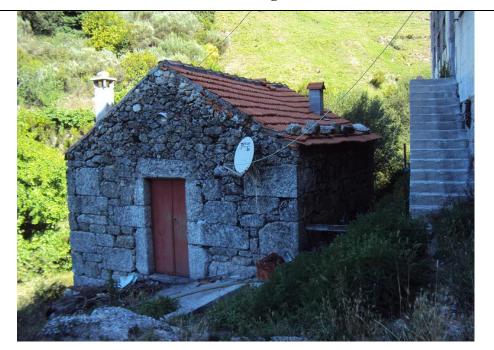
Figura 1 – Moinho das Tapadas

Proprietário	Propriedade Privada
Estado de	Razoável
Conservação	
Materiais	Pedra (granito) e metal (ferro)
Riscos e Ameaças	Abandono
Acesso	O moinho das tapadas fica situado na margem esquerda da ribeira de S. Bento. O seu acesso é através da Estrada Nacional 231 pela Rua de Levada.
Fontes Orais	
Outras Informações

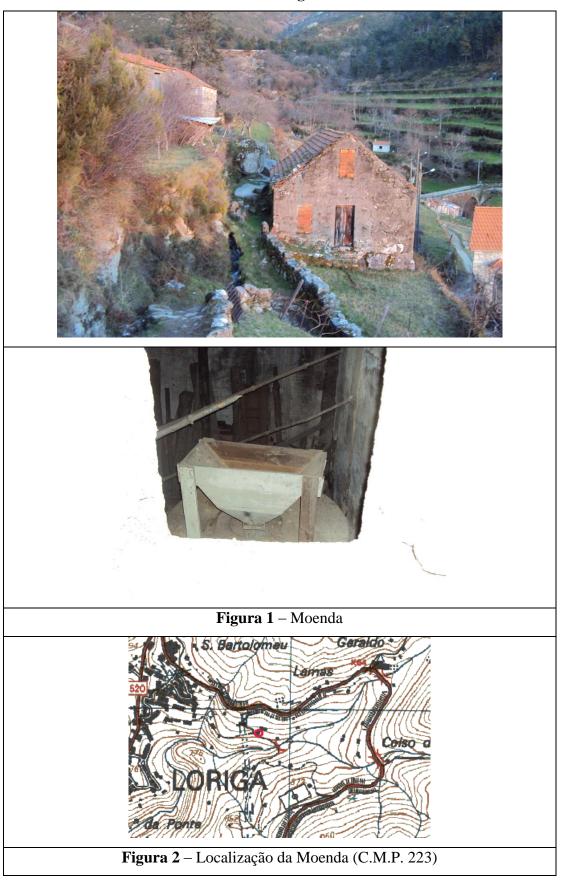
Tipologia/Categoria de Sítio	Moinho da Farinha / Arqueologia Industrial	
Cronologia	Contemporâneo	
Descrição	Estrutura de planta simples rectangular, cobertura em telha de Marselha em duas águas, com dois pisos. As fachadas são construídas em aparelho granito. Fachada principal orientada a Este com porta madeira e duas janelas. Fachada lateral orientada a Sul tem quatro fenestrações. Fachada orientada a Oeste tem uma fenestração. Todas as fenestrações são cobertas com tijolo.  Interior não observado.	
Bibliografia	PINA, Adelino; GOMES, Rui (2014) – <i>Loriga: Uma vila da Serra da Estrela</i> . Monografia não publicada, p. 228.

Proprietário	Propriedade Privada
Estado de	Razoável
Conservação	
Materiais	Pedra (granito), metal (ferro), telha e tijolo
Riscos e Ameaças	Falta de Protecção e abandono
Acesso	A moenda fica situada entre as margens da ribeira das Naves. O seu acesso é efetuado a partir da Avenida Augusto Luís Mendes e depois prossegue até a Rua do Teixeiro e da calçada romana até alcançar o moinho.
Fontes Orais	
Outras Informações

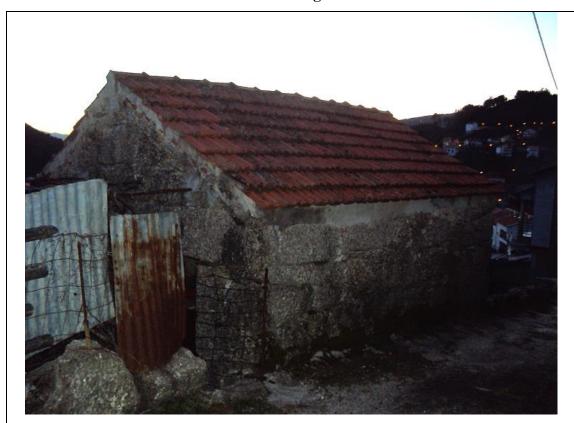
Figura 1 – Moinho do Teixeiro

Proprietário	Propriedade Privada
Estado de	Bom estado
Conservação	
Materiais	Pedra (granito) e madeira
Riscos e Ameaças	Falta de Protecção
Acesso	O seu acesso é efetuado a partir da Avenida Augusto Luís Mendes e depois prossegue até a Rua do Teixeiro e da calçada romana até alcançar o moinho.
Fontes Orais	
Outras Informações

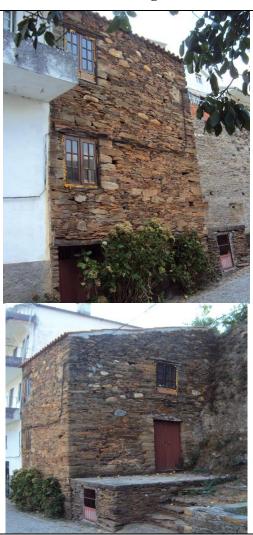
Figura 1 – Estrutura Habitacional Vernacular denominada Casa de D. Dinis

Tipologia /Categoria da	Casa de Habitação / Arquitetura Civil	
Estrutura		
Cronologia	Contemporânea	
Descrição	Planta rectangular construída em xisto, irregular de	
	dois pisos, adossados a edifícios pelo lado Este e Sul,	
	com cobertura de duas águas composta com lages de	
	xisto. Fachada principal com uma loja e uma janela	
	em guilhotina. A outra fachada destaca-se umas	
	escadas que dão acesso ao 1.º piso.	
Bibliografia	DIAS, António (1942) – Vista Bela: Ensaio	
	monográfico das terras de Seia: Vila de Vide.	
	Coimbra: Coimbra editores, p. 40

Proprietário	Propriedade Privada
Estado de Conservação	Razoável
Materiais	Pedra, Metal (Ferro) e Madeira
Riscos e Ameaças	Abandono e Construção Civil
Acesso	A Casa de D. Dinis
Fontes Orais	Segundo as lendas locais informam que esta foi a casa onde D. Dinis pernoitou.
Outras Informações

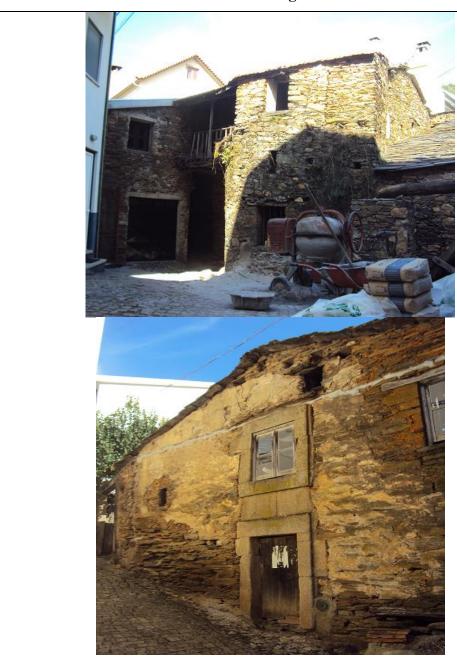
Figura 1 – Conjunto de casas habitacionais vernaculares

Tipologia /Categoria da	Casa de Habitação / Arquitetura Vernacular e Civil
Estrutura	
Cronologia	Contemporânea
Descrição	Conjunto de casas habitacionais construídas com pedra local (xisto e seixo do rio) ligadas com argamassa (barro) tem dois pisos, com varanda em madeira. A cobertura é intercalada com telha Marselha e xisto com duas águas. Tem fenestrações e portas com caixilharia em granito. Verificou-se num dos paramentos a data de "1737".
Bibliografia	Inédita

Proprietário	Propriedade Privada	
Estado de Conservação	Razoável	
Materiais	Pedra, telha, Metal (ferro) e madeira	
Riscos e Ameaças	Abandono, Construção Civil e Condições Atmosféricas	
Acesso	Este conjunto de casas habitacionais situa-se no meio da povoação de Vide. Para aceder pode deslocar-se a partir da Avenida João Pais e depois entrar na Rua do Lagar.	
Fontes Orais	Segundo a Senhora Maria, habitante da localidade de Vide, é uma das herdeiras deste conjunto arquitetónico habitacional e ainda se recorda que este conjunto pertencia ao lagar. Este conjunto foi construído no final do século XIX, não tendo a certeza ao certo se a estrutura pode ser mais antiga.	
Outras Informações

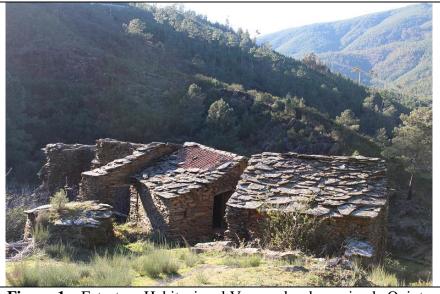
Figura 1 – Estrutura Habitacional Vernacular denominada Quinta

Tipologia /Categoria da	Casa de Habitação / Arquitetura Vernacular e Civil	
Estrutura		
Cronologia	Contemporâneo	
Descrição	Conjunto de casas habitacionais vernaculares construídas em xisto e seixo rolado tem dois pisos com telhado de duas águas em xisto.  Tem fenestrações em caixilharia de madeira. Existe um forno constituído em granito e xisto.	
Bibliografia	Inédito

Proprietário	Propriedade Privada		
Estado de Conservação	Ruina – Parte da Estrutura está a cair, parte do		
	telhado está caído.		
Materiais	Pedra (xisto), madeira, vidro		
Diggog o Amongog	Abandono, Construção Civil Condições Atmosféricas		
Riscos e Ameaças	e Vandalismo		
<b>A</b>	O conjunto de casas vernaculares fica situado na		
	margem esquerda da ribeira de Alvoco. O seu acesso		
	é efetuado a partir do largo da capela desce pela Rua		
Acesso	do Rego até ao fim irá dar acesso a um carreiro em		
	terra batida. A partir desse trecho irá dar acesso ao		
	conjunto habitacional.		
	Segundo as fontes locais informam que este local foi		
Fontes Orais	onde se iniciou o primeiro povoamento de Outeiro da		
rontes Orais	Vinha. Existia dois moinhos que estavam junto à		
	margem só que foram arrasados pelas cheias.		
Outras Informações

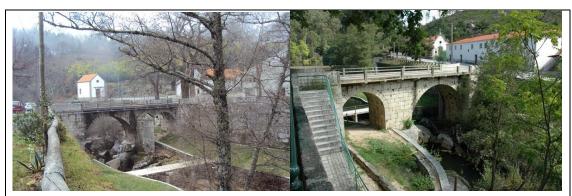
Figura 1 – Ponte da Senhora do Desterro ou Pêra Mole

Proprietário	Público
Estado de	Bem Conservada
Conservação	
Materiais	Estrutura em cantaria de granito, pavimento em asfalto e
	guardas em ferro
Riscos e Ameaças	Rede Viária
Acesso	Implantado numa zona plana, rodeado de zonas montanhosas, em plena Serra da Estrela, sobre a ribeira de Alva. Surge junto à zona principal do Santuário da Nossa Senhora do Desterro, onde surgem várias capelas, o forno comunitário e a casa de romeiros, estas com um carácter acentuadamente vernáculo. Encontra-se assente em afloramentos graníticos e curso de água, tendo, a montante, uma praia fluvial.  O seu acesso é feito através da estrada Nacional 231
Fontes Orais	
Outras Informações

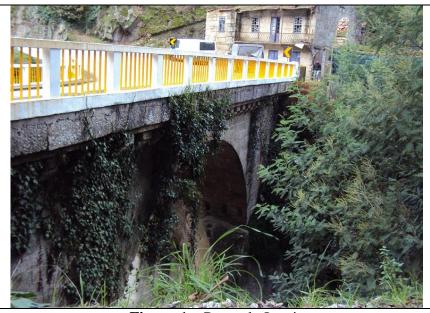
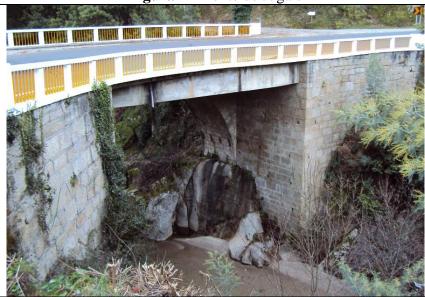
Figura 1 – Ponte de Jugais

Proprietário	Propriedade Pública	
Estado de Conservação	Descaracterizada: A estrutura foi reformulada por	
	causa do alargamento da via pública.	
Materiais	Pedra granítica e Metal	
Riscos e Ameaças	Construção Civil e Rede Viária	
	A estrutura fica assente em afloramentos graníticos,	
Enquadramento e Acesso	sobre o curso do rio Alva. Fica situado na estrada	
_	nacional 231 que liga a Covilhã.	
Fontes Orais		
Outras Informações

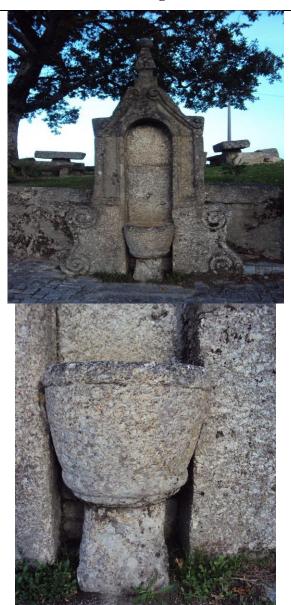
Figura 1 – Fonte do Santuário da Nossa Senhora da Saúde I

Tipologia/Categoria	Fontenário / Arquitectura Infra-estrutural		
da Estrutura			
Cronologia	Moderno		
Descrição	Fontenário de planta rectangular construído em pedra granítica orientado a Este. Tem um arco circular adornado, encimado com um pináculo de forma piramidal e detém uma pia circular. Este arco possui uma inscrição "1736". Este monumento mede 1.54 m de comprimento, 0.45 cm de largura e 2.85 m de altura.		
Bibliografia	- FONTES, António Rocha (1989) — <i>Testemunhos para a História de Valezim</i> . Coimbra: Editora Limitada.

Proprietário	Propriedade Pública	
Estado de Conservação	Razoável	
Materiais	Cantaria de granito e Metal;	
Riscos e Ameaças	Vandalismo e Falta de Protecção.	
Acesso	O Fontenário (I) pertence ao Santuário da Capela de N.ª Sr.ª da Saúde que fica situada num morro da Serra, virada a poente. O seu acesso é efectuado pelo cruzamento da Estrada Nacional 231 que liga Seia a Valezim.	
Fontes Orais		
Outras Informações

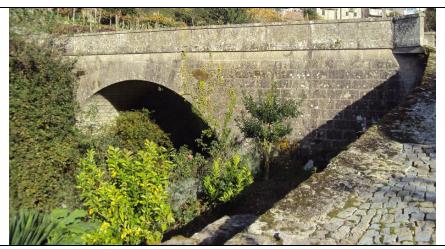
Figura 1 – Ponte em cantaria de granito

Tipologia/Categoria	Ponte / Arquitectura de Comunicações e Transporte		
da Estrutura			
Cronologia	Contemporânea		
Descrição	Ponte em cantaria de granito aparente, em aparelho isódomo, assente num arco de volta perfeita apoiado em afloramentos graníticos. Possui tabuleiro plano com pavimento em asfalto.		
Bibliografia	- GODINHO, Adélia; ABRANTES, Telma (2007) – <i>Inventário do Património do Concelho de Seia</i> . Relatório de Estágio Curricular para obtenção do grau Licenciatura no Curso de Turismo da Escola Superior de Turismo do Instituto Politécnico da Guarda, p. 604-605;

Proprietário	Propriedade Pública	
Estado de	Razoável	
Conservação		
Materiais	Cantaria de Pedra	
Riscos e Ameaças	Falta de protecção e Condições Climatéricas	
Acesso	A ponte construída em granito situa-se no acesso à margem lateral direita que está sob a ribeira de Valezim. O seu acesso faz-se a partir da rua da N. Sra do Rosário, interligando o terreiro de Dona Luzia e unindo com a Rua da Faia e interligando a Calçada de S. Domingos.	
Fontes Orais  Segundo os habitantes mais antigos referem que a ar ponte romana que existia neste local foi arrastada nou tempos pela enxurrada.		
Outras Informações

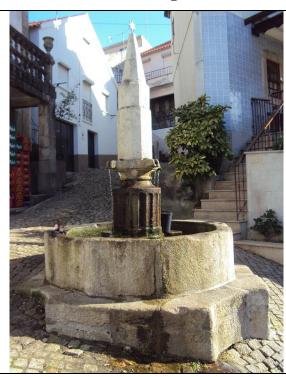
Figura 1 – Fonte das quatro bicas

Tipologia /Categoria da	Fontenário / Arquitetura Infra-Estrutural	
Estrutura		
Cronologia	Contemporâneo	
Descrição	O chafariz assenta numa base constituído por pedras graníticas unidas com cimento. O tanque ostenta uma forma octogonal. No centro ergue-se um pequeno obelisco, onde jorram quatro bicas, no topo encontrase uma estrela	
Bibliografia	PAULO, Alexandre Loução, <i>et. al</i> (2013) – <i>A Magia das Aldeias de Montanha</i> . Lisboa: Ésquilo, p. 76

Proprietário	Propriedade Pública	
Estado de Conservação	Bom estado	
Materiais	Pedra e Metal	
Riscos e Ameaças	Vandalismo, Construção Civil e Falta de Protecção	
Acesso	A fonte das quatro bicas fica situada na Avenida João Pais	
Fontes Orais		
Outras Informações

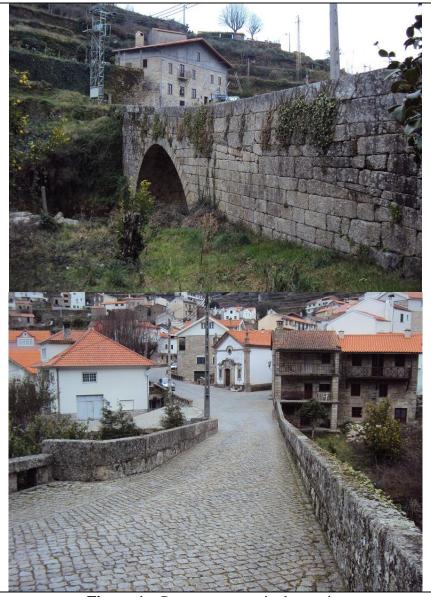
Figura 1 – Ponte em cantaria de granito

Proprietário	Propriedade Pública	
Estado de Conservação	Razoável	
Materiais	Pedra (granítica)	
Riscos e Ameaças	Construção Civil	
Acesso	A ponte romana faz a passagem do rio Alvoco, situa- se à entrada da povoação. Para acedê-la tem que entrar na estrada que dá acesso a aldeia passar a Avenida do Progresso e até alcançar a infra-estrutura.	
Fontes Orais		
Outras Informações

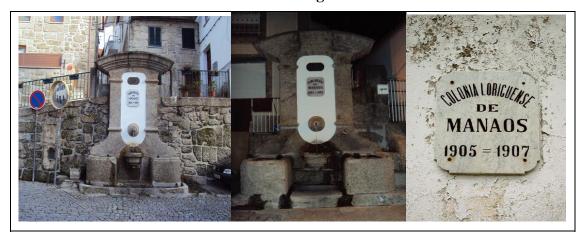
Figura 1 – Fonte de Manaos

Tipologia	Fontenário/ Arquitetura Infra-Estrutural
/Categoria da	
estrutura	
Cronologia	Contemporânea
Descrição	As fontes apresentam dois reservatórios de água laterais em granito. A estrutura central das fontes é pintada e rebocada de branco, sendo ladeada por uma moldura de granito, ornamentada com frisos e cornijas na parte inferior do emolduramento. Ao mesmo nível das ornamentações encontra-se a bica das fontes e, a água que destas sai cai para um pequeno reservatório em forma de cone, em granito.  Encimando as bicas das fontes existe uma cartela com a seguinte inscrição: «COLÓNIA LORIGUENSE DE MANAUS 1505=1507». A moldura do topo das fontes é mais largo do que estas, e está ornamentado igualmente, com frisos e cornijas em granito.
Bibliografia	- GODINHO, Adélia; ABRANTES, Telma (2007) – <i>Inventário do Património do Concelho de Seia</i> . Relatório de Estágio Curricular para obtenção do grau Licenciatura no Curso de Turismo da Escola Superior de Turismo do Instituto Politécnico da Guarda, p. 126-127 - PINA, Adelino; GOMES, Rui (2014) – <i>Loriga: Uma vila da Serra da Estrela</i> . Monografia não publicada.

Proprietário	Propriedade Privada
Estado de	Bom
Conservação	
Materiais	Pedra (granito), metal (ferro), telha, vidro e madeira
Riscos e	Falta de Protecção
Ameaças	
Acesso	As fontes de Manaos estão situadas no interior da povoação à
	excepção
<b>Fontes Orais</b>

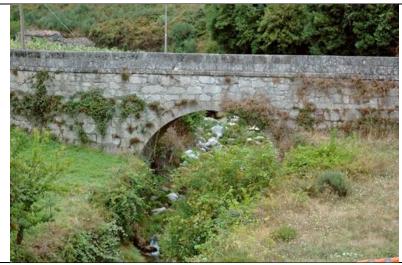
Figura 1 – Ponte da Rua do Porto

Tipologia /Categoria	Ponte / Arquitectura Infra-Estrutural	
da Estrutura		
Cronologia	Contemporânea	
	Ponte com tabuleiro inclinando, assente sobre um arco de	
Descrição	volta redonda. Ao centro da ponte, num dos muretes laterais	
	existe a seguinte inscrição: «1882».	
	- GODINHO, Adélia; ABRANTES, Telma (2007) –	
	Inventário do Património do Concelho de Seia. Relatório de	
	Estágio Curricular para obtenção do grau Licenciatura no	
Bibliografia	Curso de Turismo da Escola Superior de Turismo do	
	Instituto Politécnico da Guarda, p.124-125.	
	- PINA, Adelino; GOMES, Rui (2014) - Loriga: Uma vila	
	da Serra da Estrela. Monografia não publicada.

Proprietário	Propriedade Privada
Estado de	Razoável
Conservação	
Materiais	Cantaria de granito
Riscos e Ameaças	Falta de Protecção
Acesso	A ponte do Porto faz a passagem da ribeira de São Bento. O seu acesso faz-se a partir da Rua da Senhora da Guia Nova e depois prosseguir a Rua do Porto.
Fontes Orais	
Outras Informações

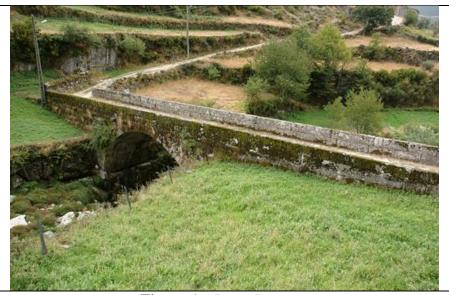
Figura 1 – Ponte Romana

Tipologia /Categoria	Ponte/ Arquitetura Infra-Estrutural	
da estrutura		
Cronologia	Contemporâneo	
	Ponte em cantaria de granito aparente, em aparelho isódomo,	
Descrição	assente num arco de volta perfeita apoiado em afloramentos	
_	graníticos. Possui tabuleiro plano com pavimento em asfalto.	
Dibliografia	- PINA, Adelino; GOMES, Rui (2014) - Loriga: Uma vila	
Bibliografia	da Serra da Estrela. Monografia não publicada.

Proprietário	Propriedade Pública	
Estado de	Razoável	
Conservação		
Materiais	Cantaria de granito	
Riscos e Ameaças	Falta de protecção	
Acesso	Esta ponte faz a passagem da ribeira das Nave. O seu acesso	
	é efetuado a partir da Avenida Augusto Luís Mendes e	
	depois prossegue até ao fim da Rua do Teixeiro para	
	alcançar a infra-estrutura.	
<b>Fontes Orais</b>		
Outras Informações

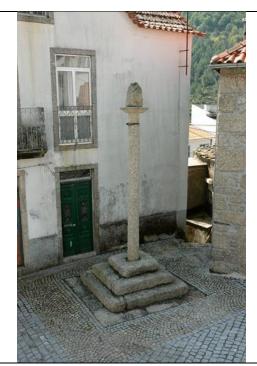
Figura 1 - Pelourinho

Tipologia/Catego	o Pelourinho / Arquitectura política administrativa e judicial,		
ria da Estrutura	quinhentista		
Cronologia	Moderno		
Descrição	Monumento em cantaria de granito, com soco quadrangular constituído por quatro degraus de aresta saliente. Coluna de fuste octogonal de superfície lisa com base quadrangular chanfrada nos ângulos, com anel de ferro junto ao capitel. Capitel forma tabuleiro quadrangular de dimensão crescente, pontuado por molduras lisas. Remate em forma de pirâmide, de base quadrangular truncada e irregular, apresentando, no lado Norte, escudo com as armas nacionais. Coroamento por duas pequenas esferas irregulares e simétricas.		
Bibliografia	- BIGOTTE, José Quelhas (1992) - Monografia da Cidade e Concelho de Seia - História e Etnografia. 3.ª ed., Seia: [s.n], p.664 GONÇALVES, José Luís (2001) - Histórias de uma Aldeia - Valezim Serra da Estrela. Lisboa: Hugin, p.69 FONTES, António Rocha (1989) - Testemunhos para a História de Valezim. Coimbra: Editora Limitada, p.14 GODINHO, Adélia; ABRANTES, Telma (2007) - Inventário do Património do Concelho de Seia. Relatório de Estágio Curricular para obtenção do grau Licenciatura no Curso de Turismo da Escola Superior de Turismo do Instituto Politécnico da Guarda, p. 588 AZEVEDO, Correia (1967) - Terras com Foral ou Pelourinhos das Províncias do Minho. Trás-os-Montes, Alto Douro e Beiras. Porto: [s.n] BARROCO, Joaquim Manuel (1978) - Panoramas do Distrito da Guarda. Guarda: [s.n] LEAL, Pinho (1873) - Portugal Antigo e Moderno. Lisboa: [s.n] - MALAFAIA, E. B. de Ataíde (1997) - Pelourinhos Portugueses: Tentâmen de Inventário Geral. Lisboa.

Proprietário	Propriedade Pública	
Estado de	Razoável	
Conservação		
Materiais	Cantaria em granito, anel em ferro	
Riscos e	Construção Civil, Vandalismo e Falta de Protecção	
Ameaças		
Acesso	A estrutura jurisdicional fica situada num local ligeiramente desnivelado, na confluência da rua do Pelourinho com o largo da Igreja. O seu acesso pode ser feito a partir da rua da N. Sra do Rosário prosseguindo a rua de S. Sebastião e descendo a rua do Pelourinho encontrar-se-á o Pelourinho.	
Fontes Orais		
Outras Informações	Imóvel de Interesse Público (DL nº 23 122, DG nº 231, de 11-10-1933); Espaço Cultural (121/97, DR nº 169, de 24-07-1997).

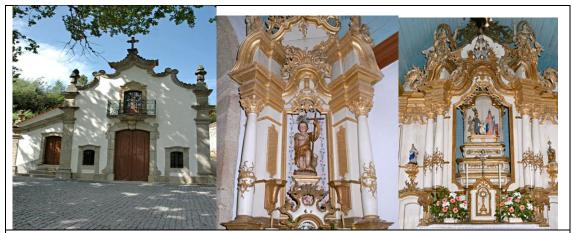
Figura 1 – Capela de Nossa Senhora do Desterro

Planta longitudinal composta por nave, capela-mor mais estreita e sacristia adossada ao lado esquerdo, com coberturas diferenciadas em telhados de duas e uma água. Fachadas percorridas por embasamento de cantaria, encimados por fogaréus, rematadas em friso e cornija. Fachada principal com empena recortada e voluta, rematada por cornija angular com cruz latina no vértice, rasgada por portal em arco abatido, com pedra de fecho saliente e moldura de cantaria de granito, recortada e voluta, flanqueada por janelas em arco abatido, rematadas por pequeno toro e com as molduras prolongando-se inferiormente, formando falsos brincos. O portal é encimado por janelas de sacada, com bacia em cantaria de granito, de perfil convexo, tendo guarda metálica vazada, com vão em arco abatido, moldura simples, alteada superiormente, criando um falso frontão, com cornija contracurvado, de inspiração barroca. No lado esquerdo, ligeiramente recuada, a sacristia, com meia-empena alteada relativamente à cornija, rasgada por porta em arco abatido, com moldura de cantaria e remate em cornija, tendo acesso por dois degraus. Fachada lateral esquerda com duas janelas retilíneas a iluminar o corpo da sacristia e fachada lateral direita com porta em arco abatido na nave, com moldura recortada por volutas e a inscrição "ANO DE 1804" e janela com o mesmo perfil, rematadas em cornija e cruz. Fachada posterior em empena cega, com cruz latina no vértice, sendo visível a empena do arco triunfal, também com cruz.

Interiormente, com as paredes rebocadas e pintadas de branco, percorridas por lambril de azulejo de padrão monocromo, azul sobre fundo branco, com coberturas diferenciadas, em falsas abóbadas de berço de madeira pintada de azul, assentes em cornijas do mesmo material, pintadas de castanho, tendo pias de água benta em forma de trevo. Coro-alto de perfil recortado, assente em mísulas laterais, formando um arco em asa de cesto, com guarda de madeira balaustrada, com acesso por porta no lado do Evangelho. Neste mesmo lado, púlpito quadrangular, assente em bacia e consola de granito, com guardas plenas em madeira pintada de bege, tendo acesso por porta de verga reta, protegida por baldaquino de madeira, com decoração vegetalista vazada e a inscrição: "CONNUPISCITE ERGO SERMONES / \_\_\_\_ ET / HABERITIS" (Sap. Caap. IV, v. 12). Sucede-se uma teia comungatória, criando um presbitério elevado, de acesso ao arco triunfal de volta perfeita, de arestas biseladas, flanqueado por retábulos de talha, dedicados ao Menino e a São João Baptista. A capela-mor possui retábulo de talha pintada de bege e dourado, de planta convexa e três eixos, definidos por duas pilastras exteriores e duas colunas, com fustes lisos, tendo o terço marcado por elementos fitomórficos, capitéis coríntios, assentes em consolas. Ao centro, tribuna de perfil curvo, com moldura dourada, superiormente rendilhada, contendo trono de três degraus retilíneos e uma maquineta de talha, flanqueada por estípides; na base, sacrário embutido, com a porta ornada por custódia; os eixos laterais possuem mísulas bolbosas, encimadas por cornijas, criando falsos baldaquinos; sob estes, duas portas em arco abatido, de acesso à tribuna. A estrutura remata em fragmentos de frontão encimados por anjos de vulto dourados, que sustentam fustões, flanqueando um pequeno espaldar curvo, encimado por um segundo, em forma de leque, onde surge Deus Pai e a pomba do Espírito Santo, tudo rodeado por elementos vegetalistas dourados; altar em forma de urna, com cartela central, de onde evoluem concheados e acantos. A sacristia e anexo são rebocados e pintados de branco, com tetos planos, também rebocados e pintados de branco, possuindo um pequeno arcaz, encimado por oratório de talha pintada de branco e dourado.

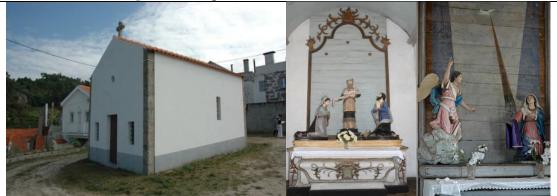
Figura 2 – Capela de Nossa Senhora da Anunciação

Planta longitudinal simples, de espaço único, com paredes rebocadas e pintadas de branco, percorridas por faixa pintada de cinza, rematadas em beirada simples. Fachada principal em empena com cruz latina no vértice, flanqueada por cunhais de cantaria, rasgada por porta de verga reta, flanqueda por janelas retilíneas, protegidas por grades, encimada por ócilo circular. Interiormente tem paredes rebocadas e pintadas de branco, com pavimento em lajeado de granito e cobertura em falsa abóbada de berço de madeira. Possui altar em forma de urna, encimado por apainelado contracurvado, onde estão pintadas cortinas a abrir em boca de cena e a pomba do Espírito Santo, estando, sobre o altar, a imagem da Virgem e, no lado direito, o arcanjo Gabriel.

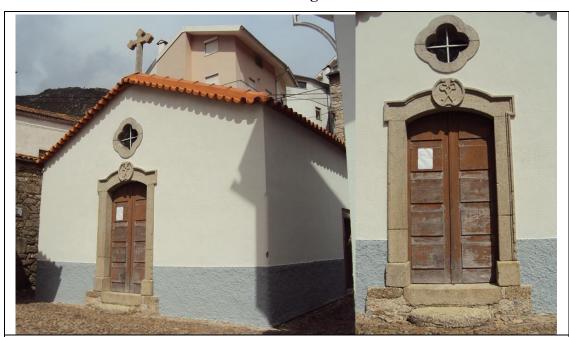
Figura 1 – Capela de S. Pedro

Tipologia /Categoria	Capela / Arquitetura Religioso		
da Estrutura			
Cronologia	Medieval/Moderno		
Descrição	Capela de arquitetura simples. Salientando-se apenas o seu portal que é encimado por um óculo floral.  No seu interior: o retábulo da Capela de São Pedro é de talha dourada, o Santo é de pedra Ançã, policromado (azul, vermelho e dourado) encimado por um coruchéu. Os dois altares laterais são preenchidos por duas pinturas, do São Pedro que incorpora a estátua do Espírito Santo e a pintura de São Paulo que acolhe a escultura de Santa Catarina. No frontão do retábulo temos a pintura da Virgem com o menino Jesus.

Proprietário	Propriedade Privada		
Estado de	Descaracterizada		
Conservação			
Materiais	Metal (ferro), pedra (granito), vidro, telha e madeira		
Riscos e Ameaças	Vandalismo, Falta de Protecção		
Acesso  A capela de S. Pedro está situada no centro da povinúcleo populacional mais antigo. O seu acesso é e

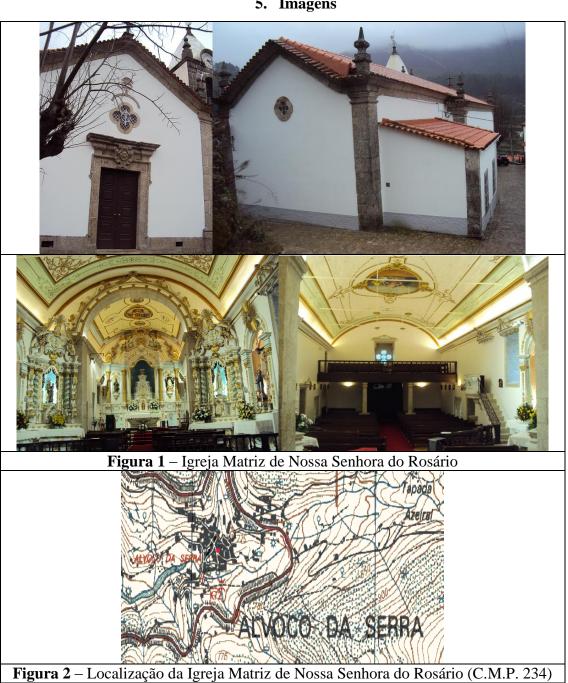
Tipologia	Igreja / Arquitetura Religioso		
/Categoria da			
Estrutura			
Cronologia	Moderna		
Descrição	Capela de planta retangular, com cobertura de telhado a duas águas e torre adossada à fachada lateral direita. O acesso à fachada principal pode ser feito por terreno plano ou por um lanço de escadas exterior em granito. A fachada principal tem um portal em madeira e um óculo quadrilobado. O portal é de lintel reto, com moldura em granito, ornamentada com frisos e cornijas. No remate da moldura do portal está inscrita a data de «1724» e ao centro existe um florão. O óculo tem gradeamento de ferro forjado e pintado de branco e emolduramento em granito e é encimado por uma linha semiesférica em granito com uma concha no topo. A fachada lateral esquerda tem um anexo adossado à parte posterior e apresenta três janelas e três portais. Duas das janelas são de lintel reto, têm emolduramento em granito e gradeamento em ferro forjado e pintado de branco, enquanto a outra janela desempenha a função de vitral. Os portais são todos de lintel reto e têm emolduramento em granito, e um deles dá acesso ao anexo. A fachada lateral direita alberga a torre sineira e tem dois óculos quadrilobados emoldurados a granito, uma janela com vitral e três portais. A torre sineira é quadrangular, em cantaria de granito, é acessível por um lanço de escadas de granito de aresta vincada, apresenta um portal de lintel reto moldurada a granito e tem o campanário. A fachada principal da torre exibe um relógio de pedra, de moldura circular. Os vãos em arco de volta perfeita do campanário, no corpo superior são também emoldurados a granito. Os cunhais da torre foram rematados por pináculos,

Proprietário	Propriedade Privada	
Estado de	Razoável	
Conservação		
Materiais	Metal (ferro), pedra (granito), vidro e telha	
Riscos e Ameaças	Vandalismo	
Acesso	A Igreja está localizada no cimo da vila. O seu acesso é efetuado a partir da Rua dos Beneméritos, a segunda entrada para a povoação de Alvoco da Serra	
Fontes Orais		
Outras		
Informações

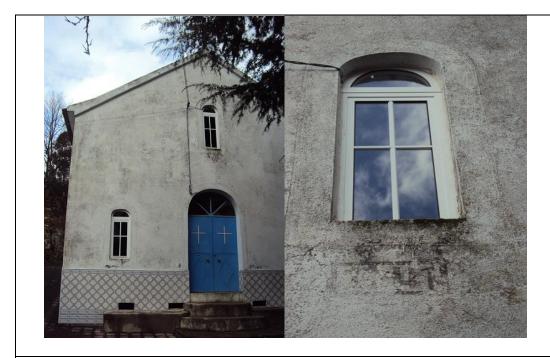
Figura 1 – Capela de Nossa Senhora da Ajuda

Tipologia	Capela e ermida / Arquitetura Religiosa	
/Categoria da		
Estrutura		
Cronologia	Contemporâneo	
Descrição	Capela de planta rectangular com torre sineira. Todas as fachadas são rebocadas e pintadas a branco. Na fachada principal apresenta um portal em ferro e três janelas. As fachadas laterais têm uma janela em cada lado. A fachada posterior é cega.  Interiormente no fundo da parede está exposto um altar em madeira, pintado em azul, onde estão expostos vários santos, ao centro encontra-se a escultura em madeira de Nossa Senhora da Ajuda; à esquerda a imagem Santo António; à direita encontra-se a figura do Menino Jesus Cristo. Tem coro de pequena dimensão com guarda metálica. As paredes são pintadas de branco com azulejo. O tecto é de madeira e o pavimento é em madeira.	
Bibliografia	- QUELHAS, Bigotte (1948) – O Culto de Nossa Senhor na Diocese da Guarda. [s.l]: [s.n], p. 379

Proprietário	Propriedade Privada	
Estado de	Bom	
Conservação		
Materiais	Pedra (granítica), metal (ferro), telha e vidro	
Riscos e Ameaças	Vandalismo e falta de Protecção	
Acesso	A Capela de Nossa Senhora da Ajuda fica situada a entrada da povoação.	
Fontes Orais		
Outras		
Informações
