Arqueologia

Nº de Ficha	1
Denominação	Cabeço do Castro de São Romão ou Castro de São Romão
Nº CNS	2983

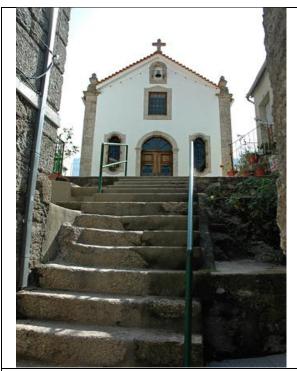
**Figura 1** – Capela de Nossa Senhora do Carmo

Tipologia/	Capela, ermida/ Arquitetura Religiosa	
Categoria da Estrutura		
Cronologia	Contemporâneo	
Descrição	Capela de planta retangular. Toda a capela é rebocada e pintada a branco e percorrida por uma barra em granito a formar silhar, a cobertura do telhado é de duas águas. Na fachada principal apresenta-se um portal de madeira, de lintel, emoldurado a granito com arco de volta perfeita com a inscrição do ano de 1900, ladeado por duas janelas, encimado por outra. As janelas laterais são emolduradas a granito e apresentam arcos de volta perfeita na parte superior e inferior do emolduramento. Já a janela que encima o portal é moldurada a granito e apresenta um arco invertido e é encimada pelo campanário de ferro forjado, antecedido por um arco de volta perfeito com emolduramento a granito, ao qual o campanário de encontra ligeiramente à frente. Ainda nesta fachada, de salientar que se encontra uma cruz latina no cimo da fachada e ao centro da mesma e as São pilastras em granito adossadas aos cunhais e rematadas por pináculos. Nas fachadas lateral direita e esquerda apenas se apresenta uma janela com emolduramento a granito e ornamentada na parte inferior e superior por um arco de volta perfeita. Já a fachada posterior é desprovida de qualquer porta, janela ou ornamento. O Interior da capela apresenta apenas uma nave, quatro janelas teto de madeira, azulejo a formar silhar, e granito no lanço de escadas que permite o acesso ao retábulo. O retábulo é em madeira, com inspiração no estilo gótico. A imagem que se encontra ao centro do retábulo é a Nossa Senhora do Carmo

Proprietário	Propriedade Privada	
Estado de	Razoável	
Conservação		
Materiais	Pedra (granítica), metal (ferro), telha e vidro	
Riscos e Ameaças	Falta de Protecção	
Acesso	A capela da Nossa Senhora do Carmo encontra-se no meio da povoação. O seu acesso é efetuado a partir da Avenida Augusto Luís Mendes depois a Rua Gago Coutinho e de seguida segue até ao Largo da Lição.	
Fontes Orais	Segundo as fontes orais mais antigas informam que existia uma antiga capela dedicada a S. Gens.	
Outras		
Informações

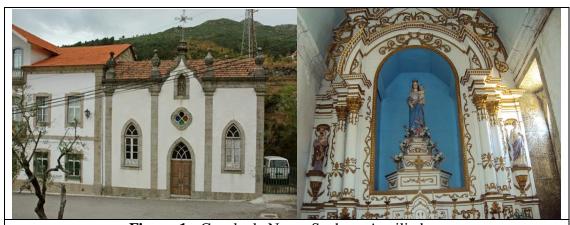
Figura 1 - Capela de Nossa Senhora Auxiliadora

Tipologia	Igreja, Templo / Arquitetura Religiosa			
/Categoria da	Igreja, Tempro / Tuquitetara Rengrosa			
Estrutura				
Cronologia	Contemporânea			
Descrição	A capela é de planta retangular, apresenta uma barra de granito a formar silhar e tem cobertura de telhado a três águas. Uma vez que a capela é particular, não foi possível visitar o interior e, do exterior, apenas era visível a sua fachada principal e lateral direita, a fachada adossada à casa é a esquerda. A fachada principal apresenta três panos. No pano à direita existe uma janela, de lintel, moldurada a granito e com arco quebrado ultrapassado. No topo deste pano, e antecedendo o telhado, existem frisos e cornijas como ornamento. No pano ao centro existe um portal de madeira, de lintel, emoldurado a granito e igualmente com arco quebrado ultrapassado no topo do emolduramento. A encimar o portal está um óculo quadrilobado emoldurado a granito e, acima deste, o campanário, que é emoldurado a granito e tem arco quebrado ultrapassado. Este pano apresenta um frontão, e no topo deste existe uma cruz em trevo, de metal. No pano à esquerda apenas de salientar a janela de lintel, moldurada a granito e com arco quebrado ultrapassado. No topo deste pano, e antecedendo o telhado, existem frisos e cornijas como ornamento. No topo de cada faixa de granito que divide os panos, apresentam-se pináculos, também em granito. Na quina entre a fachada lateral direita e esquerda, existem cunhais, que são assinalados por aparelho isódomo de granito. Interiormente não observado.

Proprietário	Propriedade Privada		
Estado de	Razoável		
Conservação			
Materiais	Pedra (granítica), metal (ferro), telha e vidro		
Riscos e	Falta de Protecção		
Ameaças			
A capela situa-se à entrada da povoação. O seu acesso é efe a partir da Avenida Augusto Luís Mendes, depois no fin Rua Sacadura Cabral irá encontrar o seguinte trecho.			
<b>Fontes Orais</b>			
Outras			
Informações

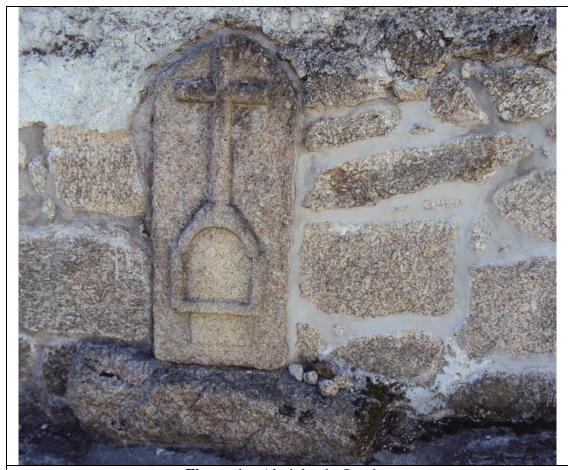
Figura 1 - Alminha do Outeiro

Tipologia /	Arquitectura Vernacular e Religiosa/ Alminha	
Categoria de		
Estrutura		
Cronologia	Indeterminado	
Descrição	Alminhas em granito, orientada a Sudeste, implantada no interior de uma habitação privada. Apresentam nicho com moldura, encimado por uma cruz em relevo. Na parte inferior tem uma pequena base em forma rectangular. Mede 1.30 m de altura e 0.54 m de comprimento.	
Bibliografia	Inédita

Proprietário	Propriedade Pública
Estado de	Razoável: A estrutura encontra-se embutida no interior de uma
Conservação	habitação.
Materiais	Pedra granítica
Riscos e	Condições Climáticas, Vandalismo
Ameaças	
Acesso	O acesso a esta estrutura ter-se-á de efectuar a partir das seguintes indicações: no ponto principal da Lapa dos Dinheiros, junto à igreja matriz, prosseguir até a Rua das Calçadas, no cruzamento subir a Avenida Jorge Correia e cortar na Rua António F. B. Moura e encontrará a Rua do Outeiro onde se encontra as alminhas.
Fontes Orais	
Outras	
Informações

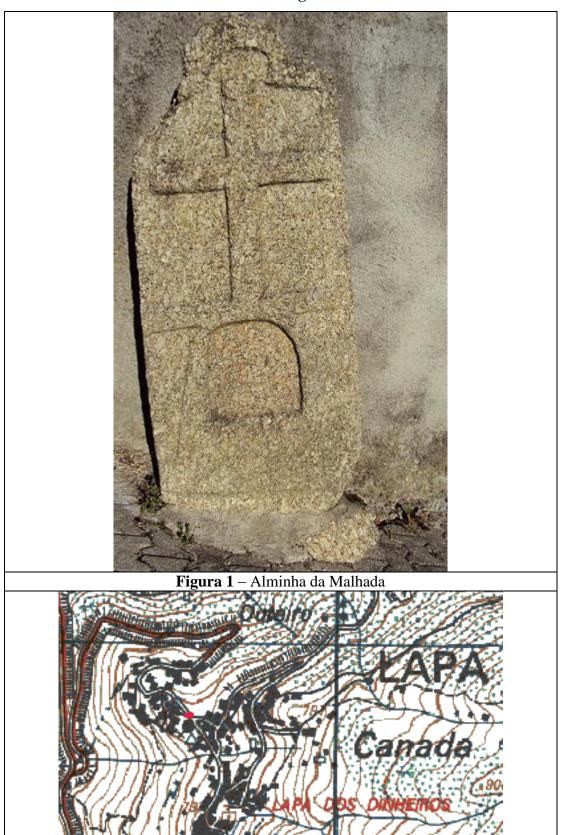
Tipologia /	Arquitectura Vernacular e Religiosa/ Alminha
Categoria de	
Estrutura	
Cronologia	Indeterminado
Descrição	Alminha de granito, orientada a Sul, mede 1.62 m de altura e 0.68 m de comprimento, o recorte superior em forma trapezoidal. O corpo principal do monumento apresenta nicho arredondado, encimado por uma cruz insculpida em terminação latina. Na parte superior direita encontra-se mutilada.
Bibliografia

Proprietário	Propriedade Pública	
Estado de	Razoável – A parte superior direita está ligeiramente mutilada.	
Conservação		
Materiais	Pedra granítica	
Riscos e Ameaças	Condições Climáticas, Vandalismo	
	A Alminha da Malhada está situada a entrada da povoação da	
Acesso	Lapa dos Dinheiros, no entroncamento da rua da Igreja com a	
	Avenida Padre José Moreia Martinho.	
	Segundo Joaquim Rodrigues, habitante da Lapa dos Dinheiros,	
Informações Orais	refere que esta alminha foi deslocada do sítio original, que se	
	localizava a 150 m do local de origem.	
Outras		
Informações

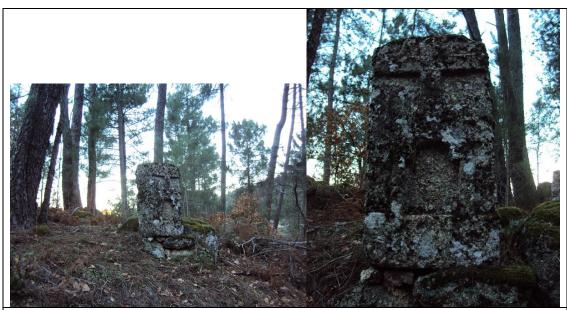
Figura 1 - Alminha do Cabeço dos Mortos

Tipologia /	Arquitectura vernacular e religiosa/ Alminha	
Categoria de		
Estrutura		
Cronologia	Indeterminada	
Descrição	Alminha de formato rectangular assente num bloco granítico. O corpo apresenta um nicho emoldurado, encimado por cruz latina insculpida. Mede 0.90 m de altura e 0.41 m de comprimento.	
Bibliografia

Proprietário	Propriedade Pública
Estado de	Razoável
Conservação	
Materiais	Pedra granítica
Riscos e Ameaças	Condições Climáticas e Vandalismo
Acesso	As alminhas do Pai Covêlo localizam-se na antiga via que dava acesso à Ponte de Jugais. O seu acesso é feito a partir da estrada nacional 231 até chegar ao ramal de ligação para a localidade da Lapa dos Dinheiros. A estrutura fica situada na primeira curva que dá acesso à estrutura.
Fontes Orais	Segundo a Senhora Maria Ferreiro conta que nos tempos da sua mãe e da sua avó que esta alminha servia como ponto importante dos funerais pois todos aqueles que faleciam tinham que passar por aquele local.
Outras

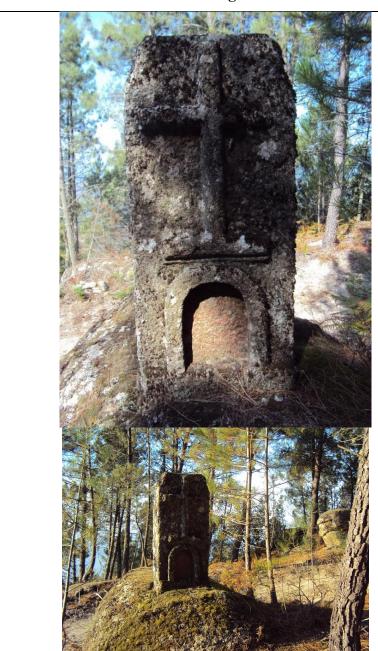
Figura 1 - Alminha das Ramilas

Proprietário	Propriedade Pública	
Estado de	Degradado – Na zona lateral direita da cruz está	
Conservação	ligeiramente mutilada	
Materiais	Pedra Granítica	
Riscos e Ameaças	Condições Climatéricas e Vandalismo	
Acesso	As alminhas (1) ficam situadas no caminho romano/medieval que liga a Lapa dos Dinheiros e Valezim através do trajecto designado "Ramilas".	
Fontes Orais		
Outras Informações

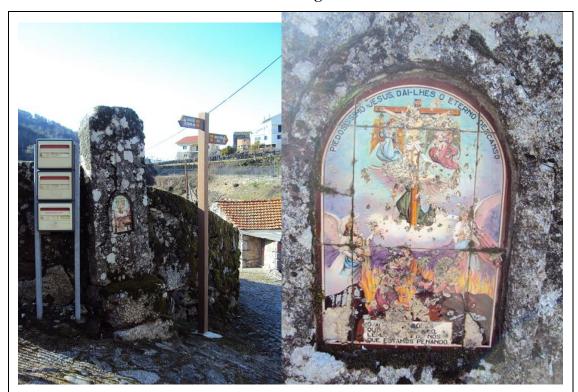
Figura 1 - Alminha de S. Domingos

Proprietário	Propriedade Pública	
Estado de	Degradado – O azulejo encontra-se deteriorado	
Conservação		
Materiais	Pedra Granítica	
Riscos e Ameaças	Vandalismo e Falta de Protecção	
Acesso	A Alminha (2) situa-se na entrada da Calçada de S. Domingos. O seu acesso faz-se a partir da rua da N. Sr <sup>a</sup> do Rosário, interligando o terreiro de Dona Luzia e unindo com a Rua da Faia e interligando a Calçada de S. Domingos.	
Fontes Orais		
Outras Informações

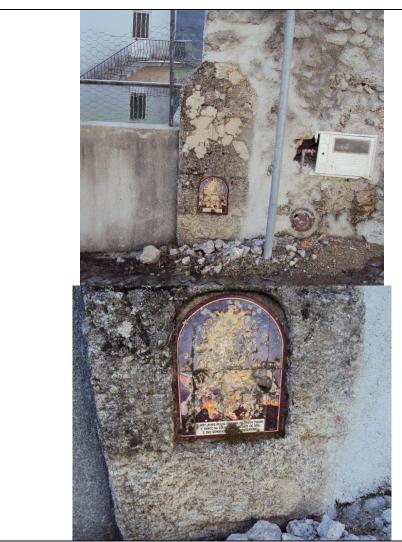
Figura 1 - Alminha da Rua da Escola

Proprietário	Propriedade Privada
Estado de	Degradado
Conservação	
Materiais	Pedra Granítica
Riscos e Ameaças	Vandalismo e Falta de Protecção
Acesso	A Alminha (3) situa-se num muro de uma habitação à
Acesso	entrada da Rua da Escola.
Fontes Orais	
Outras Informações

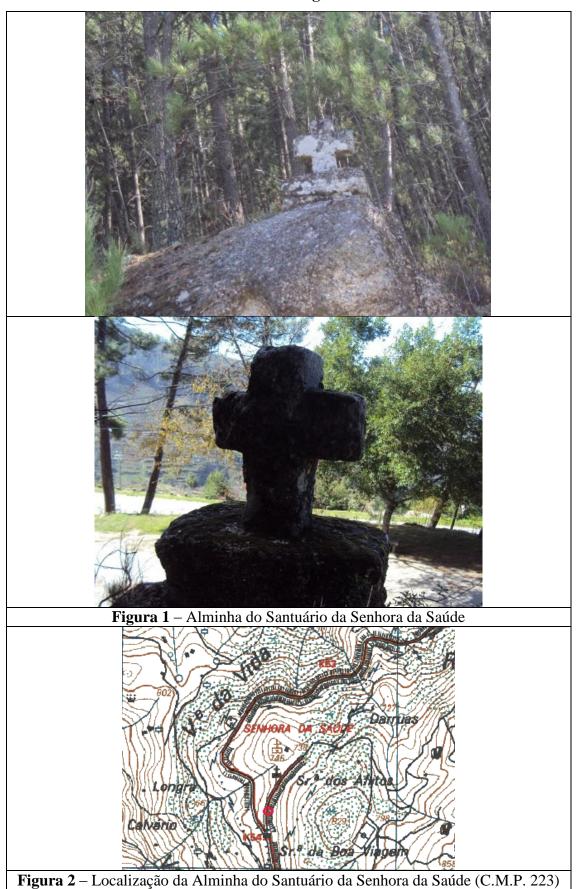
Tipologia/	Alminha/ Arquitectura Religiosa Vernácula	
Categoria da		
Estrutura		
Cronologia	Indeterminado	
Descrição	Cruzeiro apresenta cruz latina revelada assente num bloco rectangular granítico. Mede 0.080 m de comprimento, 0.020 m de largura e 1 metro.	
Bibliografia	Inédita

Proprietário	Propriedade Privada
Estado de	Razoável
Conservação	
Materiais	Pedra Granítica
Riscos e Ameaças	Construção Civil e Falta de Protecção
Acesso	Alminha da Senhora da Saúde está situada por cima de um bloco de granito que foi esculpido na própria rocha. Está defronte para a entrada do Santuário de Nossa Senhora da Saúde. O seu acesso é efectuado a partir do cruzamento do ramal de ligação com a estrada nacional 231 com o Santuário.
<b>Fontes Orais</b>	
Outras	
Informações

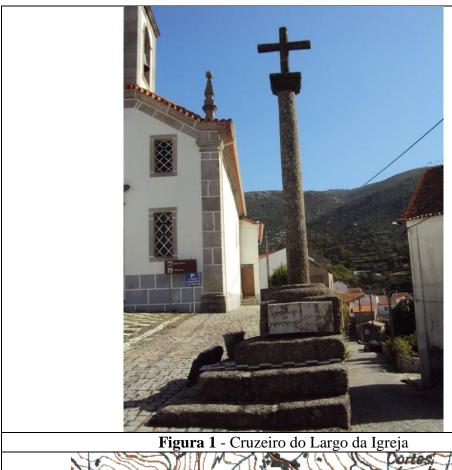
Tipologia/	Cruzeiro / Arquitectura Religiosa Vernácula
Categoria da	
Estrutura	
Cronologia	Indeterminado
Descrição	Estrutura cilíndrica orientado a Noroeste composta por três degraus escalonados, adaptando-se ao declive do terreno, onde assenta a coluna circular de fuste liso e é encimado por uma base quadrangular onde assenta uma cruz latina. Na base do fuste apresentam-se epigrafadas numa placa em mármore evocativas as comemorações nacionais do centenário da independência no período ditatorial as seguintes transcrições: "VII Centenário da Independência/III da restauração de Portugal 1940". Mede cerca 3 metros de altitude.
Bibliografia	- GODINHO, Adélia; ABRANTES, Telma (2007) - <i>Inventário do Património do Concelho de Seia</i> . Relatório de Estágio Curricular para obtenção do grau Licenciatura no Curso de Turismo da Escola Superior de Turismo do Instituto Politécnico da Guarda.p. 585-586;

Proprietário	Propriedade Privada
Estado de	Razoável
Conservação	
Materiais	Pedra Granítica
Riscos e Ameaças	Vandalismo, Falta de Protecção e Construção Civil
	O Cruzeiro fica situado no largo da Igreja do Santíssimo,
Enquadramento e	junto ao muro de suporte. O seu acesso faz-se a partir da
Acesso	rua da N. Sra do Rosário ligando com a Rua de São
	Sebastião e chegando ao Largo da Igreja.
Fontes Orais	
Outras Informações

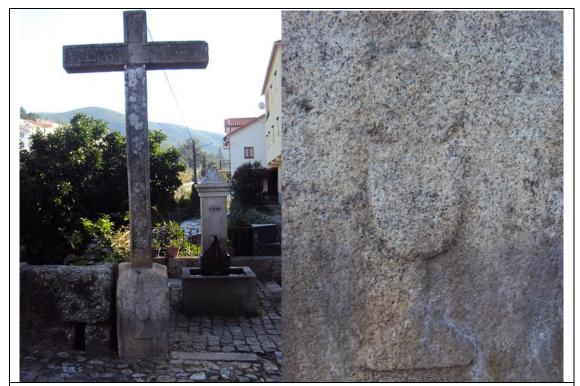
Figura 1 – Cruzeiro

Tipologia	Cruzeiro / Arquitetura Vernacular
/Categoria da	
Estrutura	
Cronologia	Contemporâneo
Descrição	Trata-se de uma estrutura religiosa, devocional, construída em granito. É constituída por uma base rectangular, singelamente decorada apresentando ao centro uma figura geométrica que parece corresponder ao um cálice e uma hóstia. Abaixo da figura parece existir uma pequena inscrição ou data que não conseguimos ler. No topo da base percebe-se o entalhe quadrangular do encaixe do fuste. O cruzeiro apresenta uma moldura alto relevada no fuste e nos braços, que acentua a forma cruciforme.
Bibliografia	GUEDES, Cêsar (2013) — Relatório de Acompanhamento Arqueológico Subsistema de Saneamento Vide/Seia. PROCESL — Engenharia Hidráulica e Ambiental, Lda, p. 27

Proprietário	Propriedade Pública
Estado de	Razoável
Conservação	
Materiais	Pedra
Riscos e	Construção Civil e Falta Protecção
Ameaças	
Acesso	O Cruzeiro está situado na margem esquerda da ribeira de Alvoco. Para aceder é necessário atravessar a Avenida João Pais e passar a ponte.
Fontes Orais	
Outras	
Informações

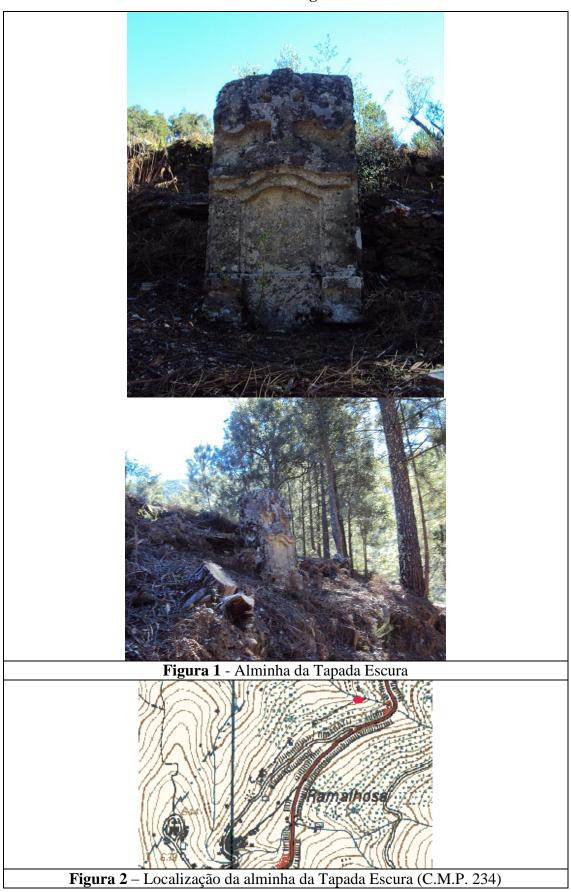
Tipologia /Categoria	Alminha / Arquitetura Religiosa	
da Estrutura		
Cronologia	Contemporânea	
Descrição	Alminha em granito. O corpo do monumento é rectangular apresenta um nicho emoldurado, encimado por cruz trilobada insculpida.	
Bibliografia	Inédita

Proprietário	Propriedade Privada	
Estado de	Bom	
Conservação		
Materiais	Pedra (Granito)	
Riscos e Ameaças	Vandalismo e Falta de Protecção	
Acesso	A alminha da Tapada Negra fica situada no caminho florestal que liga Vasques Esteves de Cima com Vasques Esteves de Baixo. O seu acesso é a partir de Vasques Esteves de Cima entre no caminho da Rua da Fonte, entre no carreiro em terra	
Fontes Oneis	batida e alcançara a estrutura vernacular.	
Fontes Orais		
Outras Informações

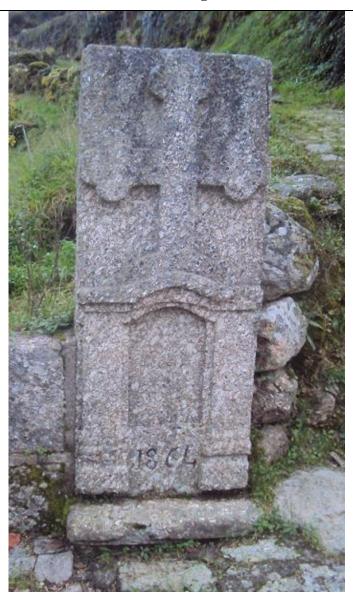
Figura 1 – Alminha da Ponte

Tipologia /Categoria	Alminha / Arquitetura religiosa vernacular	
da Estrutura		
Cronologia	Contemporânea	
Descrição	Alminha em granito em forma rectangular com arestas arredondadas. O corpo principal do monumento apresenta nicho de núcleo arredondado com inscrição "1864", encimado por cruz insculpida de terminação trilobada.	
Bibliografia	- APARÍCIO, António Mendes (2007) – <i>Monografia de Alvoco da Serra</i> . Braga: Empresa Diário do Minho, p. 174

Proprietário	Propriedade Pública	
Estado de	Razoável	
Conservação		
Materiais	Pedra (granítica)	
Riscos e Ameaças	Vandalismo	
Acesso	Alminha da Ponte encontra-se à entrada de Alvoco. O seu	
	acesso é efetuado a partir da Avenida do Progresso.	
Fontes Orais		
Outras Informações

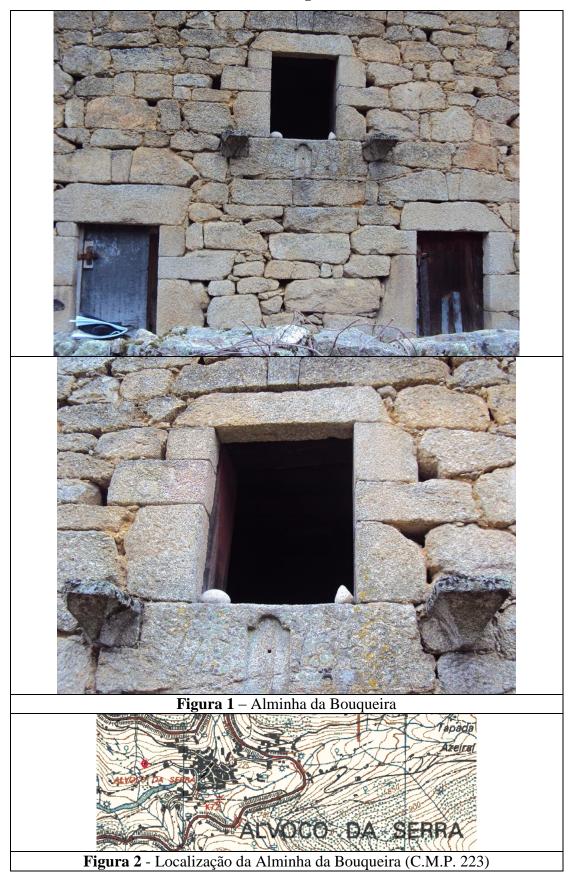
Tipologia /Categoria	Alminha / Arquitetura religiosa vernacular	
da Estrutura		
Cronologia	Contemporânea	
Descrição	Nicho de Alminha inserida numa habitação vernacular. A sua configuração resume-se à edícula de núcleo de núcleo arredondado.	
Bibliografia	Inédita

Proprietário	Propriedade Pública	
Estado de	Bom	
Conservação		
Materiais	Pedra (granítica)	
Riscos e Ameaças	Vandalismo	
Acesso	Nicho de alminha encontra-se numa habitação afastada da povoação. O seu acesso é efetuado a partir do Largo de Santo António e depois passar Rua da Bouqueira. No final dessa via encontra-se a via.	
Fontes Orais  Segundo as locais informam que a habitação onde se ins nicho de alminha era do Barão de Alvoco da Serra.		
Outras Informações

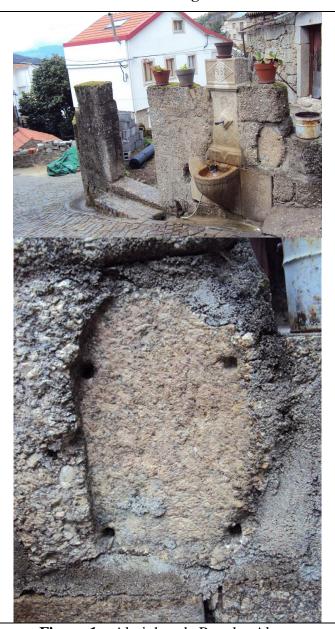
Figura 1 – Alminhas da Rua das Almas

Tipologia	Alminha / Arquitetura religiosa vernacular
/Categoria da	
Estrutura	
Cronologia	Contemporânea
Descrição	Nicho de alminha inserida numa parede de um muro. A sua configuração resume-se à edícula de núcleo de núcleo arredondado.
Bibliografia	Inédita

Proprietário	Propriedade Pública	
Estado de	Bom	
Conservação		
Materiais	Pedra (granítica)	
Riscos e Ameaças	Vandalismo	
Acesso	Nicho de alminha fica situado no núcleo antigo. O seu acesso é efetuado a partir da Rua dos Beneméritos e depois a Rua das Almas.	
<b>Fontes Orais</b>		
Outras		
Informações

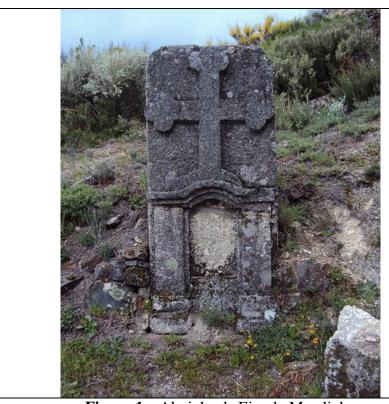
Figura 1 – Alminha da Eira do Marelinho

Tipologia /Categoria	Alminha / Arquitetura religiosa vernacular	
da Estrutura		
Cronologia	Contemporânea	
Descrição	Alminha em granito, em forma rectangular. O corpo do monumento é rectangular apresenta um nicho emoldurado, encimado por cruz tribulada insculpida.	
Bibliografia	Inédita

Proprietário	Propriedade Pública
Estado de	Bom
Conservação	
Materiais	Pedra (granítica)
Riscos e Ameaças	Vandalismo e falta de protecção
Acesso	A alminha fica situada na margem esquerda da Estrada Nacional 231 que faz a ligação entre Loriga e Alvoco da Serra.
Fontes Orais	
Outras Informações

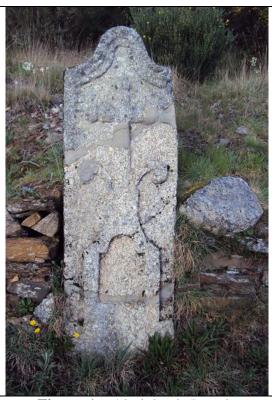
Figura 1 – Alminha da Portela

Tipologia /Categoria	Alminha / Arquitetura religiosa vernacular		
da Estrutura			
Cronologia	Contemporânea		
Descrição	Alminha em granito, em forma rectangular com arestas arredondadas. O corpo principal do monumento apresenta nicho de núcleo arredondado, encimado por cruz insculpida de terminação trilobada.		
Bibliografia	Inédita

Proprietário	Propriedade Pública	
Estado de	Bom	
Conservação		
Materiais	Pedra (granítica)	
Riscos e Ameaças	Vandalismo	
Acesso	A alminha fica situada na margem esquerda da Estrada Nacional 231 que faz a ligação entre Loriga e Alvoco da Serra.	
Fontes Orais		
Outras Informações

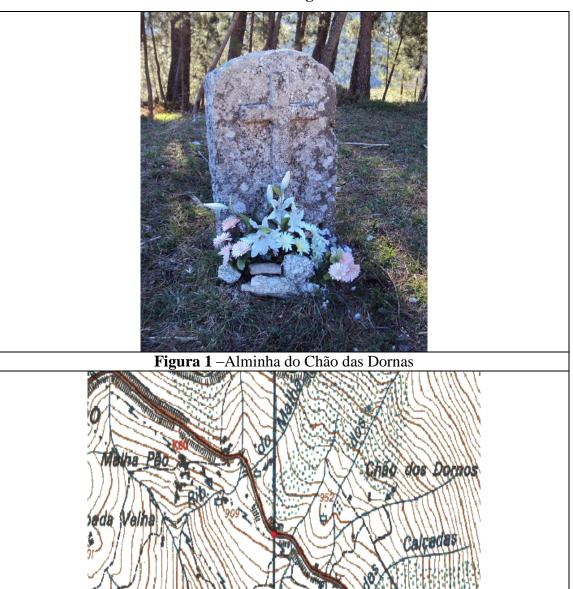
Tipologia/ Categoria	Alminha / Arquitetura religiosa vernacular	
da estrutura		
Cronologia	Contemporânea	
Descrição	Alminha em granito em forma rectangular com arestas arredondadas. O corpo principal do monumento apresenta nicho de núcleo arredondado, encimado por cruz insculpida de terminação latina.	
Bibliografia	Inédita

Proprietário	Propriedade pública	
Estado de	Razoável	
Conservação		
Materiais	Pedra (granito)	
Riscos e Ameaças	Falta de Protecção e Vandalismo	
Acesso	A alminha dos Chãos dos Dornos fica situado na margem	
Acesso	esquerda da Estrada Nacional 231.	
Fontes Orais		
Outras Informações

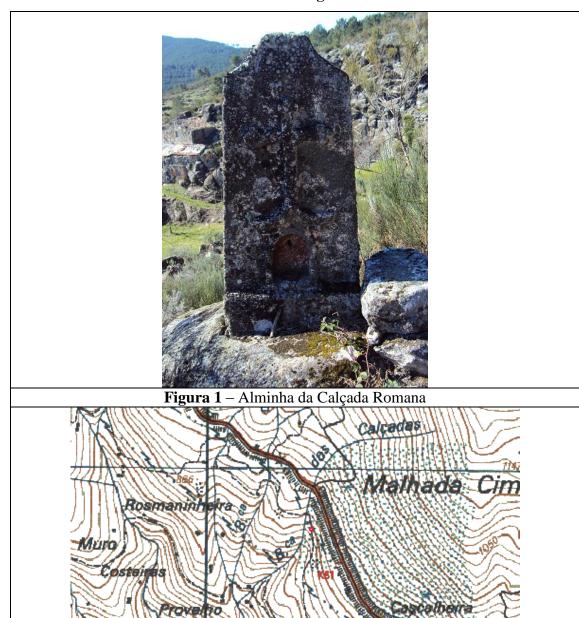
Alminha / Arquitetura Vernacular	
Contemporânea	
Alminha em granito em forma rectangular com arestas arredondadas. O corpo principal do monumento apresenta nicho de núcleo arredondado em bronze com a representação do purgatório, encimado por cruz insculpida de terminação latina.	
ROSA, J. (2001) – Alminhas: Monumentos Votivos e Cultuais Cristãos de Inspiração Gentílica – Achegas para um Estudo. Fundão: [s.n], p. 31

Proprietário	Propriedade Privada	
Estado de	Razoável	
Conservação		
Materiais	Cantaria de granito	
Riscos e Ameaças	Abandono e falta de Protecção	
A cosso	A alminha da calçada romana situa-se no meio rural. O seu	
Acesso	acesso é feito a partir do cemitério da Senhora da Guia.	
Fontes Orais		
Outras Informações

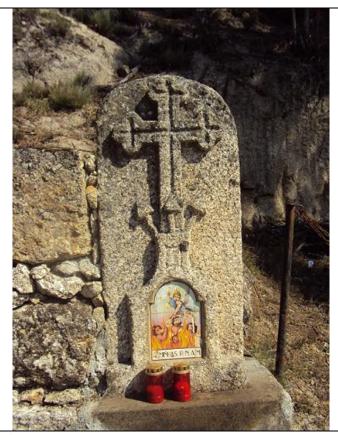
Figura 1 – Alminha do cemitério da Senhora da Guia

Tipologia/	Alminha / Arquitetura vernacular religiosa	
Categoria da		
Estrutura		
Cronologia	Contemporânea	
Descrição	Alminha em granito, em forma rectangular com arestas arredondadas. O corpo do monumento apresenta um nicho emoldurado em bronze com a representação do purgatório, encimado por cruz trilobada insculpida e três lanças.	
Bibliografia	Inédito

Proprietário	Propriedade Pública	
Estado de	Razoável	
Conservação		
Materiais	Cantaria de granito	
Riscos e Ameaças	Vandalismo, falta de protecção	
Acesso	A alminha da Senhora da Guia situa-se num cruzamento que dá acesso ao santuário. O seu acesso é efetuado a partir da Estrada Nacional 231, segue a estrada local em direcção a Senhora da Guia.	
<b>Fontes Orais</b>		
Outras		
Informações

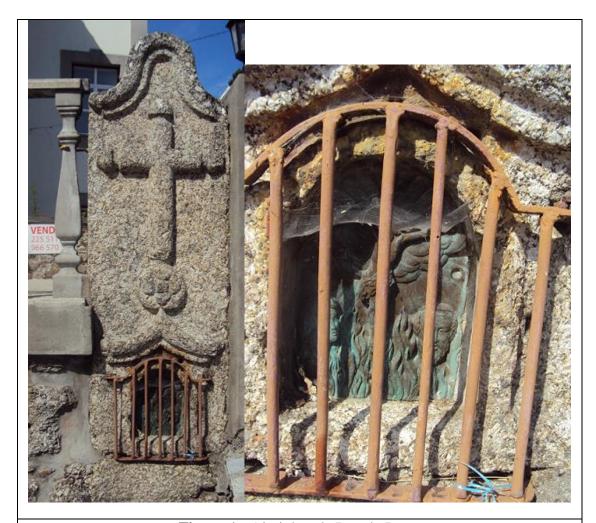
Figura 1 - Alminhas da Rua do Porto

Tipologia/	Alminha / Arquitetura Vernacular
Categoria da	
estrutura	
Cronologia	Contemporâneo
Descrição	Alminha em granito, em forma rectangular com aresta arredondada. O corpo principal do monumento apresenta nicho de núcleo arredondado em bronze, com a representação do purgatório, encimado por uma rosácea e uma cruz insculpida de terminação latina.
Bibliografia	Inédito

Proprietário	Propriedade Pública
Estado de	Razoável – Está inserida na parede de um muro de uma casa
Conservação	
Materiais	Pedra (granito)
Riscos e Ameaças	Falta de Protecção e Vandalismo
Acesso	A alminha da Rua do Porto encontra-se a entrada dessa via perto da ponte. O seu acesso faz-se a partir da Rua da Senhora da Guia Nova e depois prosseguir ao fim da Rua do Porto.
Fontes Orais	
Outras	
Informações

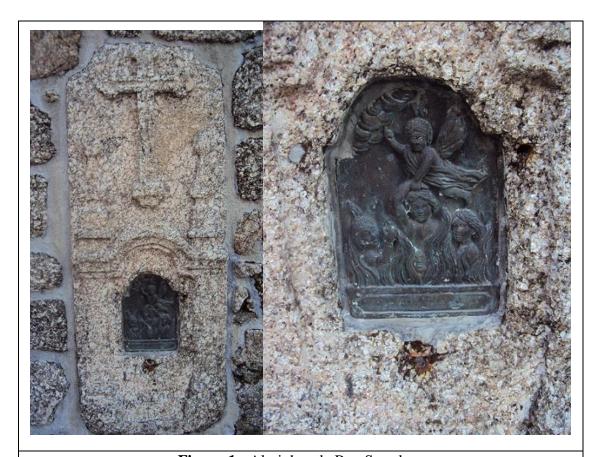
Figura 1 - Alminhas da Rua Sacadura

Tipologia /Categoria	Alminha / Arquitetura religiosa vernacular	
da Estrutura		
Cronologia	Contemporânea	
Descrição	Alminha em granito, em forma rectangular está inserida num muro. O corpo do monumento é rectangular apresenta um nicho emoldurado em bronze com a representação do purgatório, encimado por cruz trilobada insculpida, ornamentada com dois pináculos.	
Bibliografia	Inédita

Proprietário	Propriedade Pública
Estado de	Razoável
Conservação	
Materiais	Cantaria de granito e metal (bronze)
Riscos e Ameaças	Vandalismo e falta de protecção
Acesso	A alminha da Rua Sacadura Cabral encontra-se ao centro da povoação, perto da Fonte de Manaos. O seu acesso é efetuado a partir da Estrada Nacional 231, segue a Avenida Augusto Luis Mendes, Rua Sacadura Cabral até aceder a Rua Sacadura Cabral.
Fontes Orais	
Outras Informações

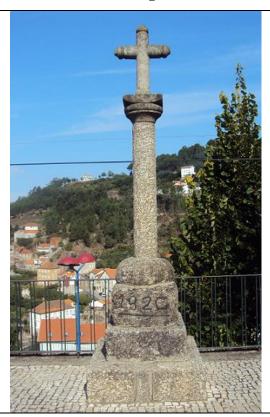
Tipologia/Catego	Cruzeiro/ Arquitetura Vernacular
ria de Sítio	
Cronologia	Contemporâneo
Descrição	O cruzeiro apresenta três degraus quadrados, de granito e aresta vincada, sob os quais assenta o plinto, que tem forma semiesférica. No degrau que antecede o plinto encontra-se a seguinte inscrição: «1820». A coluna do cruzeiro é lisa, e no topo apresenta toros. A coluna é encimada por capitel de forma quadrangular, que sustenta a cruz latina de granito no topo.
Bibliografia	- GODINHO, Adélia; ABRANTES, Telma (2007) – <i>Inventário do Património do Concelho de Seia</i> . Relatório de Estágio Curricular para obtenção do grau Licenciatura no Curso de Turismo da Escola Superior de Turismo do Instituto Politécnico da Guarda, p. 118-119

Proprietário	Propriedade Pública
Estado de	Razoável
Conservação	
Materiais	Cantaria de Granito
Riscos e	Falta de Protecção
Ameaças	
Acesso	O cruzeiro fica situada na avenida principal de Loriga. O seu acesso é efetuado a partir no final da Avenida Augusto Luís Mendes.
Fontes Orais	
Outras	
Informações
