**Carta Arqueológica do Concelho de Estremoz: da época romana à  
época moderna**

**Maria Rita Xarepe Laranjo**

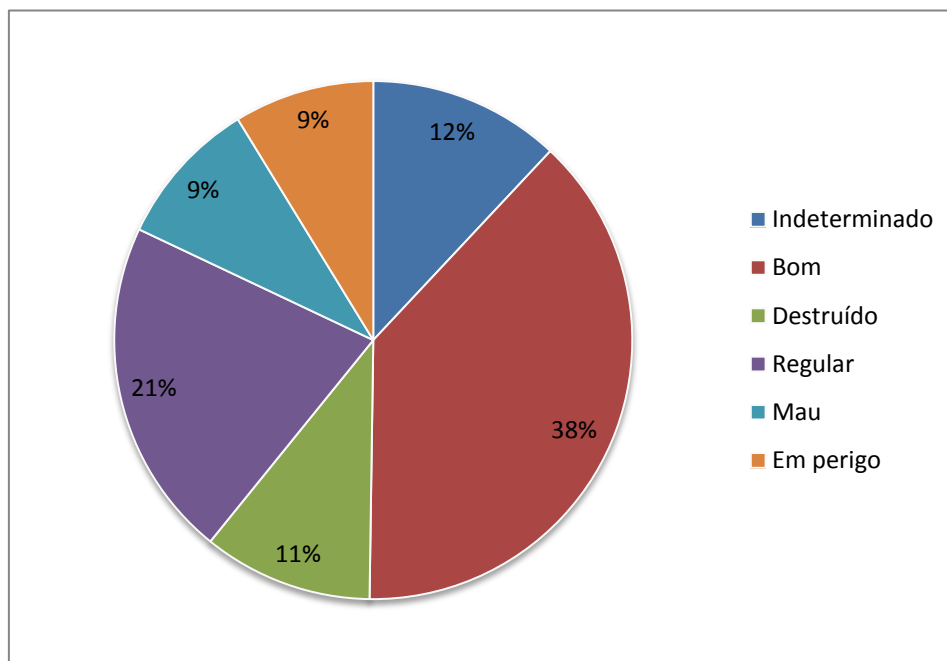
**Gráfico 6-** Estado de conservação dos sítios arqueológicos identificados.

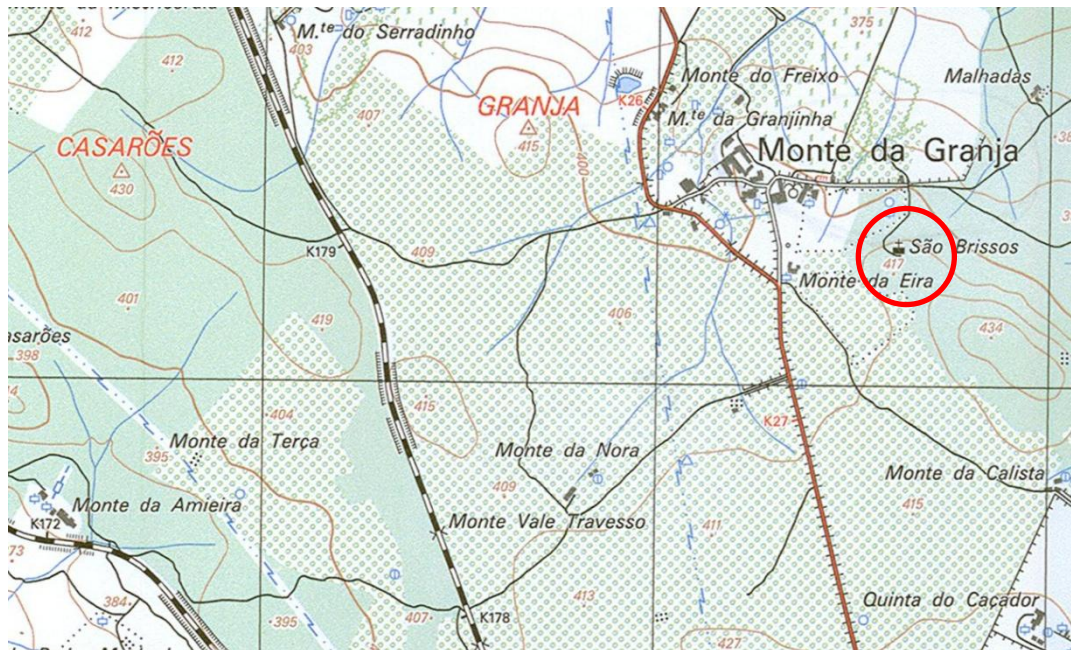
**Mapa 1-** Pormenor da carta militar nº 411 com a localização da Ermida de São Brissos

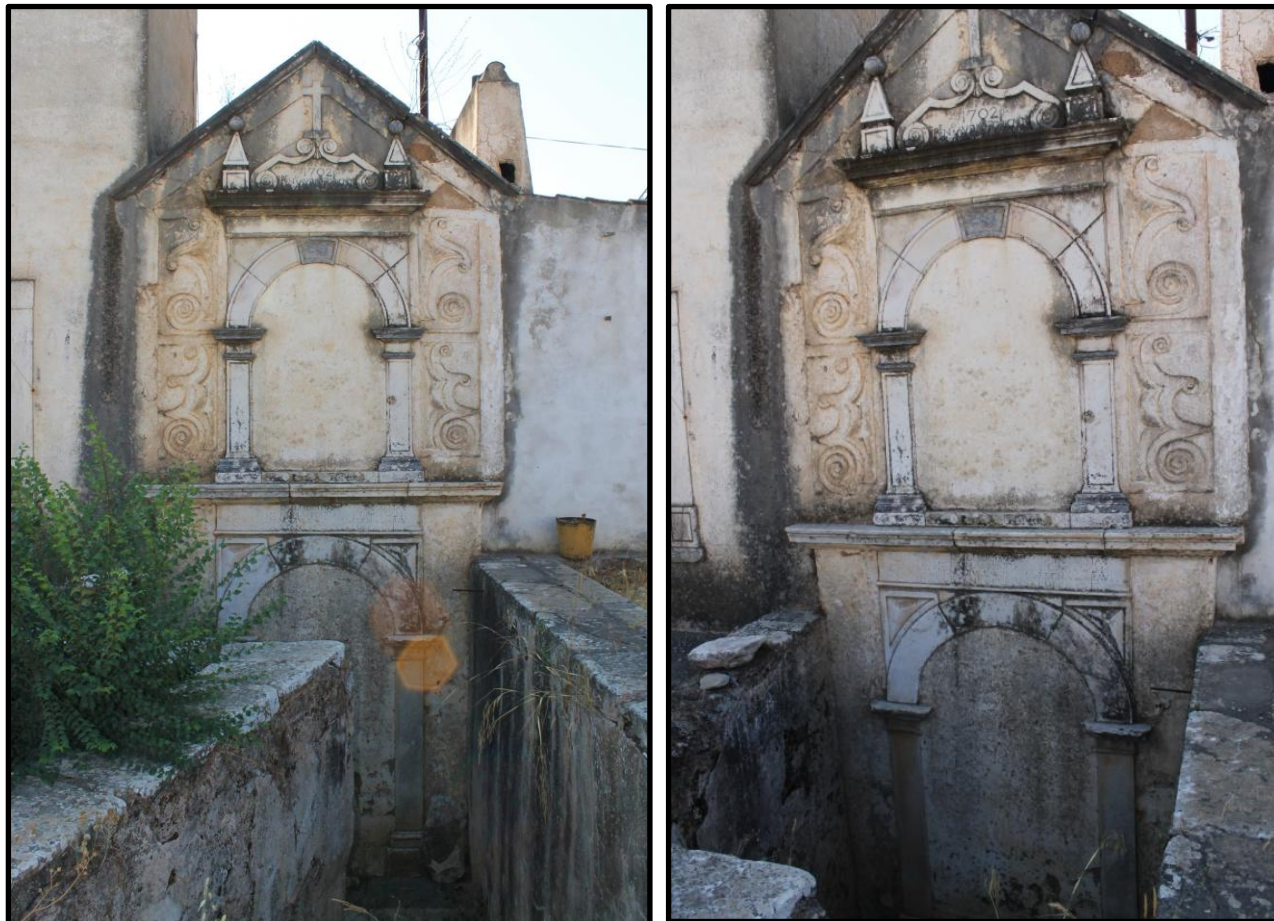
Figura 1 e 2- Enquadramento geral da fonte
