# CONSERVAÇÃO DOS AZULEJOS MODERNOS PORTUGUESES (1950-1974)

PARTE II - ANEXOS

CATARINA FIGUEIREDO MOURA GERALDES  
Mestre em Conservação e Restauro

FICHAS DOS PAINÉIS DE AZULEJOS SELECIONADOS COM DEGRADAÇÃO

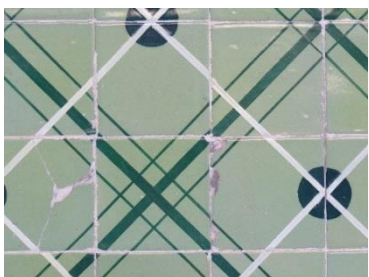
Não existe um padrão para a perda de vidrado, geralmente ocorre a partir dos cantos e arestas e na maioria das vezes, de forma limpa (sem chacota aderente).

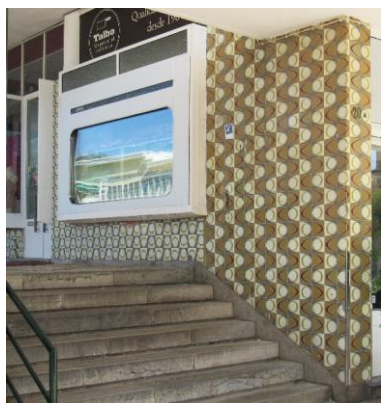
Conjunto de azulejos do século XX que ornamenta as paredes do centro comercial do Restelo. O conjunto apresenta diferentes formas de degradação, nomeadamente fissuração com rutura e destacamento de vitrado, bem como fraturas e ausência de azulejos. Verifica-se a presença de azulejos com pintura diferente, o que evidencia possíveis intervenções.

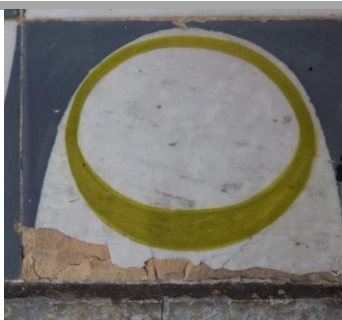
Não existe um padrão para a perda de vidro, parecendo ocorrer em qualquer local de maior fragilidade e por vezes, ocorre de forma limpa (sem chacota aderente).

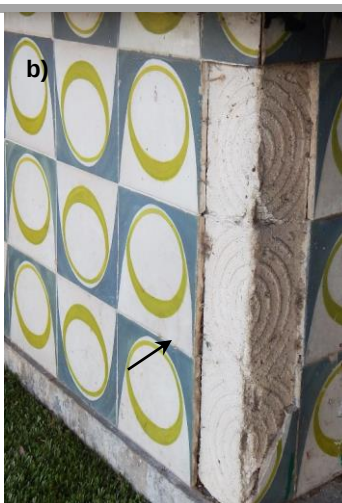
Perda de vidro com chacota aderente (a) e ausência de azulejos (b).

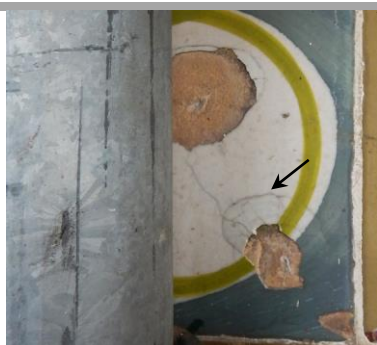
Empolamento e destacamento de vidro sem chacota aderente.

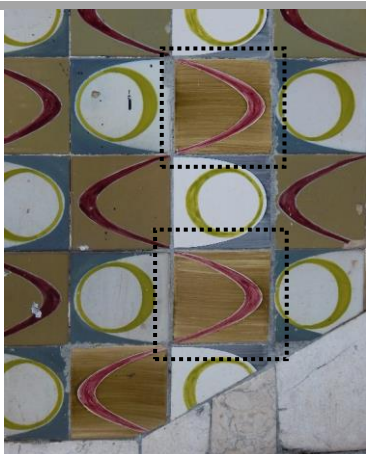
Azulejos com pintura diferente. Possível intervenção no conjunto.

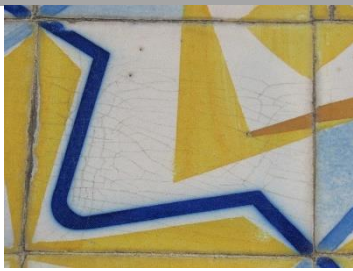
Fissuração dos azulejos.

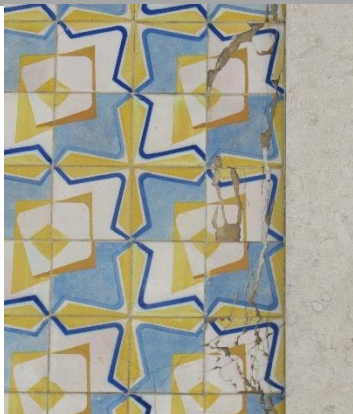
Fraturas dos azulejos.

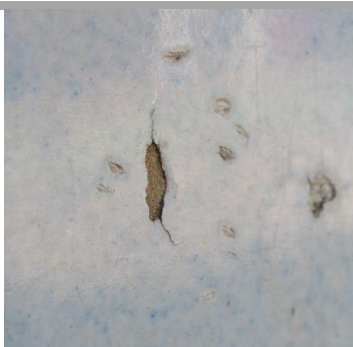
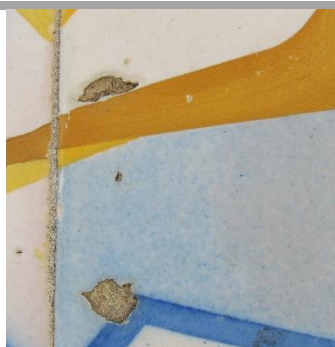
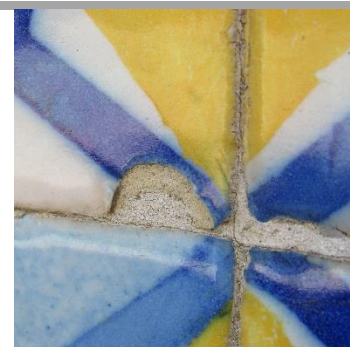
Não existe um padrão para a perda de vidro, parecendo ocorrer em qualquer local de maior fragilidade, geralmente a partir dos cantos e arestas. Na maioria das vezes, ocorre de forma limpa (sem chacota aderente).

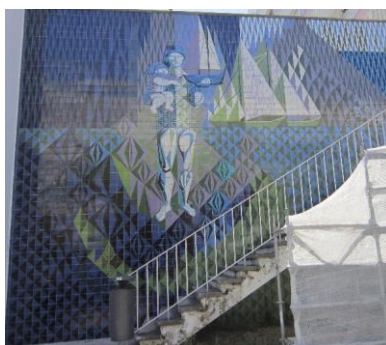
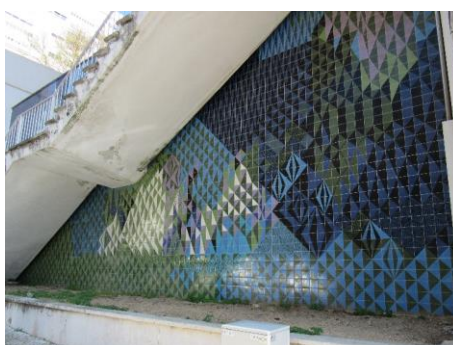
Painel de azulejos dos anos 60 do século XX que ornamenta vão de escada entre edifícios habitacionais. O conjunto está em bom estado de conservação, apresentando apenas algumas degradações, nomeadamente fissuração, destacamento de vidrado e fratura dos azulejos. O painel evidencia ter sofrido uma intervenção de restauro, uma vez que existe referência num dos azulejos ao restauro realizado no ano de 2003.

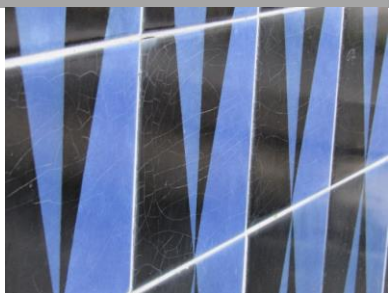
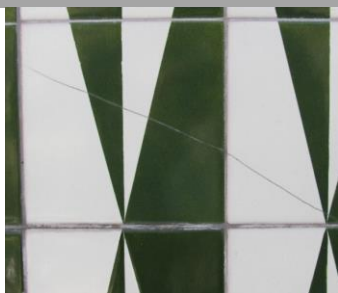
Fissuras de vidro.

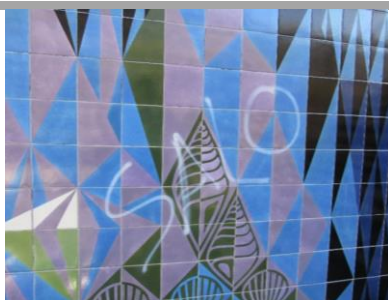
Vandalismo: graffiti.

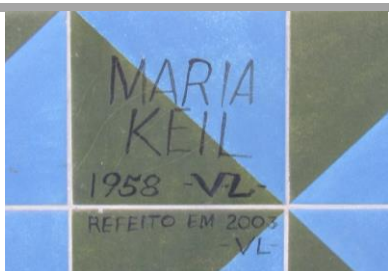
Identificação do autor, ano e fábrica de produção originais, bem como, identificação da intervenção realizada em 2003.

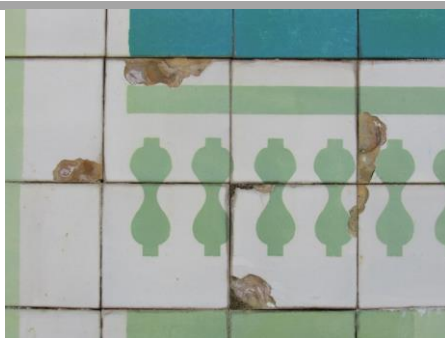
Os azulejos evidenciam perda de vidrado de forma limpa, geralmente a partir dos cantos e arestas. O destacamento é feito pela quebra de ligação do vidrado à chacota acompanhadas ou não por empolamento e com maior incidência no vidrado banco.

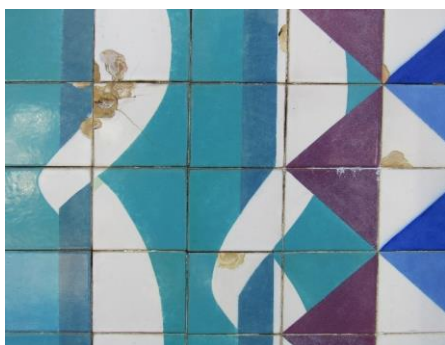
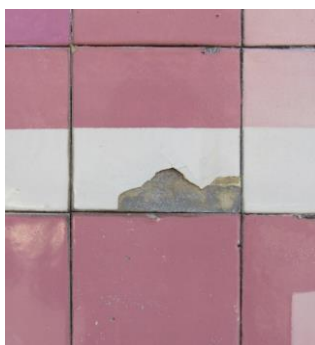
Perda seletiva de vidrado (branco) sem chacota aderente

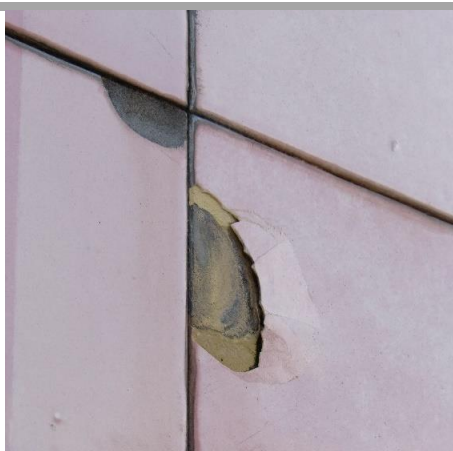
Empolamento e destacamento de vidrado sem chacota aderente.

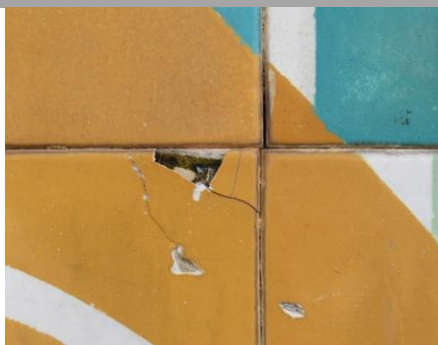
Destacamento do vidrado caracterizado por extensas áreas levantadas e com ligeiro enrolamento. O destacamento é feito sem padrão definido, podendo ocorrer em qualquer local do azulejo.

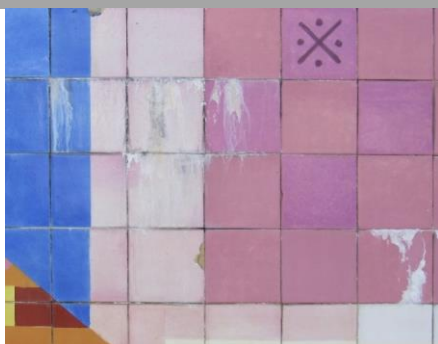
Eflorescências

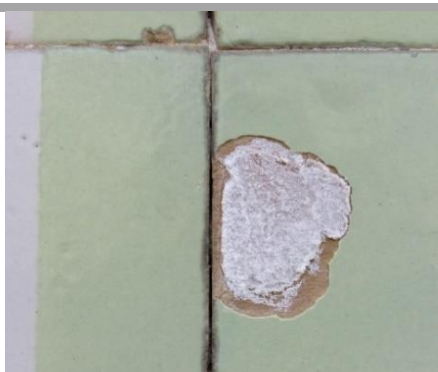
Pústula salina (↑70-80cm).

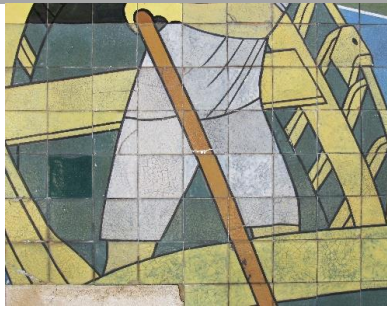
#### Fissuras com propagação azulejar

Verifica-se que as linhas de fissura de um azulejo propagam-se para o azulejo adjacente, o que pode ocorrer devido a problemas estruturais na parede. A não existência de juntas ou problemas nas mesmas (fendilhação), potencializa mais o dano identificado.

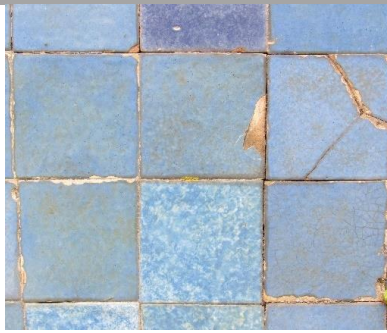
Não existe um padrão para a perda de vidrado, parecendo ocorrer em qualquer local de maior fragilidade, geralmente a partir dos cantos e arestas.

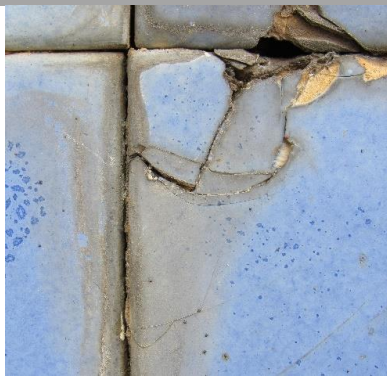
#### Rutura e destacamento de vidrado.

Perda de parte dos azulejos.

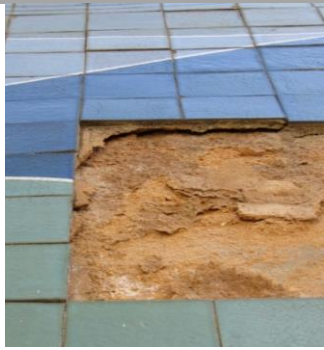
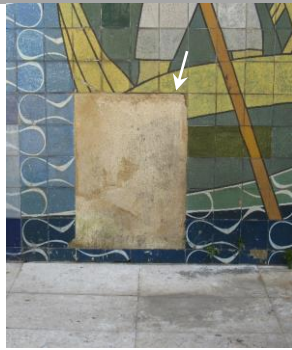
Ausência de azulejos. Colocação de argamassa em certas zonas com ausência de azulejos.

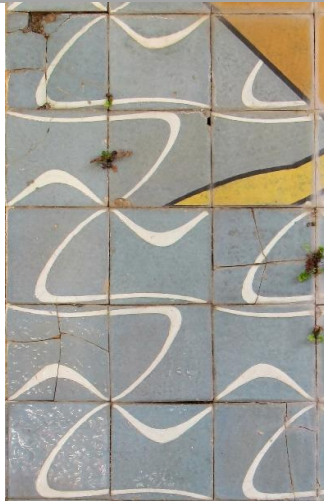
Fratura dos azulejos.

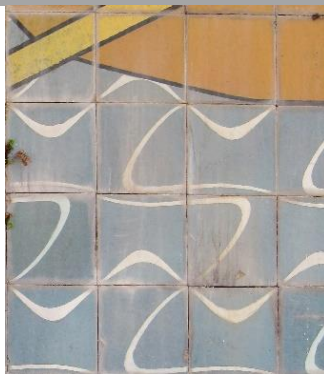
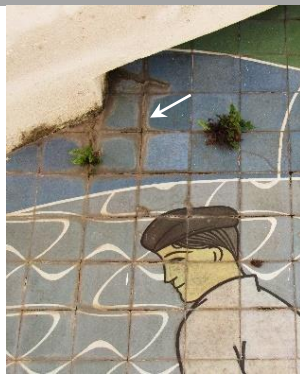
Eflorescências

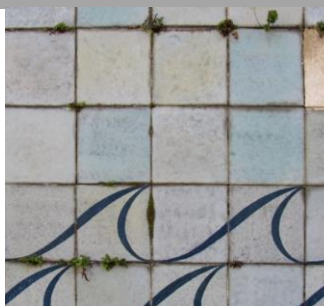
Presença de plantas.

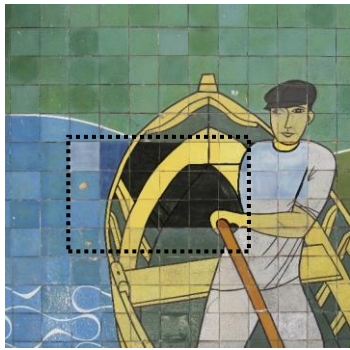
Possíveis intervenções no painel, uma vez que existem zonas com azulejos diferentes a nível da cor, desenho e estado de conservação.

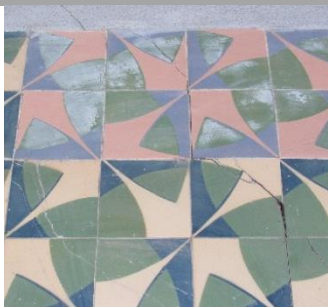
Faturas dos azulejos.

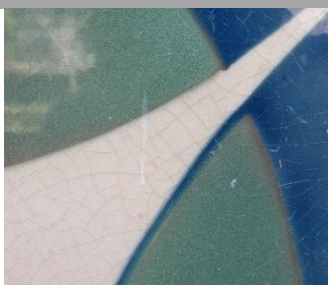
Fissuração do vidro.

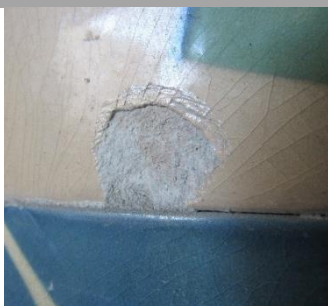
Perda de vidro sem chacota aderente.

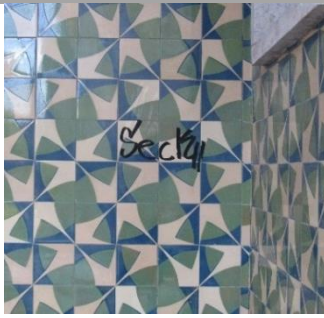
Vandalismo: graffiti

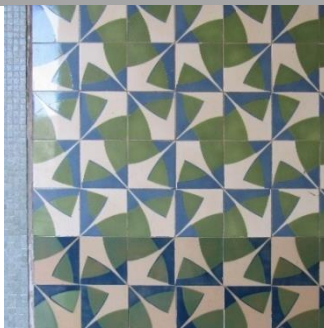
Azulejos diferentes.

Intervenção com recurso a réplicas

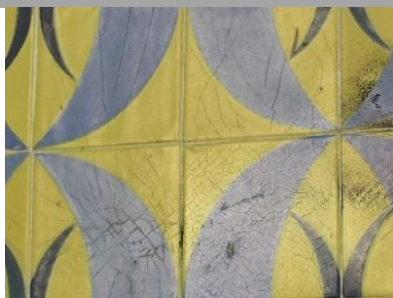
Fissuração dos azulejos.

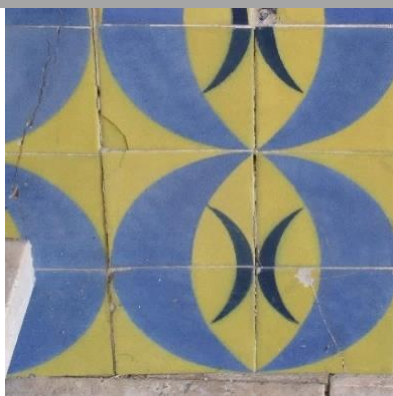
Fraturas dos azulejos.

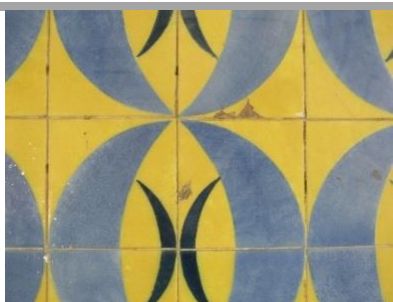
Não existe um padrão para a perda de vidrado, geralmente ocorre a partir dos cantos e arestas e na maioria das vezes, de forma limpa (sem chacota aderente).

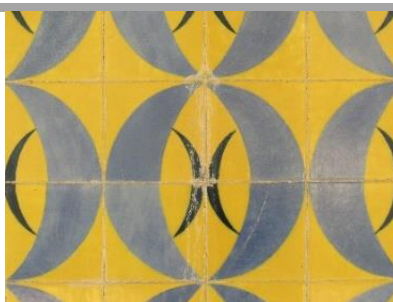
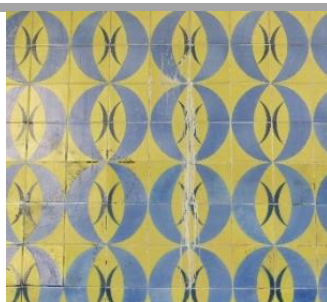
Eflorescências.

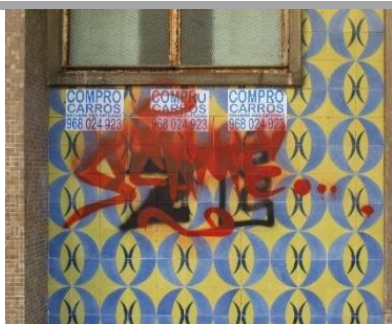
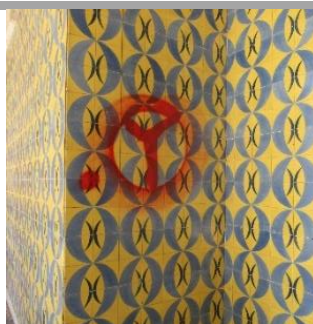
Vandalismo: graffiti

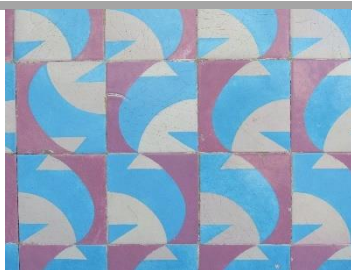
Fissuração de vidrado

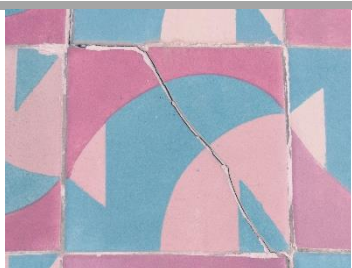
Fraturas dos azulejos.

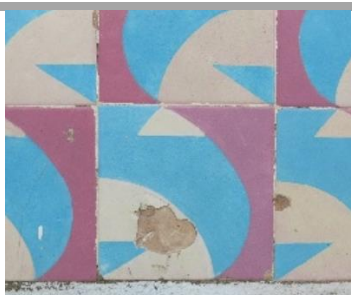
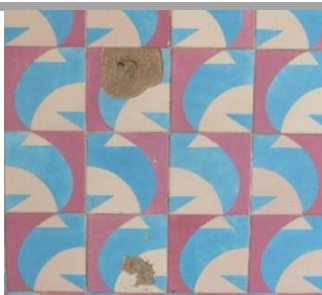
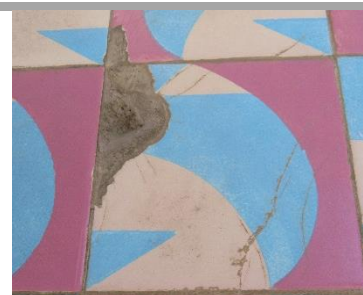
Não existe um padrão para a perda de vidrado, parecendo ocorrer em qualquer local de maior fragilidade, geralmente a partir dos cantos e arestas. Na maioria das vezes, ocorre de forma limpa (sem chacota aderente).

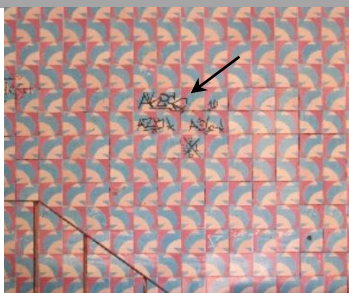
Vandalismo: graffiti

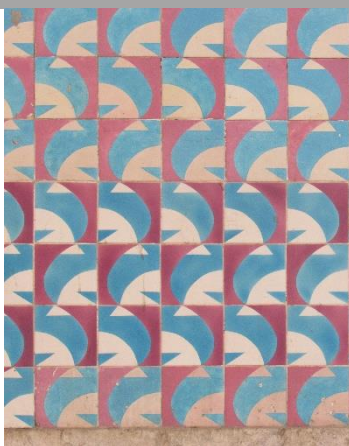
Possível intervenção com recurso a réplicas (azulejos de tonalidades diferentes).

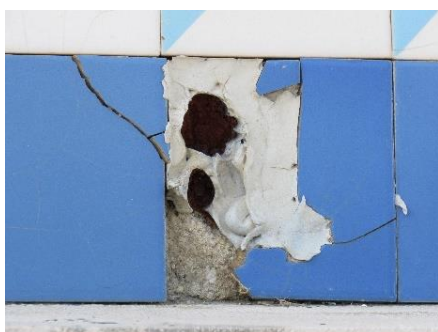
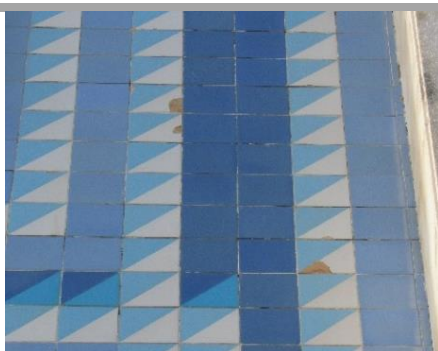
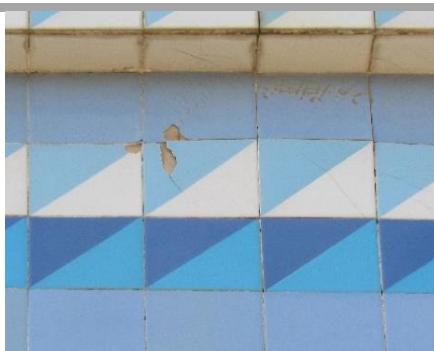
Não existe um padrão para a perda de vidro, geralmente ocorre a partir dos cantos e arestas, e na maioria das vezes de forma limpa (sem chacota aderente).

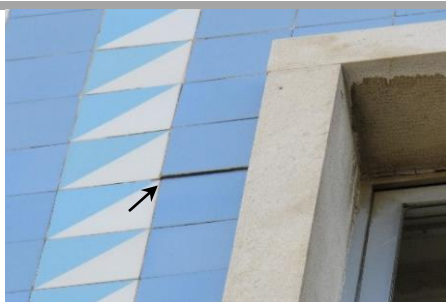
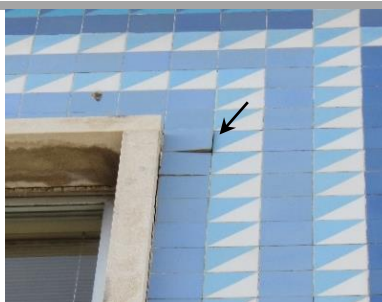
Empolamento dos  
azulejos

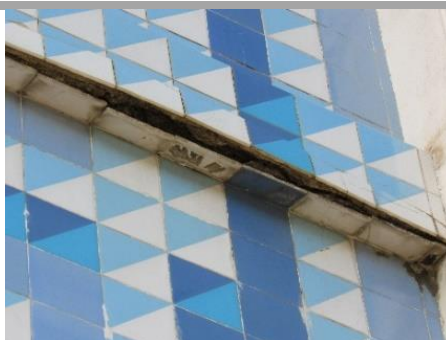
Destacamento de azulejos

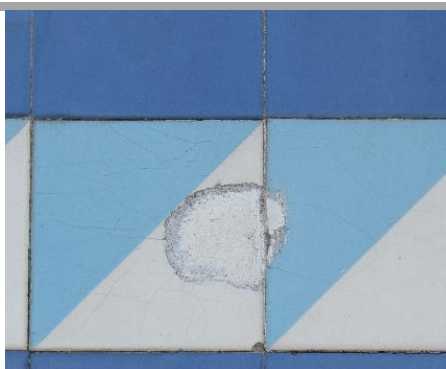
Pústula salina

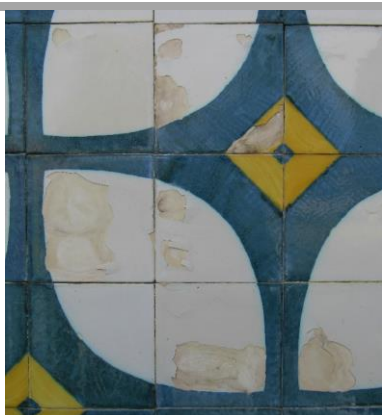
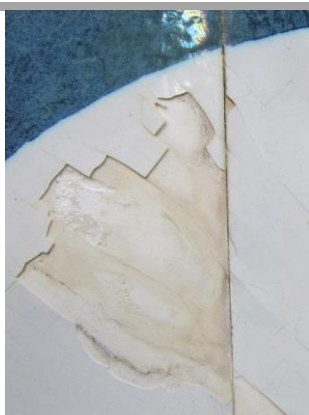
A perda de vidrado parece ocorrer primeiramente no vidrado branco, geralmente de forma limpa (sem chacota aderente).

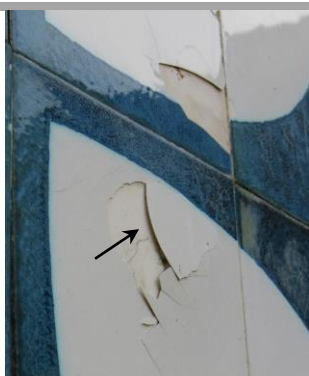
Empolamento e frente de destacamento do vidrado branco.

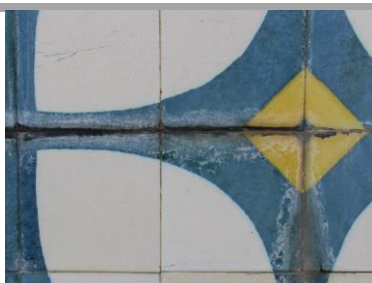
Eflorescências

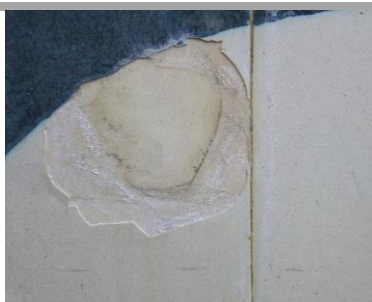
Pústula salina (↑70-80cm).

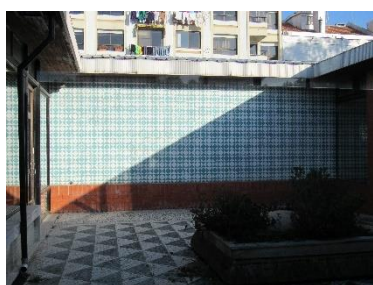
Revestimento azulejar dos anos 60-70s (séc. XX) aplicado no Centro de Convívio do LNEC, dos arquitetos Januário Godinho, João Henrique de Mello Breyner Andresen e Victor Palla. O conjunto apresenta diferentes formas de degradação, nomeadamente fissuração e destacamento de vidrado, fraturas dos azulejos e perda de parte de azulejos.

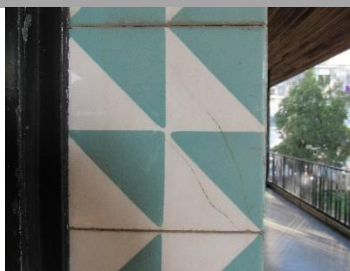
Fissuras de vidro.

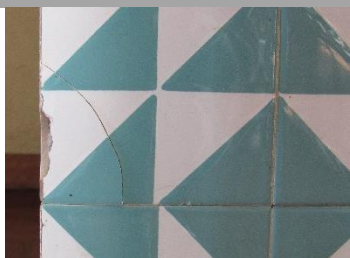
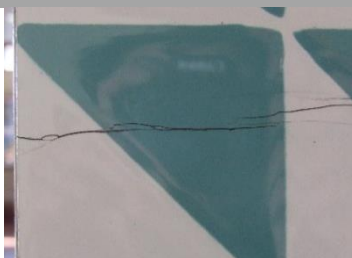
Faturas.

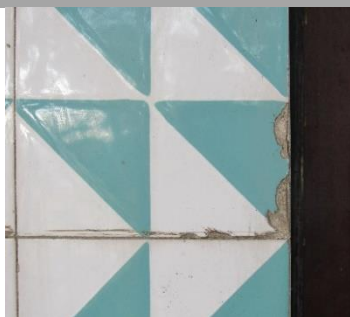
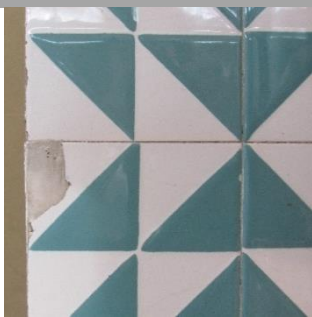
A perda de vidro ocorre geralmente de forma limpa (sem chacota aderente).

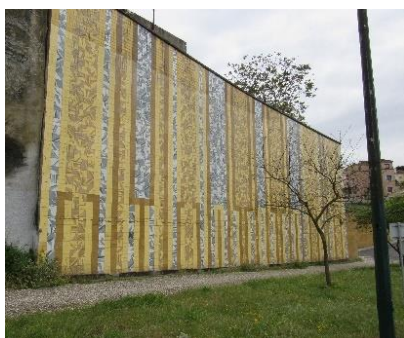
Painel de azulejos do século XX que ornamenta mural na Av. Calouste Gulbenkian. O conjunto está em mau estado de conservação, com diferentes formas de degradação. Fissuração de vidrado, fratura dos azulejos, bem como ausência de azulejos em determinados locais. Verifica-se a presença de sais, colonização biológica, ferrugem e vandalismo (graffiti). O painel evidencia intervenções, uma vez que existem azulejos diferentes integrados na composição.

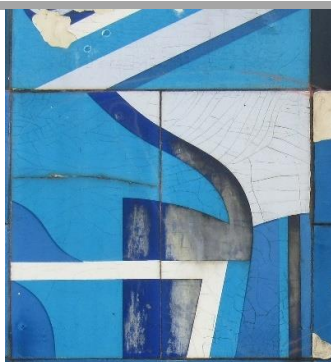
Fissuras de vidro.

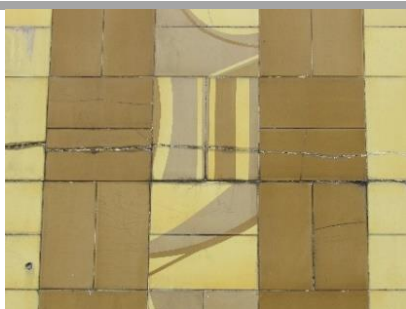
Fraturas dos azulejos

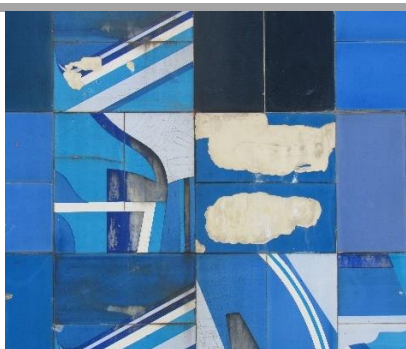
Não existe um padrão para a perda de vidro, parecendo ocorrer em qualquer local de maior fragilidade e a maior parte das vezes, ocorre de forma limpa (sem chacota aderente).

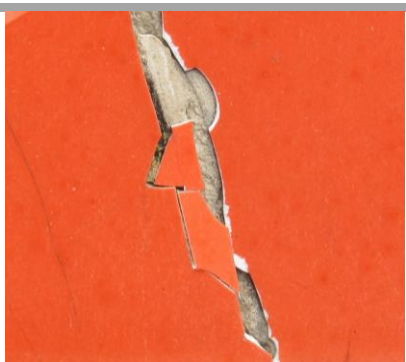
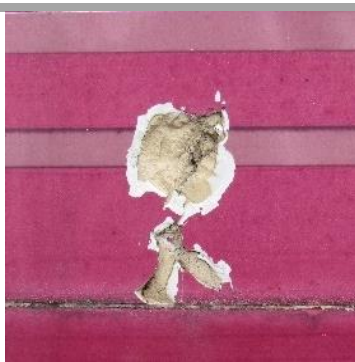
Rutura e perda de vidro com chacota aderente

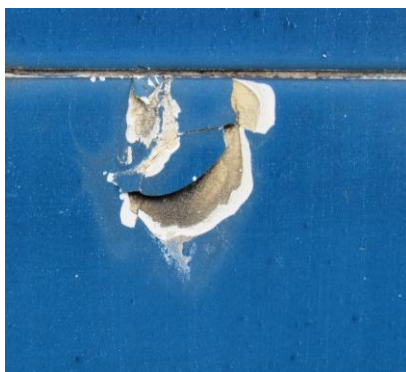
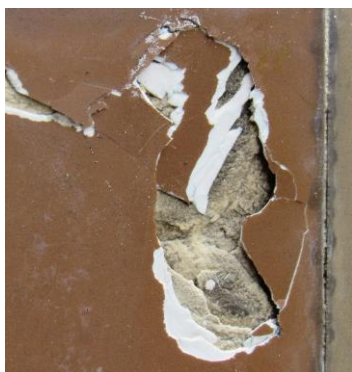
Rutura e perda de vidrado.

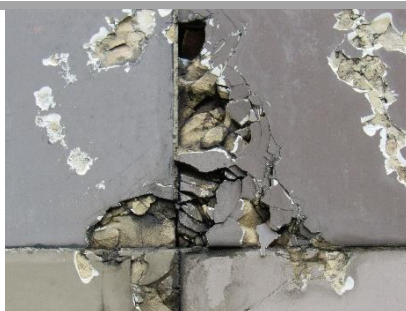
Destacamento de vidrado e fratura da chacota. Frente de destacamento de vidrado (linha no vidrado)

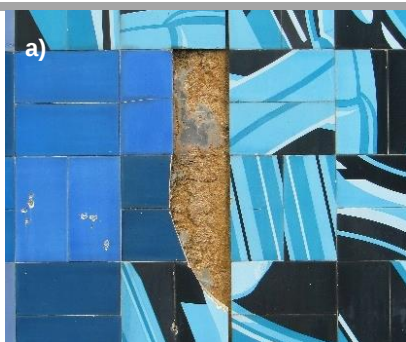
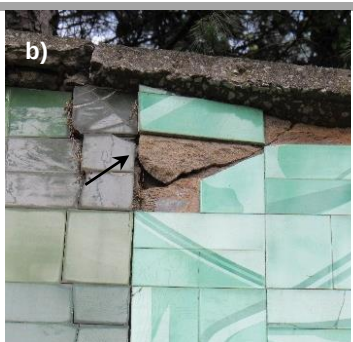
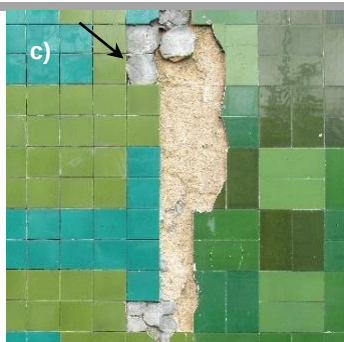
Ausência de azulejos **(a)** com empolamento em certas zonas **(b)** e presença de argamassa de assentamento após a queda d azulejos **(c)**.

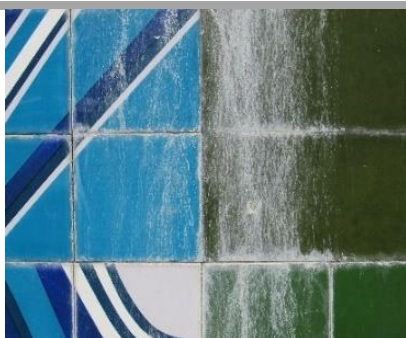
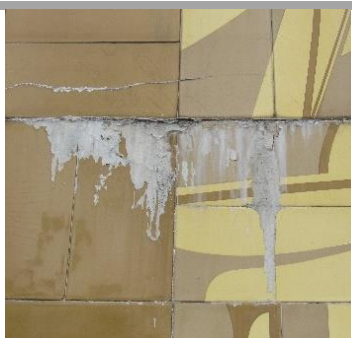
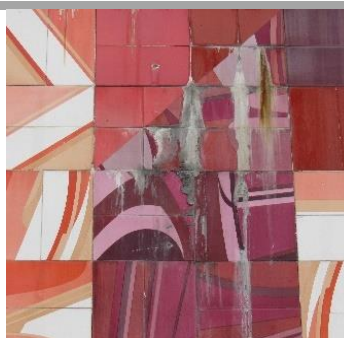
Eflorescências.

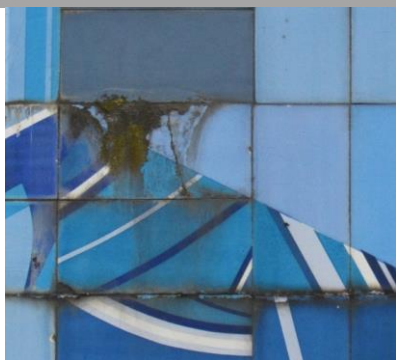
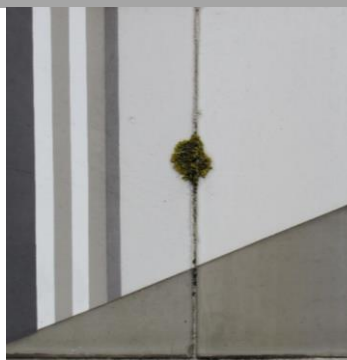
Colonização biológica.

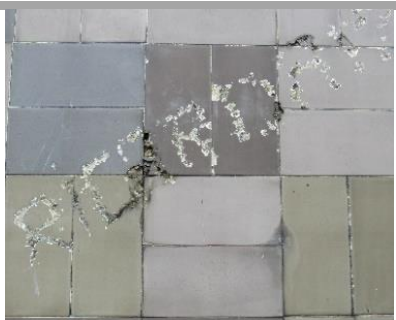
Vandalismo: picado e graffiti

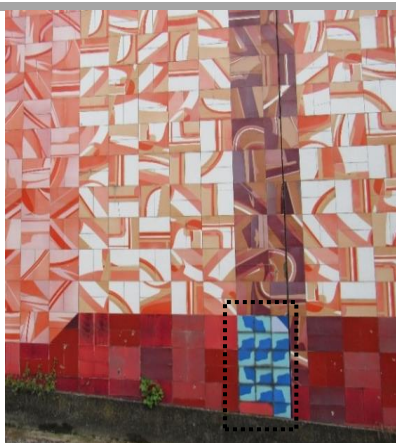
Possíveis intervenções no painel, com zonas de integração de azulejos diferentes.

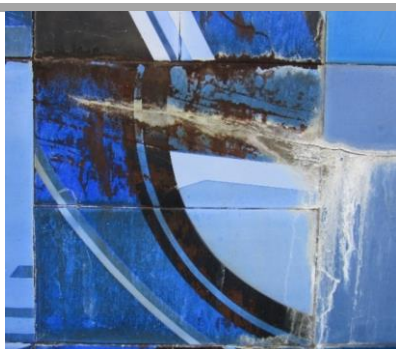
Presença de ferrugem.

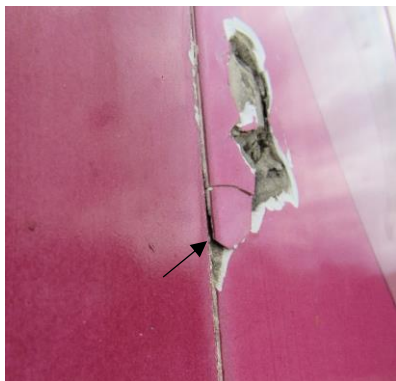
Destacamento de vidrado

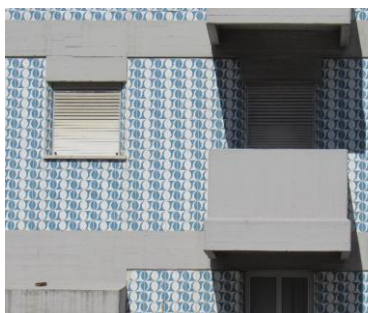
Revestimento azulejar do século XX que ornamenta o edifício habitacional. O conjunto apresenta diferentes formas de degradação, nomeadamente fissuração e fraturas com destacamento de vidrado. Verifica-se um possível padrão na perda do vidrado, geralmente ocorre no vidrado branco contornando o azul.

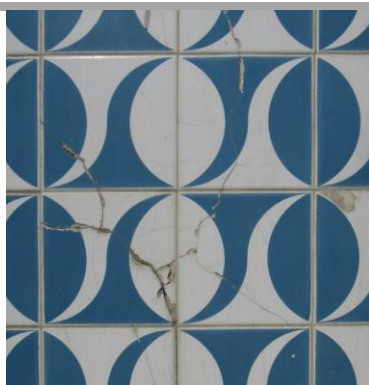
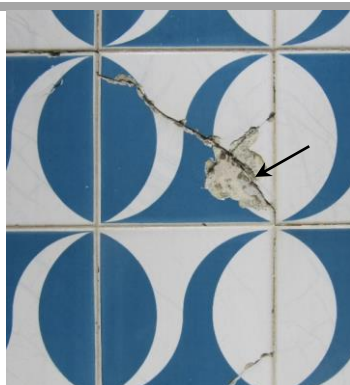
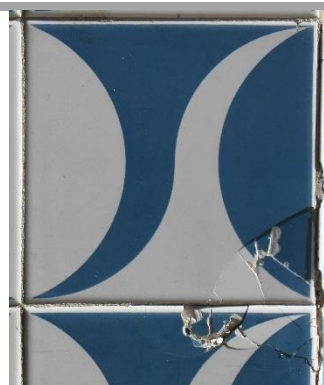
Fratura com perda de vidrado.

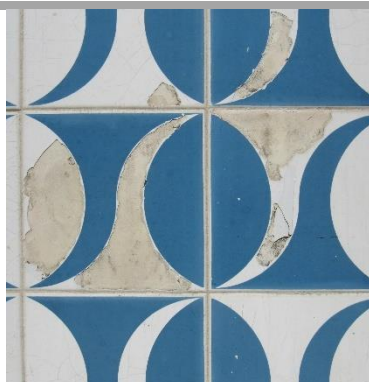
A perda de vidrado parece ocorrer primeiramente no vidrado branco e de forma limpa (sem chacota aderente), contornando o vidrado azul sem o destacar.

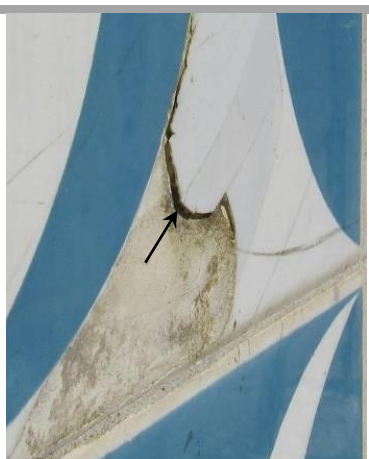
Empolamento e frente de destacamento do vidrado branco (linha no vidrado).

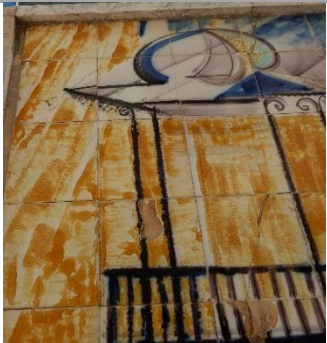
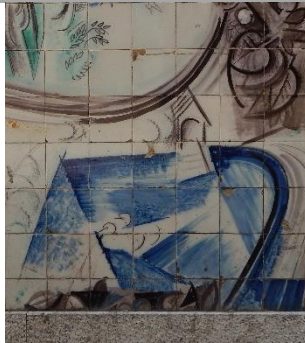
Não existe um padrão para a perda de vidrado, geralmente ocorre a partir dos cantos e arestas e na maioria das vezes, de forma limpa (sem chacota aderente).

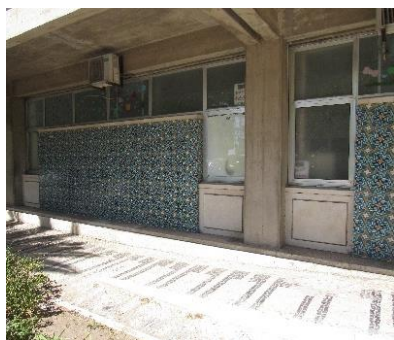
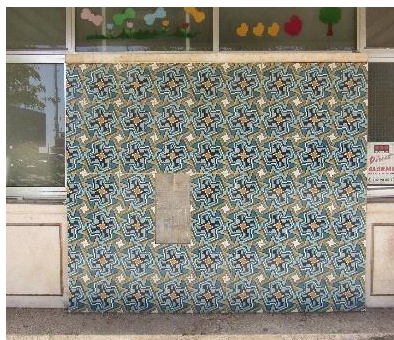
Edifício da Sede da Segurança Social de Setúbal, datado de 1969. O conjunto apresenta diferentes formas de degradação, nomeadamente fratura de azulejos, destacamento e perda de vidrado, bem como ausência de azulejos em determinados locais. Verifica-se a presença de material externo e ainda a marca do tardoz na argamassa de assentamento no local de ausência de azulejos.

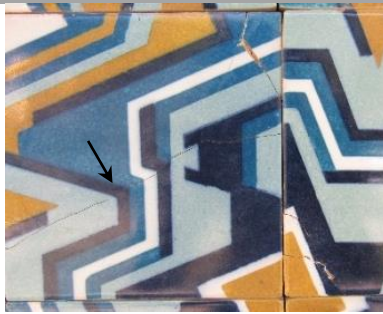
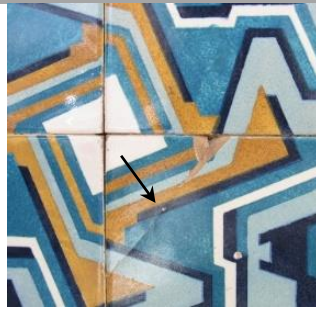
Fraturas dos azulejos.

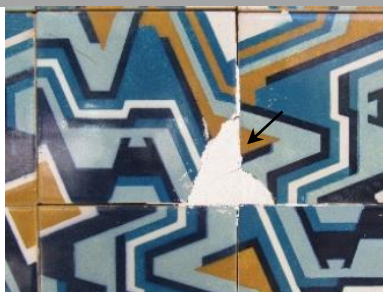
Material externo: possível intervenção

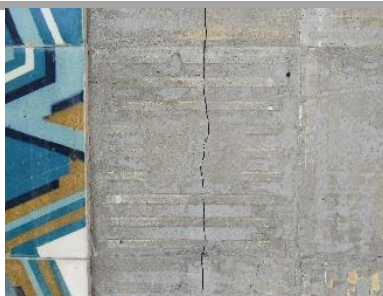
Marca do tardo do azulejo. Tipo de tardo geralmente associado à fábrica Viúva Lamego.

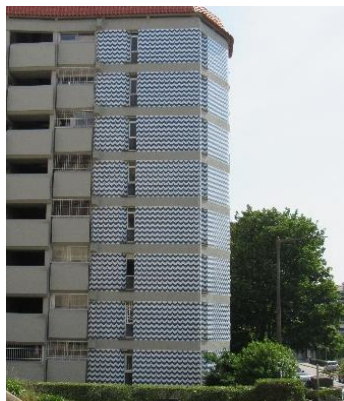
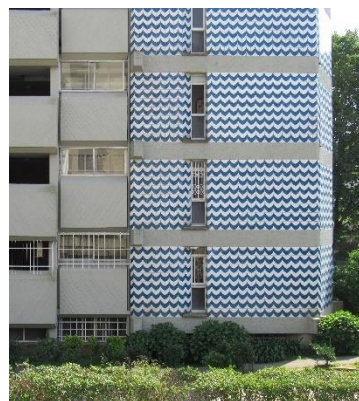
Revestimento aplicado num edifício habitacional. O conjunto apresenta diferentes formas de degradação, nomeadamente fissuração, fraturas de azulejos, destacamento e perda de vidro, e eflorescências.

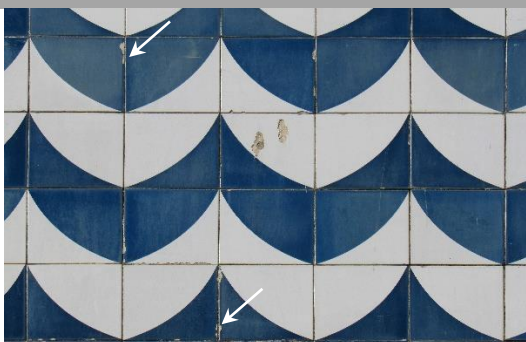
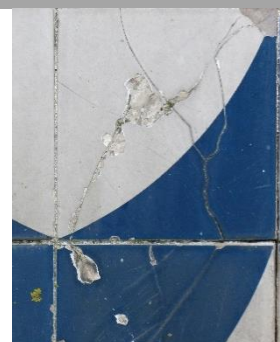
Não existe um padrão para a perda de vidro, parecendo ocorrer em qualquer local de maior fragilidade, geralmente cantos e arestas e, por vezes, ocorre de forma limpa (sem chacota aderente).

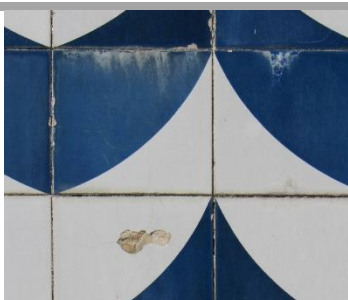
Eflorescências.

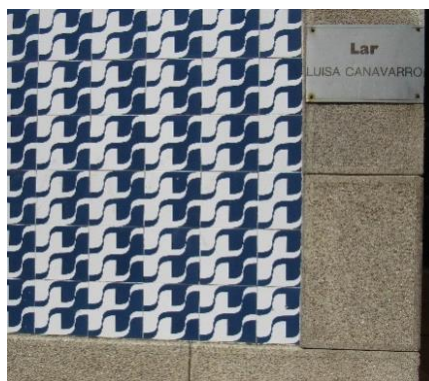
Revestimento aplicado num edifício habitacional. O conjunto apresenta diferentes formas de degradação, nomeadamente fissuração, fraturas de azulejos, destacamento e perda de vidrado, e perda de parte de azulejos. Verifica-se danos por ação humana, nomeadamente a presença de graffiti sobre os azulejos.

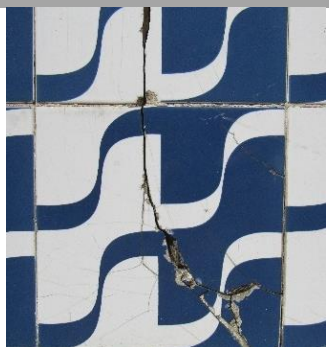
Fraturas dos azulejos.

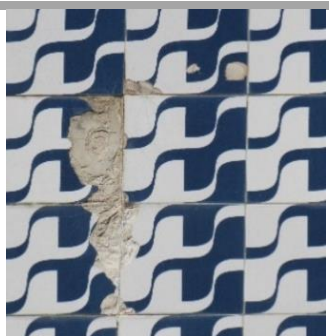
Não existe um padrão para a perda de vidroado, parecendo ocorrer em qualquer local de maior fragilidade, geralmente cantos e arestas e, por vezes, ocorre de forma limpa (sem chacota aderente).

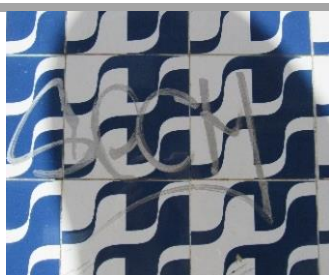
Graffiti.

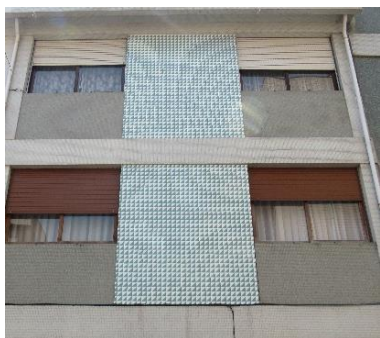
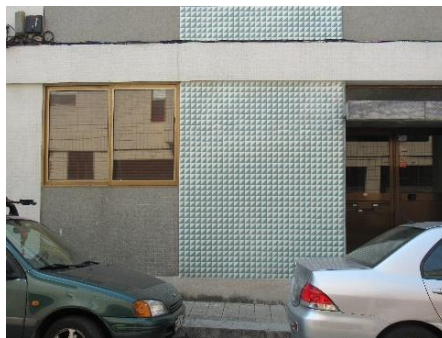
Revestimento aplicado num edifício habitacional. O conjunto apresenta diferentes formas de degradação, nomeadamente fissuração do vidro, fraturas de azulejos, destacamento e perda de vidro. Verifica-se uma possível intervenção, uma vez que foi encontrado um material alheio ao revestimento em certas zonas do conjunto azulejar.

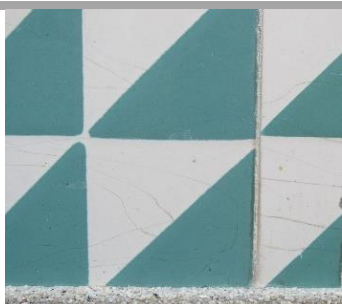
Fissuras de vidrado.

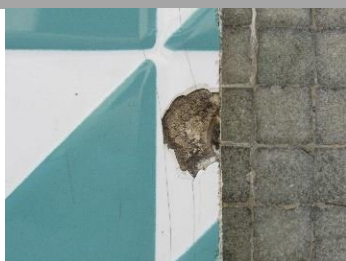
Não existe um padrão para a perda de vidrado, parecendo ocorrer em qualquer local de maior fragilidade, geralmente cantos e arestas e, por vezes, ocorre de forma limpa (sem chacota aderente).

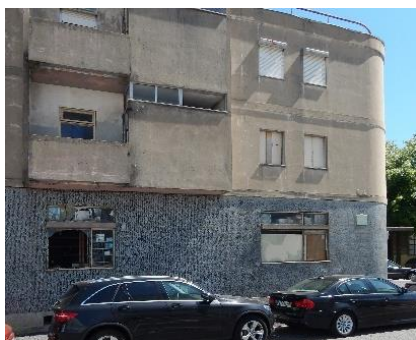
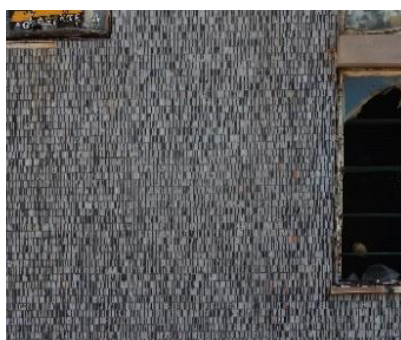
Revestimento aplicado num edifício habitacional com azulejos Tijomel. O conjunto apresenta algumas formas de degradação, nomeadamente fraturas de azulejos, destacamento e perda de vitrado, e ausência de parte de azulejos.

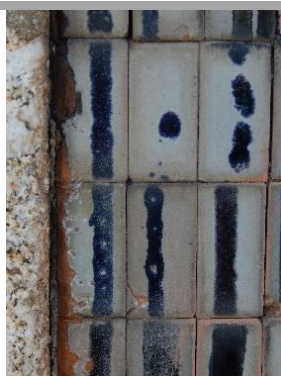
Não existe um padrão para a perda de vidrado, parecendo ocorrer em qualquer local de maior fragilidade, geralmente cantos e arestas e, por vezes, ocorre de forma limpa (sem chacota aderente).

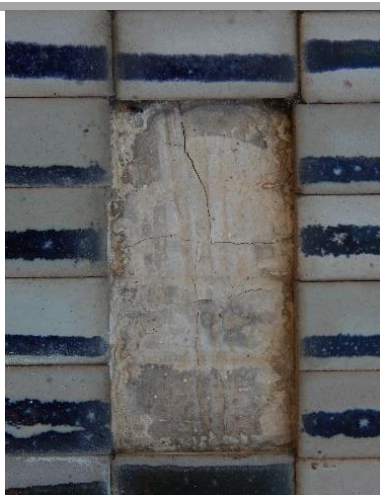
Ausência de azulejos.

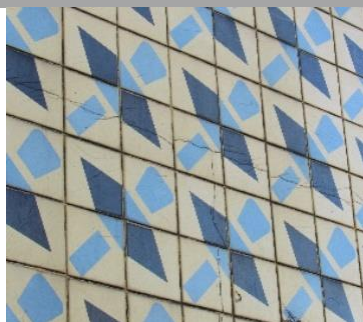
Fraturas dos azulejos

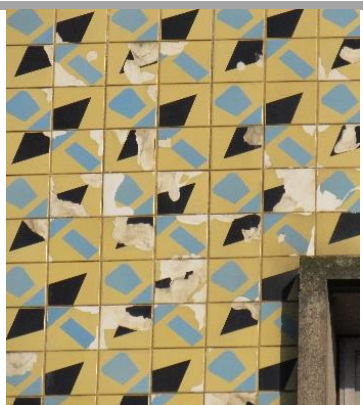
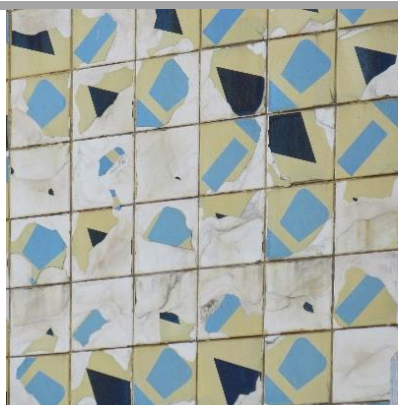
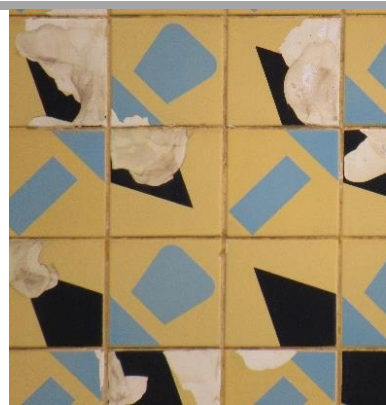
Não existe um padrão para a perda de vitrado, parecendo ocorrer em qualquer local de maior fragilidade, geralmente cantos e arestas e, por vezes, ocorre de forma limpa (sem chacota aderente).

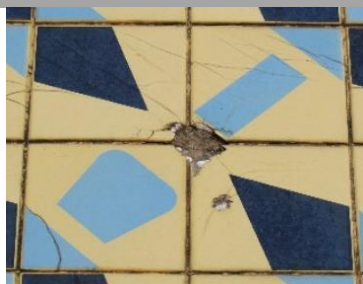
Perda de parte do azulejo

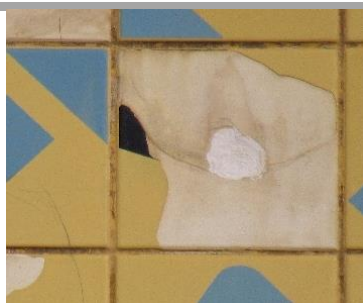
Pústula salina (↑70-80cm).

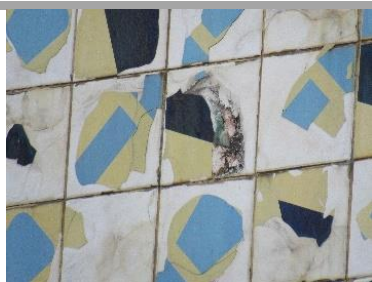
Colonização biológica.

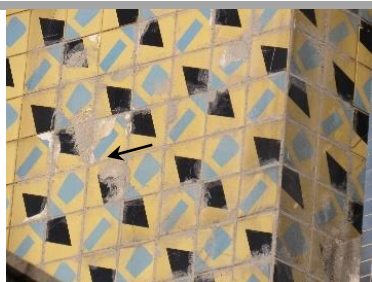
Material externo – género de argamassa

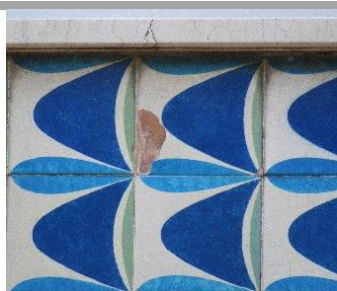
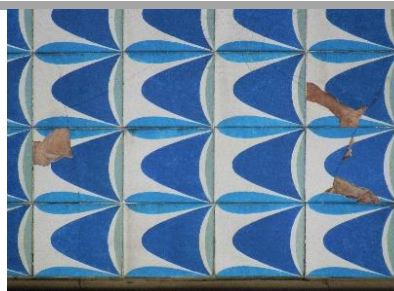
A perda de vidroado parece ocorrer em zonas de maior fragilidade, geralmente cantos e arestas.

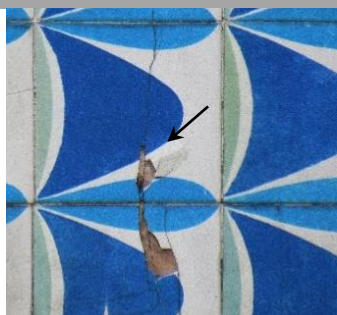
Empolamento e destacamento de vidroado.

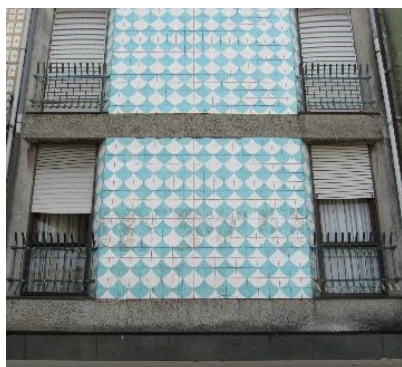
Revestimento aplicado num edifício habitacional. O conjunto apresenta algumas formas de degradação, nomeadamente fissuração, fraturas de azulejos e destacamento de vidro. Certas zonas do revestimento apresentam sujidades.

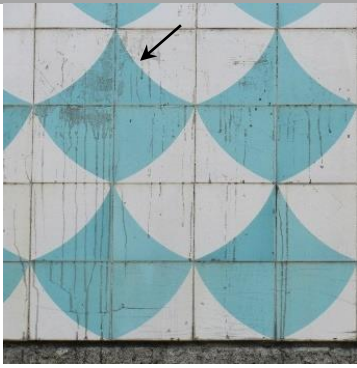
Sujidades.

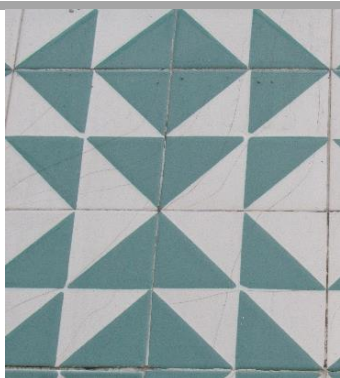
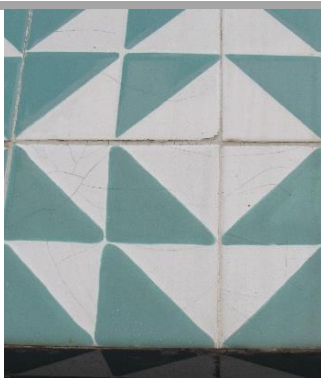
Fissuras de vidro.

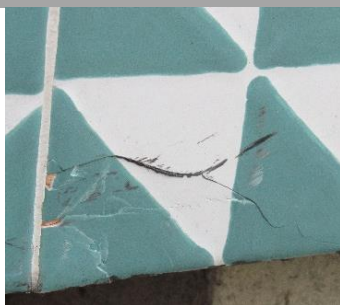
Fraturas dos azulejos.

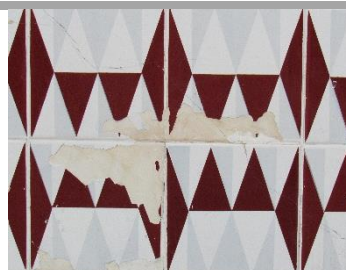
Não existe um padrão para a perda de vidroado, parecendo ocorrer em qualquer local de maior fragilidade, geralmente cantos e arestas e, por vezes, ocorre de forma limpa (sem chacota aderente).

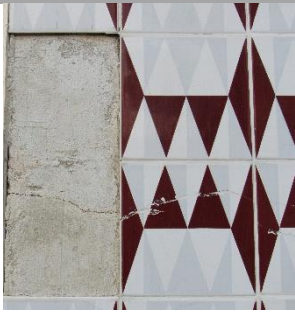
Ausência de azulejos

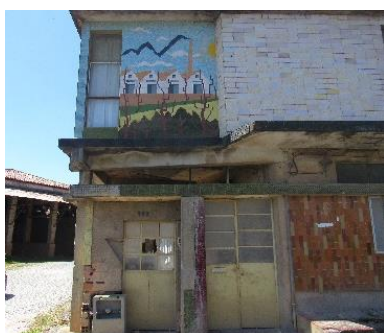
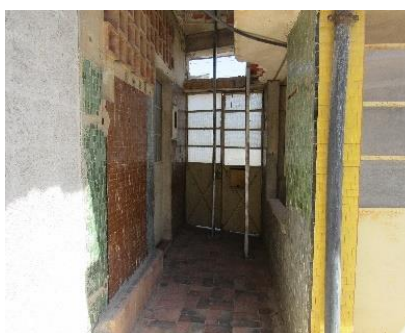
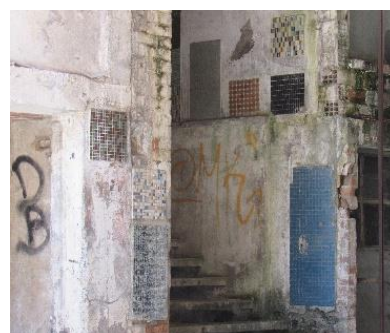
Revestimentos aplicados no edifício de entrada da antiga fábrica e em alguns dos restantes edifícios. Os azulejos apresentam diferentes formas de degradação, nomeadamente fissuração, fratura de azulejos e destacamento de vidro

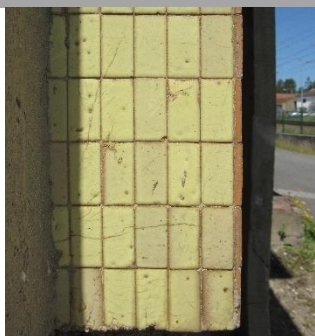
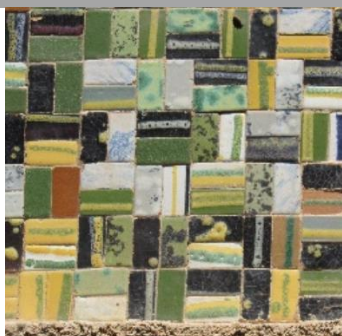
Fissuras de vidroado.

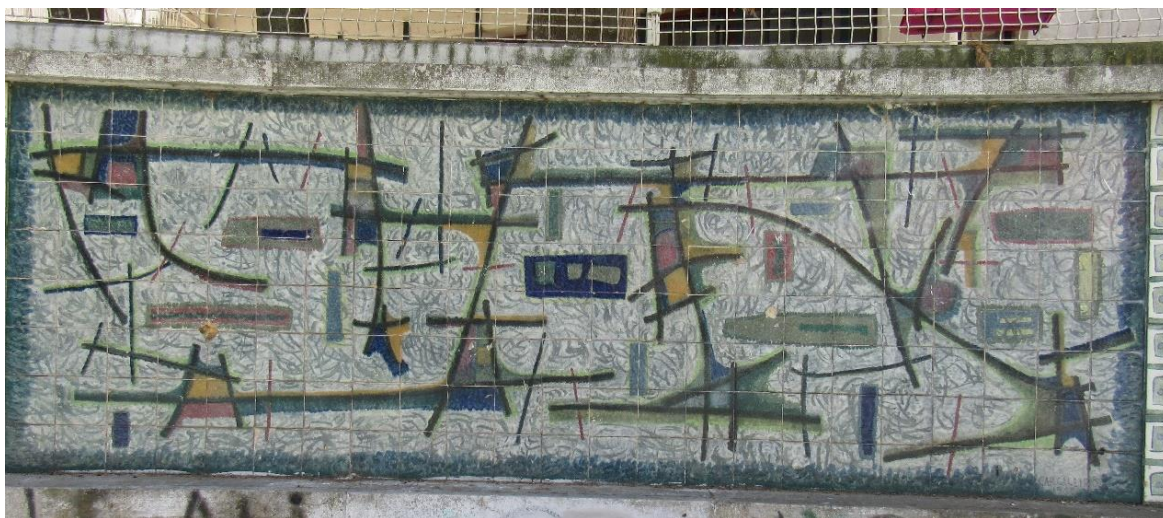
**Figura 1.6** Painel 3 onde se contemplou o friso separador à direita

**Danos estruturais:** empolamento do vidrado; falha de vidrado (arestas); fraturas de vidrado; multi-fragmentação do vidrado (Figura 1.7 a); concreções salinas (Figura 1.7 b); lacuna que se estende por quatro azulejos; defeitos de produção; presença de argamassa dura; azulejos no friso com arestas mais danificadas (por estarem mais saídos, (Figura 1.8 a)); juntas abertas ou sem preenchimento – propicia a propagação de colonização e entrada de água (Figura 1.8 b)

**Danos por ação humana:** dano por punção que forma fissuras radiais (figura 1.9); vestígios de tinta vermelha nas arestas

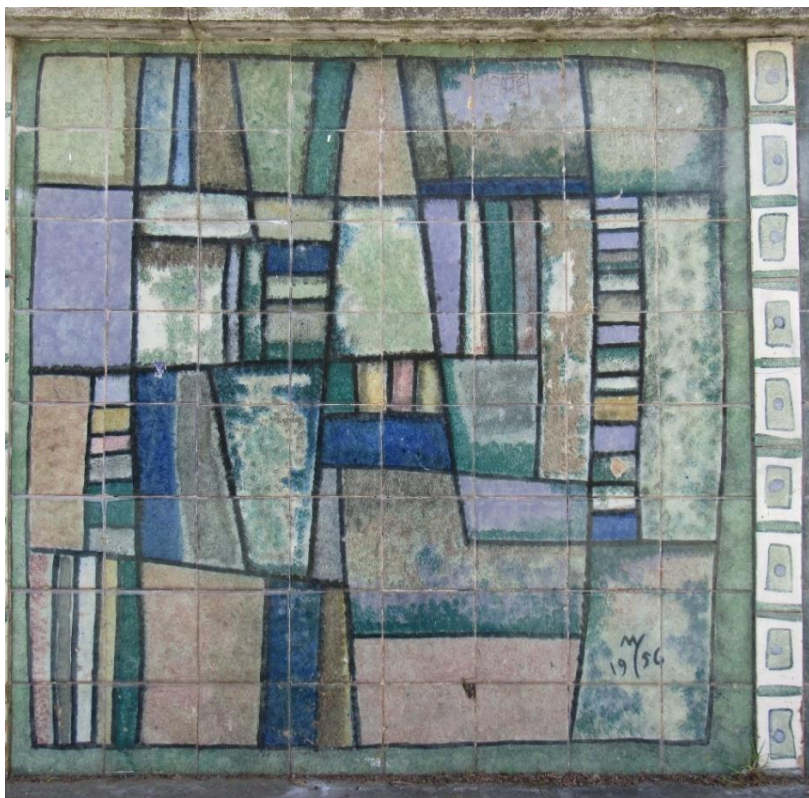
**Figura 1.10** Painel 4 onde se considerou o friso separador à direita

**Danos estruturais:** colonização biológica (Figura 1.11); micro-organismos; lacuna no canto de um azulejo; azulejos fissurados; azulejos fraturados; propagação das fissuras e fraturas (problema no geral (Figura 1.12)); zonas com maior concentração de humidade (juntas mais escuras).

**Danos por ação humana:** danos por punção com fissuração da chacota; inscrição sobre vidrados; vestígios de escorrências de tinta branca
