# CONSERVAÇÃO DOS AZULEJOS MODERNOS PORTUGUESES (1950-1974)

PARTE II - ANEXOS

CATARINA FIGUEIREDO MOURA GERALDES  
Mestre em Conservação e Restauro

FICHAS DOS PAINÉIS DE AZULEJOS SELECIONADOS COM DEGRADAÇÃO

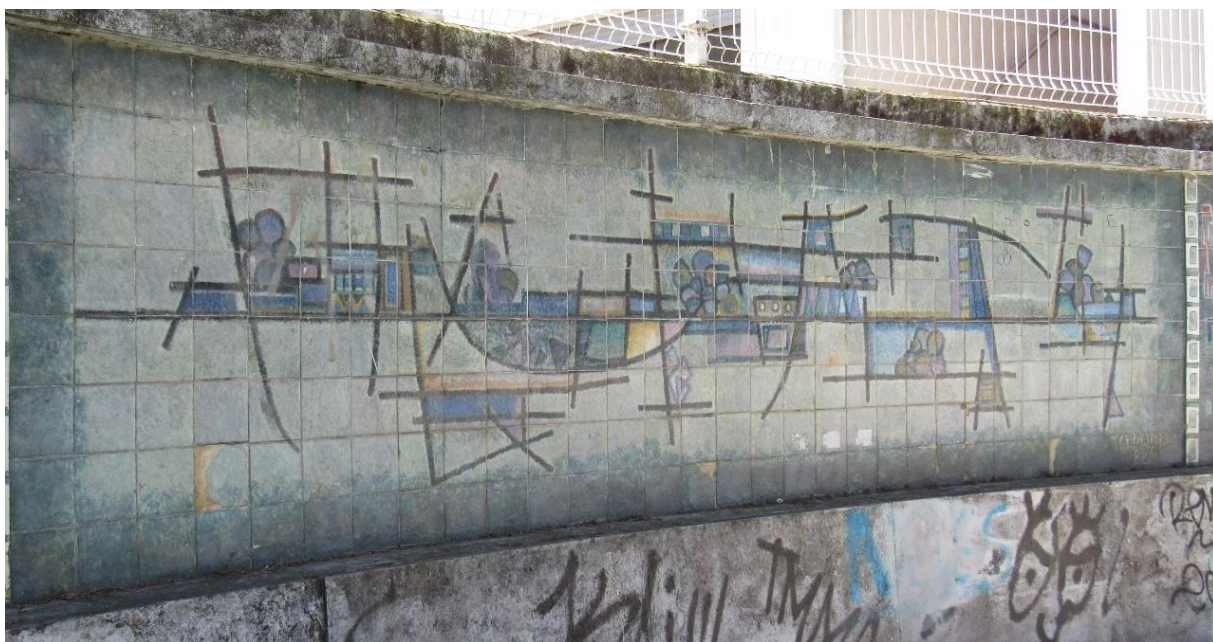
**Figura 1.13** Painel 5 onde se considerou o friso separador à direita

**Danos estruturais:** fissuras e fraturas do vidro (propagação (Figura 1.14)); multi-fragmentação da chacota e vidro (Figura 1.15 a); laminação da chacota com levantamento de vidro; juntas inexistentes ou muito abertas (Figura 1.15 b); lacunas de vidro extensas (arestas (Figura 1.16 a)); destacamento do vidro com colonização (Figura 1.16 b); má drenagem da terra (sai água através da abertura das juntas); concreções salinas (Figura 1.17 a); colonização (predomínio nas zonas mais húmidas - topo ou inferior); presença de planas na zona inferior do painel;

**Danos por ação humana:** danos por punção com fissuração da chacota (Figura 1.18 a); inscrições sobre os vidrados; vestígios de tinta laranja e branca; vestígios de autocolantes (Figura 1.19 a, b)

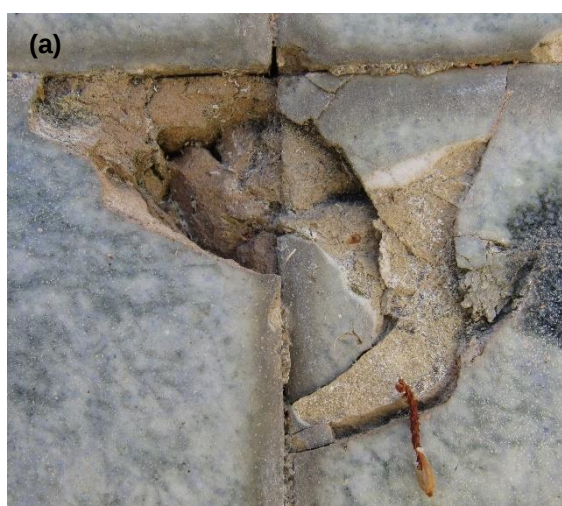
**Figura 1.15 a)** lacuna e multi-fragmentação da chacota e vidro; **b)** desalinhamento dos azulejos e juntas sem preenchimento, o que pode ter conduzido à fratura de vidro

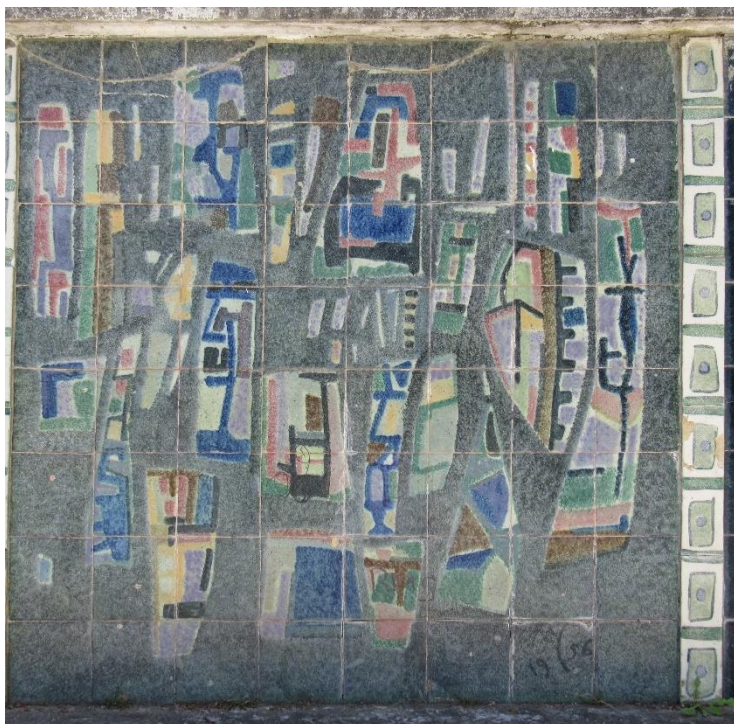
**Figura 1.20** Painel 6 onde se considerou o friso separador à direita

**Danos estruturais:** problemas estruturais no topo (verificar a estabilidade do muro, fratura na pedra); fratura azulejos (Figura 1.21 a, b); craquelé com eflorescências (topo); fraturas do vidro; juntas abertas e eflorescências (Figura 1.22 a, b); falha de vidro com frente de destacamento (Figura 1.22 a); empolamento do vidro (Figura 1.23 b).

**Danos por ação humana:** danos por punção (Figura 1.24 a).; inscrição sobre os vidrados (Figura 1.24 b); vestígios de tinta branca

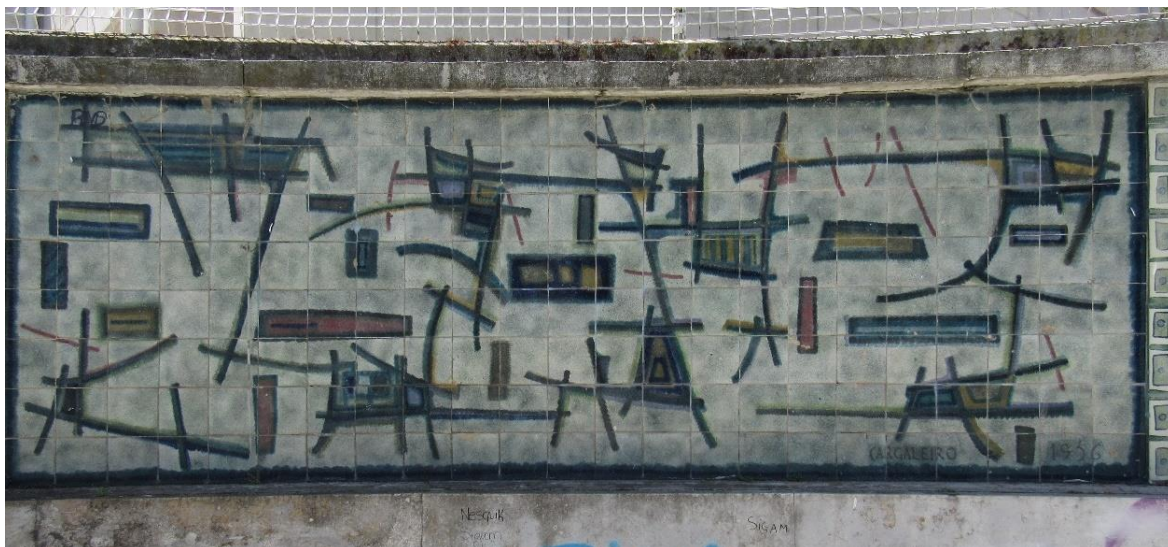
**Figura 1.25** Painel 7 onde se considerou o friso separador à direita

**Danos estruturais:** fratura dos azulejos, possivelmente devido à instabilidade na estrutura (Figura 1.26); fissuras e fraturas do vidro (Figura 1.27); destacamento e falha de vidro; juntas inexistentes ou muito abertas; craquelé; lacuna (2 cantos); colonização; presença de planas na zona inferior do painel.

**Danos por ação humana:** danos por punção; vestígios de tinta azul nas zonas de falha de vidrado; vestígios de tinta branca zona inferior

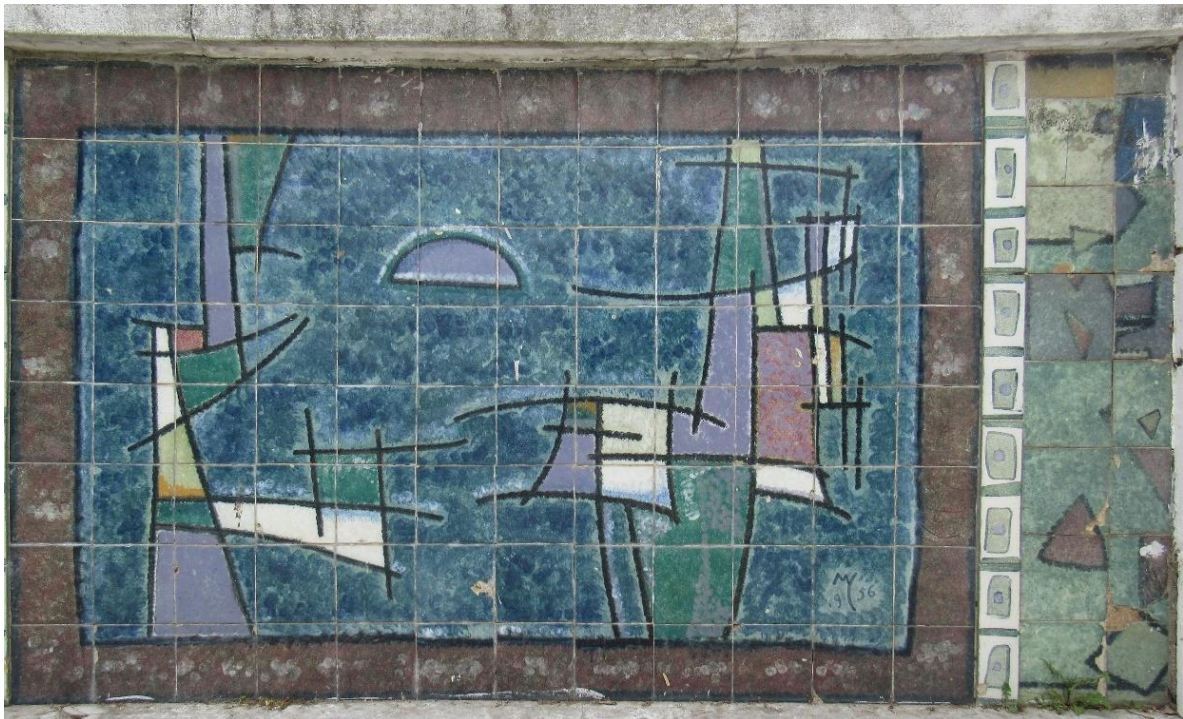
**Figura 1.28** Painel 8 onde se considerou o friso separador à direita

**Danos estruturais:** 2 lacunas (1 canto e 1 aresta (Figura 1.29 a)); falha de vidro quando não é por punção (arestas); juntas inexistentes ou muito abertas (Figura 1.29 b); fissuras e fraturas do vidro; destacamento de vidro com fissura da chacota e presença de colonização (Figura 1.30); concreções salinas; craquelé nos azulejos do friso e topo; colonização; presença de planas na zona inferior do painel.

**Danos por ação humana:** danos por punção; vestígios de tina branca zona inferior do painel

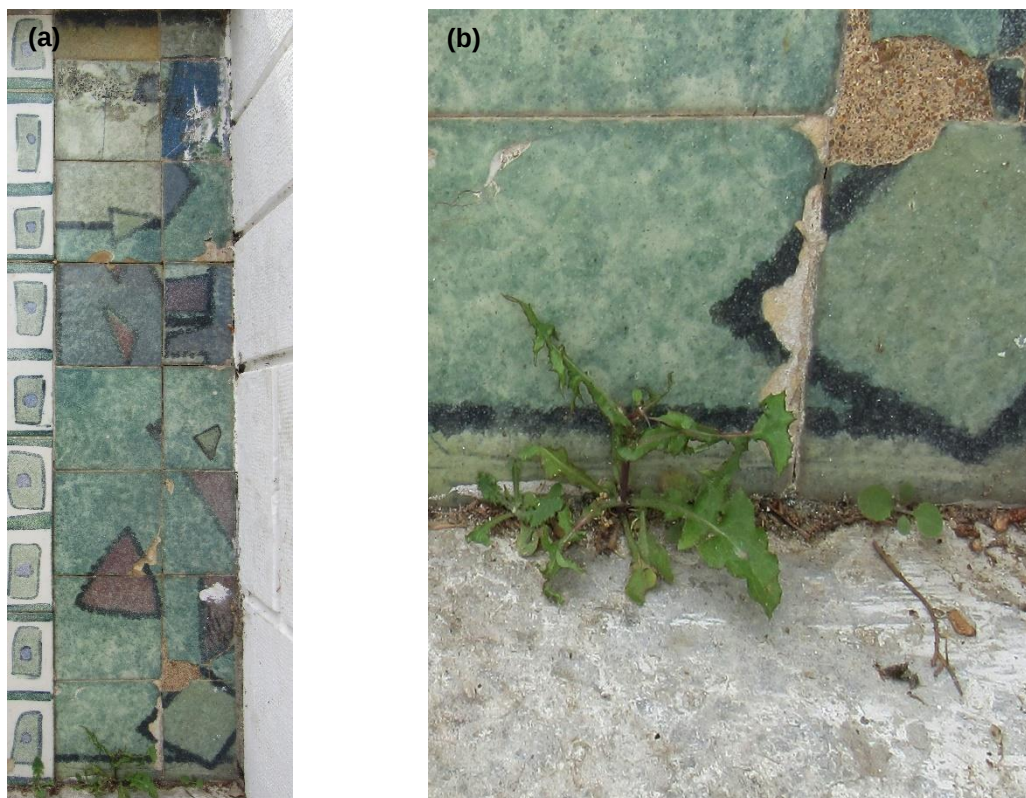
**Figura 1.31** a) Painel 9 situado no lado direito do meio arco; b) presença de plantas na zona inferior

**Danos estruturais:** fissuras e fraturas do vidro (Figura 1.32 a); empolamento do vidro e colonização (devido a punção); destacamento de vidro (Figura 1.32 b); falha de vidro quando não é por punção (arestas); fissura e fratura chacota (Figura 1.33 a); juntas inexistentes ou abertas; concreções salinas (Figura 1.33 b); presença de planas na zona inferior do painel

**Danos por ação humana:** danos por punção (Figura 1.31 a); mancha escurecida no topo; vestígios de tina branca (Figura 1.34 b).
