## **CONSTRUÇÃO TRADICIONAL DO ALGARVE**

### **CARACTERIZAÇÃO CONSTRUTIVA, ANÁLISE DE ANOMALIAS E PROPOSTAS DE INTERVENÇÃO**

Dissertação apresentada na Faculdade de Ciências e Tecnologia  
da Universidade Nova de Lisboa para obtenção do Grau de  
Mestre em Engenharia Civil na Especialidade de Reabilitação de Edifícios

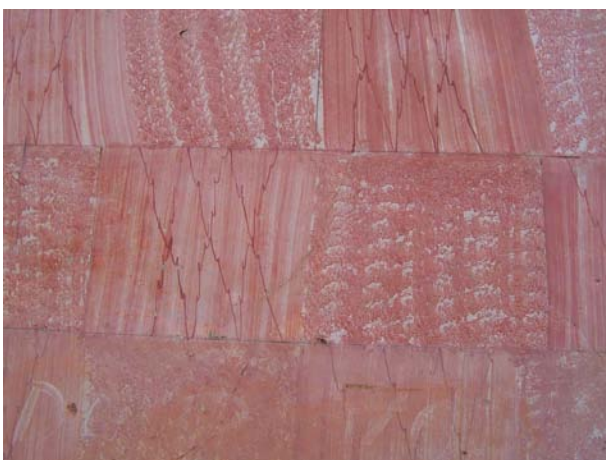
Fig 2.27 – Revestimento exterior pintado, com pigmentos coloridos.

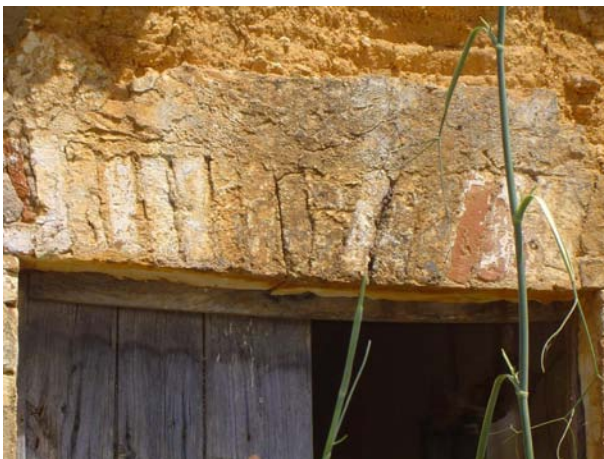
Como referido, neste tipo de construção, aquando da elevação das paredes, eram deixadas as aberturas para vãos de portas e janelas, sendo necessário a colocação de um elemento resistente, na parte superior. Verificou-se só existirem vãos na fachada principal e tardoz. Na porta principal desta habitação foi executada a verga colocando tijolos cerâmicos maciços na vertical, de forma a criar sustentação aos blocos de taipa. Noutros casos de portas interiores, foram aplicados barrotes de madeira ou apenas um reforço com argamassa mais resistente e pedra. As vergas em madeira apresentam perda de resistência devido ao ataque por agentes biológicos, enquanto as de pedra mantêm a sua resistência, embora com alguma perda de ligação nas juntas entre blocos. Como referido, as vergas deverão assentar nas suas extremidades nas ombreiras ou serem encastradas na alvenaria de pedra ou terra, permitindo a redistribuição de esforços nesses locais críticos. Esta situação não se verifica num dos exemplos apresentados, podendo-se constatar que a deficiente aplicação desse reforço propiciou a fragilidade do local, com a consequente rotura da ligação entre blocos sobrejacentes e sua queda eminente. Mesmo tendo um encastramento da verga correctamente executado, verifica-se noutro vão, a ocorrência de fissura obliqua bastante aberta no ponto de ligação entre verga e ombreira.

Fig 3.27 - Verga com tijolos de barro vermelho maciços, em vão exterior.

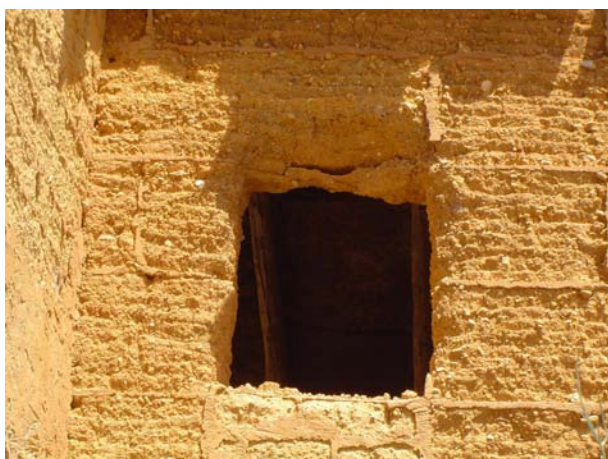
Verificou-se que uma das janelas entre espaços interiores, não apresenta qualquer tipo de reforço nem na verga nem nas ombreiras ou este terá caído ou sido retirado posteriormente. No peitoril da janela é claramente visível o acréscimo de duas fiadas de blocos de adobe, reduzindo a área útil de passagem, alterando a funcionalidade da abertura de porta para janela. Aparentemente este acréscimo foi efectuado na mesma altura da construção.

Fig 3.31 – Abertura de vão interior em parede de taipa, com pano de peito em adobe.

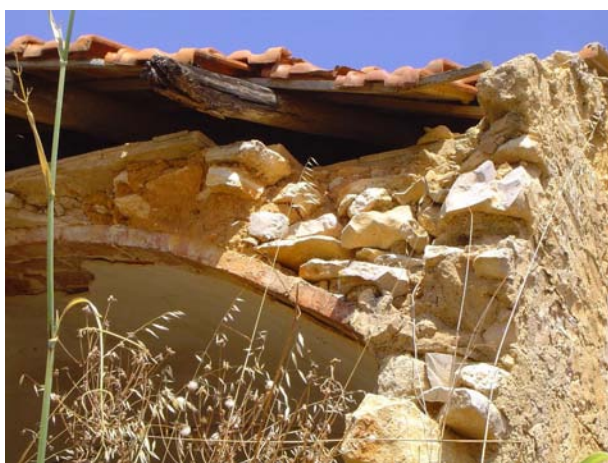
A queda da parede exterior permite poder analisar-se a constituição interior da abóbada. Esta consiste na execução de um arco abatido formado por tijolos maciços cerâmicos encostados na sua menor face, sobre o qual é aplicado um enchimento de pedra envolvida em argamassa. A estrutura é revestida na parte superior, com uma camada horizontal de mosaicos a formar um pavimento não acessível. Na parte inferior foi aplicada uma fina camada de revestimento caiado a branco. Por cima da abóbada encontra-se uma estrutura em barrotes e travessas de madeira para

assentamento das telhas, apoiados apenas nas extremidades sobre as paredes em terra. Este tipo de solução é de difícil execução, devido ao tipo de ligação entre blocos, que tem a área mais reduzida possível. São raros os casos deste tipo de abóbadas que ainda se verificam, uma vez que a queda de parte dos blocos geralmente origina o colapso integral da cobertura. Para além das fissuras referidas e do destacamento de parte do revestimento, verifica-se nesta cobertura a degradação da argamassa de ligação entre tijolos, o que poderá provocar a curto prazo a ruína da cobertura. Nestes dois locais da habitação, as tradicionais telhas canudo foram substituídas por telhas de barro vermelho mais recentes, provavelmente colocadas aquando dos trabalhos de reforço com tirantes.

Fig 3.35 – Elementos constituintes da cobertura em abóbada.

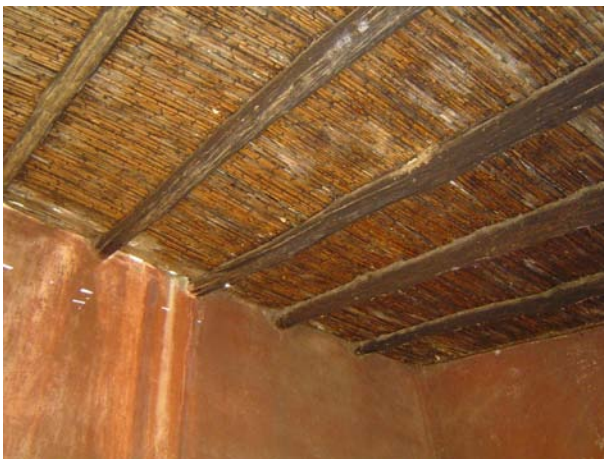
Nas restantes divisões a cobertura é em madeira, com duas águas, tendo sido aplicadas as tradicionais esteiras de canas assentes sobre barrotes, com telhas canudo a revestir. A cobertura da cozinha encontra-se em perfeitas condições, enquanto que nos compartimentos das traseiras ruiu quase na totalidade. O motivo provável terá sido a quebra dos barrotes causada pela perda de rigidez, devido à actuação de agentes biológicos. A exposição das paredes interiores aos agentes climáticos, em especial à chuva e ao vento que atingem principalmente o topo e a acumulação de água no pavimento em contacto com a base das paredes, aceleram os fenómenos de degradação.

Fig 3.37 - Cobertura da cozinha, em caniço sobre barrotes, com terras a revestir.

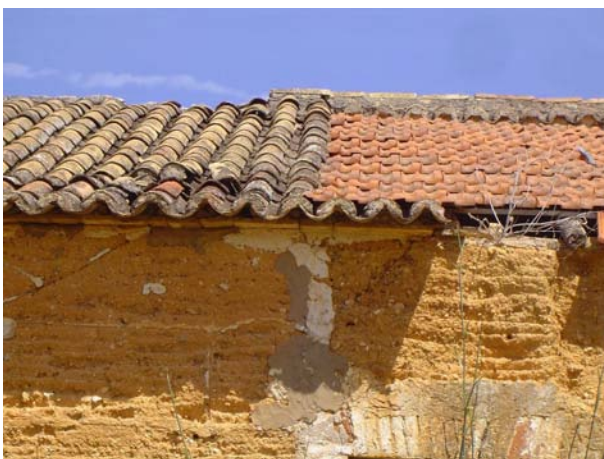
Como referido, em parte da cobertura mantém-se o revestimento de telhas canudo originais, havendo locais onde estas foram substituídas por telhas Marselha mais recentes.

Fig 3.39 - Diversidade de telhas aplicadas, entre canudo e Marselha.

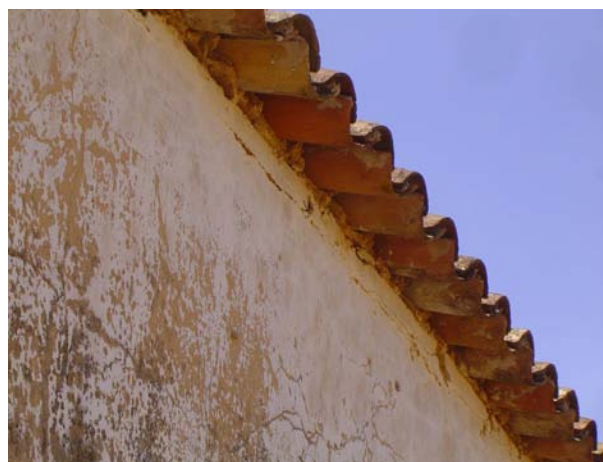
Fig 3.44 - Beirado da fachada posterior, mais simples.

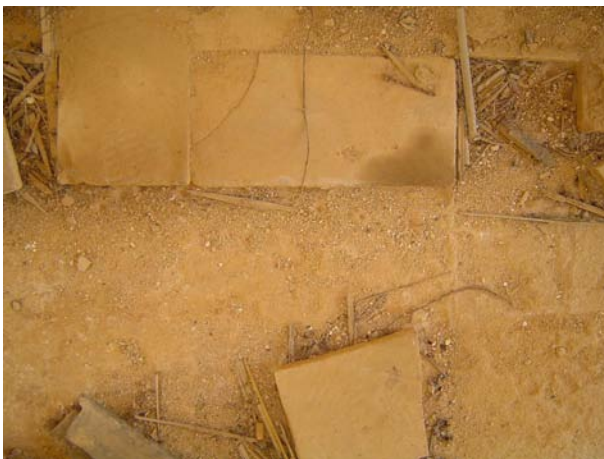
Todo o pavimento interior da habitação é executado em ladrilhos cerâmicos, assentes numa base plana de terra ligeiramente compactada. Este método é bastante corrente neste tipo de habitações, mas tem a desvantagem de se soltar com alguma facilidade com a passagem contínua dos ocupantes, o que sucedeu no caso em análise. Na zona da manjedoura foram aplicadas lajetas de pedra sem geometria constante, assentes com argamassa, para melhor resistência ao desgaste e movimentos contínuos provocados pelos animais.

Fig 3.47 - Pavimento interior, em zonas de ocupação corrente.

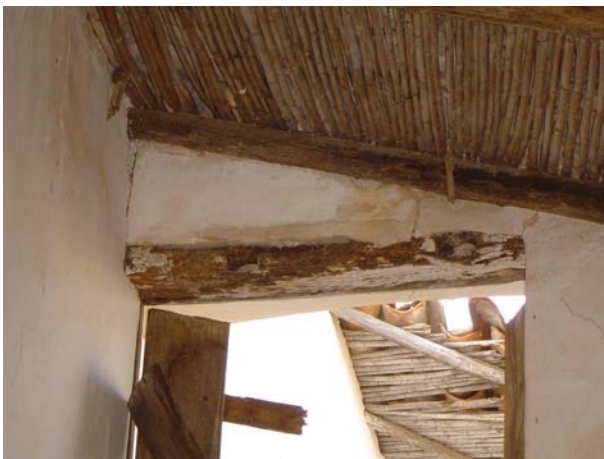
Para além dos aspectos funcionais dos vãos, eram indispensáveis várias medidas construtivas de reforço, como sendo a aplicação de vergas de maior rigidez, aplicadas aquando da elevação das paredes. Nesta habitação foram usados barrotes em madeira nalguns vãos, sendo que noutros se verificou a colocação de pedras de grande dimensão nos cantos superiores, com outras encostadas lateralmente até fazer o fecho ao centro. Neste caso concreto, ambas as soluções foram correctamente aplicadas e resistirão às agressões do tempo, cumprindo a sua funcionalidade. Apenas a verga de madeira encontra-se perfurada por agentes biológicos, com perda de secção.

Fig 3.73 – Verga de madeira em porta interior, com alguma perda de secção.

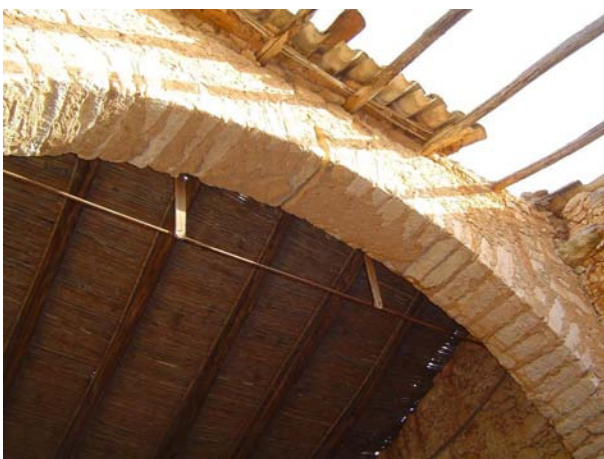
Um elemento único nesta construção é marcado pelo arco totalmente em pedra, com cerca de 4.5m de diâmetro, que pode ser observado ao nível do piso superior. Este é formado pela colocação lateralmente de pedras talhadas à medida, com geometrias muito semelhantes. Para a sua elevação, provavelmente recorreu-se à execução de um molde em madeira (cimbre) com a forma que se pretendia dar ao elemento, sobre o qual foram assentes as pedras consolidadas com argamassa. Actualmente encontra-se atirantado através da aplicação de um tirante encastrado nos encontros do arco e que fixa as extremidades, evitando o seu afastamento. A zona de fecho do arco está consolidada através da aplicação de dois perfis em aço fixos ao tirante. Este é o único local com sinais de fragilidade, visíveis pelo surgimento de uma fissura vertical, com alguma expressão.

Fig 3.75 - Arco em pedra, elemento construtivo único nesta edificação.

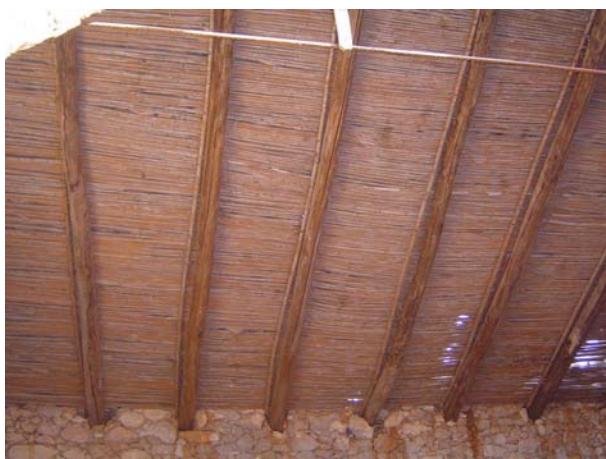
A habitação estudada é um exemplo bem representativo de como normalmente o primeiro elemento estrutural a degradar-se com o passar do tempo é a cobertura. A estrutura da cobertura da edificação analisada, bem como da maioria das edificações em pedra, tem duas águas e é constituída por barrotes de madeira dispostos longitudinalmente no sentido da inclinação, sobre os quais é assente uma esteira de canas. As telhas canudo em cerâmica de barro vermelho são a primeira protecção da estrutura em madeira e assentes sobre ela. No caso em estudo a cobertura mantém-se em bom estado de conservação apenas em duas divisões, ao contrário da maior parte dos compartimentos, onde ruiu. É possível verificar-se que no local de encastramento dos barrotes na pedra, foi executado um orifício de dimensões suficientes para que a madeira não fique confinada e possa movimentar-se à vontade, se necessário. Por outro lado, esse espaço deve permitir a ventilação dos encontros, local normalmente com acumulação de humidade. No exemplo analisado pode-se verificar a escorrência de água nesses pontos críticos; no entanto a mesma não parece ficar acumulada, uma vez que não é visível uma degradação mais crítica nesses locais. Numa das divisões, a principal anomalia deve-se à elevada flecha a meio vão de um dos barrotes transversais, o qual foi escorado numa tentativa provisória de suporte. Verifica-se a elevada flexibilidade da madeira, que mesmo bastante deformada em relação à sua forma original, manteve uma resistência residual.

Fig 3.77 - Estrutura de suporte da cobertura, formada por barrotes e canas.

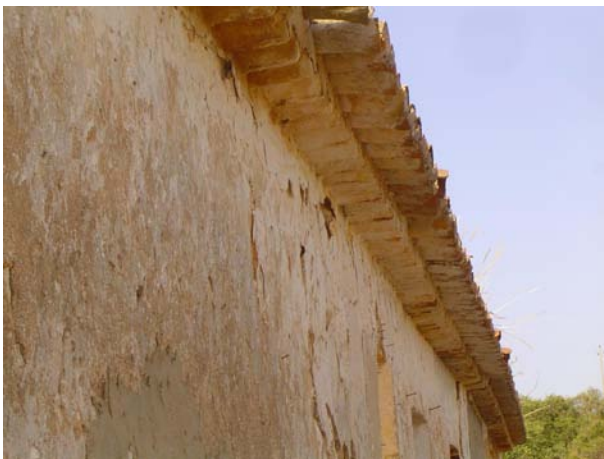
Um elemento fundamental que a cobertura deverá ter para encaminhar as águas provenientes da chuva para longe das paredes, são os beirados. A cobertura da habitação estudada é de duas águas, sendo que cada uma delas termina num beirado suficientemente saliente em relação às paredes exteriores, que permite a queda da água da chuva afastada da alvenaria de pedra. Nesta construção verificou-se existir uma diferença entre os dois tipos de beirados executados. Enquanto o beirado principal tem um acabamento inferior em forma de meia cana, no beirado do piso superior foi aplicado um elemento cerâmico plano como assentamento das telhas. Esta diferença em nada altera a sua eficácia, sendo apenas um elemento arquitectónico que poderá indicar a importância dada a este elementos. A eficácia é comprovada pela constatação do relativo bom estado de preservação do revestimento logo em baixo do beirado, sinal visível que a água não incide directamente neste local, nem escorre pelo paramento.

Fig 3.85 - Beirado saliente para permitir o afastamento da água da chuva da parede.

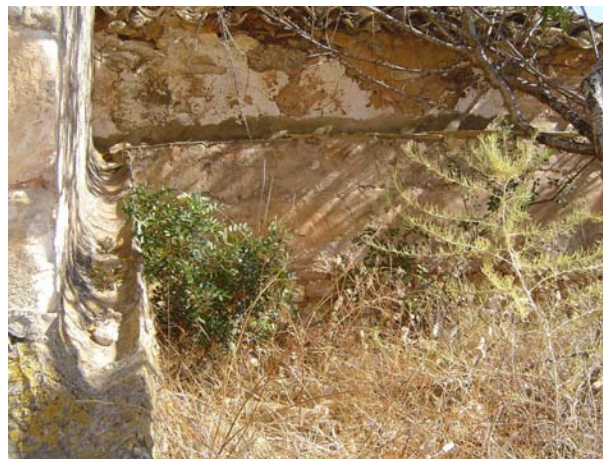
Fig 3.88 – Recolha e encaminhamento das águas, para longe das alvenarias.

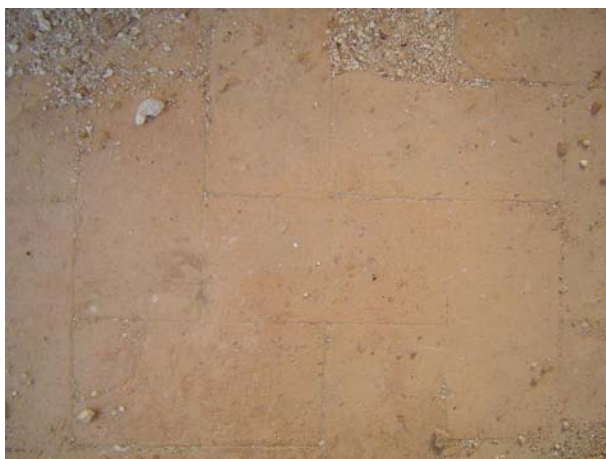
Fig 3.89 – Estereotomia de aplicação de mosaicos interiores aplicados em espiga.

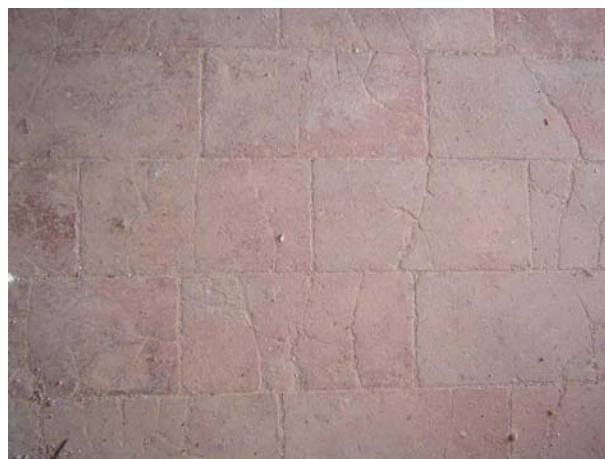
Fig 3.90 – Aplicação do pavimento alinhado lado a lado, com juntas desencontradas.

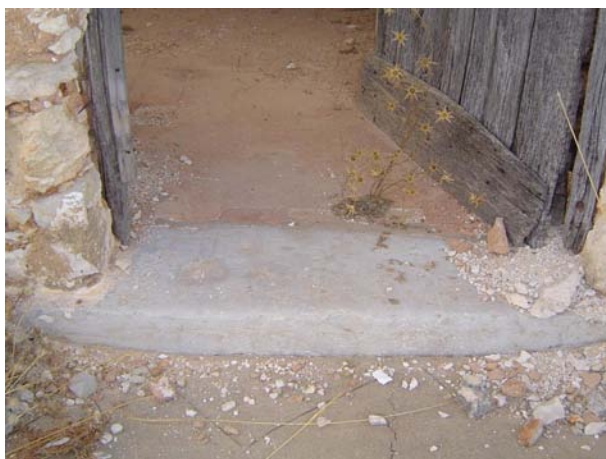
Uma situação corrente em construções tradicionais é a colocação de uma soleira na porta principal, constituída por uma pedra de elevada resistência ao desgaste e com largura ligeiramente superior ao vão. No caso estudado essa pedra apresenta-se bastante firme.

Fig 3.91 – Soleira da porta principal em pedra maciça.

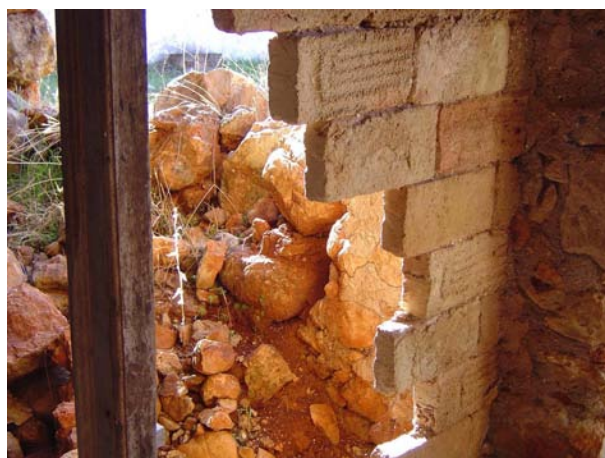
Fig 3.98 – Ligação entre paredes interiores e exteriores.

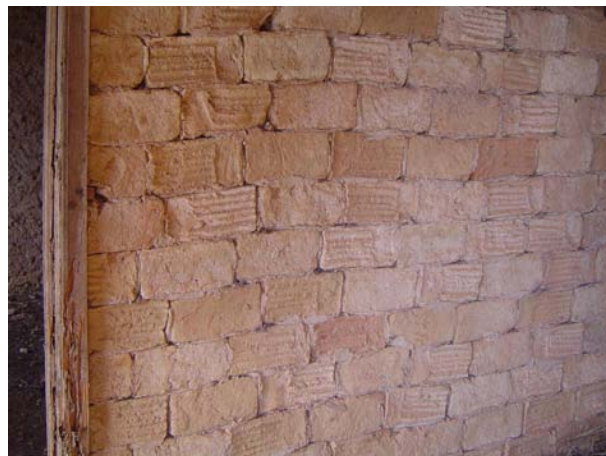
Fig 3.100 – Elevação de parede interior, com tijolos ao cutelo.

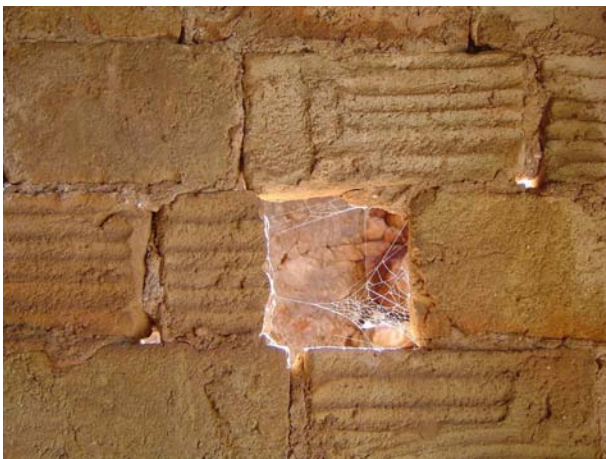
Fig 3.101 – Abertura deixada nas paredes interiores para apoio do estrado.

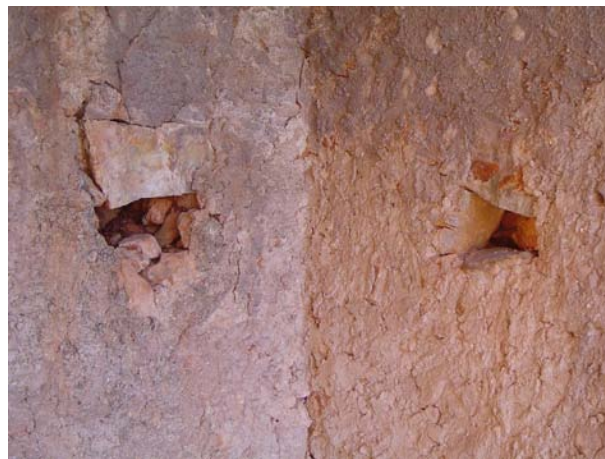
Fig 3.102 – Locais de suporte da estrutura de madeira.

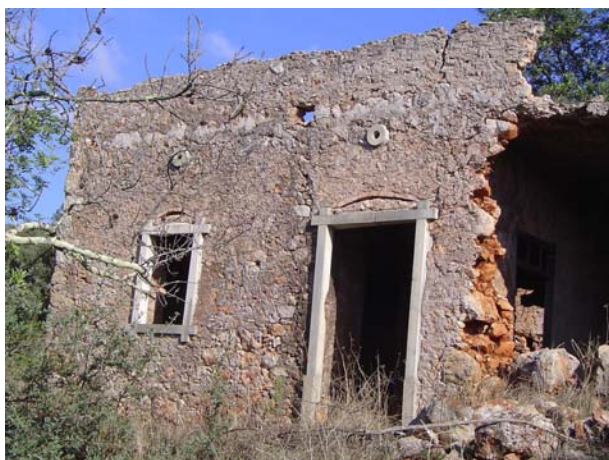
Fig 3.109 – Cantarias da fachada principal, no contorno dos vãos.

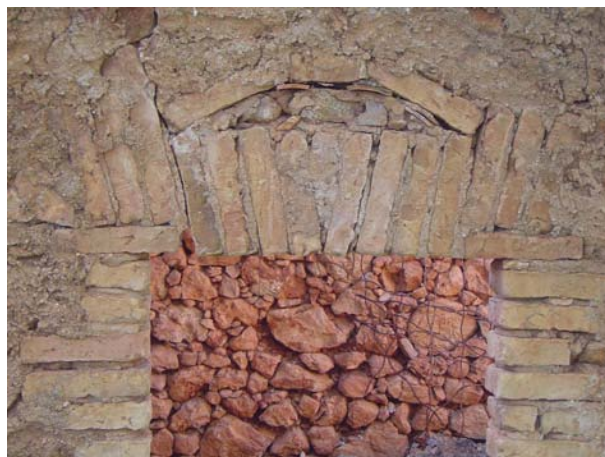
Fig 3.112 – Pormenor de ligação entre a verga e a ombreira.

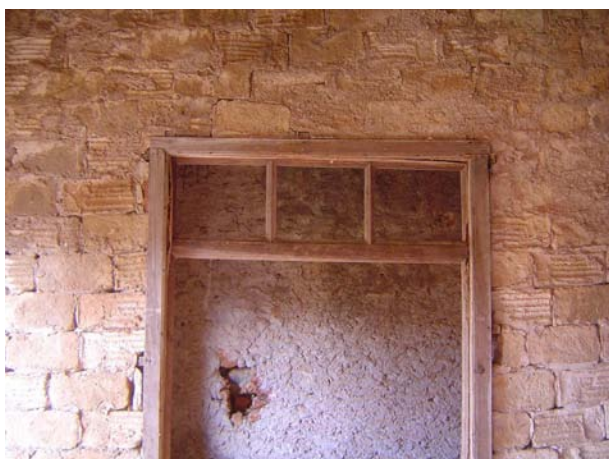
Fig 3.113 – Guarnições de portas interiores, com bandeira.

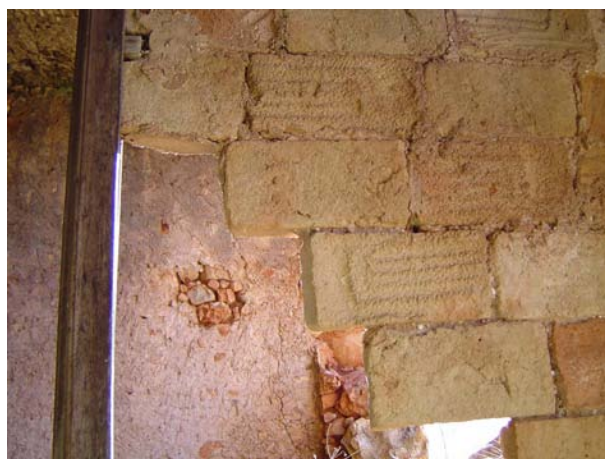
Fig 3.114 - Encaixe da guarnição de porta interior, na alvenaria das paredes.

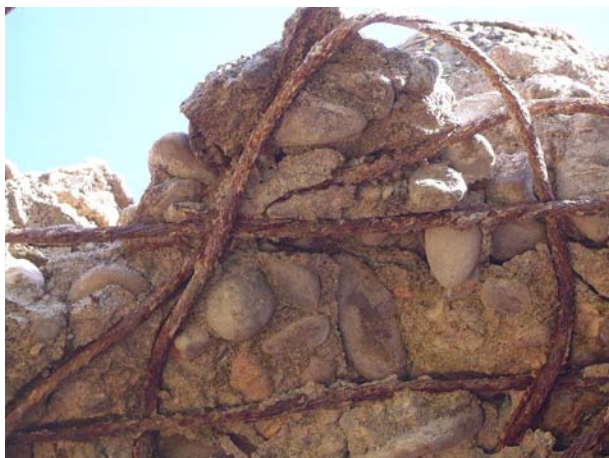
Fig 3.119 – Composição da cobertura, formada por cabos de aço e betão de seixo e areia.
